Terrengtilpasning og restaurering ved opprusting av anleggsveg til Elgsjøen, Oppdal kommune.

Hagen, D. & Erikstad, L. 2007. Terrengetilpasning og restaurering ved opprusting av anleggsveg til Elgsjøen, Oppdal kommune. – NINA Rapport 303. 30 s.

Trondheim, oktober 2007

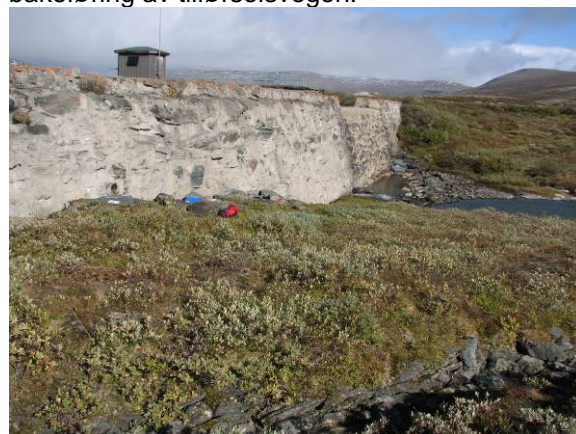
2 Utsida av dammen (sona som bli direkte nedbygd ved utvidelse av dagens dam)

de organiske massene brukes til tildekking av selve dammen. Det vil trolig bli et overskudd av organiske masser som kan brukes for tilbakeføring av tilførselsvegen.

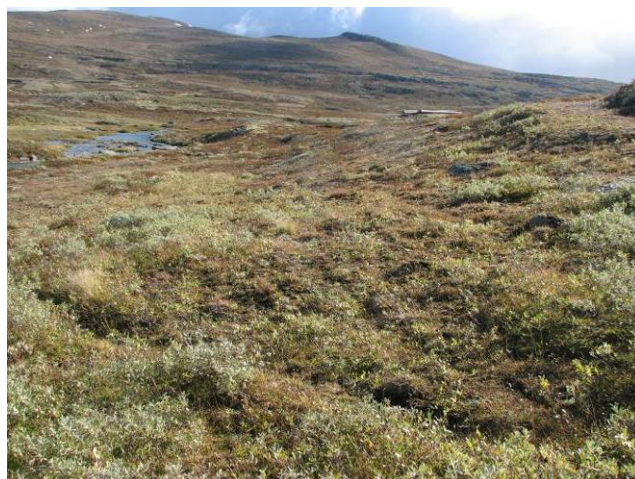
3 Forlengelse av 2, utenfor framtidig dam

Området utenfor den planlagte dammen er en forlengelse av 2, med samme vegetasjon og terrengutforming. Området var opprinnelig foreslått som riggområde, men dette vil representere et stort og med klare negative effekter på vegetasjon og estetiske landskapsverdier.

Utfordringene i dette området ligger på skademinimering i anleggsfasen, dvs. det bør lages klare retningslinjer for å minimere influensområde foran den nye dammen, inkludert begrensning av kjøring og unødvendig aktivitet. Eventuelle vegetasjonsskader i dette området kan utbedres ved bruk av overskuddsmasser fra 2.

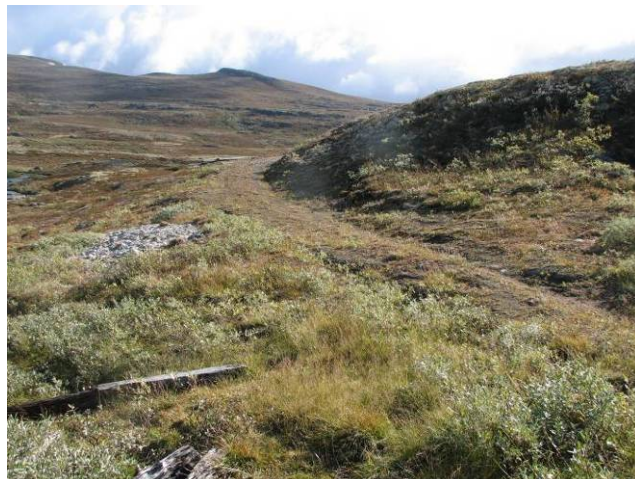
4 Kjørespor fra dagens dam opp til grustaket

Kjøresporet fra dammen opp til det lille grustaket går i ei skjæring. Grustaket inneholder grus med noe finstoff og materialet har trolig god bæreevne.

For å redusere negative effekter på landskap og vegetasjon bør traséen utnytte dagens kjørespor og utnytte det allerede eksisterende inngrepet som grustaket representerer. Vegen må legges innover i dagens skjæring, gjennom grustaket. For å unngå erosjon er det viktig at vegen heller trekkes litt ekstra innover i skjæringa og ikke legges utpå kanten av dagens spor.

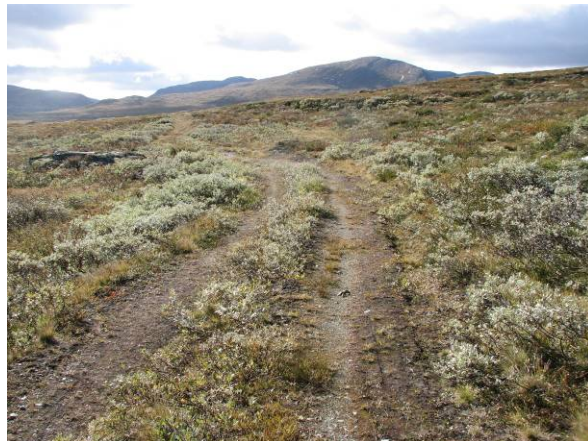
8 Startpunkt kjøresporsegment (kryss der sporet deles i to)

Kjøresporet går gjennom vier- dvergbjørkhei, og det er kildeframspring noen meter nedenfor sporet og strandlinja. Sporet ligger på kanten av ei smal, men tydelig gammel strandlinje. Det er nesten sammenhengende vegetasjon i kjøresporet, med gras og mose i hjulsporene, busker og lyng i mellom.

vurderes om denne kan tas av og mellomlagres separat, og ikke blandes med jordmassene fra sporet.

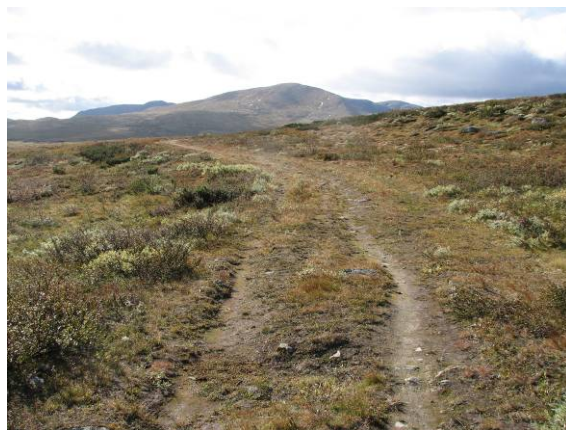
9 og 11 Startpunkt kjøresporsegment

Sporet ligger i dvergbjørkhei. Sporet ligger også her langs den gamle strandlinja, men ikke så nær kanten. Terrenget er videre/åpnere enn i 8 og mindre sårbart i forhold til plassering av trasé. Det er mindre vegetasjonen i sporet enn i 8, noe gras og musøre, men ikke busksjikt.

Traséen bør følge kjøresporet. Det er viktig å unngå inngrep ut mot kanten av strandlinja, så vegen bør heller trekkes litt inn i forhold til sporet framfor å legges på utsida. Vegetasjonsdekket og øverste jordlaget fjernes og mellomlagres gjennom anleggsperioden.

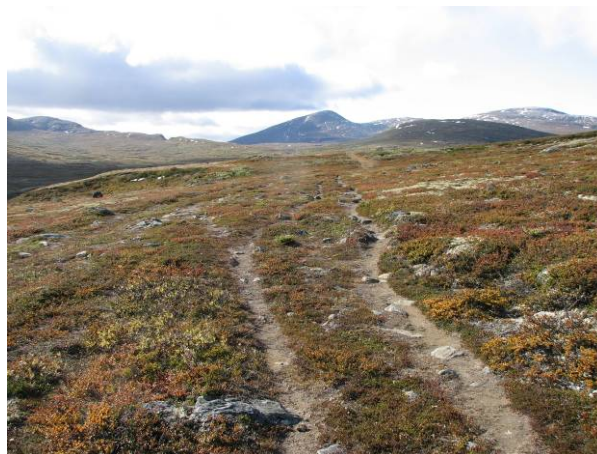
12 Startpunkt kjøresporesegment

Kjøresporet går her over tørr lyngrabb, med et tynt vegetasjonsdekke av mjølbær, rypebær, krekling og lav. Overflata er preget av noe større innhold av stor stein og blokk. Kjøresporet framstår som to parallelle stier med lyngvegetasjon i midtsonen (ikke lav her).

Traséen bør følge kjøresporet. Segmentet er sårbart i forhold til nye inngrep ettersom det ligger så eksponert til med fare for vinderosjon dersom vegetasjonsdekket ødelegges. Her må det fokuseres på å minimere aktiviteten og omfanget av nye inngrep. Lyngvegetasjonen skaves av, legges i mellomlager for seg og brukes i tilbakeføringa.

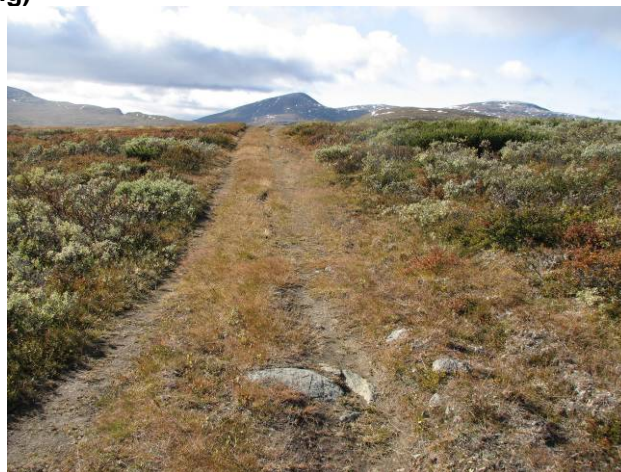
13 Startpunkt kjøresporesegment (kort skråning)

Kjøresporet gjør her i en knekk og passerer gjennom ei leside med vier, einer og dvergbjørk. Overflata har mindre overflatestein enn i 12. I kjøresporet er det grasvegetasjon.

Traséen bør følge kjøresporet. Vegetasjon i sideterreng bør legges skånsomt til side og mellomlagres, påføres etter avsluttet anleggsperiode.

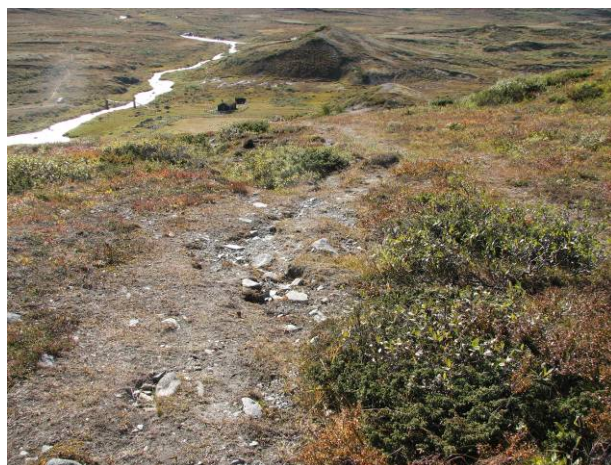
19 Langs stien der nedstiging starter

Sporet framstår her som en brei sti og går gjennom buskvegetasjon med en god del gras. Akkurat der stien tipper utfor kanten er det stedvis tydelig, men lokal erosjon. I selve stien er det noe grasvegetasjon.

Dersom vegen legges langs denne traséen bør den følge stien her, til tross for at det er hellende terreng og fare for erosjon. Jord og vegetasjon tas av og mellomagres gjennom anleggsperioden. Det bør gjøres en detaljert undersøkelse av sedimentet og faren for erosjon. Eventuelt bør forsterking av kjøretrasé og sideterreng for eksempel ved hjelp av matter og nett vurderes.

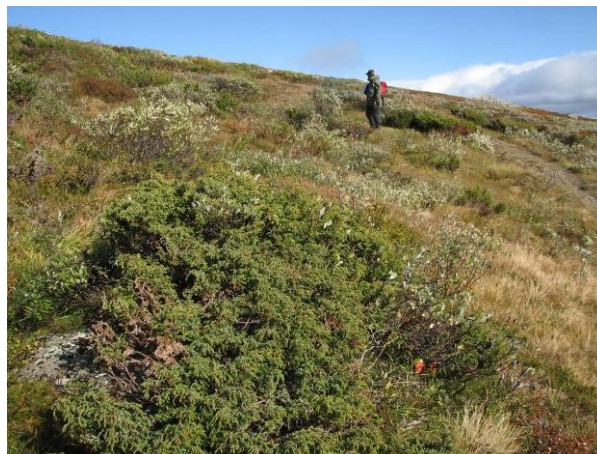
20 Startpunkt der foreslått trasé tar av fra stien og går mer på tvers av skråninga mot vest

Foreslått trasé her går gjennom buskvegetasjon med vier, dvergbjørk, einer og frodig engvegetasjon. Terrenget heller, og det er flere grøfter gravd ut av overflatevann som krysser traséen og her går det en del vann i flomperioder. Det ser ut som sedimentet er utsatt for erosjon ved overflateavrenning, men at erosjonen stabiliseres på dybde 30 cm til 1 m på grunn av stort innhold av stein og blokk i overflaten.

Traséen gjennom segment 20, er kritisk i forhold til erosjon og synlighet. Bildet til venstre viser traséen i retning Bekkelægret, mens bildet til høyre viser traséen fotografert motsatt veg.

Kritiske del av hele traséen. Ei lita flate i skråninga ser ut til være beste valget for å redusere erosjonsfare. Uansett vil det være behov for å lage ei skjæring i denne skråninga, og det er viktig at valget av trasé blir optimalt i forhold til sikring mot erosjon og minst mulig synlighet. Avbøtende tiltak med mellomlagring og tilbakeføring av vegetasjon og jord kan gjennomføres på tilsvarende måte som i andre deler av traséen. Her bør bruk av mer midlertidig bærelag og forsterking av kjøretrasé og sideterreng for eksempel ved hjelp av matter og nett vurderes.

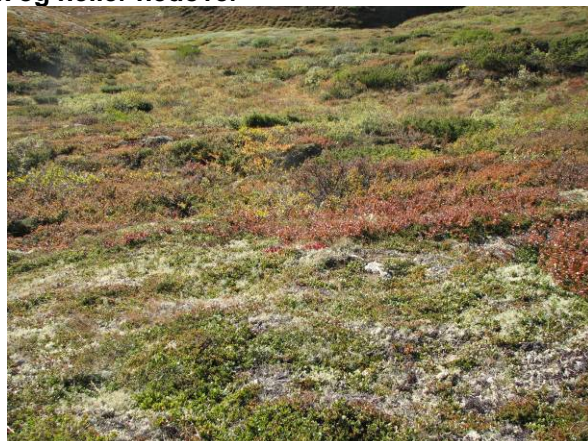
22 Startpunkt der foreslått trasé gjør en knekk og heller nedover

Dette er også en kritisk del av traséen. Dette segmentet går i hellende terreng og sedimentet kan være fint og erosjonsfarlig og erosjonssikring bør vurderes etter behov. Traséen kan legges fra rabben og gjennom lesida. Det er da nødvendig med skjæring på toppen, som kan bli ei utfordring i forhold til erosjon. Alternativ i dette segmentet er å holde traséen langs myra og legge på tjukkere bærelag.

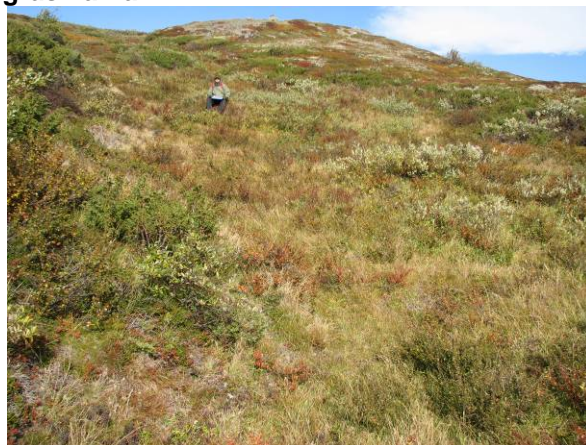
23 Startpunkt foreslått trasé krysser nedover grasmarka

Dette er også en kritisk del av traséen. Der det mest trolige trasévalget går er det frodig grasmark med busksjikt, stedvis har området tidlig snøleiepreg. Segmentet er relativt flatt og har fuktig mark. Sedimentet er fint, men hellingen er moderat til lav. Graving her gir mindre synlig inngrep fordi det allerede er et søkk, og fordi en god del stigning gjøres unna før rabben. Det vil kreve fylling å legge vegen i søkket. Detaljer for trasé gjennom 22 og 23 krever detaljert sjekking av bunnforhold. Ut fra vurderinger av terreng, geologi og vegetasjon er det best å trekke traséen lengst mulig vest i søkket.

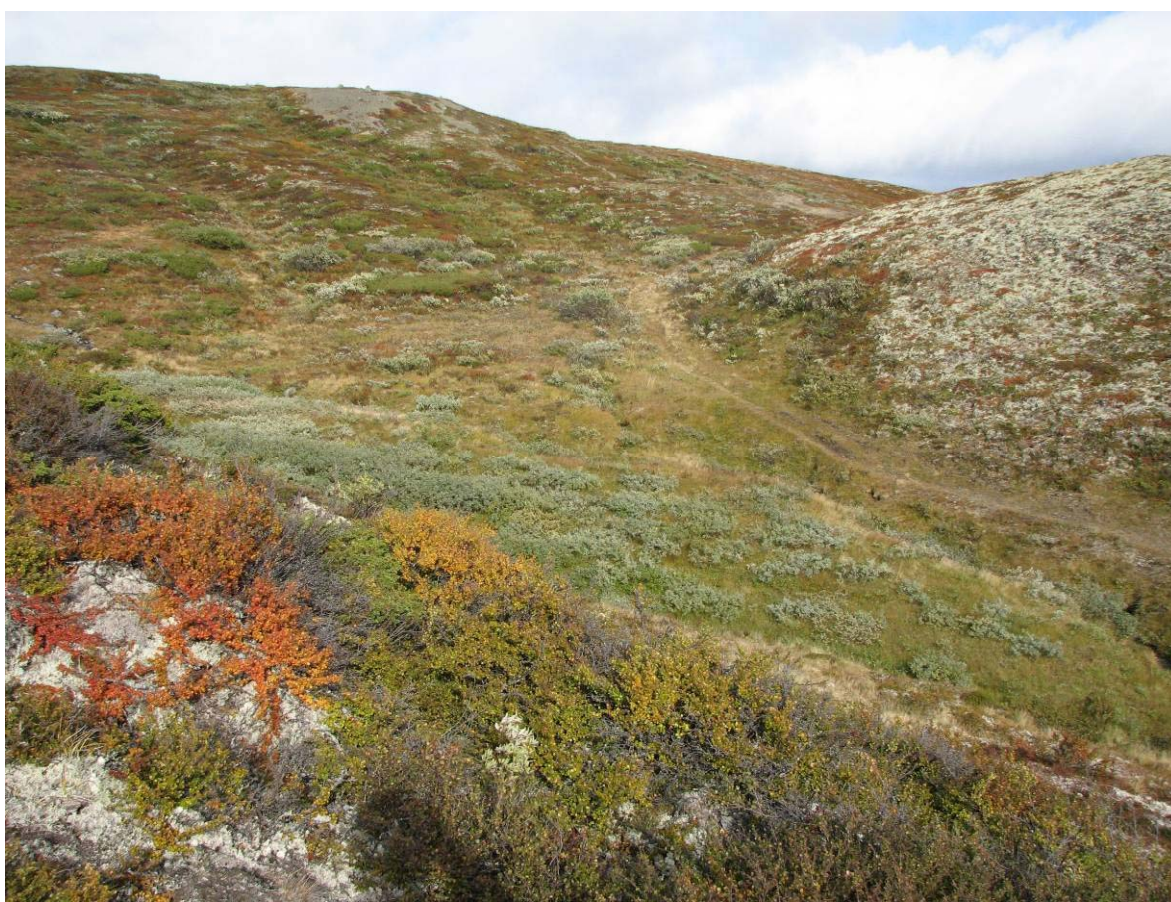
Oversiktsbilde som viser den kritiske delen av traséen gjennom segment 22 og 23, fotografert mot nordøst. Ut fra vurdering av terrengtilpasning og avbøtende tiltak bør traséen legges til venstre for det eksisterende sporet for å vinne høyde, for dermed å redusere størrelsen på skjæringa i øverste del av grusryggen.

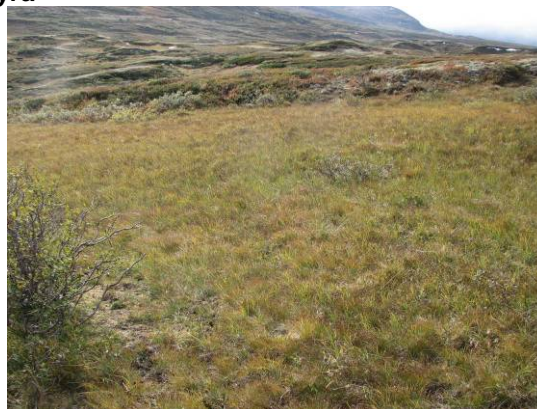
26 - 27 Kanten av strandlinja - mot den øverste myra

De foreslåtte alternativene 1 og 2 tar av fra det etablerte sporet her for å korte inn lengda på strekningen som går gjennom nasjonalparken. Traséen går i svakt hellende terreng, og er noe fuktigere enn 25.

Det er sannsynlig at sedimentet har økende finstoffinnhold og det er fare for erosjonsproblemer også her. Traséen går over en relativt tørr myr som ligger i nasjonalparkgrensa.

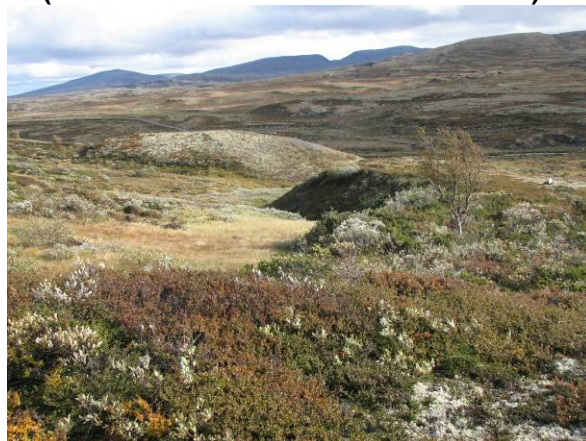
29 Nedover bakkemyrene i kanten av NP-grensa (ned mot innsida av rabben ovenfor 24)

Traséen må følge ei lita bakkemyr ned mot bekkemøtet (24) hvis alternativ 2 skal holde seg unna nasjonalparken. Dette er både teknisk og naturfaglig lite gunstig. Slik traséen er tegnet av GLB går den ei kort sløyfe inn i nasjonalparken og følger rabben ned mot 24. Her er vegetasjonen sårbar og det blir nødvendig med en ganske stor skjæring i grusryggen i den nederste delen.
