Tiltaksplan for Segeråga i Rødøy og Meløy kommuner, Nordland

Forslag til rehabilitering og avbøtende tiltak etter nydyrking, samt habitat- og fiskeforsterkingstiltak for sjørret og laks i vassdraget

Bergan, M.A. & Aanes, K.J. 2017. Tiltaksplan for Segeråga i Rødøy og Meløy kommuner, Nordland. Forslag til rehabilitering og avbøtende tiltak etter nydyrking, samt habitat- og fiskeforsterkingstiltak for sjørørret og laks i vassdraget. - NINA rapport 1358. 41 s.

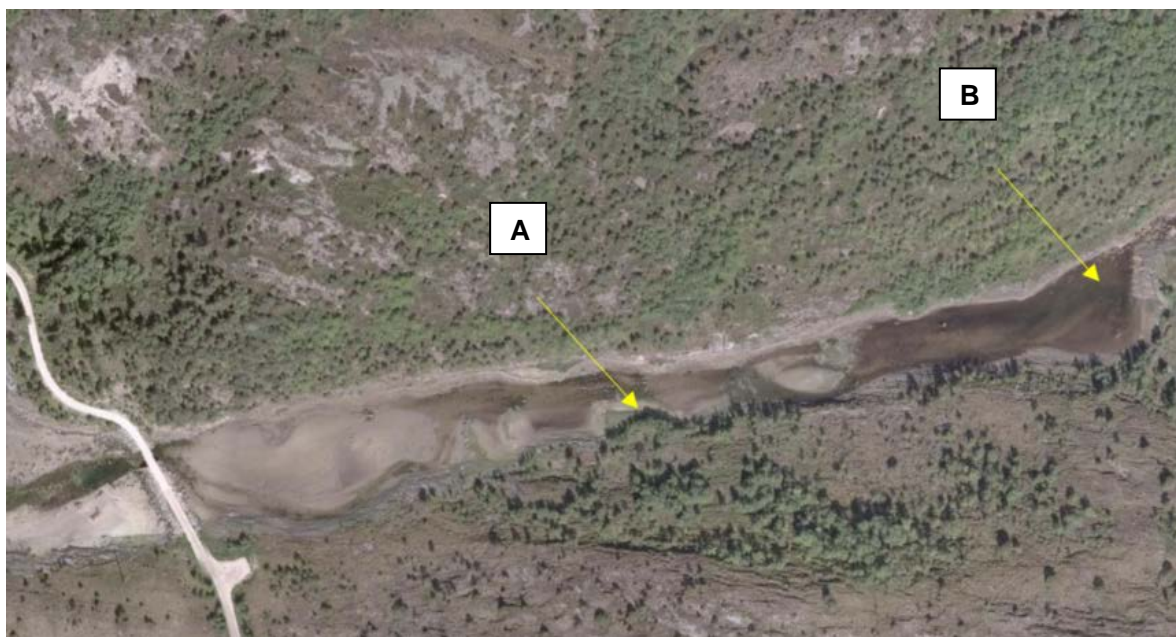
Figur 8. Elveavsnitt A1. Gul pil markerer lokalisering av tiltak A og B.

1. Det foreslås å anlegge en stein-/blokk-/løsmasseterskel som anvist med pil A i **figur 8**, for å forsøke å heve vannstanden noe, øke ferskvannsinholdet i vatnet (ved fjære sjø) og utvide oppholdsområder (dybde) for oppgangsfisk, utvandrende smolt og vinterstøing, samt foreta en uttrauing av finstoff og sand i den siste utposningen av elva (pil B, **figur 8**) før strykpartiene inntreffer.

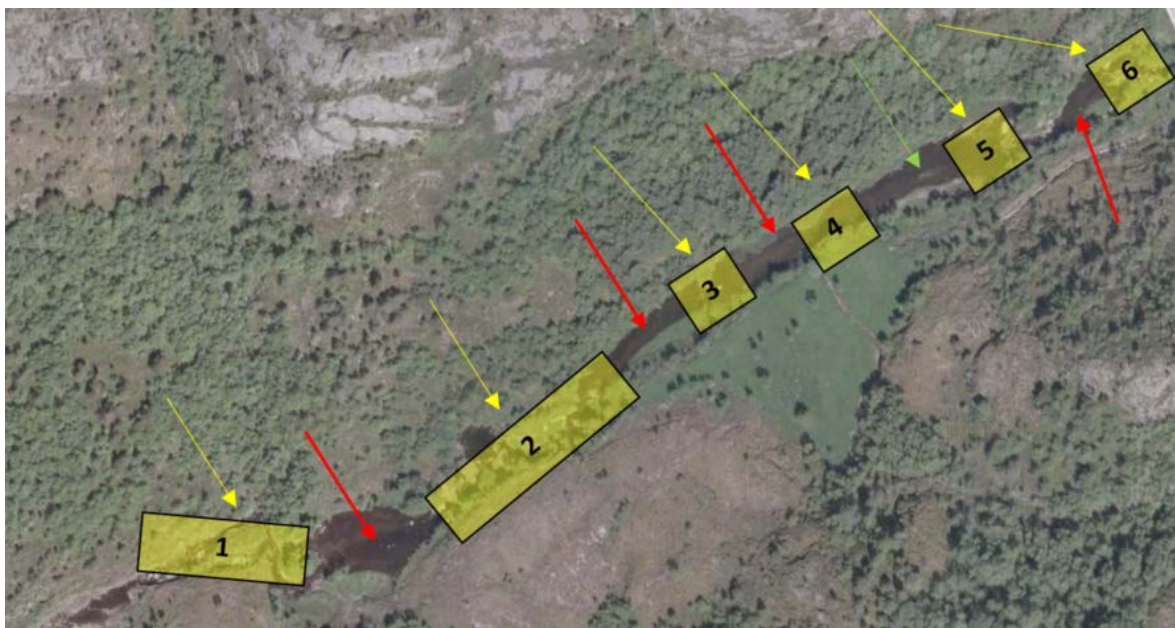
1. Flere av strykstrekningene på dette partiet (**figur 12**) har eller har hatt viktige funksjoner som gyteområder (se **figur 13** og **14** for eksempler). I dag foregår gyting på noen få partier som fortsatt har egnet gytesubstrat og vannhastighet, mens andre partier er helt dekket av finstoff og sand, og derfor satt ut av produksjon. Vi anser det viktigste tiltaket på A2 blir å tilføre naturlig, rund elvestein i ulike størrelser, med dominans av egnet gytesubstrat for sjørret, slik at en styrker dagens eksisterende gyteareal. I tillegg bør en vurdere å hente tilbake tidligere gyteområder på strykstrekninger som i dag er mer eller mindre gjenøret av sand.

Figur 12. Elveavsnitt A2. Partier for tilførsel av gytesubstrat (Gule områder 1-6) og roligere lønepartier for uttrauing av finstoff (rød pil).

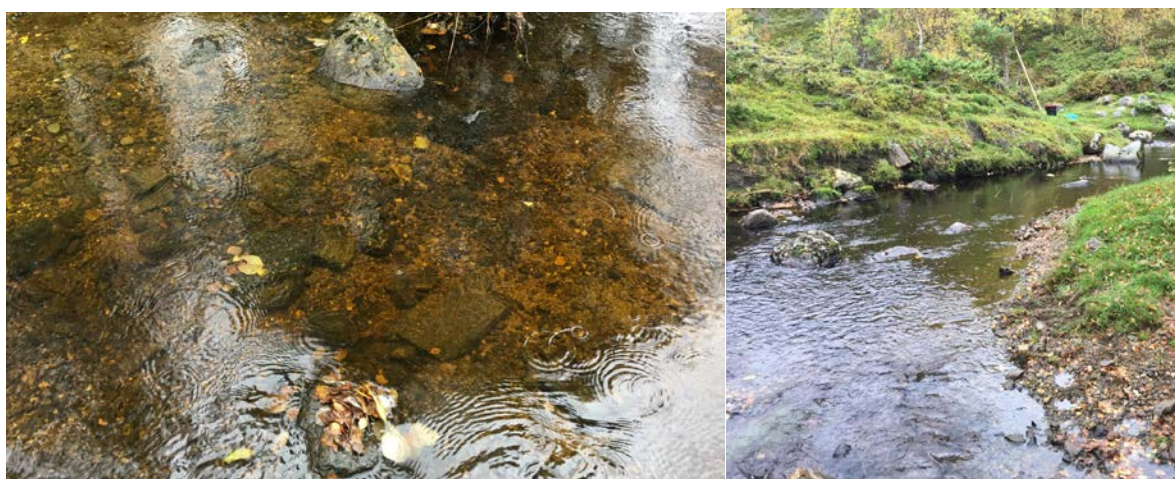
Figur 13. Strykstrekninger med fortsatt noe egnet gytesubstrat i Segeråga på avsnitt A2. Foto fra partier tilhørende gult felt merket 1 i **figur 12**.

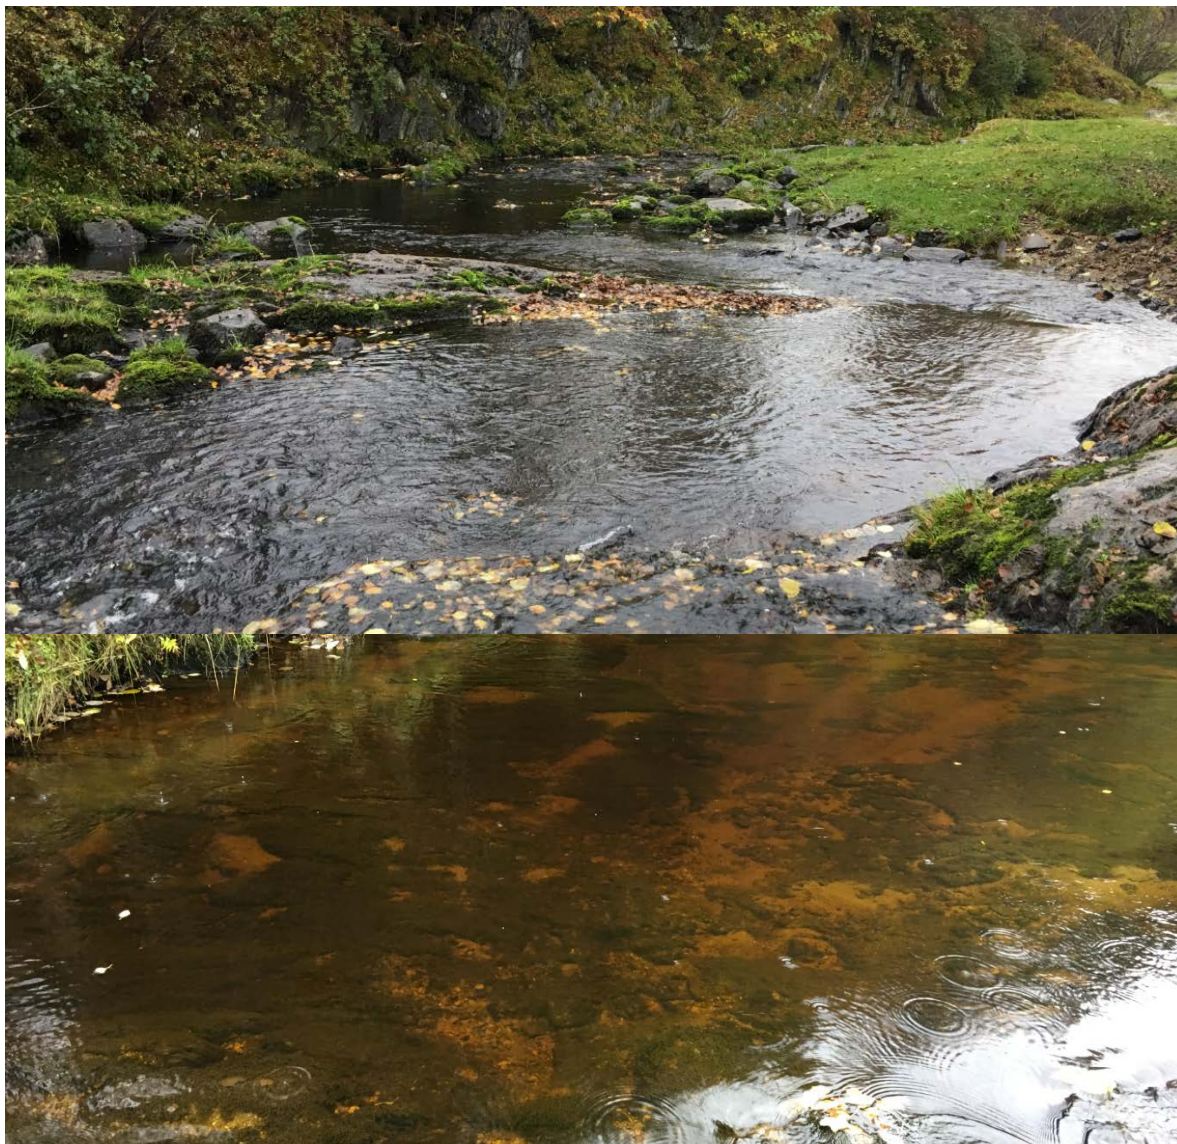
Figur 14. Strykstrekninger der egnet gyttiesubstrat enten er nedøret av sand eller har dominans av for grovt substrat eller fjell/berg i Segeråga på avsnitt A2. Foto fra partier tilhørende gult felt merket 2 i **figur 12**.

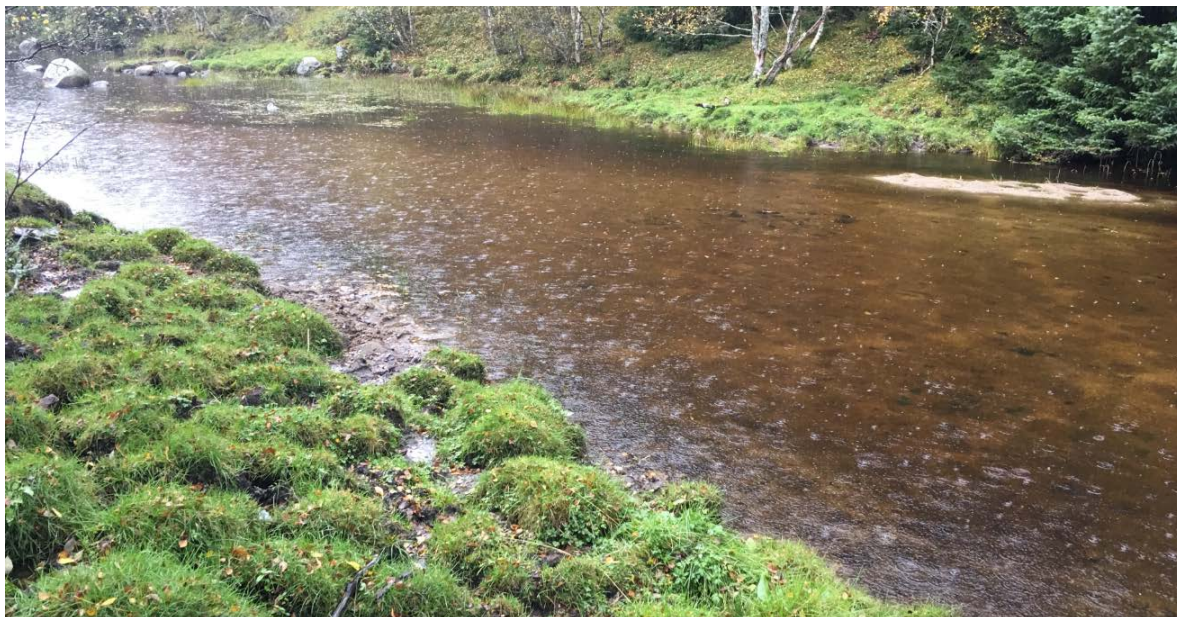
Elveavsnitt A2 har lonepartier som tidligere var vesentlig dypere (**figur 12**, markert med røde piler, se også **figur 13** for illustrasjon av problemet). Dette var viktige oppvekstområder og overvintringshabitater for både ungfisk/smolt og stor sjørret/utgytt støing. I dag er disse grunnet ut og gjenøret av sand/finstoff. Det foreslås uttrauing av lonpartier og tidligere dypområder som anvist på **figur 12** (rød pil) og eksemplifisert i **figur 15**.

Figur 15. Gjenøring med sand og finstoff har gjort sakteflytende lonepartier grunnere enn tidligere.

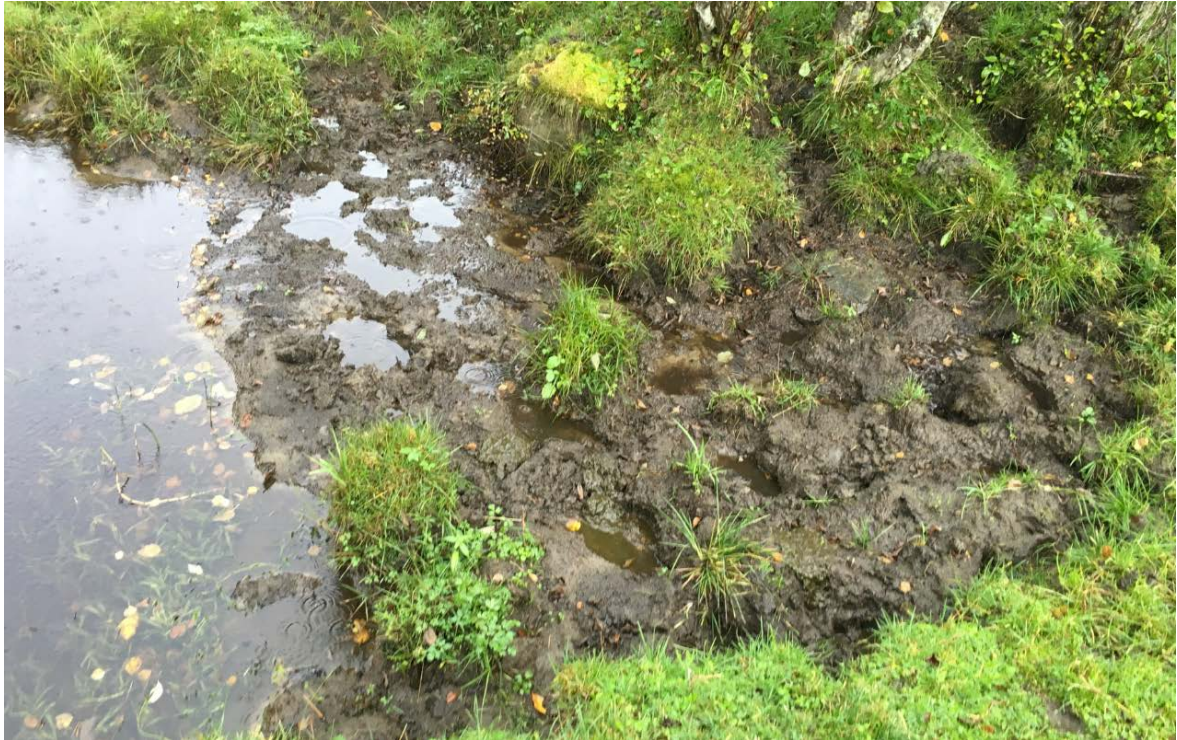
3. På elveavsnitt A2 har husdyr (kveg) tilgang langs begge sider av elva, og det er markerte tråkkskader på begge sider av vassdraget. Kyr vandrer fritt og krysser trolig elva over hele elveavsnittet A2. Elvekanten har som en følge av dette store sår og erosjonsproblematikk (**figur 16**). En bør vurdere muligheten for inngjerdingstiltak som avgrenser tilgang til elvebredden, og anlegging av faste krysningspunkter/drikkestasjoner for kveg på en måte slik at en unngår erosjonsproblematikk og samtidig ikke er i konflikt med nyetablerte og/eller eksisterende gyteområder for fisk.

Figur 16. Erosjon og utvasking av finstoff og jord fra dyretråkk ved A2.

4. Deler av elvekanten som i dag er nedtråkket, har i tillegg til erosjonssår, også redusert eller ingen kantvegetasjon. Elvebredden er her ustabil, og ved flom og høy vannføring graves sand, jordmasser og finstoff ut og tilføres vassdraget (**figur 16 og 17**). Slike problemområder bør derfor stabiliseres. Tiltak for å reetablere/framskynde en velutviklet kantvegetasjon ned mot vassdraget for å øke effekten av pkt. 2 og 4; Beplantning av stiklinger, flytte nærliggende trær, steinsetting, med mer og inngjerding av enkelte områder ned mot vassdraget i en overgangsperiode til kantvegetasjonen har fått etablert seg.

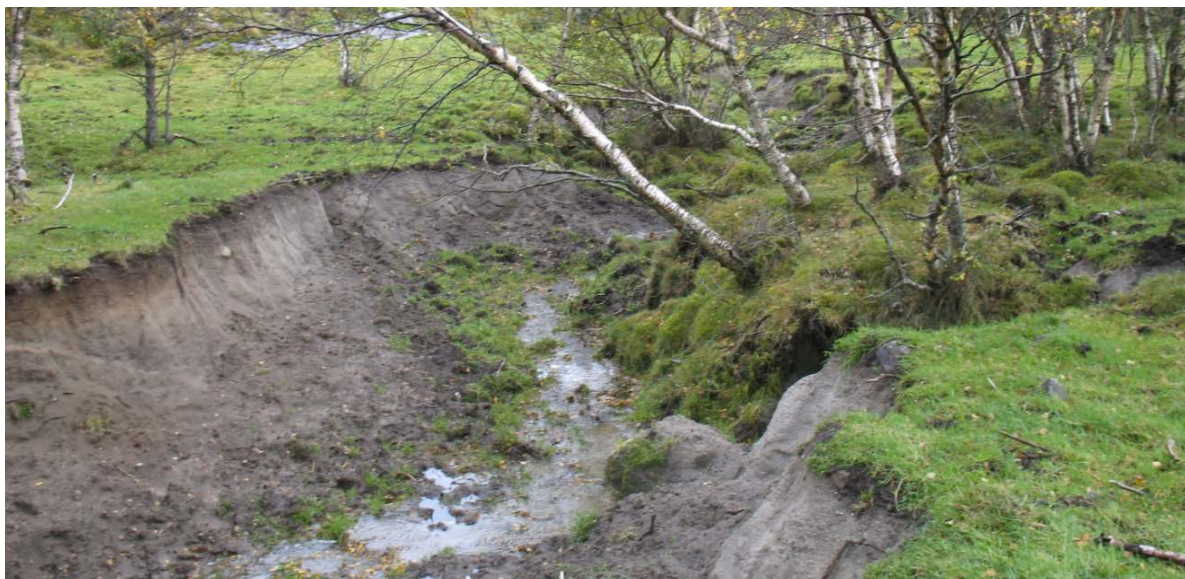
Figur 17. Utglidninger og erosjon i elveavsnitt A2, forårsaket av kraftig regnvær og flom, men framskyndet av dyretråkk og menneskeskapte endringer i landskapet nært elva.

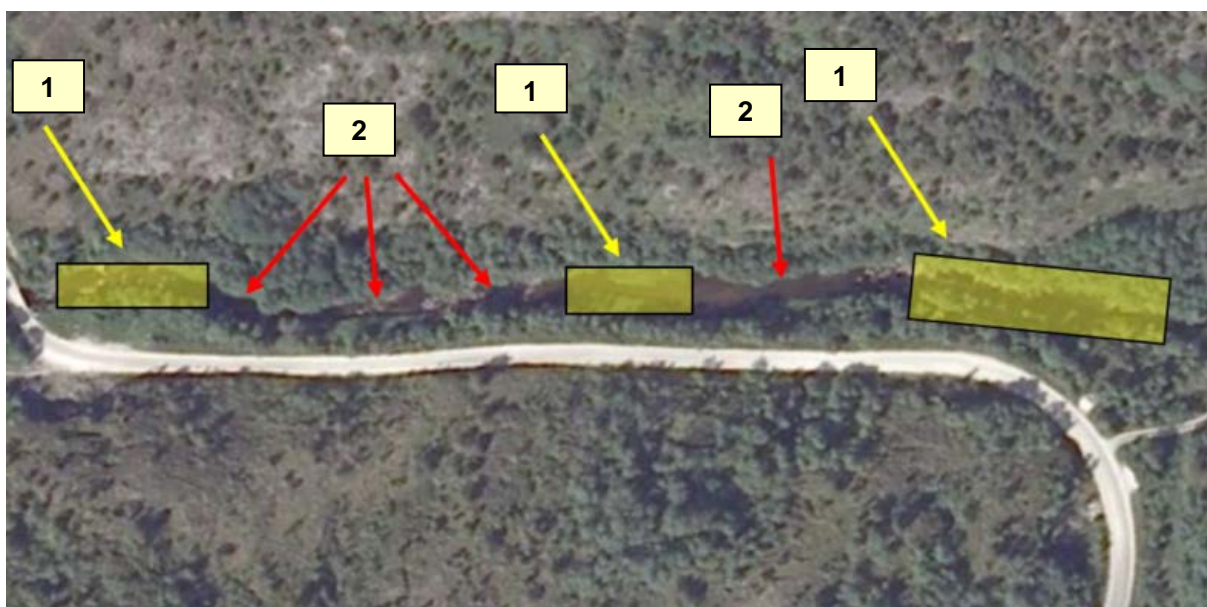
Elveavsnitt B1 og B2 kjennetegnes ved å inneha viktige gyte- og oppvekstområder også i dag. Det er spesielt viktige oppvekstområder på partier etter skille mellom elveavsnitt A (A2) og B (B1). Denne elvestrekningen, som går tilnærmet parallelt med bilveien, har i dag dype holer med maksimumsdyp på 70 cm, der elvebreddene har «undercuts» som er mellom 40 og 50 cm dype (Bergan & Aanes 2017). I forbindelse med avsmalninger og stryk fins også flekkvise gyteområder (**figur 19**, gule felt), men gjenøringen er betydelig også her.

Figur 19. Elveavsnitt B1. Gule felt/piler angir potensielle og eksisterende gyteområder. Rød piler peker på dypere områder med sakteflytende vannhastighet, som bør traues ut for sand og finstoff.

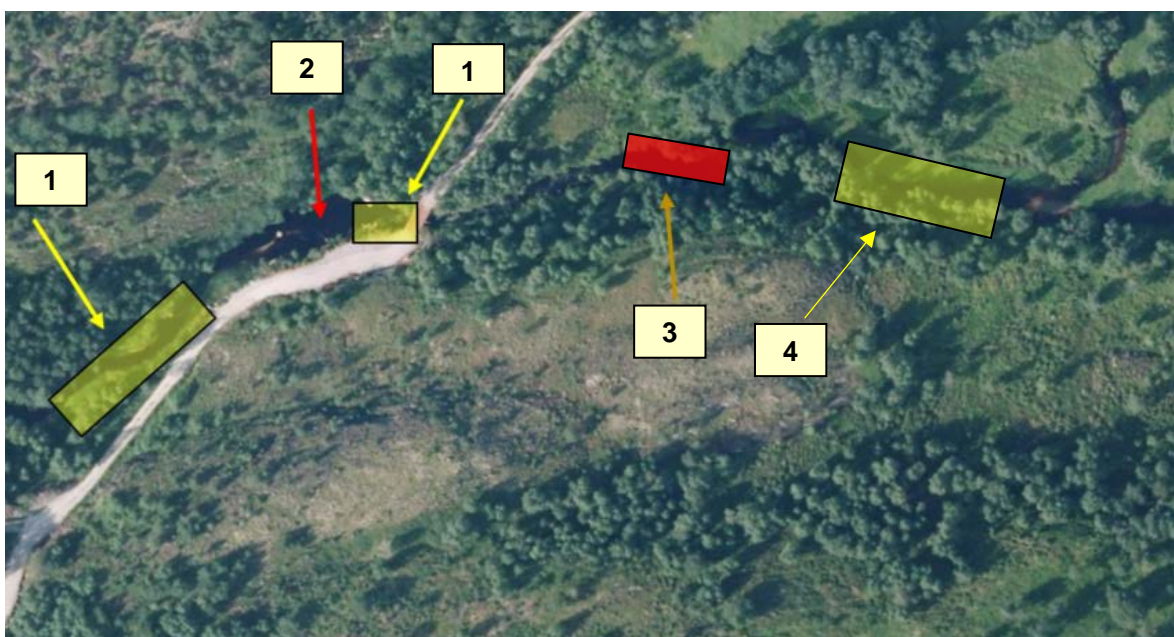
Figur 20. Elveavsnitt B2. Gule piler angir felt med potensielle og eksisterende gyteområder. Rød pil peker på tidligere dyp kulp med sakteflytende vannhastighet, som bør traues ut for sand og finstoff. Oransje felt og pil merket 3 angir område med stor erosjonsproblematikk og graving langs elvesider.

1. Tilførsel av gytesubstrat (gule felt og piler merket 1 i **figur 20**).
2. Uttrauing av dypområde nedstrøms vei til Åsmoa. Rød pil merket 2 i **figur 20**. Denne kulpen har tidligere vært dyp (Bergan & Aanes 2017), men er i dag 50- 60 cm på det dypeste; i et svært avgrenset område av kulpen. Kulpen er tilnærmet fylt opp av sand.
3. Erosjonssikring. Oransje felt og piler merket 3 i **figur 20**. Elvesider må stabiliseres. Vannet graver i sidene og tilfører vassdraget løsmasser.
4. Tiltak mot dyretråkk rundt samløp med Medåsbekken og nedover (gule felt og pil merket 4 i **figur 20**). Se tidligere forslag for elveavsnitt A2. Samløpsområdet er fullstendig gjenøret og fylt av sand og finstoff, og bør vurderes å traues ut. Påfyll av elvestein og storsstein.

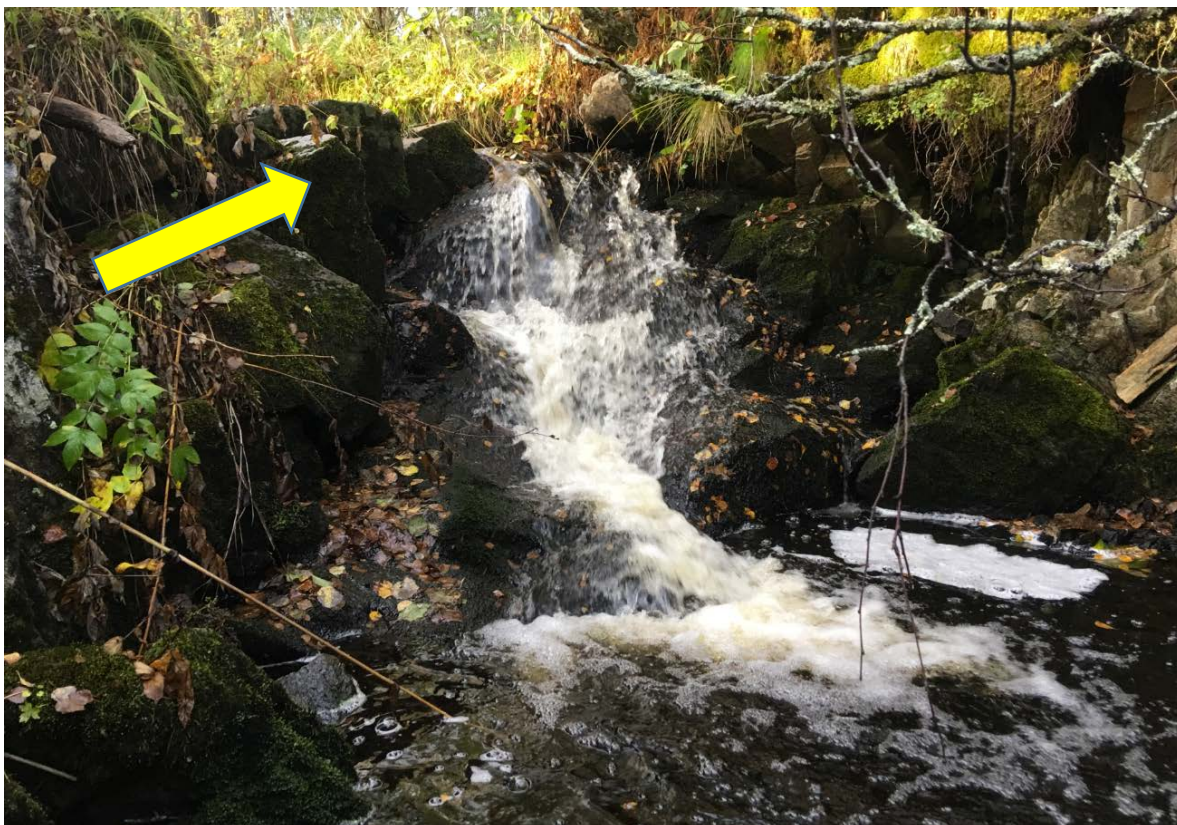
Figur 23. Fossen i Medåsbekken som markerer stopp for oppgang av sjørret og laks. Gul pil viser blokk/storstein som bør fjernes samtidig som terskler anlegges opp mot fossen.

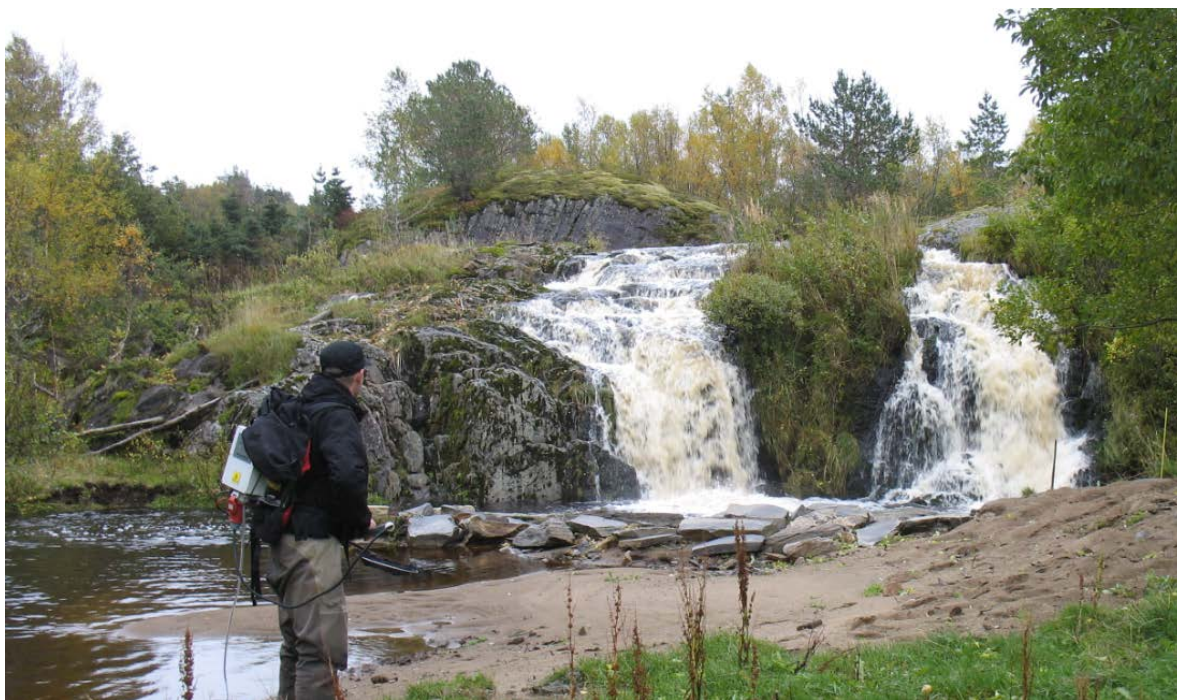
Vi har gjort noen vurderinger med henhold til hvilke muligheter det er her i dag for oppvandring av fisk forbi denne fossen (**figur 28**) i Segeråga. Det eksisterer et mindre sideløp/flomløp på høyre side av fossen (sett nedstrøms). Det er her mulig å konstruere et nytt løp, og ved å tilføre mer vann i og tilpasse løpet slik at det etableres en vandringsvei/omløp (såkalt «naturlike bypass channel»). Vi vurderer dette som absolutt mulig, men per i dag som lite formålstjenlig som følge av de direkte kostnadene ved tiltaket, knyttet opp mot den beskjedne gevinsten dette vil gi, for anadrom fisk i Segeråga. Da det er kun om lag 200-250 elvemeter oppstrøms fossen før oppvandrende fisk møter en ny permanent barriere (fosseparti) i elveavsnitt E, Videre er det ytterligere fosser og bratte gradienter over glatt fjell oppover i elveavsnitt E og F. Som en følge av disse naturlige fossene på dette avsnittet og lav gevinst ved kostbare tiltak vil vi ikke per i dag prioritert utbedring av vandringsmulighetene for fisk ved noen av fossepartiene i Segeråga.

Figur 28. Fossen som markerer slutten på anadrom strekning i Segeråga, der et avsnørt sideløp befinner seg til i venstre billedkant (ikke synlig på foto).

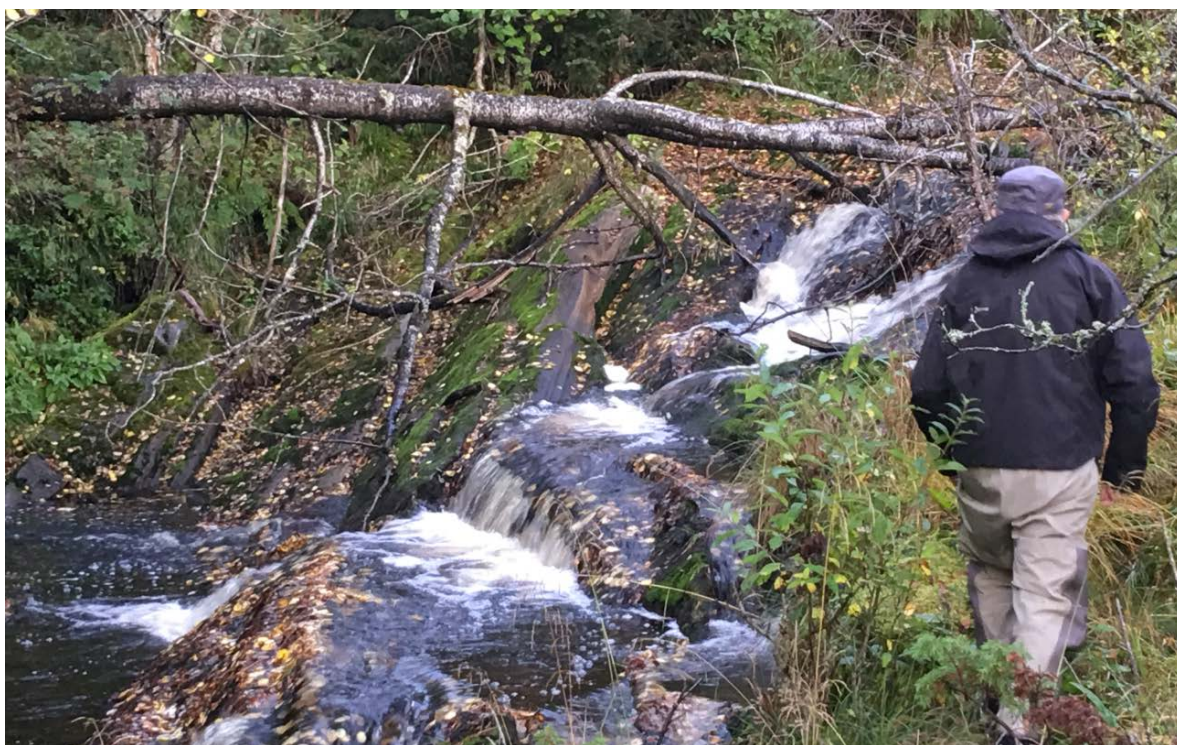
Figur 29. Allerede etter 200-250 meter ovenfor fossen som markerer slutt på anadrom strekning inntreffer ny foss som stopper oppvandring av fisk i Segeråga.

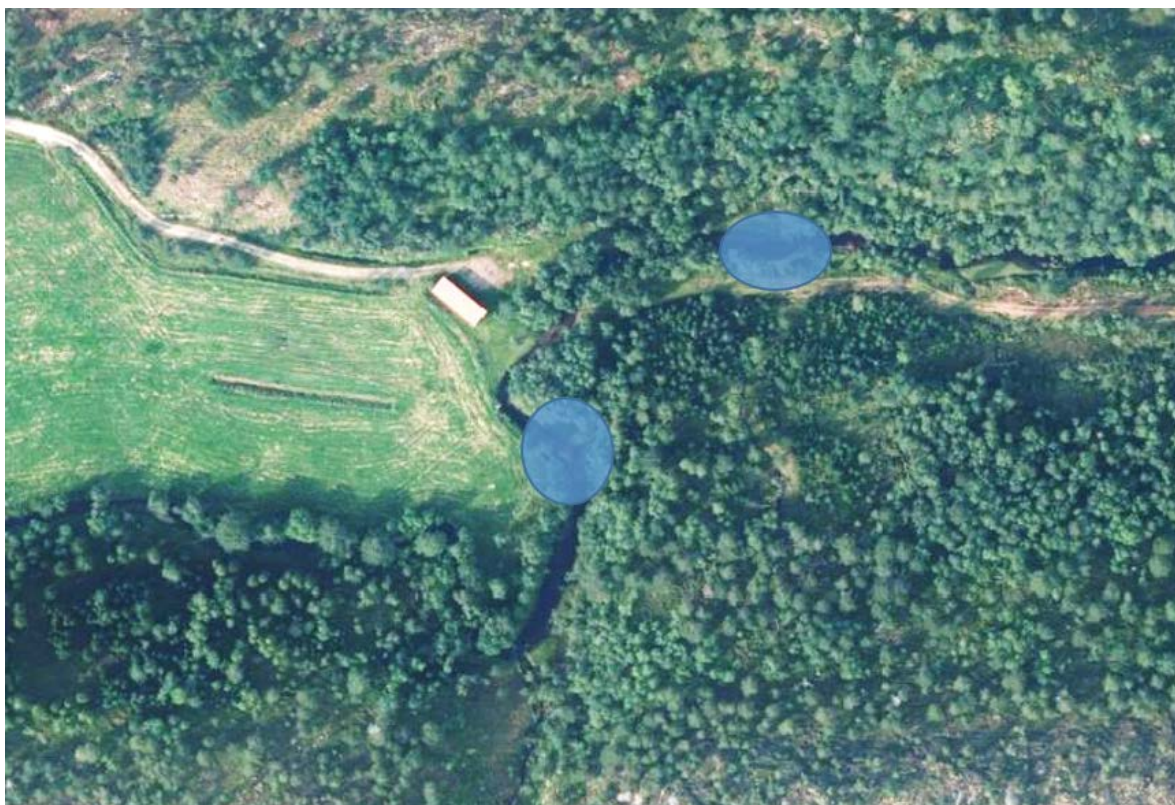
Figur 32. Anlegging av sedimentasjonsbassenger oppstrøms og nedstrøms traktorveikrysning, i skillet mellom elveavsnitt E og F.

I øvre del av elveavsnitt E, på grensen til elveavsnitt F, foreslår vi utgraving av to større sedimentasjonsbassenger (**figur 32**). Disse anlegges hhv. oppstrøms og nedstrøms den kryssende traktorveien på dette vassdragspartiet. Det er enkel adkomst til dette elvepartiet via grusvei. Elvepartiet omkring denne traktorveien har i dag viktige gyteområder for elvestasjonær ørret, og det er viktig at sedimentasjonsbassengene ikke kommer i konflikt med disse gyteområdene. Sedimentasjonsbassengene vil kunne fungere som standplass for gytefisk før og etter gyting, i tillegg til oppsamling av finstoff og erosjonsmateriale.

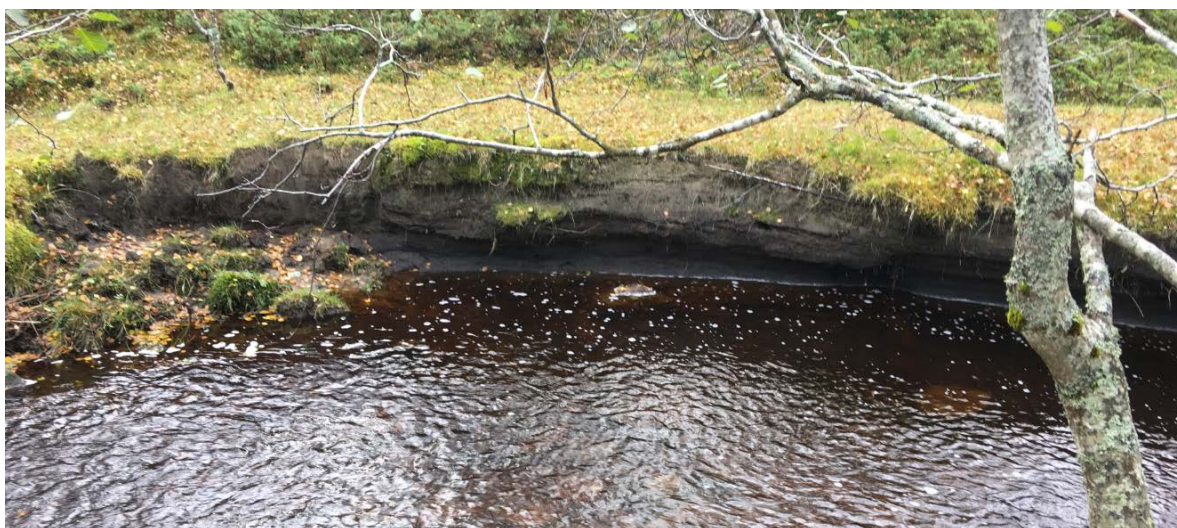
Både elveavsnitt E og F har noe erosjonsproblematikk i elvesvinger (**figur 34**). Dette er naturlig forekommende i alle vassdrag, men vi vurderer omfanget å være økt i Segeråga som følge av inngrepene lenger oppe (mere flomutsatt nå på grunn av at magasinkapasiteten er mindre enn tidligere i øvre deler av nedbørfeltet, kombinert med klimaendringer. Dette gir slik vi vurderer det følgeproblemer nedover vassdraget, med unaturlig økt erosjon og graving i elvesvinger som en følge av grunnere, sedimenterte dypområder, raskere avrenning av vann fra nedbørfeltet, høyere vannhastighet som alt er en følge av en storstilt drenering av myrområdene oppstrøms.

Figur 34. Erosjonsproblematikk langs elvekanten observeres flere steder i Segeråga, også på naturlige strekninger, men omfanget vurderes å ha økt utover det som er naturlig, som følge av nydyrking lenger oppe. Problemet bidrar til økt tilførsel og transport av finstoff og sand nedover vassdraget.

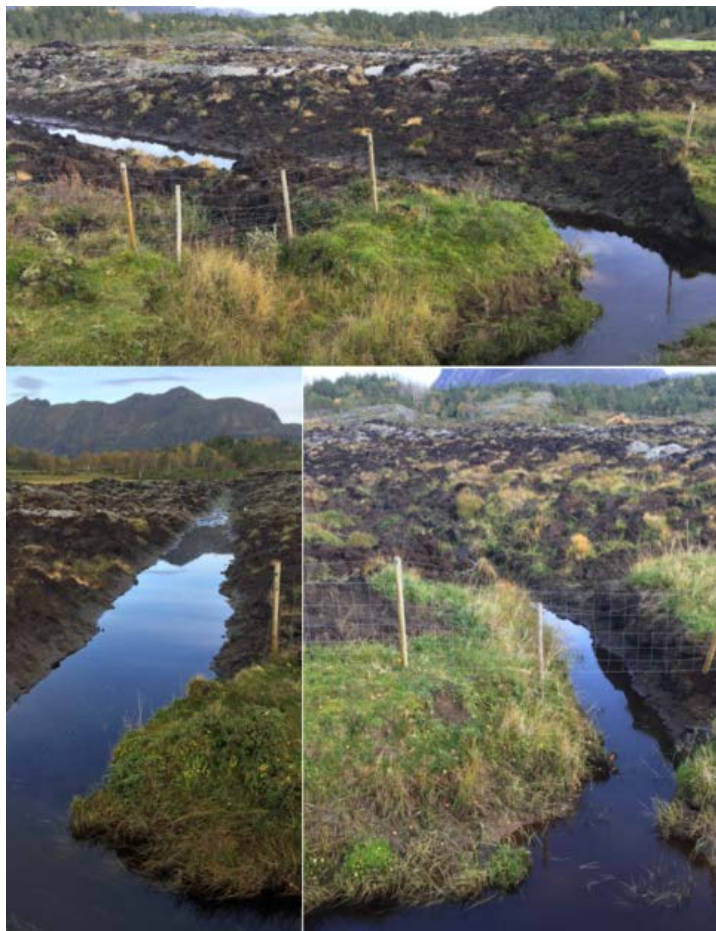
I rapporten som ble utarbeidet etter undersøkelsene i 2016 peker Bergan & Aanes (2017) på en omfattende problematikk i og fra dette området med henhold til utlekking av finstoff som skyldes nydyrkingen i dette avsnittet. Området kjennetegnes ved åpne sår i jordsmonnet, punktering av myr og drenering av våtmark, med tilførselskanaler og drenggrøfter direkte ut i hovedløpet til Segeråga, som så har skapt store erosjonsproblemer (**figur 37**).

Figur 37. Foto av miljømessig svært ugunstige dreisløsninger ved elveavsnitt G1 i dag. Dette bidrar sterkt til en økt tilførsel av finstoff og sand fra nydyrkingsområdene til vassdraget.

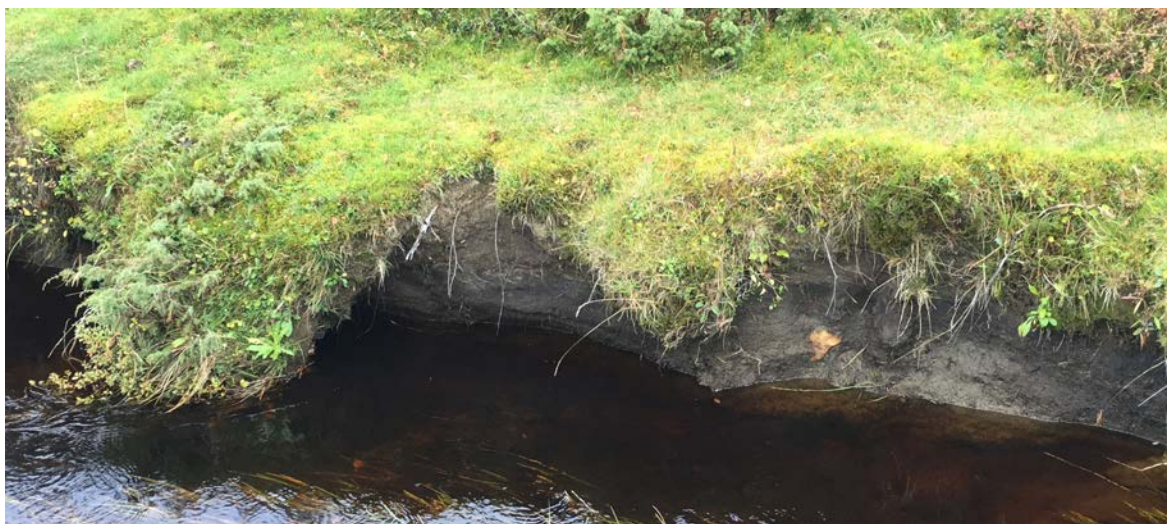
Figur 38. Erosjonsproblematikk langs elvekanten observeres flere steder i Segeråga, også på naturlike avsnitt, men omfanget vurderes å ha økt utover det som er naturlig, som følge av nydyrking og endret vannhusholdning oppstrøms. Problemet bidrar til økt tilførsel av finstoff og sand som transporteres nedover vassdraget.

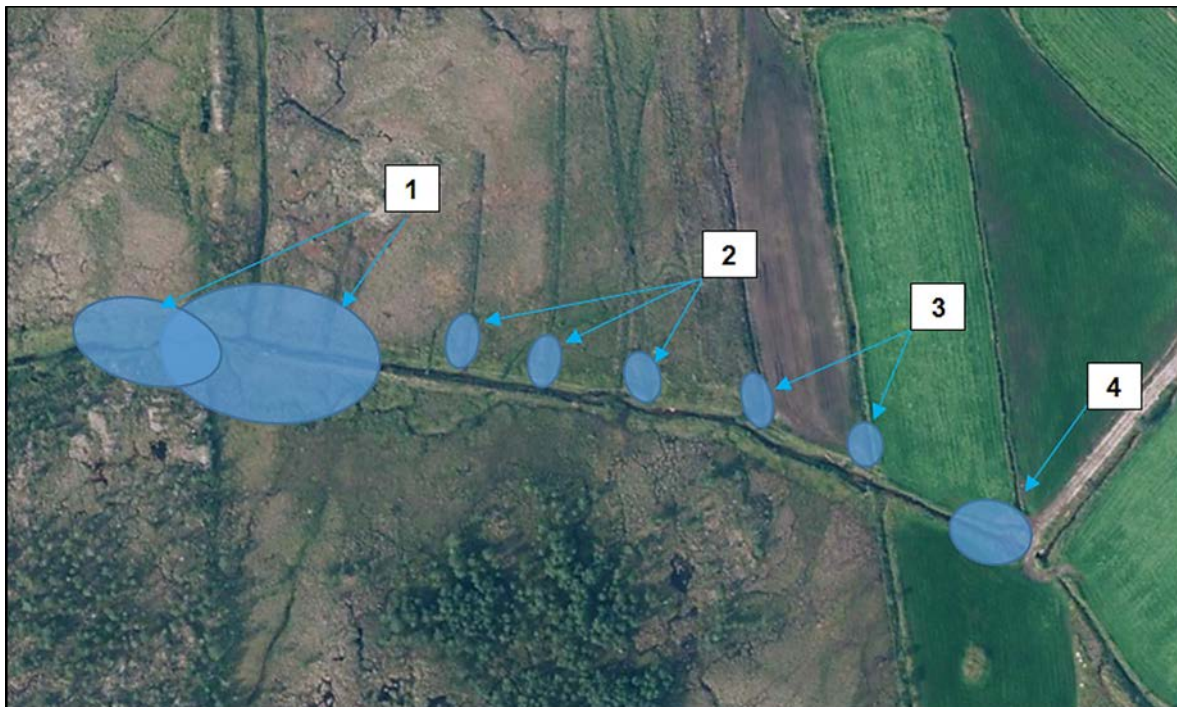
Figur 42. Flyfoto av elveavsnitt G1. Sedimentasjonsbassenger. Skisse over partier med utgravde bassenger i ulik størrelse i hoved vassdraget og mindre fangdammer i drenggrøfter.

2. Videre etableres det flere mindre sedimentfeller strategisk i nedbørfeltet for tilbakeholdelse av erosjonsmateriale (sand/finsand) nær kildeområder (2 og 3).
3. I drenggrøfter, kanaler /bekker må det settes inn tiltak for å hindre graving i sidekantene og for å stoppe denne kilden til fremtidig slamtransport
4. Det må etableres kantvegetasjon langs vannveiene for å skape skygge og redusert vann-temperatur sommerstid, samtidig som løvfallet er næringsgrunnlag for bunnfaunaen. Når kantvegetasjonen er på plass vil rotsystemet samtidig armere bekkanten og redusere/begrense videre erosjon. Kantvegetasjonen må på sikt skjøttes.

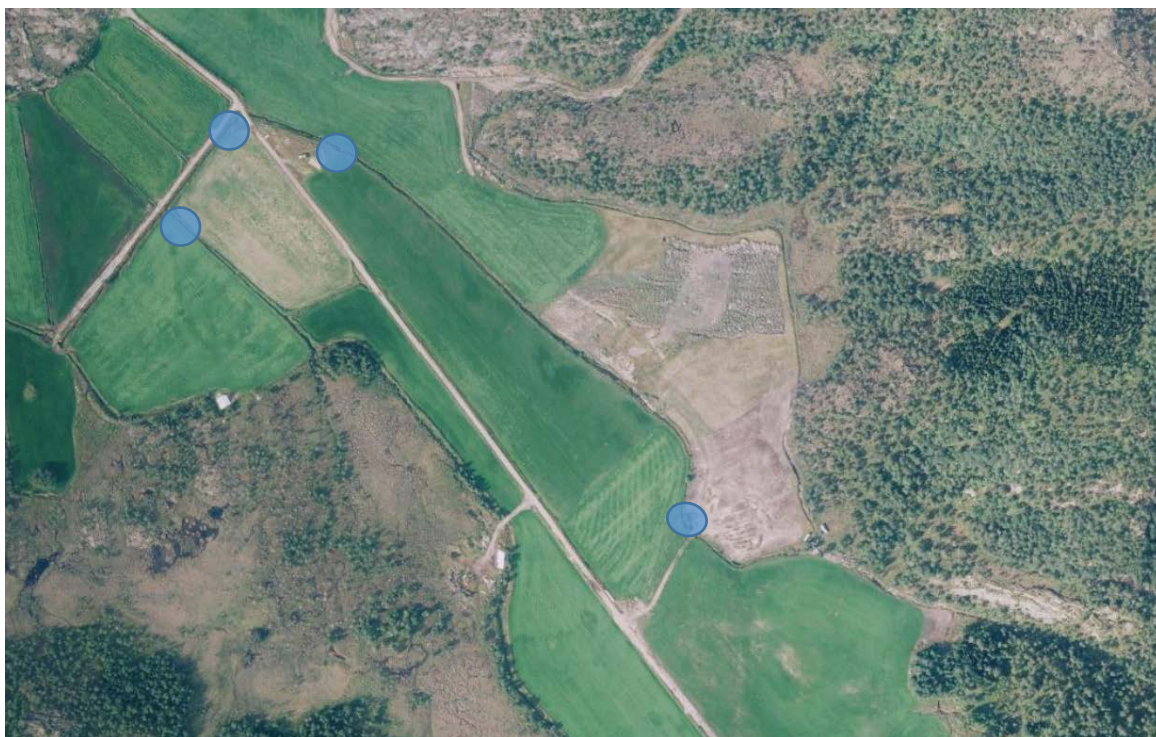
Figur 43. Flyfoto av elveavsnitt G2. Blå markeringer viser forslag til punkter i vassdragsområdet hvor det kan være aktuelt å etablere mindre fangdammer. Bassenger utformes i ulik størrelse; noe større i hovedvassdraget og mindre fangdammer knyttet til drenggrøfter (før samløp med hovedelva).
