Fiskebiologiske undersøkelser i Balsnesvassdraget på Ørland i 2014

Problemkartlegging og laksefisk som miljømål ved
restaurering av Rusasetvatnet og tilknyttede bekkestrekninger

Bergan, M. A. 2015. Fiskebiologiske undersøkelser i Balsnesvassdraget på Ørland i 2014. Problemkartlegging og laksefisk som miljømål ved restaurering av Rusasetvatnet og tilknyttede bekkestrekninger. - NINA Rapport 1176. 83 s.

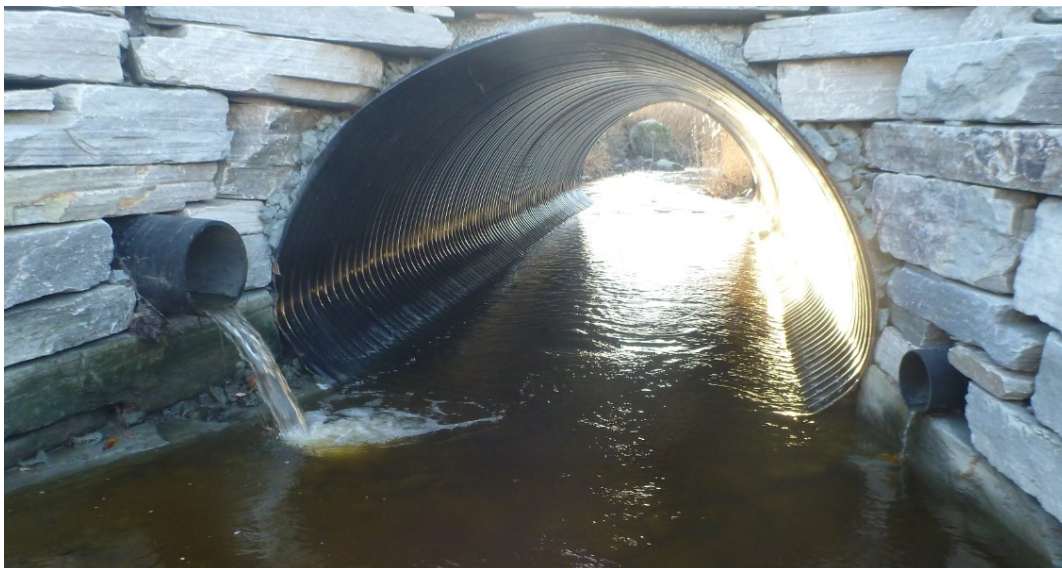
Figur 24. Nylig skiftet veikulvert under Fv 235 (A) i Balsneselva er godt egnet for fiskevandring uansett vannføringsforhold i vassdraget. Foto: Morten Bergan.

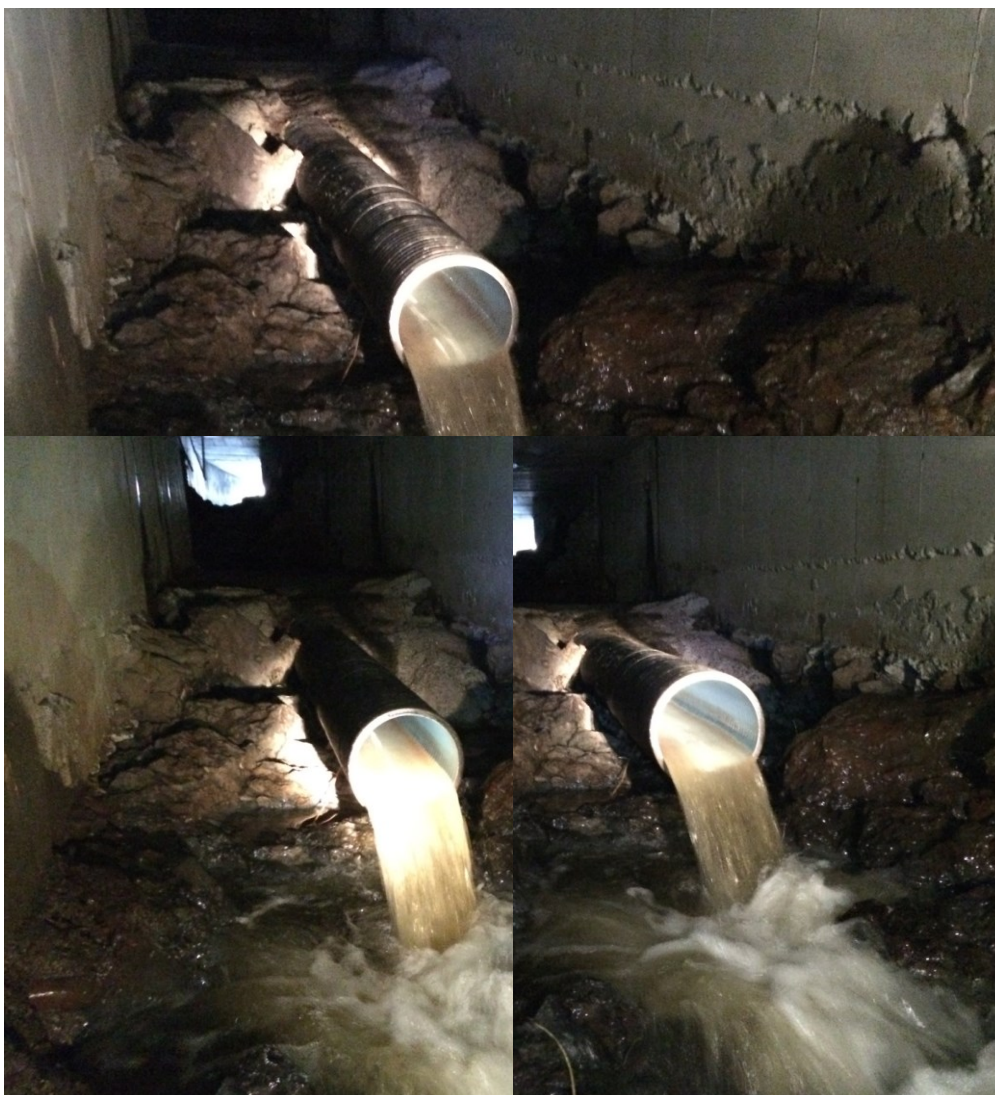
Figur 25. Problempunkt (B) for fiskevandring under Dalebakken Mølle. Foto: Morten Bergan.

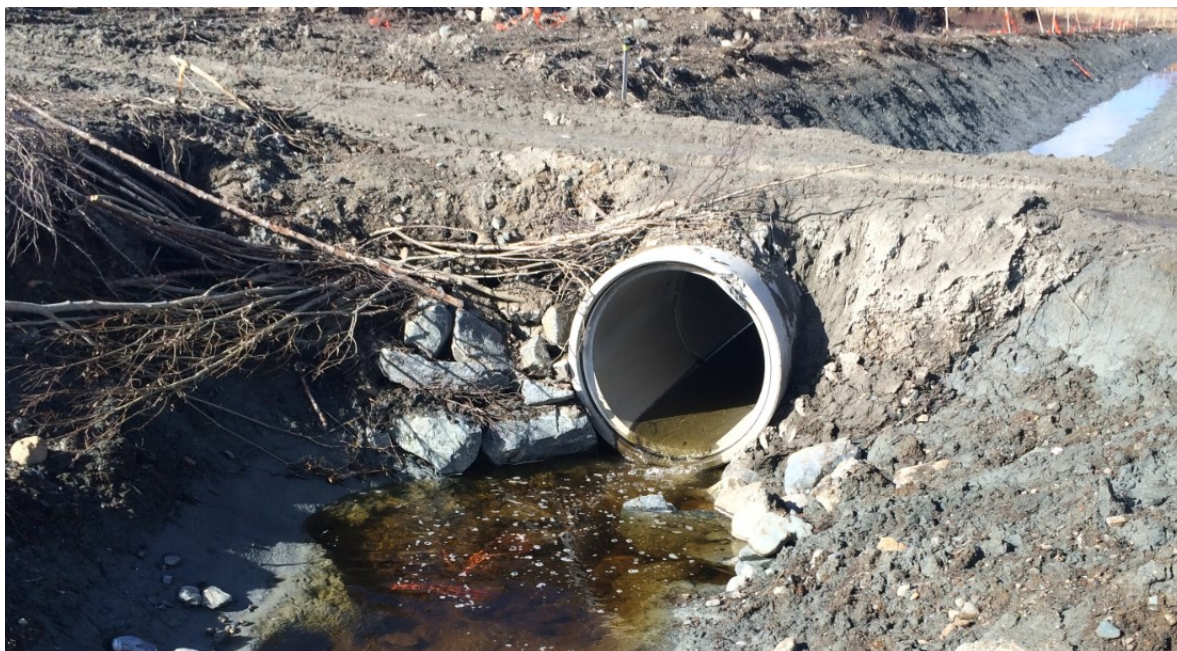
Figur 26. Nyetablert kulvert (C) i tiltaksområdet ved Rusasetvatnet. Fall ved utløp og lav vann- dybde burde vært unngått, selv på lav vannføring, men fisk kan passere ved vannføringer over middels. Foto: Morten Bergan.

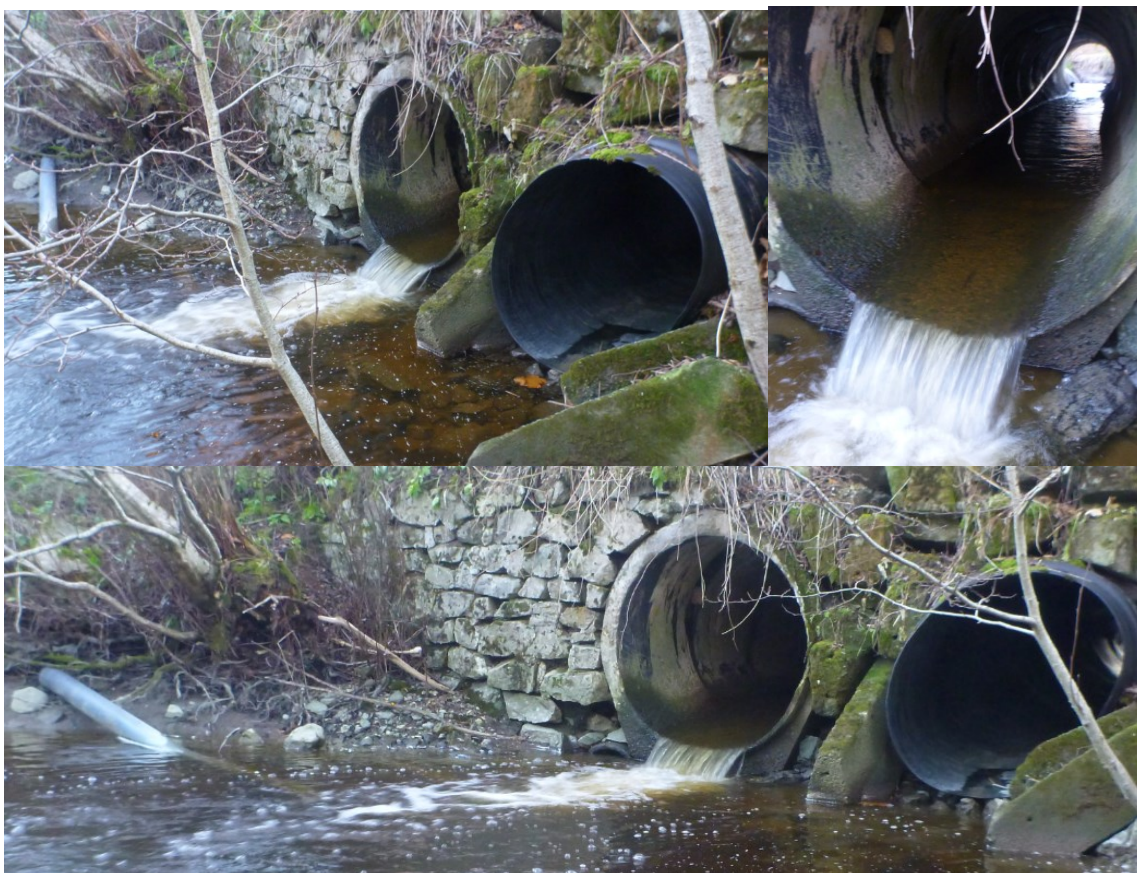
Figur 28. Veikryssing under FV 231 ved Lundal (E) kan forsinke eller hindre oppgang, men er passerbar for sjørørret. Foto: Morten Bergan.

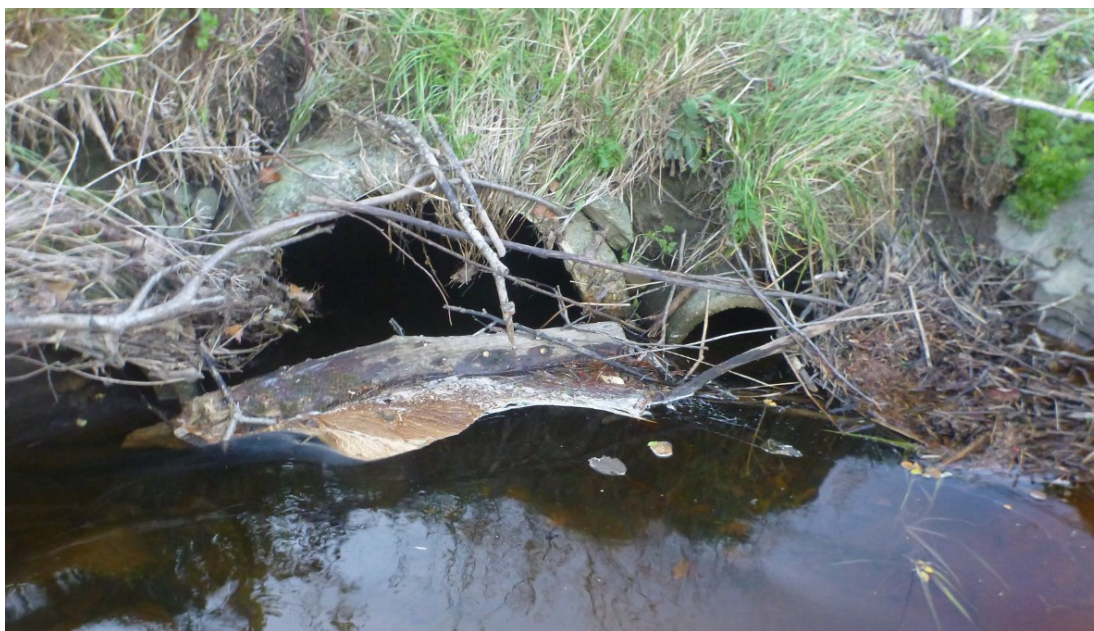
Figur 30. Nedsenket kulvert under traktorvei ved Vangen (G). Foto: Morten Bergan.

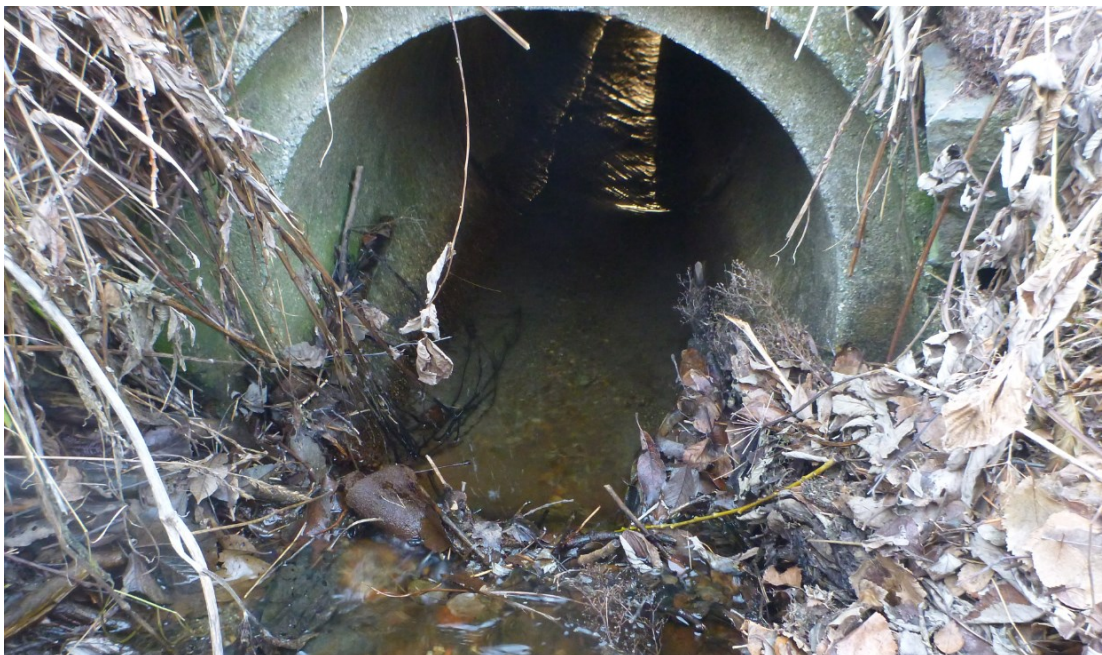
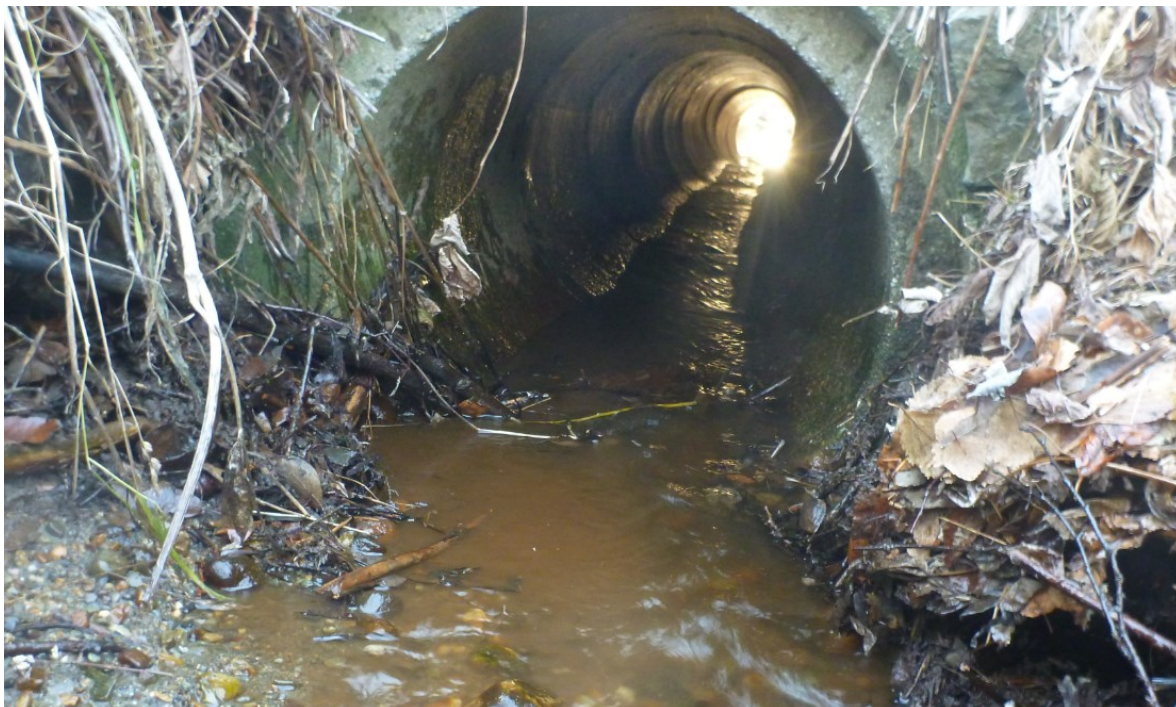
Figur 32. Kulvert under Fv 231 i navnløs sidebekk til Karlsengbekken (I). Foto: Morten Bergan.

Figur 33. Kulvert under Fv 231 i navnløs sidebakk til Karlsengbekken (I). Foto: Morten Bergan.

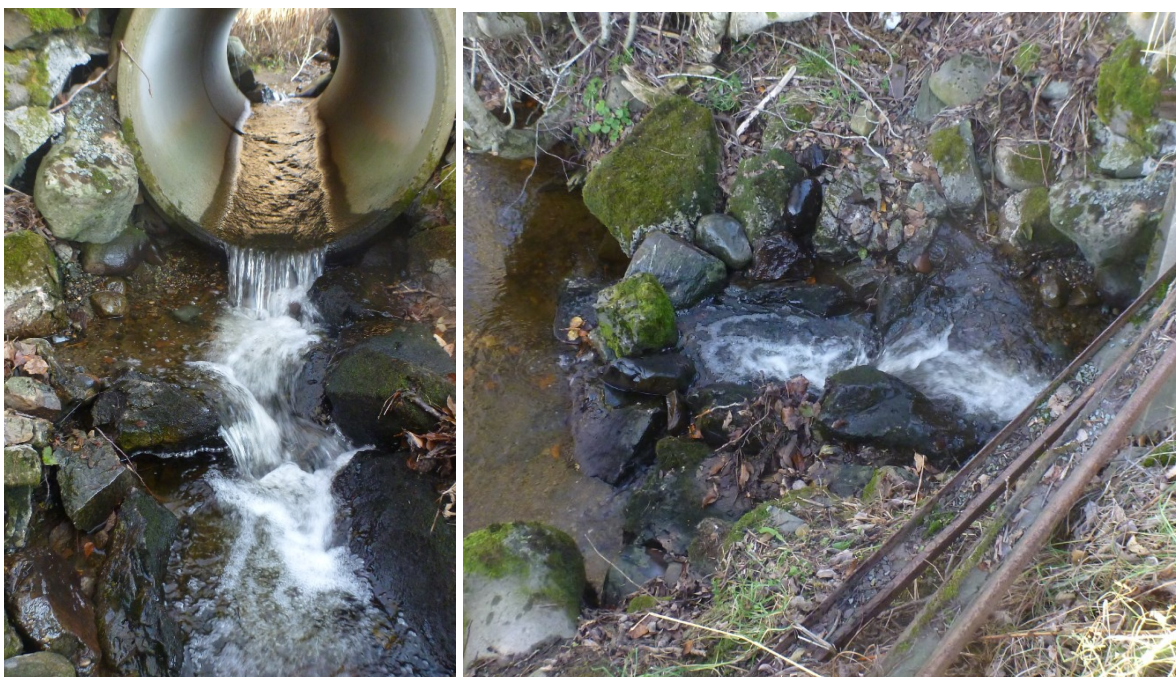
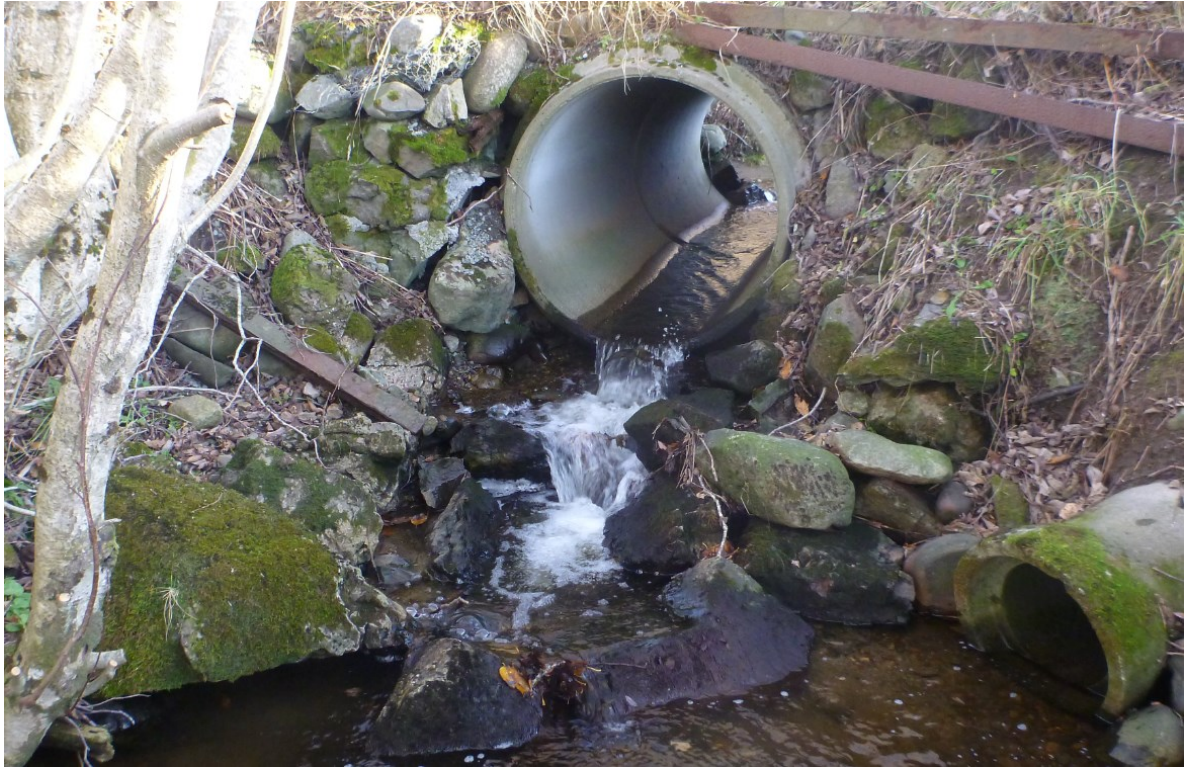
Figur 34. Kulvert under privat bilvei i Karlsengbekken ved Fjellstad og Solheim (J). Foto: Morten Bergan.

Figur 35. Kulvert under privat bilvei i Karlsengbekken ved Fjellstad og Solheim (J). Foto: Morten Bergan.

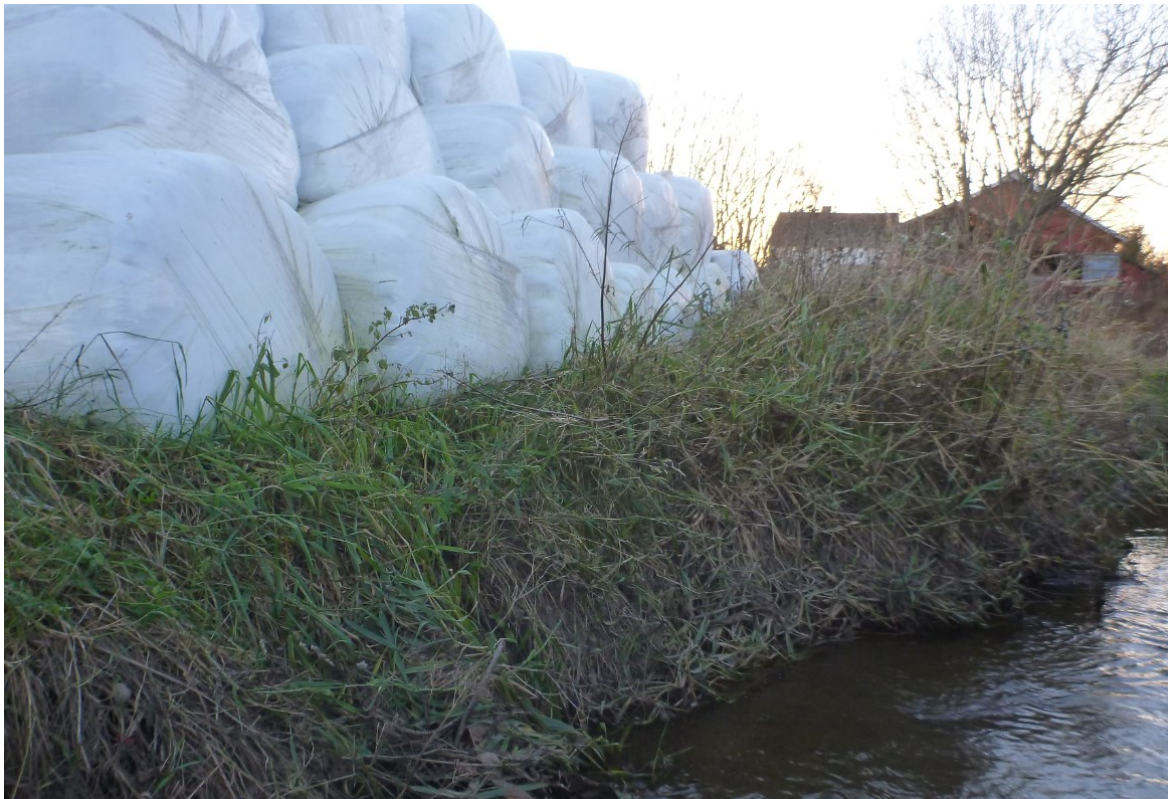
Det ble registrert oppstakking av rundballer tett inn til bekke-/elveløpet i Balsnesvassdraget (**figur 36**). Rundballer kan, avhengig av rundballens innhold, representere en kilde til avrenning av miljøskadelig pressaft til vassdrag. Det presiseres her at det en trenger kun om lag 1 liter silopressaft til 500 liter vann for starte den biologiske prosessen som fører til algevekst og forbruk av oksygen i vannet. Avrenning, selv i små mengder fra rundballer, kan derfor føre til økt næringstilgang, algeoppblomstring og gjengroing, og i verste fall enten akutt eller sekundær fiskedød. Når pressaft kommer ut i en kanal, bekk eller annen vannforekomst starter en masseoppformering av mikroorganismer. Ofte dekkes bunnen helt til med et tykt lag grå/hvit masse som består av sopp og bakteriekolonier («lammehaler»). Mikroorganismene får tilført rikelig med næring, men må samtidig bruke oksygen fra vannet. Har vassdraget begrenset vassføring, som tilfellet er i Balsnesvassdraget, fører utslippet i verste fall til fiskedød. Skal en helt unngå virkningene av et utslipp av silopressaft i en vannforekomst, må pressafta uttynnes 50.000 ganger. Det betyr at for hver m³ pressaft som slippes ut i vassdraget, må det til 50.000 m³ rent vann for å hindre sopp- og bakterievekst. Voksen fisk kan overleve om silopressaft blir fortynnet ca. 10.000 ganger.

Figur 36. Rundballer stakksettes helt inntil bekkekanten i Dalabekken ved Vangen. Dersom det går hull i rundballene og det oppstår avrenning, så går dette rett i Dalabekken. Foto: Morten Bergan.

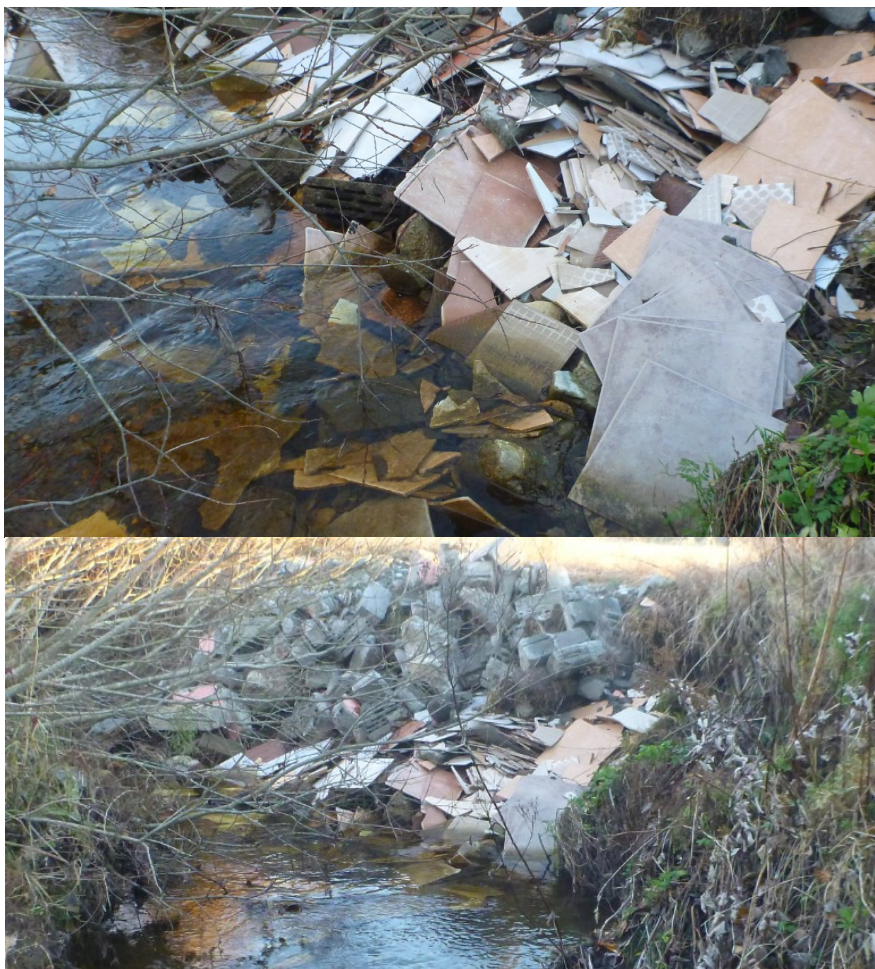
Figur 38. Dumping av flis mm. i Dalabekken ved Trellskogen. Foto: Morten Andre Bergan.

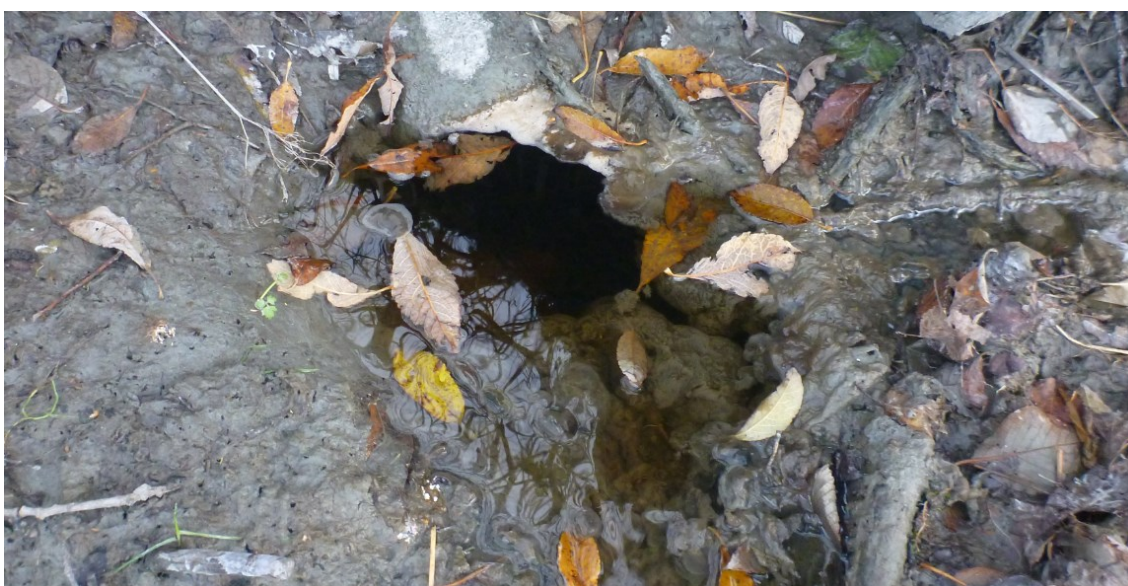
Figur 40. Sig av silo-luktende vann fra betongrør, delvis nedgravd, i Balsneselva ved stasjonsområde 1. Oppblomstring av bakteriekolonier («lammehaler») i og nedstrøms utslippet tyder på svært høyt næringsinnhold i sigevatnet. Slike utslipp kan potensielt føre større akuttutslipp i nedbørsperioder eller ved uhell. Foto: Morten Andre Bergan

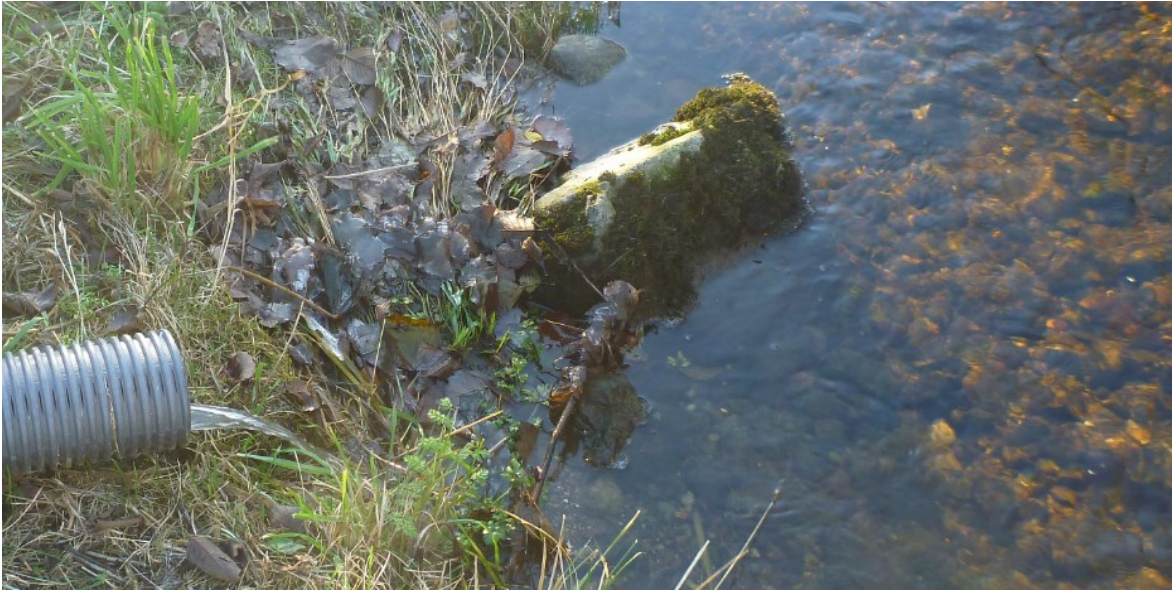
Figur 41. Utslippsrør, med ukjent innhold, fra bolighus til Reitbekken ved Reitan. Foto: Morten Andre Bergan.

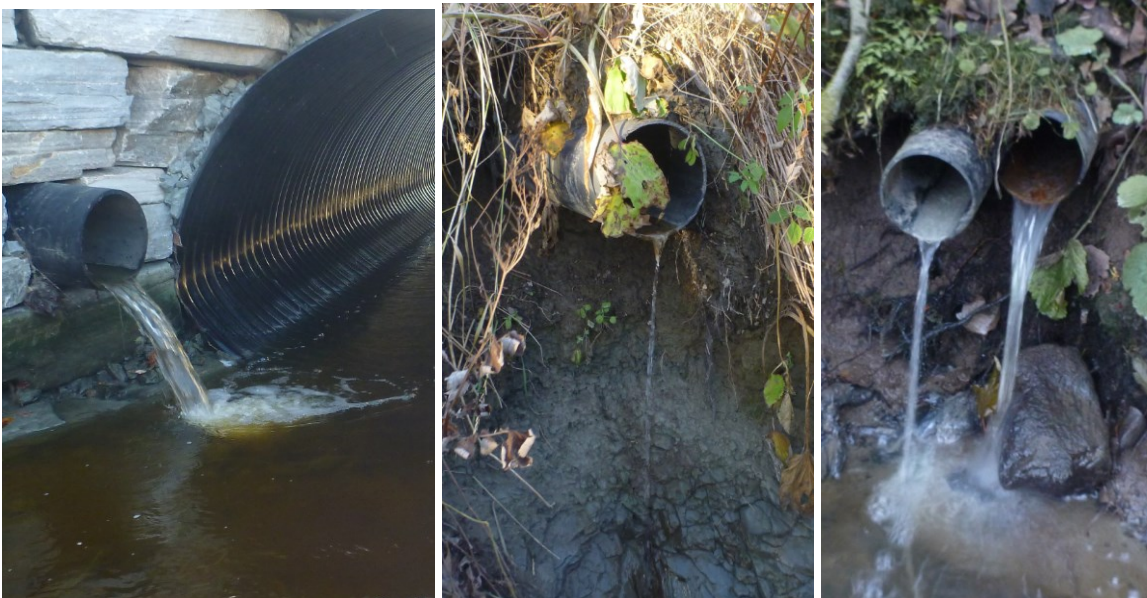
Figur 42. Ulike utslippsrør med ukjent innhold i Balsnesvassdraget. Lukt av kloakk eller nedslamming/begroing nedstrøms utslippspunktet kan tyde på negativ vannkjemisk påvirkning til vassdraget. Foto: Morten Andre Bergan.

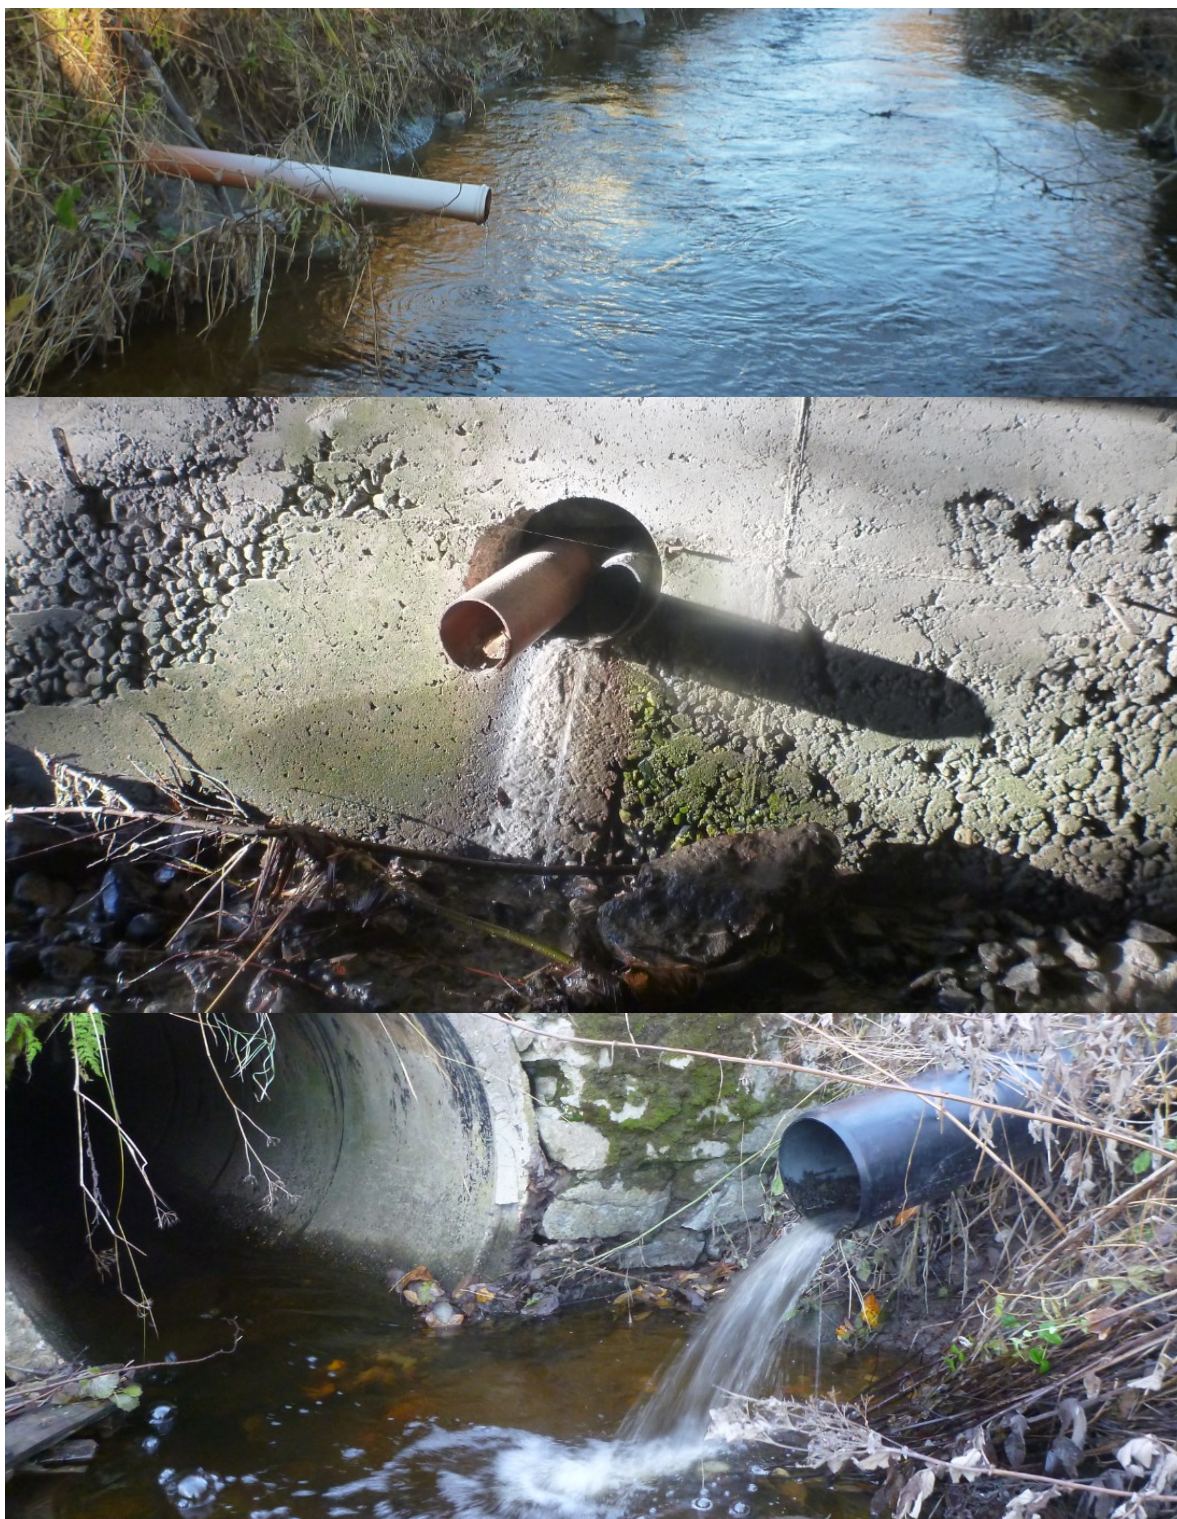
Figur 43. Utslippsrør i stasjonsområde 1 (øverst), under kornfabrikken (midten) og fra bolighus ved Lunddal (nederst). Foto: Morten Bergan.

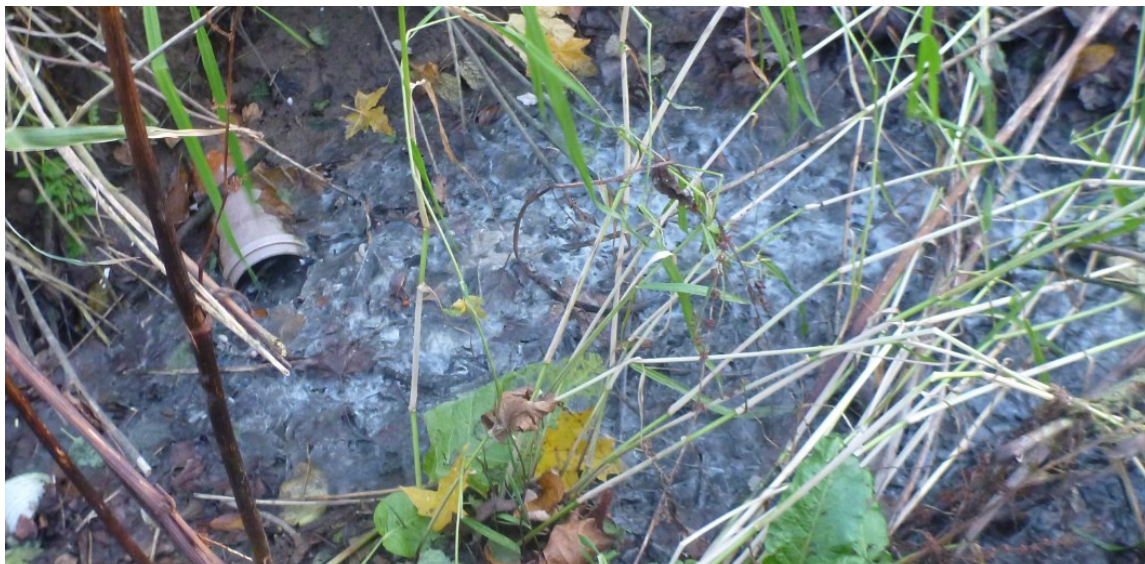
Figur 44. Delvis nedsunken utslippsrør, som ikke var i virksomhet ved befaringen, men der det i perioder ser ut til å være utslipp av ukjent omfang og innhold, basert på tilstanden (lukt og ut-seende) nedstrøms røret. Foto: Morten Bergan.

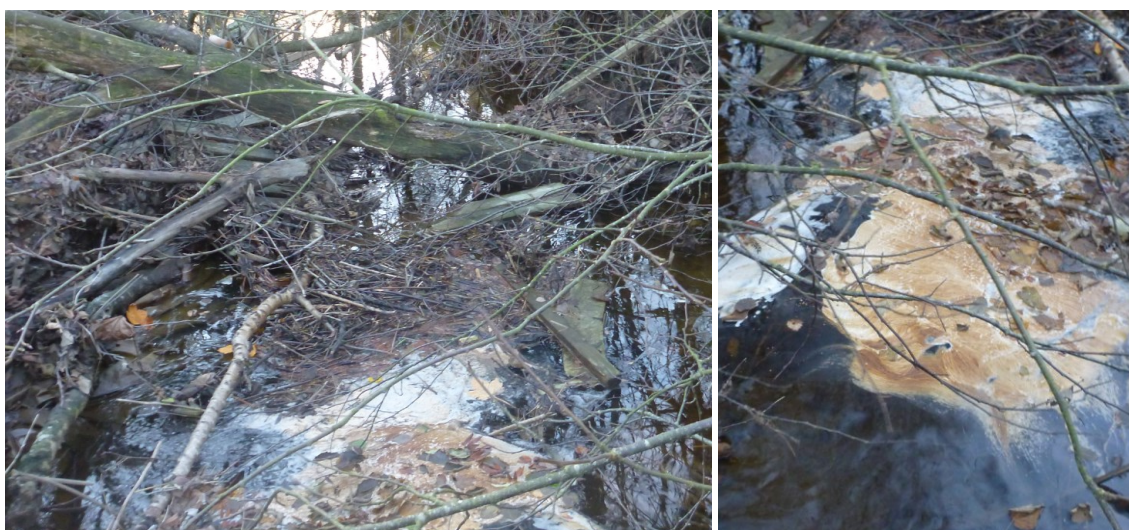
Figur 45. Ansamling av overflateforurensning med ukjent innhold i kulper nedstrøms Vangen /Skjærstad i Dalabekken kan indikere en uheldig vannkjemisk utslippsepisode forut for befaringen i november 2014. Utslippspunkt er ukjent. Foto: Morten Bergan.

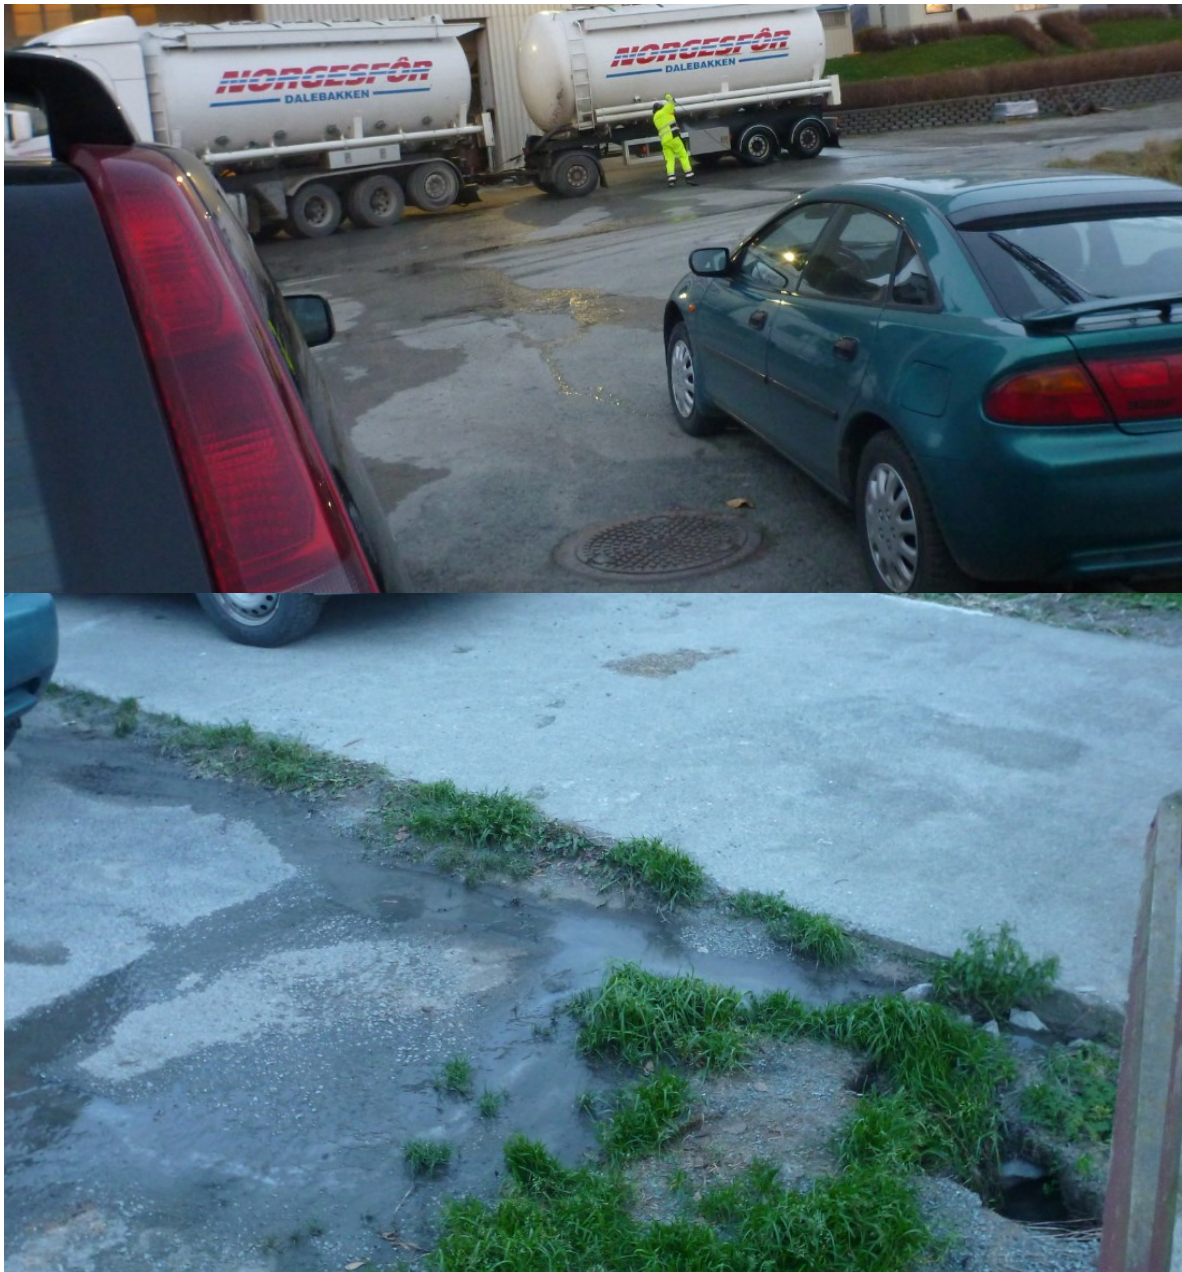
Figur 46. *Praksisen med å høytrykksvaske tunge kjøretøy nært Balsnesvassdraget bør kun skje dersom avrenningen ikke går rett i elva. Dette var ikke tilfelle i 2014. Foto: Morten Bergan.*

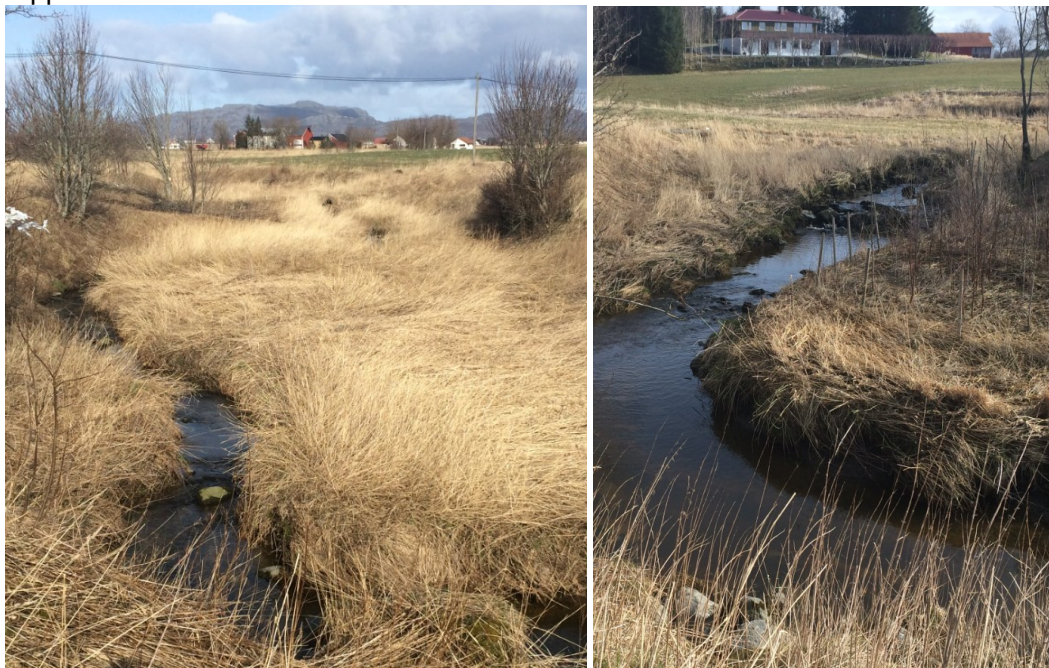
Figur 47. Lite utviklet, sterkt redusert kantvegetasjon i Røstadelva (t.v.) og nedre deler av Balsneselva (t.h.). Foto: Morten Bergan

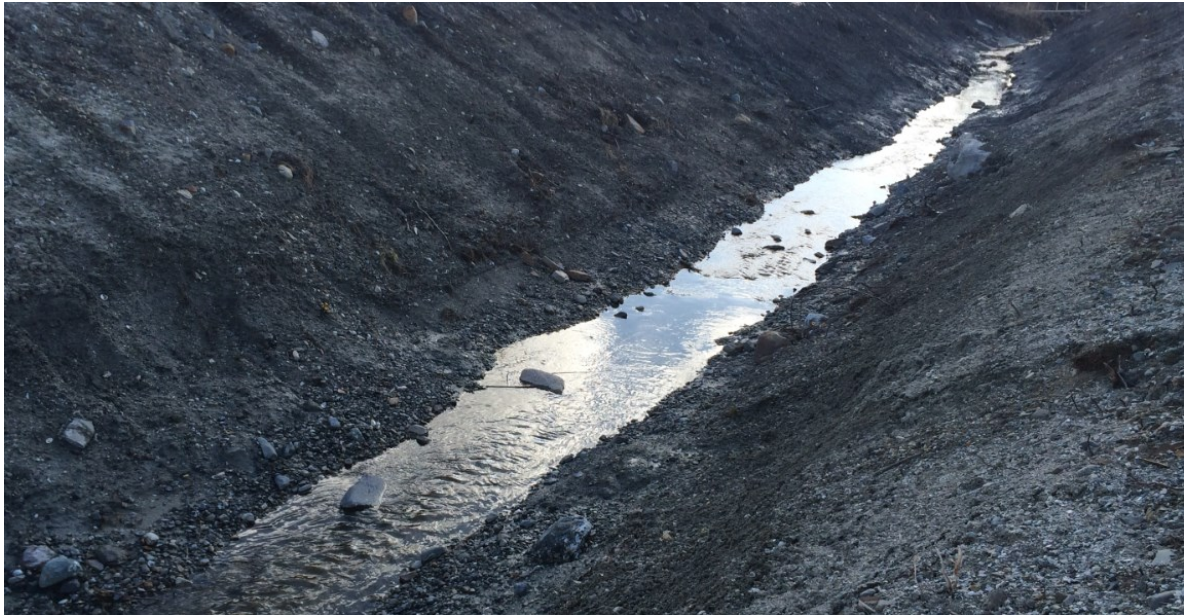
Figur 48. Nyutgravde Stamselva, som for tiden mangler alt av kantvegetasjon, egnet substrat og andre kvaliteter som vil gi god vannøkologisk helsetilstand på sikt.

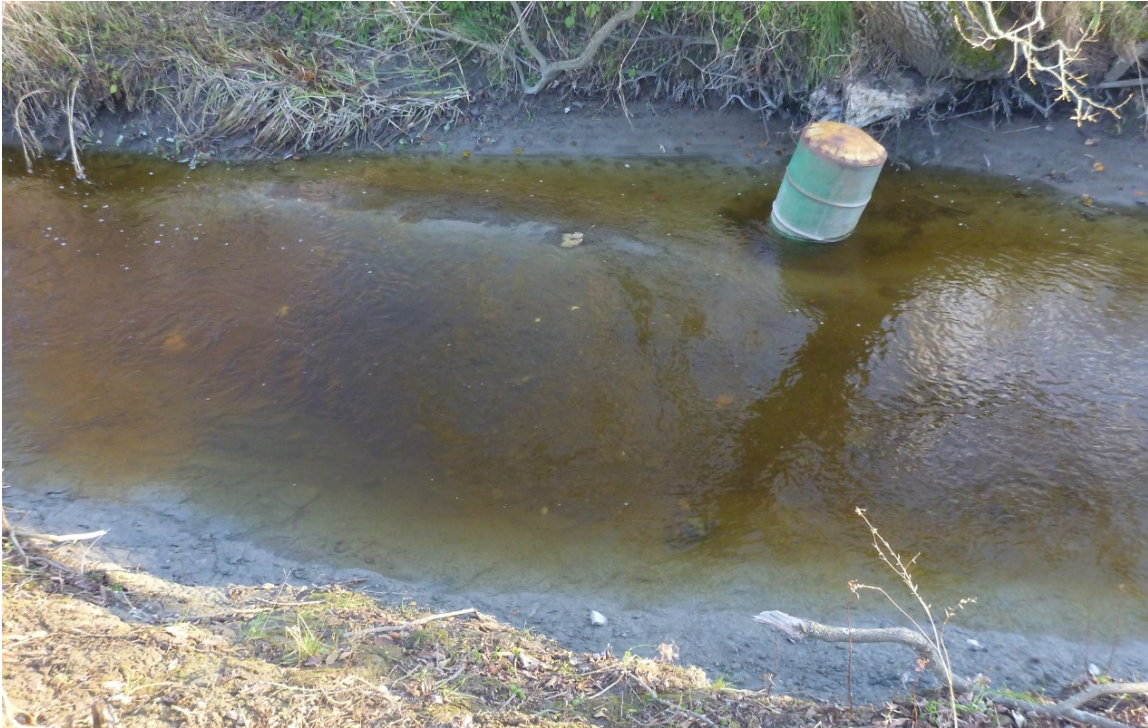
Figur 53. Underskudd på gytegrus og stein i Balsneselva etter samløp av Dalabekken og Stamselva. Foto: Morten Andre Bergan.

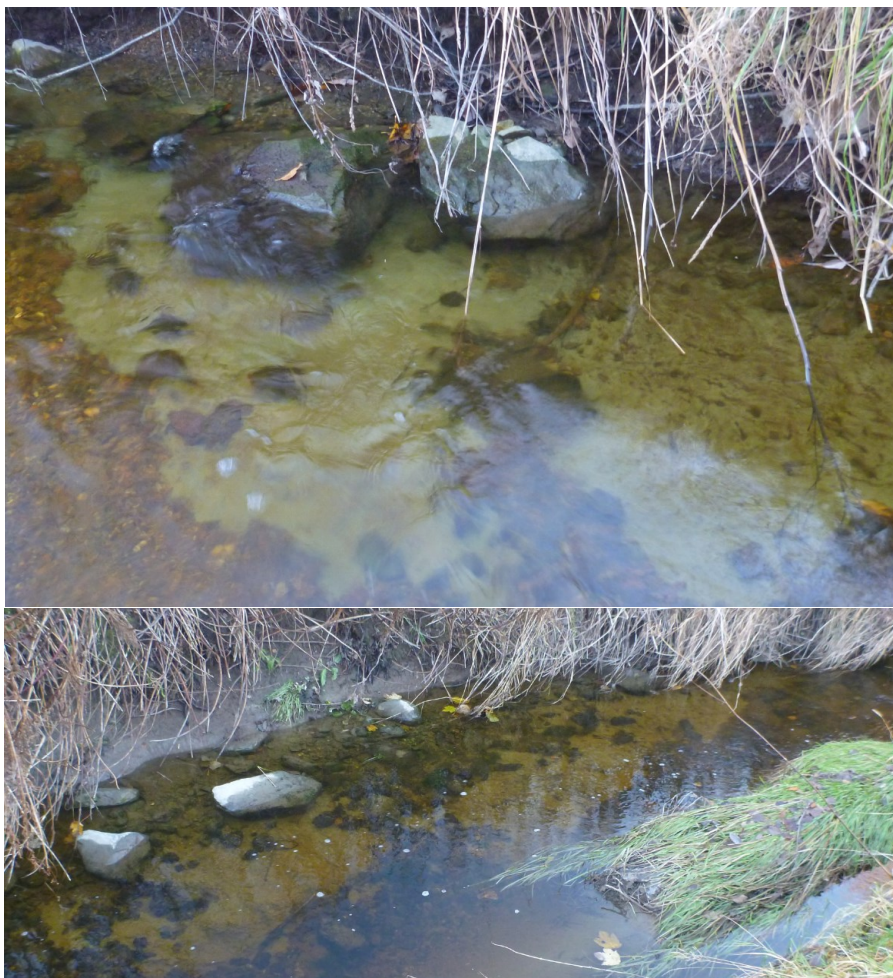
Figur 55. Flere bekkepartier har synlig leire i dagen, og har underskudd av både egnet gytegrus og grovere steinstørrelser. Slike vassdragspartier bør få tilført mer substrat. Foto: Morten Andre Bergan.

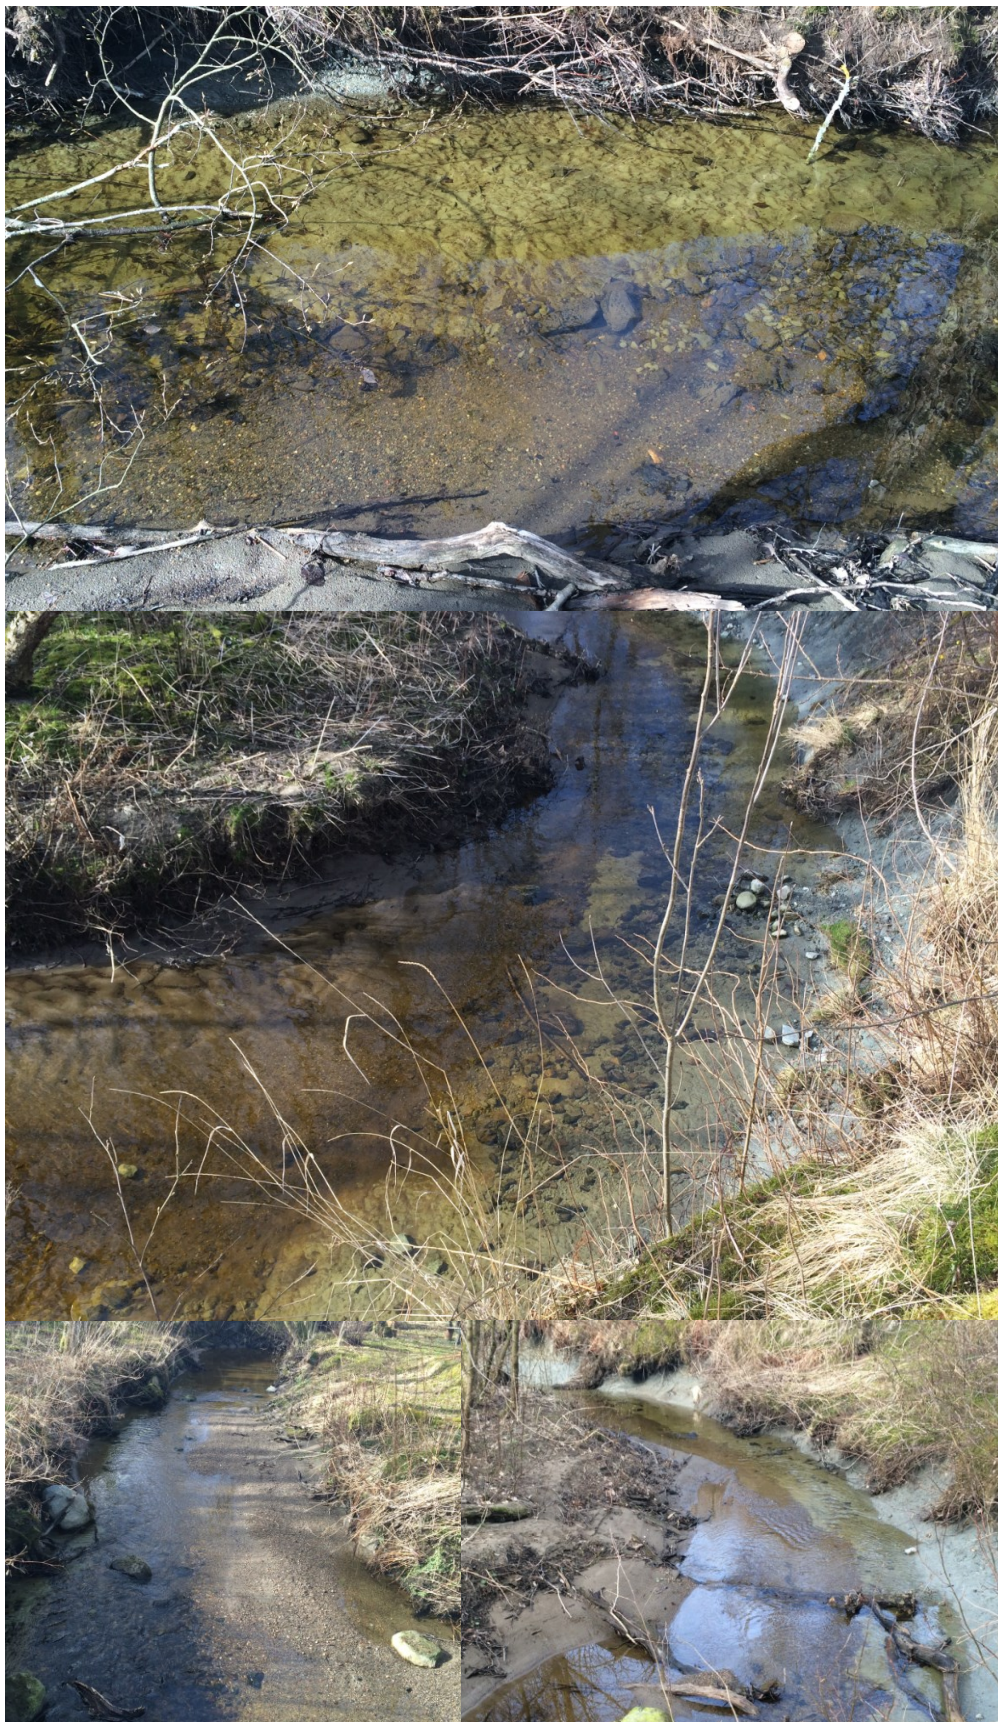
Figur 56. Strekninger fra Skjærstad og ned mot Fv 231. Tilførsel av mer elvegrus og –stein på slike vassdragspartier vil gi økt produksjon av sjørret i Dalabekken, i form av flere gyteområder og økt skjulkapasitet for ungfisk. Foto: Morten Andre Bergan.

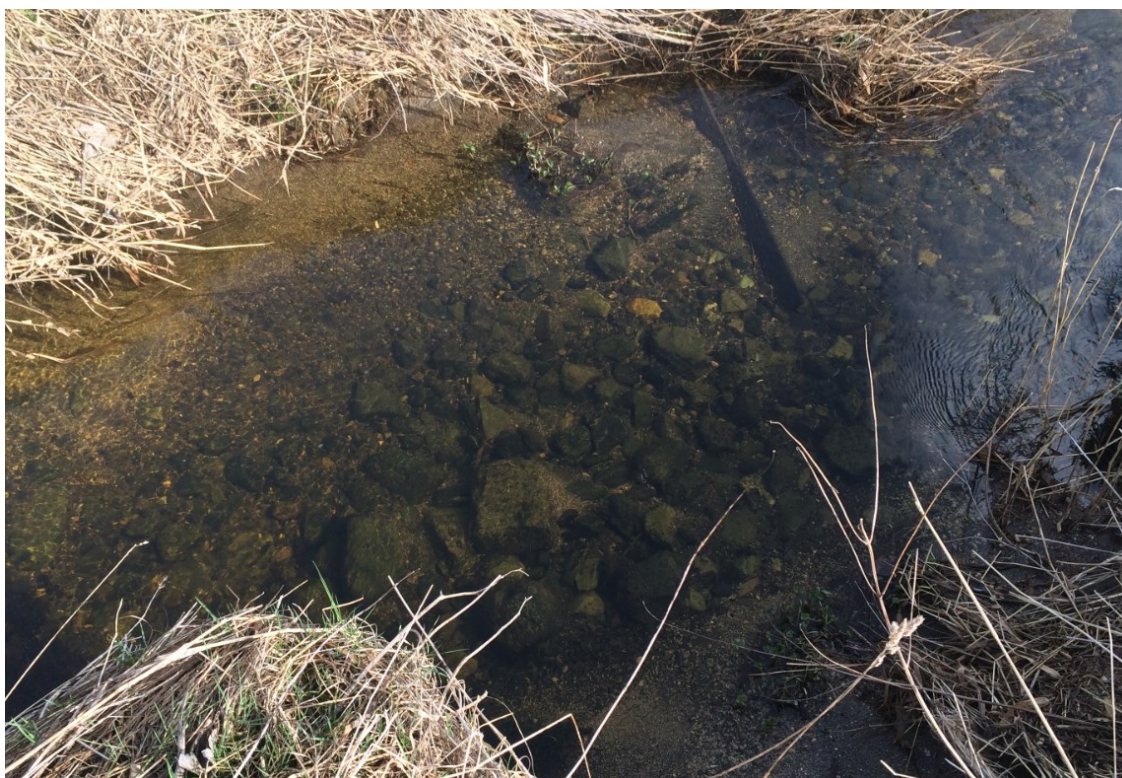
Figur 58. Elvegrus og –stein til stede i Røstadelva, men vassdraget i sin helhet har svært redusert eller manglende kantvegetasjon, og bærer preg av eldre utrettinger og utgrøfting. Foto: Morten Andre Bergan.
