Fiskebiologiske undersøkelser i Balsnesvassdraget på Ørland i 2014

Problemkartlegging og laksefisk som miljømål ved
restaurering av Rusasetvatnet og tilknyttede bekkestrekninger

Bergan, M. A. 2015. Fiskebiologiske undersøkelser i Balsnesvassdraget på Ørland i 2014. Problemkartlegging og laksefisk som miljømål ved restaurering av Rusasetvatnet og tilknyttede bekkestrekninger. - NINA Rapport 1176. 83 s.

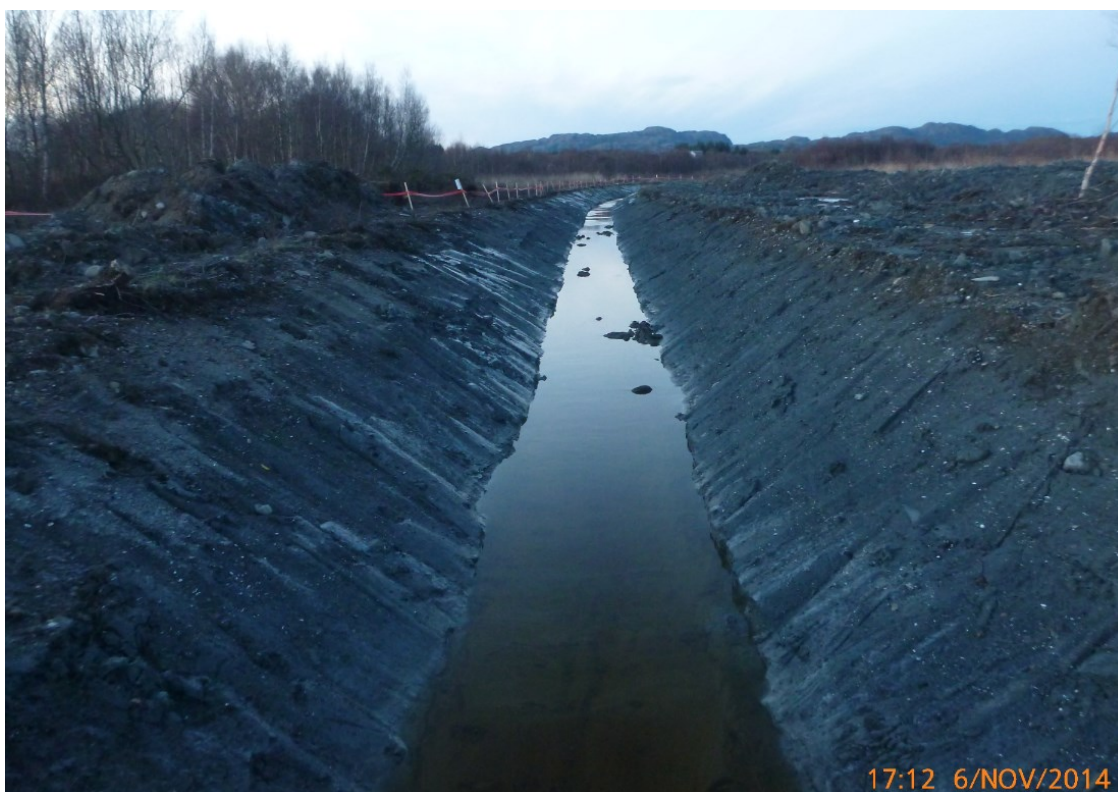
Figur 62. Utgrunnet og rett kanal i Reitbekken/Stamselva ovenfor samløp med nyanlagt utløpsbekk fra Rusasetvatnet.

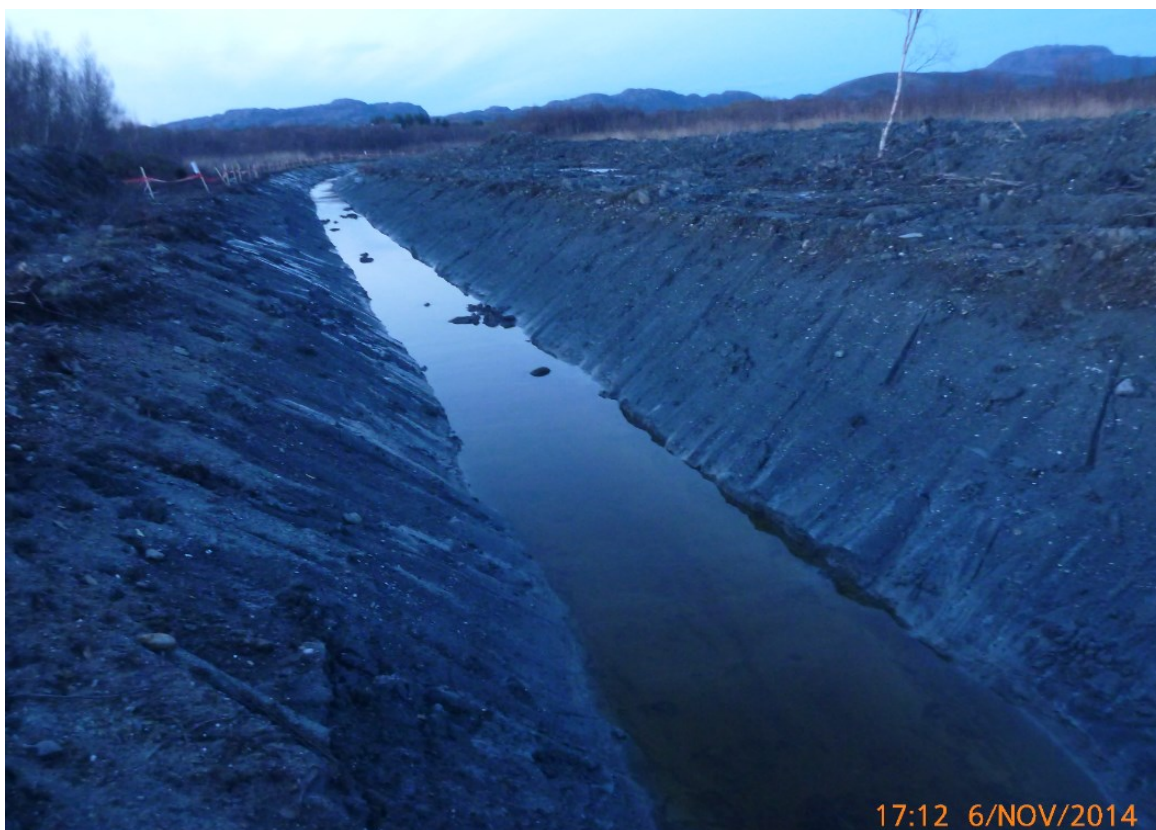
Figur 64. Utgrunnet og rett kanal i Reitbekken/Stamselva ovenfor samløp med nyanlagt utløpsbekk fra Rusasetvatnet.

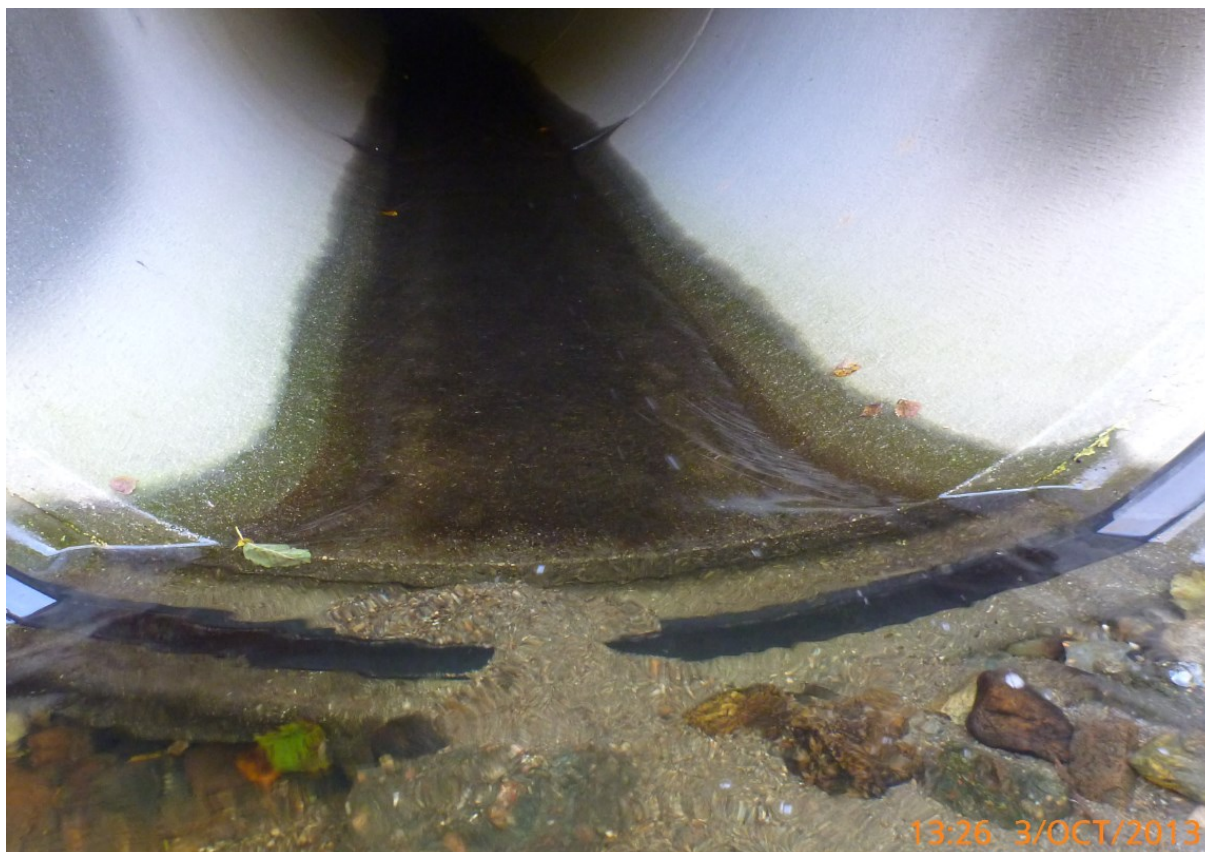
Figur 76. Kulvertinngang under Fv 231 i Karlsengbekken. Svært lite vanndyp i kulverten ved lave og middels vannføringer. Foto hentet fra Bergan 2014a. (Foto: Morten Andre Bergan)

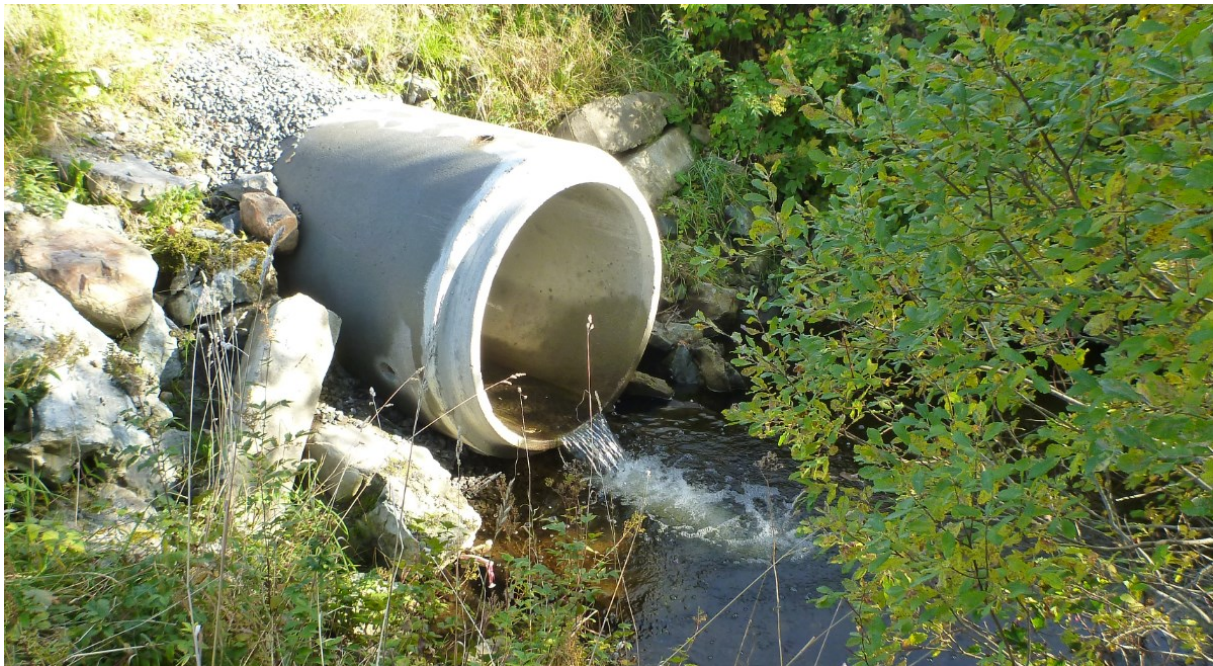
Figur 77. Kulvertutløp nedstrøms Fv 213 i Karlsengbekken. Sprang opp til kulvert på liten og middels vannføring. Foto hentet fra Bergan 2014a. (Foto: Morten Andre Bergan)
