NINA Rapport

Hammerbekken, Buvika (Skaun kommune)

- Fiskebiologiske undersøkelser i anadrom strekning og oppfølging av ras-sikringstiltak i Hammerdalen i 2020

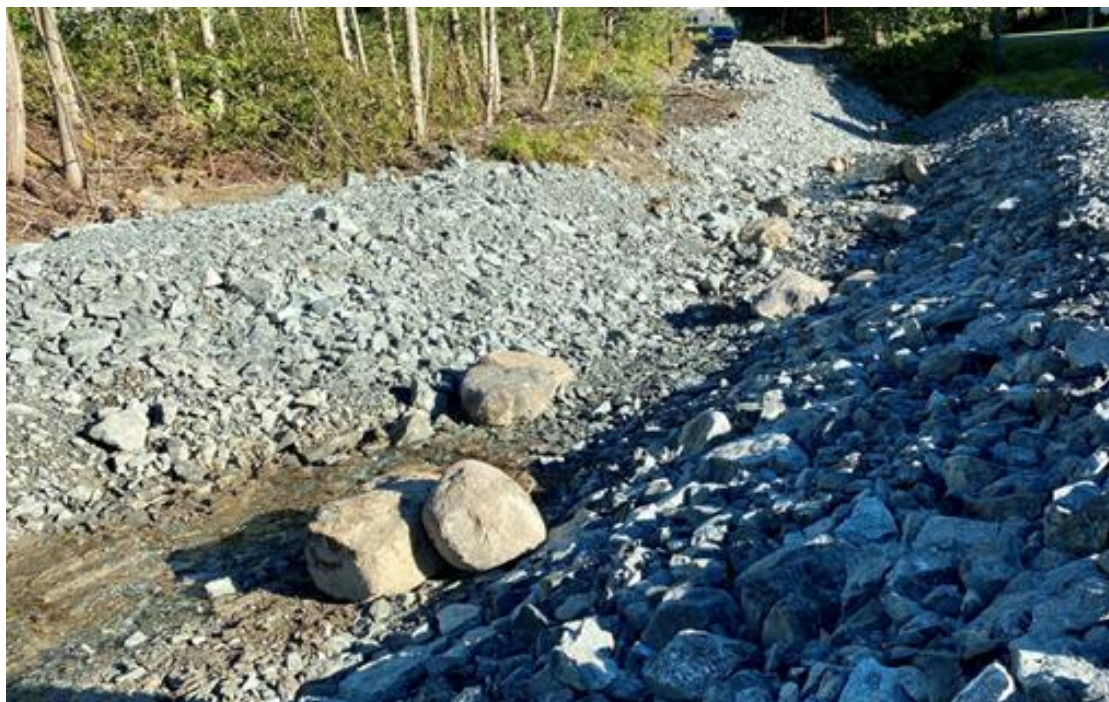
Ved befaring den 1. september 2020, etter at den mest omfattende anleggsfasen var ferdig i det sikrede bekkepartiet av Hammerbekken, ble det avdekket flere positive og negative forhold for Hammerbekkens fiskebestand, både på kort og lang sikt (**foto 4**).

Foto 4 Sikret strekning den 1. september 2020. Foto: NINA.

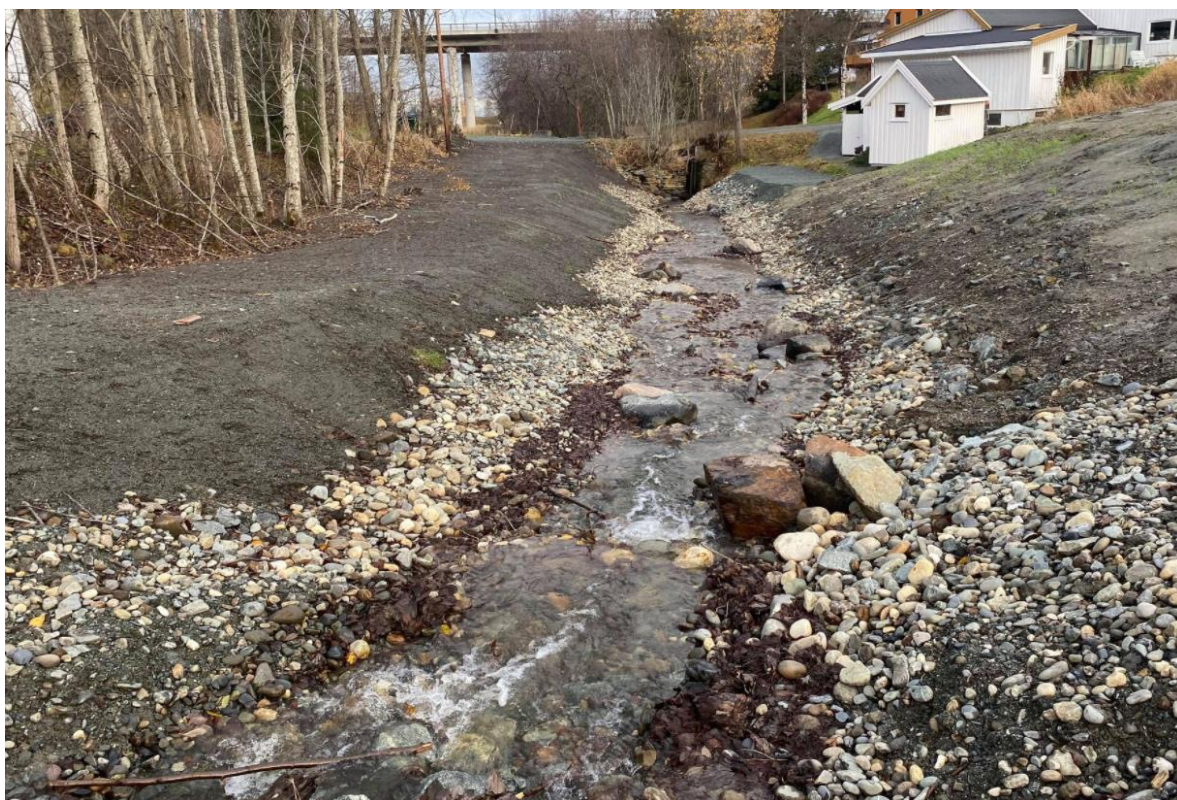
Ved befaring av sikret strekning den 5. november, etter avslutning av tiltakene, var de fleste innspill fra NINA blitt inkludert i slutføringen på bekkestrekningen (**Foto 5**). Enkelte dypere områder i bekkeløpet og kulper var nå tilstede. Vannføringen var middels, og det var ikke lenger mangel på vannspeil som følge av at vatnet gikk ned i substratet. Videre hadde sikret strekning god økologisk kontinuitet, med enkle vandringsveier for fisk

Foto 5 Sikret strekning den 5 november 2020, etter avsluttet tiltak. Foto: NINA.

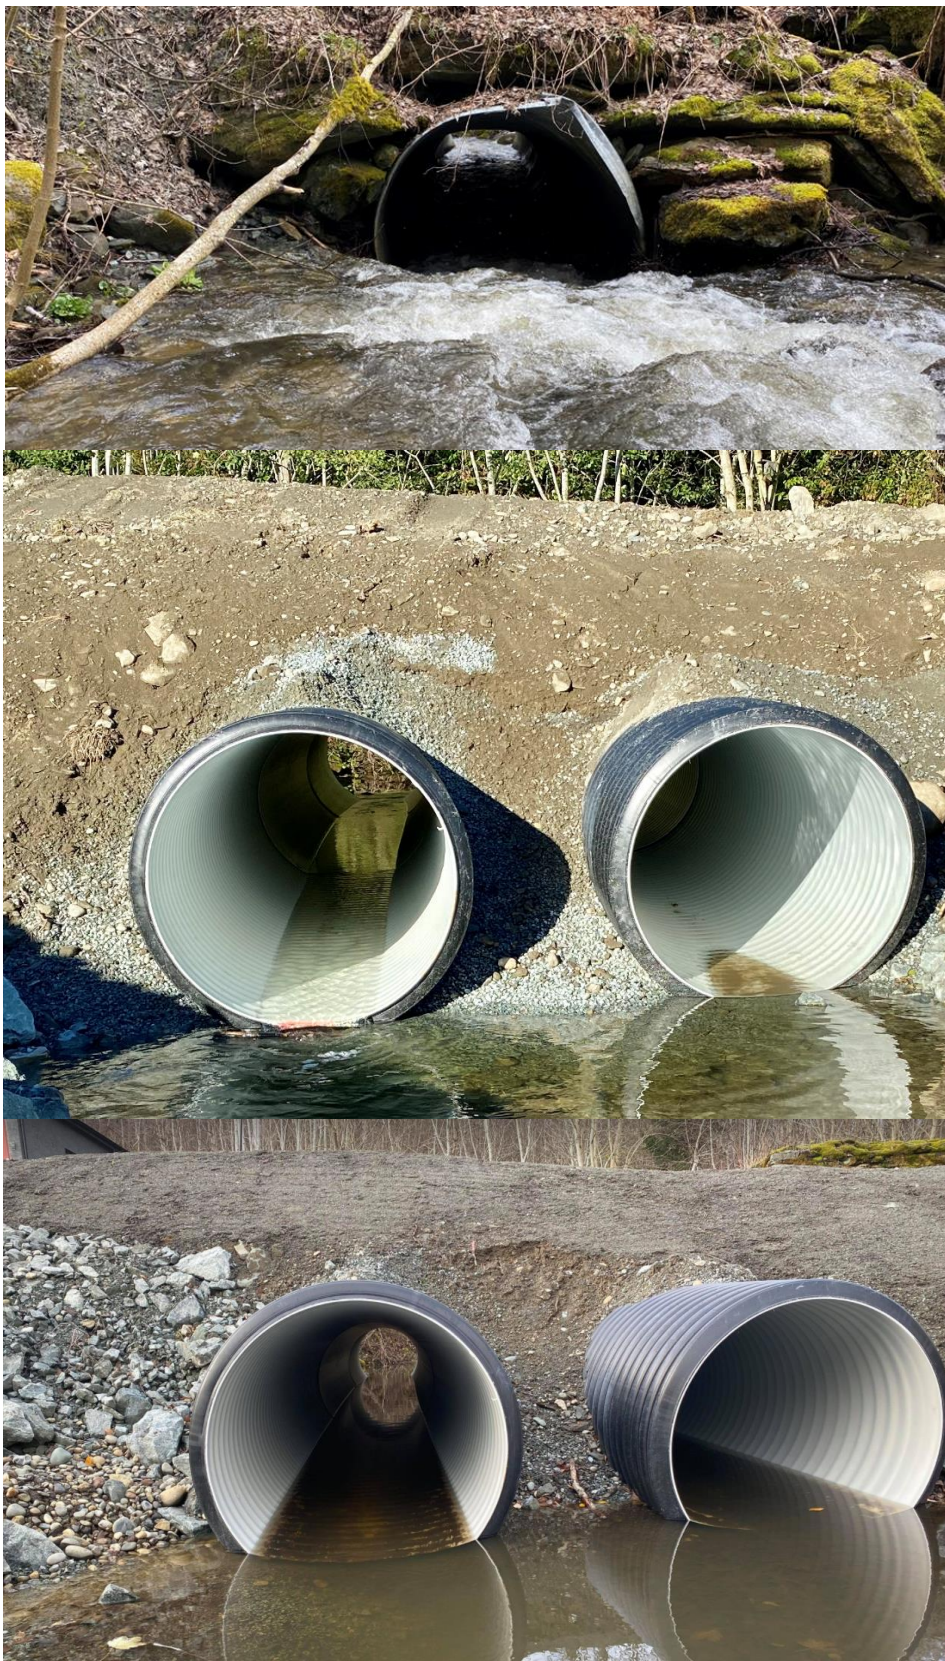
Foto 6. Nye kulverter i Hammerbekken er mer nedsenket og lettere å vandre forbi enn tidligere løsning, før tiltaket. Øverst: Før tiltak. Midten: Foto på svært lav vannføring i Hammerbekken den 1. september 2020. Nederst: Foto på middels vannføring den 5. november 2020. Foto: NINA.

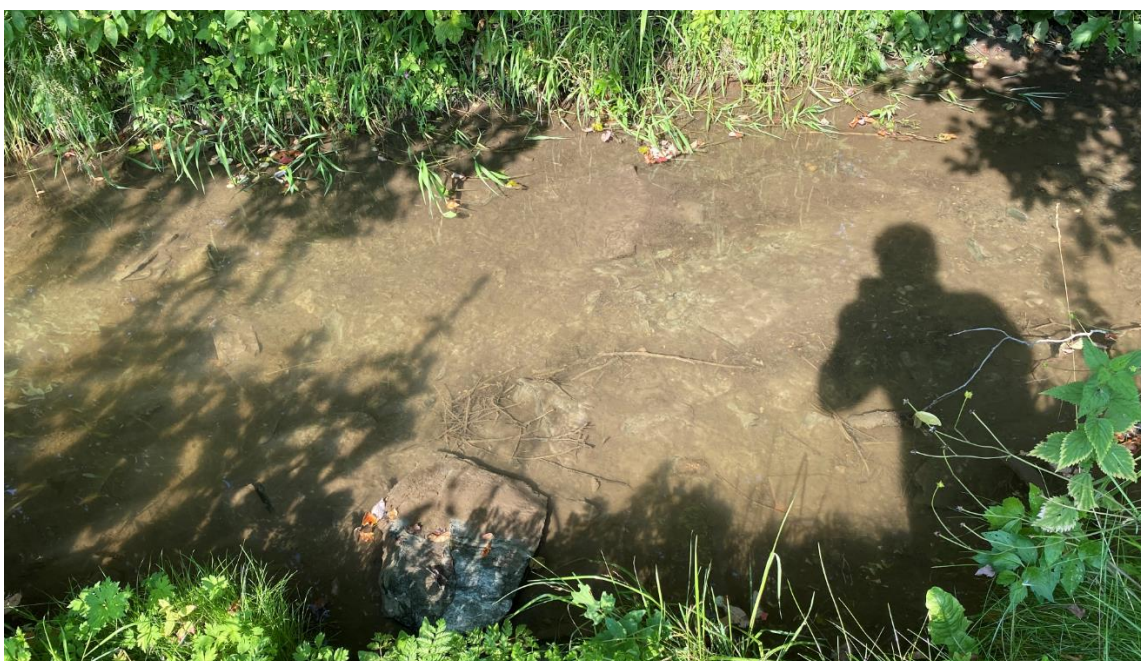
Foto 9. Kulp ovenfor stasjon 3 den 18. august 2020. Synlig nedslammet av jord og sand fra begynnede sikringstiltak på strekningen ovenfor. Strekningen er den samme som avbildet på **foto 7** og **8**. Foto: NINA.

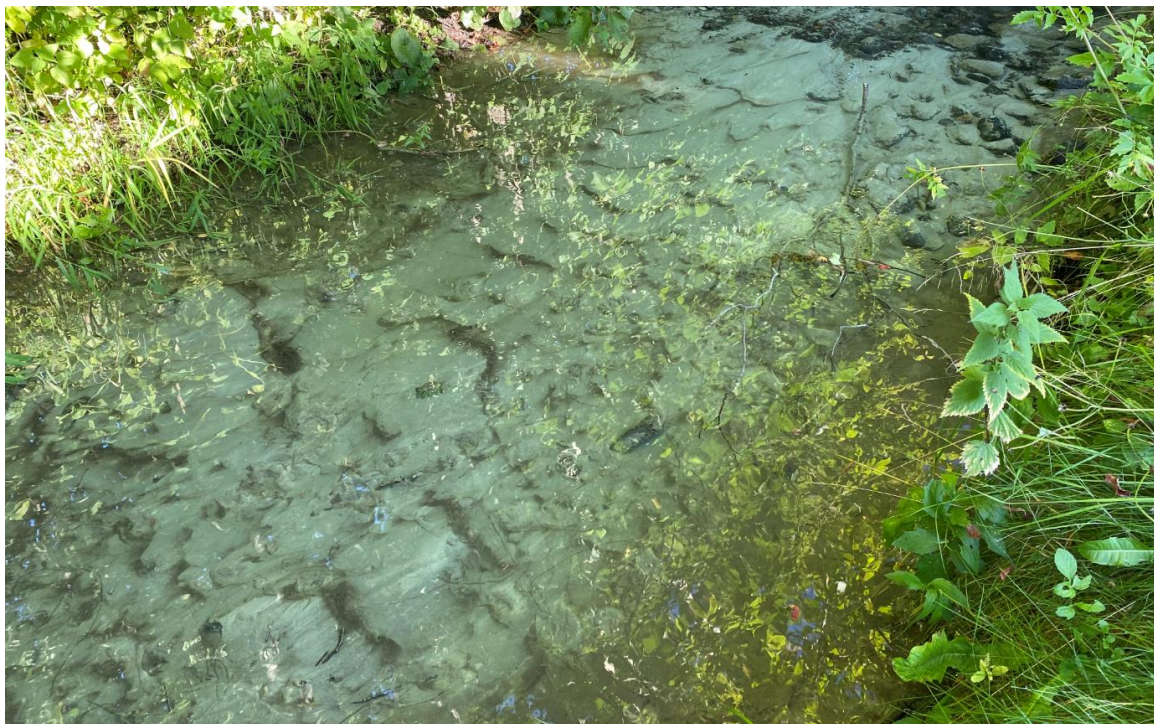
Foto 10. Øvre del av stasjonsområde 3 og nedre del av kulp, om lag 50 meter nedstrøms sikringstiltak, var kraftig nedslammet av finstoff 1. september. Dette var rett før gytetiden for sjøørret høsten 2020. Strekningen er den samme som avbildet på **foto 7** og **8**. Foto: NINA.

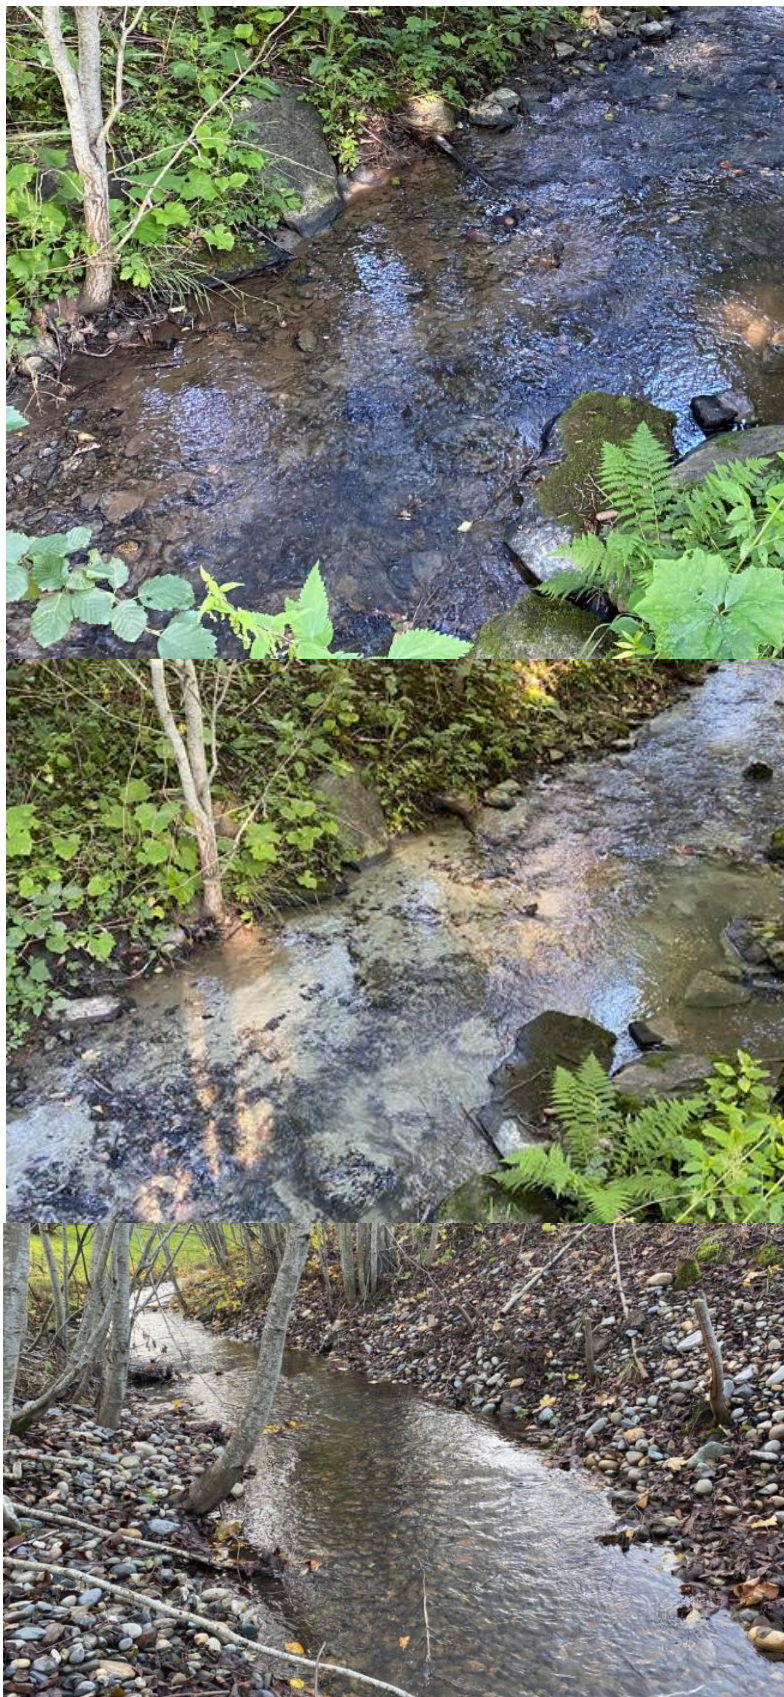
Foto 11. Strykstrekninger ved stasjon 3 før (øverst, 18. august) og etter (midten, 1. september) de mest omfattende grave og steinutleggingsarbeidene i Hammerbekken. Nederst er status per november 2020, etter at tilførsel av nytt gytesubstrat og naturlig elvestein. Foto: NINA.

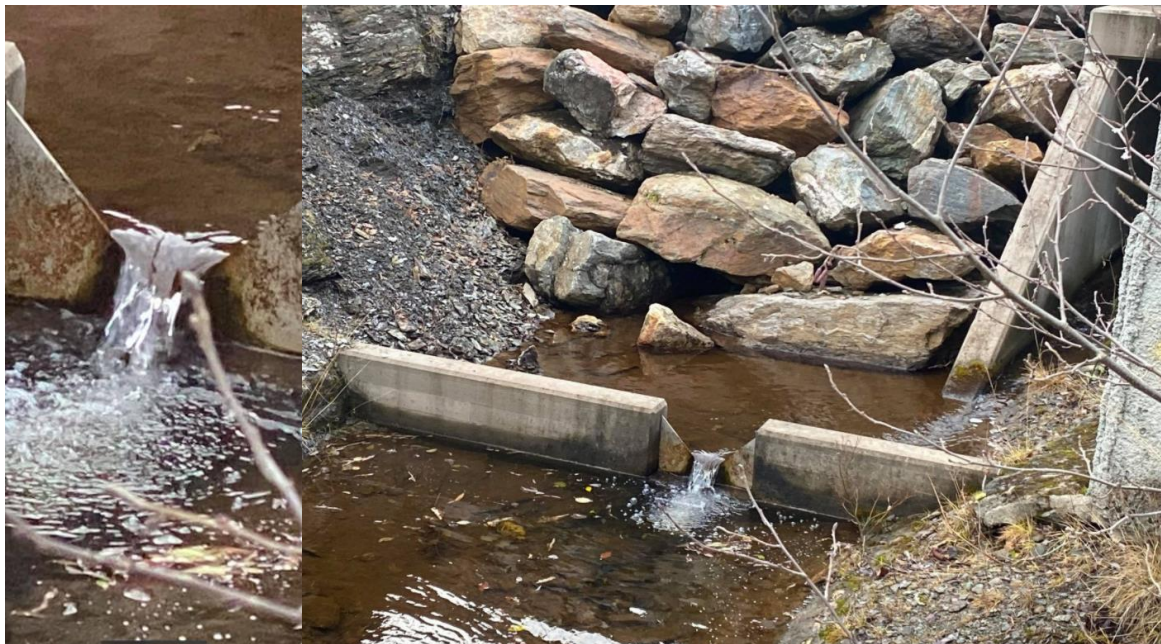
Foto 17. Vannslipp i Hammerbekken nedstrøms demningen ved Nydammen når det ikke er overløp. Foto fra november 2020. Foto NINA.

Det viktigste tiltaket for Hammerbekken vil være å få økt minstevannsføringen i de perioder av året som er kritiske. Dette er i tørre perioder (etter snøsmelting, sommer og høst) og kalde perioder (vinter). Siden det står minst en demning i nedbørfeltet uten miljøvennlig slipp av vann, samt at en vesentlig del av vannet som skal gå i anadrom strekning er fraført dette bekkepartiet, må det etableres et større minstevannslipp enn det som er status i dag. Dagens vannføringsregime er under det som kreves for å gi en livskraftig sjørrretbestand i Hammerbekken. Med kun noen få liter lekkasje i demningen i Nydammen, pluss et tilsig fra nedstrøms restfelt og Djupdalsbekken, går Hammerbekken med unaturlig lav vannføring store deler av året, og kan trolig omtrent gå tørr i enkelte perioder av året. Vanddekt areal i anadrom strekning er ofte under det normale, og på kritisk størrelse i de mest utsatte periodene. Gytegroper med rogn vil dermed stå i fare for å tørrlegges eller bunnfryse, samt at ungfisk generelt sett har svært innskrenkede oppvekstmuligheter sammenlignet med naturtilstand. Det siste skyldes også et samvirke med vesentlig dårligere habitakvalitet i bekken, som er knyttet til fjerning av dypområder, kulper, naturlig elvestein og skjul de siste 30 årene.

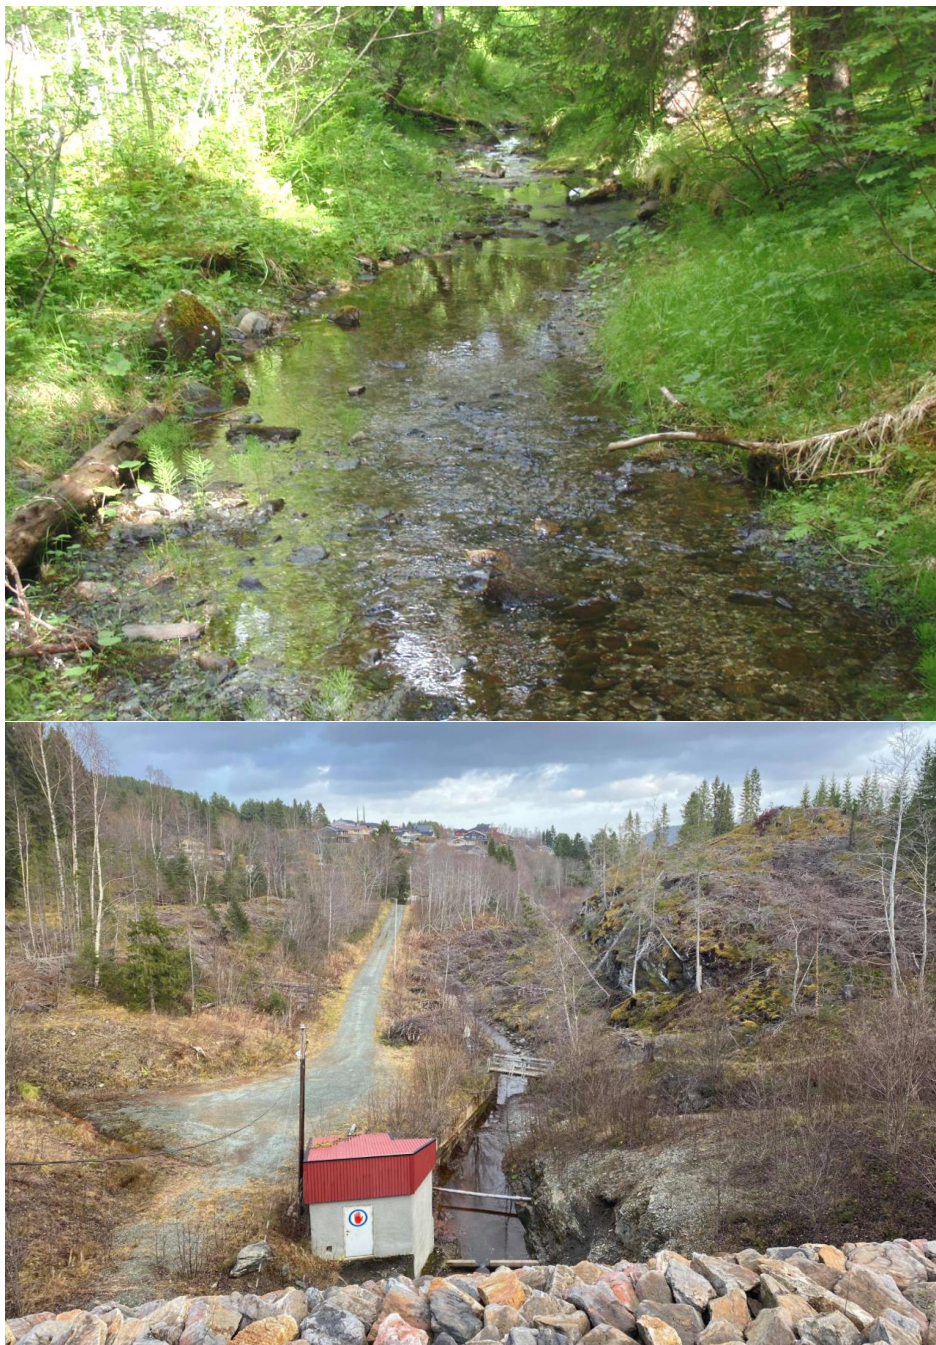
Foto 20. Øverst: Hammerbekken like nedstrøms Nydammen i juni 2008. Nederst: Hammerbekken nedstrøms demningen ved Nydammen i november 2020. Foto: Morten Bergan /NINA.

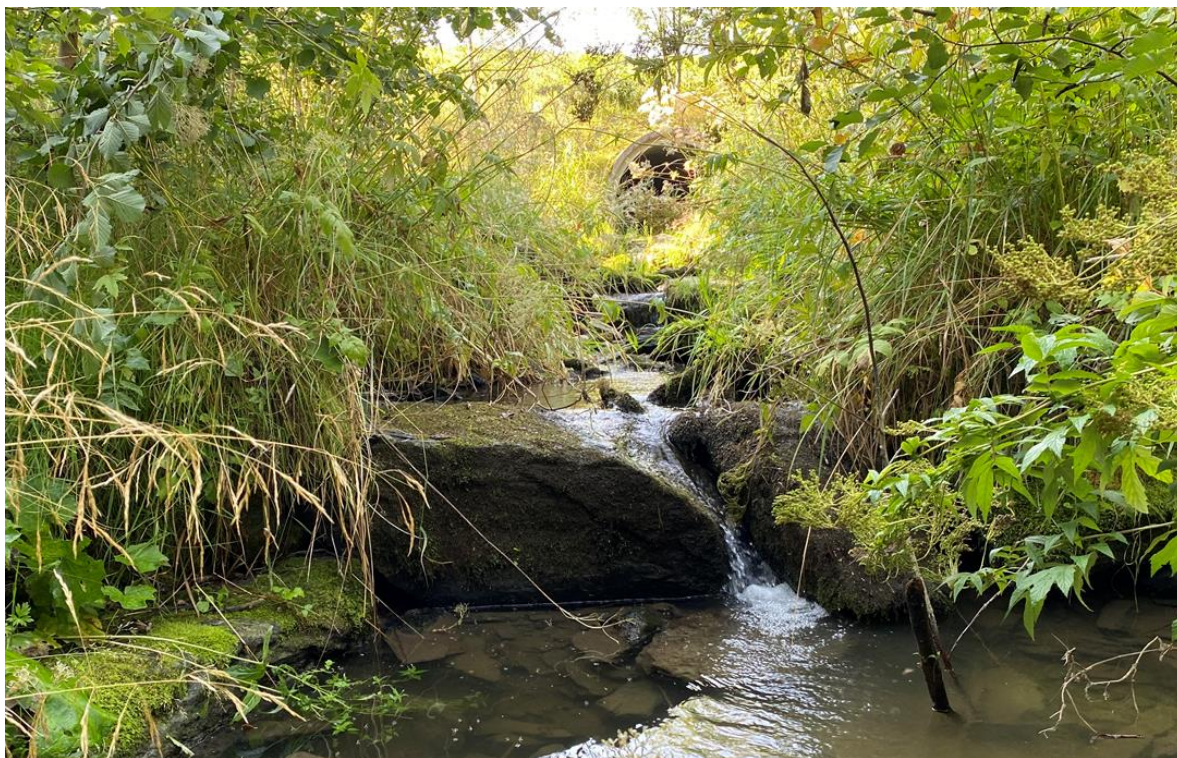
Foto 22. Storstein i bekkeløp like nedstrøms kulvert under Snøfuglveien. Foto på lav/normal vannføring for Hammerbekken. Foto: NINA.

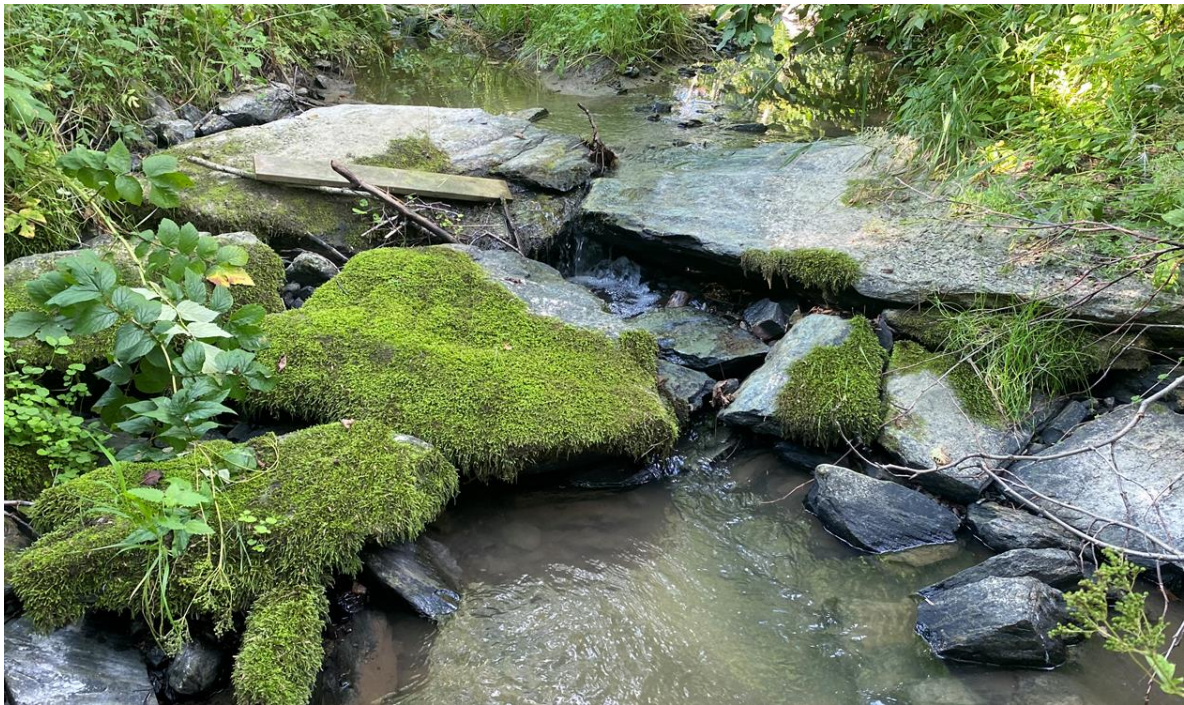
Foto 23. Storstein i bekkeløp anlagt som terskel nedstrøms kulvert under Snøfuglveien. Foto på lav/normal vanføring for Hammerbekken. Foto: NINA.

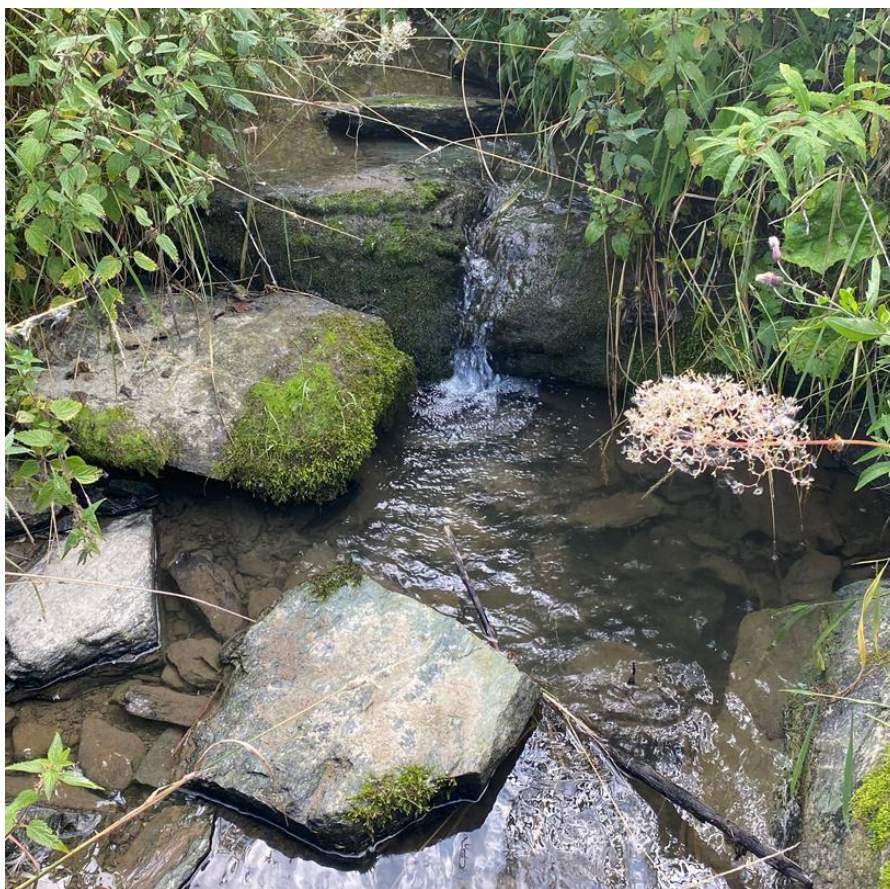
Foto 24. Storstein i bekkeløp ved boligområde Hamnerdalen 11. Foto på lav/normal vanføring for Hammerbekken. Foto: NINA.

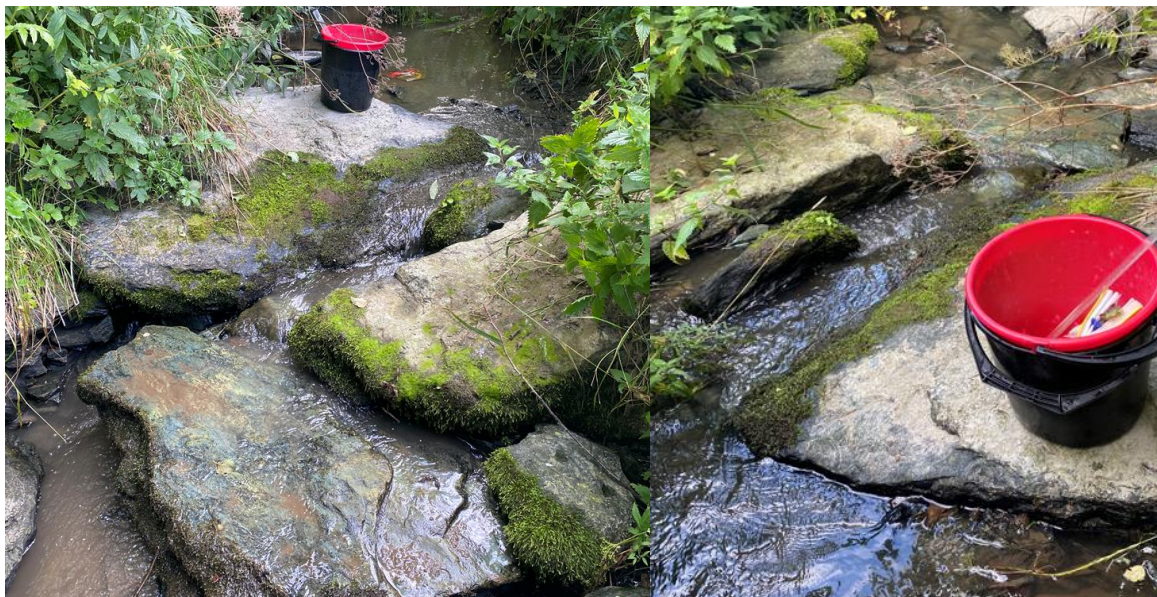
Foto 25. Storstein i bekkeløp ved boligområde Hammerdalen 11. Foto på lav/normal vanføring for Hammerbekken. Foto: NINA.

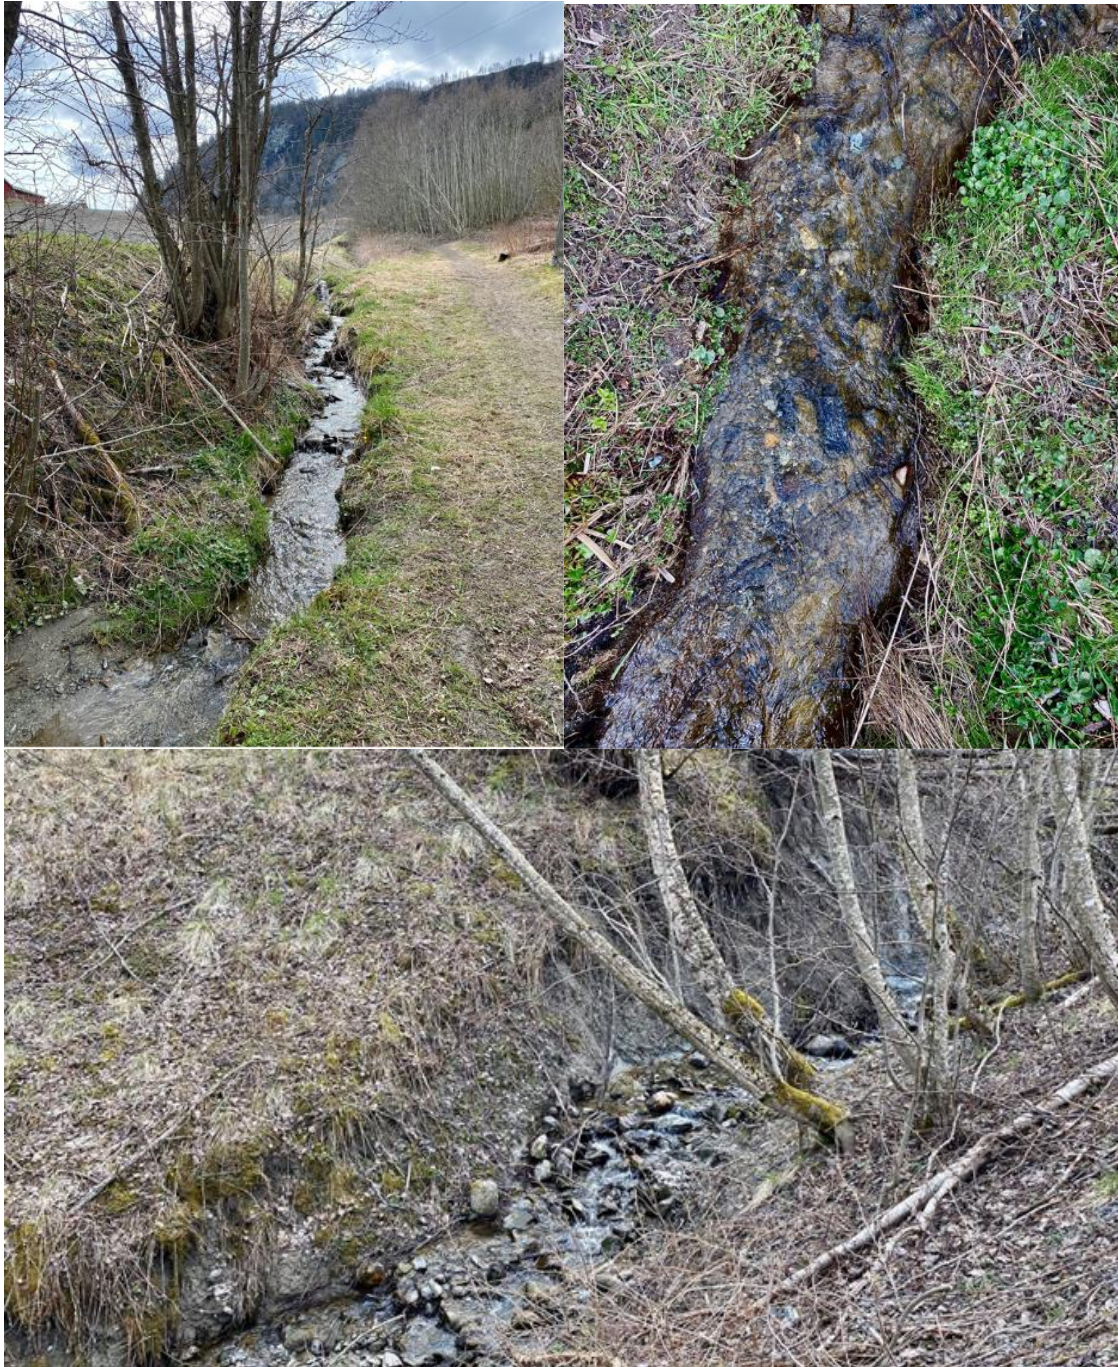
Foto 26. En sidebekk tilførte Hammerbekkens øvre anadrome strekning elvestein og -grus egnet for gyting frem til 2020, men er nå steinsatt og avstengt (**se foto 27**). Bekken var for liten til å ha betydning for fisk, men bidro med livsviktig bekkesubstrat for sjøørreten i Hammerbekken nedstrøms samløp. I tillegg bidrar bekkens vannføring til å sikre tilstrekkelig vann i hovedløpet av Hammerbekken. Foto: NINA

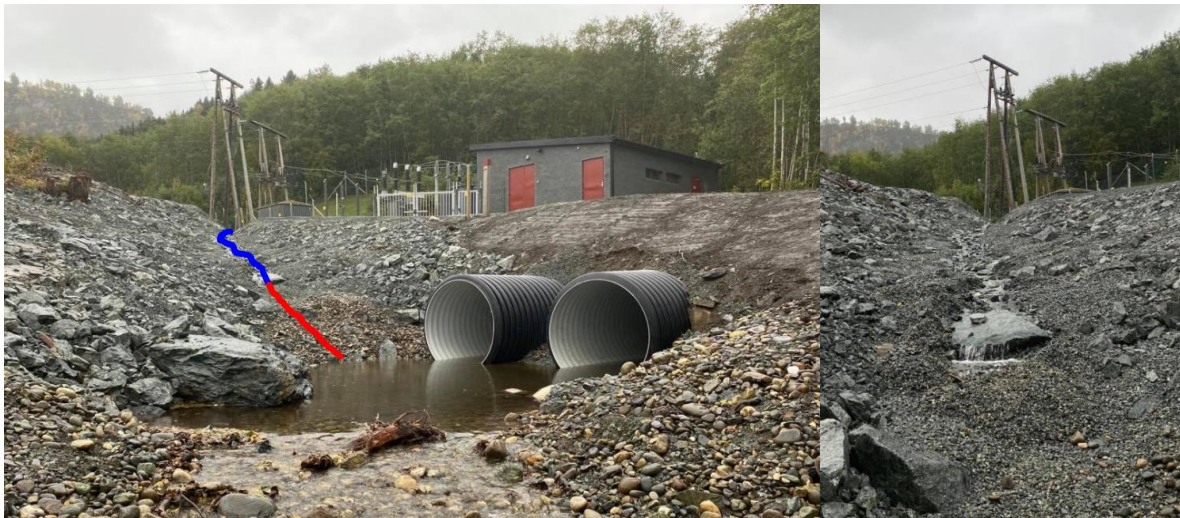
Foto 27. Status for sidebekken etter sikring i 2020. Naturlig stein- og grustilførsel har opphørt. Foto: NINA.

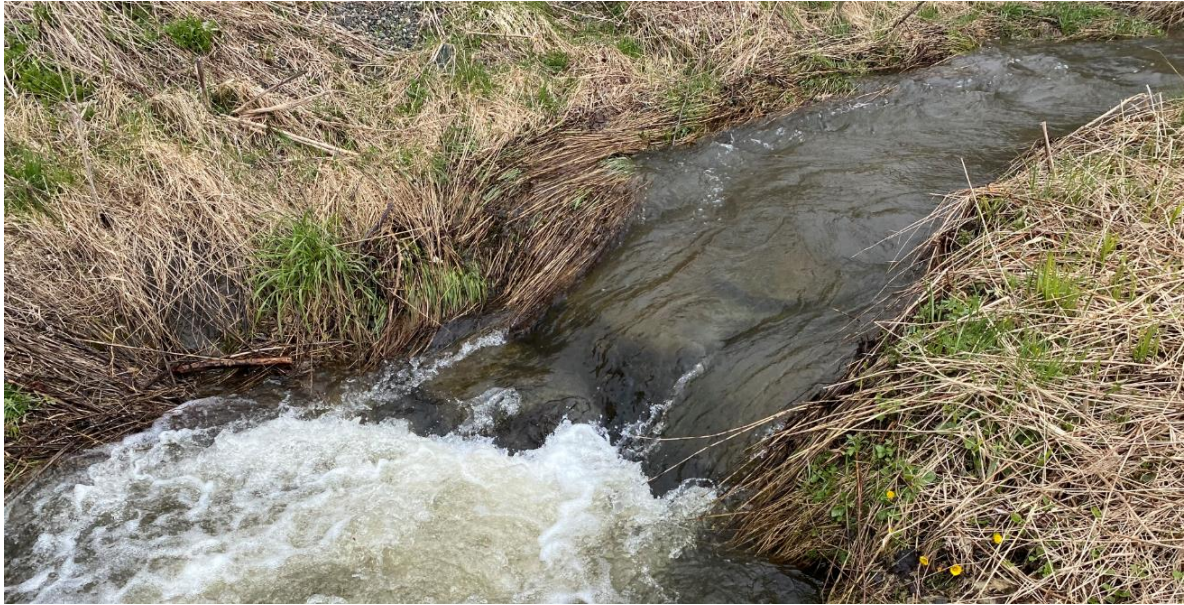
Foto 9. Storstein og blokk lagt i kanaliserte bekkestrekninger i Hammerbekken ved Hammerdalen 11. Bekkeløpet er her avsmalnet fra opprinnelige 3-5 meter til omlag 1 meter. Foto: NINA.

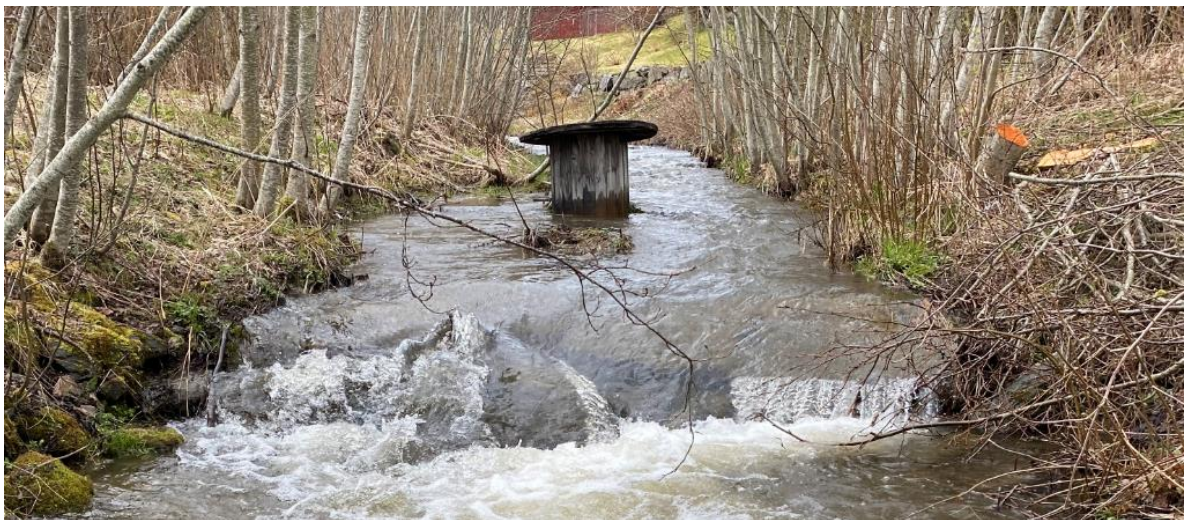
Foto 10. Storstein og blokk lagt i kanaliserte bekkestrekninger opp mot bekkelukking under Snøfuglveien og E39. Foto: NINA.

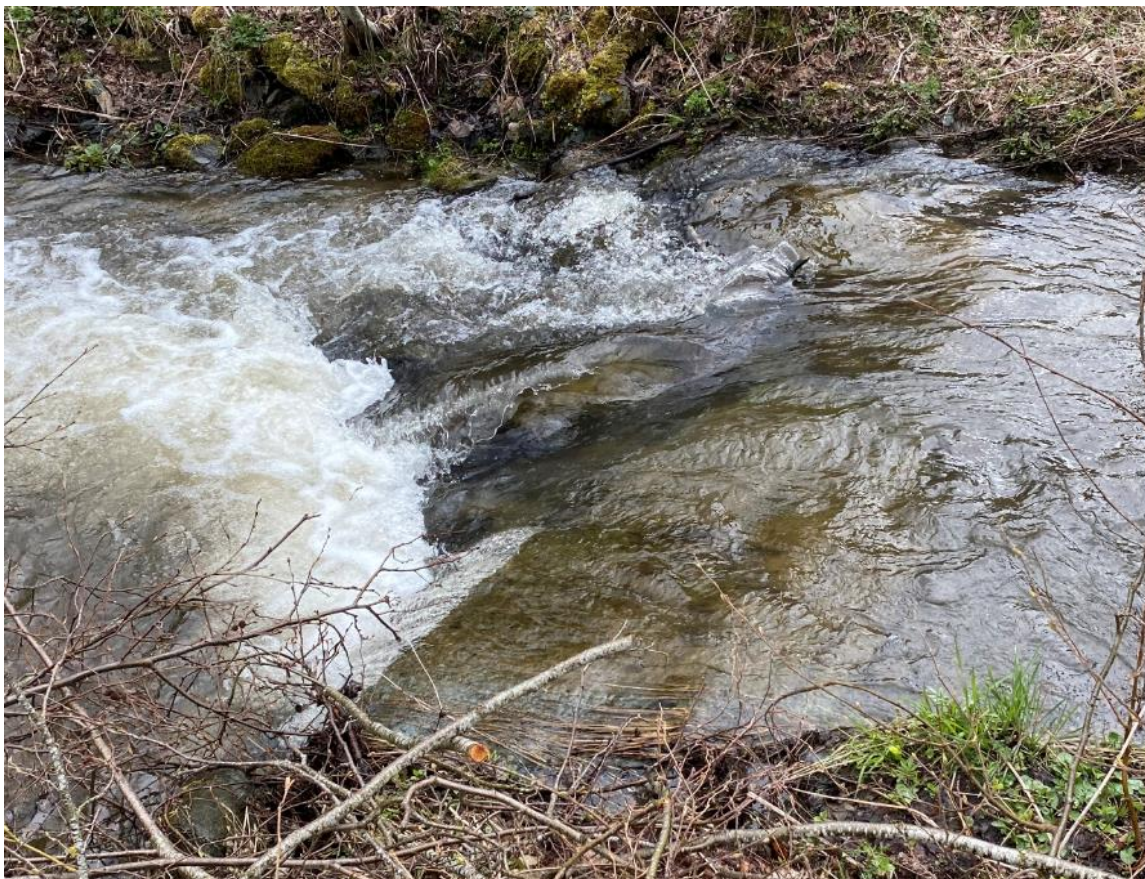
Foto 11. Storstein og blokk lagt i kanaliserte bekkestrekninger i Hammerbekken ved Hammerdalen 11. Foto: NINA.

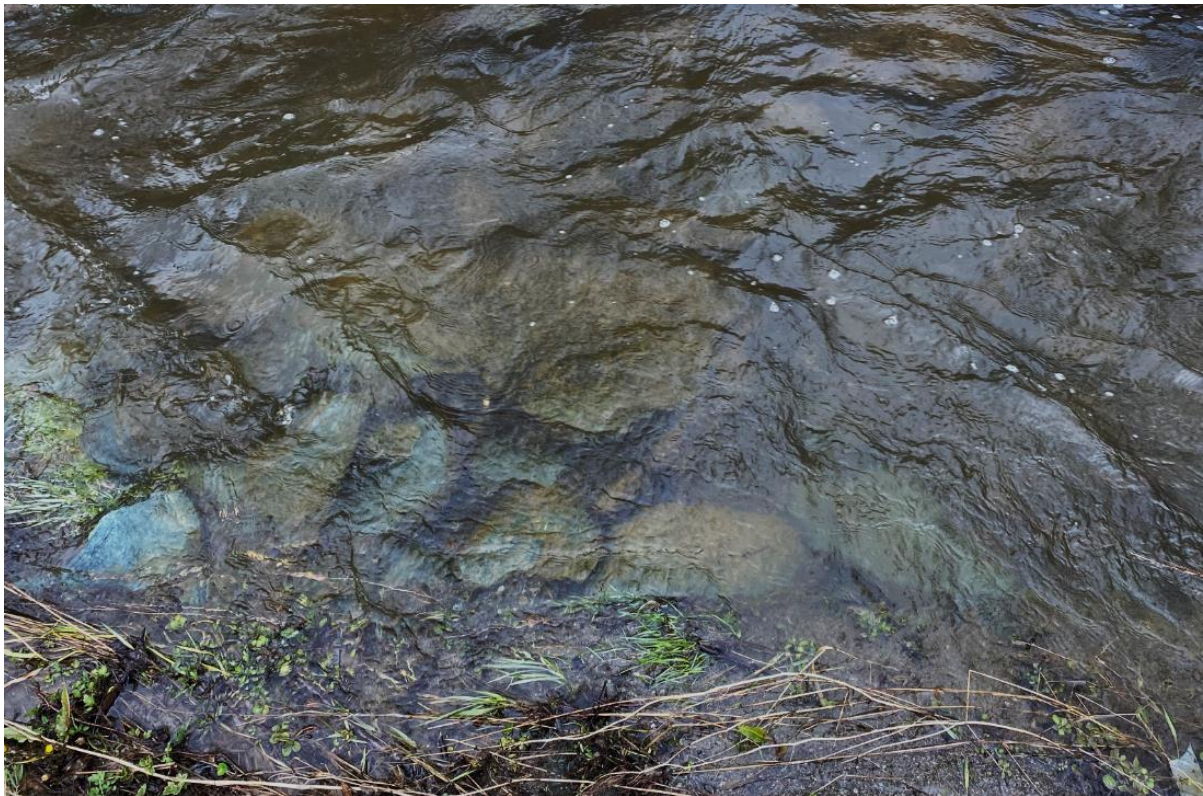
Foto 16. Unaturlig dominans av grov og skrap skuttstein i Hammerbekken nedstrøms E39. Foto: NINA.

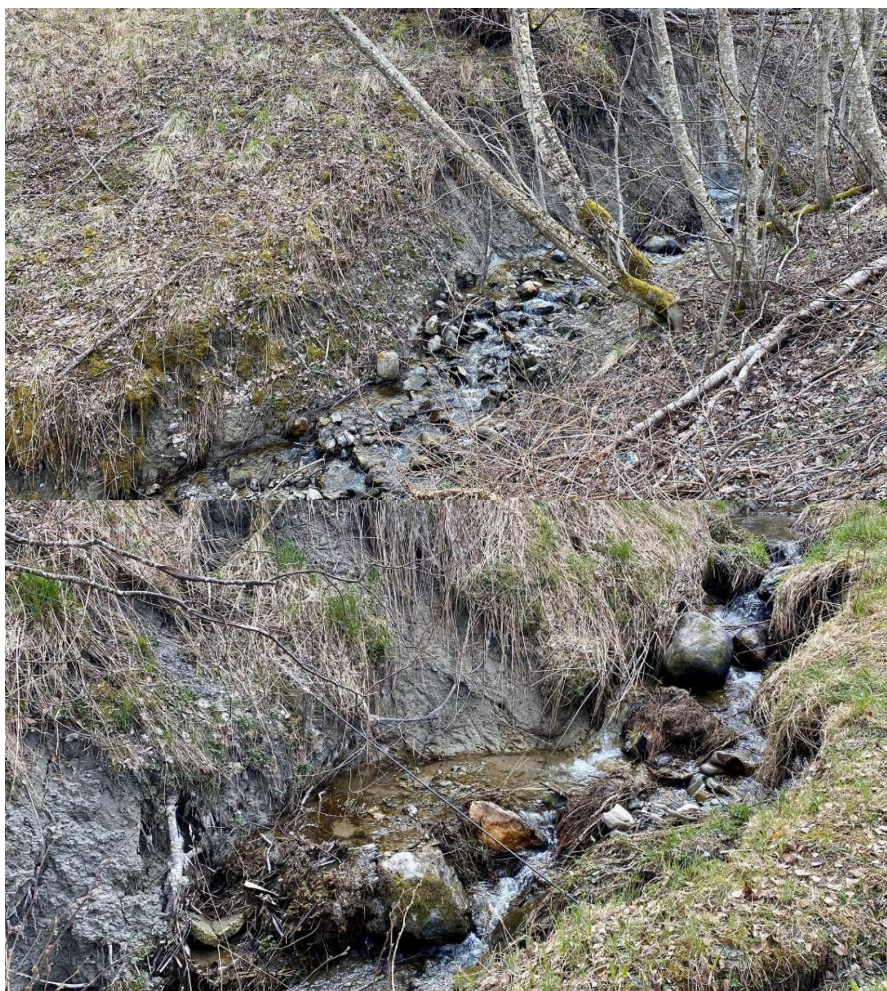
Foto 25. Erosjon og graving langs sidene i sidebekken vasker ut rund, naturlig stein, som etter hvert ender opp i Hammerbekken som gytesubstrat for sjørørret. Denne prosessen stopper opp etter steinsetting av bekken. Foto: NINA.

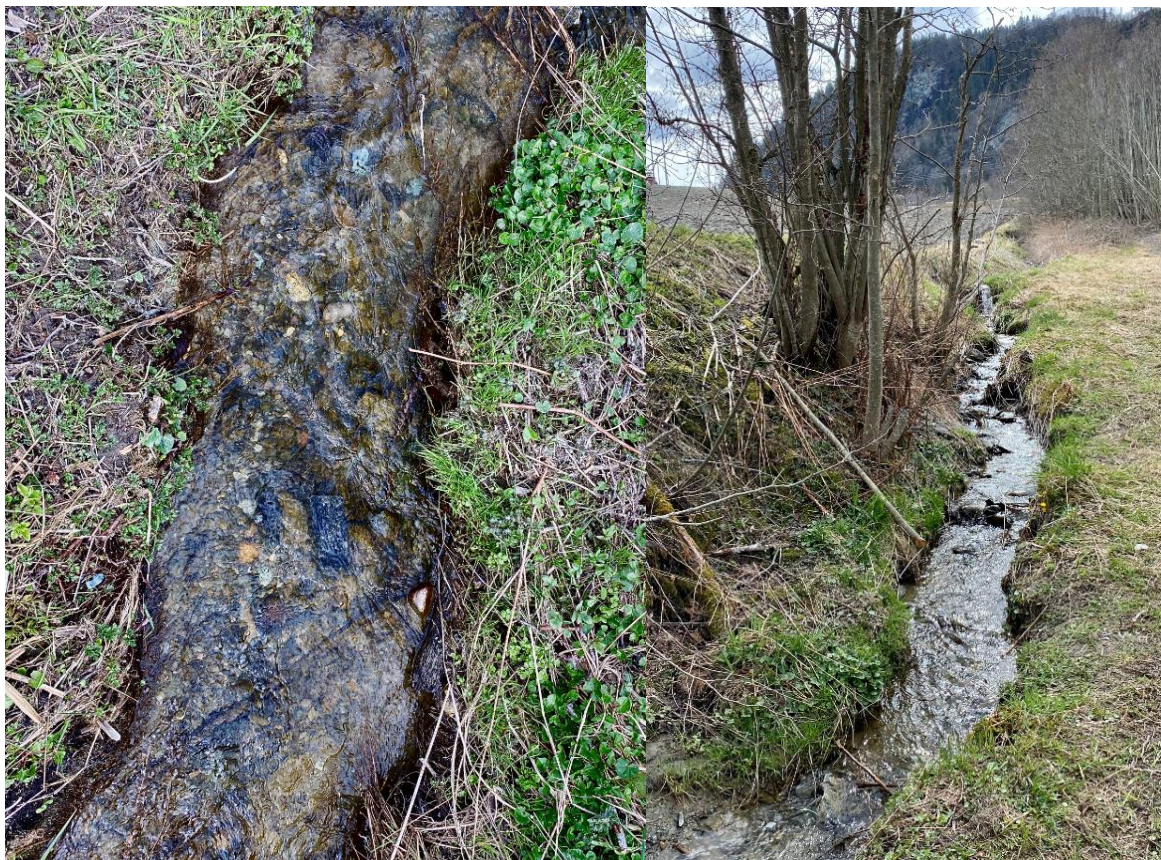
Foto 26. Sidebekken som skal steinsettes er Hammerbekkens siste gjenværende tilførselskilde for naturlig elvestein og gytesubstrat. Foto: NINA.

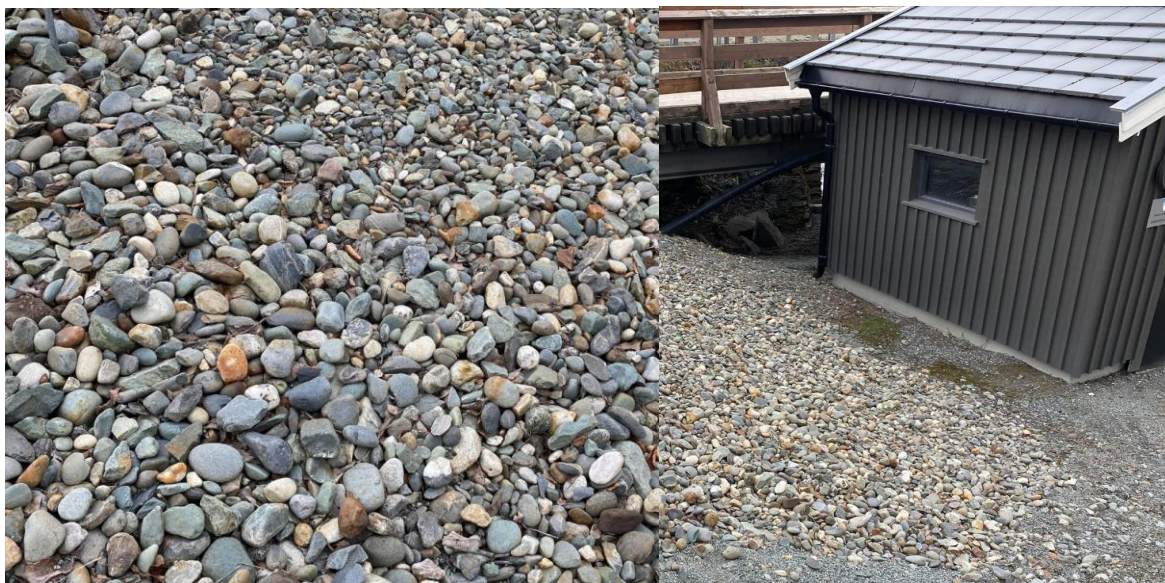
Foto 27. Naturlig rund stein i gytestørrelser ligger på land ved Hammerdalen Pumpestasjon, mens Hammerbekken mangler dette substratet. Foto: NINA.

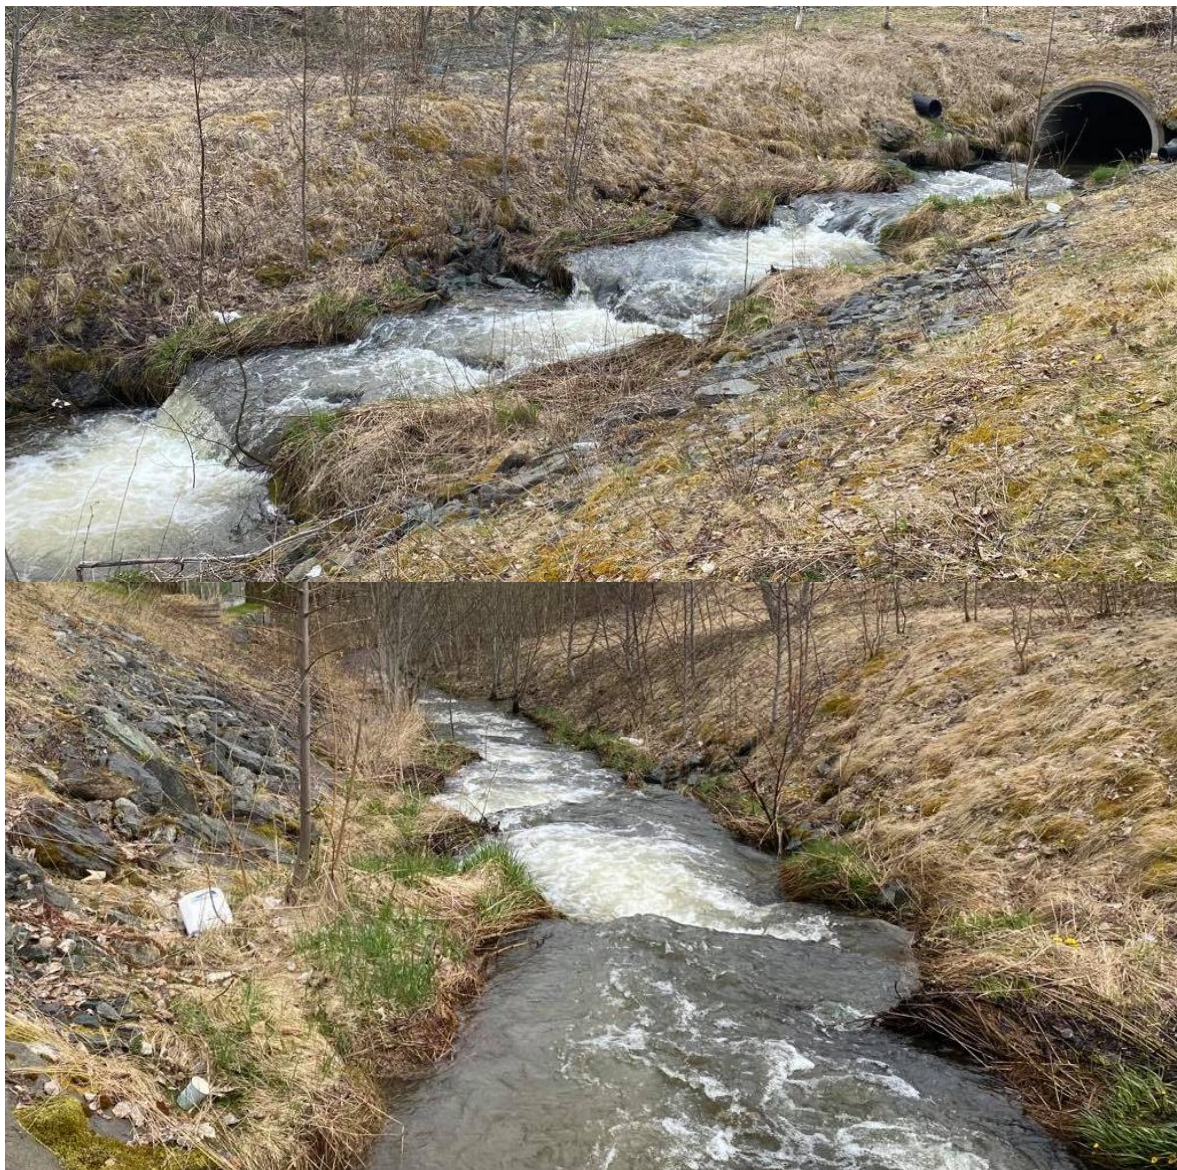
Foto 31. Glissen kantvegetasjon selv mer enn 20 år etter steinsetting skyldes mangel på tilførsel av jordlag i forbindelse med tiltaket. Foto: NINA.
