NINA Rapport

Hammerbekken, Buvika (Skaun kommune)

- Fiskebiologiske undersøkelser i anadrom strekning og oppfølging av ras-sikringstiltak i Hammerdalen i 2020

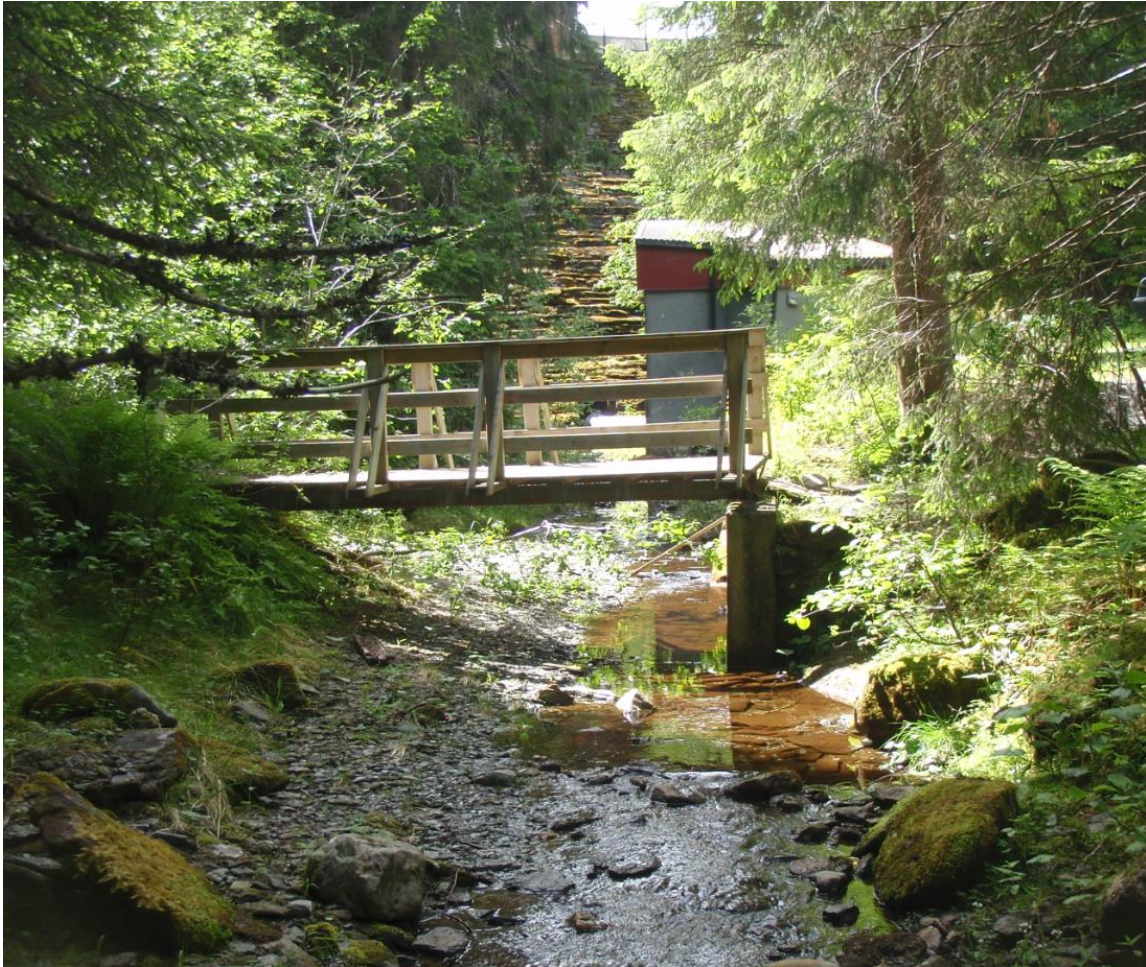
Foto 32. Strekning i Hammerbekken opp mot demningen ved Nydammen. Foto fra 2008, da lekkasjer i damkonstruksjonen opprettholdt minstevannsføring. Foto: Morten Andre Bergan.
