1921

NINA Rapport

Tilstandsvurdering av kroksjøene på Breen i Vannområde Leira-Nitelva

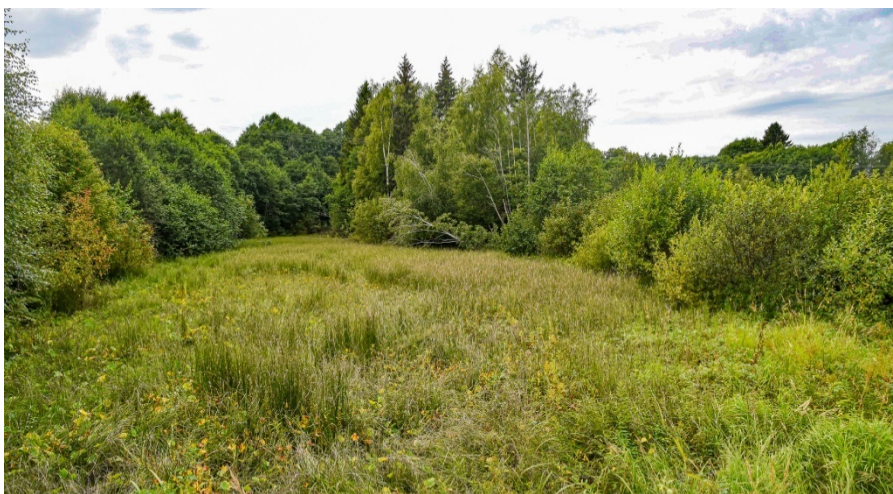
Figur 3.4. Den vestre kroksjøen består i sør av en sammensatt type av kalkrik helofyttsump (L4-3) med åpen flomfastmark (T18-2) spesielt inn mot kantene. Det var ikke synlig vannspeil her.

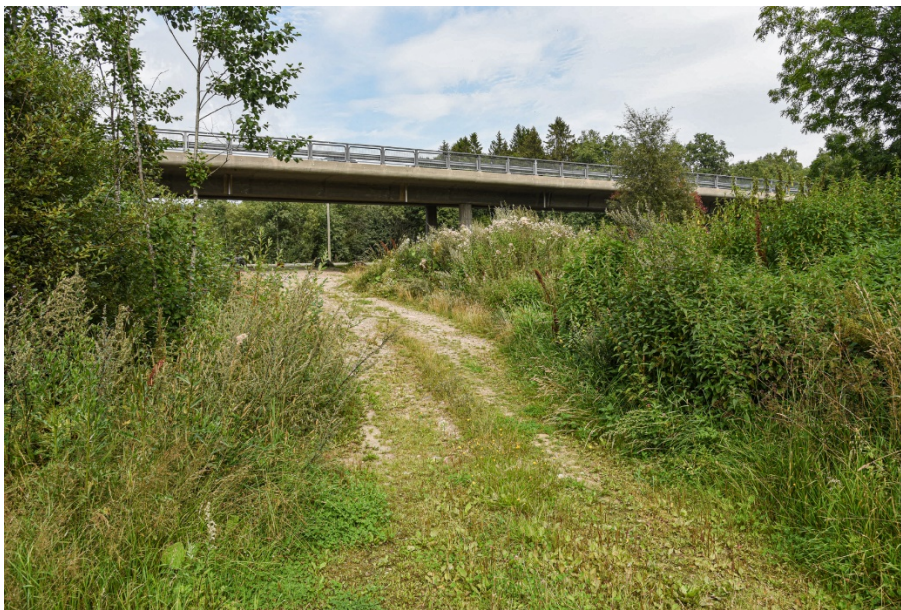
Fra Breenvegen og ned til jordene sør for den vestre kroksjøen ble det på begynnelsen av 2000-tallet etablert en landbruksvei (**figur 3.5**). Denne veien fungerer i dag som en demning ut mot Leira og hindrer vannet i en flomsituasjon å trenge inn i kroksjøen. Det er også plassert jordhauger ut mot Leira som virker som ytterligere barriere for flomvannet fra Leira.

Figur 3.5. Landbruksvegen som demmer opp vestre kroksjø på Breen sett mot nord. E16 bru over Leira i bakgrunnen. Kroksjøen ligger ut til venstre. På bildet sees også jordhaugene mellom Leira og landbruksvegen.

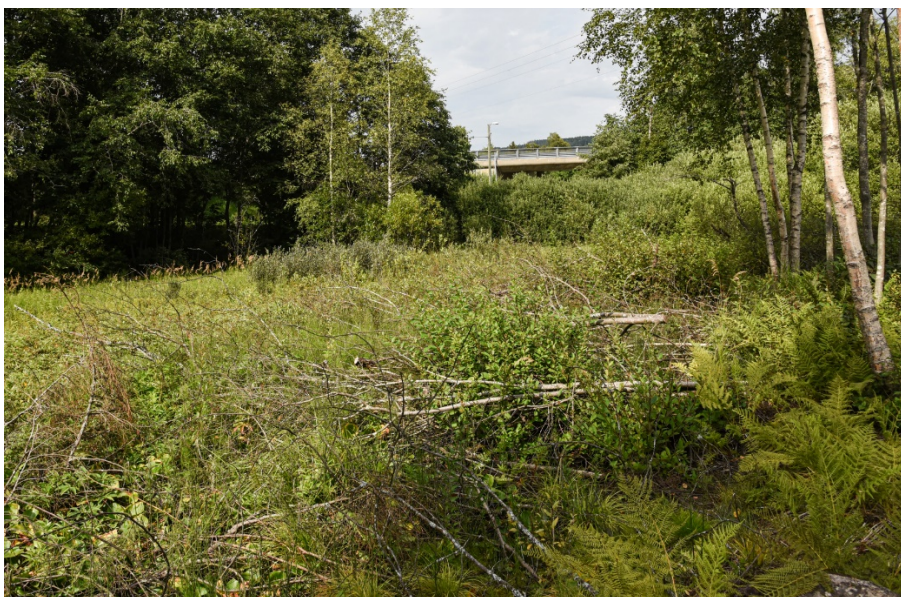
I den nordlige delen av den vestre kroksjøen ble det observert en del hogstavfall etter rydding av kantskog (**figur 3.6**). Dette har trolig vært en praksis som har pågått over mange år og har i dette området ført til en raskere igjenfylling av kroksjøen. I selve kroksjøen ble det i dette området observert mye grovt organisk materiale (greiner og trestammer) i ulike nedbrytningsfaser.

Figur 3.6. Hogstavfall nord i den vestre kroksjøen på Breen. I bakgrunnen sees E16 bru over Leira.

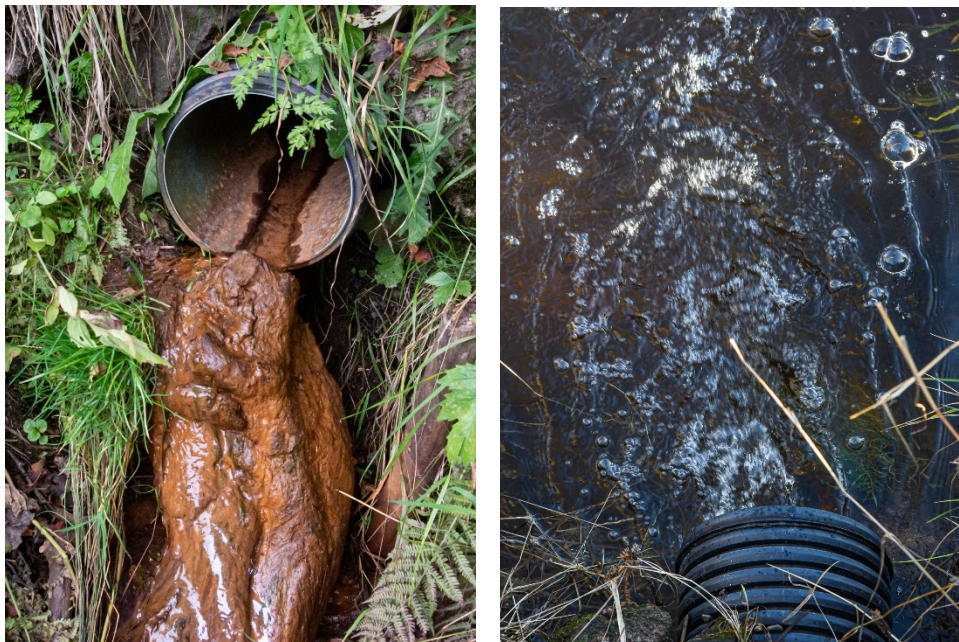
Sør i den vestre kroksjøen stenger landbruksvegen også for kontakten med Leira. Her er det imidlertid lagt ned et dreneringsrør med diameter ca. 30 cm (**figur 3.7**). Under feltbefaringen den 13. august lå dreneringsrøret ca. 1 m over vannflaten i Leira. Det samme dreneringsrøret lå i høyde med vannflaten i Leira under feltbefaringen den 19. november.

Figur 3.7. Bilde av dreneringsrøret ved utløpet i Leira henholdsvis 13. august (til venstre) og 19. november (til høyre). Den brune fargen på bilde til venstre er jernutfelling.

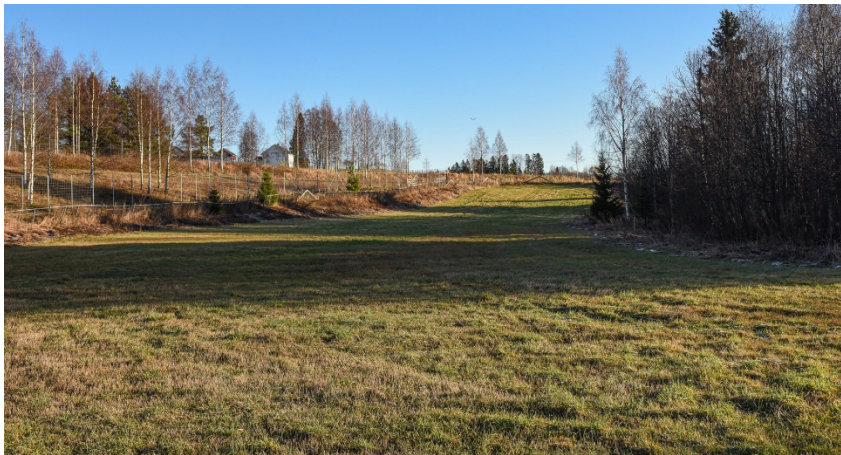
Den østre kroksjøen er veldig redusert etter vegutbyggingen på 2000-tallet (**figur 3.10**). Vegfyllingen fra E16 tok hele innersvingen på denne kroksjøen. Området mellom E16 og den østre kroksjøen er seinere dyrket opp.

Figur 3.10. De oppdyrkede arealene mellom E16 og den østre kroksjøen på Breen. Vegen sees ut til venstre og flomskogen ved den østre kroksjøen ute til høyre.

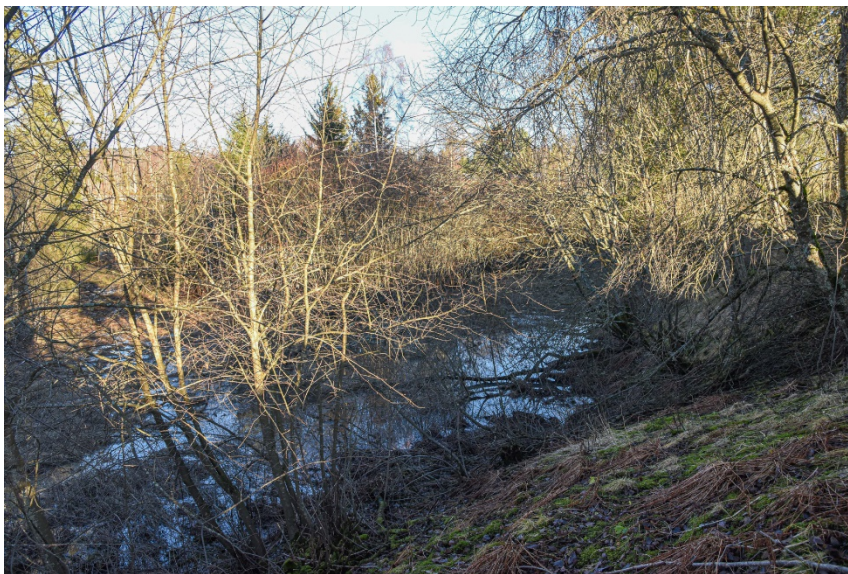
Leira har fortsatt en større flompåvirkning på den østre kroksjøen, enn den vestre kroksjøen. **Figur 3.11** viser området hvor fangdammen er plassert og den gjenværende yttersvingen sør for den østre kroksjøen. Det opprinnelige utløpet mot Leira ligger på samme høyde som det som er medianvannstanden i Leira. Det er kontakt mellom fangdammen og vannet i Leira gjennom en bekk. Ved feltbefaringen i august ble det observert fiskeyngel i fangdammen. Trolig var det yngel av ørekyte. Ved feltbefaringen den 19. november sto vannet fra Leira inn i den østre kroksjøen.

Figur 3.11. Den østre kroksjøen på Breen helt mot sør den 19. november. Fangdammen ligger nede til venstre i bildet. Vannet fra Leira dekket på dette tidspunktet store deler av det som på **figur 3.8** er tegnet som åpen flomfastmark (T18-C-2). Til høyre sees det som i den ytterste delen av kroksjøen er den gjenværende yttersvingen.

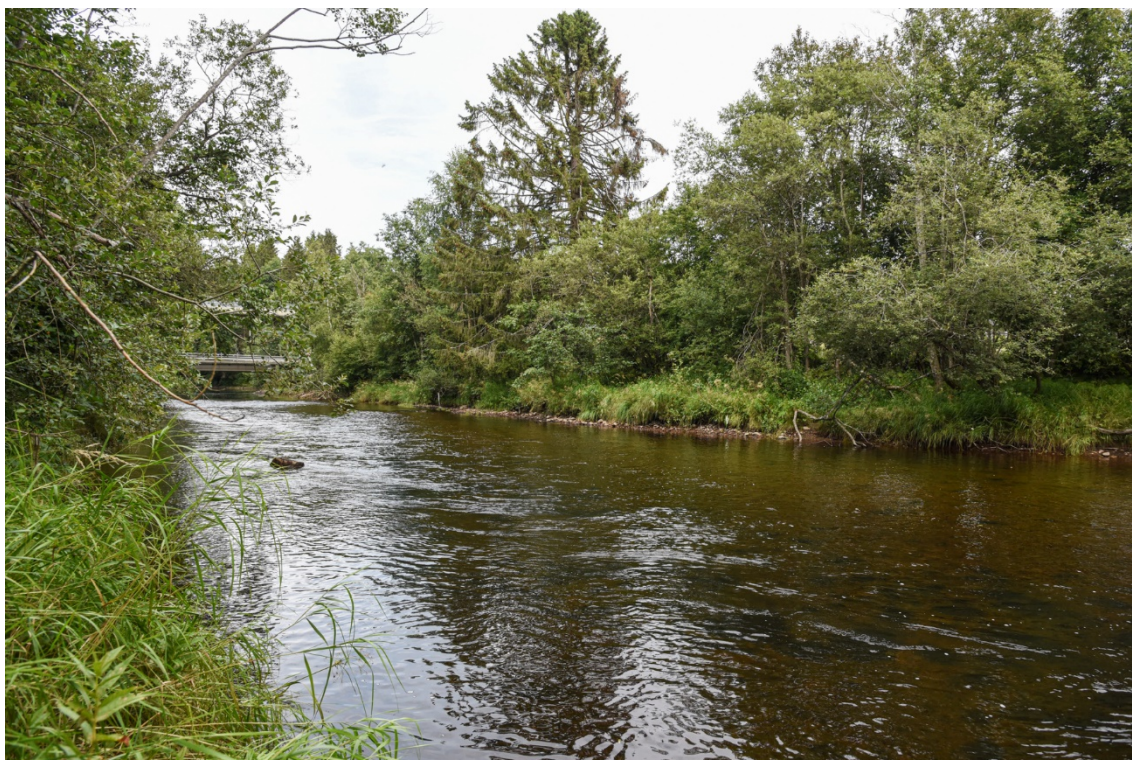
Bunnen i Leira ved Breen bru er hovedsakelig dekket av middel stor sten og grus (NiN type L2-C-7 og L2-C-10, **figur 3.12**). Ifølge Dag Brovold (pers med) ble bunnen senket i Leira på begynnelsen av 1980-tallet i området ovenfor Breen bru og ned til omtrent utløpet av dreneringsrøret fra den vestre kroksjøen (**figur 3.13**). Dette kan forklare hvorfor dreneringsrøret og bunnen i kroksjøen ligger nærmere en meter over dagens medianvannstand i Leira. Bunnssubstratet ved brua er også veldig homogent uten større steiner (> 26 cm). Selv om det i NVEs databaser ikke er tegnet inn noen tiltak i Leira ved Breen bru, viser **figur 3.14** at det ved yttersvingen ovenfor brua er en steinsetting som tyder på plastring. Dette kan være gjennomført i forbindelse med senkningen av elvebunnen på 1980 tallet. Disse steinene kan også være gammel elvebunn som har blitt blottlagt da Leira ble senket.

Figur 3.13. *Leira nedstrøms Breen bru, deler av området hvor elvebunnen er senket.*

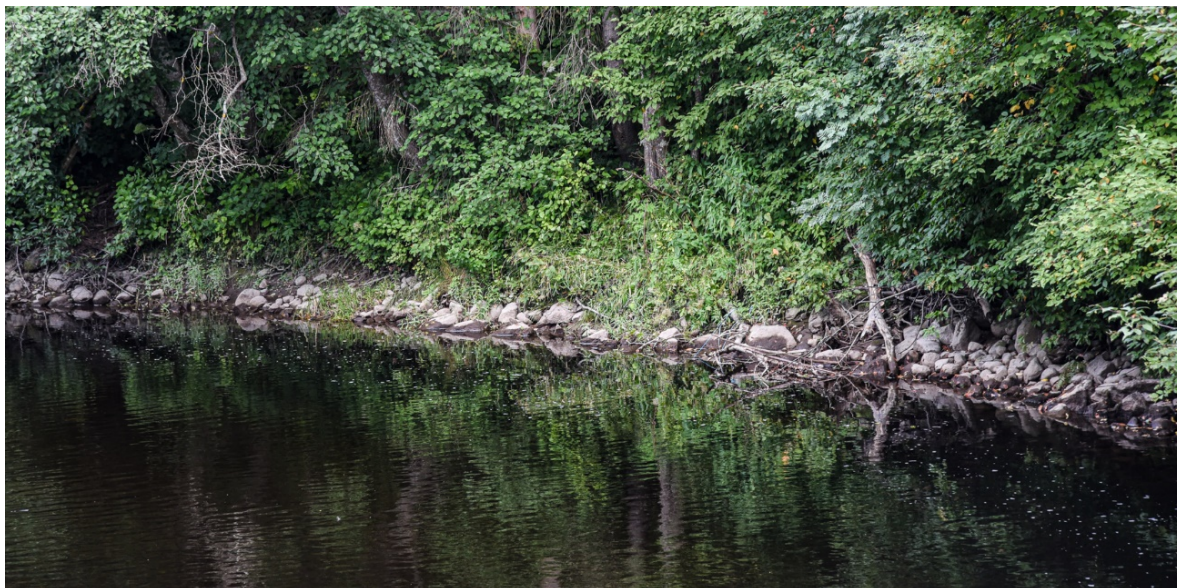
Figur 3.14. Stein som trolig er plastring av Leiras elvekant ovenfor Breen bru.

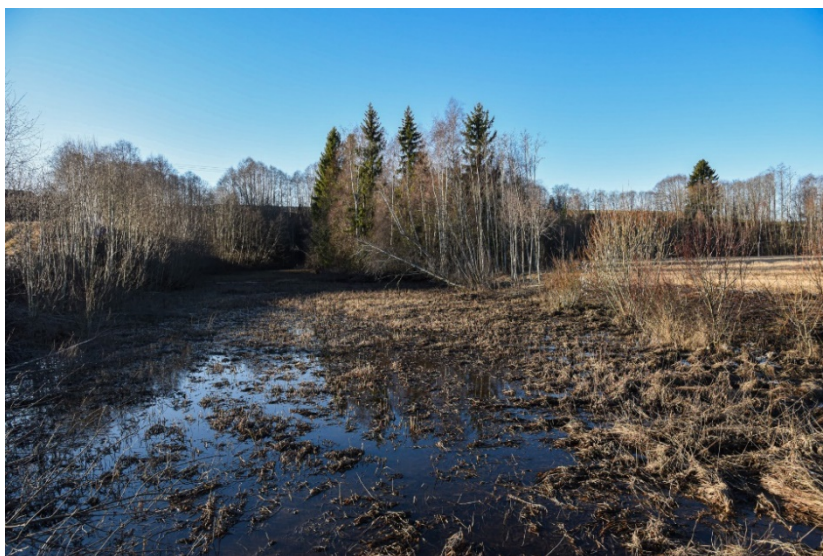
Figur 4.2. Den sørligste delen av den vestre kroksjøen på Breen 19. november 2020. Vannføringen i Leira var på 17,3 m³/s og vannet rant fortsatt ut fra kroksjøen (se **figur 3.7**). Vannet i kroksjøen er et resultat av flommen den 16. november med en vannføring på 46,2 m³/s.

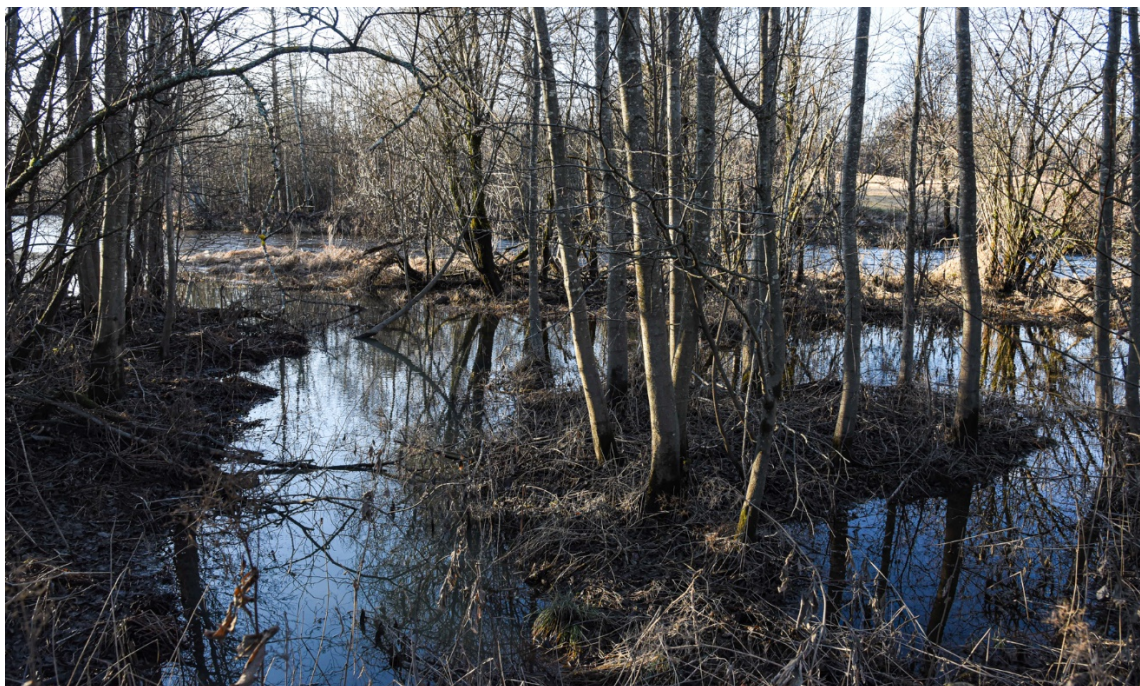
Den østre kroksjøen er i mye mindre grad berørt av senkningen av elvebunnen i Leira. Deler av den østre kroksjøen var vannfylt ved vannføring som ble observert den 19. november (se **figur 3.11**). Denne kroksjøen er nesten grodd helt igjen og uten det opprinnelig vannspeilet og fungere i dag mer som en flomslette enn det den vestre kroksjøen gjør. Spesielt områdene ut mot Leira har en godt utviklet flomskogmark (**figur 4.4**).

Figur 4.4. Ytre deler av den østre kroksjøen på Breen mot Leira den 19. november 2020. Vannføringen i Leira var på dette tidspunktet 17,3 m³/s og vannet gikk inn i kroksjøen. Leira sees i bakgrunnen.
