2102

NINA Rapport

Restaurering av Kjelbekken med Byakjela - Orkland kommune, forslag til tiltak

Holthe, E, Bergan, M.A. & Solem, Ø. 2022. Restaurering av Kjelbekken med Byakjela - Orkland kommune, forslag til tiltak, NINA Rapport 2102. Norsk institutt for naturforskning.

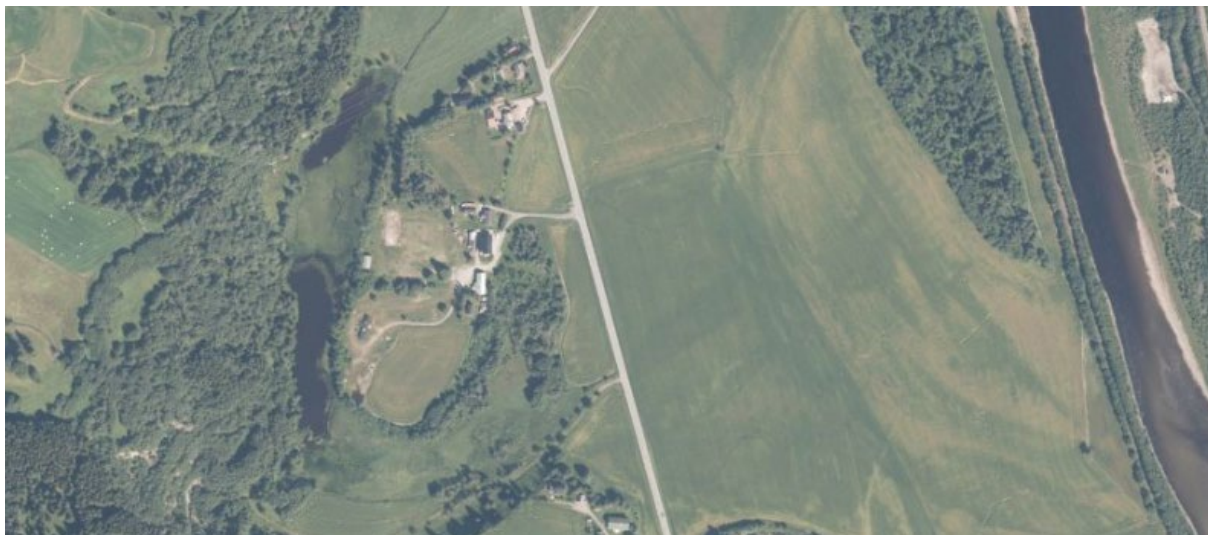
Bilde 1. Byakjela i dag. I sør er det et våtmarksområde som gjør en sving mot nord. Dette området sammen med det som er Byakjela i dag var sannsynligvis en kroksjø tilhørende Orkla. Nord er opp på bildet. Flyfoto fra. www.norgeskart.no.

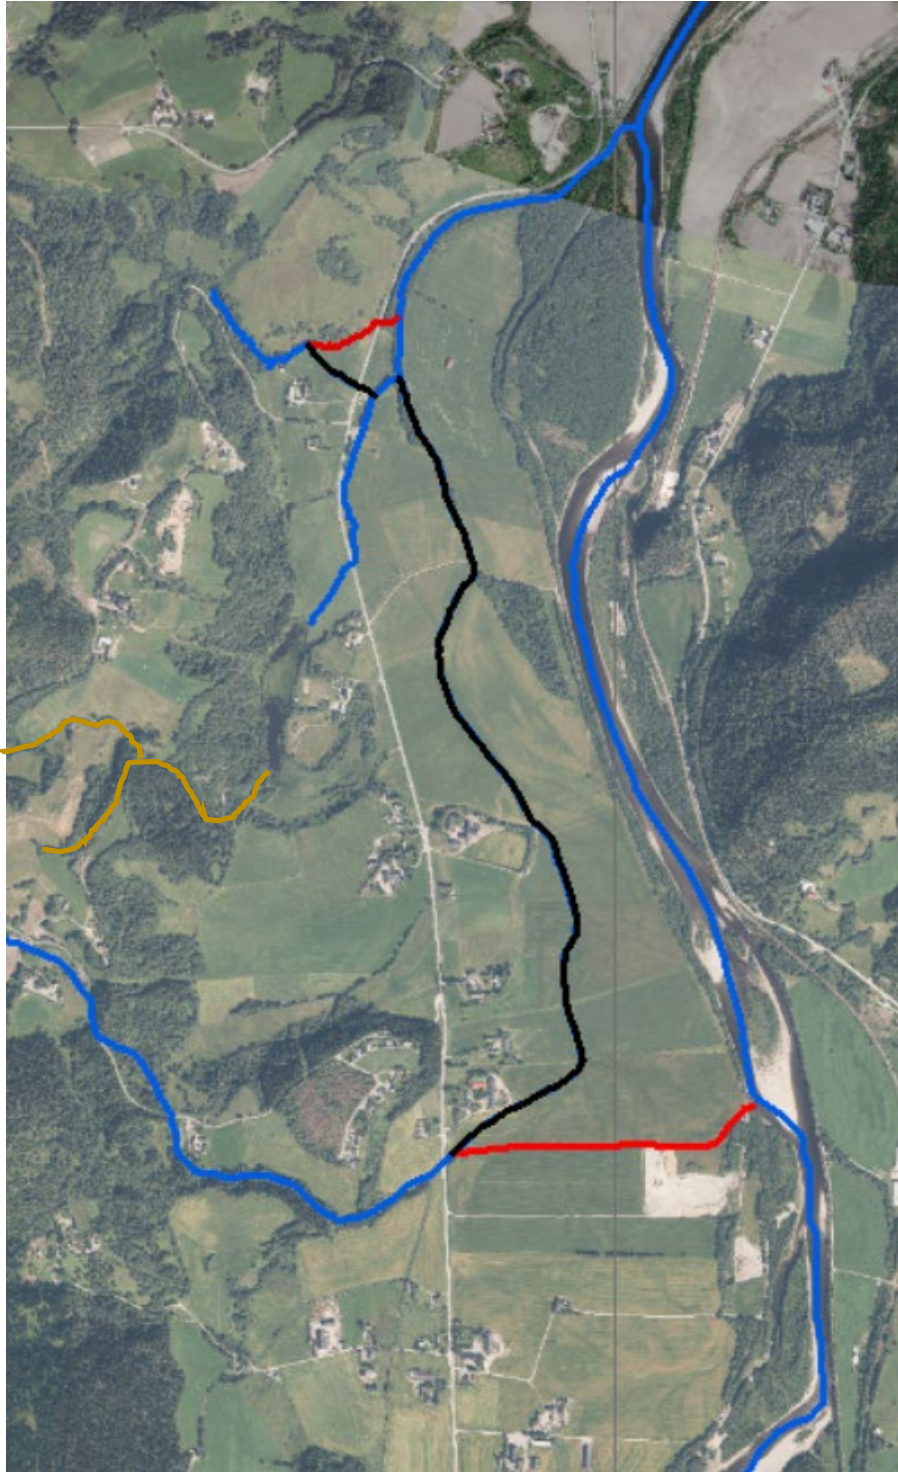
Bilde 2. Flyfoto over Bykjela, Kjelbekken og Aunbekken/Hauka. Blå streker viser bekker som har samme løp i dag som i 1957. Sorte streker viser bekkestrekninger som er fjernet siden 1957, mens røde streker viser nye kunstige bekkeløp som er konstruert som en erstatning for de fjernete bekkeløpene. Brun strek er Lefstobekken med sidegrein. Nord er opp på bildet. Flyfoto: <https://norgebilder.no/>

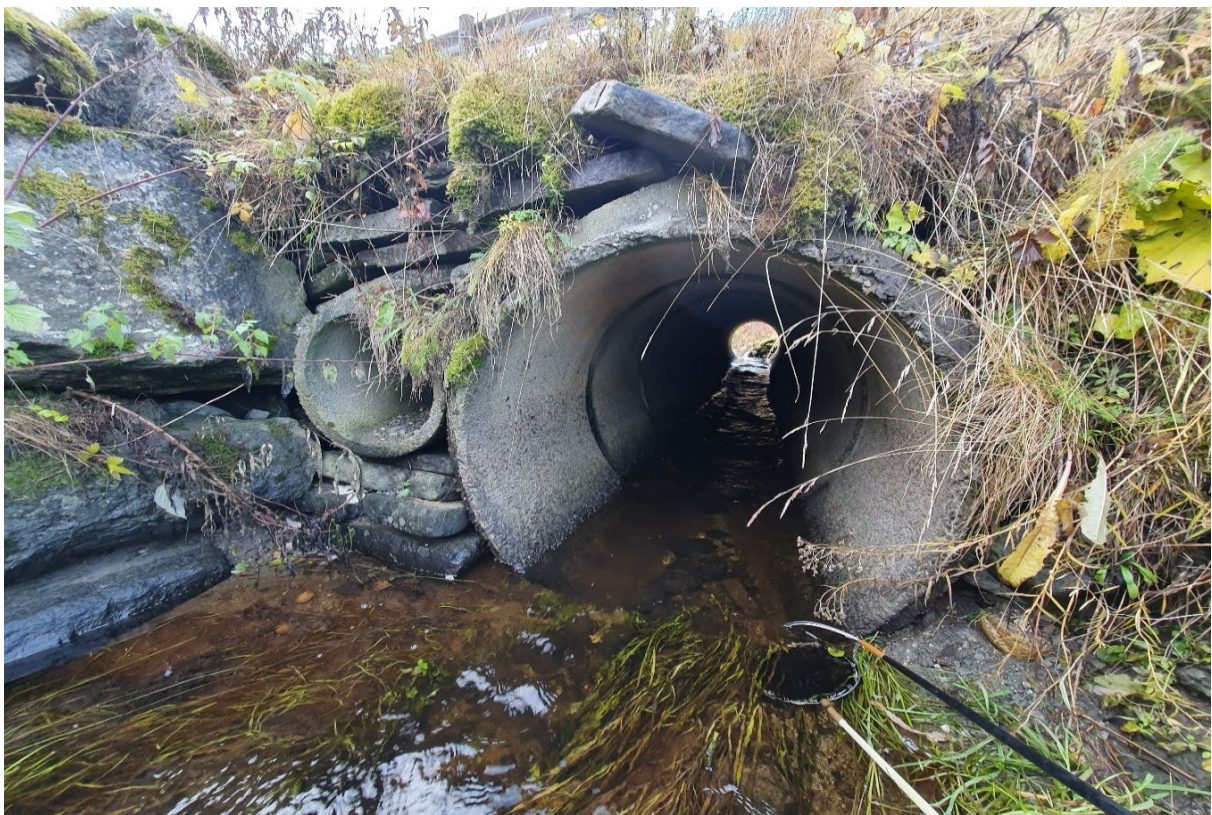
Bilde 3. Kulvert under Fv. 65 i Kjelbekken utgjør ikke et vandringshinder for anadrom laksefisk. Foto: Øyvind Solem, NINA.

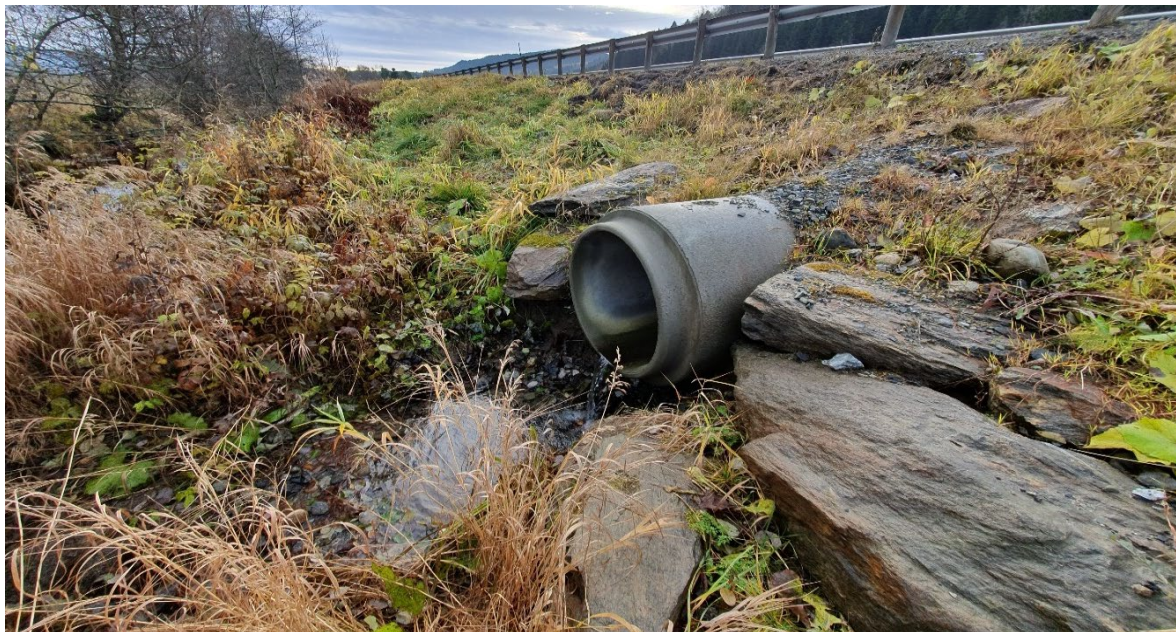
Bilde 4. Kulvert under Fv. 65, som fører en mindre bekk fra vest inn i Kjelbekken. Vannføring høsten 2019 var veldig lav, selv om det dagen før hadde regnet noe. Foto: Øyvind Solem, NINA.

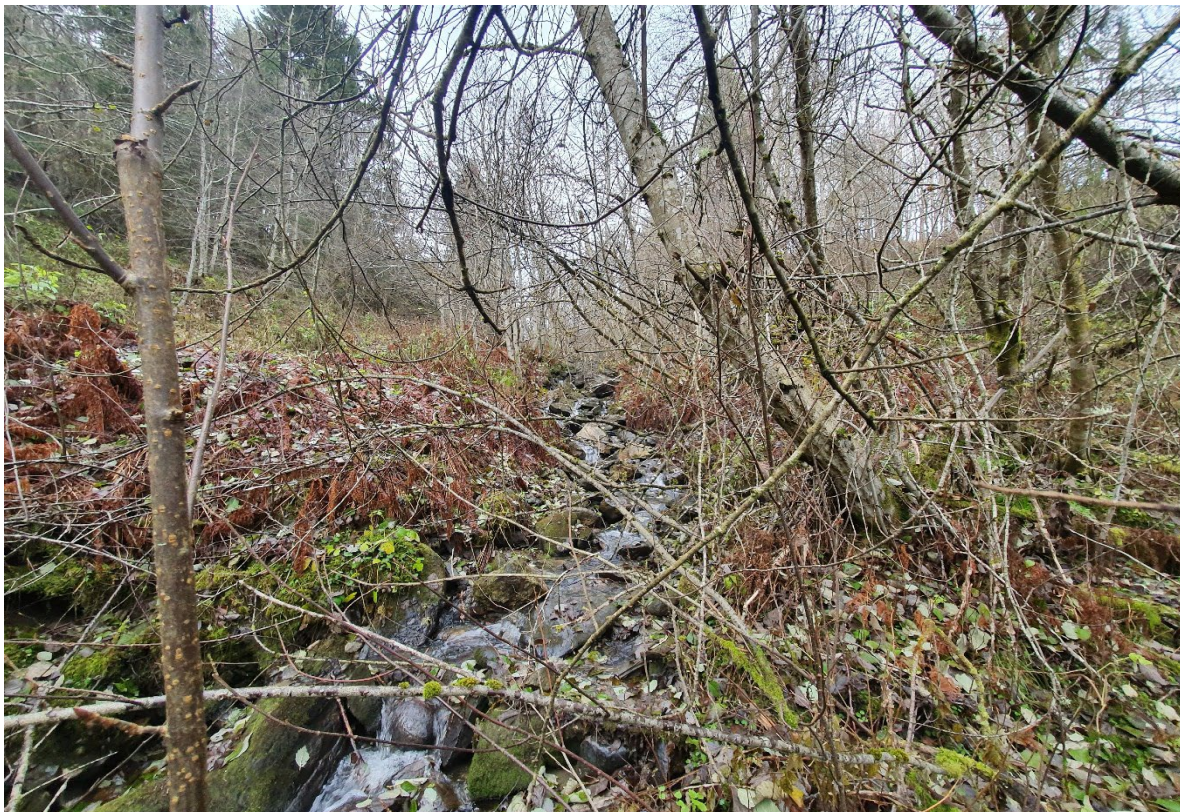
Bilde 5. Naturlig vandringsbarriere i Aunbekken/Hauka ble lokalisert helt i overkant av dette bildet. Foto: Øyvind Solem, NINA.

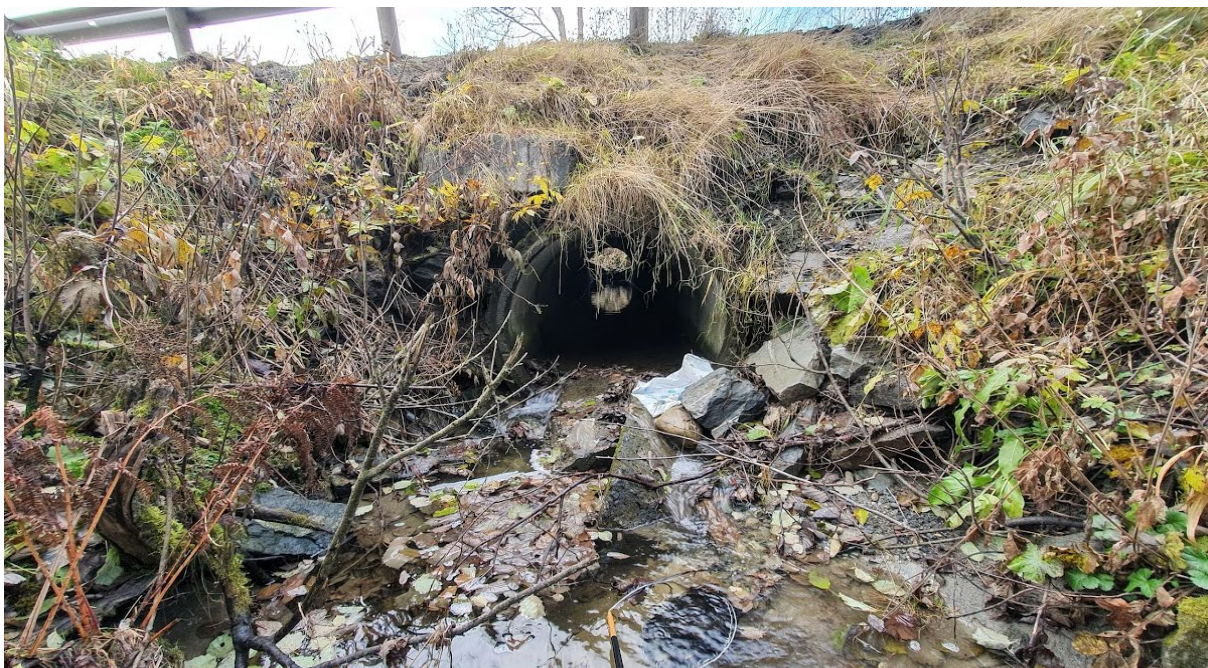
Kulverten som leder Aunbekken/Hauka under Fv. 65 var på tidspunktet da kartlegginga ble gjennomført, langt på vei tilstoppet av stein og kvist/trevirke på oversiden av veien. I tillegg var det en del stein på nedsiden. Kulverten var derfor vandringshindrende for anadrom laksefisk på enkelte vannføringer, slik den fremstod under befaringen i 2019 (**bilde 6**).

Bilde 6. Kulvert under Fv. 65 fremsto høsten 2019 som et vandringshinder på noen vannføringer, da det i nedre del var lagt opp en del stein i munningen. Innløp var delvis blokkert og skimtes så vidt gjennom røret. Foto: Øyvind Solem; NINA.

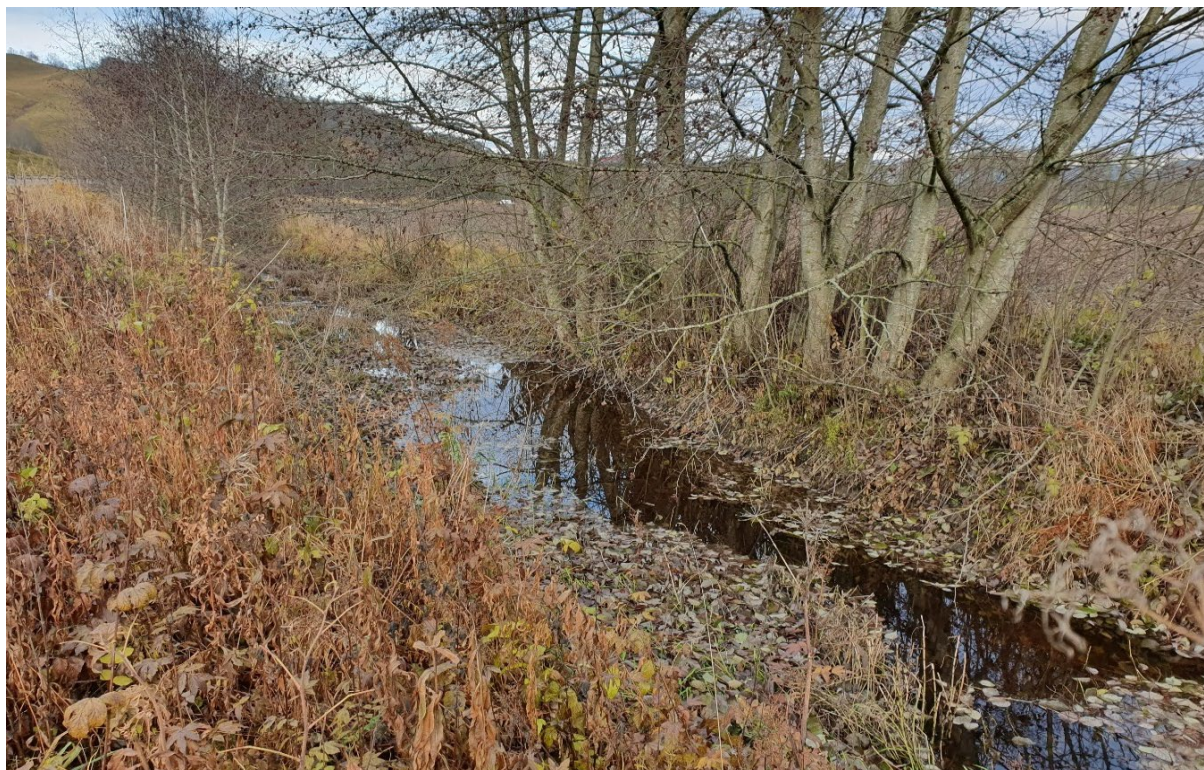
Fra samløp med Aunbekken/Hauka og opp mot kryssing under Fv. 65 er Kjelbekken svært gjengrodd over lengre strekninger. Bunnssubstratet i bekken består på store områder av mudder, slam og finstoff (**bilde 7** og **8**). Fra samløpet mellom Kjelbekken og Aunbekken/Hauka og ned mot Orkla (ca. 800 meter) er status den samme, der er også Kjelbekken tilnærmet gjengrodd på lengre strekninger. Under kartleggingen høsten 2019 ble flere av disse strekningene vurdert som vandringshindrende for gytefisk av laks og sjørret. Deler av det gamle bekkeløpet til Tonga, og tidligere samløp med Kjelbekken, er i dag tørrlagt, men er fortsatt synlig i terrenget.

Bilde 7. Kjelbekken mellom kryssing under Fv. 65 og samløp med Aunbekken/Hauka fremstår som utrettet og kanalisert med mye vannplanter. Foto: Øyvind Solem, NINA.

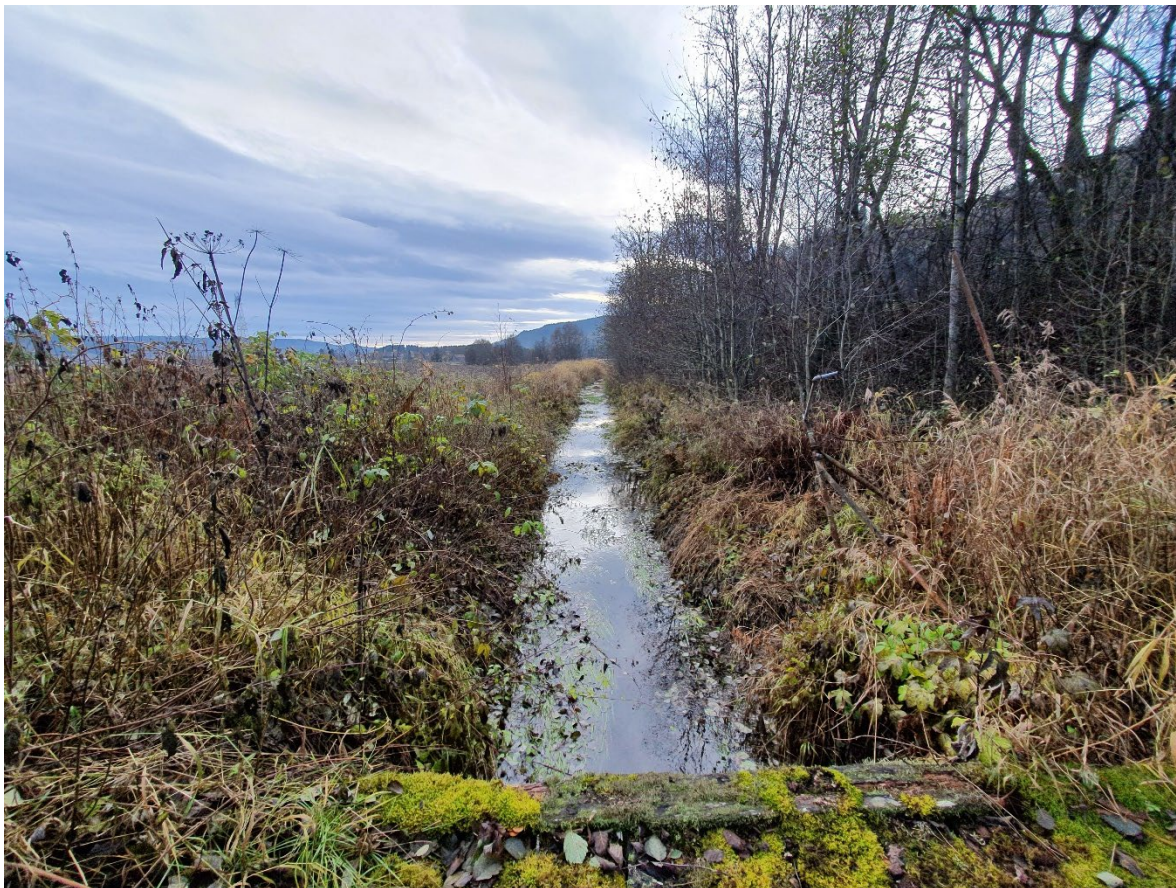
Bilde 8. Kjelbekken mellom kryssing under Fv. 65 og samløp med Aunbekken/Hauka fremstår som utrettet og kanalisert med mye vannplanter. Foto: Øyvind Solem, NINA.

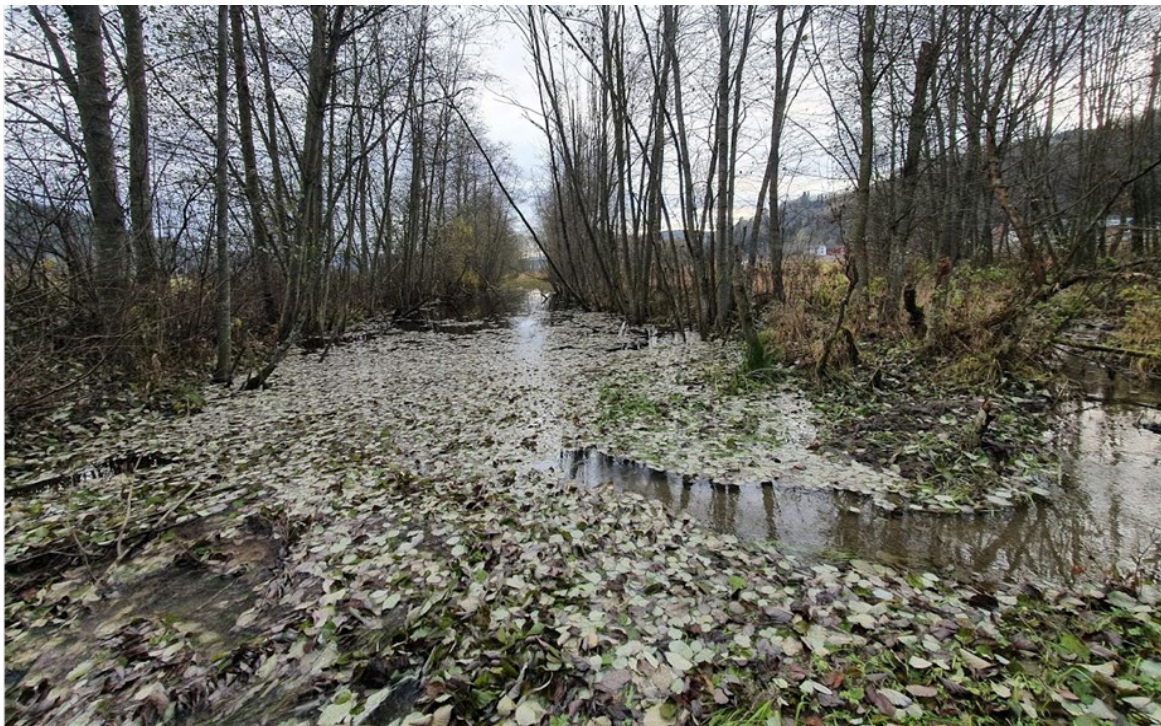
Fra Fv. 65 og ned til samløp med Aunbekken/Hauka ble det, også i 2019, foretatt elektrisk fiske på flere strekninger. Det ble kun funnet én årsyngel av ørret ca. midt på denne strekningen. Fra samløpet med Aunbekken/Hauka og opp i den til ca. 30 meter oppstrøms Fv. 65 ble det funnet et fåtall årsyngel av ørret. Det ble ikke funnet fisk lengre opp i Aunbekken/Hauka. Denne sidegreina ble undersøkt fra vandringsbarrieren og ca. 200 meter nedstrøms. I området ved samløpet mellom Aunbekken/Hauka og Kjelbekken er Kjelbekken i dag svært gjengrodd (**bilde 9**).

Bilde 9. Samløp mellom Kjelbekken og Aunbekken/Hauka (til høyre) var svært gjengrodd av vannplanter høsten 2019. Foto: Øyvind Solem, NINA.

Allikevel vil det være overordnet å kunne fysisk/mekanisk fjerne vannlevende vegetasjon i områdene nedstrøms Fv. 65, og spesielt fra samløpet med Aunbekken/Hauka og videre nedover mot samløp med Orkla. Flere steder på denne strekningen er bekkeløpet såpass gjengrodd at vannlevende vegetasjon sannsynligvis fungerer som vandringshinder for anadrom fisk. Sannsynligvis er det også, som Naturvernforbundet skriver, behov for regelmessig vedlikehold, slik at eventuelle opprenskende områder ikke igjen skal gro igjen. Vegetasjonen i bekkeløpet fungerer nok også som en slamfelle, slik at gjengroing og nedslamming får en selvforsterkende effekt, ved at vegetasjonen bremser vannstrømmen og at det stadig deponeres mer finpartikulært materiale i bekkeløpet. Fjerning av vegetasjon vil sannsynligvis bidra til å øke transporten av finpartikulært materiale fra bekkeløpet. Samtidig bør en ved fjerning av vannlevende vegetasjon utvide bekkeløpet på områder dette er hensiktsmessig. Slike områder bør vurderes ved befaringer i Kjelbekken.

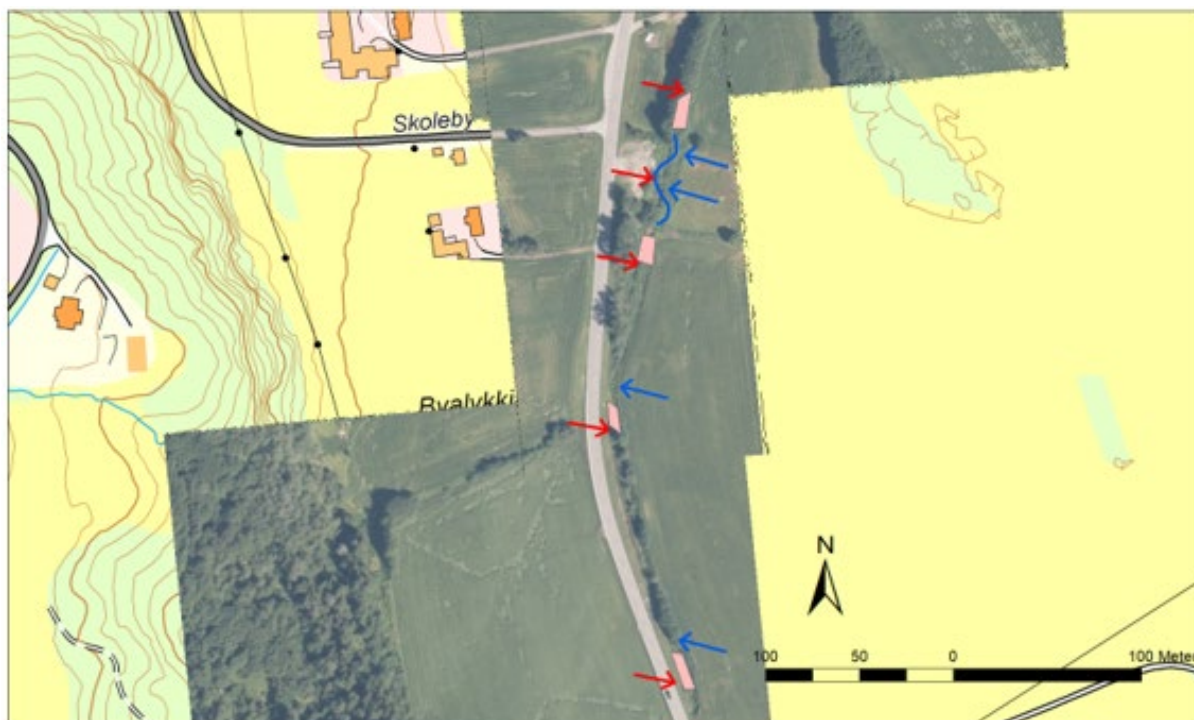
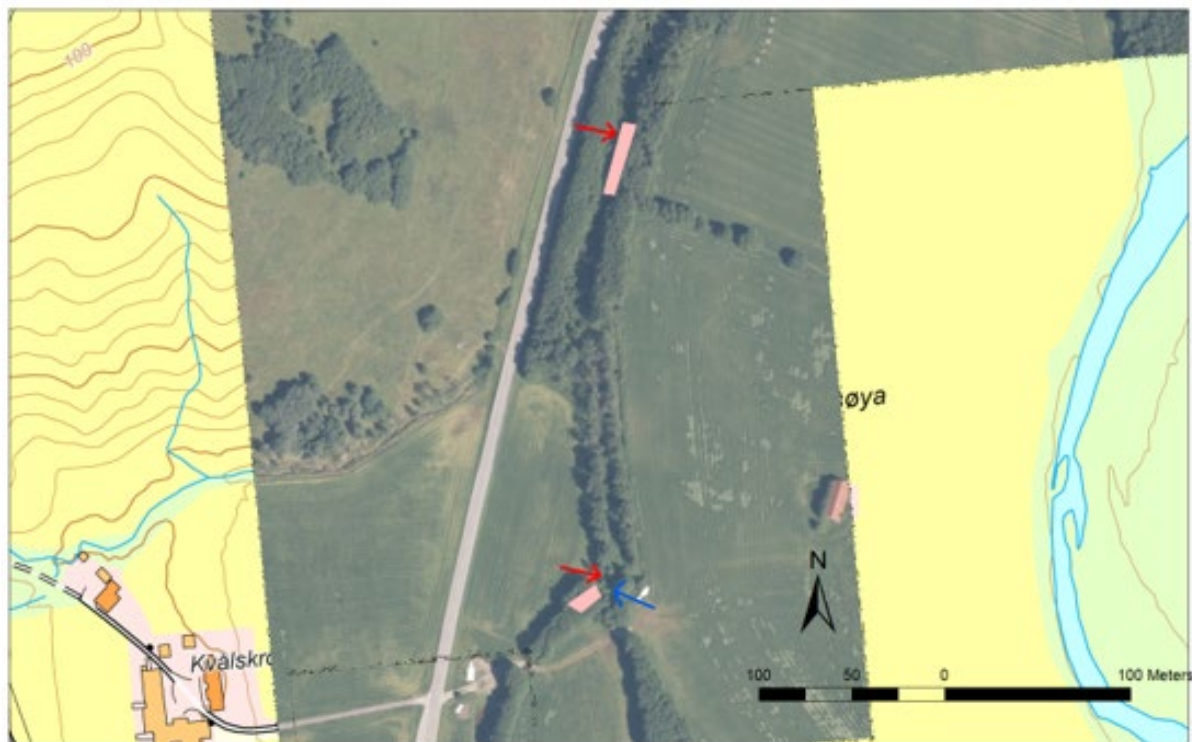
Figur 1. Områder med forslag til tiltak i Kjelbekken nedstrøms Fv. 65. Blå piler er forslag til opprettelse av kulper, røde piler er forslag til skjulområder og rosa polygon er områder der det foreslås å legge ut gytesubstrat.

Figur 2. Områder med forslag til tiltak i Kjelbekken nedstrøms Fv. 65. Blå piler er forslag til opprettelse av kulper, røde piler er forslag til skjulområder og rosa polygon er områder der det foreslås å legge ut gytesubstrat.

dypområder sørge for økt overlevelse for ungfisk i små bekker. Dermed vil habitatkvaliteten bedres for både ungfisk og bunndyr, samtidig som det vil gi en positiv effekt på andre arter som lever i eller langs vassdraget. **I denne rapporten anvises områder der det foreslås å gjenhente areal som inntegnet alternativt bekkeløp med blå strek. Generelt for all nyetablering av bekkeløp, er at det opprettes skjul (oppvekstområder) og gyteområder i de nye bekkeløpene. Områder der det foreslås å opparbeide kulper anvises med blå pil (figur 1 og 2).**

For ungfisk av laks og ørret er det vist at tilgang til skjul, i form av hulrom mellom steiner, røtter og vegetasjon er viktig for å unngå predasjon og for å redusere energiforbruket hos ungfisken. Selv om det arealet ungfisken benytter øker ettersom fiskeungene blir større, er det også klart at ikke bare mengden av skjul for ungfisk, men også fordelingen av skjul i vassdraget har betydning for smolt- og ungfiskproduksjonen i vassdrag (Forseth & Harby 2013). I Kjelbekken foreslås det å legge ut konsentrerte skjulområder med grupper av stein i størrelse 0,3-0,5 meter (to til tre steiner), omgitt av noe stein med mindre størrelse på de områdene en vil forsterke skjulkapasiteten. Alternativt til stein kan det benyttes større røtter fra døde trær, som forankres godt i bunn eller langs bekkesidene. Dette vil ikke bare sørge for skjul for ungfisk, men også skjul for voksen fisk og mer varierte strømforhold på bekkepartiet. Samtidig gir bruk av naturlig trevirke biotoper og levesteder for bunndyr/insekter. Det kan hende at man påtreffer slike rotstammer, røtter og annet dødt trevirke under anleggsfasen i partier av Kjelbekken, for eksempel ved fjerning av trær under restaurering av bekkeløp. Disse kan da tas vare på for tilbakeføring til andre steder i bekken. Skjulområder kan med fordel legges i nærhet av nyetablerte gyteområder. **I denne rapporten anvises områder der det foreslås å legge ut steingrupper eller røtter med røde piler (figur 1 og 2).**

/massetransport der det fungerer med utlegging av grushauger/-depoter langs bekkesidene, slik at naturlige prosesser fører steinsubstratet ut i bekken ved flom/lsgang. En kombinasjon av disse to utleggingsmåtene er likevel å anbefale for Kjelbekken, der en «natural gravel management»-tilnærming kan bidra til supplering av gytesubstrat over lengre tid. Et gytesubstratdekke bør bestå av steinmasser med størrelse 10-100 mm. Dette er oppgitt som en preferert substratstørrelse for laks og sjøørret (Barlaup mfl. 2006, Forseth & Harby 2013, Pulg mfl. 2018). **Områder der det foreslås å legge ut gytesubstrat for styrking av eksisterende gyteområder og/eller gjenskape nye områder, markeres med rosa polygon (figur 1 og 2).**
