NINA Rapport

Bunndyrundersøkelser i bekker i Melhus kommune i 2021

- Økologisk tilstandsklassifisering i utvalgte tilløpsbekker til anadrom strekning av Gaulavassdraget

Morten André Bergan

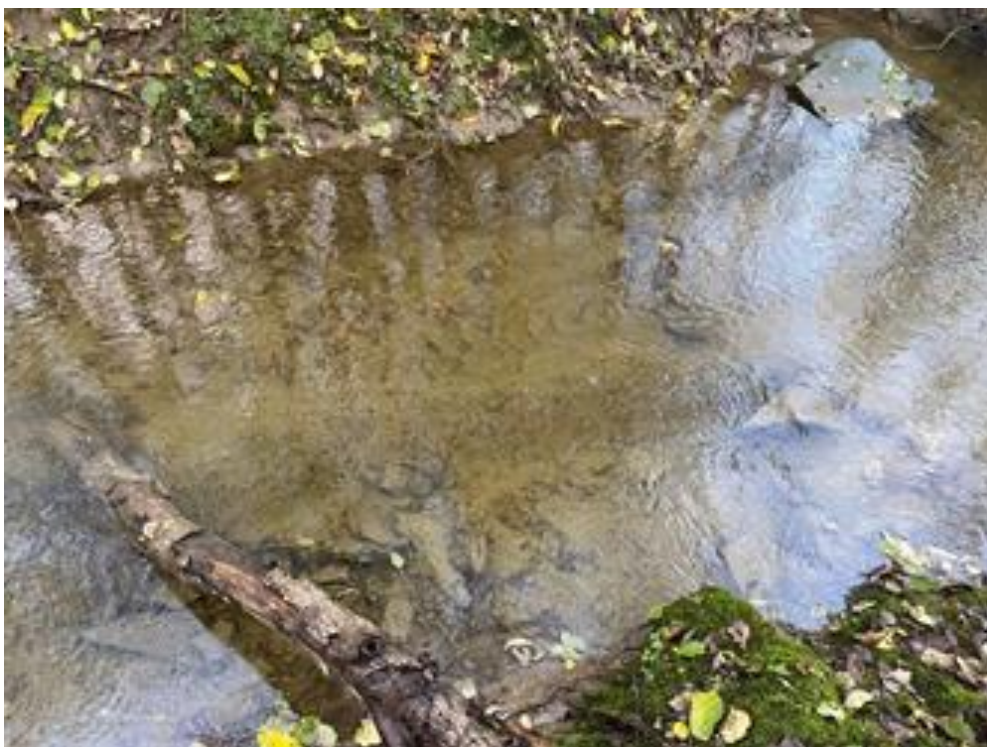
Moabekken har «Svært dårlig» økologisk tilstand ved bruk av bunndyr som kvalitetselement. Årsaken knyttes til store hydromorfologiske inngrep og endringer i bekkeløpet, som i kombinasjon med en antatt redusert vannkvalitet, ikke gir livsvilkår for rentvannskrevende bunndyr. Det er svært dårlige livsvilkår for et velutviklet, mangfoldig bunndyrssamfunn i en sakteflytende, utgrøftet kanal dominert av slam, sand og finstoff. Bekken bør restaureres der opprinnelige habitatkvaliteter tilbakeføres. Ut fra dagens status vil dette bety en fullstendig restaurering av bekkeløpet. Moabekken på strekningen langs Bagøyvegen trenger tilførsel av naturlig elvestein i ulike størrelser, utlegging av strømstyrere/buner, etablering av kulper og stryk, samt tilbakeføring av mer meandering slik opprinnelig tilstand hadde. Dette vil i sum gi mer naturlig variasjon i bekkeløpet, og bidra til en vesentlig forbedring av økologisk tilstand for bekken, både ved bruk av bunndyr og laksefisk som kvalitetselement. Samtidig må en få oversikt over bekkens vannkvalitet

Figur 6. Moabekken bærer preg av eldre utretting og grøfting, og har lite som minner som en naturlig bekkeløp i dag. Naturlilstanden i bekkeløpet har vesentlig større innslag av rund elvstein og naturlige variasjoner i bekkeløpet. Foto: NINA.

og eventuelle tilførselskilder av forurensning fra landbruk og spredt bebyggelse. Det vises til «Helhetlig tiltaksplan for nedre deler av Gaulavassdraget» (Bergan mfl. 2021) for mer informasjon knyttet til aktuelle habitatforbedrende tiltak i Moabekken fra Svamparen.

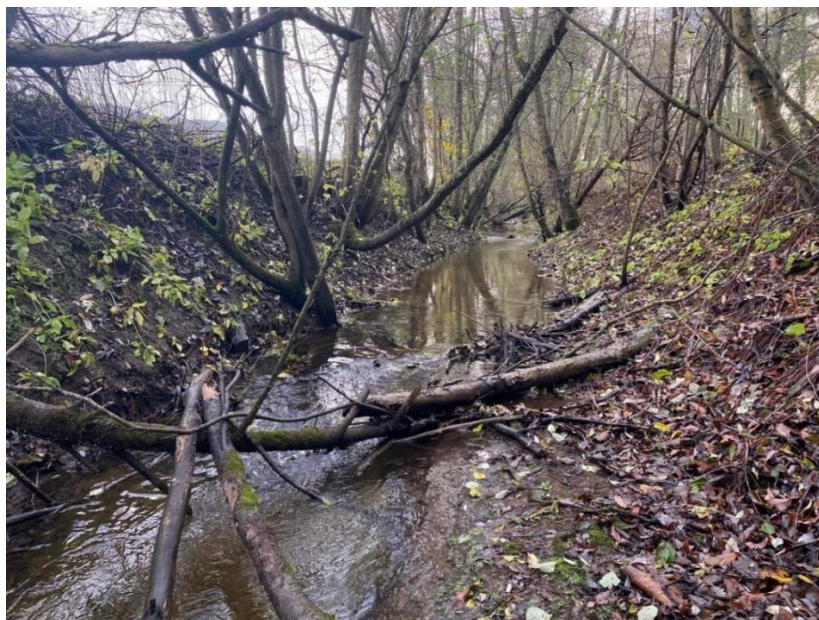
Figur 7. Snorrett og kanalisert bekkeløp uten naturlig stein- og grussubstrat er karakteristisk for nedre del av Moabekken i dag. Dette skyldes eldre utrettinger og grøftinger av bekkeløpet. Foto: NINA.

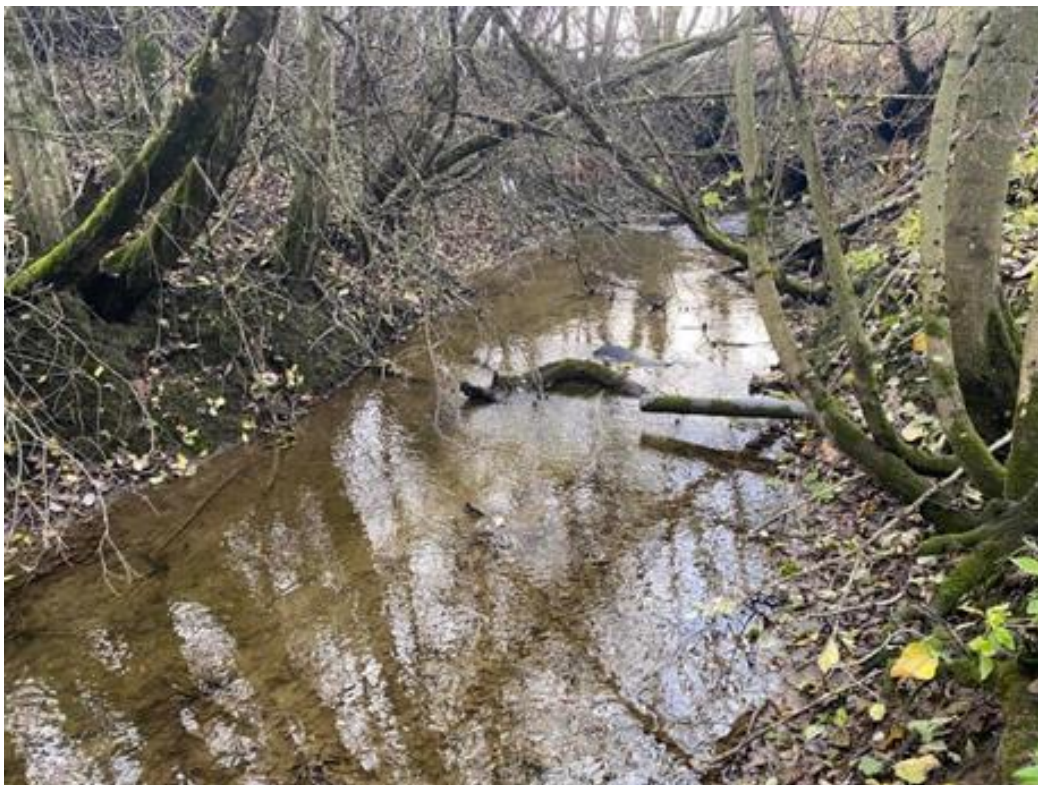
Figur 8. Moabekken mangler naturlig substrat og opprinnelig vassdragskvalitet, og bekkeløpet bærer preg av langvarig nedslamming i dag. Årsaken er samlet belastning fra nedbørfeltet over mange tiår. Foto: NINA.

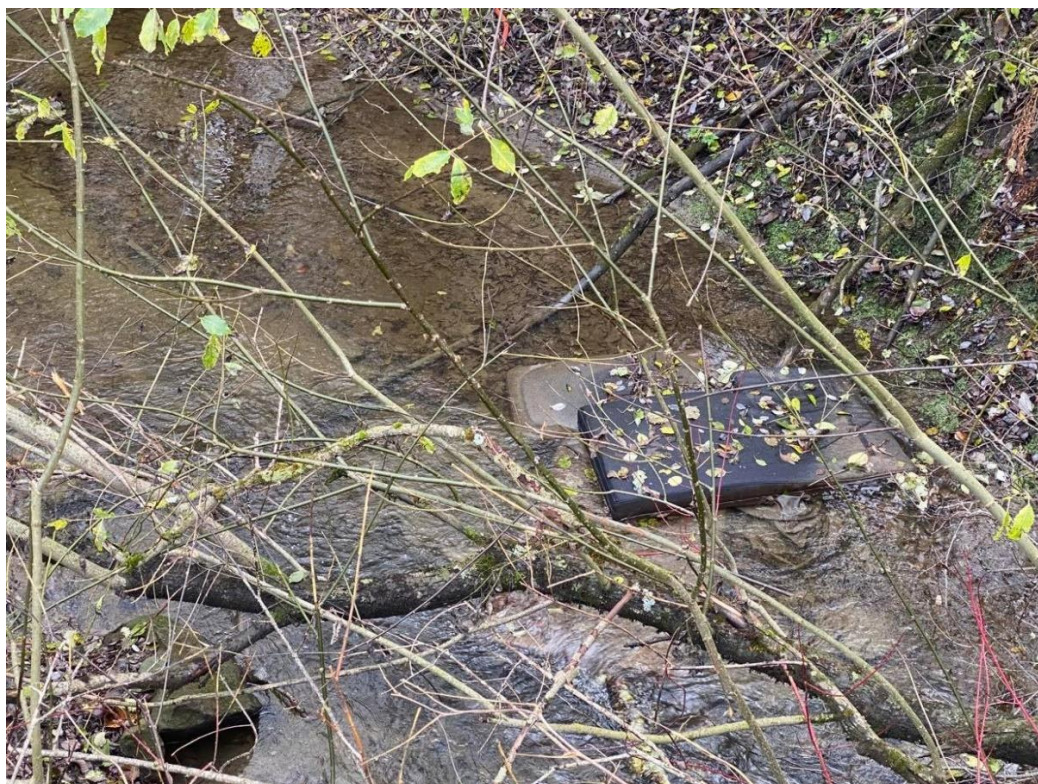
Figur 9. Diverse søppel og skrot dumpes i bekken langs Bagøyvegen. Foto: NINA.

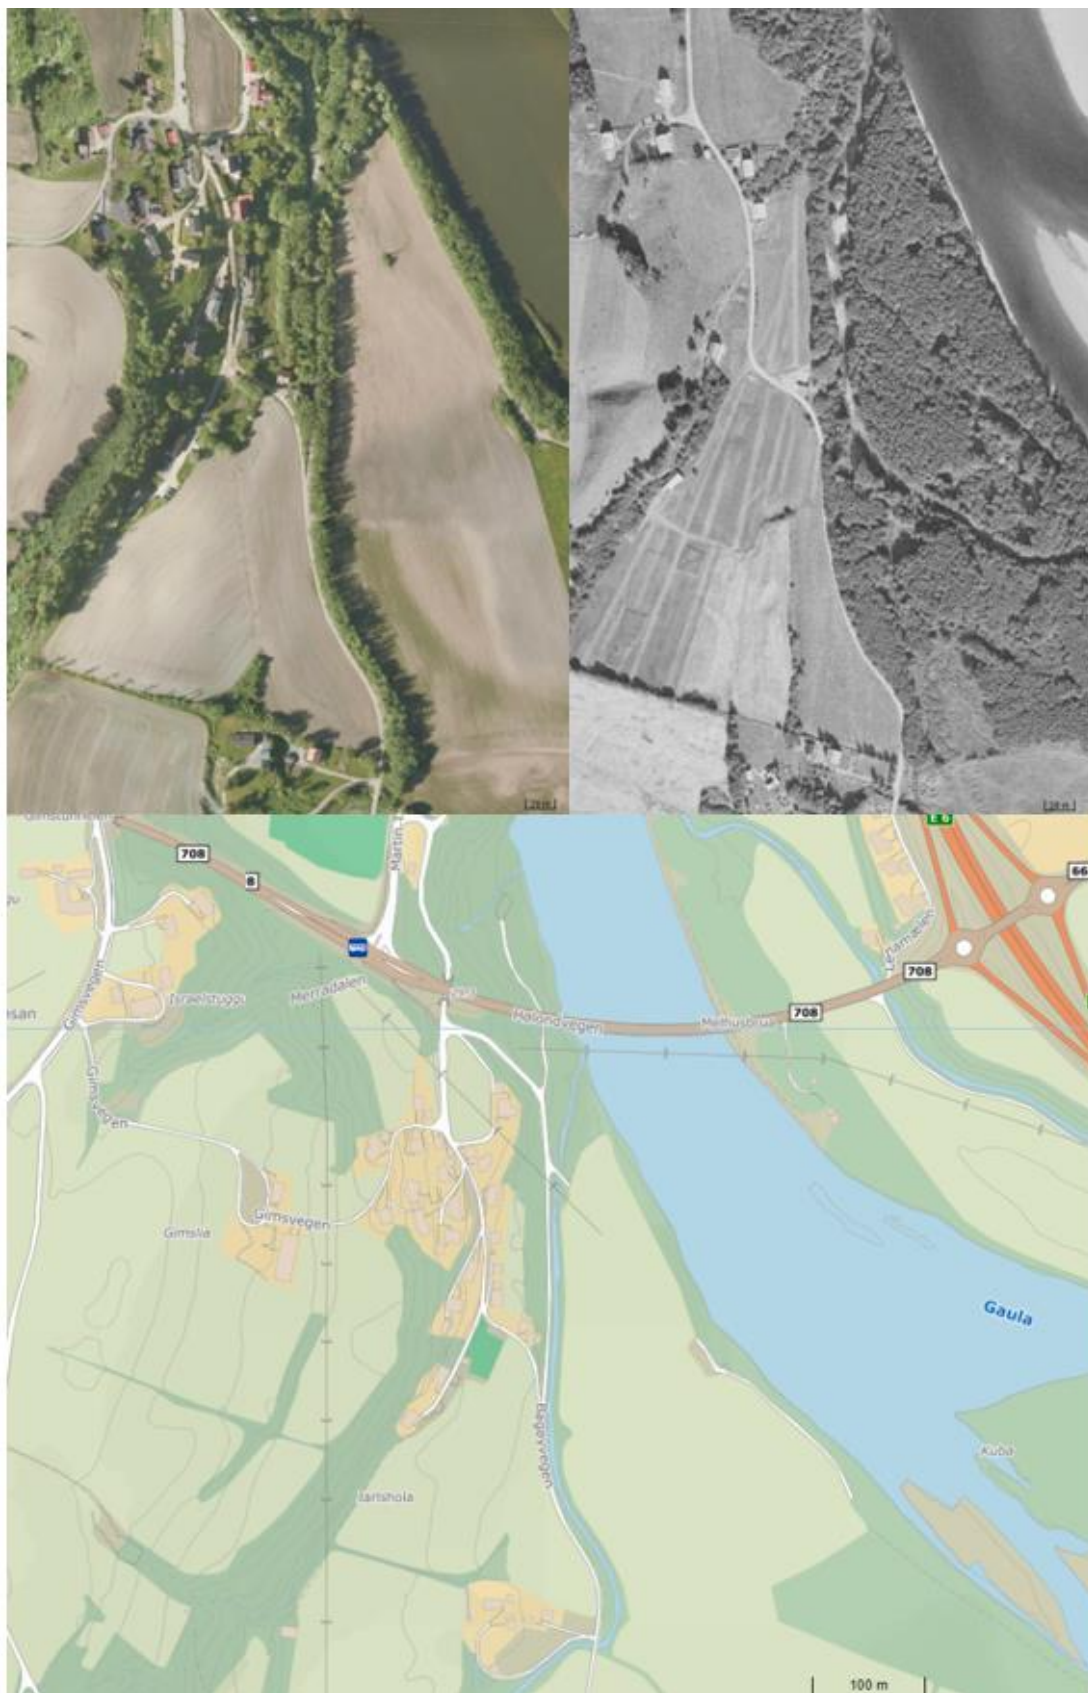
Figur 10. Flyfoto fra 2021 (øverst, t.v.) sammenlignet med 1957 (øverst, t.h.) avdekker omfattende grøfting, kanalisering og utretting av Moabekken i nedre del, der årsakene er knyttet til landbruk og anlegging av vei (kartutsnitt, nederst). Kart og flyfotogrunnlag: <https://kart.finn.no/>

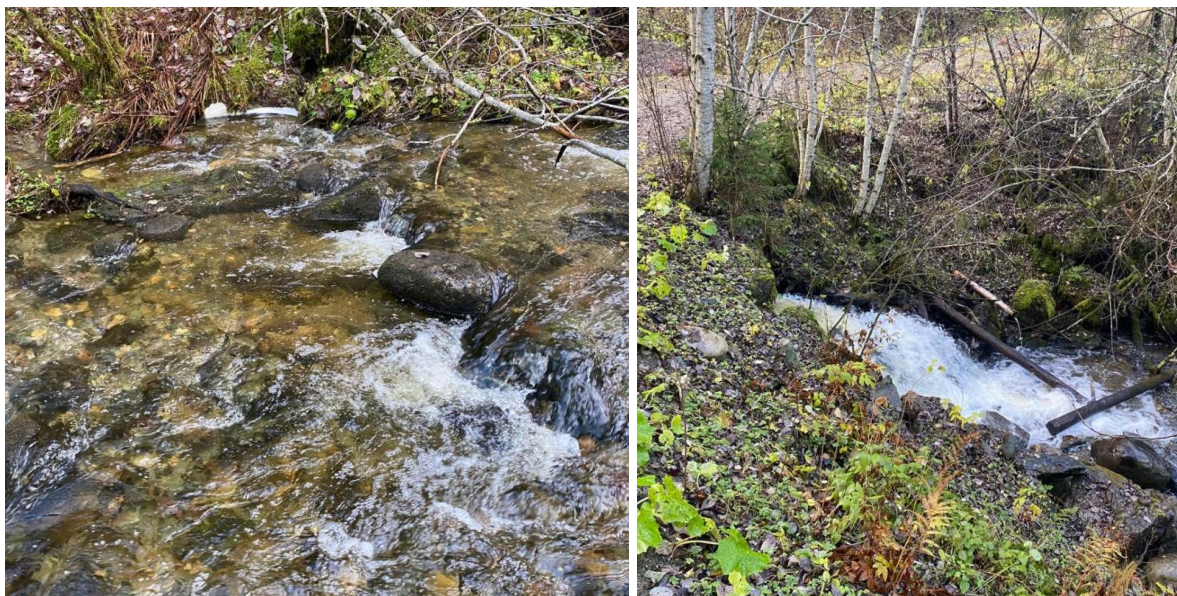
Figur 12. Deler av stasjon 2b i Stjørdalsbekken, nedstrøms kryssende traktorvei som stopper for videre oppgang av laks og sjøørret. Foto: NINA

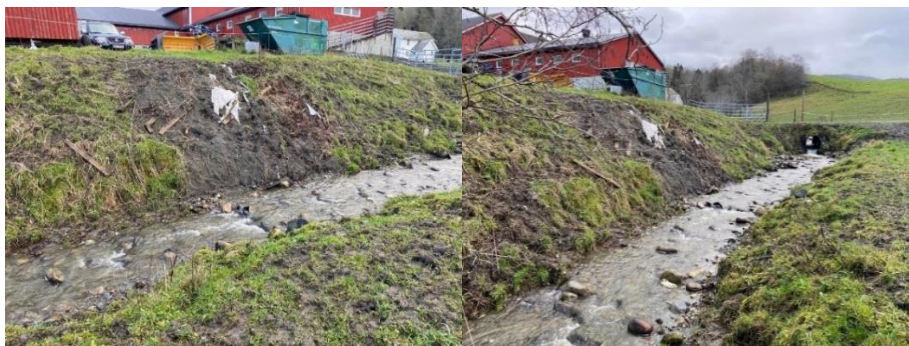
Figur 14. Det dumpes plast og søppel i bekken i nedre del før samløp med Kaldvella, og bekken har ingen utviklet kantvegetasjon. Foto: NINA.

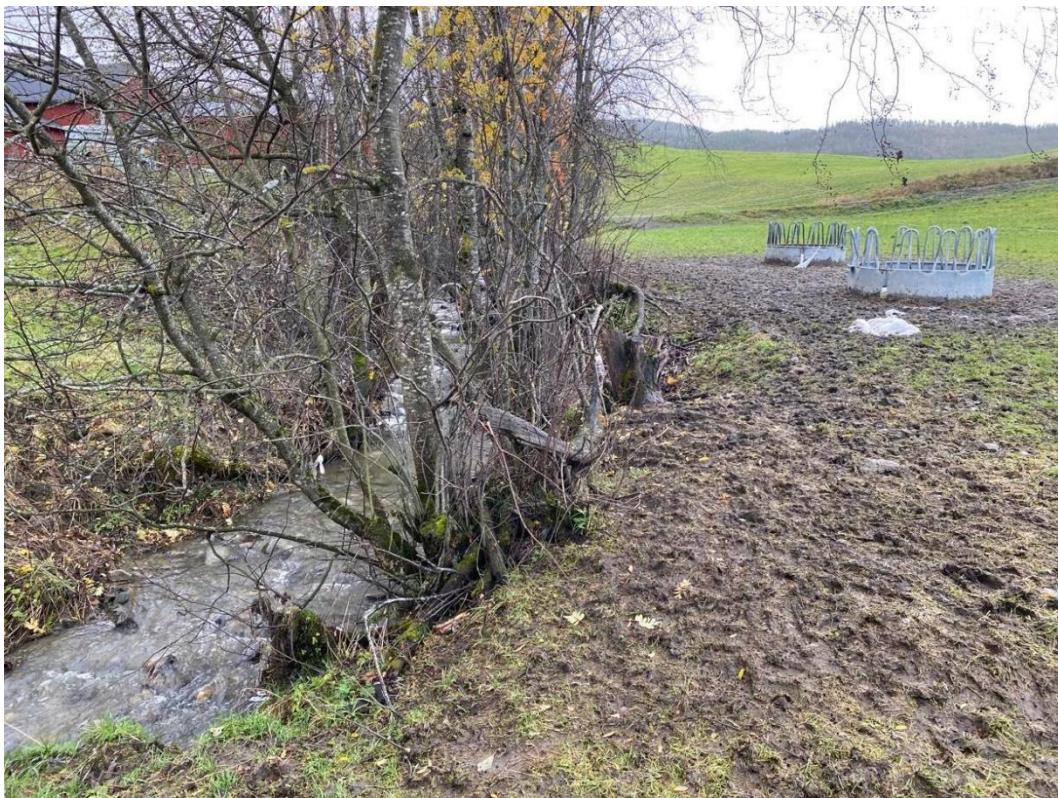
Figur 15. Omfattende kvegtråkk i og langs bekkens nedre del før samløp med Kaldvella. Foto: NINA.

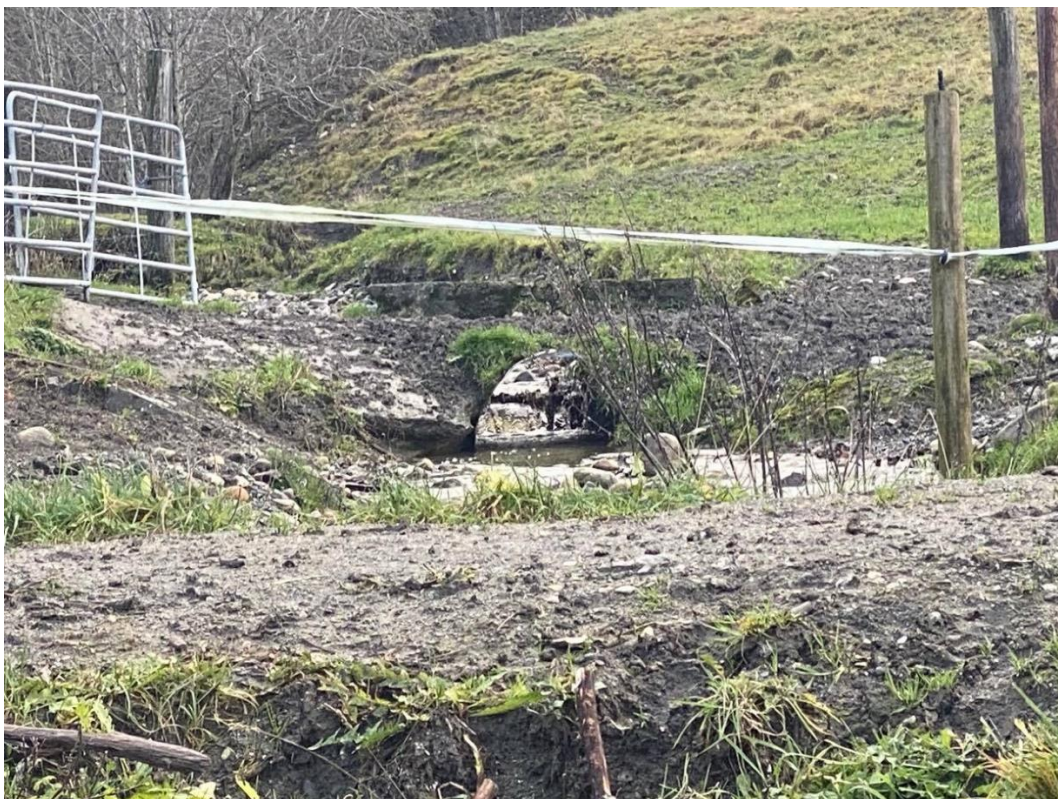
Figur 16. Kvegtråkk i og ved bekkens i nedre del, i tillegg til flere kulvertkryssninger (se figur 17 og 18). Foto: NINA.

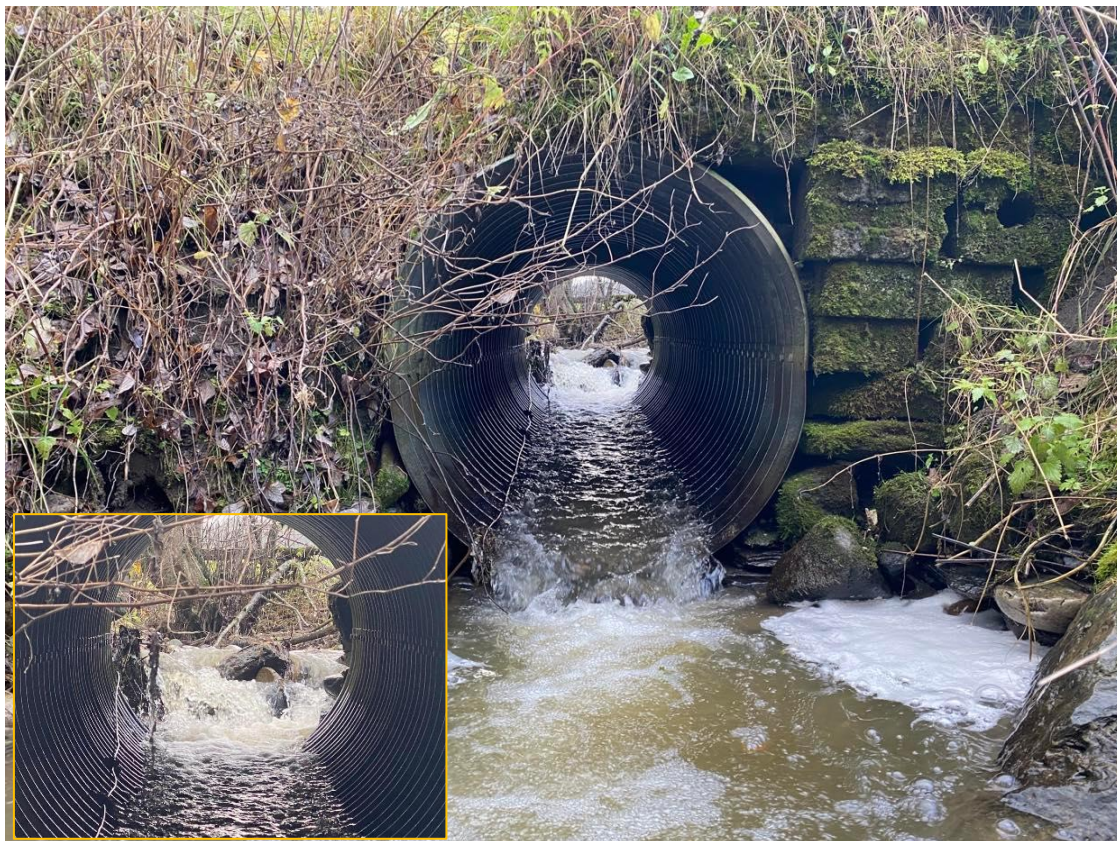
Figur 17. Nedre vegkryssning i kulvert er vandringshindrende for fisk, men kan trolig passeres på optimal vannføring. Foto: NINA.

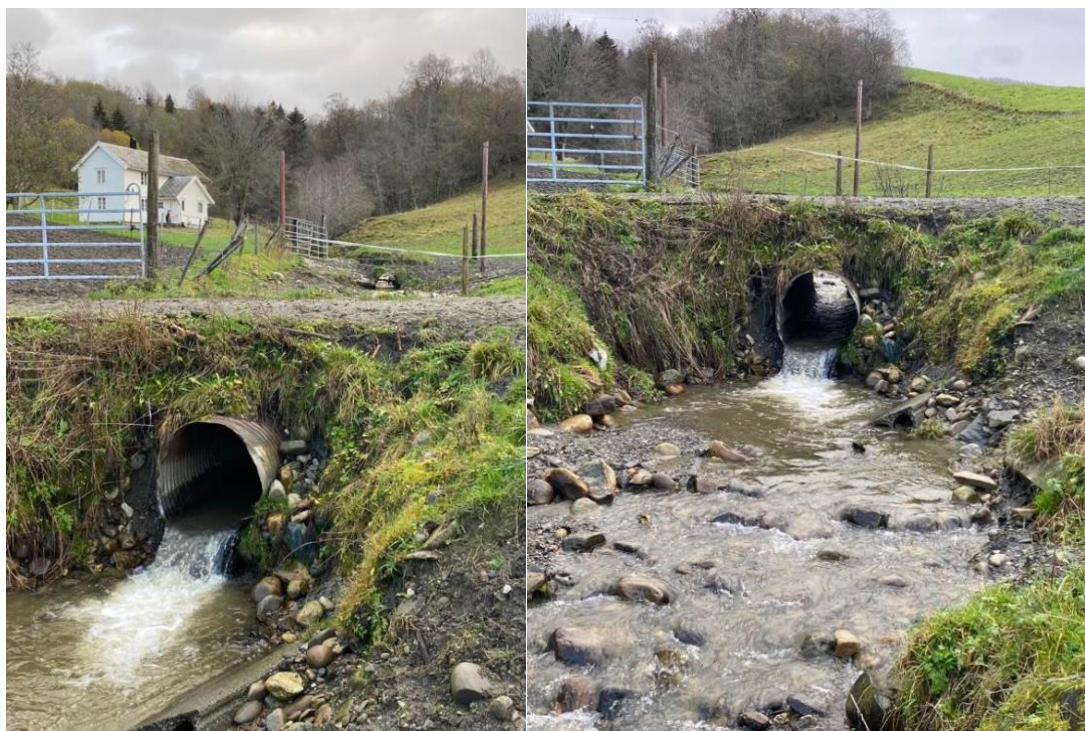
Figur 18. Ytterligere to kulvertkryssninger i sidebekken ovenfor nedre vegkryssning i **figur 17**, der spesielt kulverten i forkant av bildene ikke er gunstig utfromet med hensyn til fiskevandring. Foto: NINA.

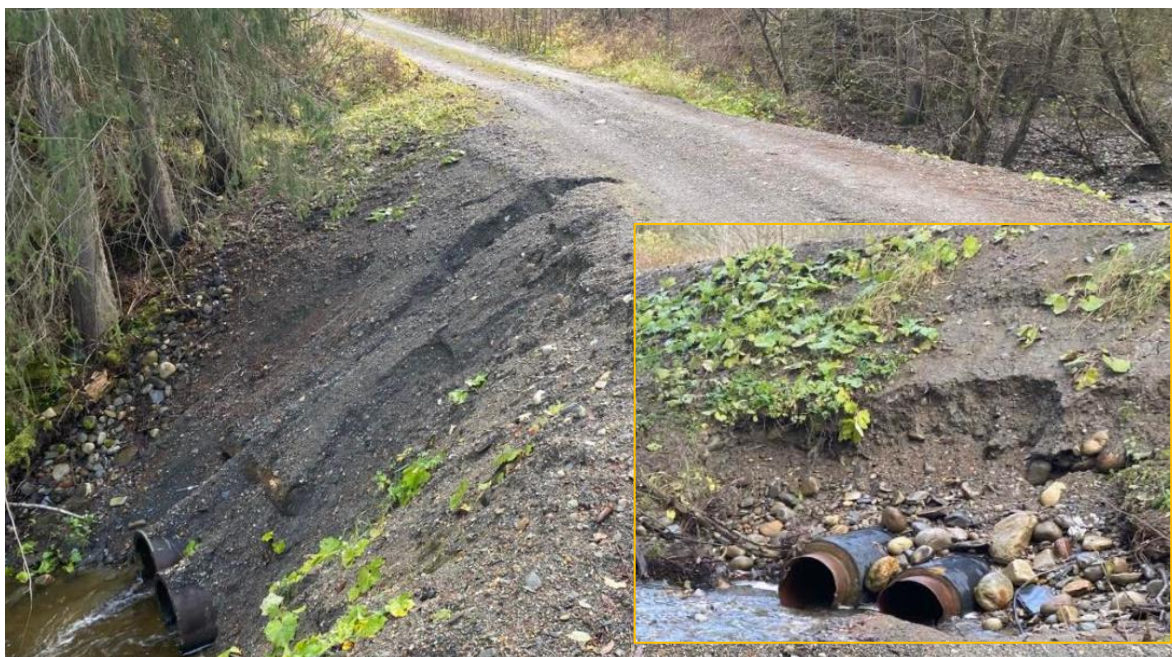
Det ble i 2005/2006 (<https://kart.finn.no/>) utført gravearbeider i bekken i forbindelse med en veikrysning ovenfor Langlandsbekken (**figur 20**), og det er en tilsigsgrein fra boligområder/dyrkemark (**figur 21**), som kan være bidragsytere til denne økte partikkelbelastningen som observeres. Status i dag er at sand/finpartikler fra veien tilføres vassdraget i nedbørsrike perioder .

Figur 20. Stor risiko for økt partikkelforurensning, spesielt ved flom, knyttet til veikrysning i øvre del av sidebekken. Innfelt foto er overside av veien. Foto: NINA.

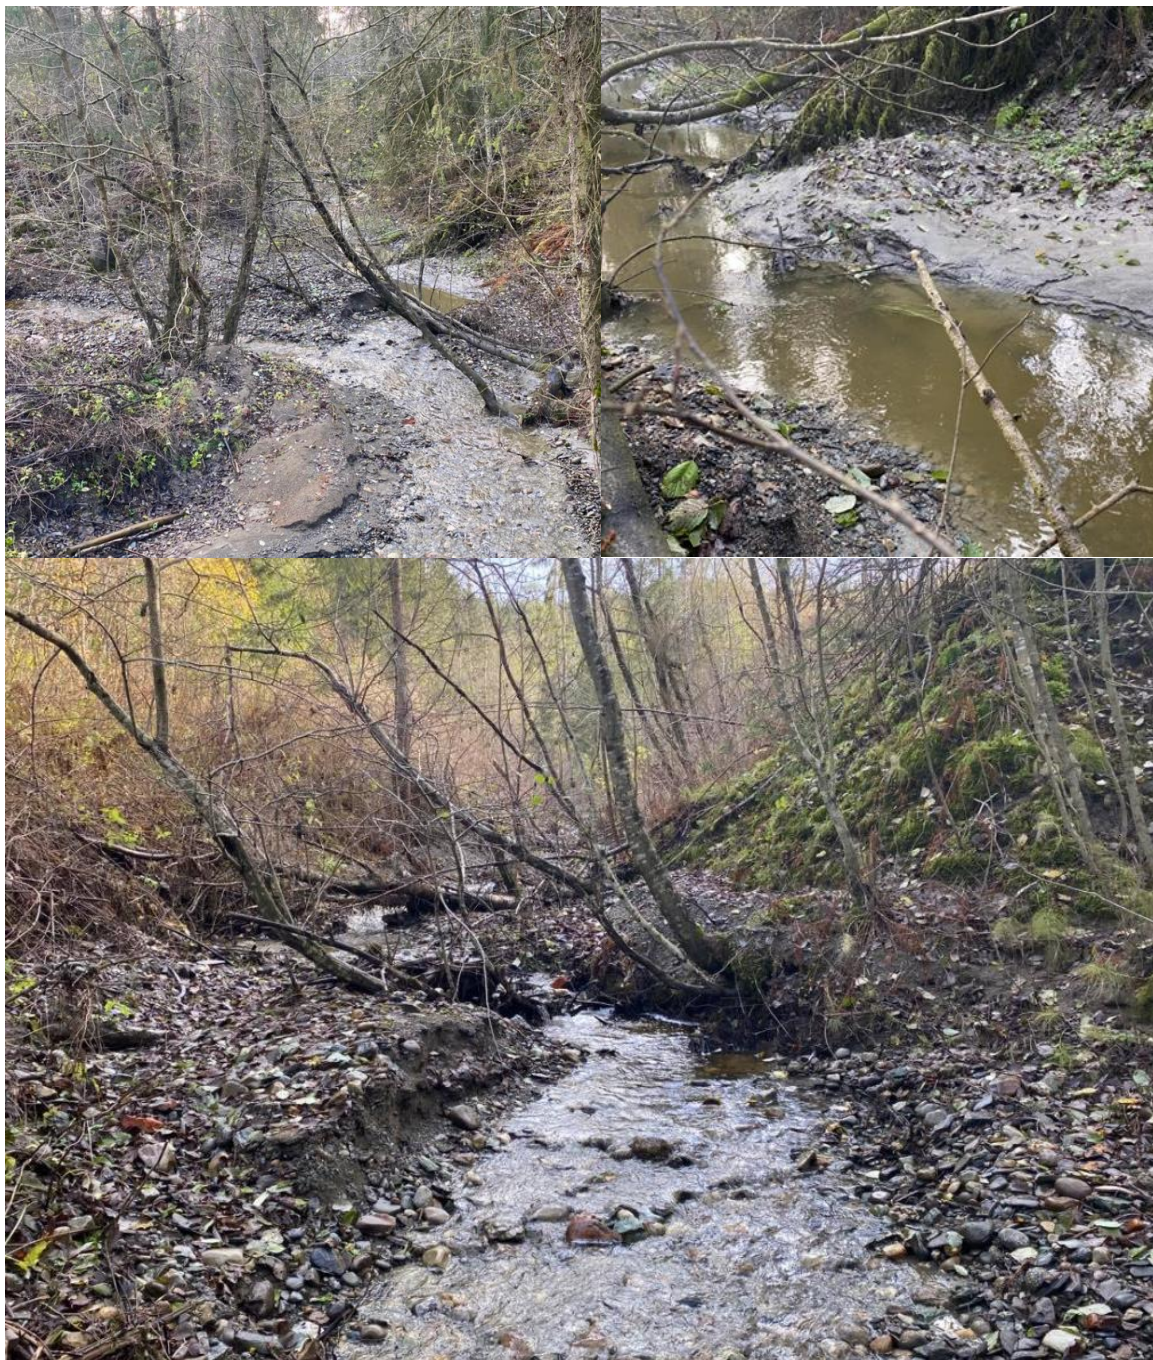
Figur 21. Mye finstoff og partikkelnedslamming også ovenfor veikrysningen i **figur 20**, der bekken deler seg i ytterligere to greiner. Det er vesentlig mer partikkelbelastning i sidegreina med boliger/dyrkamark i nedbørfeltet (øverst til venstre), mens den andre sidegreinen er mindre partikkelbelastet (nederst). Det er viktig å finne ut hvorvidt det er naturlige årsaker eller ikke til disse forskjellene. Foto: NINA.

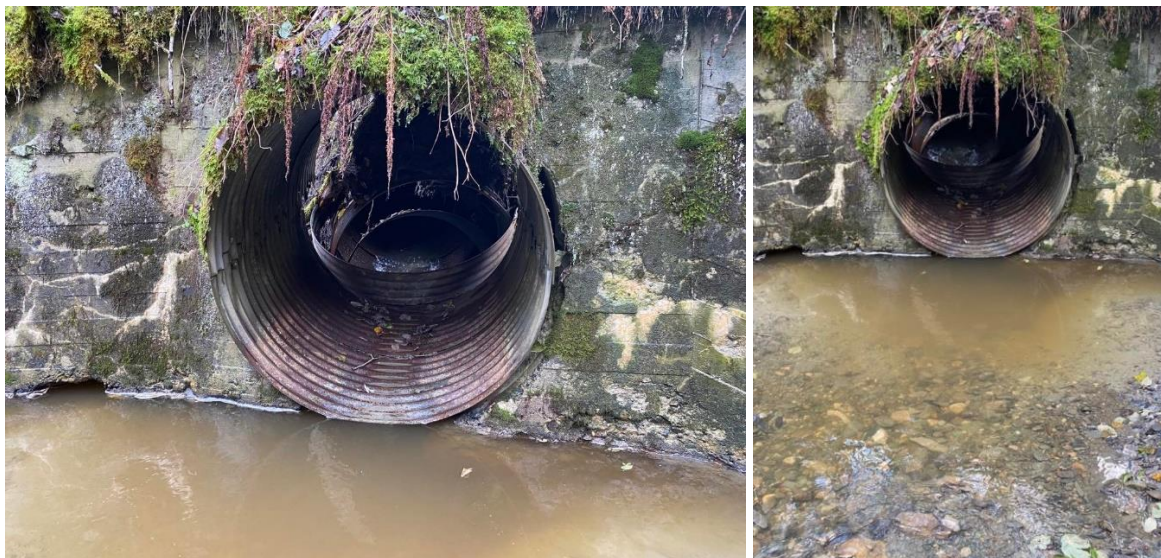
Figur 22. Underdimensjonert og kollapset veikulvert under Langlandsvegen. Foto: NINA.

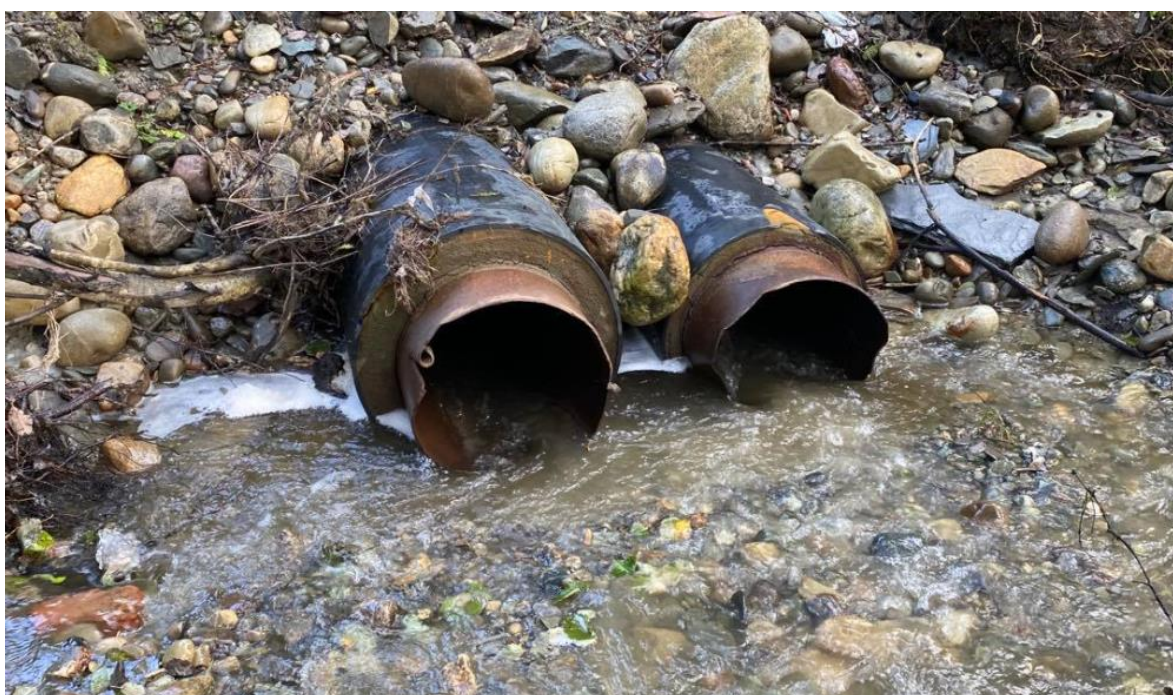
Figur 23. Underdimensjonerte rør utgjør veikulvert under privat vei ovenfor Langlandsvegen. Foto: NINA.

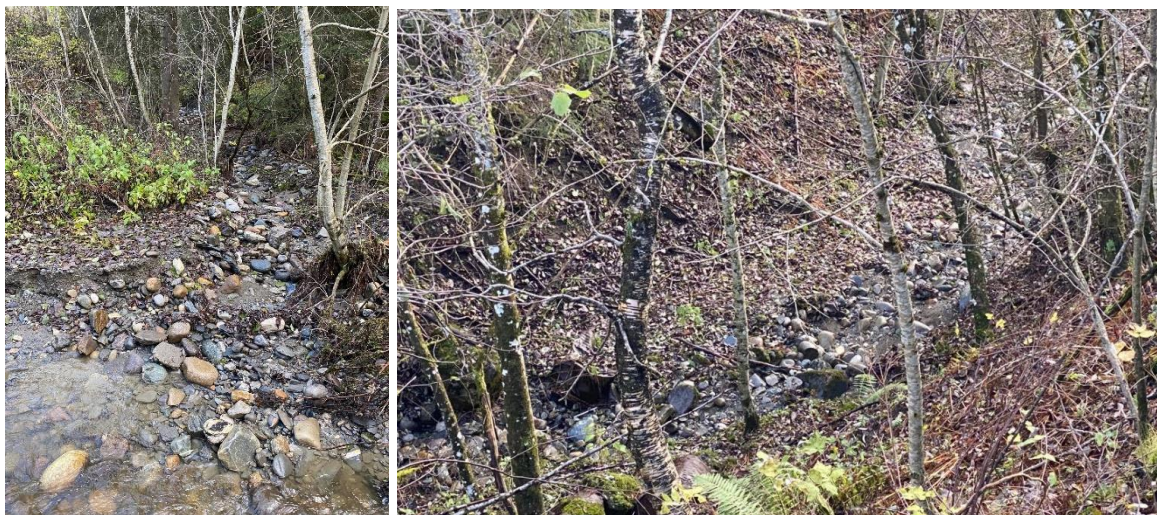
Sidegreina var Kalvhåggådalen (**figur 24**) var tørrlagt ved samløpet til sidebekken under feltarbeidet høsten 2021. Vi har ingen kunnskap om hvorfor eller hvor bekevattnet har tatt veien. Bekken hadde vanddekt areal og var relativt vannrik lenger oppe i dalen, i områder rundt boliger i nedbørfeltet (Vollavadet).

Figur 24. Tørrlagt sidegrein fra Kalvhåggådalen, som samløper (i et bekkeløp uten vann den 17.10.2021) med sidebekken i området rundt Langlandsvegen. Foto: NINA.

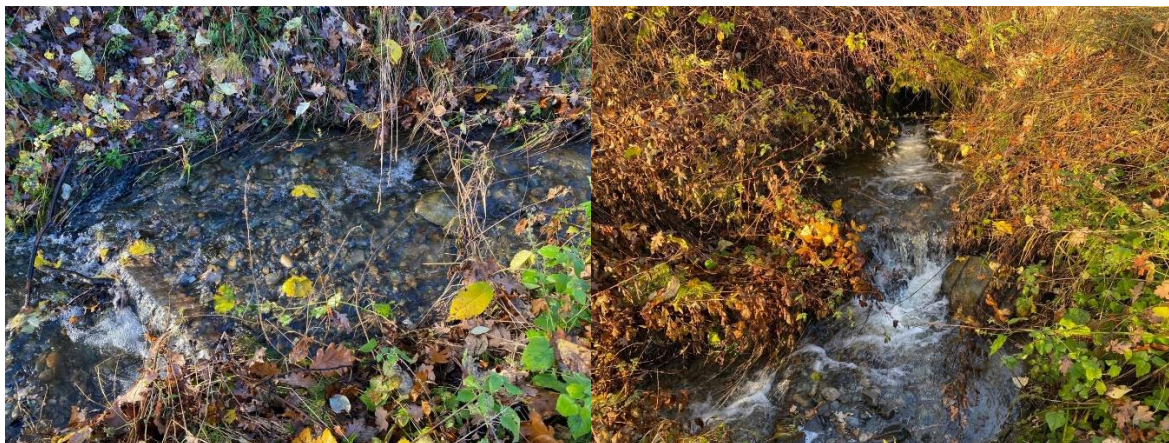
Figur 26. Sørtømmesbekken har få eller ingen tegn til næringsalanrikning eller organisk belastning, både knyttet til resultatene fra bunndyrundersøkelser og etter visuelle vurderinger av bekkeløpet. Foto: NINA.

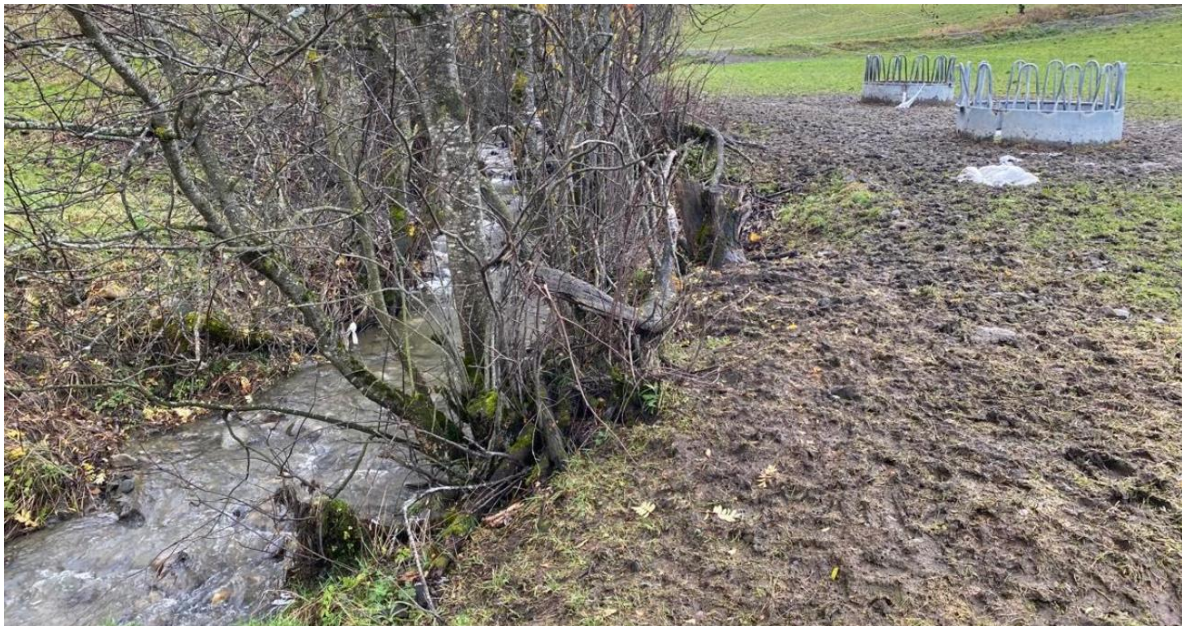
Foto 3: Strekning ovenfor første kulvert og nederste bilvei, med dyretråkk og drikkestasjon for kveg nær bekken. Punkt 3 i kart 2. Foto: NINA.

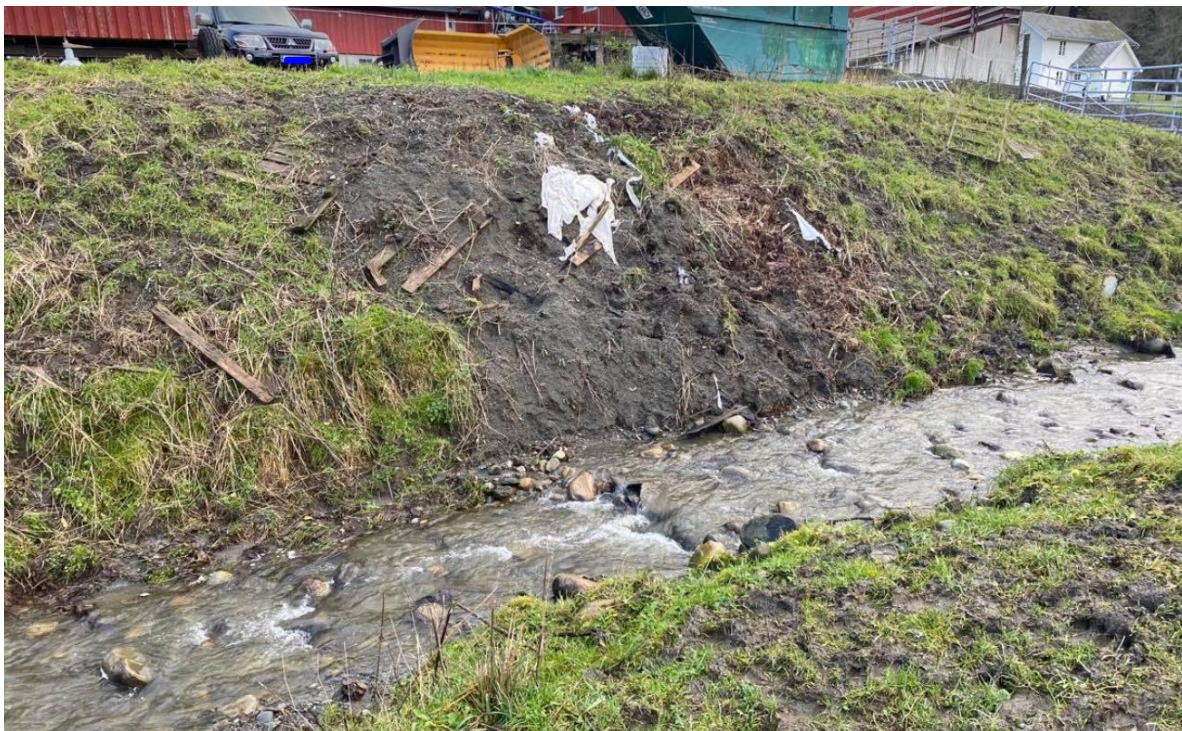
Foto 4: Dumpingplass for plast og søppel i og langs nedre del av bekken på strekningen ovenfor første kulvert under nederste bilvei og nedenfor andre kulvert. Punkt 4 i kart 2. Foto: NINA.

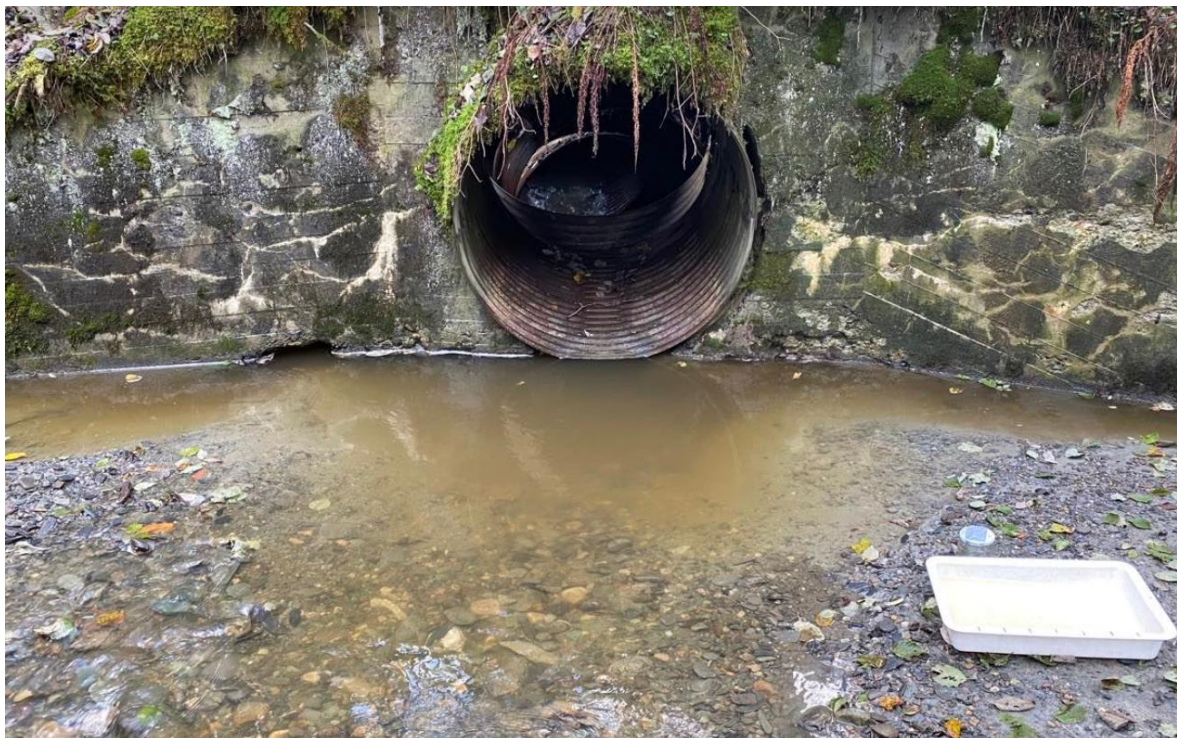
Foto 10: Kollapset kulvert under Langlandsvegen. Punkt 10 i kart 3. Foto: NINA.

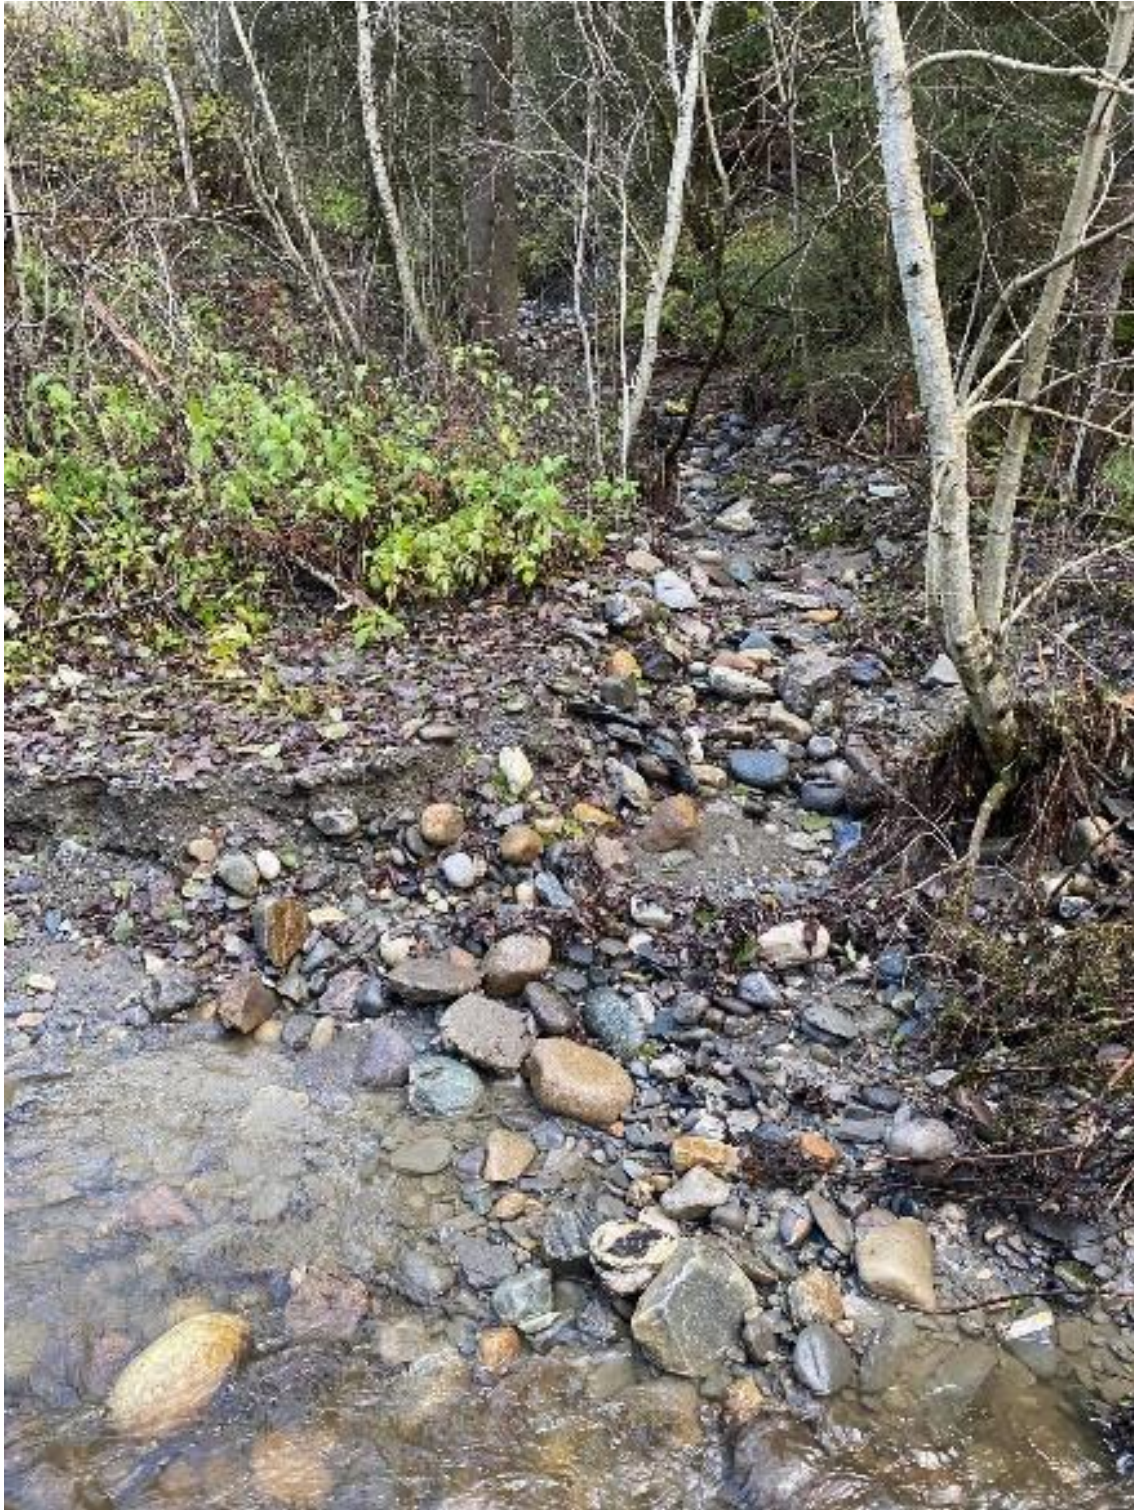
Foto 11: Tørrlagt sidegrein med samløp til sidebekken like ovenfor Langlandsbekken. Punkt 11 i kart 4. Foto: NINA.

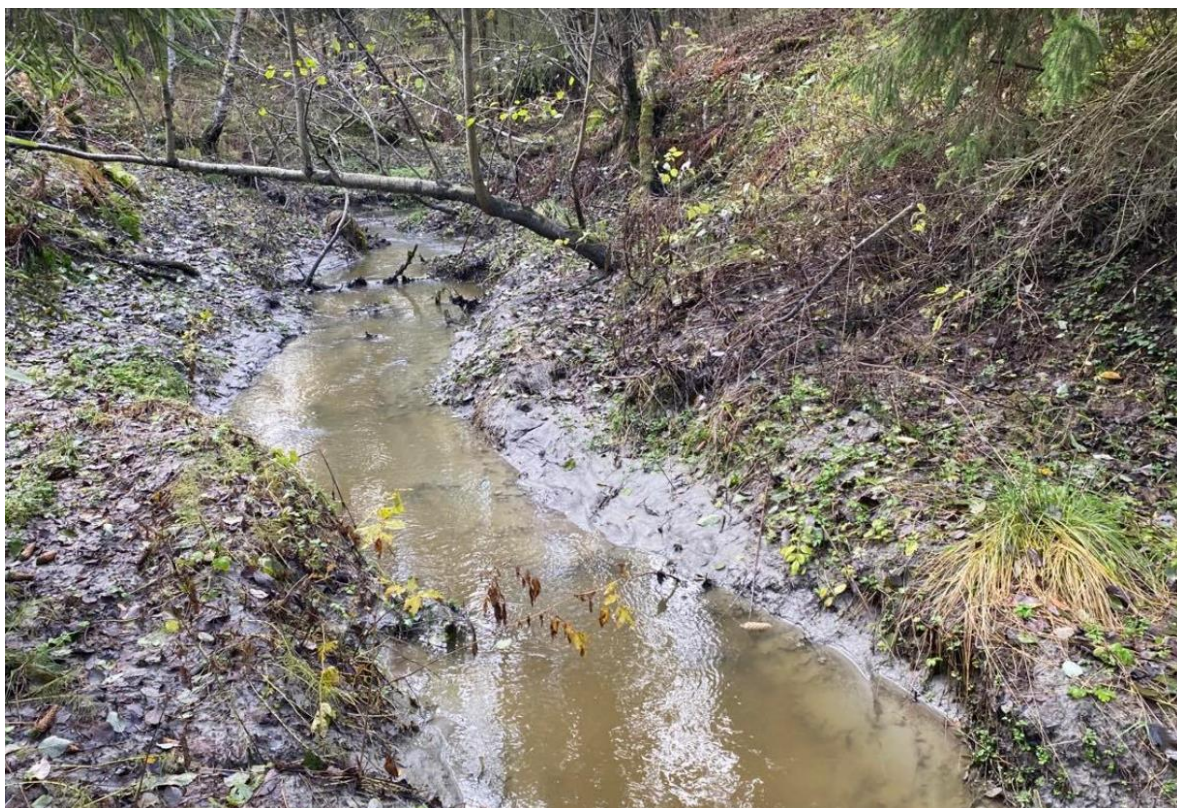
Foto 15: Sidegrein fra sør karakteriseres av mye finstoff, leire og slam. Punkt 15 i kart 4. Foto: NINA

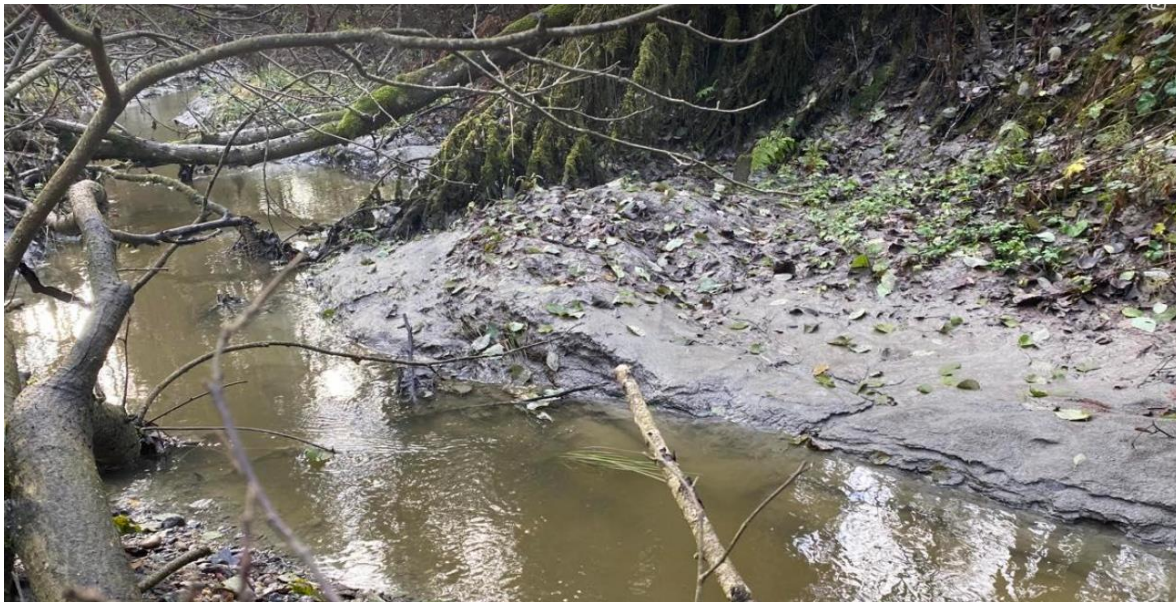
Foto 16: Sidegrein fra sør karakteriseres av mye finstoff, leire og slam. Punkt 16 i kart 4. Foto: NINA
