2153

Leirelva til Nidelva i Trondheim

NINA Rapport

Helhetlig tiltaks- og restaureringsplan for laks, sjøørret og biologisk mangfold

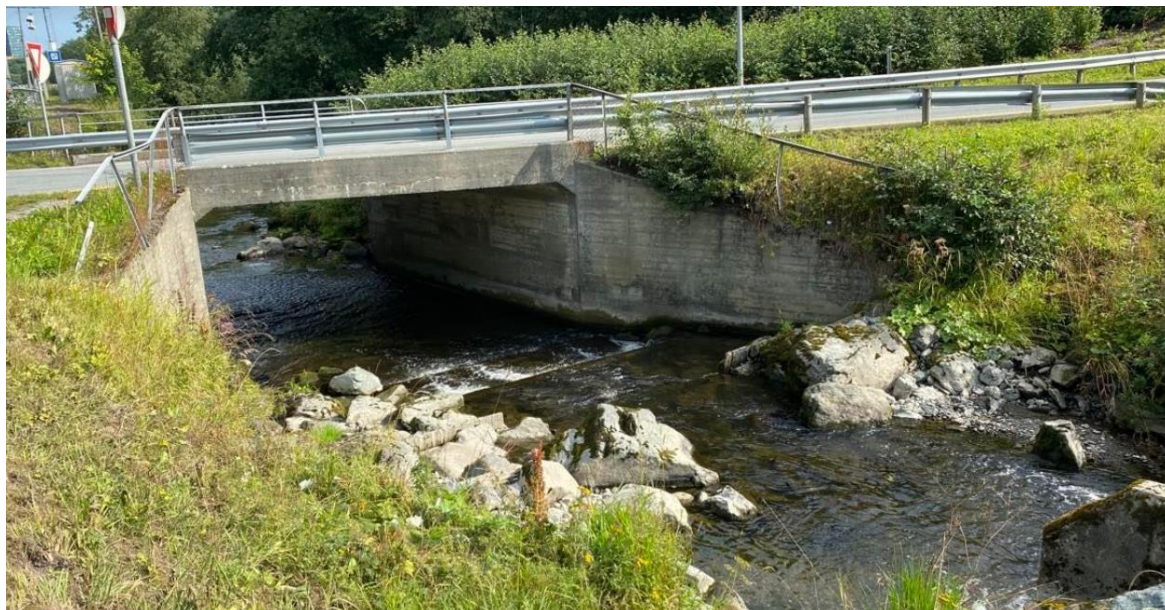
Figur 5. Bru for tidligere påkjøringsrampe fra E6, med betongbunn og terskler i tilknytning til brua. Foto ovenfra og nedover mot munning til Nidelva sommeren 2021. Foto: @Morten Bergan.

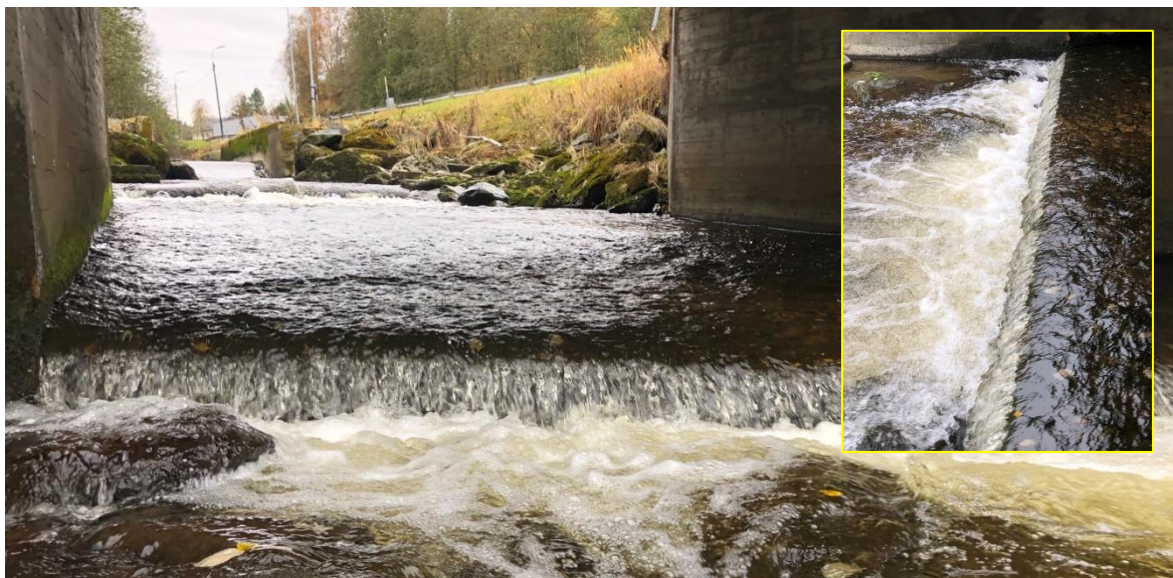
Figur 6. Betongbunn og terskler i tilknytning til bru for tidligere påkjøringsrampe fra E6. Foto nedenfra og oppover i 2019, på over middels vannføring i Leirelva. I bakgrunnen skimtes vannmålerstasjonen (betongkonstruksjon) omtalt i **avsnitt 2.1.2**. Foto: @Morten Bergan.

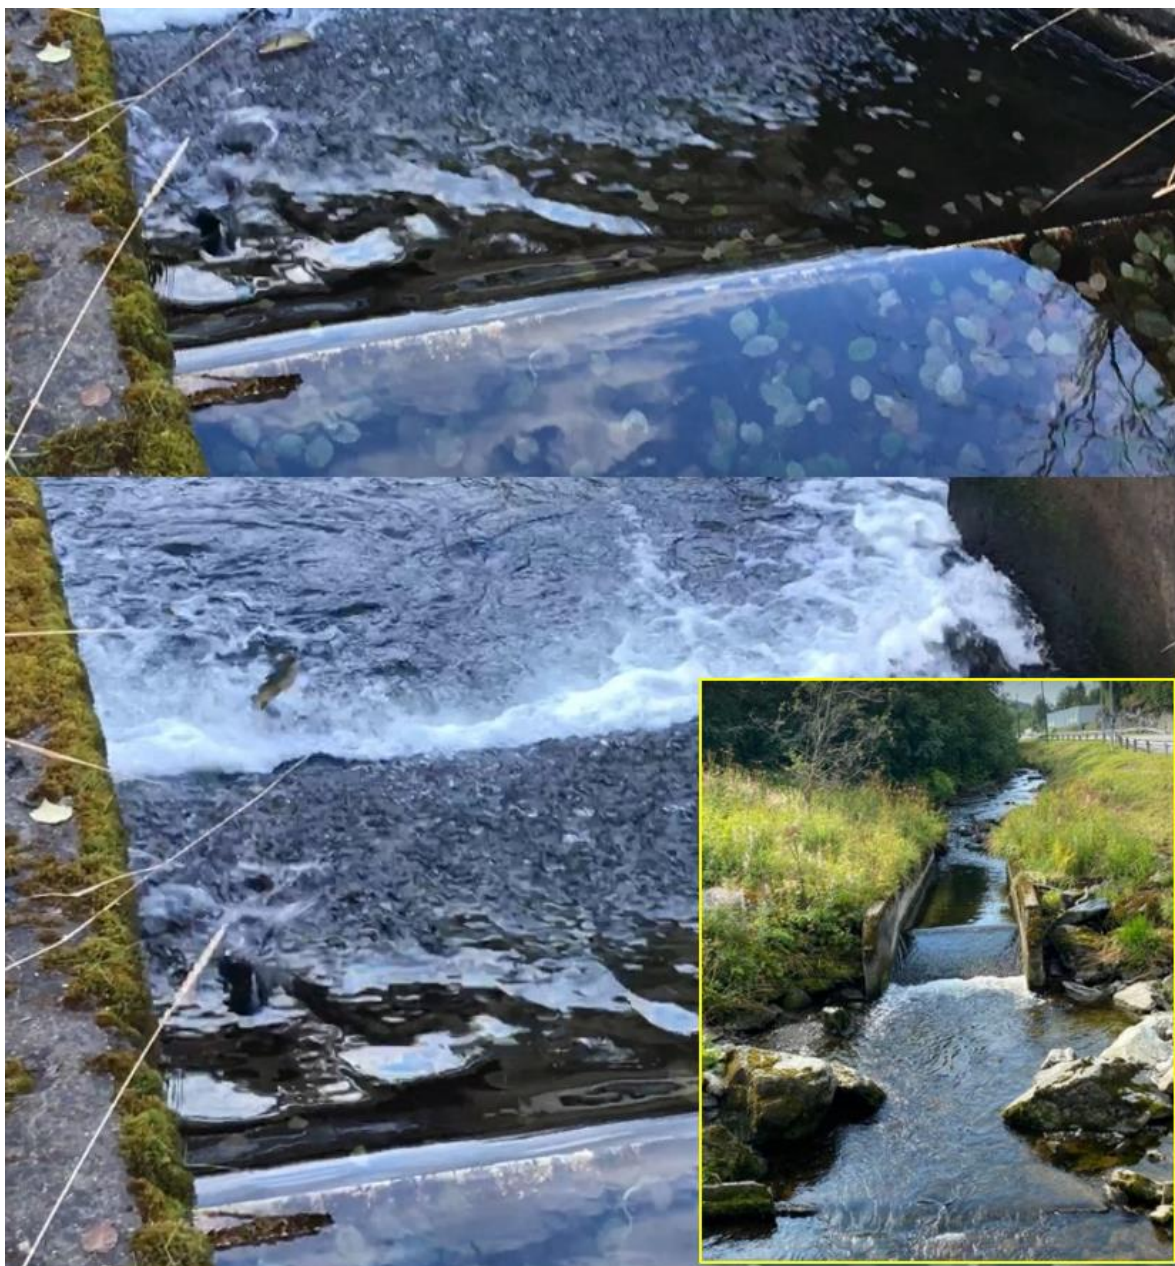
Figur 8. Foto fra målestasjonen i oktober 2016, midt i gyteperioden for sjøørret i Nidelva/Leirelva. 2022. Lav/normal vannføring i Leirelva (innfelt), og svært vanskelig for sjøørreten å svømme forbi nedre del av betongkonstruksjonen. Kun to ørret ble registrert å passere av om lag 15 mislykkede observasjoner. Det sto ansamlinger av gytefisk på elvepartiene nedstrøms. Foto: @Morten Bergan.

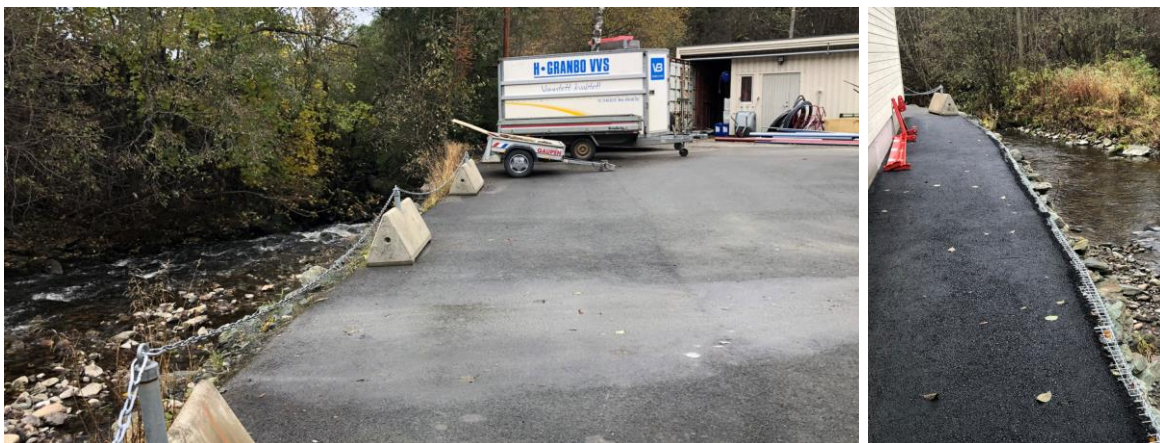
Uteområdet (oppstillingsplass for biler, utstyr, av- og pålossing av varer og andre aktiviteter) knyttet til virksomheten Granbo VVS er lite miljøvennlig utformet (**figur 16**). Det er helning ned mot Leirelva, og ingen tiltak for å unngå avrenning ved uhell. Området er nylig asfaltert. Uhellsepisoder, lekkasjer eller søl vil havne direkte ut i Leirelva slik status og utforming er per i dag på dette området. Erfaringsmessig vil slike uhellsutslipp skje før eller siden. Det anbefales å lage en forhøyd kant før elvebredd langs hele industriområdet, sørge for helning inn mot oppstillingsplass, med sluk som kan fange opp miljøfarlig søl og lekkasjer som kan forekomme ved uhell eller rutinesvikt.

Figur 16. Uheldig utforming av uteområde hos Granbo VVS med hensyn til vannmiljøet i Leirelva. Uhellsutslipp på stedet vil gå direkte i Leirelva. Foto: @Morten Bergan.

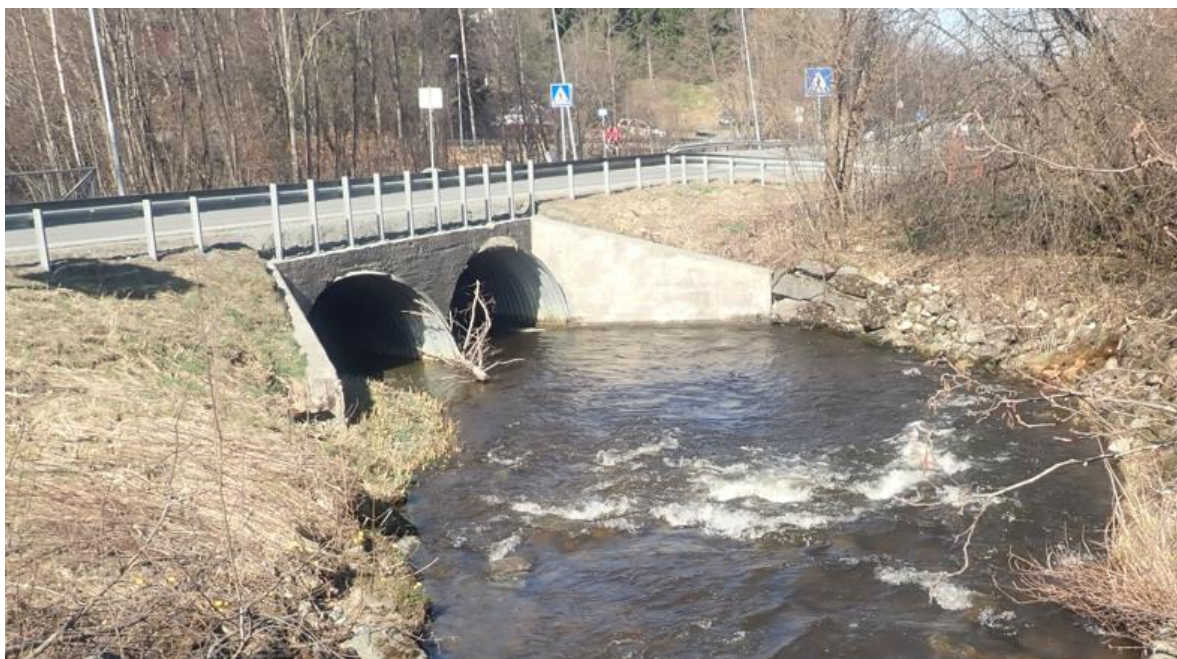
Like nedstrøms Intakt Skade AS (tidl. Prøven Bil) er det oppsatt en dobbelkølvert i forbindelse med veikrysningen Bjørndalen (vei.nr 6682). Kølvertene er to blikkrør med stor diameter, som er murt inn i et betongfundament under veien (**figur 25**). Selve veikrysningen er gammel, men kølvertløsningene kan være skiftet eller endret i nyere tid ut fra det vi vurderer.

Figur 25. Dobbeltkølvert i Leirelva under veien Bjørndalen (veinr. 6682). Foto tatt nedover elva på høy vannføring i april 2022. Foto: @Morten Bergan.

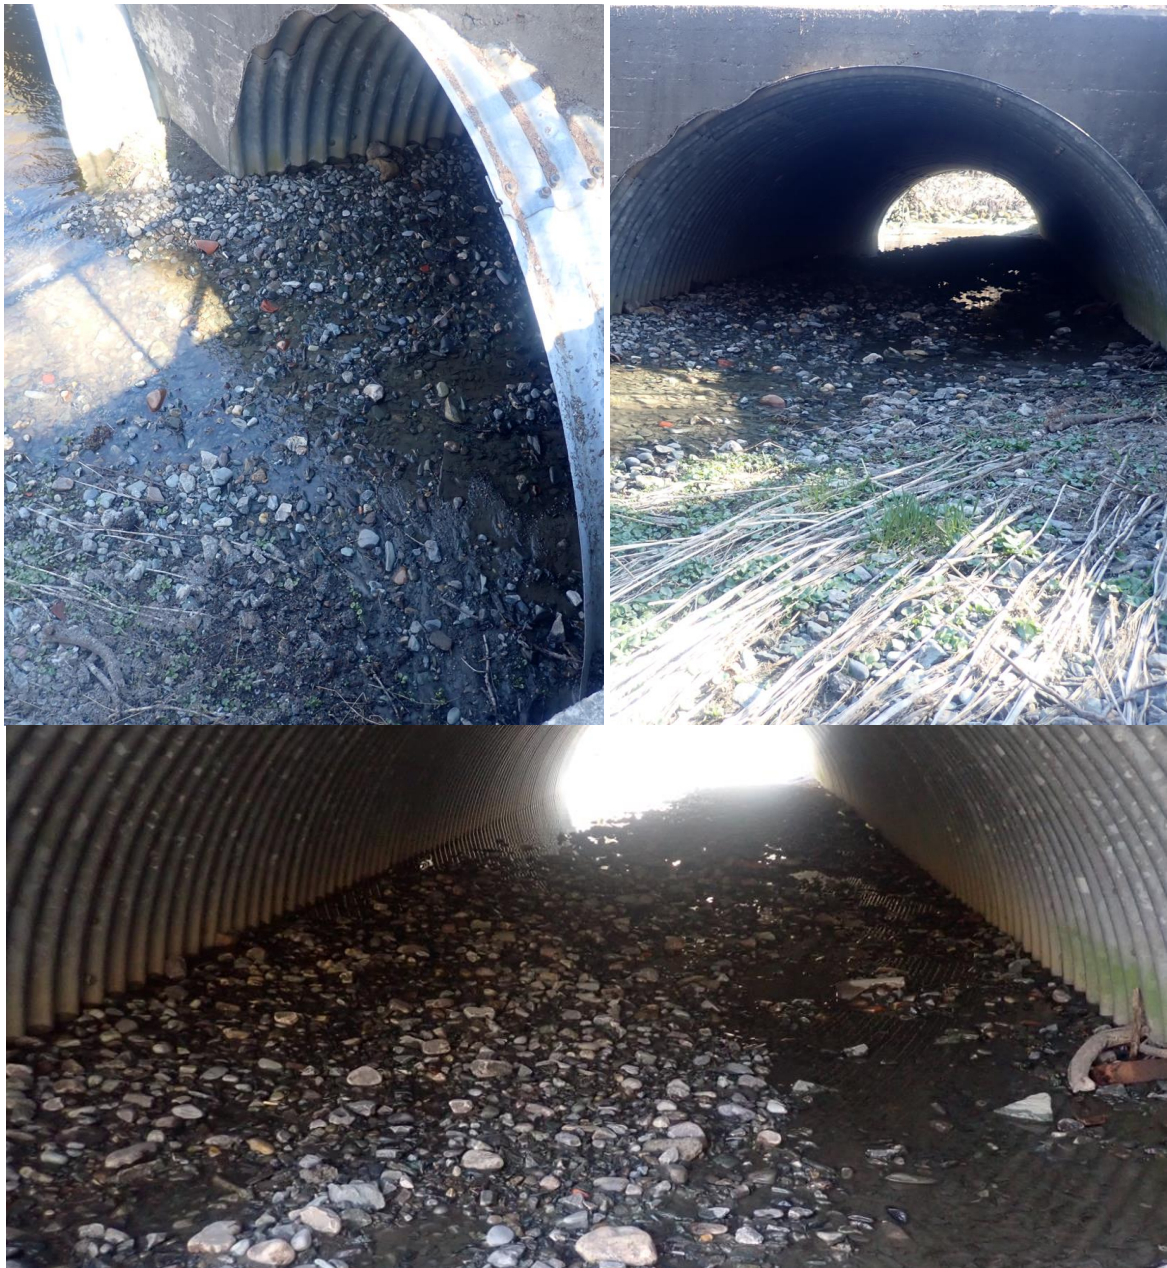
Figur 26. Tilnærmet tørrlagt elveløp og sedimentert stein- og sandsubstrat i venstre kulvert samtidig som Leirelva går på høy vannføring. Foto tatt nedstrøms kulverten i april 2022. Utviklingen har skjedd over mange år. Foto: @Morten Bergan.

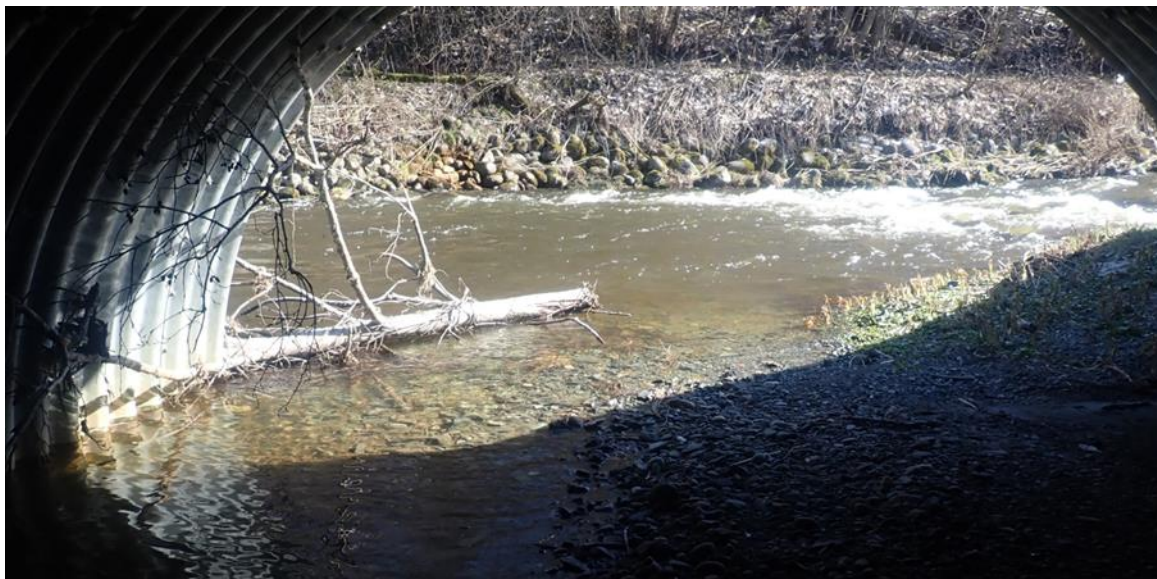
Figur 27. Inngang til venstre kulvert. Foto tatt i kulverten i april 2022. Foto: @Morten Bergan.

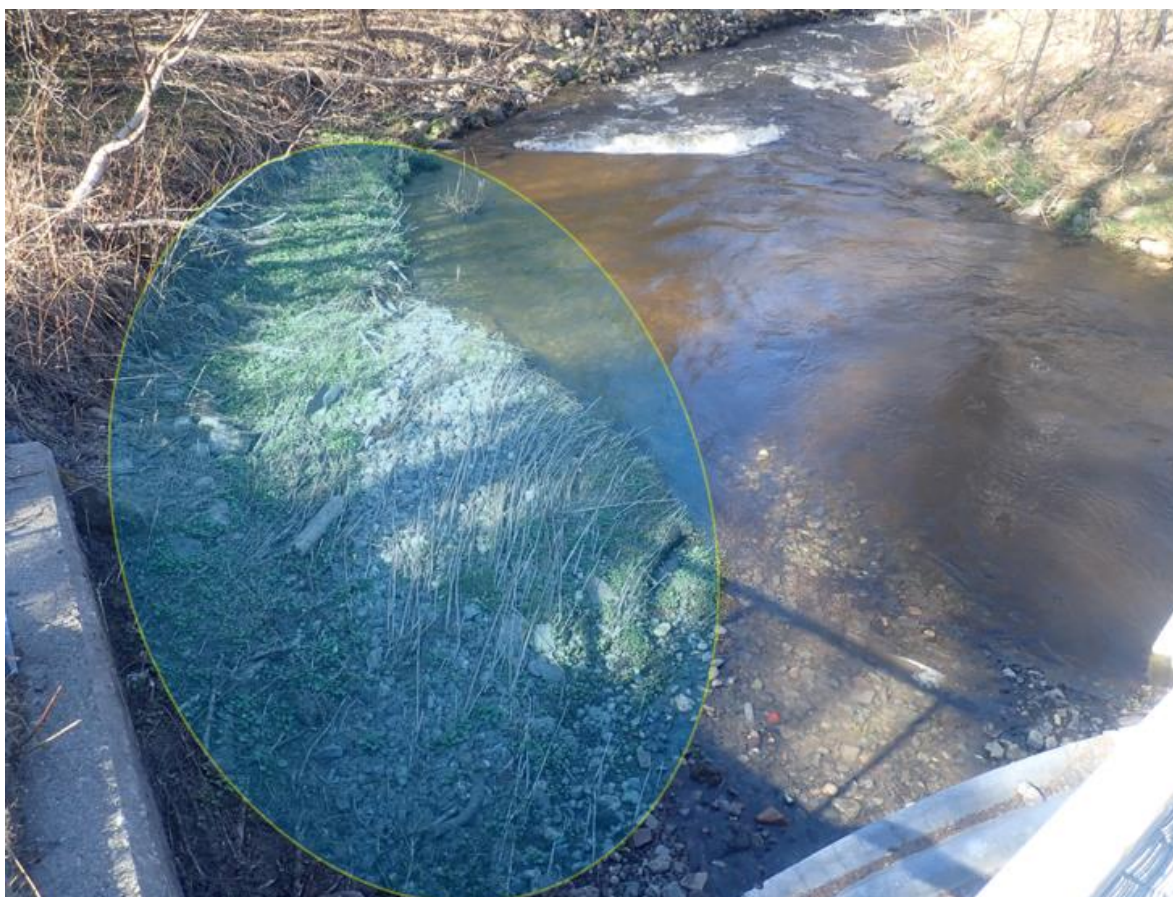
Figur 28. Sedimentert stein- og sandsubstrat i kulp nedstrøms kulverten. Utviklingen har skjedd over mange år. Dette har etter hvert innsnevret kulpen, og dannet begrodd elvekant. Massen (rund sirkel) foreslås å traues ut, og den naturlige elvesteinen legges tilbake i elva på strykstrekninger nedstrøms. Foto: @Morten Bergan.

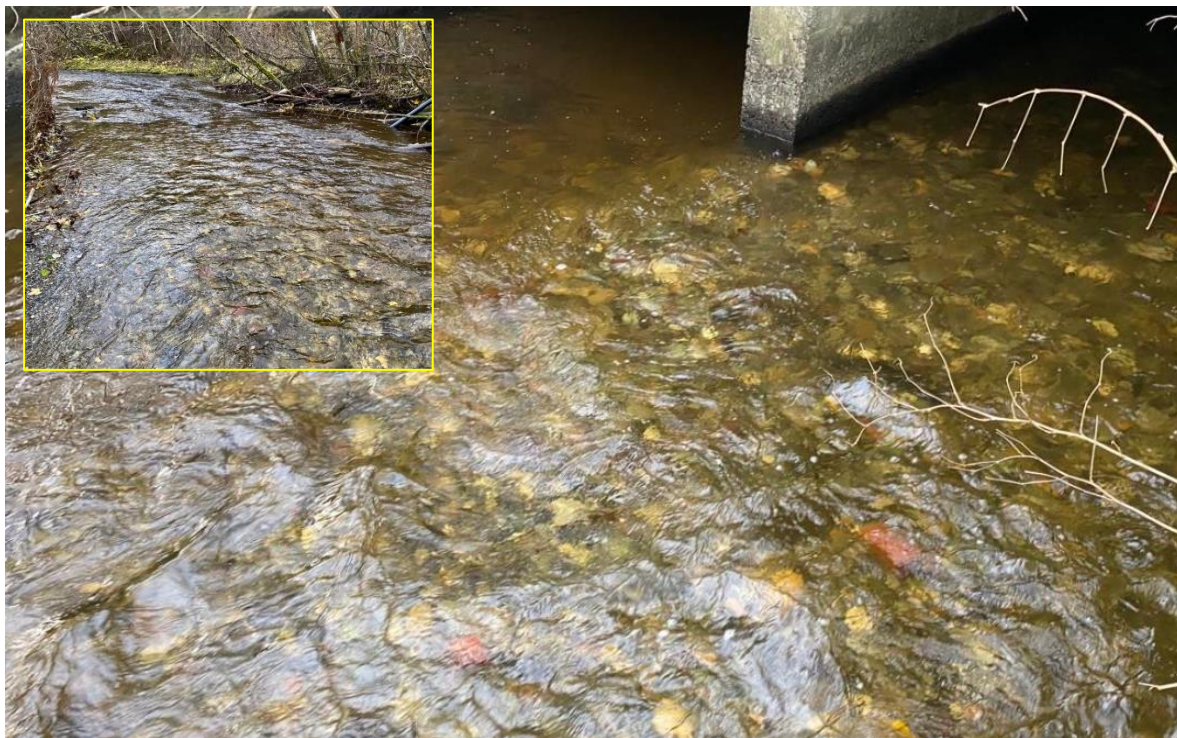
Figur 44. Foto like nedstrøms kulvert under avkjøring til Romolslia, som har fått utilsiktet påfyll av gytesubstrat fra utlegg på elvestrekninger oppstrøms. Dette partiet hadde stort underkudd av gytesubstrat før substratet ble tilført. Foto: @Morten Bergan.

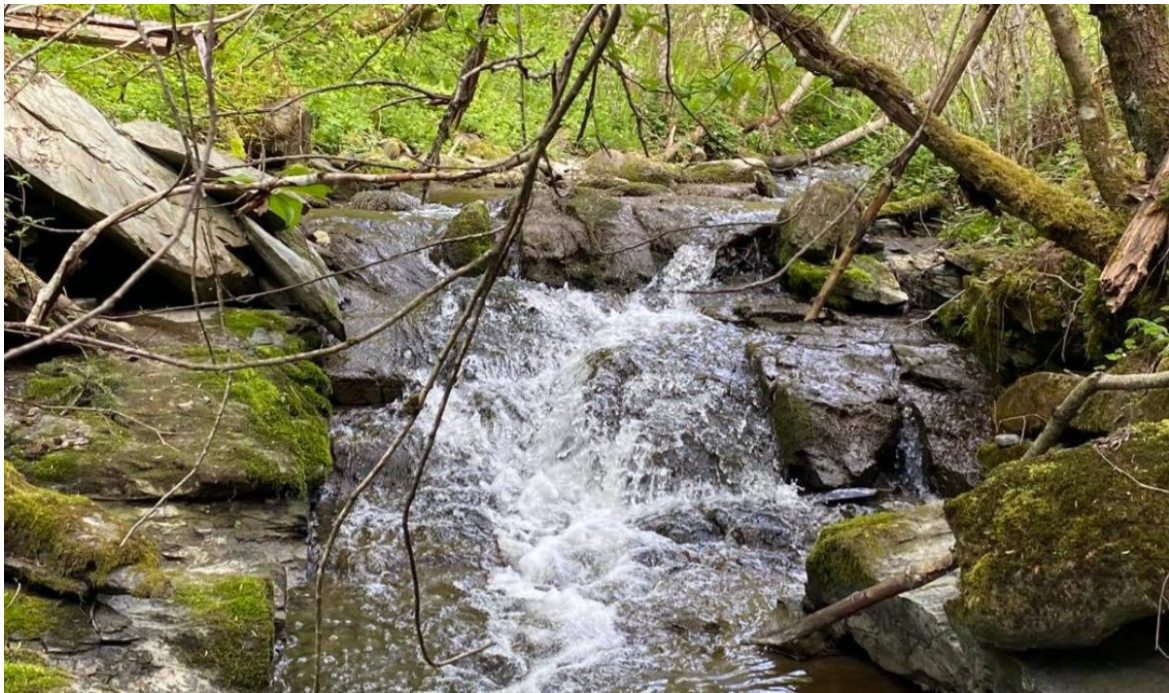
Figur 56. Små stryk i Kystadbekken som er (vannføringsavhengig) vandringshindrende for laksefisk, men ikke vandringsstoppende på egnet vannføring. Foto: @Morten Bergan
