1613

NINA Rapport

Gjenetablering av vegetasjon langs Elgsjøvegen i Oppdal kommune, etter oppgradering av kraftverksdam

Trondheim, januar 2019

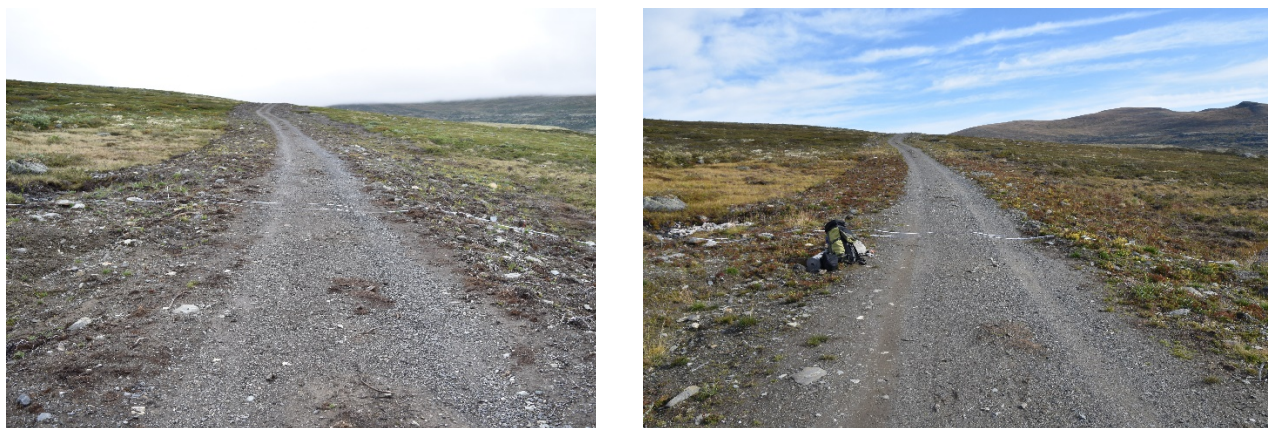
Figur 3.3. Transekt 1 i våtmark på registreringstidspunktet i 2016 (til venstre) og 2018 (til høyre).

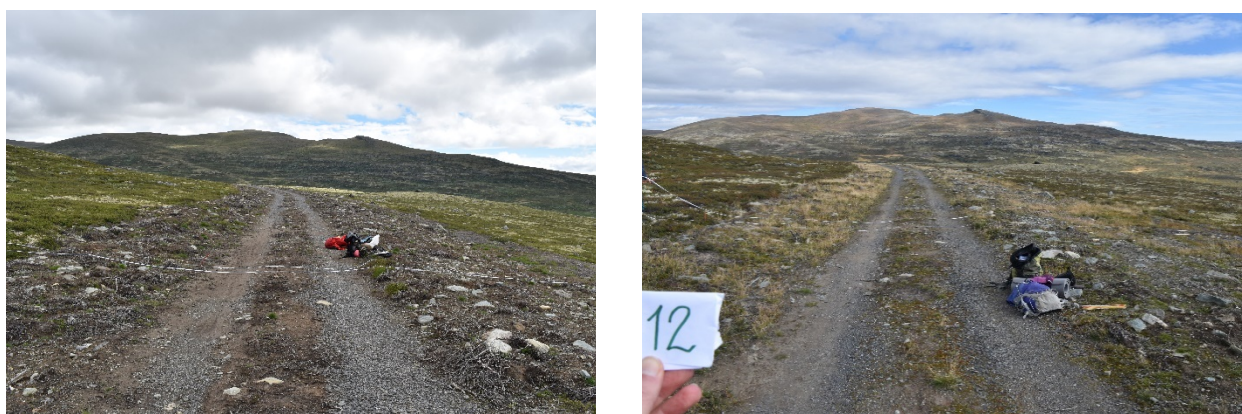
Figur 3.4 Transekt 12 på rabbe på registreringstidspunktet i 2016 (til venstre) og 2018 (til høyre).

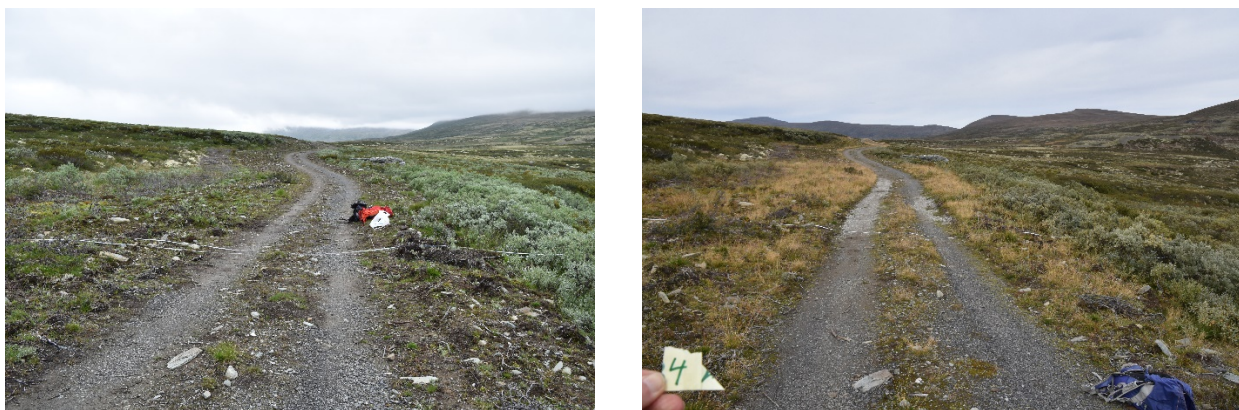
Figur 3.5. Transekt 4 i vierhei på registreringstidspunktet i 2016 (til venstre) og 2018 (til høyre).

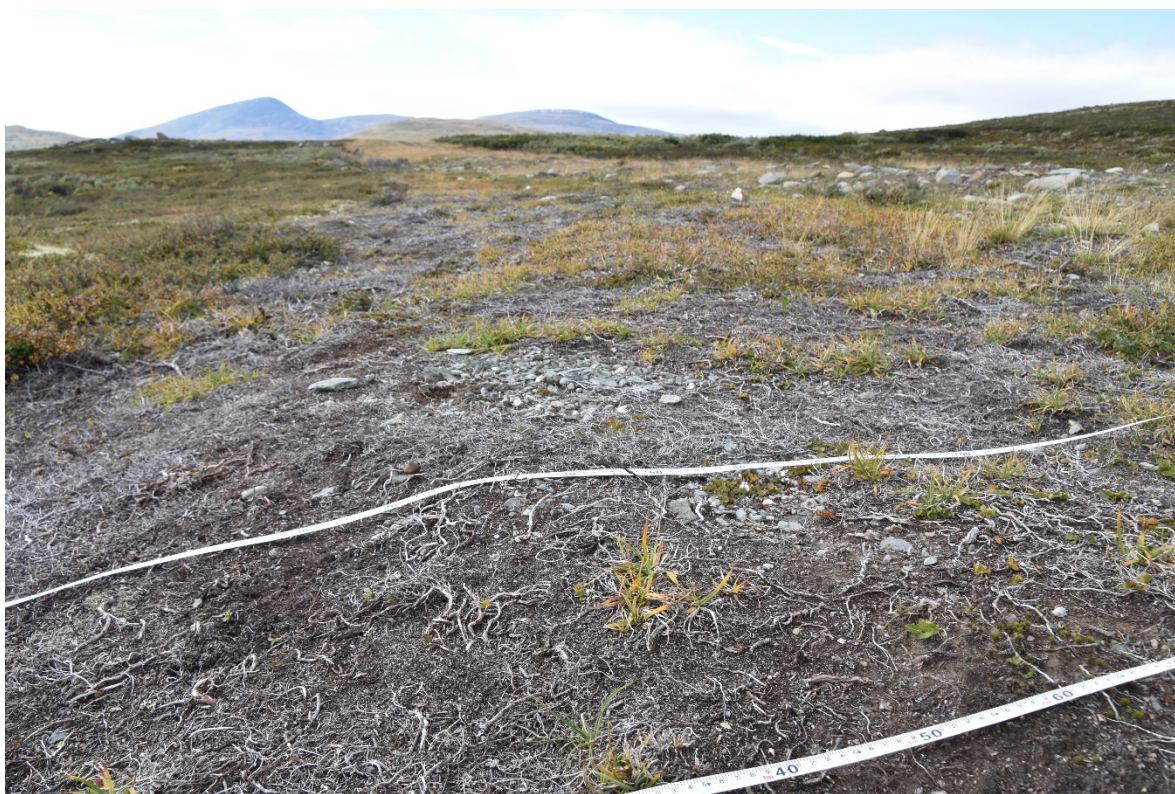
Under mellomlagring ble toppmassene lagt oppå duk langs vegen (**fig. 2.2**). Etter at massene ble lagt tilbake ble duken fjernet. Motivet for dette var at det var enklere å få med all jorda tilbake og å beskytte underliggende vegetasjon. Dette fungerte bare delvis. Duken gjorde det lett å få med all jorda, men vegetasjonen under duken var sterkt preget av at den hadde vært uten lys og nedbør i to sesonger. Vegetasjonsskadene under duken var svært tydelige i 2016, men fortsatt godt synlige i 2018 selv om enkelte planter har begynt å spire (**fig. 4.1**). Trolig vil vegetasjonen etablere seg igjen over tid og her forventes at de seintvoksende artene vil etablere seg fra rester av eksisterende rotsystem. Vi kjenner ikke til systematiske studier av mellomlagring med og uten duk og over tid, så vi har ikke grunnlag for å konkludere om det ville vært bedre å lagret massene uten duk. Dersom det finnes riggområder eller andre vegetasjonsløse område nær et anleggsområde vil det være et bedre alternativ for mellomlagring av masser. Men dette betinger at man sorterer massene og passer på at de legges tilbake der de ble tatt ut.

Figur 4.1. Fortsatt er det synlige spor langs vegen der toppjorda lå mellomlagret på duk. I 2018 har stivstarr, tyttebær og enkelte andre arter begynt å skyte skudd fra gamle planter.
