1830

NINA Rapport

Helhetlig tiltaksplan for nedre deler av Gaulavassdraget

Delplan for utvalgte sidevassdrag og tilløpsbekker mellom Støren og Gaulosen

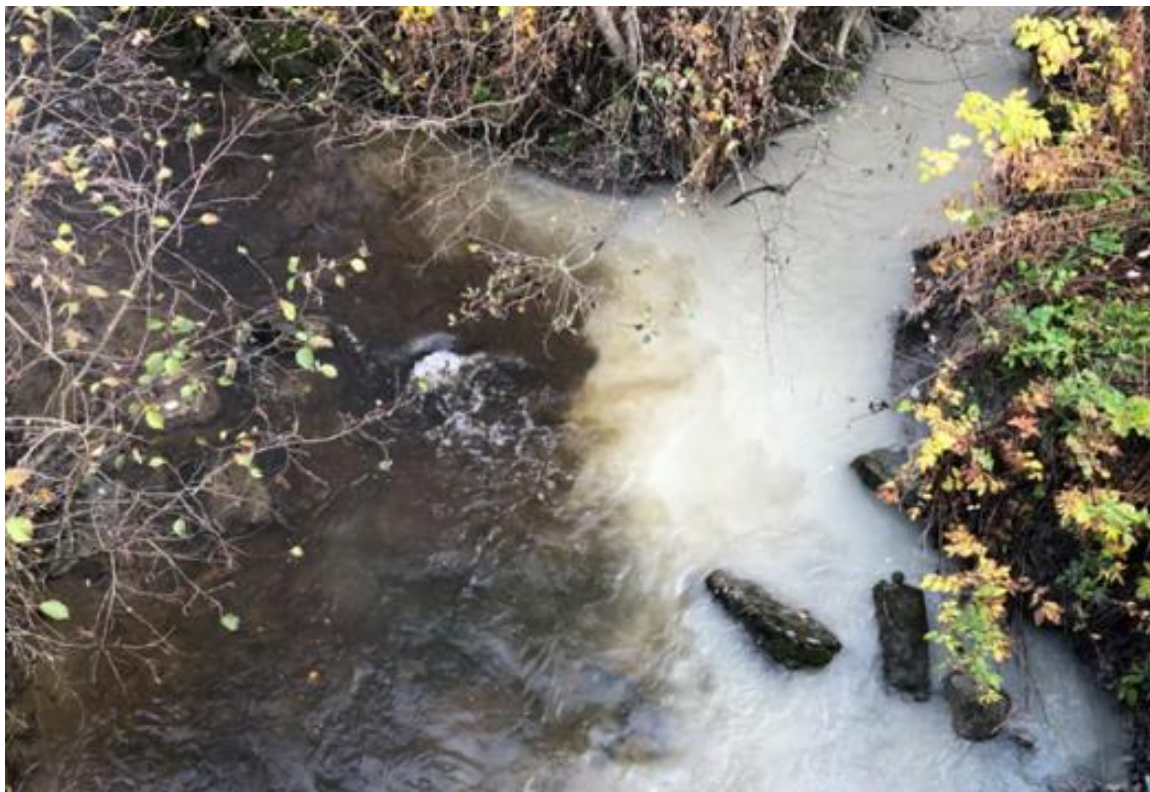
Figur 15. Ustbekkens samløp med Eggbekken, der den i dag er belastende punktutslipp til Eggbekken selv i perioder med opphold tørt vær. Foto: Morten André Bergan.

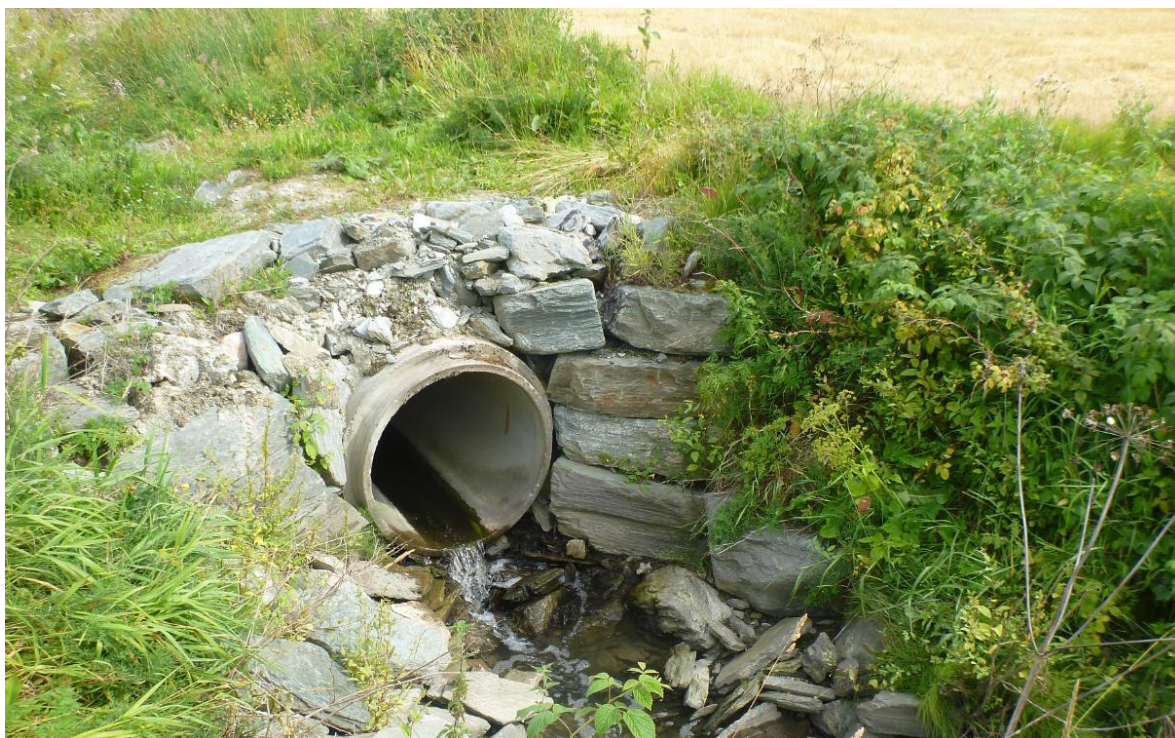
Figur 17. Kulvert under gårdsvei i Ustbekken hindrer oppvandring av fisk. Bekken er derfor fisketom oppstrøms kryssningen. Foto fra 2014: Morten André Bergan.

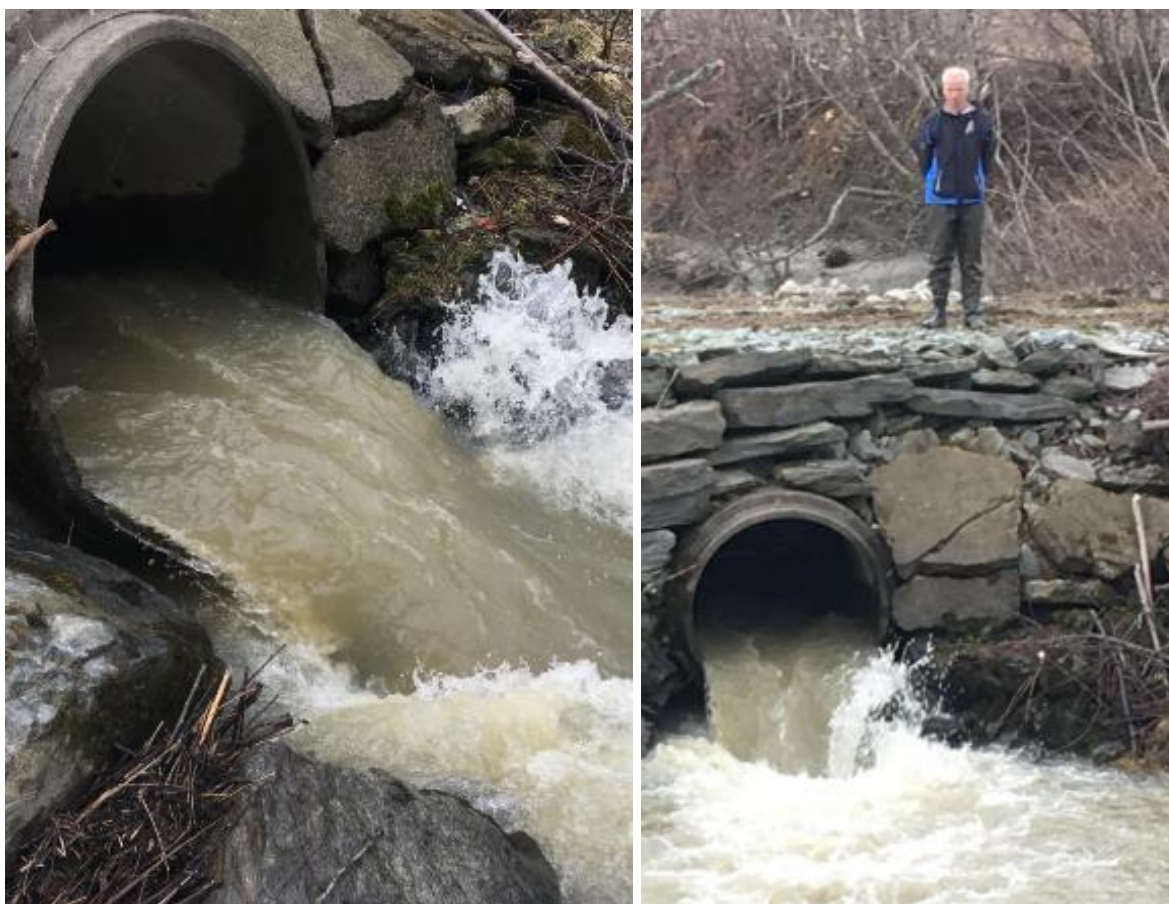
Figur 18. Kulvert under avlingsvei i Eggbekken er svært vandringshindrende på mange vannføringer, og har ført til kollaps i gyting i Eggbekken i enkelte år. Foto: Morten André Bergan.

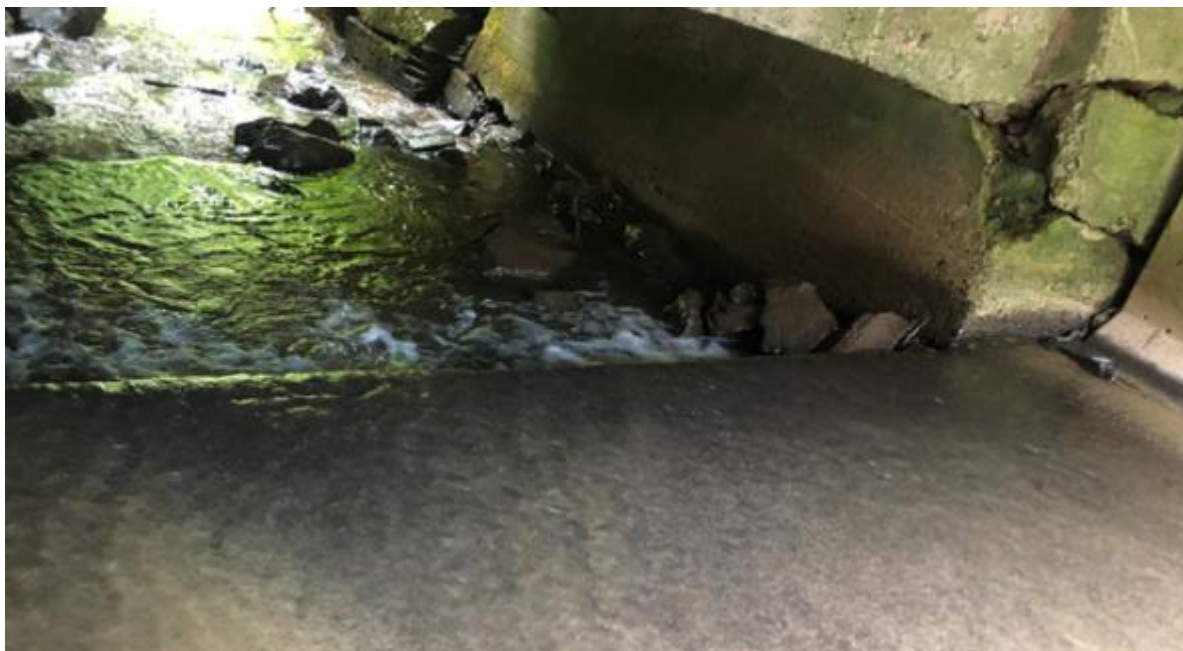
Figur 25. I 2019 ble det avdekket et nytt vandringshinder for fisk i Ratbekken. Under veien ved Stokkaunet er det etablert en betongbunn med fall. Foto: Morten André Bergan.

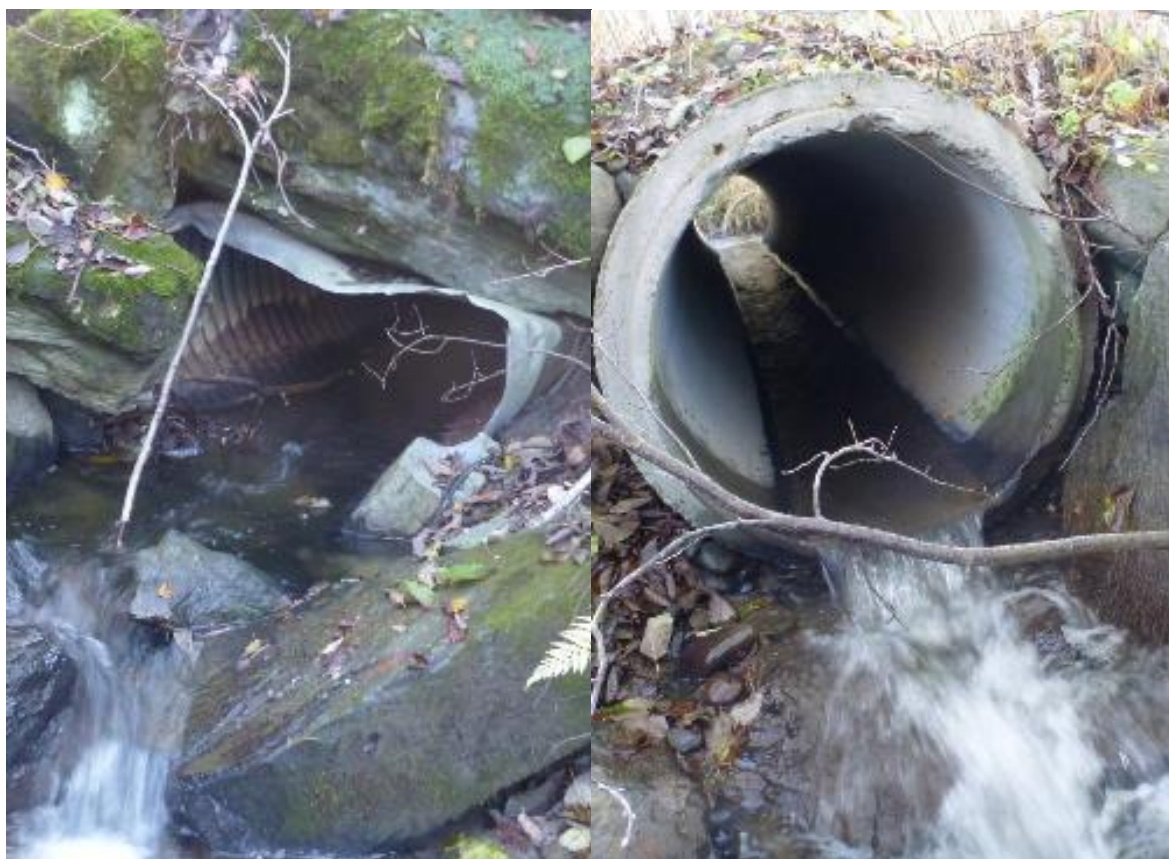
Figur 34. Kulvert under Lebergsveien (venstre bilde) og under grusvei i nedre del av Lera (høyre bilde) må saneres og erstattes med veikrysninger med bevart bekkebunn og vesentlig større diameter. Foto: Morten André Bergan.

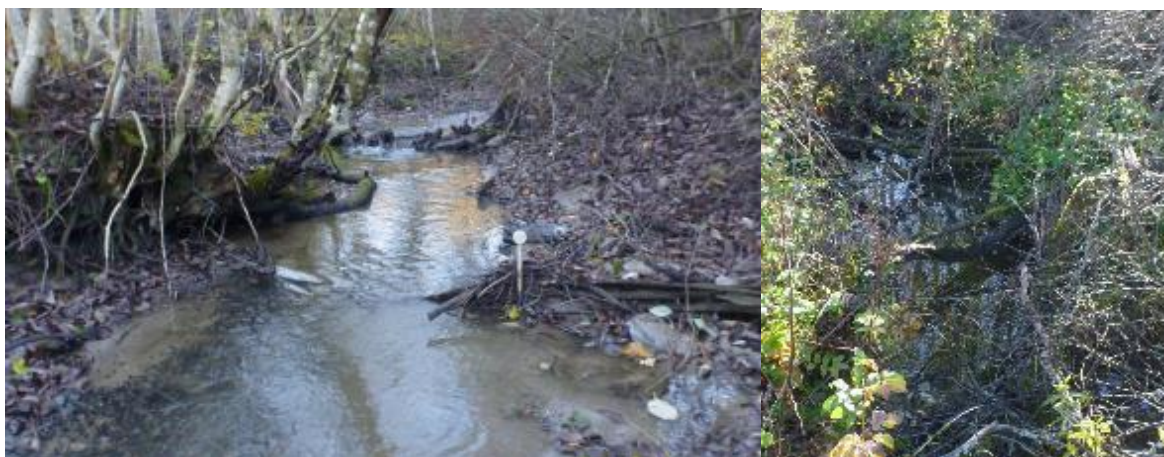
Figur 36. I Lera nedstrøms nedre veikrysning er det mangel på naturlig gytesubstrat (venstre bilde), og bekkeløpet har mye kvist, greiner og annet trevirke (høyre bilde). Foto: Morten André Bergan.

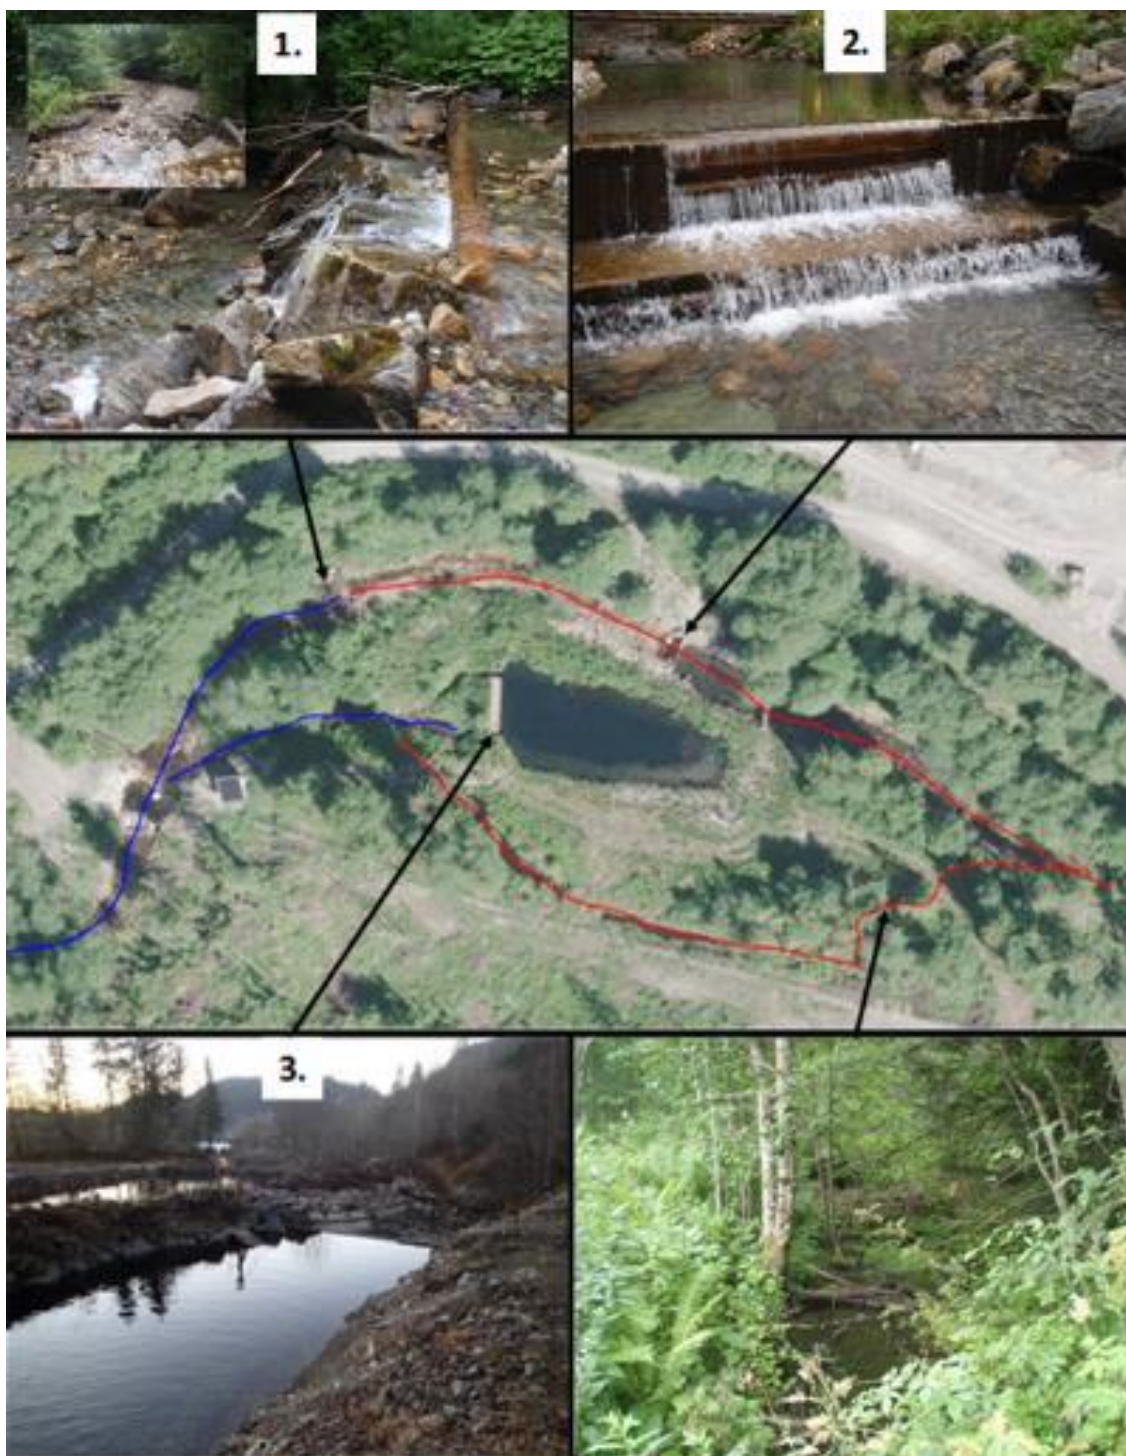
Figur 37. Lokalisering og foto av tre stengsler/demninger i øvre del av Kaldvella. Inngrepene stopper oppgang av anadrom fisk (blå linje: anadrom strekning, rød linje: tapt areal) og fører til om lag 50 % tapt produksjonspotensial for laks og sjørørret i vassdraget. Bildet er hentet med tillatelse fra Eloranta mfl. (2019).

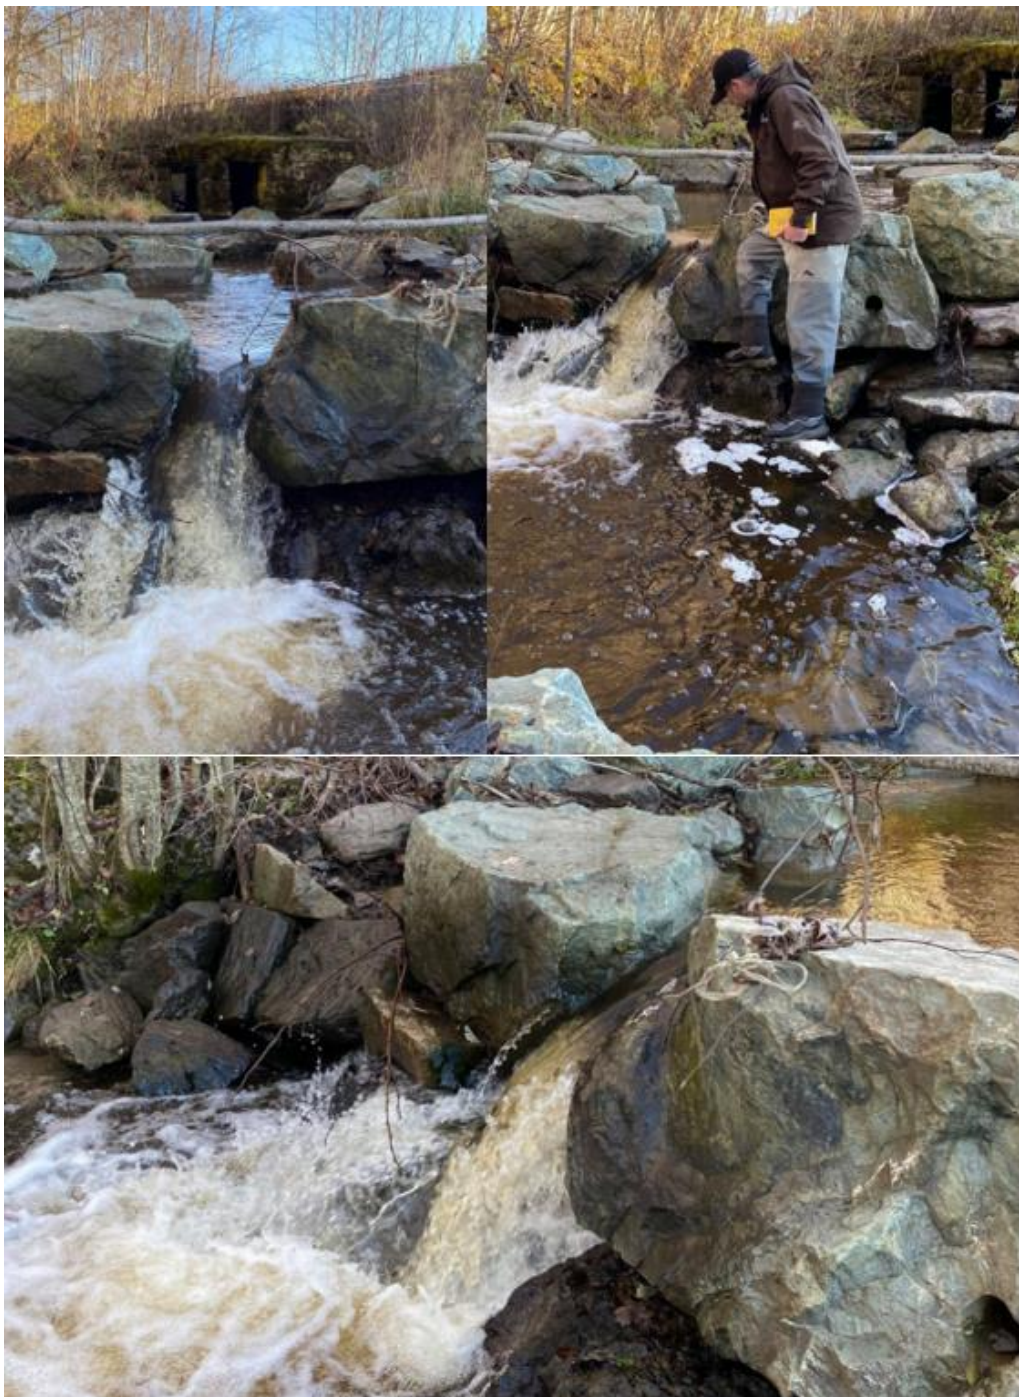
Figur 47. Terskler nedstrøms stikkrenne under jernbane i Lynga bør justeres noe for å gi lettere oppgang og for å unngå å tettes. Åpningene er for smale i dag, og går lett tett. Dette gir forhøyd sprang nedstrøms, samt blir utfordrende for sjøørreten å treffe den smale glippen i terskelen under gytevandringen. Foto fra oktober 2020: Karl Jan Aanes, Aa-Vann.

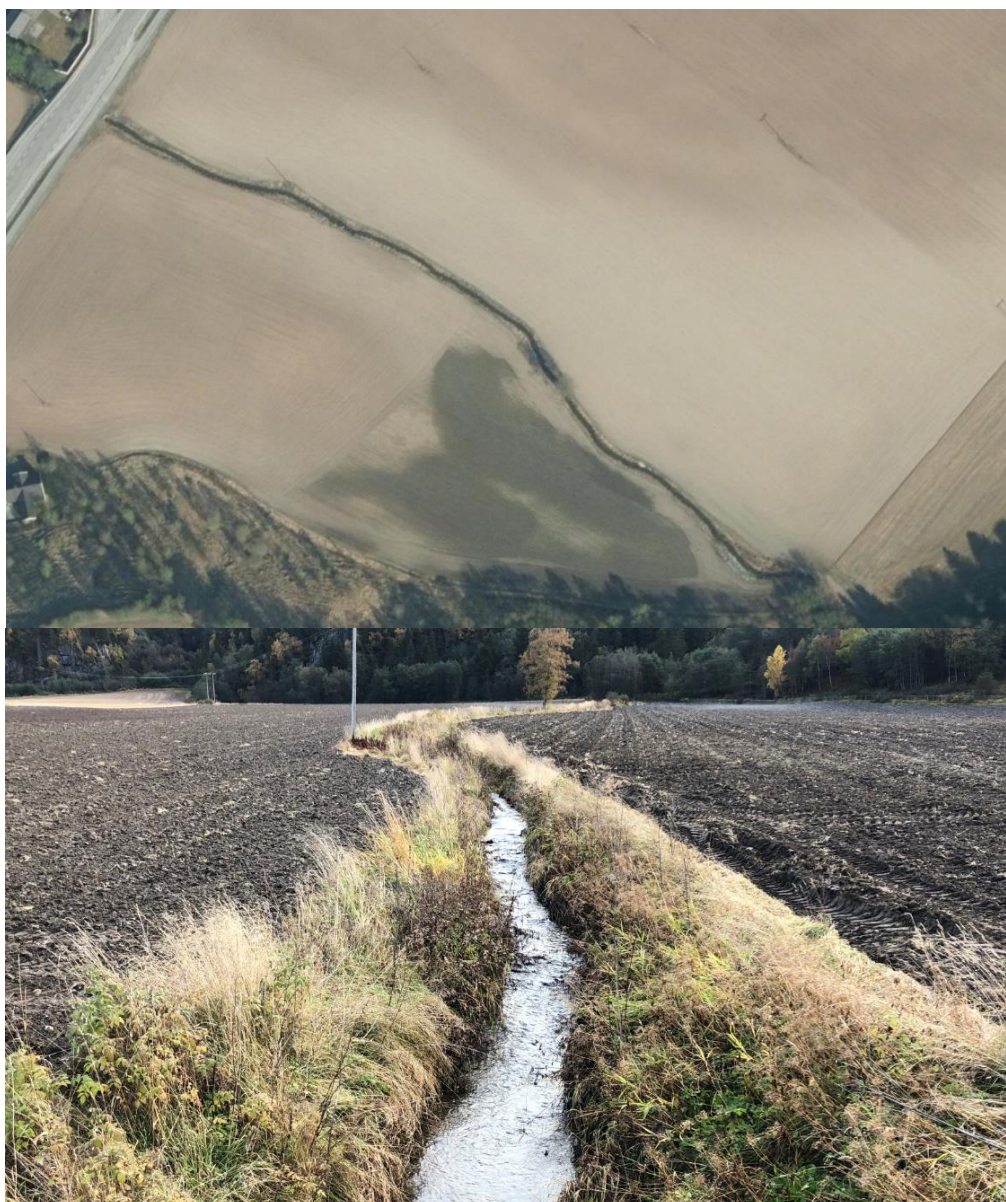
Figur 48. Lynga går sterkt endret og kanalisert på en om lag 300 meter strekning oppstrøms E6. Partiet burde vært restaurert tilbake til en mer naturlig tilstand. Flyfoto: www.kart.finn.no. Foto: Morten André Bergan.

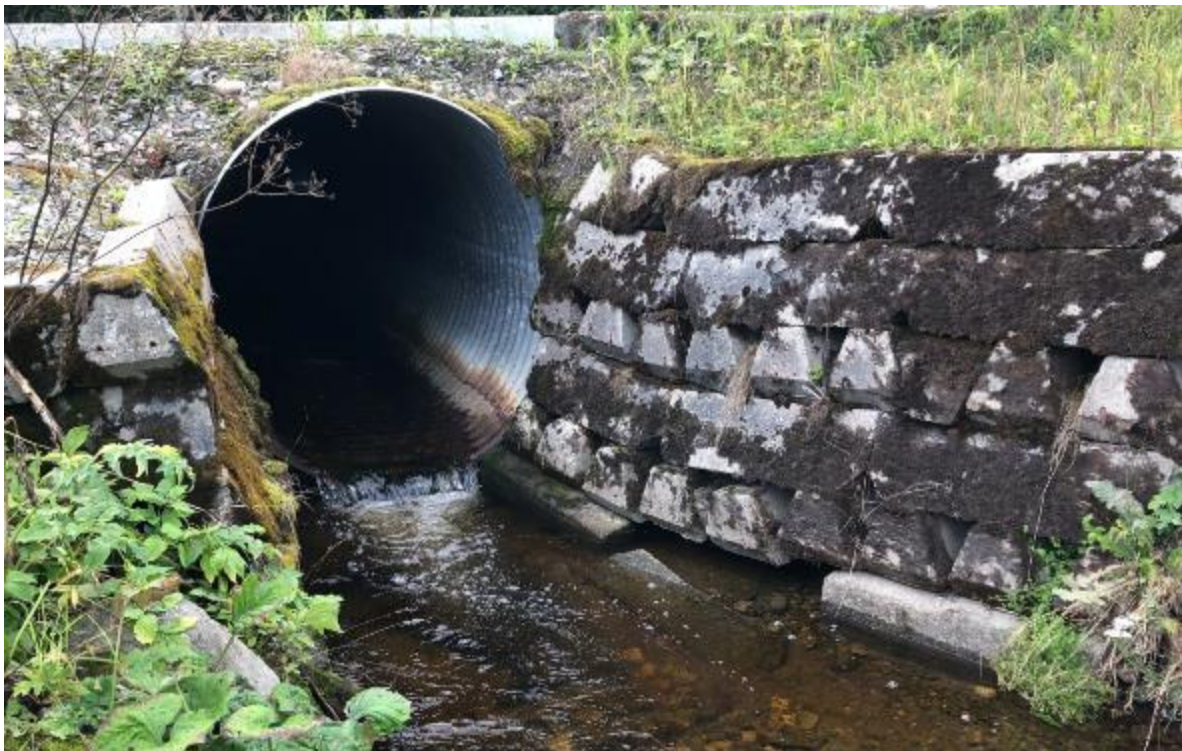
Figur 51. Grinnibekken krysser Grinnisvegen i en kulvert som burde vært byttet til løsning med bevart bekkedunn og større diameter. Foto: Morten André Bergan.

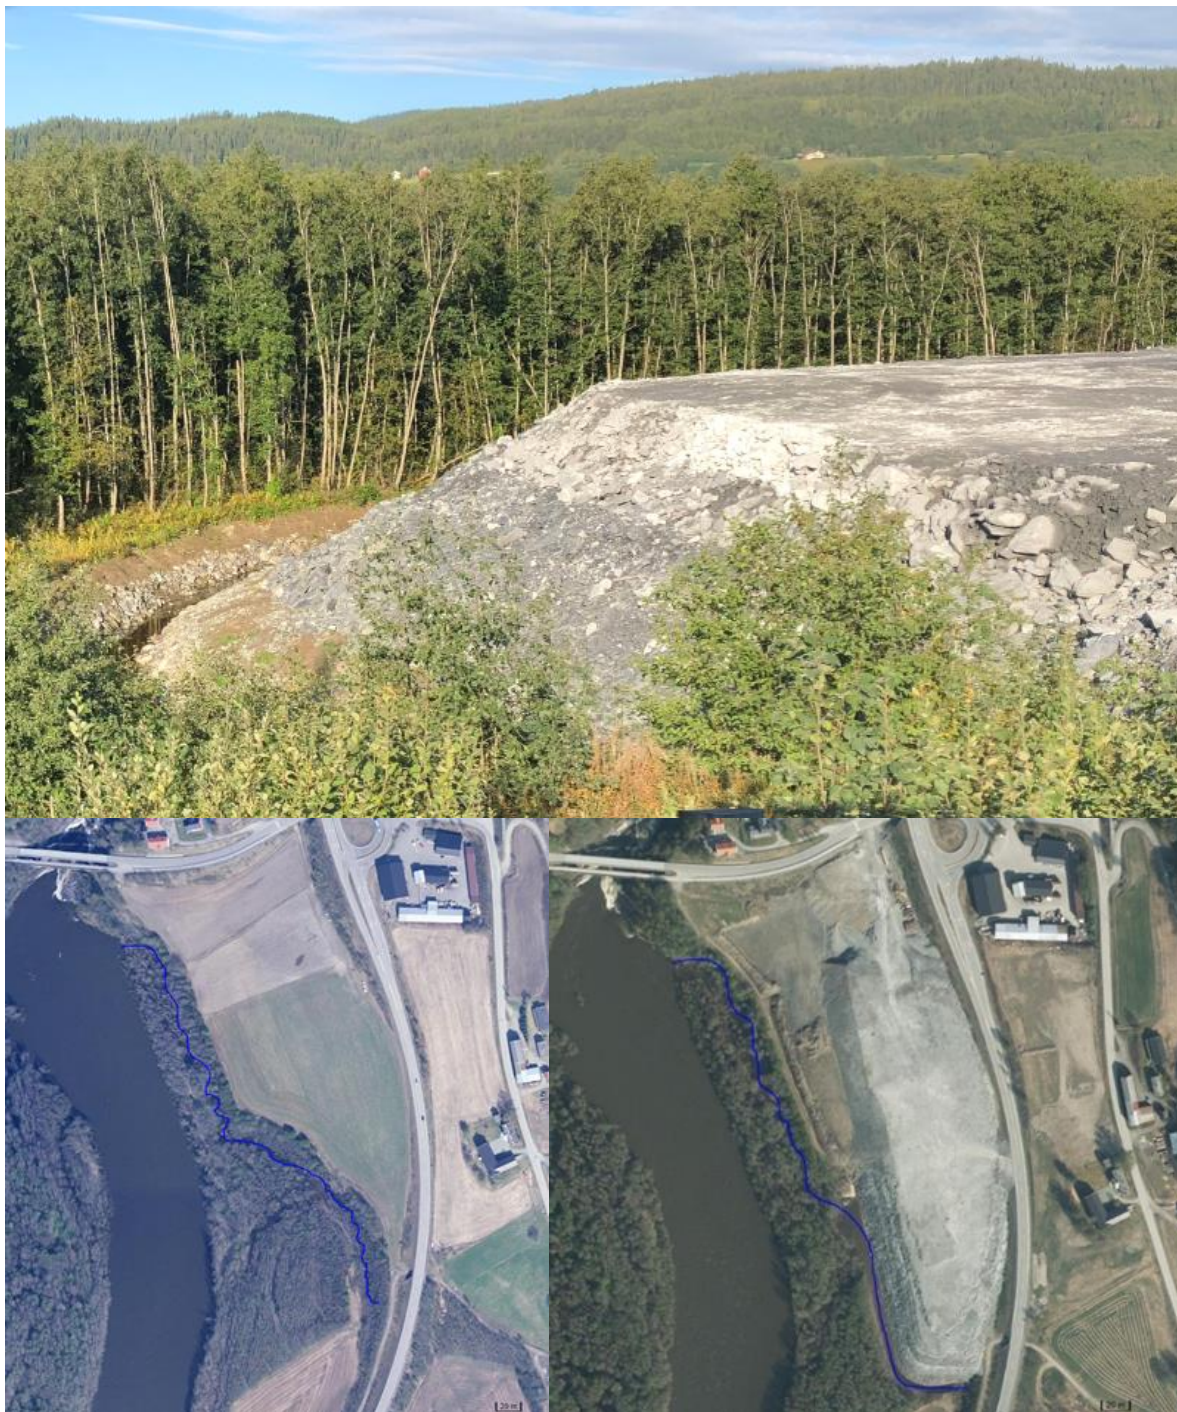
Figur 55. Et nylig etablert massedeponi (øverste bilde) har ødelagt store deler av anadrom strekning i bekken like oppstrøms Gaulfossen. En sammenligning av flyfoto fra 2018 (venstre bilde) og 2019 (høyre bilde) viser at massedeponiet har medført fjerning av kantvegetasjon og flytting av bekkeløpet (indikert med blå linjer). Foto: Morten André Bergan. Flyfoto: www.kart.finn.no.

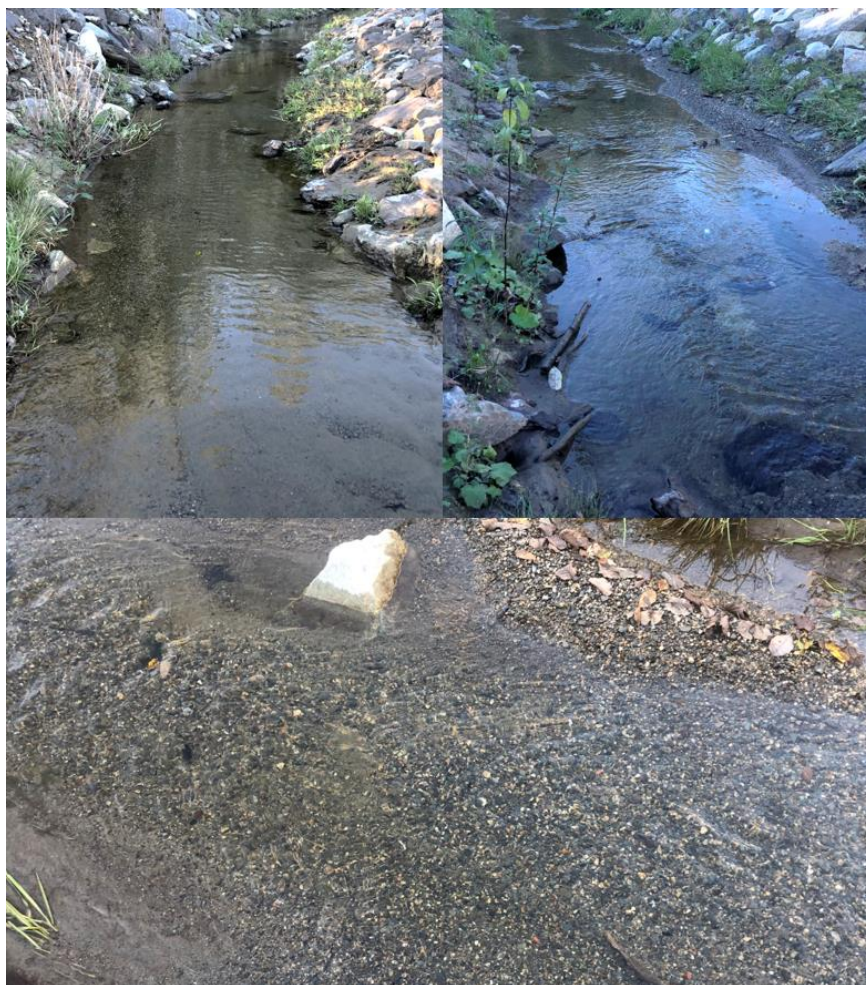
Figur 57. Utgrunnede, kanaliserte grøfter med bunnsubstrat dominert av sand, mudder og leire, med enkelte større sprengtstein, gir ikke livsgrunnlag for sjørret i dag, på strekninger som er berørt av deponi. Foto: Morten André Bergan.

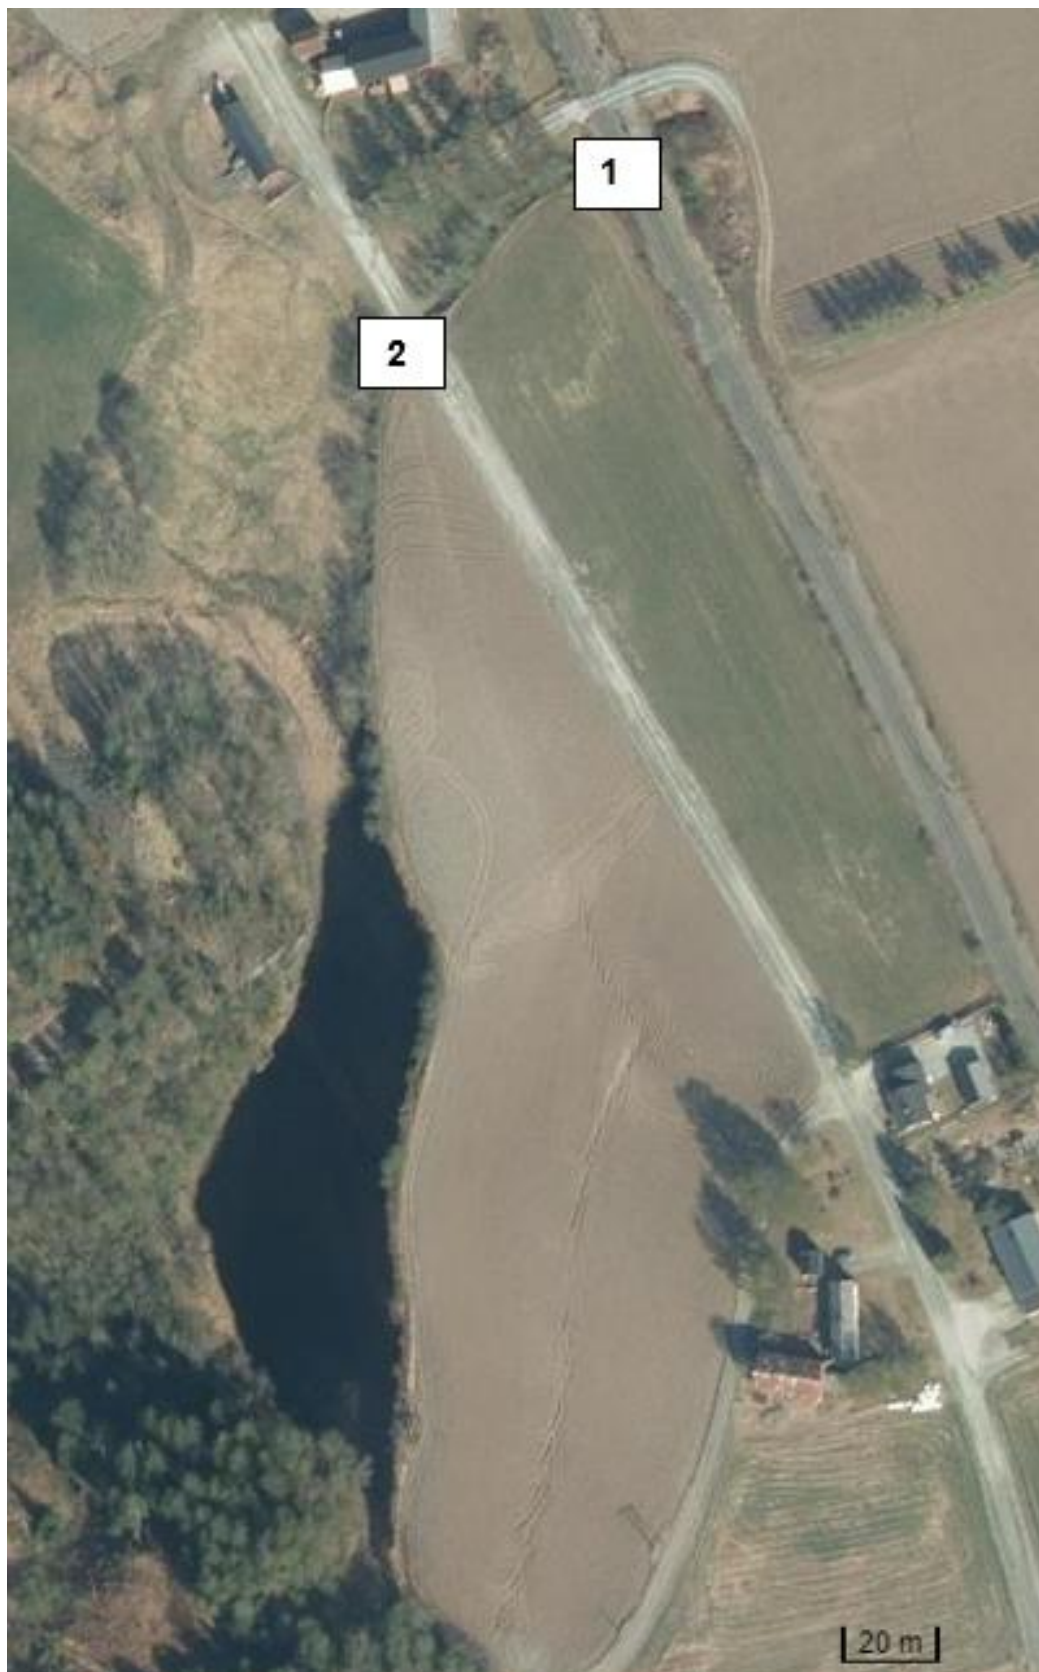
Figur 73. Krysninger av jernbane (1) og Krogstadveien (2) må kvalitetsikres for fiskevandring i forbindelse med gjenåpning og restaurering av Krossbekken nedstrøms jernbane og vei. Flyfoto: www.kart.finn.no.

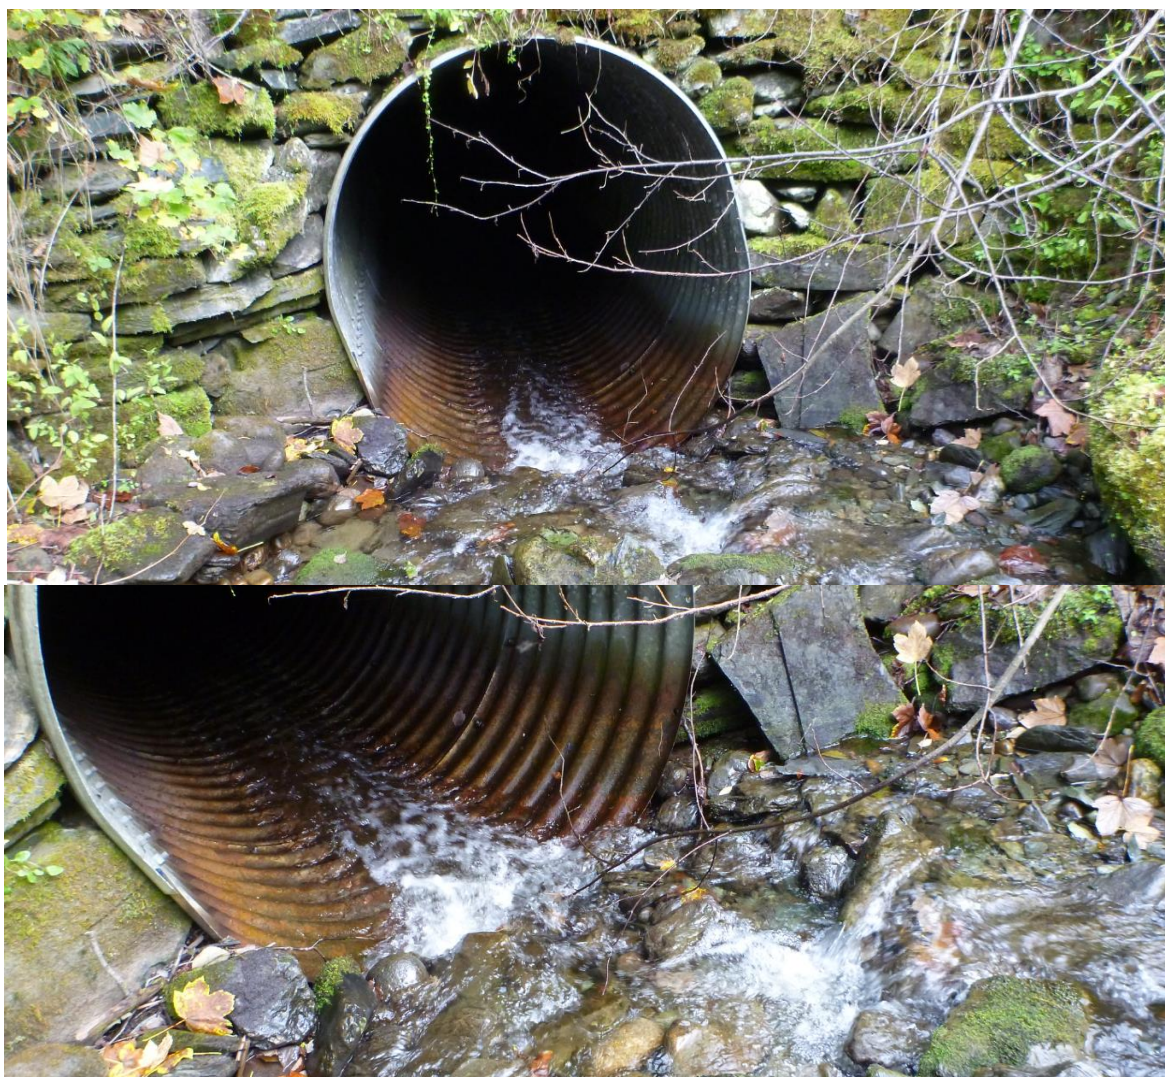
Figur 76. Bjørkbekken forsvinner i kulvert under Krogstadveien, som er en av to årsaker til at bekken er fisketom i dag. Foto: Morten André Bergan.

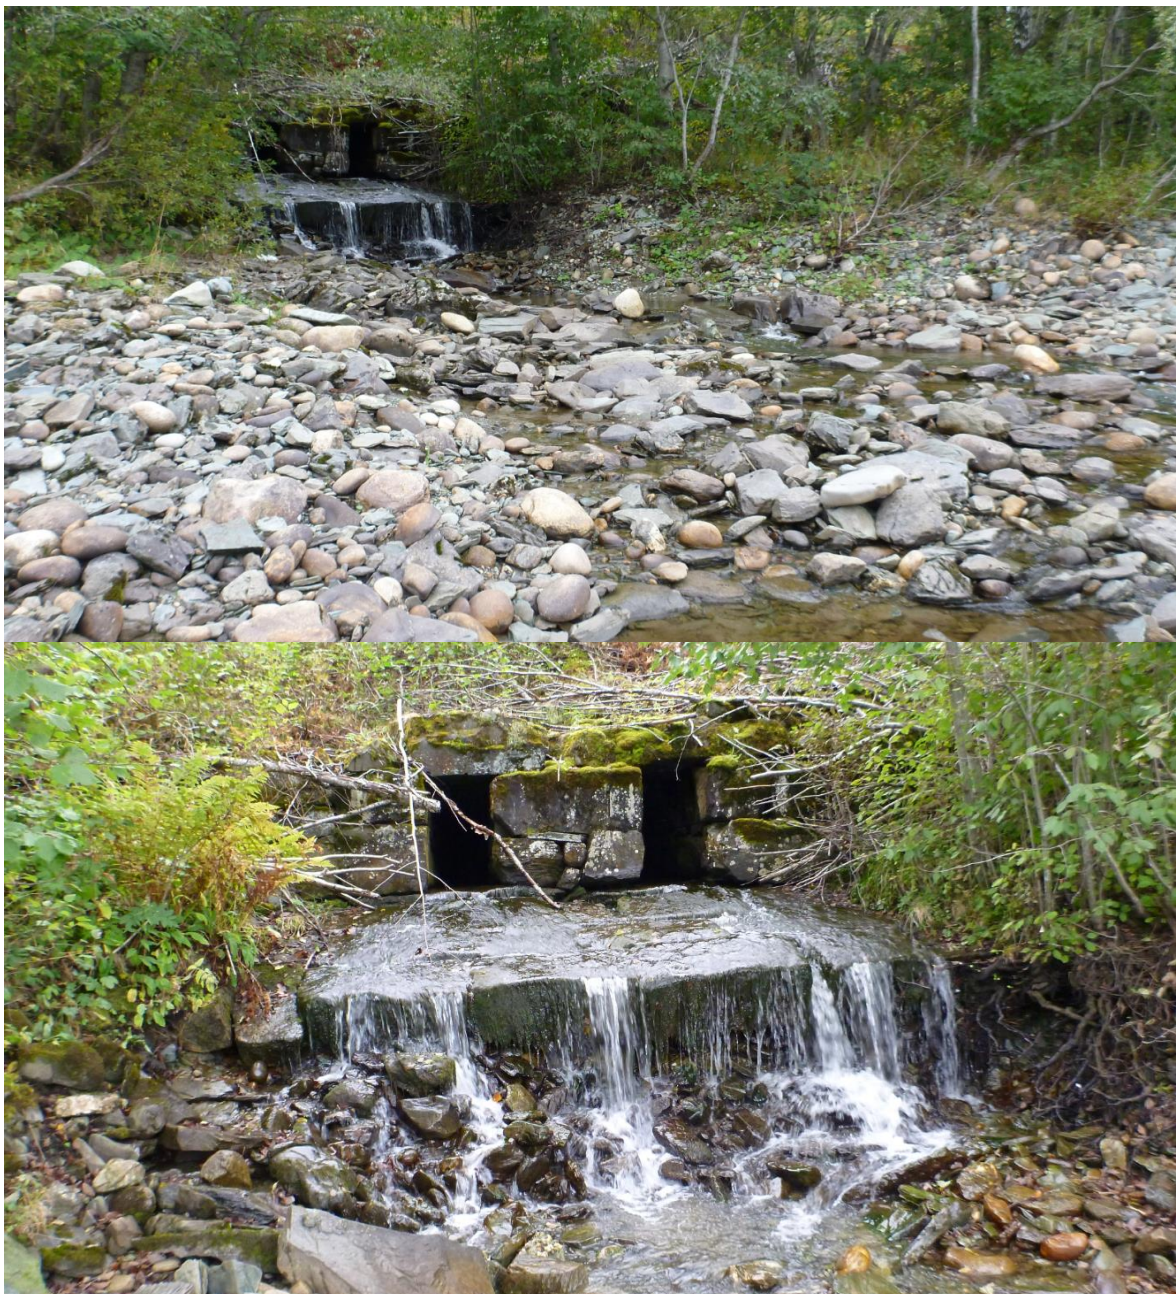
Figur 77. Bjørkbekken munner til Gaula over en høy, oppmurt betongkant i tilknytning til stikkrenna under jernbanen. Dette er én av to årsaker til at Bjørkbekken er fisketom i dag. Foto: Morten André Bergan.

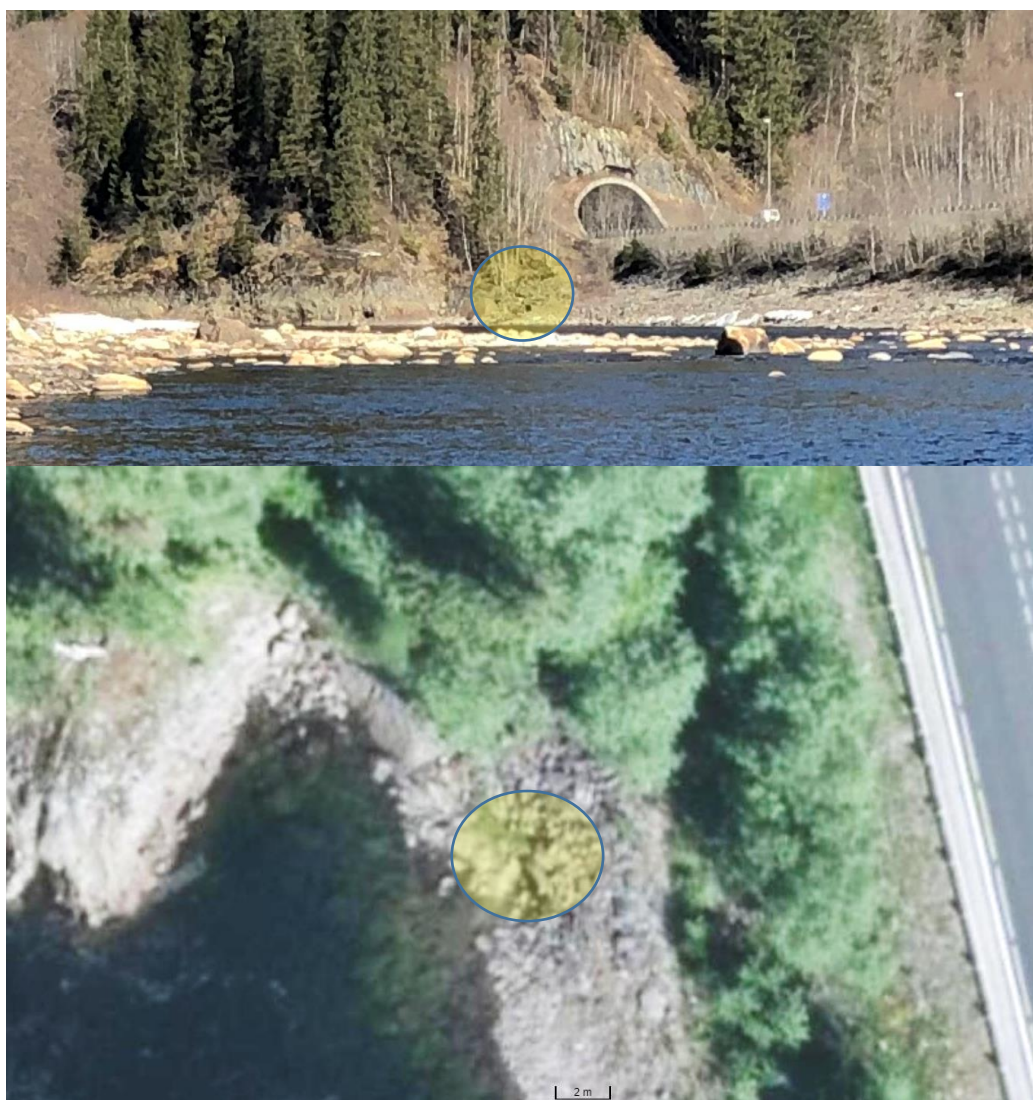
Figur 78. Hundåa munner ut i Gaula gjennom en kulvert (markert med gul sirkel). Foto på lav vannstand i april 2019 (øverste bilde) og flyfoto på høy vannstand i Gaula i 2016 (nederste bilde). Foto: Morten André Bergan. Flyfoto: www.kart.finn.no.

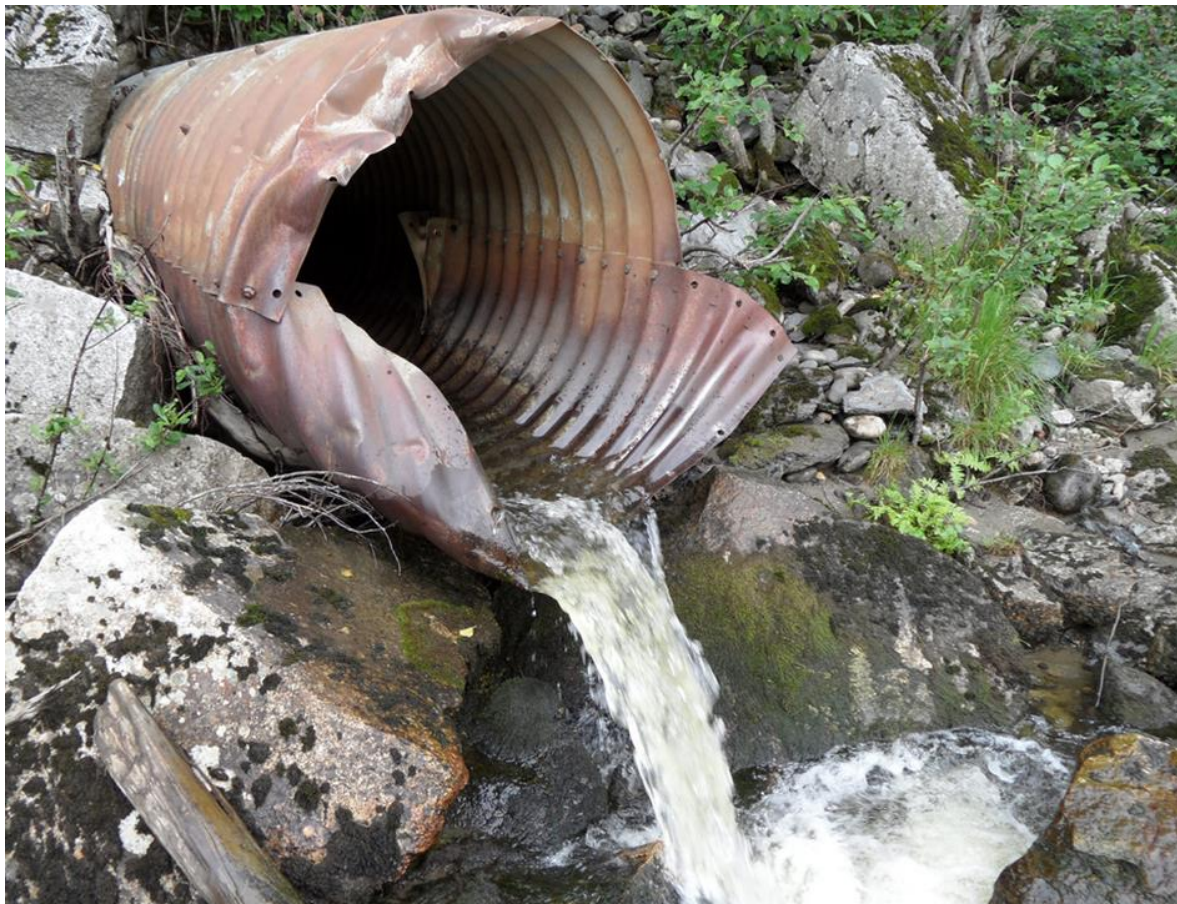
Figur 96. Spjeldbekken er i dag avstengt for sjøvandrende laksefisk som følge av bekkelukking. Bekkelukkingen er under dyrkamark og industriområde ved Støren, og bekken munner ut i Gaula gjennom kulvert i elveforbygninga. Foto: Vold Elveeierlag.

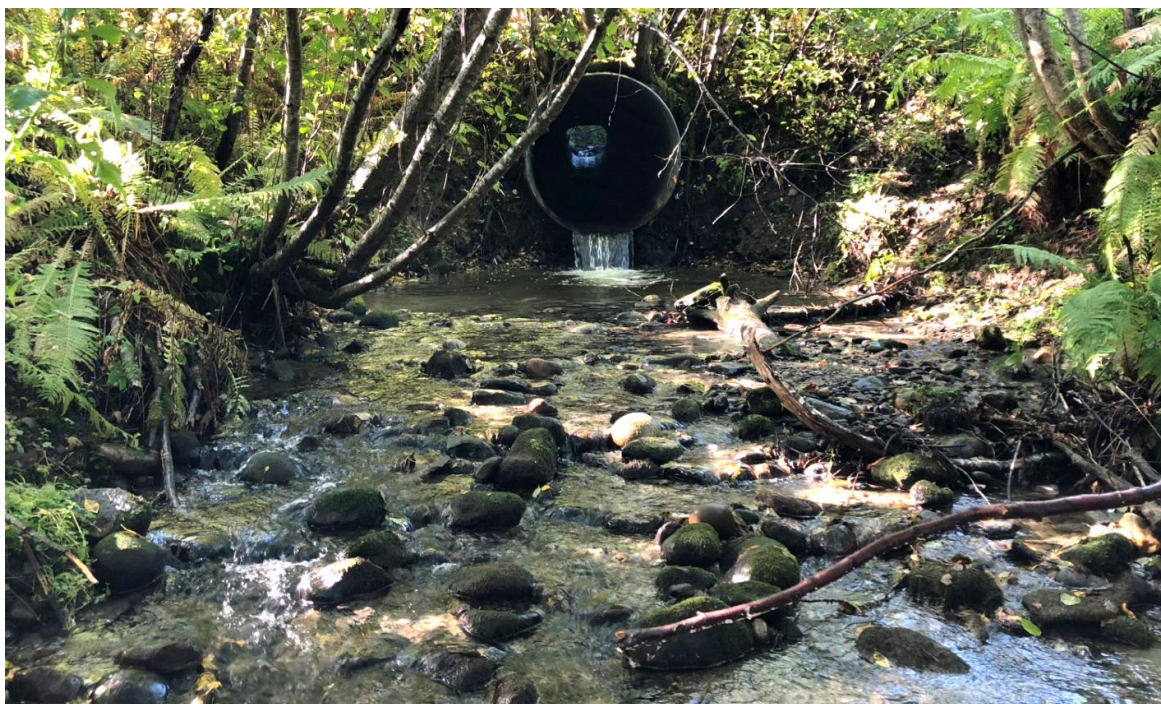
Figur 98. Vandringshindrende veikulvert under vei ved Spjelddalen. Foto: Morten André Bergan

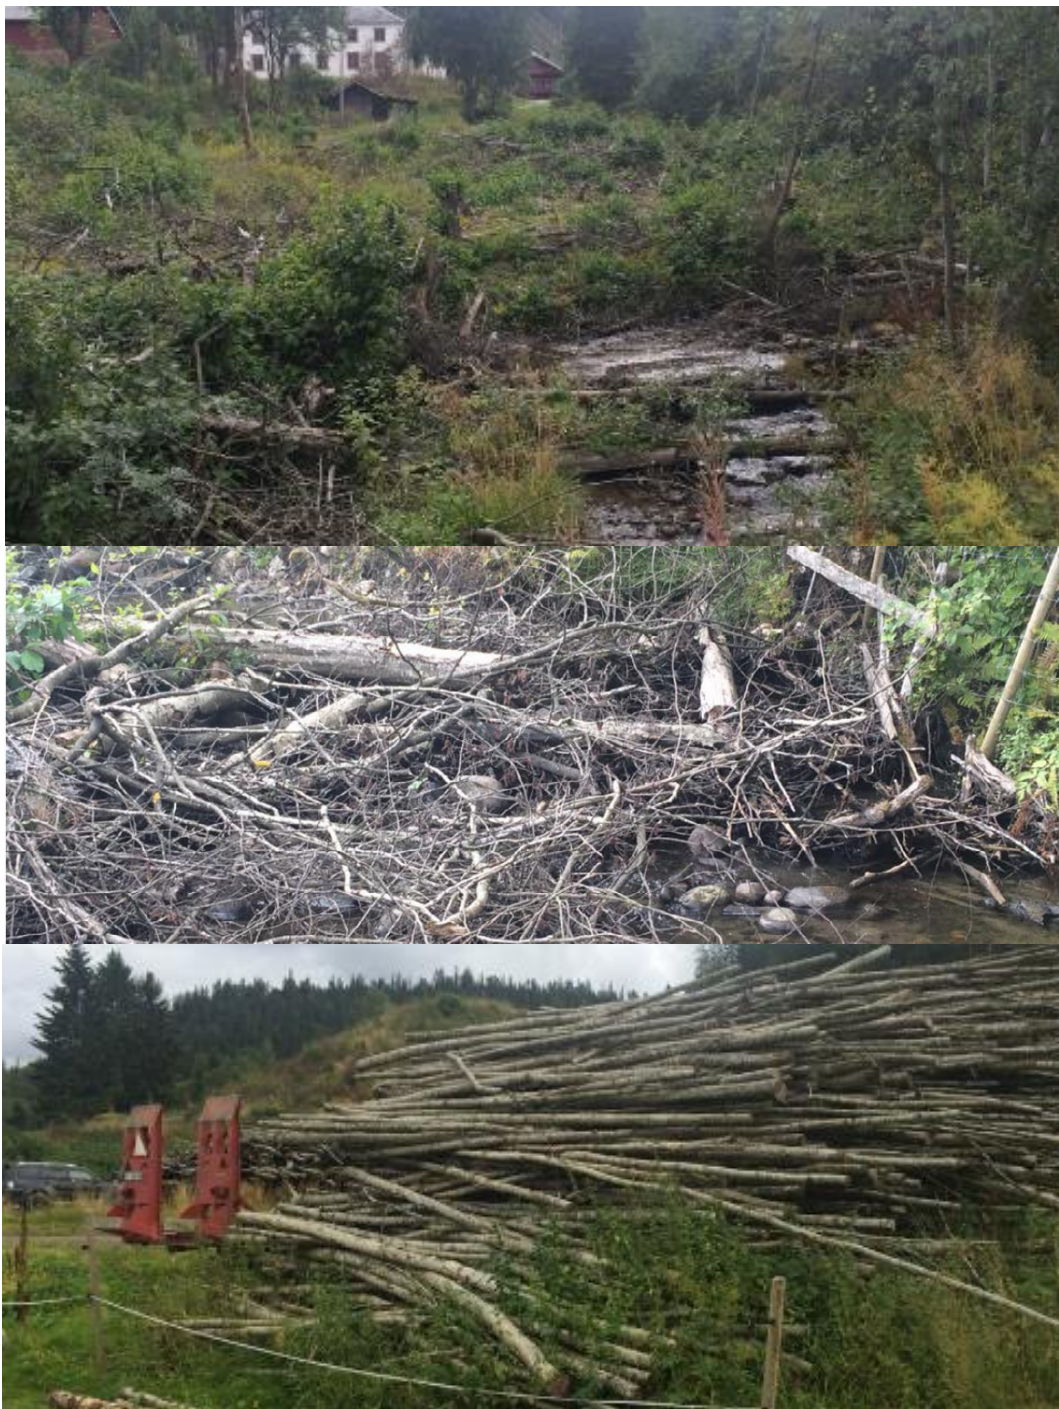
Figur 101. Nylig (2015) snauhogd kantskog langs de viktigste gyteområdene for sjøørret i Skårvollbekken oppstrøms fylkesvei 30 (øverst), der hogstrester og avkapp ble dumpet i bekken (midten). Anvendelig trevirke ble lagret ved bekken (nederst). Se omtale av inngrepene i Bergan & Solem (2016). Foto: Morten André Bergan.
