1830

NINA Rapport

Helhetlig tiltaksplan for nedre deler av Gaulavassdraget

Delplan for utvalgte sidevassdrag og tilløpsbekker mellom Støren og Gaulosen

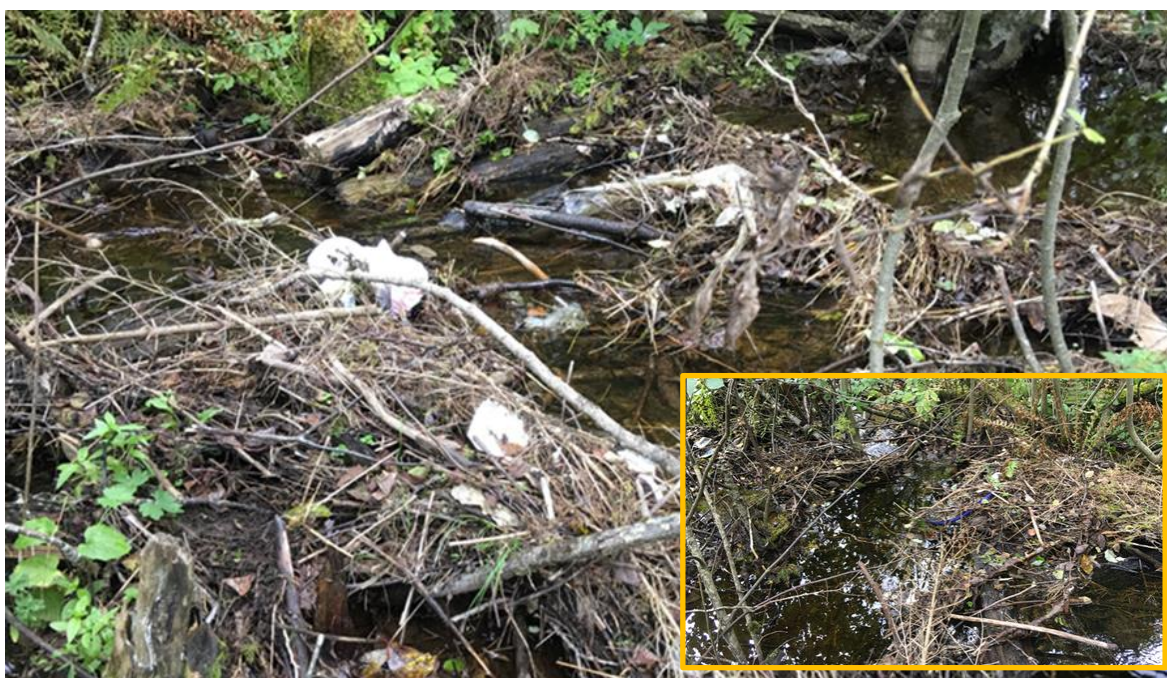
Figur 104. Ringåa nedstrøms fylkesvei 30 og jernbanen er over lang tid tettet av søppel, skrot, hageavfall og trevirke, noe som har gitt oppdemming og oppgangsproblemer for sjørret. Foto: Morten André Bergan.
