2380

NINA Rapport

Vegetasjonsetablering langs Elgsjøvegen i Oppdal kommune, etter oppgradering av kraftverksdam

Resultater fra overvåking i 2023

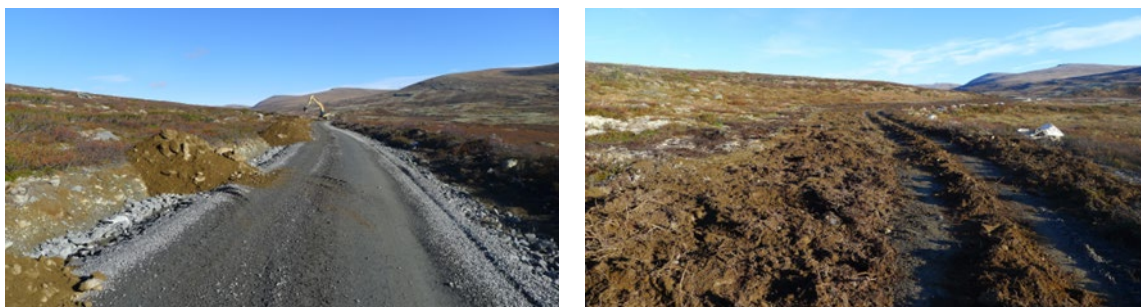
Figur 1.1. I slutfasen av anleggsarbeidet ble vegetasjon og jord lagt tilbake oppå bærelaget og vegen framsto som et kjørespor i terrenget. Foto: Dagmar Hagen.
