NINA Rapport

Restaurering av gyteområde for storørret ved Harpe bru i Gudbrandsdalslågen

Situasjonsbeskrivelse og forslag til restaureringsplan

Kraabøl, M., Gregersen, F. & Kiplesund, G.H. 2016. Restaurering av gyteområde for storørret ved Harpe bru i Gudbrandsdalslågen. Situasjonsbeskrivelse og forslag til restaureringsplan - NINA Rapport 1224. 24s.

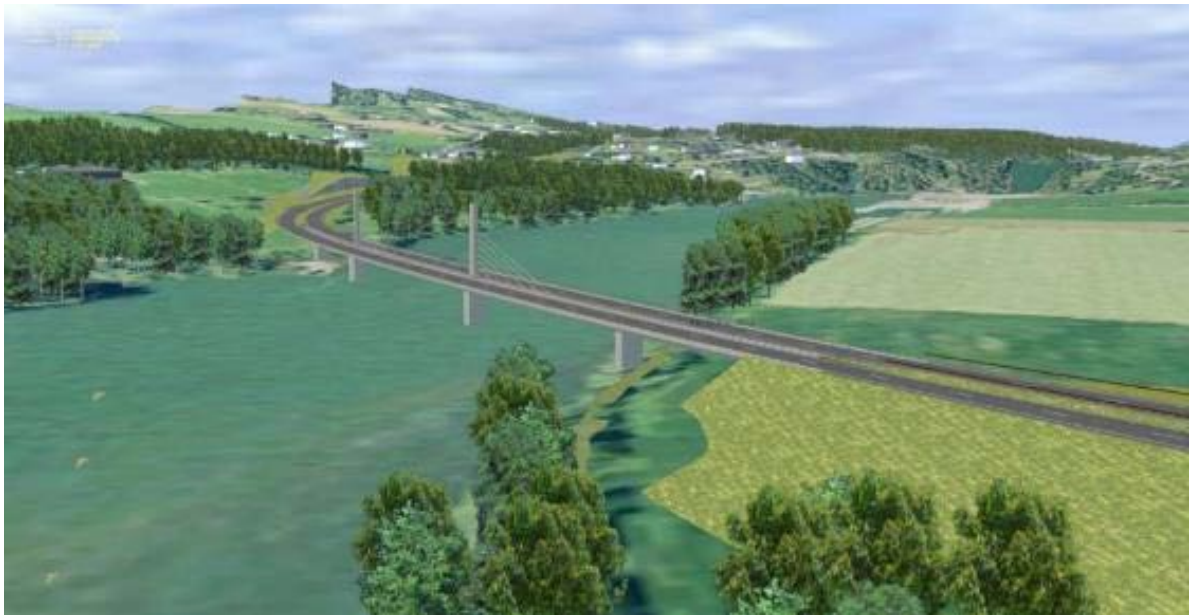
Figur 1b. Skisse av Harpe bru etter ferdigstilling. Bruspennet mellom pilarene i elvas midtparti er 100 m.

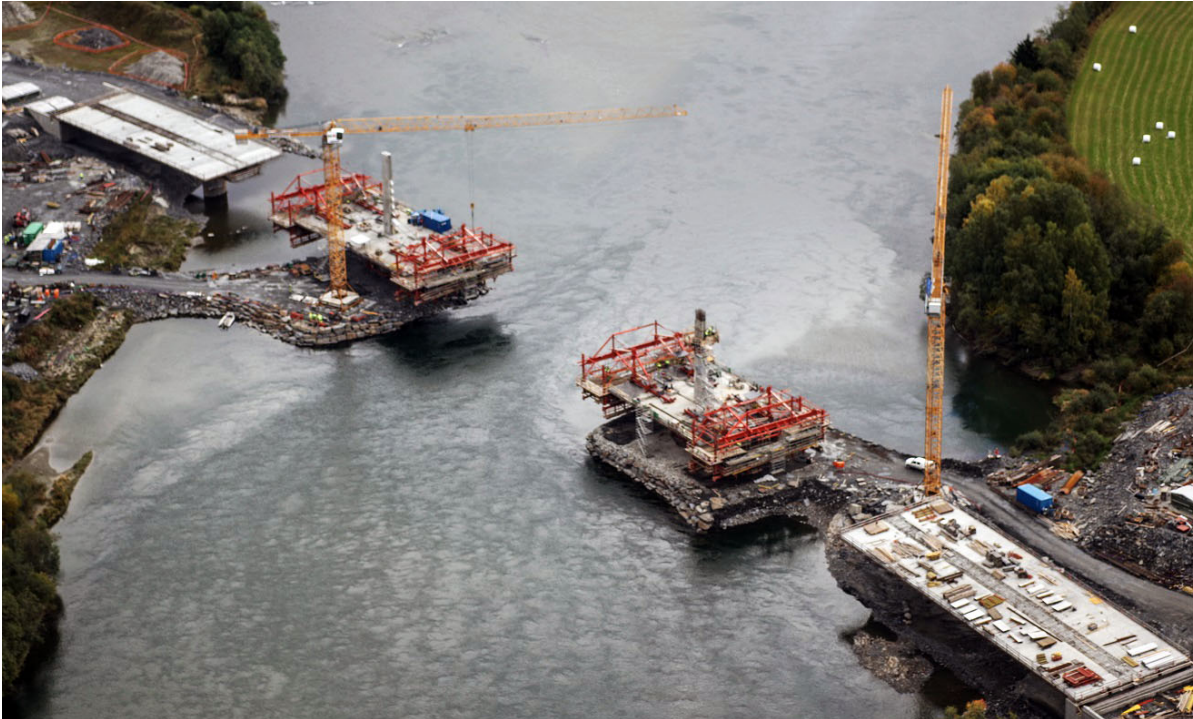
Figur 2. Flybilde av Harpe bru (25.9.2015). Det innsnevrede elveleiet ligger mellom massefyllingene som ligger rundt de ytterste brupillarene. Strømretning og dypålen går opp og til høyre i bildet.

Det er lagt ut massefyllinger i elva rundt aksene 3 og 4 (**Figur 2**). Disse fyllingene går ut fra elvebredden og rundt aksene med tilhørende spunt. Grus- og steinmassene er plastret med stor blokkstein på alle sider for å stabilisere massene mot erosjon fra flommer. Elveleiet mellom disse aksene var fram til september 2015 innsnevret til 40-45 meter, men flomvannføringer ble også drenert innenfor aksene. Utformingen er gjort slik at vannstrømmen vinkles mot elvas vestre side nedstrøms innsnevringen (**Figur 2**).
