Telemetrisk studier av nedvandrende smolt og utgytt Hunderørret forbi Hunderfossen kraftverk i Gudbrandsdalslågen i 2011 og 2012

Telemetristudier av nedvandrende smolt og utgytt Hunderørret forbi Hunderfossen kraftverk i Gudbrandsdalslågen i 2011 og 2012

Kraabøl, M., Museth, J., Johnsen, S.I., Skurdal, J. og Dokk, J.G.
2013. Telemetristudier av nedvandrende smolt og utgytt Hunderørret forbi Hunderfossen kraftverk i Gudbrandsdalslågen i 2011 og 2012 - NINA Rapport 940. 41 sider + vedlegg.

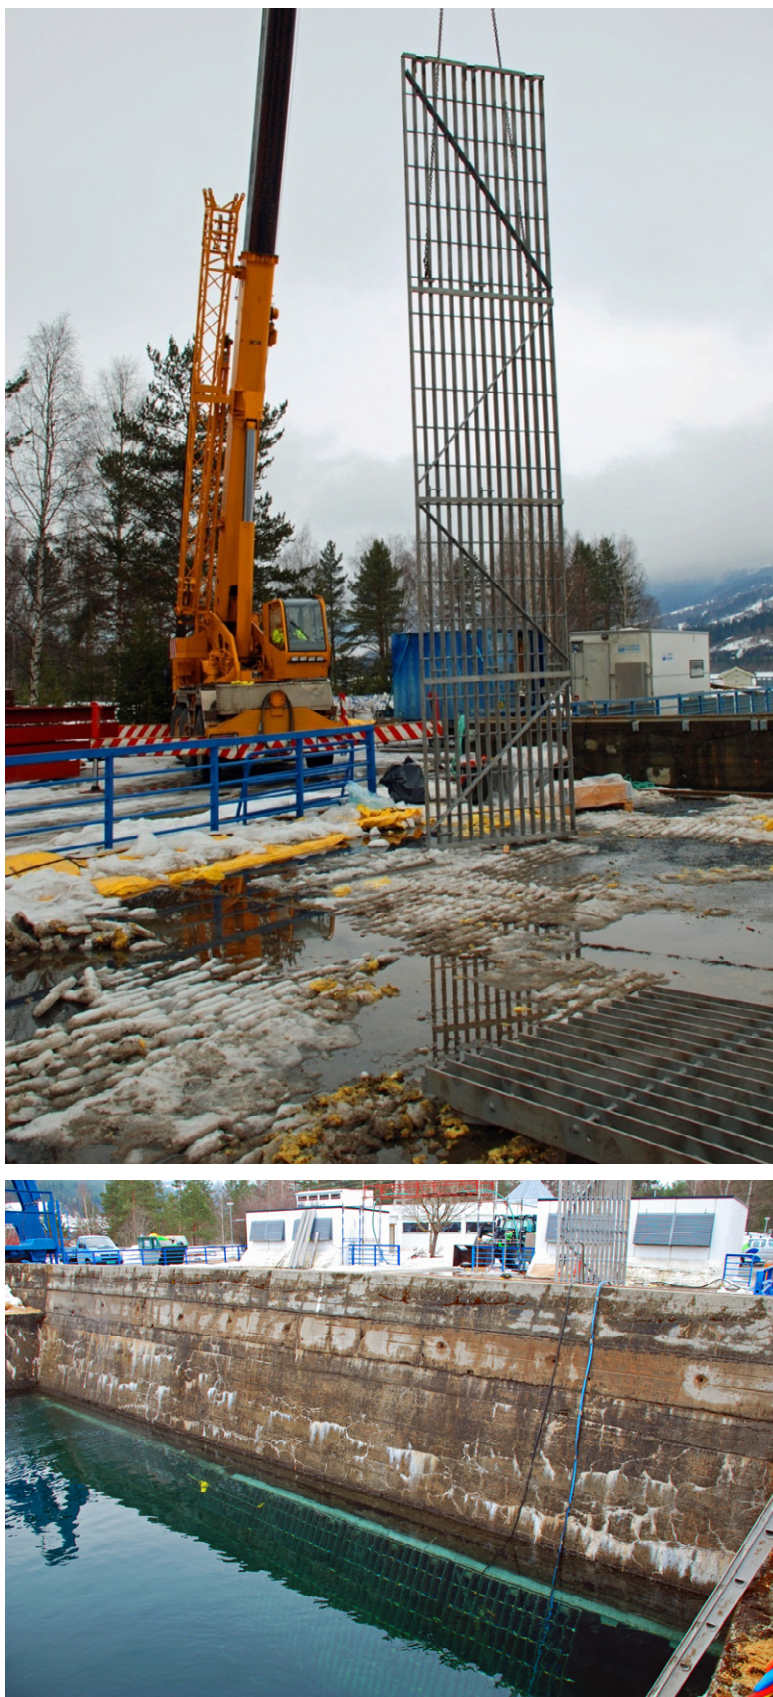
Figur 1. Øverst: Fra arbeidet med å installere de siste seksjonene til de nye varegrindene med 10 cm lysåpning. Nederst: De nye seksjonene kan sees foran inntaket (foto: Morten Kraabøl).

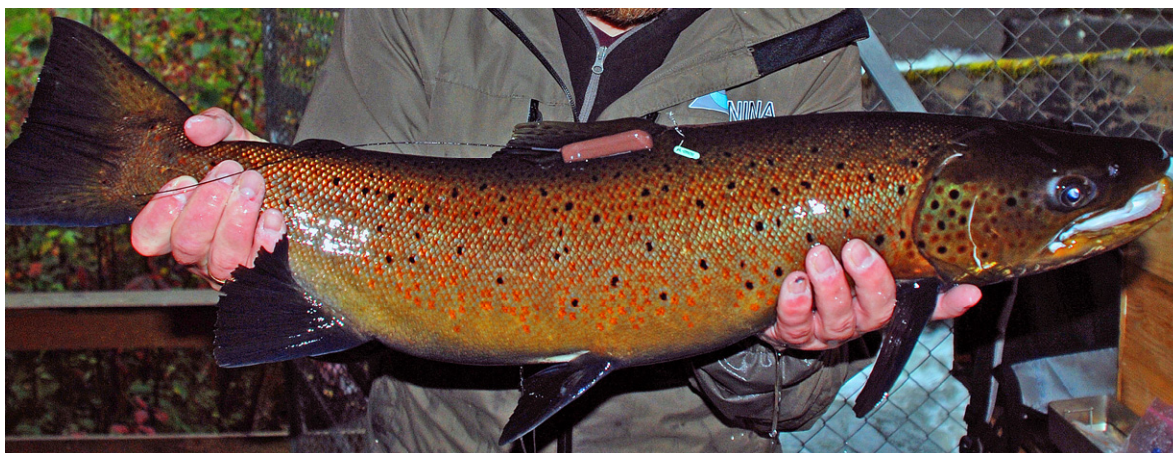
Figur 2. Radio- og Carlinmerket voksen hunderørret fra fisketrappa (foto: Morten Kraabøl).

Radiosenderne (Advanced Telemetry Systems (ATS) model F2050, vekt 14,5 g, pulsrate 30 pulser pr minutt, ppm) ble festet på høyre side av ryggfinnen ved hjelp av to wirer gjennom øvre del av ryggmuskulaturen og festet separat på venstre side med stoppskiver og klemmesylindere. I løpet av merkeprosessen ble ørretenes kjønn, lengde og opprinnelse (vill eller settefisk) bestemt. Kroppshøyde og -bredde ble målt for 14 ørreter (pluss ungfisk) for å etablere sammenhengen mellom kroppslengde og -bredde (**Figur 8 og 10**). I tillegg til påmontering av radiosendere ble de voksne hunderørretene også merket med Carlinmerke (**Figur 2**).

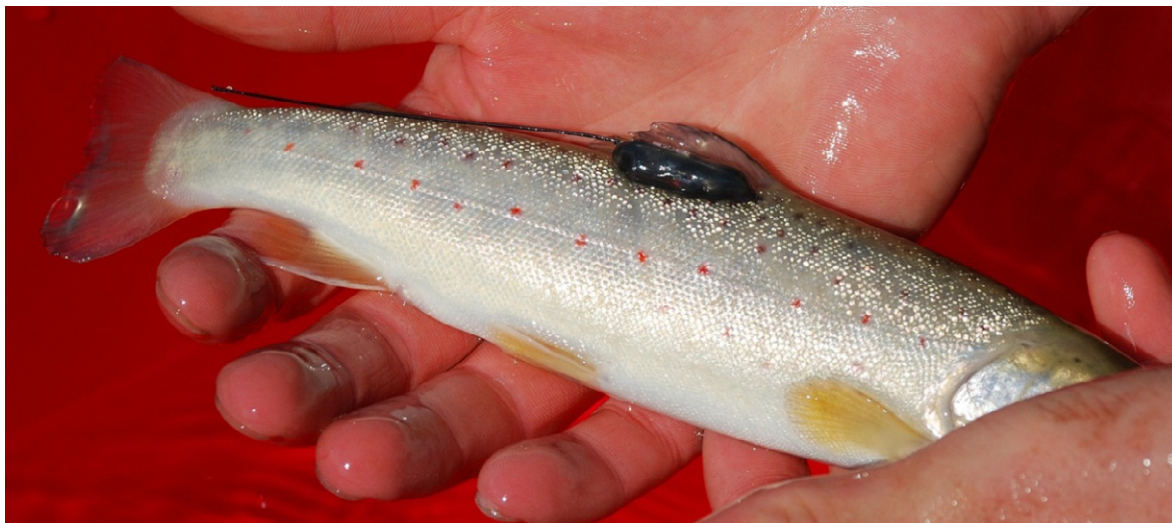
Figur 3. Radiomerket hunderørret-smolt i sølvblank smoltdrakt (foto: Morten Kraabøl).

Radiosenderne (ATS, model F1945, vekt 2,1 g, pulsrate 30 ppm) ble festet på høyre side av ryggfinnen (**Figur 3**) ved hjelp av to wirer gjennom øvre del av ryggmuskulaturen som ble festet separat på vestre side med stoppskiver og klemmesylindere. I løpet av merkeprosessen ble kroppslengde målt til nærmeste millimeter.

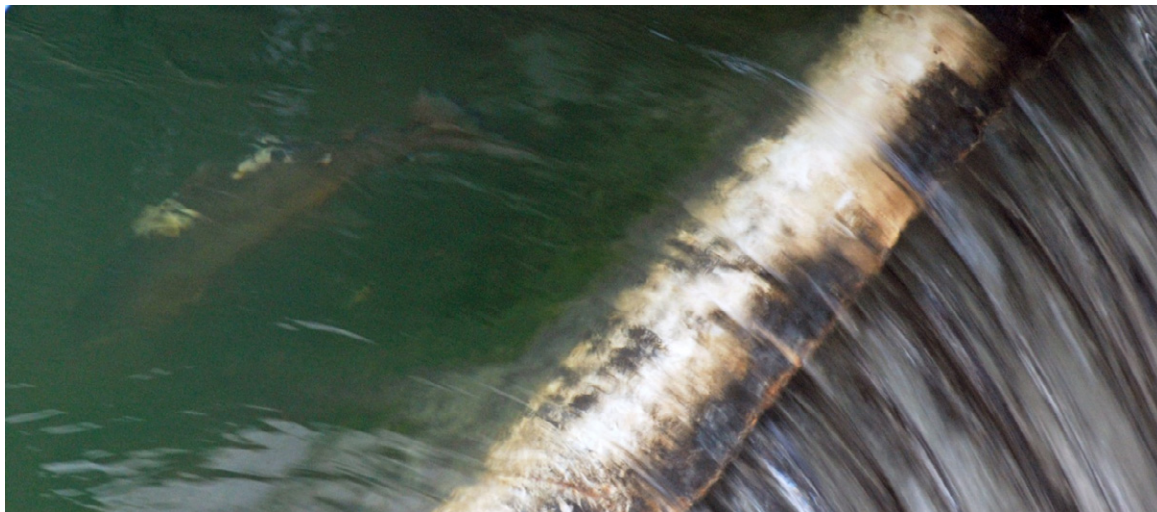
Figur 4. Utgytt hunderørret med hvite soppmerker i forkant av isluka. Det ble gjort flere observasjoner av ørret som inspiserte lukekanten uten å passere over kanten (foto: Morten Kraabøl).

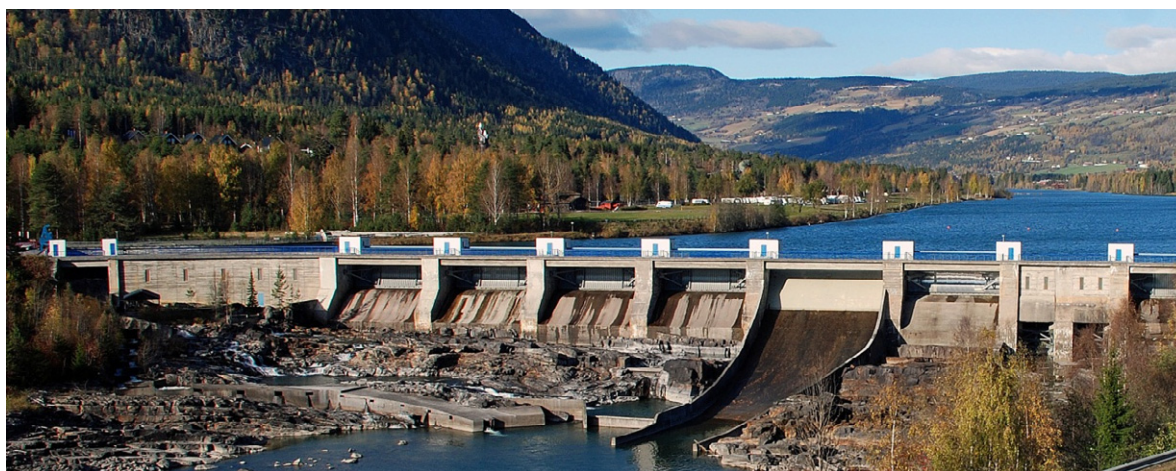
Figur 5. Hunderfossen dam med flomluker (foto: Morten Kraabøl).

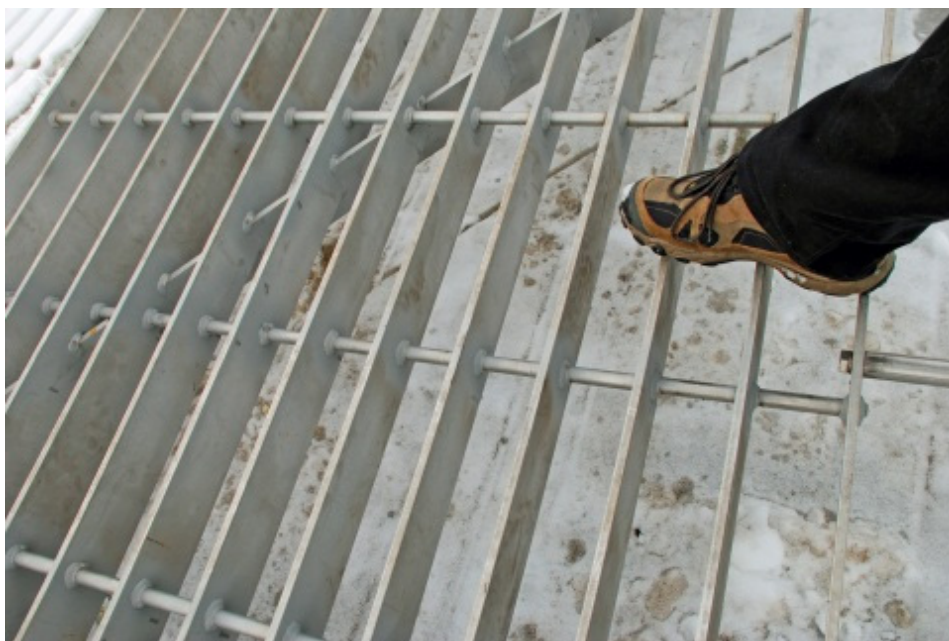
Figur 7. Element fra ny varegrind med 10 cm lysåpning ved Hunderfossen kraftverk (foto: Morten Kraabøl).

De to nye varegrindene ble montert i løpet av vintrene 2009/10 og 2010/11. Hver varegrind er 14 m bred og 10,9 m høy i ferdig montert tilstand, og er montert med 15° vinkling i vertikalplanet (**Figur 6**). Varegrindene består av flere seksjoner av rustfritt stål (**Figur 1**) som monteres over turbininntaket. De enkelte stålelementene i varegrinda måler 10 x 100 mm, og er avstivet med skråstilte stålvanger (**Figur 1 og 7**). Lysåpningen mellom de enkelte vertikalstilte stålelementene er 10 cm i de nye varegrindene, noe som tilsvarer 4 cm økning i forhold til den gamle varegrinda (**Figur 9**).

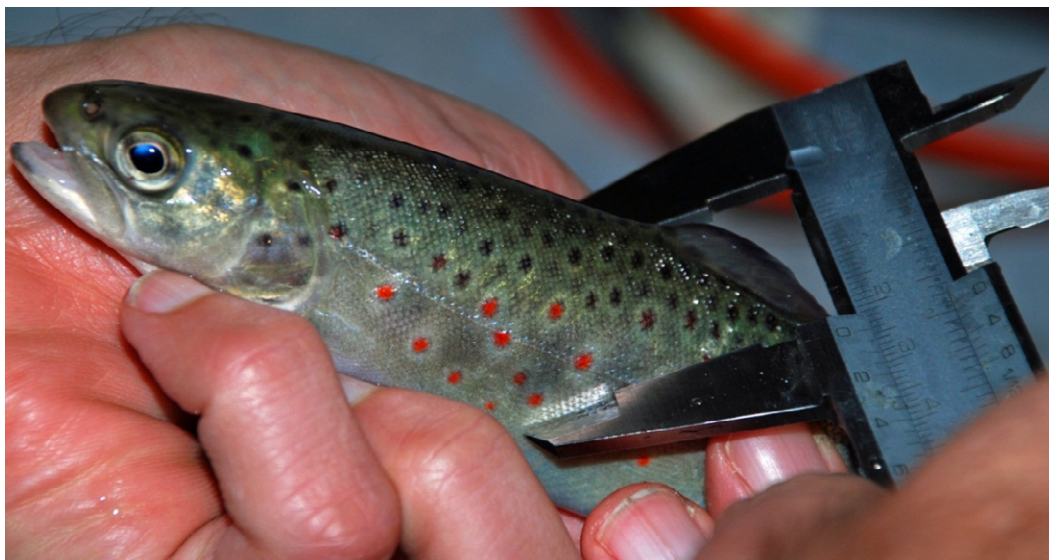
Figur 10. Måling av kroppsbredde hos tosomrig Hunderørretsmolt (foto: Morten Kraabøl).

Teoretisk sett kan all fisk med kroppsdiаметer (målt fra ventrale sider) inntil 10 cm passere gjennom varegrindene. I praksis innebærer en 4 cm økning i lysåpning at nær all gytefisk av hunderørret nå kan passere gjennom varegrinda, mens lysåpningene på 6 cm i de gamle varegrindene forhindret nesten all gytefisk fra å passere gjennom varegrindene. Det ble gjennomført måling av ventral kroppsbredde for hunderørret i alle størrelsesklasser for å vise sammenhengen mellom ørretens lengde og diámetro (**Figur 8 og 10**).

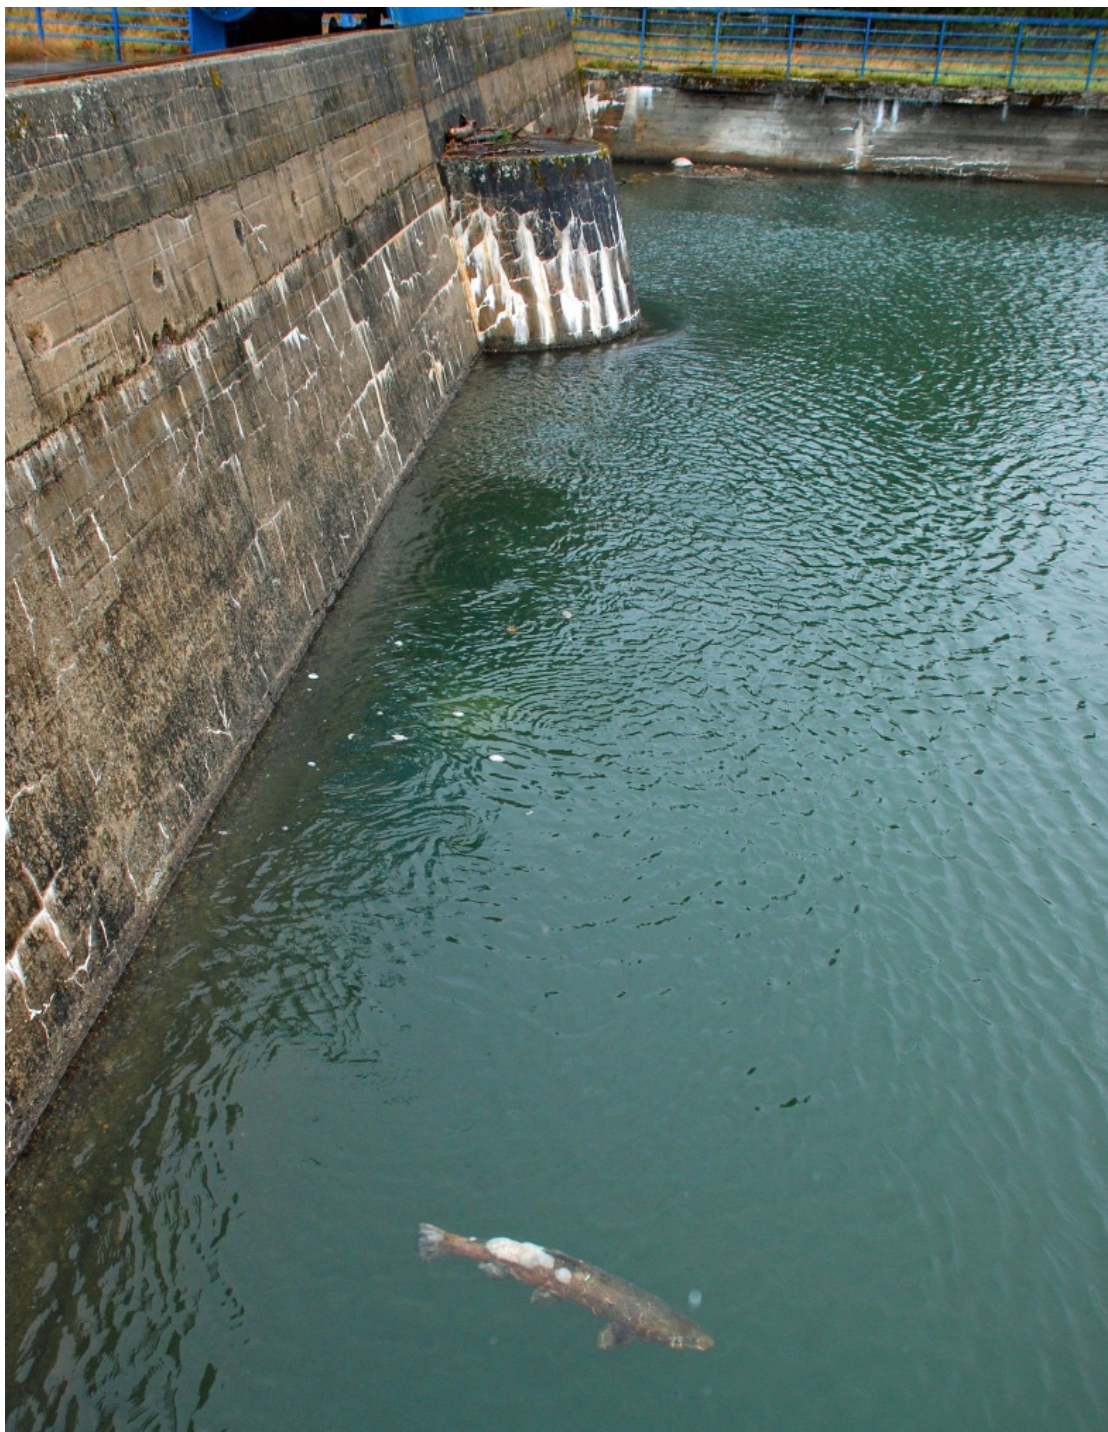
Figur 13. Soppinfisert vinterstøing i forkant av varegrindene ved turbininntaket til turbin 1 ved Hunderfossen kraftverk (foto: Morten Kraabøl).

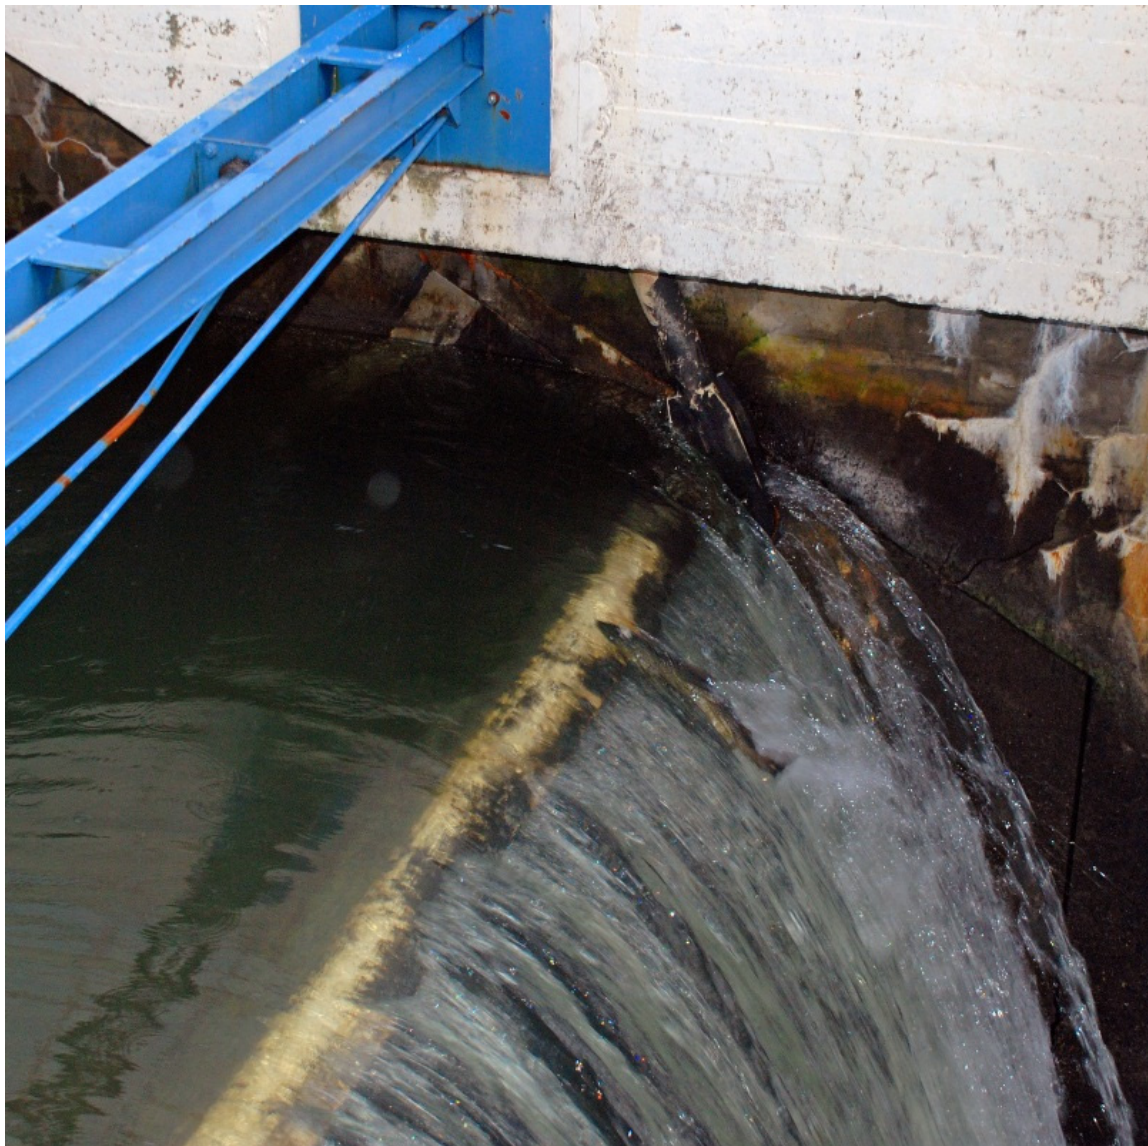
Figur 15. Utgytt hunderørret på om lag 5 kg slipper seg baklengs ut over isluka ved Hunderfossen kraftverk (foto: Morten Kraabøl).

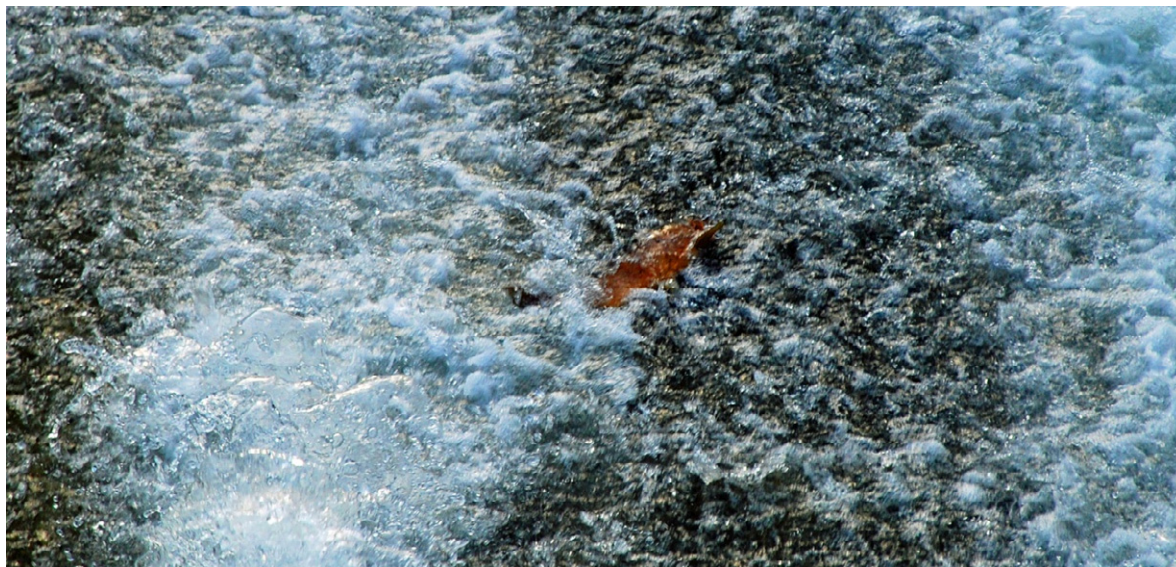
Figur 17. Utgytt Hunderørret som har passert isluka og ruller videre nedover betongkanalen ved 5 m³/s. Skader kan oppstå i denne fasen (foto: Morten Kraabøl).

Det foreslås at bunnstrukturen i betongkanalen nedenfor isluka ved Hunderfossen gjøres noe brattere ved selve fallstedet under luka, og at den i tillegg jevnes ut slik at oppstikkende strukturer og underlag som kan gi slag- og friksjonsskader fjernes. Resultatene fra dette studiet viste at bare 20 % av de radiomerkede utgytte ørretene som passere gjennom isluka om høsten fortsatte den videre nedvandringen til Mjøsa, og 80 % overvintret i kulpene nedstrøms dammen. Dette kan skyldes påvirkninger som følge av fallet fra isluka og ned på betongrenna og den videre ferden ned til undervannsnivået, og begrunnes med at det er lite sannsynlig at motivasjonen for videre nedvandring plutselig forsvinner av andre naturlige årsaker hos de ørretene som velger å gå ut isluka like i forveien.

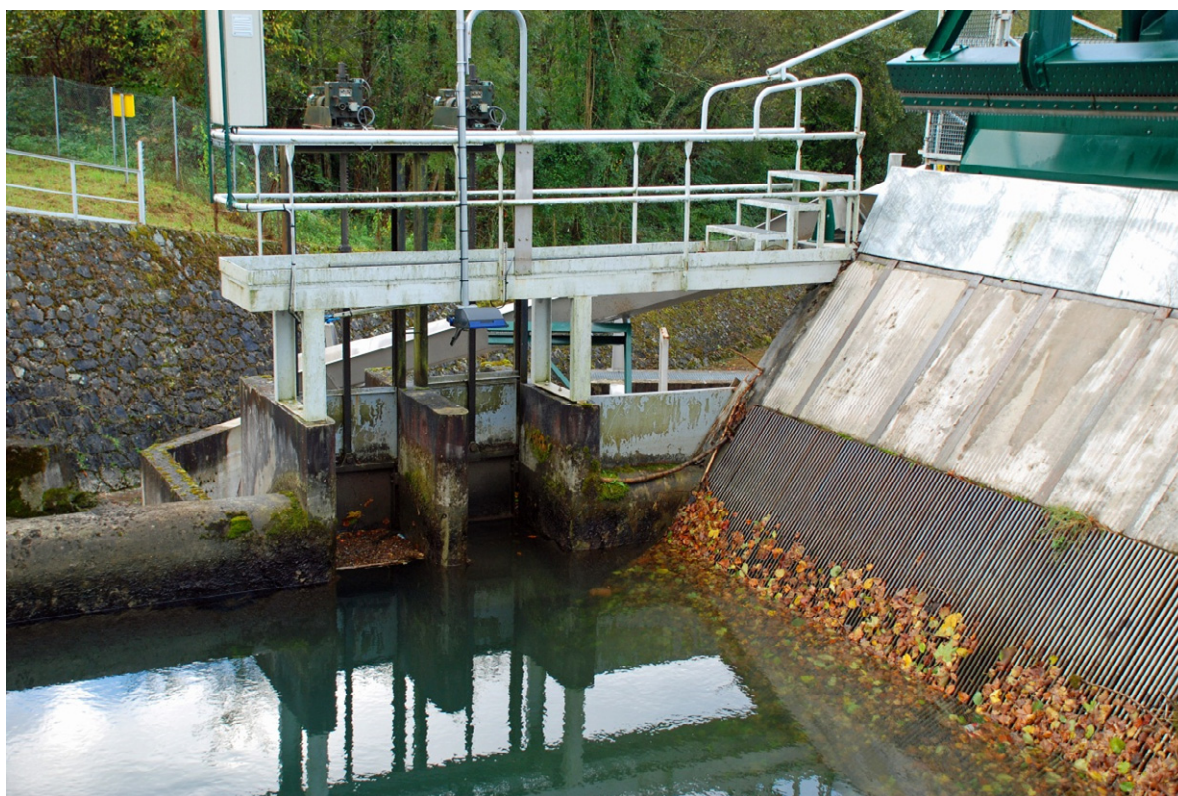
Figur 19. Eksempel på skråstilt og finmasket varegrind ved et kraftverk i Gave d'Ossau i Frankrike. Luke for fiskepassasje ligger optimalt plassert inntil varegrinda (foto: Morten Kraabøl).

I tillegg til at vannstrømmen og innkommende fisk møter varegrinda på skrå fra siden bør den også skråstilles i vertikalplanet (**Figur 20**). På denne måten vil innkommende fisk også bli presset opp mot overflaten, og inn mot det hjørnet hvor strømmene kulminerer. En viktig forutsetning for at disse skråstillingene skal hjelpe fiskens nedvandring er at de gjøres i kombinasjon med alternative nedvandningsveier med slipp av overflatevann som er lokalisert i det hjørnet hvor det dannes virvelstrømmer (**Figur 20**).
