Fossefall (*Cinclus cinclus*), småkraft og avbøtende tiltak

Bjørn Walseng og Kurt Jerstad

Walseng, B & Jerstad, K. 2014. Fossefall (*Cinclus cinclus*), småkraft og avbøtende tiltak – NINA Rapport 1103. 35 s.

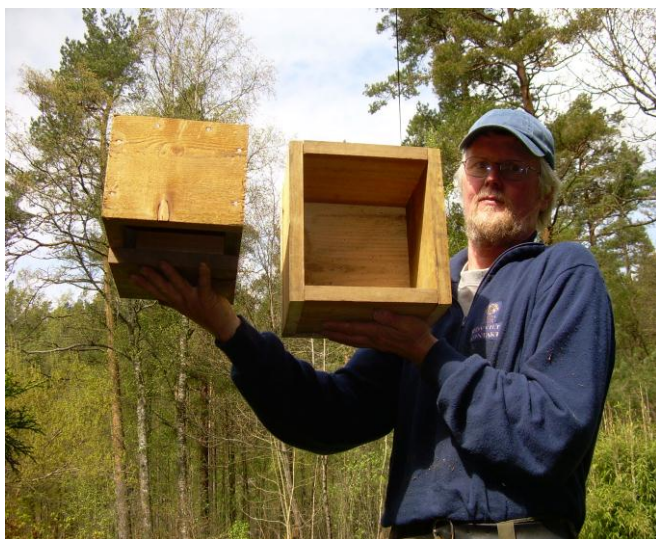
Figur 5. De to kassetypene liten (til venstre) og stor.

Vi har benyttet to kassetyper, stor og liten (**figur 5**). "Stor kasse", som har vært mest brukt så langt, har et innvendig mål på 20 x 20 cm i høyde og bredde. For at ekskrementene fra ungene skal havne direkte i vannet og ikke avsløre reiret for predatorer, må dybden av kassen være maks 17,5 cm. Framsida på en slik kasse er helt åpen. "Liten kasse" er en nesten lukket kasse med innvendige mål 25 x 15 x 15 cm. Den plasseres med den ene langsida ned og med åpning nedover i den ene enden. I slike små hulrom bygger fossekallen ikke tak på reiret og det vil derfor ikke kunne synke sammen og gjøre kassen ubeboelig. Slike kasser vil derfor i praksis være vedlikeholdsfrie. I tillegg vil reiret også være nærmest umulig å komme til for både flygende og firbeinte predatorer. Så langt har vi satt opp begge kassetyper i utløpstunnelen til fire småkraftverk (Liknes, Bergesli, Spilling og Kleivan) (**Figur 6**).

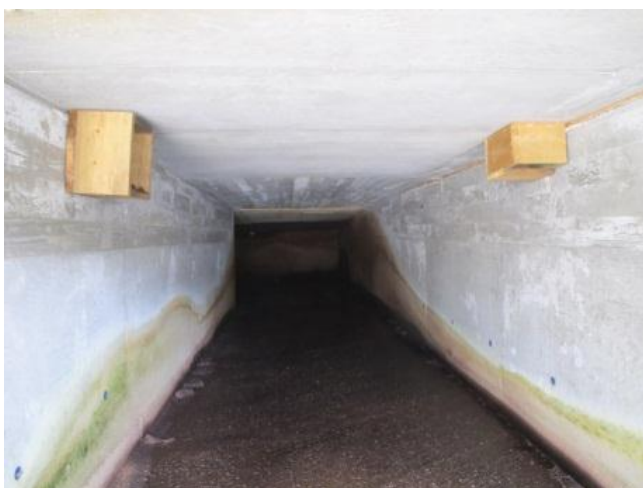
Figur 6. Eksempel på stor og liten kasse inne i utløpstunnelen for Bergesli småkraftverk.

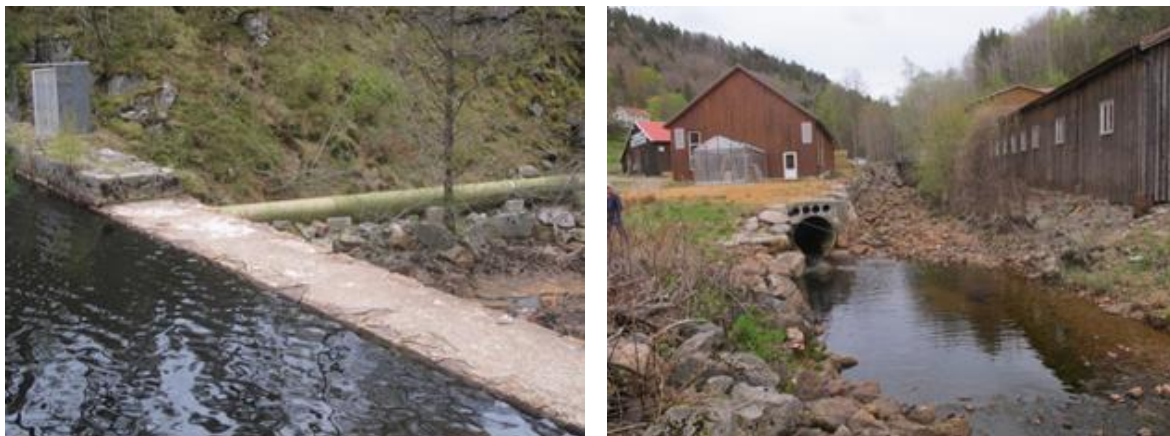
Figur 8. Inntak (til venstre) og utløpstunnel ved Trædal småkraft.

I Walseng & Jerstad (2011) ble tilfellet Trædal gitt som eksempel på at dersom det ikke blir tilrettelagt for fossefallhekking ved etablering av småkraftverk, vil lokaliteten gå tapt som hekkelokalitet. Ved Trædal ble det registrert hekkeforsøk i 12 av 13 sesonger før utbygging. Etter utbygging, som ble påstartet i 2003, har det ikke vært gjort hekkeforsøk (inklusive 2012-2014). Vannet fra overliggende magasin går rett inn i røret som fører ned til kraftstasjonen (**figur 8**). Det er ikke gitt pålegg om minstevannføring, og nedstrøms kraftstasjonen er det stilleflytende bekk uten noen gode alternativer til reirplass. Det er som sagt heller ikke gjort noen form for avbøtende tiltak med tanke på hekkealternativer.

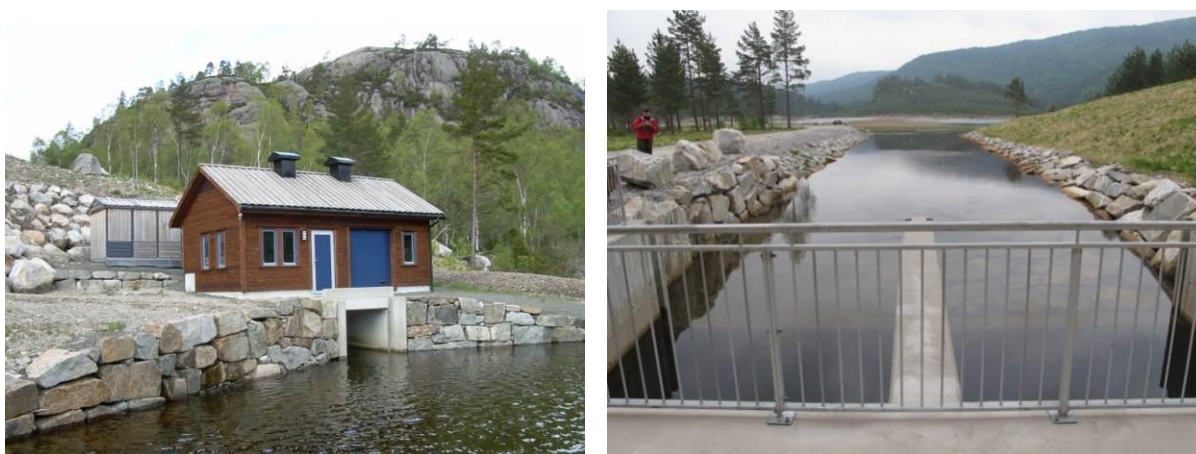
Figur 9. Stillestående vann ved utløp av kraftverkstunnel, Løgjen (til venstre) og Vatne

Et annet problem som også ble påpekt i Walseng & Jerstad (2011) er at når utløpet fra verket går direkte ut i stillestående vann vil ikke fossekallen søke inn i tunnelen for å finne en reirplass. Det fins dessverre mange eksempler på at dette er tilfelle (**figur 9**).

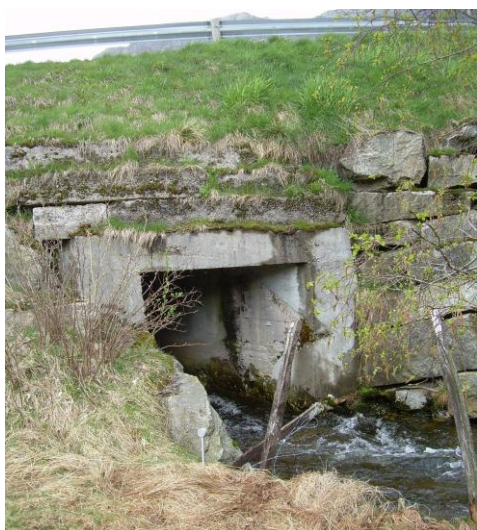
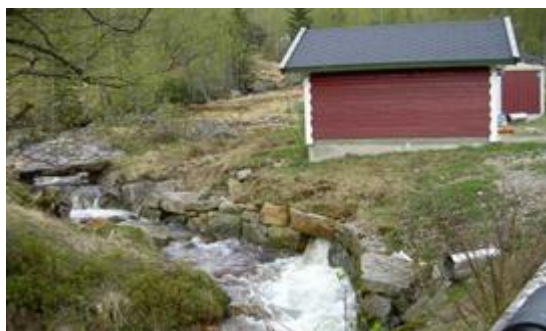
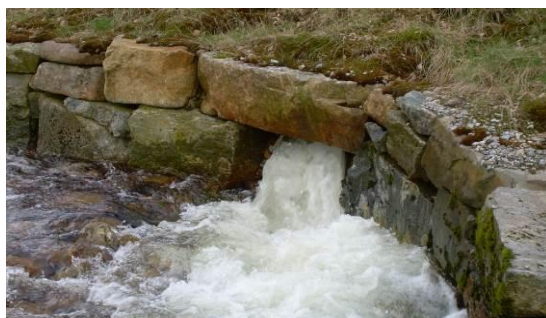
Figur 10. Bjørnestadvatnet. Beliggenhet (øverst til venstre), hekkhistorikk (øverst til høyre), tunnel under riksvei (nede til venstre), kraftverket (høyre i midten) og utløp fra kraftverket.

Brekkebekken kraftverk, etablert 2002, (**figur 10**) er eksempel på anlegg der det ikke ble gjort avbøtende tiltak i forbindelse med etableringen av det nye kraftverket. En kasse under riksveien som ble satt opp 10 år tidligere, fungerer i midlertidig greit som et avbøtende tiltak. Dette kraftverket utnytter et fall på 230 meter fra store Legetjønn. Verket ligger i vestenden av Bjørnevatnet på platået øst for Tonstad. I kassen under riksveibrua ble det registrert fire hekkforsøk i perioden 2000-2004. Videre fram til 2009 da vi besøkte det nye kraftverket, var lokaliteten ikke blitt sjekket med hensyn til mulig hekking. Utløpet fra kraftverket kommer via et rør og går rett ut i Brekkebekken. Siden kraftverket kom i drift har derfor kassa som er satt opp under riksveibrua, fungert som eneste avbøtende tiltak. Her er det etter 2009 kun registret hekkforsøk i 2014 da det ble konstatert 6 varme egg.

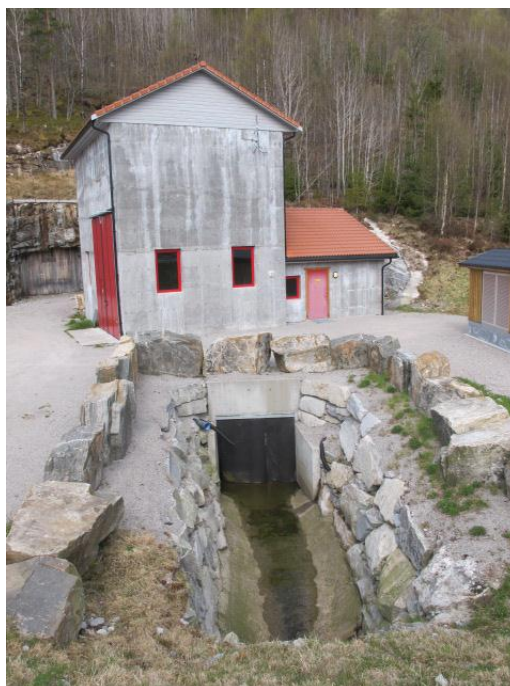
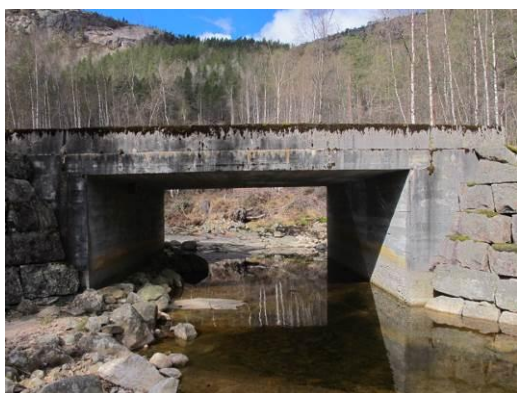
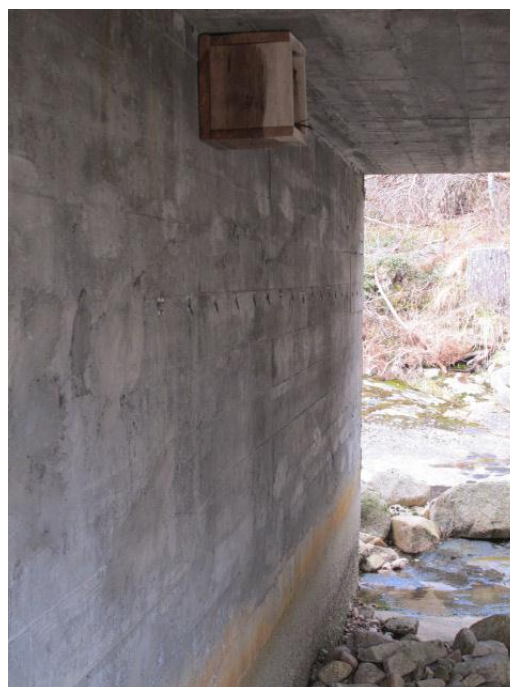
Figur 11. Hisvatn. Hekkehistorikk (øverst til venstre), kraftverket (øverst til høyre), beliggenhet (midten til venstre), bru (nede til venstre) og kasse under bru.

Hisvatn (**figur 11**) er også et eksempel på et nytt kraftverk der det ikke er gjort avbøtende tiltak, men der en kasse under brua over det opprinnelige elveløpet er en alternativ hekkelokalitet. Etter at kraftverket stod ferdig i 2002, har det kun vært registrert et mislykket hekkforsøk i 2013. Det er ikke pålegg om minstevannføring, og elveleiet er ofte helt tørrlagt.

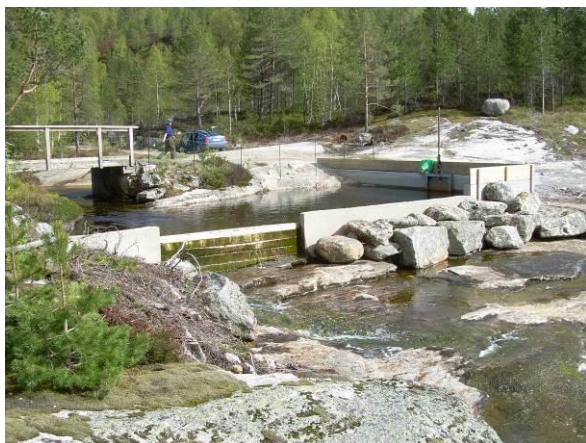
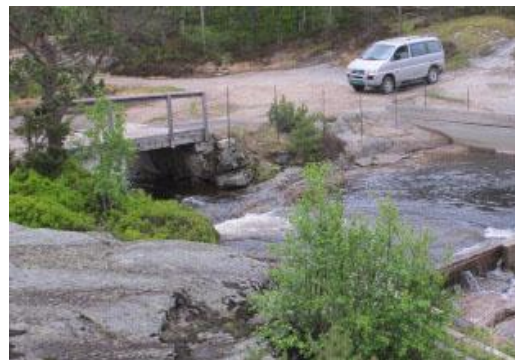
Figur 12. Åsevatnet. Hekkehistorikk (øverst til venstre), beliggenhet (øverst til høyre), etter oppdemning i 2009 (til venstre) og situasjonen i 2011 hvor det tydelig er blitt et strømparti under og nedstrøms brua etter at terskelen ble senket.

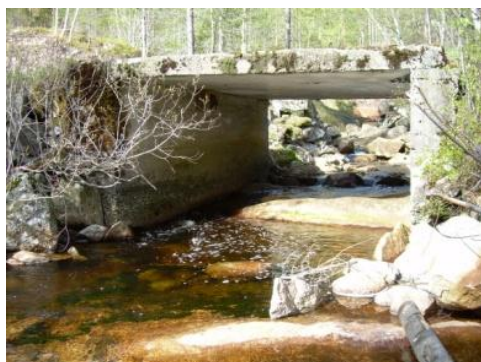
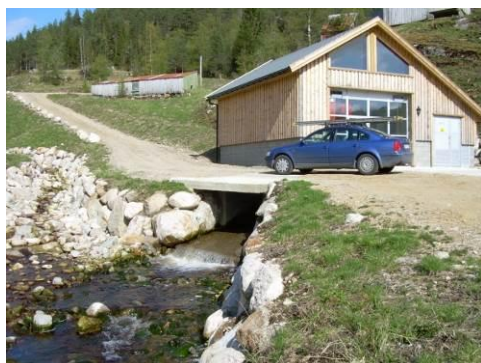
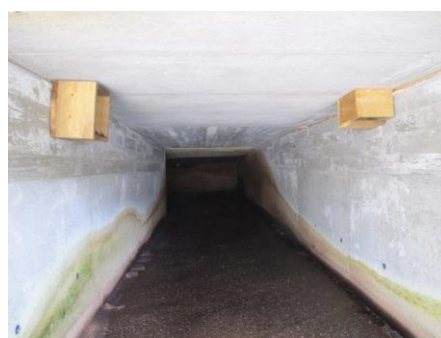
Figur 13. Bergesli. Hekkehistorikk (øverst til venstre), beliggenhet (øverst til høyre), bru med kasse ved minste-vannføring (midten til venstre), kasse ved minste-vannføring (midten til høyre), kraftverket med utløpstunnel (nederst til venstre) og stor og liten kasse inne i utløpstunnel.

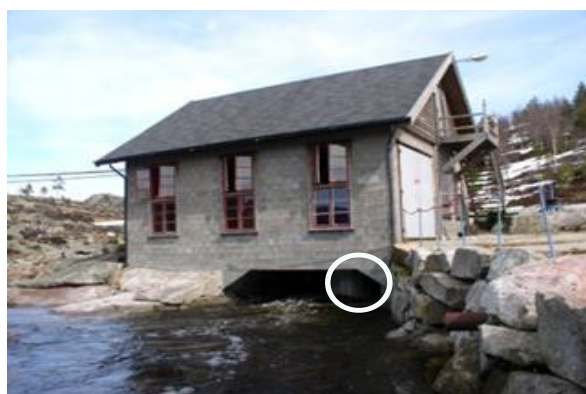
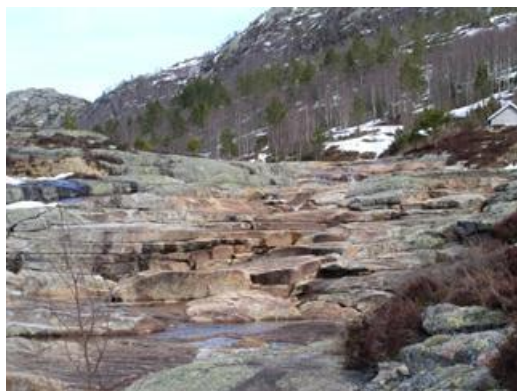
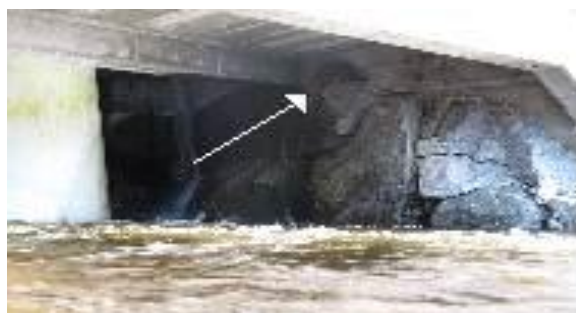
Figur 14. Eptetjørni. Beliggenhet (øverst til venstre), hekkhistorikk (øverst til høyre), strekning oppstrøms kraftverk (nede til venstre), kraftverket (høyre i midten) og reiret på hylle under kraftverket.

I Walseng & Jerstad (2011) ble tilfellet Espetjørni gitt som eksempel på at småkraftutbygging kan resultere i at en lokalitet som manglet naturlige reirplasser, har blitt til en hekkelokalitet etter utbyggingen. Eptetjørni kraftverk utnytter et fall i Litlåna nordøst av gården Eptestøl (figur 14). Fallstrekningen består av partier med sterke stryk og små fosser over blankskurt fjell. Strekingen har vært befarert før kraftverket ble bygd uten at det har vært registrert hekking av fossekall. Dette skyldes trolig mangel på egnede reirplasser. Situasjonen ble imidlertid annerledes da kraftverket sto ferdig i 2006, da det under bygget var en egnet hylle der fossekallen bygde reir og hekket i 2009. I de fire årene med lav bestand av fossekall ble det ikke registrert hekking. I 2014, da bestanden hadde fordoblet seg fra året før, ble det igjen konstatert et hekkforsøk på hylla under kraftverket. Det ble mislykket av ukjente årsaker.

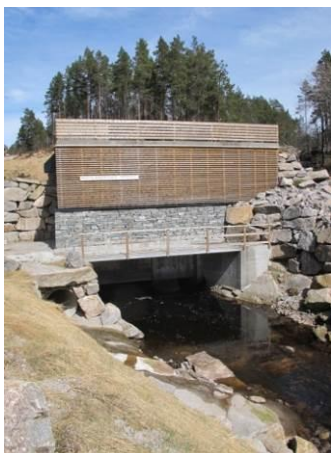
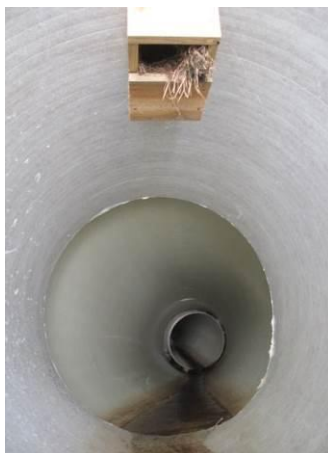
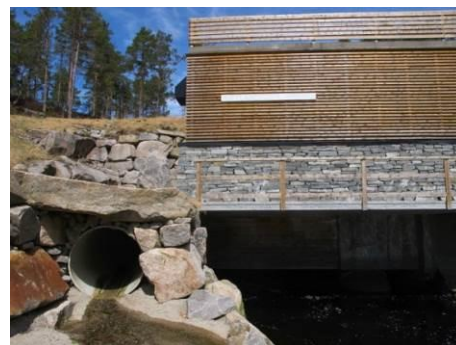
Figur 15. Røylandfoss. Hekkehistorikk (øverst til venstre), beliggenhet (øverst til høyre), utløp av kraftverk (nederst til venstre), kasse inne i stikkrenne (midten under) og utløp av kraftverk med stikkrenne til vestre.

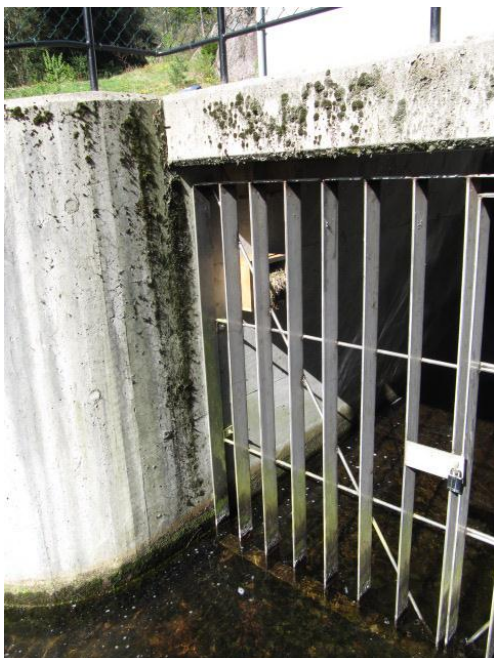
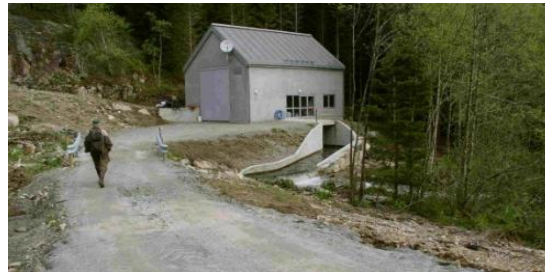
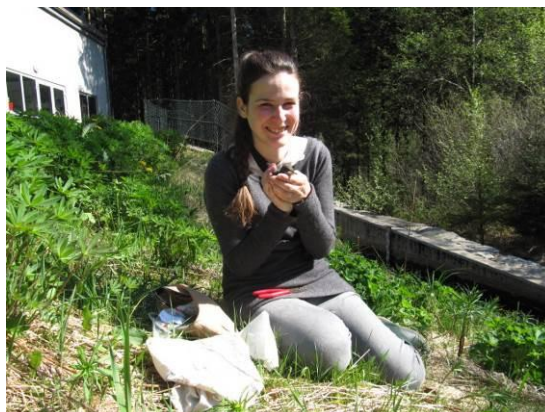
Figur 17. Liknes. Hekkehistorikk (øverst til venstre), beliggenhet (øverst til høyre), kraftverket med utløpstunnel (midten til høyre), kasse skimtes bak gitteret (nederst til venstre) og ferdigmerkede unger.

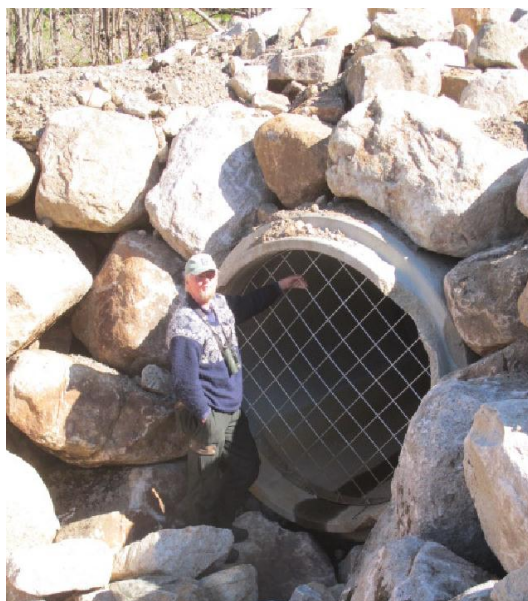
Figur 18. Stokkelandsåni. Hekkehistorikk (opp til venstre), beliggenhet (nede til venstre), vannfall med naturlige reirplasser (opp til høyre) og gitter foran utløpstunnel.

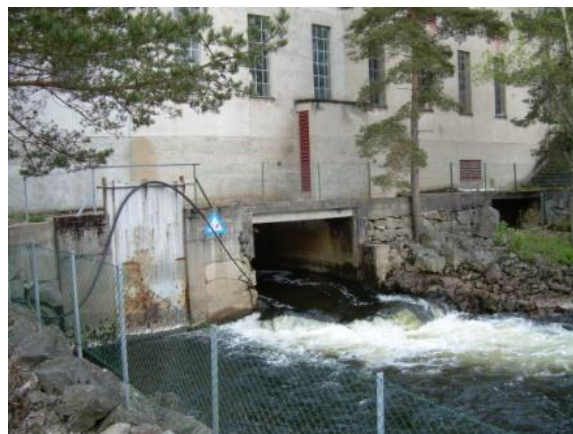
Figur 19. Høyland kraftverk. Hekkehistorikk (opp til venstre), beliggenhet (opp til høyre), kraftstasjon (nede til venstre) og utløpet med turbulent vannstrøm.

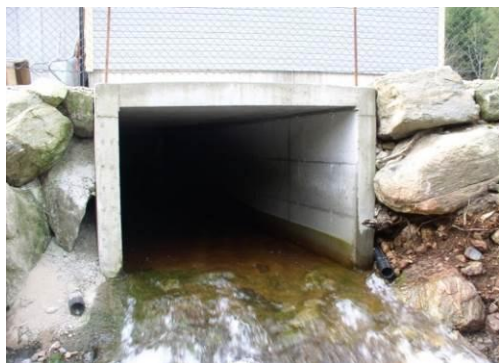
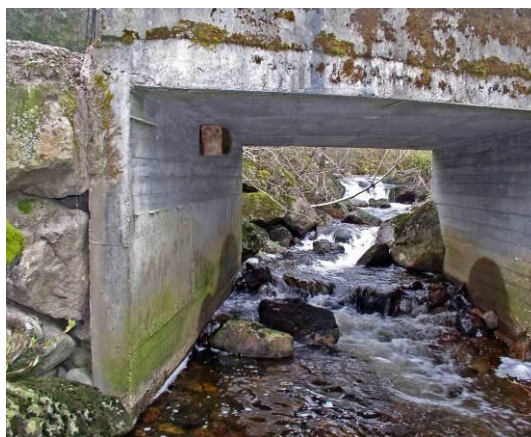
Figur 20. Kleivan kraftverk. Hekkehistorikk (oppe til venstre), beliggenhet (oppe til høyre), kraftstasjon (midten til venstre), utløp fra kraftverk (nede til venstre) og kasse under bru nedstrøms kraftverk.

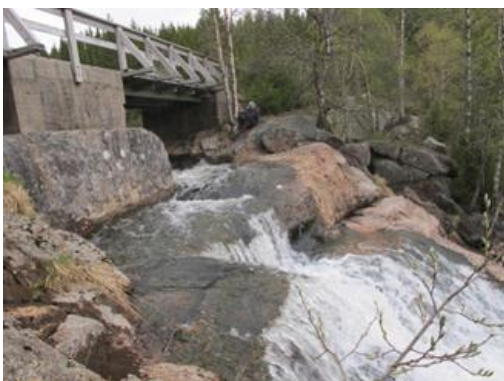
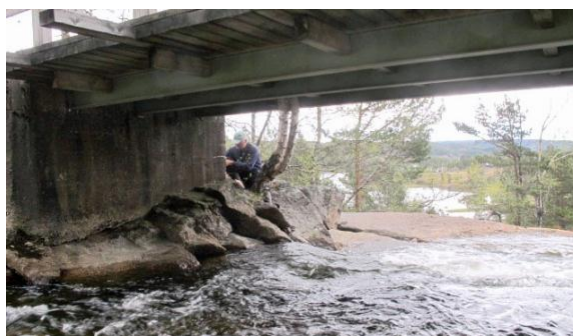
Figur 21. Feråsen kraftverk. Beliggenhet (oppe til venstre), hekkehistorikk (oppe til høyre), gammelbrua sett fra nedsiden (nede til venstre) og reir under bru.

Eptevatnet (**figur 21**) er eksempel på at dersom minstevannføringen er stabil og stor nok, vil fossekallen kunne hekke. Feråsen kraftverk utnytter et fall på 52 meter mellom Eptevatnet og Brådlandsvatn. Med unntak av to år, 1991 og 1994, har denne hekkelokaliteten vært fulgt årlig siden 1988, og det har vært notert hekkeforsøk alle ganger. Fram til 1997 ble fire forskjellige reirplasser benyttet. I 1997 ble det satt opp kasse under brua som krysser fossen omtrent midt mellom de to vannene. Etterpå har denne kassen, med unntak av i 2004 og 2005, vært i bruk alle år. Før hekkesesongen 2013 var det bygd ny bru samme sted. Vi satte opp kasse under den nye brua der det ble registrert vellykket hekking i 2013. I 2014 ble det gjort et mislykket forsøk i en naturlig reirplass nedenfor brua. Med tanke på avbøtende tiltak er utløpstunnelen fra kraftverket dårlig egnet da vannet renner rett ut i stillestående vann. Siden kassen som ble satt opp under både den gamle og seinere den nye brua, har fungert godt som reirplass, indikerer dette at minstevannføringen i hekkeperioden er tilstrekkelig for at fossekallen vil kunne etablerte seg. «Lokkeflom» i 2014 førte til ett avbrutt og ett mislykket hekkeforsøk.

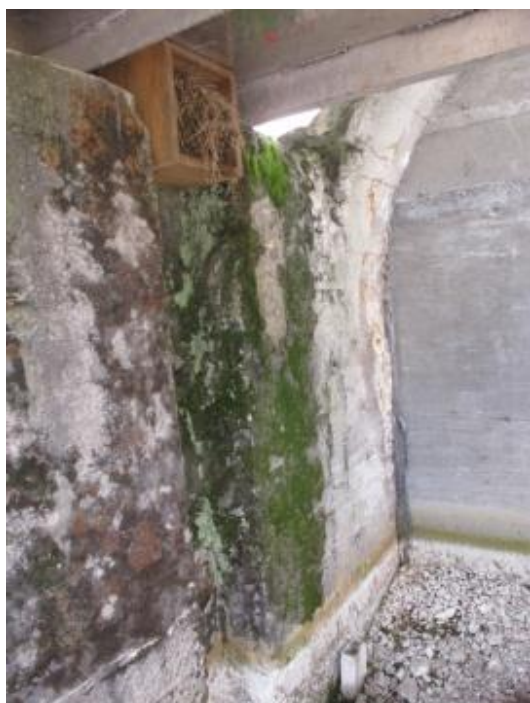
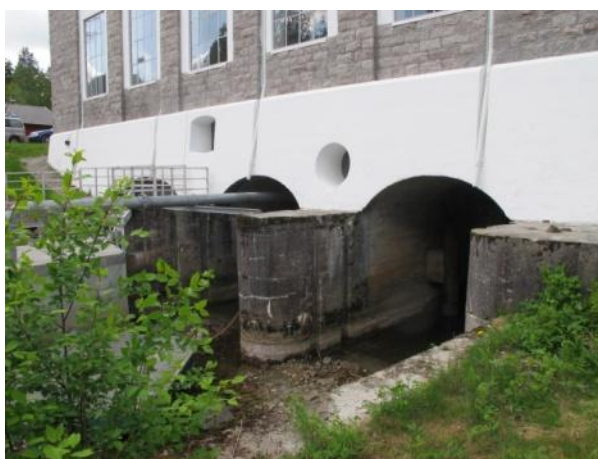
Figur 22. Tryland kraftverk. Beliggenhet (oppe til venstre), hekkehistorikk (oppe til høyre), utløpet fra kraftverk (nede til høyre) og kasse under gangbru.

Tryland kraftverk (**figur 22**) er et eksempel på at det å tenke nytt, kan være løsningen dersom en gammel hekkeplass forsvinner som følge av ombygging. Tryland kraftverk har eksistert i lang tid og utnytter fallet i Trylandsvassdraget på ca 140 meter fra Krosstjernet og ned til Audna. Hekkelokaliteten ved kraftverket har vært sjekket årlig siden 1988. I perioden fram til 2007 har den vært i bruk de aller fleste årene. I 2008 og 2009 ble kraftverket helt ombygget slik at utløpet, der fossekallen hadde hekket, ikke var under bygget lenger. I 2010 var det ikke gjort noen avbøtende tiltak, og fossekallen hekket ikke på lokaliteten. I 2011 ble det satt opp en kasse under ei gangbru ved utløpet, og i løpet av et par uker flyttet et fossekallpar inn i kassen som også har vært i bruk siden.

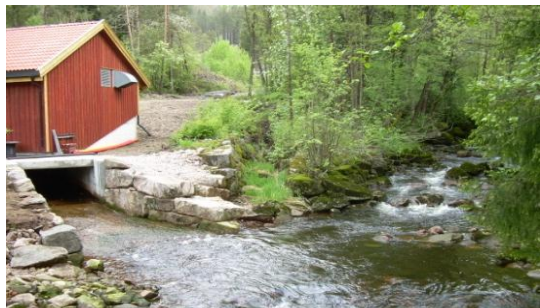
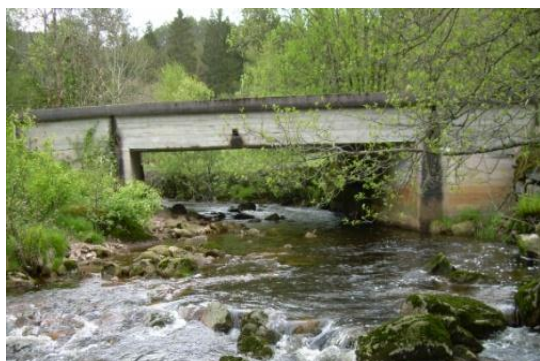
Figur 23. Spilling kraftverk. Beliggenhet (oppe til venstre), hekkehistorikk (oppe til høyre), utløpet fra kraftverk (midten til venstre), kasse under bru (nede til venstre) og juvet.

Liksom tilfellet Oksefjell har vann utenom kraftverk i forbindelse med etableringsfasen, vært et problem ved Spilling småkraftverk (**figur 23**). I tillegg til to kasser i utløpstunnel er det satt opp kasser under ei bru som går over en sidebekk og en bru nedstrøms utløpstunnelen. Denne lokaliteten ble undersøkt første gang i 1989, og siden har den vært bebodd alle år med unntak av fem med lav hekkebestand. Kraftverket utnytter et fall på nærmere 200 m over en strekning på 1,2-1,3 km. Spilling (lok. 206) er den nederste av to hekkelokaliteter på den berørte strekningen. Nedstrøms samløp elv og utløp kraftverk, er det ei riksveibru som har vært en alternativ reirplass (**figur 23**) siden kassen ble hengt opp i 2001. Mest brukt som reirplass har imidlertid vært juvet oppstrøms samløpet. Det er gjort et mislykket hekkforsøk i kassa under riksveibrua etter at småverket kom i drift i 2008, mens det ikke har vært gjort forsøk i utløpstunnelen. I 2014 fikk vi bekreftet mistanken om at vannføringen i etableringsfasen har vært så stor at fosskallen har søkt til en ny reirplass i juvet.

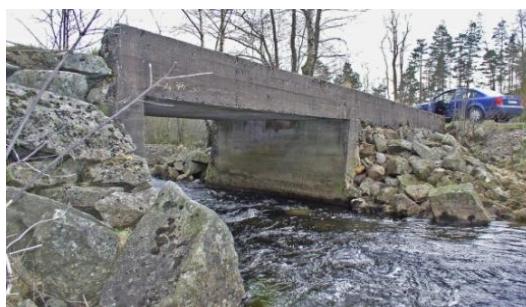
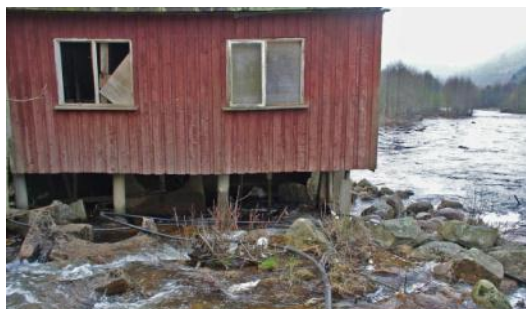
Figur 24. Foss kraftverk. Beliggenhet (oppe til venstre), hekkhistorikk fra Buhølen (oppe til høyre), hekkhistorikk fra Foss (nede til venstre), kasse under bru ved Foss (midten til høyre) og bygning med reir.

Det har vært knyttet usikkerhet til hvorvidt en regulert strekning vil virke som et fysisk skille for fossefallene. Ved utbyggingen av Grislefossen på øvre Foss (**figur 24**) er den regulerte strekningen ca 400 meter lang. Etter gjenåpning av gammelt kraftverk i 2000 er det registrert flere ganger at én hann har hekket med en hunn i hver ende av den regulerte strekningen. En regulert strekning på 400 m er altså tilstrekkelig til å skille to hekkende hunner, men ikke lenger enn at én hann innlemmer hele strekningen i sitt territorium.

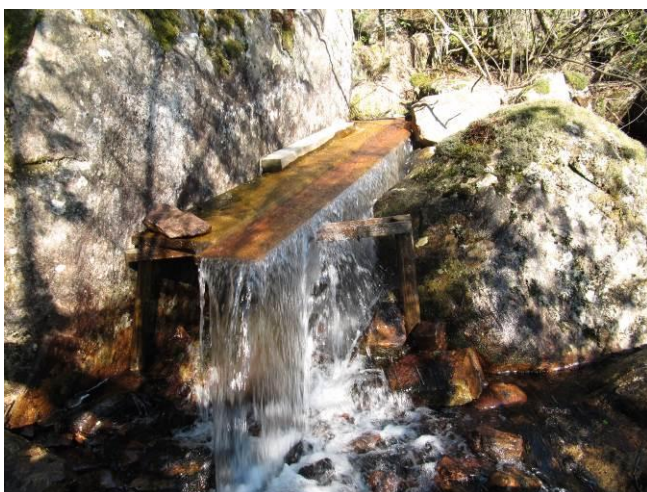
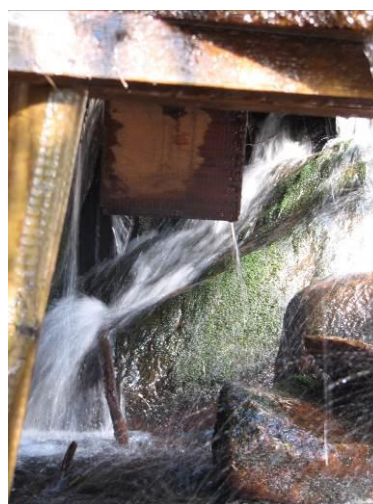
Figur 26. Konstruert reirplass i Stokkelandsåni (til høyre). Kasse skimtes bak vannspruten.

Den første "konstruksjonen" ble utført i Stokkelandsåni (**figur 26**). Her var det ikke mulig å gjøre gode avbøtende tiltak i tilknytning til den nye kraftstasjonen. Selve tunnelåpningen er sperret med et gitter, og det er heller ingen egnete steder til å sette opp en kasse, Nedstrøms inntak er det satt opp en kasse under ei bru.

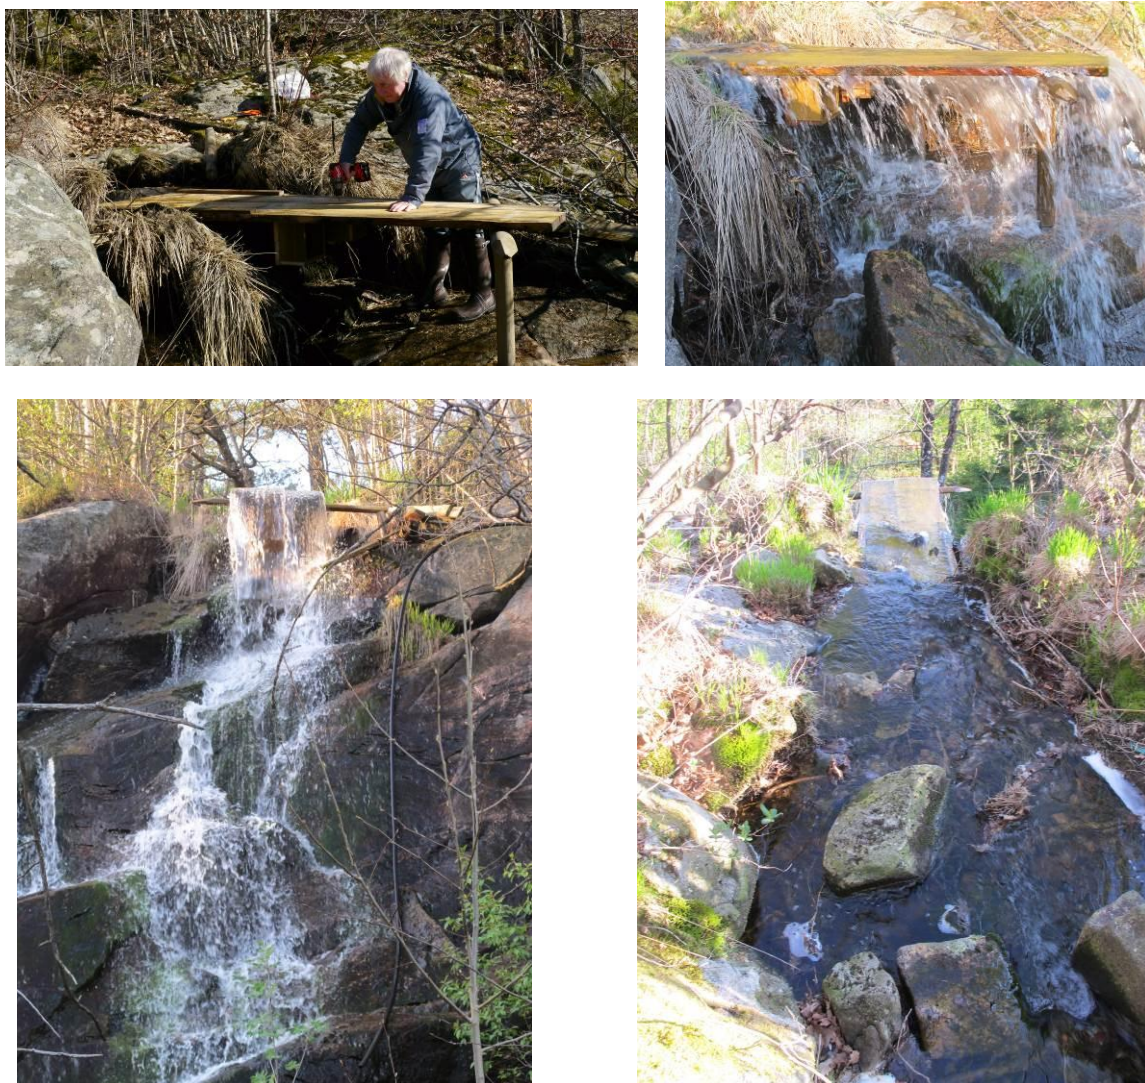
Figur 27. Oppstrøms konstruert reirplass ved Holmen (øverst til venstre), sett fra siden (nederst til venstre) og under bygging.

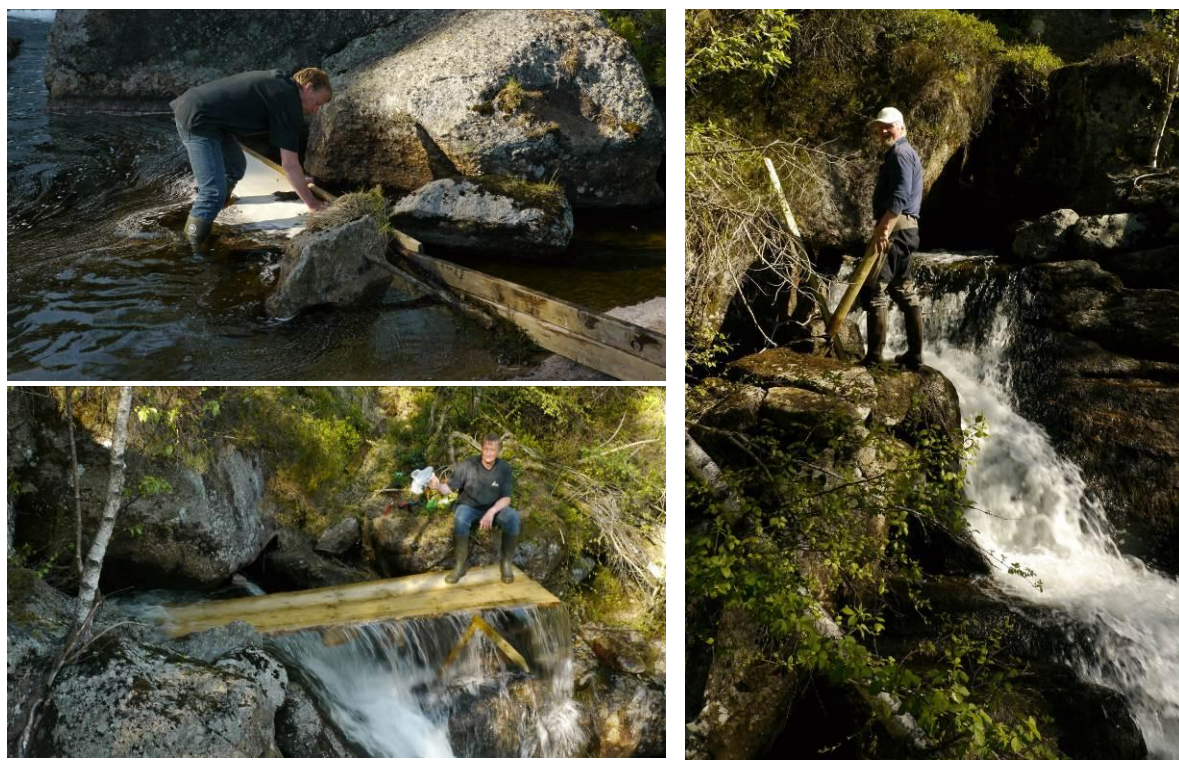
Figur 8. Kanalisering av vannet i forbindelse med bygging (øverst til venstre), oppstart (til høyre) og ferdig konstruksjon
