Vannøkologiske undersøkelser i Botngårdsvassdraget og utløp-/tilløpsbekker til Eidsvatnet, Bjugn kommune, i 2015

- Undersøkelser av bunndyr, ungfisk og problemkartlegging i henhold til vannforskriften

Bergan, M. A. 2016. Vannøkologiske undersøkelser i Botngårdsvassdraget og utløps-/tilløpsbekker til Eidsvatnet, Bjugn kommune, i 2015. Undersøkelser av bunndyr, ungfisk og problemkartlegging i henhold til vannforskriften. - NINA Rapport 1273. 52 s. + vedlegg.

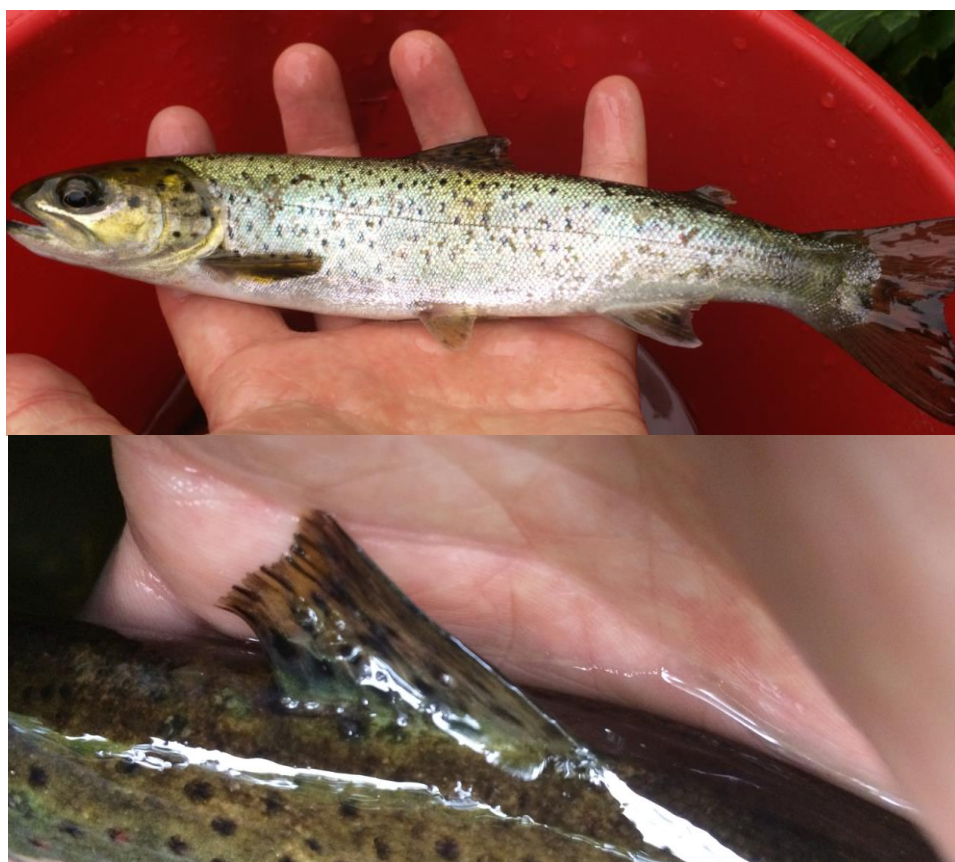
Figur 27. Luseskadet postsmolt av sjørret (225 mm lang) fra stasjon 19.

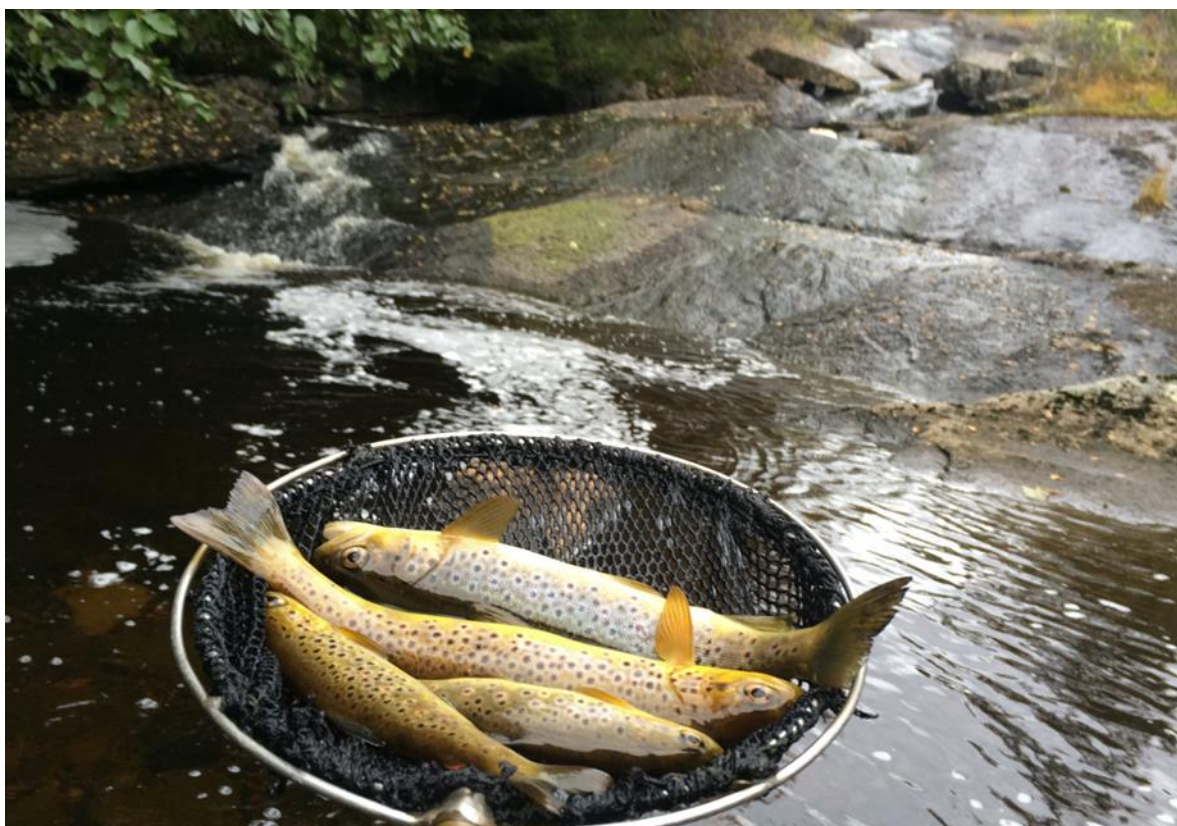
Figur 36. Gytefisk av ferskvannstasjonær ørret fra øvre anadrome deler av Botnelva, like nedstrøms naturlig vandringsbarriere (glattstryk over berg, skimtes i bakgrunnen av bildet).

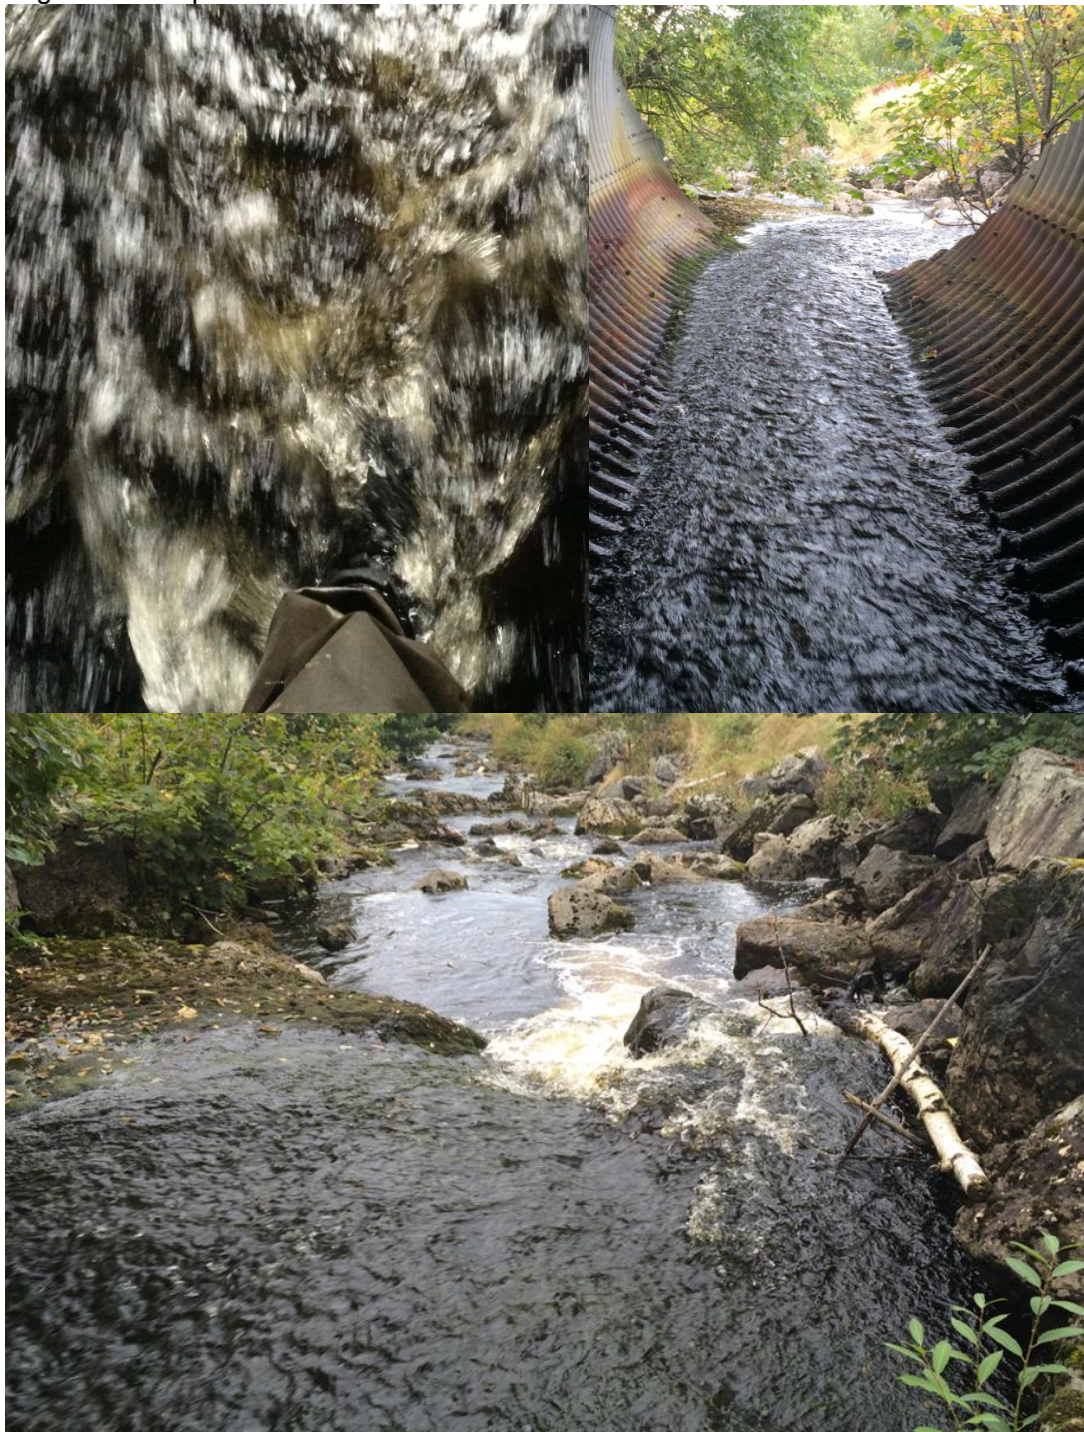
Figur 44. Passeringsmuligheter for laks og sjørret ved veikulvert under Fv 710 ved middels vannføring. Foto fra innside (øverst) og utgangen til kulverten (nederst) nedenfor Fv 710. Høy vannhastighet, lav vanddybde og murt betong i bunn.

dramatisk etter slike inngrep. Vi vurderer kulverten å potensielt kunne selektere sterkt på kroppsstørrelse hos fisken som i perioder klarer å passere, der vår ekspertvurdering er at stor laks og sjørret (3 kg+) har større vanskeligheter med å passere sammenlignet med mindre fisk ($\leq 1,5$ kg). Dette fordi det er lite kulper og dypområder ved kulvertmunningen, og at vanddybden er svært lav nedstrøms og gjennom veien, i kombinasjon med høy vannhastighet over en lengre strekning. Fangst av luseinfisert, sjøvandrende postsmolt av sjørret på stasjonen ovenfor Fv 710 viser at fisk med mindre kroppsstørrelse med sikkerhet kan passere ved gunstige vannføringer/vanntemperaturer.

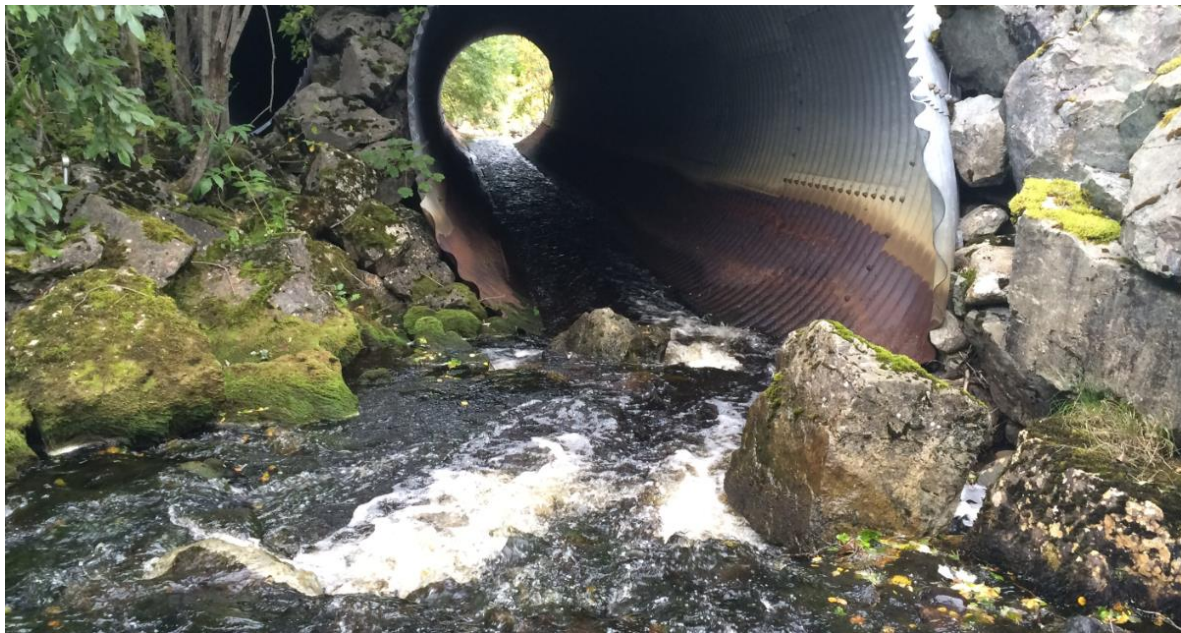
Figur 45. Passeringsmuligheter for laks og sjørret ved veikulvert under Fv 710. Foto fra inngangen til kulverten ovenfor Fv 710.

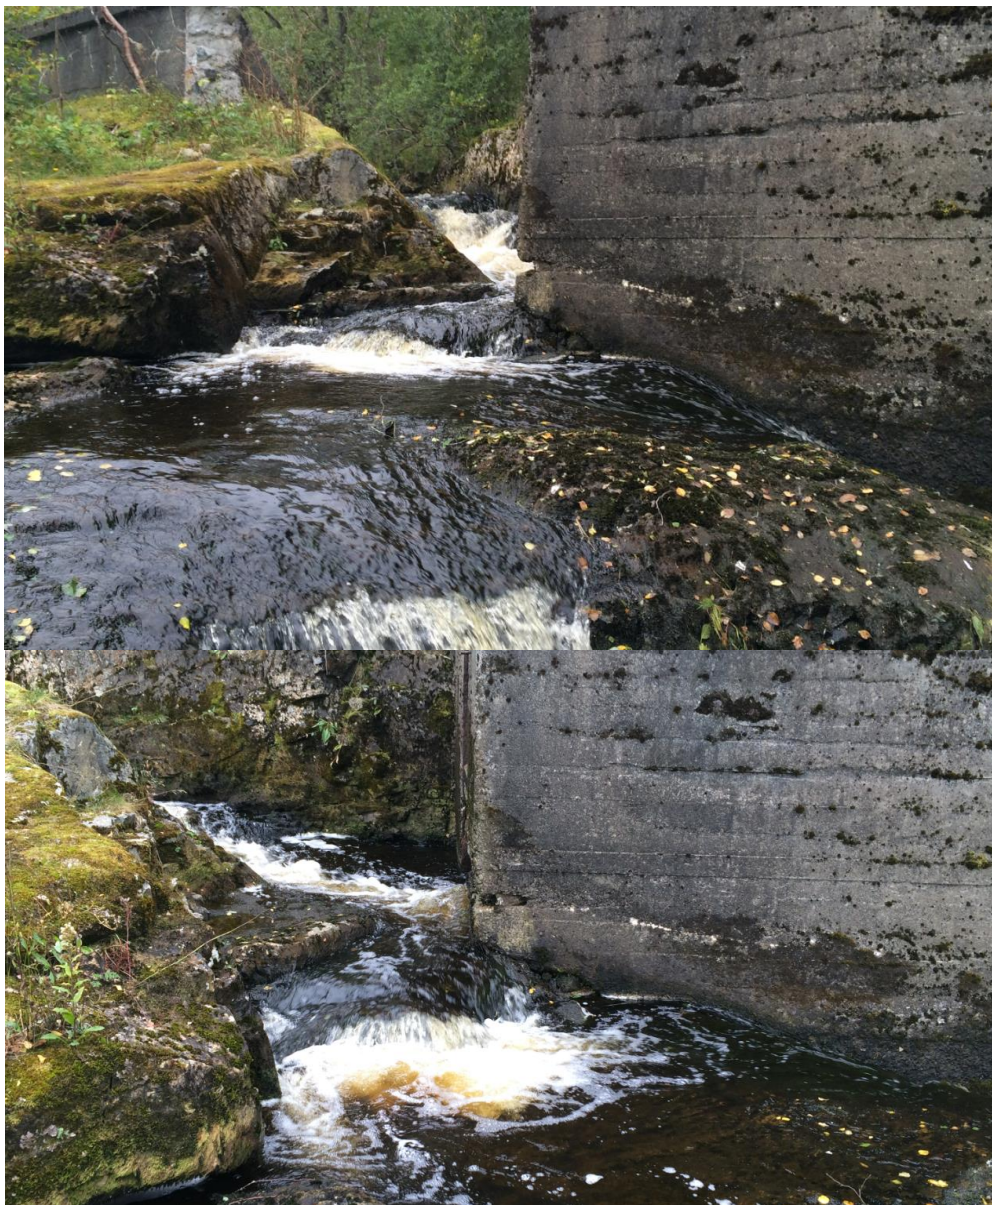
Figur 46. Passeringsmuligheter for laks og sjørørret ved den eldre demningen i Botngårdselva; hovedløpet.

Ved demningen er det to passeringsmuligheter; en gjennom kulp- og fossestryket i hovedløpet (**figur 46**), og en gjennom kulverten i det vi kan kalle sideløpet (**figur 47**). Begge passasjene har trolig best passeringsmuligheter for større fisk, som følge av hard vannhastighet (hovedløp) og noe høyt sprang og høy vannhastighet (sideløp). Det ble fanget én gytefisk av sjøvandrende laks på stasjonen like ovenfor demningen; en liten hannlaks på ca. 0,8-1 kg/±45 cm, som viser at det er mulig å forsere disse problempunktene for denne fiskestørrelsen, gitt optimale vannføringsforhold. Dermed har elva to unaturlige, menneskeskapte vandringshindre med ulike selekterende egenskaper på fiskestørrelse, som potensielt bare kan passeres på bestemte vannføringer som ikke trenger å være sammenfallende for begge inngrepene. Disse samvirkende negative konsekvensene kan derfor potensielt gi tap av gyting/rekruttering oppstrøms i enkeltår, og negative økologiske effekter for sjøvandrende laksefisk over lenger tid. Effekten er vanskelig målbar med så vidt lavt datatilgang som vi har, og krever stor overvåkingsinnsats over flere år for kunne konkludere med sikkerhet. Disse to inngrepene bør allikevel ekspertvurderes til å ha en så vidt stor betydning samlet sett for vassdragsstrekningene ovenfor, at det må påregnes å utføre tiltak som letter oppgangen, slik at flere fiskestørrelser passerer lettere på et større vannføringsvindu enn i dag. Å lette oppgangen for sjøvandrende laksefisk vil være i tråd med vannforskriftens retningslinjer for å oppnå miljømål, da de opprinnelige oppgangsmulighetene i vannforekomsten var vesentlig lettere ved naturtilstand. Videre vil dette kunne styrke bestandene oppstrøms i Botngårdsvassdraget, som fra før har gjedde som en stor økologisk trussel for etablering av livskraftige bestander av laksefisk.

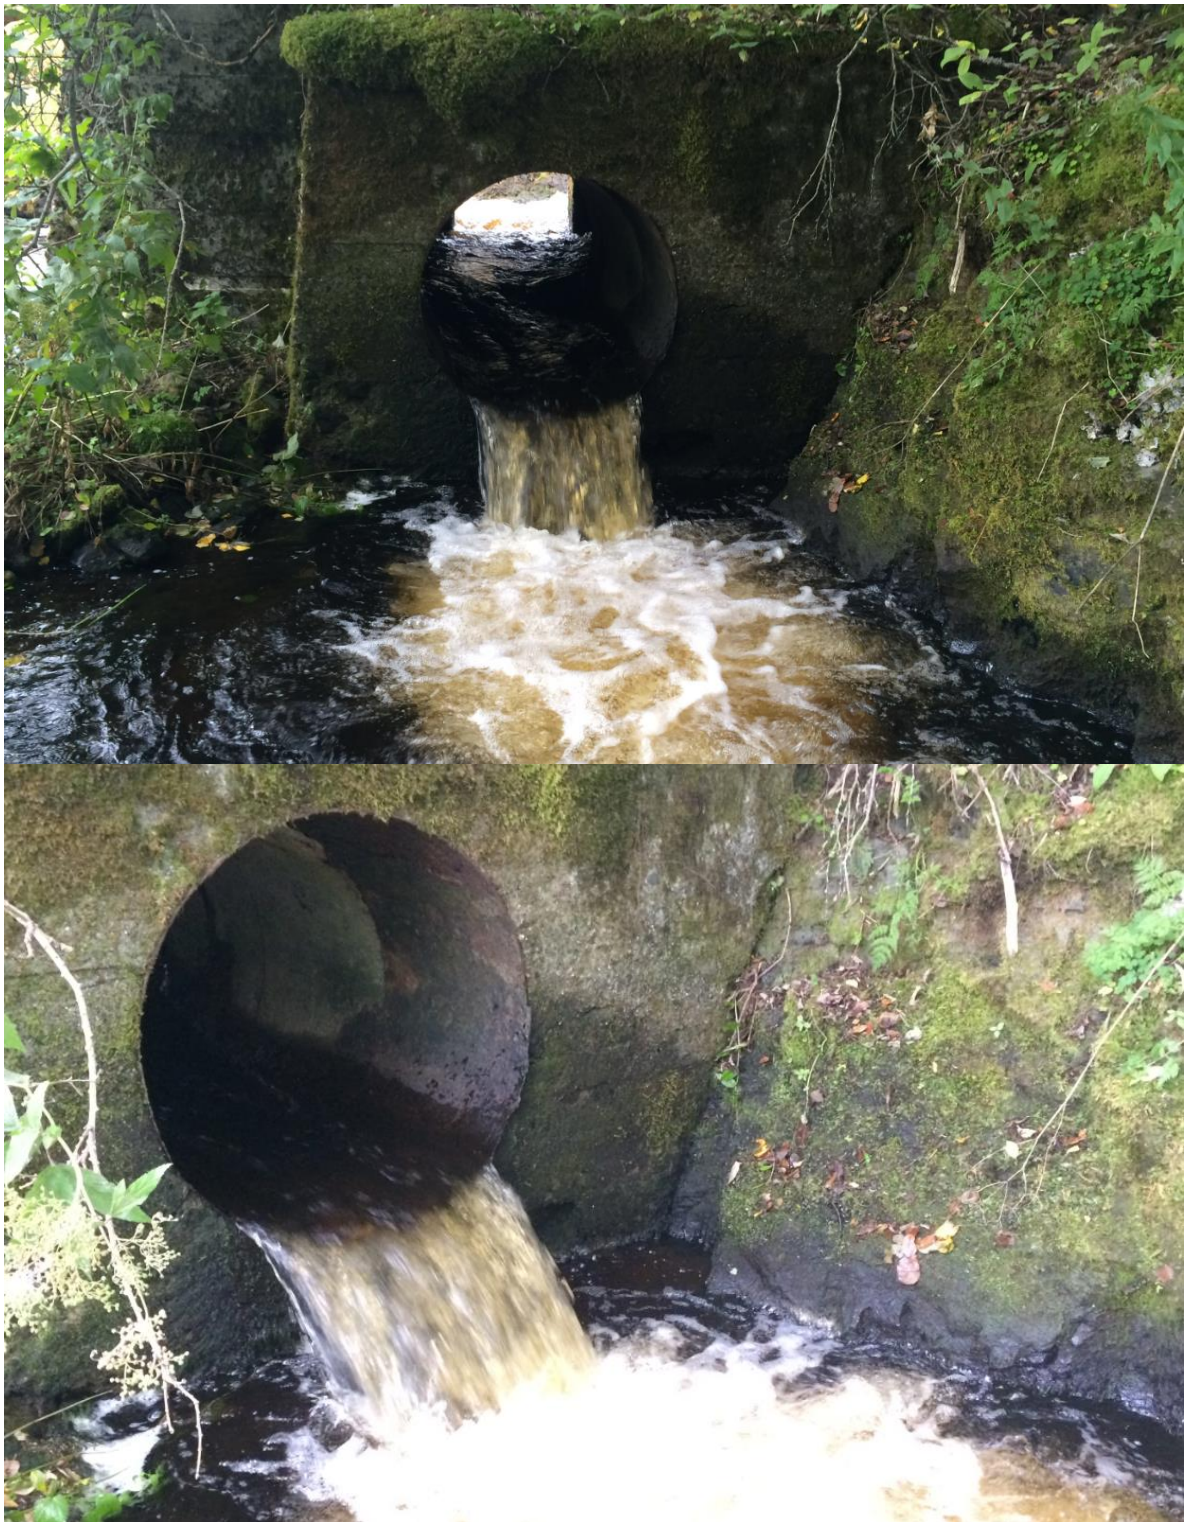
Figur 47. Passeringsmuligheter for laks og sjørret ved den eldre demningen Botngårdselva; sideløpet.

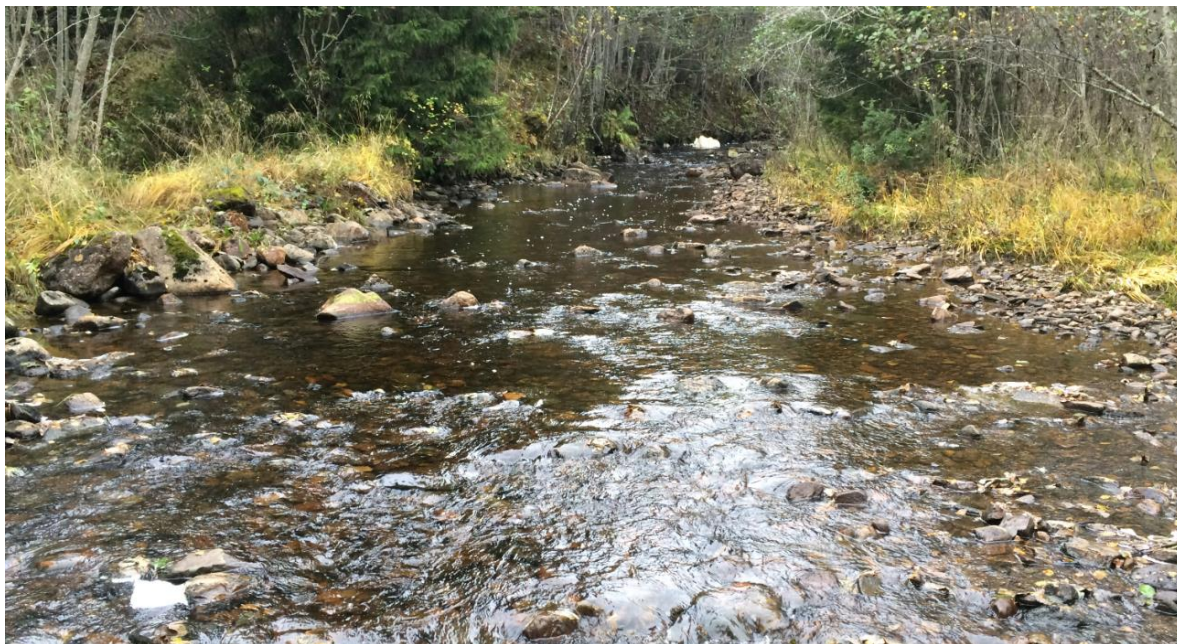
Figur 48. Botnelva til Solemsvatnet. Viktige gyte- og oppvekstområder for laks, men bestanden er svært tynn og sårbar.

I Botnelva til Solemsvatnet ble registrert lave til moderate tettheter av både laks- og ørretunger. Elva har svært godet vassdragskvaliteter for laks og ørret, men produktiv strekning før naturlig foss er beskjedne. Ørretunger dominerte fiskesamfunnet, der laksunger kun ble påvist med enkeltindivider av eldre årsklasser. Alle laksunger (n=5) som ble fanget i elva var gytemodne lakseparr i str. 133-156 mm. I tillegg ble det fanget en atypisk, gytemodne hannlaks. Denne laksen var 280 mm, og hadde rennende melke. Det er uklart om denne laksen har vært i sjøen eller er av ferskvannstasjonær type fram til den ble fanget av oss. Botnelva har kort anadrom strekning før naturlige stryk og fosser stopper oppgang. I siste kulp før strykene inntreffer sto det mye gytefisk av ørret. Dette var for en stor del gytemodne ferskvannsrørreter med størrelser på 200 - 300 mm. Botnelva er lite egnet for gjedde, med strykstrekninger og rislepartier dominert av stein og elvegrus. Dypere lonepartier eller sakteflytende/stille partier er lite representert. Gjedde ble heller ikke påvist i elva.

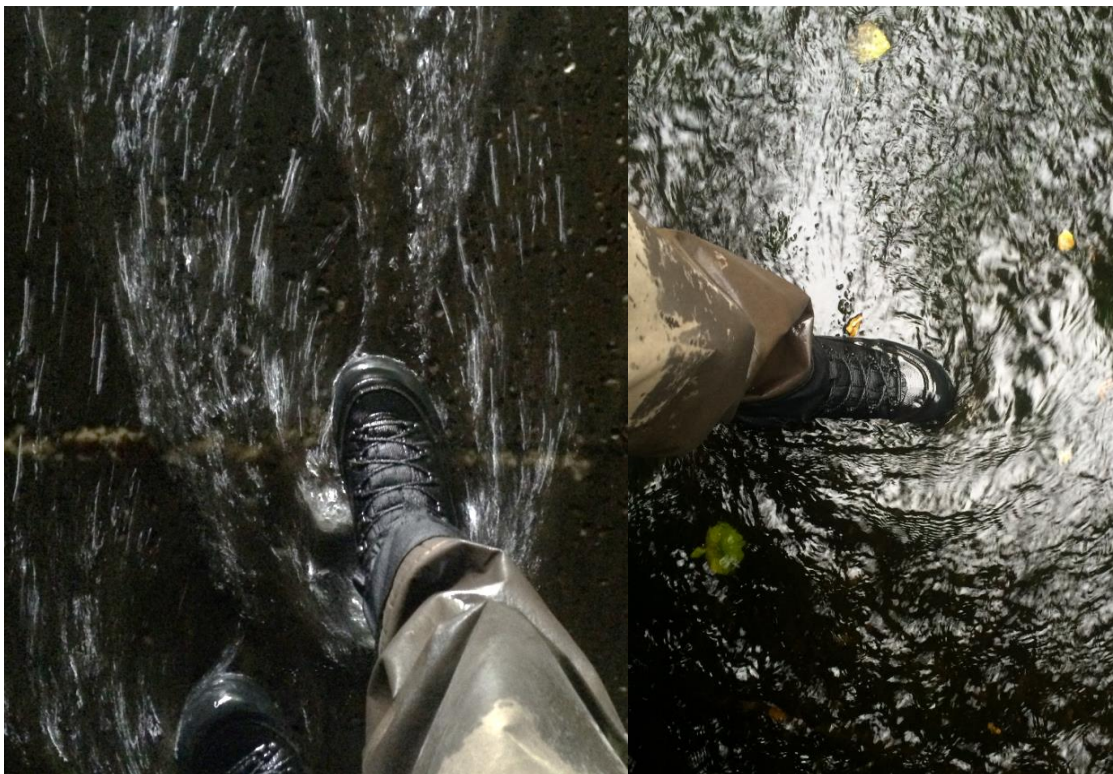
3. Vanndybde på betongbunn i veikulvert under Fv 231 ved middels vannføring.
