NINA Kortrapport 48

Oppfølging av vegetasjonsetablering langs Elgsjøvegen, Oppdal kommune

Hagen, D., Kyrkjeeide, M.O. & Løkken, J.O. 2017. Oppfølging av vegetasjonsetablering langs Elgsjøvegen, Oppdal kommune - NINA Kortrapport 48, 28 s.

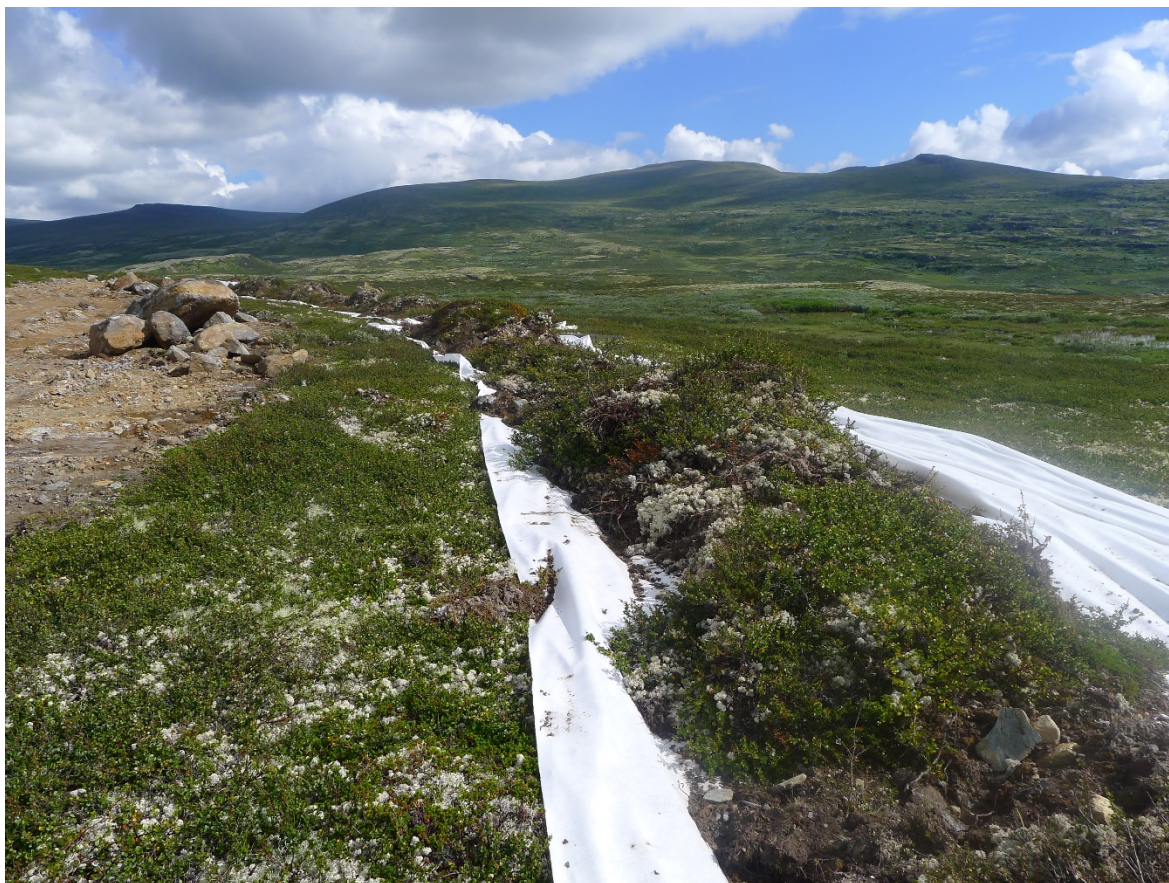
Langs Elgsjøvegen ble jord og vegetasjon skavet av og lagret på duk i ranker langs vegen gjennom hele anleggsfasen (**Figur 2**). Deretter ble underliggende masser gravd ut og erstattet med et bærelag av pukk. Etter at anleggstrafikken var avsluttet ble de organiske massene lagt tilbake over bærelaget langs vegen, samt langs midten av vegen for å gi opplevelsen av kjørespor og som grunnlag for ny vegetasjonsetablering (**Figur 3**). Etter avsluttet anleggsfase ligger den etablerte vegen i høyde med omkringliggende terreng.

Figur 2. Mellomlagring av vegetasjon og toppmasser på duk i anleggsfasen.

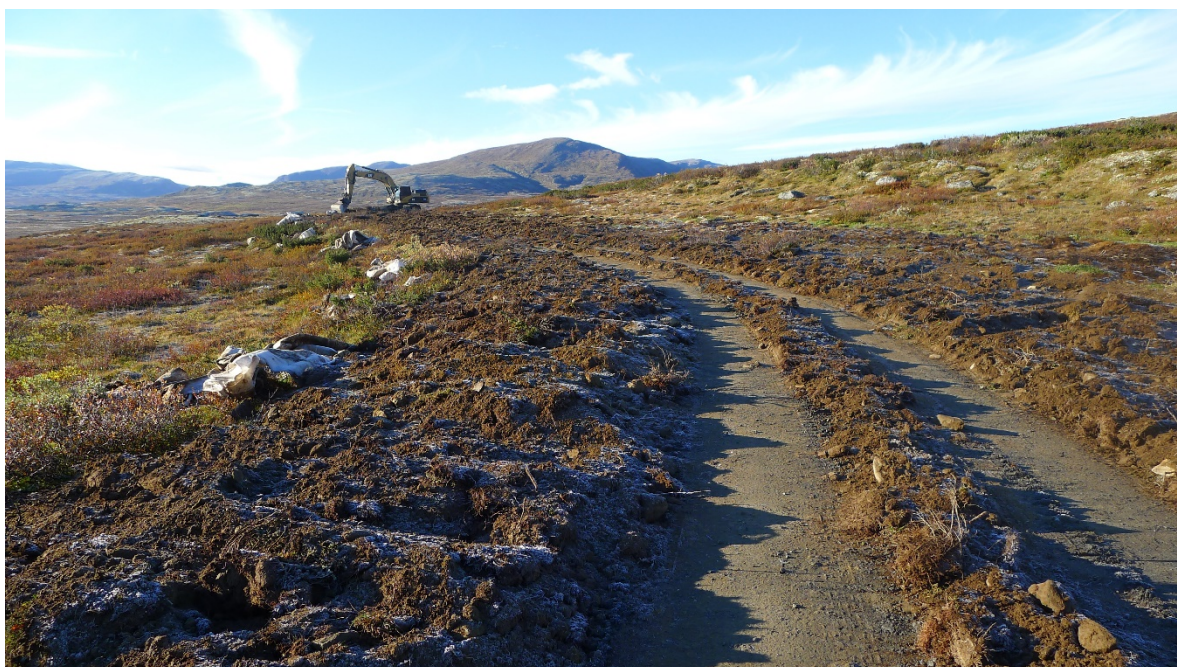
Figur 3. Mellomlagra masser lagt oppå det nye bærelaget etter avsluttet anleggsfase.

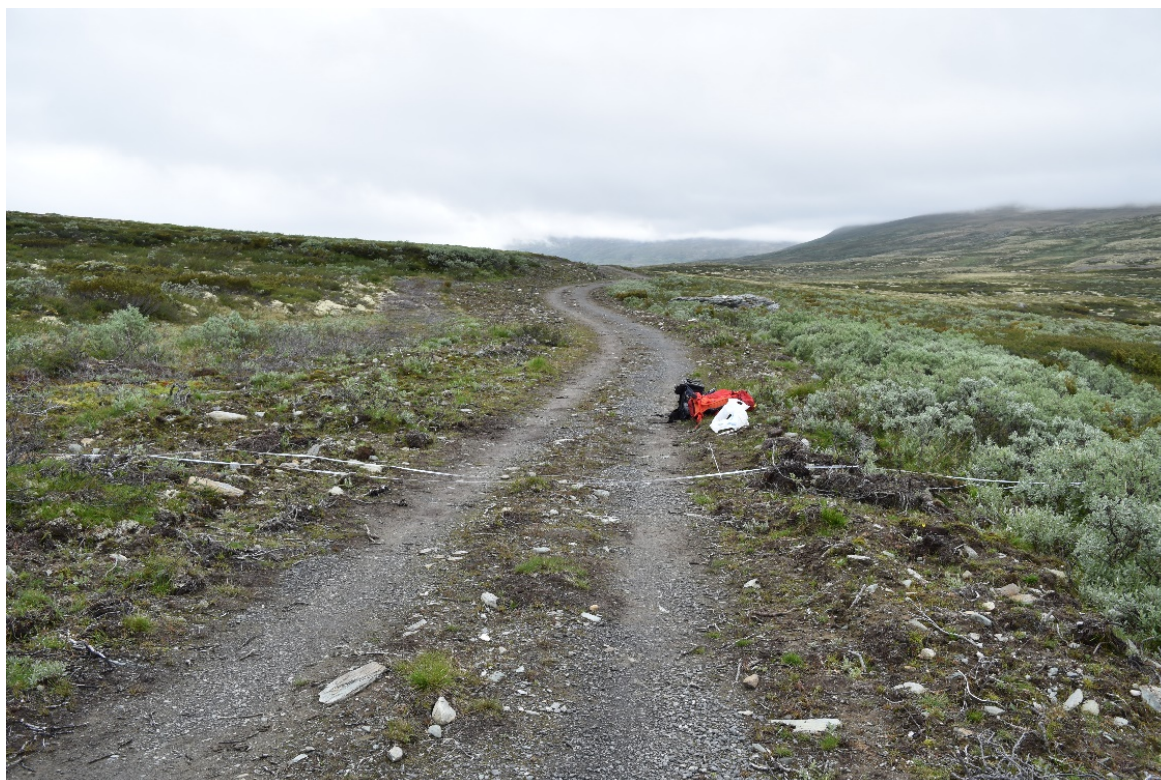
Transektene ble lagt ut som linjer som krysset vegen vinkelrett og linjene ble merket med aluminiumsrør i overgangen mellom veg og overgangssone og i punktet der linjene går fra overgangssone til intakt vegetasjon (**Figur 4**). For hver linje ble det registrert GPS-posisjon, totallengde på linja, bredden på selve vegen og hver av overgangssonene og linja ble fotografert. Ved hver linje ble det satt ned en merkepinne med ID-nummer.

Figur 4. Transektene legges ut på tvers av anleggsvegen/kjøresporet, gjennom overgangssone og ut i intakt vegetasjon.

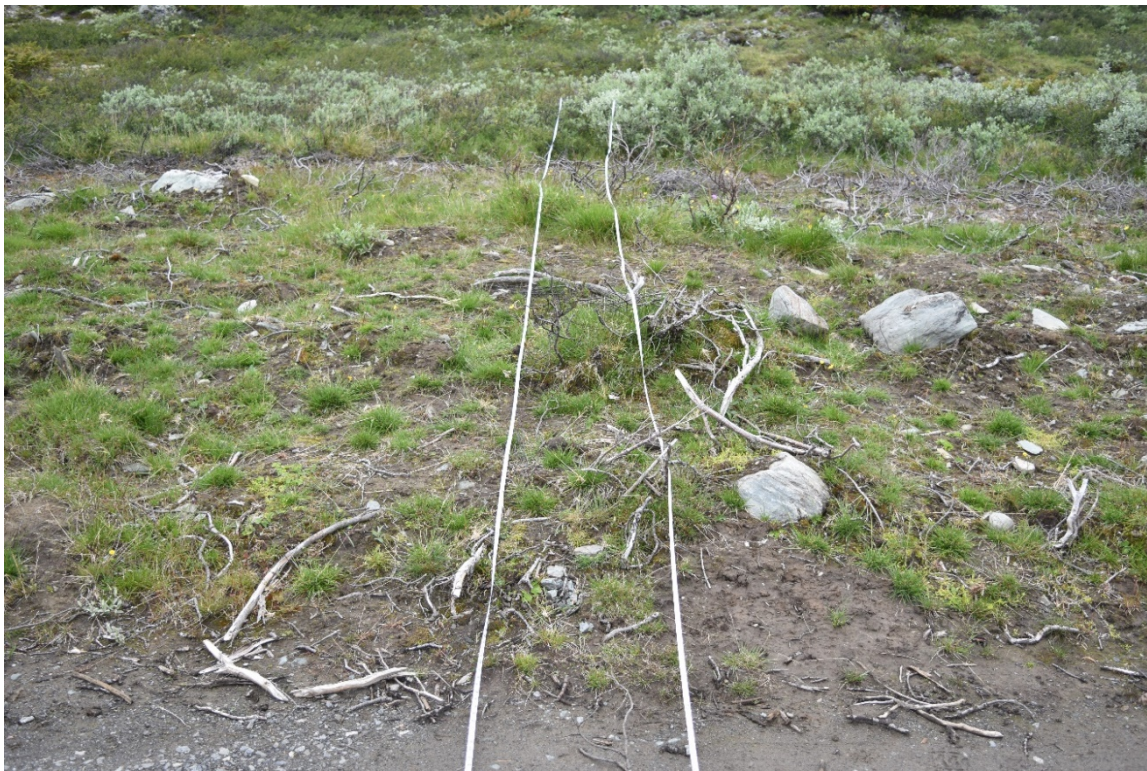
Figur 7. Et ganske typisk transekt gjennom vierhei der vegetasjonsetableringa er godt i gang. Her er det stort mangfold av arter og allerede god vegetasjonsdekning.

Den gode etableringa i vierhei har trolig flere årsaker. Først og fremst var det her ganske god jord som ble skavet av og mellomlagret, slik at også kvaliteten på tilbakeførte masser var bra og med rikt innhold av organiske masser, plantefragmenter og frø. I tillegg er det et stort mangfold av arter i denne vegetasjonstypen og det er dermed god tilgang på frø fra områdene utenfor selve transektet.

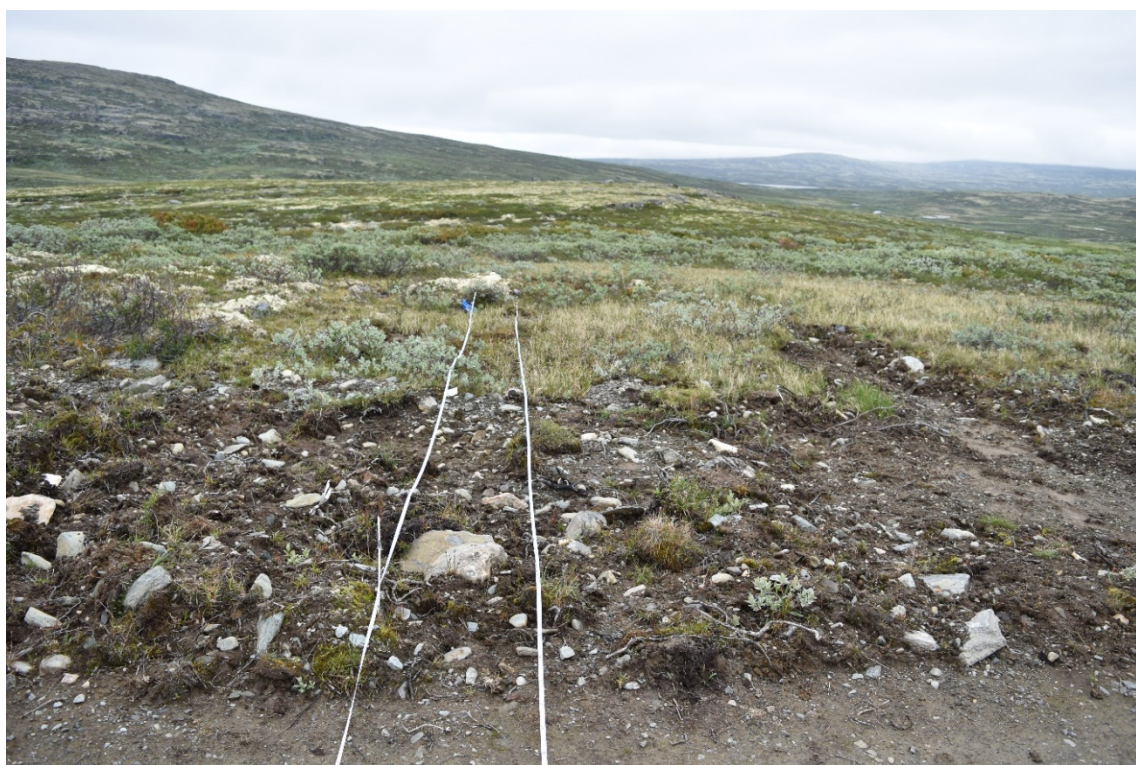
Figur 9. Det var kun korte strekninger der vegen gikk gjennom myr eller våtmark, dermed ble det lagt ut bare tre transekter i denne naturtypen. Alle transektene i myr var ganske like og har en del ny vegetasjonsetablering.

Det ble lagt ut bare tre myrtransekter fordi det er lite myr langs vegen. Det var en del fuktig, men flere av disse var steinsatt eller på annen måte påvirka av konstruksjonen i bærelaget og var dermed uegna for å legge ut transekt. De tre myrtransektene har svært like data på vegetasjonsetablering. Det kan se ut som at vannhusholdningen i arealene, spesielt nedstrøms vegen, er påvirka og dette kan være årsaken til at det foreløpig er lite vegetasjon i disse transektene. Trolig vil en del av de opprinnelige fuktkrevende artene ha fått mindre optimale forhold. Her vil videre overvåking vise om dette endres over tid.

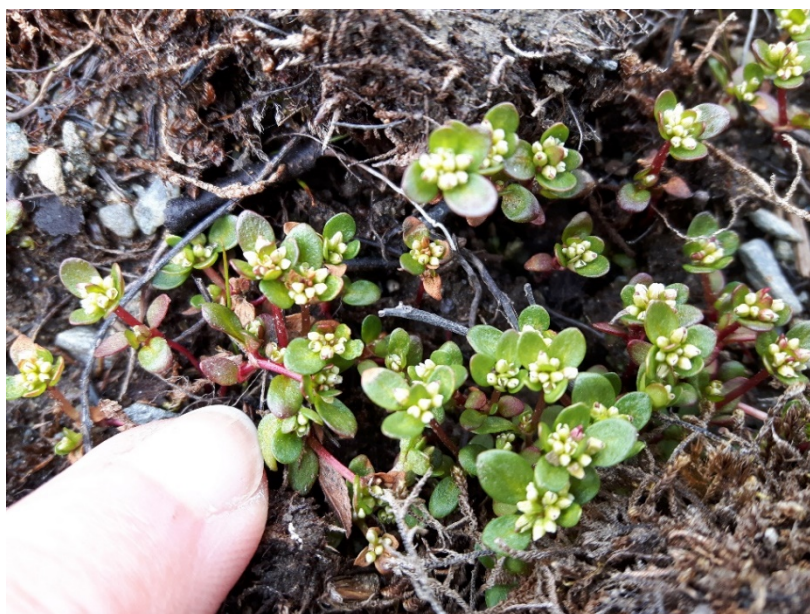
Det ble registrert kun en rødlista karplanteart langs vegtraseen, den vesle dvergsyra (*Koenigia islandica*), som vokser på flere steder der det er litt fuktig og naken jord (**Figur 12**). Dvergsyre er oppført som NT (nær truet) på Norsk rødliste, fordi den er i tilbakegang på grunn av færre voksesteder (Henriksen & Hilmo (red.) 2015).

Figur 12. Dvergsyre (*Koenigia islandica*) ble funnet et par steder langs vegen.

Forekomsten av dvergsyre var ikke helt uventet. Dette er en art som ikke er uvanlig i dette området. Dvergsyre er en av de svært få ettårige artene som finnes i fjellet og den må rekke å sette modne frø hver sommer for å overleve. Naken og fuktig jord er et habitat hvor denne arten trives og det er mer slikt habitat tilgjengelig nå i etterkant av anleggsarbeidet. Når frøene spres til slike habitater spirer de opp til nye forekomster på kort tid. Tidligere har både fjellnøkleblom (*Primula norvegica*, NT) og norsk malurt (*Artemisia norvegica*, NT) blitt funnet i ganske rike forekomster i nærheten av vegen og dammen. Disse to artene ble ikke registrert i selve vegtraseen under feltarbeidet, men det er ingen grunn til å tro at vegen har påvirket populasjonen av disse artene i dette området.

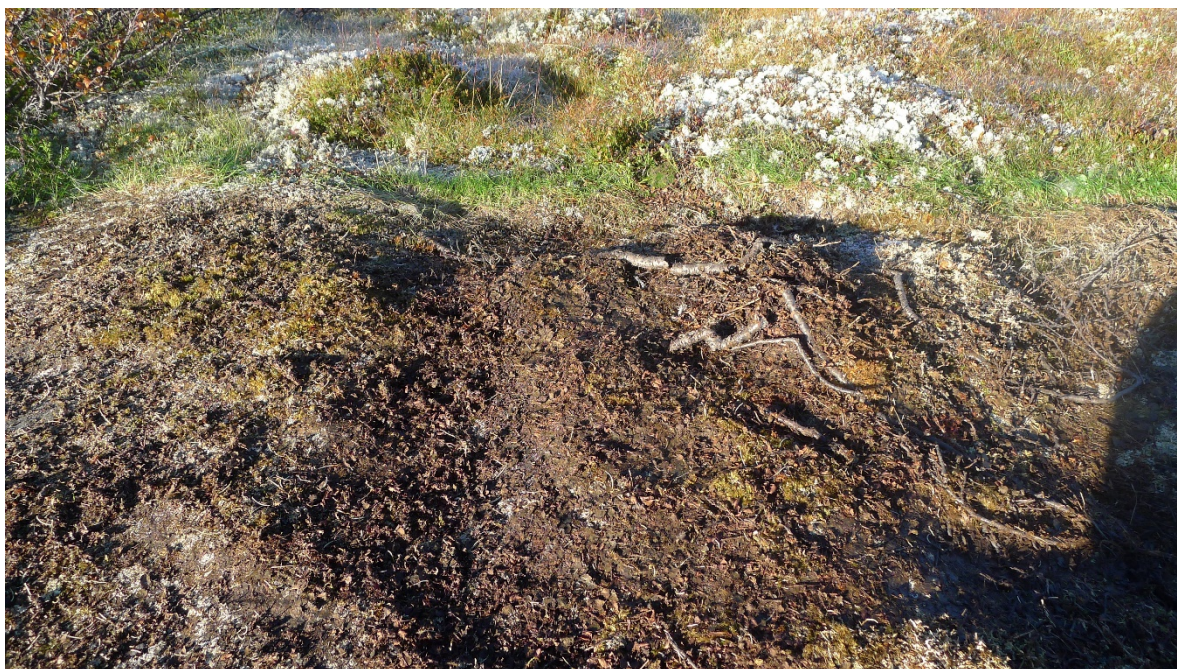
Toppmassene ble mellomlagret på duk. Den klare fordelene med duk er at arealbruken langs vegen begrenses (det er lett å se hvor massene skal plasseres) og at det er lett å legge tilbake massene etterpå uten å ødelegge overflata under duken. I og med at massene ble lagret såpass lenge kom det stedvis fram godt synlige skader på underliggende vegetasjon etter at duken var fjerna (**Figur 13**). Fortsatt etter to år er dette godt synlig, selv om det stedvis har begynt å spire i de nedtrykte arealene. I og med at dette er skader forårsaket av trykk er det i liten grad hull i vegetasjonsdekke og det vil ikke oppstå erosjon dersom området får ligge i fred. Vi forventer at vegetasjonen på sikt vil gjenetableres langs disse strekningene. Trolig var det en god løsning å mellomlagre på duk, men samtidig har vi lite sammenliknbare studier med tilsvarende lagring direkte oppå vegetasjon, så vi kan ikke si noe mer konkret. Generelt er det best dersom man i anleggsprosjekter kan mellomlagre massene på ikke vegeterte arealer dersom dette er tilgjengelig. Dette krever normalt en del transport, samt store arealer for å sortere massene etter kvalitet.

Figur 13. Det er en del skader på vegetasjonen under duken etter midlertidig lagring av toppmasser.
