# Undersøkelser av biologisk mangfold i Hofstadelva, Stjørdal, etter erosjonssikring og restaurering

-Resultater og vurderinger fra feltsesongen 2016

- Resultater og vurderinger fra feltsesongen 2016

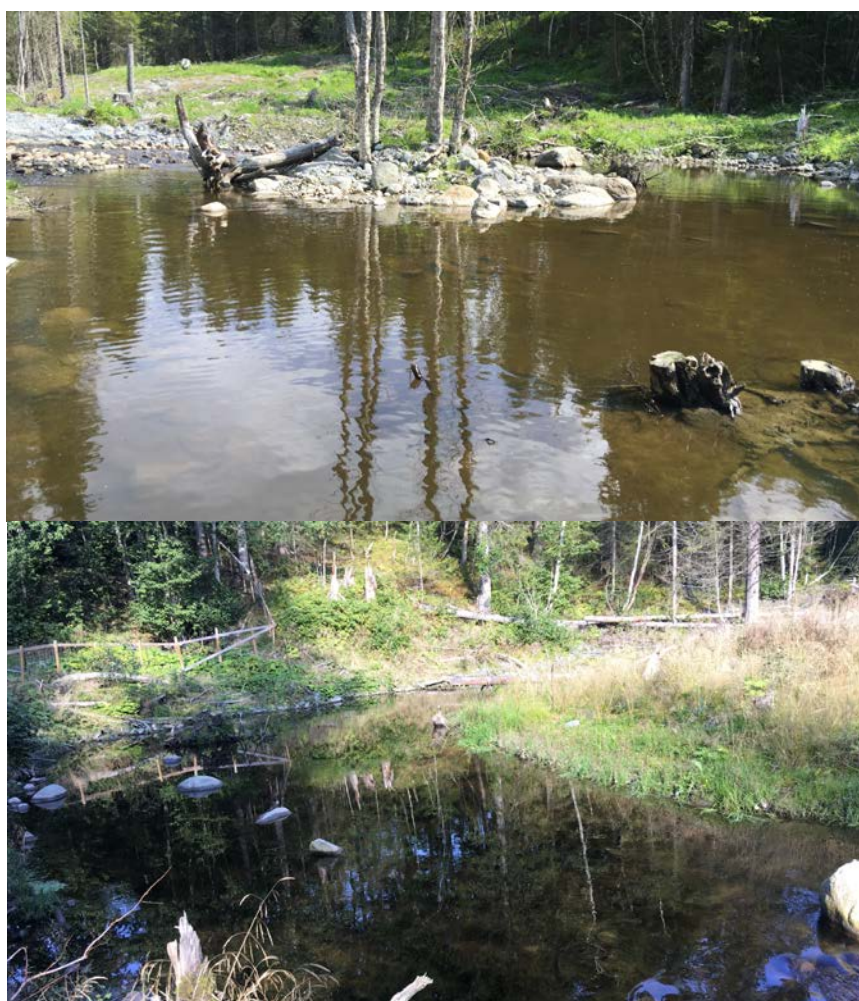
I mai 2016 ble det forsøksvis prøvetatt noen kvadratmeter av «Kjøsnesdammen» (**figur 12**), for å kunne si noe om habitatet her fungerer som leveområde for *E. danica*. Dammen har svært sakteflytende vannhastighet, og det er etablert en mudderbunn, tilsvarende artens habitatkrav. I en ett minuts sparkeprøve ble det påvist svært god forekomst av *E. danica*, med individer i ulike instars (nymfestadier), der spesielt tidlige/unge nymfestadier var tallrike, noe som er en god indikasjon på at arten lever og reproducerer i dammen og på elveavsnittet. Tilsvarende kvalitative stikkprøver ble også gjennomført i andre mindre dammer/lonepartier nedstrøms, med samme resultater.

**Figur 12.** «Kjøsnesdammen» og lonepartier oppstrøms dammen. Foto: Morten Bergan, NINA

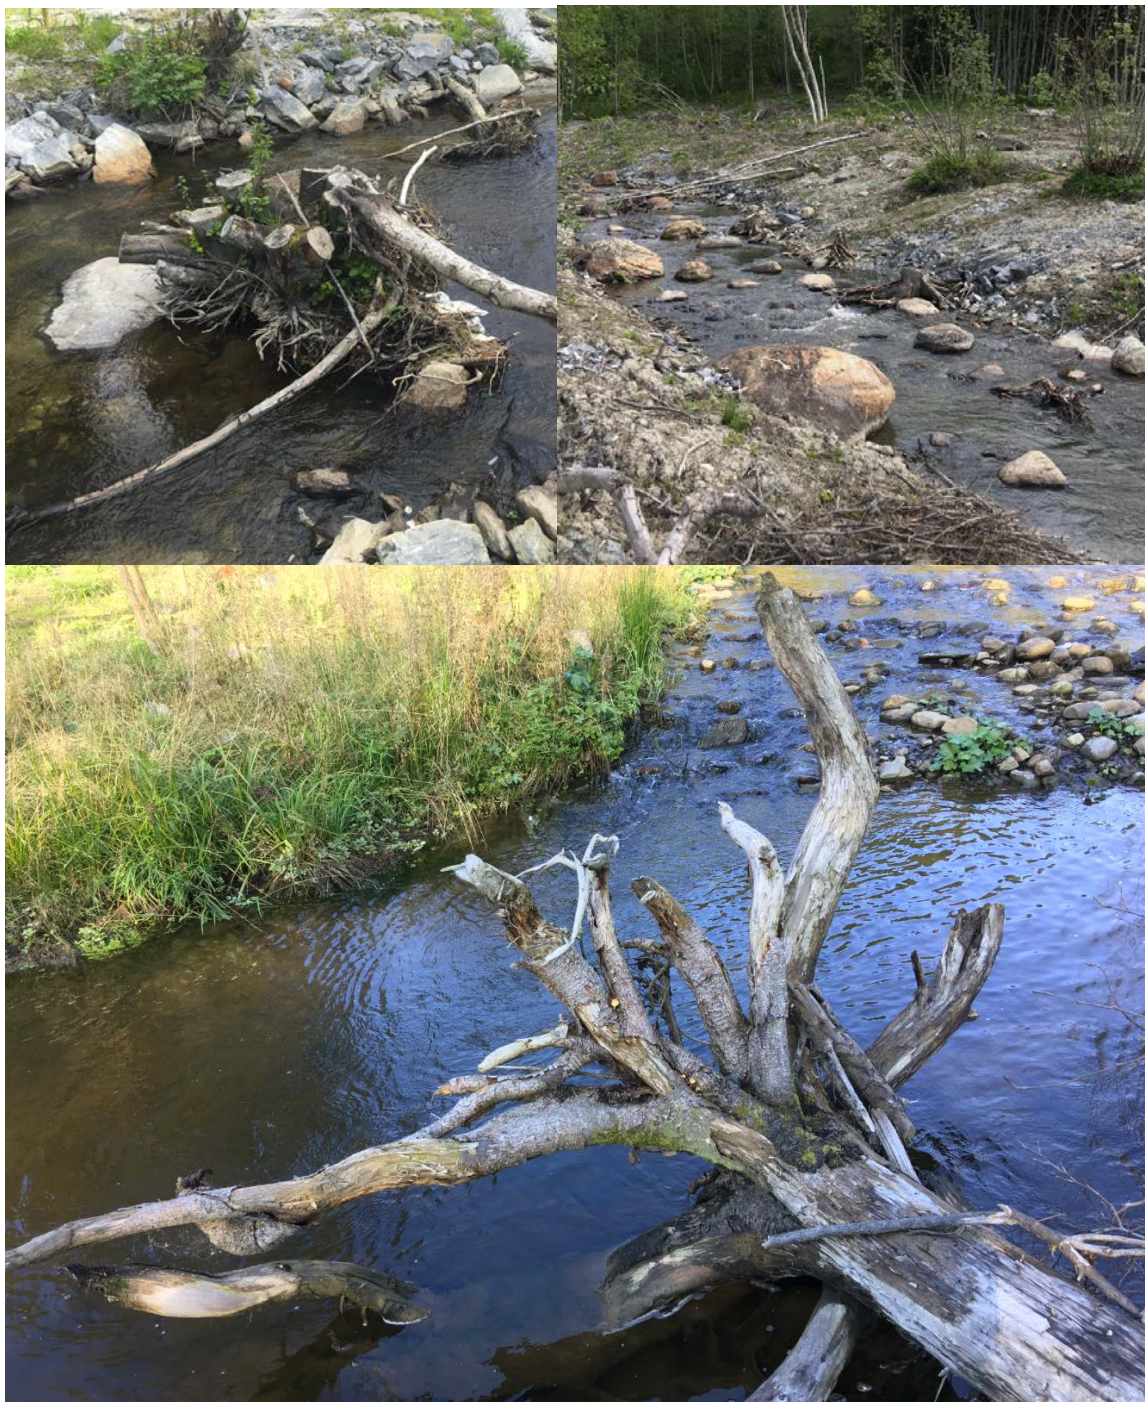
Utstrakt bruk av naturhermende teknikker ved elverestaureringen, som f.eks. dødt trevirke forankret langs elvesider (**figur 13** og **14**), utlegging og forankring av helt eller delvis nedsunkne rotsystemer i elveprofilen (**figur 12-14**) og utstrakt bruk av naturlig elvestein i ulike størrelser, har gitt variasjon i strømningsbildet i elva, skapt gode habitater for ulike bunndyrarter, og sørget for optimale forutsetninger for reetablering av et høyt biologisk mangfold etter tiltakets slutt.

**Figur 13.** Utstrakt bruk av naturhermende restaureringsteknikker langs erosjonsikret elveløp i Hofstadelva gir ønsket vannøkologisk effekt. Foto: Morten Bergan, NINA

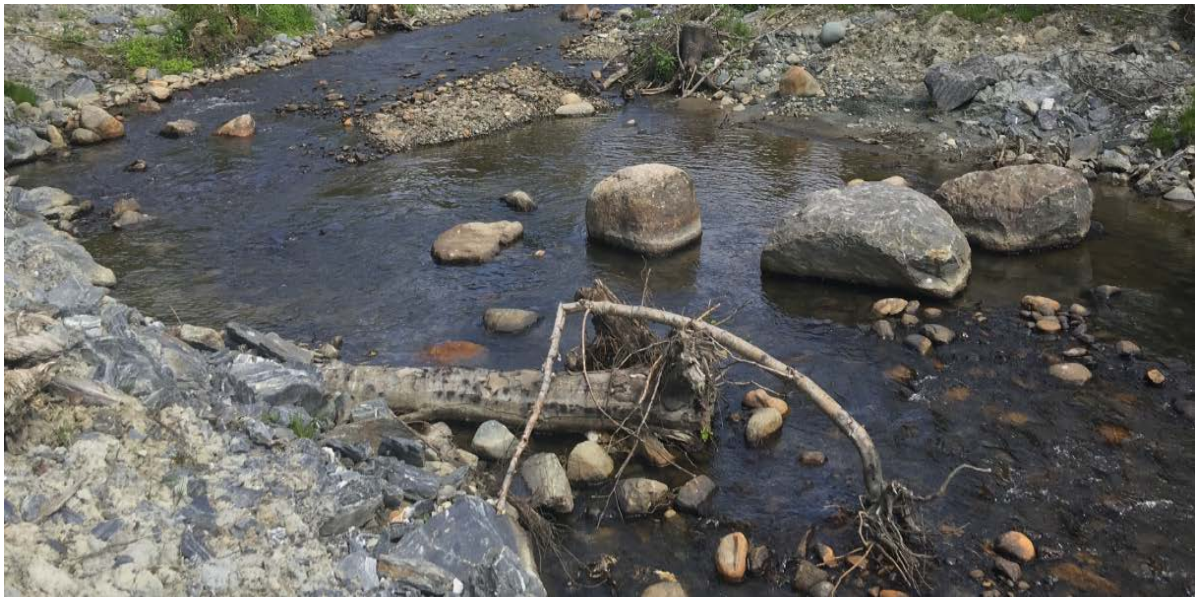
**Figur 14.** Utstrakt bruk av naturhermende restaureringsteknikker, her forankrede trestammer til elvebredden i Hofstadelva, gir ønsket vannøkologisk effekt. Foto: Morten Bergan, NINA

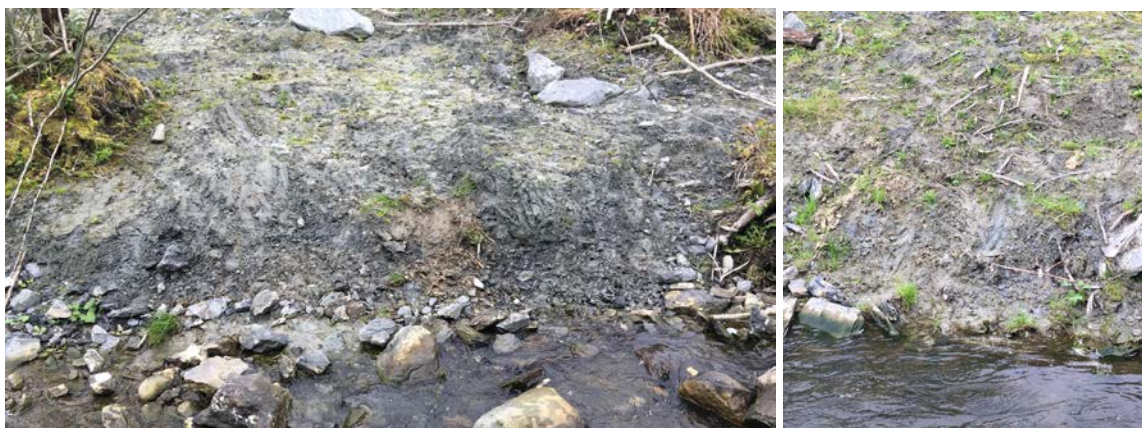
Det avdekkes imidlertid enkelte risikofaktorer som kan redusere mulighetene for å oppnå en tilfredsstillende, varig bunndyrsituasjon i Hofstadelva. Vassdraget mottar noe avrenning av næringssalter og organisk belastning (vedlegg A, men se også Kjærstad et al. 2011), og det er til dels stor erosjons- og partikkelavrenningsproblemer (**figur 15**) nært og i vassdragsløpet. Årsaken er intensivt drevet landbruk og noe spredt bebyggelse. Kveg (**figur 16**) har i dag fri tilgang langs og i elveløpet, både på restaurert strekning og på strekninger ovenfor Fv 752 utenfor tiltaksområdet. På restaurert strekning kan stadig tråkk og forstyrrelser medføre at en velutviklet og intakt kantvegetasjon ikke reetableres langs vassdraget her, slik at sluttresultatet blir vedvarende erosjonsproblematikk, påfølgende nedslamming og eutrofieringseffekter på tiltaksstrekningene. Samtidig tilføres vassdraget ekstra organisk belastning, som følge av avføring fra kveg (**figur 17**). For å avbøte på problematikken, bør kveg få tilgang på vann kun på et fåtall utvalgte enkeltplasser, mens øvrige, utsatte elvepartier inngjerdes og skjermes for dyretråkk.

**Figur 15.** Erosjonsproblematikk langs restaurert strekning av Hofstadelva i 2016. Foto: Morten Bergan, NINA

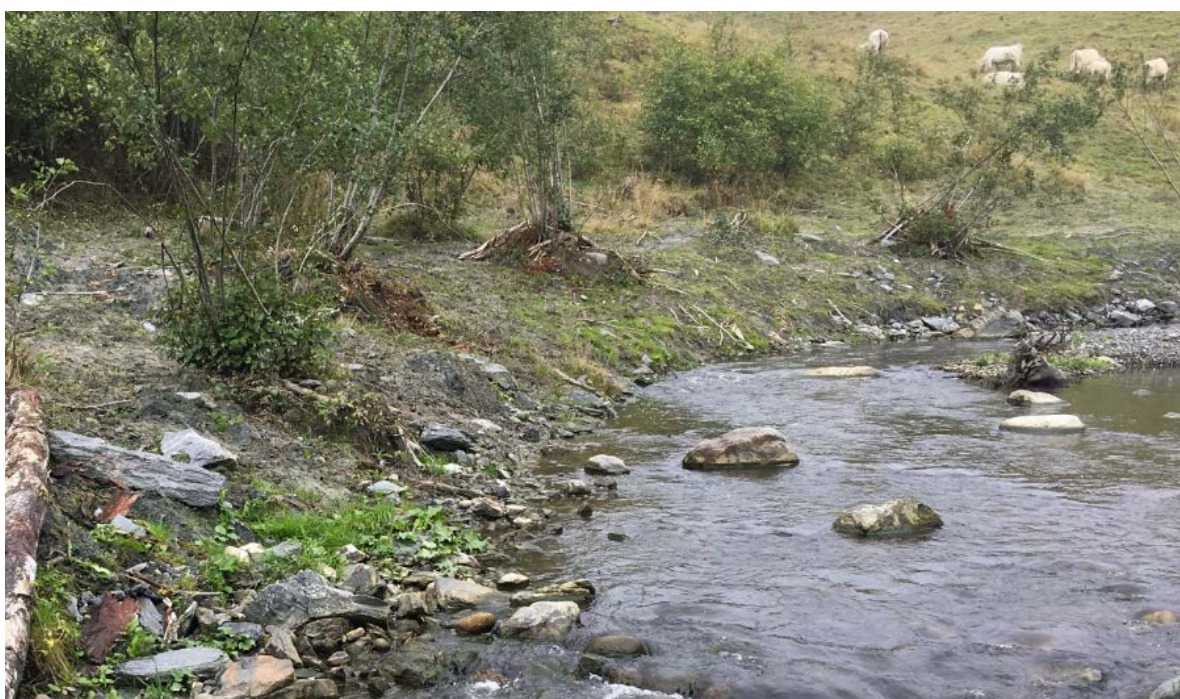
**Figur 16.** Erosjonsproblematikk langs restaurert strekning av Hofstadelva i 2016 kan knyttes til fri tilgang til elva for kveg. Foto: Morten Bergan, NINA

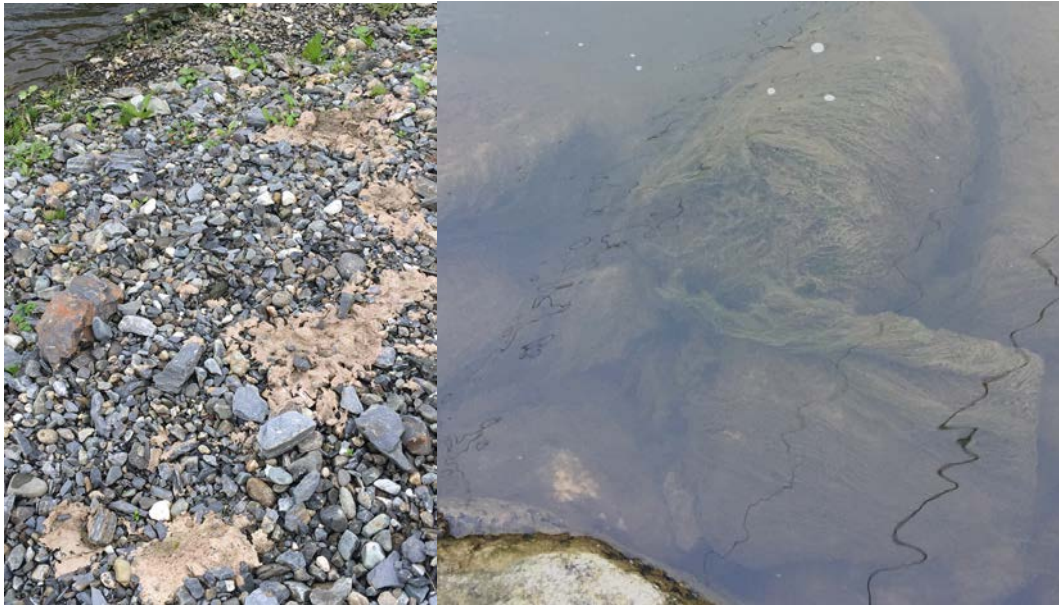
**Figur 17.** Avføring fra kveg langs store strekninger av elva (t.v.), og økende heterotrof begroing og nedslamming på elvebunnen observeres fra mai til september 2016 (t.h.). Foto: Morten Bergan, NINA

Det ble videre observert tegn til økende nedslamming (partikkelforurensning) og eutrofieringsproblematikk (økt heterotrof begroing på substrat) fra mai til september 2016. En av de største risikofaktorene for å ikke oppnå fastsatte miljømål med bunndyr som kvalitetselement i Hofstad-elva er en vedvarende begroings- og nedslammingssituasjon, som kan medføre helt eller delvis kollaps i bunndyrsamfunnet og bunndyrproduksjon for øvrig. Slike effekter er observert i andre restaureringsprosjekter, f.eks. Sverresdalsbekken i Trondheim (Bergan 2015a, 2015b), der belastninger fra nedbørfeltet fra år 2. etter restaurering overskred vassdragets resipientkapasitet (selvrensningsevne; evne til å håndtere vannkjemisk belastning). I Sverresdalsbekken var utviklingen positiv det første året etter restaurering, for så å kollapse årene etter dette, etter som nedslammingen av substratet ble for stor. Framtidig effekt for Hofstad-elva kan være avhengig av reetableringen av en velutviklet, etter hvert overhengende, kantvegetasjon. I 2016 er de ny-restaurerte elvepartiene utsatt for mye innstråling av sollys, som kan gi akselerert eller økt algebegroing, dersom næringsaltnivåene er noe forhøyede. En slik effekt, i tillegg til partikkelutvas-king og erosjonsproblematikk, kan forventes å avta dersom vegetasjonen får anledning til å etablere seg tett inntil vassdraget.

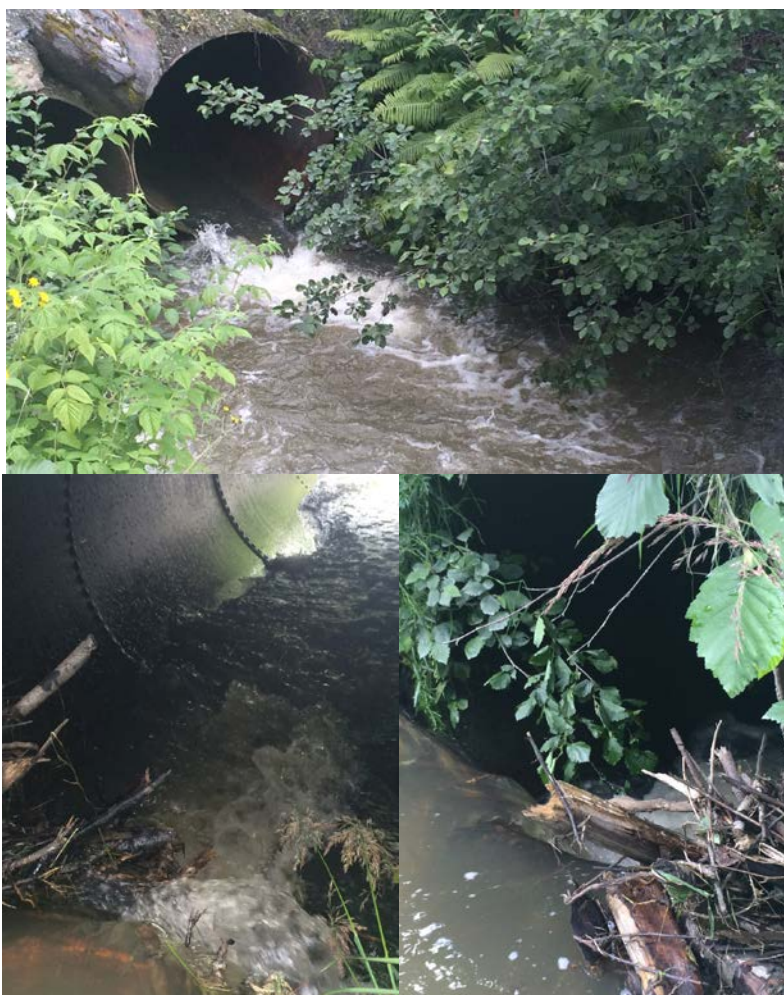
Mot slutten av tiltaksarbeidet og like forut for oppvandring av gytefisk til Hofstadelva den 6. august 2015 ble det av NINA observert at den nest nederste veikulverten (under traktor/anleggsveien) var gått fullstendig tett av kvist, røtter og trestammer (**figur 22**).

**Figur 22.** Problemkulvert i Hofstadelva, august 2015. Tilstoppet innløp (nederst), i tillegg til i utgangspunktet vanskelige oppgangsforhold for både stor gytefisk og små ungfisk, skapte en vandringsbarriere i forkant av gytesesongen 2015 for laks og sjørret. Foto: Morten Andre Bergan, NINA.

Årsaken til tettingen var en følge av den i utgangspunktet uegnede, eldre traktorveikulverten (utført med to rør med for smal diameter og lagt i en ugunstig gradient) hadde blitt tilstoppet av røtter, trestammer og kvist etter anleggs- og restaureringsarbeidet. Ved flomsituasjoner har elva vasket med seg trestammer, røtter og annet trevirke, som enten lå løst ved elvebredden eller var dårlig forankret. Resultatet var oppdemming oppstrøms (foran kulvertinnløpet), og høy vannhastighet, med dannelse av et fall på om lag  $\pm 1$  meter nedstrøms og over en flat kulvertbunn med lav vanndybde. Problempunktet ble av NINA definert som en vandringsbarriere for all laksefisk, uansett vannføring og kroppsstørrelse på fisken. NVE utførte strakstiltak like etterpå, og i god tid før hovedoppvandring av gytefisk og gytetid for sjørret/laks. Videre ble veikulvertens eksisterende forbivandringsmuligheter samtidig utbedret i forhold til utgangspunktet, ved at nedstrøms elvestrekninger ble hevet og en større kulp anlagt, slik at forbivandringen av fisk ble vesentlig forbedret sammenlignet med tidligere (**figur 23**).

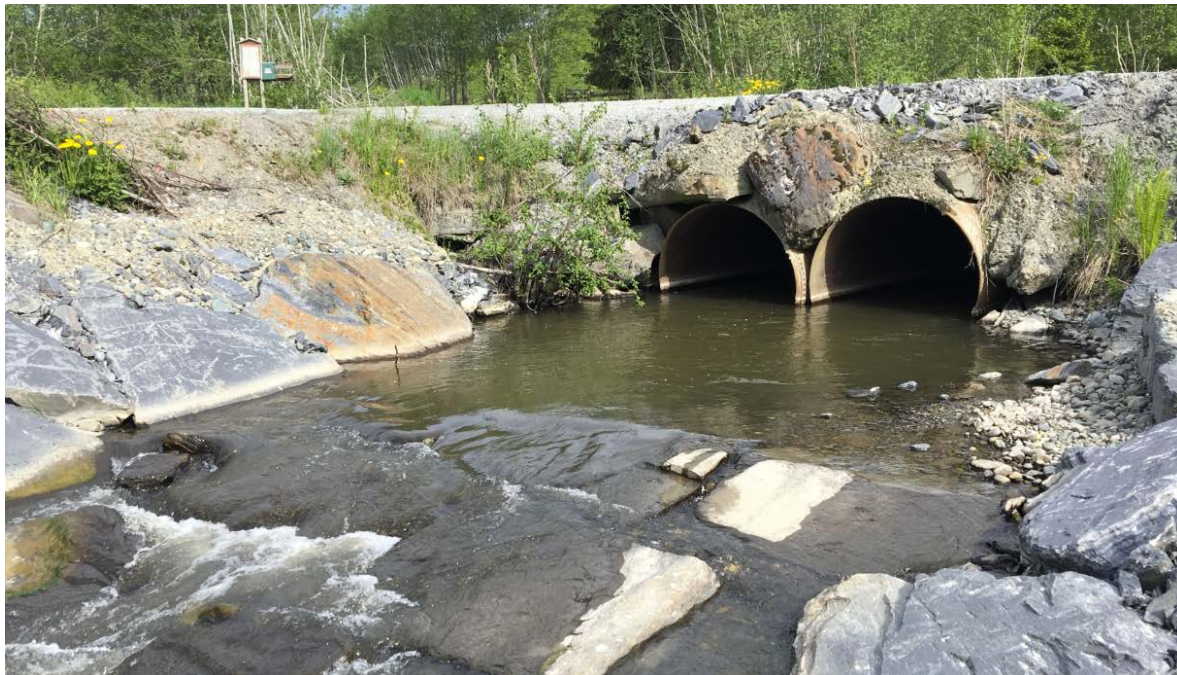
**Figur 23.** Problemkulvert i Hofstadelva i 2016, etter utbedring. Vesentlig forbedrede oppgangsmuligheter for både gytefisk og ungfisk, på et langt større vannføringsvindu sammenlignet med tidligere. Foto: Morten Andre Bergan, NINA.

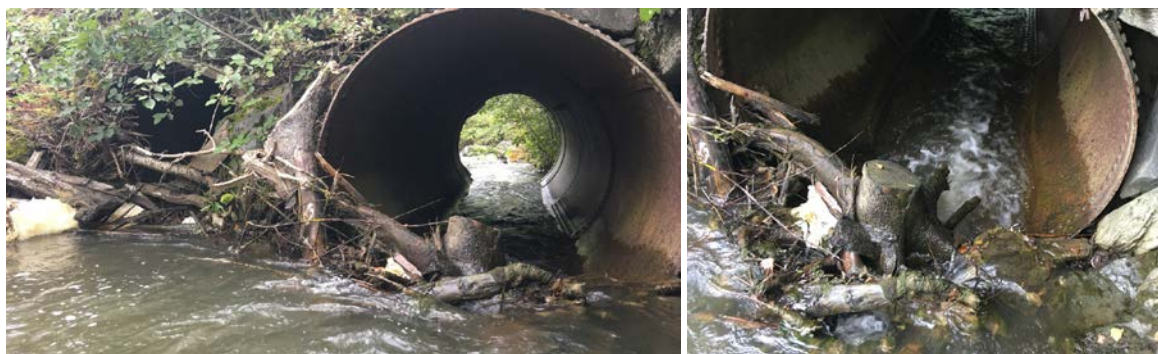
Ved feltarbeidet (bunndyrinnsamling) i september 2016 avdekket NINA at nedre kulvert i Hofstadelva, under veien langs Gråelva, var i ferd med å tettes (ett mindre rør helt tett, ett hovedrør delvis tett, **figur 24**), og at det dermed hadde dannet seg et sterkt vandringshindrende problem i Hofstadelva. Problempunktet ble definert som sterkt vandringshindrende på lav og middels vannføring uansett fiskestørrelse, og utgjorde en potensiell vandringsbarriere for ungfisk, uansett vannføring.

**Figur 24.** Nederste problemkulvert i Hofstadelva i 2016, før utbedring av NINA.  
Foto: Morten Andre Bergan, NINA.

NINA utbedret problempunktet ved å rydde hovedrøret fullstendig for tiltetting på stedet. Hele Hofstadelva ble fotgått den samme dagen som nederste kulvert ble rensket, uten at en eneste stor gytefisk ble observert. Dagen etter ble samme strekning fotgått, og det ble observert et talls stor gytefisk av sjørret på restaurert elvestrekning.

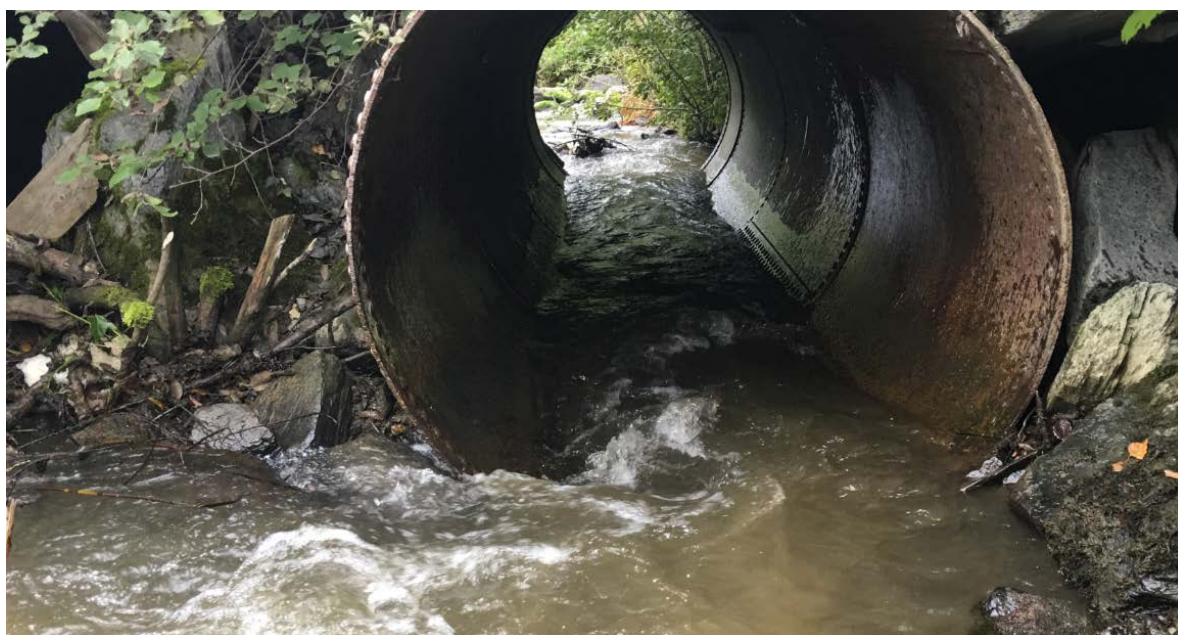
**Figur 25.** Nederste problemkulvert i Hofstadelva i 2016, etter utbedring av NINA. Fri vandrings-  
vei gjennom hovedrør. Foto: Morten Andre Bergan, NINA.

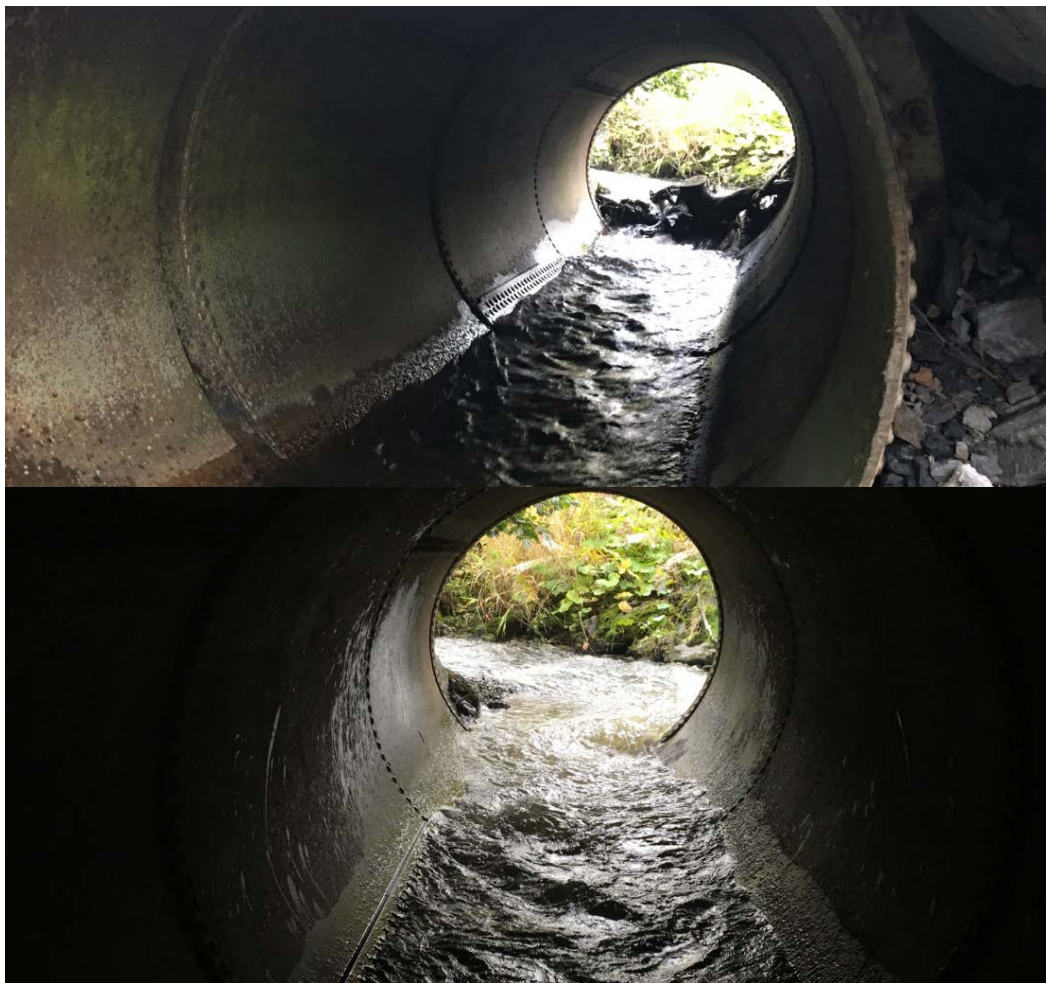
**Figur 26.** Nederste problemkulvert i Hofstadelva i 2016. Før (øverst) og etter (nederst) utbedring av NINA. Foto fra innside av kulvert og oppover. Foto: Morten Andre Bergan, NINA.
