Vannøkologiske undersøkelser i små vassdrag i Vannområde Orkla

- Resultater fra undersøkelser av vannkvalitet og bunndyr høsten 2016

Bergan, M. A. & Aanes, K. J. 2017. Vannøkologiske undersøkelser i små vassdrag i Vannområde Orkla - Resultater fra undersøkelser av vannkvalitet og bunndyr høsten 2016 - NINA Rapport 1343. 70 s.

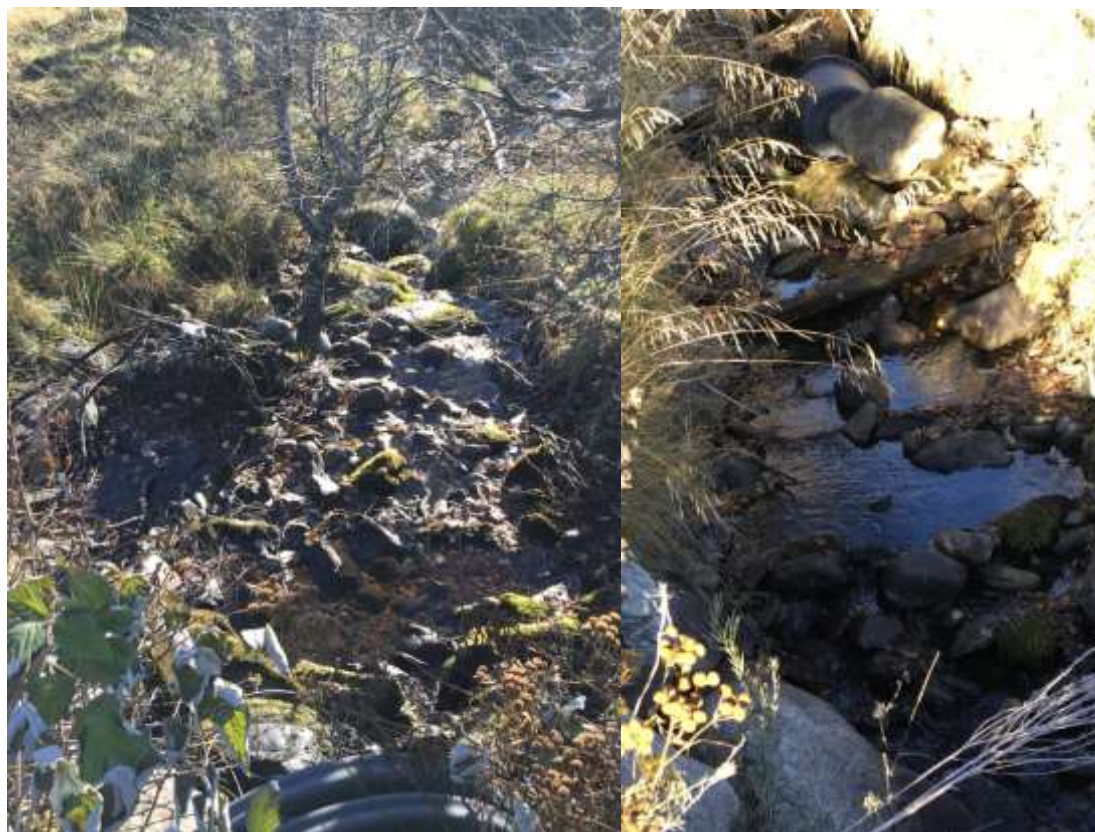
En vannforekomst, Liabekken (se **foto 6**), ble vurdert uegnet for bunndyrundersøkelser som følge av svært beskjedne størrelse, ustabil helårsavrenning og bratt gradient (se **foto 6**), og ble kun vannprøvetatt. Seks av disse vannforekomstene i Oppdal kommune drenerer forbi Gamle Kongevei, og mottar potensielt påvirkning fra eldre og nye hyttefelt (gråvann/sanitærvann), spredt bebyggelse, noe landbruk/dyrkamark og husdyrhold (sau). Resultatene fra de vannkjemiske og biologiske undersøkelsene høsten 2016 viser at det inntil videre ikke foreligger særlig påvirkning som overskrider resipientkapasiteten i disse bekkene (**foto 1-6**), som alle har sine utspring fra urørte skog-, myr og fjellområder nordvest for Gamle Kongevei.

Foto 6: Liabekken, som kun ble vannprøvetatt. Bekken er uegnet for bunndyrundersøkelser. Stasjonsområde 5.

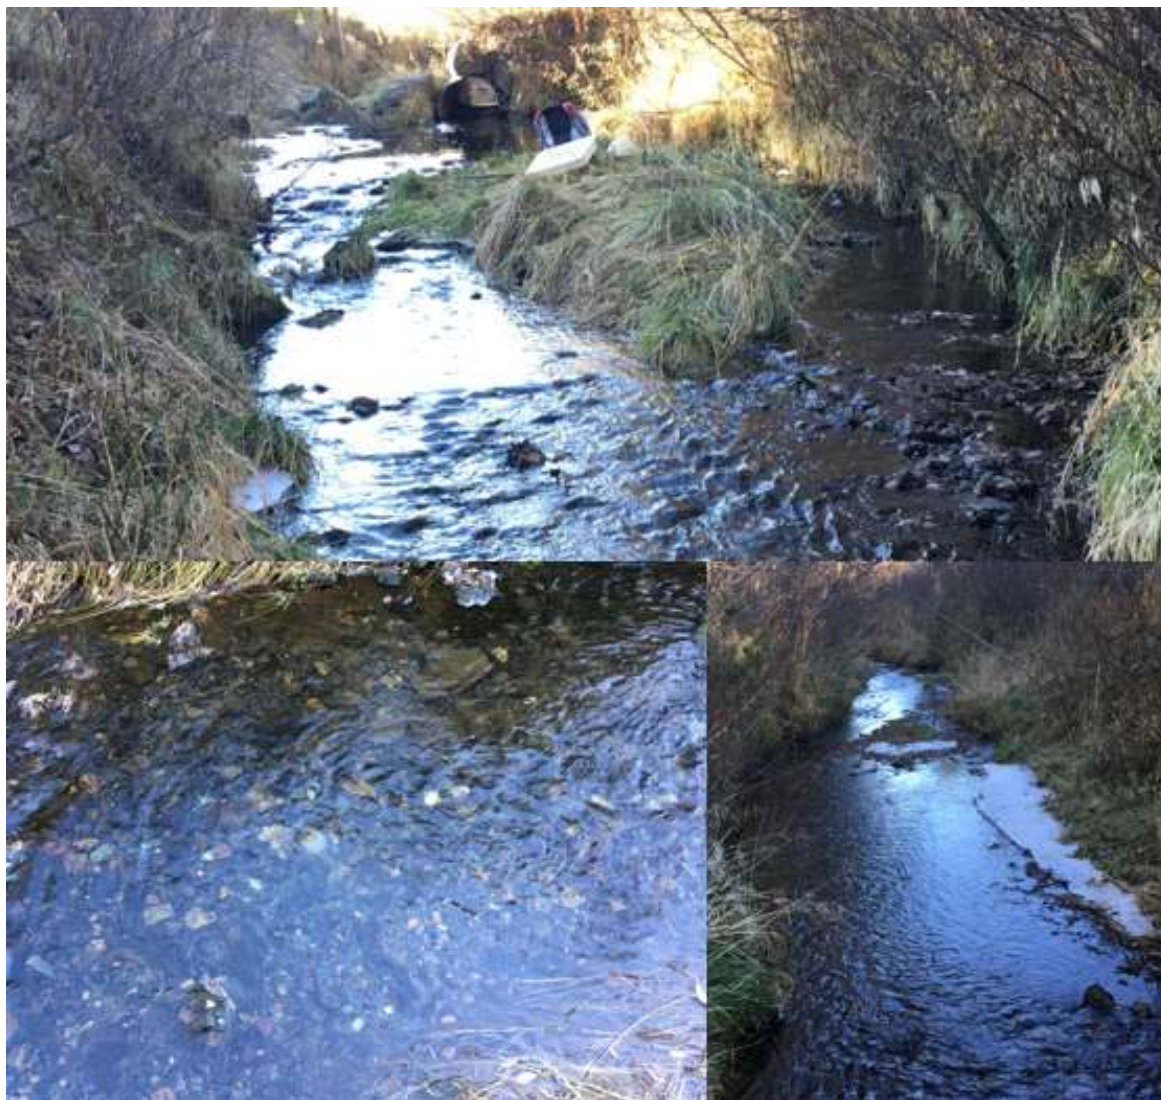
Ved undersøkelsene høsten 2016 ble det avdekket at Rettas bekkepartier ved stasjon 7 (se **foto 7**, nedre bilde) er viktige gyteområder for ørret i vassdraget / øvre deler av Byna. Samtidig ble det observert markant nedslamming av bekkebunnen som følge av for stor organisk belastning og næringssaltanrikning. Vannkvaliteten og helsetilstand hos Retta kan potensielt medvirke til redusert helsetilstand i Byna nedstrøms, dersom belastningen overskrider dette vassdragsystemets resipientkapasitet. Byna munner til Orkla, så påvirkninger i hele dette vassdragssystemet har dermed potensielt direkte innvirkning helsetilstanden i Orkla.

Foto 7: Retta ved stasjonsområde 7, der flere gytegrøper av ferskvannstasjonær bekk-/elveørret ble registrert.

Kantvegetasjonen er stedvis fraværende, og det kan observeres store belastninger i bekken på nye flyfoto (fra 2014, www.norgeibilder.no), snaue 300 meter ovenfor stasjonsområde 7 i Retta. De vannkjemiske måleverdiene indikerer periodevis sterk belastning fra spesielt landbruk, og bunndyrsamfunnet viser markante eutrofieringstendenser, selv om dette ikke fanges opp av tilstandsklassifiseringen høsten 2016. Retta bør overvåkes videre, og det må settes inn problemkartleggende undersøkelser i vassdraget, og dernest tiltak, for å redusere den vannkjemiske belastningen.

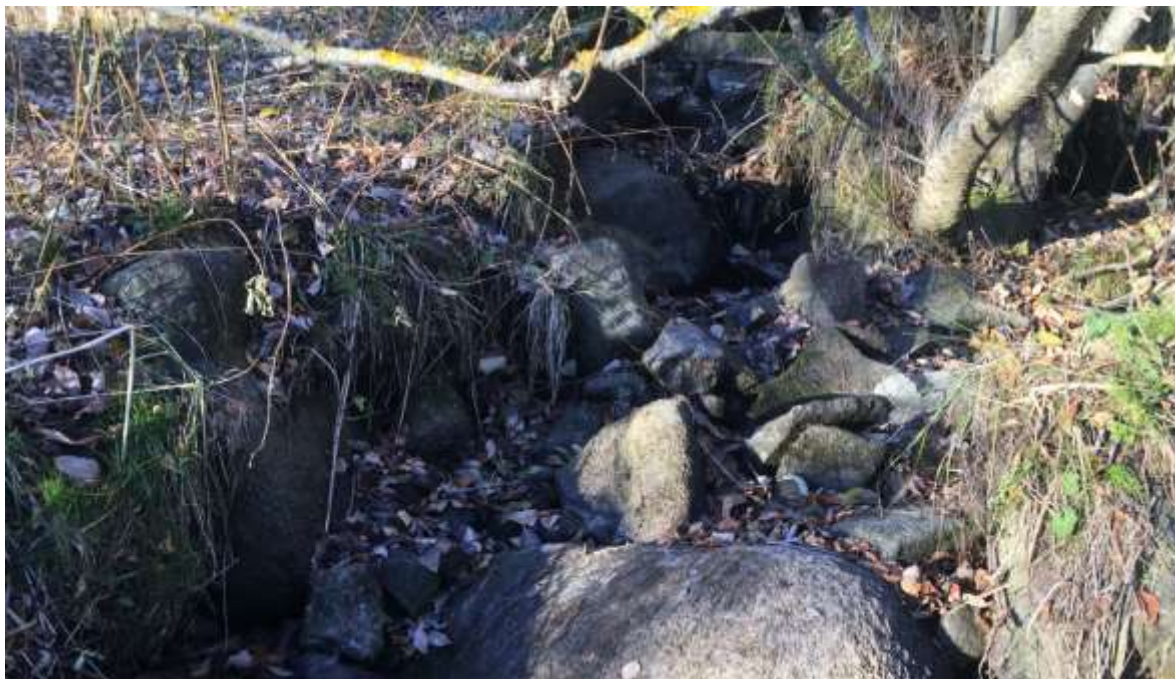
I Rennebu kommune ble i alt seks vannforekomster undersøkt. En vannforekomst, Bekk ved Innset kirke, ble ekskludert som følge av tørrlegging (**foto 8**). Kartfestet posisjon ble befart grundig, og det ble kun funnet tørrlagte, små bekkeløp i området, samt ett lite oppkomme av grunnvann, som så vidt gikk i dagen, før det forsvant i bakken igjen.

Foto 8: Tørrlagt Bekk ved Innset kirke.

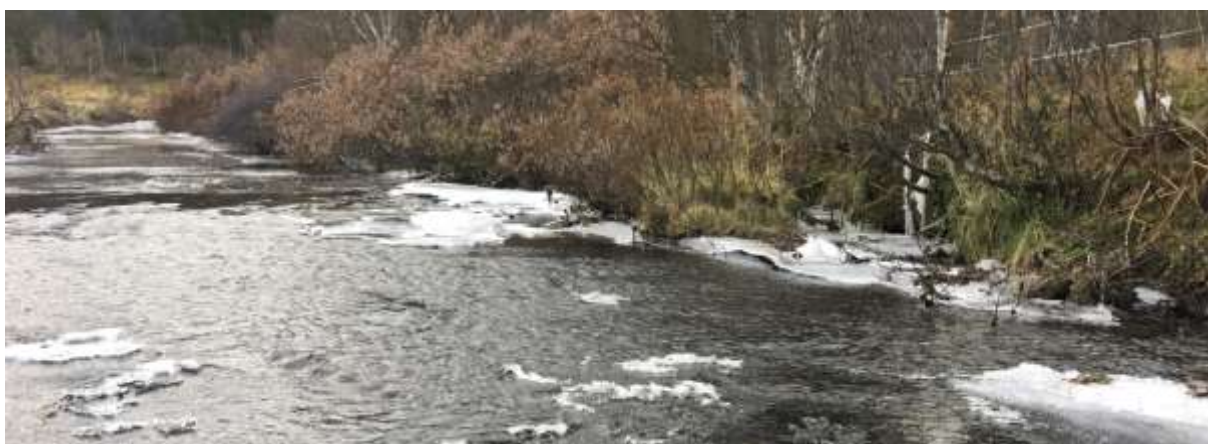
Foto 10: Vannprøvestasjon 8b, like nedstrøms revefarm, i Grana.

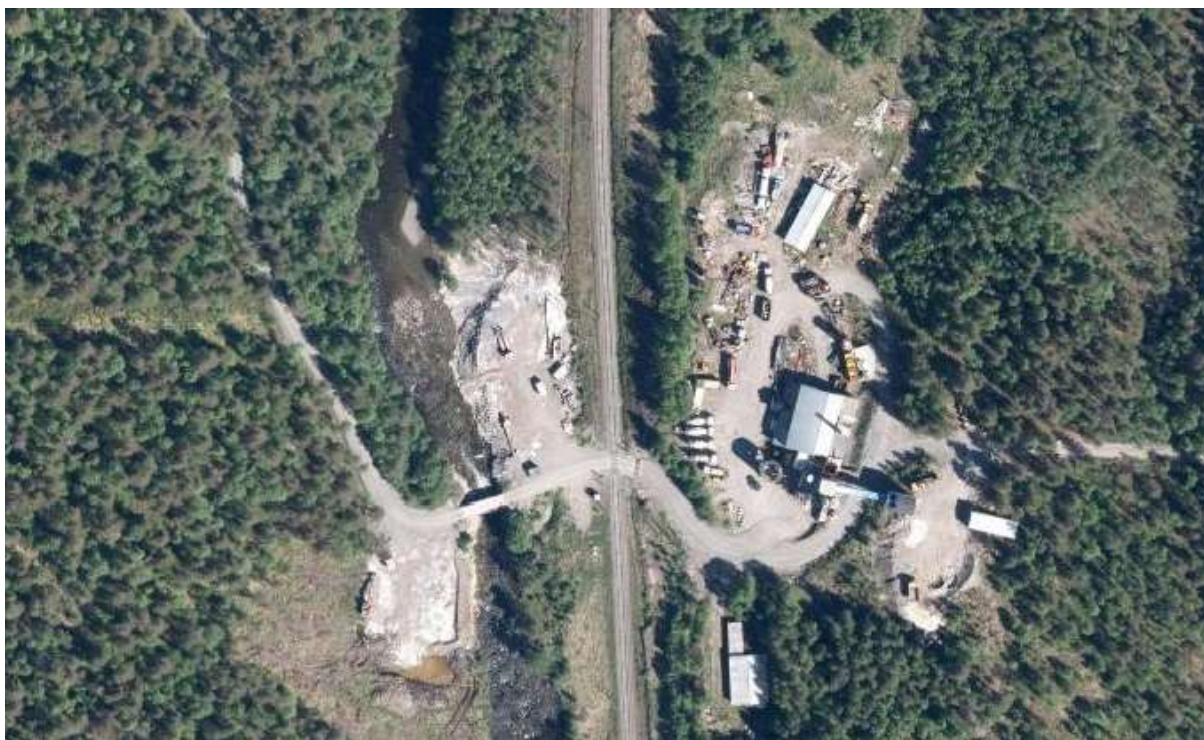
Av flyfoto (**foto 11 og 12**) ser vi at dette har pågått siden minimum år 2002 (www.norgebilder.no). De vannkjemiske undersøkelsene avdekker ingen større negative effekter av dumping, da parameterutvalget ikke nødvendigvis er egnet for denne typen påvirkning. Bunndyrundersøkelsene viser heller ingen tegn på påvirkning, da Byna foreløpig har god resipientkapasitet, og rene strekninger oppstrøms («artsbanker») fører til rask rekolonisering nedstrøms slike typer «punktutslipp». Resultatene fra bunndyrundersøkelsene i Byna i 2016 er i tråd med undersøkelsene som ble gjort i 2011 (Bergan & Steen 2012), som viste «Svært god» økologisk tilstand ved en stasjon lenger ned mot utløpet i Orkla.

Foto 11: Flyfoto fra 2014 over dumpingplass for betong oppstrøms st. 9 Byna. Flyfoto: www.norgebilder.no

Til tross gode prøveresultater i 2016, er det relativt store fysiske (estetiske) påvirkninger i elveløpet ved dumpingområdet (se **foto 13, 14 og 15**), og en bør ta stilling til om denne praksisen med dumping av flytende betong rett i elva er miljømessig forsvarlig og i tråd med vannforskriften.

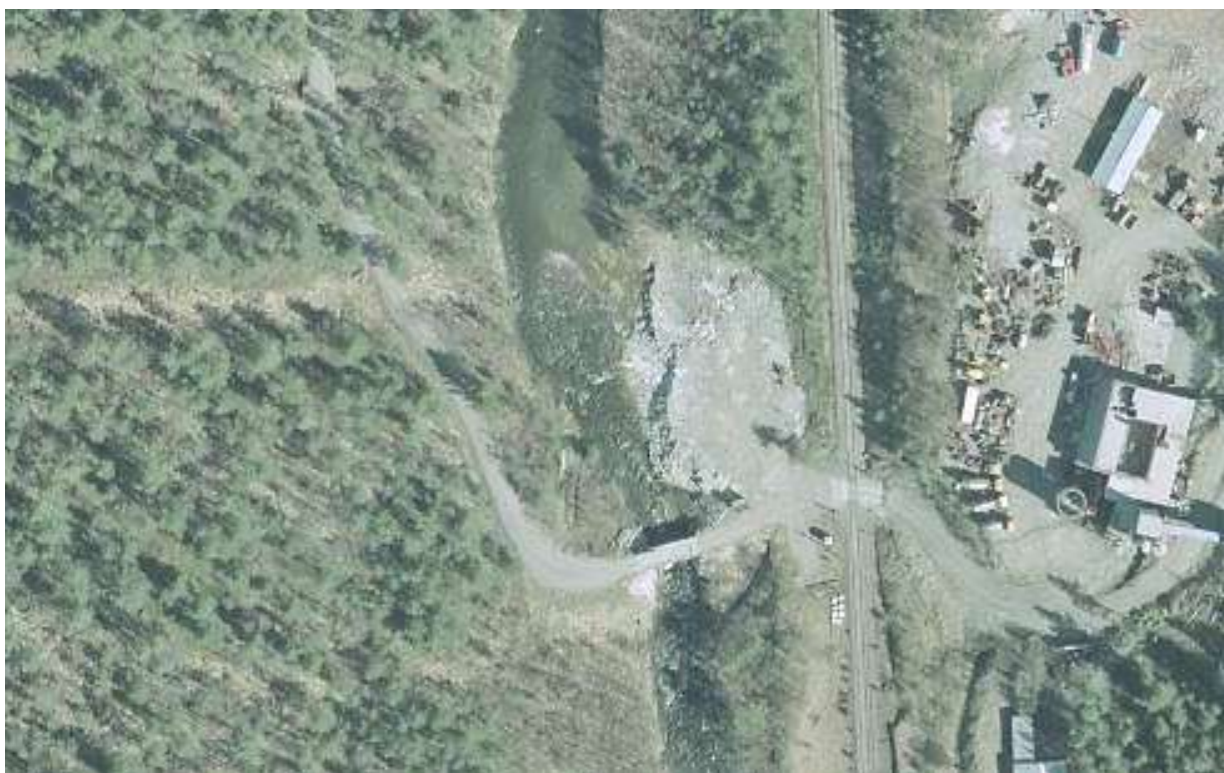
Foto 12: Flyfoto fra 2002 over dumpingplass for betong oppstrøms st. 9 Byna. Flyfoto: www.norgebilder.no

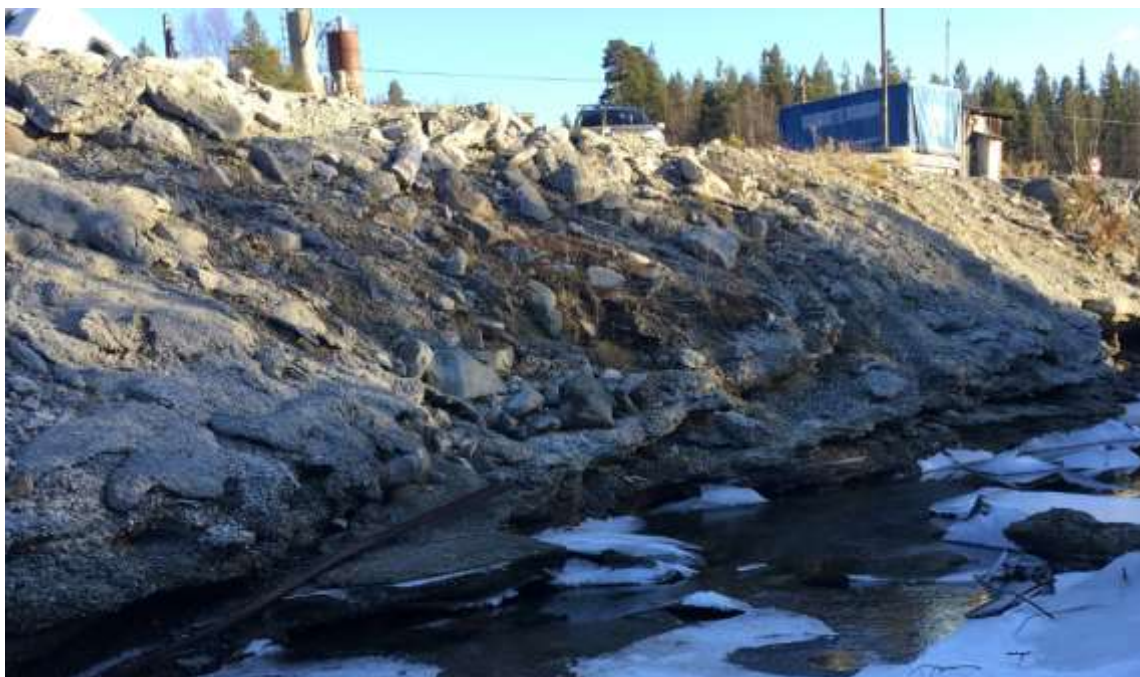
Foto 13: Byna, oppstrøms stasjon 9. Det ser ut som vanlig å praksis å dumpe flytende over-skuddsbetong og betongrester i elva.

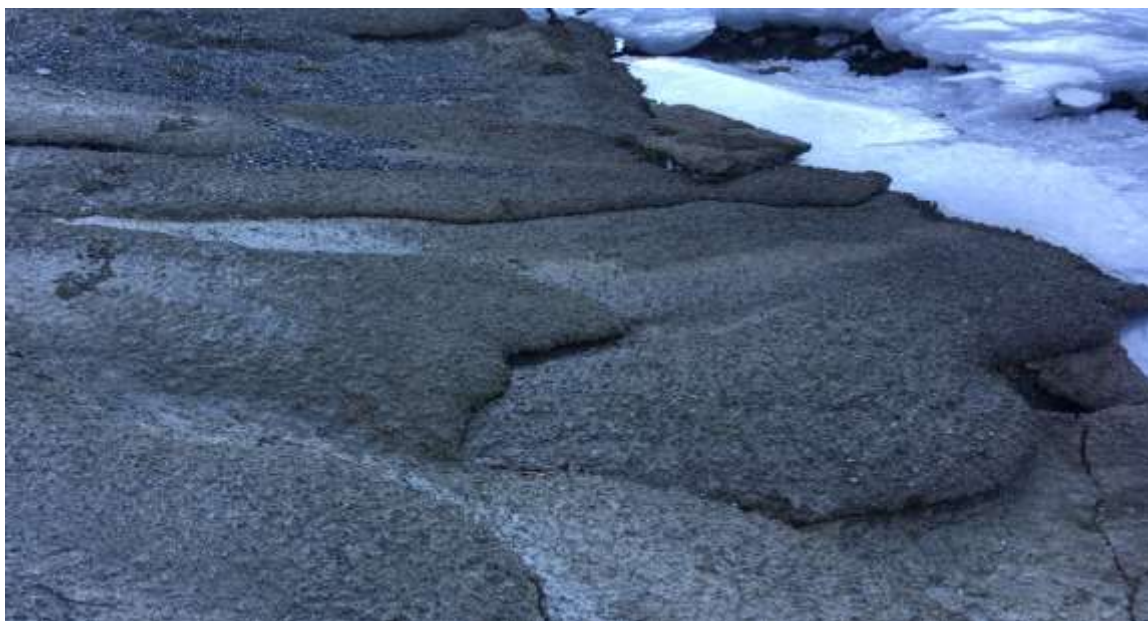
Foto 14: Byna, oppstrøms stasjon 9. Elvesider er dekt med herdet betong, som har vært flytende når den dumpes.

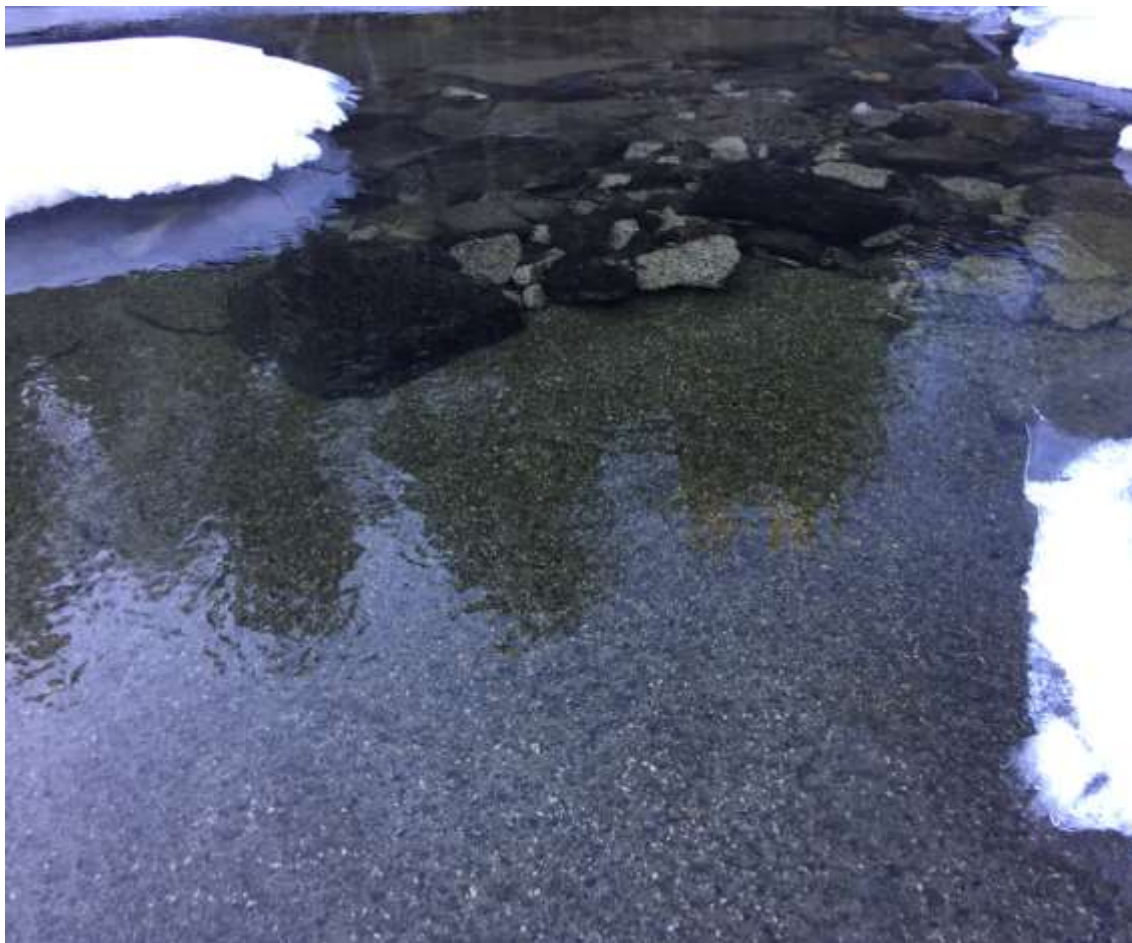
Foto 15: Byna, oppstrøms stasjon 9. Store deler av elveløpet (ca 100- 150 meter strekning) og elvebunnen (anslagsvis $\pm 1000\text{m}^2$), er dekket med herdet betong.

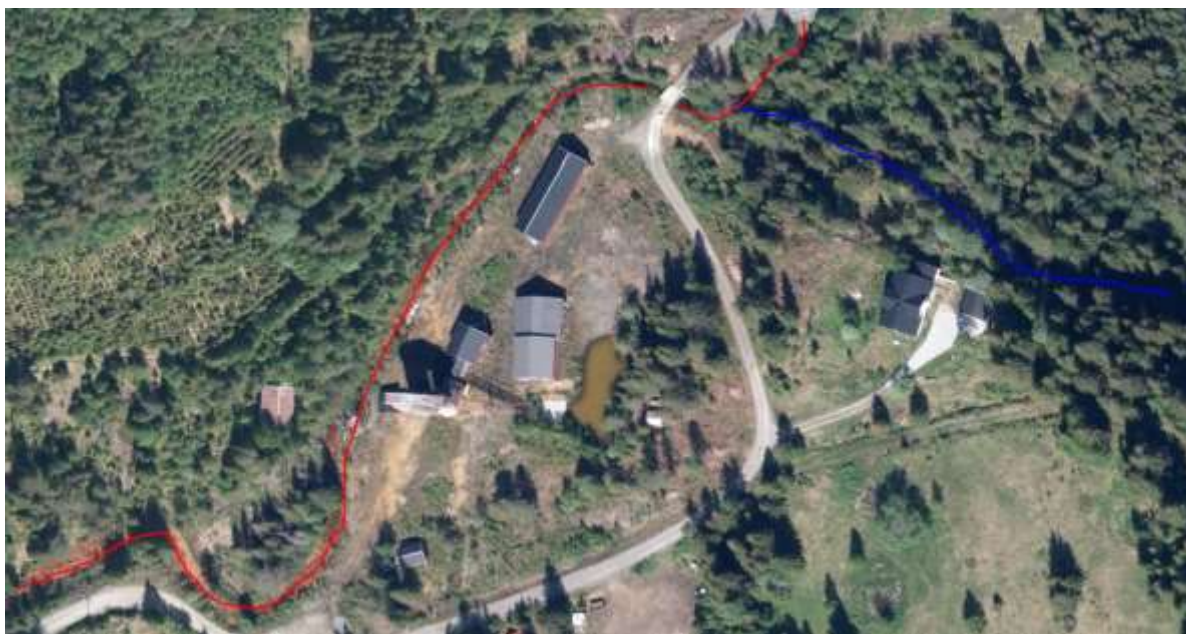
Foto 16: Skauma ved gruvepåvirket elveløp. Rød linje viser gruvepåvirket strekning. Blå linje har friskt ellevann og tilnærmet naturtilstand. Flyfoto: www.norgebilder.no.

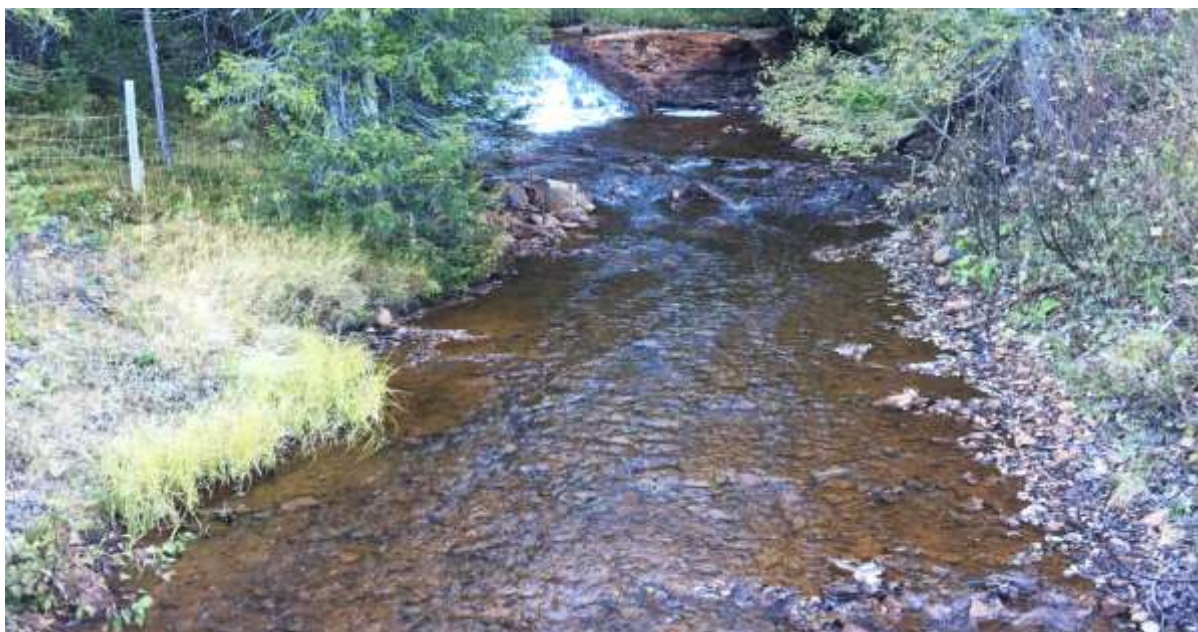
Foto 17: Stasjon 10 b i Skauma, om lag 700 meter nedstrøms gruveområdet. Elva er vannøkologisk død på denne strekningen.

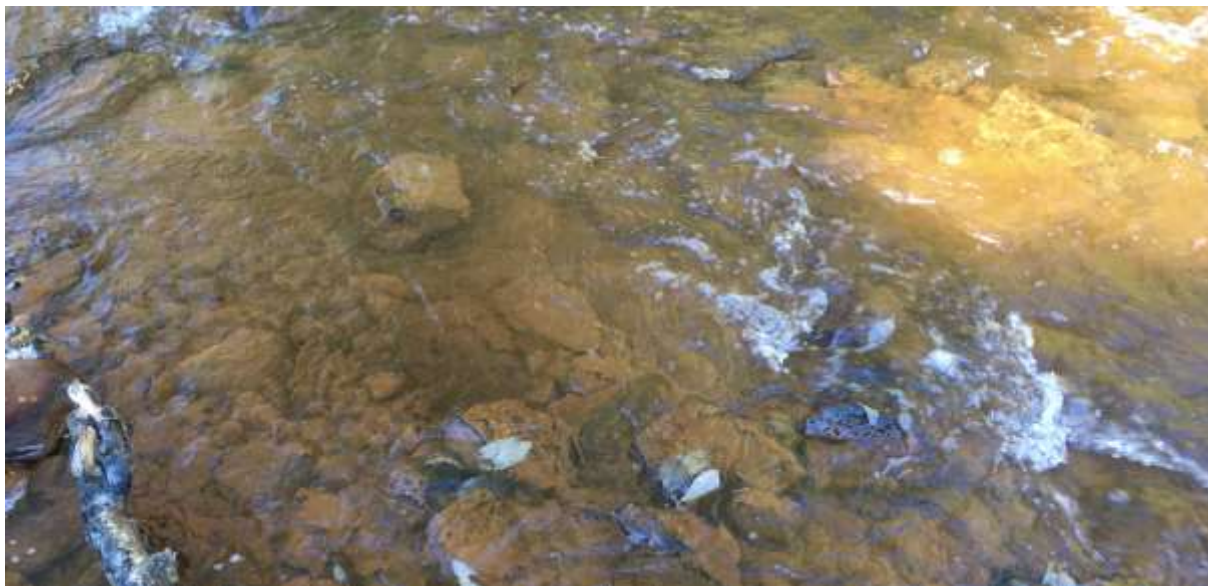
Foto 19: Elvebunnen i Skauma nedstrøms gruveområdet Gruva og tilløpsbekk fra Unndal verk preges av tungmetallholdig bunnfall og gruveslam. Elva er vannøkologisk død på denne strekningen.

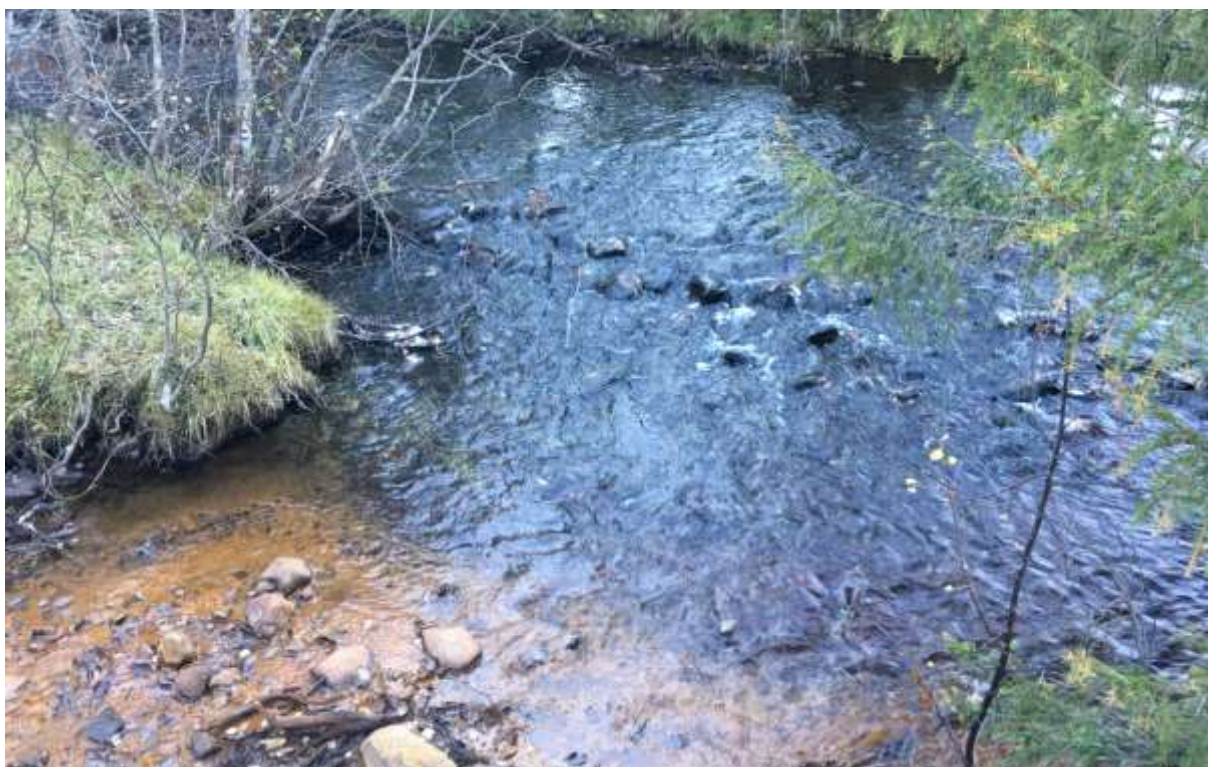
Foto 20: Gruvepåvirket tilløpsbekk fra Unndal verk møter rene elvestrekninger i Skauma. Elva er vannøkologisk svært lite berørt ovenfor dette punktet, og er viktig for biologisk mangfold og bekkelevende ørret i vassdraget.

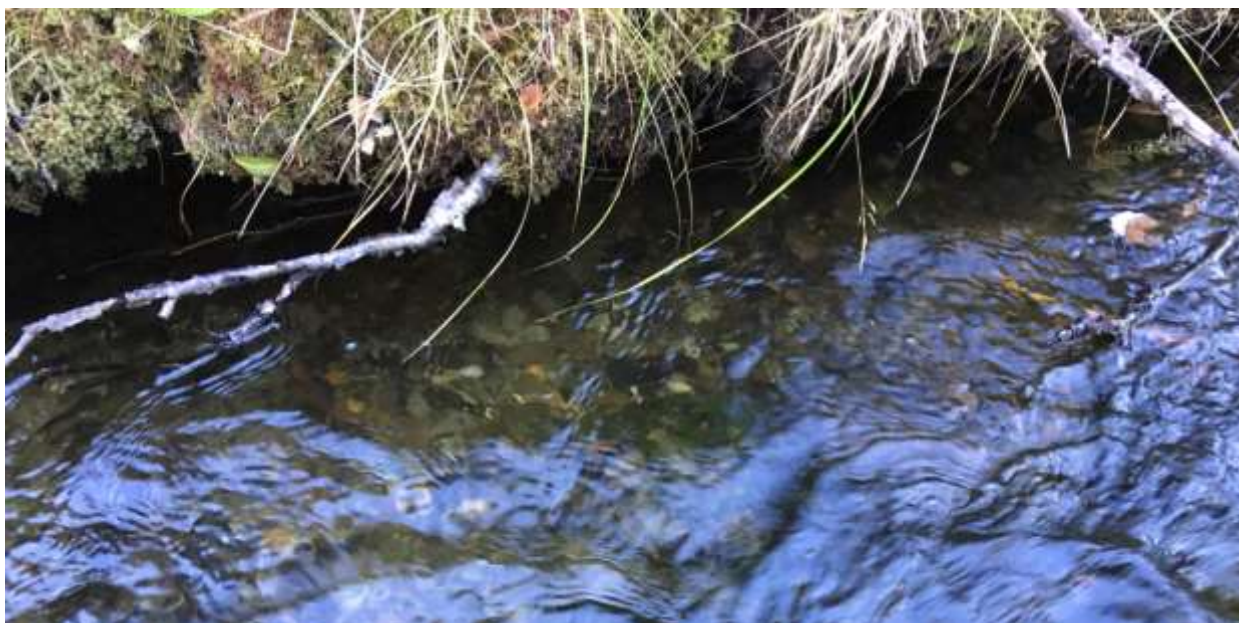
Som nevnt skjer gruvepåvirkningen nærmest som et punktutslipp, der områdene rundt «Gruva» og en tilløpsbekk fra Unsdalen (Unndal verk), står for denne gruvebelastningen. Strekningene umiddelbart ovenfor gruvevirksomheten og tilløpsbekken har naturtilstand, noe som reflekteres godt i resultatene fra bunndyrundersøkelsene og vannprøveresultatene. Her ble det også registrert flere gytegroper av bekkestasjonær ørret (**foto 22 og 23**), noe som viser at det er livsvilkår for laksefisk i Skauma ovenfor gruvepåvirkningen.

Foto 22: Gytegroper (lyse felter) laget av stedefgen, elvelevende ørret i Skauma ved stasjon 10a, like ovenfor gruvepåvirket tilløpsbekk fra Unndal verk. Elva er vannøkologisk svært lite berørt på denne strekningen, som er viktig for biologisk mangfold og bekkelevende ørret.

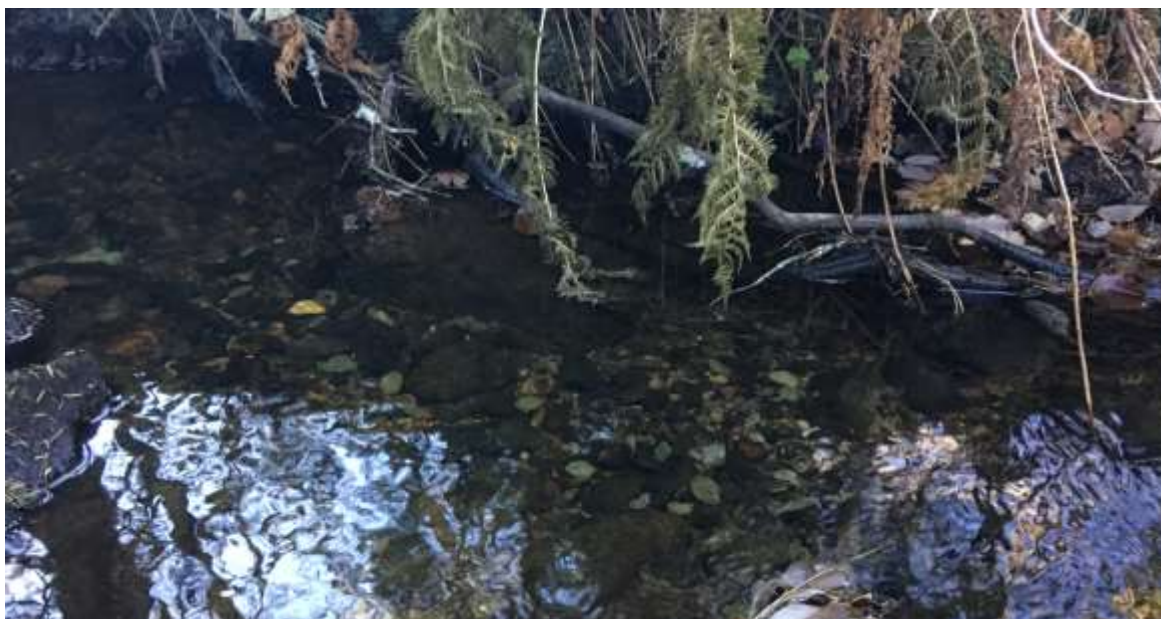
Foto 23: Gytegrøper (lyse felter) laget av stedefgen, bekkelevende ørret i Skauma ved stasjon 10a, like ovenfor gruvedpåvirket tilløpsbekk fra Unndal verk. Elva er vannøkologisk svært lite berørt på denne strekningen, som er viktig for biologisk mangfold og bekkelevende ørret.

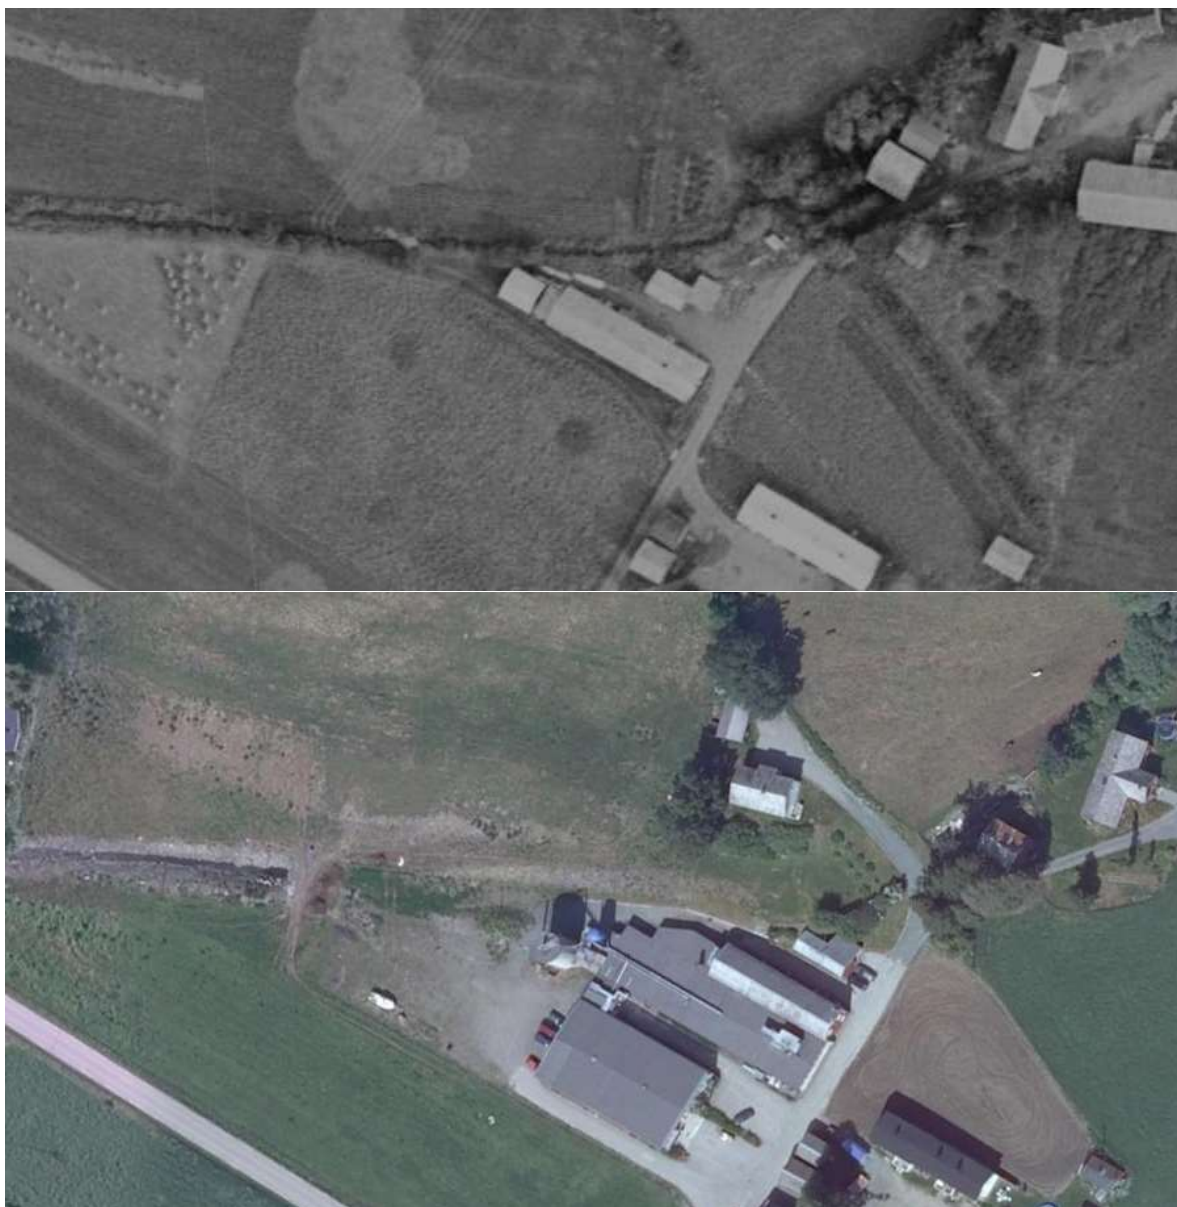
Foto 24: Vigda er et viktig sjørretvassdrag i Orkla, men har tapt et ukjent areal som følge av bekkelukking. Flyfoto fra 1953 (øverst) viser åpen bekkestrekning. Flyfoto fra 2007 (nederst) viser lukking på samme strekning. Flyfoto: www.norgebilder.no.

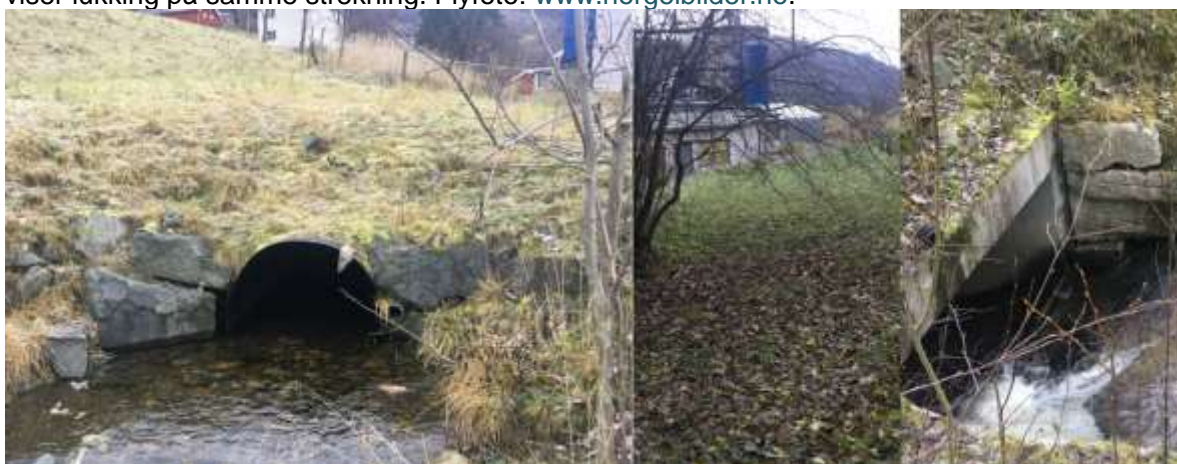
Foto 25: Utløp (t.v.), lukket parti ved Lium Møbelverksted (midten) ved og innløp (t.h.) til kulvert i Vigda.

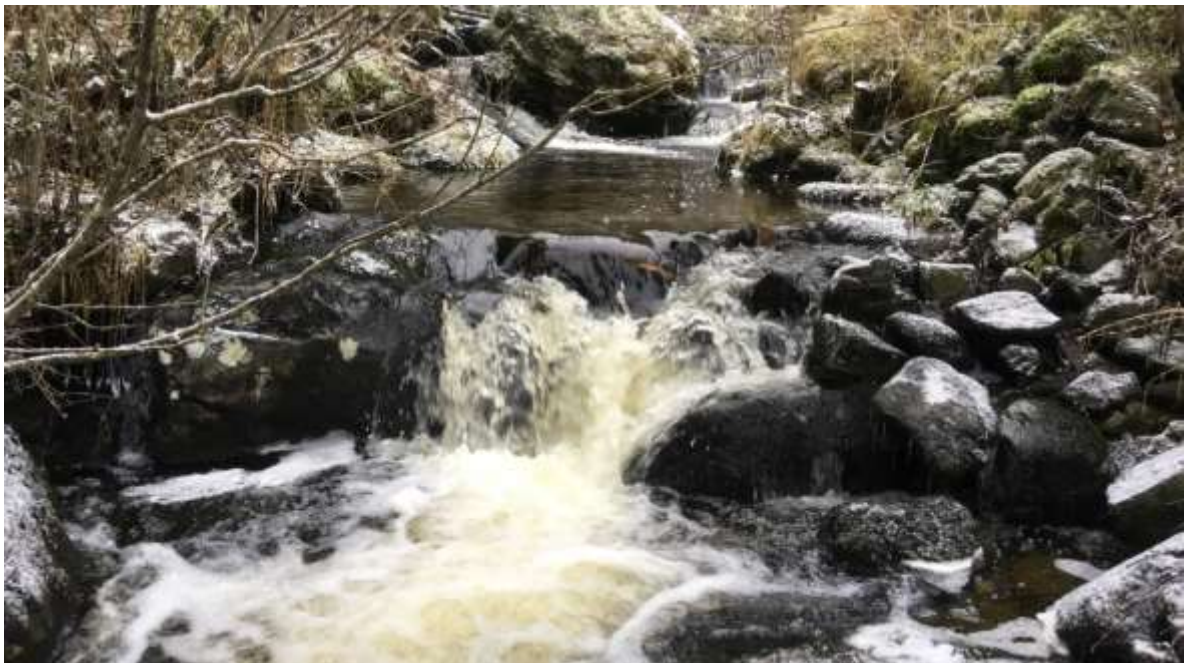
Spjøttåa (st. 13, se **foto 27**) viste forhøyde bakterienivåer, noe som indikerer at vannforekomsten potensielt mottar urensset sanitært avløpsvann fra spredt bebyggelse et stykke ovenfor prøvetakingstasjonen. Dette har foreløpig ikke gitt utslag i klassifiseringen av økologisk tilstand ved bruk av bunndyr som kvalitetselement. Spjøttåa bør prøvetas og problemkartlegges (for punktutslipp o.l.) på elvestrekninger omkring Laksøybygdveien, der landbruk og spredt bebyggelse ligger nært elveløpet.

Foto 27: Spjøttåa (st.13).

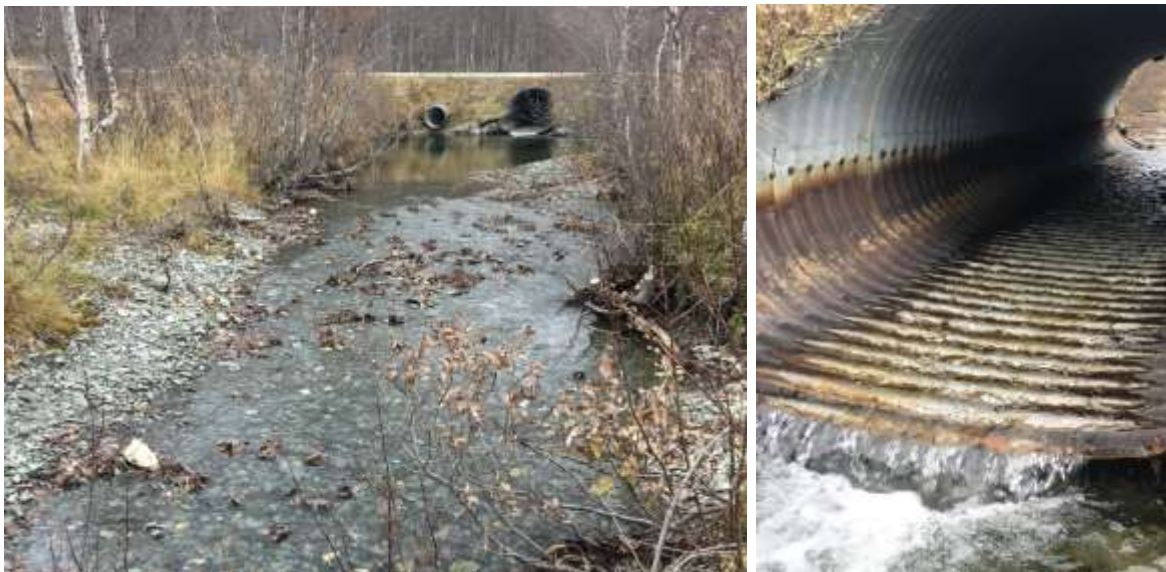
Foto 28: Jøssåa (st.14) til Resvatnet, med kryssende bilvei og delvis vandringshindrende kulvert for ørret (t.v.).

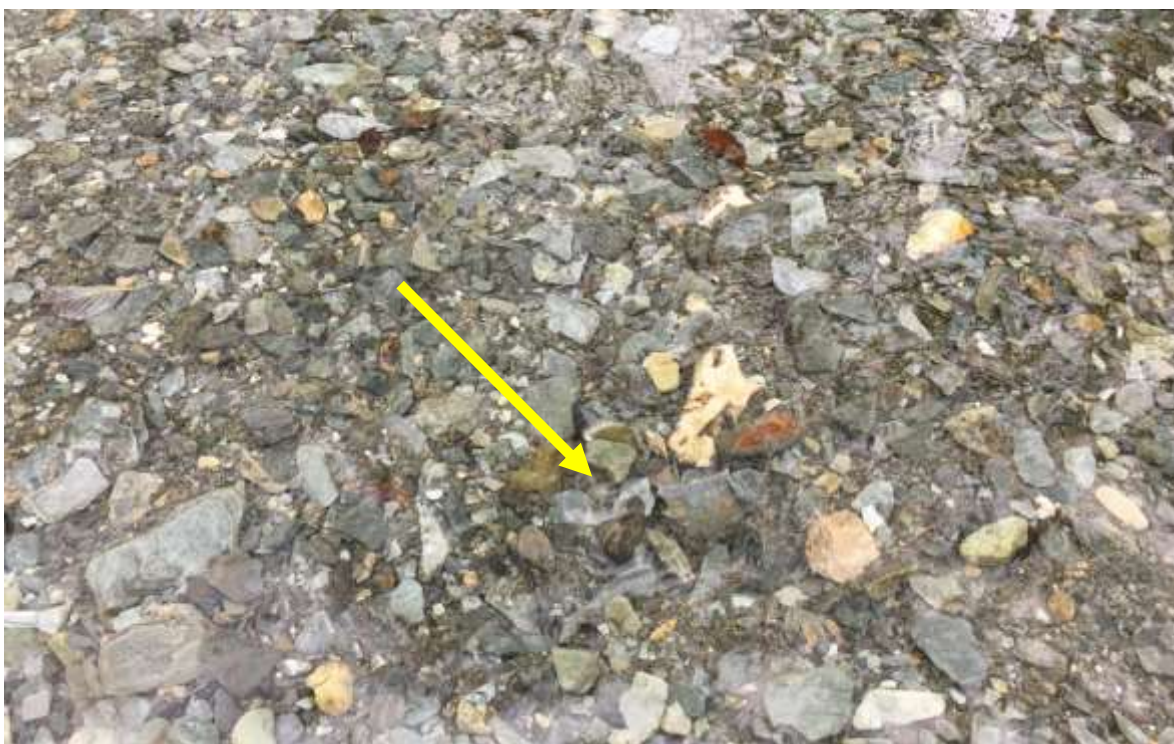
Jøssåa (st.14) er (sammen med Krokbecken- st. 15, se **foto 30**) definert som en av flere vannforekomster innenfor vannforekomstdefinisjonen «Resvatnets tilløpsbekker fra øst». Bekken er upåvirket vannkjemisk, og har glassklar vannfarge som følge av stort grunnvannstilsig. Jøssåa er en viktig gytebekk for ørret til Resvatnet, og det ble registrert flere gytegroper (**foto 29**) og gytende ørret ($\approx 0,5$ kg, link til video: <https://www.youtube.com/watch?v=NyqlYAhNUTl>) i vannforekomsten nedstrøms kryssende bilvei (**foto 29**). Kulverten (**foto 28**) under kryssende bilvei er dårlig utformet for fiskevandring, men passerer trolig på gunstige vannføringer.

Foto 29: Flere gytegroper ble registrert i nedre del av den kalkrike og klare Jøssåa.

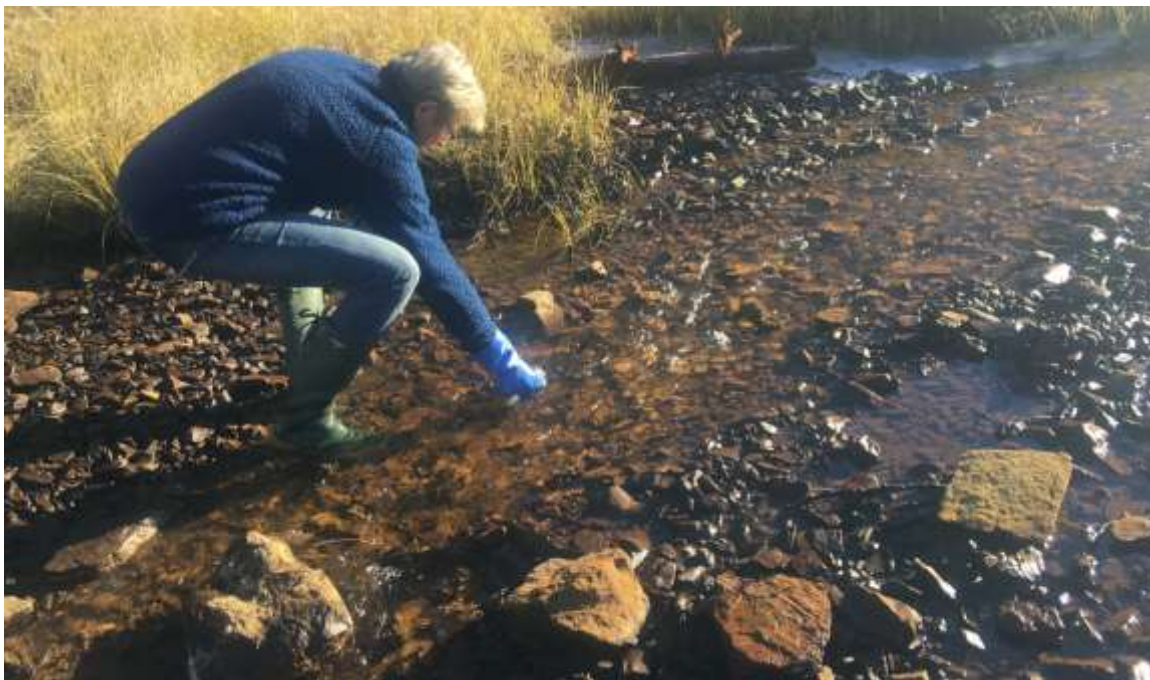
Stasjon 16a i Bjøråa (**foto 33**) og stasjon 16b i Malisæterbekken (**foto 31** og **32**) drenerer sterkt gruvepåvirkede områder. Malisæterbekken er bekkestrekningen mellom Gruvedammen og Malisætertjønna, mens Bjøråa er vassdraget som renner ut fra Malisætertjønna og ned til Ringavatnet. Tungmetallnivåene i begge vannforekomstene er svært høye, med gifteffekt på vannorganismer. Lokalitetene er ulevelige for de fleste vannlevende organismer. Noe uttynning og avgiftning skjer i Bjøråa, gjennom tilførsel av rent vann fra grunnvannstilførsel og små tilløpsbekker i restfeltet utenom Malisætertjønna. Det ble påvist grunnvannstilførsel like ovenfor stasjon 16a (**foto 35**), som kan ha bidratt til at enkelte bunndyr overlever og påvises i materialet fra stasjonen.

Foto 31: Prøvetaking av tungmetaller ved stasjon 16b i Malisæterbekken.

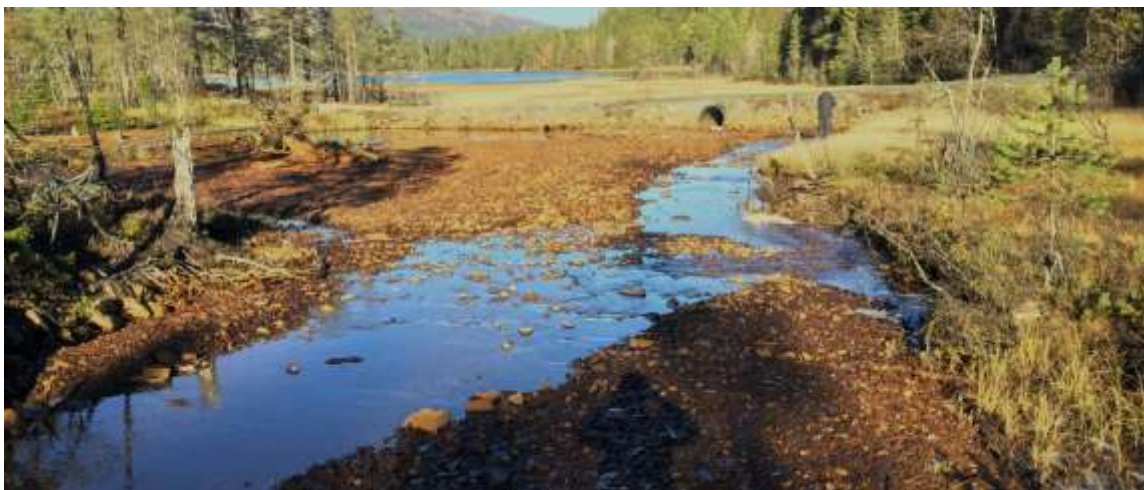
Foto 32: Malisæterbekken ned mot Malisætertjønna. Foto: Karl Jan Aanes.

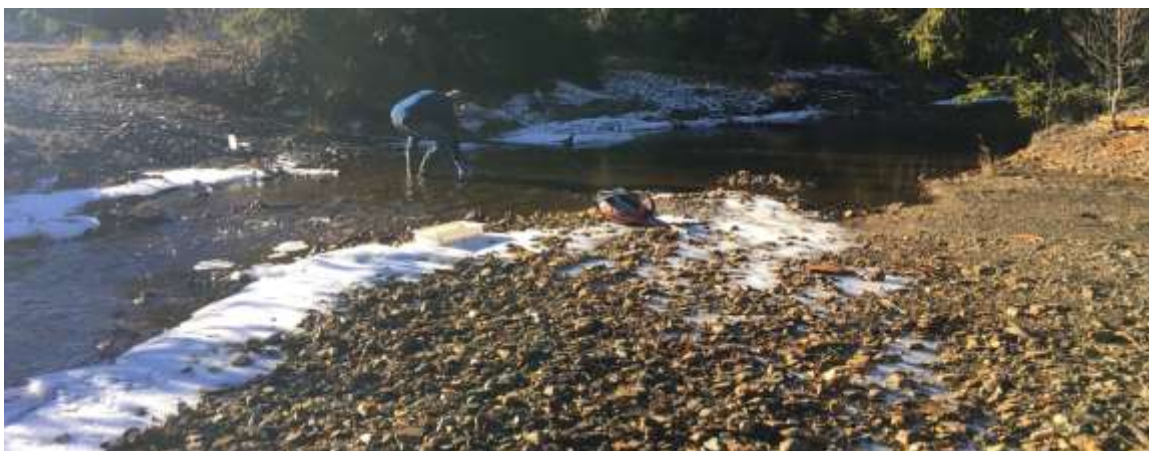
Foto 33: Prøvetaking av tungmetaller ved stasjon 16a i Bjøråa..

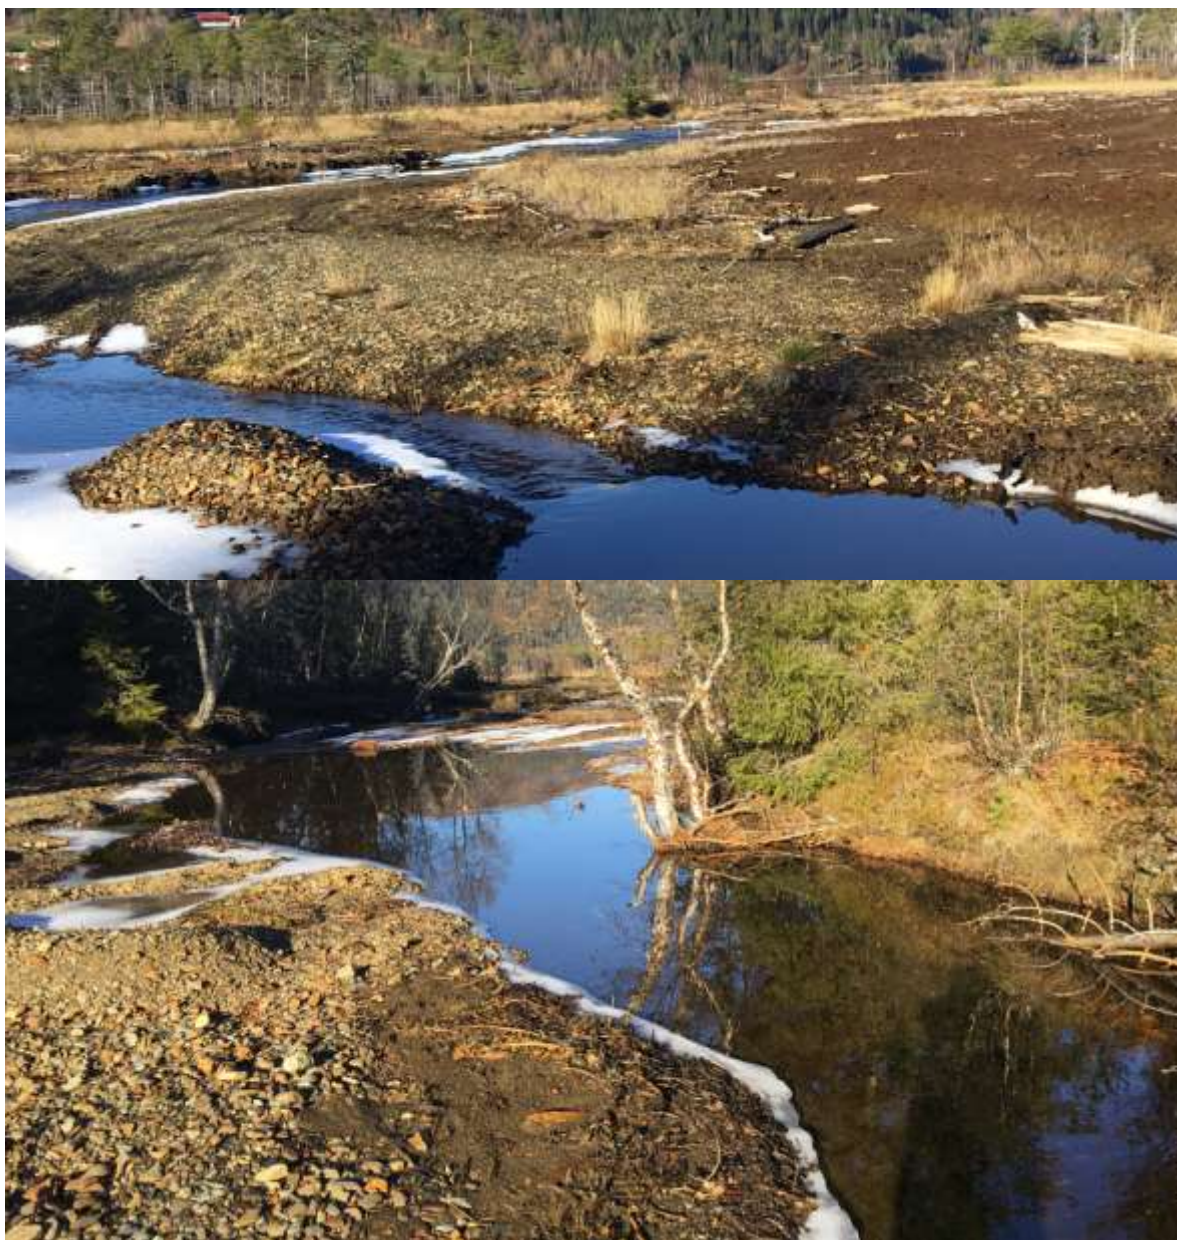
Foto 34: Bjøråa ned mot Ringavatnet, i et tydelig gruvepåvirket, rustrødt landskapsbilde.

Vi vurderer miljøtilstanden i dette vassdragsystemet som helhet til svært dårlig. Tilstanden gjelder om lag 4 kilometer bekkestrekninger, inkludert Malisætertjønna og Gruvedammene. Det er sannsynlig at deler av Ringavatnet også påvirkes negativt av denne tilførselen av gruvevann. Bjøråa skal være et viktig gytevassdrag til Ringavatnet, og det ble registrert et par gytegroper i vassdraget før munning til Ringavatnet; begge like nedstrøms grunnvannstilførselen (**foto 35**). Det er lite trolig at rogn overlever gjennom vinteren under det rådende vannmiljøet i Bjøråa.
