Vannøkologiske undersøkelser i små vassdrag i Vannområde Orkla

- Resultater fra undersøkelser av vannkvalitet og bunndyr høsten 2016

Bergan, M. A. & Aanes, K. J. 2017. Vannøkologiske undersøkelser i små vassdrag i Vannområde Orkla - Resultater fra undersøkelser av vannkvalitet og bunndyr høsten 2016 - NINA Rapport 1343. 70 s.

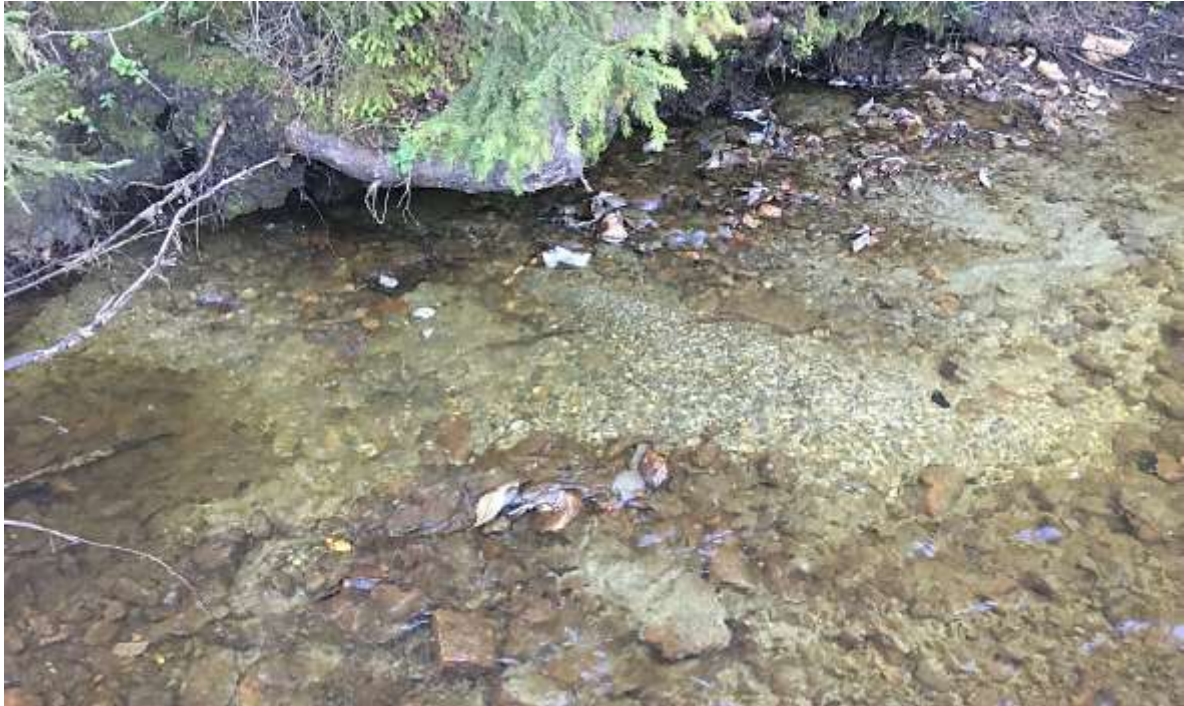
Foto 35: Grunnvannstilførsel ovenfor stasjon 16a i Bjøråa. Klart, kalkrikt og rent vann fra grunnen møter sterkt forurensset vann i Bjøråa.

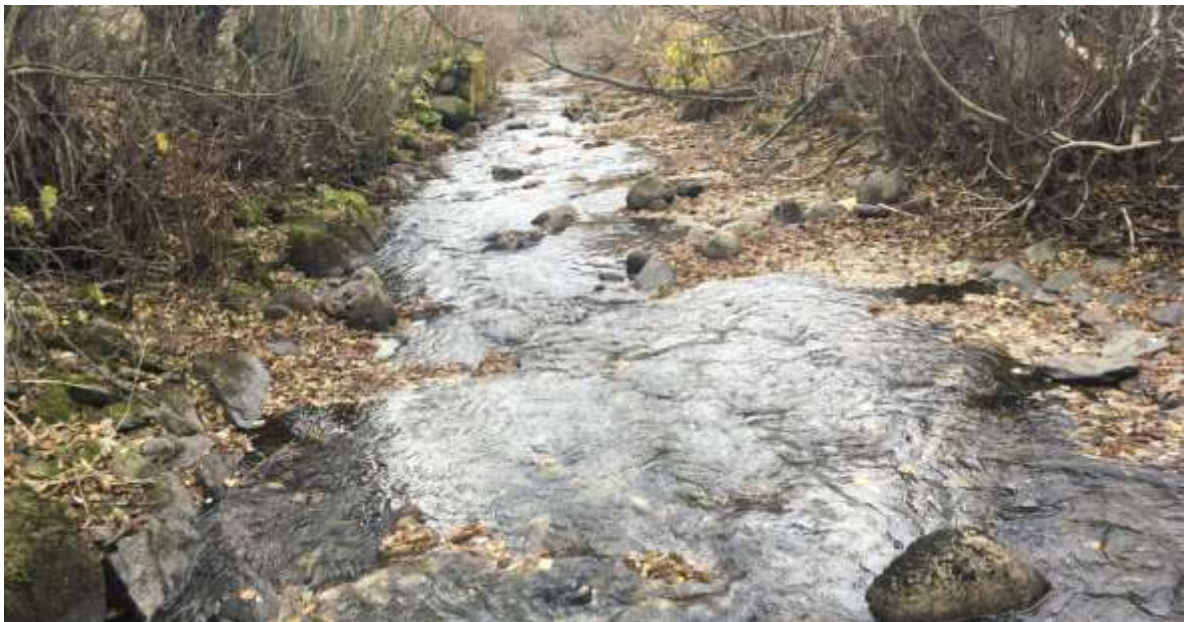
Føssa (st. 17, **foto 36**) er svært god egnet for sjørret, med stor andel svært gunstig gytesubstrat i vassdraget. Det ble også funnet nylagt rogn fra laks/ørret i bunndyrprøvene fra stasjonen. Nærmeste grunneier til vassdraget opplyser om vanskelige oppgangsforhold i bekken i nedre del, uten at dette ble sjekket ut av oss. Føssa bør undersøkes nærmere i forhold til ungfisk av laksefisk og oppgang av sjørret.

Foto 36: Føssa (stasjon 17).

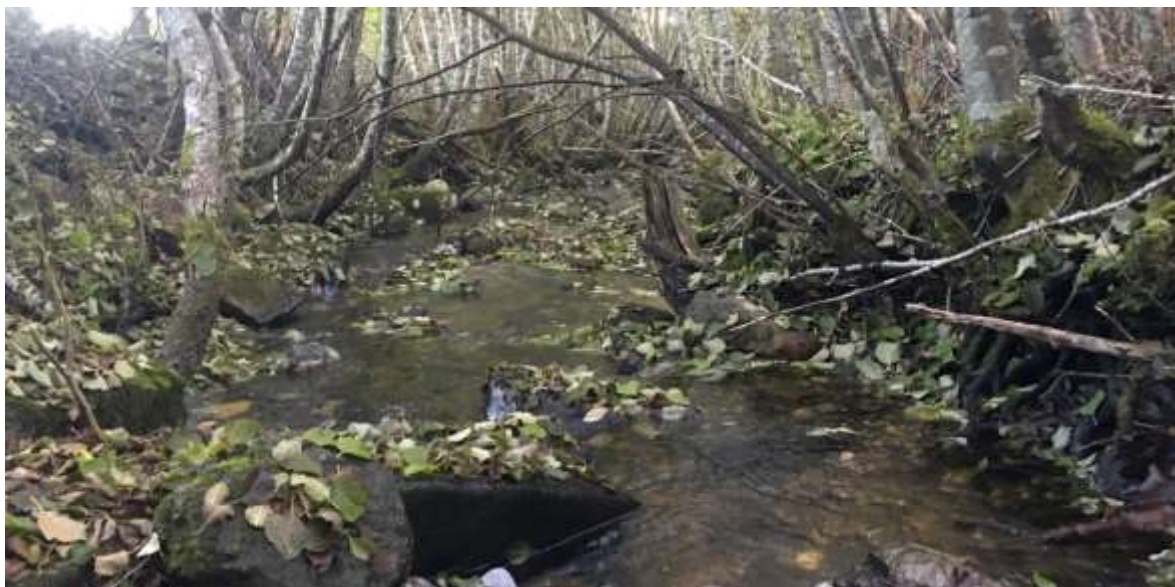
Skaun kommune var representert med en vannforekomst, Storsandbekken (st.19, **foto 38**), i denne undersøkelsen. Storsandbekken er aldri prøvetatt tidligere, og det finnes lite kunnskap om bekkens miljøtilstand forøvrig. Resultatene i denne undersøkelsen viser at det er liten eller ingen vannkjemisk belastning i vassdraget høsten 2016, i tråd med resultatene fra bunndyrundersøkelsen.

Foto 38: Storsandbekken (st.19).

Storsandbekken bør ha oppgang av sjørret, vurdert ut fra bekkens egnethet og størrelse, men sjøvandrende strekning er naturlig begrenset. Bekken ble befart samtidig som prøvetakingen, og naturlig sjøvandrende (anadrom) grense strekker seg opp til et fosseparti om lag 200 meter

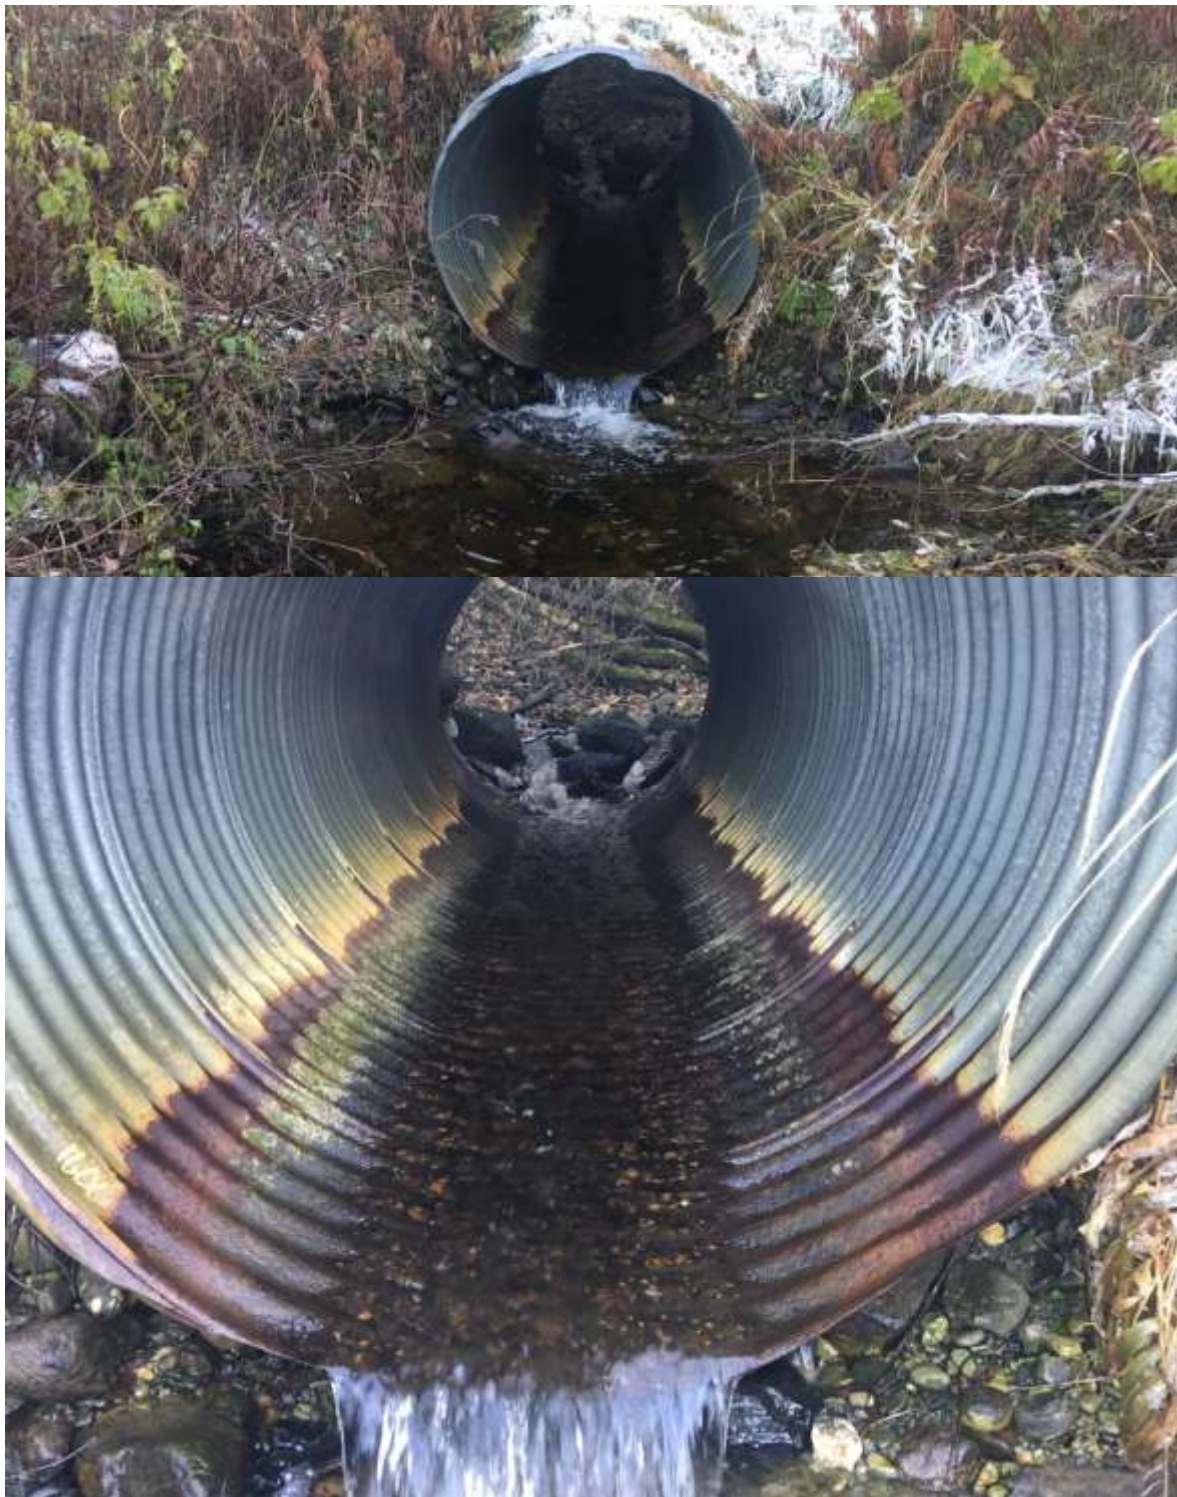
Foto 39: Kulvert under traktorvei i nedre del av Storsandbekken hindrer oppgang av gytefisk.

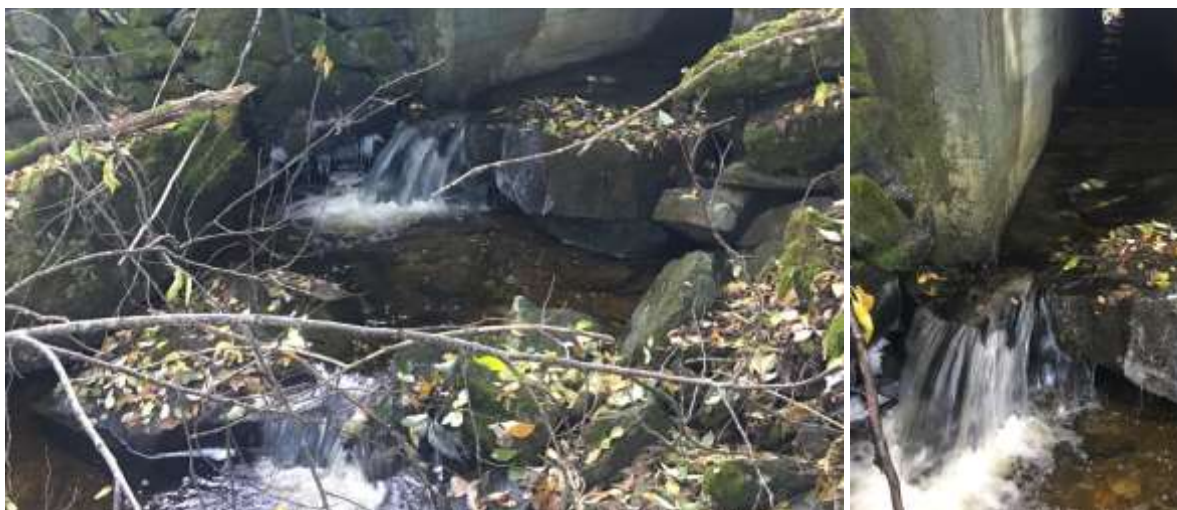
Foto 40: Storsandbekken krysser Fv 800 i en kulvert som har noe ugunstig utforming for sjørørret. Punktet bør undersøkes nærmere.

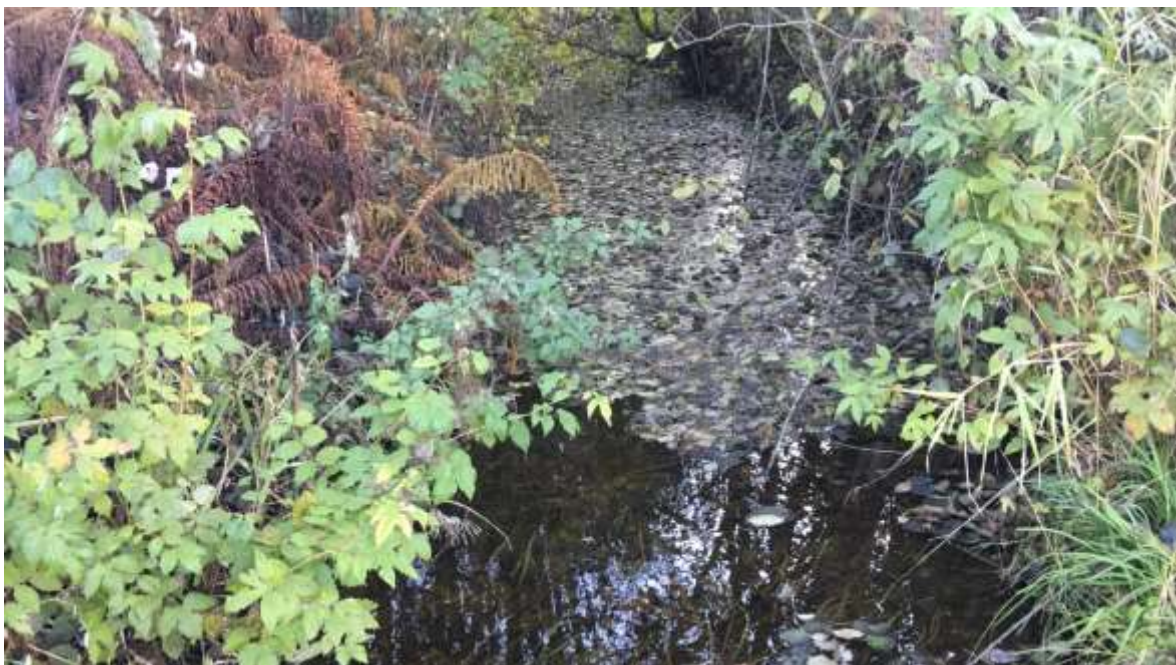
Foto 46a: Kjela/Kjellbekken (st. 24) preges av sand/mudderdominerte bekkestreknings, med kun et fåtall stein/grusdominerte streknings.

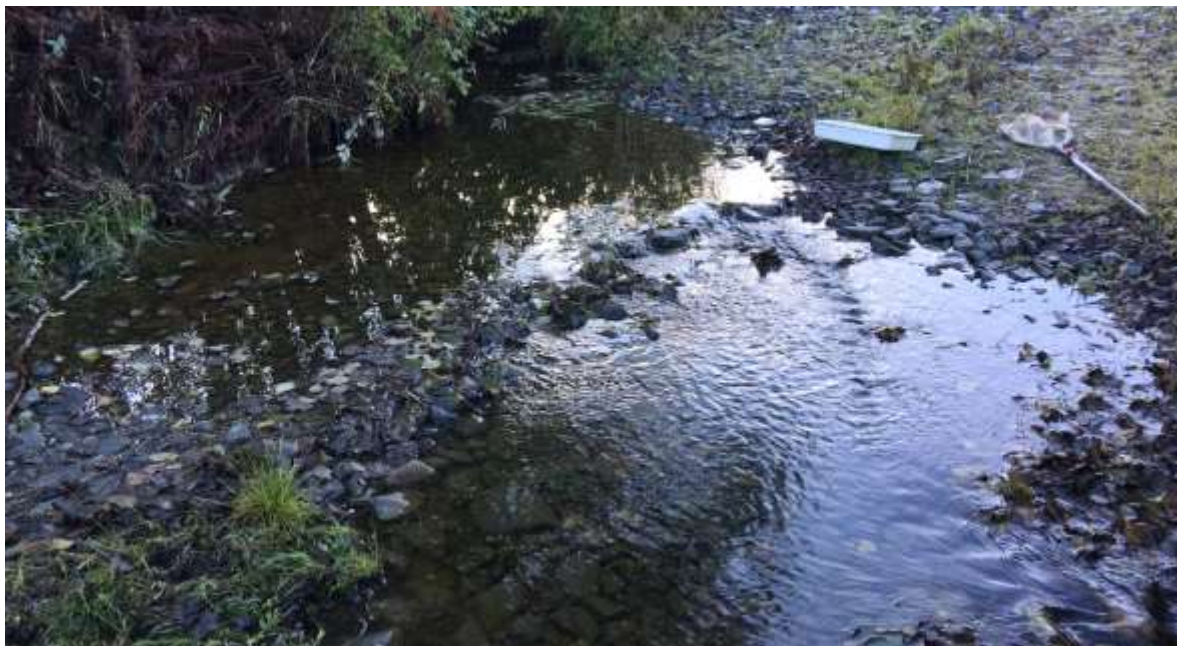
St 24 Kjela/Kjellbekken (**foto 46b**) har markert forurensning fra enten kloakk eller gjødsel i nedre del, samtidig som næringsaltnivåene er forhøyde. En målt TKB verdi på 15000 cfu/l på undersøkelsestidspunktet kan indikere at det foreligger punktutslipp ovenfor stasjonsområdet. Kjellbekken/Kjela er utløpsbekken fra tjernet Byakjela (15 moh). Tjernet og bekken skal ha oppgang av sjørret og ål, men data mangler. Intensivt drevet landbruk har kanalisert Kjellbekken, og det eksisterer ingen kantvegetasjon langs store deler av bekkens mest intensivt drevne landbruksområder. Videre er Byakjela i ferd med å gro igjen. Byakjela og Kjellbekken har store vannkjemiske og hydromorfologiske problemer, der tiltak for å få ned næringsaltavrenning og sanering av eventuelle punktutslipp må prioriteres. Bekken bør prøvetas for TKB langs en gradient opp til Byakjela, med flere stasjoner fra nedre del før munning til Orkla og opp til Byakjela. Samtidig bør bekken fotgås for kartfesting av utslippspunkter.

Foto 46b: Kjela/Kjelbekken (st. 24) preges av sand/mudderdominerte bekkestrekninger, med kun et fåtall stein/grusdominerte strekninger. Sistnevnte skyldes trolig utlagt stein i forbindelse med traktorveikrysning.

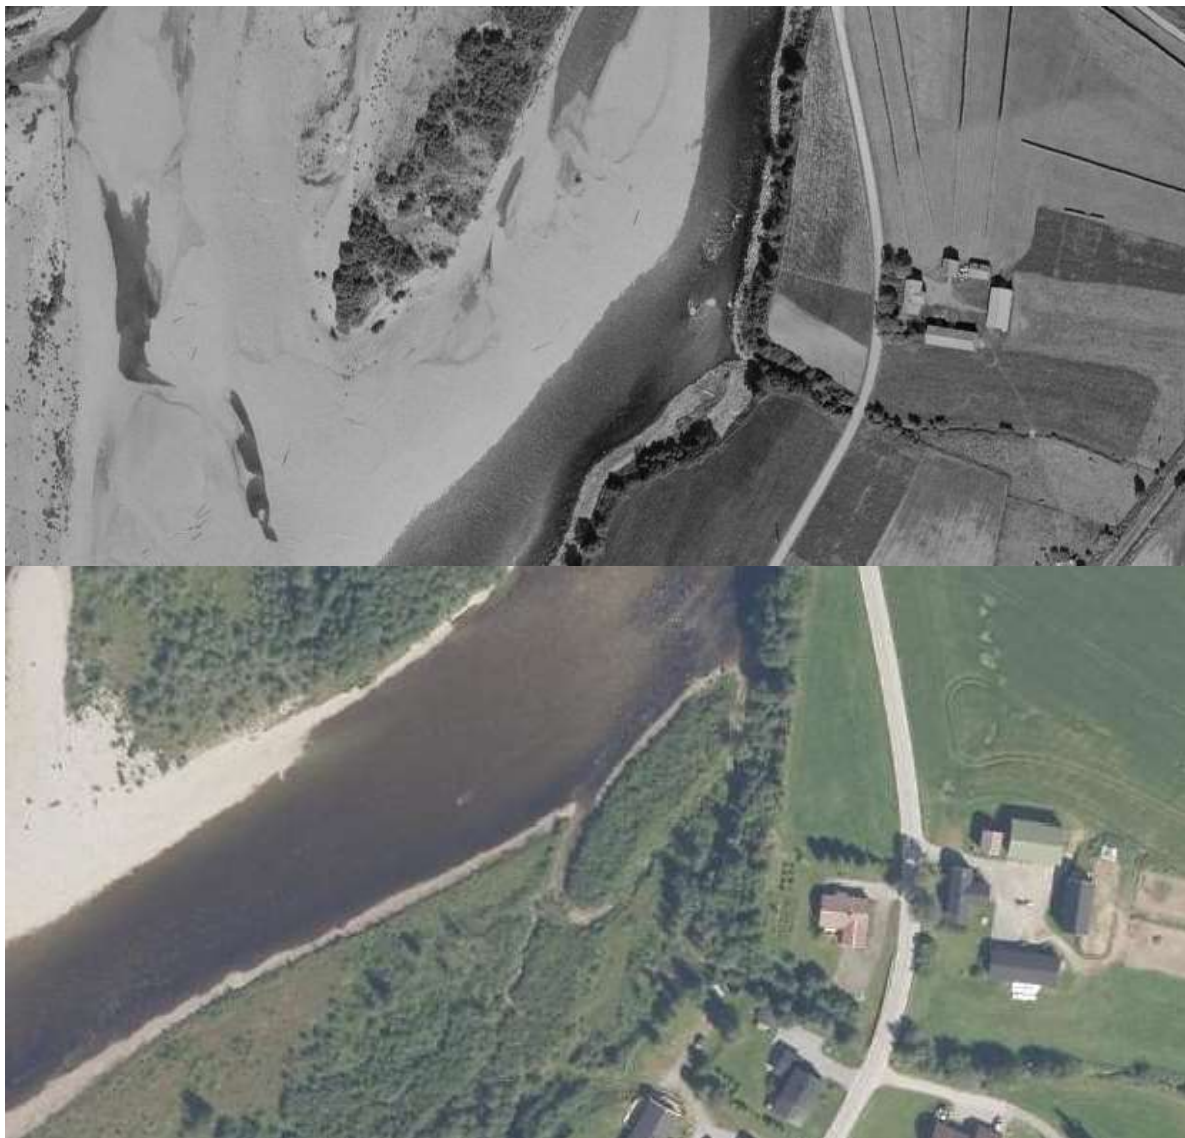
Mobekken er en problembekk med store vannkjemiske utfordringer, og må i dag vurderes som et forurensende punktutslipp direkte til Orkla. Mobekken munner i dag ut i et lite våtmarksområde av Orkla (**foto 48**), som tidligere utgjorde hovedløpet av elva.

Foto 48: Flyfoto fra 1954 (øverst) og 2014 (nederst) over Mobekkens utløp til det som i dag utgjør et lite våtmarksområde av Orkla. Flyfoto fra <http://kart.finn.no/>.

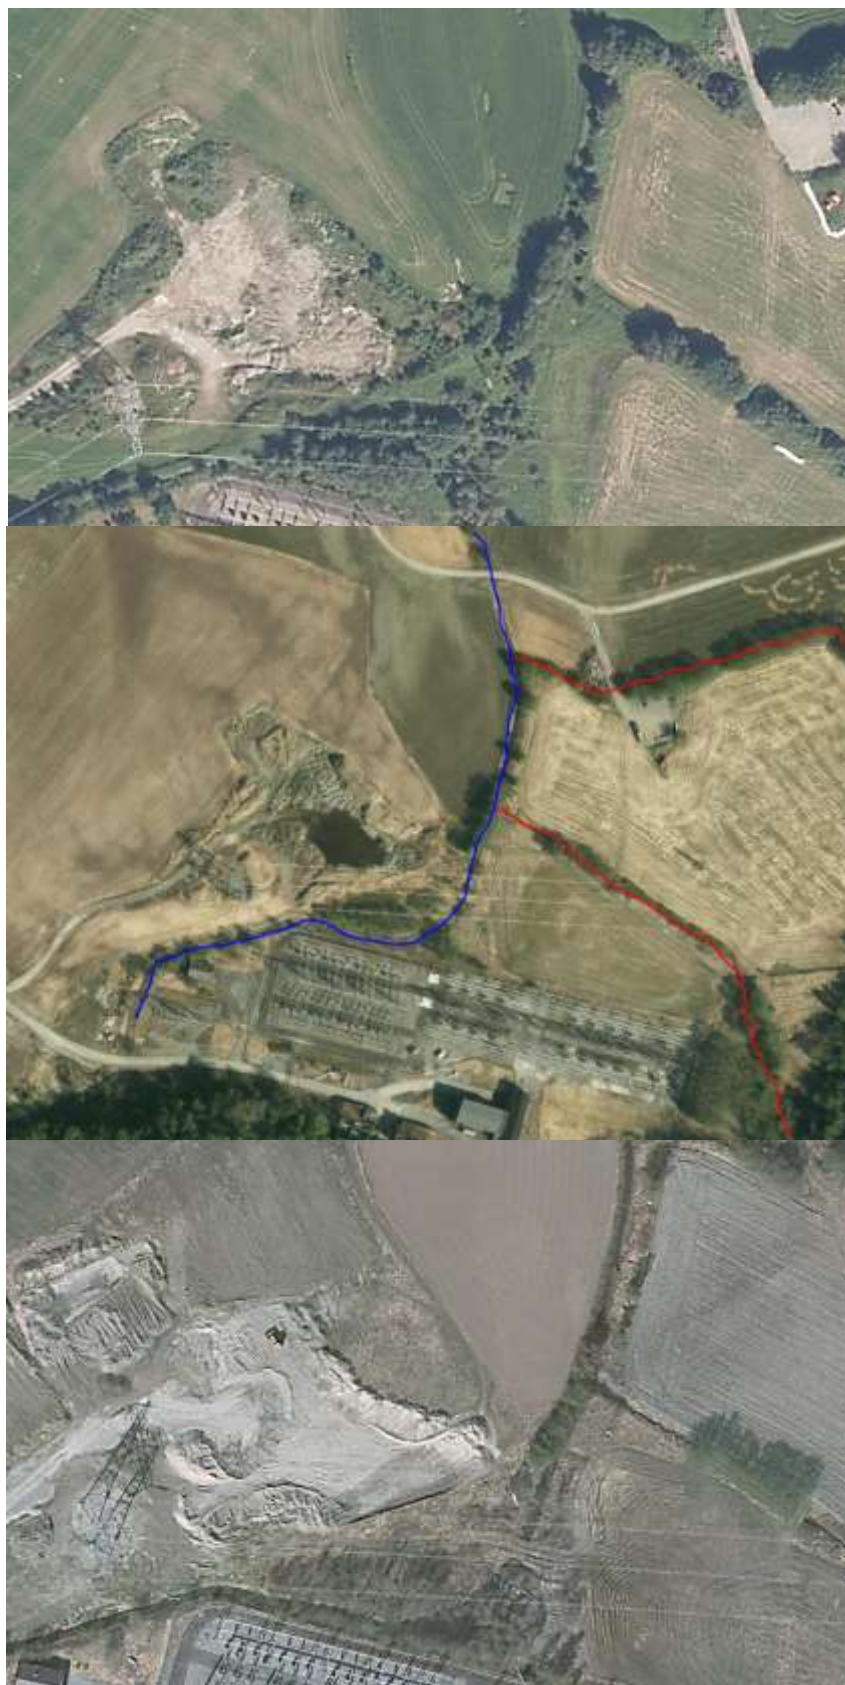
Foto 49: Stor aktivitet ved et område nært Mobekken ovenfor Engmobekken i 2002 (nederst), anlagt dam i 2013 (midten) og gjenfylling av dammen i 2014 (øverst). Blå strek på midterste foto viser Mobekkens løp, mens røde streker er tilløpsbekker med potensiale for forurensning. Flyfoto fra <http://kart.finn.no/>.
