# Elvemusling i Vassbotnbekken og Møllebekken, Birkenes kommune, Aust-Agder

Bestandsstatus og bevaringstiltak

Magerøy, J.H. & Larsen, B.M. 2017. Elvemusling i Vassbotnbekken og Møllebekken, Birkenes kommune, Aust-Agder: Bestandsstatus og bevaringstiltak. - NINA Kortrapport 70. 28 s.

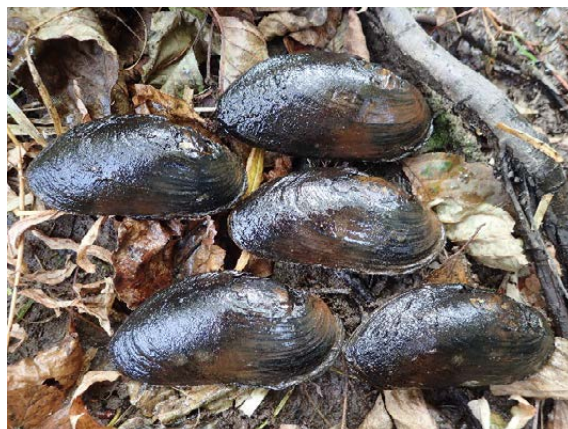
**Bilde 4.** Elvemusling fra Vassbotnbekken. Noter relativt stor slitasje i skallet ved umbo. Foto: Bjørn Mejdell Larsen.

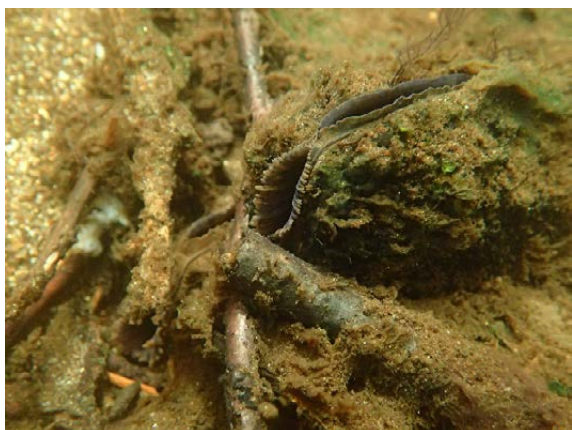
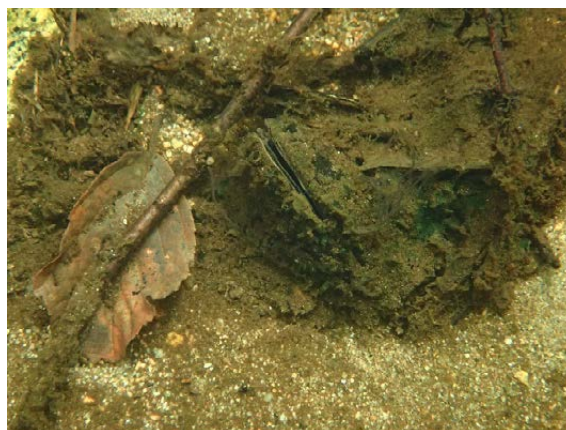
**Bilde 9 og 10.** Elvemuslinger i Vassbotnbekken med begroing, som er et tydelig tegn på økt siltering og næringstilførsel. Foto: Bjørn Mejdell Larsen.

Den forhøyede siltingen og de høye nitrogenverdiene i Vassbotnbekken indikerer stor avrenning fra omliggende områder og høy tilførsel av næringsstoffer til bekken. Økt tilførsel av finpartikulært materiale kan delvis forklares ved at det stedvis er hogget helt ned til bekken. Punktutslipp fra den tette bebyggelsen rundt Valetjønn og fra gårdene i området samt avrenning fra dyrket mark bidrar med stor sannsynlighet også til den høye næringstilførselen, som trolig er den største trusselen mot elvemuslingen i Vassbotnbekken i dag. Resultatet er at oksygenivået i substratet reduseres. Dette er spesielt skadelig for ungmuslinger, som lever nedgravd i substratet i de første leveårene. Mangel på oksygen gjør at de små muslingene dør, og forklarer sannsynligvis den manglende rekrutteringen i bekken (Larsen 1997, 2005, Degerman mfl. 2009). I tillegg bidrar beverne til å øke siltingen i den nederste delen av bekken. I dag har det en relativt begrenset påvirkning på områdene med elvemusling, men skulle beverne etablere seg lenger opp i bekken vil dette ha svært negative konsekvenser for muslingene. Selv om ferskvannsmuslinger ikke er spesielt sensitive ovenfor forhøyde jernverdier (Milam & Farris 1998), kan forhøyede jernverdier være en indikator på annen form for forurensning i vassdraget. Det ble ikke undersøkt for tungmetaller, og bl.a. bly og kvikksølv er begge svært skadelige for ferskvannsmuslinger (Young 2005).

Grunnet manglende rekruttering vil bestanden av elvemusling i Vassbotnbekken dø ut ettersom de voksne individene blir eldre og dør av alderdom. Dermed er tiltak nødvendig for å sikre at rekrutteringen tar seg opp igjen og for at bestanden av elvemusling skal klare seg. For å redde bestanden på kort sikt er det ønskelig å inkludere muslinger fra Vassbotnbekken i det nasjonale kultiveringsprogrammet for elvemusling. Stammuslinger fra Vassbotnbekken kan tas inn på kultiveringsanlegget for elvemusling på Austevoll, utenfor Bergen, og produksjon av avkom vil sikre at bestanden ikke dør ut. De unge muslingene (normalt et par år gamle) kan tilbakeføres til vassdraget når de er forbi den mest sårbare fasen (Jakobsen mfl. 2013, 2015, Jakobsen & Jakobsen 2014). For å bevare bestanden på lengre sikt, er det imidlertid nødvendig å forbedre miljøforholdene i bekken. Dette gjelder spesielt tilførselen av silt og næringsstoffer. For å redusere denne tilførselen bør vegetasjonssonene rundt bekken og tjernene opprettholdes eller reetableres. I tillegg bør potensielle punktkilder i bebyggelsen og på gårdene i området kartlegges og utbedres. Det siste kan også bidra til å redusere tilførselen av andre former for forurensning til bekken. Selv om elvemuslingen bare finnes i en liten del av bekken, så er det viktig å poengtere at tiltak for å redusere næringstilførselen og annen forurensning til bekken bør gjennomføres i hele vassdraget. I den delen av Vassbotnbekken, der det finnes elvemusling, bør muligheten for fisk til å passere de to vandringshindrene forbedres for å styrke bestanden av ørret i hele bekken. I begge tilfeller vil oppbygning av området nedenfor vandringshinderet med stein kunne forbedre muligheten for fiskepassasje. Kulverten, som nå består av et rør, burde erstattes. Erstatning med en halvbue, som gjenoppretter naturlig elvebunn under veien, ville være den beste løsningen og gi de beste mulighetene for fiskepassasje. Ved eventuelt arbeid i bekken bør sedimenteringsnett settes opp nedstrøms arbeidsområdet, for å hindre økt silting i områdene med elvemusling.

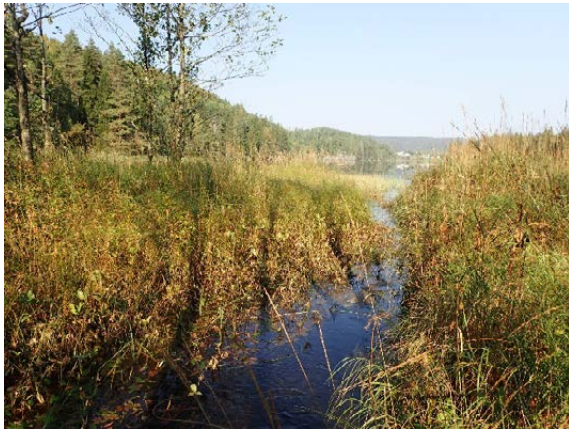
Området ned mot Berse er ikke egnet som biotop for elvemusling i dag. Vanngjennomstrømningen er liten, og det avsettes mye silt og organisk materiale i den delen av bekken som renner gjennom det flate våtmarksområdet ned mot vannet (**bilde 11**). I følge Haavik & Løvdal (2011) har vannstanden i Berse økt, noe som trolig kan forklares ved redusert gjennomstrømning i Osebekken. Dette har sannsynligvis redusert vanngjennomstrømningen i nederste del av Vassbotnbekken i enda større grad. I tillegg bidrar også beveraktivitet (**bilde 12 og 13**) til redusert vanngjennomstrømning og økt siltering i denne delen av bekken. Strekningen mellom Vassbotn gård og Vassbotntjønn er også dårlig egnet som biotop for elvemusling i dag. Bekken er kanalisert og stemmet opp, noe som har ført til redusert vanngjennomstrømning (**bilde 14**). I tillegg er skogen hogget helt ned til bekken på deler av strekningen, noe som med stor sannsynlighet har ført til økt avrenning til bekken. Den delen av bekken som renner fra Valetjønn til Vassbotntjønn er ikke

**Bilde 11.** Stilleflytende strekning, der Vassbotnbekken renner gjennom våtmarksområdet ned mot Berse. Foto: Bjørn Mejdell Larsen.

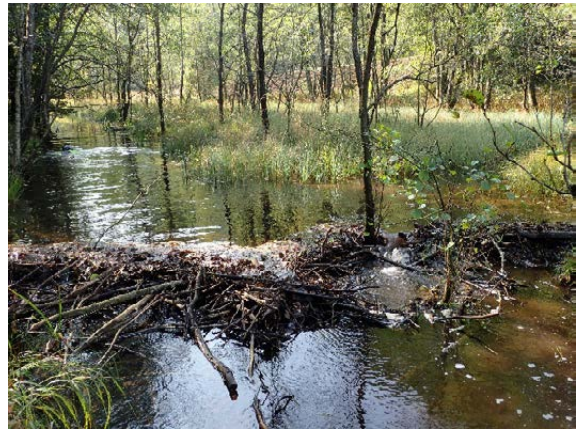
**Bilde 12.** Beverdemning i nederste del av Vassbotnbekken. Foto: Bjørn Mejdell Larsen.

Områdene ned mot Berse og opp mot Vassbotntjønn har nok også vært gode leveområder for elvemusling tidligere og kunne potensielt sett blitt det igjen. Ned mot Berse vil dette kreve uttak av bever. Uttak av naturlig hjemmehørende dyr vil alltid være kontroversielt. I tillegg vil det ta lang tid før de beverpåvirkede områdene vil bli egnet som godt elvemuslinghabitat igjen. Dermed anbefaler vi ikke dette som tiltak i dag. Hvis beverne derimot etablerer seg i området der elvemuslingen finnes i dag, vil dette få store negative konsekvenser og tiltak for å ta ut bever fra området må i det tilfellet vurderes. For å gjøre området opp mot Vassbotntjønn egnet for elvemusling igjen, vil det kreve fjerning av en stem og tilbakeføring av bekken til dens naturlige løp. Dette er omfattende tiltak som krever store ressurser. I tillegg sikrer stemmen vanntilførselen til Vassbotn gård. Derfor anbefaler vi heller ikke å gjennomføre disse tiltakene. I stedet ønsker vi at man heller fokuserer på tiltak som kan bevare og styrke elvemuslingen på den strekningen som i dag har muslinger og som er best egnet som muslingbiotop i Vassbotnbekken.

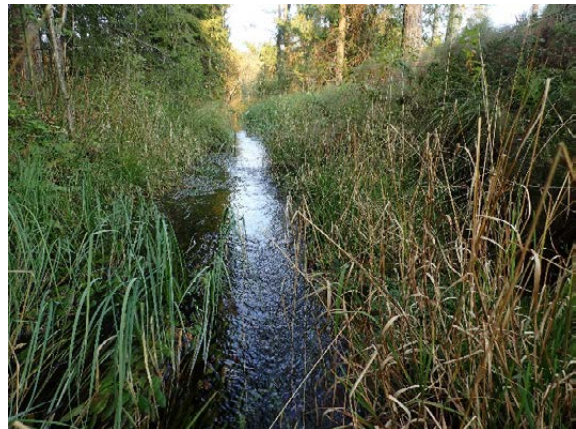
**Bilde 14.** Kanalisert og stilleflytende strekning nedenfor Vassbotntjønn. Foto: Bjørn Mejdell Larsen.

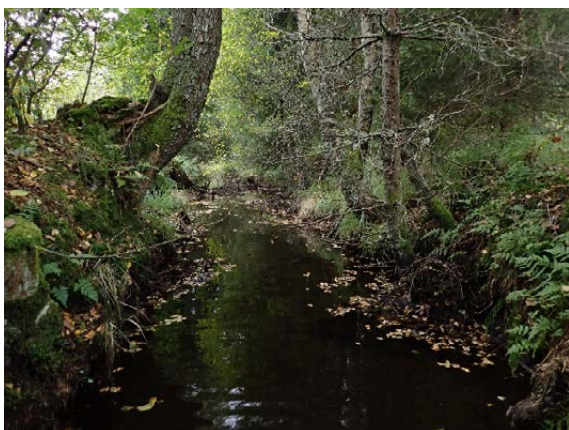
**Bilde 15.** Kanalisert og stilleflytende strekning ovenfor Vassbotntjønn. Foto: Bjørn Mejdell Larsen.

egnet som biotop for elvemusling. Den nedre delen av bekken er kanalisert og har veldig lav vanngjennomstrømning (**bilde 15**). Den øvre delen av bekken har veldig liten vannføring og i tillegg er skogen hogget helt ned til bekken i større områder (**bilde 16**).

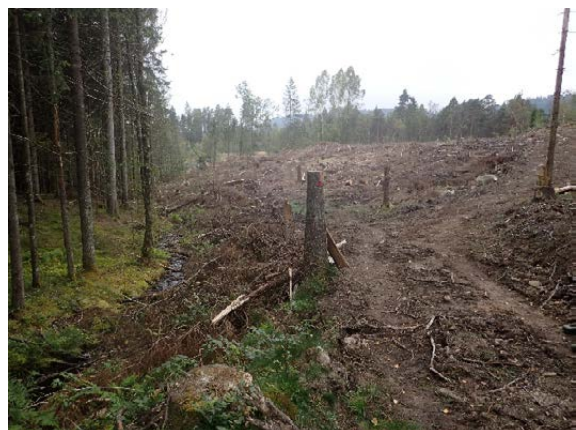
**Bilde 16.** Hogst helt ned til Vassbotnbekken mellom Valetjønn og Vassbotntjønn. Legg merke til bekken til venstre i bildet. Foto: Bjørn Mejdell Larsen.

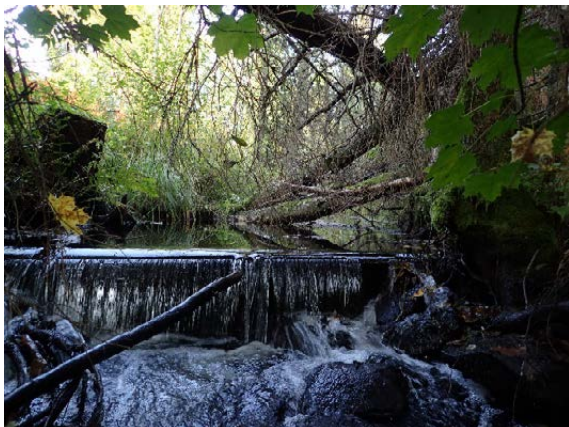
Det finnes to vandringshindre for fisk ved Vassbotn gård. Både stemmen (**bilde 17**) ovenfor veien og kulverten (**bilde 18**) under veien fungerer som vandringshindre ved visse vannføringer. Dette kan potensielt redusere tilgangen på vertsfisk for elvemuslinglarvene (glochidier) ovenfor veien samt redusere den genetiske utvekslingen mellom muslingene nedenfor og ovenfor veien. Selv om forsuring ikke ser ut til å være et problem i dag (relativt høye pH- og kalsiumverdier), så har nok tidligere forsuring bidratt til å redusere bestanden kraftig. I 1975 ble det målt pH på 5,78 ved utløpet av Valetjønn (VANNMILJØ 2017), noe som er godt under minimumsverdien for rekrutterende bestander av elvemusling (6,1-6,3) (Larsen 1997, Degerman mfl. 2009).

**Bilde 17.** Stem ovenfor Vassbotn gård. Foto: Bjørn Mejdell Larsen.

På grunn av den manglende rekrutteringen anbefaler vi at muslingen i Vassbotnbekken tas inn i det nasjonale kultiveringsprogrammet for elvemusling. Dette vil hindre at bestanden dør ut og ungmuslinger kan tilbakeføres til vassdraget når de er forbi den mest sårbare fasen. For å bevare bestanden på lengre sikt, er det imidlertid nødvendig å forbedre miljøforholdene i Vassbotnbekken. Hovedfokus bør være å redusere avrenningen og næringstilførselen til bekken. Denne tilførselen kan reduseres ved at vegetasjonssonene rundt bekken og tjernene opprettholdes eller reetableres. Man bør også kartlegge og utbedre potensielle punktkilder i bebyggelsen og på gårdene i området. Hvis bever etablerer seg i området med elvemusling, bør tiltak mot disse vurderes. I tillegg bør de to vandringshindrene ved Vassbotn gård modifiseres for å forbedre muligheten for fisk til å passere.

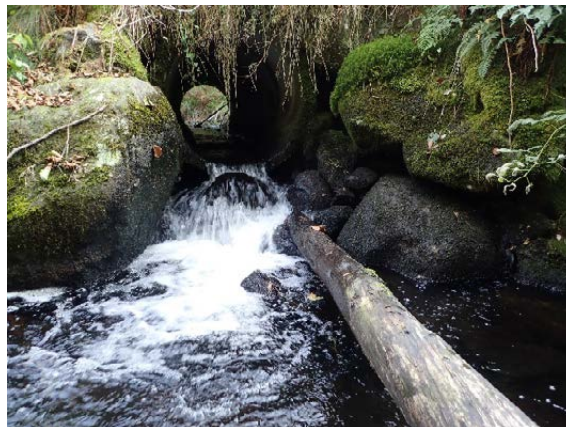
**Bilde 18.** Kulvert under veien ved Vassbotn gård. Foto: Bjørn Mejdell Larsen.

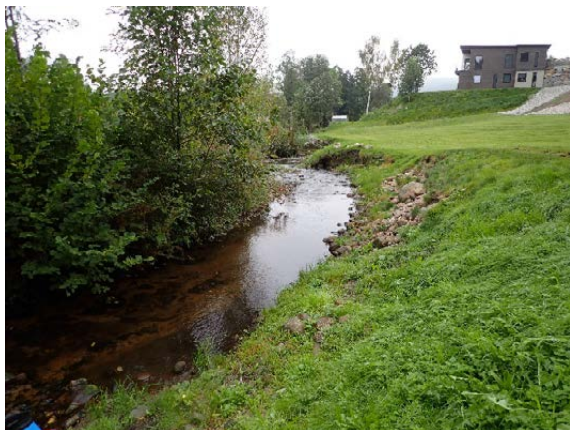
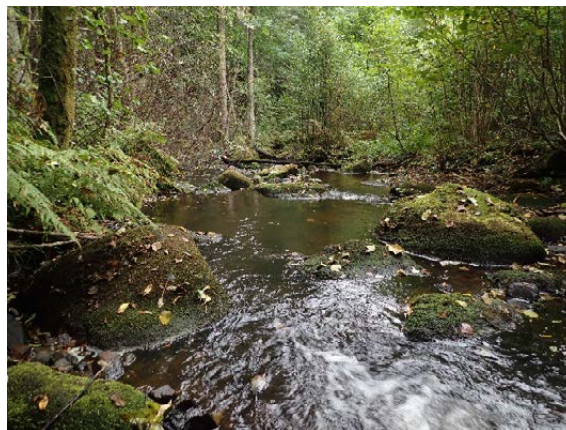
**Bilde 19 og 20.** Møllebekken ned mot Berse. Foto: Bjørn Mejdell Larsen.

Den nedre delen av Møllebekken (**bilde 19 og 20**) framstår i dag som uegnet som elvemusling-biotop. Det er først og fremst på grunn av høye fosfor- og nitrogenverdier. De høye næringsverdiene kan bl.a. knyttes til mangel på kantvegetasjon og forhøyet avrenning fra beiteområdene på Birkelands myrer (**bilde 21**). Det var tydelige tegn på menneskeskapte erosjonsproblemer i området nederst mot Berse (**bilde 22 og 23**). Bekkeløpet går dessuten gjennom et ustabil område med store åpne raskanter, noe som også bidrar til å øke avrenningen til bekken. Vi fant flere sannsynlige punktutslipp med tydelige tegn på forurensning i det samme området (**bilde 24 – 26**). Gitt forskjellene i næringsstoffkonsentrasjon i vannprøvene, mellom Øvre Birkeland og ved Berse, er disse punktutslippene sannsynligvis de største kildene til uønsket næringstilførsel og forurensende utslipp til bekken. Høyt næringsinnhold er spesielt skadelig for ungmuslinger, men kan også være skadelig for voksne muslinger (Larsen 1997, 2005, Degerman mfl. 2009).

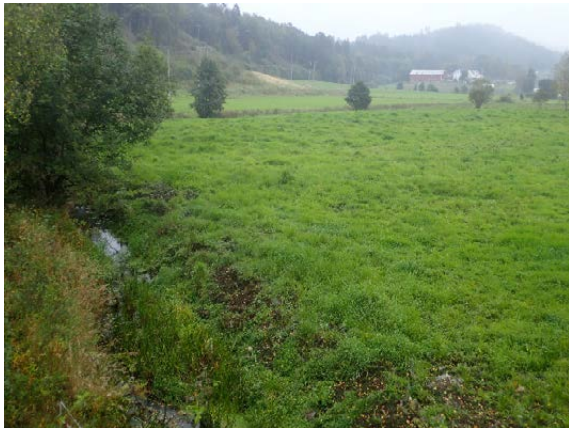
**Bilde 21.** Manglende kantvegetasjon på beiteområdene på Birkelands myrer. Foto: Bjørn Mejdell Larsen.

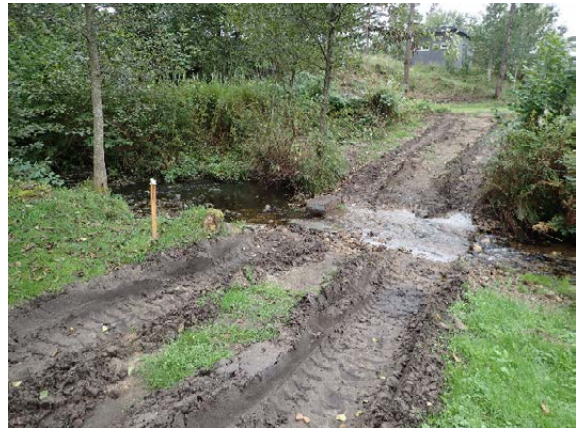
**Bilde 22.** Kjøring i Møllebekken skaper erosjonsproblemer, ved terrasseblokk ved Berse. Foto: Bjørn Mejdell Larsen.

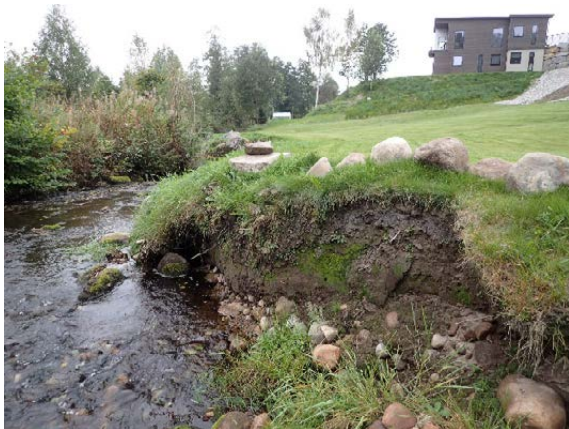
**Bilde 23.** Erosjon som følge av manglende kantvegetasjon i Møllebekken, ved terrasseblokk ved Berse. Foto: Bjørn Mejdell Larsen.

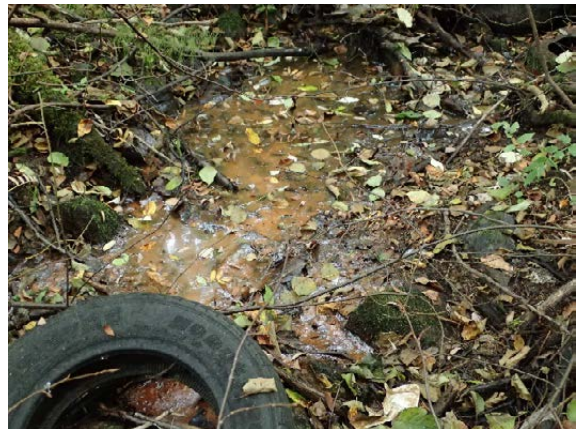
**Bilde 24.** Punktutslipp og forsøpling i Møllebekken, i det tettbygde området ned mot Berse. Foto: Bjørn Mejdell Larsen.

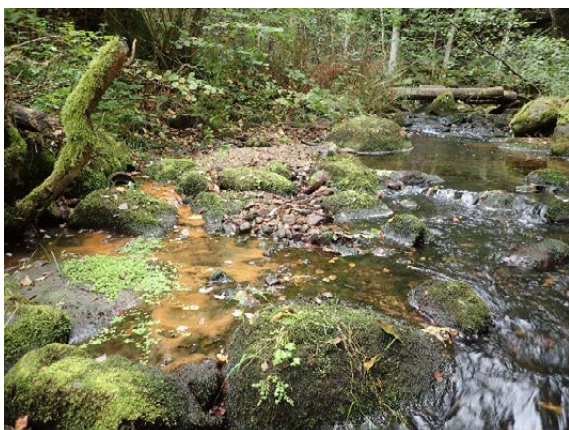
**Bilde 25 og 26.** Punktutslipp i Møllebekken, i det tettbygde området ned mot Berse. Foto: Bjørn Mejdell Larsen.

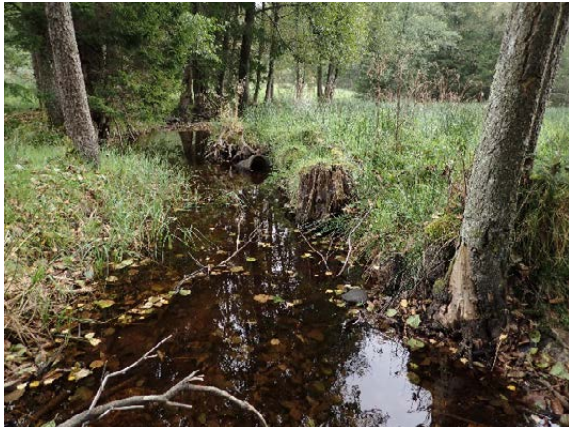
**Bilde 29.** Lite kantvegetasjon langs Møllebekken på beiteområdene ved Øvre Birkeland gårder. Foto: Bjørn Mejdell Larsen.

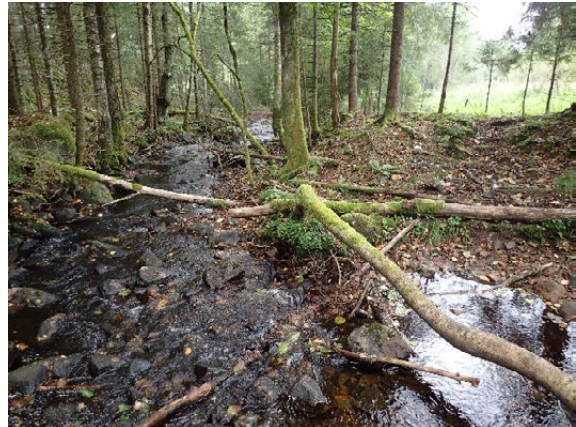
**Bilde 30.** Beitedyr har fri tilgang til Møllebekken på beiteområdene ved Øvre Birkeland gårder. Noter krøtterstien, til høyre i bildet, som går ned til og gjennom bekken. Foto: Bjørn Mejdell Larsen.

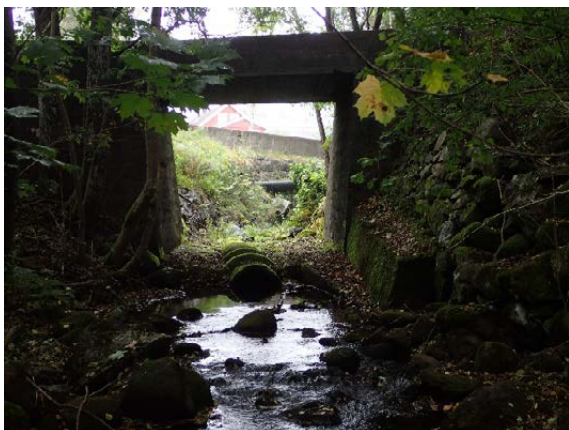
Lenger ned er bekken lagt i rør på en ca. 200 m langt strekning nedenfor Birkelands myrer (**bilde 31**). Dette fungerer som en fullstendig vandringsbarriere for fisk, kanskje med unntak av under enkelte perioder med ekstrem flom. Dette bidrar til å redusere bestanden av ørret ved Øvre Birkeland siden det også finnes et naturlig vandringshinder for fisk like ovenfor gårdene på Øvre Birkeland (**bilde 32**).

**Bilde 31.** Møllebekken er lagt i rør på en ca. 200 m langt strekning nedenfor Birkelands myrer. Foto: Bjørn Mejdell Larsen.

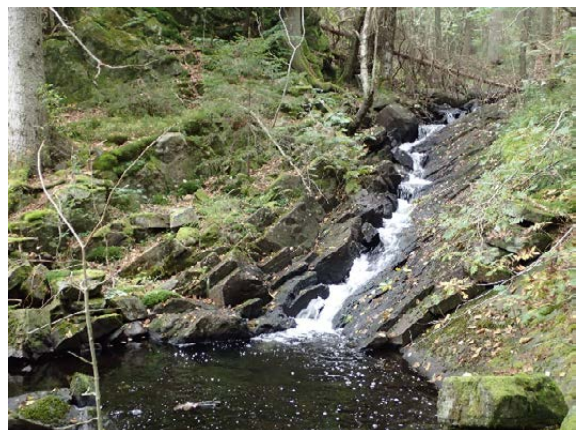
**Bilde 32.** Naturlig vandringshinder i Møllebekken ovenfor Øvre Birkeland gårder. Foto: Bjørn Mejdell Larsen
