Undersøkelser av fisk og bunndyr i Leksvik 2017

Bongard T., Munkeby, T.B. og Johansen, K. 2017.
Undersøkelser av fisk og bunndyr i Leksvik 2017. NINA Rapport
1426. 39 s.

Nordre Fosen vannområde engasjerte NINA høsten 2017 for å foreta vannøkologiske undersøkelser i 16 påvirkede bekker og elver i Leksvik kommune. Undersøkelsene omfattet fisk, bunndyr og elvemusling og er et element i oppfølgingen av vannforskriften.

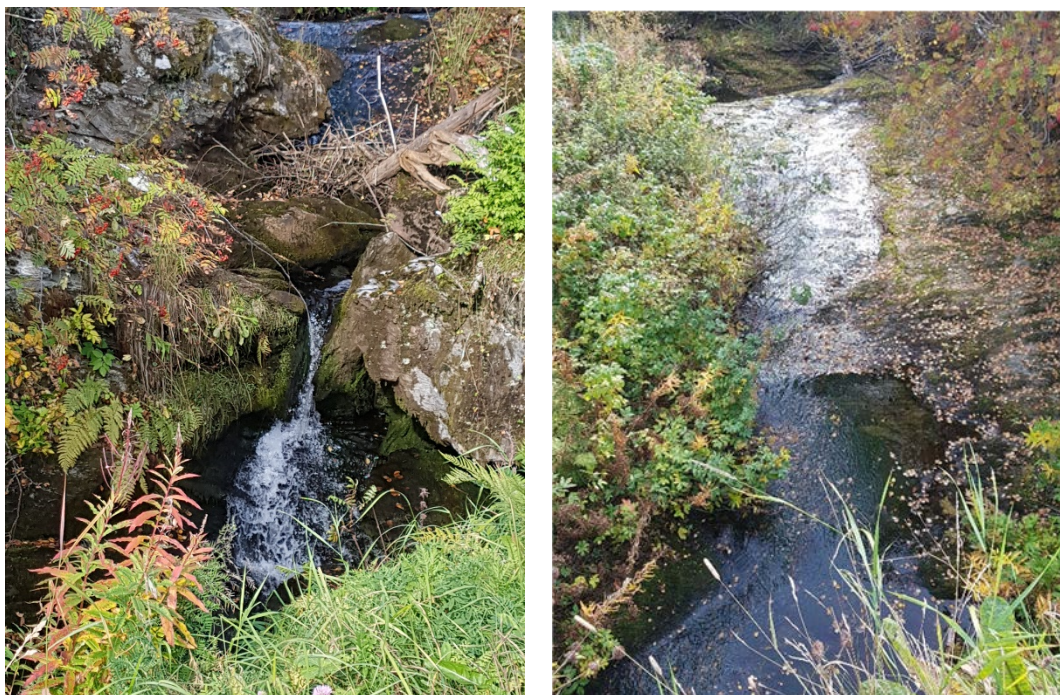
Figur 3. Tetlibekken. Mange bratte partier og fall preger bekken.

Bekken er bratt og naturlig fisketom, bekreftet av en grunneier. Generelt vil bratte partier i bekken fragmentere leveområder, stoppe fiskeoppgang og gjøre leveområdene for små. Flyvende stadier av bunndyr rekoloniserer imidlertid ved hjelp av oppstrømsflukt, og opprettholder derfor biomangfoldet mellom de oppdelte bekkedelene.

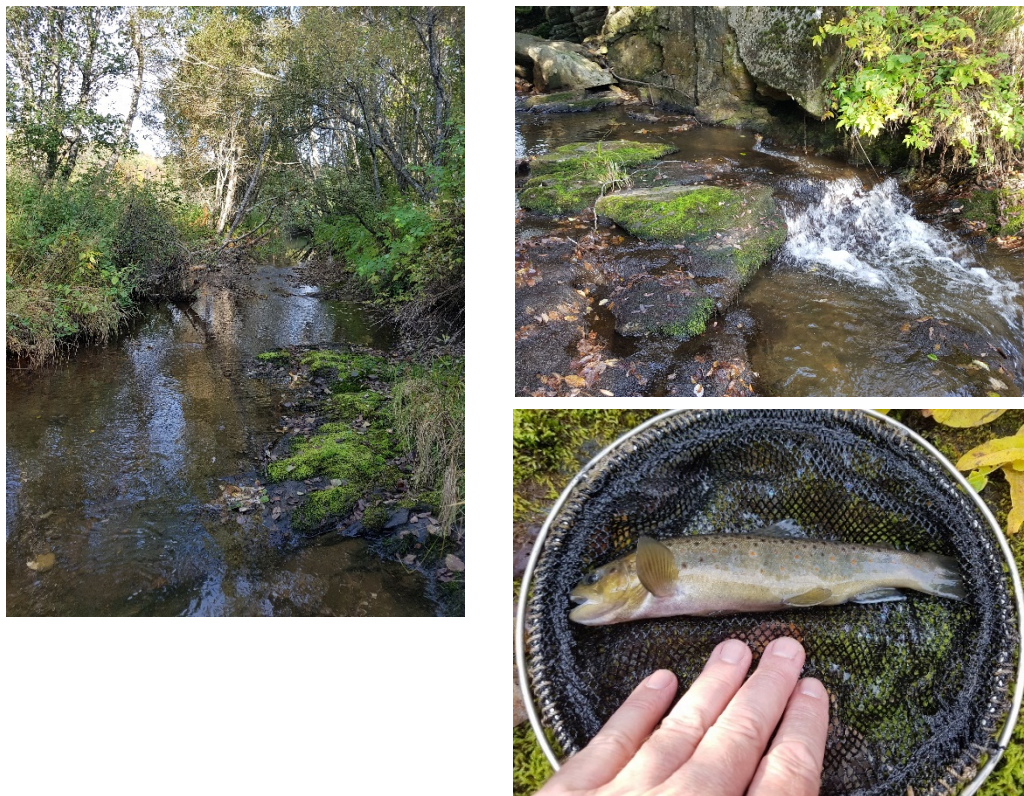
Figur 4. Tverrelva. Store bekkørret, men ingen yngel ble funnet.

Tverrelva samler Aunbekken og Dalsbekken ovenfor anadrome strekninger, har et flatere løp og er mindre fragmentert. Elva har dermed bedre forhold for gyting av stasjonær ørret. Det ble el-fisket 8 ørret mellom 15 og 23 cm på 70 m². Ingen 0+ ble registrert, noe som antyder lav rekruttering. ASPT for bunndyrene viste God økologisk tilstand, men resultatene ekspertvurderes til Moderat økologisk tilstand. Begroingen var middels kraftig og besto av heldekkende, tynn algepåvekst og 20 % mosedekke. Ingen observerbar påvirkning utenom næringssalter.

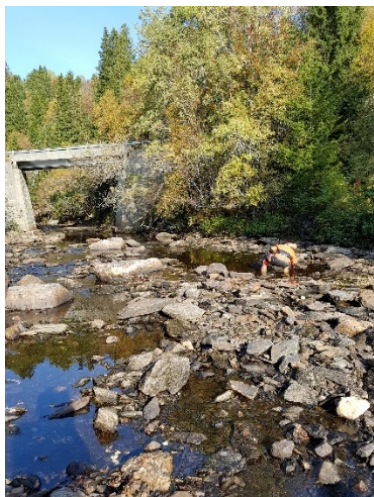
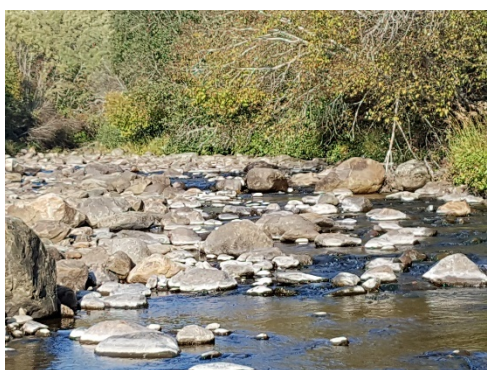
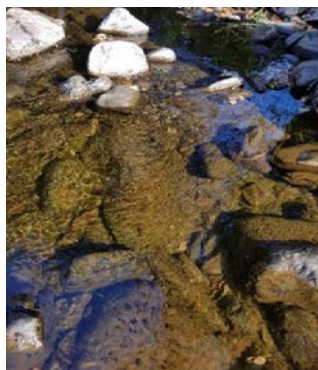
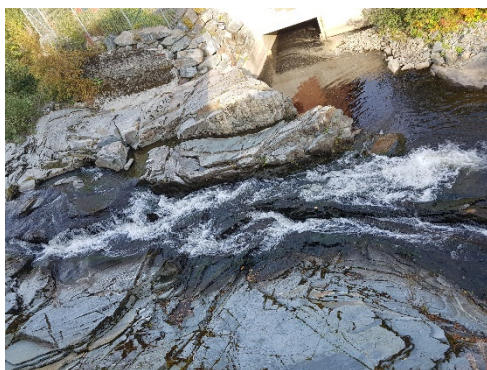
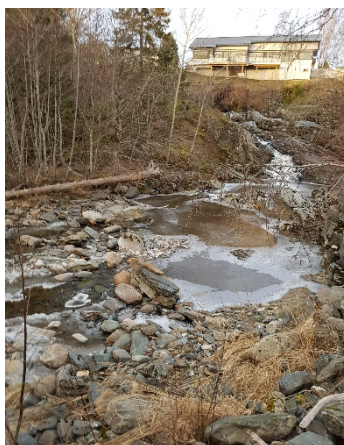
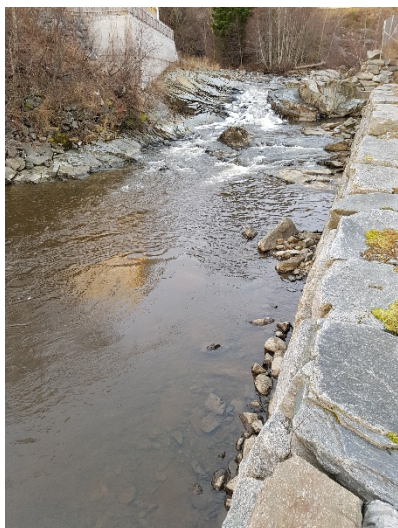
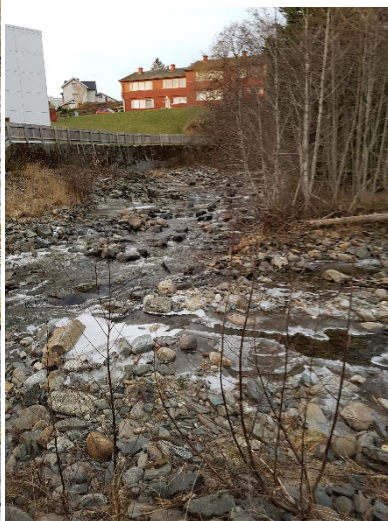
Figur 5. Innerelva. Øverste, midterste og nederste lokalitet.

Øverste lokalitet. Lav vannføring og kraftig begroing.

Midterste lokalitet. Svært lite fisk, og lite synlig begroing.

Nederst ved naturlig vandringshinder ved kraftverksutløp og naturlig vandringsbarriere ovenfor kulp.

Nederst ved forbygning, som var observert som gytelokalitet fram til 2006. Vandringshinder sees øverst i bildet.

Ovenfor vandringshinder ved kraftverksutløpet.

og en smolt av laks (Paulsen, Sætre et al. 1990). Elva har en naturlig barriere bare 150 meter fra sjøen, og strekningen nedenfor kulpen ned mot kraftverksutløpet er et vandringshinder i form av et fall over glatt flåberg. Grunneier observerte gyting av sjørret nedenfor kraftverksutløpet fram til 2006. Forbygningen langs østsiden nedenfor kraftverksutløpet har imidlertid økt vannhastigheten, og den korte gytestrekningen ned mot flomålet har blitt gravet ut og bunnen senket til under flomålet. Effekten av biotopforbedrende tiltak med steinsetting av gytesubstrat for å sikre anadrom gyting er usikker, i og med at flomsituasjoner har stor gravekraft her. Oppgangen fra kraftverksutløpet over flåbergområdet kan bedre oppgangsmulighetene til kulpen. Det skal i dag relativt høy vannføring til for at anadrom vandring kan foregå opp til kulpen. Det er imidlertid svært få anadrome lokaliteter i området, noe som gjør denne korte strekningen desto viktigere.

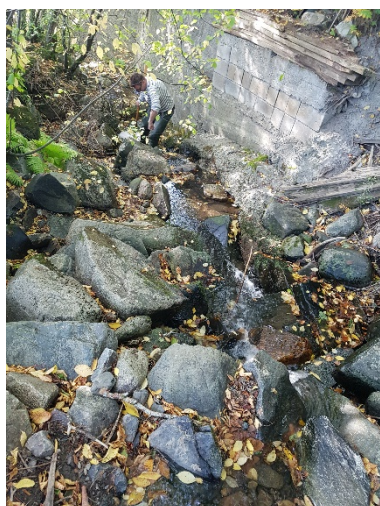
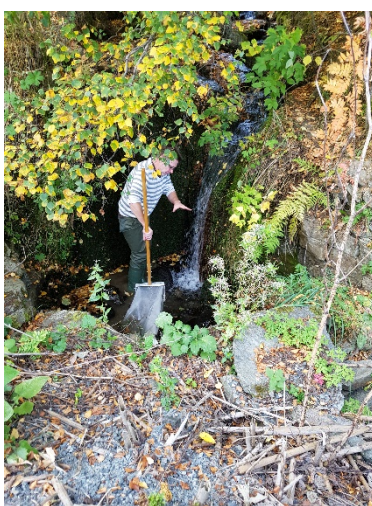
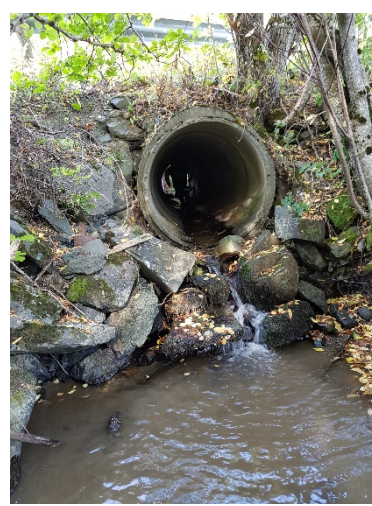
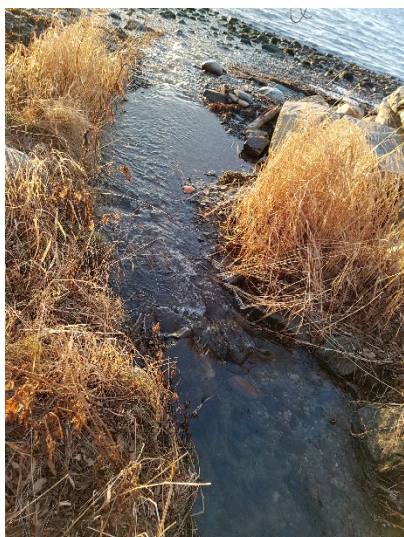
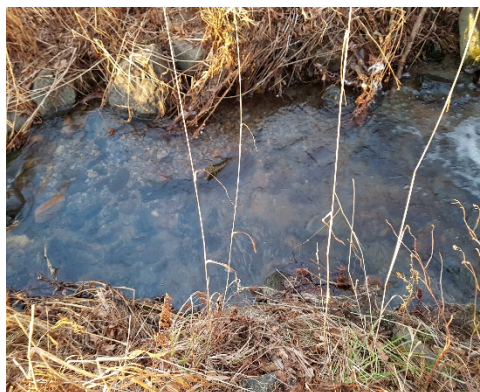
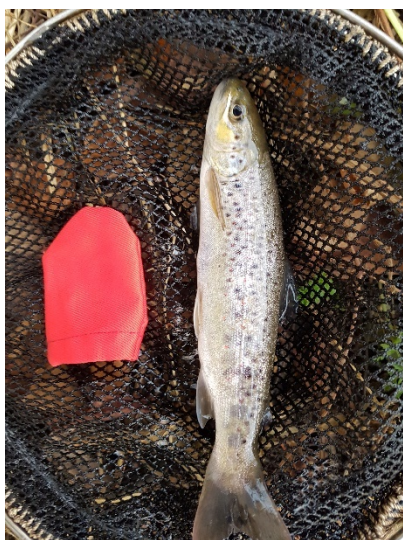
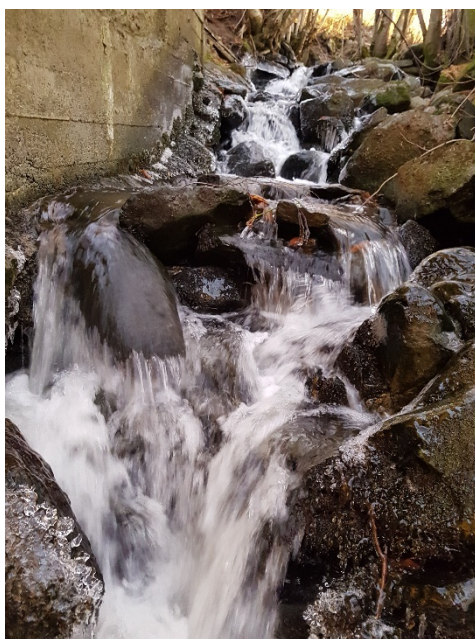
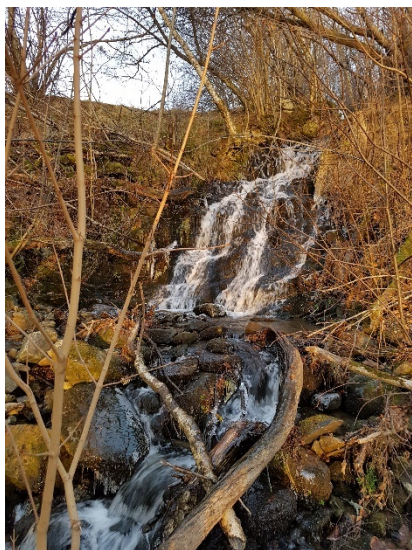
Figur 6. Rolibekken.

Forholdene i september. Vandringsbarriere på oversiden av Kroveien, og kulvert under veien.

Utløpet, og den eneste observerbare gytemuligheten, mindre enn 1 meter lang, så vidt over flomålet.

Sjørørret fanget nederst ved utløpet, og bekkeløpet mellom Kroveien og utløpet, som inneholdt fem stasjonære ørret.

Vandringsbarrierer preger bekken, her fossen på oversiden av Kroveien.

Bekk med utløp fra Rolivatnet. Bekken var i september nesten tørr. Vannet ser rent ut. Begroing med alger 20 %. Sparkeprøve forsøksvis tatt, men det grove substratet gjorde prøven lite representativ. ASPT ga Moderat økologisk tilstand. I og med at bekken har svært variabel avrenning og lav forventning til naturtilstand, kan biologiske kvalitetselementer gi upresise tilstandsklassifiseringer. De nederste 30 meterne av bekken ble elfisket på noe større vannføring i november, og det ble registrert en sjørørret, 17,9 cm, og fem stasjonære ørret fra 13,1 til 16,5 cm (**Figur 6**). Fisken rekrutteres sannsynligvis ovenfra, gyting er lite trolig. Bekken går bratt ned i sjøen, og er sterkt fragmentert av vandringshindre.

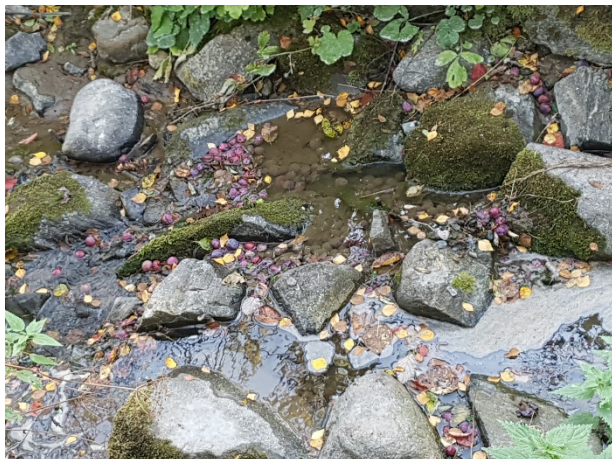
Figur 7. Rønningbekken.

Liten bekk uten eget vassdragsnummer. Den var nesten tørr, og ikke mulig å prøveta. Lukket i lange partier, og kulvert under riksveien går rett i sjøen. Bekken har usikker helårsavrenning og lav forventning til naturtilstand. Biologiske kvalitetselementer kan gi upresise tilstandsklassifiseringer. Vannkjemi kan være den eneste parameteren for oppfølging av vannforskriften.

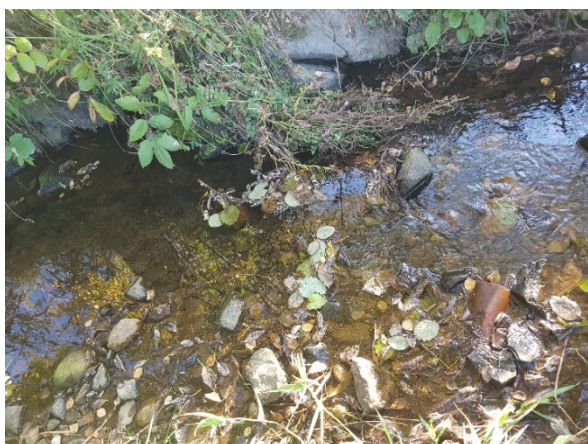
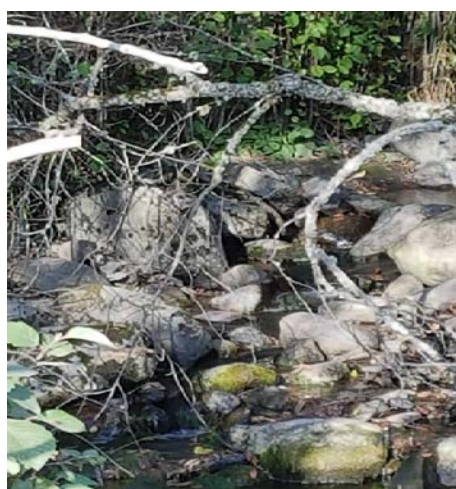
Figur 8. Korsgatabekken. Øverst ved Testmann Minnesvei og utløpet i Ytterelva.

Bekken drenerer intensive beiteområder, og hadde svært lav vannføring. Korsgatabekken er i dag fisketom, men renner ut i Ytterelvas anadrome del og har dermed potensiale som anadrom strekning de nederste 200-250 meterne. Den aktuelle strekningen for oppvekst og gyting består imidlertid av grov drenerende stein, og var i september uten sammenhengende overflatevann ved utløpet i Ytterelva. Det må gjøres en mer grundig undersøkelse for å avgjøre om det nytter å gjennomføre biotopforbedrende tiltak uten samtidig å bedre vannkvalitet og eventuell vannføring. Ut fra vannfarge kan det se ut til å være jernutfelling til bekken, men det ble registrert døgnfluer som er sensitive for en slik påvirkning. Bunndyrprøven øverst ved Testmann Minnes vei viste imidlertid et svært fattig økosystem: ASPT-verdi Svært dårlig økologisk tilstand.

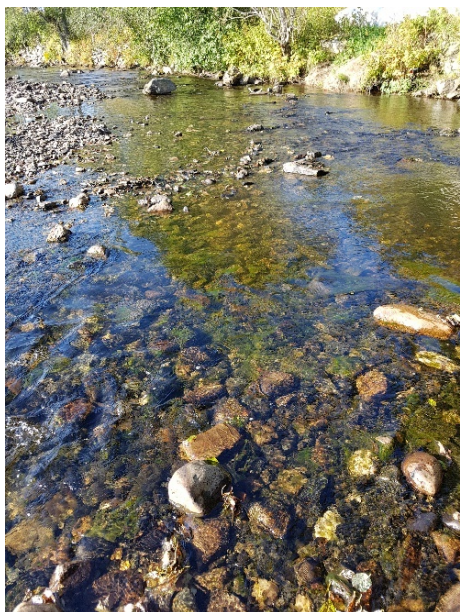
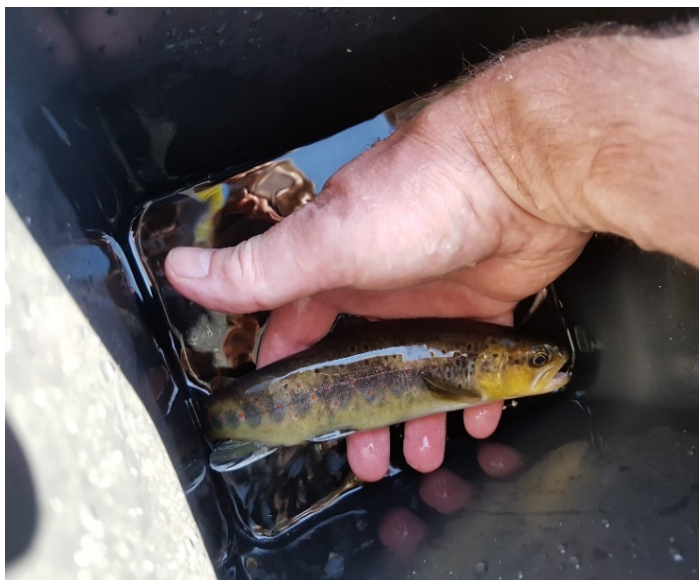
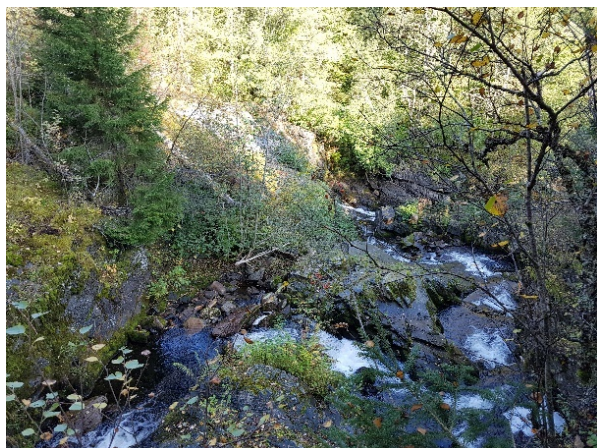
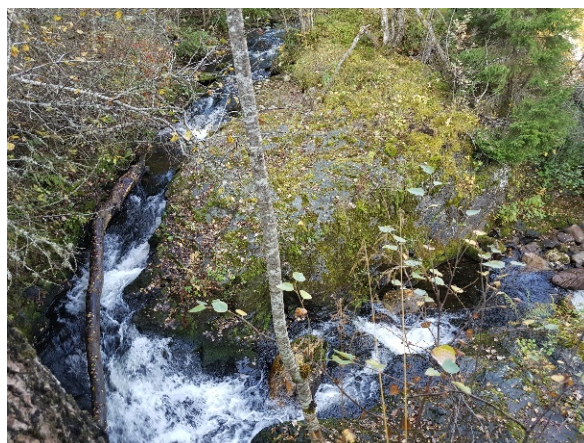
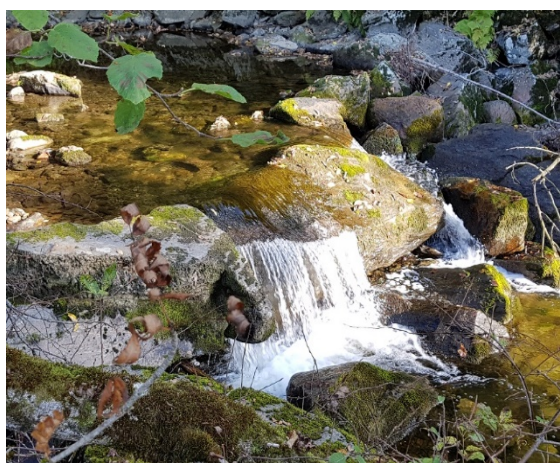
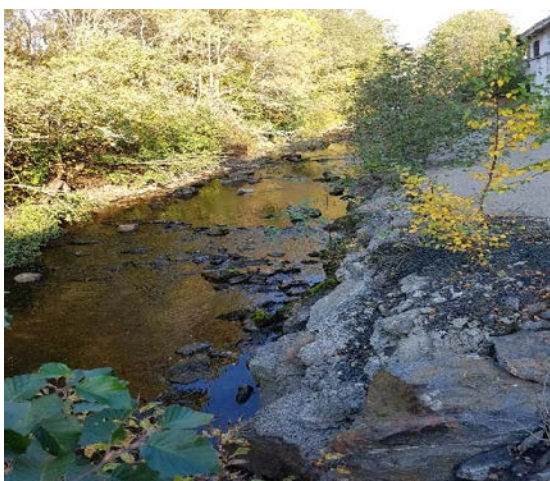
Figur 9. Ytterelva. Øverst til venstre: Øverste lokalitet ved Kråkmoeveien. Kraftig begroing og store bekkørret samlet i kulp. Midterste bilder: Naturlig vandringsbarriere stopper anadrom strekning omtrent 1,3 km fra flomålet. Nederst til venstre: Vandringshinder ved lav vannføring, omtrent 650 meter fra flomålet. Nederst til høyre: Nedre lokalitet.

Gytesubstrat finnes, men den anadrome strekningen nederst består av til dels mye grov stein, sannsynligvis på grunn av kanalisering og steinsetting, og det er derfor mangel på gytegrus og gyteområder. Det er 1,3 kilometer opp til den første vandringsbarrieren. Elva har stort potensiale som anadrom lokalitet, men bærer sterkt preg av utretting langs hele anadrom strekning. Dette er sannsynligvis gamle inngrep som har fjernet alle svinger og meandrer, og som alene anslagvis har ført til en reduksjon på 30-40 % av anadrom strekning. Enkle biotopforbedrende tiltak vil sannsynligvis ha god effekt. Ved lave vannføringer oppstår det i tillegg midlertidige vandringshindre, som imidlertid er enkle å modifisere.

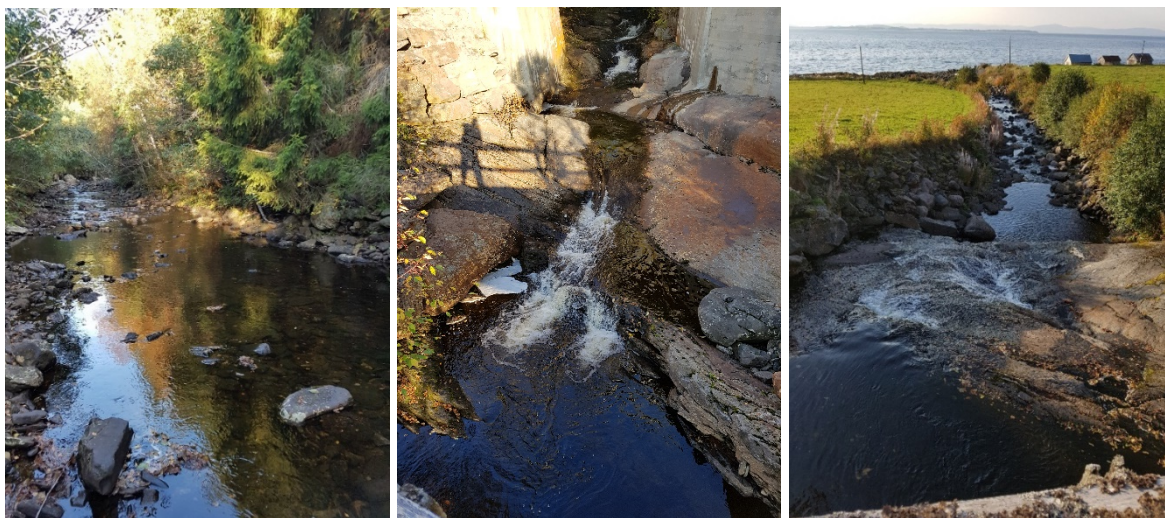
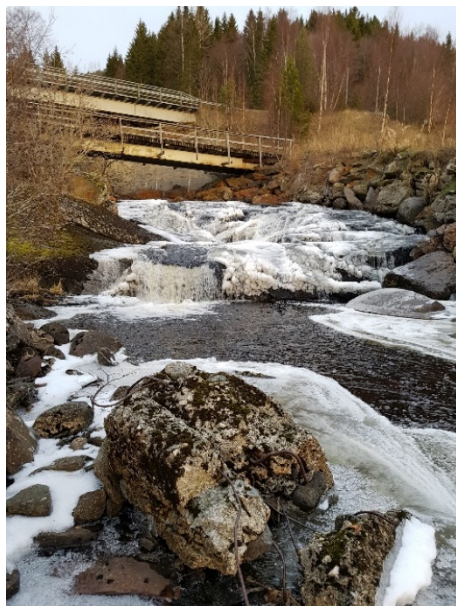
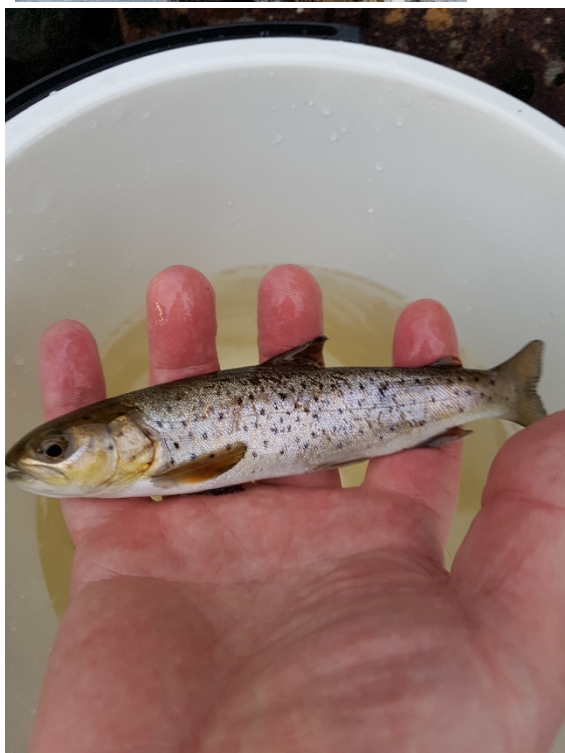
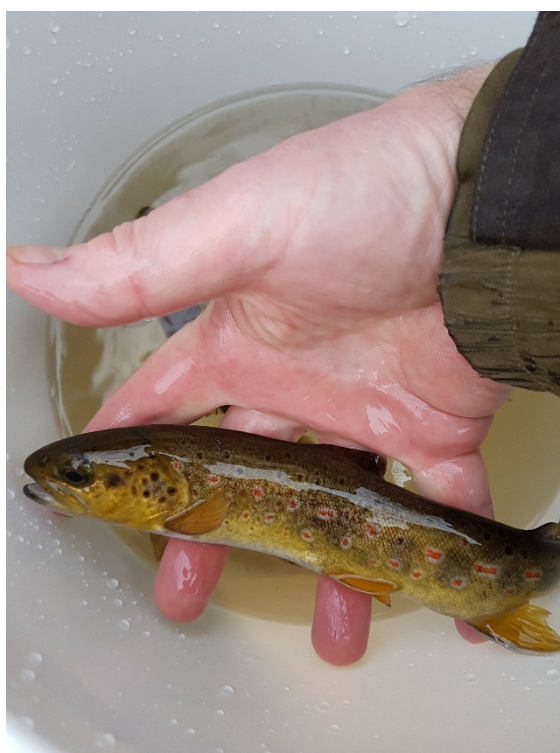
Figur 10. Tømmerdalselva.

Venstre: Prøvetagningslokaliteten (se også forsidebilde). Midten: Naturlig vandringsbarriere under riksveien. Høyre: Utløpskanalen i september.

Naturlig vandringshinder nedenfor gammelbrua.

Under: Sjørret og gammel, stasjonær ørret fanget i utløpskanalen.

Bunndyrprøven viste relativt godt biomangfold, men med betydelig lavere antall per art enn forventet. ASPT-verdien gir likevel God økologisk tilstand, fordi indeksen er uavhengig av bestandsstørrelser. Nedenfor vandringsbarrieren under riksveien ble det på 80 meter funnet en blank sjørørret på 18,8 cm, 13 bekkørret fra 13,5 til 23,3 cm og to ørret på 8,6 og 9,2 cm. Den største ørreten var mager og gammel. Substratet på utløpsstrekningen er svært grovt, sannsynligvis er det dumpet stor stein til kanalisering i forbindelse med tilrettelegging av jordbruksland (**Figur 10**). Det ble ikke observert mulige gyteplasser, det er sannsynlig at rekruttering foregår ovenfra. Biotopforbedrende tiltak kan tilrettelegge for anadrom fisk, og utløpsstrekningen kan bli verdifull selv om aktuell strekning opp til naturlig vandringsbarriere bare er omtrent 80 meter. Effekten av tiltak vil avhenge av stabil minste vannføring som kontinuerlig dekker eventuelle gyteplasser.

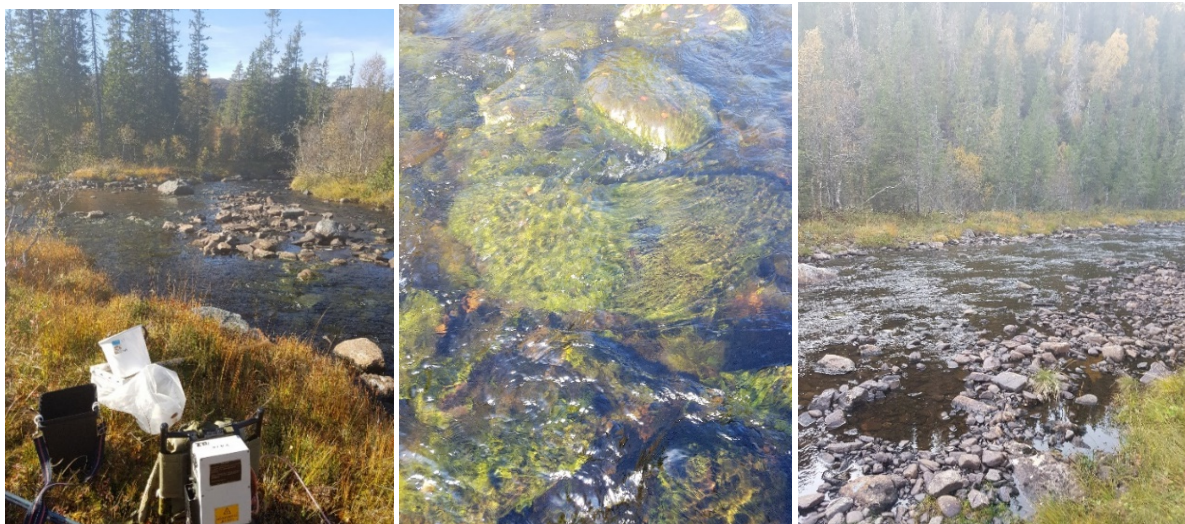
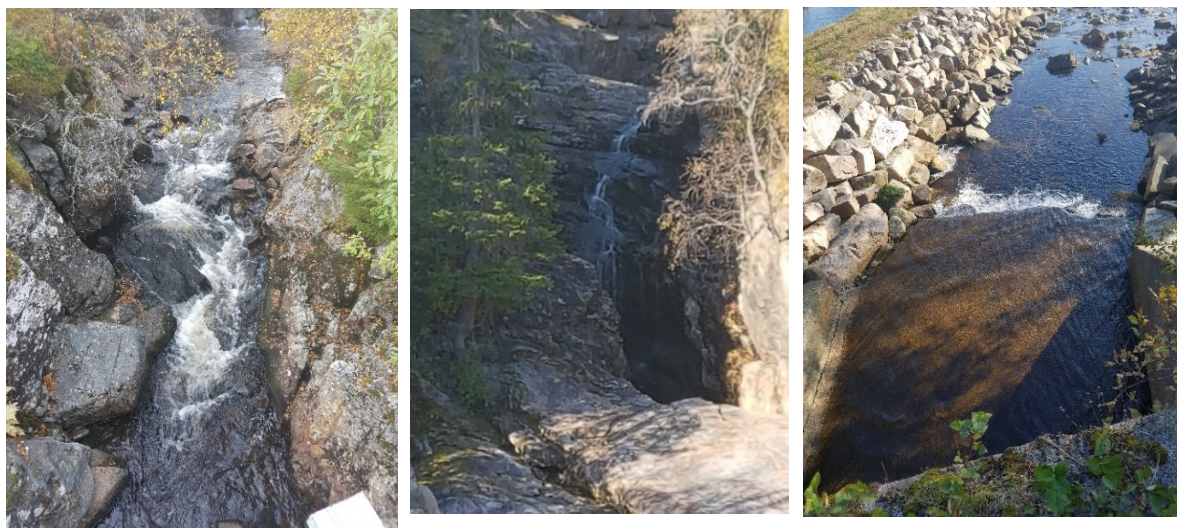
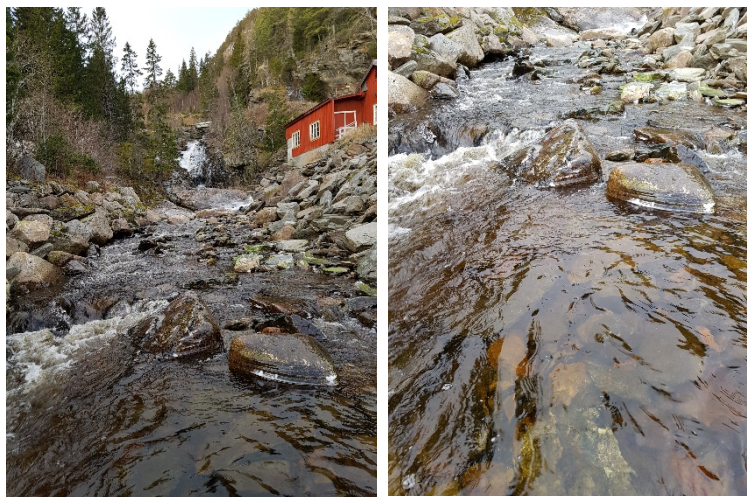
Figur 11. Hestdalselva.

Øvre lokalitet er i urørt område, men hadde kraftig begroing. Midtpartiet er relativt flatt.

Bratte fall fragmenterer elva nedover, og hindrer oppvandring av fisk. Fossen ved utløpet var nesten tørr. Utløpskanalen ender i et vandringshinder under riksveien.

Utløpskanalen med grov skytestein.

og er regulert. Utløpet fra kraftverket og ned til fjorden er omtrent 60 meter langt, og det ble ikke funnet fisk i september. I november ble det funnet en stasjonær ørret 15,1, og observert en til av samme størrelse. Substratet er svært grov skytstein, sannsynligvis fra tunnelsprengning, og det ble ikke observert gytemuligheter. Biotopforbedrende tiltak anbefales. Effekten av tiltakene vil avhenge av minstevannføring og modifisering av oppgangshinderet under riksveien.

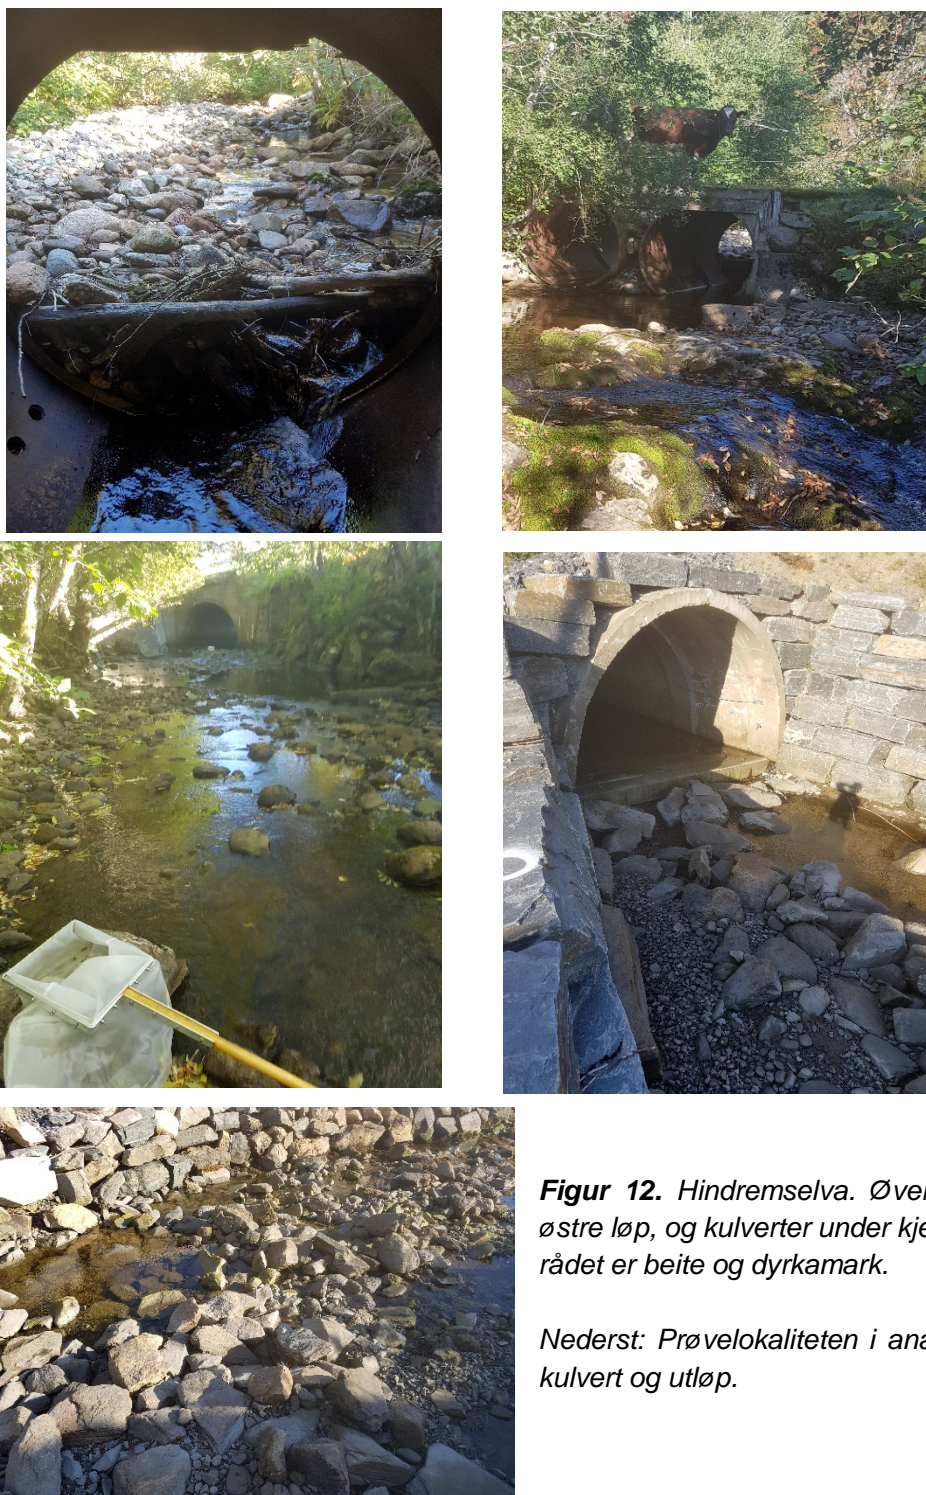
Figur 12. Hindremselva. Øverst: Lokalteten i østre løp, og kulverter under kjerrevei. Hele området er beite og dyrkamark.

Nederst: Prøvelokaliteten i anadrom strekning, kulvert og utløp.

Hindremselva har en anadrom strekning på 150-200 meter. Brua over elva ved riksveien danner et betydelig vandringshinder selv ved større vannføringer enn på prøvetidspunktet. Nedenfor brua ble det kun funnet en skrubbeflyndre, og denne delen er ikke gyteområde for anadrom fisk.

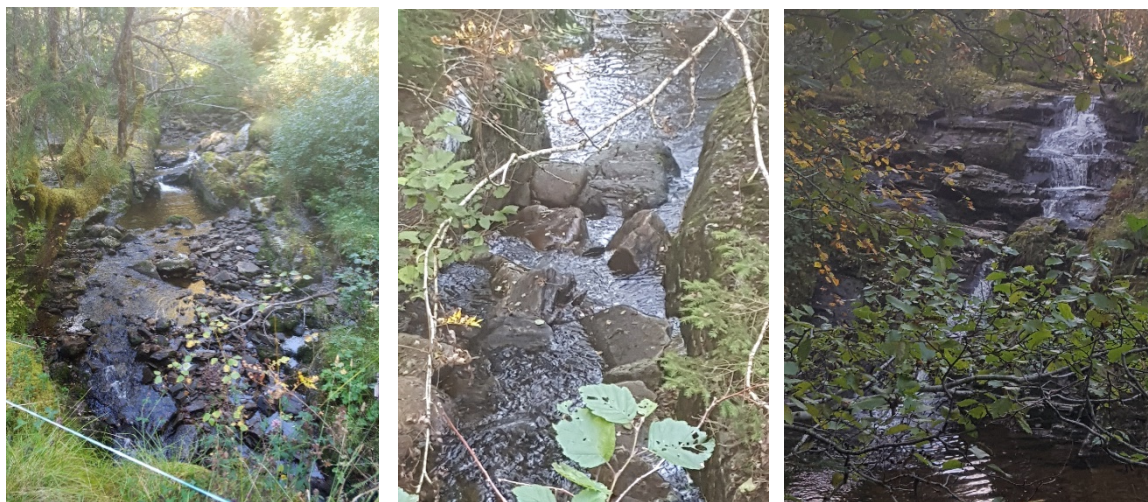
Figur 13. Hindremselva nedstrøms drikkevannskilde. Prøvelokaliteten til venstre. Bekkeløpet er fragmentert av mange vandringshindre.

2+. Bekken er bratt og fragmentert av vandringshindre. Bunndyrprøven ga ASPT-verdi God økologisk tilstand. Begroingen var middels kraftig, dekning 50 % alger og 10 % mose. Denne øvre delen er lite påvirket av landbruk.

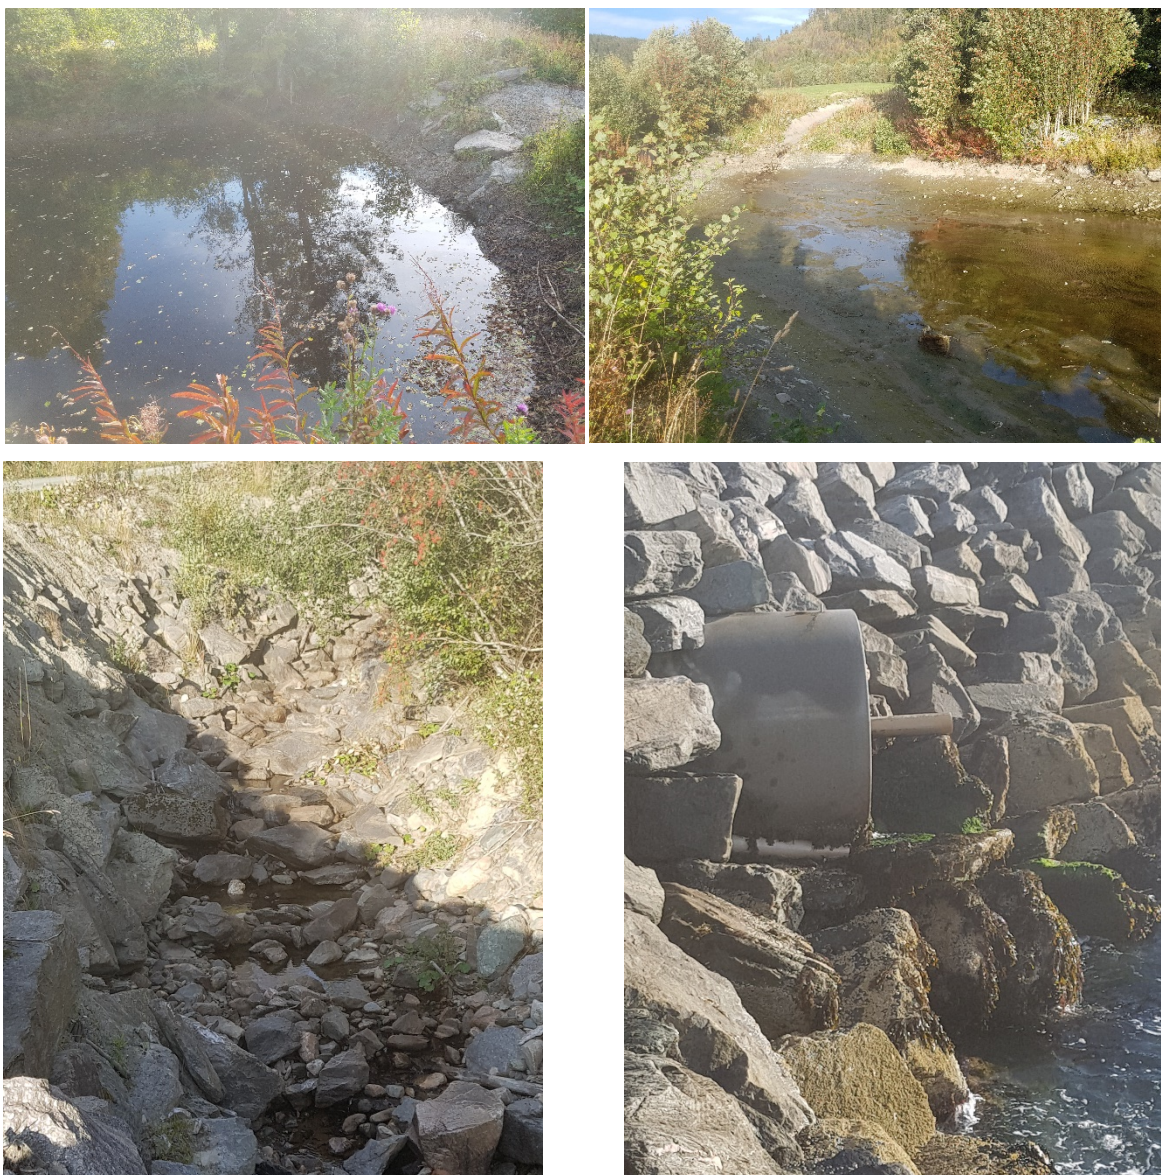
Figur 14. Utistubekken. Øverste dam med svært lav vannstand, uten overløp. Nederste dam til høyre. Nederst: Steinsatt kanal som går inn i to kulverter, som ender i sjøen.

Lenger ned er bekken flomsikret med grov drenerende stein og forbygninger som går inn i en flere hundre meter lang kulvert under bebyggelsen. Nederst går bekken inn i en 150 meter lang kulvert som ender i sjøen. Bekken er svært påvirket og har liten eller ingen biologisk verdi i dagens tilstand.

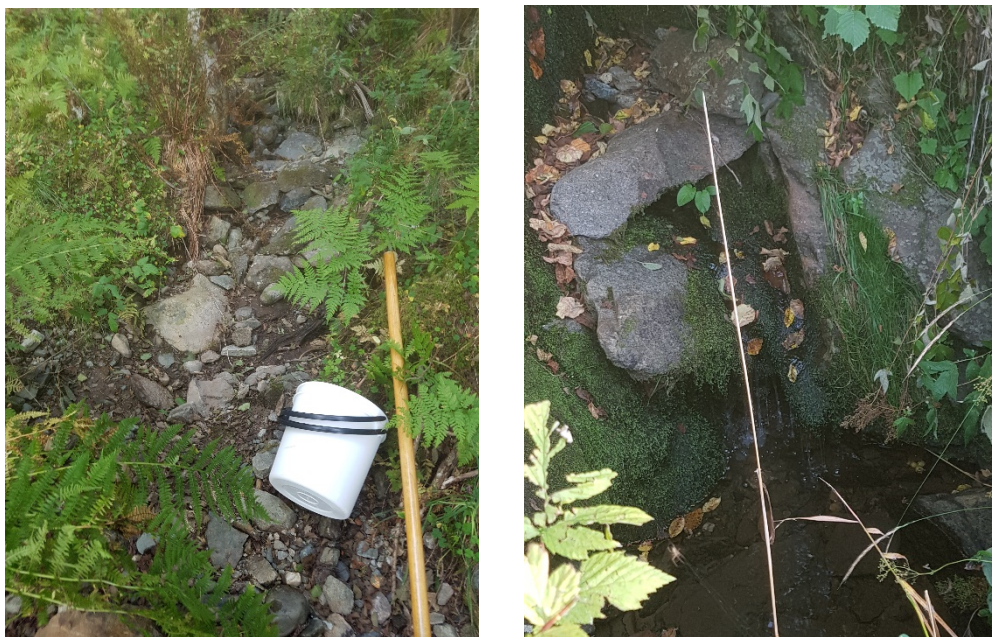
Figur 15. Ratvikbekken. Venstre: Helt tørr i øvre partier. Høyre: Vann blir så vidt synlig før kulvert under riksveien.

Fisketom bekk med svært liten vannføring. Øverst var bekken på prøvetidspunktet helt tørr. Bekken fortsetter i ei dreneringsgrøft langs et jorde, som går over i en meget liten bekk gjennom bebyggelsen. Bekken går her gjennom flere kulverter. Ovenfor den øverste kulverten sto det kun litt vann mellom noen steiner. Kulverten under riksveien var så vidt fuktig. Ved utløpet var det synlig vann på flåberg, men ikke mulig å prøveta. Bekken er åpen de siste 150 meterne før sjøen, men har ikke anadrom strekning. Vannet ser rent ut. Liten biologisk verdi i dagens tilstand.

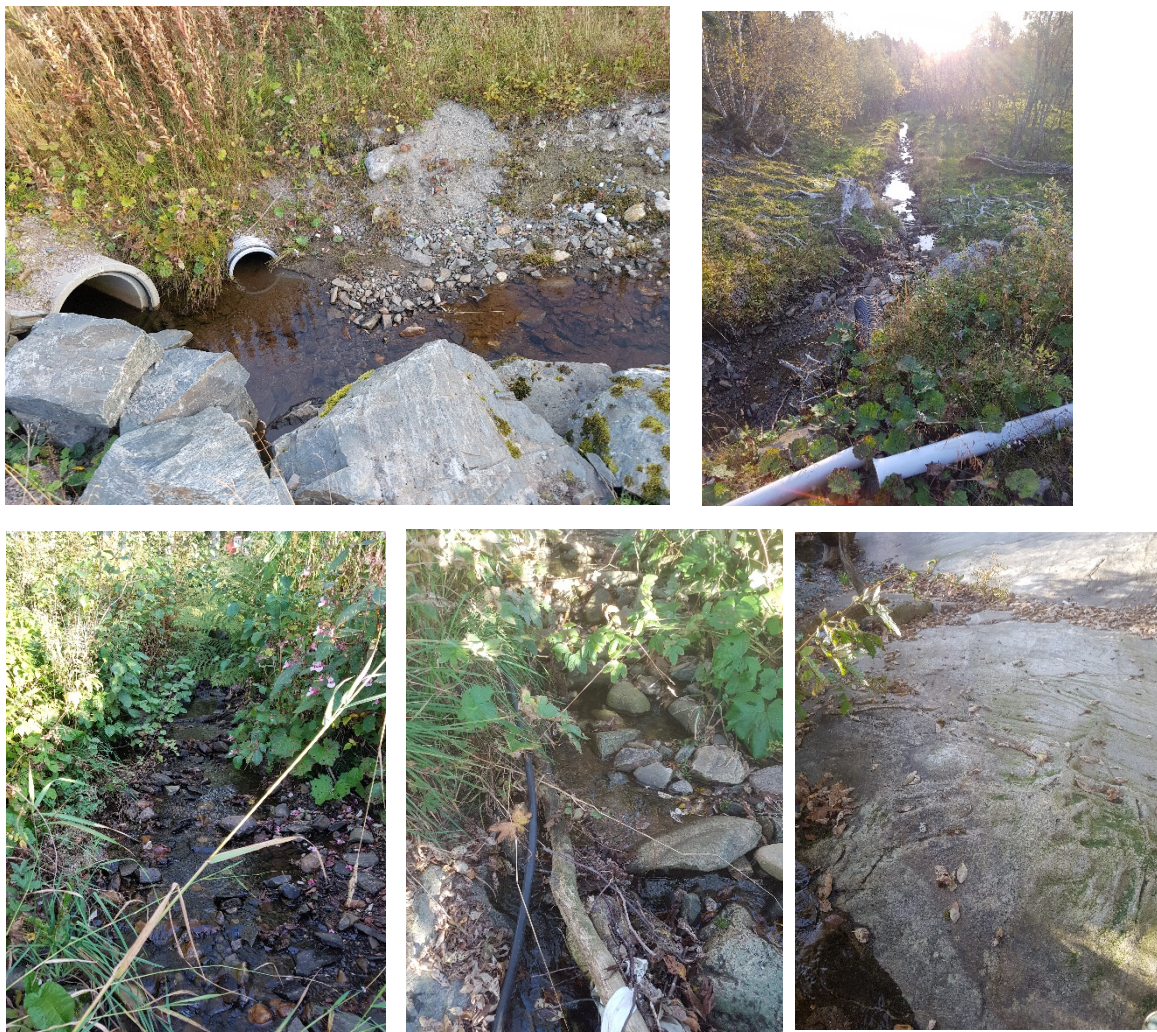
Figur 16. Langbekken. Fra øverst til nederst: Bekken starter med en drengskulvert under riksveien. Bekken består av dreneringsgrøfter i øvre deler. Et lite parti med naturlig grus ved Hesttrøveien. Prøvetakingssted for bunndyr nederst, rett før utløpet til sjøen går over bratt flåberg.

Starter som et system av fisketomme dreneringsgrøfter ved riksveien til Åfjord. Svært liten vannføring på prøvetidspunktet. Bratte partier nedover, som ender i sjøen, uten anadrom strekning. Liten bunndyrprøve tatt helt nederst. Lav biodiversitet, men ikke representativ på grunn av svært vanskelige prøvetakingsforhold. Prøven viser imidlertid at det har vært kontinuerlig vannføring i over et år, og at bekken derfor kan ha en viss biologisk verdi.

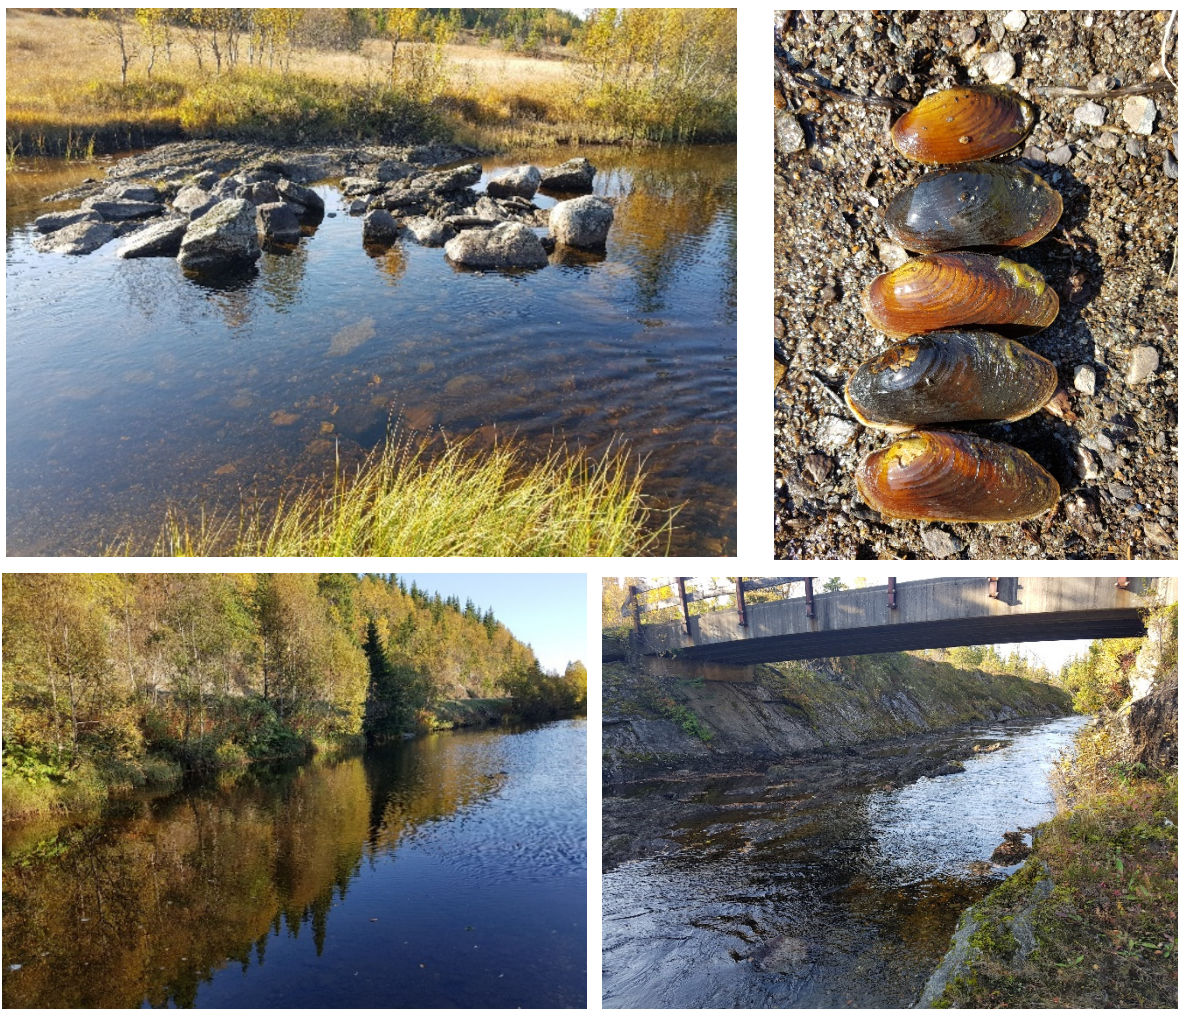
Figur 17. Ramslielva. Øverst: På øverste lokalitet ble det i dette stryket funnet fem individer. Nederst: Ved land midt på bildet til venstre ble det på nedre lokalitet funnet to individer. Stryk-områdene fra brua og nedover ble også undersøkt, uten funn.

Resultatene tyder på at bestanden er svært lav, og med usikker rekruttering. Det anbefales å gjøre en større undersøkelse over lengre partier for å kunne si noe mer sikkert om tilstanden til arten.

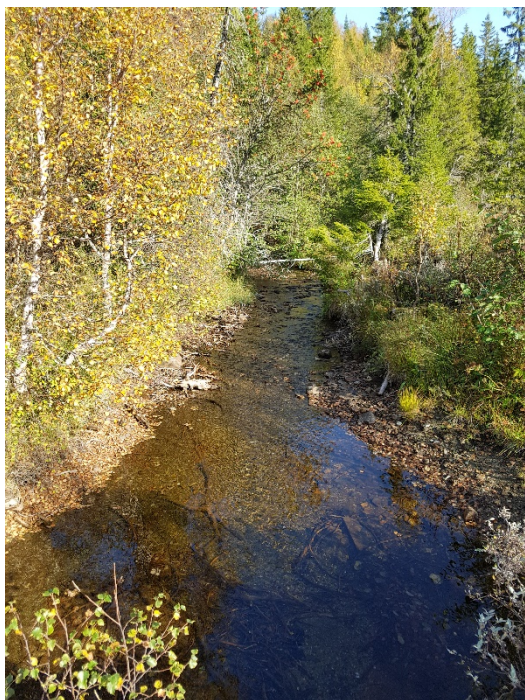
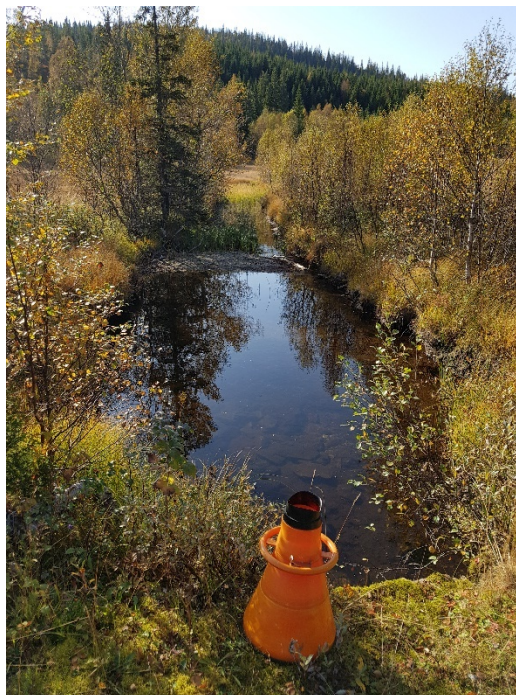
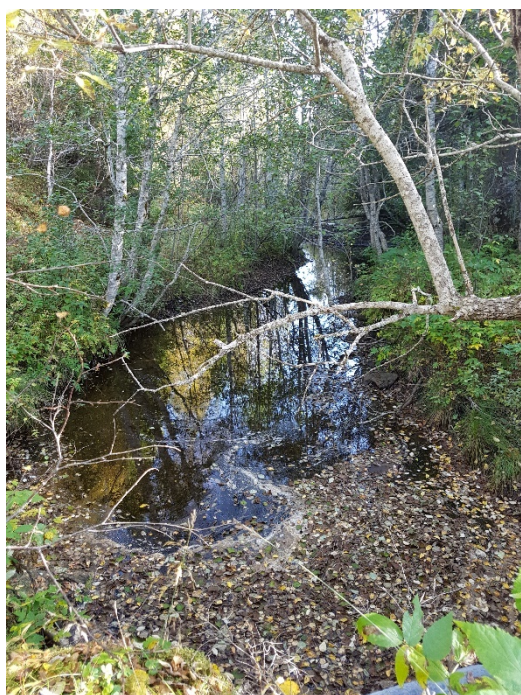
Figur 18. Kongrobekken. Øverst: Øvre lokalitet. Til høyre: Kulp med stor gytefisk, går over i myr. Til venstre: Nedre lokalitet, ovenfor innløp Langen.

På øverste lokalitet, nedenfor Skjellbreivatnet, ble det undersøkt 50 meter bekk ovenfor brua, uten funn av elvemusling. Ingen tomme skall ble registrert. 20 liter grus ble gjennomgått, uten funn av små stadier. Substratet ser gunstig ut for elvemusling. En stor gytefisk, mer enn en halv kilo, ble observert i kulp ved brua. Dette indikerer at bekken er viktig som gytebekk. Elvemuslingens larver lever på fiskegjeller og arten er dermed avhengig av en fiskebestand. Nedenfor brua renner Kongrobekken gjennom myr, som er et ugunstig habitat for elvemusling. Fra oversiden av innløpskulverten til Langen og oppover ble det undersøkt 300 m² elvebunn. Det ble ikke funnet verken levende muslinger eller tomme skall, verken i rolige partier eller i strøm. Det ble gjennomgått 20 liter grus uten funn av små stadier. Gytefisk ble observert, kulvertutløpet til Langen er riktig lagt og er lett å forsere for gytefisk.
