NINA Rapport

Tiltaksrettet kartlegging av sjøørretvassdrag i Orkla

Årsrapport 2017

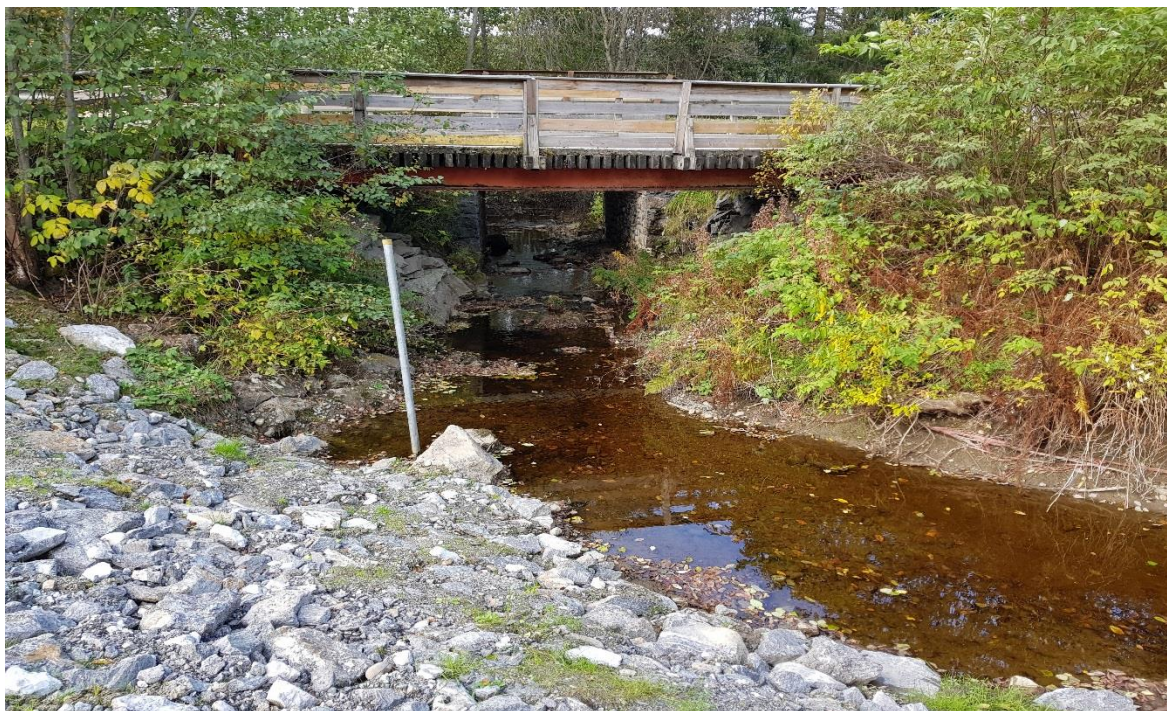
Bilde 2. Kulvert der Evjensbekken krysser Orkdalsveien. Foto Øyvind Solem.

sjørret. Gytemulighetene i bekken anses å ha vært svært gode opprinnelig, men er noe reduserte i dag. Dette kan knyttes til landbrukspåvirkning/-utretting og urbanisering. Bekken har i dag likevel forutsetninger for å ha et velutviklet fiskesamfunn av ørret med flere årsklasser og tilfredsstillende tettheter. På grunn av sin beskjedne størrelse forventes det at bekken har en mindre andel stasjonær ørret («bekkørret») og større andel sjøvandrende ørret, som går ut i Orkla eller til sjøen etter et opphold på 1-3 år i bekken. Evjensbekken vurderes historisk å ha vært en viktig gyte- og oppvekstbekk for sjørret tilhørende Orklavassdraget. Naturlig anadrom strekning skal gå helt opp til partier der veien Espabakkan krysser vassdraget. Her stiger bekkens gradient kraftig, og danner foss og strykpartier som ikke er passerbare for laksefisk. Naturlig anadrom strekning utgjør dermed om lag 1,45 kilometer. Evjensbekkens ungfiskbestand er undersøkt ved en anledning i 2010 av Bergan (2011). Tetthetstallene dette året indikerte at sjørret trolig kunne passere helt opp til et naturlig vandringshinder ovenfor E39 i normalår eller år med tilstrekkelig nedbør i avgjørende perioder av gytevandringen for sjørret, men at både terskel i nedre del, lukking i midtre del og kulvert under E39 kan fungere som både hindring og barriere dersom vannføringen ikke var optimal.

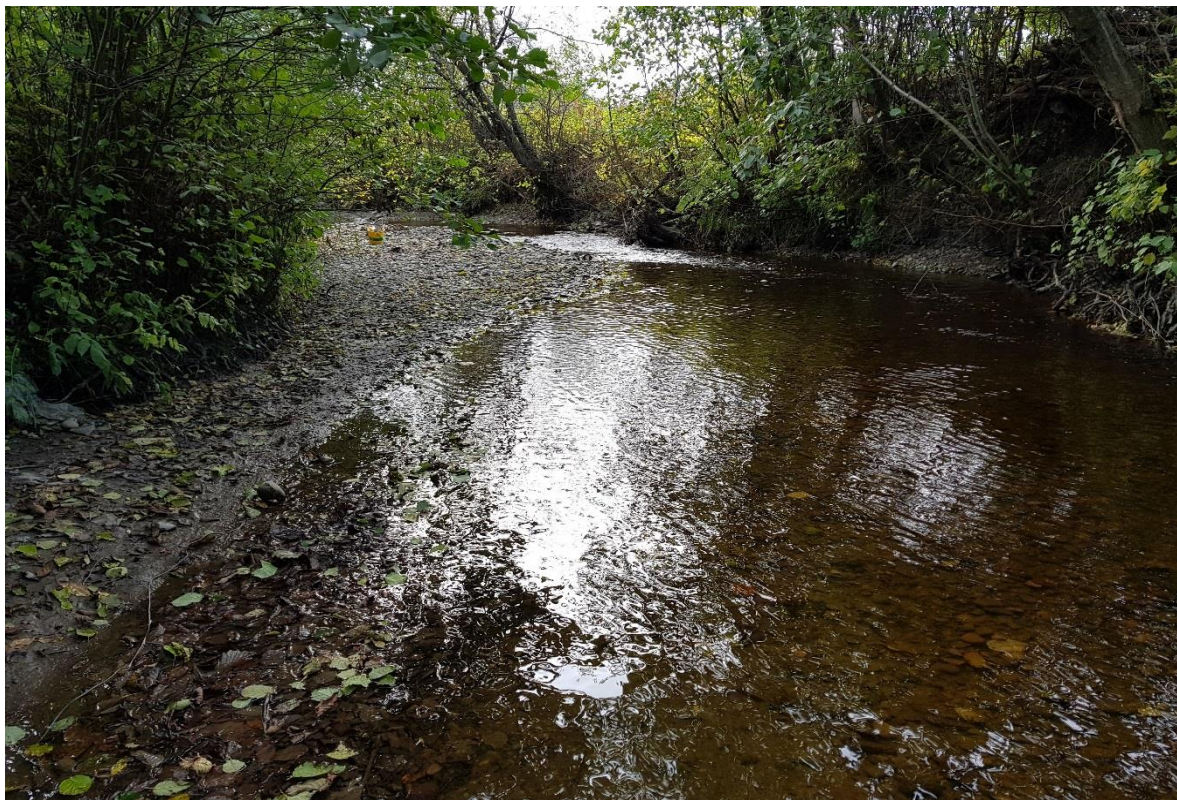
Bilde 8. Område rett nedstrøms stasjon 2a i Follobekken. Foto: Øyvind Solem.

Alle de fire stasjonene i Follobekken oppnår god eller meget god økologisk tilstand vurdert etter forventningsverdier til fisketetthet (**tabell 3**). For den nederste stasjonen (2a) ble det fanget henholdsvis 34 laks og 24 ørret (**bilde 8**). Avfisket areal var 67,5 m². Blant laksen var det 10 årsyngel

og 24 parr mens det hos ørret var ni årsyngel og 15 parr. Stasjonen hadde derfor på undersøkelsestidspunktet tilfredsstillende tettheter av laksefisk i flere årsklasser, med en dominans av laks. Imidlertid er tetthet av årsyngel av ørret lav i forhold til forventet.

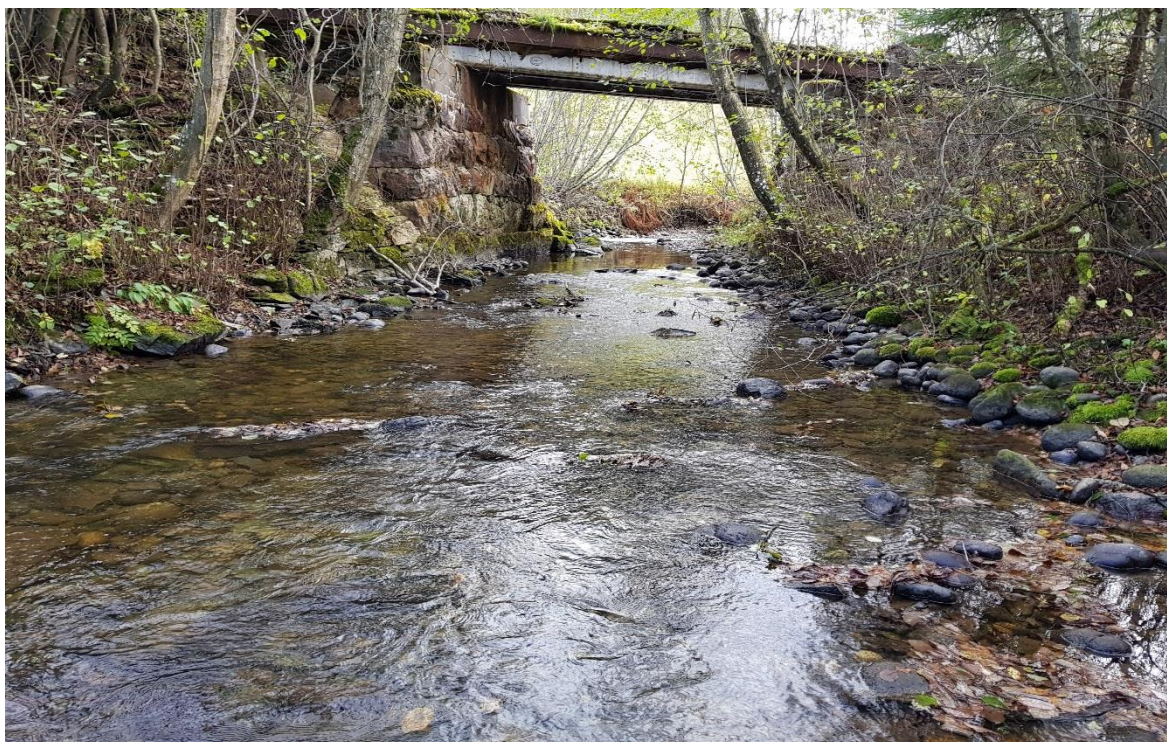
Bilde 15. Sola krysser under jernbane. Foto: Øyvind Solem.

dyrkamark og krysser først under Øyumvegen før den også krysser under jernbane (**bilde 15**). Ca. 100 meter nedstrøms jernbanen renner den ut i et gammelt sideløp til Orkla (**bilde 16**) før den etter ca. 200 meter munner ut i Orkla. Total strekning tilgjengelig for anadrom fisk er beregnet til ca. 2,3 km.

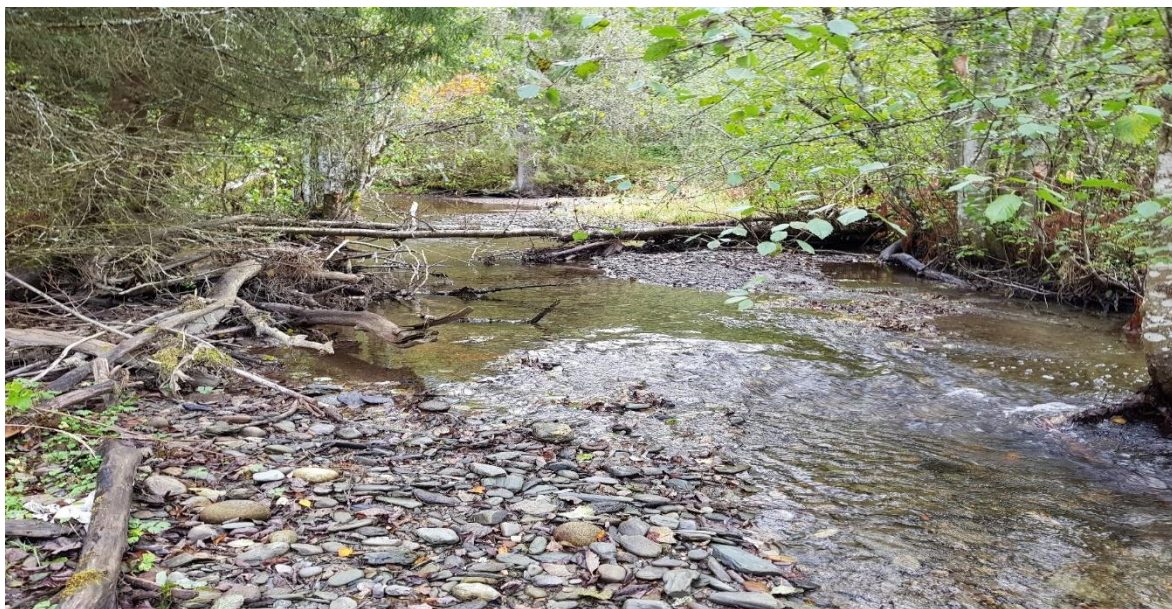
Bilde 19. Øverste elfiskestasjon (6b) i Sola. Dette vassdragspartiet tilsvarer naturtilstanden for Sola, og har svært gode habitakvaliteter knyttet til gyting og oppvekst av sjøørret og laks. De fleste små og mellomstore tilløpsvassdrag til Orkla har en naturtilstand som dette i utgangspunktet, før landbruk, urbanisering og øvrig menneskelig aktivitet endrer bekkeløpene. Foto: Øyvind Solem.

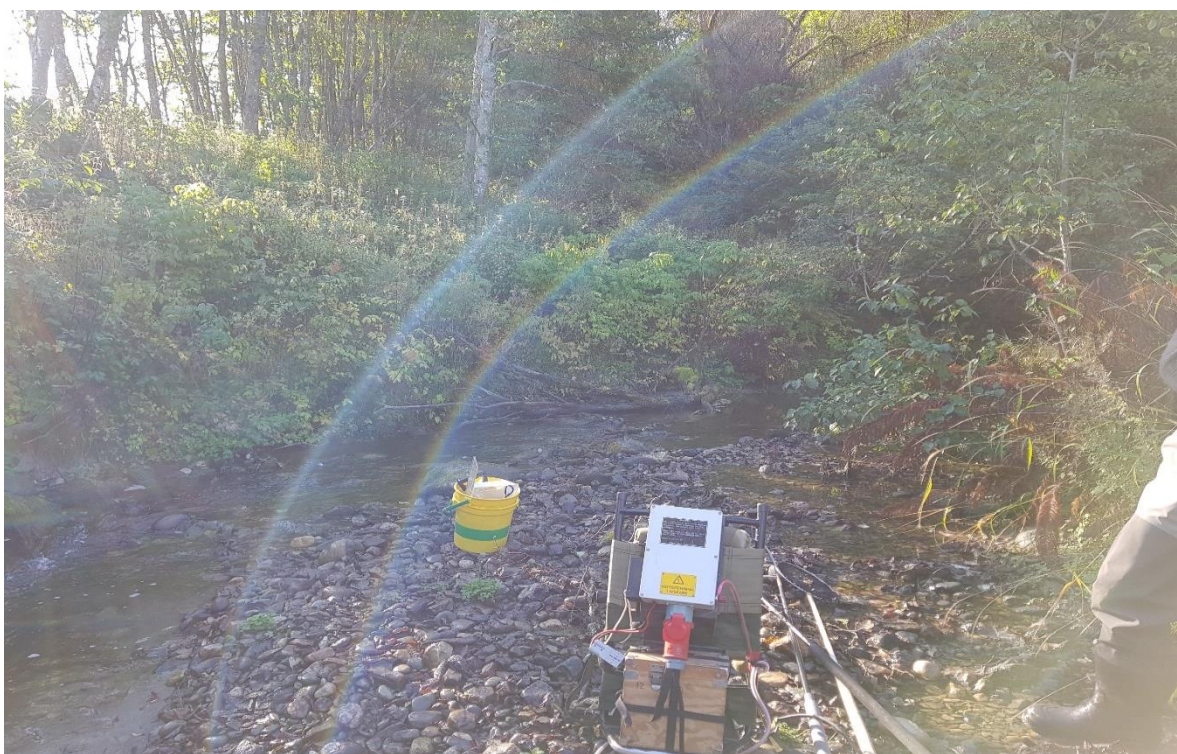
Bilde 23. Deler av elfiskestasjon 12b i Ustørja. Foto Øyvind Solem.

Stasjon 12b ble lagt ca. 100 meter oppstrøms Fv 462 (**bilde 23**). Her ble det fanget totalt 24 ørret og 2 laks, av disse var 16 årsyngel av ørret og én årsyngel av laks. Avfisket areal var 100 m². Stasjonsområdet består av naturlig elvestein /- grus og vurderes til å ha god skjulkapasitet.

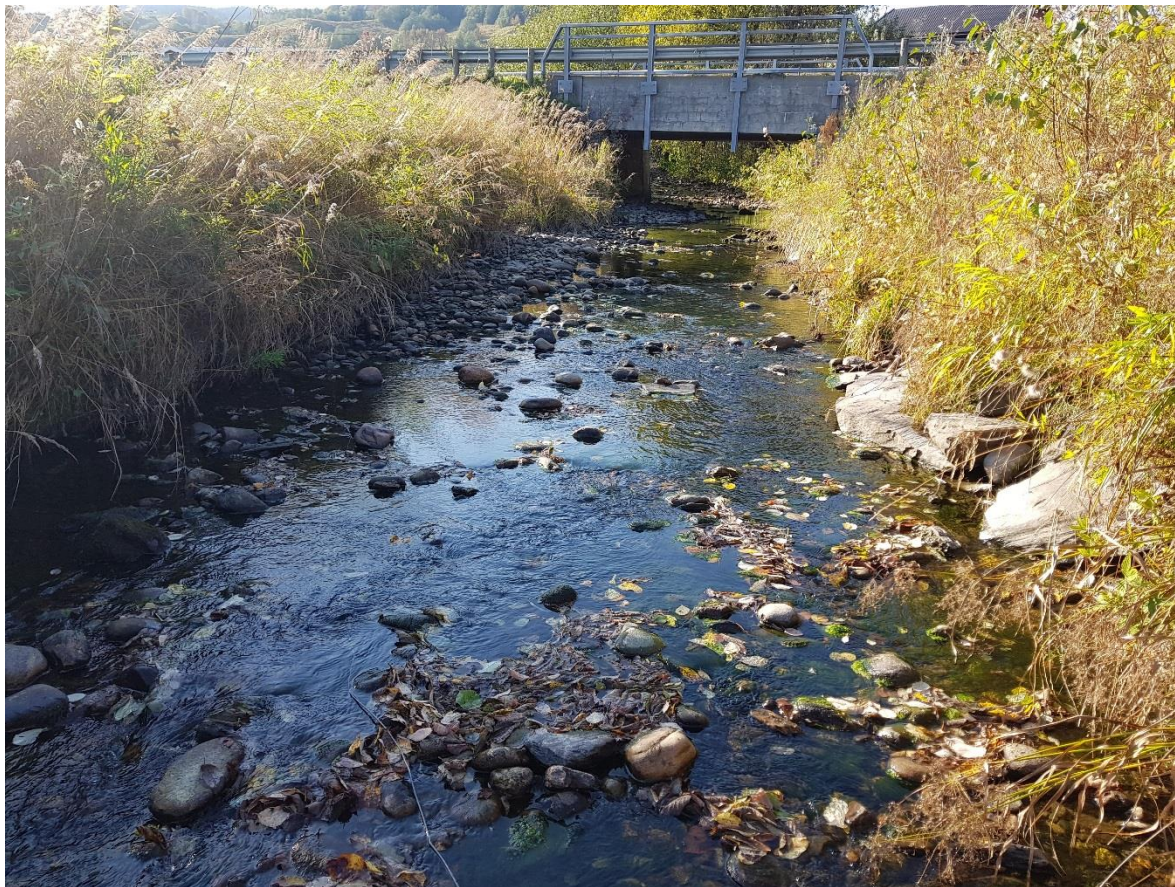
Bilde 28. Elfiskestasjon 14d i Leirbekken. Foto: Øyvind Solem.

Den øverste elfiskestasjonen i Leirbekken er lokalisert rett nedstrøms Fv 65 og her ble det fanget totalt 15 ørret og én lakseparr (**bilde 28**). Totalt avfisket areal var på 50 m², og av de 15 ørretene var 13 årsyngel.

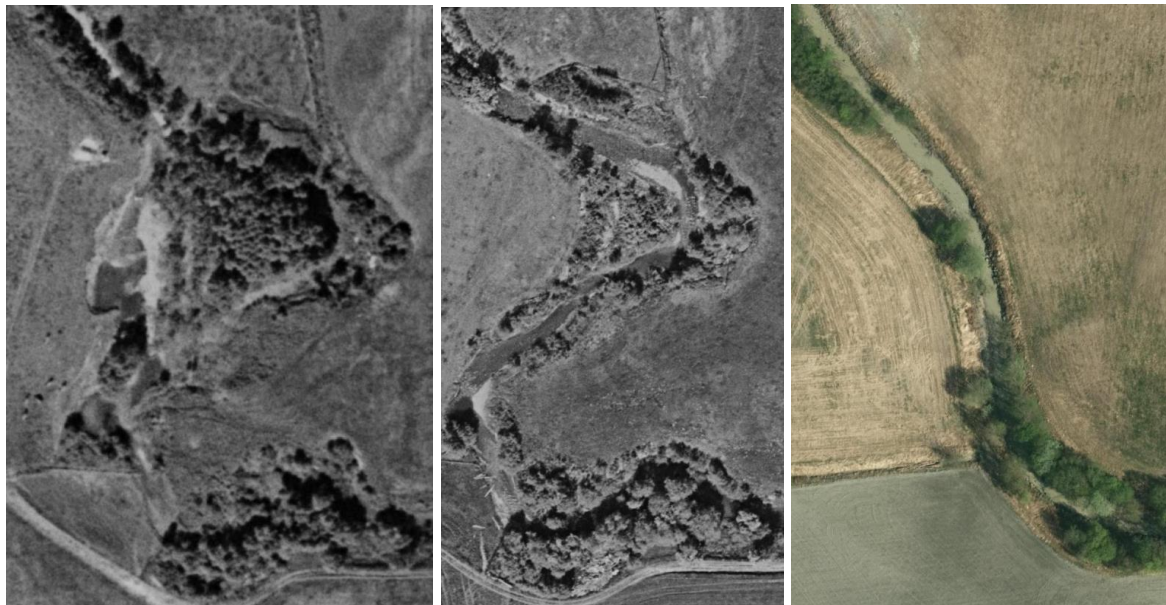
Bilde 29. Flyfotoserie fra parti i Leirbekkens anadrome strekninger ovenfor Fv 65. Flyfoto fra 1957 (t.v.) og 1962 (midten) viser naturtilstanden, med svært egnede vassdragskvaliteter for laksefisk, og 2013 (t.h.) en utrettet, senket kanal som har mistet alle naturlige egenskaper.

Med bakgrunn i resultatene fra kartleggingen i 2017 ser Leirbekken i de undersøkte vassdragsavsnitt ikke ut til å ha oppfylt sin funksjon for laksefisk i dagens svært degraderte bekkeløp. Leirbekken har en av de mest omfattende menneskeskapte belastningene samlet sett, gjennom periodevis tørrlegging/vannføring under kritiske grenser for laksefisk, kombinert med fullstendig ødeleggelse av mesteparten av anadrom strekning. Ovenfor Fv 65 er Leirbekken er bekkeløpet avsmalnet, senket, kanalisert og flyttet for å gi plass til dyrkamark på omtrent hele strekningen (**bilde 29**).

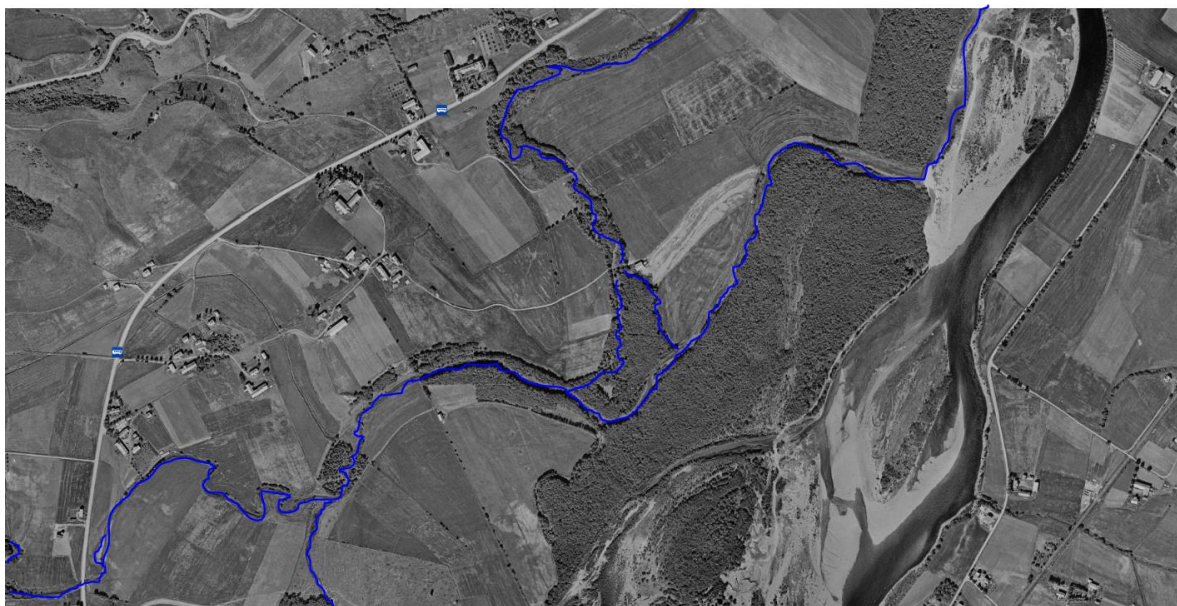
Se **bilde 30** og **31** for visualisering av problematikken gjennom flyfoto.

Bilde 30. Deler av elvenetteverket som Leirbekken utgjorde historisk. Strekninger nedstrøms Fv 65. Flyfoto fra 1957. Flyfoto: <https://kart.finn.no/>

Det vil kreves en vesentlig restaurering av vassdraget, og tilbakeføring av så vel bekkeløp, gjenhenting av areal og naturkvaliteter, for å kunne nærme seg et fastsatt miljømål for Leirbekken. Omfanget av tapt areal og redusert arealkvalitet er svært omfattende i Leirbekken, som opprinnelig kan ha vært en av de viktigste sjørretbekkene i nedre del av Orkla.

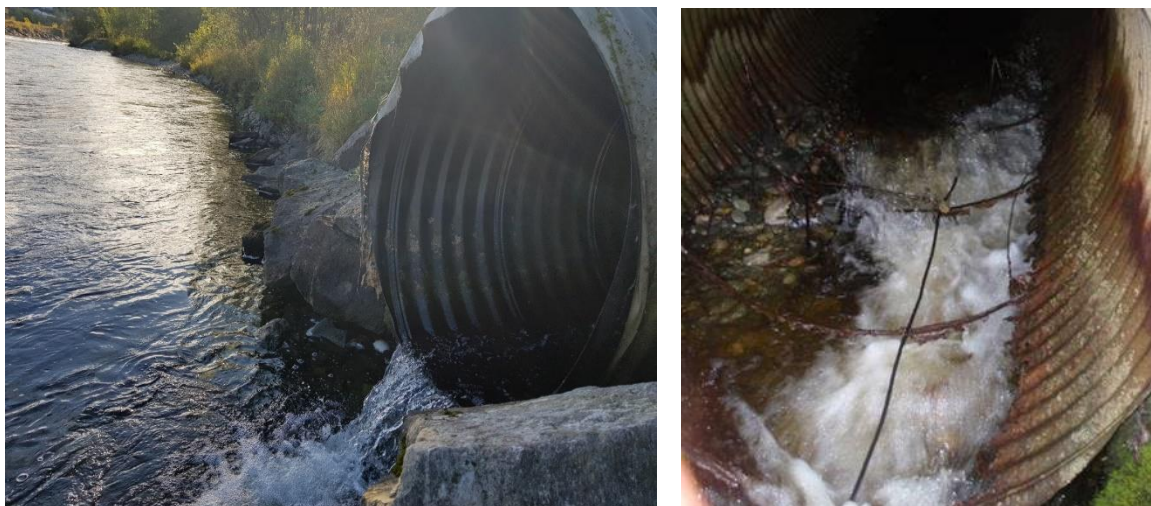
Under kartleggingen i 2017 ble det påvist store problemer med oppvandring for fisk der Tonga munner ut i Orkla (**bilde 32, venstre**). Trolig må Orkla ha veldig høy vannføring for at fisk skal kunne vandre opp i Tonga og det er også uklart om vinkel på og type rør som er brukt gjør oppvandring vanskelig. Samme problem er i tidligere undersøkelser også påvist (Bergan 2011), som i denne rapporten også peker på at bunnen i kulverten var borte, og jernstenger lå over vandringsveien gjennom kulverten. Her kunne fisk som hoppet opp i kulverten fra munningsområdet til Orkla skade seg dersom de traff på disse skarpe, rustne jernstengene (**bilde 32, høyre**).

Bilde 32. Venstre: Selv når Orkla går med vannføring over middels som her på undersøkelsestidspunktet i 2017 er det litt for stort sprang opp til kulvert i utløp av Tonga. Høyre: Kulvert gjennom forbygning der med Tunga munner ut i Orkla i 2010. Jernstenger gjorde det da tilnærmet umulig for fisk å vandre opp i vassdraget. Foto: Øyvind Solem (venstre) og Morten Andre Bergan (høyre)

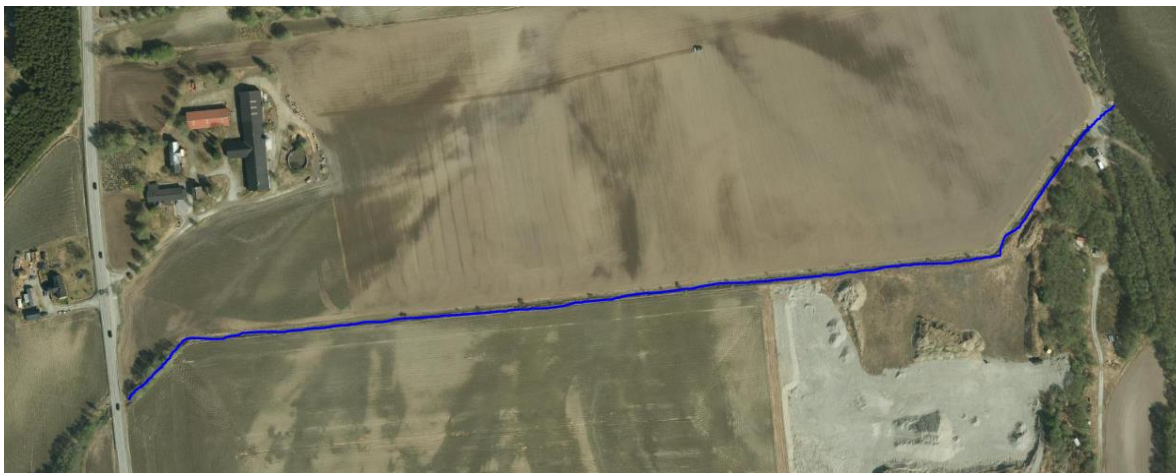
Naturlig vandringsbarriere er ved en foss ca. 200 meter oppstrøms kryssingen av veien og ca. 1,8 km oppstrøms utløp til Orkla. Tonga er betydelig kanalisert og utrettet i nedre deler, etter kryssing av Fv 65. Problematikken er tilsvarende omfanget og skadegraden som er beskrevet for Leirbekken tidligere i denne rapporten. Historisk gikk Tonga i meanderende løp (**bilde 33**), med intakte strykstrekninger og dypere kulper, langs med Orkla før munning til et tidligere flomløp av elv her. Tidligere var derfor anadrom strekning mer enn 3 kilometer lang, med bredere bekkeløp og vesentlig bedre habitatkvaliteter. Tonga er i dag kanalisert i en rett kanal til korteste vei mot munning til Orkla (**bilde 34**), en strekning på under 800 meter nedstrøms Fv 65. Tapet av produktivt areal og habitatkvalitet er derfor svært omfattende, og det vil kreves betydelig avbøtende restaureringstiltak for tilnærme seg fastsatte miljømål knyttet til laksefisk for vannforekomsten.

Bilde 34. Tonga nedstrøms Fv 65 i dag. Flyfoto fra 2013. Flyfoto: <https://kart.finn.no/>

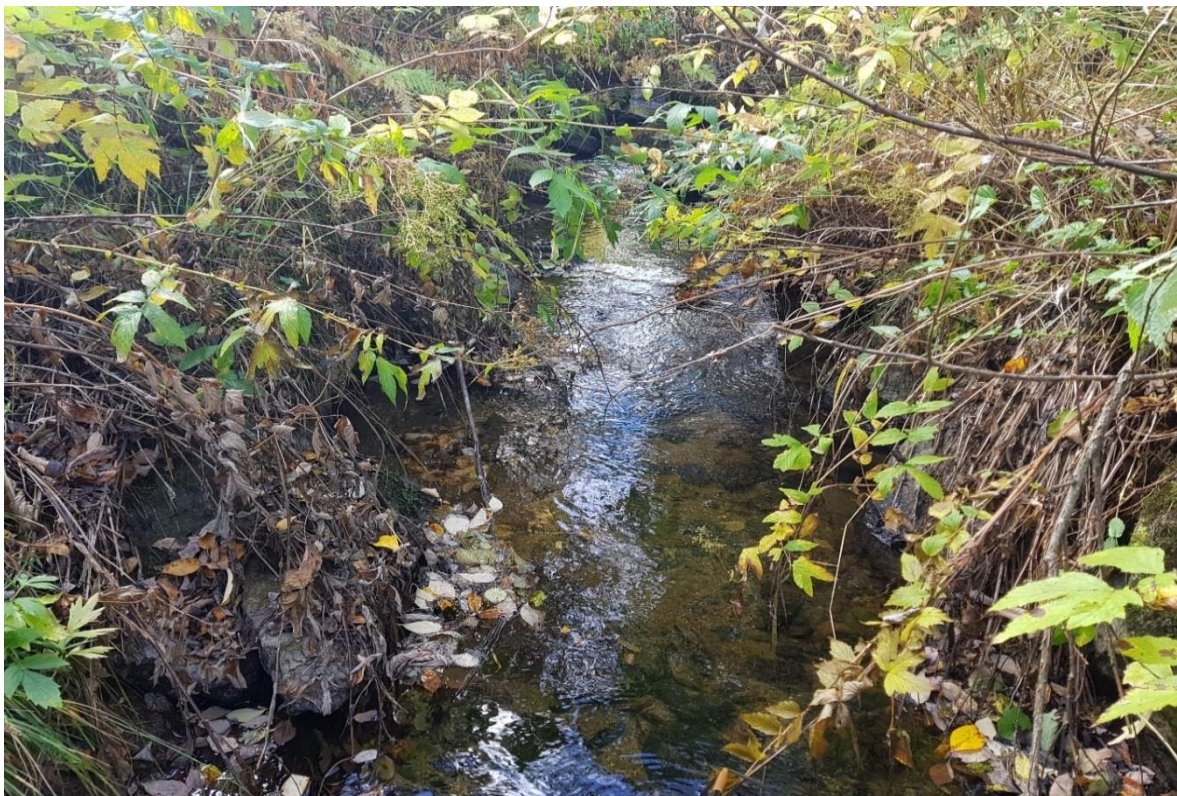
Bilde 36. Nedre elfiskestasjon (16a) ligger helt ned mot kulvert gjennom forbygning og i de kanaliserte avsnittet av Tonga. Foto: Øyvind Solem.

På den nederste elfiskestasjonen (16a) ble det fanget 16 ørretparr (**bilde 36**). Det ble ikke fanget årsyngel av ørret og heller ikke årsyngel av laks eller eldre laksunger. Totalt avfisket areal var på 47 m² noe som gir en høy tetthet av ørretparr. Mangel på årsyngel og ingen fangst av laksunger indikerer imidlertid at det er store problemer med oppvandring fra Orkla.

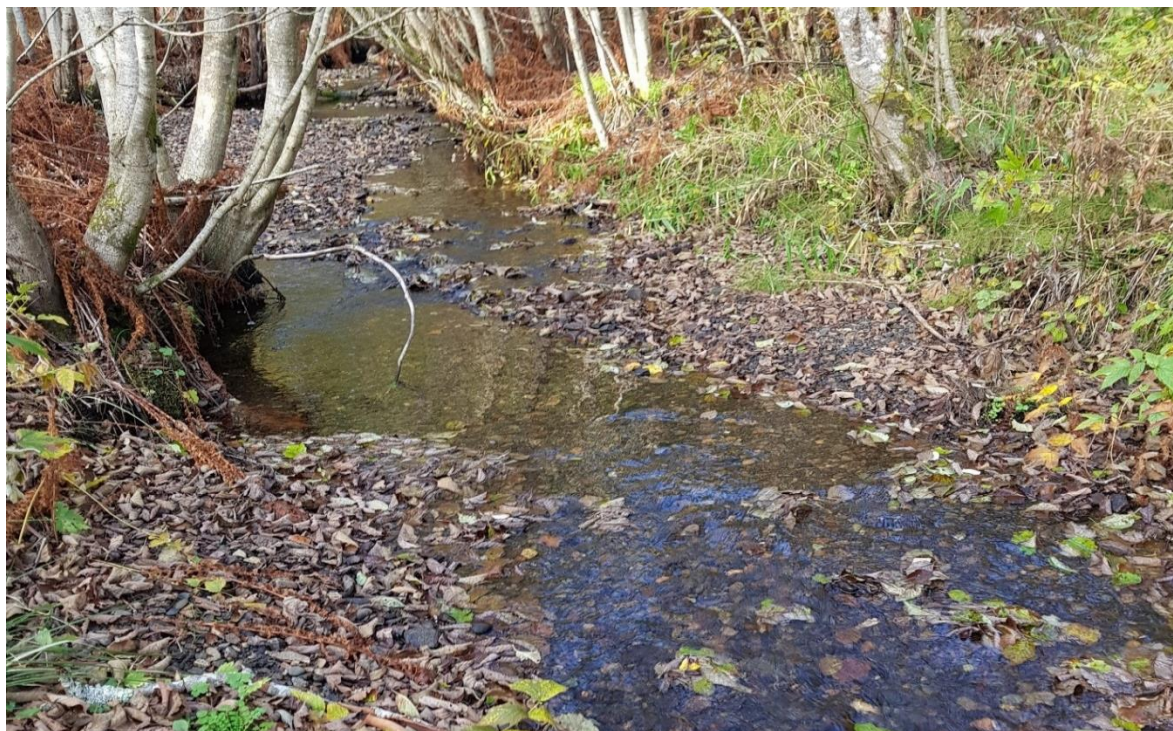
Bilde 37. Øvre elfiskestasjon (16b) ligger nedstrøms der Tonga krysser under Raudkleivvegen. Foto: Øyvind Solem.

Den øverste stasjonen (16b) var 81 m², og her ble det fanget totalt 31 ørret (**bilde 37**). Av dette var 15 årsyngel, og det ble heller ikke her fanget laksunger. Vi kan ikke konkludere hvorvidt de fangete årsyngel av ørret stammer fra en stasjonær bekkpopulasjon av ørret eller anadrom fisk. Beskjeden størrelse og mangel på dype kulper gjør at en ikke kan forvente en tallrik ferskvannstasjonær bekkørretbestand i Tonga. Oppvandringsforholdene gjennom kulverten i forbygningen ved Orkla er vanskelig å passere, men det kan ikke utelukkes at noen få enkeltindivider av stor gytefisk (sjørret) greide å passere på et gitt vandringsvindu høsten 2016. På strekningen ovenfor veikryssing i øvre deler ble det funnet noen få årsyngel av ørret.

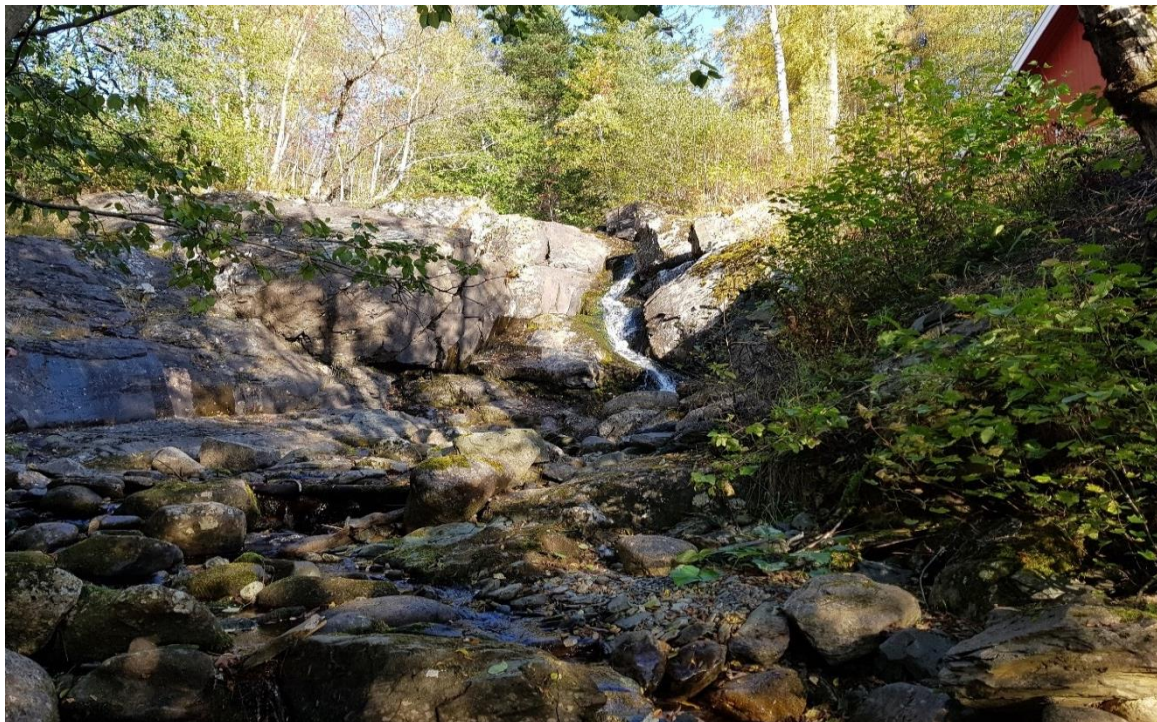
Føssa er regulert ved Føssa kraftverk; et elvekraftverk som utnytter et fall på 313 meter i dette sidevassdraget til Orkla. Inntaksdammen ligger ca. 1,5 km nedstrøms Føssjøen, og distansen herfra ned til kraftverket og utløp er om lag 2,1 km. Kraftverksutløpet kommer inn rett nedstrøms naturlig vandringsbarriere for anadrom laksefisk (**bilde 39**).

Bilde 39. Naturlig vandringsbarriere i Føssa. Foto Øyvind Solem.

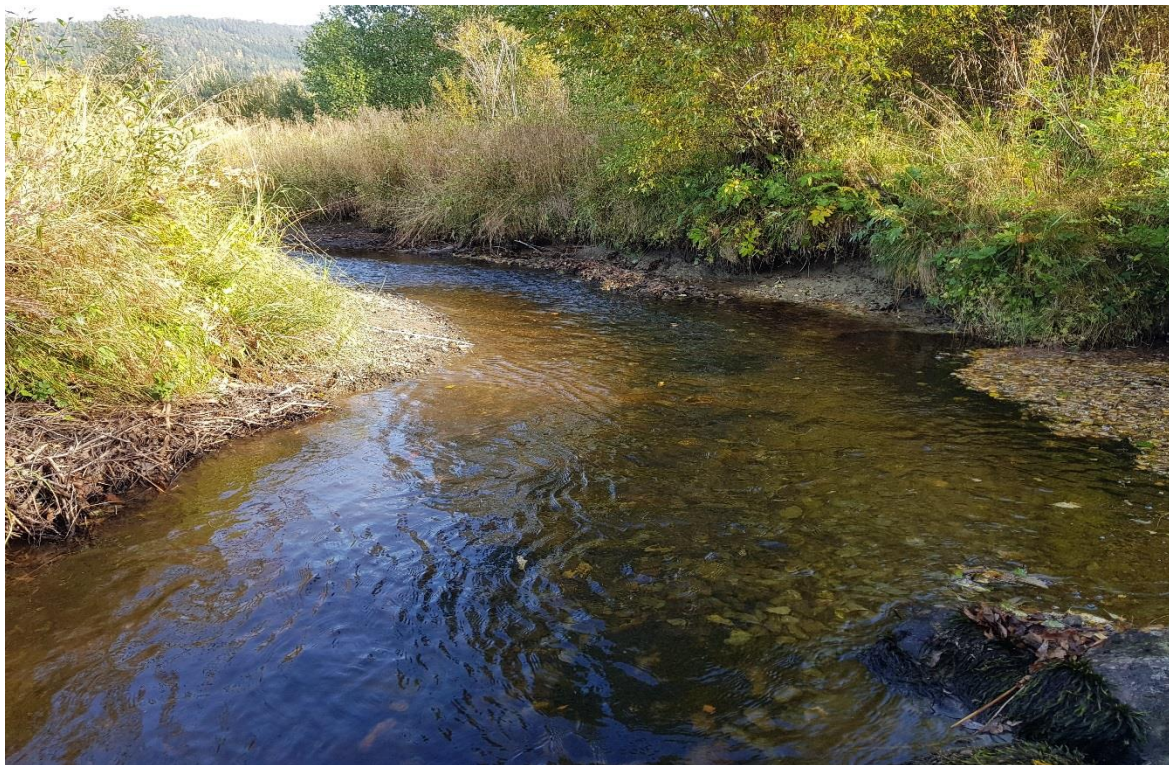
Bilde 40. Deler av nederste elfiskestasjon (14b) i Føssa. Foto: Øyvind Solem.

Med bakgrunn i resultatene fra kartleggingen i 2017 ser anadrom strekning av Føssa ut til å delvis ha oppfylt sin funksjon for laksefisk. Noe redusert samlet tetthet i øvre del avviker fra vår forventning til vassdraget. Vekst hos årsyngel som ble fanget under kartleggingen i 2017 var lav, med en gjennomsnittslengde på 40 og 43 mm for henholdsvis laks og ørret. Lengde hos henholdsvis årsyngel av laks og ørret i Sya var høsten 2017 46 og 53 mm og tilsvarende for Stavåa i Rennebu 42 og 52 mm. Kraftverket utnytter et fall på over 300 høydemeter. Vanninntak ligger to meter under overløp over inntaksdam (493 moh.). Trolig fører reguleringen i vekstsesongen for fiskeunger til lavere vanntemperatur i anadrom del av vassdraget og det kan være med å forklare den relativt dårlige veksten som ble observert hos årsyngel i 2017, men datagrunnlaget vårt er foreløpig for lite til å konkludere videre med dette. I konsesjonssøknad om utbygging av

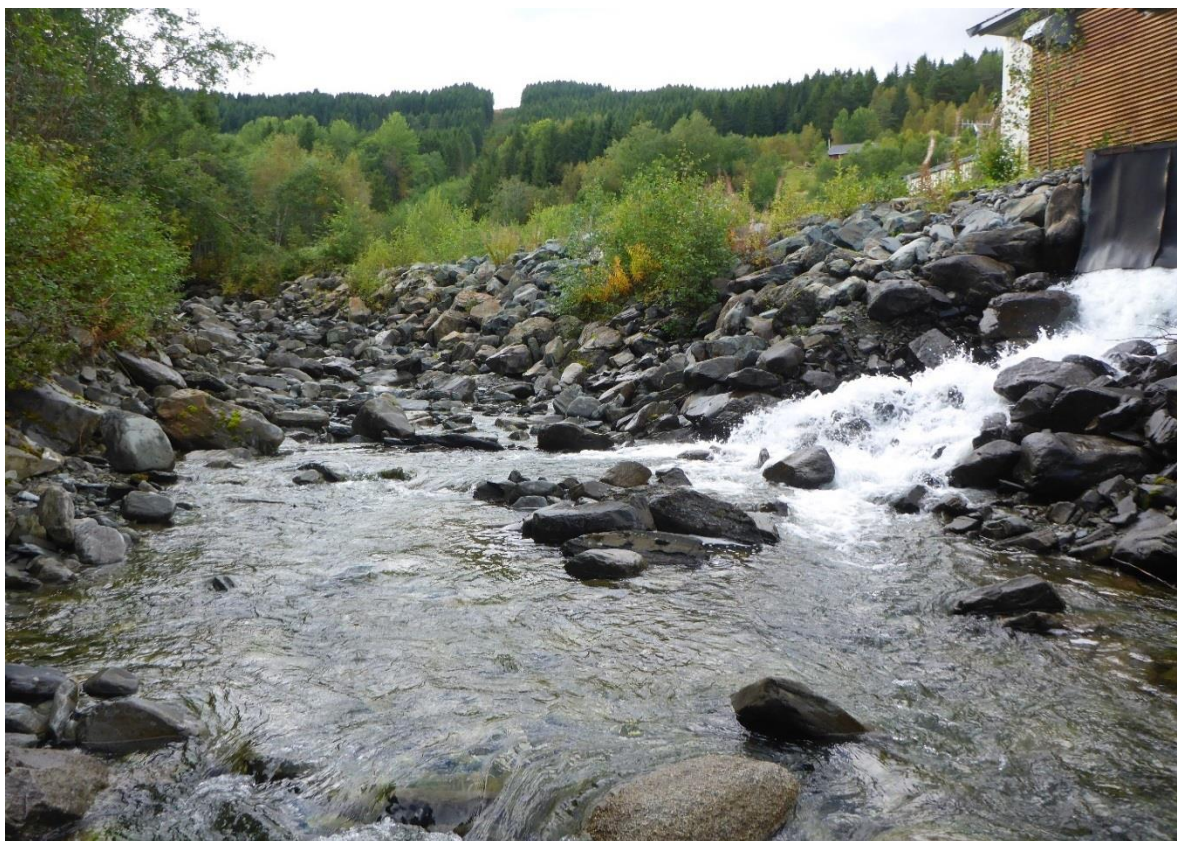
Som nevnt ovenfor er det lite vann i det opprinnelige løpet ovenfor utløpet av Sya kraftverk, og det tyder på at det er et vandringshinder bare noen meter ovenfor kraftverksutløpet. (**bilde 44**). Videre oppover forbi kraftverket er det stort sett grovt substrat med stedvis bratt gradient. Ved befaring fra kraftverksutløpet og en liten kilometer innover, var det vanskelig å peke på en bestemt vandringsbarriere. Imidlertid blir substratet forholdsvis grovt med høy fallgradient, og det er tvilsomt om naturlig anadrom strekning tidligere har vært lengre enn ca. 800 – 1000 m forbi kraftverksutløpet (**bilde 45**)

Bilde 44. Sya kraftverk ca. 700 m ovenfor samløpet med Orkla. Foto: Jan Gunnar Jensås.

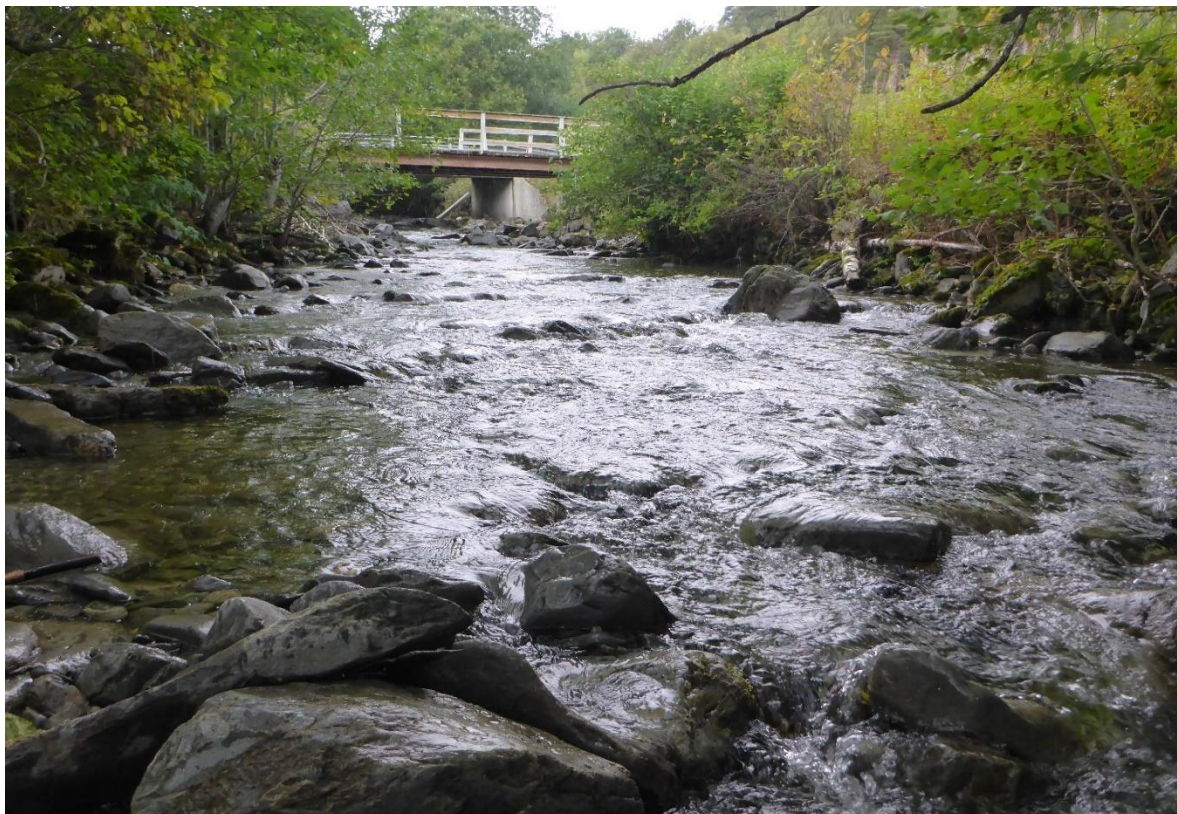
På nederste stasjon ble det elfisket et areal på 100 m² med en gangs overfiske. Dette gav en fangst på 31 yngel av laks og 8 yngel av ørret. Av parr så ble det fanget 8 laks og 2 ørret. På den øvre elfiskestasjonen som lå helt opp mot utløpet av Sya kraftverk ble det fisket 146 m². Der ble det ikke fanget noen yngel. Av parr ble det fanget 9 laks og 6 ørret. Den ene ørreten var på 260 mm (**bilde 47**).

Bilde 46. Nederste elfiskestasjon i Sya i 2017. Bru til traktorveg nedenfor Orkdalsvegen øverst i bildet. Foto: Jan Gunnar Jensås.

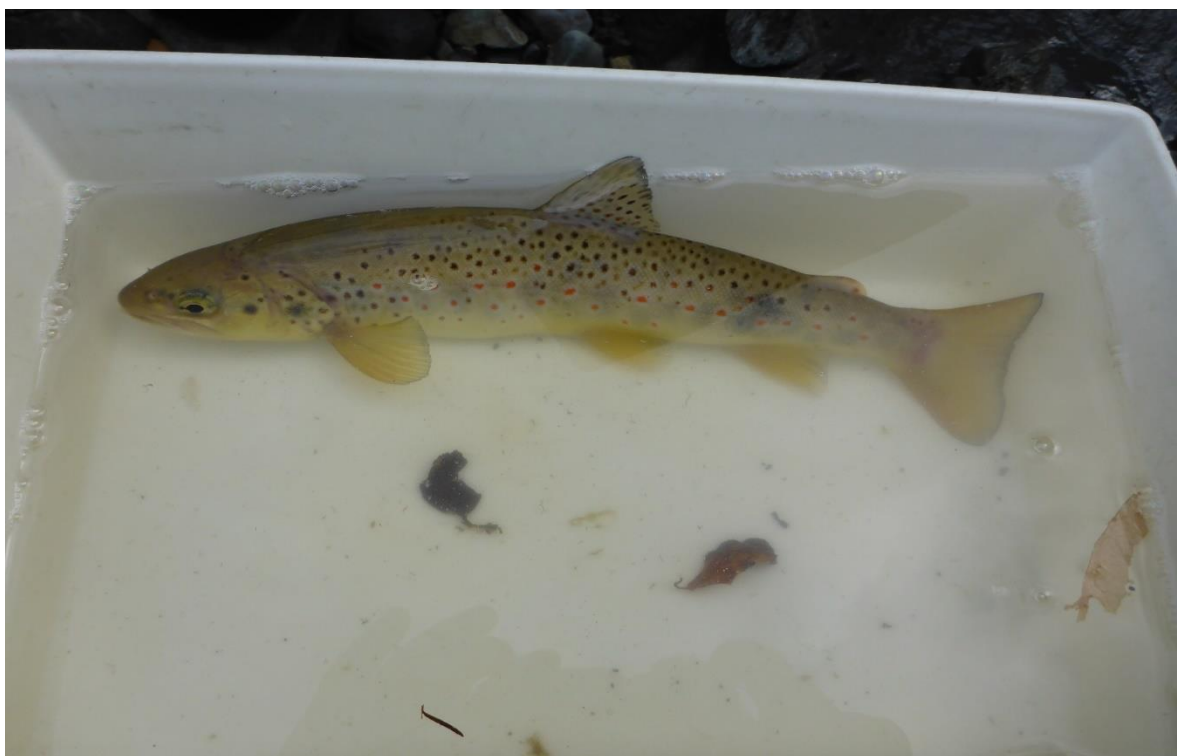
Bilde 47. Ørret på 260 mm fanget på elfiskestasjon like ned for Sya kraftverk 2017. Foto Jan Gunnar Jensås.

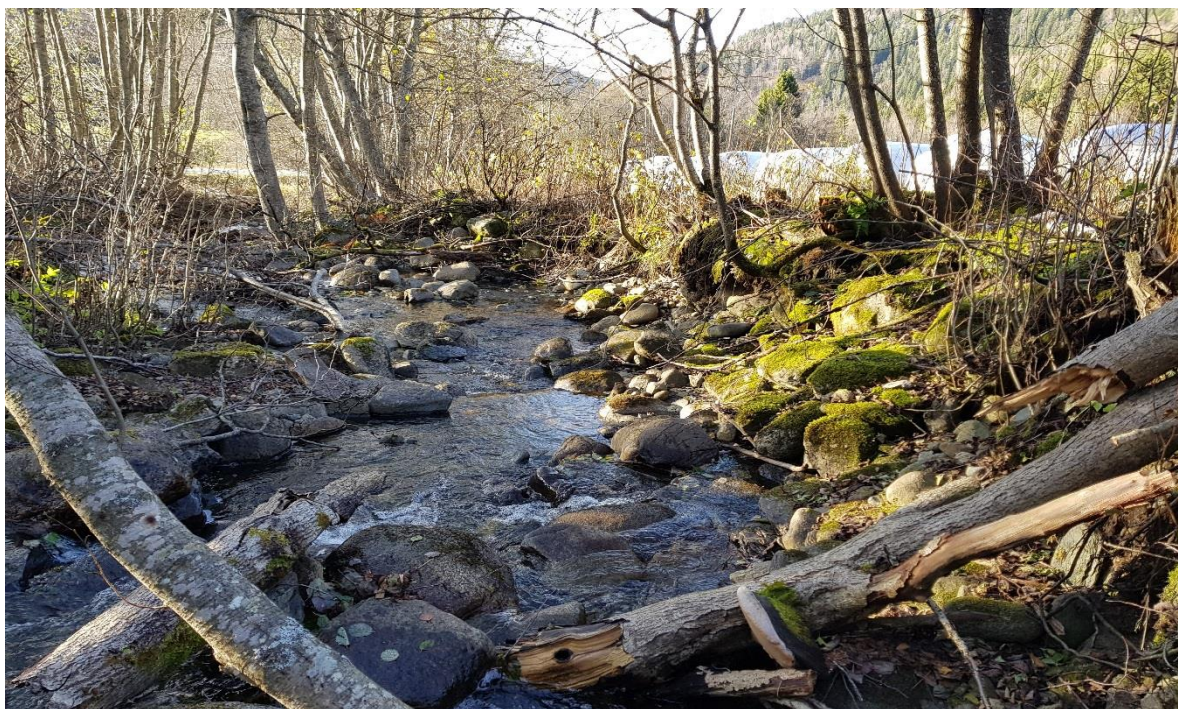
Bilde 49. Brea rett ovenfor der vassdraget krysser Fv 700. Her ble det fanget et fåtall ørretunger
Foto: Øyvind Solem.

Ved bekkepartiene fra Fv 700 og opp til naturlig vandringsbarriere er Brea stri, og består stor sett av stein og blokk, med innslag av noen få mindre kulper. Denne delen av vassdraget har gode skjul- og oppvekstforhold for ungfisk av laks og ørret, mens det er få områder som er gode og egnede som gytehabitat. Etter at bekken passerer i kulvert under Fv 700, flater den noe ut, samtidig som egnetheten for gyting øker.

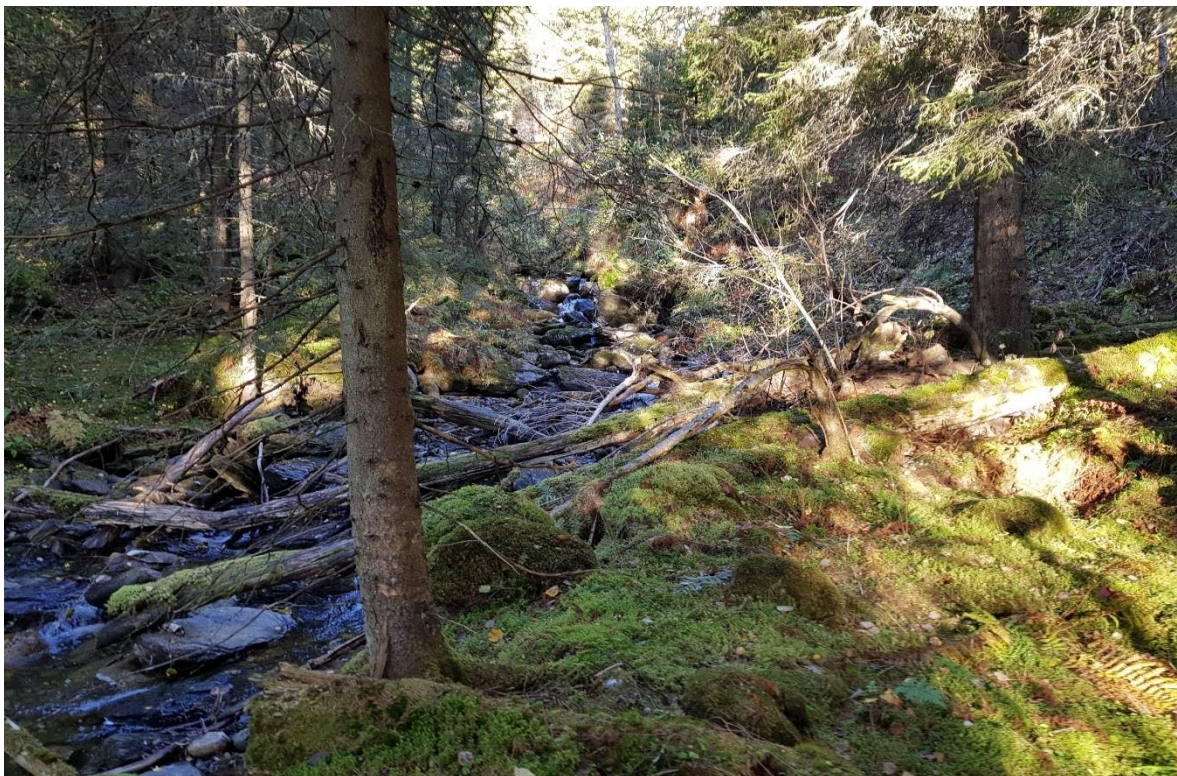
Under befaringen høsten 2017 ble et brattere parti ca. 250 meter oppstrøms Fv 700 antatt å være naturlig vandringsbarriere for anadrom laksefisk (**bilde 50**). Total anadrom strekning i Brea blir dermed ca. 500 meter. Kulvert under Fv 700 kan på enkelte vannføringer utgjøre et vandringshinder for laks og ørret (**bilde 51**). Utløpet i kulp nedstrøms Fv 700 ser grei ut, med et godt nedsenket kulvertutløp, mens det på oversiden er noe fall inn mot kulvertinnngangen. Erfaringer fra tilsvarende problemstillinger i andre vassdrag viser at dette kan ha vandringshindrende effekt på enkelte vannføringer, og gi et innsnevret vandringsvindu sammenlignet med opprinnelig tilstand.

Bilde 50. Det som trolig er naturlig vandringsbarriere i Brea ble lokalisert ca. 250 meter ovenfor Fv 700 og skimtes midt i bilde. Foto: Øyvind Solem.

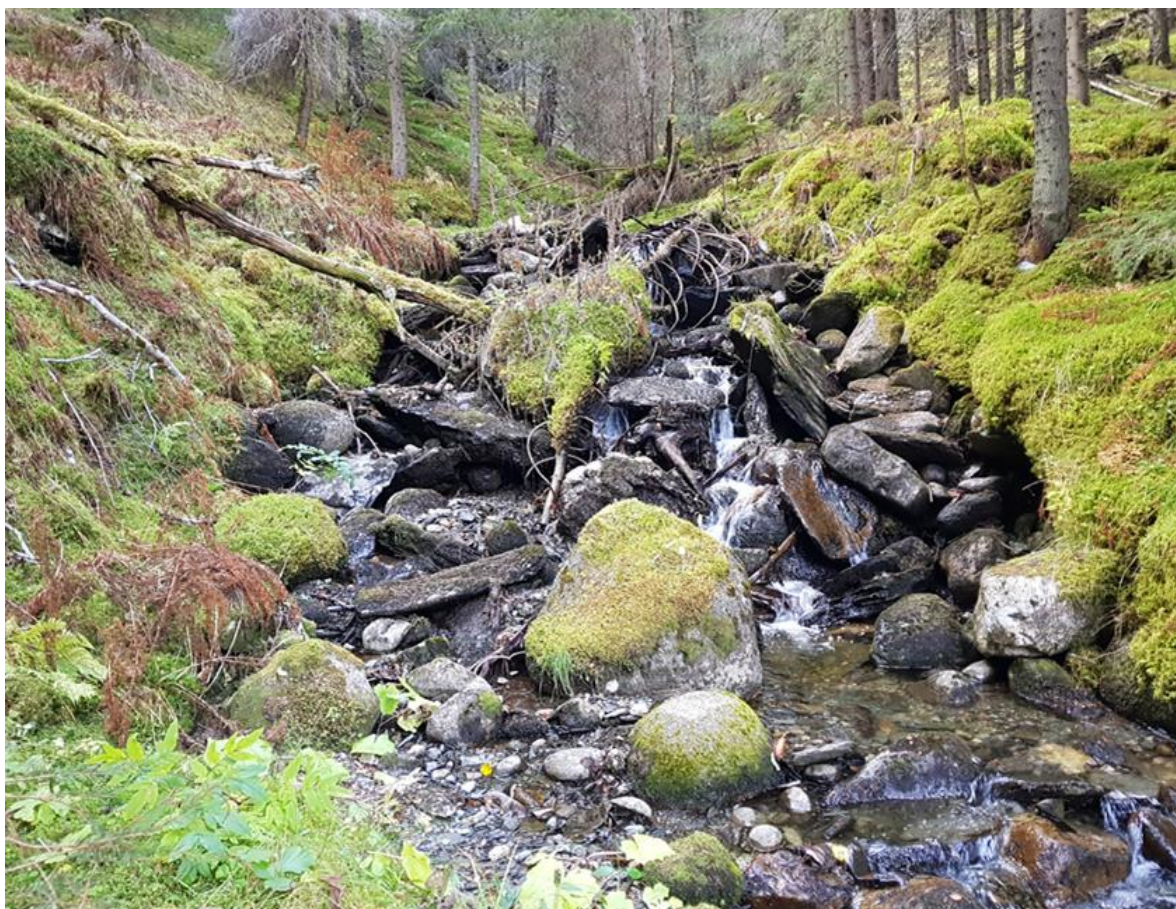
Bekken kommer blant annet fra små vatten og tjern inne ved Storslættåsen (710 moh.) og Høgåsen (739 moh.), vest for Hammersætra (**figur 4**). Den renner så ned til Skuggvika, før den krysser i en kulvert under en skogsbilveg og munner ut i Orkla, ca. 50 meter lengre ned og ca. 150 meter nedstrøms Skjepphaugbrua. Anadrom strekning ble ved fotgåing og befaring høsten 2017 anslått til ca. 200 meter. Bekken deler seg i to løp ca. 100 meter oppstrøms kulvert under skogsbilvei, Vassdraget har en høy andel skjulmuligheter for ungfisk i store deler av anadromstrekning. Naturlig antatt vandringsbarriere er i det sørlige løpet få meter etter bekken deler seg, mens naturlig antatt vandringsbarriere i det nordlige løpet ble anslått til å være ca. 50 meter ovenfor samløp (**bilde 61**).

Bilde 61. Antatt naturlig vandringsbarriere i nordre løp av bekk ved Skugglia. Foto: Øyvind Solem.
