Problemkartlegging og ungfiskovervåking i små sidevassdrag til Gaula

Undersøkelser i 2018

Bergan, M. A. & Solem, Ø. 2019. Problemkartlegging og ungfiskovervåking i små sidevassdrag til Gaula. Undersøkelser i 2018. NINA Rapport 1614. Norsk institutt for naturforskning.

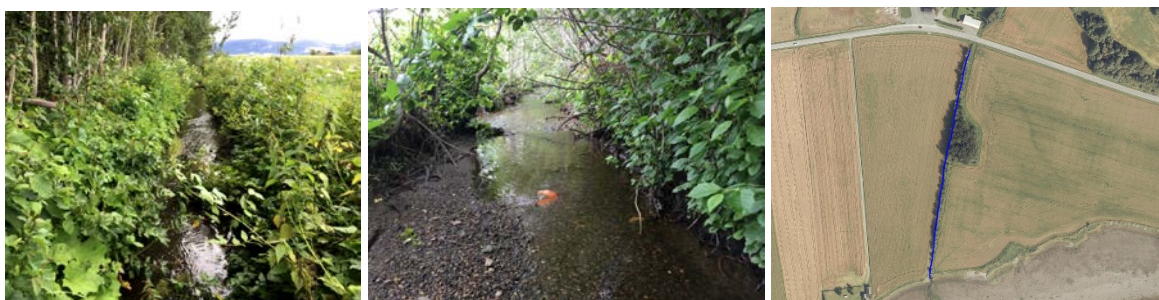
Figur 4. Kanaliserte og utgrunnede strekninger i Gravbekken nedstrøms Fv 707. Naturlig elvestein er svært lite representert, og dypere kulper finnes ikke. Dette gir ikke livsgrunnlag for sjørret. Partiet bør restaureres. Foto: Morten Andre Bergan.

Gravbekken går snorrett og kanalisert/utgrunnet på en ≥ 300 meter strekning nedstrøms Leinstrandvegen (**figur 4**). Dette er bekkepartier som tidligere gikk i meanderende løp, med dypere kulper og strykstrekninger (Bergan & Solem 2018). Her ligger et formålstjenlig restaureringspotensiale som kan få tilbake gyting og rekruttering av sjørret i Gravbekken. Denne bekkestrekningen kan med fordel restaureres så langt som mulig tilbake, med anlegging av dypere kulper, større grad av svinger (meandering) og tilførsel av naturlig elvestein. Vi vurderer et slikt tiltak å ikke komme i stor grad av konflikt med jordbruket nært bekken, og det vil være enkel adkomst til området for maskiner, mannskap og redskaper knyttet til gjennomføring av habitattiltakene.

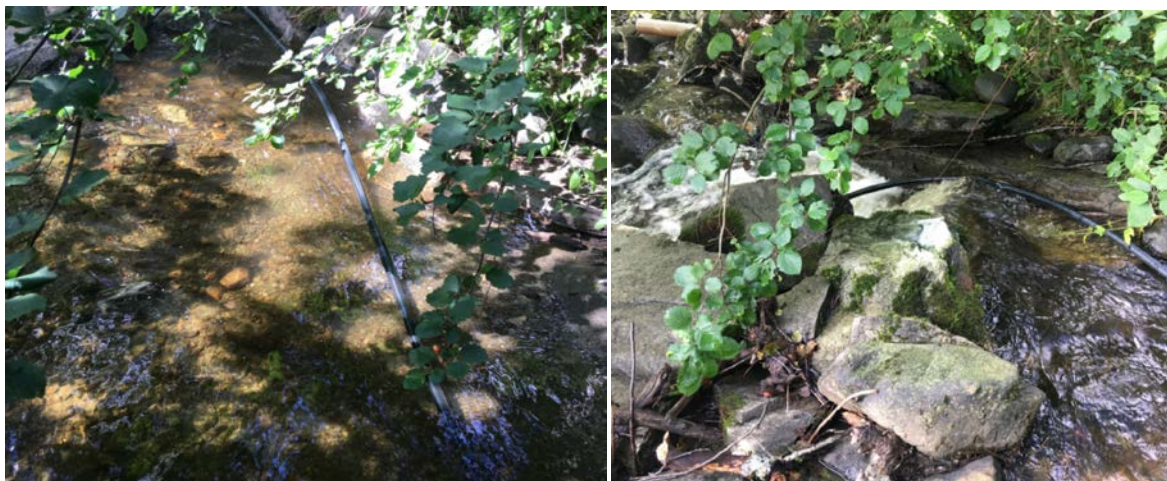
Figur 5. Vannuttak (privat) i Lauglobekken sommeren 2018. Foto: Morten Andre Bergan.

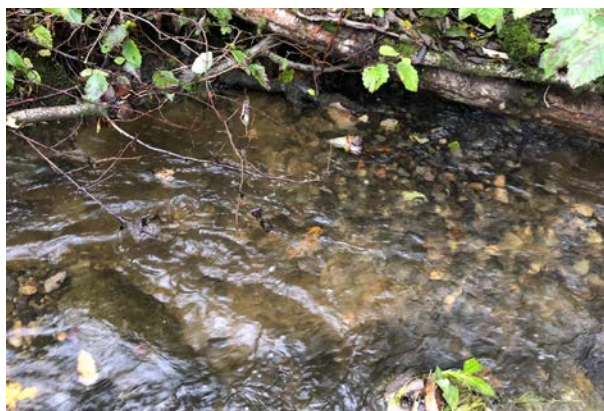
Figur 6. Gytegrøper fra øvre del av Eggbekken høsten 2018. Foto tatt den 18.10.2018. Foto: Morten Andre Bergan.

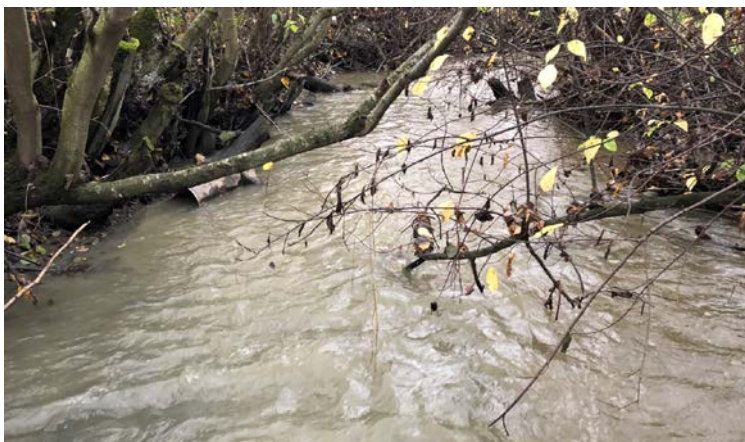
Nedre stasjon i Eggbekken (st. 3b) har svært lav tetthet av ørretunger uansett årsklasse. Dette skyldes stor forurensningsbelastning fra Ustbekken (**figur 7** og **8**), som fungerer som et punktutslipp av finstoff, næringssalter og annen forurensning til Eggbekken. Eggbekken er nærmest uten egenproduksjon (gyting) av ørret på strekningene nedstrøms samløp med Ustbekken som følge av dette.

Figur 7. Eggbekken etter samløp med Ustbekken høsten 2018. Stor partikkelforurensning slammer ned bekken slik at gyting av sjøørret ikke kan foregå. Årsaken er menneskeskapt. Foto: Morten Andre Bergen.

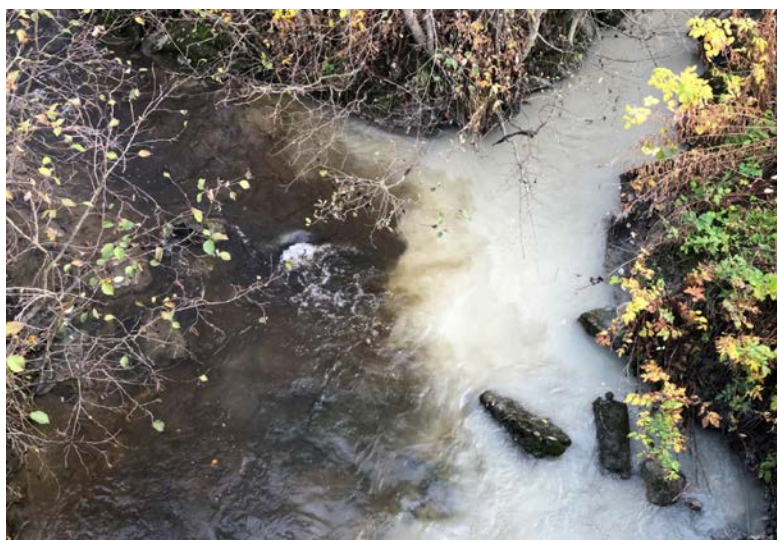
Figur 8. Samløp Eggbekken og Ustbekken i 2018. Ustbekken er hovedårsak til lav produksjon av ørret i nedre del av Eggbekken i 2018, til tross for at gytefisken kom forbi traktorveien lenger nede høsten 2017. Foto: Morten Andre Bergen.

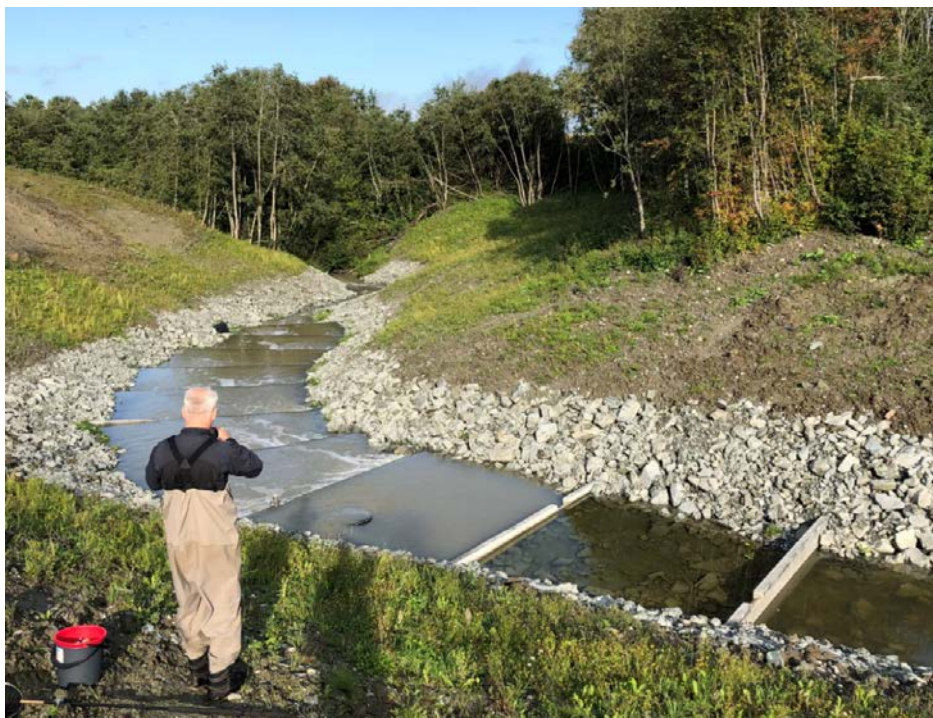
Figur 9. Nederste terskel (for stort sprang og lav vanndybde nedstrøms) i dette bekkepartiet av Søra må endres slik at sjørret kommer forbi. Foto: Morten Andre Bergan.

Ungfiskundersøkelsene i nedre del avdekker vandringsproblemer knyttet til nyanlagte terskler i bekkeløpet (**figur 9**). Stasjon 5 b ovenfor en identifisert problemterskel er fisketom av den grunn. Problemstillingene er kommunisert videre, og avbøtende tiltak vil bli gjennomført.

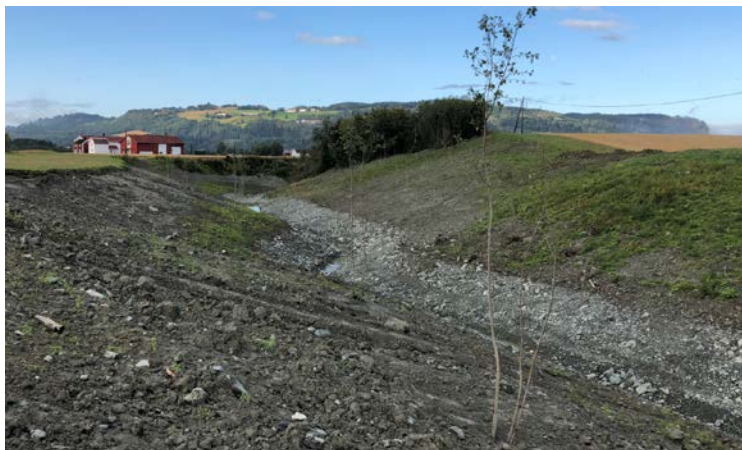
Figur 10. Deler av Sørå i anadrom strekning er ikke ferdig restaurert høsten 2018. Foto: Morten Andre Bergan.

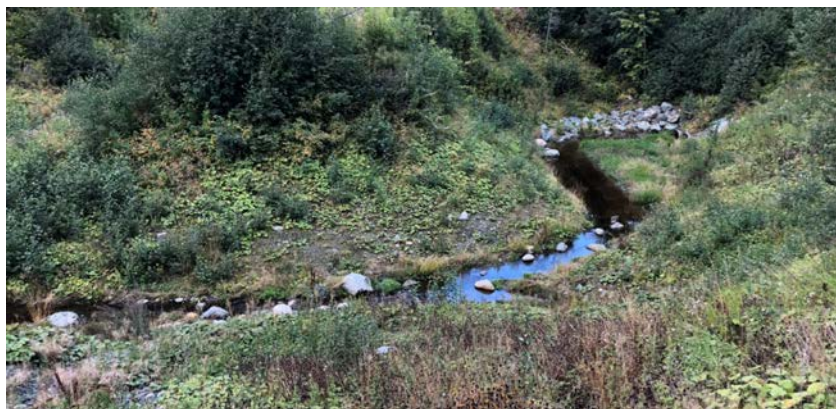
Figur 11. Bekkestasjonær ørret har inntatt nyrestaurerte strekninger i Sørå like nedstrøms Heimdal sentrum, etter nedslipp fra bekkepartier ovenfor. Foto: Morten Andre Bergan.

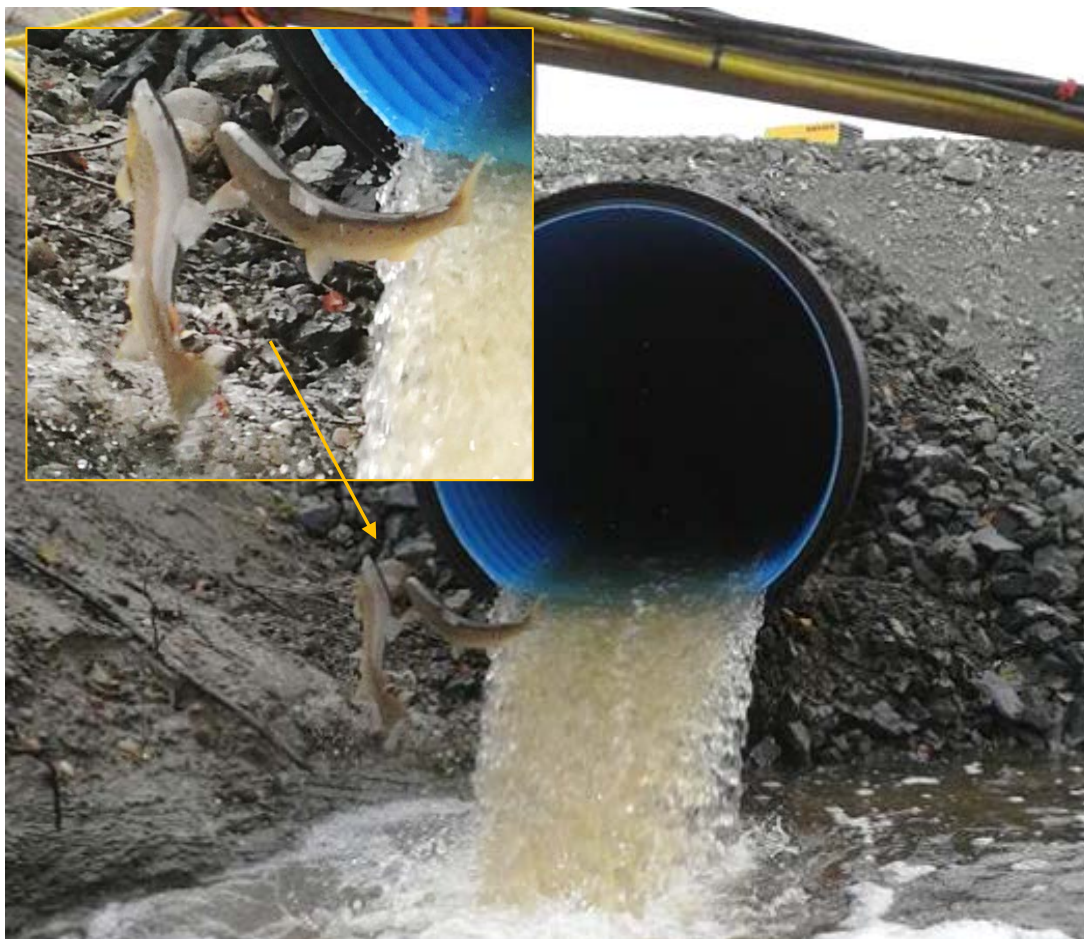
Figur 12. To sjørret gytefisk (oransje pil) forsøker å passere inngrepet og opp til gyteområdene i Ratbekken høsten 2017, men må gi tapt for summen av høydesprang, vannhastighet og lengde på rørlagt strekning. Konsekvensen ble som fryktet, fravær av gytefisk på bekkestrekingene ovenfor, og tilnærmet ingen årsyngelproduksjon i 2018. Foto: Privat/Lars Petter Wassmo.

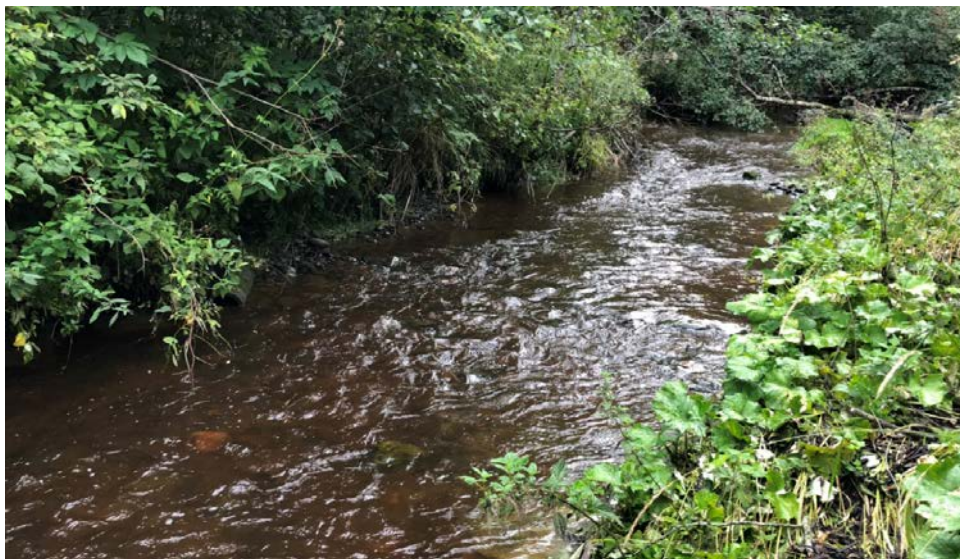
Det ble også opprettet to stasjoner (st. 6a og 6b) nedstrøms inngrepet som ble avdekket i 2017 (**figur 13**). Dette er et parti av Ratbekken som hadde intakte vandringsveier ned til Gaula høsten 2017. Her ble det estimert årsyngeltettheter på hhv. 58,3 og 73,3 per 100 m² for ørret. Resultatet viser at noe av gytefisker som ble stengt ute av Ratbekkens øvre strekninger høsten 2017 greide å finne egnede gyteområder på de avgrensede partiene i Ratbekken før munning til Gaula. Eldre ørretunger er derimot helt borte (har evakuert ut i hovedelva Gaula eller dødd) fra det nedre bekkepartiet, noe som må knyttes til partikkelforurensning og/eller annen påvirkning knyttet til anleggsområdet rundt det veirelaterte inngrepet i bekken. Det ble også funnet lavere tettheter av årsyngel laks og eldre laksunger på disse to stasjonene.

Figur 13. Strekning i nedre del av Ratbekken ved stasjon 6a og 6b høsten 2018. Foto: Morten Andre Bergan.

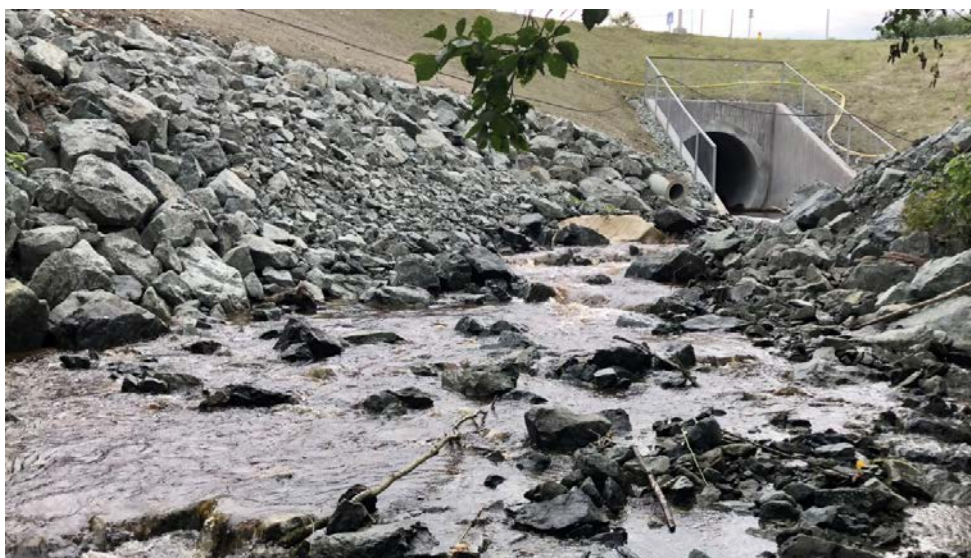
Figur 14. Strekning i Ratbekken opp mot ny veikrysning høsten 2018 (st. 6c). Foto: Morten Andre Bergan.

Stasjon 6c ble lokalisert opp mot og i de nyanlagte tersklene (**figur 14** og **15**) som skal føre fisk forbi den nye veien, og stasjon 6d ble lokalisert rett ovenfor disse nye inngrepene (**figur 16**). Resultatene viser svært lave tettheter av ørret- og laksunger inntil videre, noe som også er å forvente på bakgrunn av det siste årets hendelser i området. Det ble påvist laksunger ovenfor

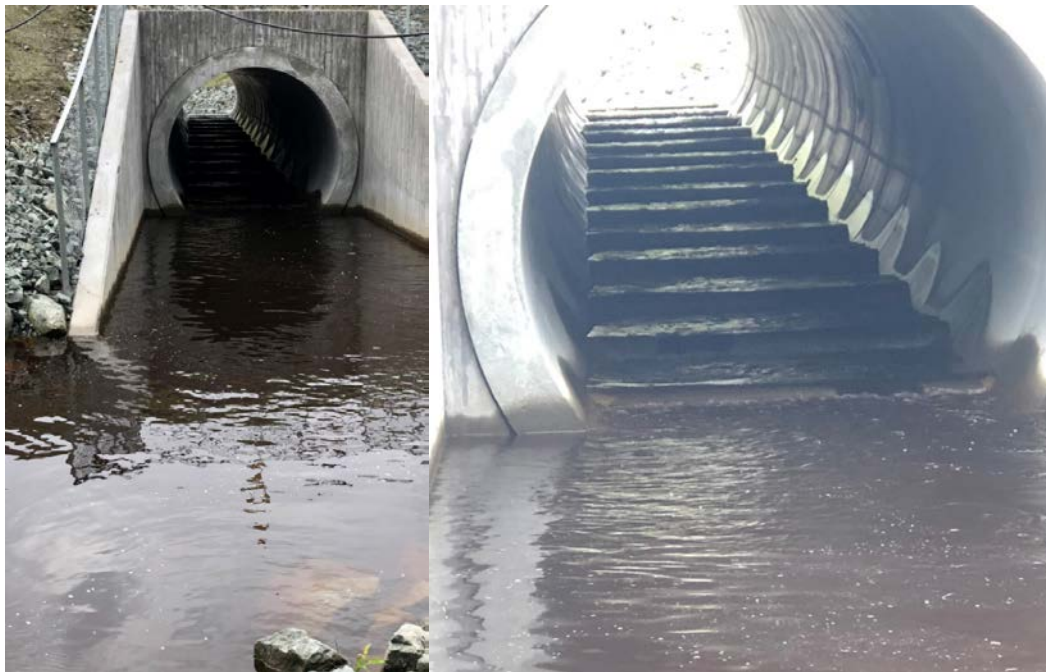
Figur 15. Strekning i Ratbekken under ny vei, og ny kulvert med terskler høsten 2018. Foto: Morten Andre Bergan.

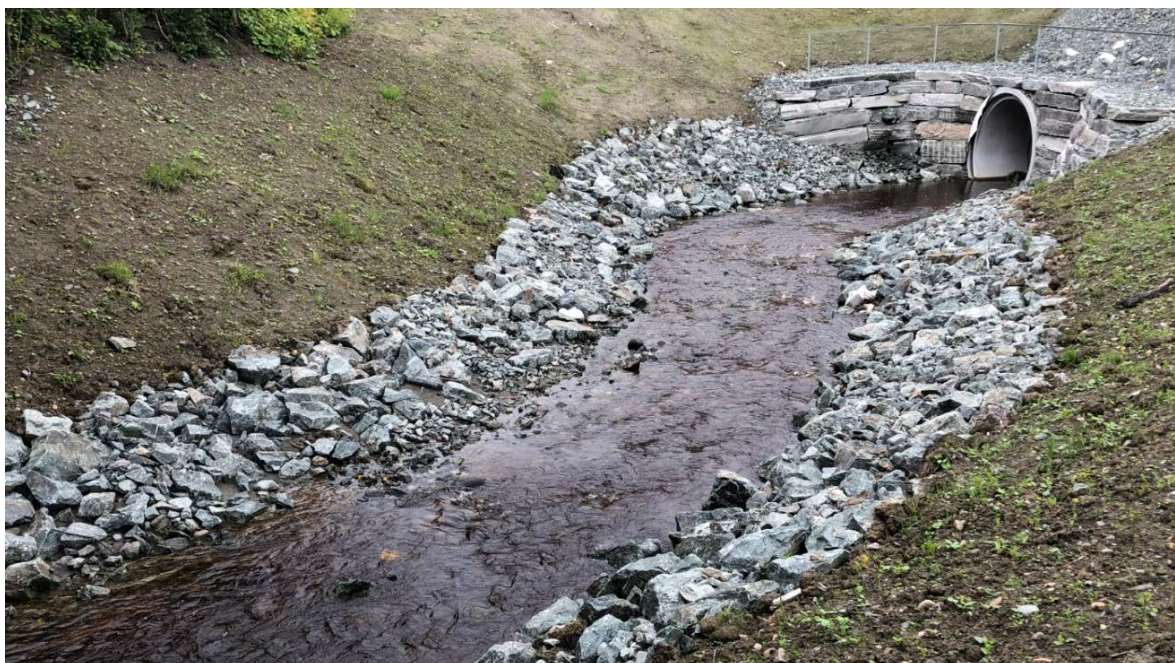
Figur 16. Strekning i Ratbekken ovenfor ny veikrysning høsten 2018. Foto: Morten Andre Bergan.

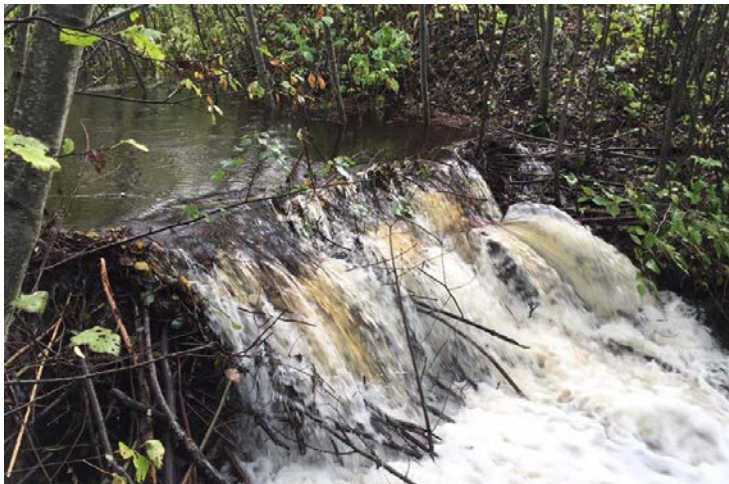
Figur 17. Beverdemningen i Loddbekken i 2017.
Foto: Lars Nielsen.

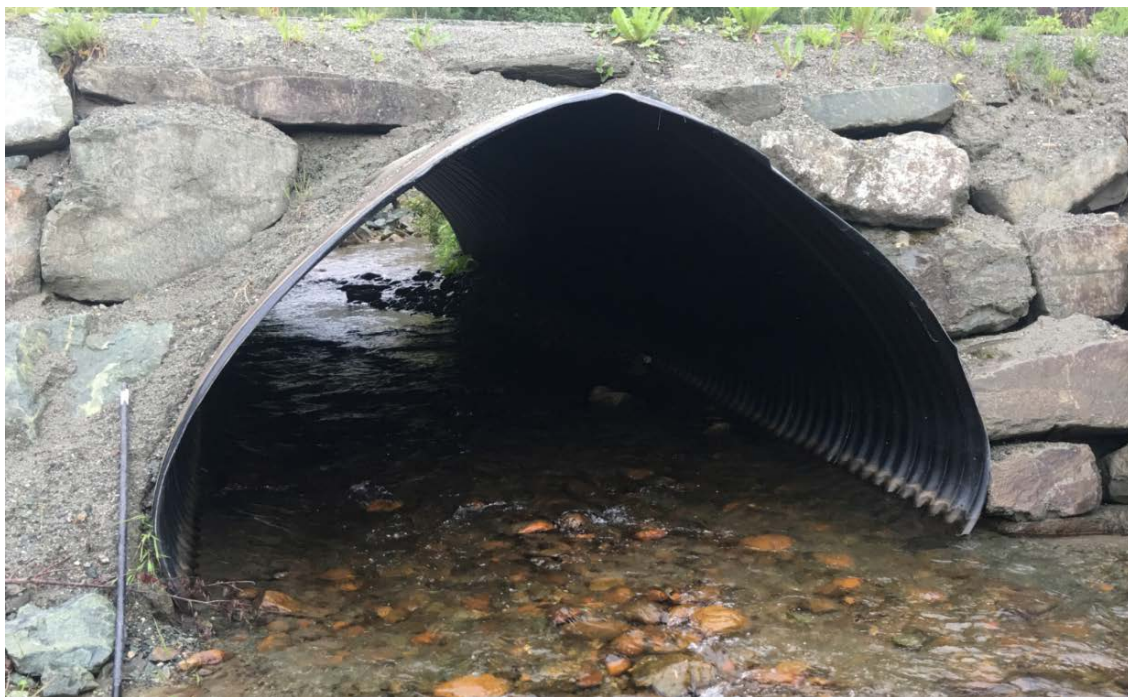
Figur 18. Strekning i Loa gjennom ny kulvert under Fv 6578 Lebergsveien høsten 2018. Kulverten er optimalt utformet for fiskevandring, og bør stå som eksempel til etterfølgelse ved alle framtidige veikrysninger i vassdrag med anadrom laksefisk Foto: Morten Andre Bergan.

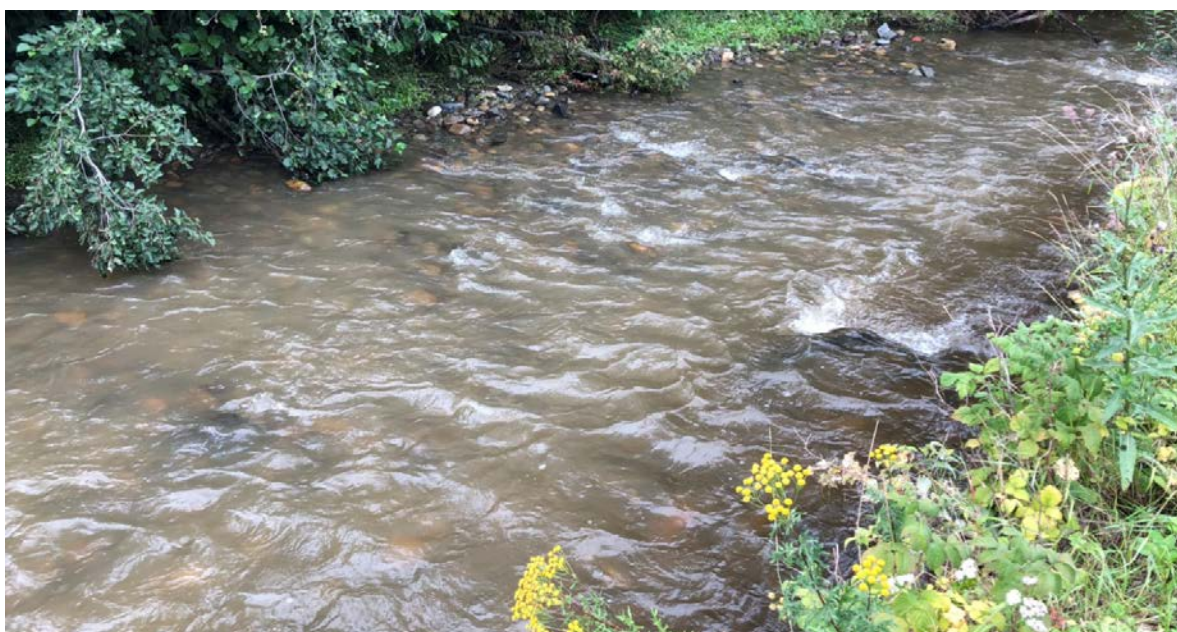
Figur 22. Kaldvella nedstrøms E6 (st. 10a) kl. 11.04 fredag 24.08.2018. Foto: Morten Andre Bergan.

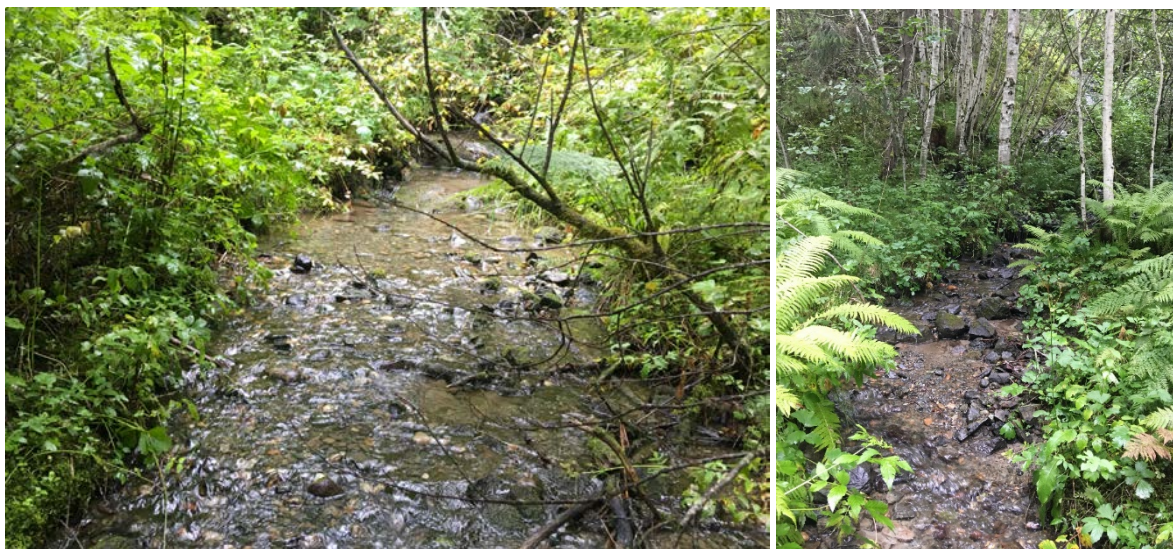
Figur 23. Bekk ved Kleivahammaren dannes etter samløp med to tilløpsgreiner. Hovedgrein (t.v.) og sidegrein (t.h.). Foto: Morten Andre Bergan.

Bekk ved Kleivahammaren (**figur 23**) er undersøkt for første gang i 2018. Bekken er første gang omtalt i Korsen & Skotvold (1984), da under navnet «Kvennbekken». Her beskrives vassdraget som sjørrettførende i om lag 500 meter, og at det ble observert «småfisk» i bekken. Ingen undersøkelser ble foretatt av Korsen & Skotvold (1984). Anonym (2014) gjorde fiskeregistreringer i bekken i 2014, og avdekket gode forekomster av årsyngel ørret i bekken dette året. Anonym (2014) konkluderte med dette at det hadde vært gyting av sjørret i 2013.

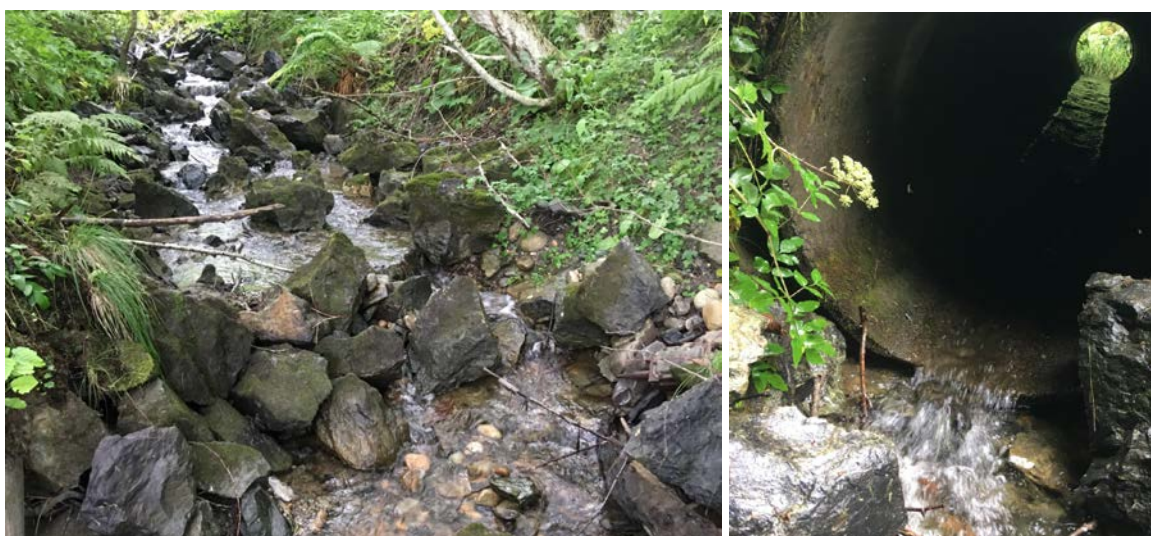
Figur 24. Bekk ved Kleivahammaren går i kanalisert løp nedstrøms Lebergsveien (t.v.), og krysser veien i en underdimensjonert betongkulvert (t.h.). Foto: Morten Andre Bergan.

Etter samløp går bekken parallelt med Lebergsveien, trolig stedvis flyttet og kanalisert til fordel for veien (svært gammelt inngrep), over om lag 350 meter, før bekken krysser Lebergsveien i en rund, underdimensjonert betongkulvert (**figur 24**) og munner til vestsiden av Gaula ved Kleivahammaren (**figur 25**).

Det er slik NINA vurderer et stort restaureringspotensiale i bekk ved Kleivahammaren på strekningen som går parallelt med Lebergsveien og som har mistet naturlig vassdragskvalitet. Vi vet at vassdraget i dag benyttes av sjøørret til gyting i nøkkelområdene i øvre del. Vannkvaliteten framstår som svært god på bakgrunn av visuell vurdering av bekken og opphav fra et tilnærmet urørt nedbørfelt, samtidig som grunnvannstilførsel trolig er god. Vurderingen er delvis underbygget av bunndyrundersøkelser fra 2014 (Anonym 2014), som viser flere rentvannskrevende bunndyrarter i bekken. Videre er det svært lett tilgjengelighet til de aktuelle bekkestrekningene for gravemaskin, mannskap og redskaper, som øker kost/nytte verdien.

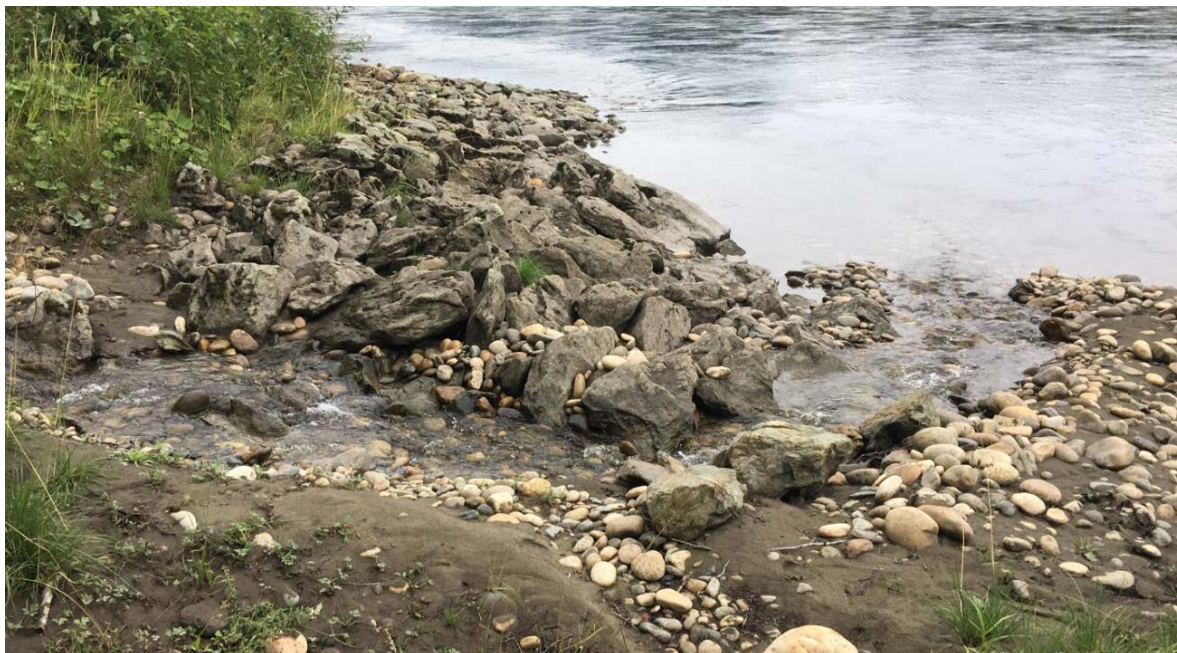
Figur 25. Bekk ved Kleivahammaren munner til Gaula. Foto: Morten Andre Bergan.

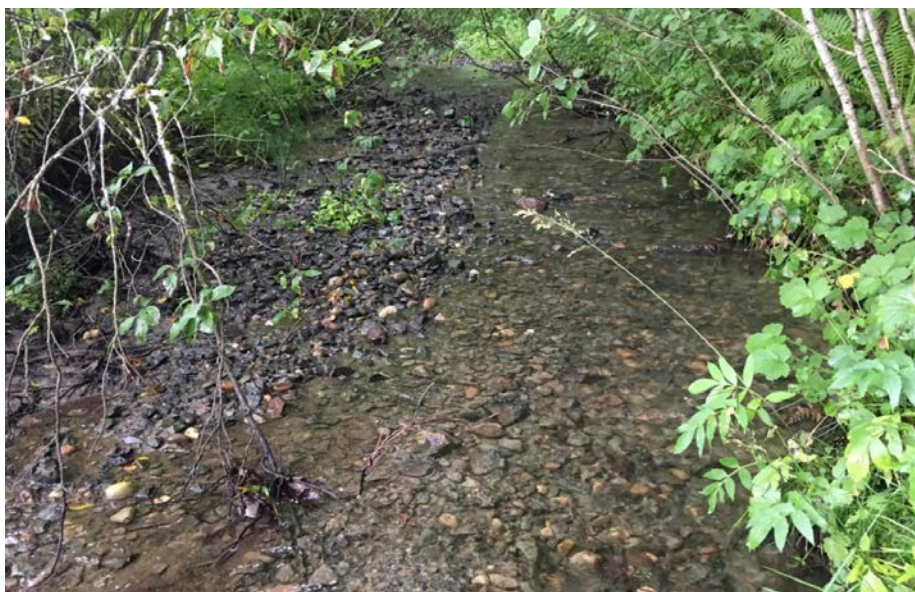
Bekk ved Kleivahammaren har stedvis gode gyteforhold for sjørøret i øvre deler av anadrom strekning (**figur 26**). Leire, sand og finere grus-substratstørrelser er vanlig bunnsbunnsstrat ellers i bekken (**figur 27**). Det er noe underskudd på dypere områder i bekken som kan fungere som oppholdsområder gjennom året, men det finnes enkelte parti der bekken har gravd i grunnen slik at det har dannet seg dypere områder/småkulper under torv og trerøtter.

Figur 26. Nøkkeldområder for gyting i Bekk ved Kleivahammaren etter samløp med to tilsigsgreiner. Foto: Morten Andre Bergan.

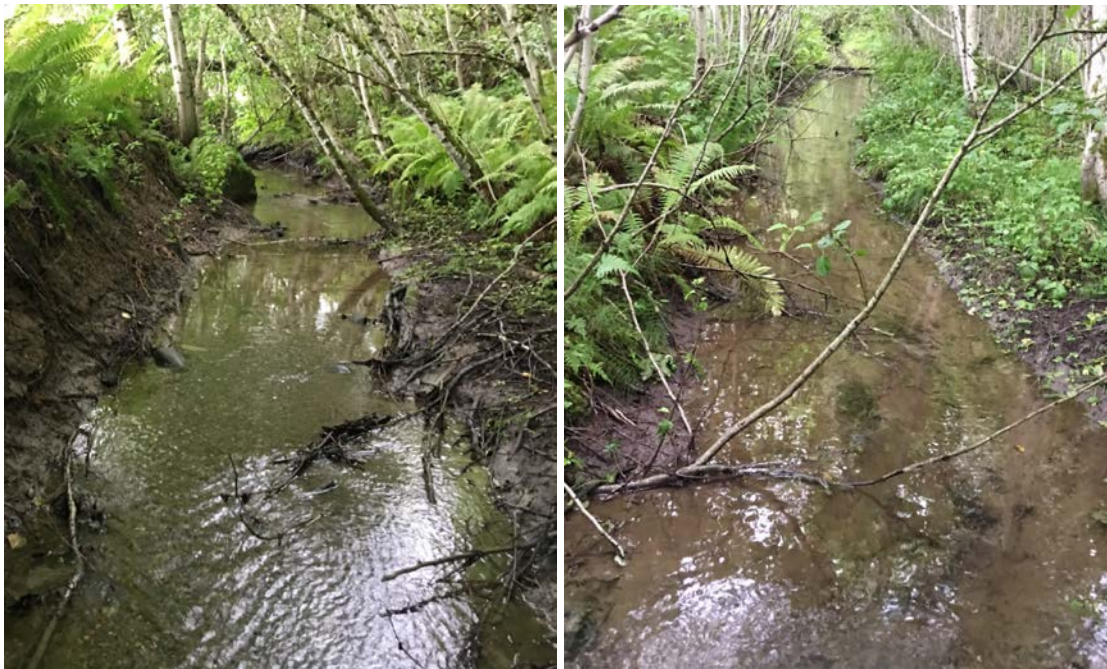
Figur 27. Bekk ved Kleivahammaren har store partier med sand som dominerende bunnsubstrat der bekken går parallelt med Lebergsveien. Trolig er bekkeløpet flyttet en gang i tiden i forbindelse med at veien ble anlagt, men dette har skjedd før de eldste flyfotoene (1947) av området ble tatt. Foto: Morten Andre Bergan.

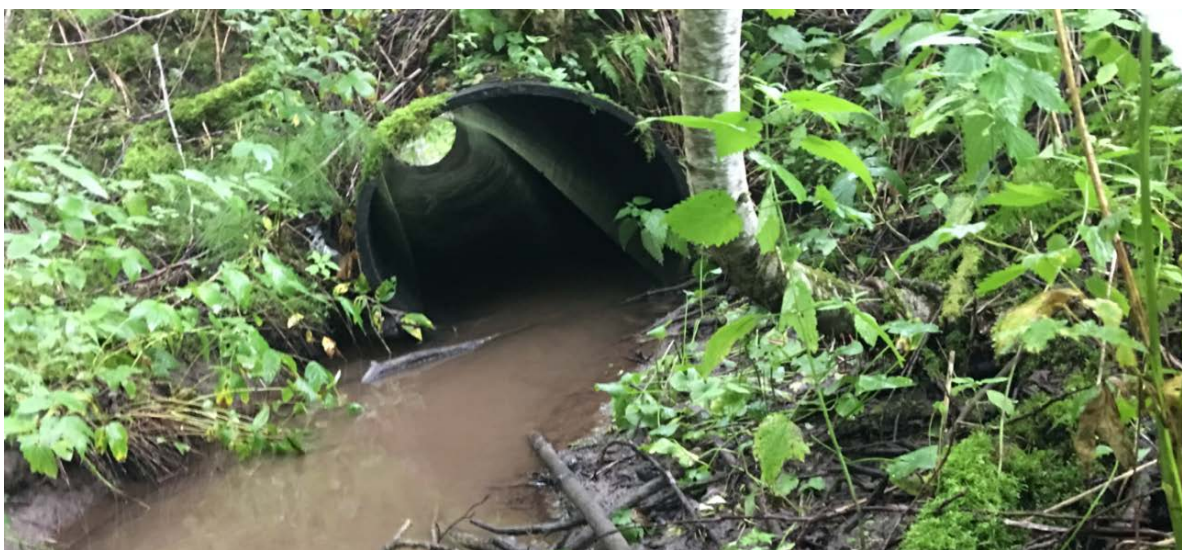
En eldre traktor/anleggsvei ble avdekket i bekken under feltarbeidet (**figur 28**), men kulverten er godt nedsenket og utgjør ingen hindring for fiskevandring.

Figur 28. Bekk ved Kleivahammaren krysses av en gammel og utrangert traktorvei, men vandringveiene for ørret er ivarettatt. Foto: Morten Andre Bergan.

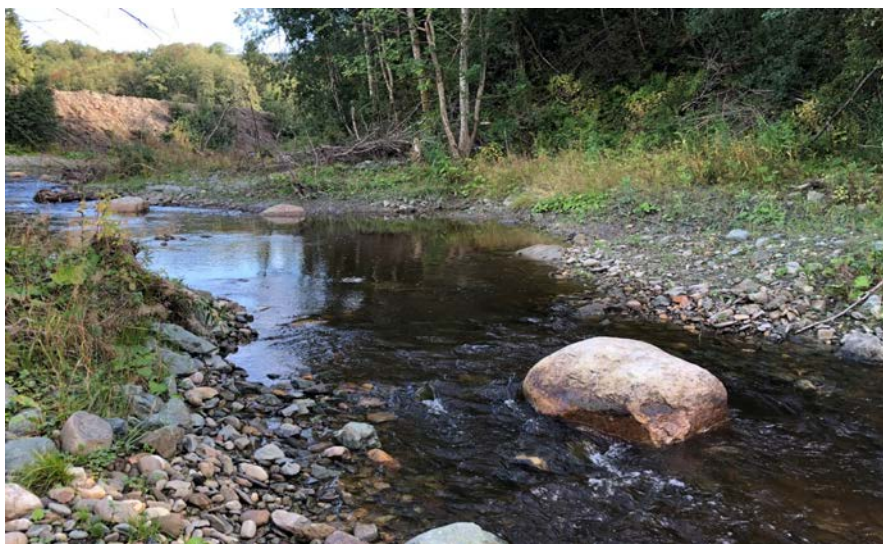
I Møsta ble det etablert to stasjonsområder, der nederste stasjon (st.12a, se **figur 29**) ble lokalisert i nylig sikret og restaurert strekning, mens øverste stasjon (st. 12b, se **figur 30**) tilsvarer tidligere år (restaurert og sikret strekning i 2014).

Figur 29. Møsta, deler av nyrestaurert strekning i nedre del høsten 2018. Foto: Morten Andre Bergan.

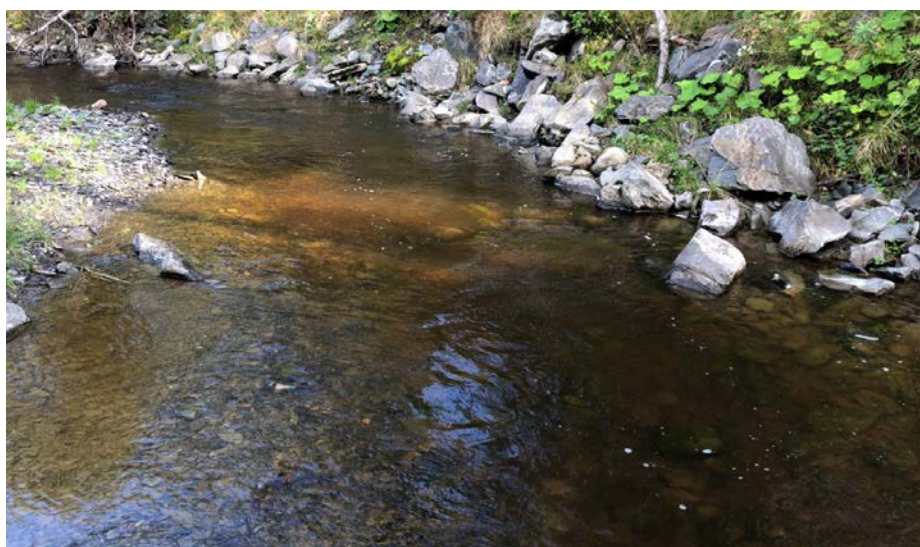
Øverste stasjon (st. 12b) i Møsta hadde svært tilfredsstillende tetthet av ørretunger, og mer enn dobbelt så høy tetthet som året før (Bergan & Solem 2018). Samlet ungfisktetthet var 154,5 ungfisk per 100 m² i 2018, hvorav årsyngel ørret utgjorde 130,0 individer per 100 m². Det ble også registrert eldre laksunger med lav tetthet ved stasjonen. Resultatene viser at det har skjedd oppgang av gytefisk og vellykket gyting høsten 2017 i bekkeavsnittet. Nedre stasjon (st.12a) hadde vesentlig lavere tetthet av ørretunger, fortrinnsvis knyttet til bortfall av årsyngel. Dette skyldes at bekkepartiet er nylig restaurert, og at gytefisken har foretrukket øvre områder av Møsta til gyting høsten 2018. Det er derimot en forventning om at nyrestaurert del vil fungere som gyteområder etter hvert som bekkebunn, substrat og vassdraget for øvrig får tid til å stabilisere seg. Tettheten av eldre laksunger var på 19,3 ungfisk per 100 m² ved nederste stasjon, og vesentlig høyere enn øvre stasjon. Dette skyldes at stasjonen er lokalisert nærmere Gaula, da laksungene sannsynligvis har vandret opp herfra og rekolonisert de nyanlagte bekkepartiener.

Figur 30. Møsta, deler av tidligere restaurert strekning i øvre del høsten 2018. Foto: Morten Andre Bergan.

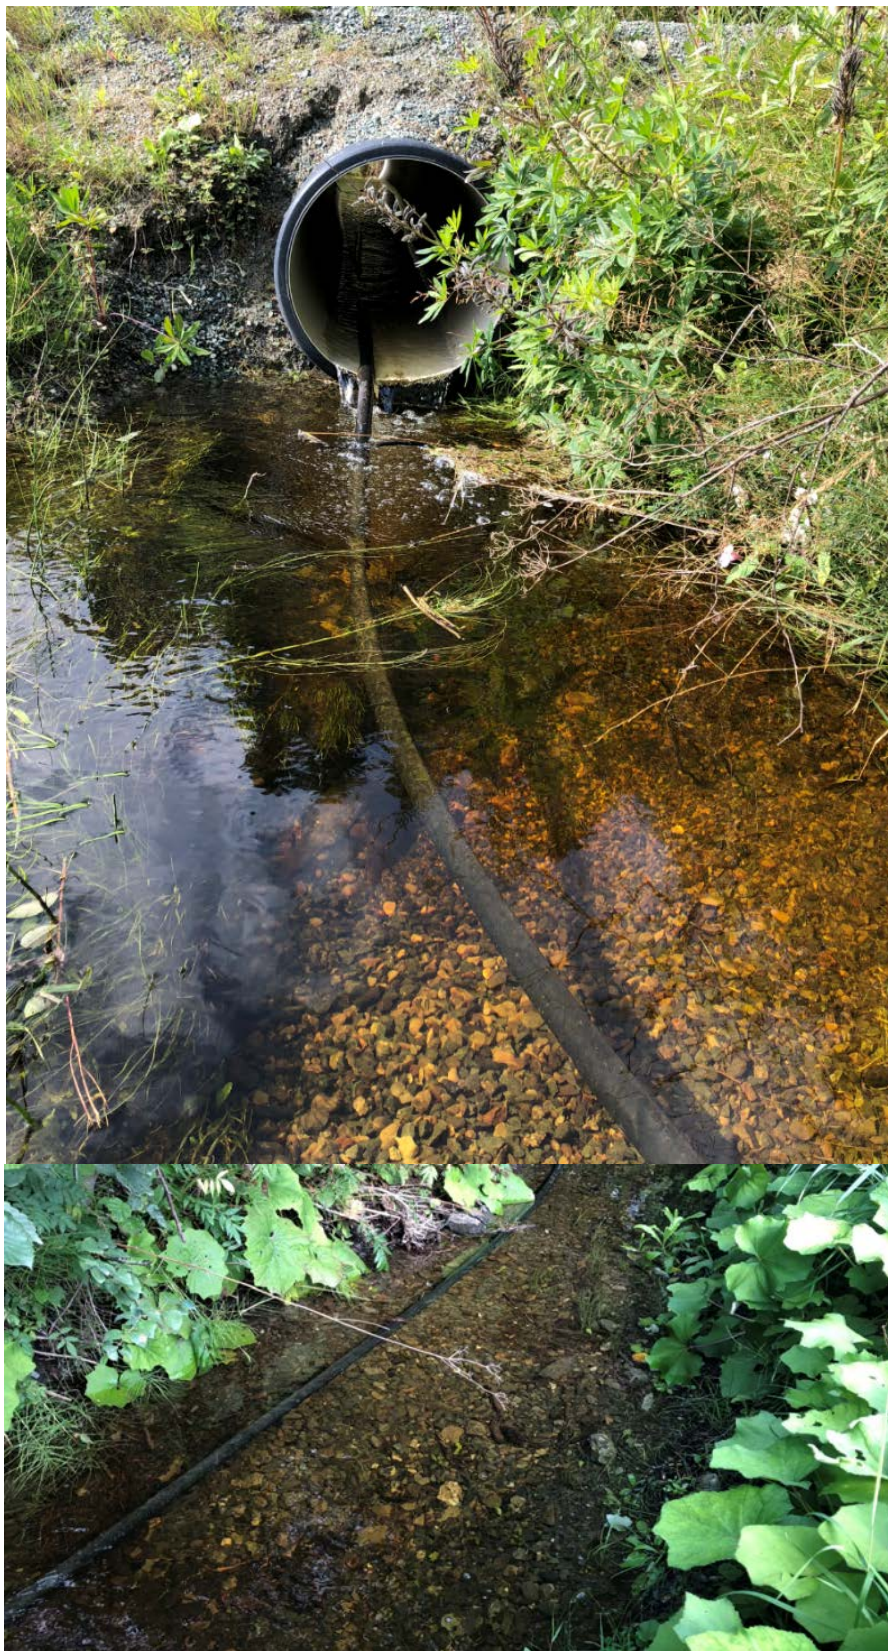
Øvre del av Floksa synes vannrik nok og godt egnet som gytebekk for sjørret (**figur 31**). Vassdraget har videre egnet substrat og naturlige habitatkvaliteter for gyting ved naturtilstand.

Figur 31. Floksa, øvre del nedstrøms Grinnisvegen høsten 2018, på antatt laveste vannføringsforhold i bekken. Foto: Morten Andre Bergan.

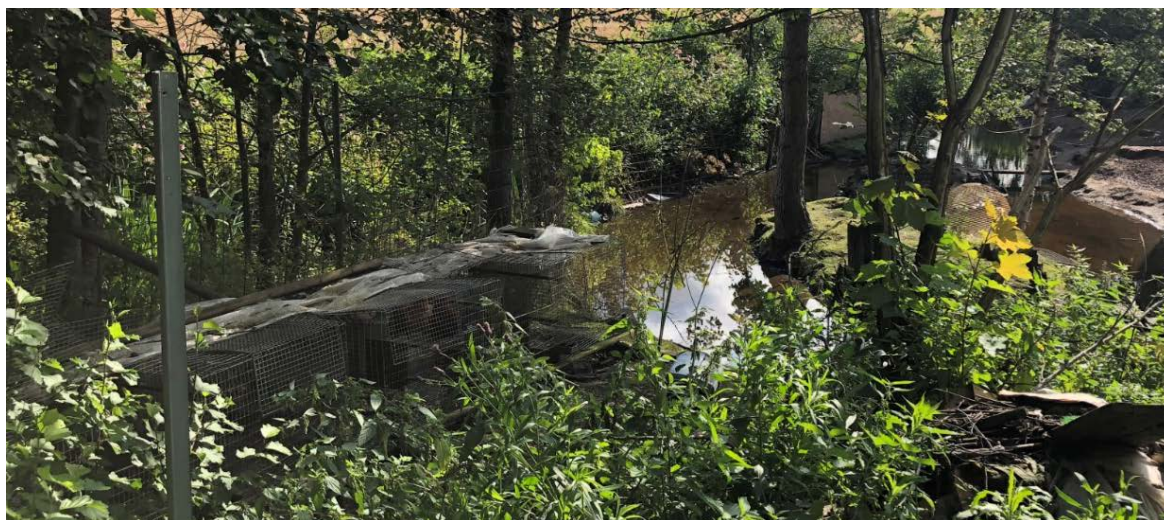
Figur 32. Floksa nedstrøms Grinnisvegen er avstengt og går gjennom en hønsefarm. Foto: Morten Andre Bergan.

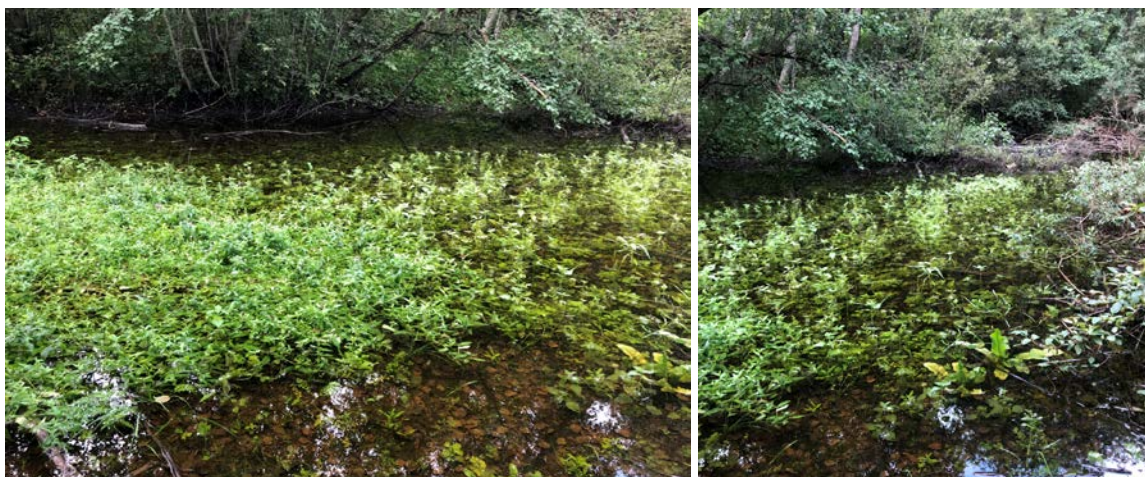
Figur 33. Floksa på partier i det tidligere flomløpet har sumpaktige våtmarksområder som etter det vi kjenner til aldri er undersøkt for zoologiske og botaniske verdier. Foto: Morten Andre Bergan.

Det ble avdekket flere dammer og sumpaktige, våtmarkslignende partier i de nedre, gamle flomløp-partiene av Floksa i dag (**figur 33 og 34**). Området kan ha stor zoologisk og botanisk betydning (Dolmen mfl. 1975, Davidsen mfl 2013), med potensiale for rødlistede og sjeldne arter, og bør undersøkes nærmere for avklaring knyttet til truede naturtyper («Kroksjøer, flomdammer og meanderende elveløp», som er vurdert som sterkt truet (EN) i norsk rødliste for naturtyper (Lindgaard m.fl. 2010)). Fra disse dammene avtar bekken bekkens vannmengde umiddelbart før bekkeløpet går helt tørt (**figur 35**) nedstrøms nederste dam, noen titalls meter før munning til Gaula. Før munningen til Gaula går Floksa i kulvert under en traktorvei, og kulverten er utført i en delvis ødelagt blikk-kulvert, som er plassert et stykke opp i forbygninga langs elvekanten (**figur 36 og 37**). Gaula må ha relativt stor flomvannføring for at det skal være mulig for sjørret å vandre opp i bekken, gitt at bekkeløpet hadde hatt vann.

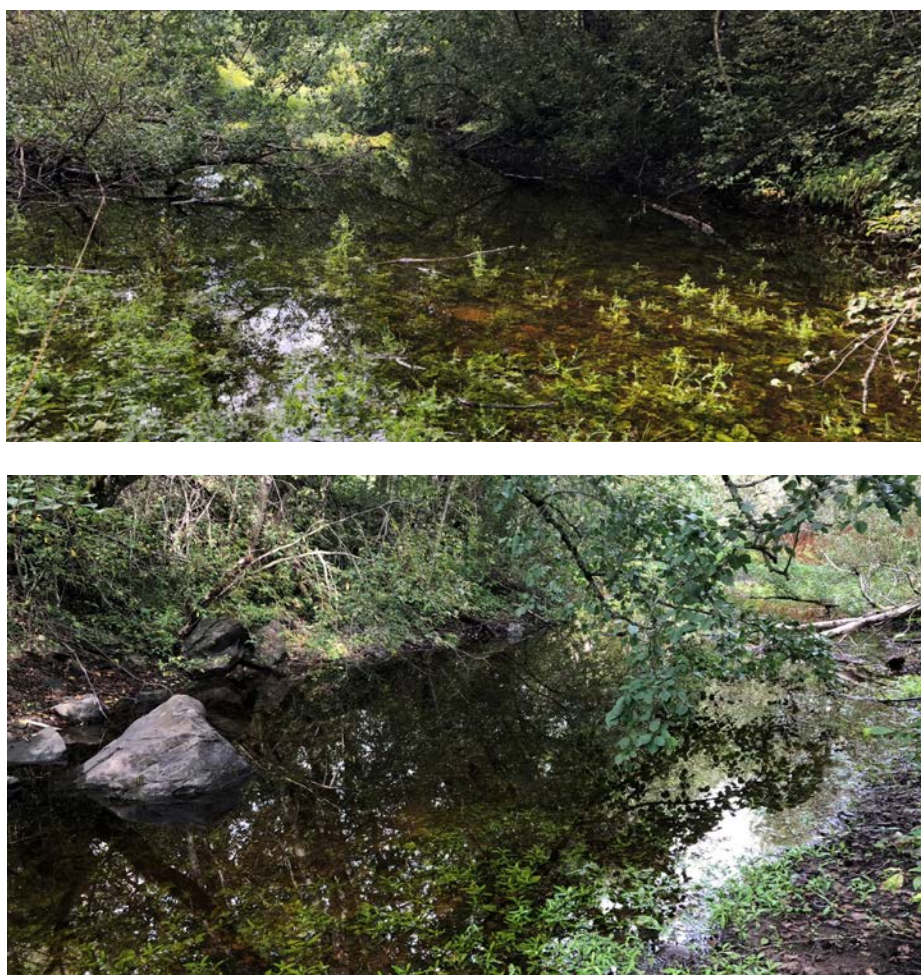
Figur 34. Floksa på partier i det tidligere flomløpet har dammer og utposninger med stillestående vann som trolig aldri er undersøkt for zoologiske og botaniske verdier. Foto: Morten Andre Bergan.

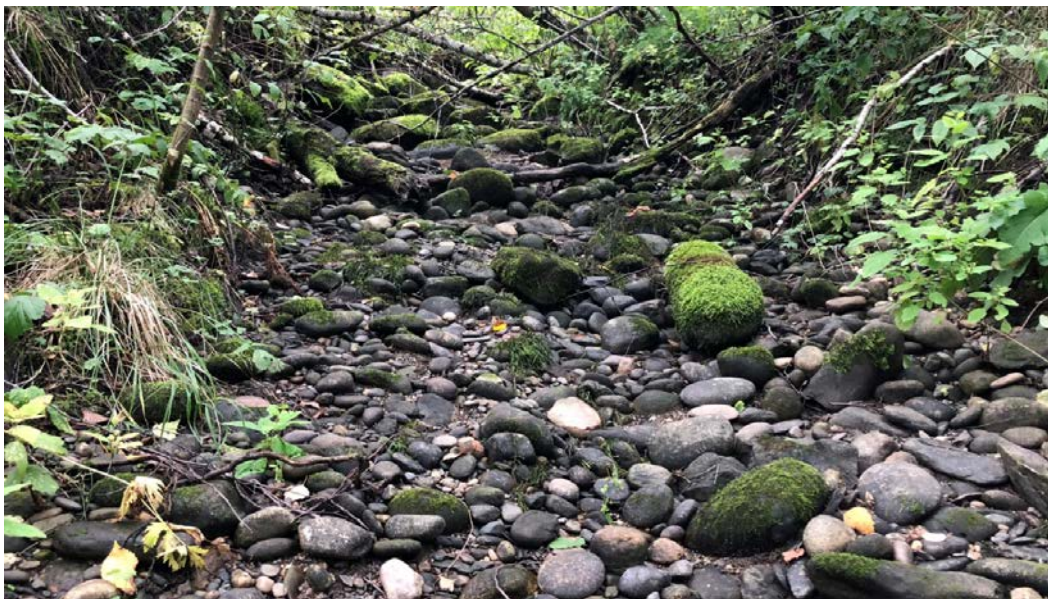
Figur 35. Floksa på partier nedstrøms dammer og våtmark har fullstendig tørrlagt bekkeløp før munning til Gaula. Foto: Morten Andre Bergan.

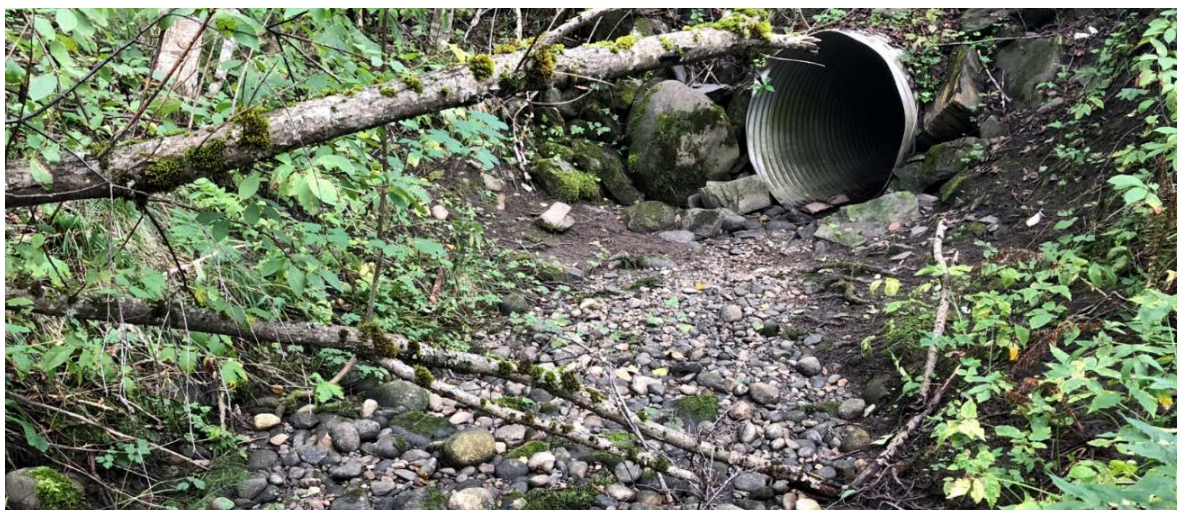
Figur 36. Floksa på tørrlagte partier. Foto ned mot kulvert under gammel vei før munning til Gaula. Foto: Morten Andre Bergan.
