Problemkartlegging og ungfiskovervåking i små sidevassdrag til Gaula

Undersøkelser i 2018

Bergan, M. A. & Solem, Ø. 2019. Problemkartlegging og ungfiskovervåking i små sidevassdrag til Gaula. Undersøkelser i 2018. NINA Rapport 1614. Norsk institutt for naturforskning.

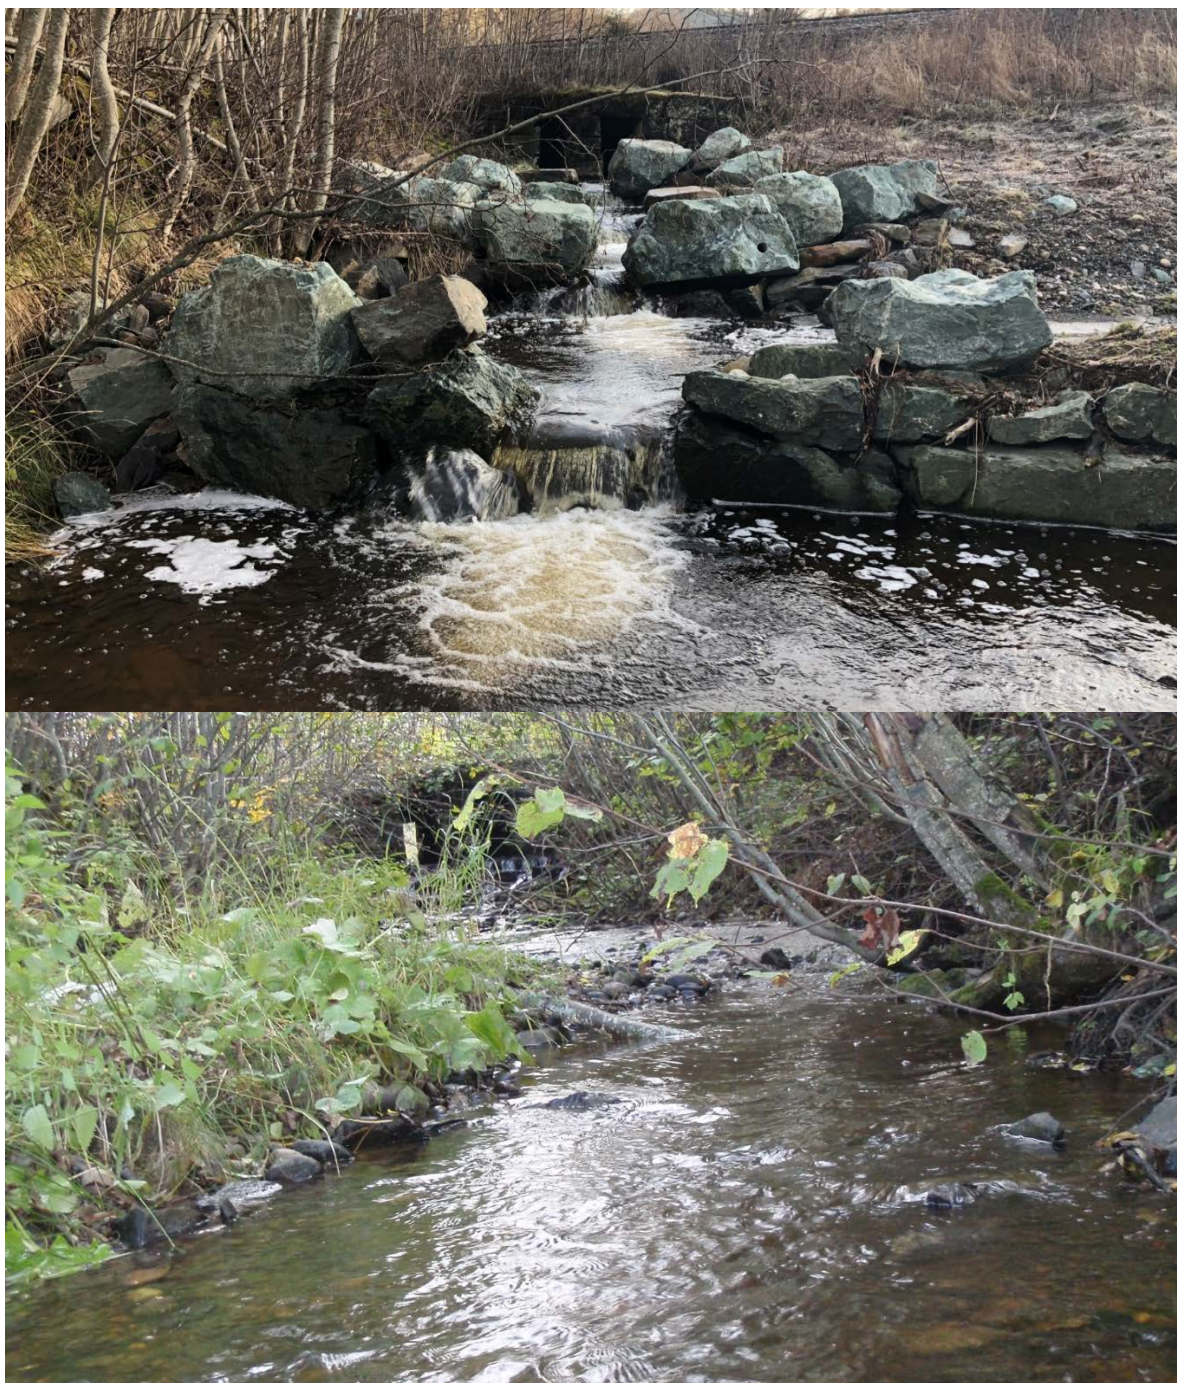
Figur 40. Fisketrappa i Lynga nedstrøms jernbanekrysningen i november 2018 (øverst). Samme bekkeparti i 2008, før tiltak (nederst). Foto. Morten Andre Bergan.

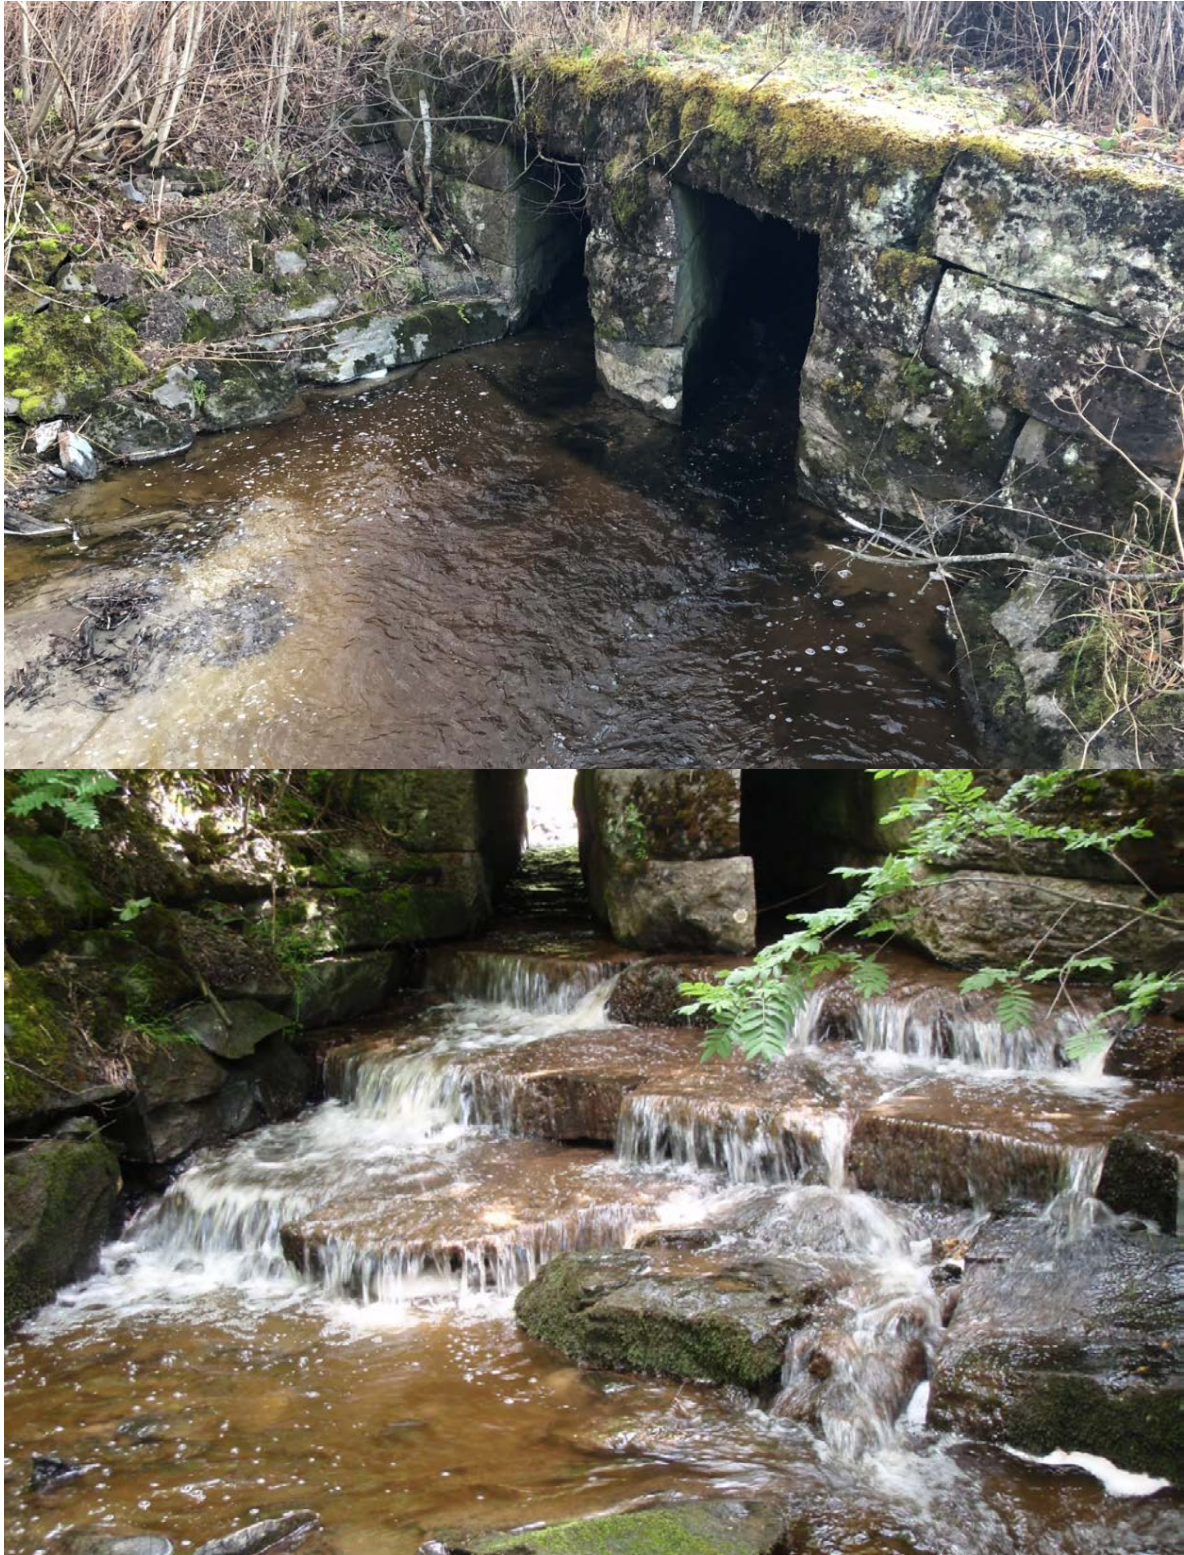
Figur 41. Stikkrenne under jernbane i november 2018 (øverst), og samme punkt i 2008, før tiltak. Foto. Morten Andre Bergan.

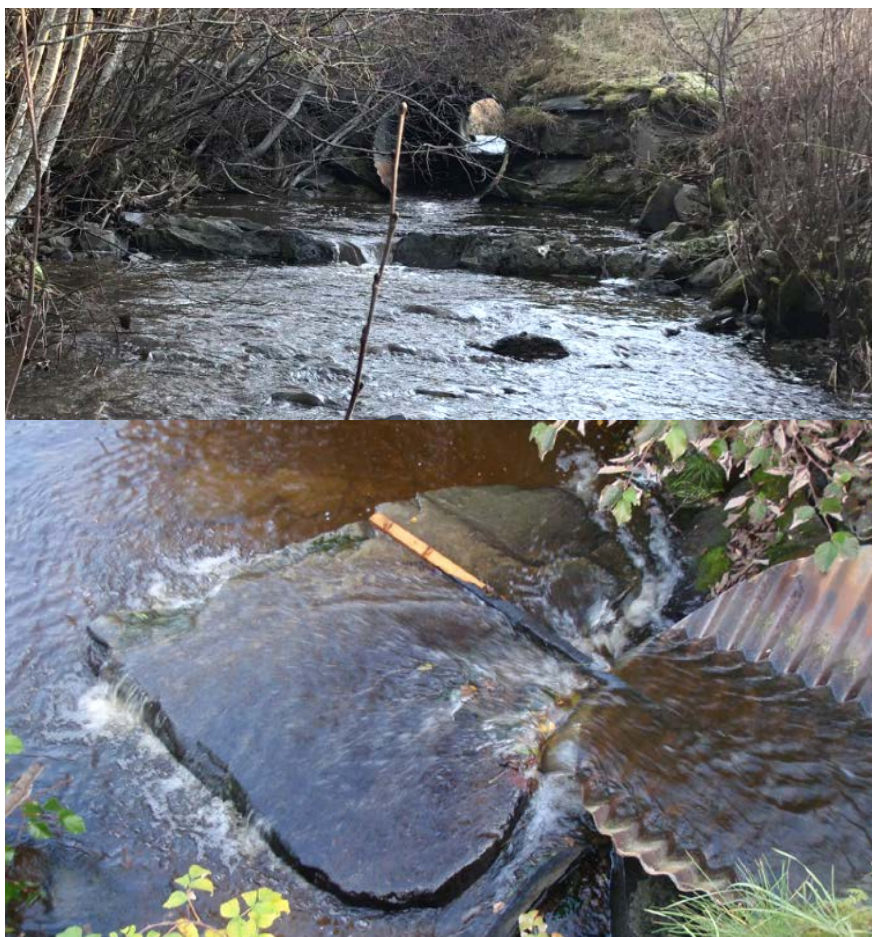
Figur 42. Veikrysning under E6 etter tiltak (øverst), og samme punkt i 2008, før tiltak. Foto. Morten Andre Bergan.

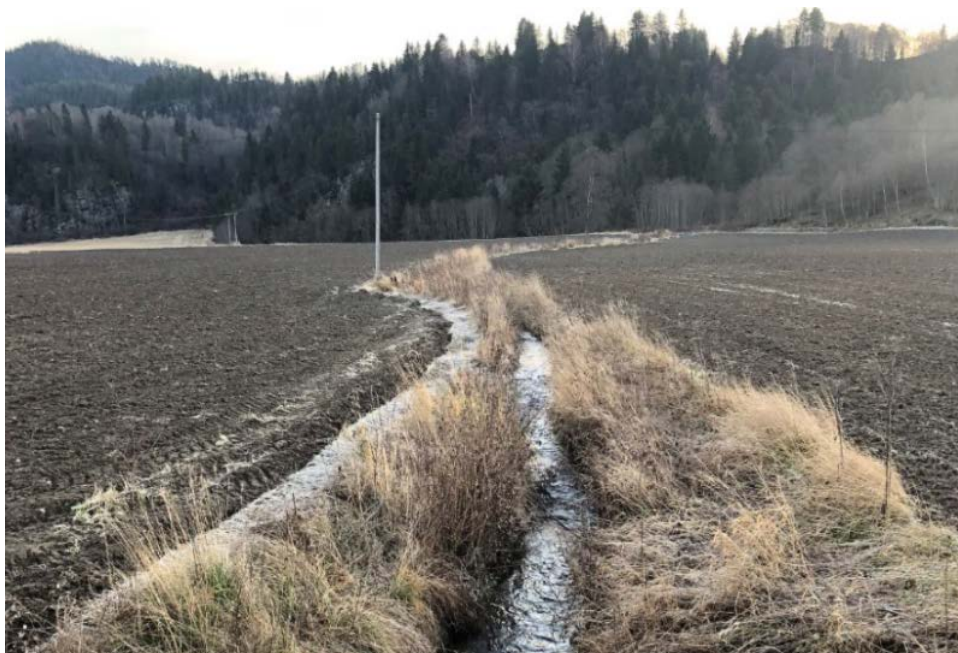
Figur 43. Lynga er som en rett, avsmalnet kanal gjennom dyrkamarka ovenfor E6. Foto. Morten Andre Bergan.

Det vil fortsatt være viktig å overvåke Lynga's ungfiskbestand i årene som kommer. For 2019 må omfanget av stasjoner inkludere stasjoner oppstrøms og nedstrøms både E6- og jernbanekulvert (som i 2018), for å kunne konkludere nærmere rundt vanskelighetene med forbivandring de siste årene. For å bygge opp igjen sjørretbestanden i Lynga vil det være helt avgjørende for gytefisken å nå de viktige nøkkelområdene (**figur 44**) ovenfor den kanaliserte og mindre produktive strekningen gjennom dyrkamark rett ovenfor E6 (**figur 43**).

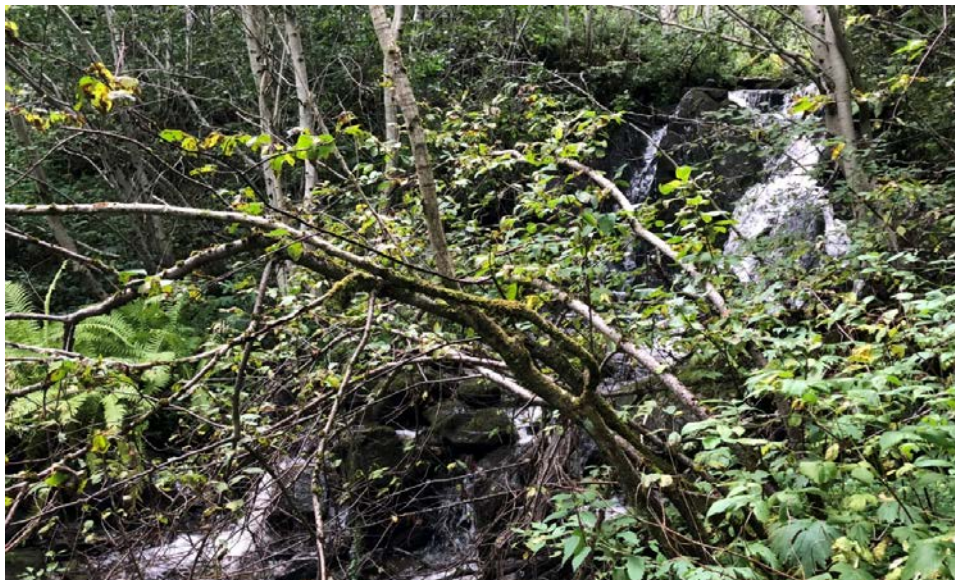
Figur 46. Stryk og fosser 100-150 meter ovenfor Grinnisvegen, som markerer naturlig anadrom grense for laks og sjørret. Foto. Morten Andre Bergan.

I 2018 ble Grinnibekken fotgått opp til naturlig vandringsbarriere i foss (**figur 46**), og det ble gjort undersøkelser på oppmålt areal nedstrøms Grinnisvegen (**figur 47**). Forekomsten av ørretunger var tilfredstillende, og det ble estimert en tetthet av årsyngel ørret på 83,3 fisk per 100 m².

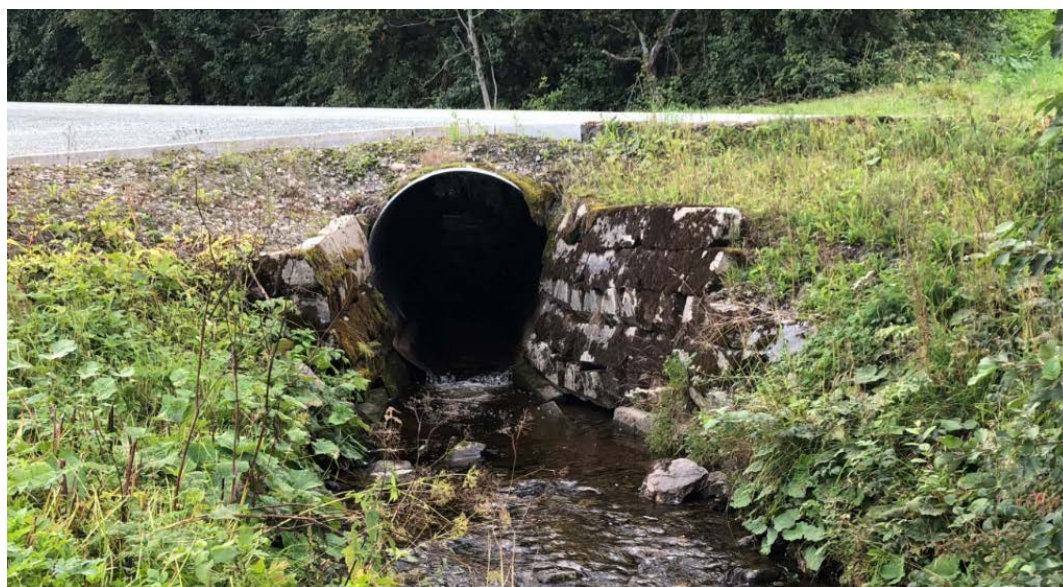
Grinnibekken krysser Grinnisvegen i en fiskeførende veikulvert (**figur 48**), men kulverten burde vært senket ytterligere og hatt større dimensjon (tilpasset bekkeløpet og vannføringer ved flom) for å fungere optimalt for vandrende ungfisk og gytefisk.

Figur 48. Veikulvert under Grinnisvegen i Grinnibekken. Foto. Morten Andre Bergan.

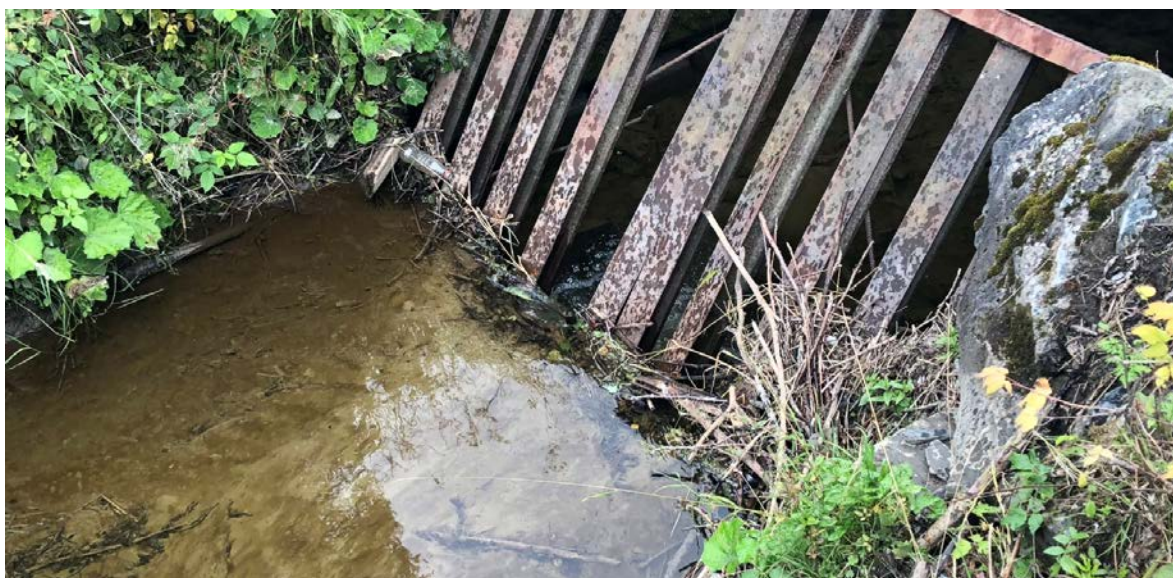
Figur 54. Rista foran kryssing/stikkrenne under jernbane i nedre del av Ørbekken/Skjerva. Foto: Morten Andre Bergan.

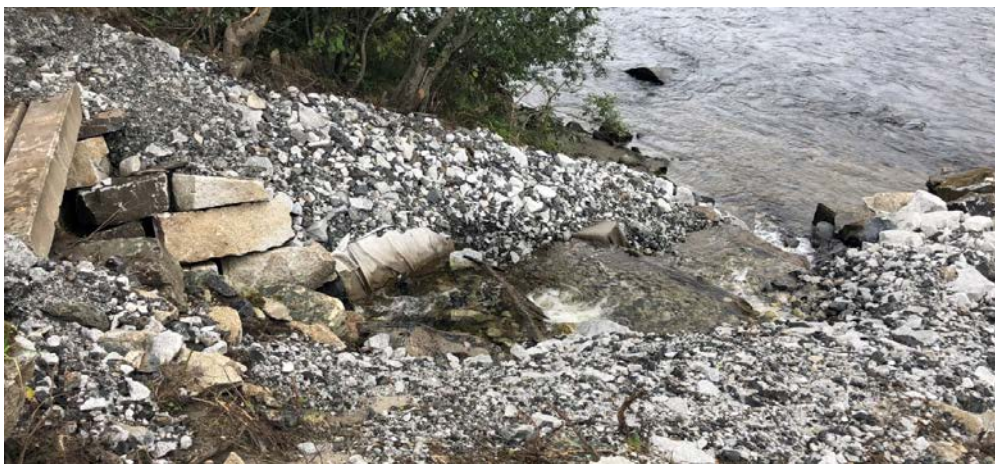
Vi registrerer at det ble gjort tiltak ved munningsområdet i Gaula i 2018 (**figur 55-59**), som anbefalt i Bergan & Solem (2018). Ut fra vår bedømming av tiltaket høsten 2018 så er de stegvise kulpene som er anlagt ikke godt tilpasset fiskevandring når Gaula går med normale vannføringer (som i utgangspunktet var utfordringen ved munningsområdet). Det var (på tidspunktet for vår befaring) for store sprang ved tersklene, og mangel på dypere satskulper nedstrøms (**figur 57** og **figur 58**). Videre så det ut til at eventuelle kulper nedstrøms lett fylles igjen med finstoff/sand, og mister sin funksjon som satskulp for fisk. Vi er ikke kjent om det er planlagt å utbedre problemene eller om det allerede er gjennomført. Dersom ikke, så er Ørbekken/Skjerva per i dag fortsatt avhengig av flom og svært stor vannføring i Gaula for at gytefisk av sjørret skal komme opp i bekken.

Figur 55. Oversiktsbilde over tiltaksparti i Ørbekken/Skjerva ned mot munning til Gaula. Gaula med vannføring omkring 60 m³/s når bildet ble tatt. Foto: Morten Andre Bergan.

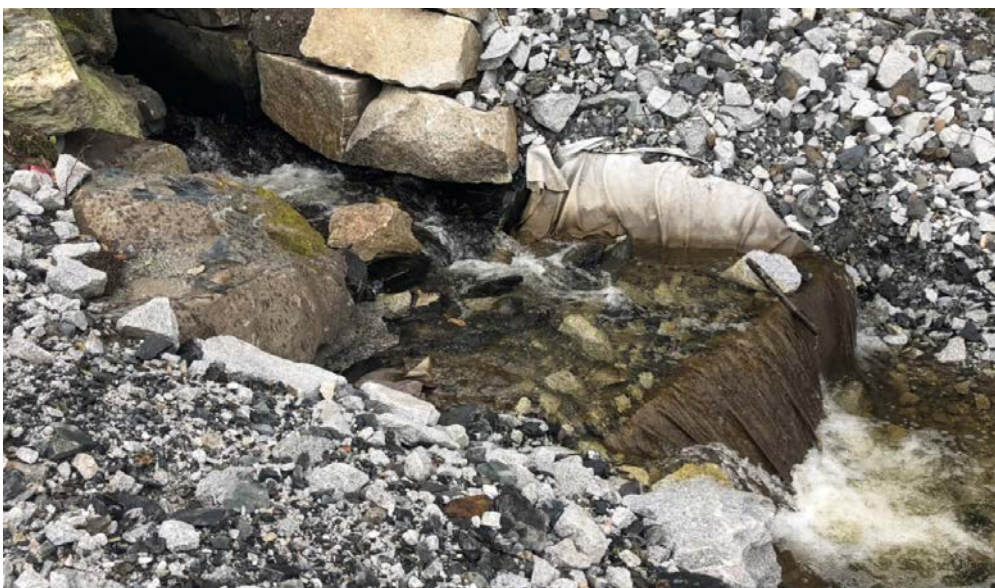
Figur 56. Øverste steg/terskel i fisketrappa opp mot stikkrenna under jernbanen. Foto: Morten Andre Bergan.

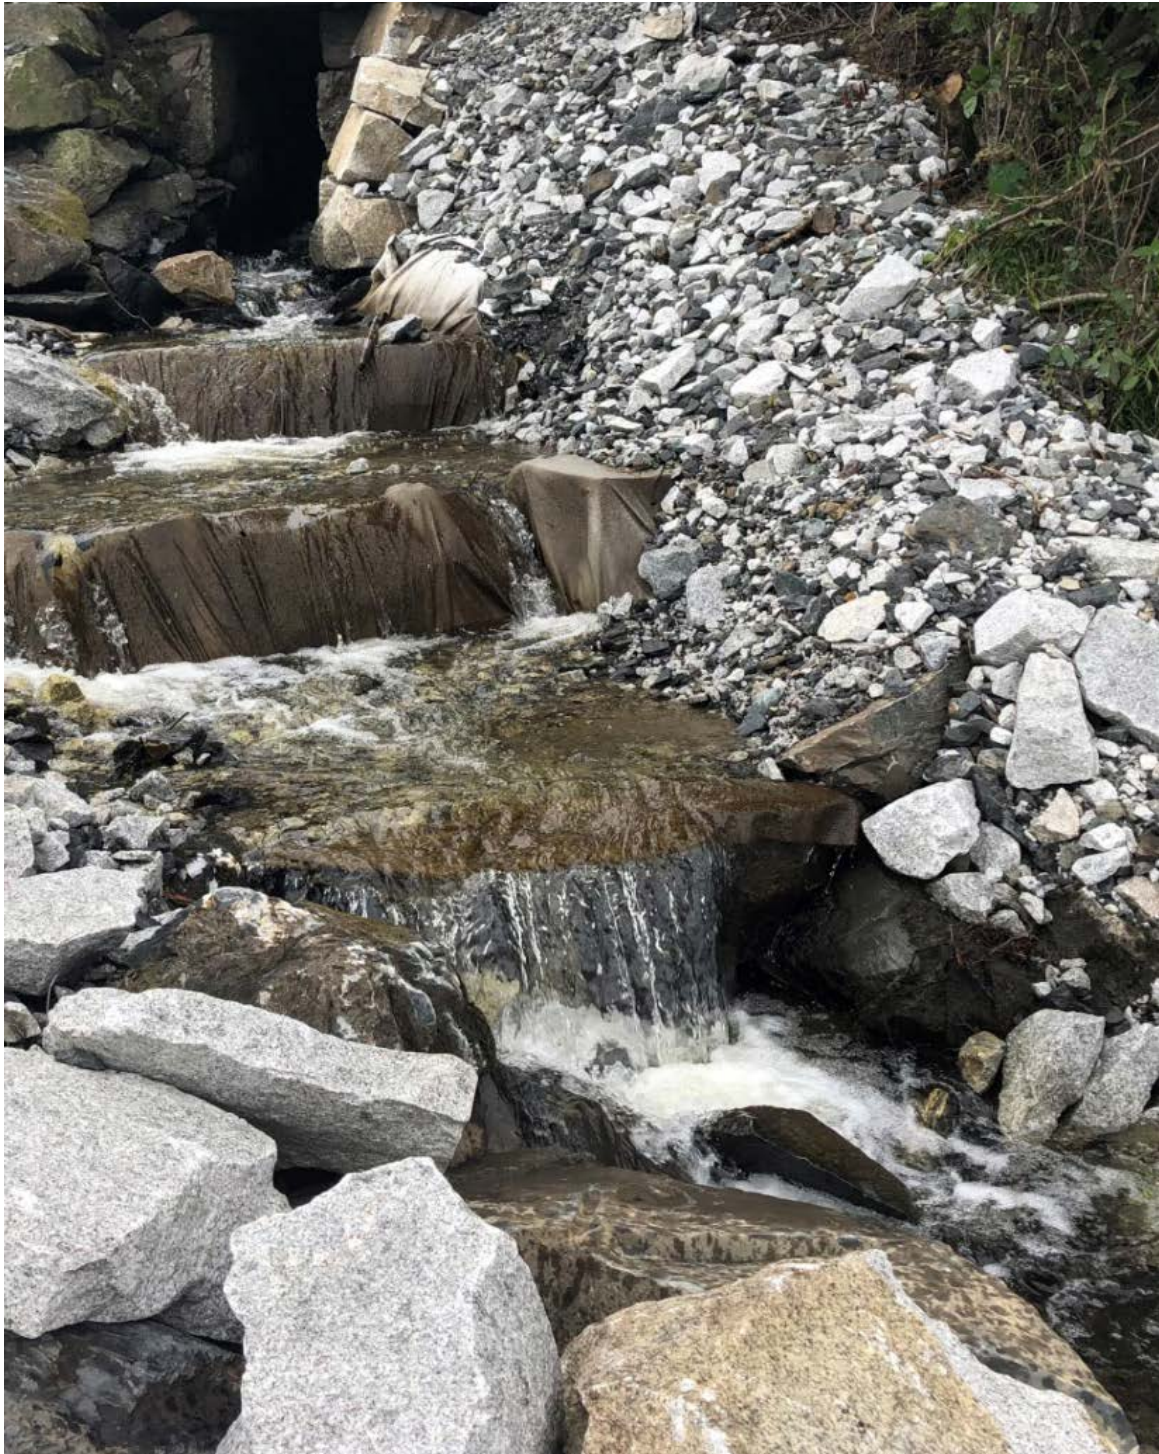
Figur 57. Øverste tre steg/terskler i fisketrappa opp mot stikkrenna under jernbanen. Foto: Morten Andre Bergan.

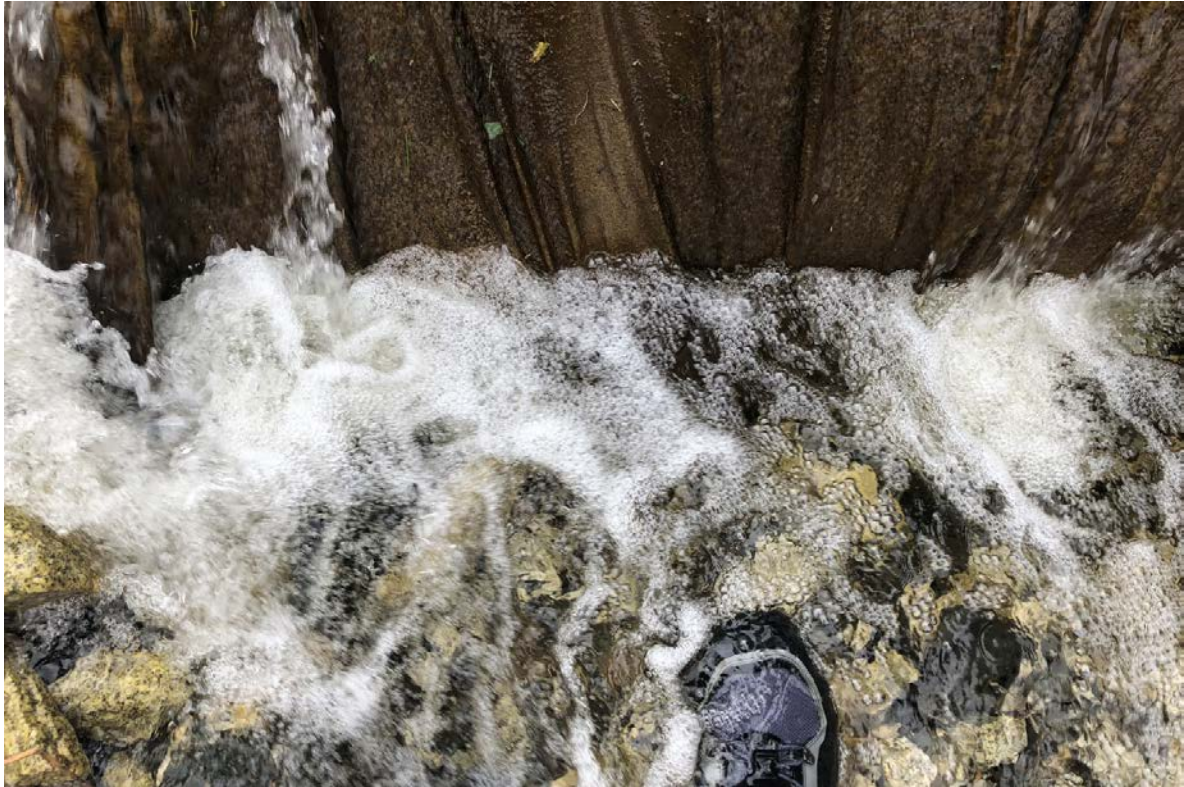
Figur 58. Ingen satskulp nedstrøms trinn/terskel. Foto: Morten Andre Bergan.

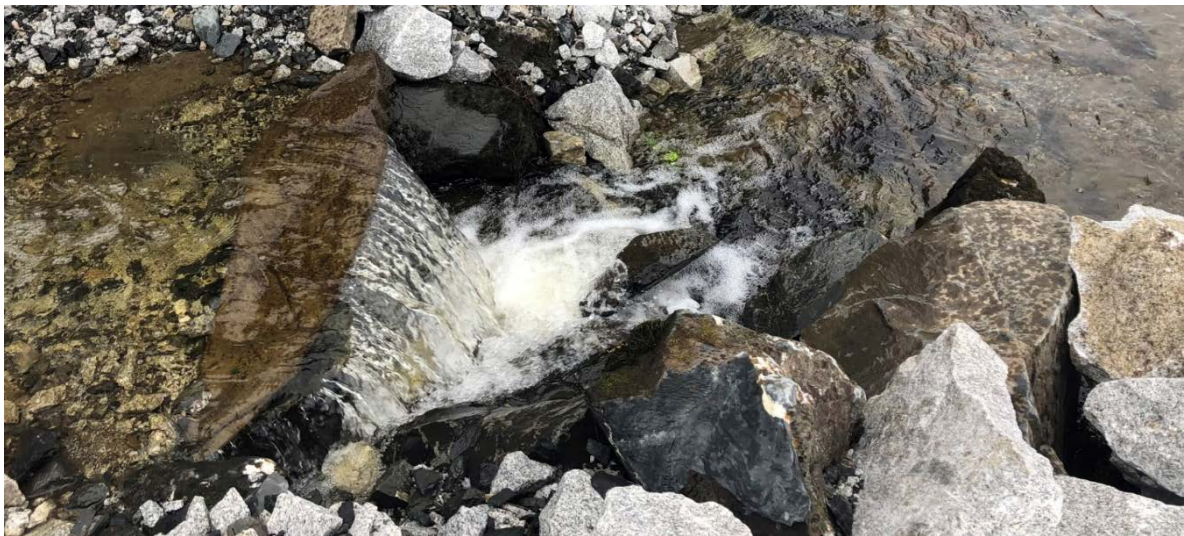
Figur 59. Nederste trinn/terskel før munning til Gaula. Foto: Morten Andre Bergan.

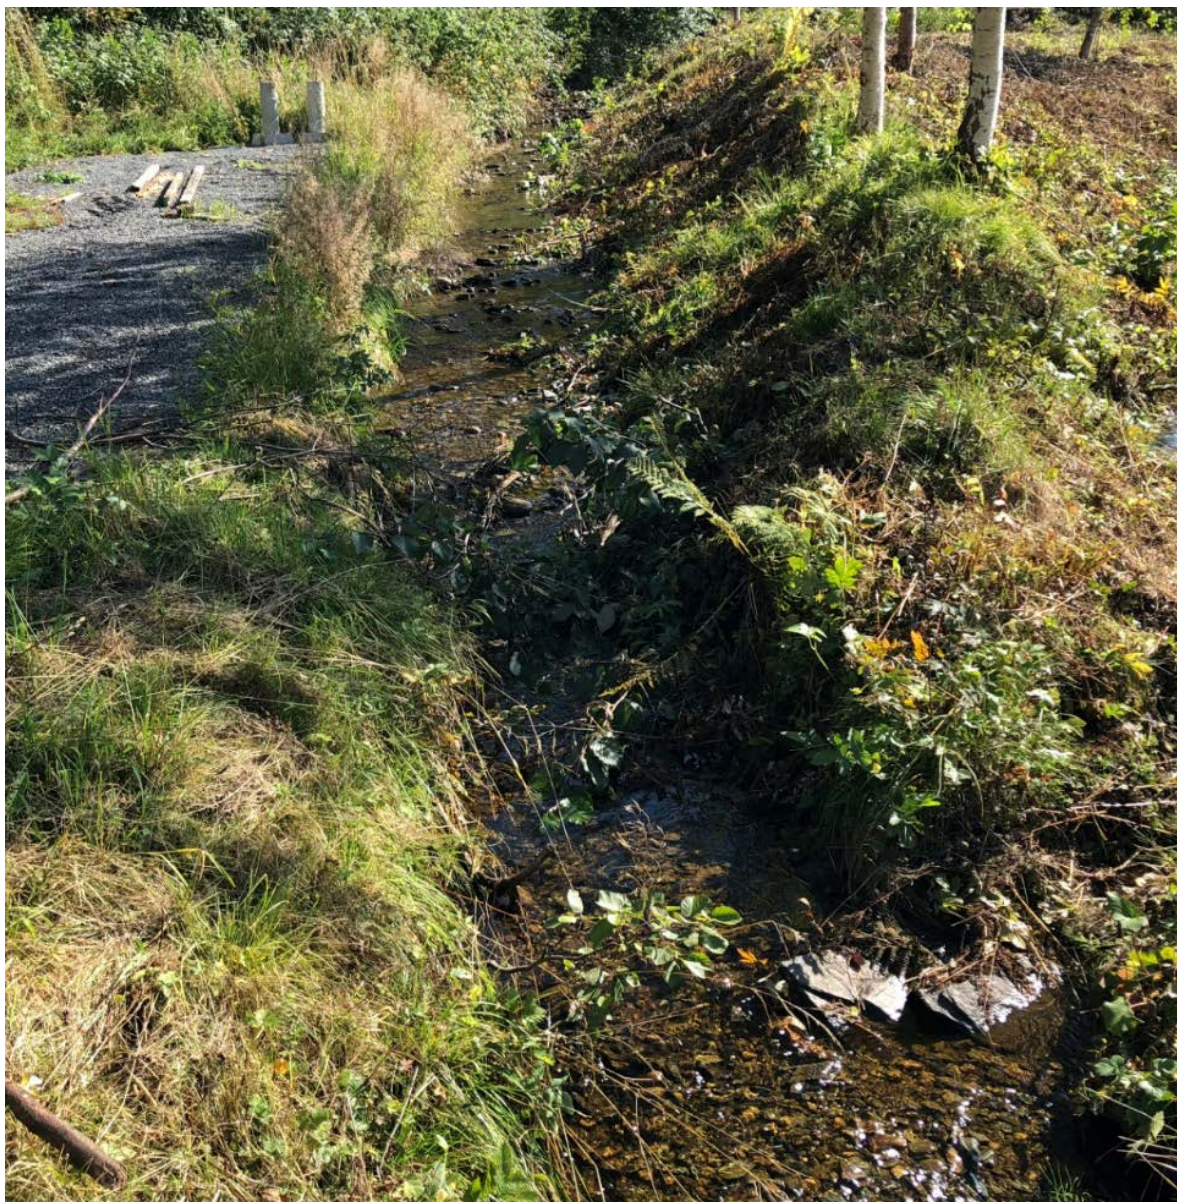
Tre stasjoner ble undersøkt i Øyabekken på partier nedstrøms og oppstrøms Gylløyvegen. Ingen fisk ble fanget eller observert. Bekken fastslås som fisketom i dag. Bekkeløpet ovenfor Gylløyvegen er i dag stedvis lukket, sterkt kanalisert, avsmalnet og utgrunnet (**figur 64** og **65**). På et eller annet punkt minker vannføringa i Øyabekken, i hvert fall når bekken går på minstevannsløring/ bakgrunns vannføring, som den gjorde under feltarbeidet. Under feltarbeidet var vannmengden som gikk i bekken nedstrøms Gylløyvegen (gamle E6) (st. 19a, se **figur 66**) mindre enn ovenfor denne veien og på øverste stasjoner (st. 19 b og c). Samløpet med de to tilløpsgreinene viser også at den minst vannrike greina har rennende vann i øvre del, men er nærmest tørr i nedre del. Vi er ikke kjent med årsaken til dette eller hvor vatnet tar veien i de ulike delene av Øyabekken.

Figur 64. Øyabekkens øvre del (nordlig hovedgrein) før samløp med tilløpsgrein fra sør i 2018. Foto: Morten Andre Bergan.

Øyabekken er i sin helhet å anse som tapt areal for sjørret i dag. Opprinnelig anadrom strekning var (minimum) i overkant av en kilometer bekkestrekning med livsvilkår for sjørret (Bergan, upubliserte beregninger). Det anbefales at Øyabekken problemkartlegges for å finne ut om (eller hvorfor) vannmengden i bekken ser ut til avta nedover vassdraget, og at det utredes for å hente tilbake noe av sjørretproduksjonen tilbake i vassdraget i forbindelse med at ny skal E6 anlegges.

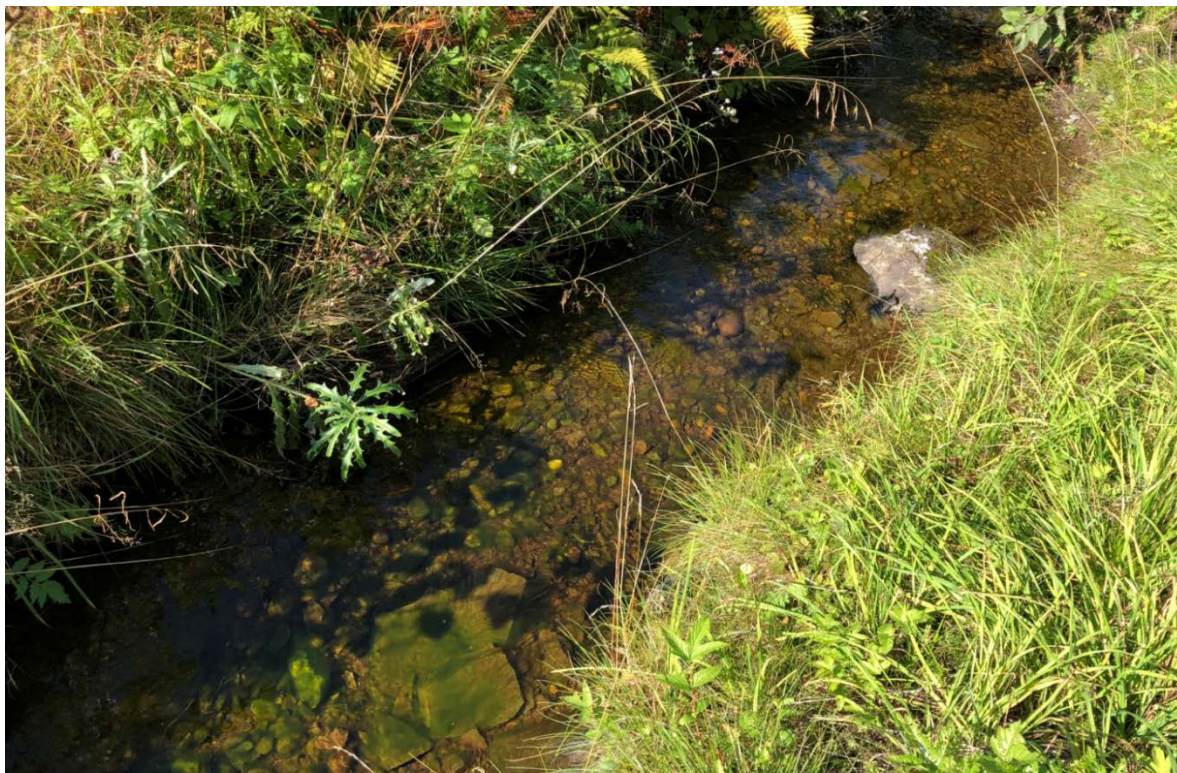
Figur 65. Øyabekkens midtre del ovenfor Gylløyvegen i 2018. Foto: Morten Andre Bergan.

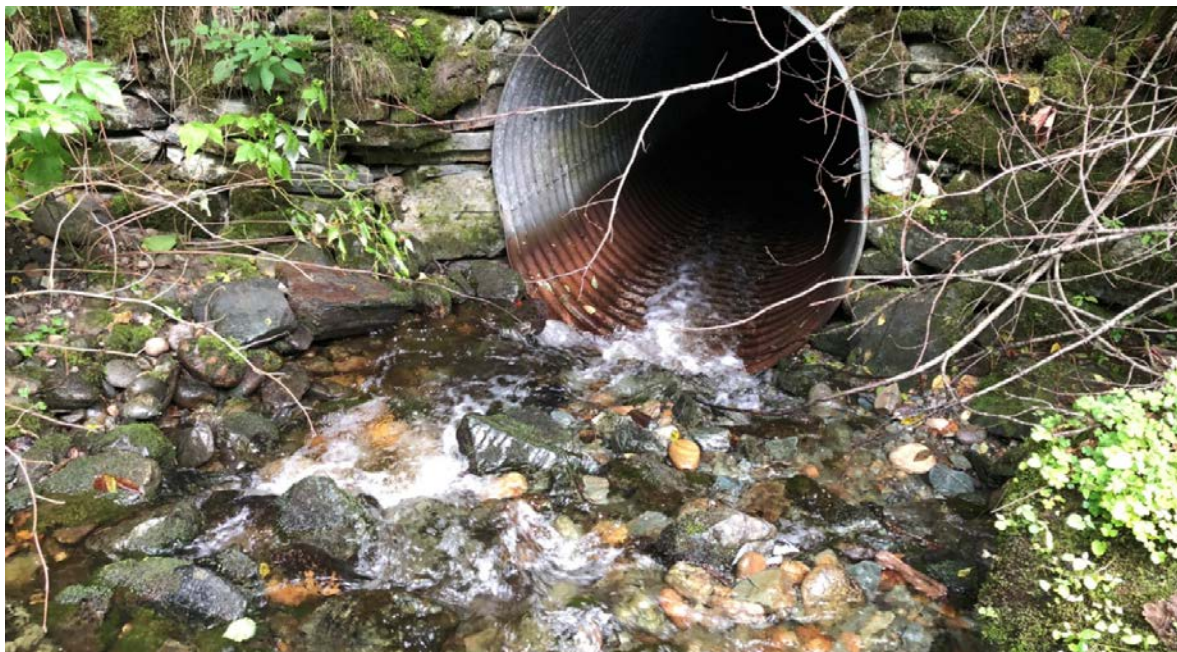
Figur 68. Bjørkbekken forsvinner i kulvert under Krogstadveien, som er en av to årsaker til at bekken er fisketom i dag. Foto: Morten Andre Bergan.

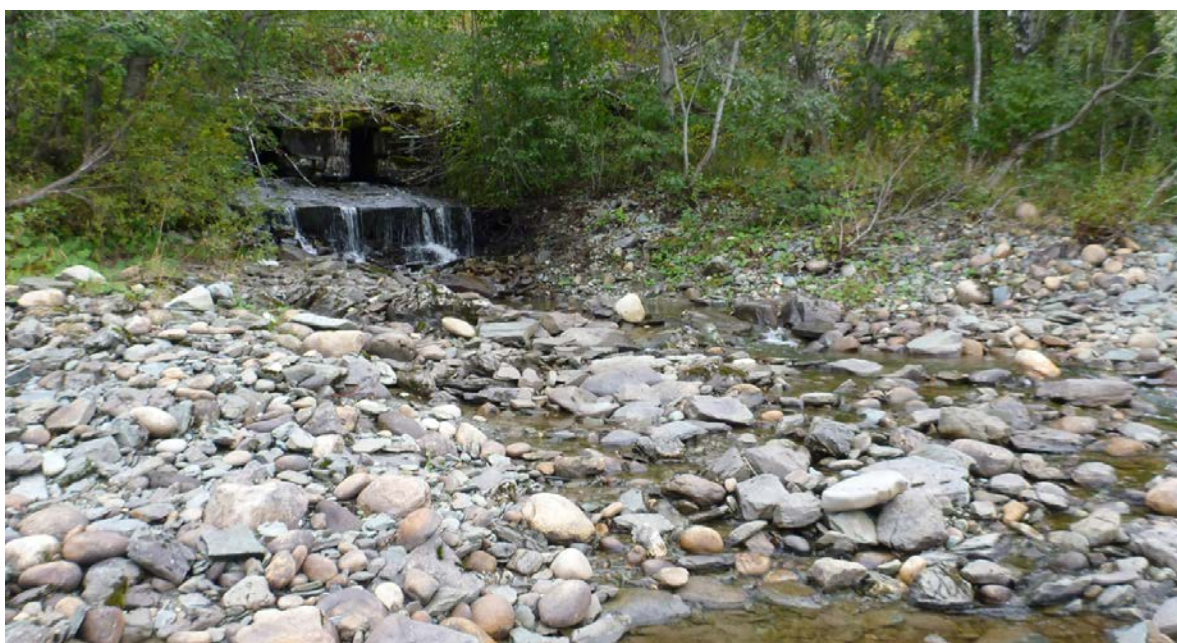
Figur 69. Bjørkbekken munner til Gaula over en høy, oppmurt betongkant i tilknytning til stikkrenna under jernbanen, som er en av to årsaker til at bekken er fisketom i dag. Foto: Morten Andre Bergan.

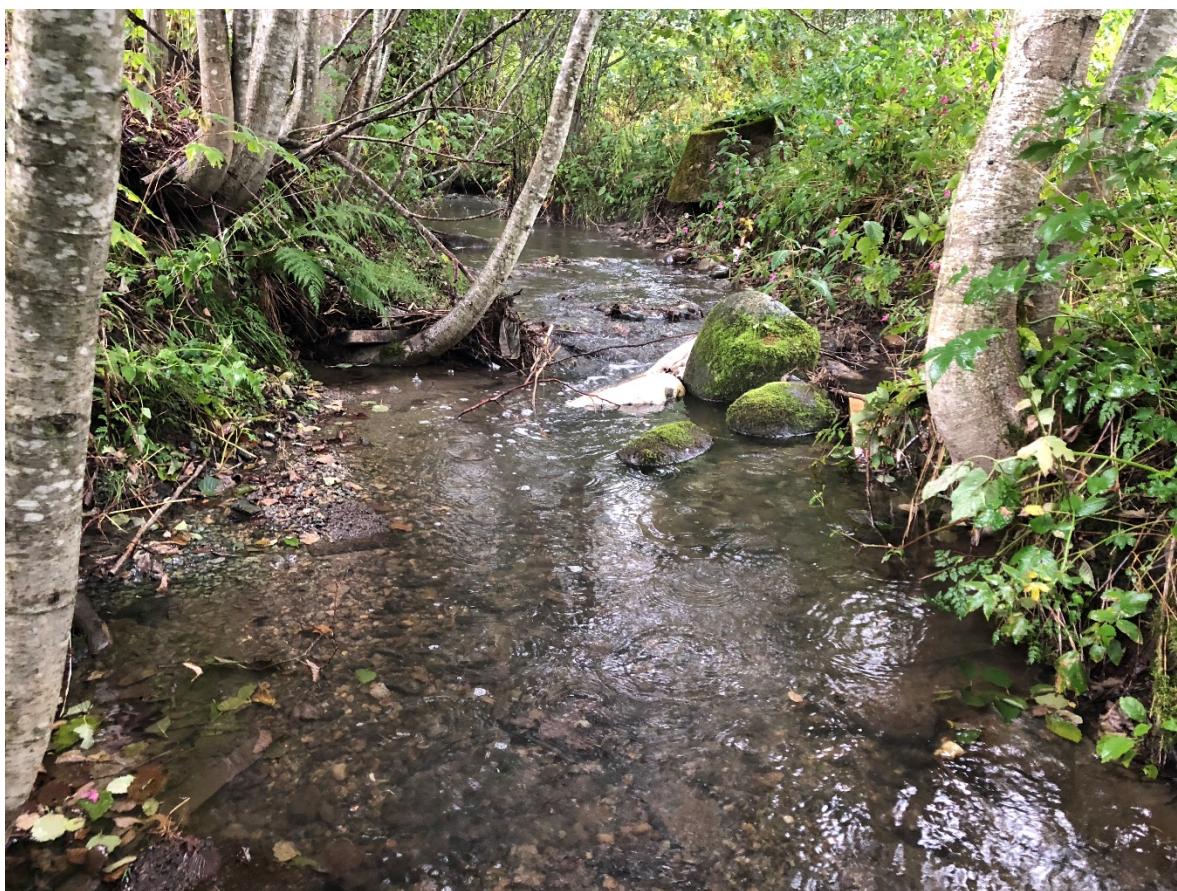
Figur 70. Enganbekken på strekninger nedstrøms Norsk Kylling AS, Engan vannbasseng og industriområde i 2018. Foto: Morten Andre Bergan.

Enganbekken er i dag sterkt hydromorfologisk endret gjennom lukkinger, utrettinger/kanalisering og andre inngrep i eller nært bekkeløpet, og har de siste tiårene vært kraftig påvirket termisk, vannkjemisk og bakteriologisk (Bergan & Aanes 2015, Bergan 2019). Bekken går lukket (under bakken) gjennom industriområdet, og det er direkte avrenning fra dette området via sluk og kummer, samt mulige gamle rør- og avløpsløsninger under bakken som ikke lar seg påvise visuelt. I tillegg kan lekkasjer fra Engan vannbasseng eller feilkoblinger på bolighuskloakk utgjøre en risiko for utslipp (Bergan & Aanes 2015). Det har de senere år blitt påvist kraftig forurensing av termotolerante koliforme bakterier (TKB), svært høye næringssaltnivåer og termisk forurensing (høye vanntemperaturer) i Enganbekken, i tillegg til enkeltstående uhellsutslipp av jernklorid i 2014 (Bergan & Aanes 2015). Sjørret har tidligere benyttet bekken til gyting (stor gytefisk 0,5 kg og opp til flere kilo) og til oppvekst av årsyngel/ungfisk. Naturlig anadrom strekning har trolig

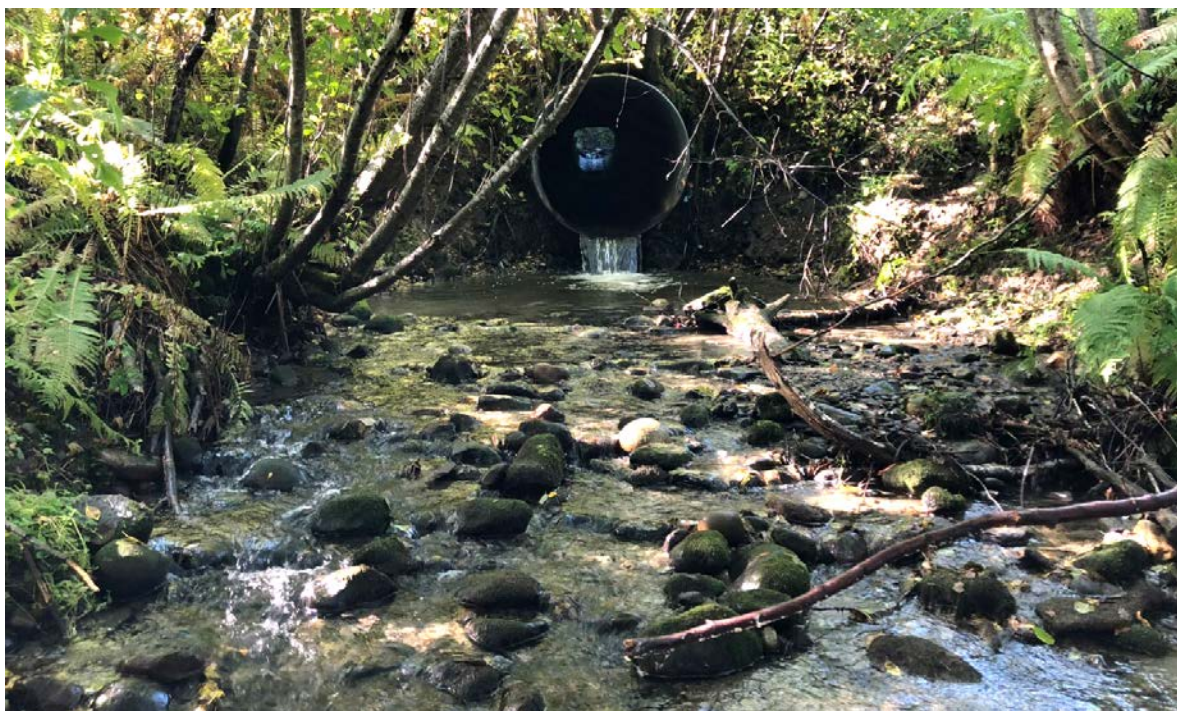
Figur 74. Vandringshindrende veikulvert under vei ved Spjelddalen. Foto: Morten Andre Bergan

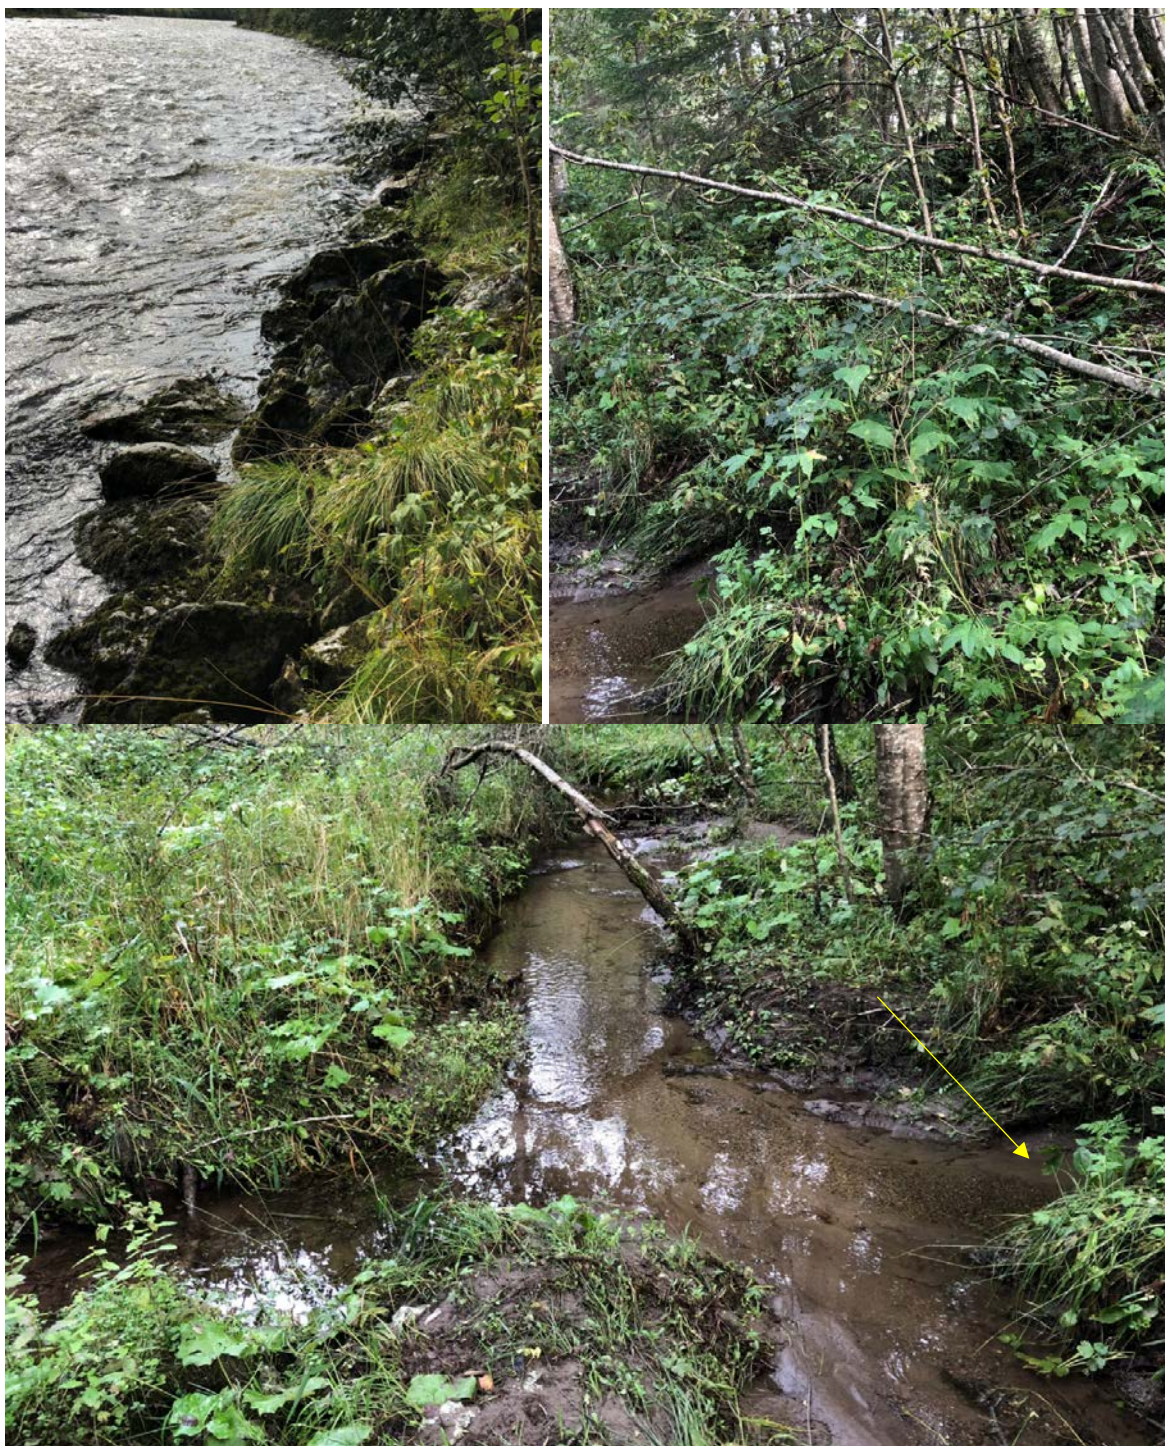
Figur 75. Eldre forbygning i hovedelva Sokna (t.v.) som har avstengt flomløpet, men det siger ellevann gjennom forbygninga (t.h.), som bidrar til høyere og mer stabil vannføring i bekkesystemene i det avstengte flomløpet (under, gul pil: vann fra forbygning). Foto: Morten Andre Bergan

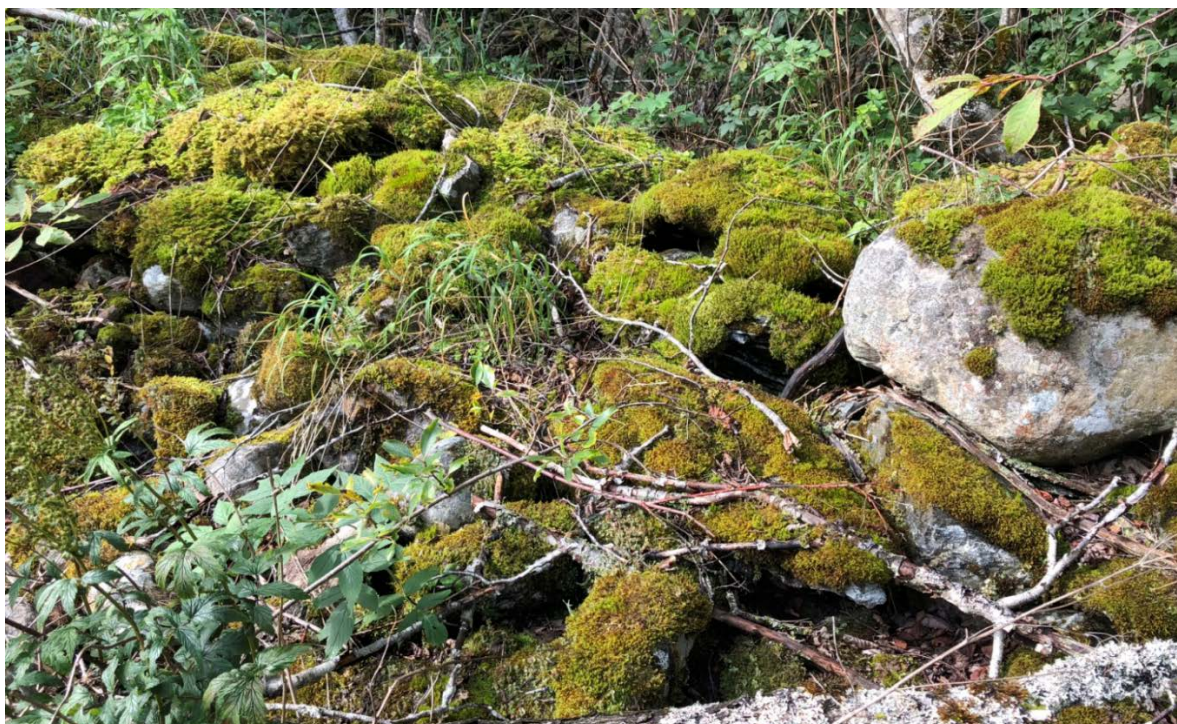
Figur 76. Eldre forbygning i hovedelva Sokna. Foto: Morten Andre Bergan

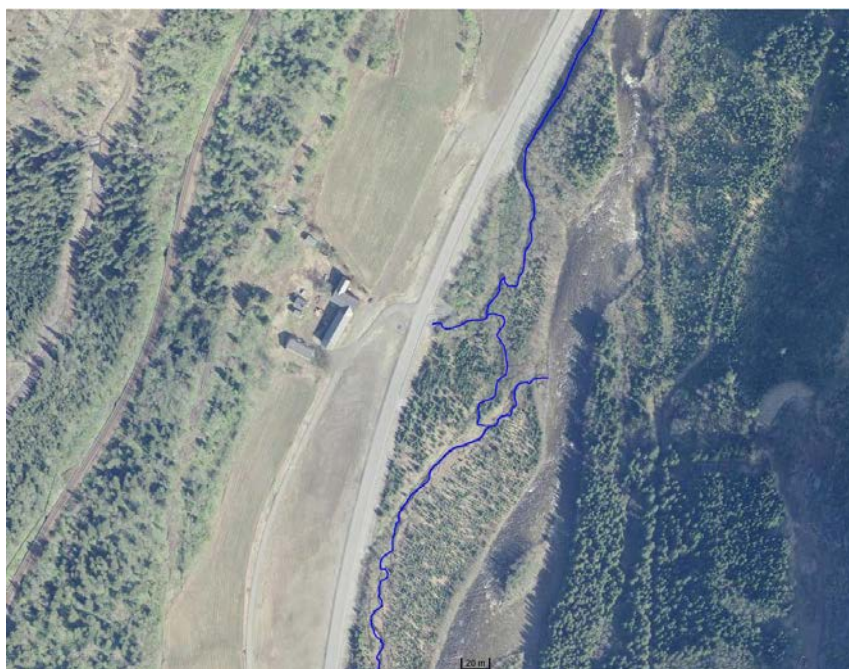
Figur 78. Bekkesystem til Sokna ved Øverøyen. Flyfoto fra 2004, med inntegnede bekkeløp (blå linje). Kartgrunnlag: (<https://kart.finn.no/>).
