Problemkartlegging og ungfiskovervåking i små sidevassdrag til Gaula

Undersøkelser i 2018

Bergan, M. A. & Solem, Ø. 2019. Problemkartlegging og ungfiskovervåking i små sidevassdrag til Gaula. Undersøkelser i 2018. NINA Rapport 1614. Norsk institutt for naturforskning.

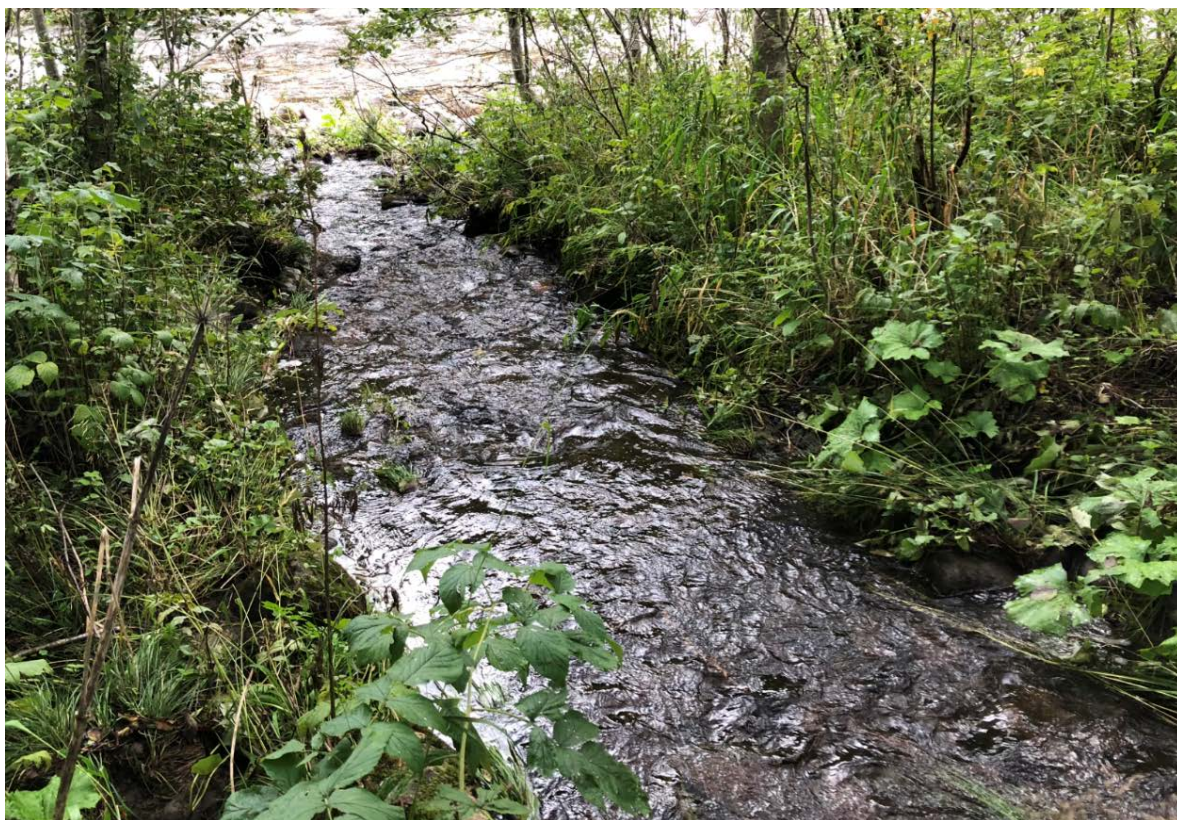
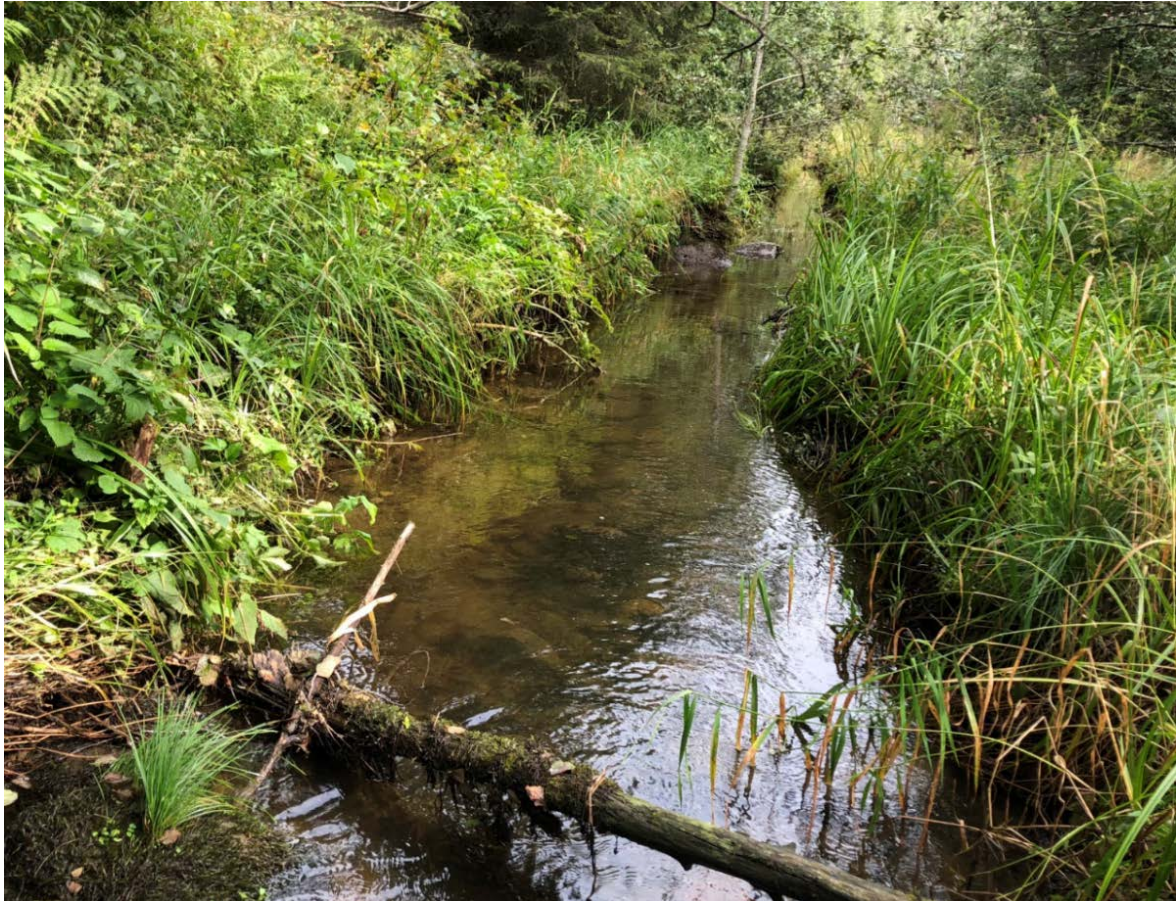
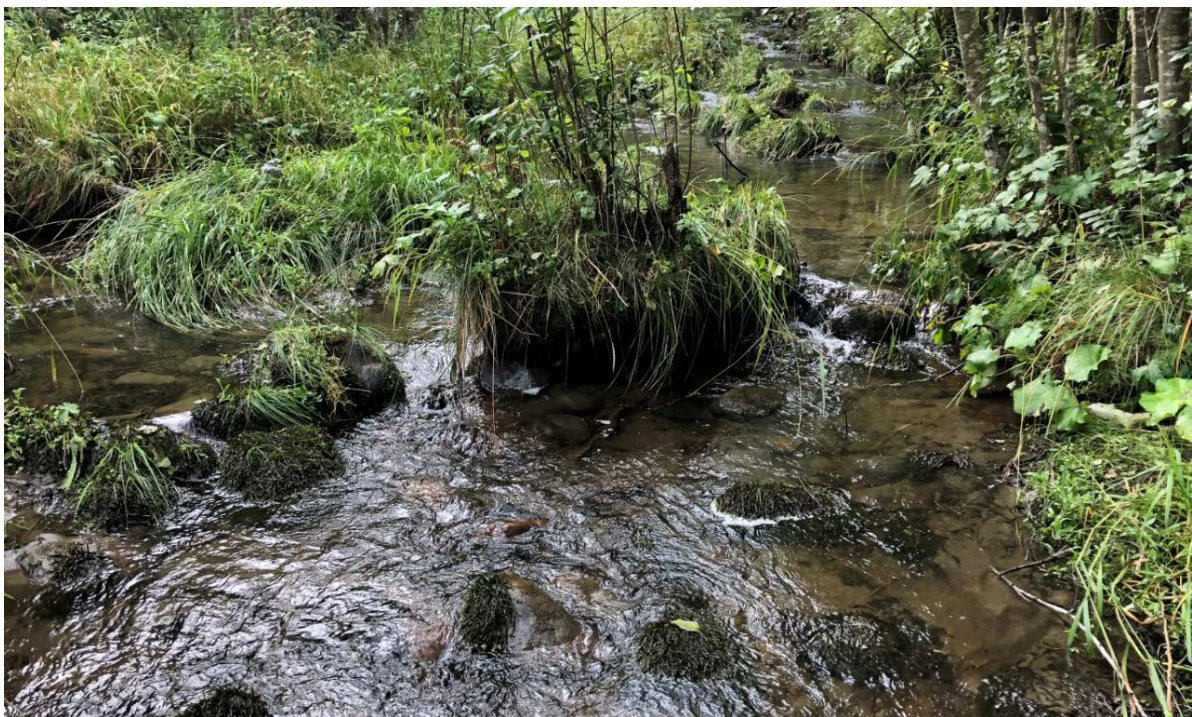
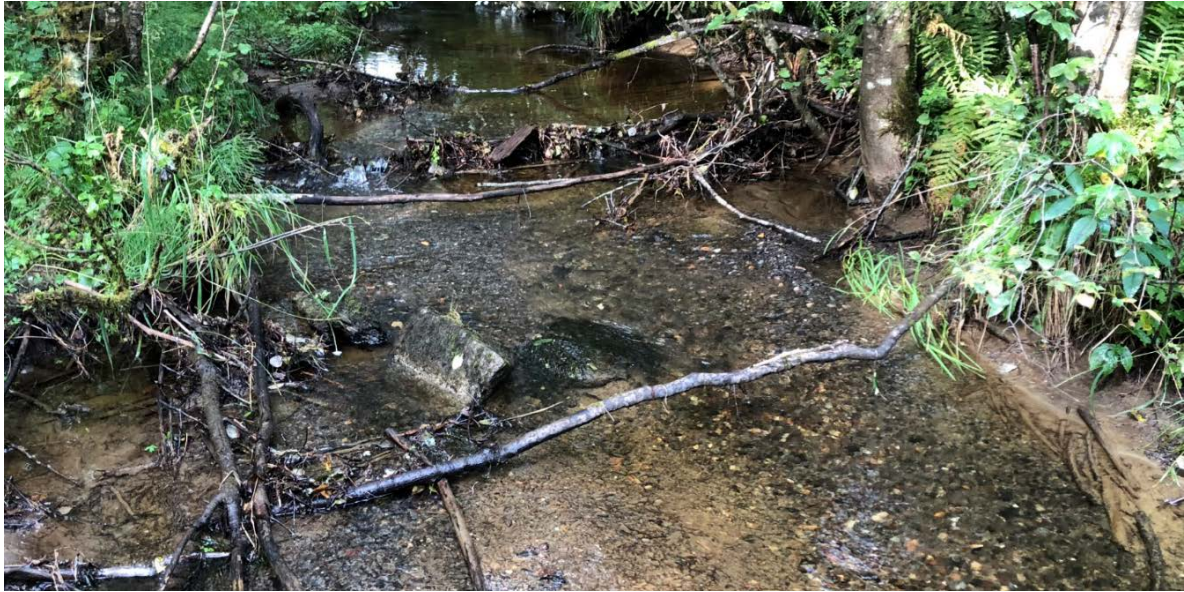
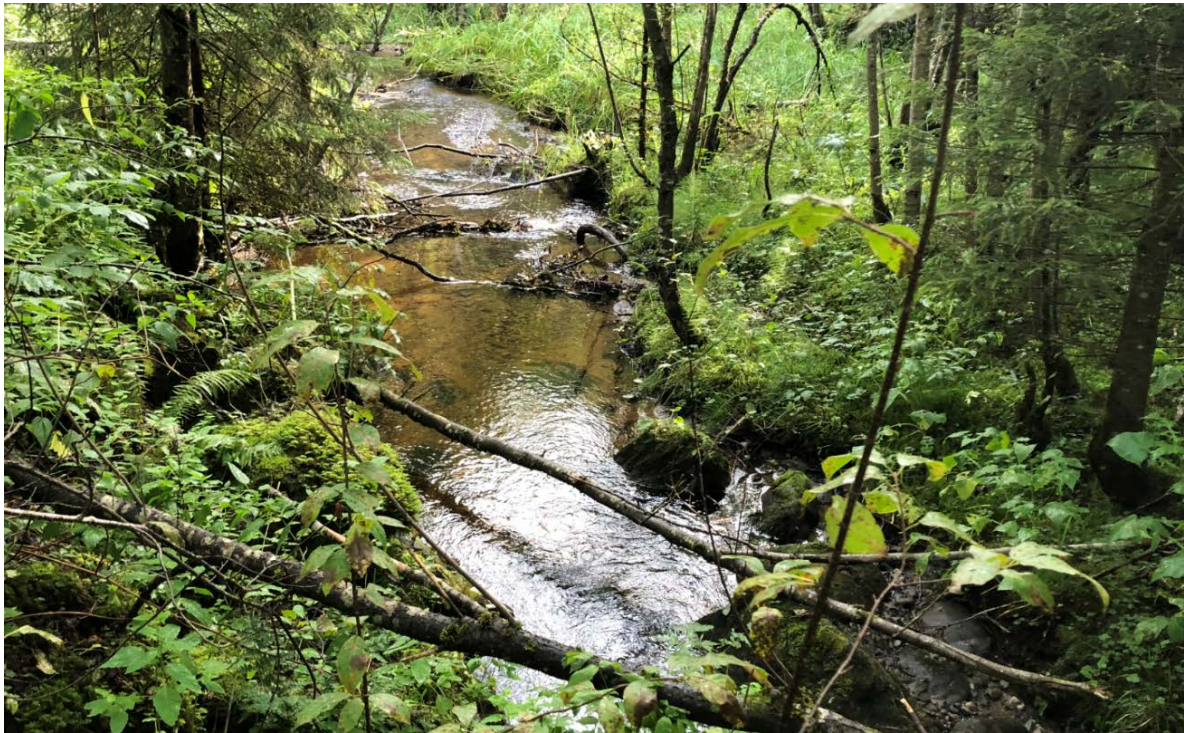
Vi ønsker å påpeke at både Kvernbekkens øvre del nedstrøms E6 og sørlig bekkeløp opp til elveforbygning i Sokna har svært god habitatkvalitet, tilstrekkelig vannføring, med uberørte bekkeløp, intakt kantvegetasjon og rikelig med naturlig elvestein (**figur 79-83**). Rikelig tilførsel av grunnvann fra flere oppkommer/tilsig (**figur 84**) og tilførsel av ellevann fra Sokna gir videre grunnlag for god vannkvalitet. Kvernbekken har oppgang av anadrom laksefisk fram til kulvert under E6 (figur 85), mens sørlig grein trolig også kan ha oppvandring til E6. Ustabil vannføring etter tilførsel av Soknavann og avtagende grunnvannstilførsel kan trolig begrense vandringsmulighetene og utnyttelsen (gyting/oppvekst) av bekkepartiene ovenfor dette.

Figur 79. Samløp med Sokna nedstrøms stasjon 23c. Foto: Morten Andre Bergan

Figur 80. Roligere bekkepartier ovenfor stasjon 23c. Foto: Morten Andre Bergan.

Figur 81. Varierende, men lite berørt, bekkemorfologi ovenfor stasjon 23c. Foto: Morten Andre Bergan.

Figur 82. Deler av stasjon 23a i Kvernbecken. Foto: Morten Andre Bergan.

Figur 83. Partier ovenfor stasjon 23a i Kvernbecken. Foto: Morten Andre Bergan.

Resultatene fra 2018 avdekker at sidebekkene i det avstengte flomløpet i dag er svært viktige sjørørretbekker for Sokna, og at laks også utnytter disse bekkene. Bekkene og området for øvrig har stor bevaringsverdig, og det er gode muligheter til å gjøre enkle fiskeforsterkende tiltak for å øke produksjonsevnen for sjørørret ytterligere. Det er først og fremst de enkleste tiltakene som bør gjennomføres, og da fortrinnsvis tilførsel av mer egnet gytesubstrat på eksisterende nøkkelområder (gyteområder) av bekkene. Siden øvrig habitatkvalitet (oppvekstområder, skjulkapasitet, m.m.) fra før vurderes som svært gode, trengs ingen ytterligere tiltak rundt dette. Nedre del av dette systemet (Kvernbekken) er ikke undersøkt og vurdert av oss i 2018. Denne strekningen må følges opp i 2019, da eksisterende resultater og vurderinger i Anonym (2017b) gir grunn til oppfølging, samtidig som det er gjennomført store endringer her knyttet til arbeid med E6. Både resultatene fra 2018 alene, våre fiskebiologiske tolkninger av resultatene og verdivurderingen som er gjort av dette gamle flommarksområdet, avviker sterkt fra Swecos verdivurderinger av samme område (Anonym 2017b), der området vurderes å ha «liten verdi» og liten betydning for sjørørret og laks. Vi vil dermed hevde, på bakgrunn av våre resultater, at Sweco har gjort en

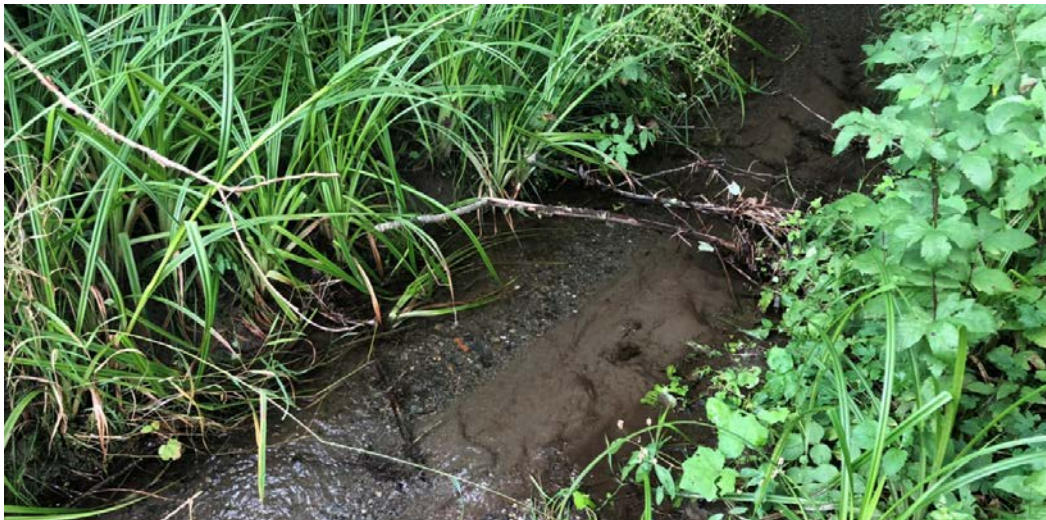
Figur 84. En av flere antatte grunnvannstilsig (glassklar vannfarge og lav vanntemperatur), til det tidligere flomløpet og bekkeløpene som er der i dag. Rikelig grunnvannstilførsel gjør området til spesielt produktivt for sjørørret Foto: Morten Andre Bergan.

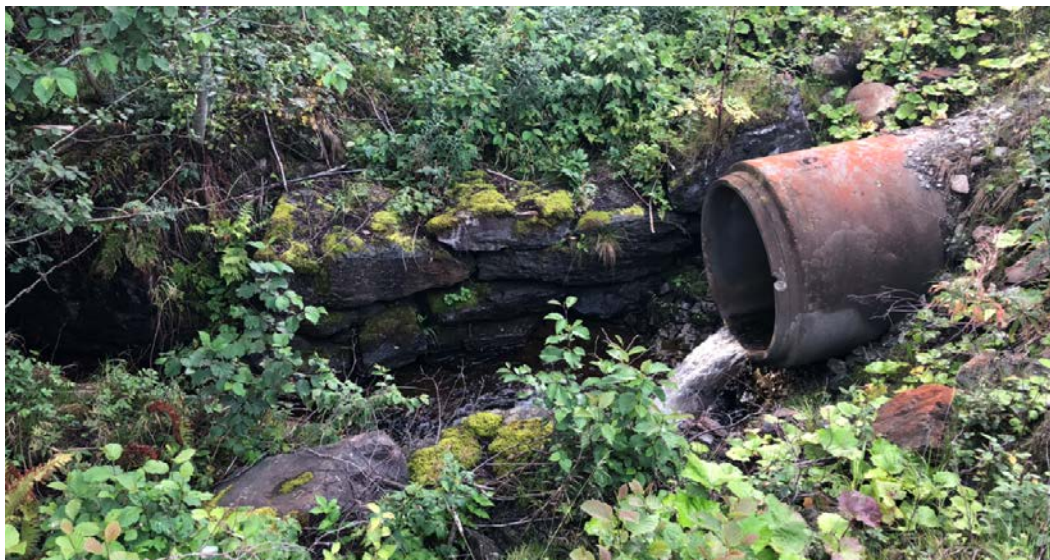
Figur 85. Kvernbekken går i en vandringsstoppende veikulvert under E6 ovenfor stasjon 23a. Foto: Morten Andre Bergan.

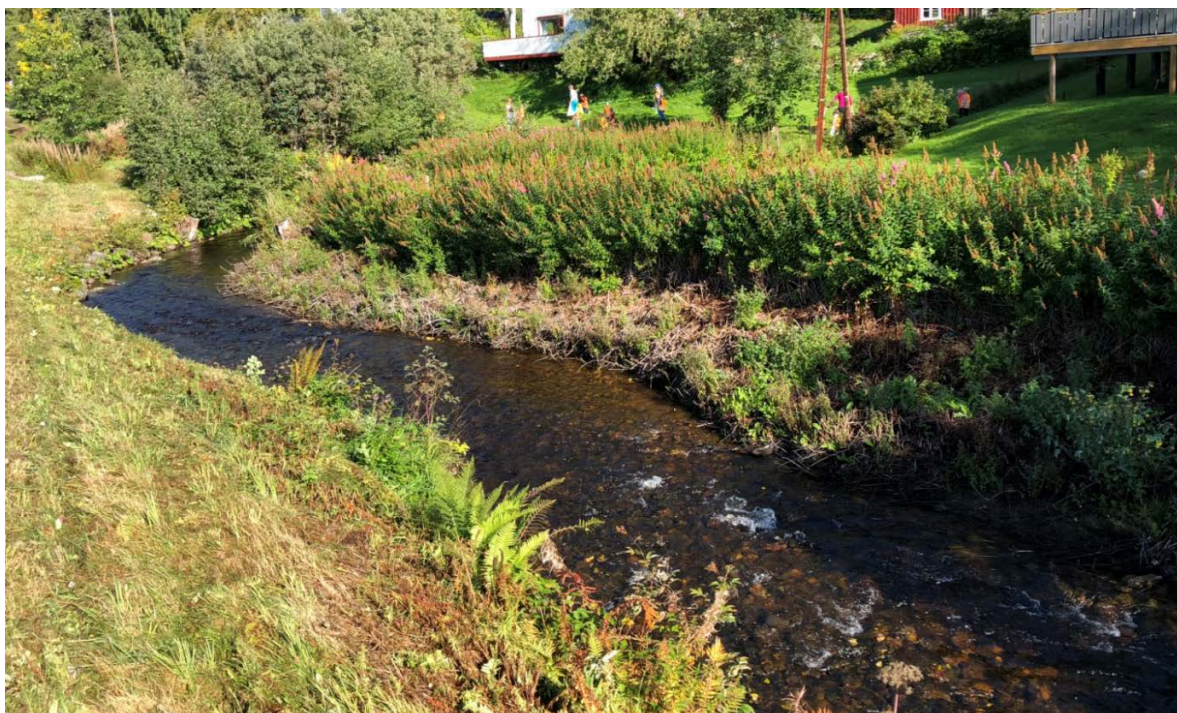
Resultatene fra to stasjonsområder i øvre del av Folstadbekken (st. 24a og b, se **figur 85** og **86**) i 2018 er i tråd med det Bergan & Arnekleiv (2009) fant. Det er relativt gode tettheter av ørretunger øverst i vassdraget, med sterk dominans av årsyngel, og noe under forventning for alle årsklasser ved den nederste stasjonen. I tillegg registreres enkeltindivider av eldre laksunger.

Årsaken til disse resultatene og potensielt lite gytefisk har vi foreløpig ikke datagrunnlag eller kunnskap nok om bekken til å vurdere videre. Bekken går gjennom hager og bolighus uten særlig kantvegetasjon, krysses av flere veier og jernbane i nedre del, og har risiko for påvirkning fra steinbruddet. Det er potensielt mange negative vannøkologiske effekter knyttet til avrenning fra slike virksomheter (Sørensen, 1998), uten at vi kan si noe mer om det i dette tilfellet. Det anbefales at Folstadbekken følges opp med flere stasjoner i årene som kommer for å øke kunnskapsgrunnlaget knyttet til sjørreten i vassdraget.

Figur 86. Folstadbekken på partier ved stasjon 24a, med bolighus, hage og fjernet kantvegetasjon. Foto: Morten Andre Bergan

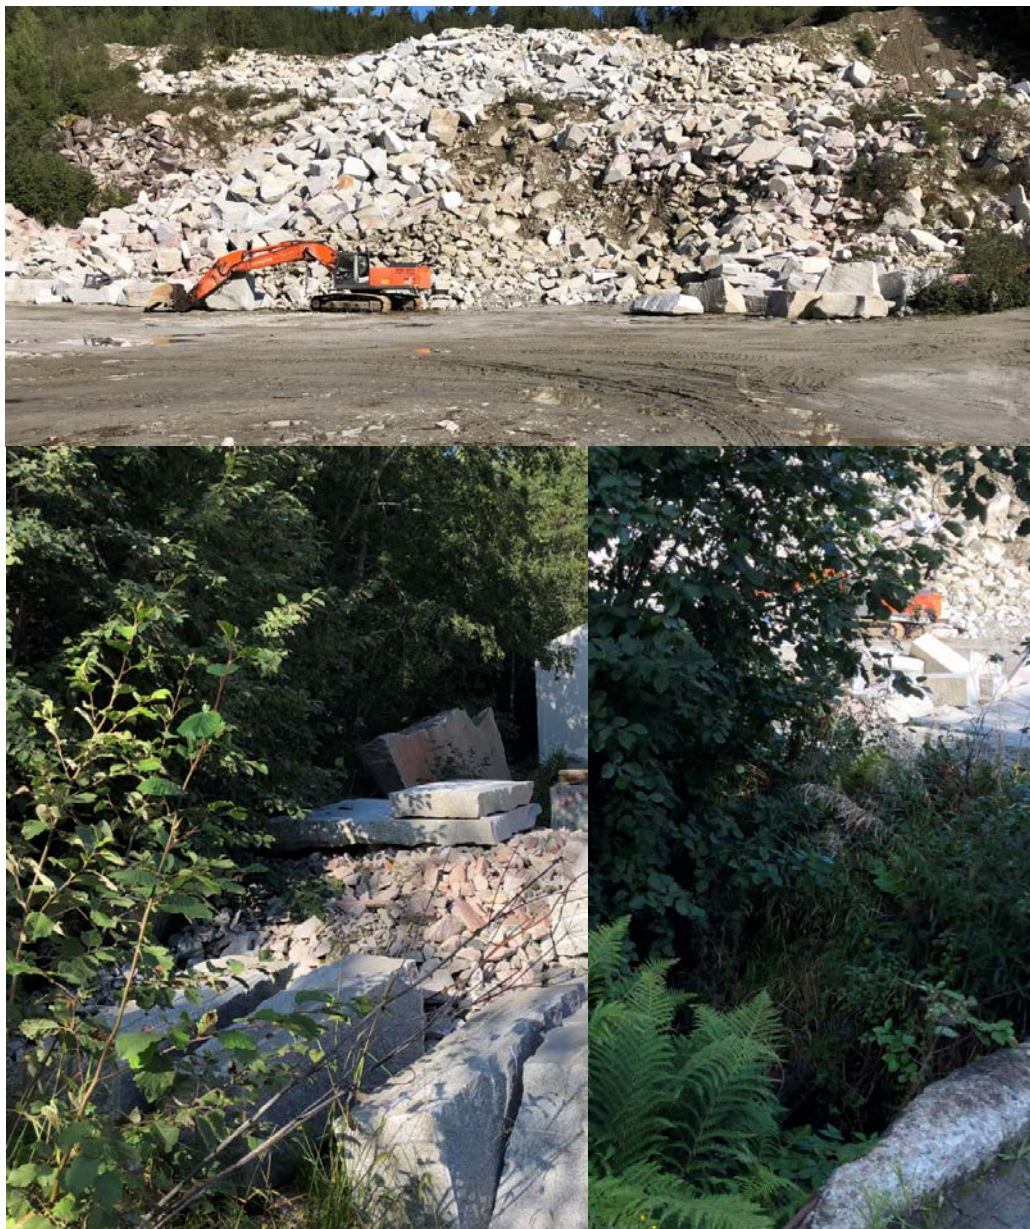
Figur 88. Et steinbrudd (granitt, øverst) ligger nært Folstadbekken på partier mellom ved stasjon 24a og 24b, med risiko for avrenning fra forurensede masser som ligger ned mot bekkeløpet (nederst) og eller fra bruddet. Foto: Morten Andre Bergan

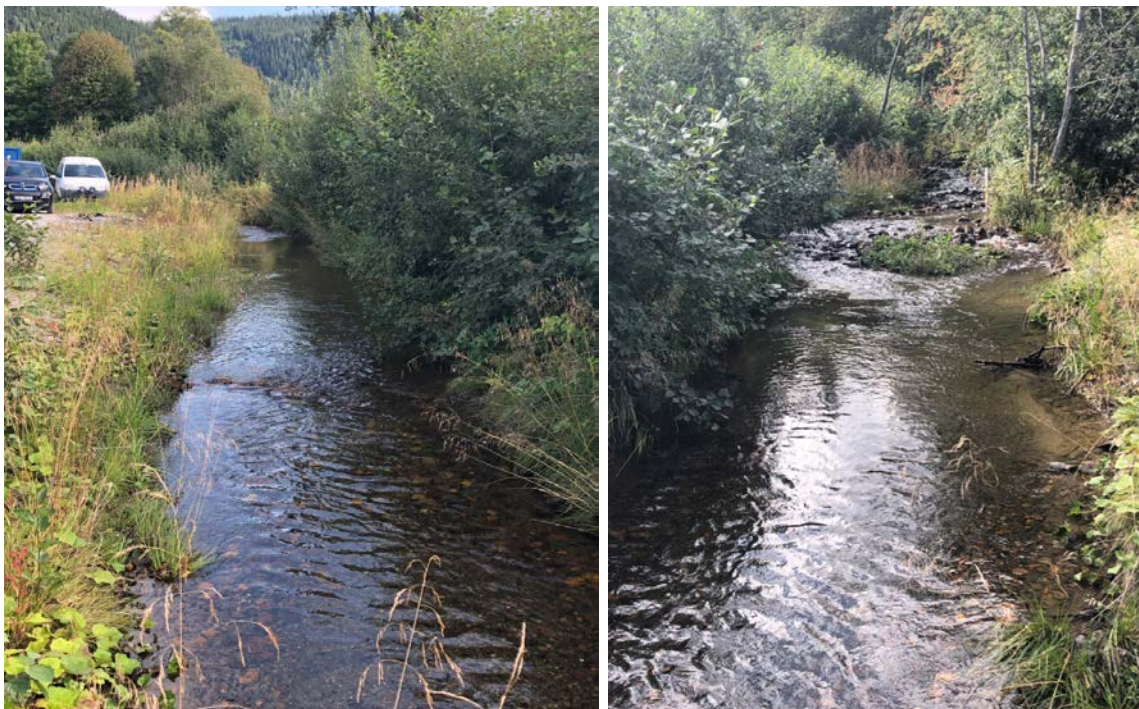
Skårvollbekken på Støren (**figur 89**) har vært undersøkt jevnlig siden 2008 (Bergan & Arnekleiv 2009, Bergan 2012, Solem mfl. 2014, Bergan & Solem 2016, 2017), og har vært utsatt for en rekke inngrep, forurensninger og belastninger de siste årene (Bergan & Solem 2016). Resultatene i 2015 og 2016 (**figur 90**) har vist en sterk reduksjon i ungfiskbestanden som direkte følger av inngrep og belastninger i og ved bekken (Bergan & Solem 2017).

Figur 89. Skårvollbekken. Strekninger med utlagt elvestein og stasjonsområde 25, som ble undersøkt i 2018. Foto: Morten Andre Bergan

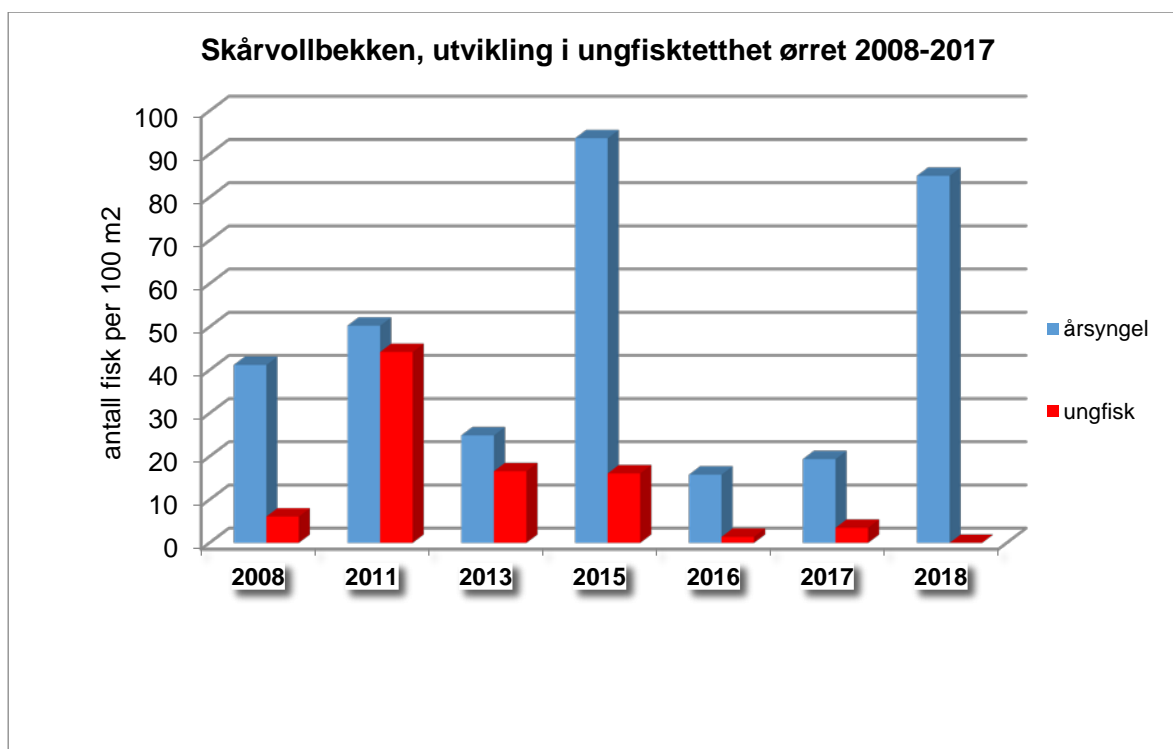
Figur 90. Gjennomsnittstettheter for årsyngel og ungfisk av ørret i Skårvollbekken. Data sammenstilt fra Bergan & Arnekleiv 2009, Bergan 2012, Solem mfl. 2014, Bergan & Solem 2016, Bergan & Solem 2017 og denne rapporten.

I 2018 ble det funnet vesentlig økende årsyngeltetthet i Skårvollbekken, etter to sammenhengende år med svikt i rekrutteringen. Dette vises godt (**figur 90**), med kollaps i tettheten av eldre

ørretunger i 2018 og årene forut. De omfattende inngrepene som ble avdekket i bekken i 2015 (Bergan & Solem 2016) har redusert Skårvollbekkens produksjonsevne de siste årene. Det er nå gjort flere enkle habitatstyrkende tiltak for å avbøte situasjonen i Skårvollbekken. Overvåking i 2018 viser at dette har gitt en positiv effekt på rekrutteringen. Videre overvåking i årene som kommer vil avdekke om dette er tilstrekkelig for å hente tilbake den reduserte sjørretbestanden en har hatt i bekken siden 2015.

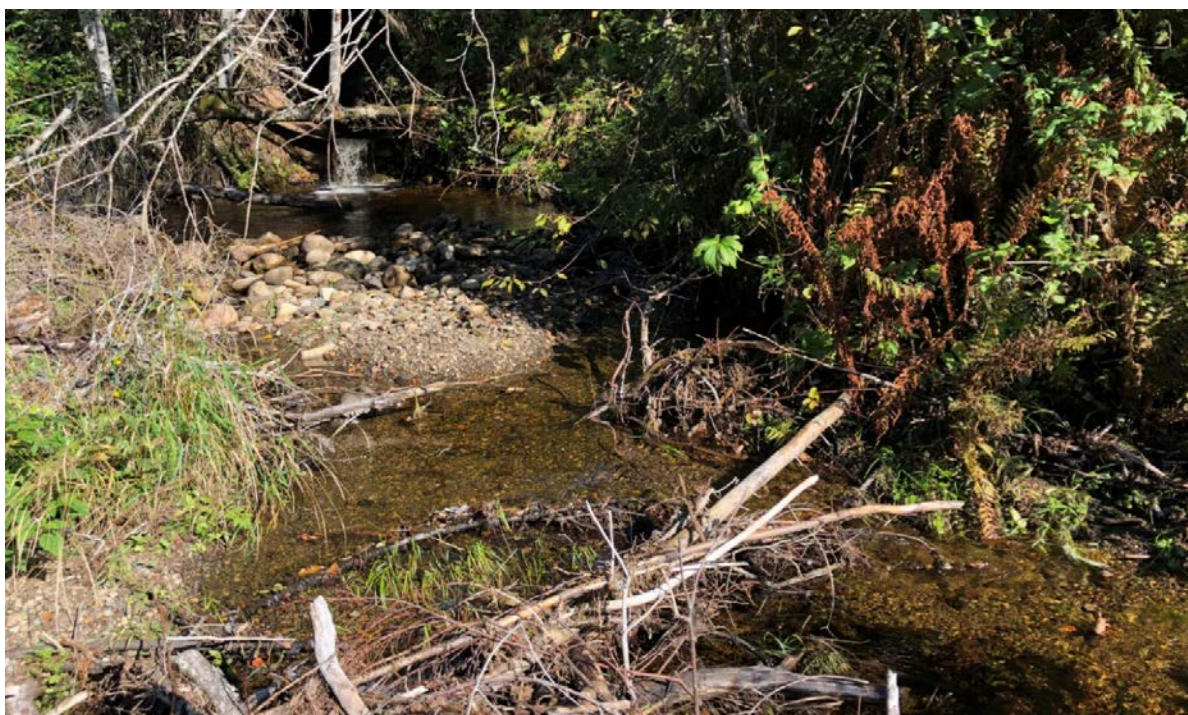
Figur 93. Brattmelsbekken ovenfor kroksjøen har flekkvis egnede gyteforhold for sjørret, men er fisketom. Foto: Morten Andre Bergan

Undersøkelsene i 2018 avdekket at øvre deler av bekken er vannrik til tross for lengre periode uten nedbør, og at bekkeløpet har innslag av gode gyteområder (**figur 93**), samt at deler av dammen (undersøkt kvalitativt) var uten laks- og sjørretunger. Det ble imidlertid registrert trepigget stingsild i dammen. Befaringen avdekket videre at Brattmelsbekken, som har et kartavtegnet utløp fra gjennom ei stikkrenne under jernbanen (**figur 94 og 97**), er tørrlagt (**figur 95**). Dette skyldes tiltetting av dødt trevirke og løsmasser, som har avstengt bekkens utløp ved normal vannføring.

Brattmelsbekken og kroksjøen må undersøkes og problemkartlegges nærmere og med økt omfang. Det må fastsettes nærmere hva som årsaken til at sjørret er borte fra øvre deler av vassdragsystemet, og det må kartlegges hvorvidt utløpet av kroksjøen nå renner gjennom selve jernbaneforbygninga eller gjennom stikkrenne/kulvert. Dersom førstnevnte er tilfelle, kan dette være årsaken til at sjørreten ikke har tilgang til kroksjøen og Brattmelsbekken oppstrøms. Videre må nedre deler av bekken fotgås og problemkartlegges, samtidig som det gjøres ungfisktellinger på utvalgte stasjonsområder. Brattmelsbekken har vesentlig potensiale for å hentes tilbake som fungerende sjørretvassdrag, og med ytterligere innhenting av kunnskap og større datagrunnlag kan det gjennomføres kostnadseffektive og treffsikre tiltak for å oppnå dette. Foreløpig er ikke kunnskapsgrunnlaget godt nok.

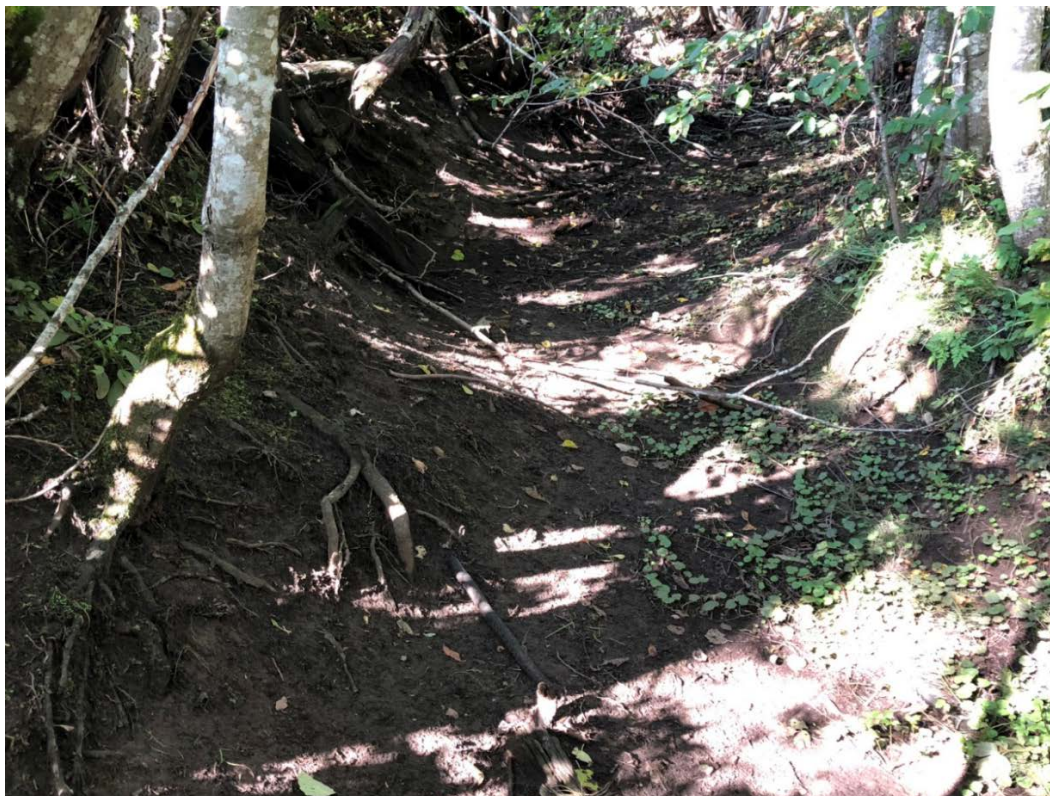
Figur 95. Brattmelsbekkens utløp fra kroksjøen er oppdemmet av stein, sand og dødt trevirke, og bekkeløpet nedstrøms er dermed tørrlagt. Mangel på gjengroing viser at det går vann i bekkeløpet på flom. Foto: Morten Andre Bergan

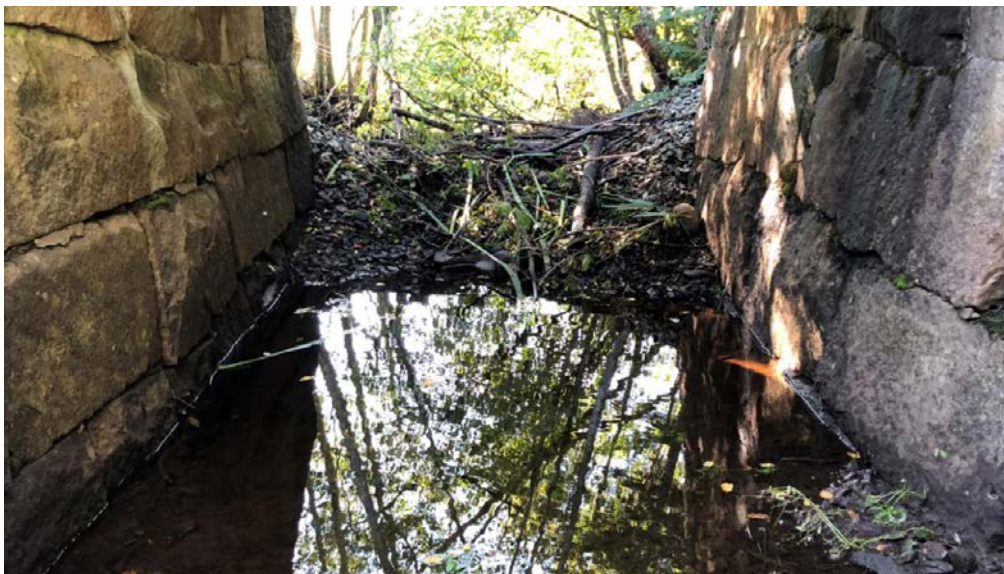
Figur 96. Brattmelsbekkens utløp fra kroksjøen er oppdemmet av stein, sand og dødt trevirke. Foto: Morten Andre Bergan

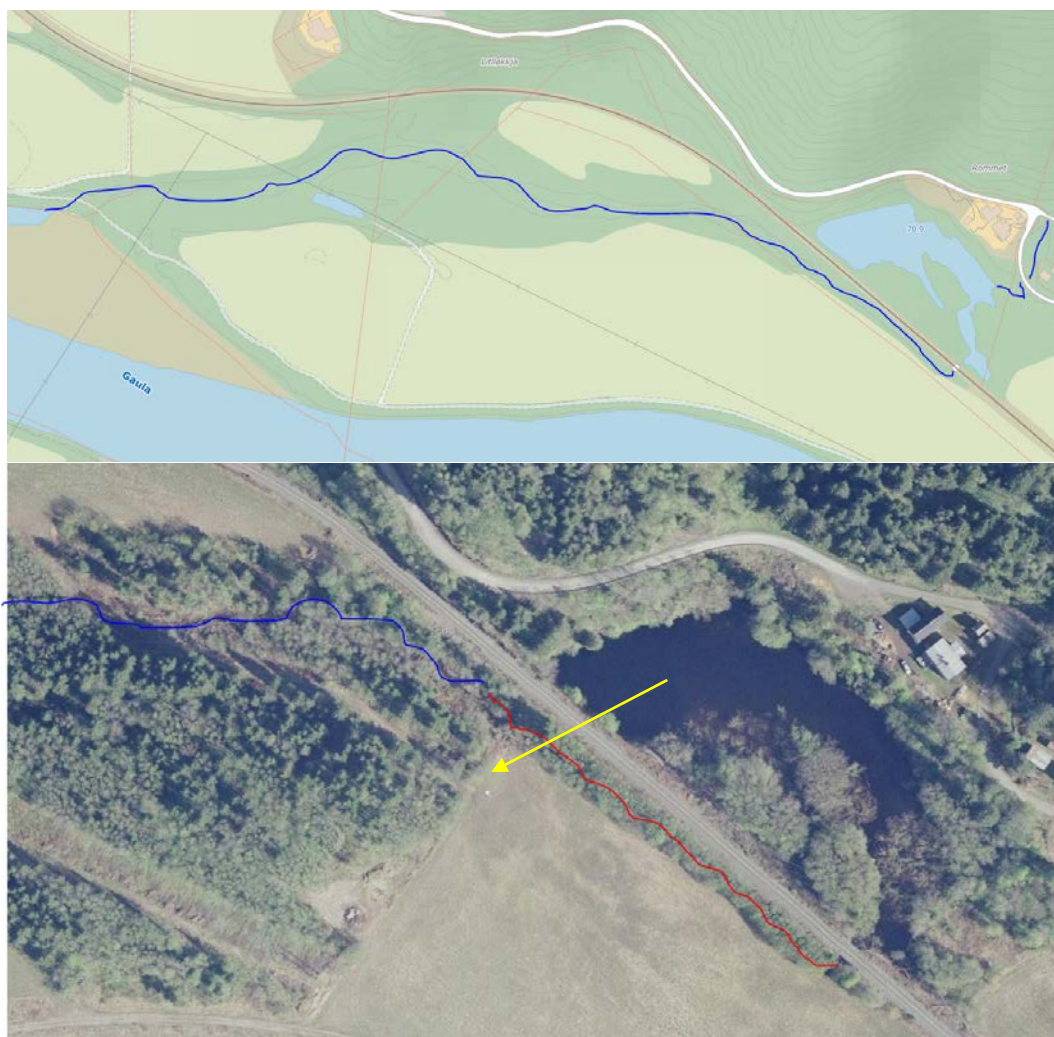
Figur 97. Nedre del av Brattmelsbekken (blå linje), med tidligere utløp fra kroksjø. Flyfoto fra 1956. Flyfoto: (<https://kart.finn.no/>).

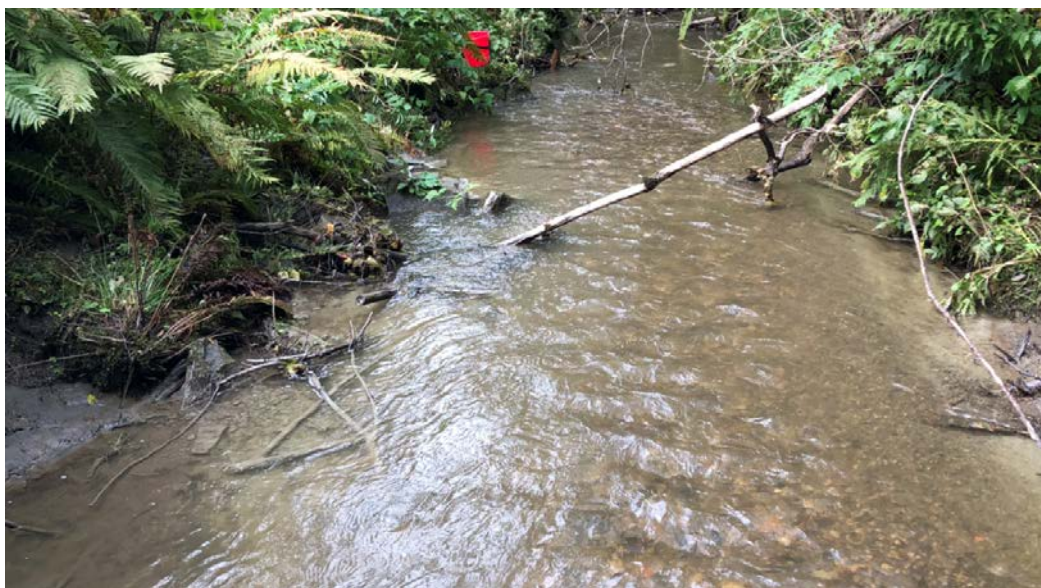
Sandbekken (**figur 98**) er overvåket kontinuerlig de siste fem årene (Solem mfl. 2014, Bergan 2015, Bergan & Solem 2016, 2017, 2018), samt at det eksisterer data fra 2008 (Bergan & Arnekleiv 2009) og 2011 (Bergan 2012). Vassdraget er nærmere beskrevet i Solem mfl. (2014).

Figur 98. Sandbekken stasjonsområde 27 i 2018. Foto: Morten Andre Bergan.

Bekken har tidligere hatt stabil tilfredsstillende årsyngelproduksjon av sjørret, men med laveste tetthet registrert etter etablering av steinbrudd nær bekken (i 2015 og i 2017). Årsaken til redusert ungfisktetthet kan knyttes til økt avrenning fra steinbruddet nær bekken, som har ført til at habitatkvaliteten i bekken i enkelte år (med mye avrenning av finstoff) er vesentlig dårligere enn tidligere år. Bekkesubstratet framstår som limt/kittet fast og ikke mulig å bevege. Dette gir dårlige gytemuligheter. Det ble derfor iverksatt tiltak (**figur 99**) ved steinbruddet for å redusere avrenning av finstoff, og habitatstyrkende tiltak ble gjennomført i anadrom strekning i 2015/16 (Bergan & Solem 2017). I dag er det nylig etablert fangdammer, sedimentasjonsbasseng og andre tiltak ved bruddet, for å redusere og fange opp transporten av finstoff nedover vassdraget.

Videre overvåking av ungfiskbestanden og vurdering av nedslammingsgraden i anadrom strekning av Sandbekken vil fange opp om tiltakene ved steinbruddet fungerer over tid eller ikke. Situasjonen vurderes ikke som under kontroll etter undersøkelsene i 2018. Av erfaring fra lignende aktiviteter nært sjørretvassdrag (Aanes & Bergan 2016b), vet vi også at tiltakene som er gjort krever vedlikehold og tilsyn for å fungere, samt at perioder med mye nedbør/ekstremvær ikke bestandig klarer å hindre avrenningen på en tilfredstillende måte. Med de siste års klimændringer og mer omfattende perioder med kraftig nedbør, bør man være klar over denne risikoen ved virksomheten nært bekken ved videre forvaltning av vassdraget.

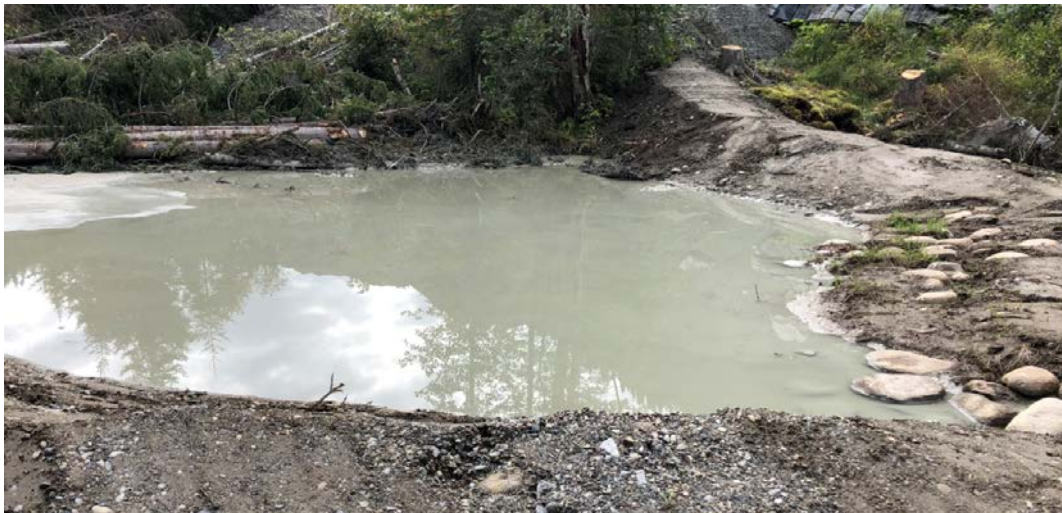
Figur 99. Fangdam i øvre del av Sandbekken i 2018. Foto: Morten Andre Bergan.

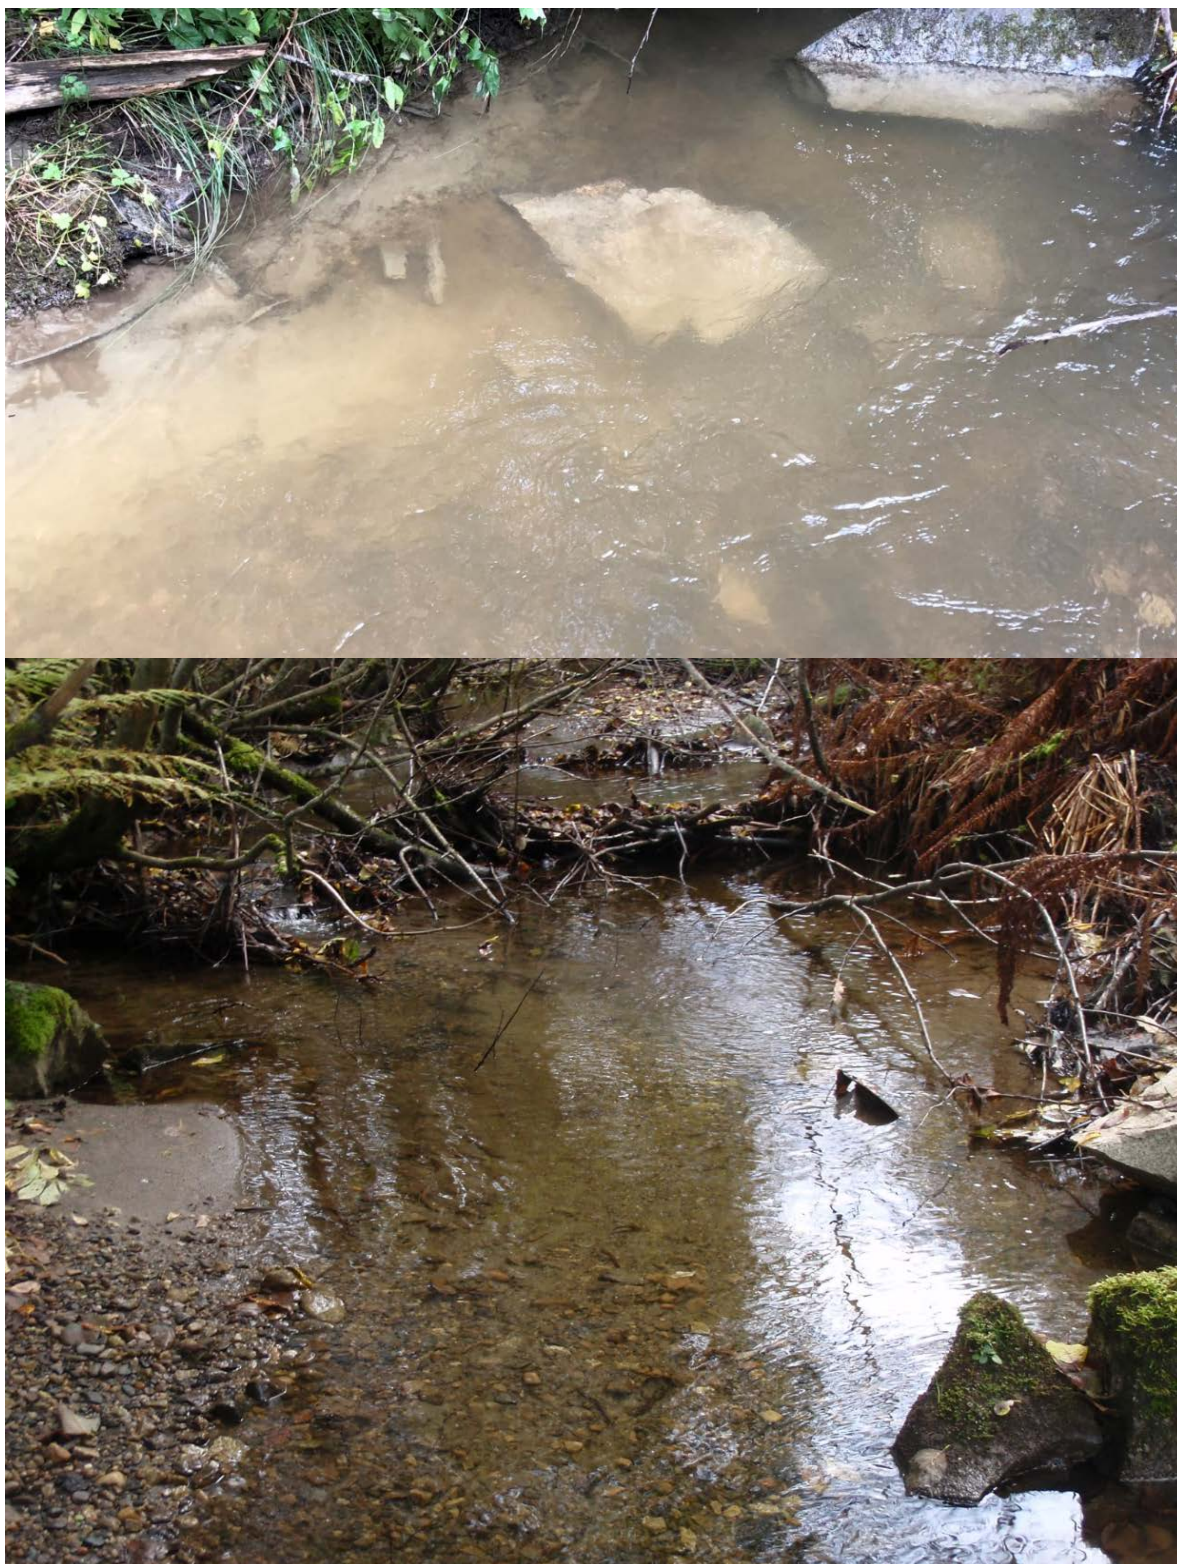
Figur 101. Fortsatt synlig nedslamming av bekkeløpet i nedre del av Sandbekken i 2018 (øverst) sammenlignet med situasjonen i 2008 (arkivfoto, nederst, der Sandbekken var helt uten slike påvirkninger. Foto: Morten Andre Bergan

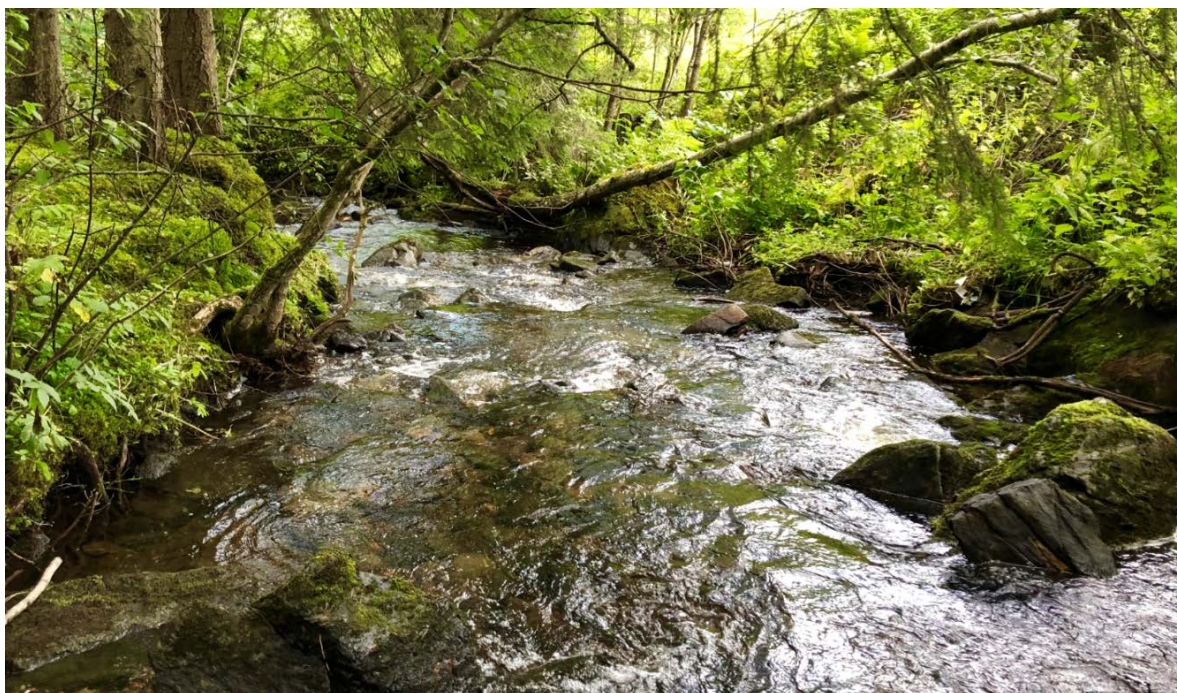
Figur 102. Plassbekken ovenfor RV 30 er nærmest fisketom. Foto: Morten Andre Bergan

Bergan (2015) fant lave tettheter på begge stasjoner i bekken ovenfor Rv 30, men registrering av årsyngel ovenfor kulverten under Rv 30 indikerte at voksen gytefisk hadde passert og gytt høsten 2013. De lave tettheten i Plassbekken ble ikke knyttet til redusert vann- eller habitatkvalitet i bekken, da bekkeløpet var inngrepsfritt, med svært god egnethet for sjørret (se for øvrig **figur 102** og **103**), og det var ingen påvirkningskilder i nedbørsfeltet. Konklusjonen for 2018 er lik Bergan (2015). Bekkens sjørretbestand er på et minimum, da bekkestrekingene er nærmest fisketomme, og ingen årsyngel registreres. Variasjoner i ungfiskbestanden og bortfall av ørretunger i Plassbekken kommer som en direkte konsekvens av den vandringshindrende kulverten under Rv 30 (**figur 104**), tilsvarende konklusjonene i Bergan (2015).

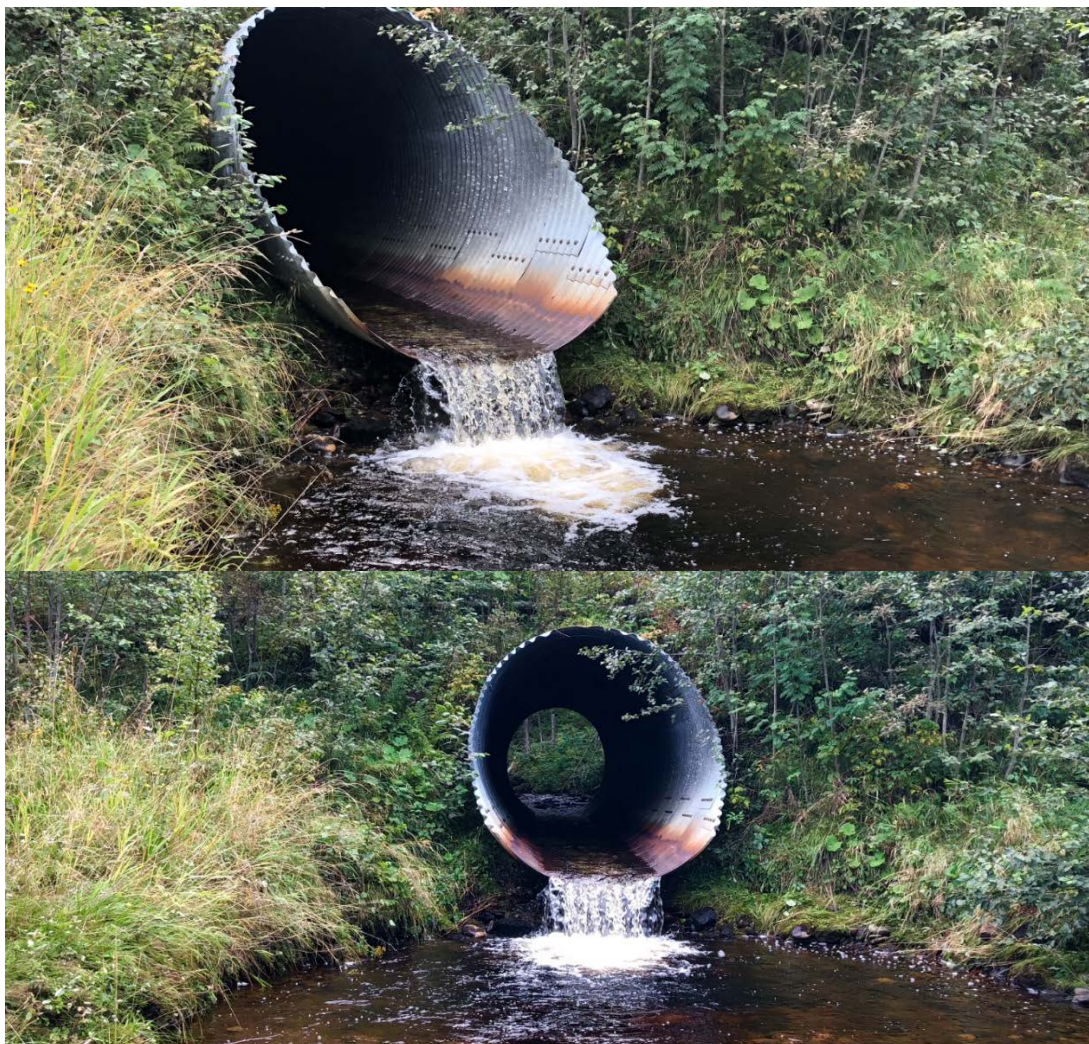
Figur 104. Veikulvert under RV 30 hindrer fiskevandring, selv om den kan passeres på optimale vannføringer. Den økologiske effekten over tid er at ørretbestanden blir svært redusert. Foto: Morten Andre Bergan

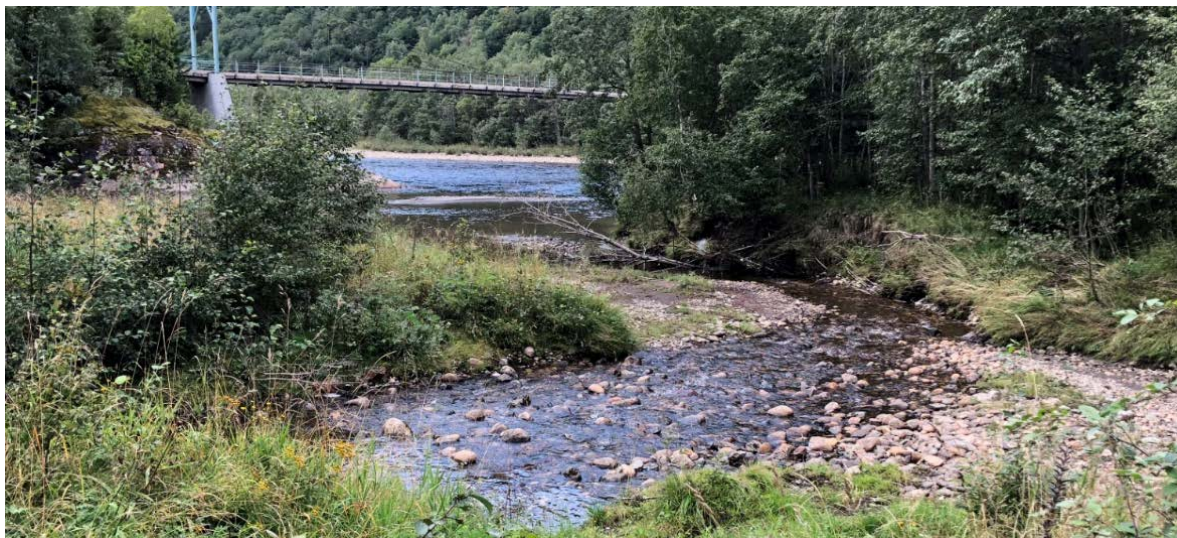
Figur 105. Plassbekken nedstrøms RV 30 og munning til Gaula. Foto: Morten Andre Bergan

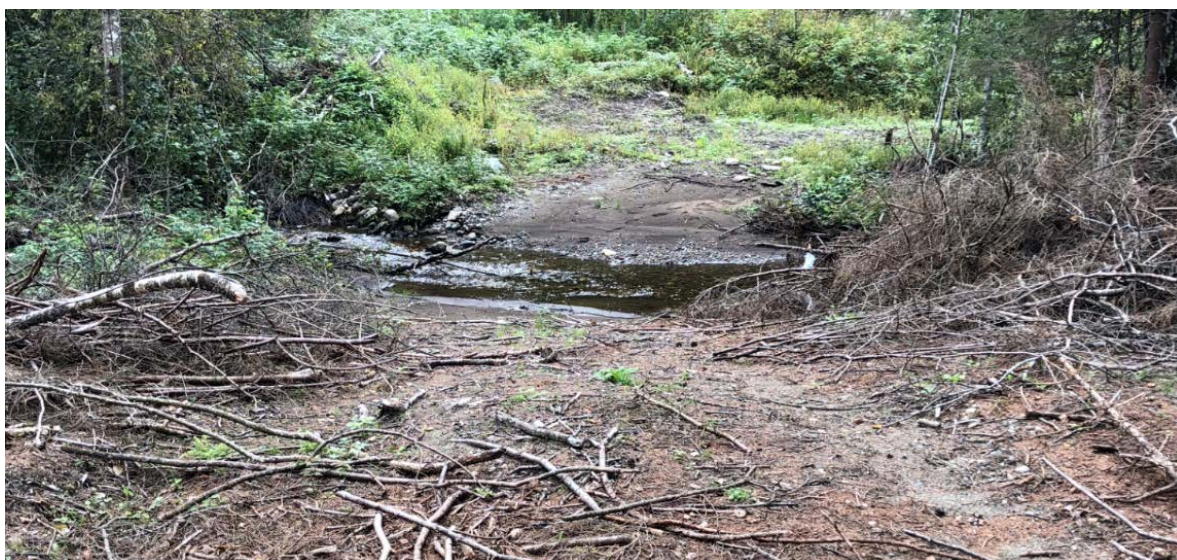
Figur 106. Bonesbekken og anleggsvei/traktorvei over bekken, som har medført for stort fall nedstrøms, slik at laks og sjørret ikke lenger kan utnytte gode produksjonsområder ovenfor. Foto: Morten Andre Bergan

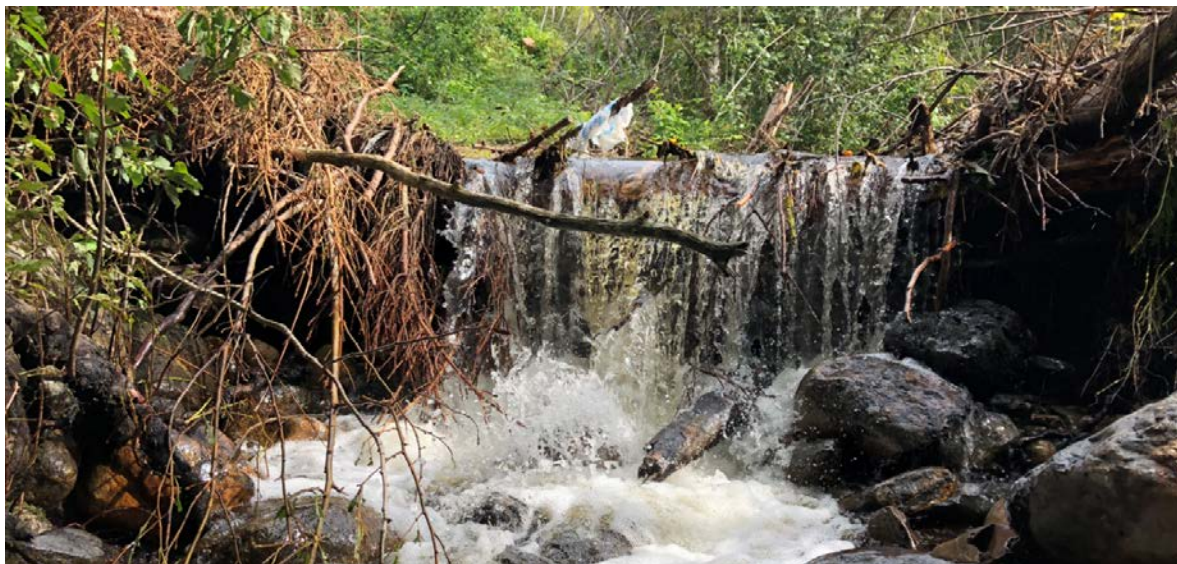
Figur 107. Bonesbekken og anleggsvei/traktorvei over bekken, som har medført for stort fall nedstrøms, slik at laks og sjørret ikke lenger kan utnytte gode produksjonsområder ovenfor. Foto: Morten Andre Bergan
