Problemkartlegging og ungfiskovervåking i små sidevassdrag til Gaula

Undersøkelser i 2018

Bergan, M. A. & Solem, Ø. 2019. Problemkartlegging og ungfiskovervåking i små sidevassdrag til Gaula. Undersøkelser i 2018. NINA Rapport 1614. Norsk institutt for naturforskning.

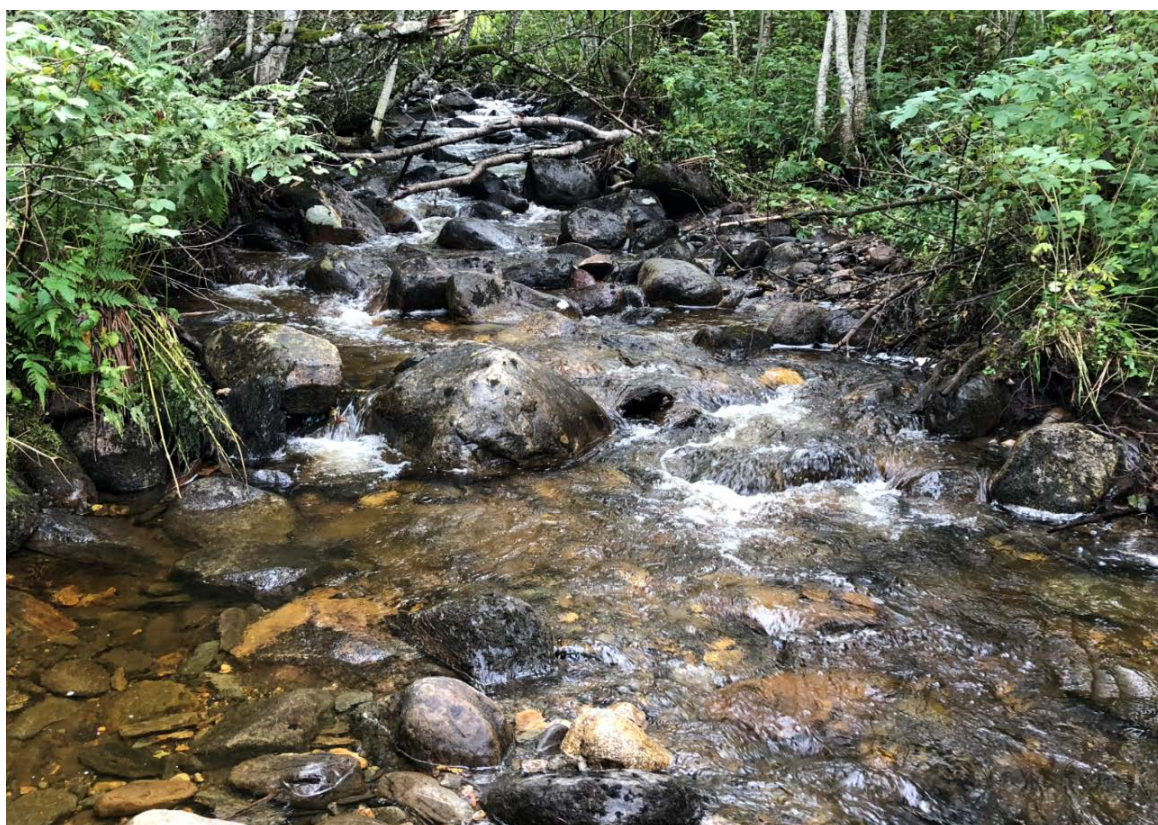
Bonesbekken ble heller ikke undersøkt i 2018, men det ble gjort en feltbefaring av bekkepartier nedstrøms Rv 30 som følge av at en nyanlagt traktor-/anleggsvei ble oppdaget (**figur 106**). Inngrepet er ikke synlig på flyfoto fra 2016 (<https://kart.finn.no/>), så inngrepet er gjort relativt nylig. Denne veien har blitt lagt rett over bekken omlag 50 meter før munning til Gaula, og medført et fall i bekeløpet nedstrøms (**figur 107**), som stopper all oppgang av laks og sjørret videre oppover bekken. Dette har ført til at strekninger oppstrøms (**figur 108**) er å anse som tapt areal. Omfanget av tapt areal er ikke stort, men inngrepet bør følges opp. Bonesbekken ble av Byskov mfl. (1986) vurdert å ha oppgang av laks/sjørret noen hundre meter fra Gaula.

Figur 108. Bonesbekken ovenfor nyetablert vandringsbarriere ifbm vei. Foto: Morten Andre Bergan

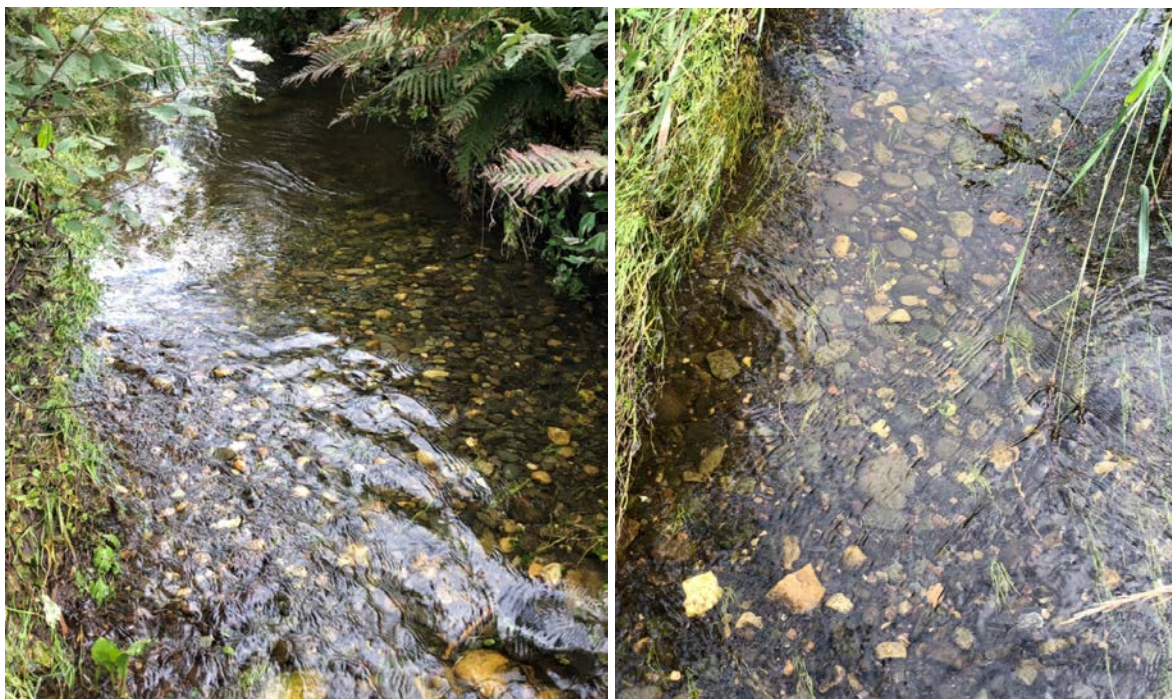
Figur 109. Marbekken nedstrøms Fv 30 har fått tilført egnet gytesubstrat, men foreløpig oppnås ingen effekt. Årsaken er ikke kjent. Foto: Morten Andre Bergan

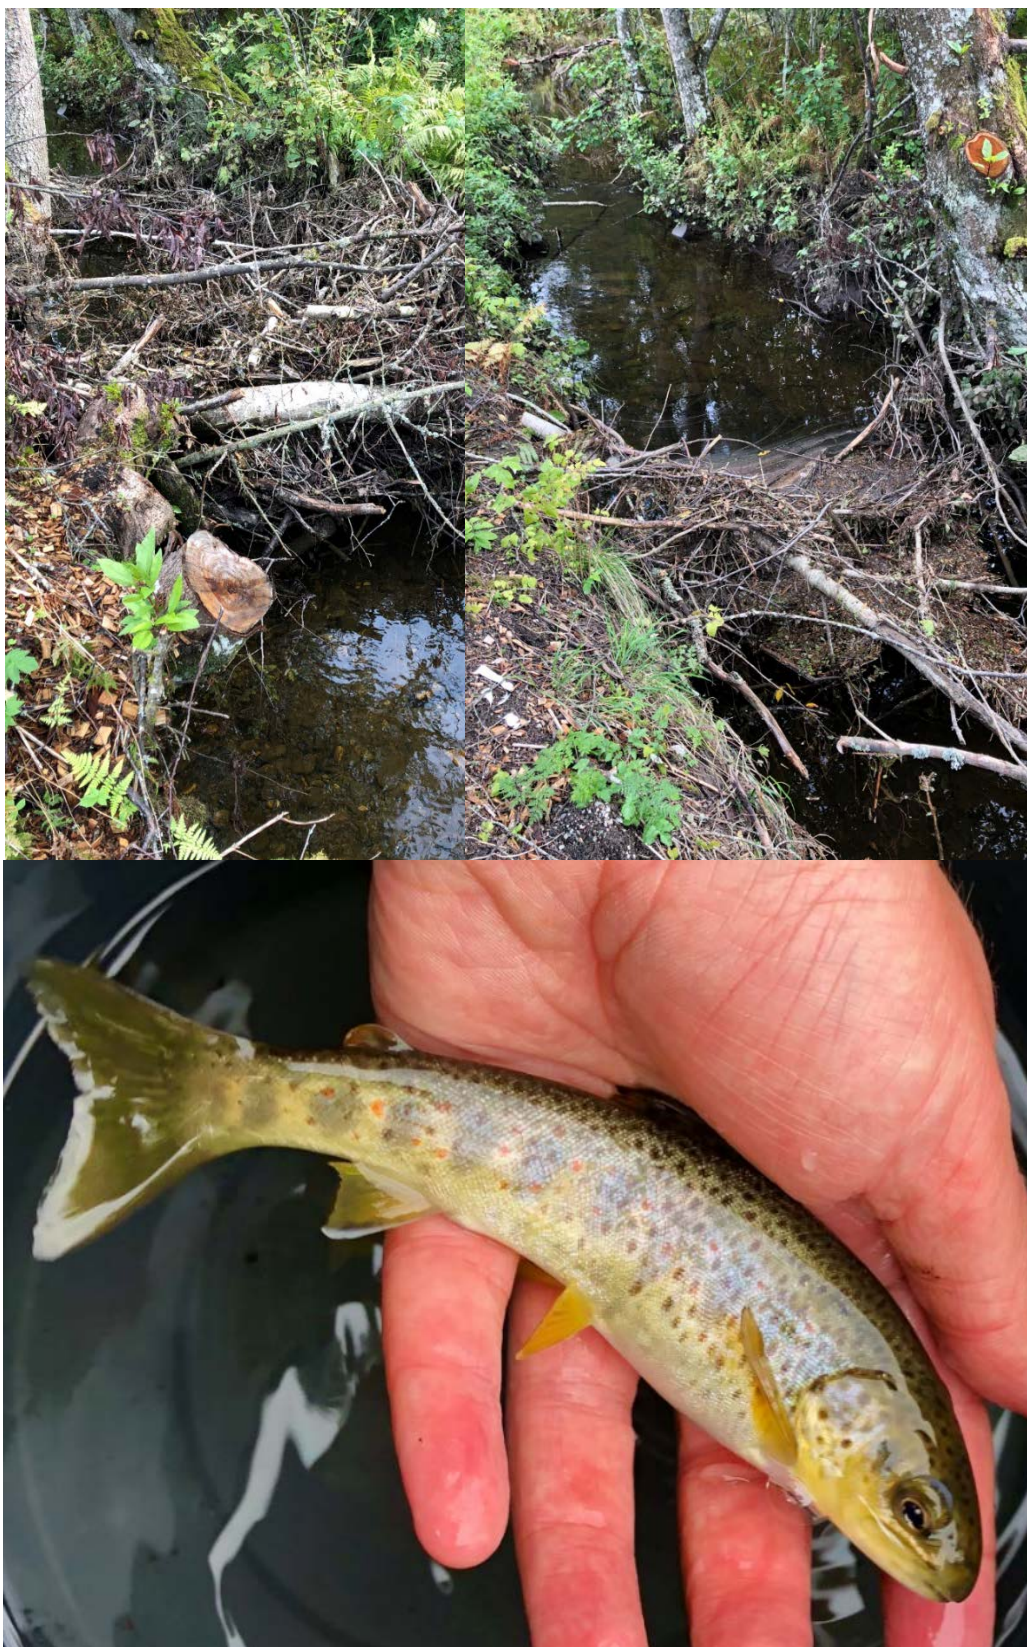
Figur 110. Marbekken oppstrøms Fv 30 går jevnlig tett av avkapp, kvist og dødt trevirke etter hogst og lignende nært bekken, delvis fordi veikulverten (stikkrenne) under Fv 30 også er for smal og har en ugunstig vinkel i forhold til bekkeløpet. Bekkens eneste ørret ble funnet i en oppdemning ovenfor Fv 30. Foto: Morten Andre Bergan
