## Våtmarksrestaurering i kroksjøer og evjer langs Storelva i Ringerike og Hole kommuner

Dervo, B.K., Zinke, P., Nygård, M., Strømme, A.-S.B., Often, A., Mjelde, M., Vedum, T. & Gjershaug, J.O. 2019.  
Våtmarksrestaurering i kroksjøer og evjer langs Storelva i Ringerike og Hole kommuner. NINA Rapport 1640. Norsk institutt for naturforskning.

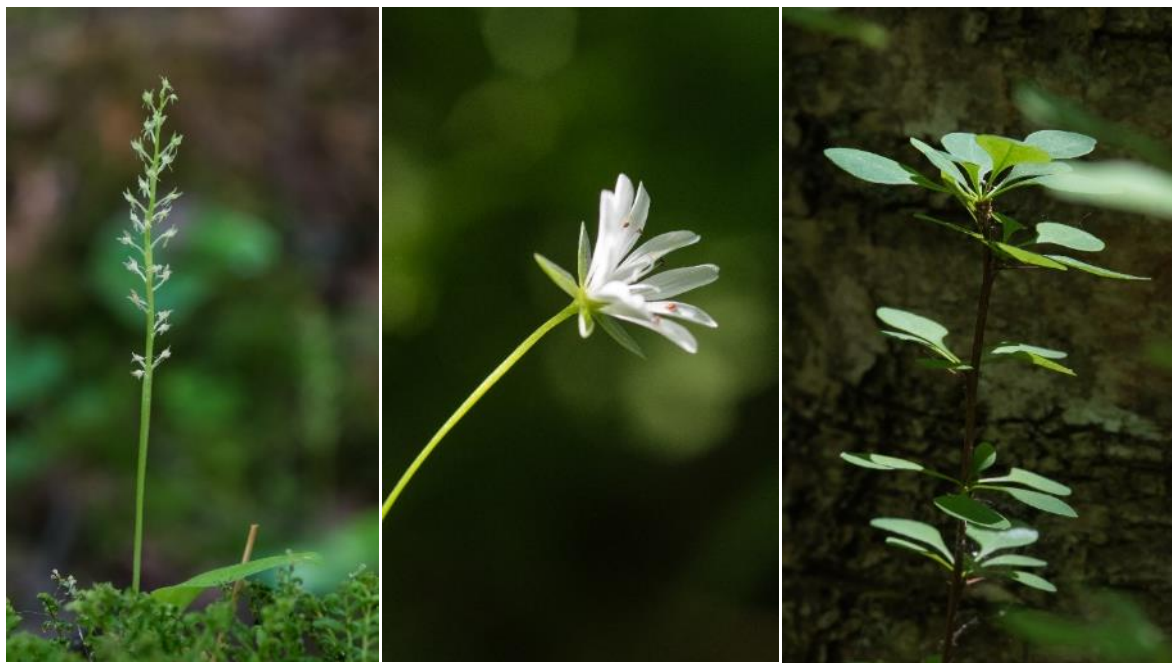
**Figur 2.6.** Knottblom (EN) funnet ved stasjon 1, myrstjerneblom (VU) funnet ved lokalitet nr. 2 og høstberberis (svartelistet) funnet ved lokalitet 3. Foto Børre K. Dervo ©

En enkel inventering av Lamyra ble gjennomført på fire lokaliteter den 29. juni 2018 (**Figur 2.5**). Totalt ble det påvist 128 plantearter, hvorav fire svartlistede arter (Alaskakornell- *Cornus sericea*, høstberberis- *Berberis thunbergii*, kanadagullris- *Solidago canadensis*, rødhyll- *Sambucus racemosa*) og fire rødlistete arter (Ask *Fraxinus excelsior*- VU, knottblom *Microstylis monophyllos*-

Den rike gransumpeskogen (T23-17=lågurt-lyngfuktskog i NiN 1.0, tilsvarer grunntypene T4-7 og T4-11 i NiN 2) bar preg av å være i en gjengroingsfase, men med et tydelig sumppreg. Det ble funnet fire fertile knottblom på stasjon en og to fertile individer på stasjon to. I tillegg ble det observert tre fertile individer mellom stasjon en og fire. Komplette artsliste finnes i **vedlegg 1**.

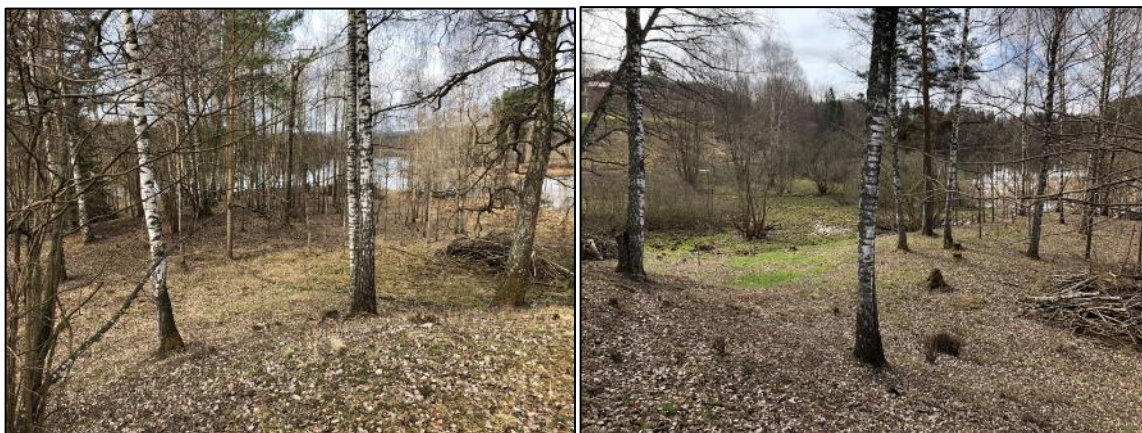
**Figur 3.1.** Eksisterende beite ved Juveren ryddet 2011 og 2012. Foto: Magnus Nygård, 2018 ©.

Det er foretatt rydding av buskvegetasjon, og igangsatt storfebeite på nordsiden av Juveren i 2011 og 2012 (**Figur 3.1**). Dette området består av naturbeitemark, flomskogsmark, helofyttsump og noe åpen flomfastmark.

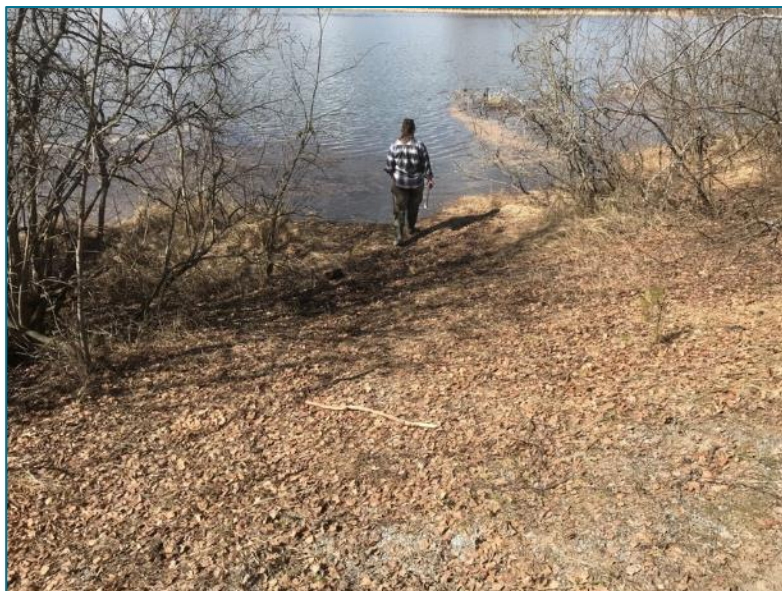
**Figur 3.5.** Relativ enkel adkomstvei for mudring alternativ en og to ved Froksøy i Juveren. Her vil det være enkelt å komme ut med maskiner og lekter. Det er også fast grunn for bortkjøring av masser. Foto: Magnus Nygård, 2018 ©

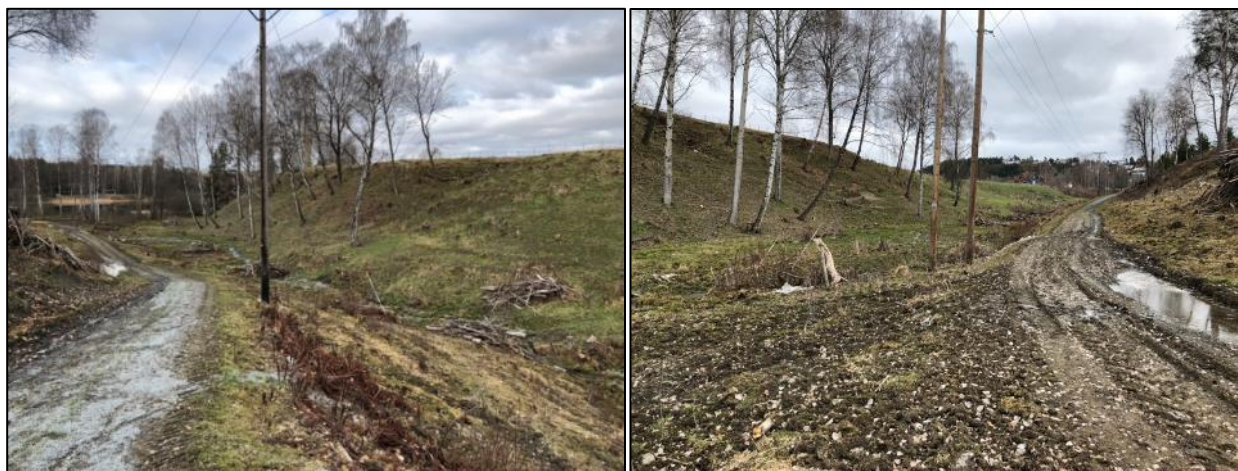
**Figur 3.7.** Dalen til eksisterende beite ved Juveren hvor det er aktuelt å anlegge en fangdam, sett sørover til venstre mot Juveren (bekken til høyre) og nordover til høyre (bekken til venstre). Foto: Magnus Nygård, 2018 ©

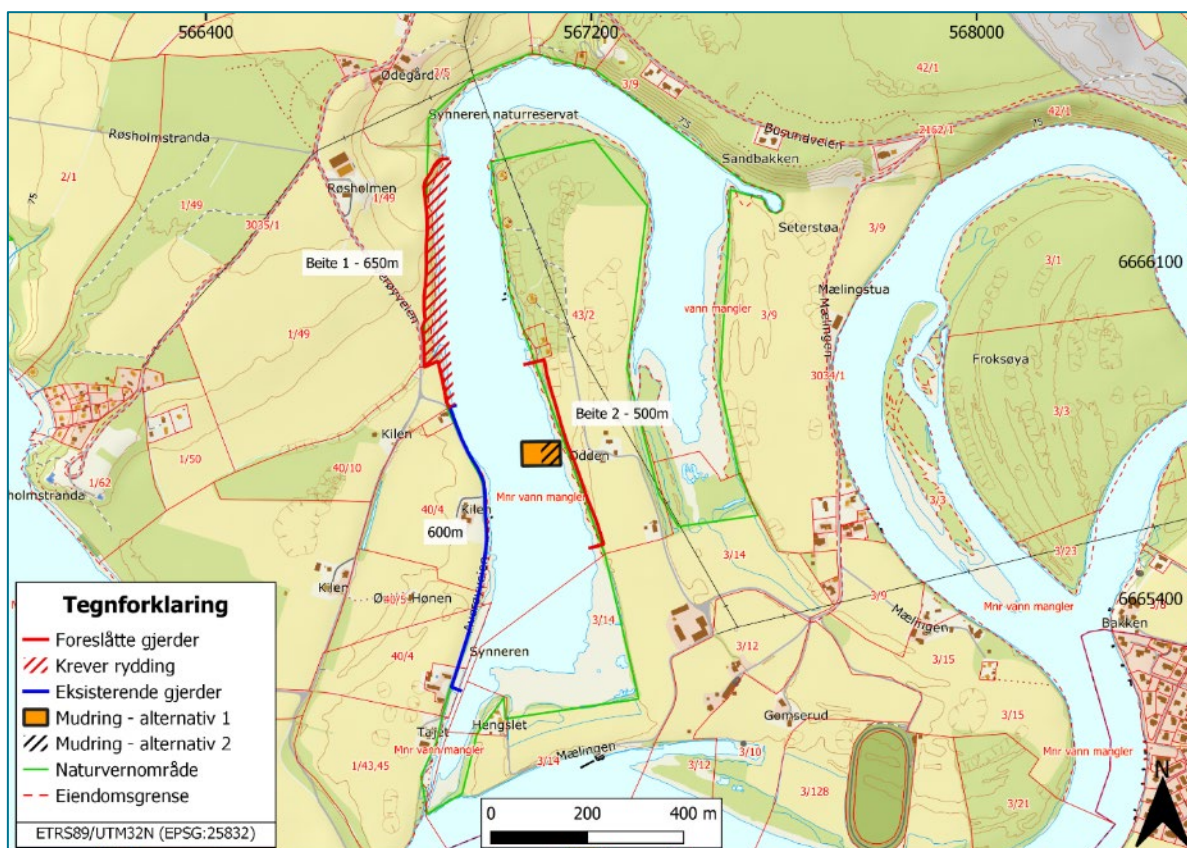
**Figur 3.8.** Kart over foreslåtte tiltak i Synneren. Tiltak som å opprettholde eksisterende beite og opprette foreslått beite for å redusere gjengroing og redusere belte med kvasstarr og elvesnelle. Samt mudringstrasée med overvåking for å undersøke effekten av mudring på verdifulle vannplante samfunn som kransalger og pusleplanter. Kartet er laget i QGIS v.3.4.3 med bakgrunns-kart fra Statens kartverk.

I Synneren naturreservat anbefales tiltak som beite, mudring med overvåking og reduksjon av belte med kvasstarr og elvesnelle, samt tiltak som gressbelte for å redusere avrenning og eutrofiering (**Figur 3.8**). Det er foretatt rydding av buskvegetasjon, og igangsatt sau- og storfebeite, på vestsiden av Synneren (**Figur 3.9**). Dette området består av naturbeitemark, helofyttsump og noe flomskogsmark og åpen flomfastmark. Det anbefales å beholde den naturlige kantvegetasjonen i den nord-vestre delen av Synneren. Busk- og krattvegetasjon bidrar til å holde tilbake næringsstoffer fra jordbruksområdet og i dette området anbefales det ikke å anlegge beite eller foreta krattrydding.

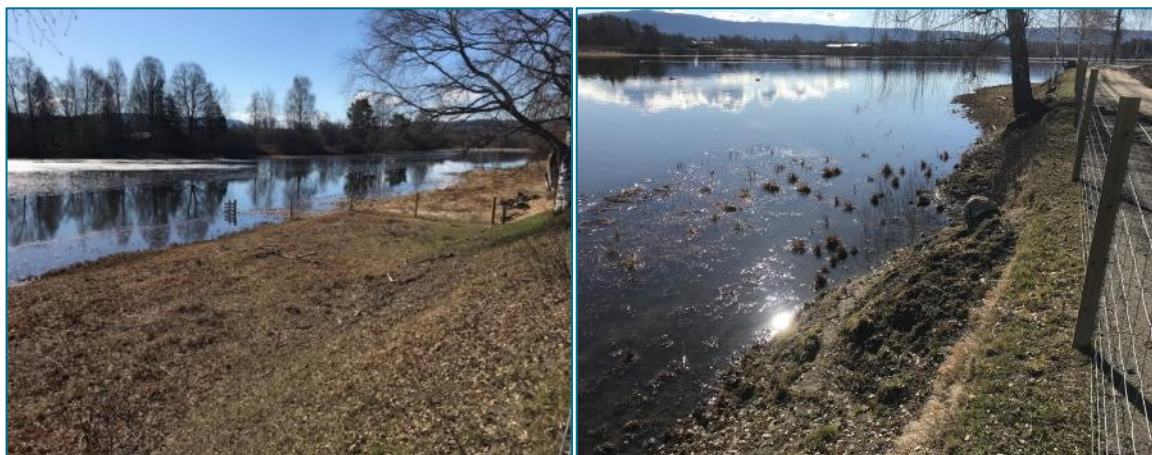
**Figur 3.9.** Eksisterende beite på vestsiden av innløpet inn til Synnøysvatnet. Foto: Magnus Nygård, 2018 ©

Det anbefales å opprettholde eksisterende beite på rundt 600 m gjerdelengde (prioritet 1) sørvest ved innløpet til Synnøysvatnet (**Figur 3.8**). Kostnader er beregnet til 10 000 kr eks mva., som vil dekke rydding av kratt med ryddesag og vedlikeholde av gjerde (bytting av stolper, reparasjon av ødelagt gjerde o.l.) (**Tabell 3.5**). Dette bør gjennomføres årlig før sommerslepp og ved behov. Grunneier i det eksisterende beite er Sverre Bergli, Ringerike (g/bnr. 40/4).

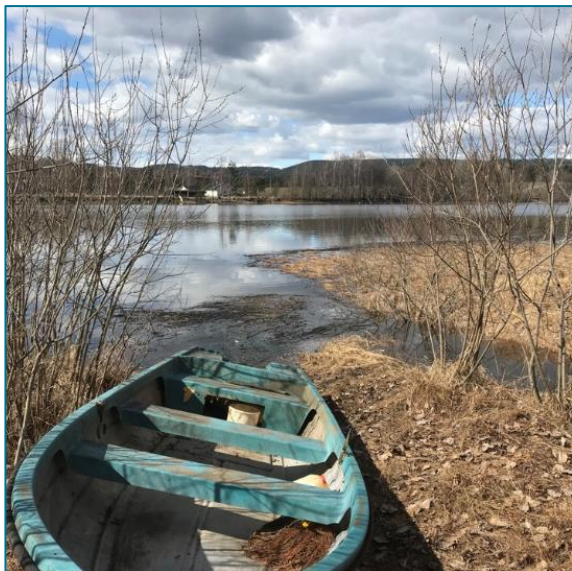
**Figur 3.10.** Adkomstvei for mudring alternativ en og to ut fra gården Odden i Synneren. Her vil det være enkelt å komme ut med maskiner og lekter. Det er også fast grunn for bortkjøring av masser. Foto: Magnus Nygård, 2018 ©

i denne kanalen, må det gjennomføres en hydrologisk modellering for å predikere mulige negative effekter. Se kapittel 2 om hydrologi for begrunnelse. I Synneren anbefales det å gjennomføre enten en større mudring med overvåking (alternativ 1 side 29) eller en mindre mudring med overvåking (alternativ 2 side 31) etter samme omfang og kostnader som for Juveren. Se **kapittel 3.1** om Juveren for gjennomføring og kostnader. Ved Synneren er det god adkomstvei fra gården Odden (**Figur 3.10**).

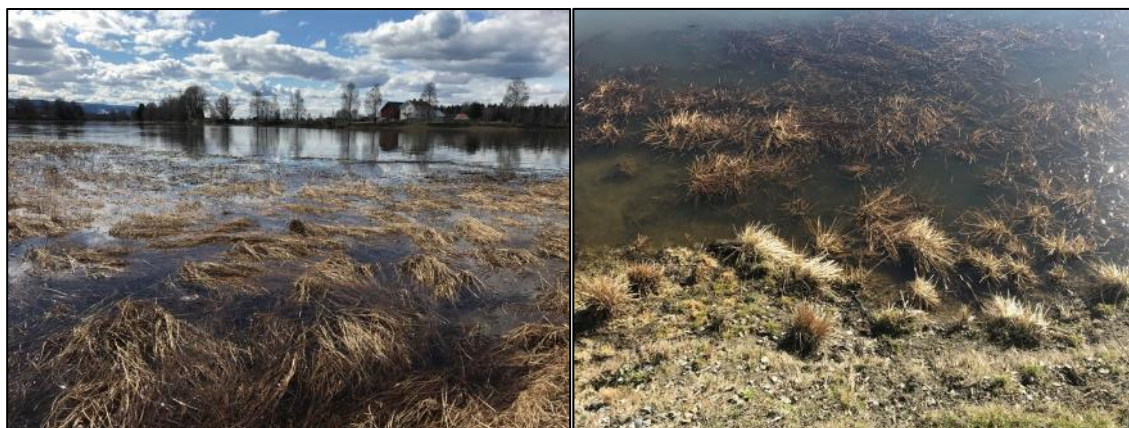
**Figur 3.11.** Belte av kvasstarr og elvesnelle utenfor foreslått beite nr. 2 påvirker størrelsen på det åpne vannspeilet i Synneren. Foto: Magnus Nygård, 2018.

I Synneren vil oppretthold av eksisterende beite og de to nye foreslåtte beitene nr. 1 og nr. 2 lokalt redusere belte av kvasstarr og elvesnelle. **Figur 3.11** viser bilde av kvasstarr og elvesnelle utenfor området som er foreslått som beite nr. 1 og et tilsvarende nedbeitet område utenfor det eksisterende beitet på vestsiden ved kanalen (innløpet til Synneren). Det foreslåtte mudringstiltaket vil også redusere helofyttbeltet.

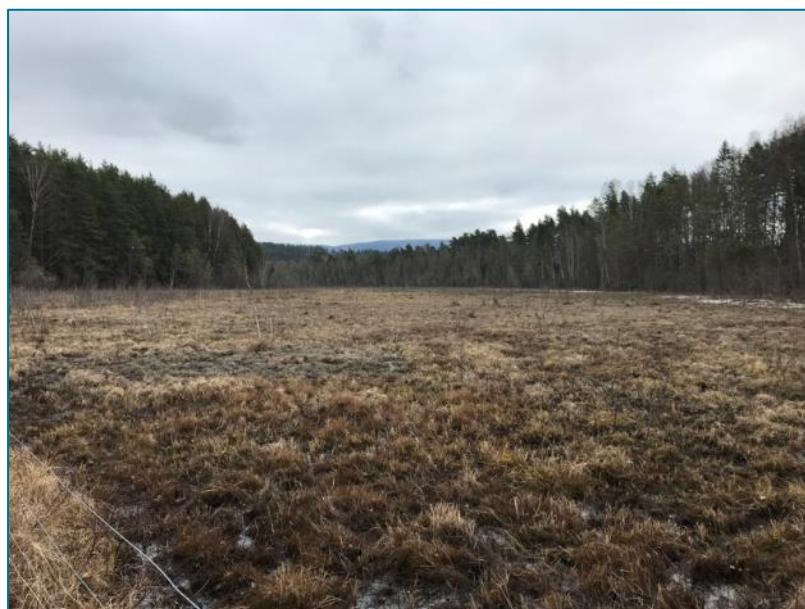
**Figur 3.13.** Eksisterende storfebeite ved Lamyra er et godt tiltak for å begrense gjengroing. Foto Magnus Nygård, 2018 ©

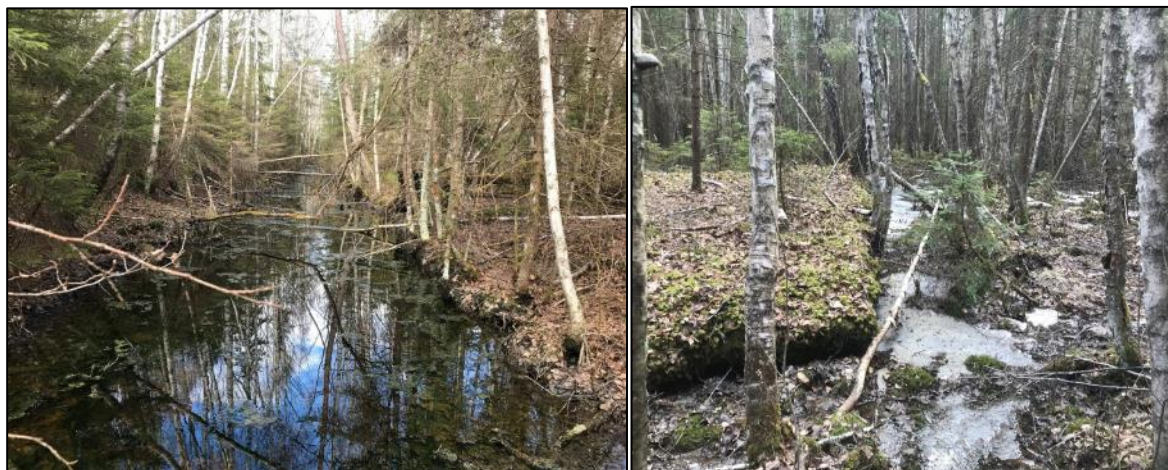
**Figur 3.14.** Bilde til venstre viser dyp grøfta som drenerer Mostjern i Lamyra NR. Området sør for Mostjern anbefales å restaureres med tre større demninger i denne grøfta og en mindre demning i utløpsoset til Mostjernet. Bilde til høyre viser et tidligere torvuttak sør for Mostjernet langs med grøfta hvor det er ønskelig å utvikle sumpskog. Foto. Magnus Nygård, 2018 ©

Området sør for Mostjern er svært degradert på grunn av gammelt torvuttak og er i dag tilgrodd med trær (**Figur 3.14**). Utløpet av Mostjernet består av en dyp vannfylt grøft som drenerer både tjernet og det gamle torvuttaket på Mosmyra. Grøfta krysser en vei ved grensa for naturreservatet i sørvest. Vi anbefaler å etablere tre demninger i denne grøfta for å redusere dreneringen av området og en demning i utløpsoset til Mostjernet. Vi anbefaler også å fjerne kulverten under vegen og heve og steinsatte den kryssende vei. Målet er å sikre høyere vannspeil i Mostjern og på Mosmyra. Det vil bidra til å redusere takten på videre gjengroing. Åpen myr er ikke realistisk å gjenskape i dette området, men skogen vil trolig på sikt utvikle seg til myr- og sumpskog med torvdannelse dersom vannivået heves og stabiliseres.

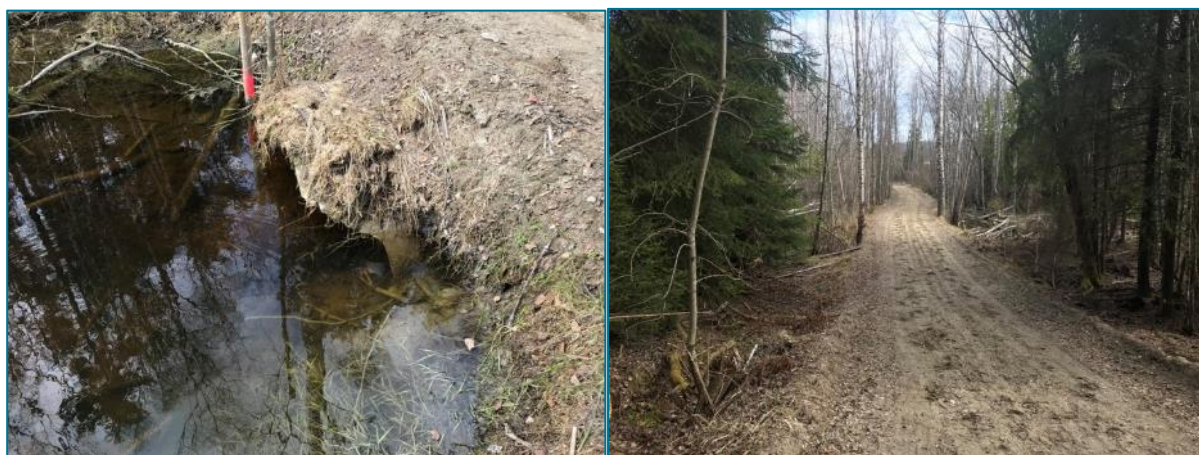
**Figur 3.15.** Eksisterende kulvert ved kryssende vei anbefales å fjernes for å isteden heve og forsterke den eksisterende veien, slik at vannet kan gå over ved høy vannstand. Foto. Magnus Nygård, 2018 ©

Dersom det blir utvidet vern, anbefales det at den siste demningen erstattes med et tiltak knyttet til eksisterende vei. Det foreslås å fjerne og heve stikkrenne eller heve og forsterke veien (stein-settes) slik at overflatevann kan renne over i flomperioder (**Figur 3.15**). Dette tiltaket ligger uten-for prosjektbeskrivelsen og det er nødvendig med videre prosjektering og utredning

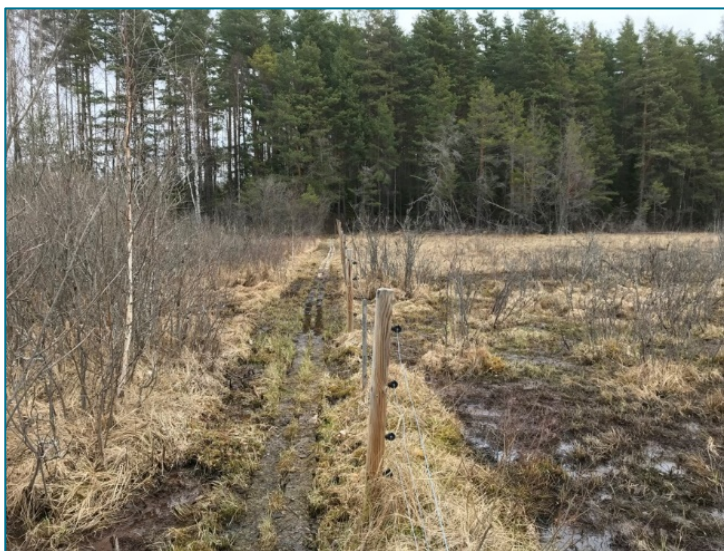
**Figur 3.16.** Det er behov for mindre krattrydding på innsiden av det eksisterende beite (t.h. i bilde). Større krattrydding anbefales videre vest for eksisterende beite for å redusere gjengroing på Lamyra (t.v. i bilde). Foto: Magnus Nygård, 2018 ©

For ytterligere å redusere gjengroing på Lamyra kan det være aktuelt med systematisk krattryding videre vest for eksisterende beite, som vil ha en kostnad 10 000 kr årlig i omtrent tre år (Prioritet 3, **Figur 3.16**). Krattveksten gjenspeiler de hydrologiske forholdene, og rydding vil bare gi en midlertidig effekt og må derfor gjentas. Vi har ikke anbefalt omfattende rydding av skog i gransumpskogen fra beite og inn til Mostjern. Årsaken til dette er at både behovet for rydding og mulige effekter på vegetasjonen må avklares nærmere. Mye av de plantene som man her ønsker å bevare, for eksempel knottblom og kalktelg, er svært kalkkrevende, men lite tolerante overfor høye nitrogenverdier. Selv om trær og hogstavfall tas ut, vil nedbrytningen av røtter føre til økte nitrogenverdier og forfordle vegetasjon man ikke ønsker. Selv om økt lystilgang vil kunne stimulere en art som knottblom, vil mer nitrogen kunne føre til at den blir utkonkurrert av andre arter. Vi vil derfor anbefale at man først gjør ryddingsforsøk i kanten av skogen og følger opp med overvåking for å lære av effektene dette vil ha på denne vegetasjonstypen. Se **kapittel 3.7** for anbefalt overvåking. Eventuell skogrydding må gjøres forsiktig og skrittvis over tid for å unngå for mye frigjøring av nitrogen.
