Fiskebiologiske undersøkelser og tiltak i Orklavassdraget

Årsrapport 2018

Utlegging av gytegrus ved Brattset kraftstasjon høsten 2018. Foto: Øyvind Solem©

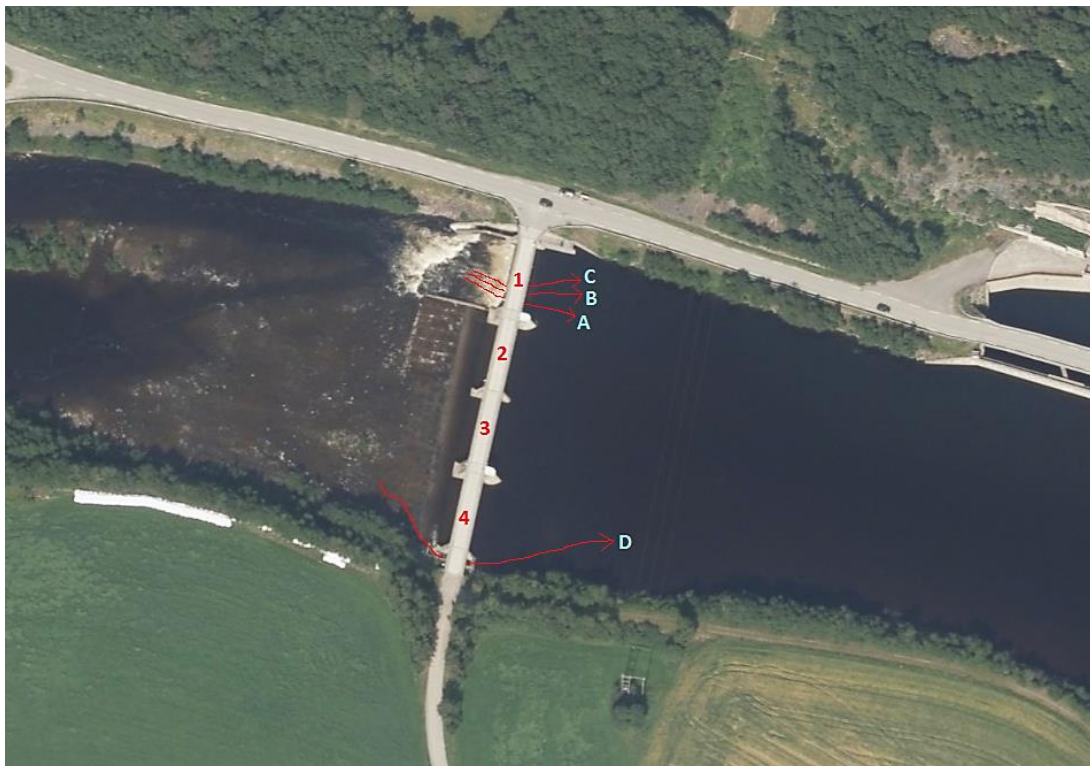
Figur 1. Flyfoto av Bjørsetdammen med de fire åpningene (lukene) i dammen, nummerert fra 1 til 4. Fisken passerer hovedsakelig i åpning 1. Her velger fisken ulike vandringsruter marker med A, B og C, men over 80 % vandrer langs rute A. Det kan også vandre fisk i fisketrappa på vestsiden av dammen (vandringrute D). Hver av åpningene 1 til 4 er utstyrt med reguleringsluker som kan legges ned. Lukene i åpning 2 til 4 er kun åpne ved flom og representerer ikke et reelt vandringsalternativ. Flyfoto er lastet ned fra www.finn.no.

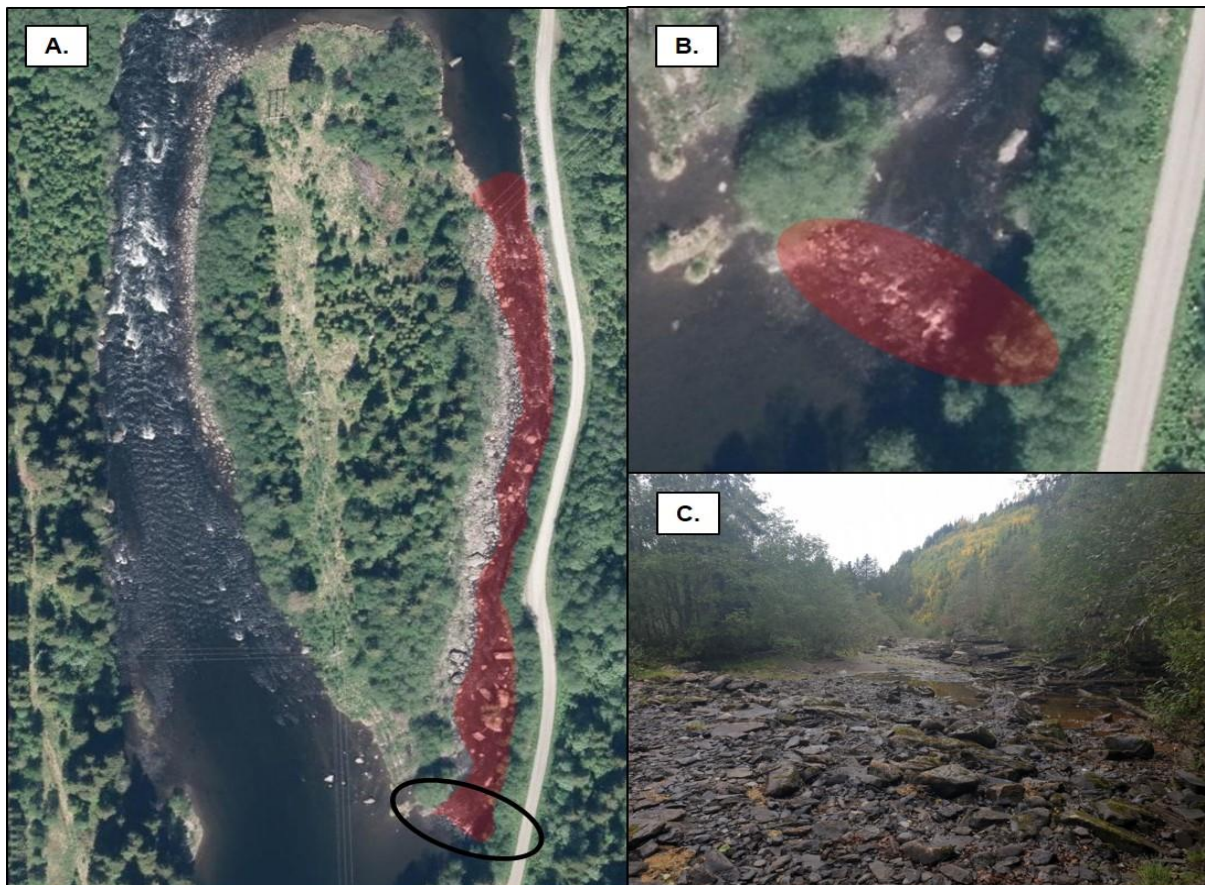
Figur 6. A. Flyfoto av sideløpet nedstrøms Brattset kraftverk skravert med rødt med innløpet omringet i svart. B. Flyfoto med innløpet skravert med rødt. Vannføringen på dette tidspunktet var tilstrekkelig for å sikre vannstrøm gjennom sideløpet. C. Bilde fra innløpet under en situasjon nær minstevannføring der elveløpet går tørt. Foto: Marius Berg, NINA. Flyfoto er lastet ned fra www.finn.no/kart.

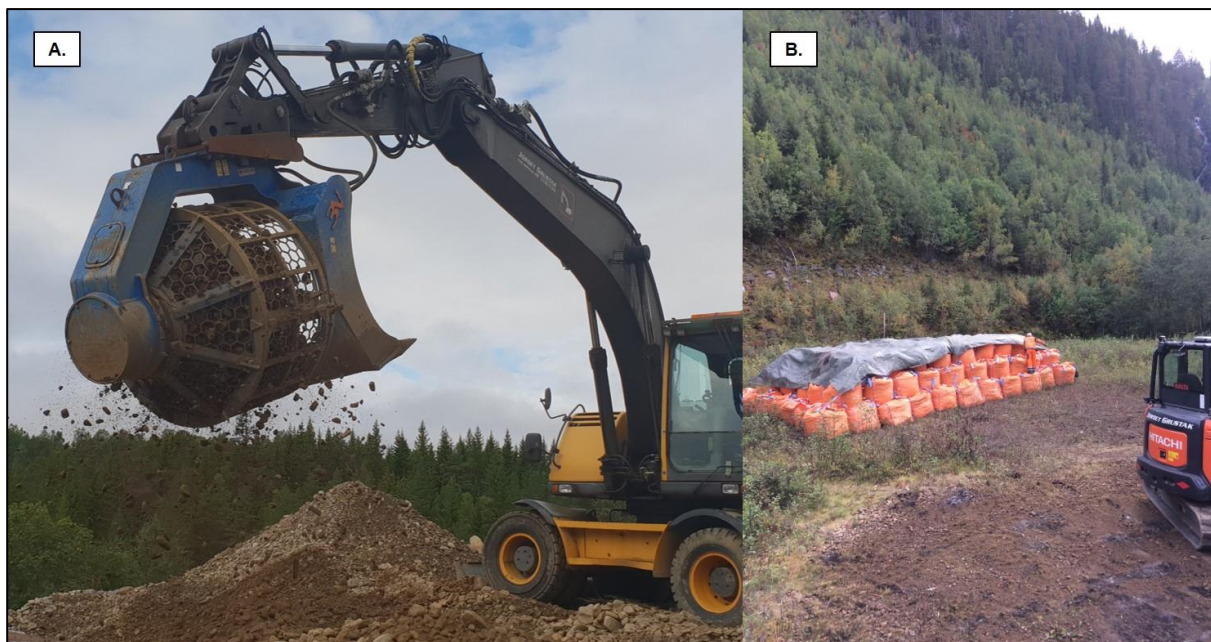
Figur 7. A. Sorteringsskuffe for å sile ut ønsket steinstørrelse fra grustaket i Resdalen. B. Gytegrus ferdig opplesset i «big bags», kontrollveid og stablet ved Rennebu JFF sin skytebane i Svenskedalen, mellom Brattset kraftverk og Nylenfossen. Foto: Marius Berg, NINA.

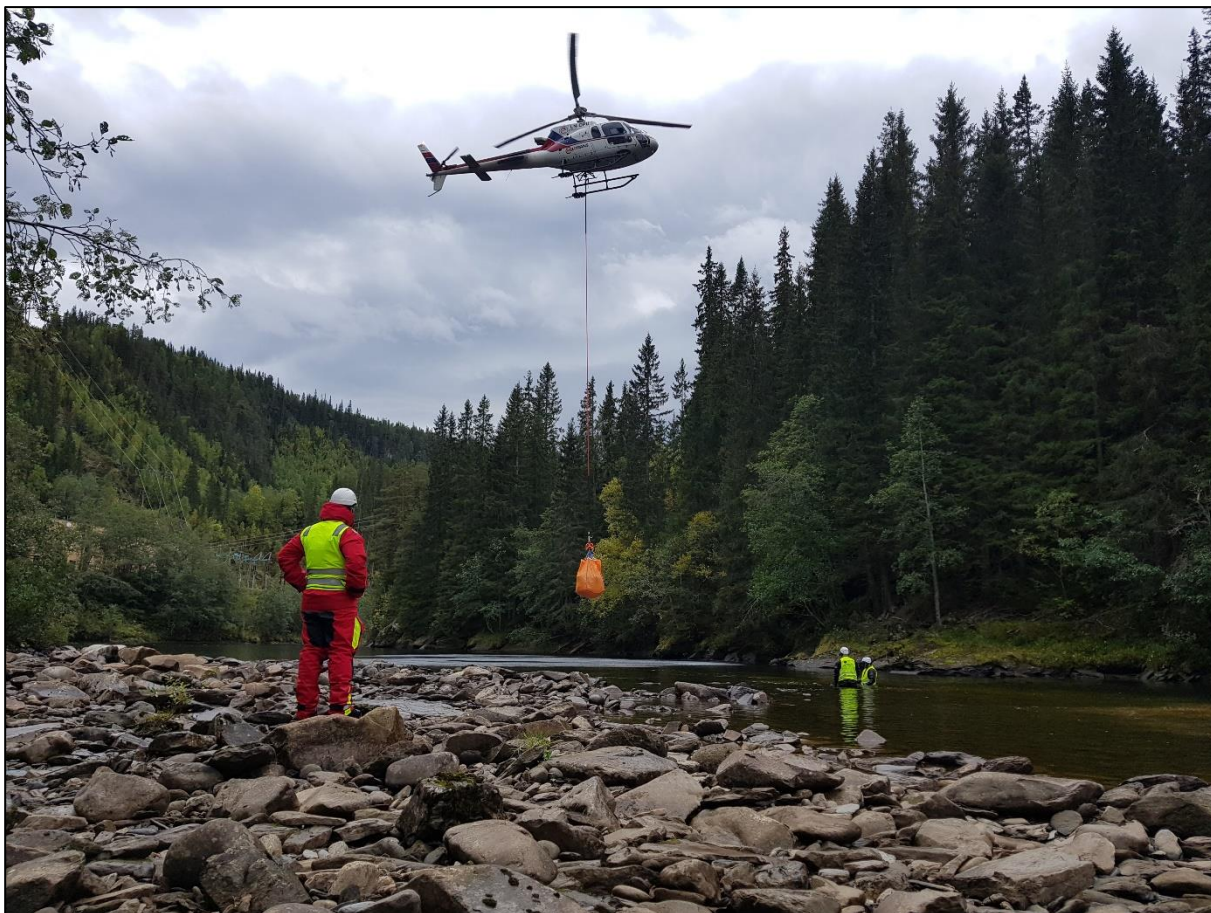
Figur 8. Utlekking av gytegrus i Orkla ved utløpsområdet til Stavåa. Sekken settes ned på elvebunnen, før man skjærer ned langs to sider av sekken og kapper to av de fire bærestroppene. Sekken løftes forsiktig slik at den revner og grusen faller ut. Grusen rakes deretter ut på elvebunnen. Et alternativ til «big bags» er bruk av tobber som fylles opp med grus av gravemaskin/traktor. Foto: Øyvind Solem, NINA.

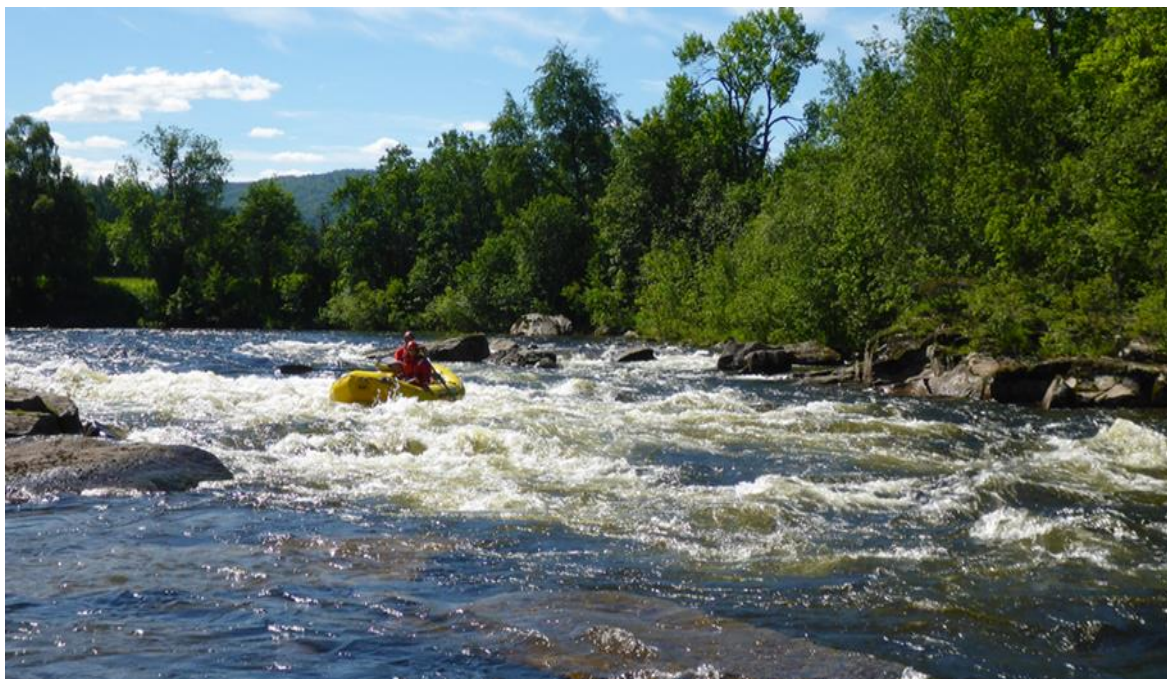
Figur 9. Kartleggingen av munningsområder mellom Brattset kraftstasjon og Bjørsetdammen ble gjennomført ved hjelp av rafteflåte som drev nedover Orkla. Foto: Jan Gunnar Jensås, NINA.

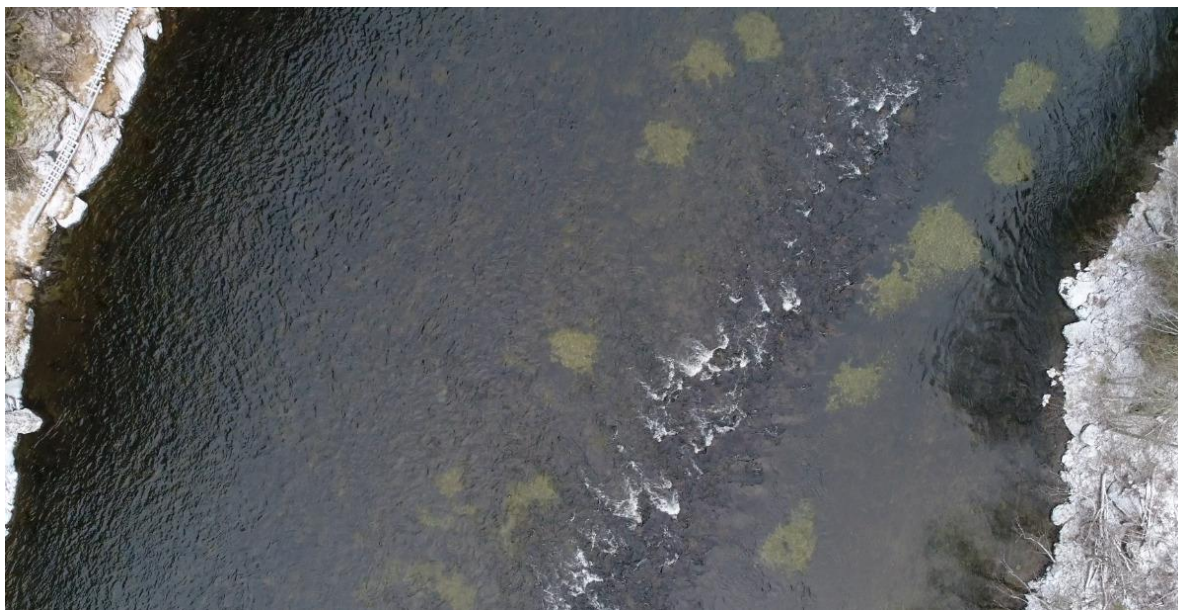
Figur 39. Dronefoto av utlagt gytegrus ved Brattset kraftstasjon høsten 2018. Foto: Rune Krogdahl, Orkla Fellesforvaltning.

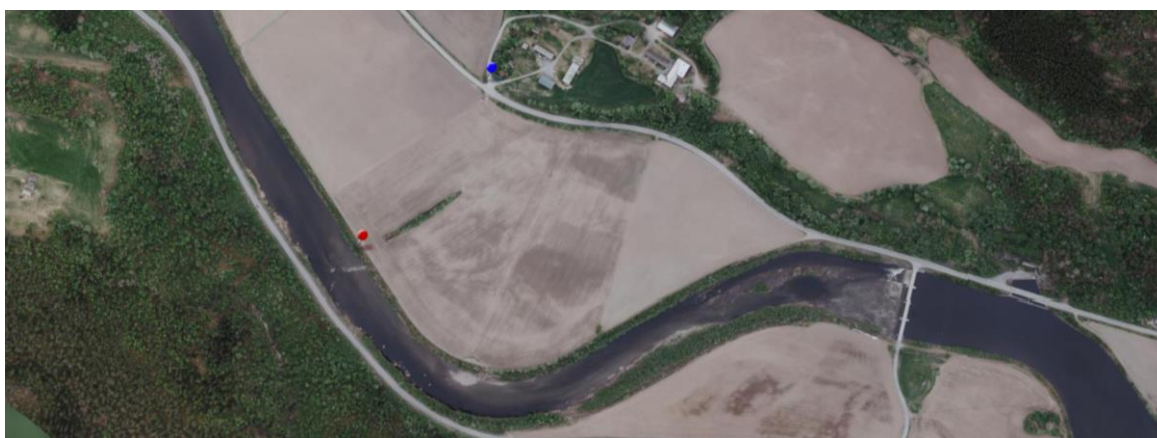
Figur 42. Lusa er lagt i rør fra Kvamsveien (blå markør) og stort sett helt ut til samløp med Orkla (rød markør). Flyfoto fra www.finn.no.

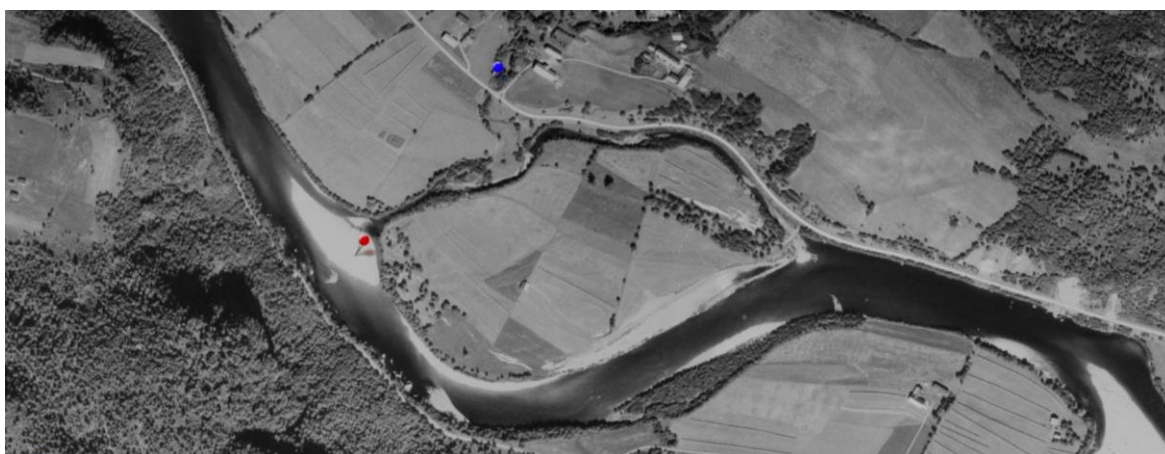
Figur 43. Historisk flyfoto over nedre deler av Lusa-vassdraget fra 1937. Vassdragets nedre del var tidligere en del av et større sideløp til Orkla. Flyfoto fra www.finn.no.

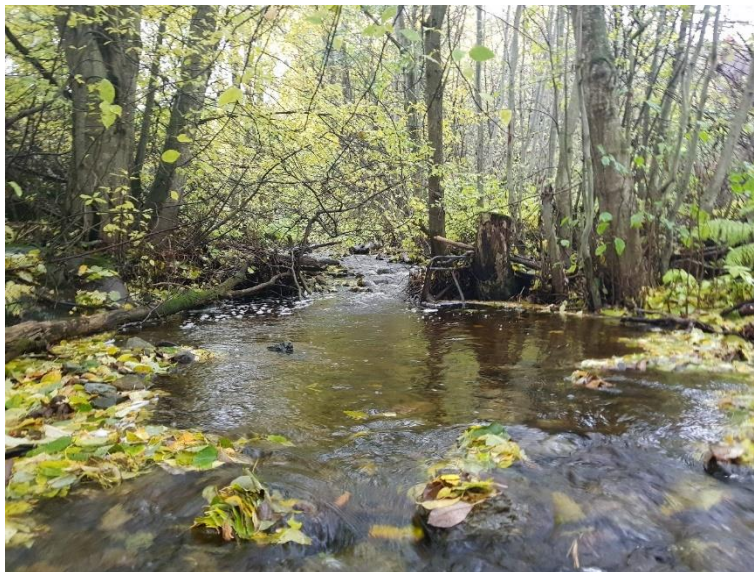
Fra Kvamsvegen og oppover mot en antatt naturlig vandringsbarriere i bratte partier nedenfor Veddalen går vassdraget åpent, lite berørt og naturlikt, og har strekninger med det vi kan karakteriseres som tilnærmet naturtilstand (**figur 44**). Naturtilstanden som avdekkes her styrker våre faglige vurderinger knyttet til opprinnelig vassdragskvalitet og egnethet for sjørørret/laks. Denne naturtilstanden må faglig sett karakteriseres som svært godt egnet eller optimalt for sjørørret (og evt. laks), slik at man med sikkerhet kan bekrefte at Lusa har hatt både gyting og oppvekst av anadrom laksefisk før inngrepene. Lokale kilder bekrefter også at det tidligere ble fanget sjørørret på line i sideløpet som Lusa munnet ut i (Anonym pers. medd.). Lokale historiske opplysninger opplyser også om at Lusa hadde en god bestand av sjørørret (Anonym pers. medd.). Dagens status er at vassdraget må anses som tapt som følge av lukking under dyrkamark og kulvertmunningen i forbygningen ved samløp med Orkla. Det ble ikke gjennomført elektrisk fiske i Lusa i 2018, men det vil bli gjennomført i 2019 for å endelig avklare problemstillingen og fastsette sikker status. Siden sideløpet ble fylt igjen og Lusa ble lagt i rør nedstrøms Kvamsvegen som følge av Orklareguleringen, kan alle endringer og effekter i vassdraget fastsettes som regulerings effekter av Orkla slik vi vurderer det.

Figur 44. Lusa ovenfor Kvamsvegen og ved blå markør i **figur 42** og **43**. Befaringen høsten 2018 avdekker en velegnet sjørretbekk som sannsynligvis er tapt. Foto: Øyvind Solem, NINA.

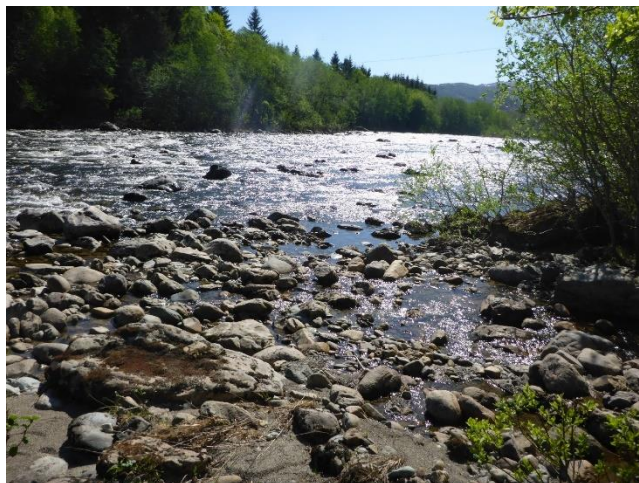
Toråas samløp med Orkla og de nederste strekningene i bekken ble ved befaringen i slutten av mai beskrevet som grunt, med en vifteform ved utløp i Orkla (**figur 45**).

Figur 45. Munningsområdet der Toråa møter Orkla i slutten av mai 2018. Vannføring i Orkla var denne dagen ca. 20 m³/s. Foto: Jan Gunnar Jensås, NINA.

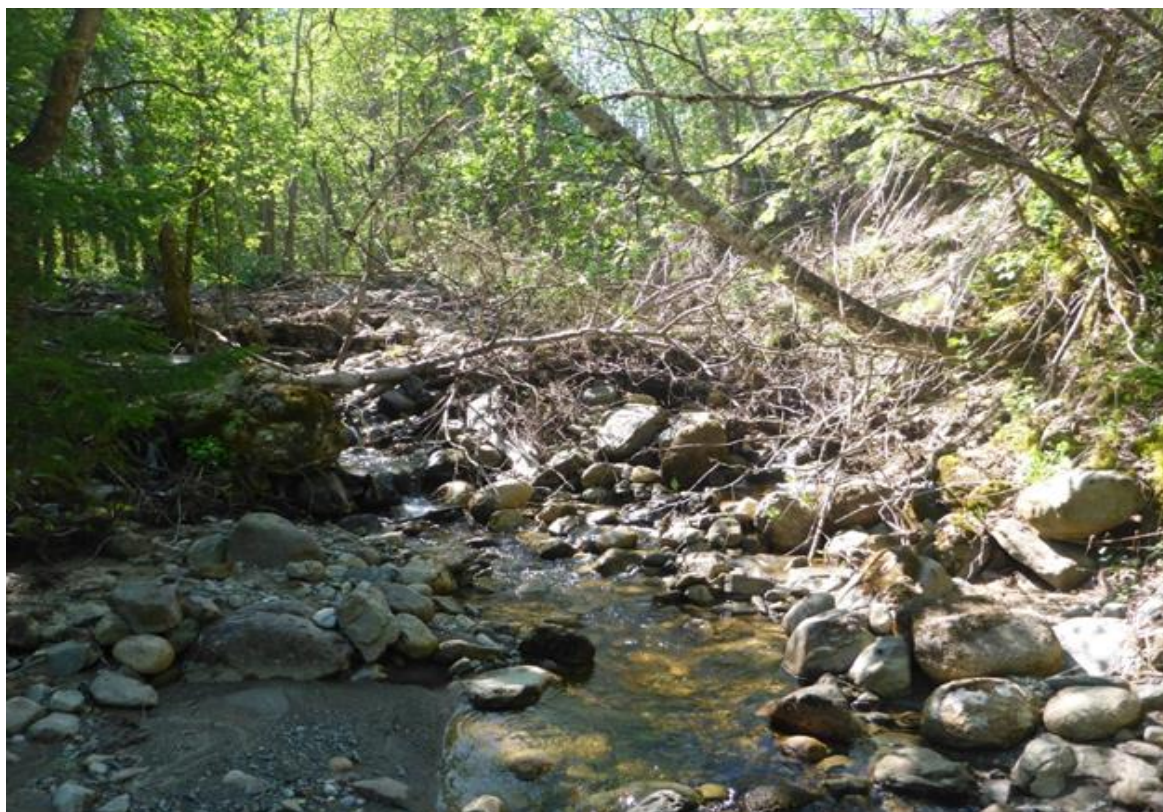
I tillegg ble det registrert mye stor stein nederst i vifta, og noe økende gradient med grov stein oppover bekken (**figur 46**). Det var også en del kvist og kvas som hindret oppvandring oppover. Trolig er munningsområdet i dag for grunt på lavere vannføringer for å gi gode oppvandringsforhold for både parr og gytefisk. Oppvandringsforholdene bedres trolig vesentlig avhengig av lokale nedbørsmengder i bekkens nedbørfelt og i Orkla. Oppvandring opp forbi munningsområdet er per i dag uavklart og nærmere undersøkelser med blant annet elektrisk fiske i områdene ovenfor høsten 2019 vil kunne være med å avklare om vandringsforhold er reguleringspåvirket.

Figur 46. Nedre del av Toråa mai 2018. Foto: Jan Gunnar Jensås, NINA.

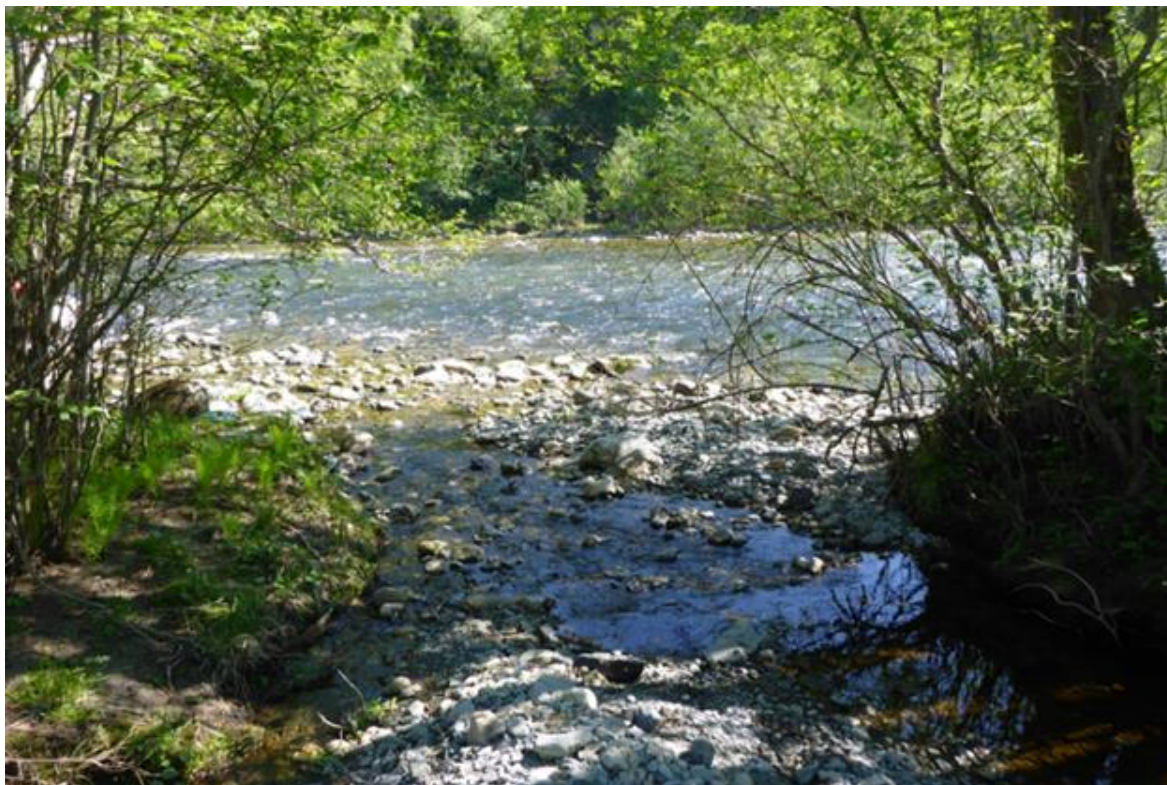
Vassdraget Druggu og Litjdruggu kommer fra myrområdene rundt Dammyra, Drugguvatnet (333 moh.) og flere andre småvann. Vassdraget munner ut i Orkla rett oppstrøms brua ved Drogsetmoen (**figur 47**). Øvre deler av nedbørsfeltet består stort sett av myr og barskog, mens det lengre ned er noe jordbruksaktivitet. Naturlig vandringsbarriere er ca. 200 meter oppstrøms der vassdraget krysser under Fv 65 (**figur 48**). Kulvert under Fv 65 er en stikkrenne utført i stein, og ble under befaring høsten 2018 vurdert til ikke å være vandringshindrende (**figur 49**). Denne vurderingen er i tråd Bergan (2012) sin vurdering av samme veikrysning, der følgende ble rapportert: «Druggu krysser Fylkesvei 65 med steinkulvert, der bunnen består av flate steiner. Krysningsen vurderes å ivareta vandringer for anadrom laksefisk, og framstår som tilfredsstillende i henhold til vannforskriftens kriterier». I hele den anadrome delen av vassdraget er det gode gyteforhold og god skjulkapasitet. Vassdraget vurderes til å være et opprinnelig viktig vassdrag både som gyte- og oppvekstområde for sjørret (og ungfisk av laks).

Figur 47. Munningsområdet der Druggu og Litjdruggu møter Orkla under kartleggingen av munningsområder i mai 2018. Foto: Jan Gunnar Jensås, NINA.

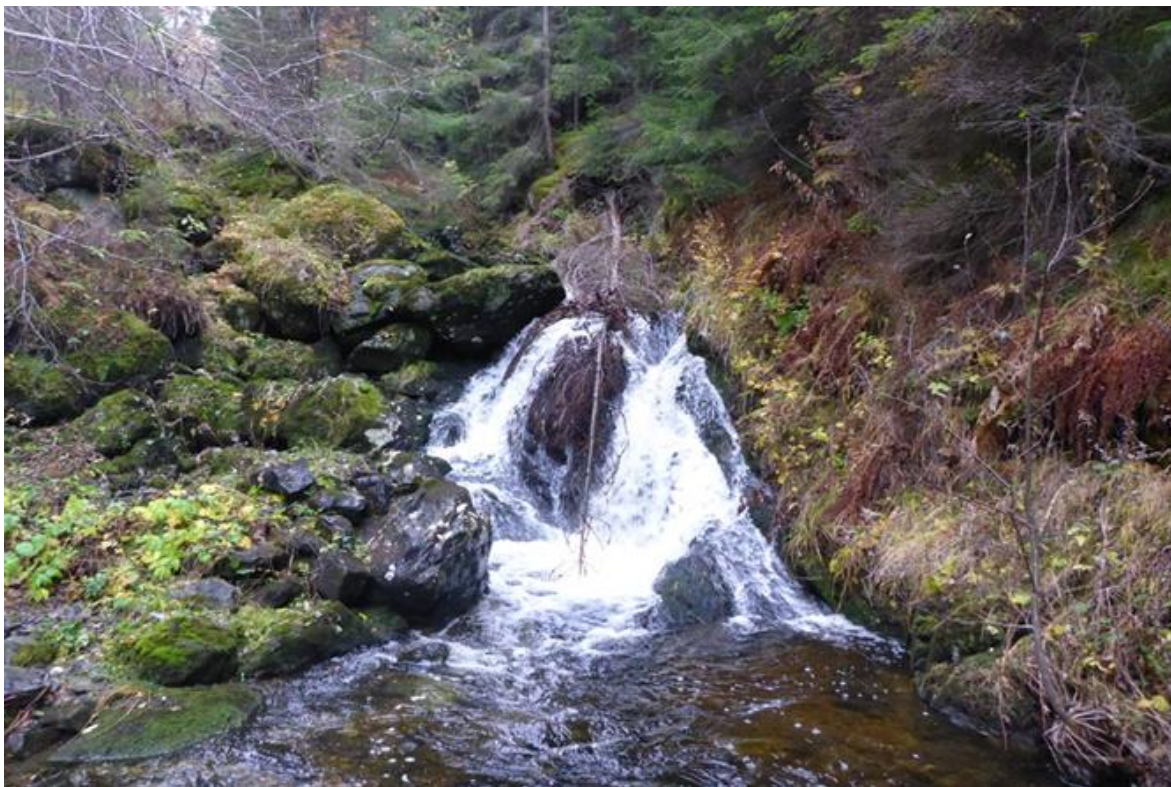
Figur 48. Narturlige fossefall danner vandringsbarrierer i Druggu/Litjdruggu. Foto: Jan Gunnar Jensås, NINA

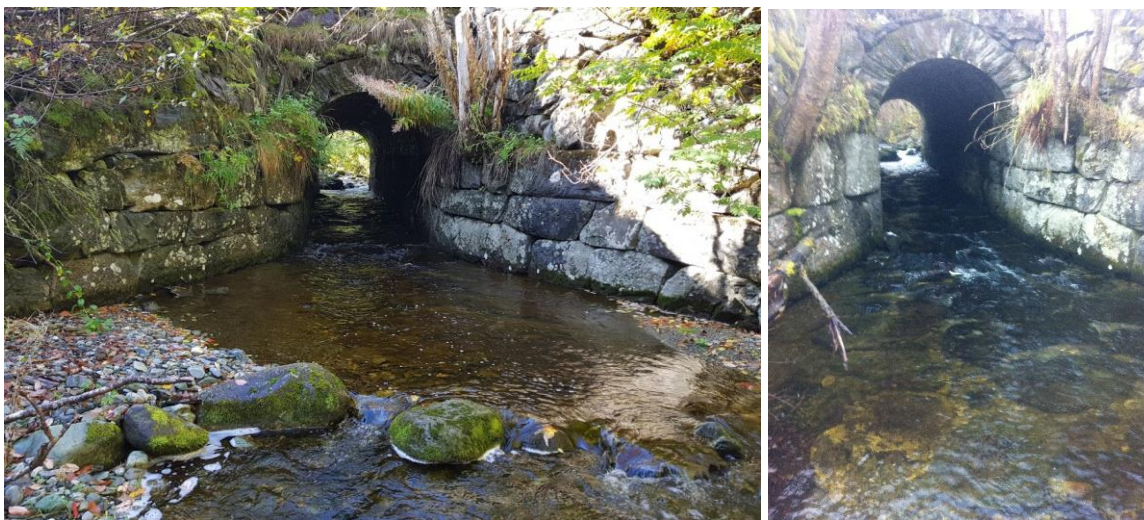
Figur 49. Til venstre: Kulvert under Fv 65 høsten 2018, på lav vannføring. Veikrysningen anses ikke som et vandringshindrende for anadrom laksefisk i Druggu/Litjdruggu, uansett fiskestørrelser. Til høyre vises foto av samme kulvert på noe høyere vannføring, tatt under befaring i 2011 (arkivfoto). Foto: Øyvind Solem/Morten Bergan, NINA.

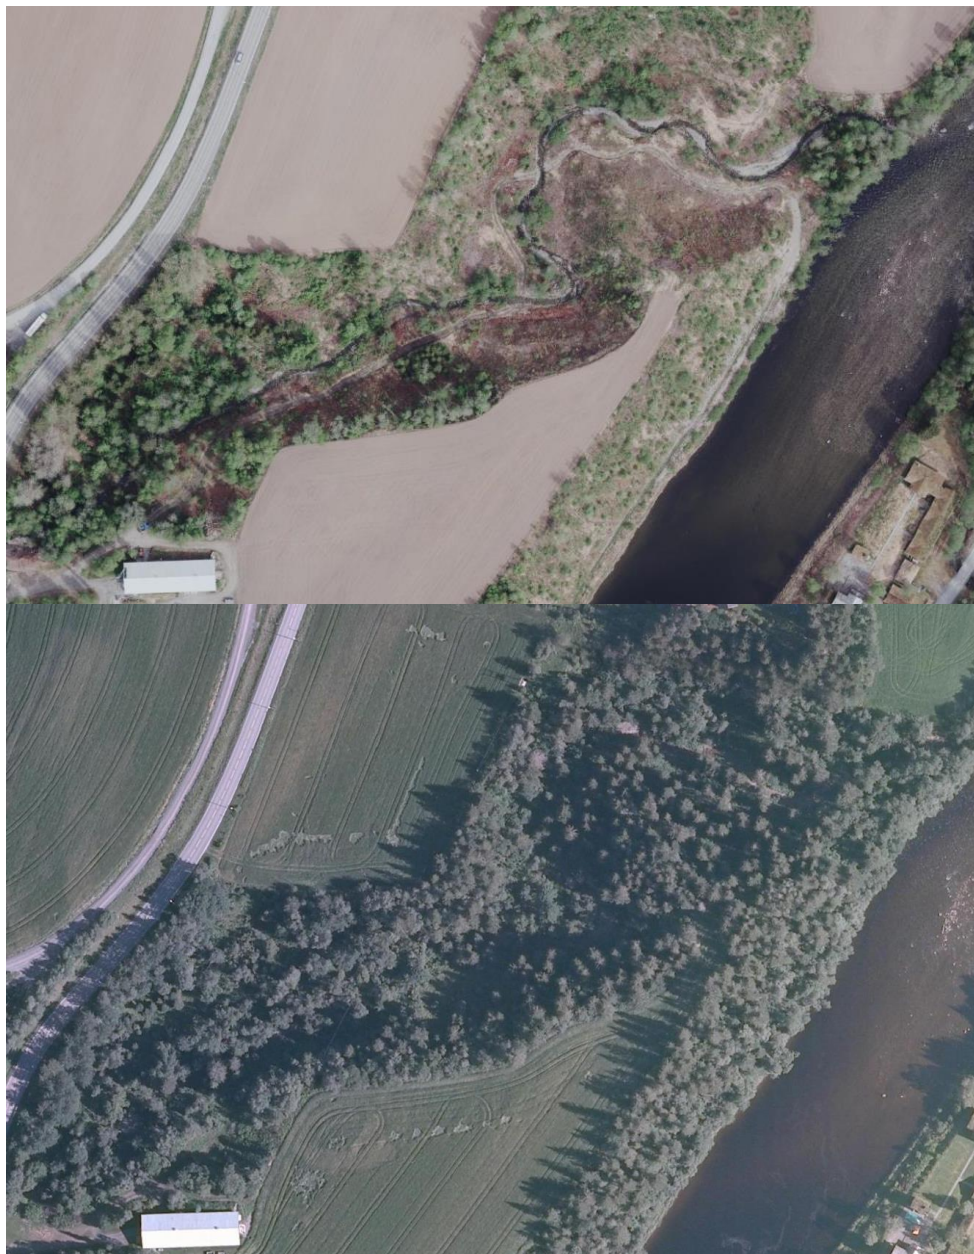
Det er de siste 10 årene foretatt relativt omfattende snauhogst av kantvegetasjonen langs Druggu på vassdragspartier nedstrøms Fv 65 (**figur 50**), i det som potensielt kan ha de antatt viktigste gyteområdene for sjørørret/laks i bekken. Dette er uheldig for vassdragets vannøkologiske tilstand og fiskebestander (laks/sjørørret).

Figur 50. Druggu nedstrøms Fv 65 i 2018 (øverst) og 2007 (nederst). Flyfoto: <https://kart.finn.no/>

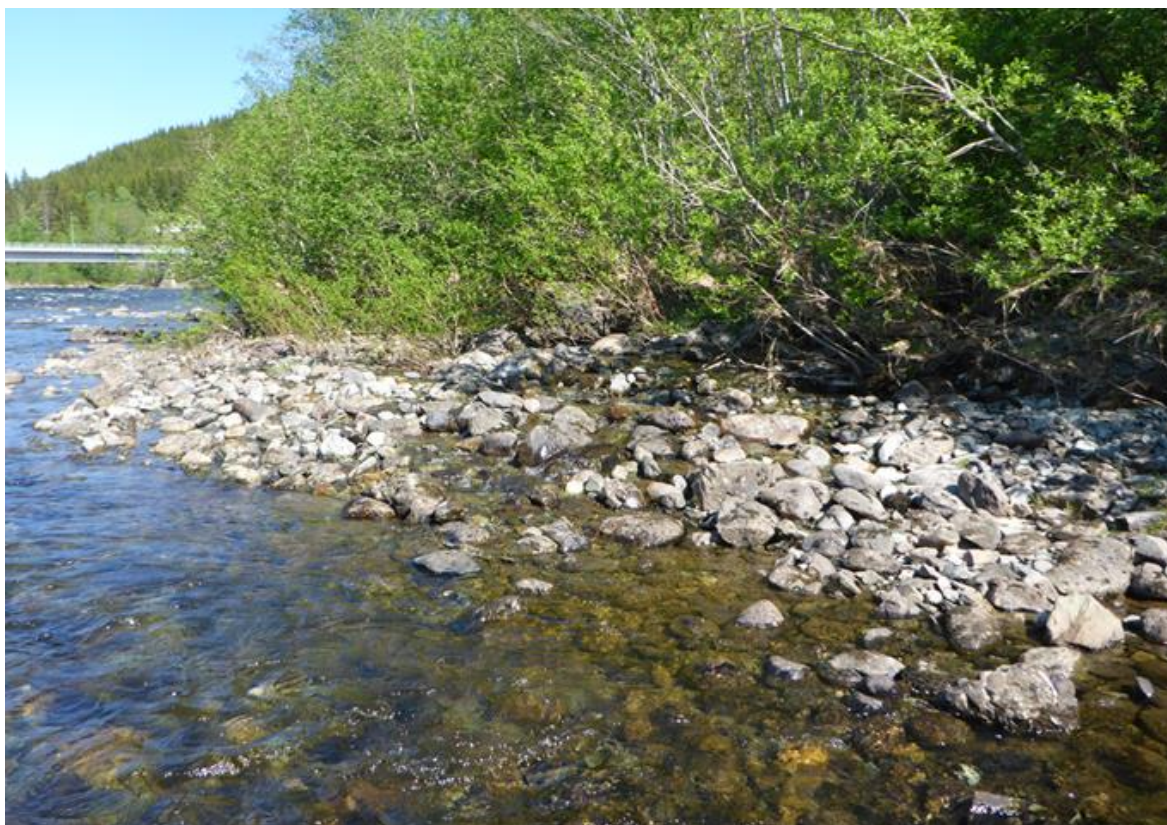
Figur 52. Munningsområdet der bekken fra Ramådalen og Damlivatnet møter Orkla i mai 2018. Vannføring i Orkla var på det tidspunktet ca 20 m³. Foto: Jan Gunnar Jensås, NINA.

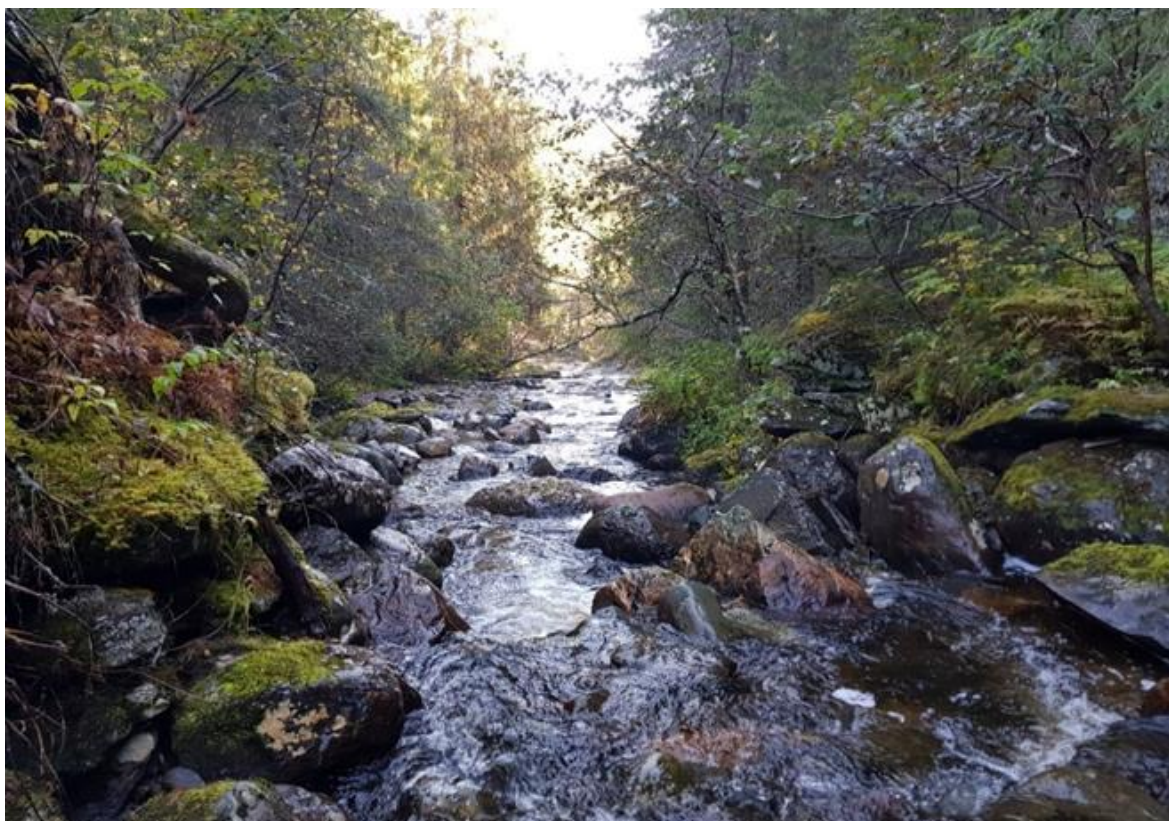
Dette sidevassdrag munner til Orkla ved Kviknan i Orkdal kommune, og det ble befart ved munningskartleggingen i mai 2018. Det ble også gjort en befaring oppover vassdraget på litt høyere vannføring på høsten samme år. Vassdraget består av stort sett av grovere stein (diameter > 10 cm) og har en litt høy, men jevnt fallgradient (**figur 53**). Imidlertid finnes det partier med gode gyteforhold for anadrom laksefisk, og lokal informasjon indikerer at Ela har vært et viktig sjørretvassdrag tidligere (anonym pers medd.), og relativt nye vannøkologiske undersøkelser (stikkprøver av vannkvalitet og bunndyrundersøkelser) avdekket få eller ingen belastninger knyttet til forurensning (Bergan & Aanes 2017)

Figur 53. Store deler av bunnsubstratet i Ela består av grovere stein. Foto fra partier nedstrøms vandringsbarriere. Foto: Øyvind Solem, NINA.

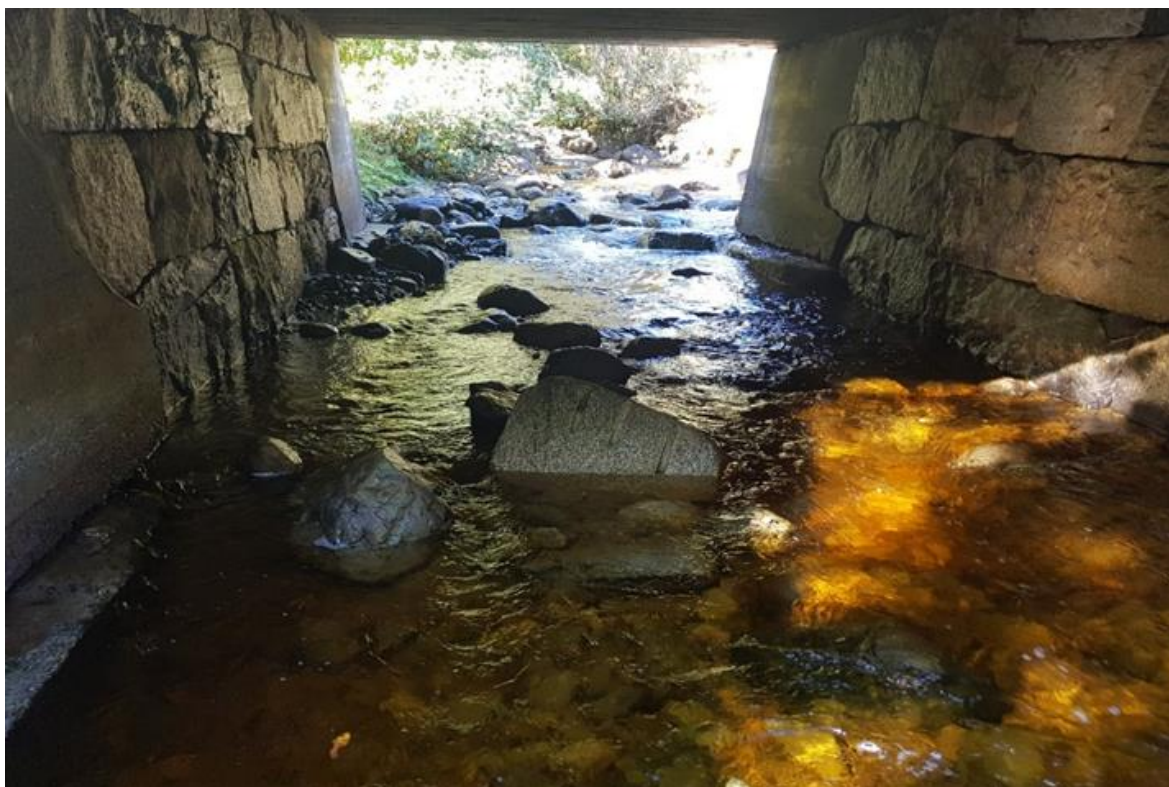
Figur 54. Kulvert under Fv 65 høsten 2018. Bunnen består av naturlig stein og utgjør ikke et vandringshinder for anadrom laksefisk i Ela. Foto: Øyvind Solem, NINA.

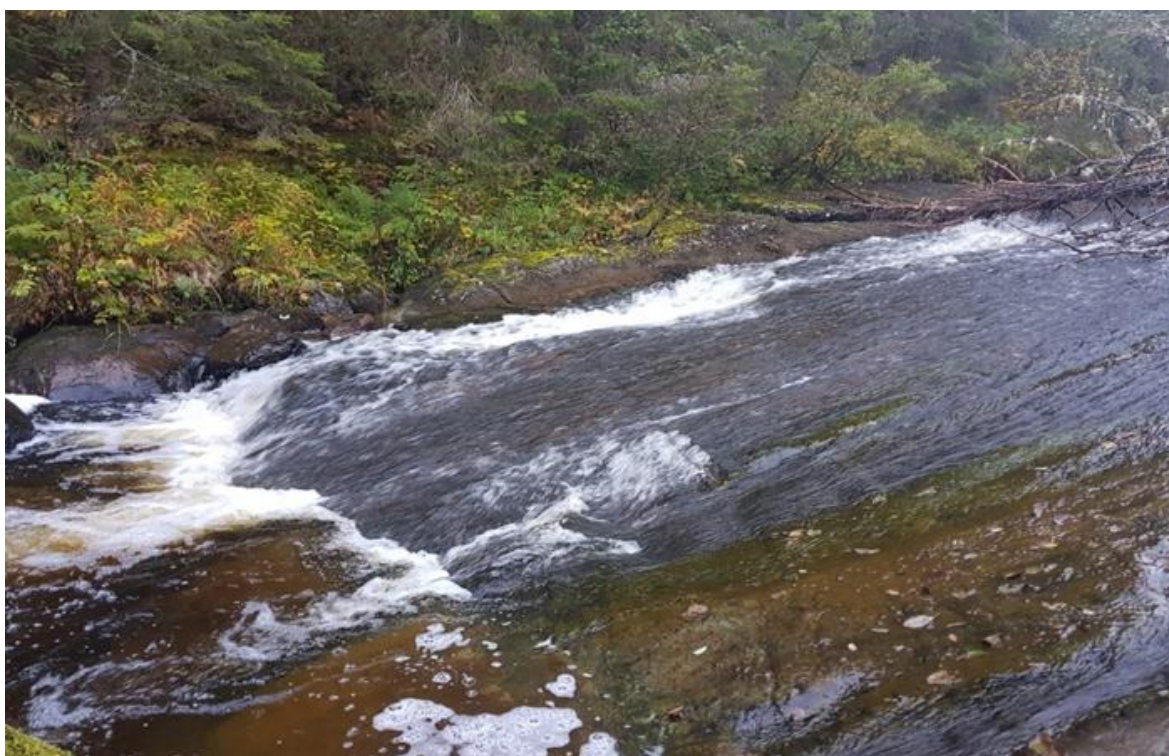
Figur 55. Antatt naturlig vandringsbarriere i Ela består av et ca. 3-4 meter høyt glattberg. Foto: Øyvind Solem, NINA.

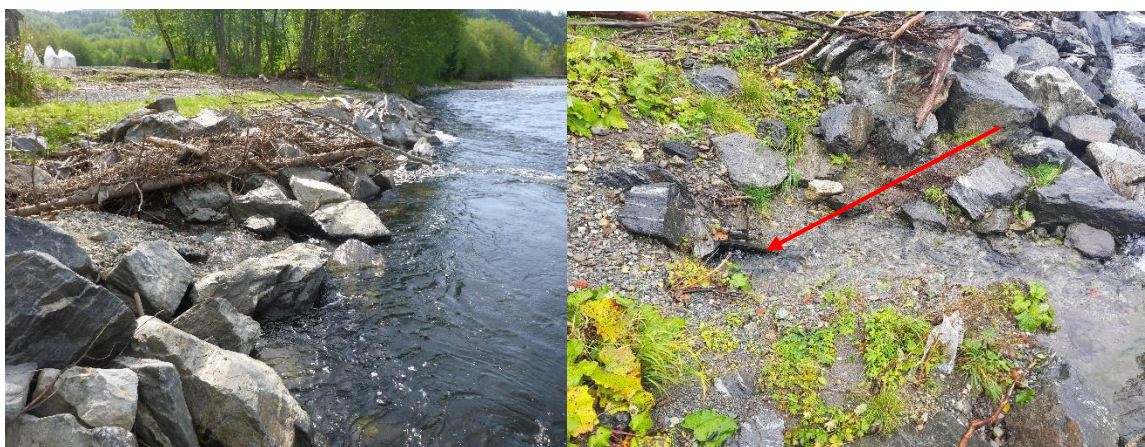
Figur 58. Munningsområde til bekk ved Øyum. Bekken munner ut i Orkla midt under tre som ses på bilde til venstre. På bilde til høyre ses rør som bekken kommer gjennom (rød pil). Foto: Jan Gunnar Jensås (venstre) og Øyvind Solem (høyre), NINA.

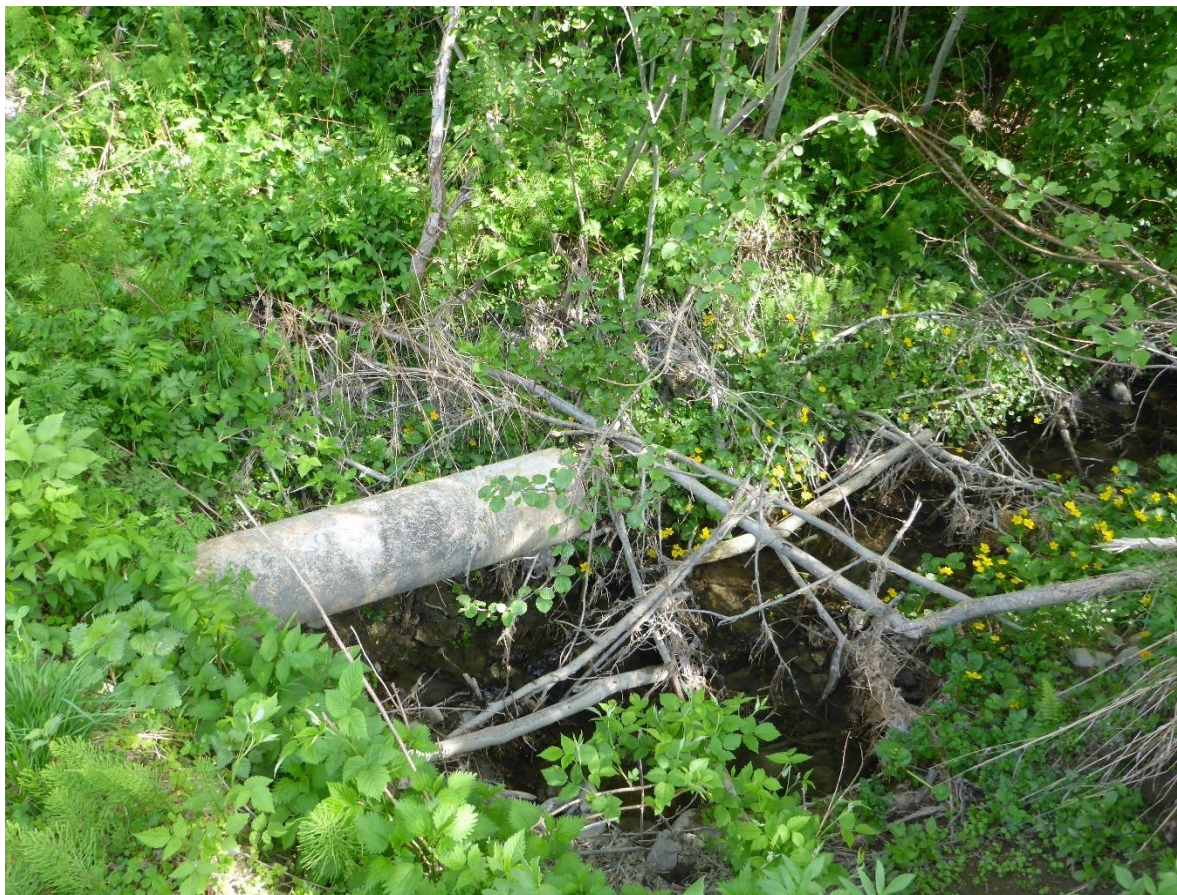
Figur 59. Det som trolig er et overløpssrør gjennom forbygning og landbruksveg skimtes midt på bilde. Foto: Jan Gunnar Jensås, NINA.

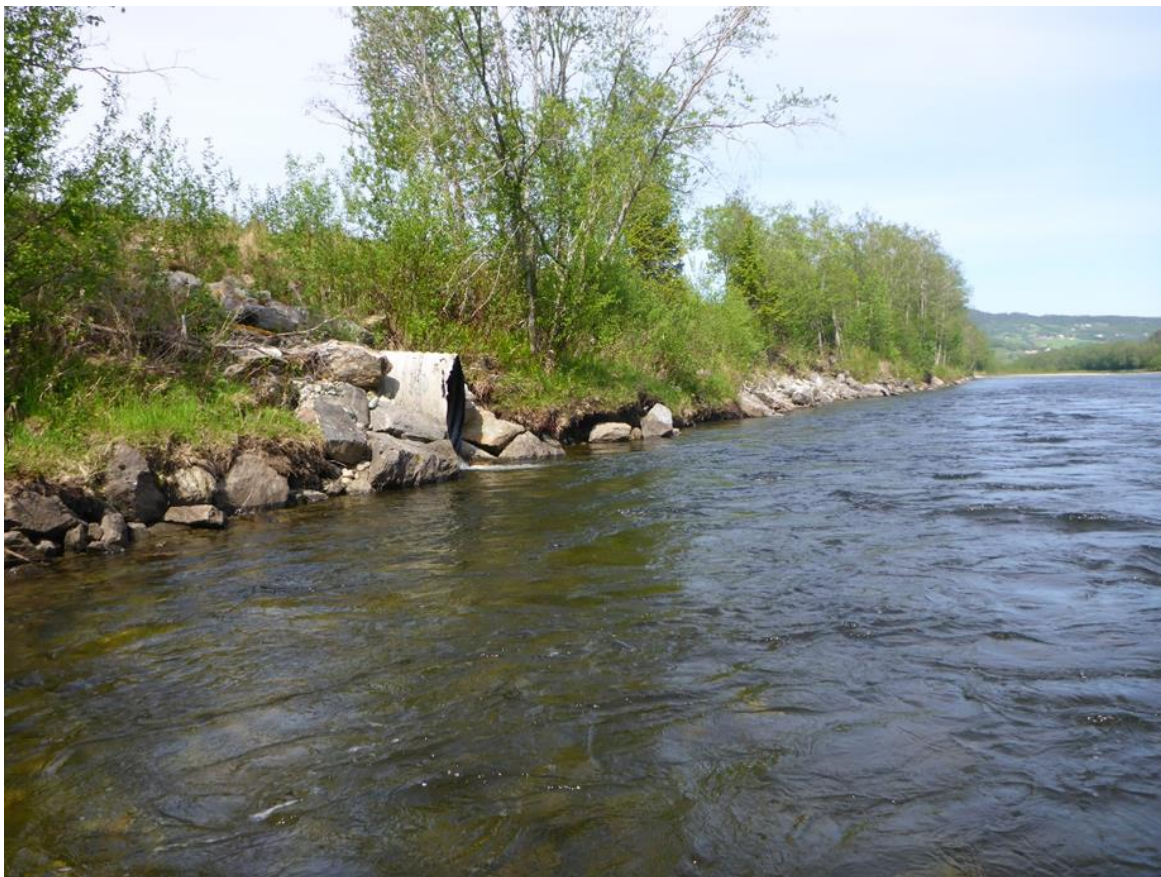
Figur 60. Kulvert gjennom forbygning er lite egnet for oppvandring av anadrom laksefisk til Tonga. Foto: Jan Gunnar Jensås, NINA.

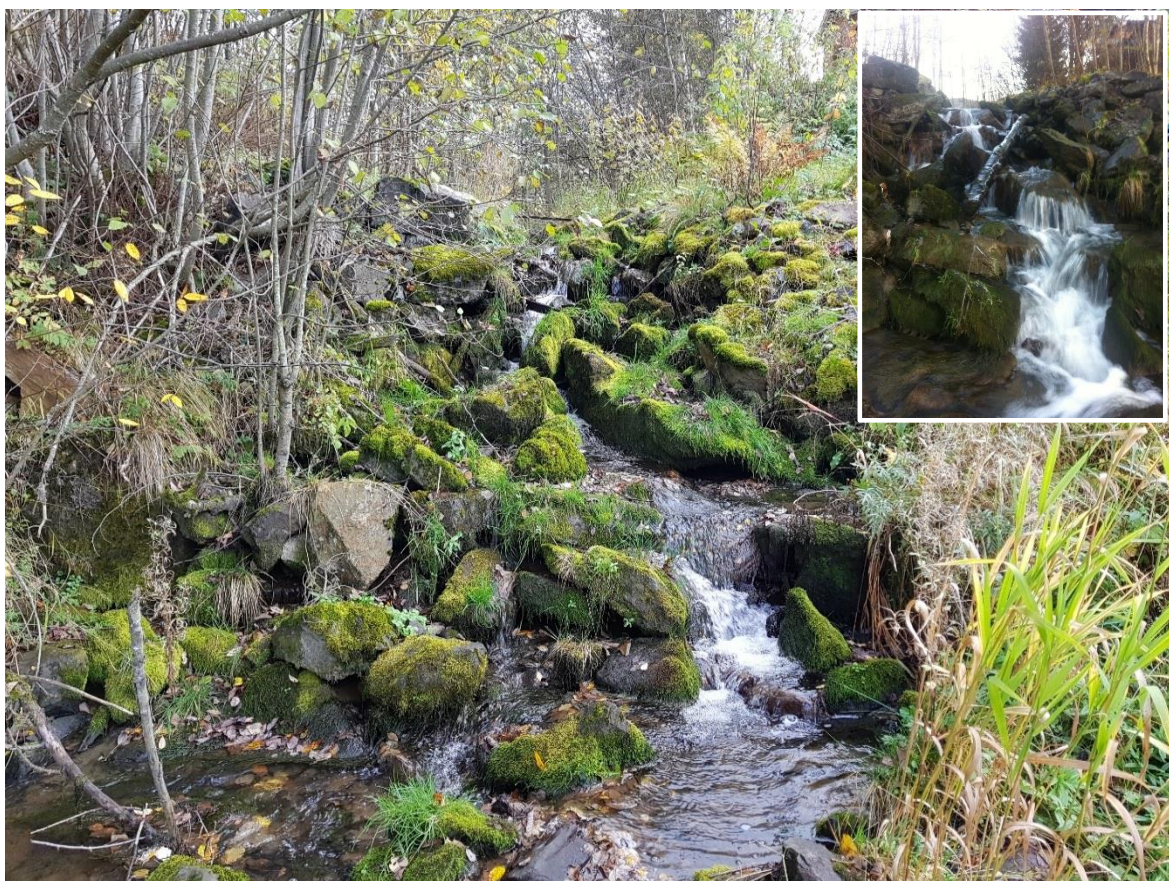
Figur 61. Menneskeskapt oppgangsbatteri i nedre del av Mobekken, rett før samløp til Orkla. Foto fra 2017 (stort bilde), og 2010 (lite innfelt bilde). Foto: Øyvind Solem & Morten Andre Bergan, NINA.

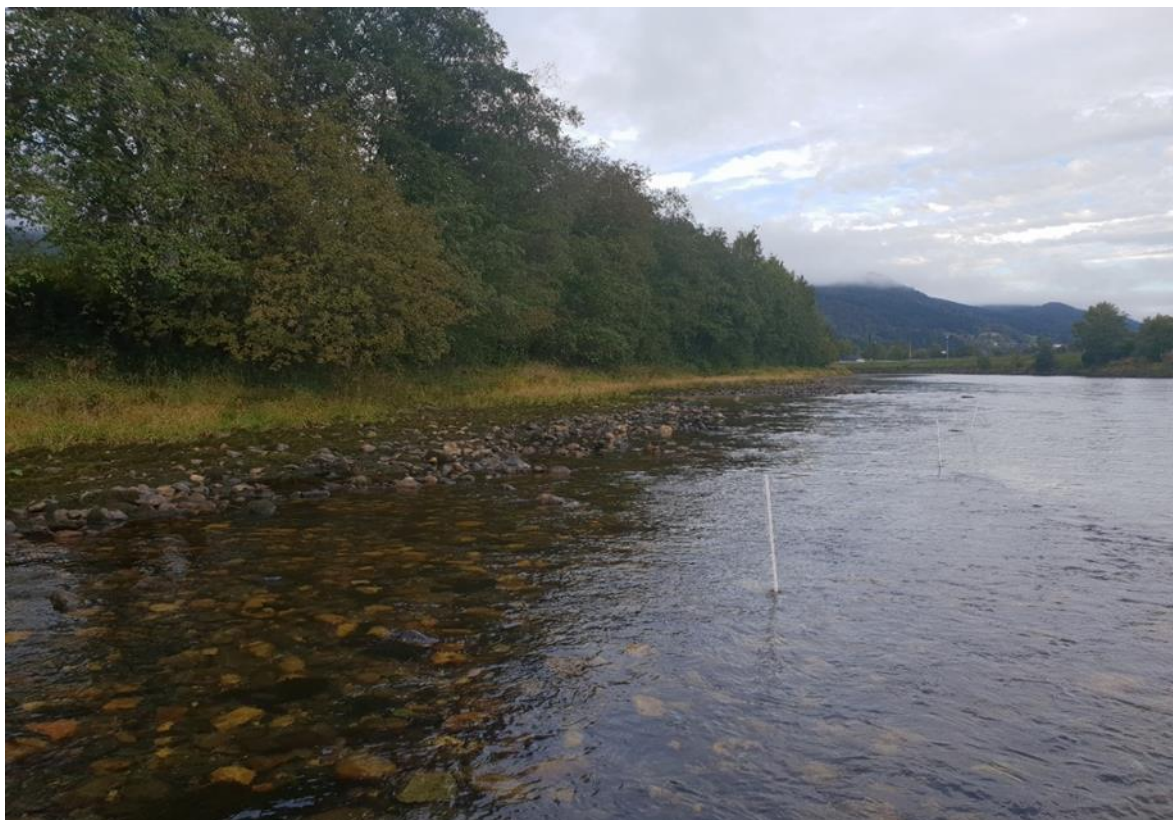
Figur 63. Høyeste tetthet av årsyngel ble høsten 2018 funnet på stasjon 18. Denne stasjonen hadde også høy tetthet av lakseparr. Foto: Torgeir B. Havn, NINA
