NINA Rapport

Evaluering av habitatkvalitet for juvenil elvemusling (*Margaritifera margaritifera*) i Oslo og Akershus fra 2017 til 2019

Redoksmålinger i Askerelva, Movassbekken, Nitelva, Raudsjøbekken, Sognsvannsbekken og Tunnsjøbekken

Oslo, april 2020

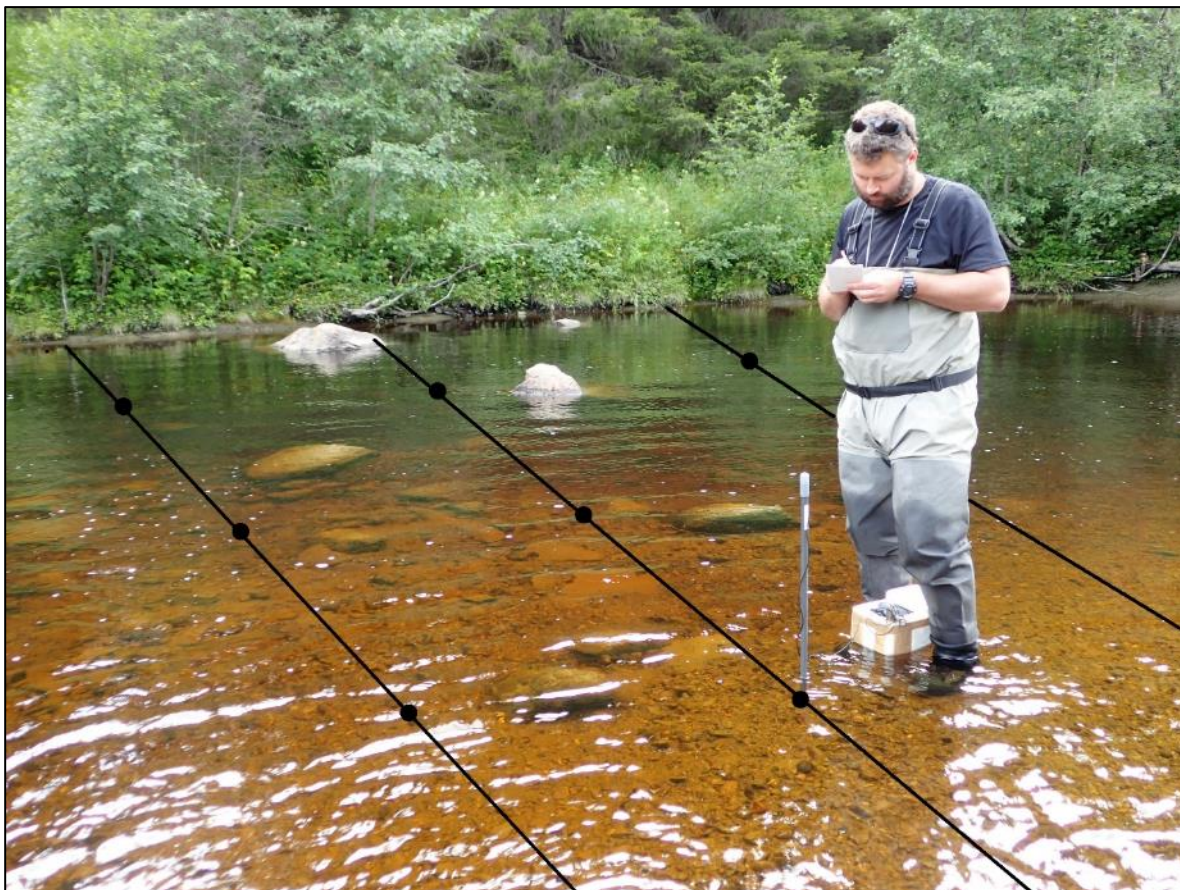
Figur 2.1. Redoksmåling. Fotografiet viser en redoksmålingsstasjon i Elstadelva i Grong kommune i Trøndelag. De svarte strekene og sirklene indikerer henholdsvis transektene og målepunktene ved stasjonen. Ved det ene målepunktet tas det en redoksmåling i substratet. Foto: Bjørn Mejdell Larsen. Figuren er hentet fra figur 2.1 i NINA Rapport 1623 (Magerøy & Larsen 2019).

Raudsjøbekken, med Mosjøbekken, ble undersøkt i 2017. I disse bekkene var det vanskelig å få til den samme gjennomføringen som beskrevet over pga. bekkenes utforming. I Raudsjøbekken ble tre stasjoner undersøkt, men med varierende antall transekter (**figur 2.1**). I tillegg ble

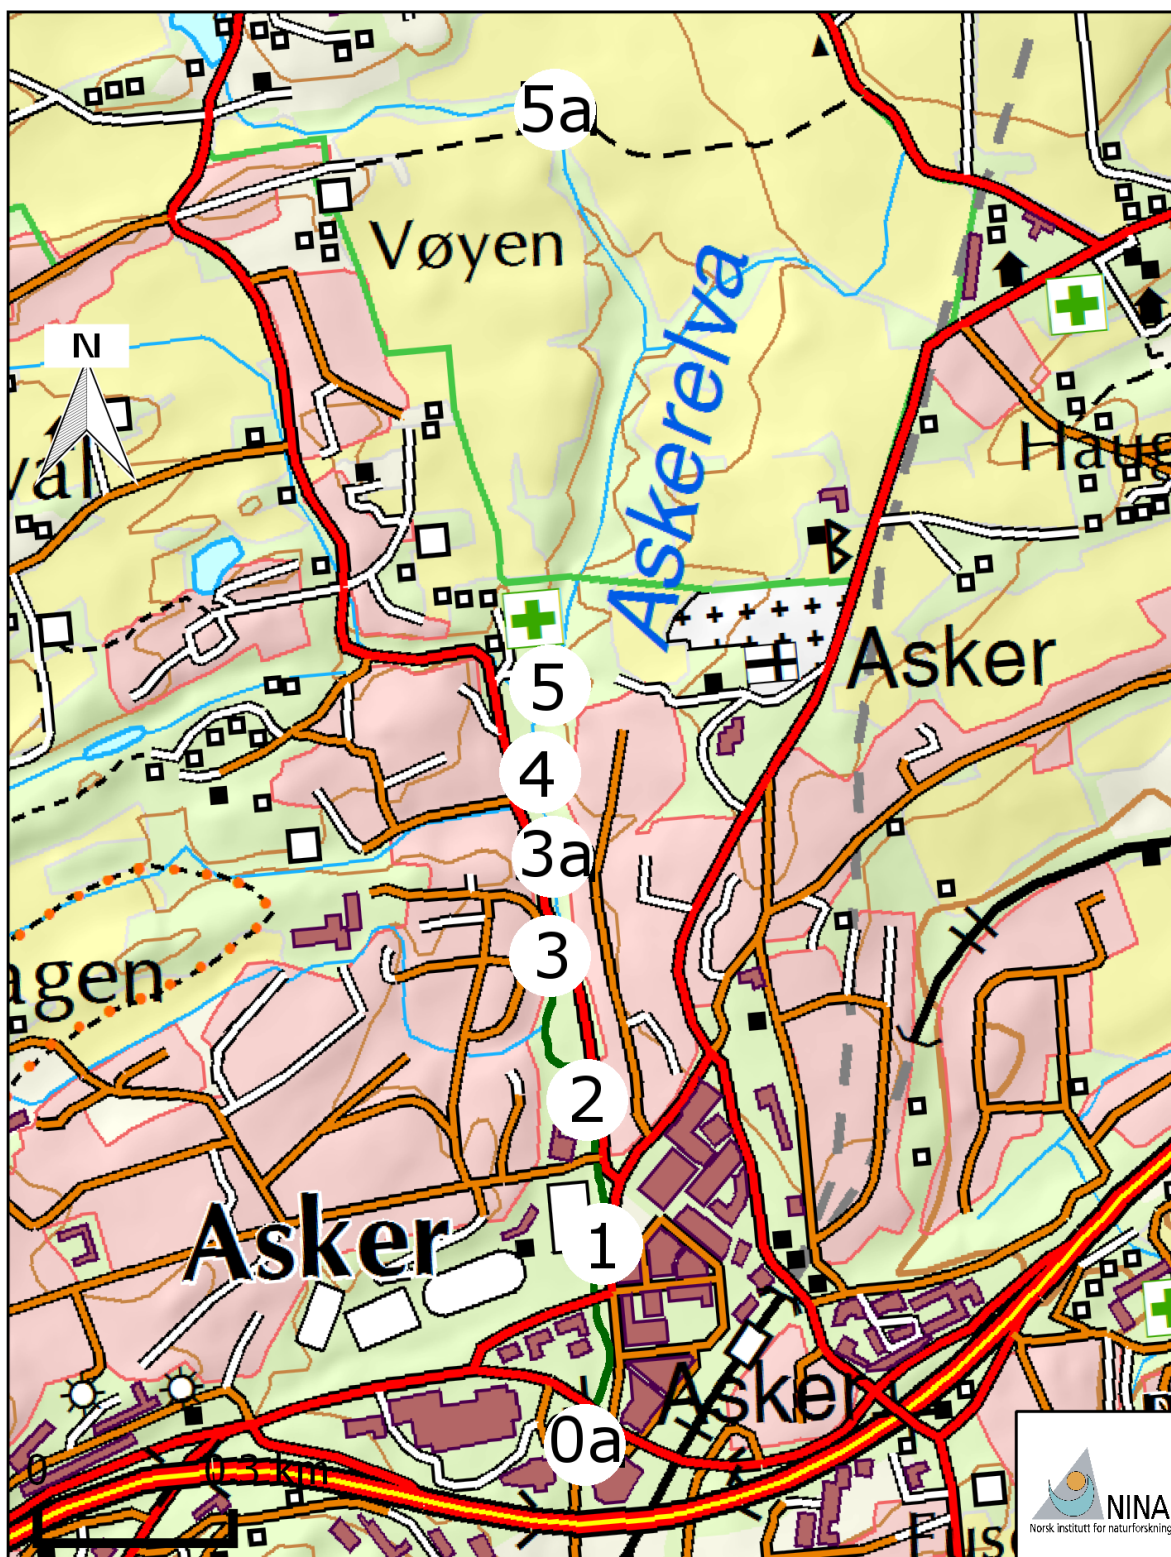
Figur 3.2. Elvemusling og redoksmålingsstasjoner i midtre del av Askerelva. Strekingen der det er funnet elvemusling er markert med mørkegrønt (fra stasjon 0A-3). Tallene 0A-5A indikerer lokalisering av redoksmålingsstasjonene. Stasjon 1, 2, 3, 4 og 5 ble undersøkt i 2017. Stasjon 0a, 1, 3, 3a og 5a ble undersøkt i 2018. Stasjon 1 og 3 ble også undersøkt i 2019. Kartet dekker elvestrekningen fra Asker sentrum og nordover. Det er modifisert fra figur 2 i NINA Rapport 1540 (Magerøy 2019).

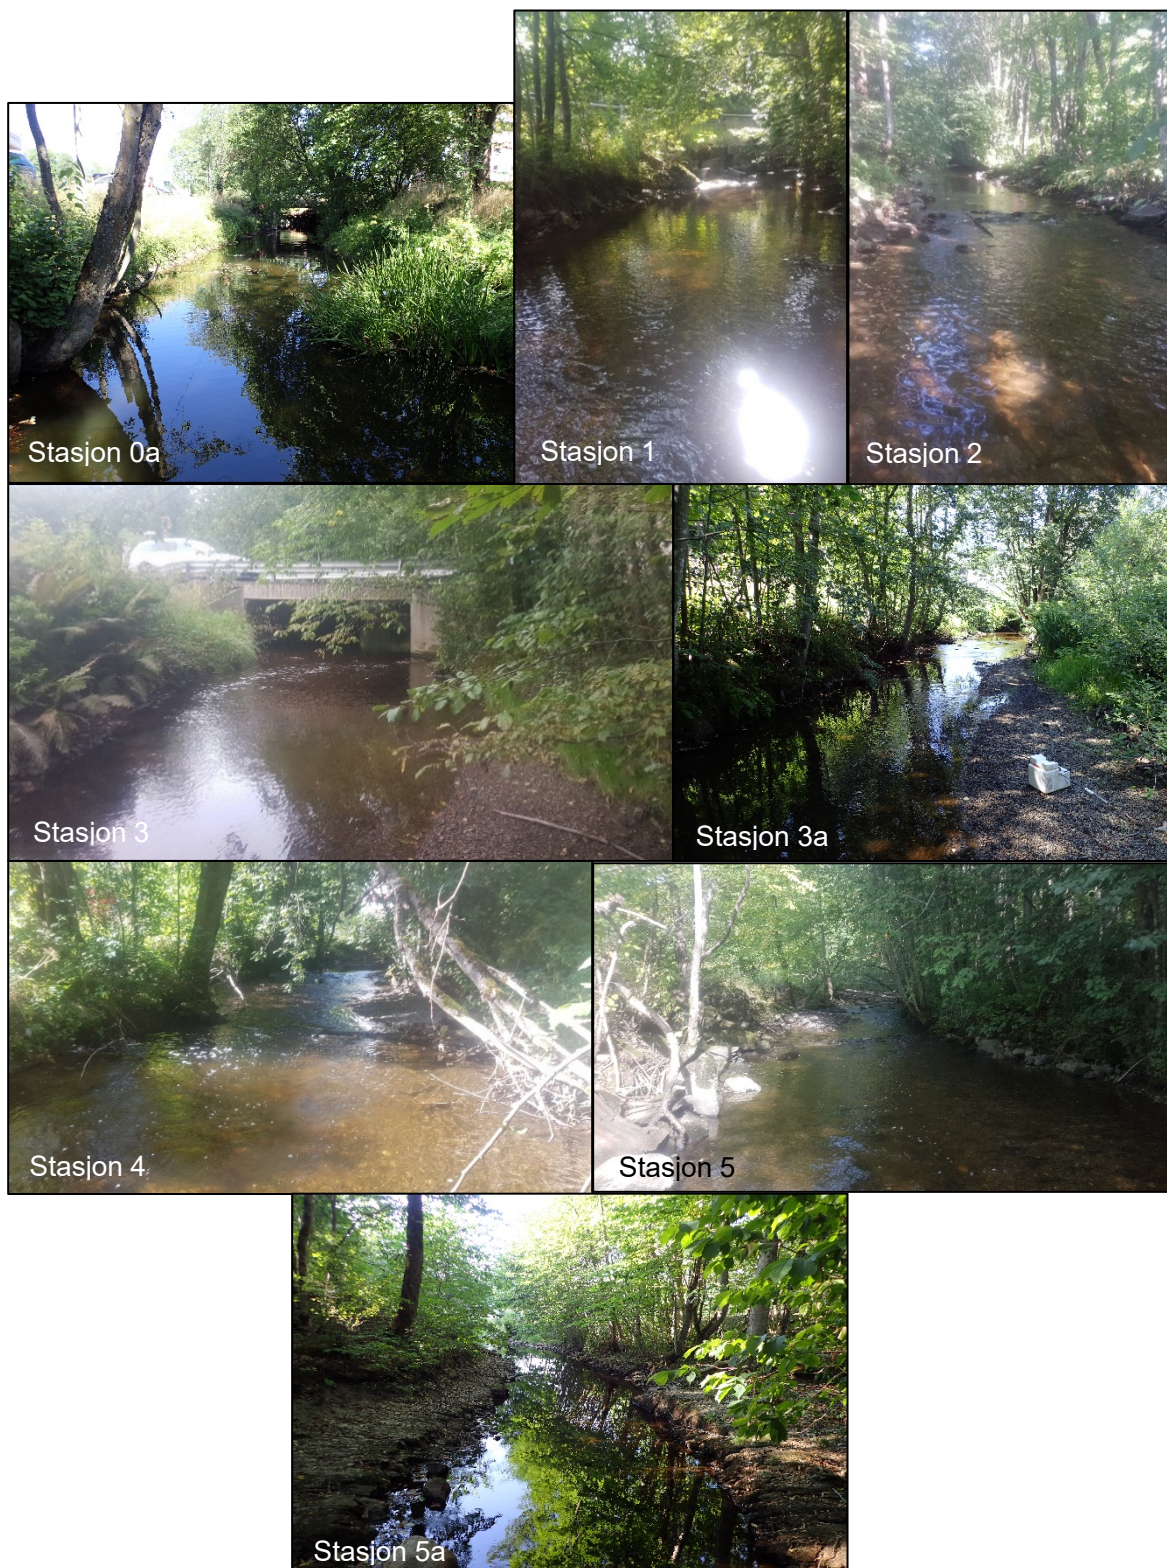
Foto 3.1. Redoksmålingsstasjoner i midtre del av Askerelva. Stasjon 0a-5a. Stasjon 1, 2, 3, 4 og 5 ble undersøkt i 2017. Stasjon 0a, 1, 3, 3a og 5a ble undersøkt i 2018. Stasjon 1 og 3 ble også undersøkt i 2019. Foto: Jon H. Magerøy. Fotoene fra stasjonene som ble undersøkt i 2017 er hentet fra foto 1 i NINA Rapport 1418b (Magerøy 2018) og fotoene fra stasjonene som ble undersøkt i 2018 er hentet fra foto 1 i NINA Rapport 1540 (Magerøy 2019).

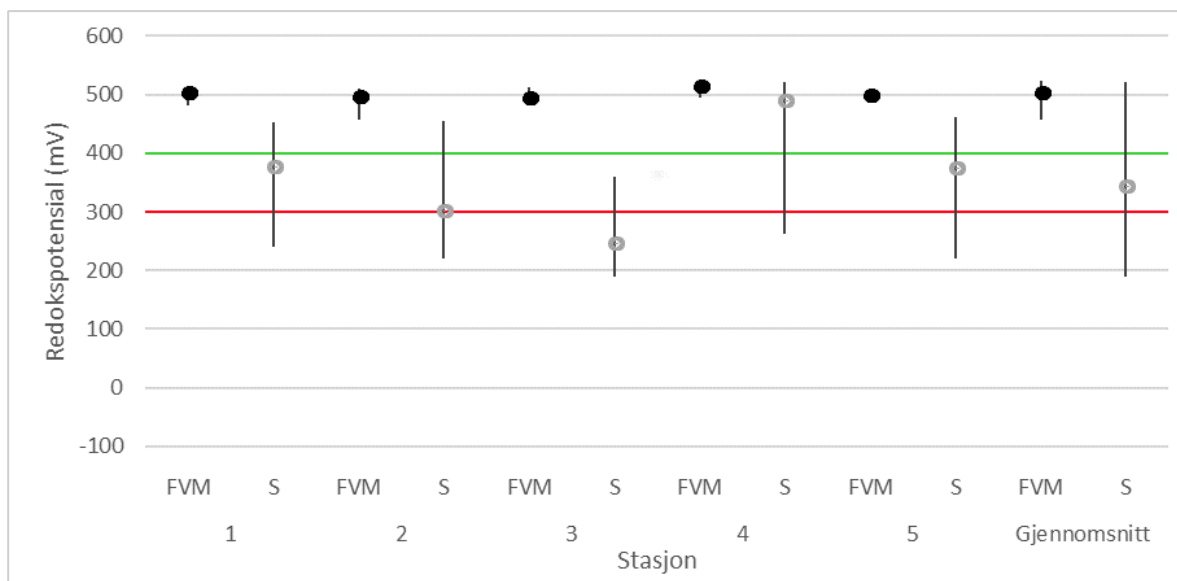
Figur 3.4. Resultater av redoksmålinger i Askerelva i 2017. Figuren viser median, maksimum og minimum redokspotensial for de frie vannmassene (FVM) og substratet (S) for hver av stasjonene og gjennomsnittsverdiene for elven. Minimumsgrensene for god (400 milliVolt (mV)) og moderat (300 mV) habitatkvalitet er indikert med henholdsvis grønn og rød strek. Figuren er modifisert fra figur 3 i NINA Rapport 1418b (Magerøy 2018).

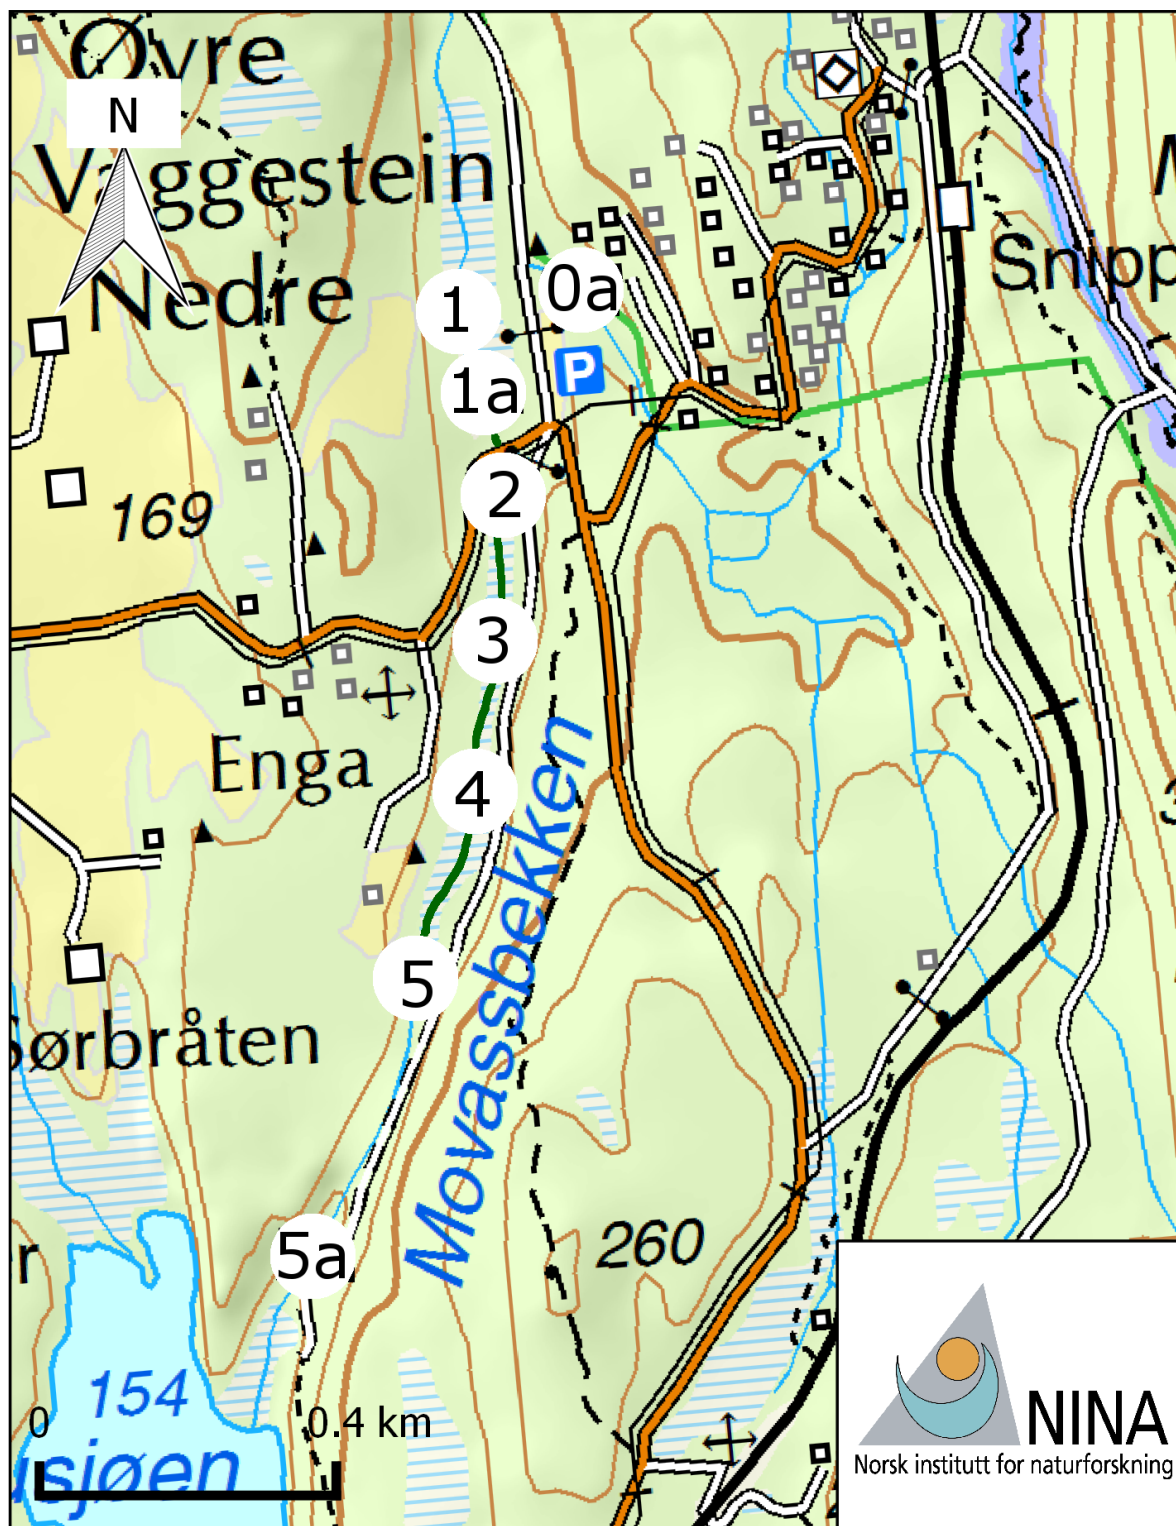
Figur 4.2. Elvemusling og redoksmålingsstasjoner i Movassbekken. Strekingen der det er funnet elvemusling er markert med mørkegrønt, og stasjon 1a og 5 markerer ytterpunktene i utbredelsesområdet. Tallene 0a-5a indikerer lokalisering av redoksmålingsstasjonene. Stasjon 1, 2, 3, 4 og 5 ble undersøkt i 2017. Stasjon 0a, 1, 1a, 2, og 5a ble undersøkt i 2018. Kartet dekker elvestrekningen fra Sørbråten og ned til Dausjøen. Kartet er modifisert fra figur 7 i NINA Rapport 1540 (Magerøy 2019).

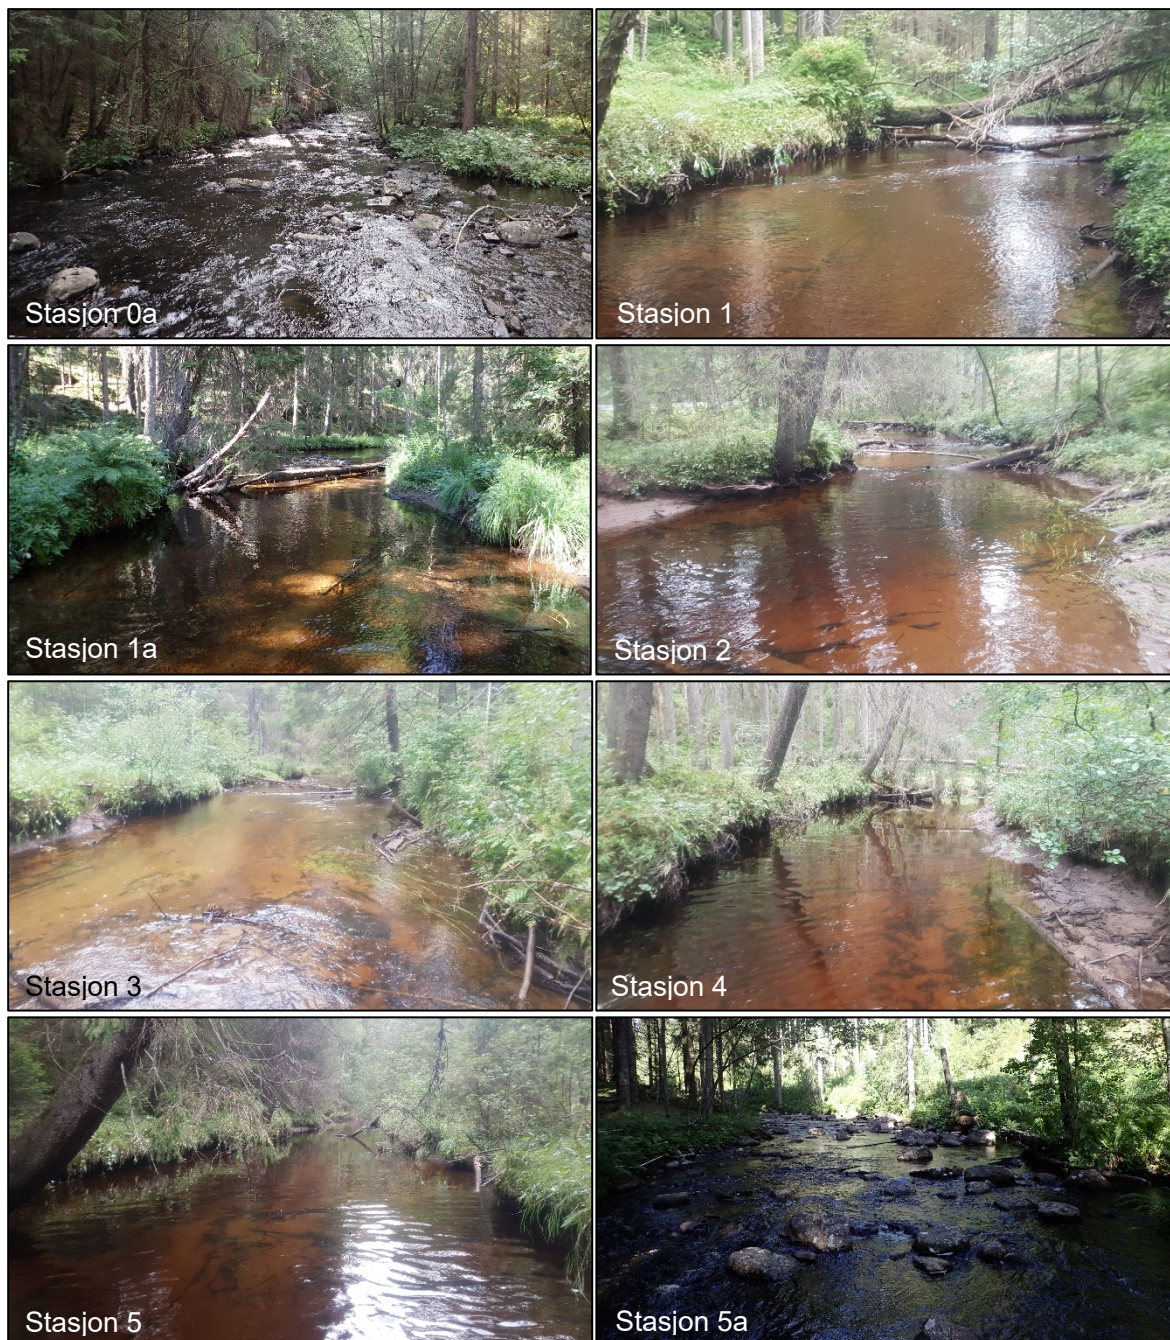
Foto 4.1. Redoksmålingsstasjoner i Movassbekken. Stasjon 0a-5a. Stasjon 1, 2, 3, 4 og 5 ble undersøkt i 2017. Stasjon 0a, 1, 1a, 2 og 5a ble undersøkt i 2018. Foto: Jon H. Magerøy. Fotoene for stasjonene som ble undersøkt i 2017 er hentet fra foto 4 i NINA Rapport 1418b (Magerøy 2018) og fotoene fra stasjonene som ble undersøkt i 2018 er hentet fra foto 1 i NINA Rapport 1540 (Magerøy 2019).

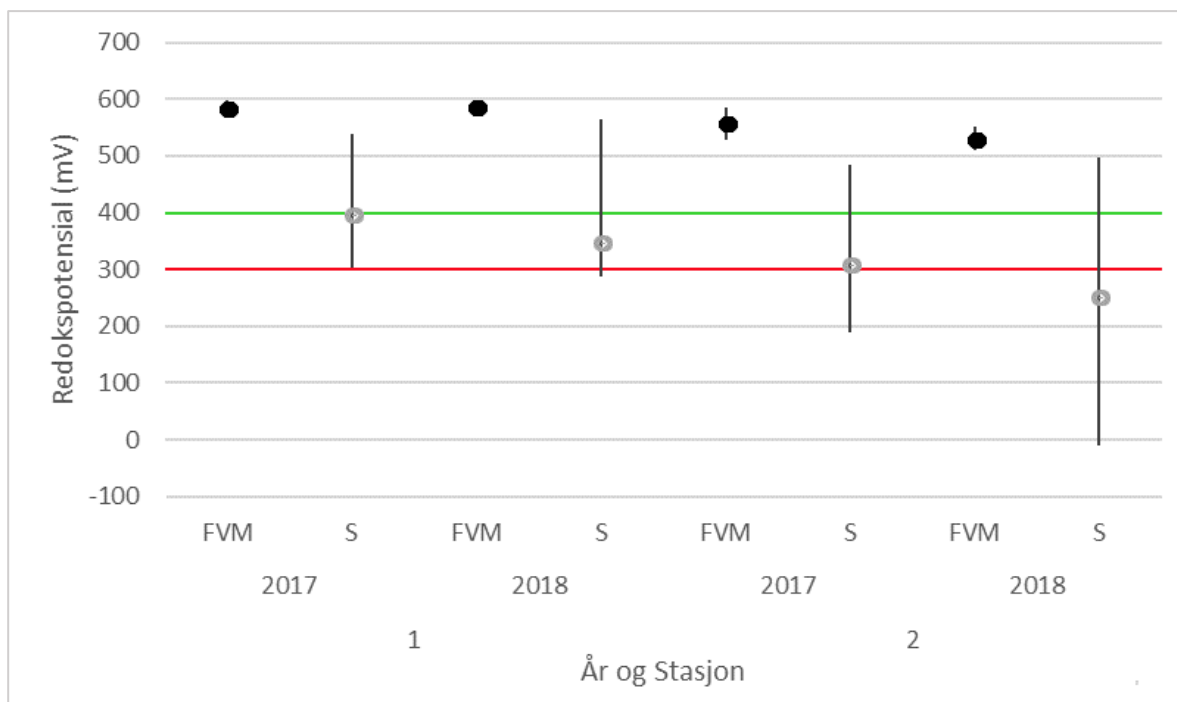
Figur 4.5. Sammenligning av redoksmålinger mellom 2017 og 2018 på stasjon 1 og 2 i Movassbekken. Figuren viser median, maksimum og minimum redokspotensial for de frie vannmassene (FVM) og substratet (S) for hver av stasjonene i begge år. Minimumsgrensene for god (400 milliVolt (mV)) og moderat (300 mV) habitatkvalitet er indikert med henholdsvis grønn og rød strek. Figuren er hentet fra figur 10 i NINA Rapport 1540 (Magerøy 2019).

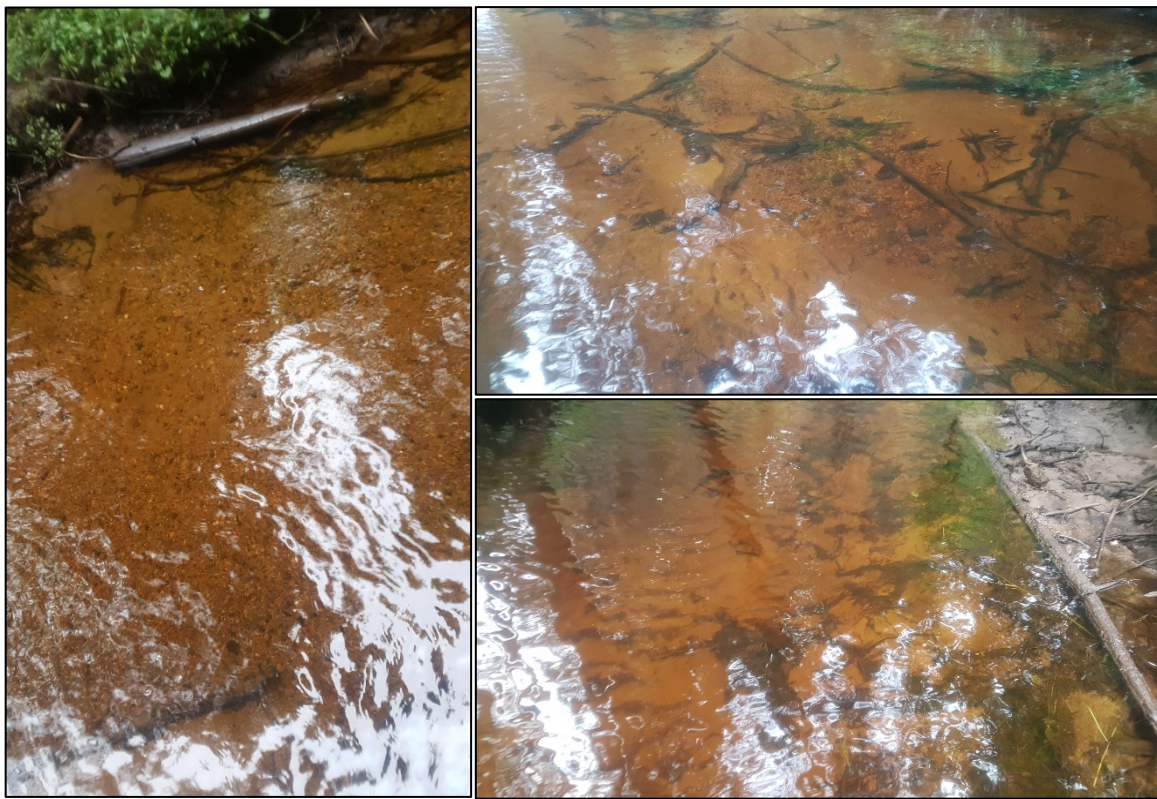
Foto 4.2a-c. Løs grus og sand i Movassbekken. Foto: Jon H. Magerøy. Fotoene er hentet fra foto 5a-c i NINA Rapport 1418b (Magerøy 2018).

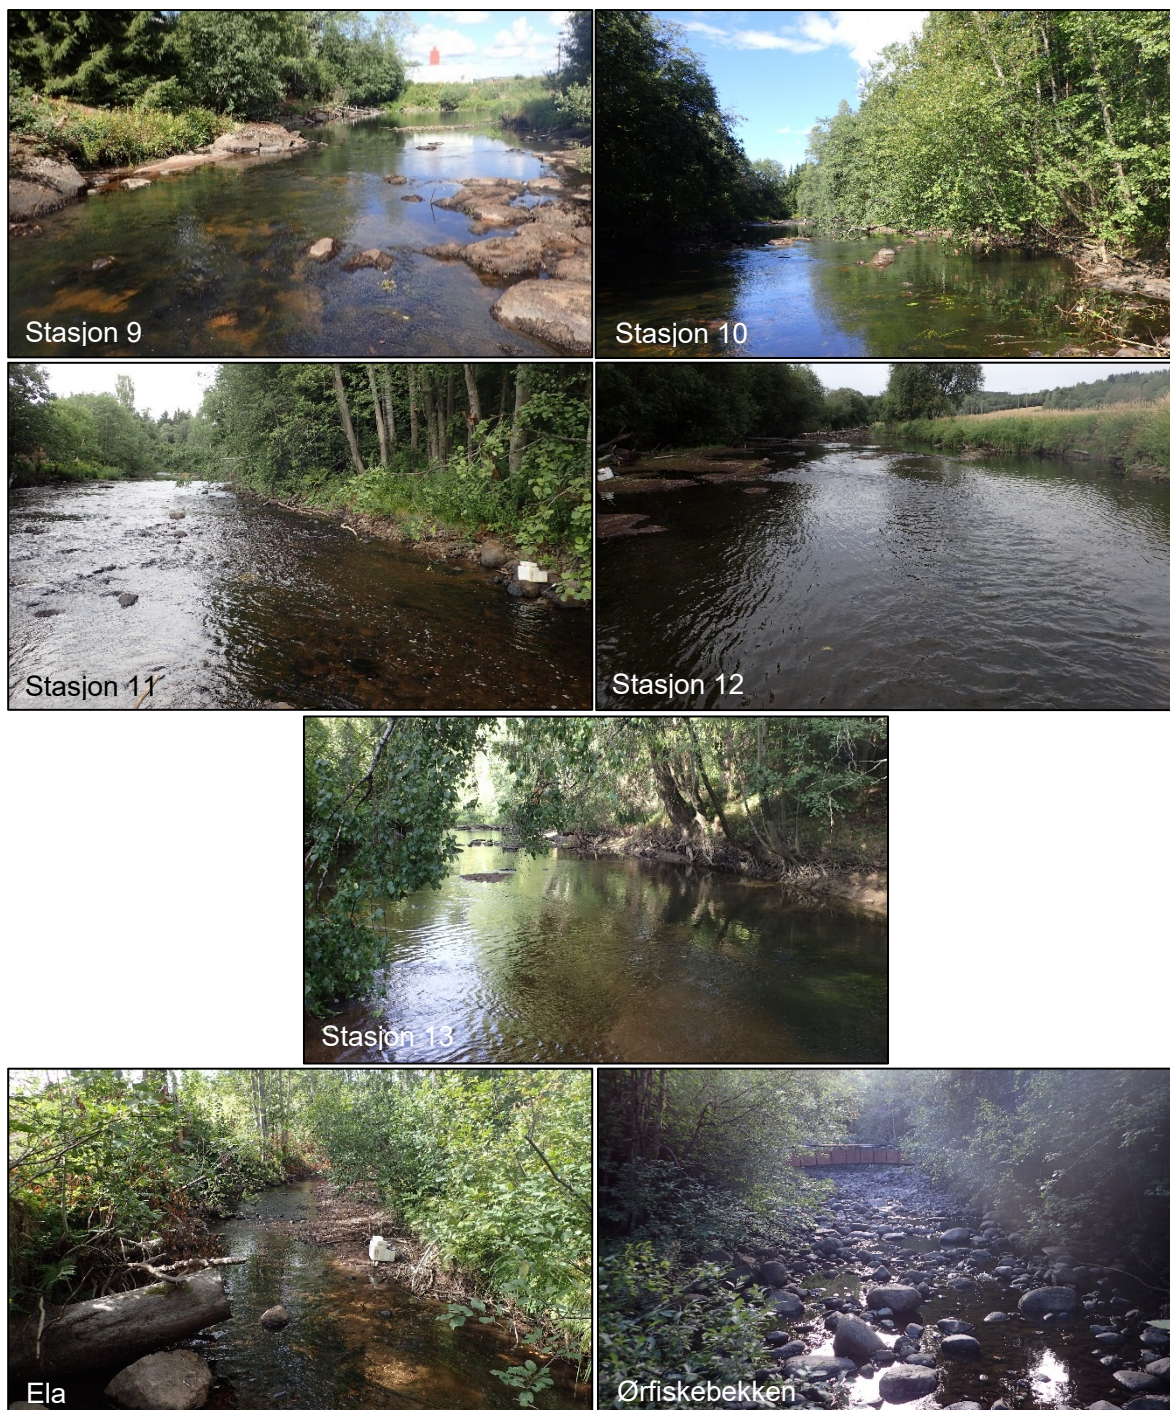
Foto 5.2. Redoksmålingsstasjoner i Nitelva med Ela og Ørfiskebekken. Stasjon 9-13, og Ela og Ørfiskebekken. Foto: Jon H. Magerøy. Fotoene er hentet fra foto 6 i NINA Rapport 1540 (Magerøy 2019).

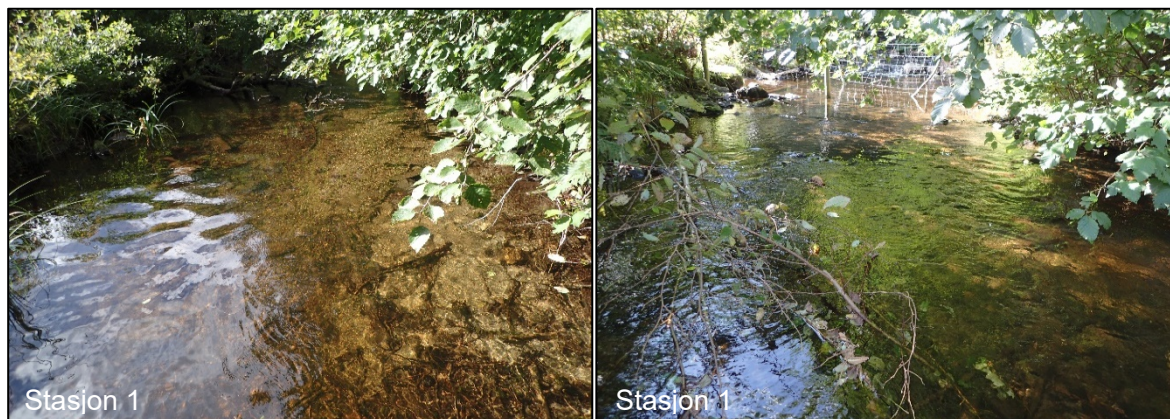
Foto 6.1. Redoksmålingslokaliteter i Raudsjøbekken. Foto fra stasjon 1. Foto: Jon H. Magerøy. Fotoene er hentet fra foto 6 i NINA Rapport 1418b (Magerøy 2018)

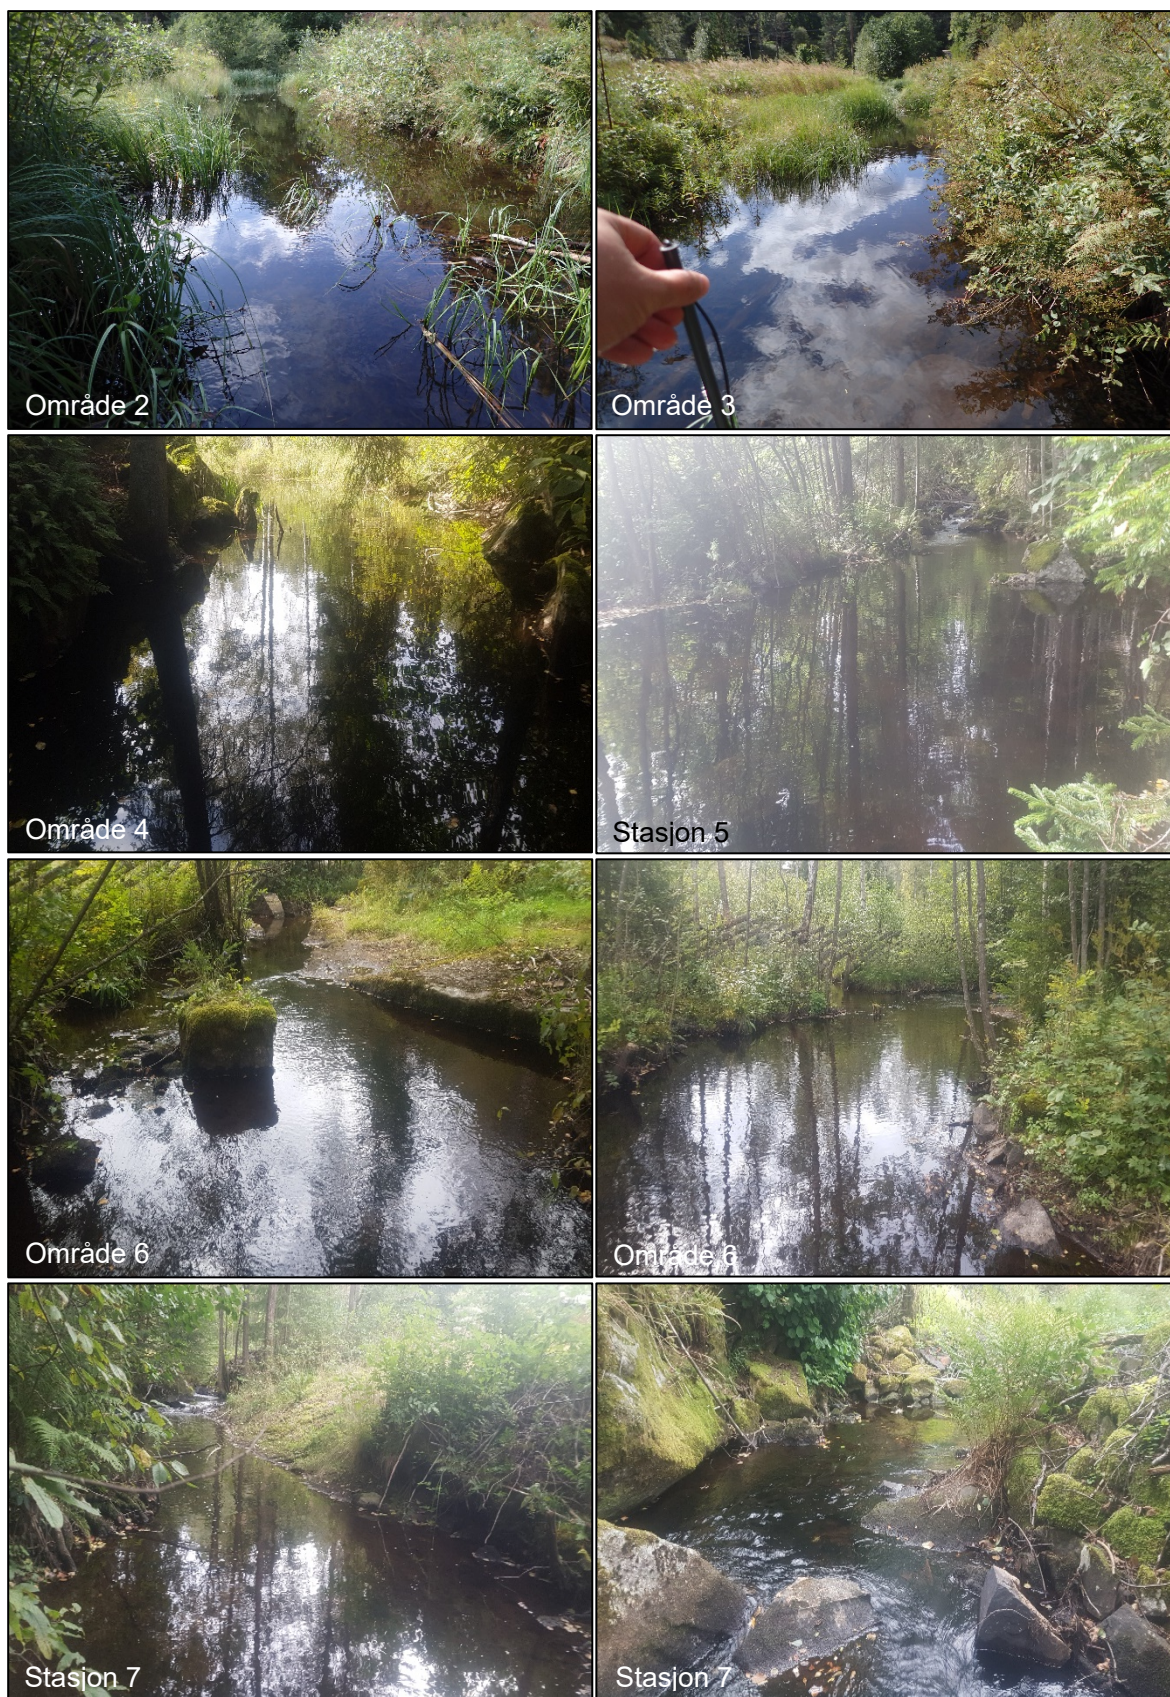
Foto 6.2. Redoksmålingslokaliteter i Raudsbjøbekken. Ett foto fra henholdsvis område 2, område 3, område 4, stasjon 5, og to foto fra henholdsvis område 6 og stasjon 7. Foto: Jon H. Magerøy. Fotoene er hentet fra foto 7 i NINA Rapport 1418b (Magerøy 2018).

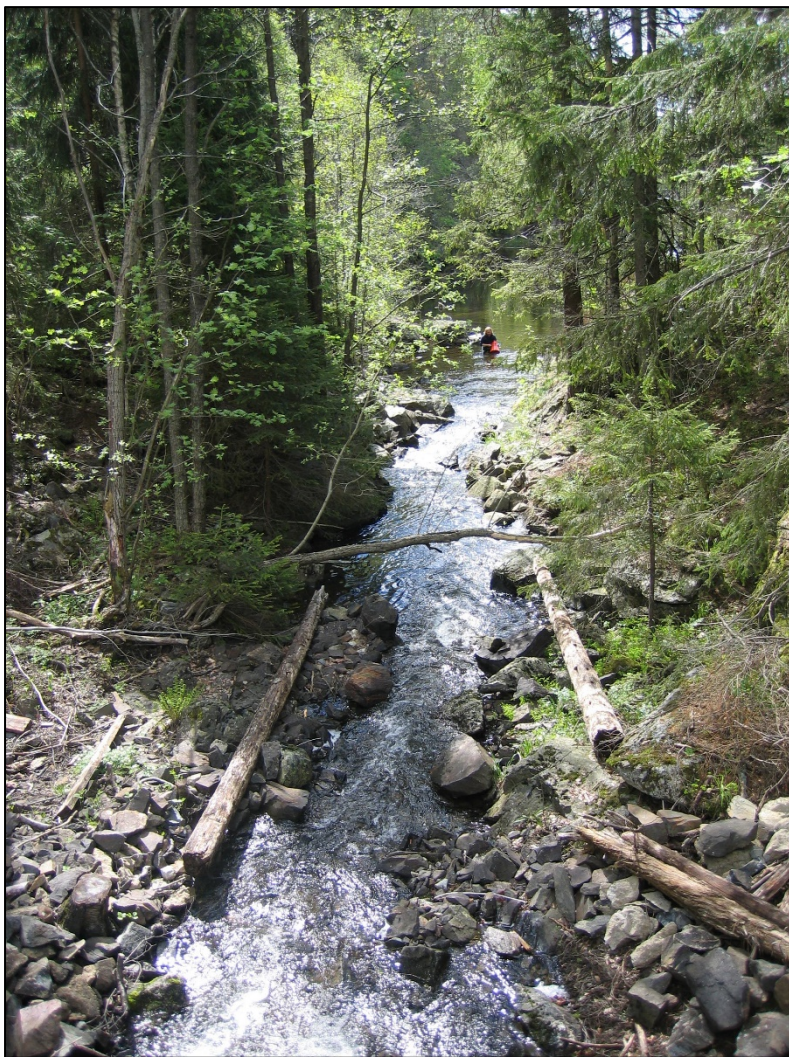
Foto 6.3. Redoksmålingsområde i Mosjøbekken. Målingene ble tatt i kulpen midt i bildet. Foto: Terje Wivestad. Fotoet er hentet fra foto 9 i NINA Rapport 1450 (Magerøy 2019).

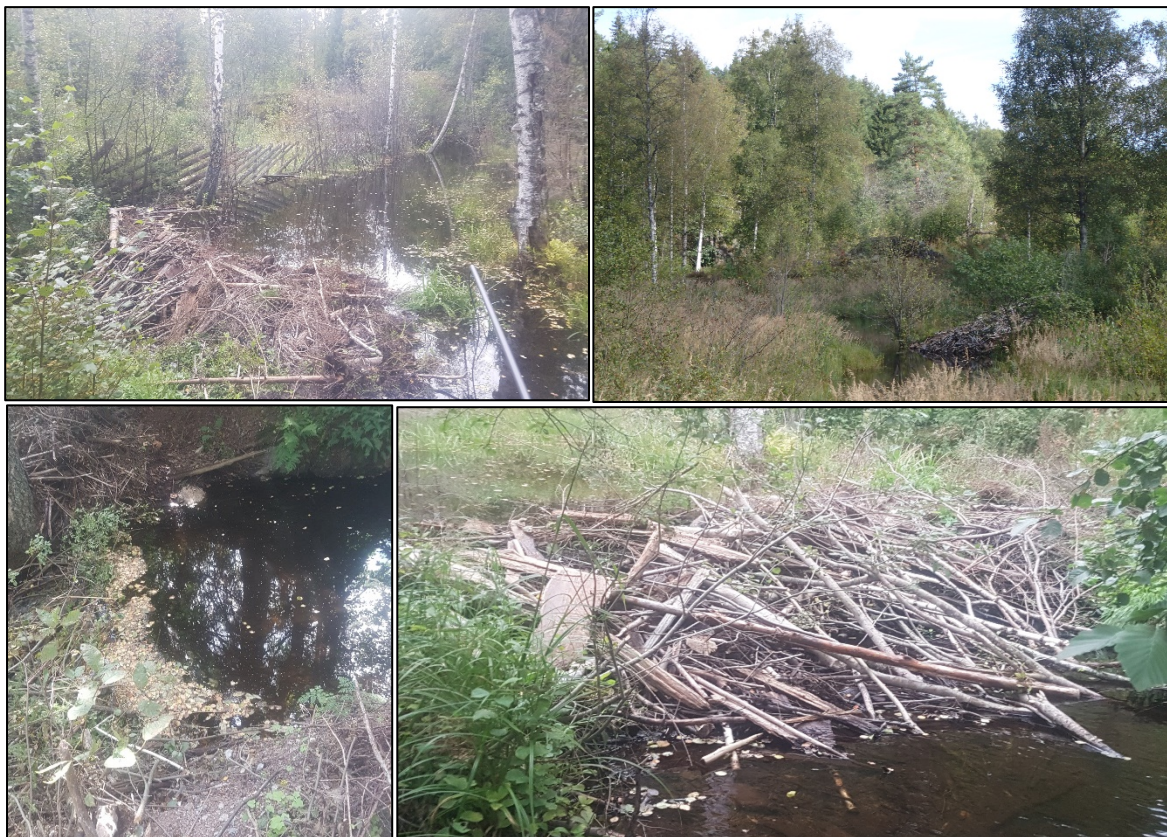
Foto 6.4a-d. Beveraktivitet i Raudsjøbekken. Foto: Jon H. Magerøy. Fotoene er hentet fra foto 8a-d i NINA Rapport 1418b (Magerøy 2018).

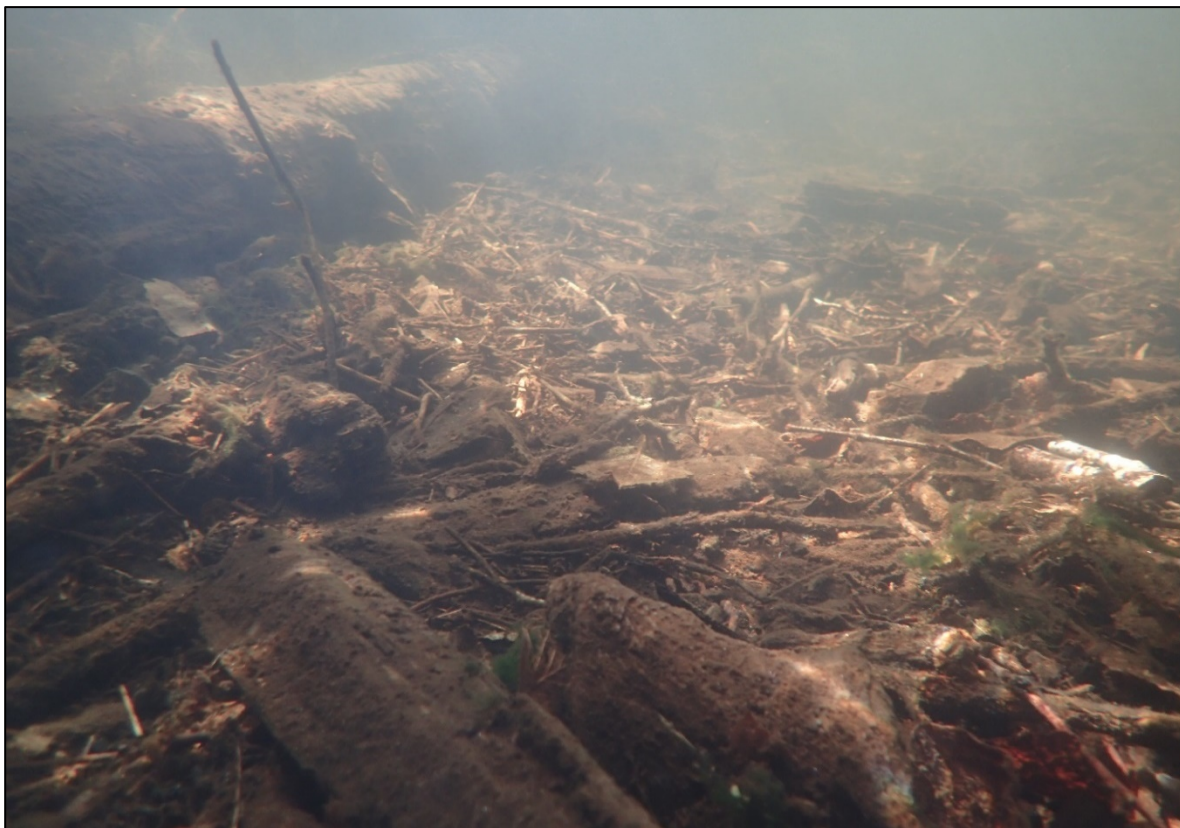
Foto 6.5. Flis og annet tremateriale i Raudsjøbekken. Foto: Jon H. Magerøy. Fotoet er hentet fra foto 9 i NINA Rapport 1418b (Magerøy 2018).

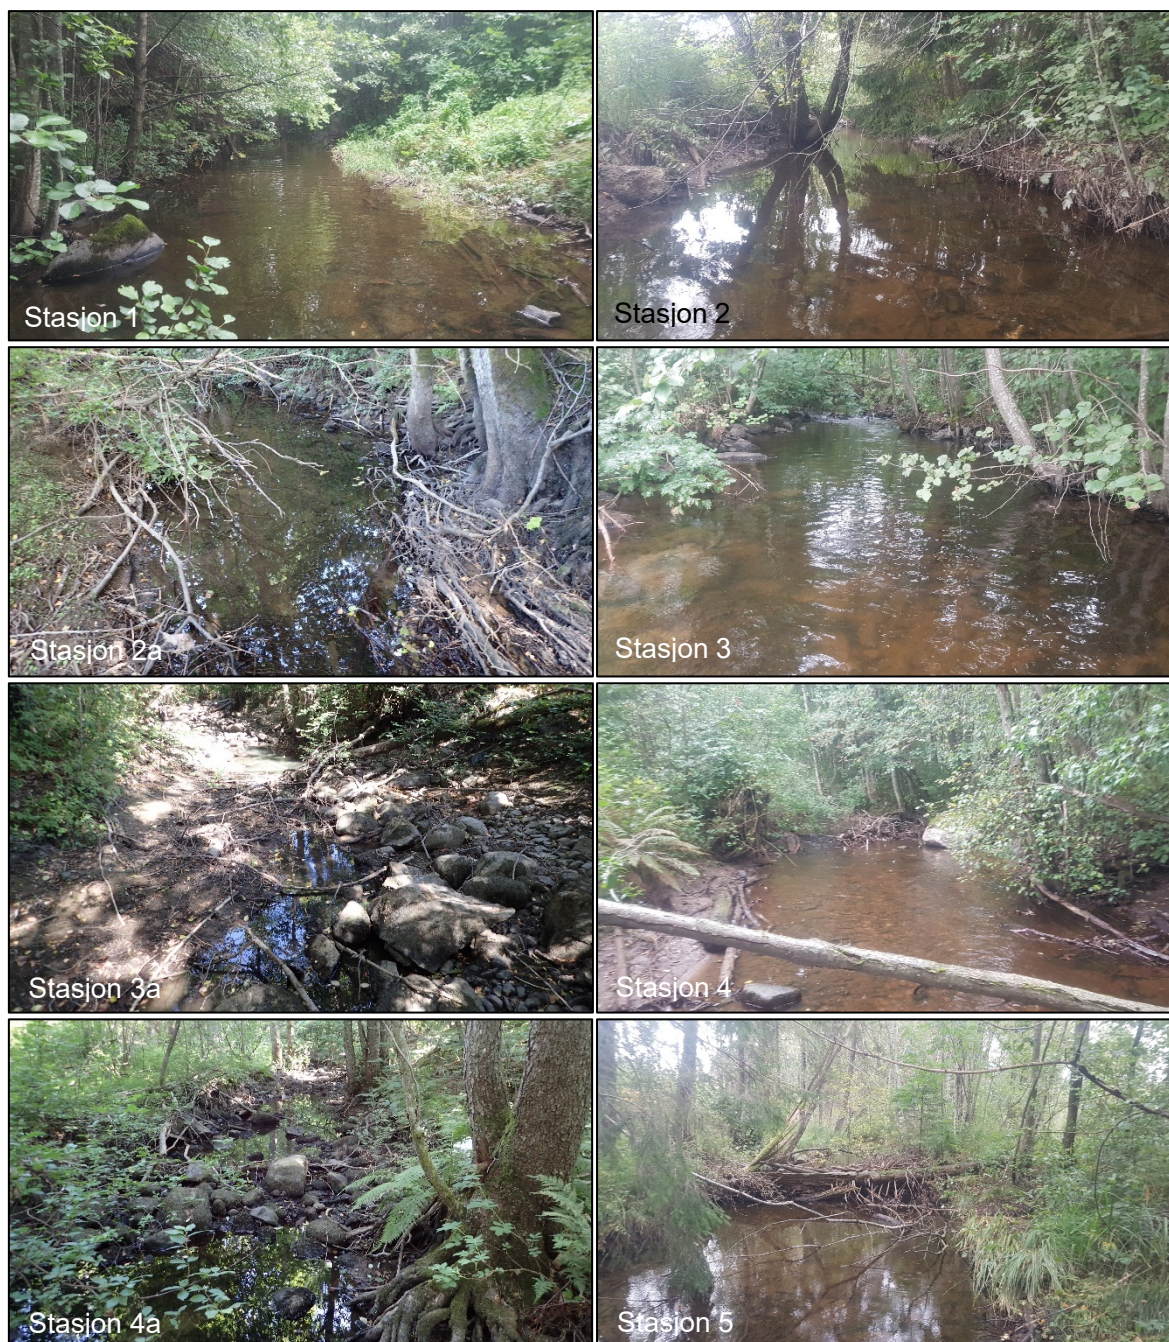
Foto 7.1. Redoksmålingsstasjoner i øvre del av Sognsvannsbekken. Stasjon 1-5. Stasjon 1, 2, 3, 4 og 5 ble undersøkt i 2017. Stasjon 2, 2a, 3, 3a og 4a ble undersøkt i 2018. Stasjon 2 og 3 ble også undersøkt i 2019. Foto: Jon H. Magerøy. Fotoene for stasjonene som ble undersøkt i 2017 er hentet fra foto 10 i NINA Rapport 1418b (Magerøy 2018) og fotoene fra stasjonene som ble undersøkt i 2018 er hentet fra foto 11 i NINA Rapport 1540 (Magerøy 2019).

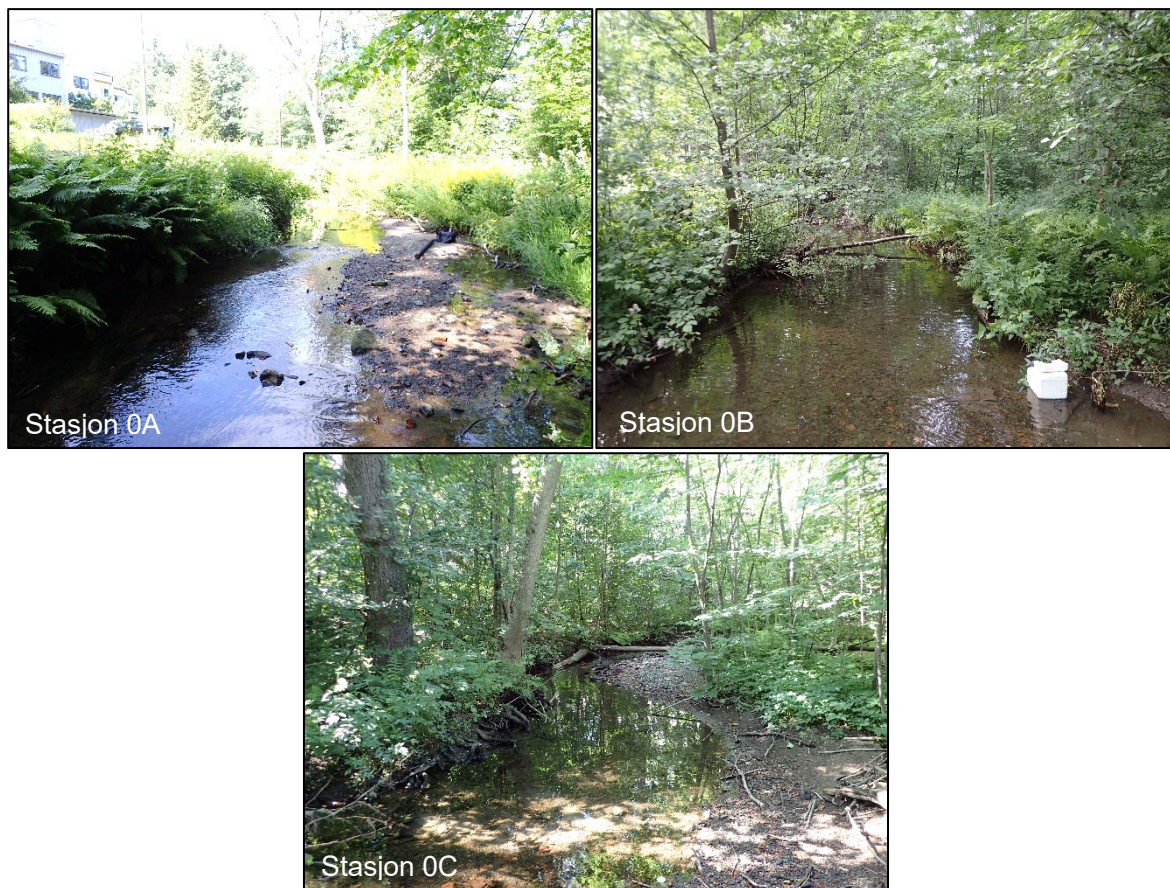
Foto 7.2. Redoksmålingsstasjoner ved Vindern i Sognsvannsbekken. Stasjon 0a, 0b og 0c ble undersøkt i 2019. Foto: Jon H. Magerøy.

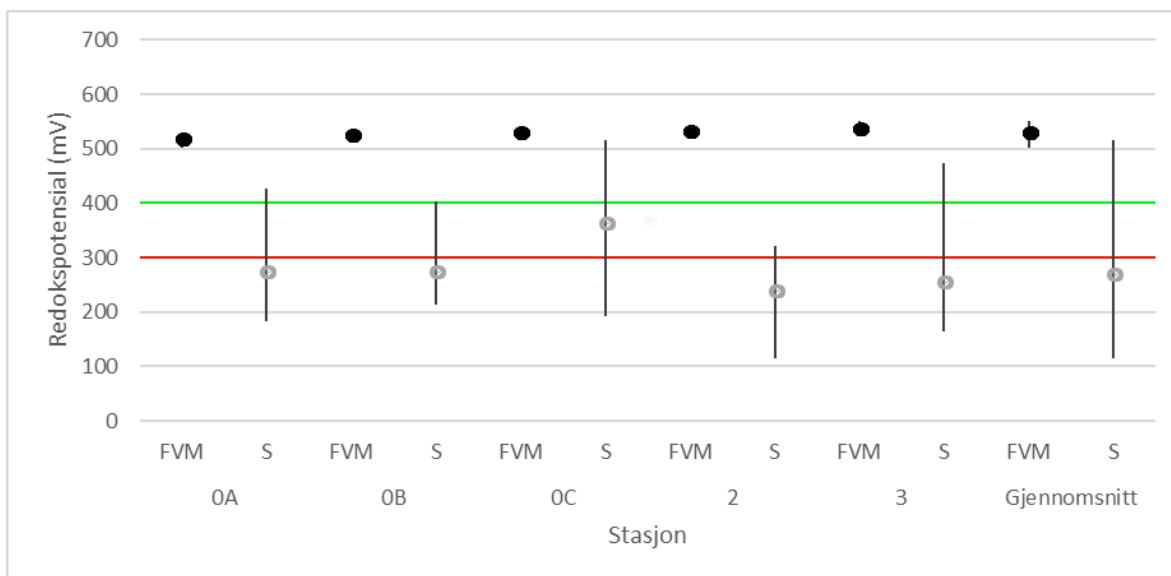
Figur 7.5. Resultater av redoksmålinger i Sognsvannsbekken i 2019. Figuren viser median, maksimum og minimum redokspotensial for de frie vannmassene (FVM) og substratet (S) for hver av stasjonene og gjennomsnittsverdiene for bekken. Minimumsgrensene for god (400 millivolt (mV)) og moderat (300 mV) habitatkvalitet er indikert med henholdsvis grønn og rød strek.

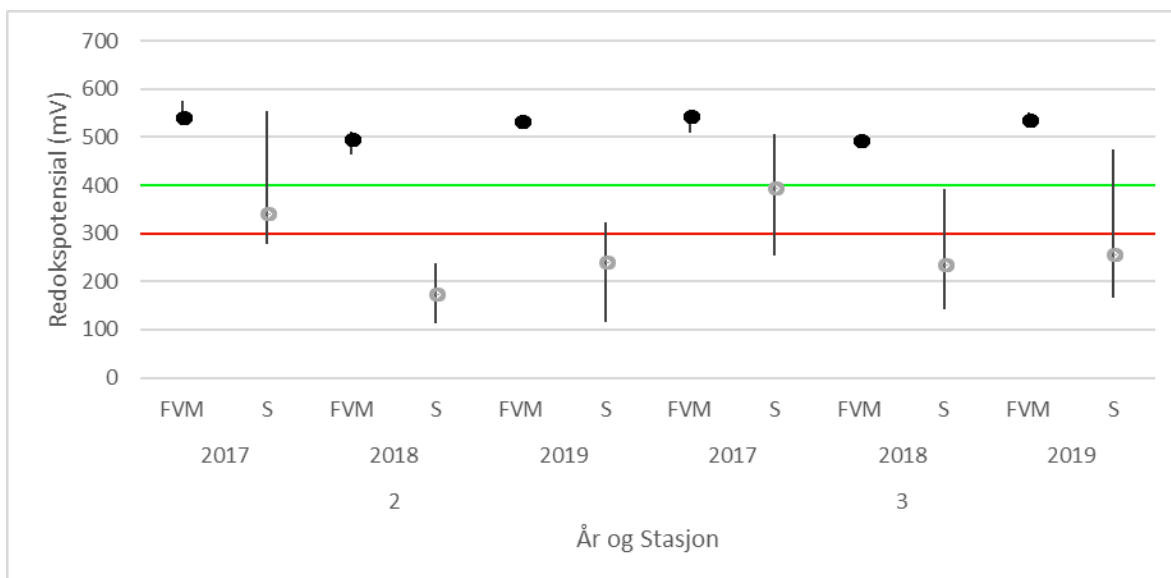
Figur 7.6. Sammenligning av redoksmålinger fra 2017 til 2019 på stasjon 2 og 3 i Sognsvannsbekken. Figuren viser median, maksimum og minimum redokspotensial for de frie vannmassene (FVM) og substratet (S) for hver av stasjonene i begge år. Minimumsgrensene for god (400 milliVolt (mV)) og moderat (300 mV) habitatkvalitet er indikert med henholdsvis grønn og rød strek.
