NINA Rapport

Evaluering av habitatkvalitet for juvenil elvemusling (*Margaritifera margaritifera*) i Oslo og Akershus fra 2017 til 2019

Redoksmålinger i Askerelva, Movassbekken, Nitelva, Raudsjøbekken, Sognsvannsbekken og Tunnsjøbekken

Oslo, april 2020

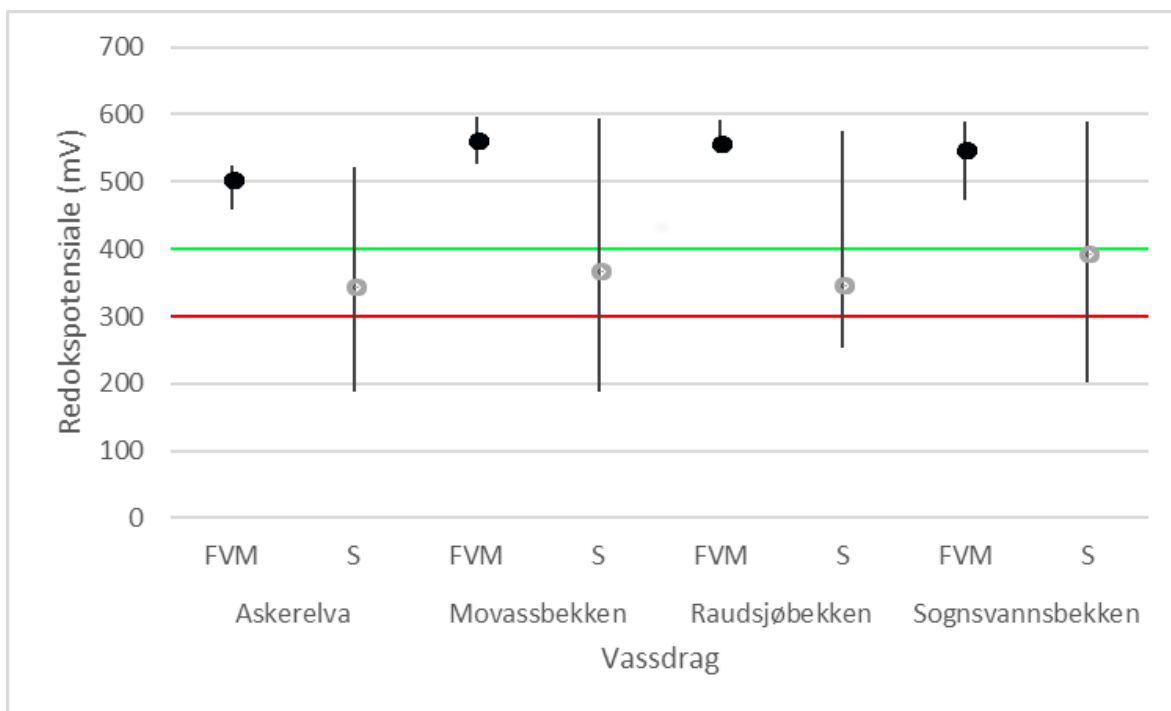
Figur 9.1. Resultater av redoksmålinger i Askerelva, Movassbekken, Raudsjøbekken og Sognsvannsbekken i 2017. Figuren viser median, maksimum og minimum redokspotensial for de frie vannmassene (FVM) og substratet (S) for de fire vassdragene. Målingene fra Mosjøbekken er ikke inkludert i verdiene for Raudsjøbekken. Minimumsgrensene for god (400 millivolt (mV)) og moderat (300 mV) habitatkvalitet er indikert med henholdsvis grønn og rød strek. Figuren er hentet fra figur 13 i NINA Rapport 1418b (Magerøy 2018).

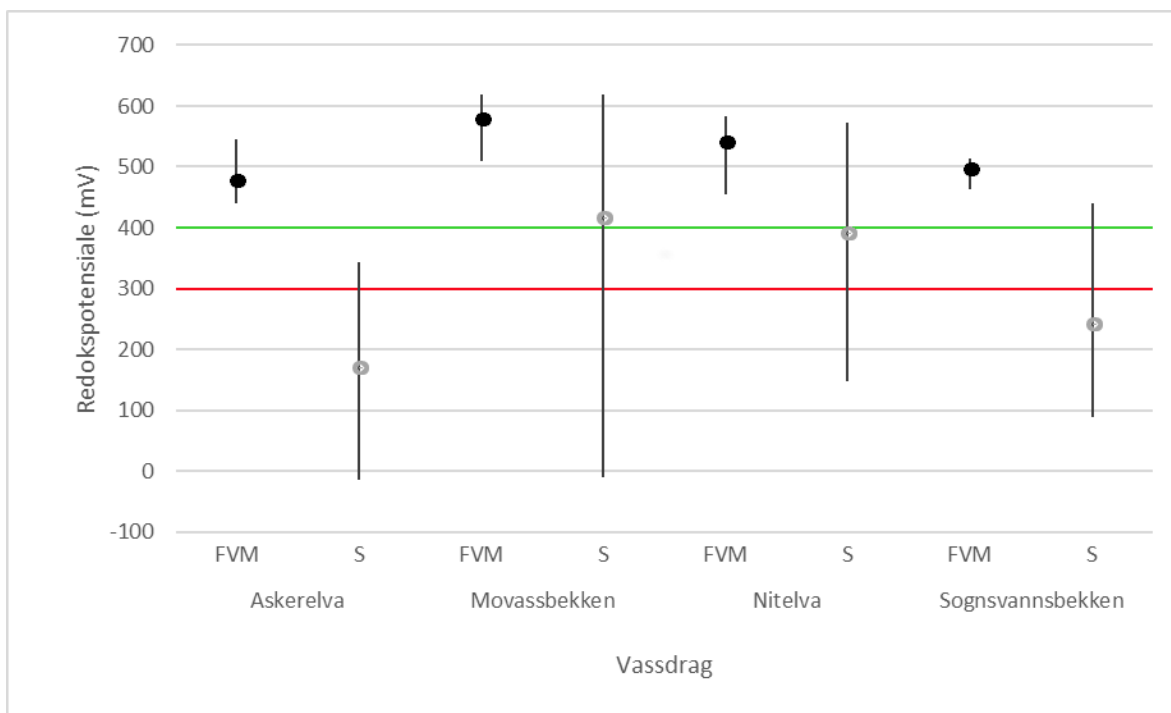
Figur 9.2. Resultater av redoksmålinger i Askerelva, Movassbekken, Nitelva og Sognsvannsbekken i 2018. Figuren viser median, maksimum og minimum redokspotensial for de frie vannmassene (FVM) og substratet (S) for de fire vassdragene. Målingene fra Ela og Ørfiskebekken er ikke inkludert i verdiene for Nitelva. Minimumsgrensene for god (400 millivolt (mV)) og moderat (300 mV) habitatkvalitet er indikert med henholdsvis grønn og rød strek. Figuren er hentet fra figur 23 i NINA Rapport 1540 (Magerøy 2019).

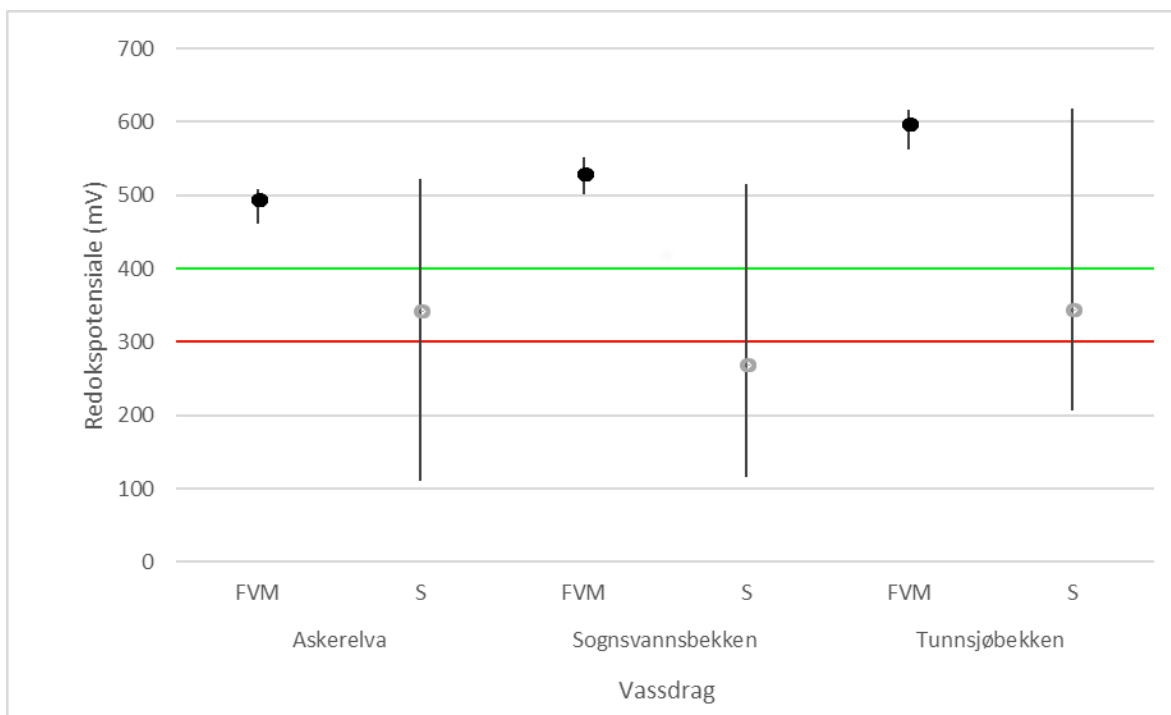
Figur 9.3. Resultater av redoksmålinger i Askerelva, Sognavannsbekken og Tunnsjøbekken i 2019. Figuren viser median, maksimum og minimum redokspotensial for de frie vannmassene (FVM) og substratet (S) for de tre vassdragene. Minimumsgrensene for god (400 milliVolt (mV)) og moderat (300 mV) habitatkvalitet er indikert med henholdsvis grønn og rød strek.

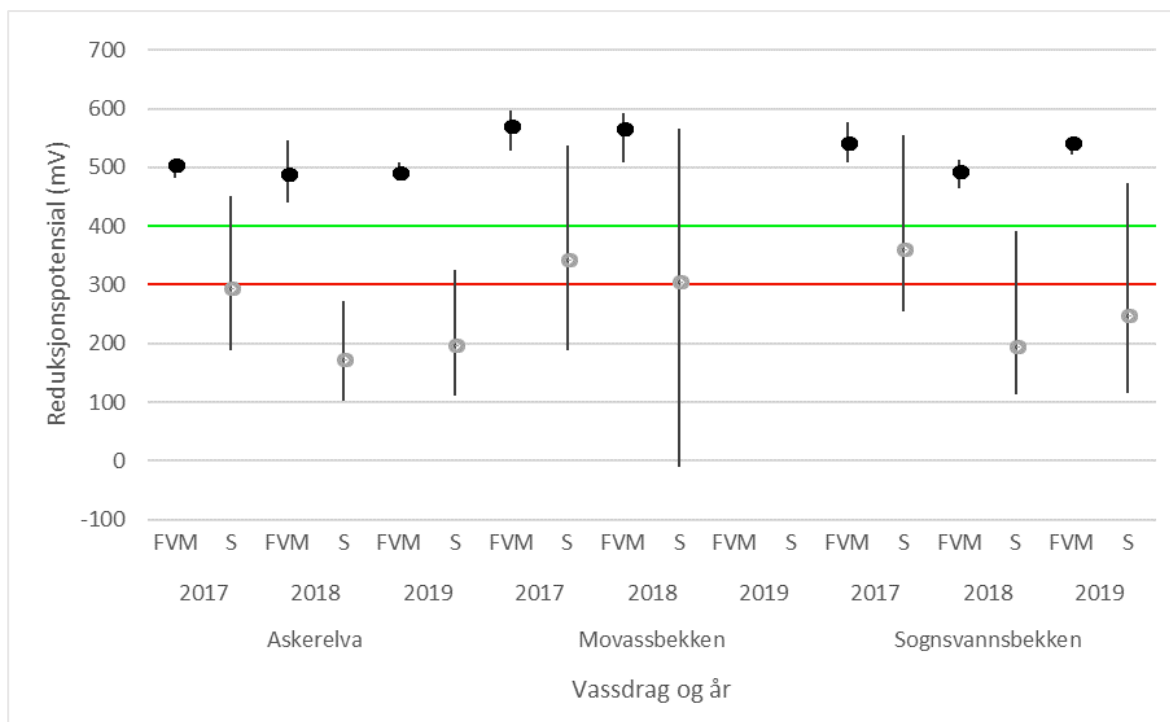
Figur 9.4. Sammenligning av redoksmålinger fra 2017 til 2019 i Askerelva, Movassbekken og Sognsvannsbekken. Sammenligningen er basert på de to stasjonene som ble undersøkt alle år i hvert av vassdragene, med unntak av Movassbekken som ikke ble undersøkt i 2019. Figuren viser median, maksimum og minimum redokspotensial for de frie vannmassene (FVM) og substratet (S) for hver av stasjonene. Minimumsgrensene for god (400 milliVolt (mV)) og moderat (300 mV) habitatkvalitet er indikert med henholdsvis grønn og rød strek.
