1810

# Vannkjemisk og bakteriologisk tilstand i Steinsdalselva og utvalgte sidevassdrag, Osen kommune, Vannområde Nordre Fosen, i 2019

Bergan, M. A. 2020. Vannkjemisk og bakteriologisk tilstand i Steinsdalselva og utvalgte sidevassdrag, Osen kommune, Vannområde Nordre Fosen, i 2019. NINA Rapport 1810. Norsk institutt for naturforskning.

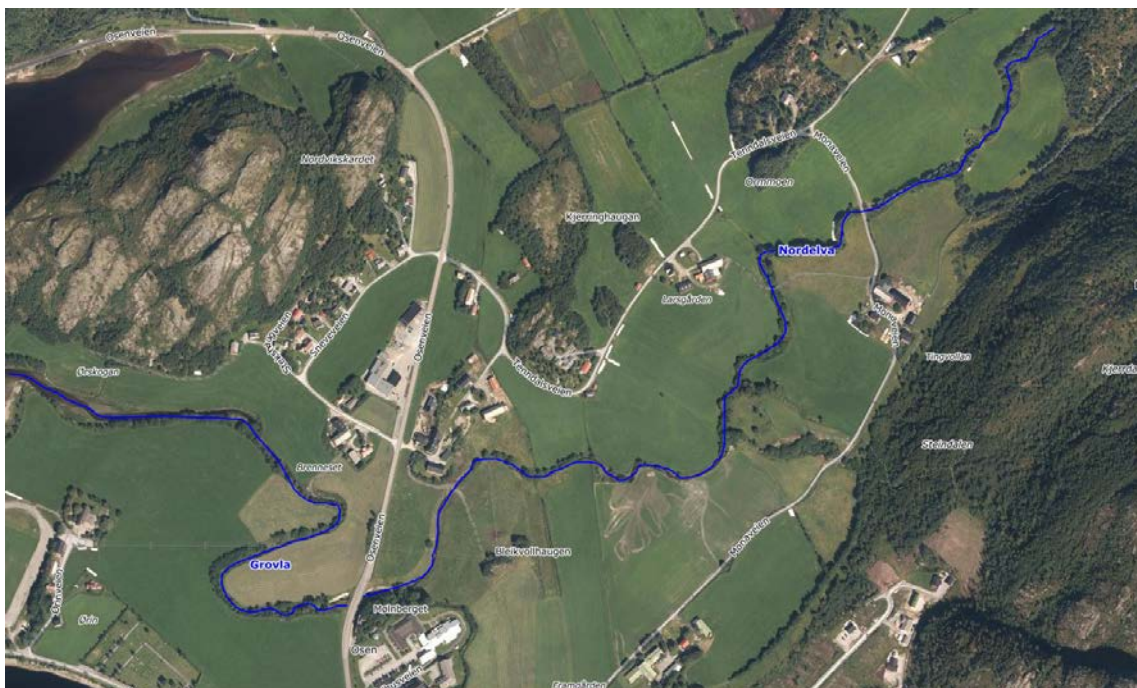
**Figur 3.** Grovla/Nordelva har intensivt drevet beite- og dyrkemark helt inntil elveløpet, som i dag drives på en måte som ikke er forenlig fastsatte miljømål etter vannforskriften. Flyfoto: <https://kart.finn.no/>

Samlet generell belastning i Grovla/Nordelva er langt over vassdragets tåleevne. I tillegg kommer uhellsutslipp av gjødsel (Bergan 2020a) og evt andre utslippsepisoder knyttet til menneskelig aktivitet i nedbørfeltet. Vassdraget har intensivt drevet landbruk, med oppdyrking helt ned mot elveløpet, og kantvegetasjonen er omtrent fraværende over store strekninger i nedre og midtre del (**figur 3** og **4**). Dette er forhold som gir økt avrenningsfare fra åker/dyrkamark til vassdraget. Videre foregår det påbegynt avskoging og hogst i øvre deler av vassdraget, ved Kildebekken «Seterbekken», som bidrar ytterligere til tilførsel av organisk materiale og næringsalter (Bergan 2020a). Grovla/Nordelva har opprinnelig livskraftige bestander av både laks og sjørret, i tillegg til forekomst av ål. Senest i april 2019 ble det konstatert omfattende fiskedød i midtre og nedre del av elva (**figur 5**), der både laks, ørret og ål ble funnet døde, etter ett omfattende uhellsutslipp av gjødsel i vassdraget (Bergan 2020a).

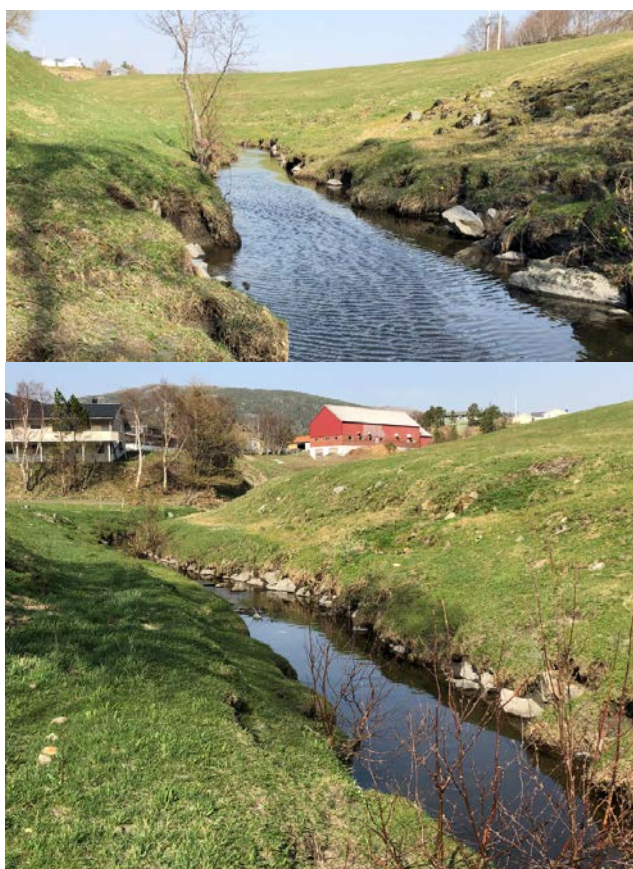
**Figur 4.** Grovla/Nordelva har intensivt drevet landbruk helt inntil elveløpet, som drives på en måte som ikke er forenlig fastsatte miljømål etter vannforskriften. Foto: NINA.

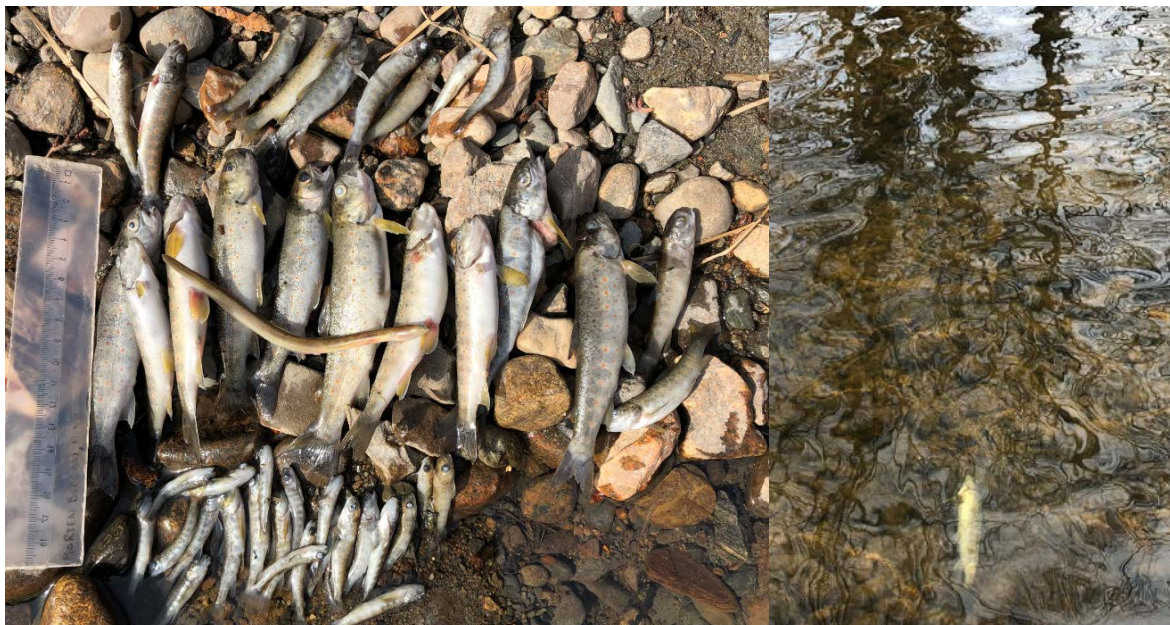
**Figur 5.** Omfattende fiskedød ble registrert i Grovla/Nordelva i april 2019. Foto: NINA.

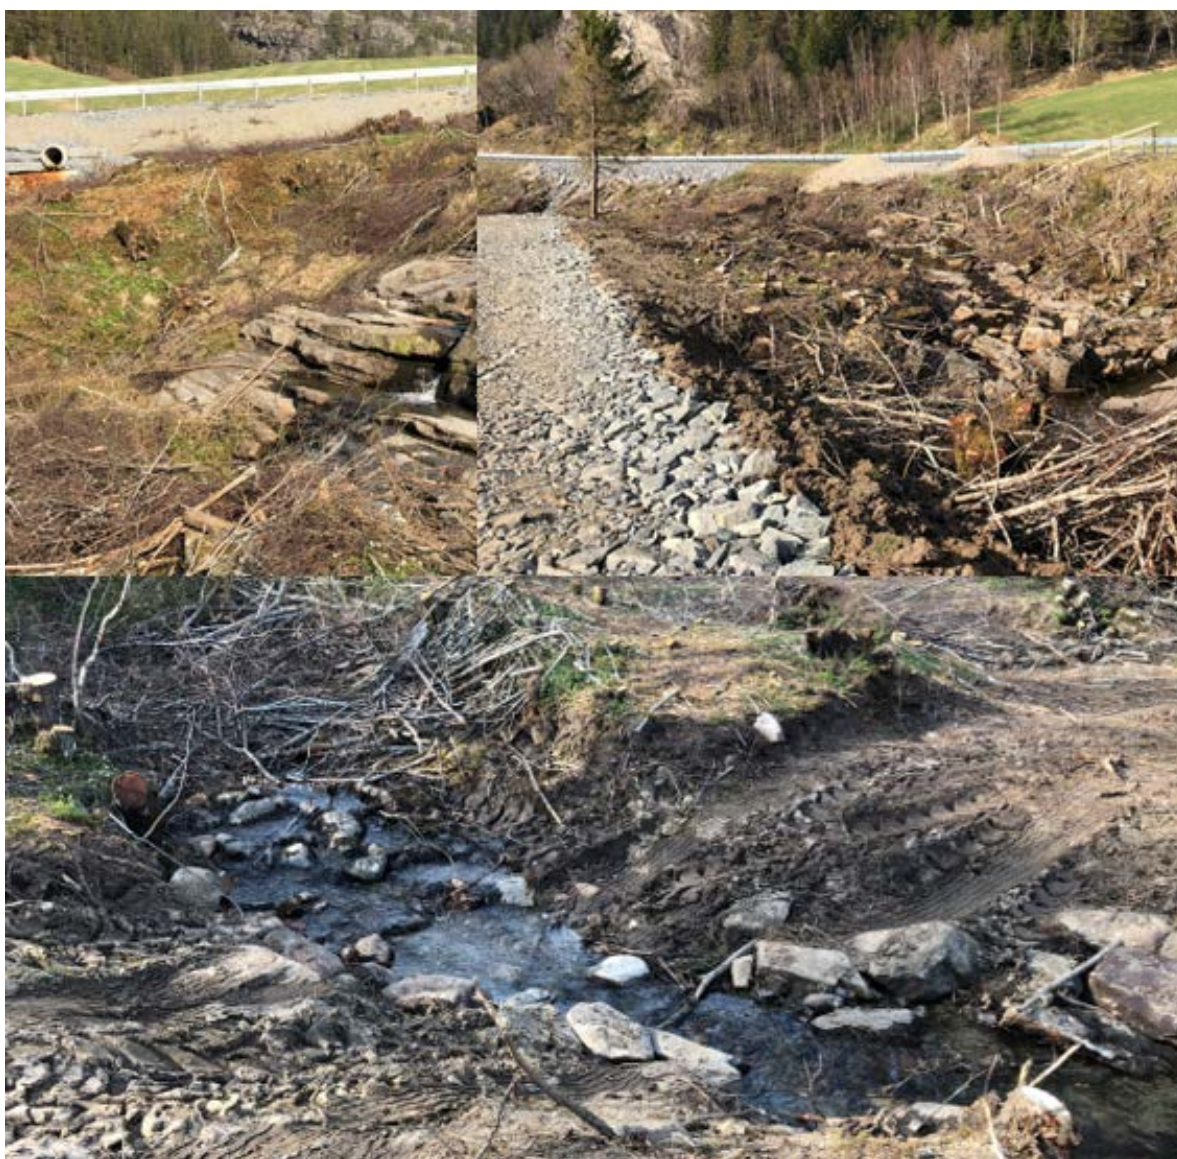
**Figur 6.** Utslippsrør med avrenning jernholdig vann til Skautjønnbekken nedstrøms Fv 715 (t.v.), og privat hogst/gravearbeid nedstrøms Fv 715 (t.h. og nederst). Foto fra april 2019. Foto: NINA.

Hvorvidt de nylig gjennomførte hogst, grave- og anleggsarbeidene i nedre del av Skautjønnbekken (Bergan 2020a) (se **figur 6** og **7**), knyttet til både privat aktivitet og bygging av ny fylkesvei, bidrar til de høye målverdiene i august har vi ingen kjennskap til. Ved sammenligning av flyfoto fra perioden 2008-2019, ser vi imidlertid at aktiviteten i nedbørfeltet har økt vesentlig i nedbørfeltet på siste flyfoto fra sen vinter/vår 2019.

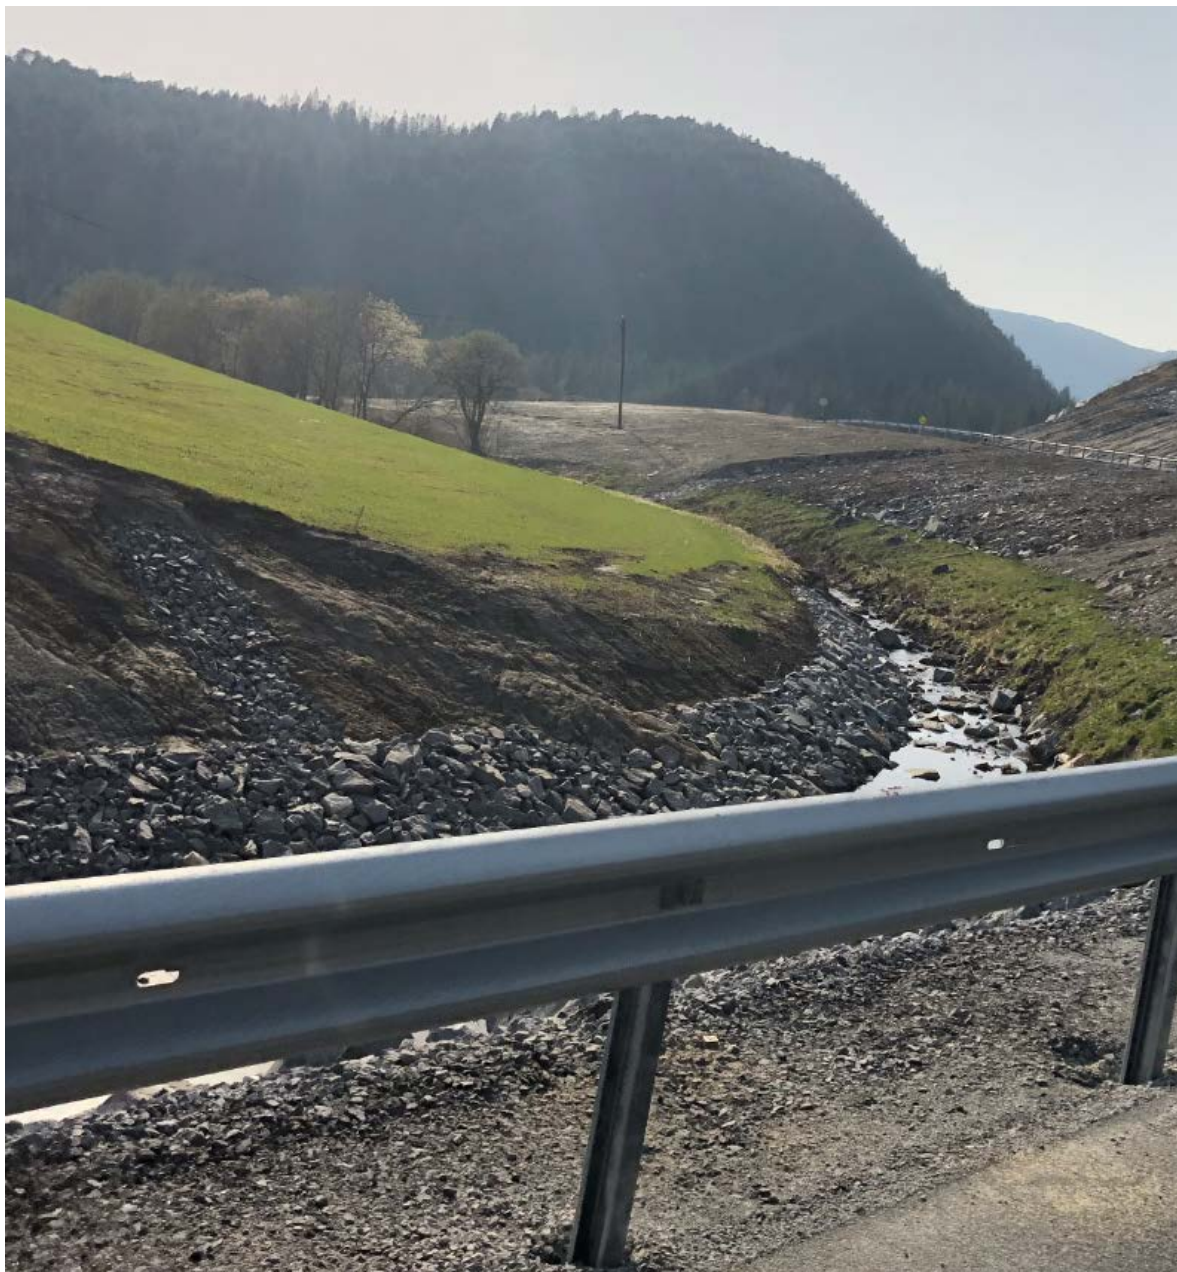
**Figur 7.** Endret bekkeløp i Skautjønnbekken etter veiarbeid med ny Fv 715. Bratt gradient ned langs bekken, uten kantvegetasjon eller buffersone, gir økt avrenning fra landbruksområder og veien. Foto fra april 2019. Foto: NINA.

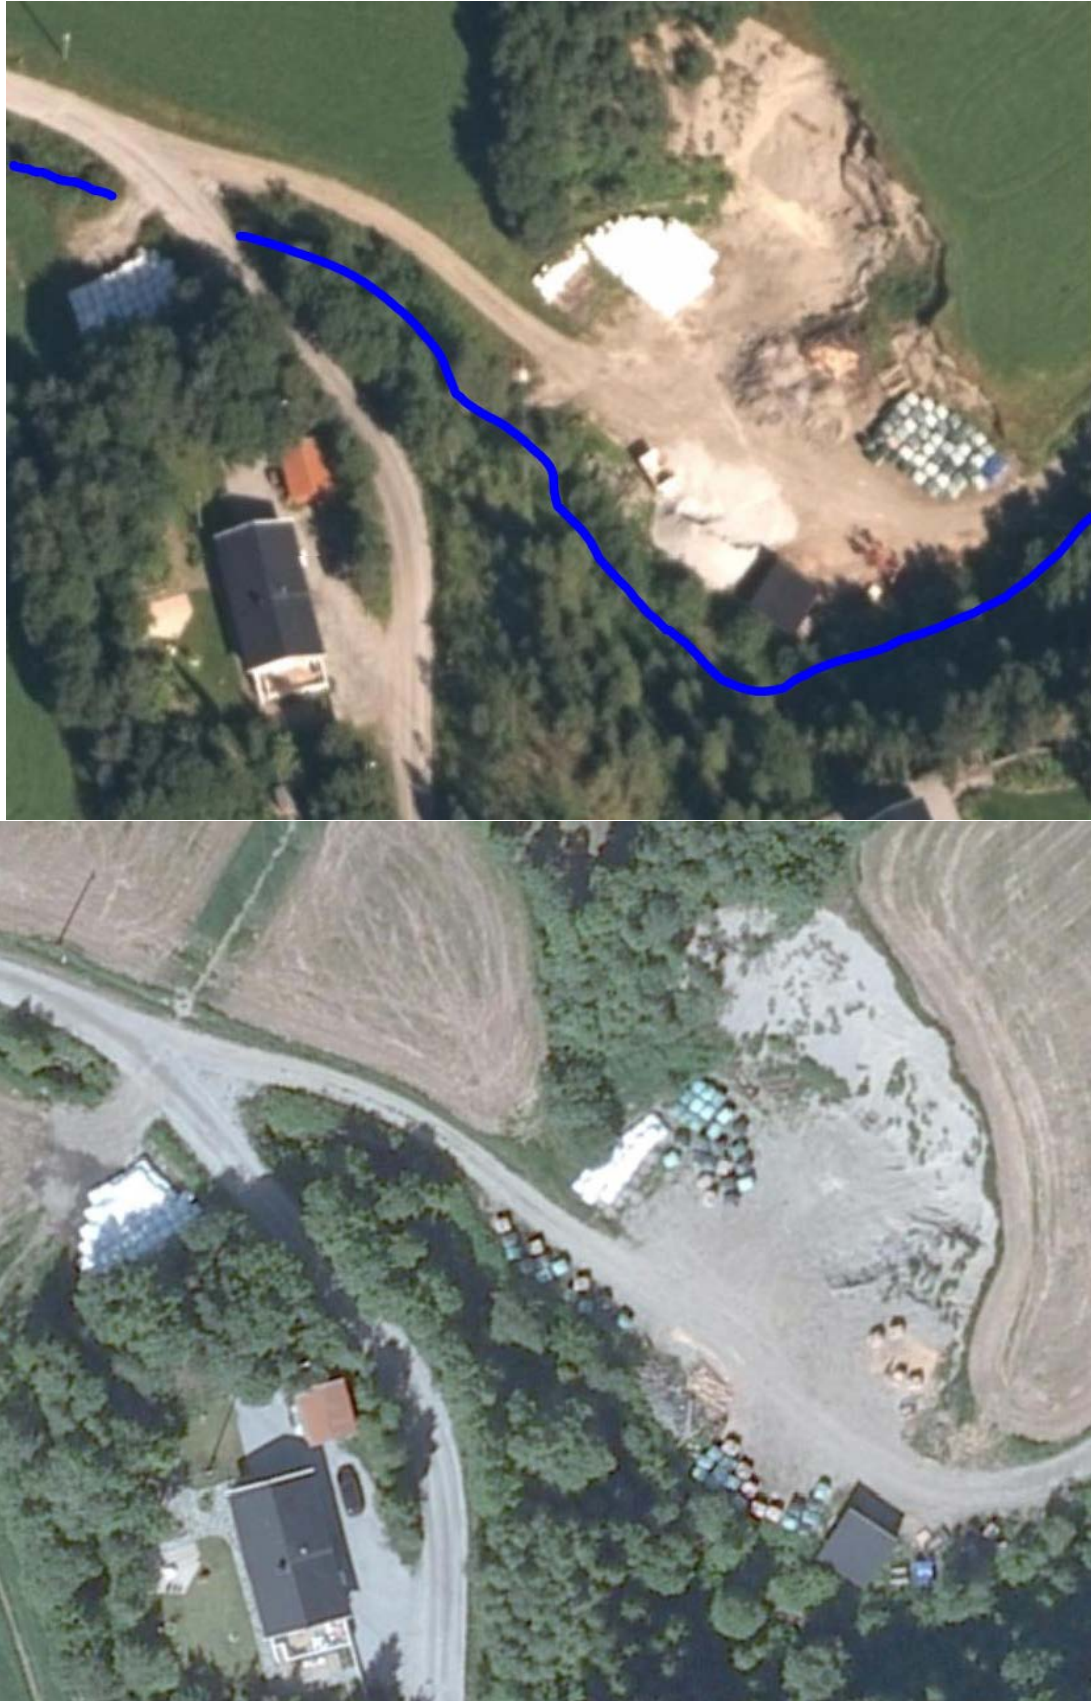
**Figur 9.** Lagringsplasser for rundballer mm nær bekkeløpet i Engansbekken. Flyfoto fra 2013 (øverst) og 2009 (nederst). Flyfoto: <https://kart.finn.no/>

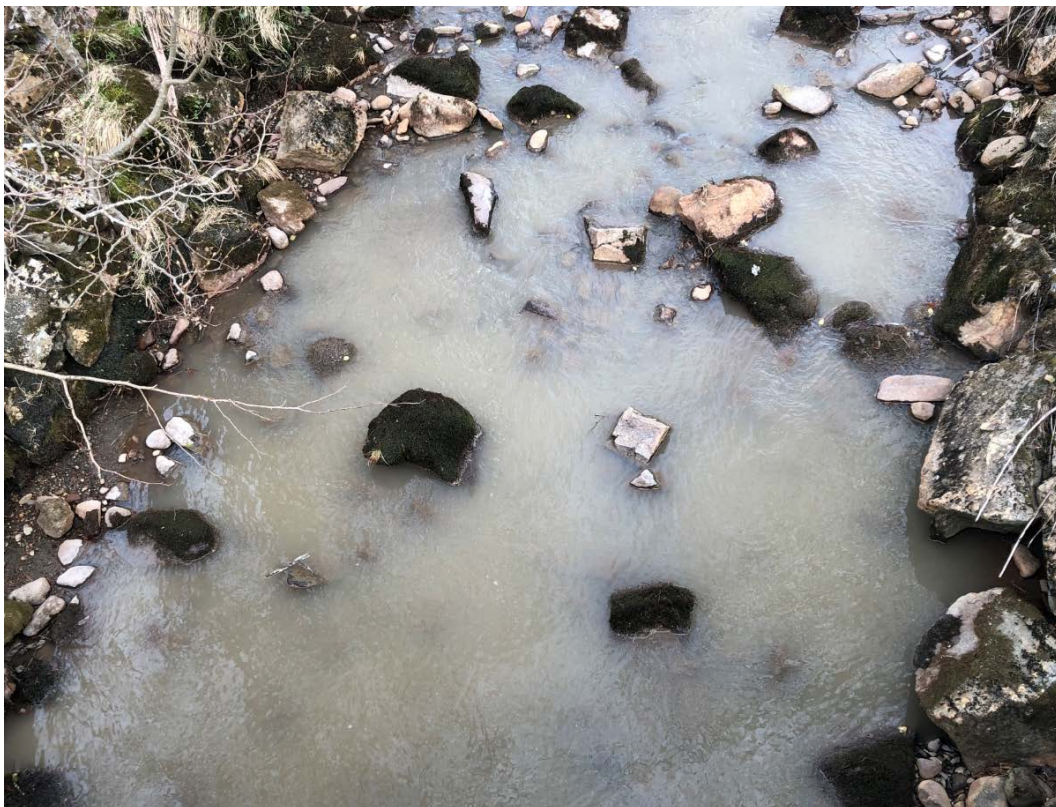
**Figur 10.** Kraftig partikkelforensning i Torsteinengbekken i april 2019, til tross for uker med lite nedbør og ingen snøsmelting i nedbørfeltet. Årsaken er knyttet til vindkraftrelatert grave- og anleggsarbeid i nedbørfeltet, med avrenning direkte til bekken. Foto: NINA.

Torsteinengbekkens resipientkapasitet (selvrensningsevne) er på vei mot å blir overskredet, og bekken står i risiko for å ikke klare å håndtere samlet tilførsel av forurensning og belastning fra nedbørfeltet. Fiskeundersøkelser i bekken i 2019 avdekker at vassdraget fortsatt er et produktivt og viktig sidevassdrag til Steinsdalselva, med gyting og oppvekst av både laks og ørret, tross utstrakt kanalisering og bekkeløpsendring knyttet til landbruk og vei (Bergan 2020a).

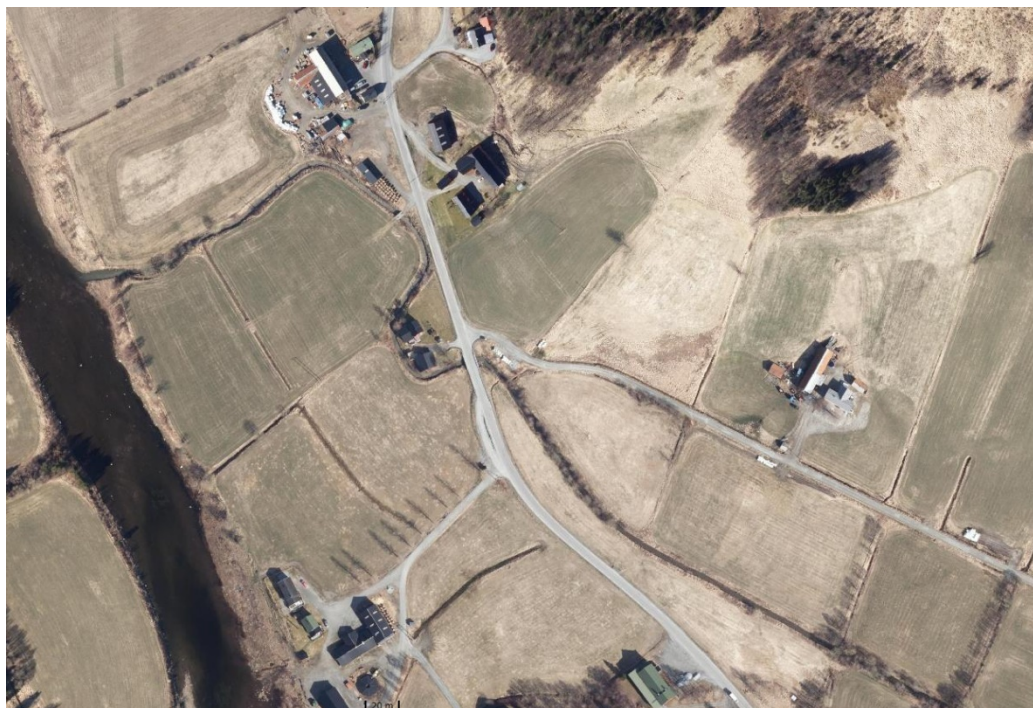
**Figur 11.** Kanalisert nedre del av Torsteinengbekken, med et komplisert belastningsbilde fra landbruk og bosetting. Flyfoto: <https://kart.finn.no/>.

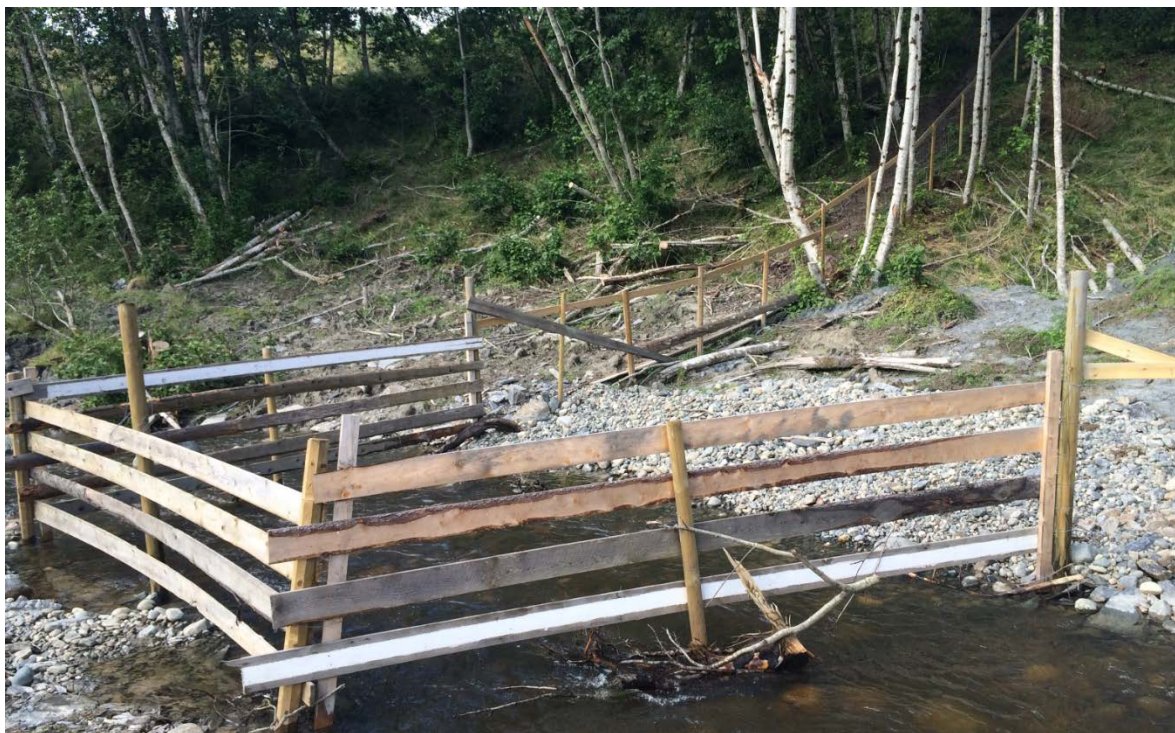
**Figur 12.** Løsning med drikkestasjon for kveg i Hofstadelva, Skjelstadmark/Stjørdal, der beitedyrene kun har tilgang til drikkevann på et begrenset område av elva. Foto: NINA.

Det er ofte vanlig praksis å la kyr ha fri tilgang over store vassdragsstrekninger, først og fremst i forhold til tilgang på drikkevann. Dette gir svært stor erosjonsproblematikk i mange vassdrag, både langs vassdragskantene, som ikke stabiliserer seg og får etablert kantvegetasjon, og i vassdragsløpet. I tillegg tilføres store mengder næringssalter, bakterier og forurensning fra beitedyravføring, fortrinnsvis fra kveg. Det tilrådes å heller å etablere små, avgrensede partier i vassdraget som beitedyr har tilgang til, og som fungerer som drikkestasjoner for dyrene (se eksempel i **figur 12**). Dette gir bedre forutsetninger for at en velutviklet kantvegetasjon får utvikle seg, reduserer erosjonsproblematikken, og lavere næringssalt- og bakterie-nivåer i vassdraget.

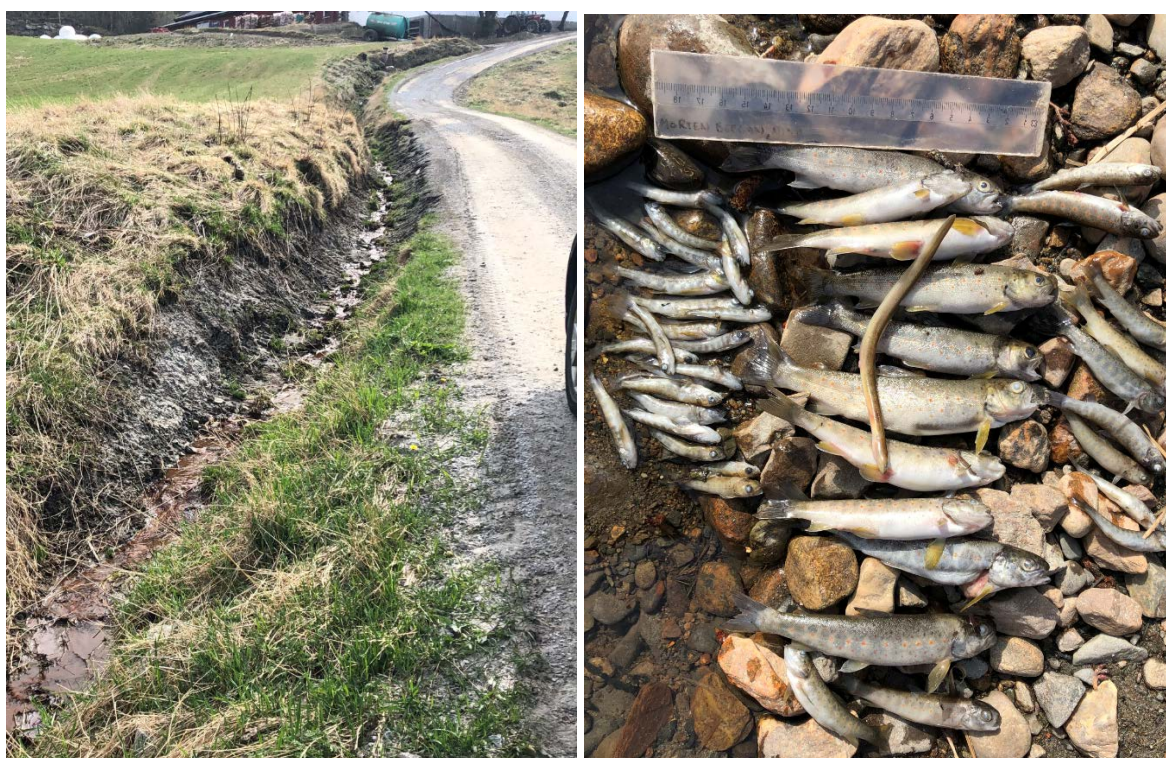
**Figur 13.** Grøft (t.v.) der mesteparten av gjødsel fra en kollapset gjødselkjeller rant ut i Nordelva i april 2019, noe som førte til at all fisk døde (t.h.) i de nederste om lag 2 kilometer av vassdraget. Foto: NINA.

Det er trolig en del uavdekkede punktutslipp til vassdragene i undersøkelsen, det vil si rør, grøfter og sig med ukjent innhold og opphav, men med risiko for miljøskadelig utslipp. Det er noe jobb å avdekke og problemkartlegge alle slike potensielle punktutslipp. Både samlet sett og hver for seg kan alle disse utslippspunktene ha stor negativ innvirkning på vassdragets vannkvalitet, avhengig av utslippets art (innhold og omfang). Det bør kartlegges hvorvidt utslippspunktene er dreneringsrør som kun fører overflatevann/regnvann, eller om disse har lekkasjer av sanitærvann og/eller landbruksavrenning med høyt bidrag av næringssalter. Akutt fiskedød og andre negative vannøkologiske hendelser kan ofte knyttes til slike faktorer. De siste årenes problemkartlegging og bunndyr/fiskeundersøkelser i vassdrag som ligger i landbruksintensive eller urbaniserte områder av Trøndelag, avdekker at uhellsutslipp og uheldige vannkjemiske episoder ofte er knyttet til slik uavdekkede utslippspunkt med diffus eller ukjent opphav. Dette kan være små utløpsrør, grøfter eller sig, som tilfører stor belastning, gjerne med opprinnelse fra kummer og sluk inne på en gårds plass/fabrikkområde, eller utdaterte kloakkløsninger, overvannsløp, lekkasjer eller feilkoblinger fra boligområder. For vassdrag i Osen kommune er problemstillingen høyst reell, da det ble avdekket utslipp av gjødsel fra en havarert gjødselkjeller i nedbørfeltet (Bergan 2020a, se **figur 13**). Uhellsutslippet førte til massiv fiskedød av laks, sjørret og ål på strekninger nedstrøms utslippspunktet, som var via ei grøft fra gjødselkjelleren ned til vassdraget. Ulykken kunne vært unngått med større risikovurdering i forkant av utslippet, og tiltak for å drøye avrenning til vassdraget.

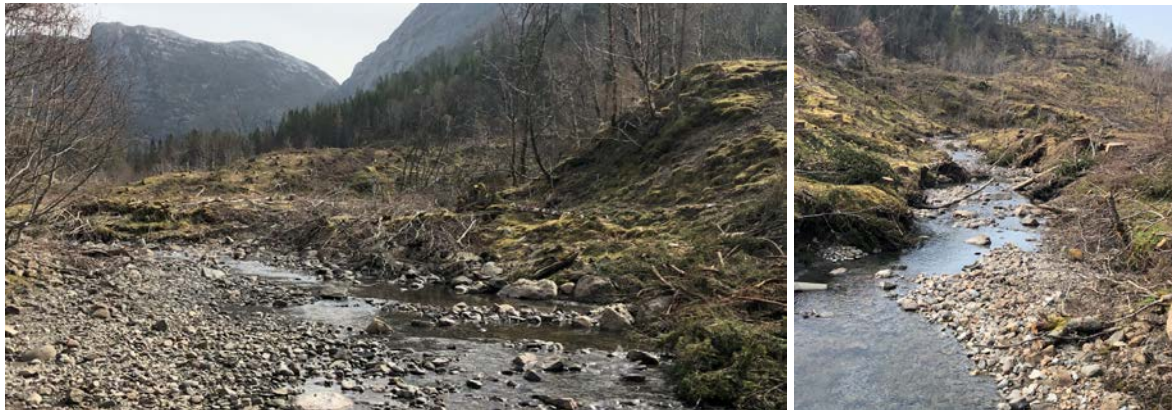
**Figur 14.** Seterbekken utgjør en av hovedkildene til Grovla/Nordelva, og har fram til 2019 hatt urørt nedbrøfelt. Nå foregår utstrakt hogst og fjerning av kantvegetasjon i bekken med potensielt store konsekvenser for vannøkologien og fisk i vassdraget. Foto: NINA.

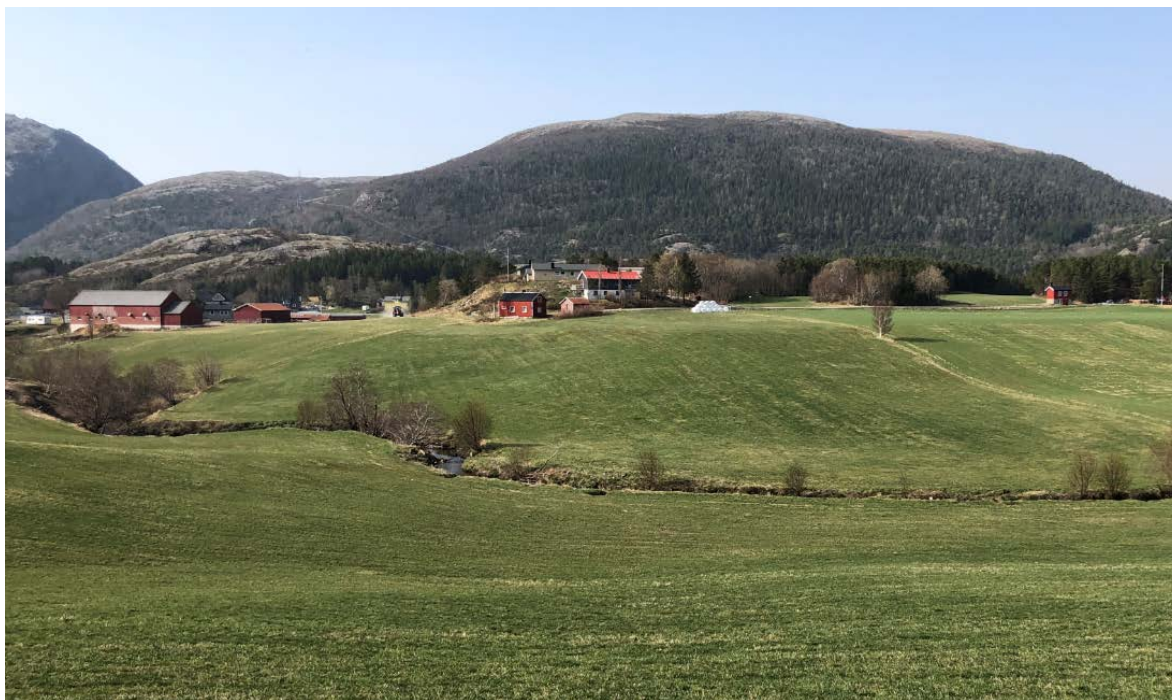
**Figur 15.** Nedre del av Nordelva og Grovla har svært lav andel kantvegetasjon i dyrkamarka. Foto: NINA.

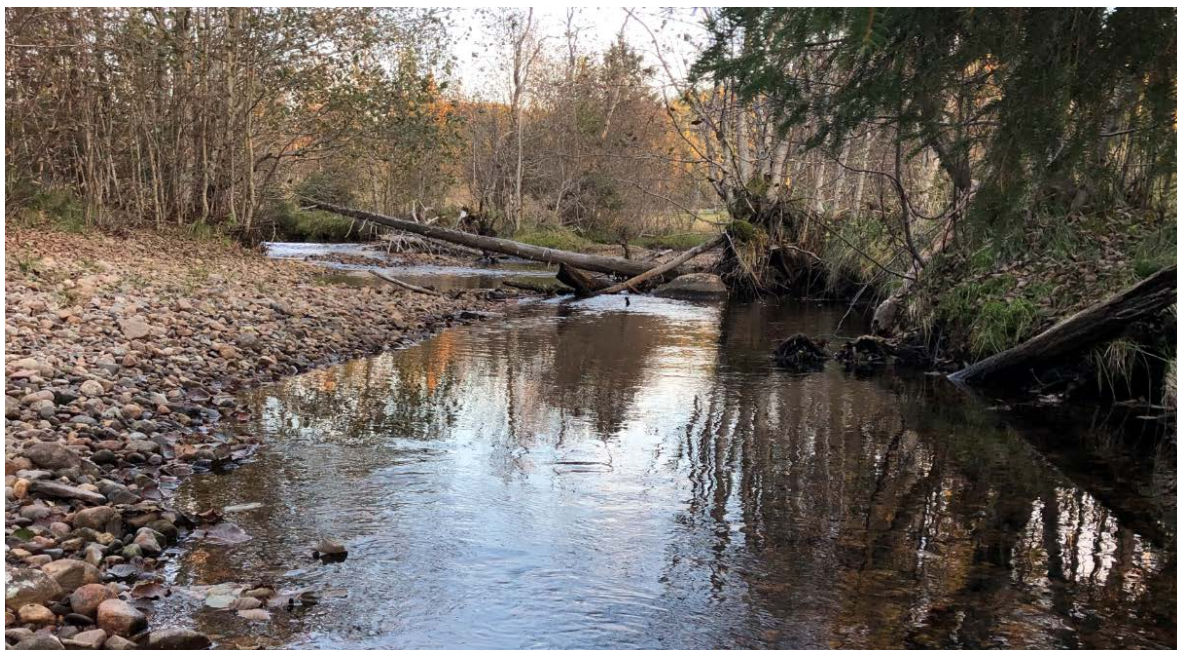
**Figur 17.** Naturlig elveløp og urørt kantvegetasjon i Fjøsvasselva, Osen kommune. En av ytterst få uberørte sidevassdrag til Steinsdalenelva. Foto høsten 2019. Foto: NINA.

Tynning skal ikke endre sammensetning av plantearter, og tynning skal ikke være kraftigere enn at vegetasjonsbeltet fortsatt fremstår som en skjerm. Trær nærmest vannkanten kan fjernes kun hvis det er fare for akutt rotvelt og fortetting/oppstuvning av vann. Det er tidligere anbefalt at nedraste trær, kvist, avfall og annet som kan føre til oppdemming helst bør fjernes, men dette må vurderes nøye før man iverksetter en slik fjerning. Man bør så langt de la seg gjøre, uten at det oppstår fortetting eller tette demninger, la dette ligge igjen av hensyn til biologisk mangfold. I mange tilfeller vil nedraste trær også ha en positiv effekt ved at de bremser vannhastighet og derved reduserer erosjonsfaren lenger ned i vassdraget, og en vil bl.a. få dypere kulper med god skjulkapasitet for ungfisk og gytefisk (**figur 17**).
