Problemkartlegging og ungfisktellinger i anadrome vassdrag i Osen kommune i 2019

- Undersøkelser av små vassdrag med naturlig potensiale for sjørret og laks

Bergan, M. A. 2020. Problemkartlegging og ungfisktellinger i anadrome vassdrag i Osen kommune i 2019. Undersøkelser av små vassdrag med naturlig potensiale for sjørret og laks. NINA Rapport 1809. Norsk institutt for naturforskning.

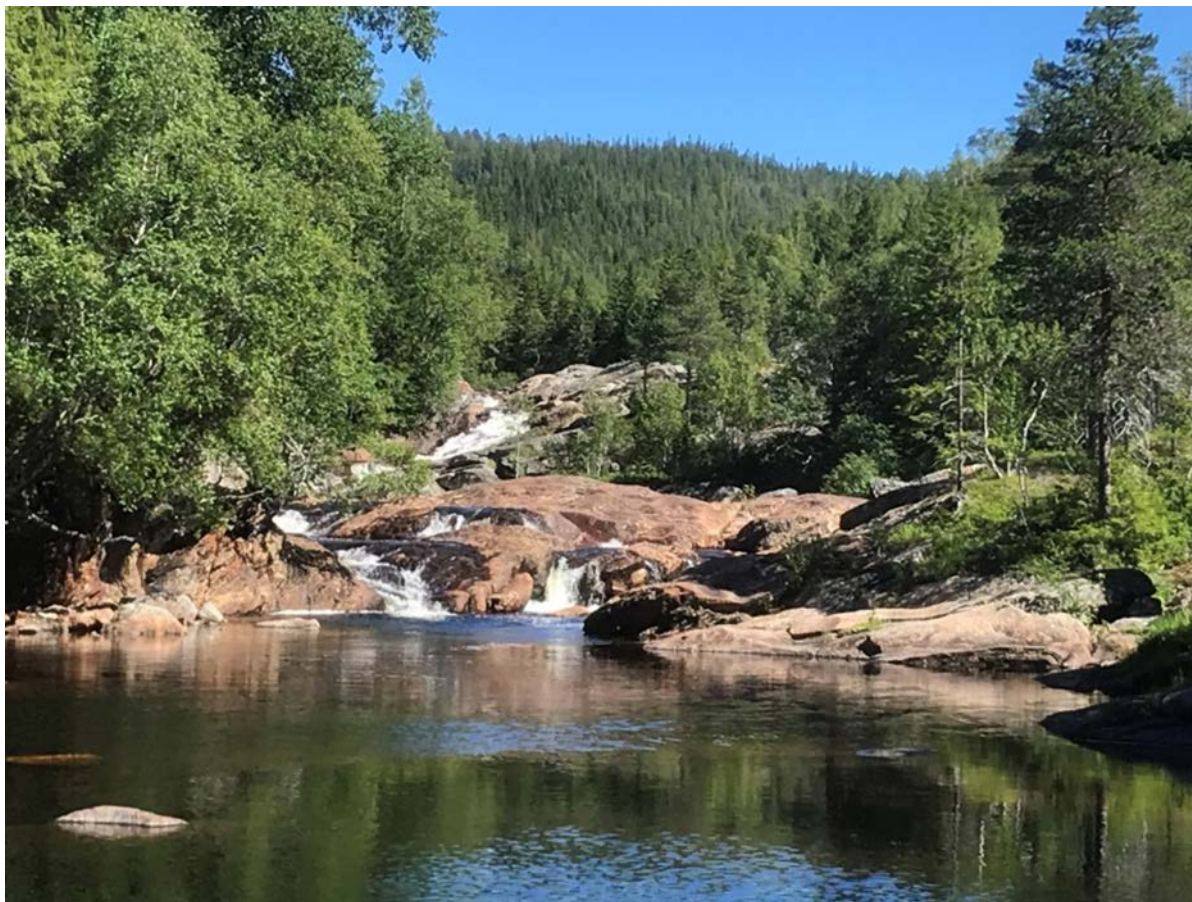
Foto: Skarvåsfossen, juli 2018. Dagens oppgangstoppende foss for laks og sjørørret i Steinsdalselva. Foto Anton Rikstad/Ståle Øverdal.

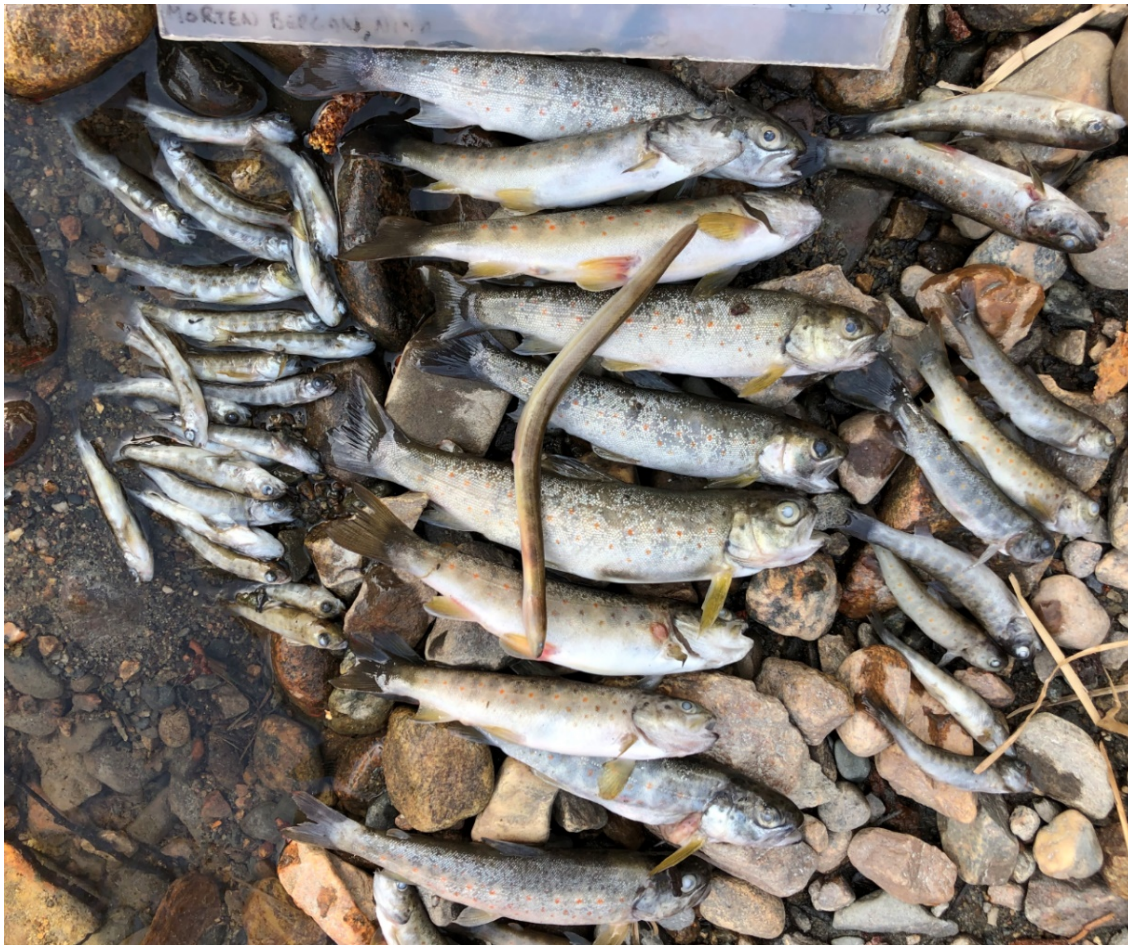
Det ble tilsammen plukket opp 43 døde ungfisk av laks og ørret, og en død ål fra elva, der samtlige individer ble funnet elva innenfor 150 meter avstand nedstrøms det antatte utslippspunkt (se **figur 5**).

Figur 5. Dødfisk funnet på strekninger like etter antatt utslippspunkt. Foto: NINA.

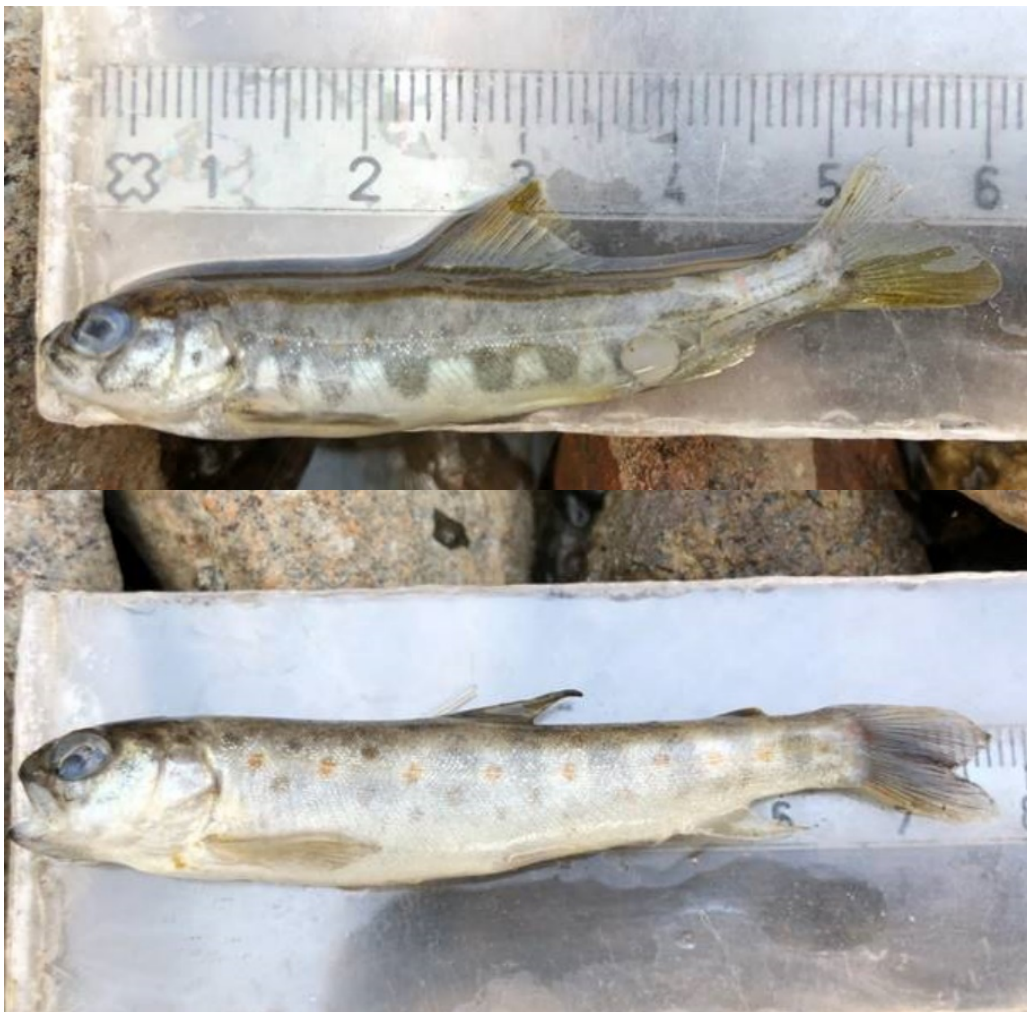
Resultatet fra befaringen i april 2019 gjør at vi må konkludere med at alle årsklasser og all ungfisk av laks og ørret, inkludert den meget hardføre fiskearten ål, har dødd nedstrøms utslippet av gjødsel.

Figur 6. Død laksunge (øverst) og ørretunge (nederst) i årsklassen årsyngel. Foto: NINA.

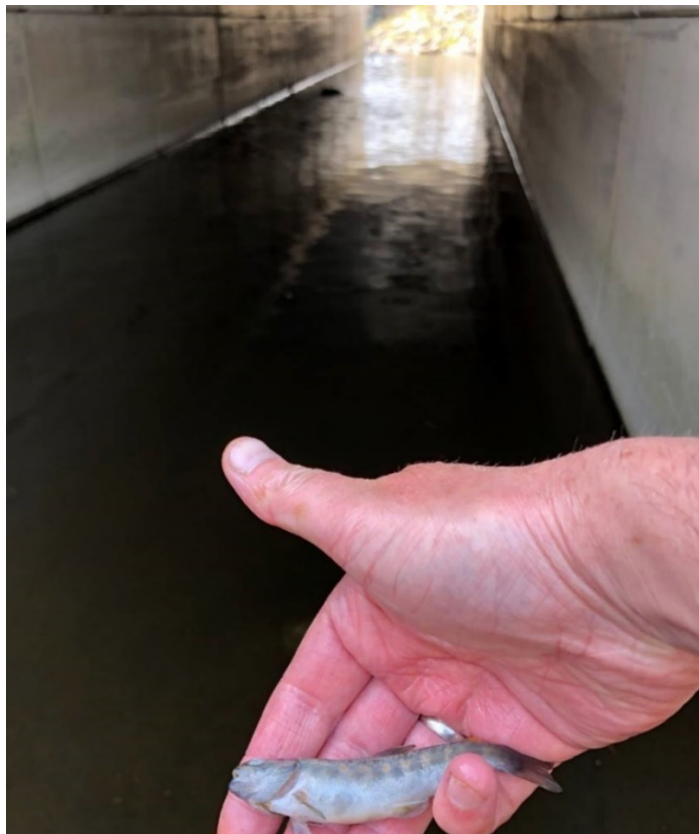
Det ble funnet døde ungfisk av ørret helt ned til Fv 715 (**figur 8**). Strekninger nedstrøms veien ble ikke befart.

Figur 8. Nederste registrert dødfisk ble funnet like oppstrøms veikulvert under Fv 715.

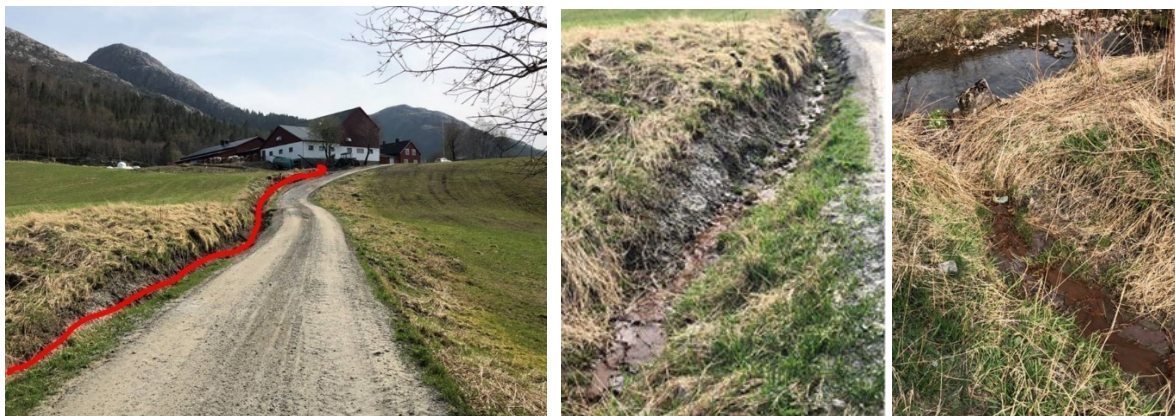
Etter samtale med grunneier og oppfølgende dialog med oppdragsgiver på telefon, ble det fastslått at det har skjedd et uhellsutslipp av gjødsel til Grovla, etter at en gjødselkjeller hadde kollapset mens ansvarlig grunneiere var bortreist på påskeferie. Uhellet hadde skjedd om lag en uke før NINA var på stedet, og skulle nå være utbedret. Fra gjødselkjelleren har utslippet gått delvis via en grøft langs Monaveien (**figur 9**) og trolig over noe dyrkamark i tillegg, før det har nådd elveløpet. NINA gjør ingen videre vurderinger knyttet til dette utslippet, utover å vurdere grovt hva effekten har å si på fiskebestanden i vassdraget. Våre faglige vurderinger knyttet til dette i lys av ungfisktellingene høsten 2019, er diskutert i **avsnitt 5.1**.

Figur 9. Utslippsgrøfta langs Monaveien (rød linje i venstre foto og foto i midten) og utslippspunkt i vassdraget (til høyre). Foto: NINA.

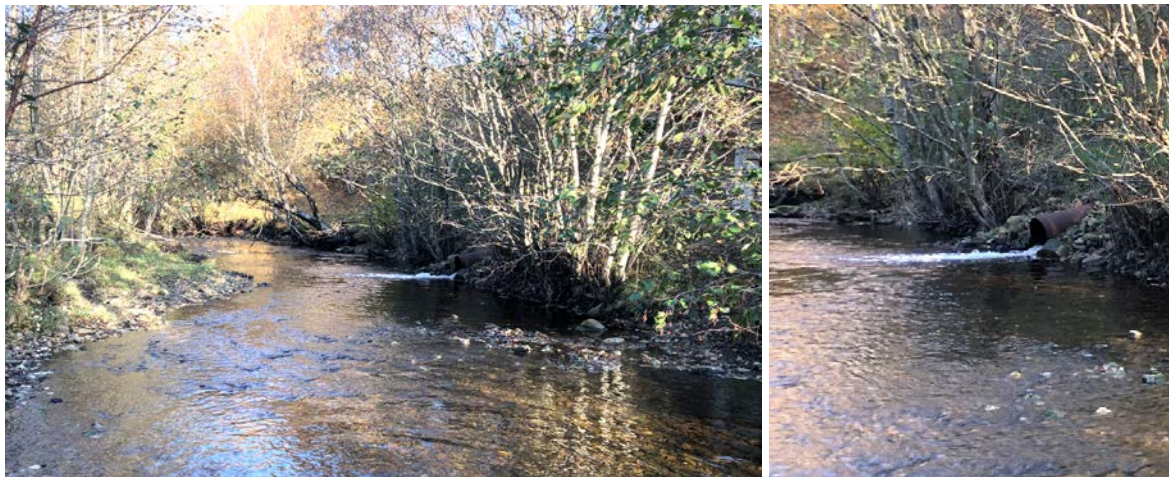
Det er etablert et mindre vannkraftverk i Sørmelanselva. Vi er ikke kjent eksisterende konsesjonsvilkår, men ifølge NVE Atlas ligger inntaket ved veikrysning Sørmelansveien (76 moh), ca. 1,8 km fra utløpet til hovedelva. Fallgradienten herfra og ned til flatere partier av elva utnyttes dermed til kraftproduksjon. Mikrokraftverket har søkt produksjon er 0,3 GWH. Utløpet av det kraftverkskutnyttede vatnet skjer om lag 200-250 meter nedstrøms fosser og stryk som inngår som en del av antatt naturlig anadrom strekning etter vår vurdering (**figur 13**).

Figur 13. Kraftverksutløp i Sørmelanselva. Foto: NINA

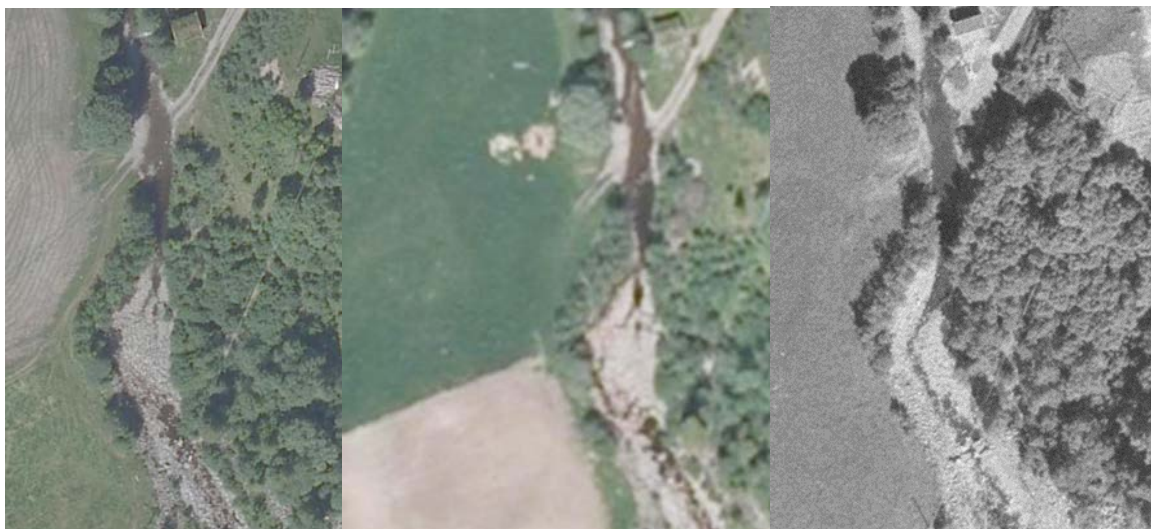
På [elvestrekningene](#) ovenfor utslippspunktet av vann, ser vi av flyfotoserier (<https://kart.finn.no/>) at elveløpet er nærmest tørrlagt på mange flyfoto (**figur 14**). Hvorvidt dette er naturlig eller skyldes fraføring av vann til kraftverket, har vi ikke oversikt over. Uten minstevannføring er avrenning fra restfeltet i elva her på et minimalt nivå i tørre perioder og om vinteren, gitt at inntakspunktet er lokalisert ved Sørmelansveien.

Figur 14. Tilnærmet tørrlagt elveløp ovenfor kraftverksutløp i Sørmelanselva i 2009 (t.v.) 2008 (midten) og 2002 (t.h.). Flyfoto: <https://kart.finn.no/>

Det er derfor teoretisk en fare her at man i praksis tørrlegger opp mot 250 meter av naturlig anadrom strekning, som med en gjennomsnittlig vassdragsbredde på 10 meter, kan utgjøre 2500 m² svært godt egnet gyte- og oppvekstområde for laks og sjørørret i Sørmelanselva (vurdert ved

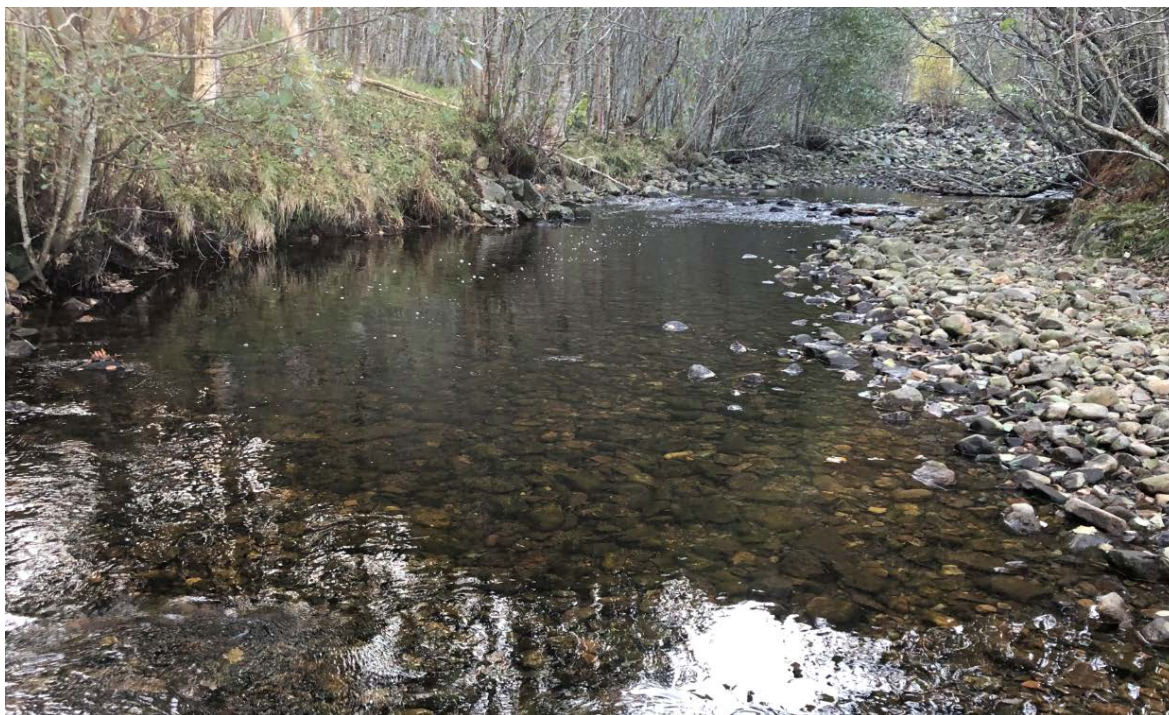
flyfoto og etter feltarbeidet i 2019). Ved undersøkelsen i Sørmelanselva den 09.10.2019 var elvepartier ovenfor kraftverksutløpet imidlertid vanddekt (**figur 15**), trolig som følge av overløp med tanke på sluke-evnen i inntaket, etter en nedbørsrik høst i nedbørfeltet. Dersom det i gytetiden går mye vann i den periodevis tørrlagte elvestrekningen, kan gytefisk av laks og sjørørret lokkes til å gyte på strekninger som tørrlegges i påfølgende nedbørfattige perioder, eller kalde perioder vinterstid. Rapporten gjør ingen videre vurderinger knyttet til denne problematikken for Sørmelanselva, men anbefaler at saken følges opp med NVE i forhold til konsesjonsvilkår og konsekvens, og gjennomfører mer detaljerte undersøkelser av større omfang enn det vi har gjort i 2019 for vurdere fiskebiologiske konsekvenser for vassdraget. Det forutsettes at livsbetingelser for ål også tas inn i denne vurderingen.

Figur 15. Strekninger ovenfor kraftverksutløp i Sørmelanselva den 09.10.2019. Foto: NINA.

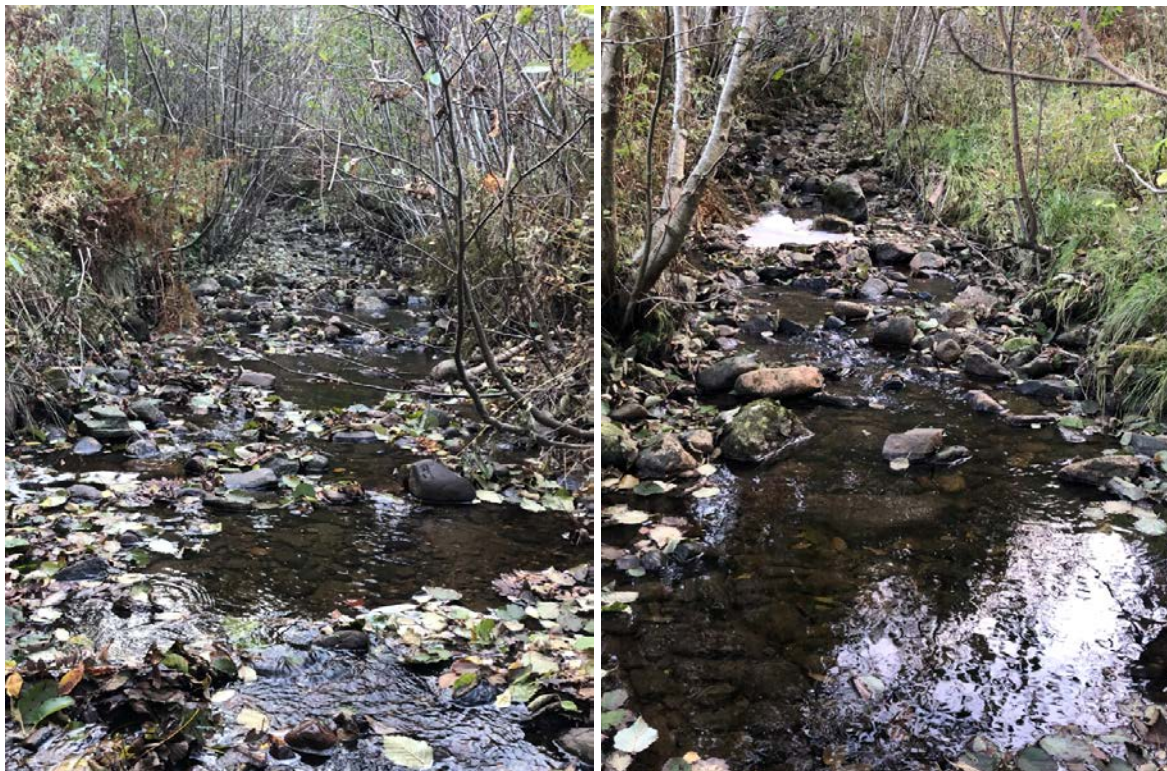
I nedre del er det kun to kulper dypere enn 40 cm i bekken, der den ene er knyttet til stasjon 4a og den andre er knyttet til en noe dypere kulp (50-60 cm) i forbindelse med veikrysningen under Sørmelansveien. Lengde på naturlig anadrom strekning er ikke fastsatt i felt, men vurderes å være knappe 300 meter, da bekken stiger i bratt gradient over et kortere et stykke ovenfor første veikrysning under Sørmelansveien.

Figur 17. Bekk fra Sørmelansmyra nedstrøms (t.v.) og oppstrøms (t.h.) Sørmelansveien. Foto: NINA.

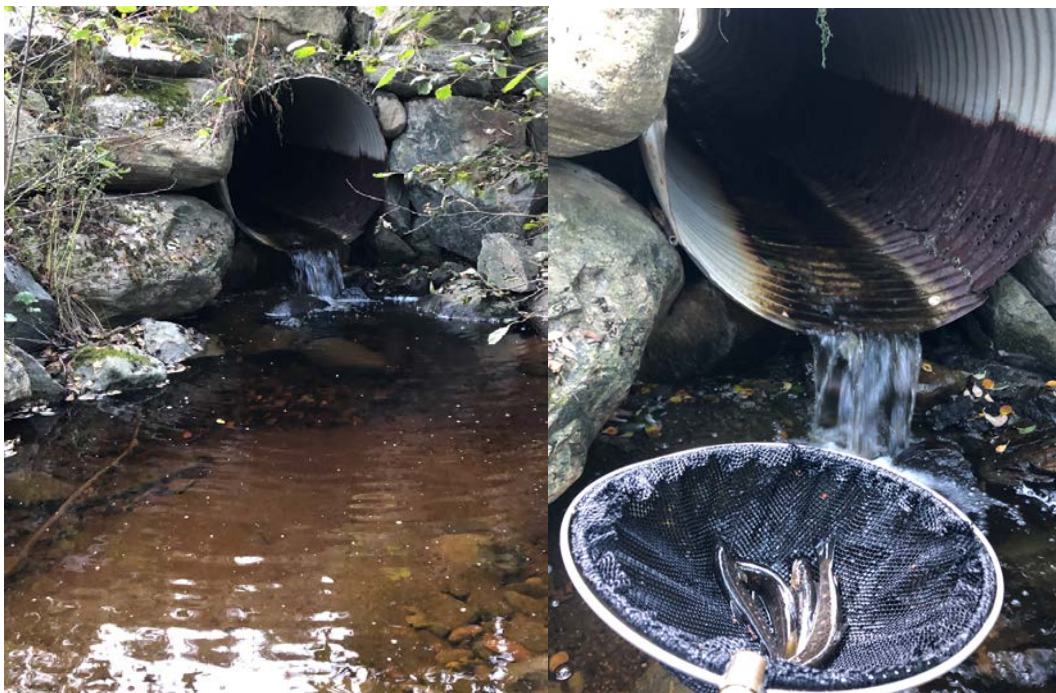
Figur 19. Kulvert i forbindelse med krysning av Sørnelansveien er vandringstoppende for små fisk, og sterkt vandringshindrende for større gytefisk ved mange vannføringer. Foto: NINA.

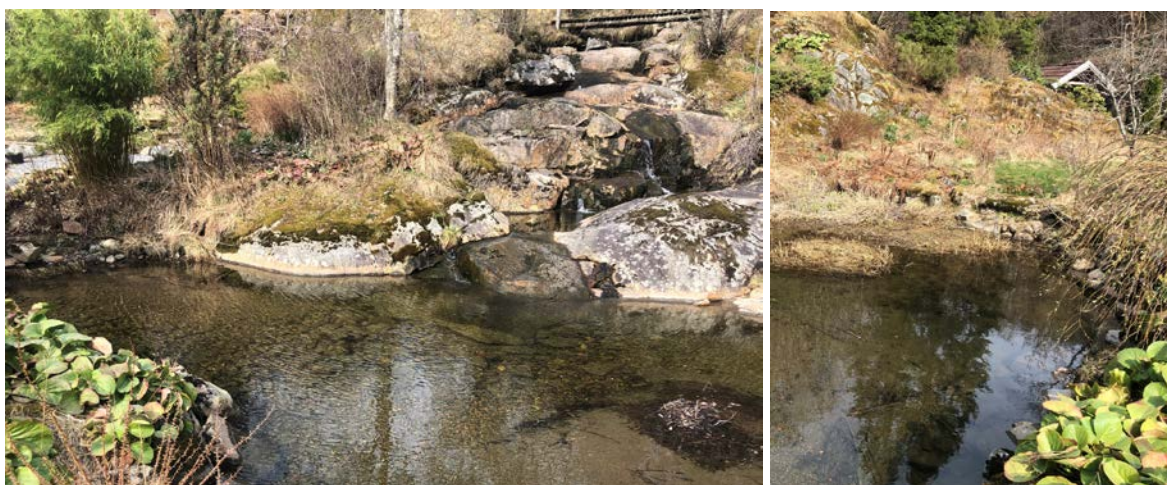
Bekken er ikke navngitt på våre kartgrunnlag. Vi anvender Bjørndalsbekken som betegnelse på vassdraget. Bjørndalsbekken er en liten bekk, med varierende bekkbredde på 3-5 meter, og har et noe diffust opphav fra urørte fjell, skog og myrområder rundt Bjørndalen. Vi er kjent med at bekken aldri går tørr (grunneier, pers. medd.), trolig som følge av stabilt grunnvannstilsig. Bekken kommer fra et lite berørt nedbørfelt, før bosetting, landbruk og vei kommer inn i landskapsbildet i nedre del, like øst for Førklumpen (68 moh). Her er det gjort en del inngrep og endringer i bekkeløpene, der ett løp er gjenfylt, og en magasineringsdam er etablert. Naturlig anadrom strekning går opp til fossefall like ovenfor øverste bolighus ved bekken, som gir en om lag 650 meter lang bekkestrekning. Nedstrøms dette fossefallet er det etablert en hagedam i bekken, i et parkmessig landskapsbilde (**figur 20**).

Figur 20. Naturlig anadrom strekning går til brattere fossepartier av Bjørndalsbekken (t.v.), der et bekkeløp er lukket og avstengt i dag (t.h.). Foto: NINA.

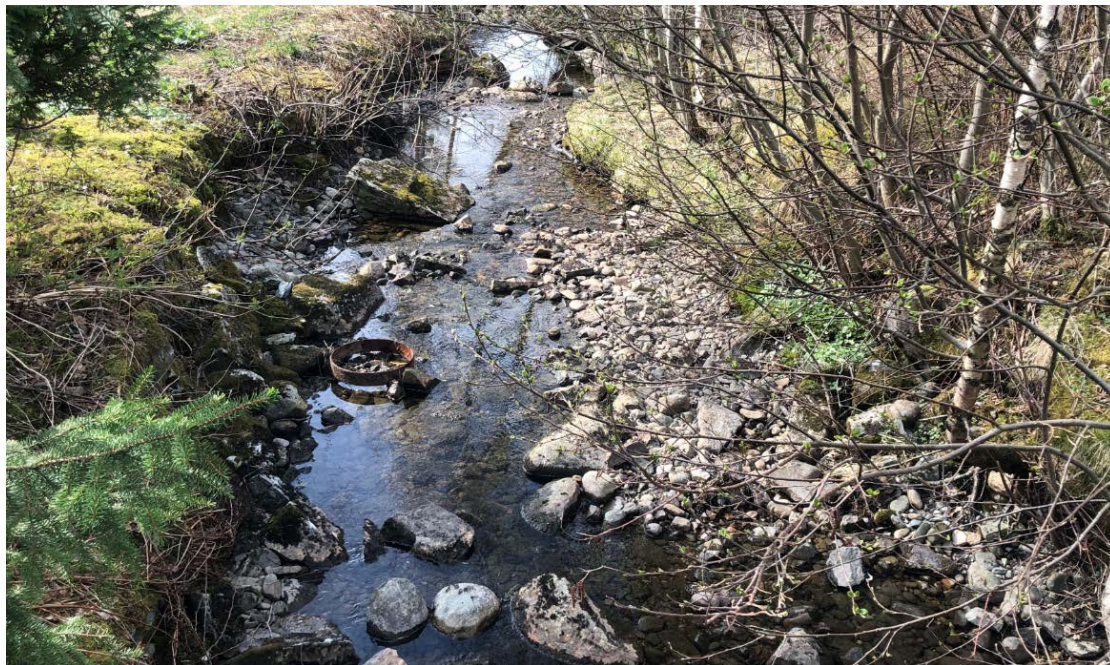
Figur 21. Naturlig bevart bekkeløp med 3-4 meter bredde, på en kortere strekning ovenfor Fv 715 i Bjørndalsbekken. Dette bekkepartiet avdekker naturtilstanden for Bjørndalsbekken. Foto: NINA.

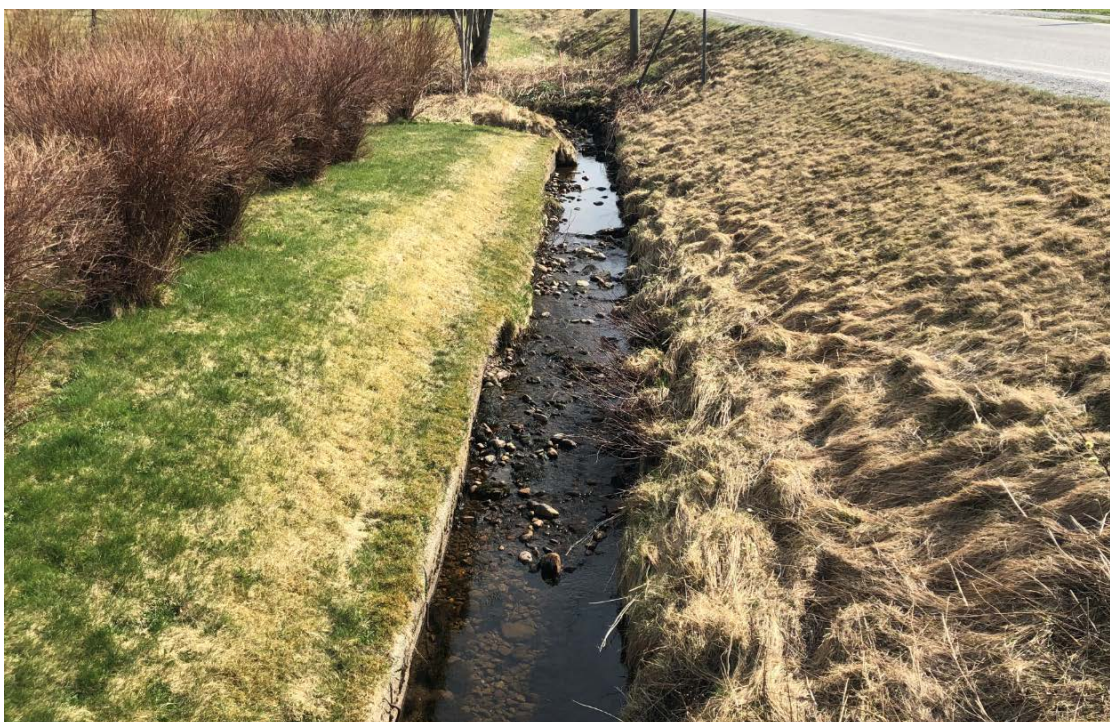
Figur 22. Urbanisert bekkeløp langs hager på strekninger ovenfor Fv 715 i Bjørndalsbekken. Bekken er avsmalnet til knappe 1 meters bredde. Foto: NINA.

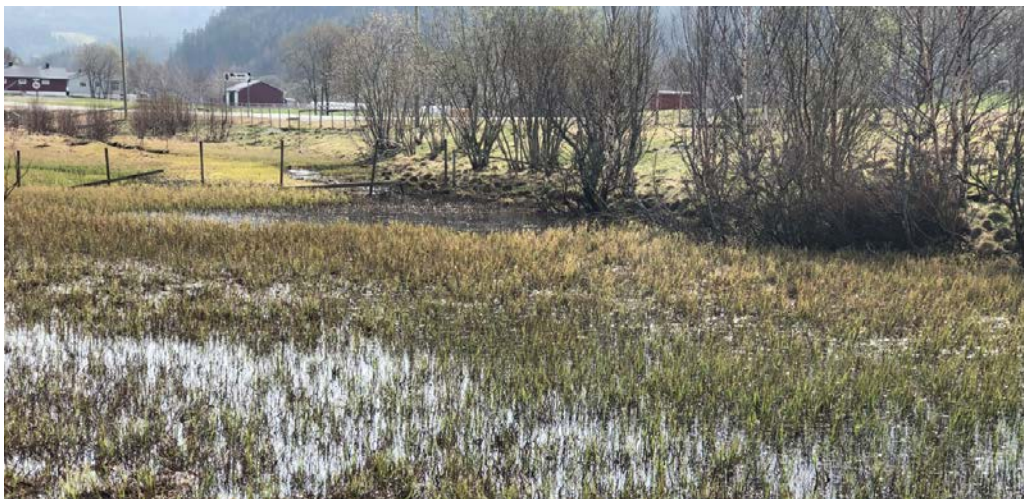
Deretter munner bekken i et våtmarksområde/tjern rett oppstrøms Fv 715 (**figur 23**). Dette våtmarksområdet er trolig å anse som en kroksjø, og utgjør restene av et tidligere avsnørt elveløp av Steinsdalselva. Denne kroksjøen var vesentlig mer framtrødende på eldre flyfoto (1972, 1982 og fram til 2009), men er gradvis drenert, gjenfylt og oppdyrket til landbruksformål.

Figur 23. Urbanisert bekkeløp langs hager på strekninger ovenfor Fv 715 i Bjørndalsbekken. Bekken er avsmalnet til knappe 1 meters bredde. Foto: NINA

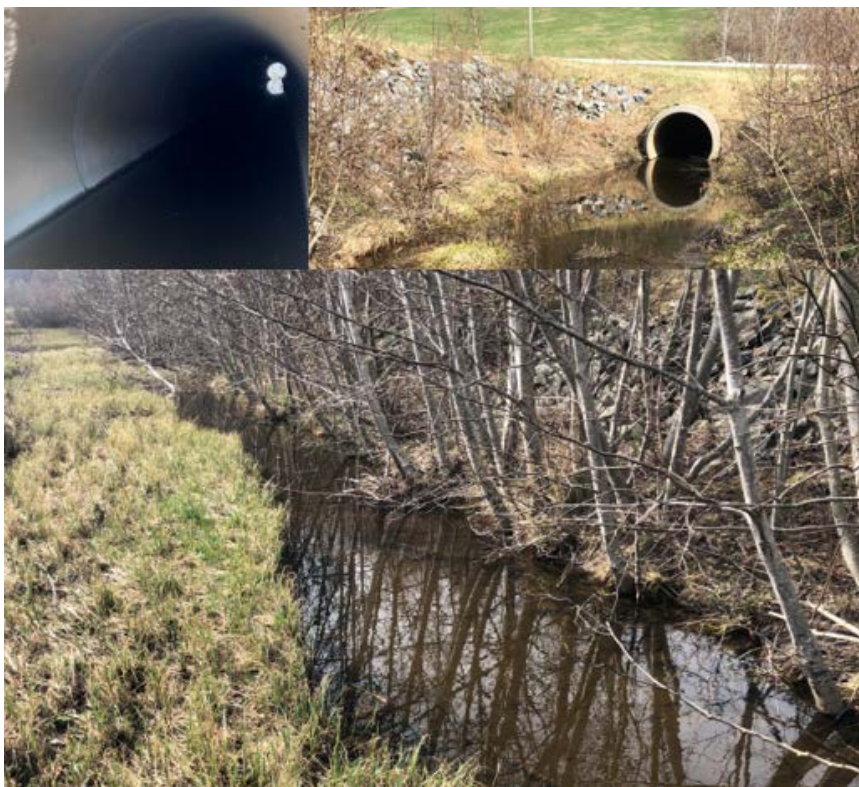
Fra våtmarka og tjernet går Bjørndalsbekken gjennom en kulvert under Fv 715 (**figur 24**), og videre gjennom et våtmarkpreget bekkelandskap, før den går de siste 150 meter før samløp med Steinsdalselva i en landbruksutrettet kanal med lav fallgradient. Partier nedstrøms Fv 715 domineres av finsubstrat, sand og mudder, og har lite egnede gyteområder, men tilfredsstillende oppvekstområder for ungfisk (**figur 24**, nederst).

Figur 24. Veikrysning under Fv 715 (øverst), og bekkestrekninger nedstrøms Fv 715. Foto: NINA

I Bjørndalsbekken er problemstillingen knyttet til om hvorvidt laks og sjørret fortsatt utnytter dagens tilgjengelige bekkestreknings, der det er uavklart om fisk kan passere nedre, delvis gjengrodde våtmarksområder, kulvert under Fv 715 og deretter forbi gjengrodde våtmarksområder ovenfor veien, for så å kunne anvende oppstrøms velegnede gyteområder i boligområdet og partier opp mot hagedammen.

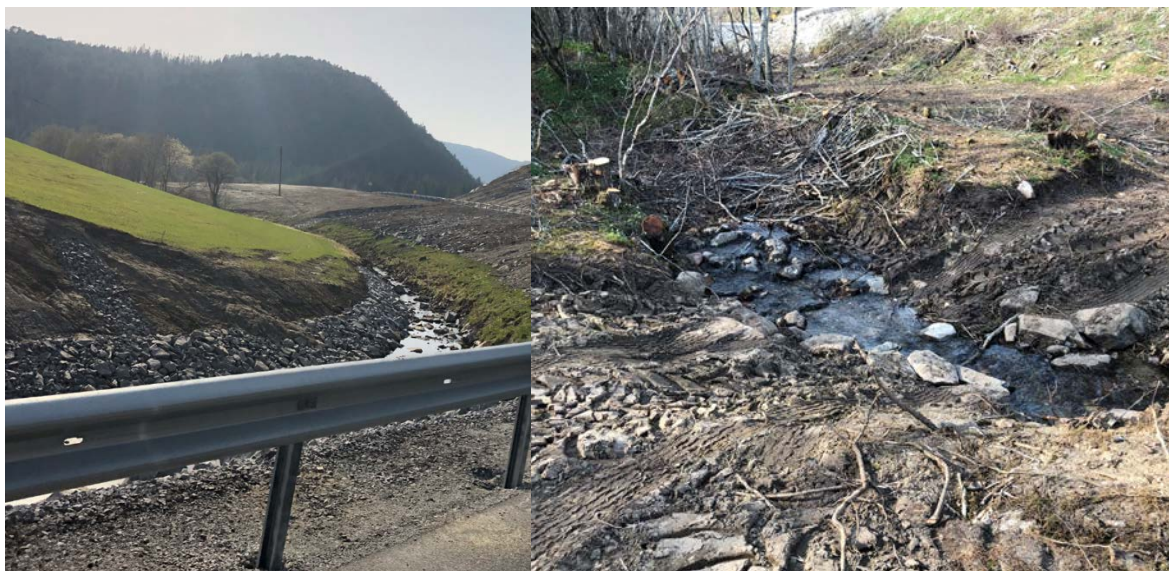
Skauvåsbekken er en 3-5 meter bred bekk som kommer fra vassdragsystemet Svarttjønn (162 moh) og Skautjønn (162 moh), med omkringliggende myr, fjell og skogområder. Naturlig anadrom strekning i Skauvåsbekken er nærmere 550 meter, opp til et fosseparti over fjell like nedstrøms Fv 715. Skauvåsbekken har i utgangspunktet svært god egnethet for laks og sjøørret i naturtilstand, med vekselvis strykpartier med naturlig elvestein og større kulper, omkranset av tett overhengende kantvegetasjon. Store deler av det øvre nedbørfeltet til Skauvåsbekken er uberørt av menneskelig virksomhet. Noe dyrkamark og ett bolighus kommer nært bekken først i nedre del. De siste 150 meter av bekken før munning til Steinsdalselva er kanalisert og utgrøftet av landbruket (eldre inngrep). Det siste året er vassdraget også utsatt for sterkt press på partier ovenfor denne eldre utrettingen (Bergan 2020), der arbeider med ny Fv 715 har fjernet all kantvegetasjon nært bekken (**figur 31**, t.v.). Videre har privat hogst og aktiviteter i bekkeløpet gjort skader på hittill urørte nøkkelområder for laks og sjøørret i bekken (**figur 31**, t.h.).

Figur 31. Arbeid med ny Fv 715 (t.v.) og privat arbeid i og ved Skauvåsbekken (t.h.) har satt stort press på vassdragets nøkkelområder for sjøørret og laks. Foto: NINA.

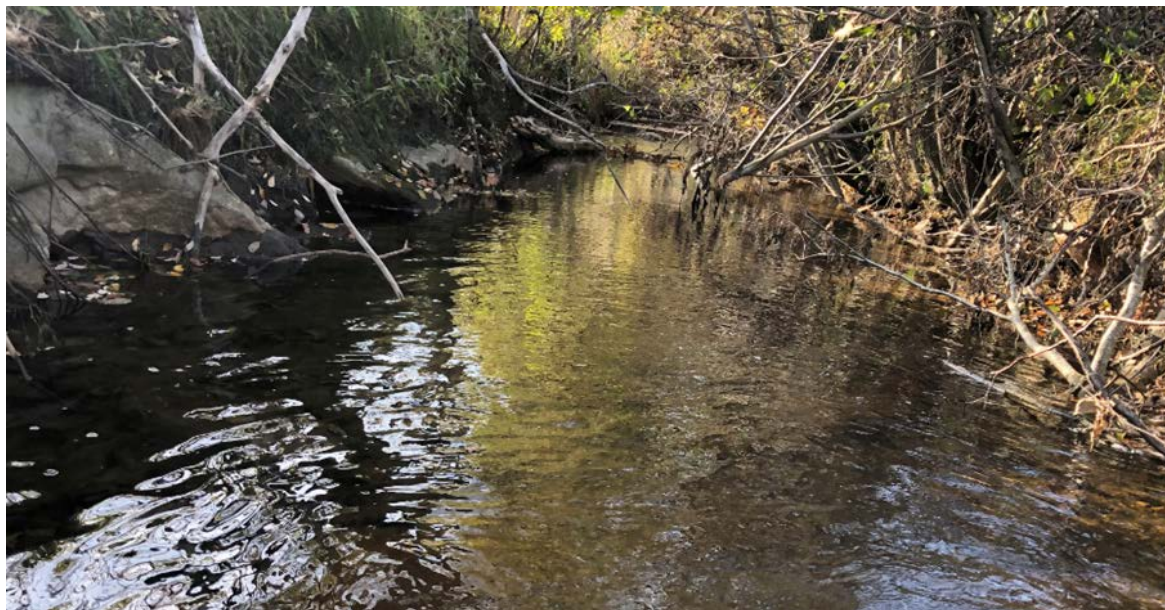
Figur 34. Tilfredstillende oppvekstområder, men ingen gytemuligheter, i landbruksutrettede strekninger av Skauvåsbekken. Foto: NINA.

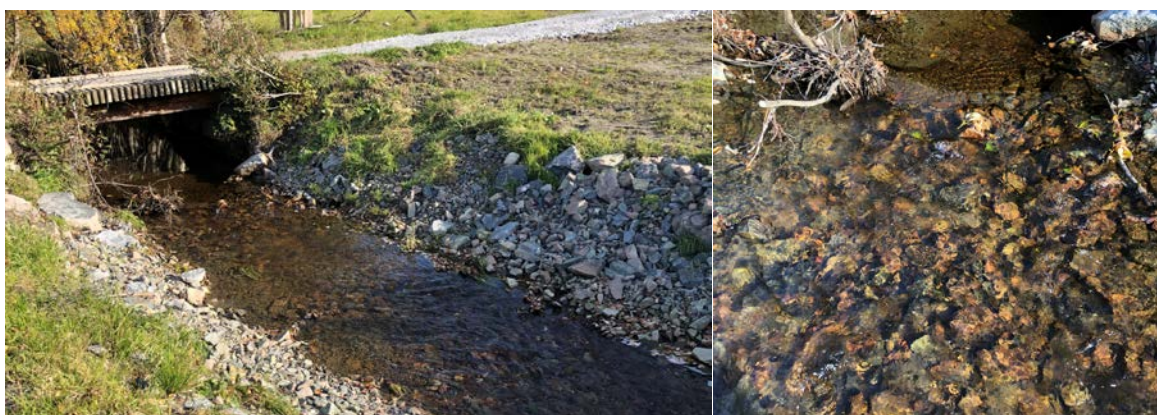
Nedre deler ser likevel ut til å ha stort underskudd av naturlig elvestein i gytestørrelser for laks og sjørret. Bekkesubstratet har stort sett unaturlig skuttstein med ukurante, skarpe kanter (**figur 35**). Dette skyldes trolig tidligere landbrukskanalisering, senking og utgrøfting av det naturlige bekkeløpet, og steinsetting med bruk av unaturlig substrat i ettertid. Den viktigste økologiske funksjonen for slike små sidevassdrag er gyting og rekruttering av sjørret og laks (Sandlund mfl. 2013, Bergan mfl. 2011). Det landbruksutrettede bekketpartiet i nedre del bør derfor vurderes å få tilført rikelig med egnet, naturlig gytesubstrat. Dette kan med fordel kombineres med utlegging av storstein (naturlig elvestein), gjerne i buner (ikke terskler), for å gjenskape noe av den tidligere variasjonen i elveløpet og strømbildet i den kanaliserte bekkestrekningen. Dette kan også legge til rette for egnede gyteområder der strømbilde og elvebunn i dag er mindre egnet.

Figur 35. Nedre del av Skauvåsbekken går i en landbruksutrettet kanal, dominert av unaturlig skuttstein, eller finere substrat (sand, mudder).

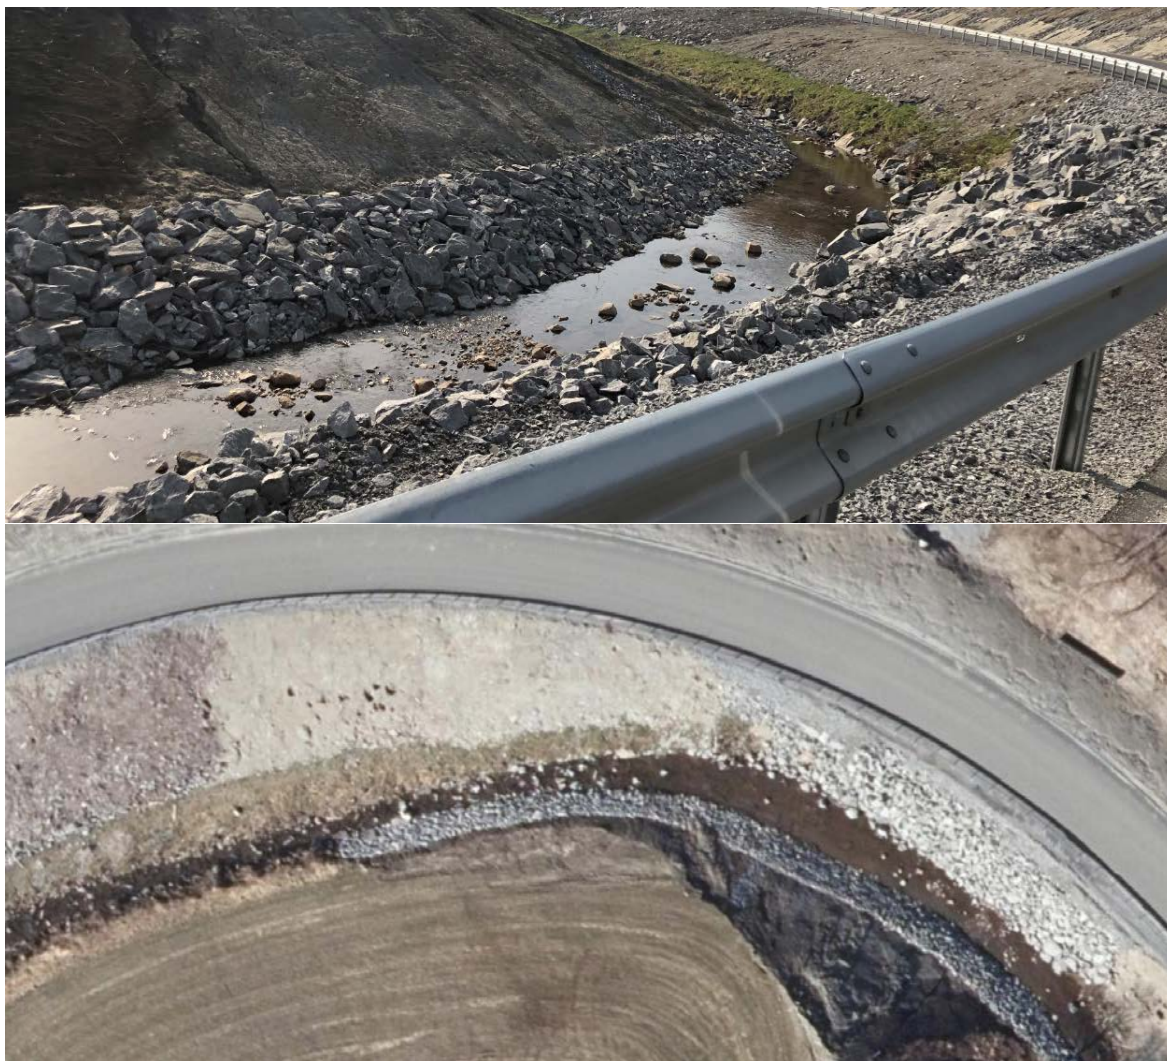
føres. Dette danner videre grunnlag for hvorvidt (eller hvor mye) det er nødvendig å styrke gytemulighetene i tillegg. Bekkeløpet langs Fv 715 går i et sterkt endret bekkeløp, som er kraftig utgrunnet og utrettet (**figur 36**). Det er sannsynlig at disse inngrepene og endringene ble gjort da veien her ble anlagt for første gang. Konsekvensen har blitt at tidligere kulper (i naturlige bekkesvinger og originalt bekkeløp) er fjernet. Dette området av bekken har derfor i dag sterkt underskudd på dypere områder og kulper, som kan fungere som oppvekstområder for ungfisk og hvile/gjemmested for gytefisk (før og etter gyting). Det anbefales at det graves ut en dypere kulp på dette partiet, for å hente tilbake noe av den opprinnelige vassdragskvaliteten her.

Figur 36. Skauvåsbekken i veianleggsområdet. Flyfoto: <https://kart.finn.no/>.

Vassdragspartier som er sterkt berørt av veiarbeid, må få reetablert kantvegetasjon. Slik vassdraget står i dag, med stor skuttstein helt ned mot bekkekanten, vil det ikke reetableres kantvegetasjon i løpet av de nærmeste tiårene (**figur 36**). En grovbonitering av substratfordelingen i bekken, og kartlegging av forekomst av egnet gytesubstrat per i dag, bør optimalt sett gjennom-

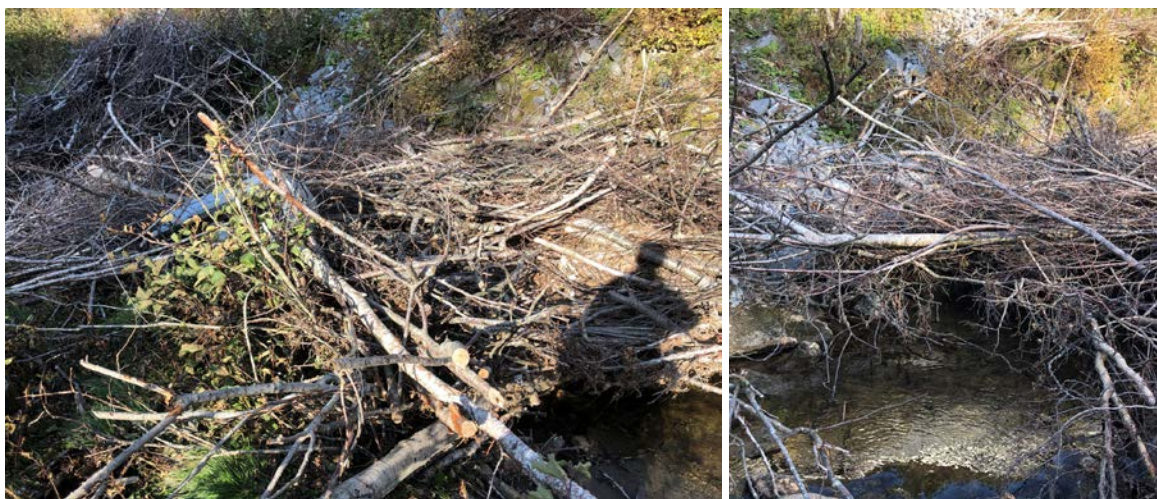
Figur 37. Store mengder avkapp fra hogst og skogsarbeid lå dumpet i Skauvåsbekken høsten 2019. Foto: NINA.

På det tidligere uberørte bekkestrekningene opp mot fossen som utgjør slutt på naturlig anadrom strekning, er det gjort store inngrep i kantvegetasjon og bekkeløp det siste året. Denne aktiviteten bør opphøre. Bekkeløpet må sikres for å ikke gå tett som følge av dumping av avkapp og trevirke fra hogst i bekkeløpet (**figur 37**). Også her bør man vurdere å tilføres mer egnet gyte-substrat, og sørge for å ivareta det som fortsatt er igjen av urørt bekkeløp (**figur 38**, øverst) og kantvegetasjon, samt å bevare flere store kulper og dypområder (**figur 39**, nederst) en finner her i dag. Dette er viktige, helt avgjørende habitater i dagens Skauvåsbekken, som ikke må ødelegges eller tapes som følge av menneskelig aktivitet i nær eller fjern framtid.

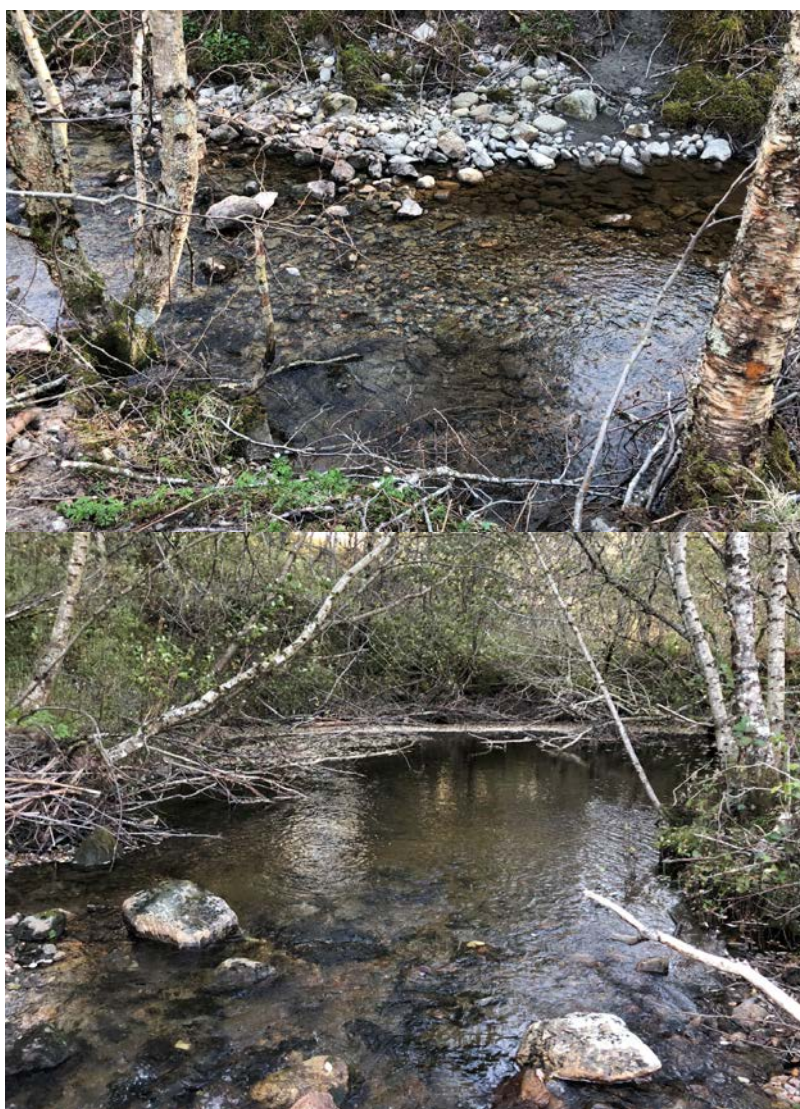
Figur 38. Strykstrekninger med naturlig elvestein (øverst) og bevaringsverdige dypområder og kulper (nederst) i Skauvåsbekken, på partier som fortsatt har intakt naturtilstand.

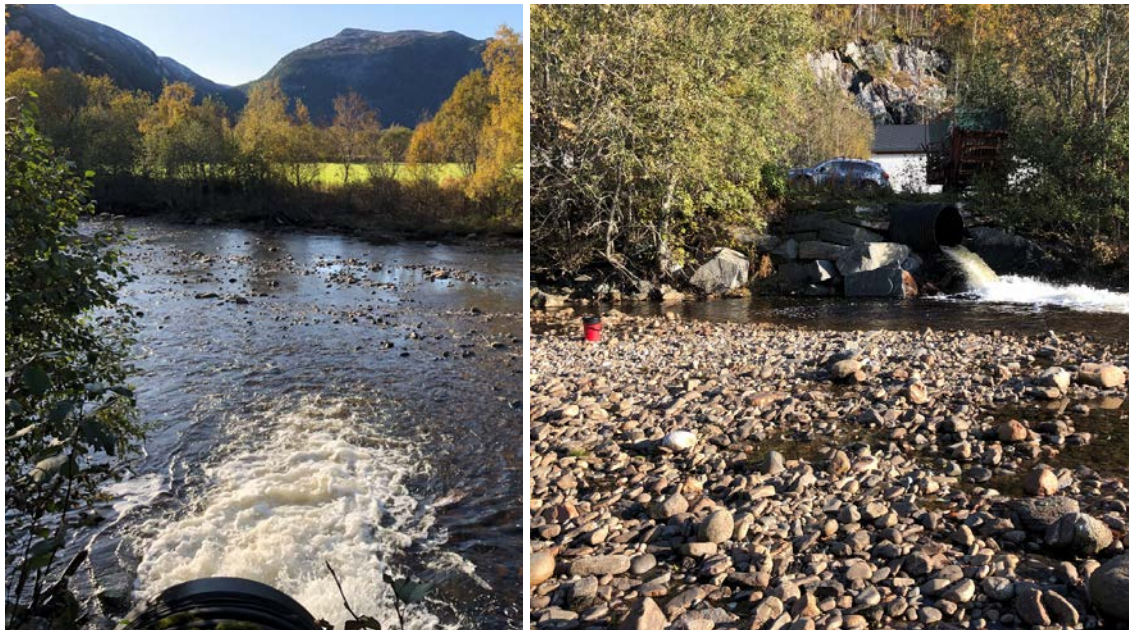
Figur 42. Kraftverksutløpet i Skipelva. Foto: NINA

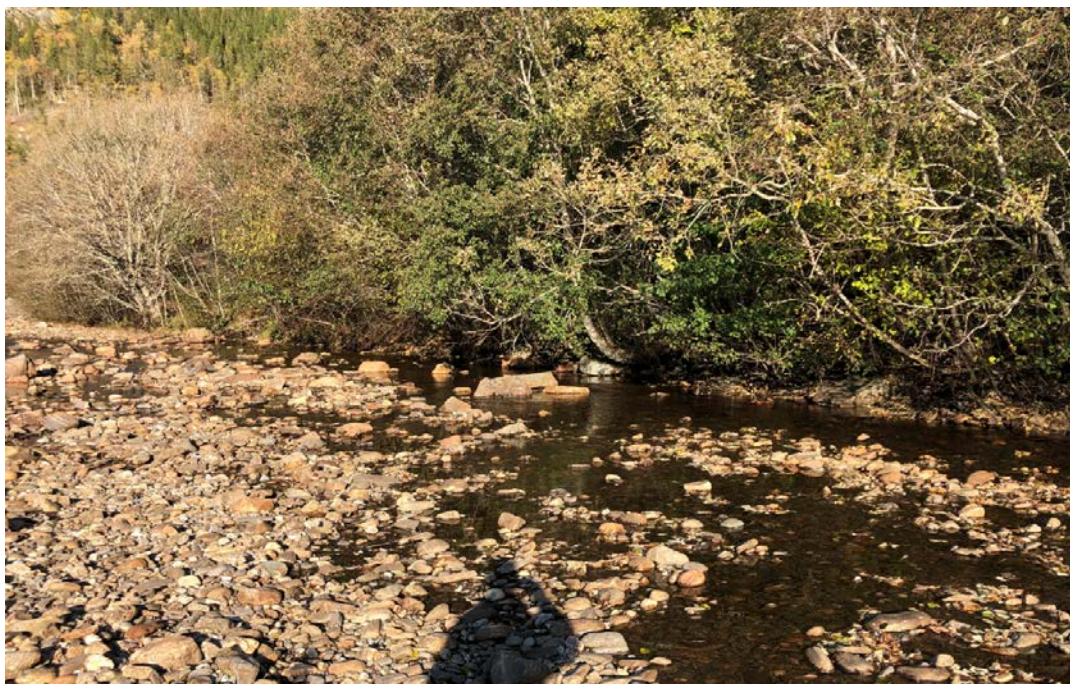
Figur 43. Noe vann langs sidene i fraført strekning av Skipelva. Foto: NINA.

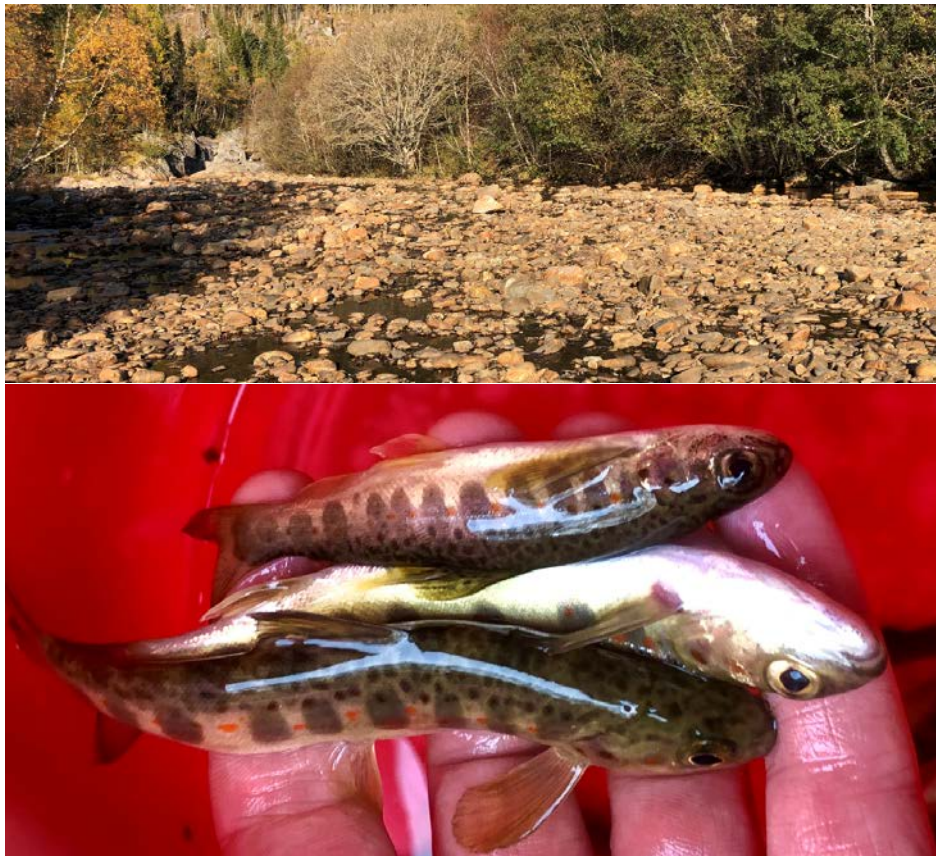
Figur 44. Store deler av elva er tørrlagt ovenfor kraftverksutløpet. Eldre laksunger registreres i dypåren som har vanddekt areal. Foto: NINA

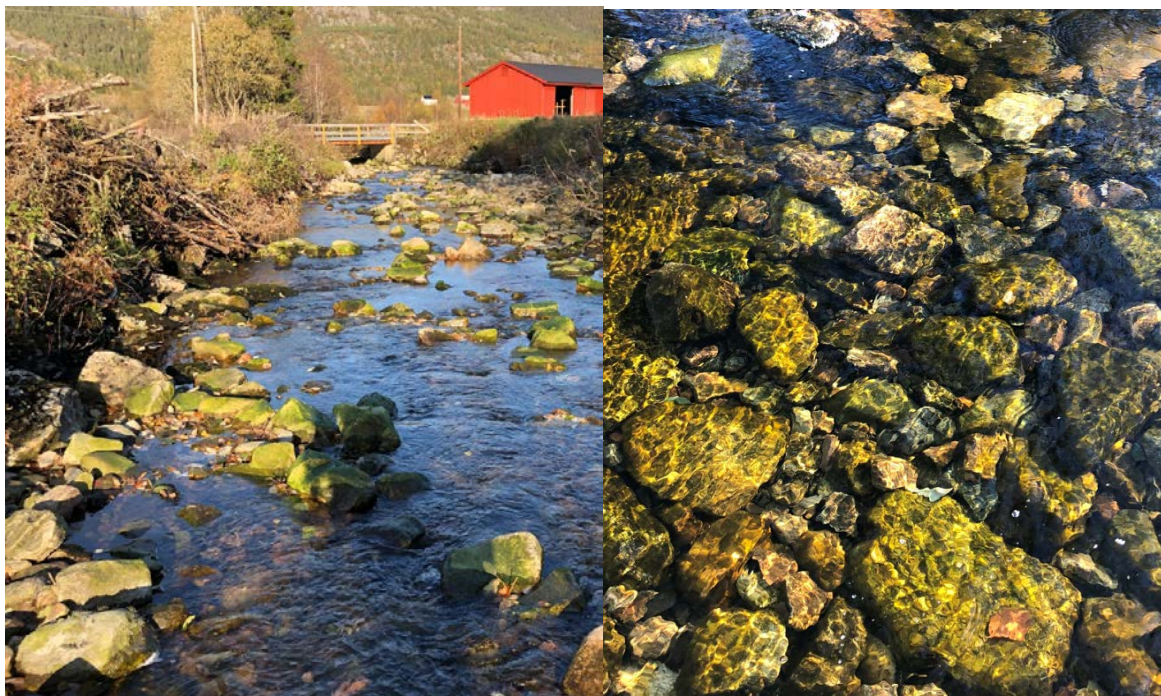
Rosselva har bestander av både laks og (sjø-)ørret, med sistnevnte som dominerende fiskeart, men tettheten av ungfisk er noe lavere enn forventet. Det er årsyngel av både laks og ørret i vassdraget, og det foregår trolig årvisst gyting av begge fiskearter i elva. Det er uklart om den noe reduserte ungfisktettheten er naturlig eller skyldes forhold vi ikke har oversikt over. Nedre del av Rosselva, og spesielt det undersøkte stasjonsområdet, domineres overveiende av grovere elvestein (**figur 48**), og har underskudd egnet gytesubstrat.

Figur 48. Dominerende elvesubstrat i Rosselva. Foto: NINA.

Dette kan påvirke tettheten av årsyngel for både laks og ørret, dersom det også er underskudd av gyteområder nedstrøms eller lenger oppe i elva. Dette har vi ikke kjennskap til. Hvorvidt substratfordelingen i nedre del av vassdraget er naturlig eller skyldes steinuttak, eldre utrettinger og/eller steinsetting fra landbruket, har vi heller ikke kjennskap til.
