Problemkartlegging og ungfisktellinger i anadrome vassdrag i Osen kommune i 2019

- Undersøkelser av små vassdrag med naturlig potensiale for sjørret og laks

Bergan, M. A. 2020. Problemkartlegging og ungfisktellinger i anadrome vassdrag i Osen kommune i 2019. Undersøkelser av små vassdrag med naturlig potensiale for sjørret og laks. NINA Rapport 1809. Norsk institutt for naturforskning.

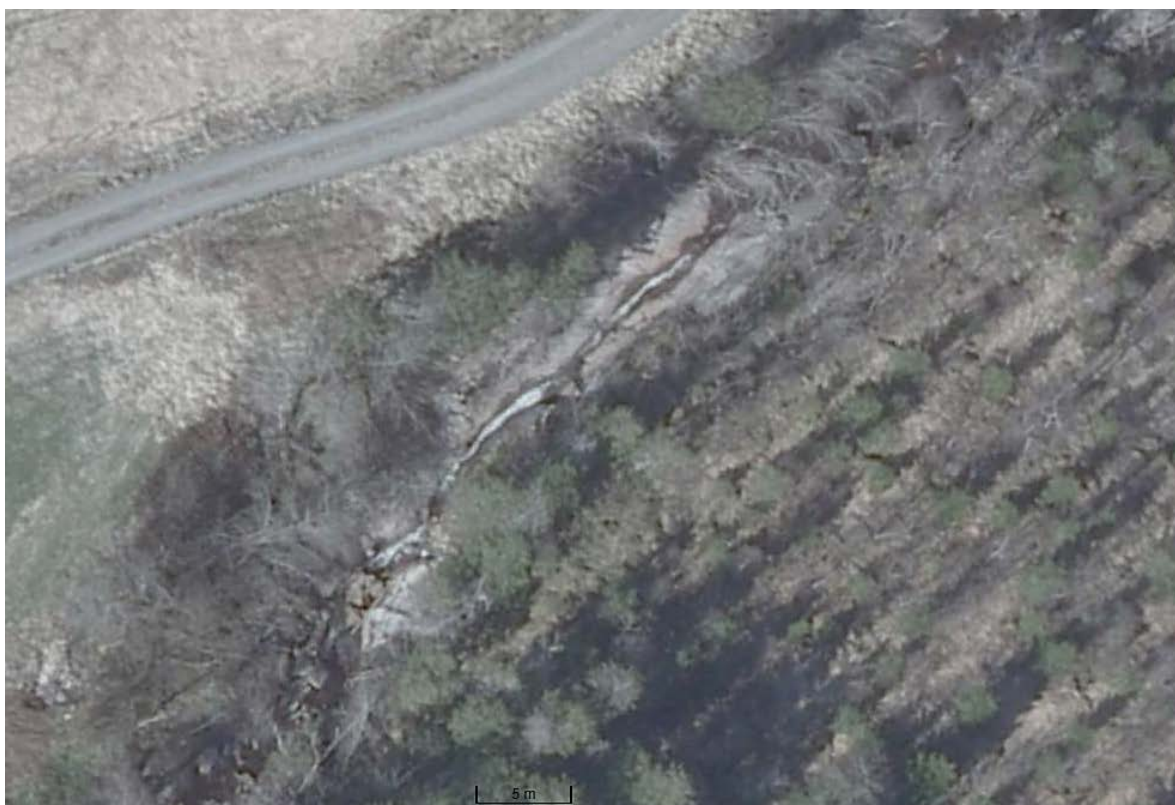
Figur 49. «Stampfossen» i Torsteinengbekken ser vandringsstoppende ut på flyfoto, men lokal informasjon indikerer at sjøvandrende laksefisk trolig kan passere på optimale vannføringsforhold i bekken. Flyfoto: <https://kart.finn.no/>

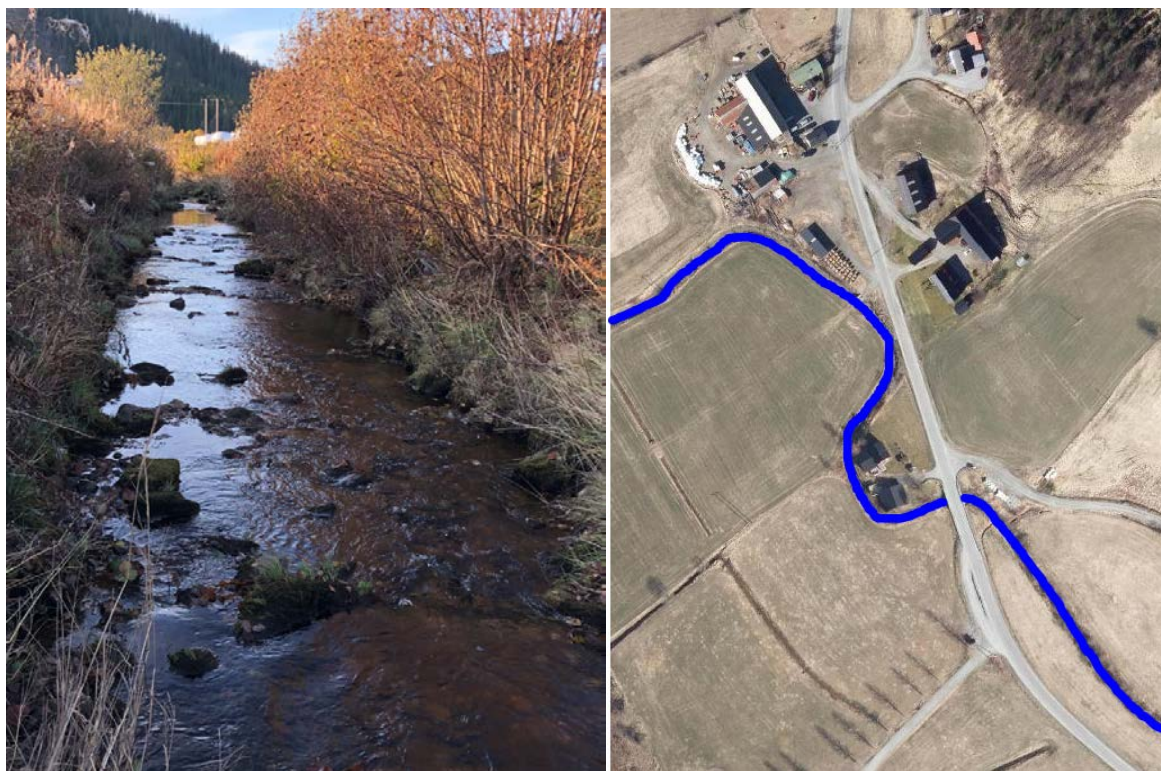
Figur 50. Torsteinengbekken, nedre del. Foto: NINA.

Landbruksaktivitet og bosetting kommer inn i nedbørfeltet de omlag 2,3 kilometer før samløp med Steinsdalselva. Nedre del av Torsteinengbekken har et omfattende belastningsbilde i nedbørfeltet, knyttet til drenggrøfter fra dyrkamark, rundball-lagring nært bekken, nærliggende bolig- hus, søppel og fyllinger nært bekkeløpet (Bergan 2020). Kantvegetasjonen er svært marginal eller ikke-eksisterende, og det naturlige bekkeløpet på strekningen er i dag redusert til et kanal- lignende, utgrøftet bekkeløp (**figur 50**).

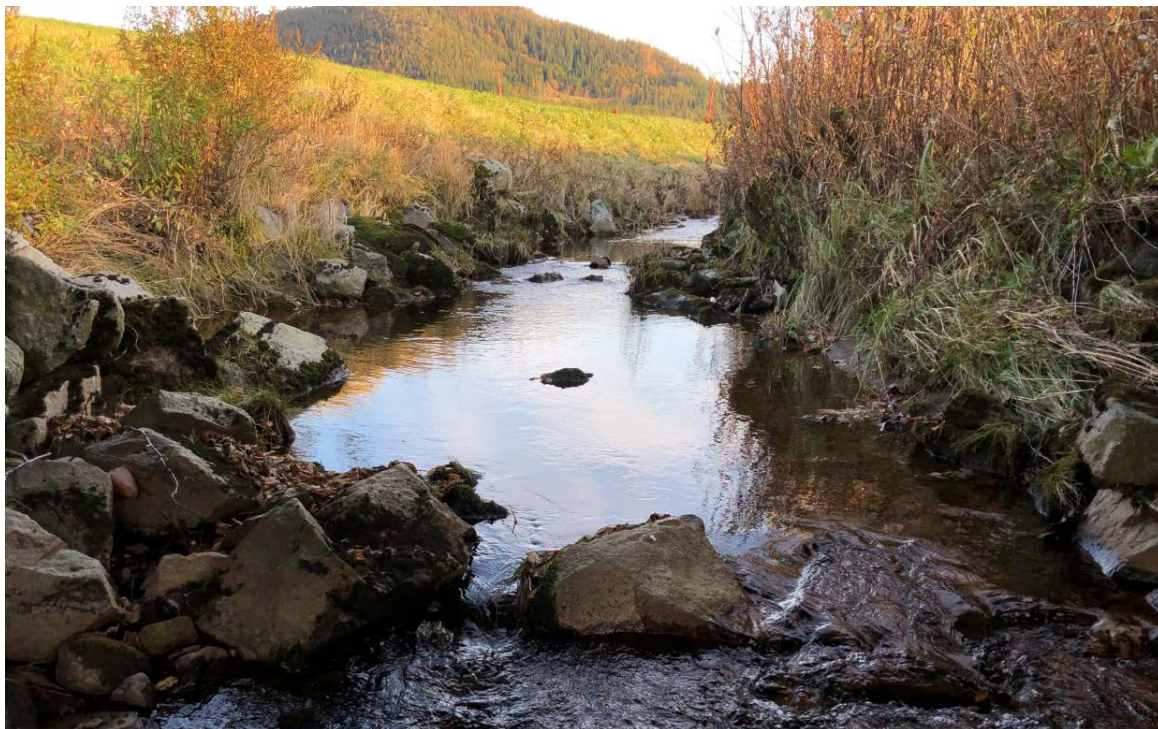
Figur 51. Torsteinengbekken og stasjonsområde 9. Foto: NINA.

I Torsteinengbekken ble det etablert en stasjon (st.9) i nedre, kanalisert strekning (**figur 51**), nedstrøms Fv 715.

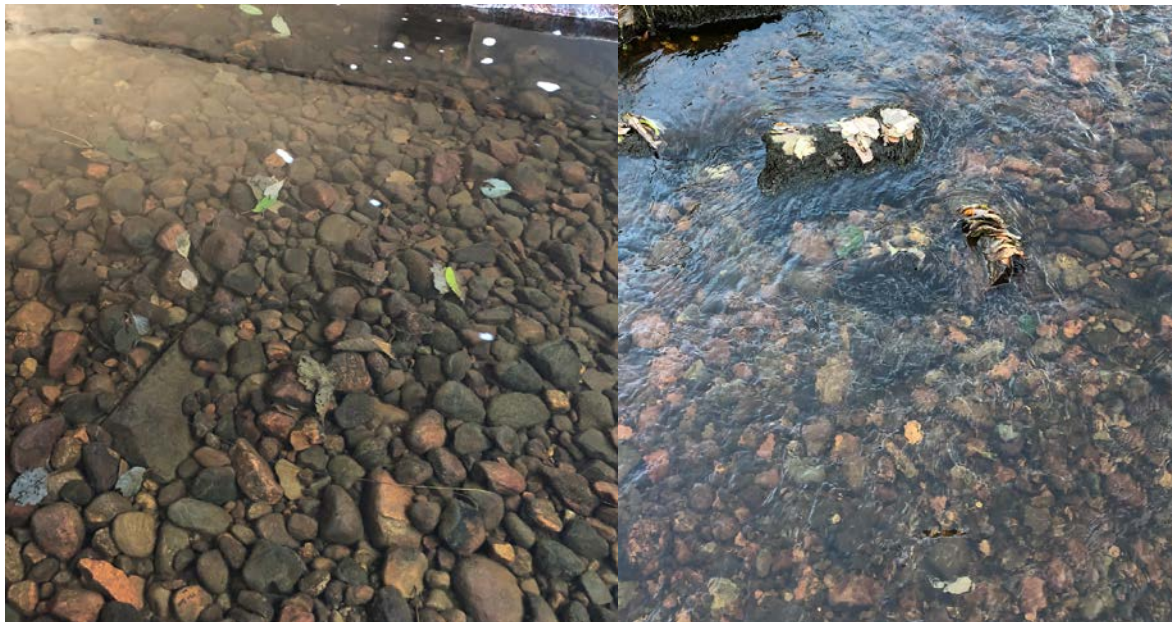
Figur 54. Svært stor andel naturlig elvestein i Torsteinengbekken, tross omfattende landbruksutretting og kanalisering i dette bekkepartiet. Dette gir svært gode gyteforhold for laks og ørret i bekken. Foto: NINA.

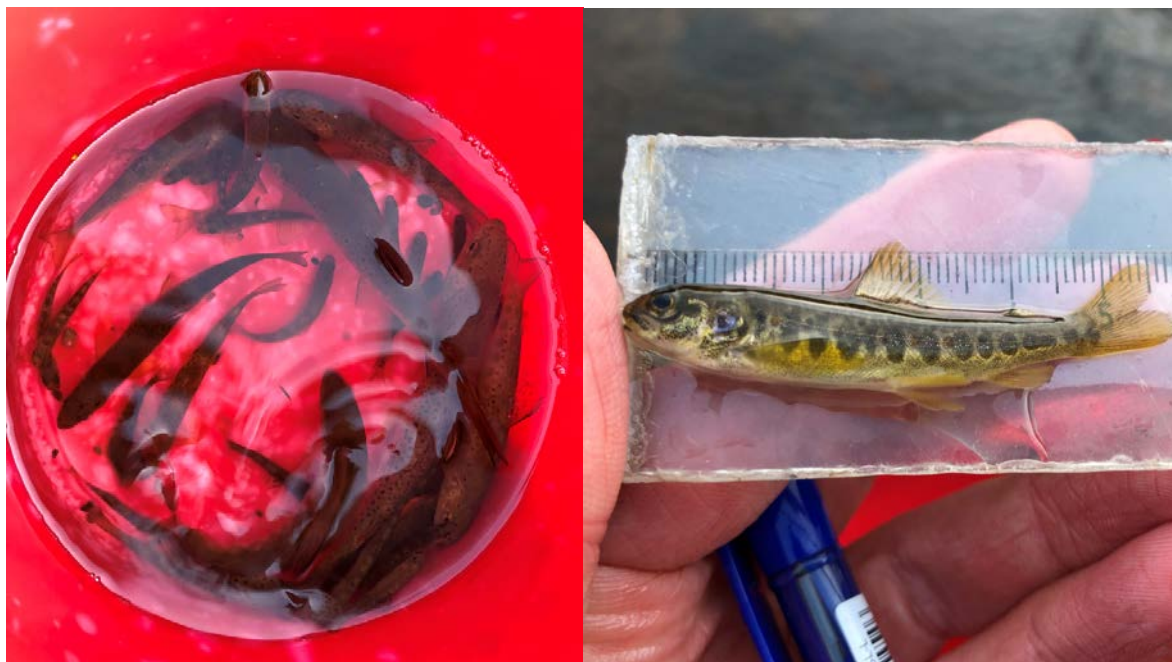
Figur 55. Fangsten av laks og ørret etter kun en gangs overfiske på 45 m² i Torsteinengbekken (t.v.) avdekker et produktivt vassdrag, der stor andel årsyngel av laks (t.h.) viser at også laksen benytter vassdraget til gyting. Foto: NINA.

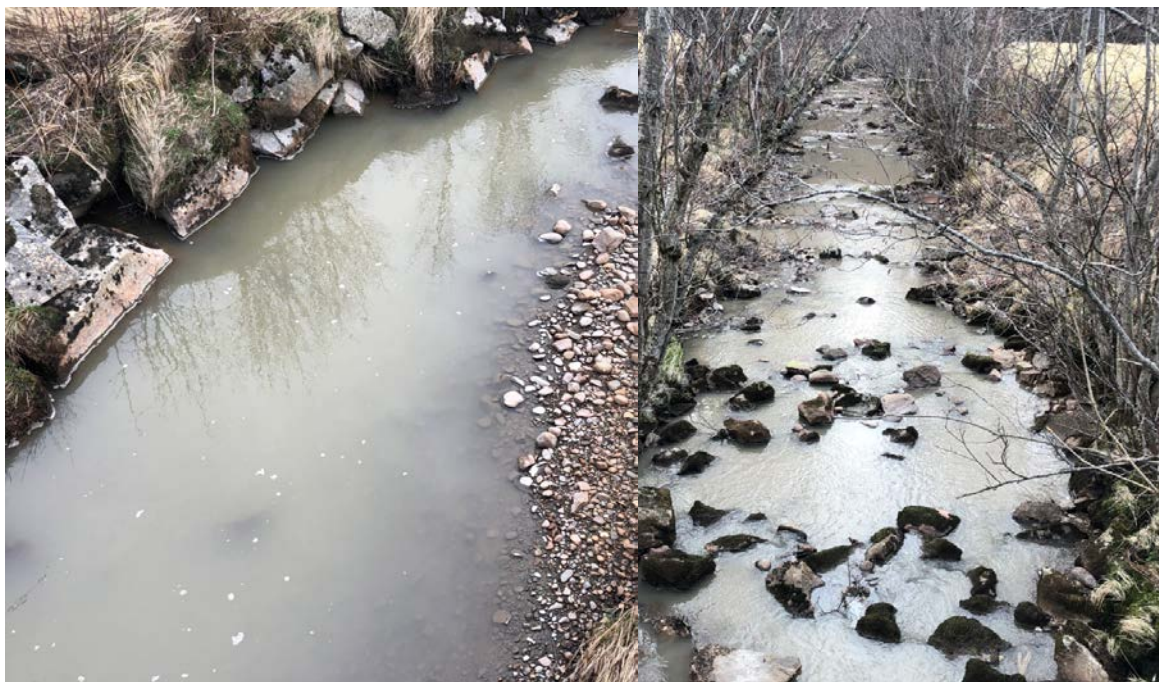
Figur 56. Torsteinengbekken gikk kraftig partikkelpåvirket og melkehvit over en periode i april 2019 til tross for tørt vær og snøfritt. Årsaken knyttes til anleggsarbeider ifbm Sørmarkfjellet vindkraftverk. Foto: NINA.

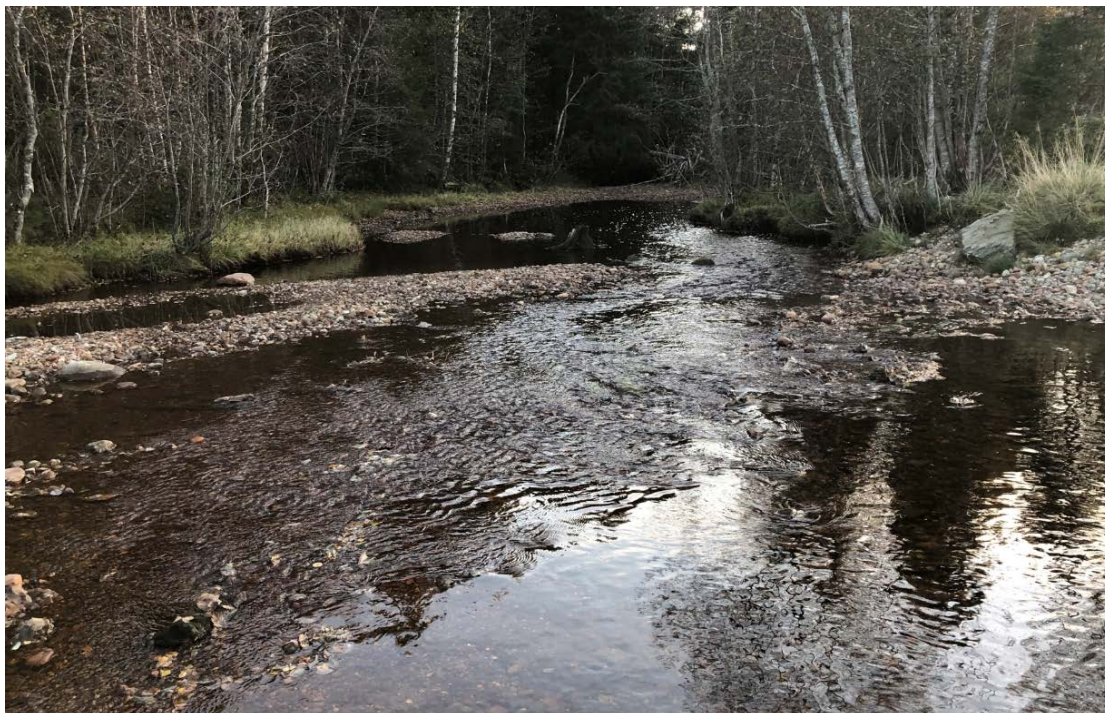
Figur 59. Fjøsvasselva nedstrøms Fv 715. Foto: NINA.

Fjøsvasselva har sine kilder fra Fjøsvatna (233-223 moh) i ett intakt og urørt nedbørfelt karakterisert med vannrike myr, skogs- og fjellområder. Kun et par spredte hytter utgjør dagens menneskelige aktivitet i nedbørfeltet. Elva går etter hvert bratt nedover Fjøsvasslia, før elveprofilen flater noe ut i det som utgjør anadrom strekning. Like ovenfor Fv 715 meandrer Fjøsvasselva her i sitt naturlige elveløp, og veksler mellom dype høler og loner samt strykstrekninger dominert av naturlig elvestein i ulike størrelser (**figur 57** og **58**). Tilsvarende elvehabitater dominerer også nedstrøms Fv 715 (**figur 59**).

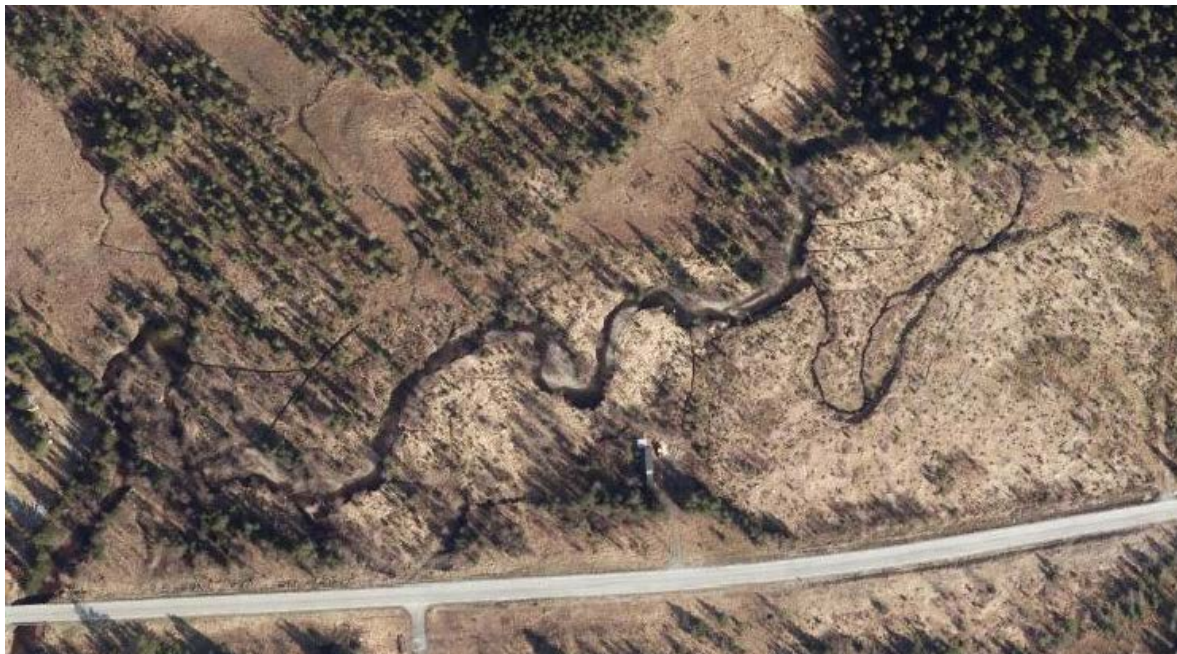
Figur 60. Fjòsvasselva ved Fv 715 kjennetegnes av et naturligt og meandrerende elveløp, men området avskoges jevnlig. Flyfoto fra 2019. Flyfoto: <https://kart.finn.no/>.

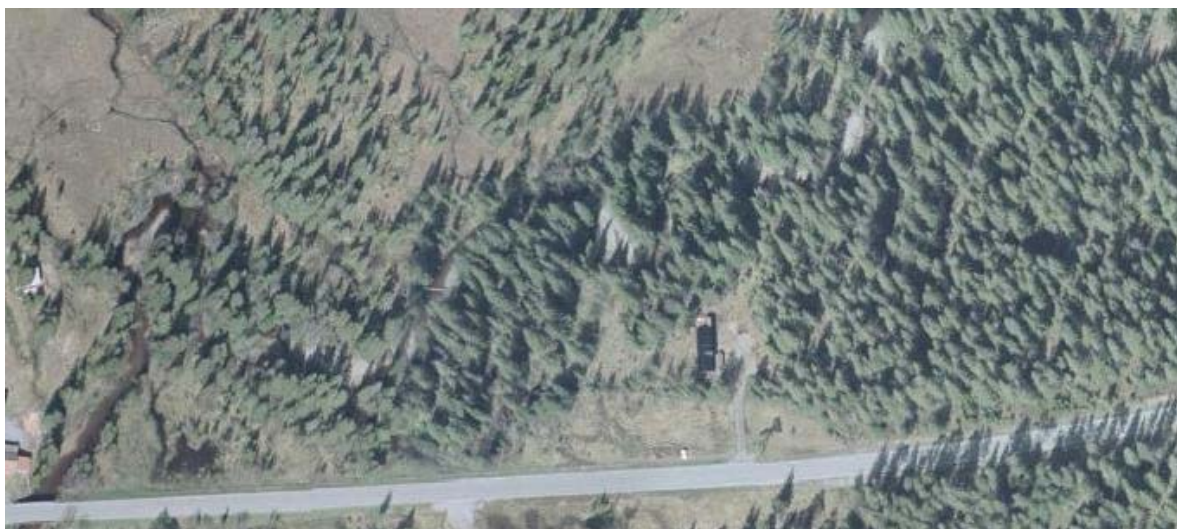
Figur 61. Fjòsvasselva ved Fv 715 kjennetegnes av et naturligt og meandrerende elveløp, men området avskoges jevnlig. Flyfoto fra 2002 av samme elveparti som **figur 60**. Flyfoto: <https://kart.finn.no/>.

Fjøsvasselva er en unik og minimalt berørt sideelv til øvre anadrom strekning av Steinsdalselva. Elva er det vassdraget med mest intakt naturlig elveløp i undersøkelsene, og har med unntak av selve krysningspunktet med bru ved Fv 715, ingen menneskeskapt endringer i elveløpet. Vassdraget har tilnærmet optimal vassdrags- og habitatkvalitet, med naturlig fordeling av elvestein i ulike størrelser og variasjon i habitattyper. Fjøsvasselva er å anse som en referanse-elv på naturtilstand for sidevassdrag i Steinsdalselva, og derfor å anse som verneverdig i Steinsdalsvassdraget, med per i dag ingen tiltaksbehov. Det viktigste tiltaket vil være å bevare for framtidige inngrep og endringer i eller nært vassdraget. Vi ser på flyfotoserier de siste 20- årene at det bedrives hogst og skogsarbeid nært vassdraget, og at kantvegetasjonen langs vassdraget hugges ned. Denne praksisen bør opphøre.

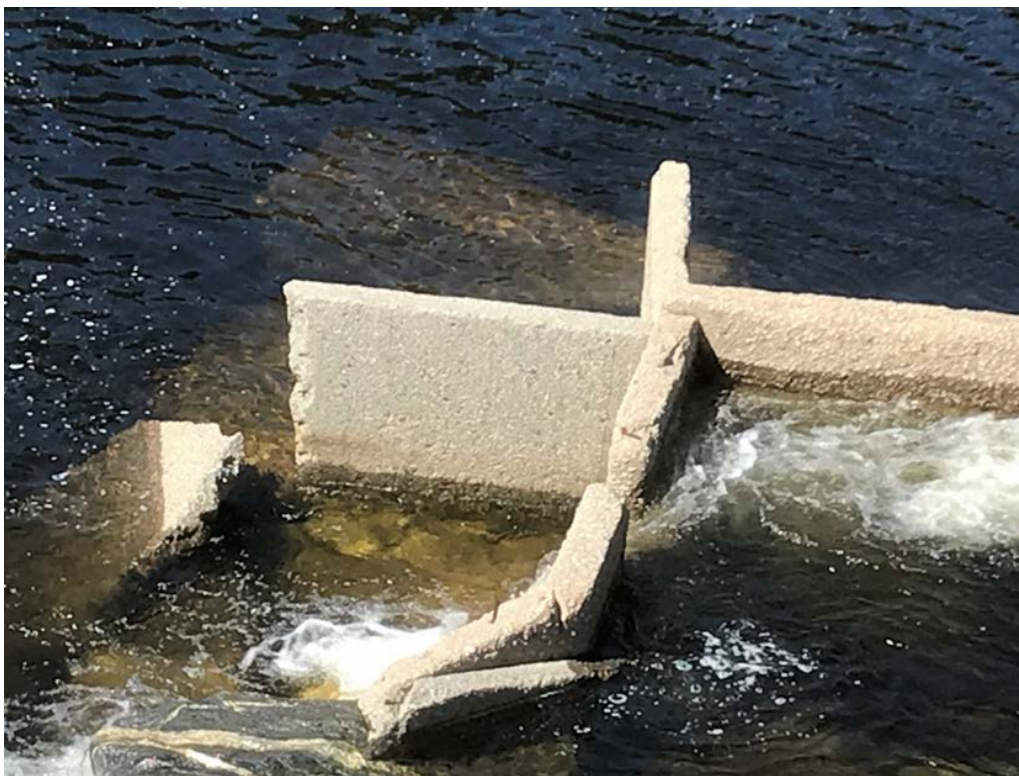
Figur 67. Nederste terskel i Åseggfossen er slått i stykker av is og flom i juli 2018. Foto: Anton Rikstad/Ståle Øverdal. .

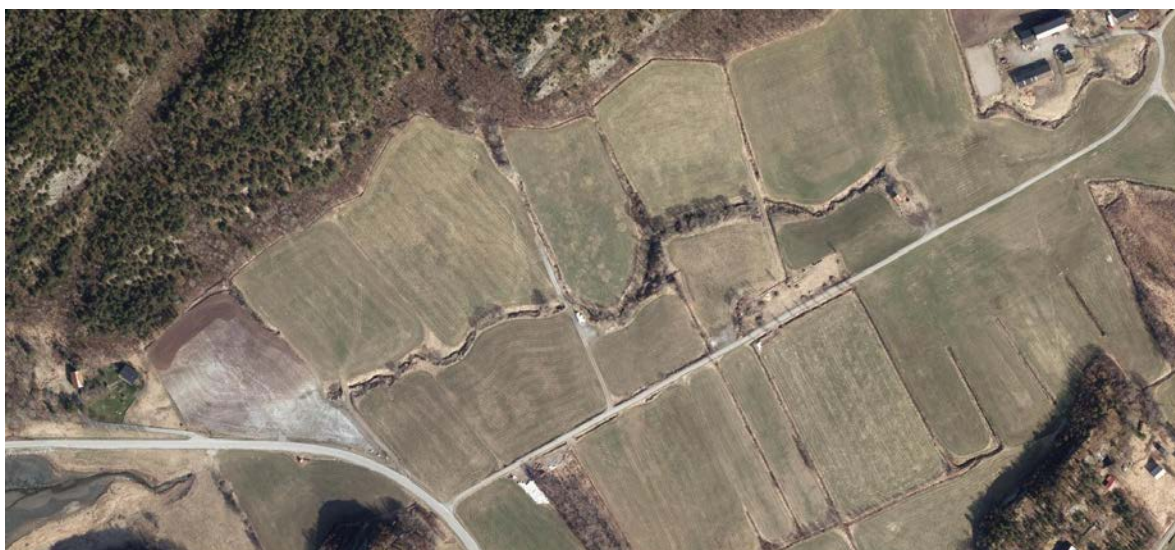
Denne bekken har diffuse kilder fra sør og vest for Reveggheia/Kjerringklumpen (247 moh). Bekken møter intensvt drevet landbruksområder umiddelbart etter at gradienten flater ut i vassdraget, og går for en stor del lukket under dyrkamarka idag (**foto 1**), med stedvis åpne kanaler i dyrkamarka (**foto 2**). De siste 125 meter før munning til sjøen er bekken lukket i rør under veianlegget for Fv 715 (**figur 3**) og dyrkamark. De siste snaue 50 meter av bekken går åpen før munning til sjøen innerst inne i Nordvika (**figur 4**).

Foto 1: Nedre del av navnløs bekk til Nordvika. Flyfoto fra 2019 (<https://kart.finn.no/>)

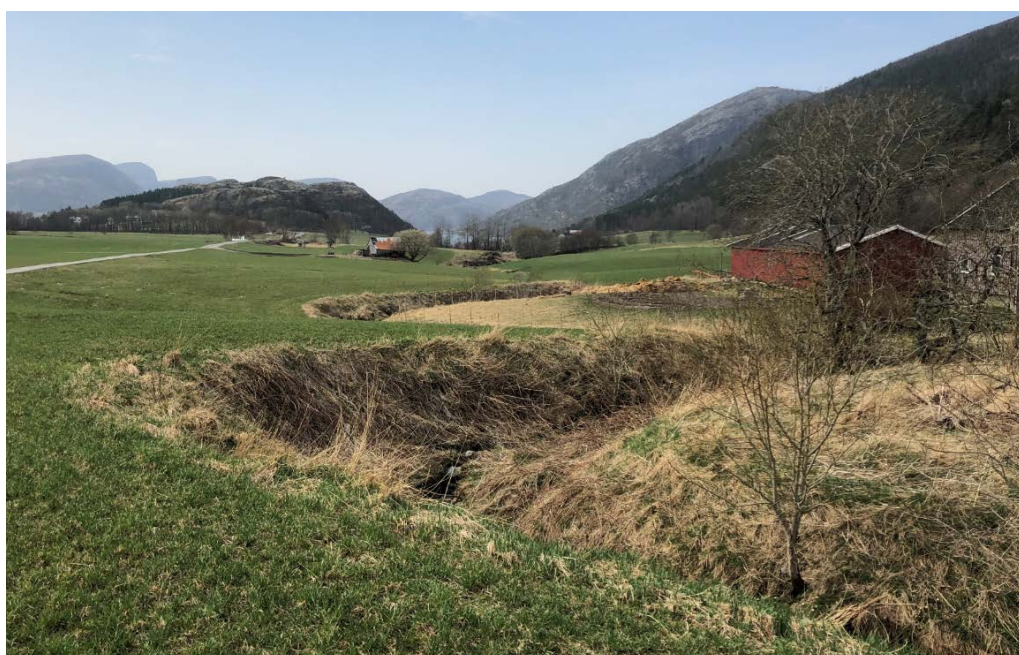
Foto 2: Nedre del av navnløs bekk til Nordvika. Foto NINA.

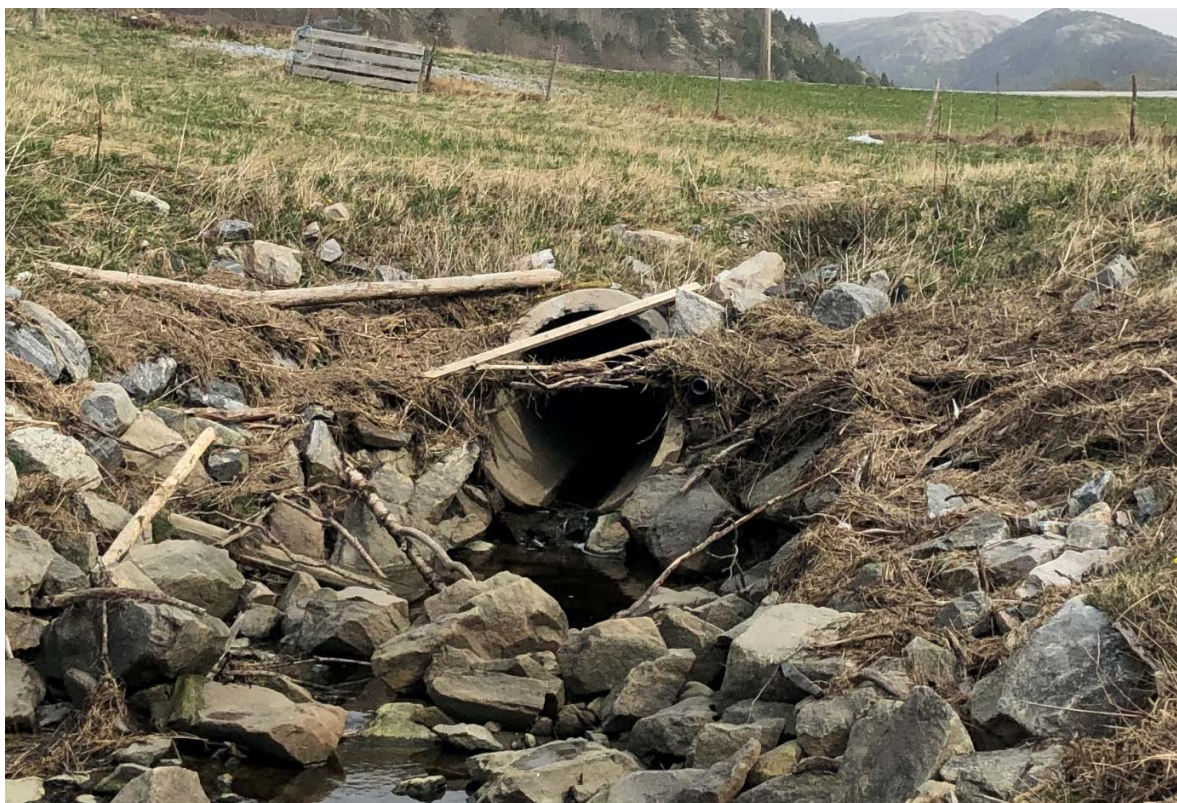
Foto 3: Kulvert under FV 715 i navnløs bekk til Nordvika. Foto NINA.

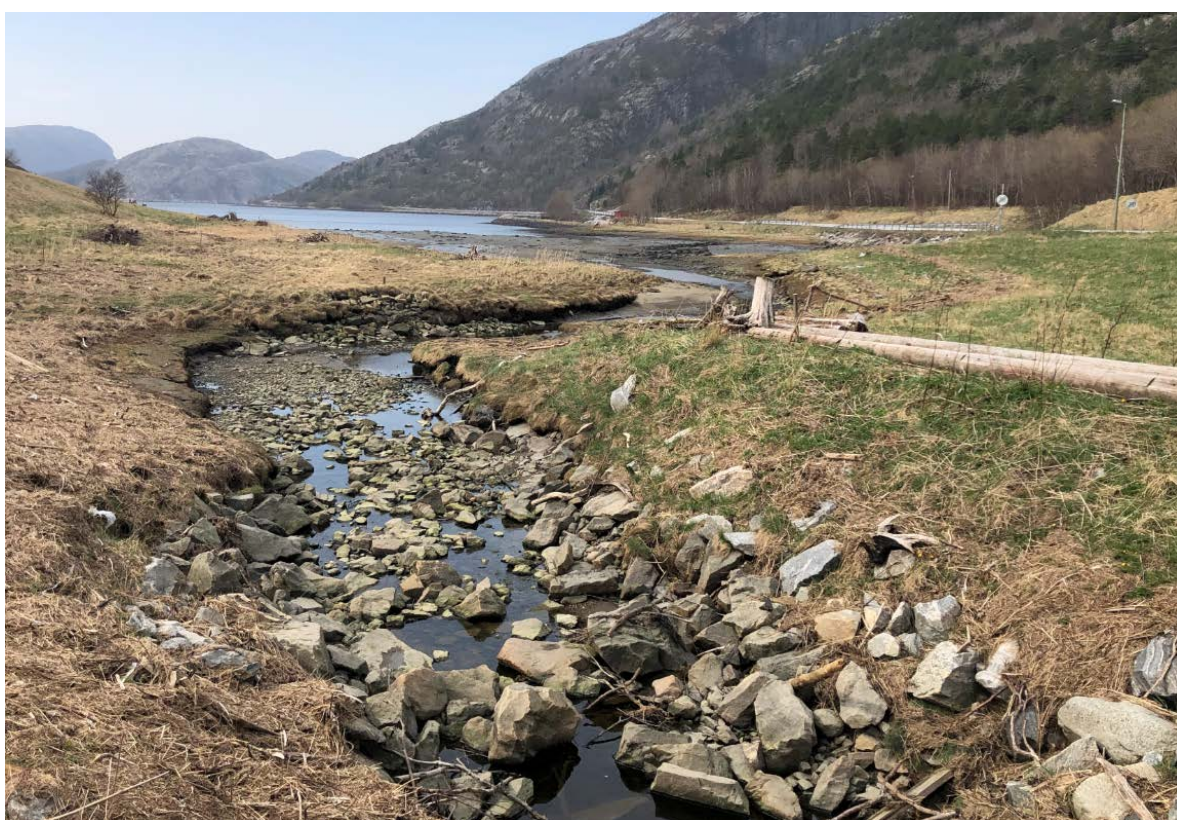
Foto 4: Navnløs bekk til Nordvika like før munning til Nordvika nedstrøms Fv 715. Foto NINA.

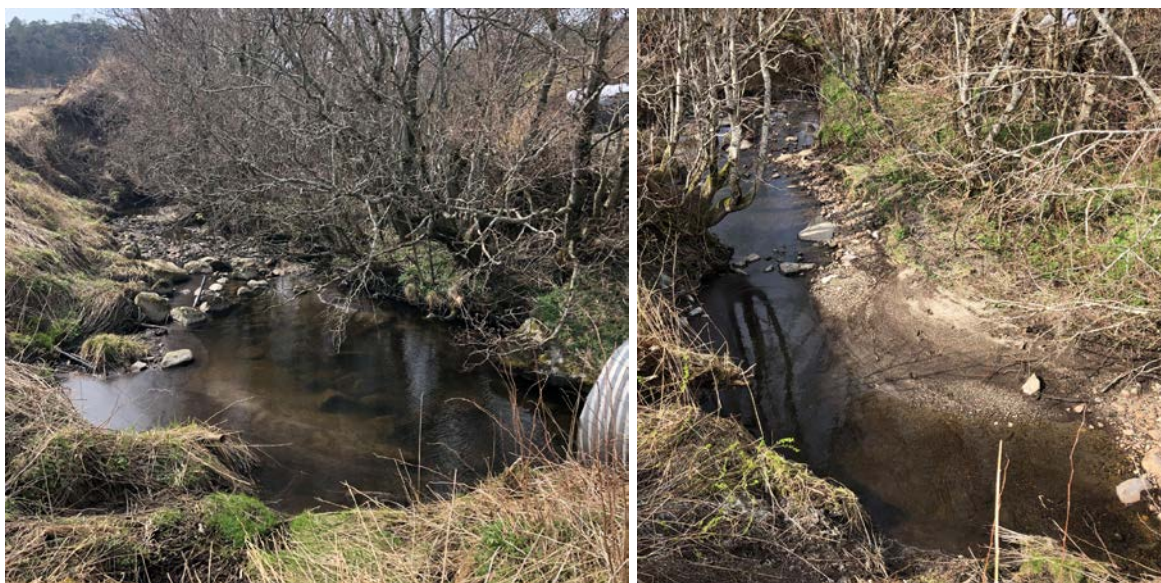
Dette øvre partiet av Nordelva har gode naturlige forutsetninger for å holde sjørret og eventuelt laks. Også i dag anses vassdragskvaliteten god nok for god produksjon av fisk, med et relativt bevart naturlig preg over vassdraget (**foto 5**).

Foto 5: Øvre del av Nordelva ved veikrysning under Tenndalsveien. Kulvert under denne veien skimtes såvidt i høyre bildekant i bilde til venstre. Foto NINA.

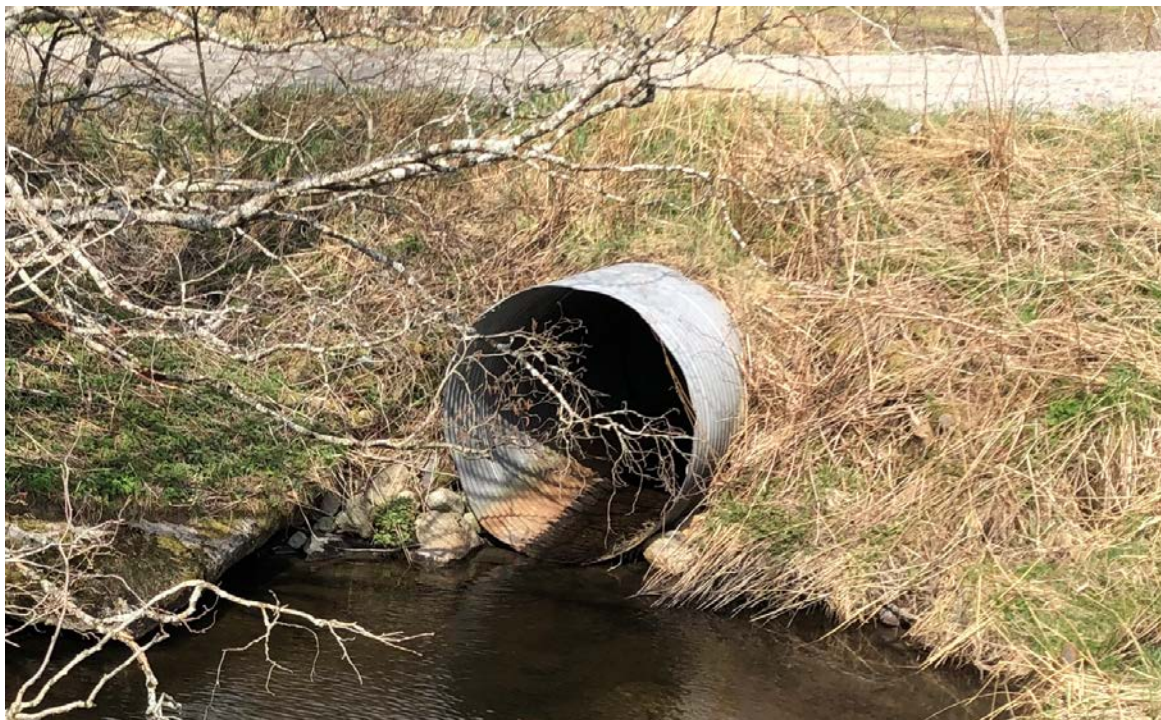
Foto 6: Kulvert under Tenndalsveien er torlig fiskeførende, men vandringshindrende på mange vannføringer. Foto NINA.

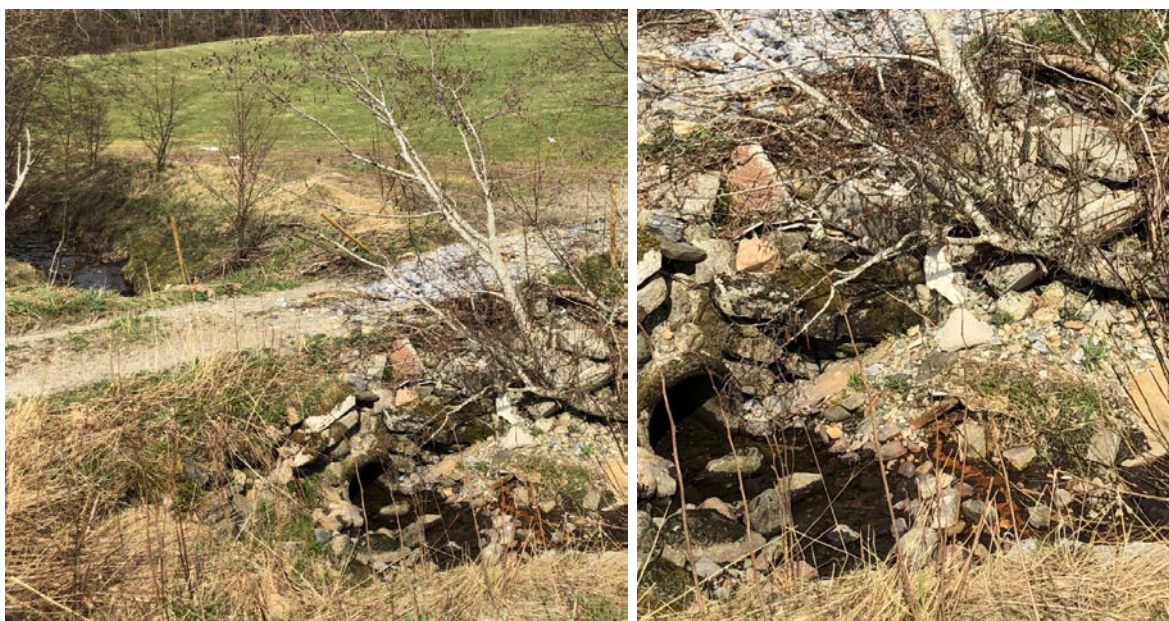
Foto 7: Traktorveikrysning over Reveggbekken. Foto NINA

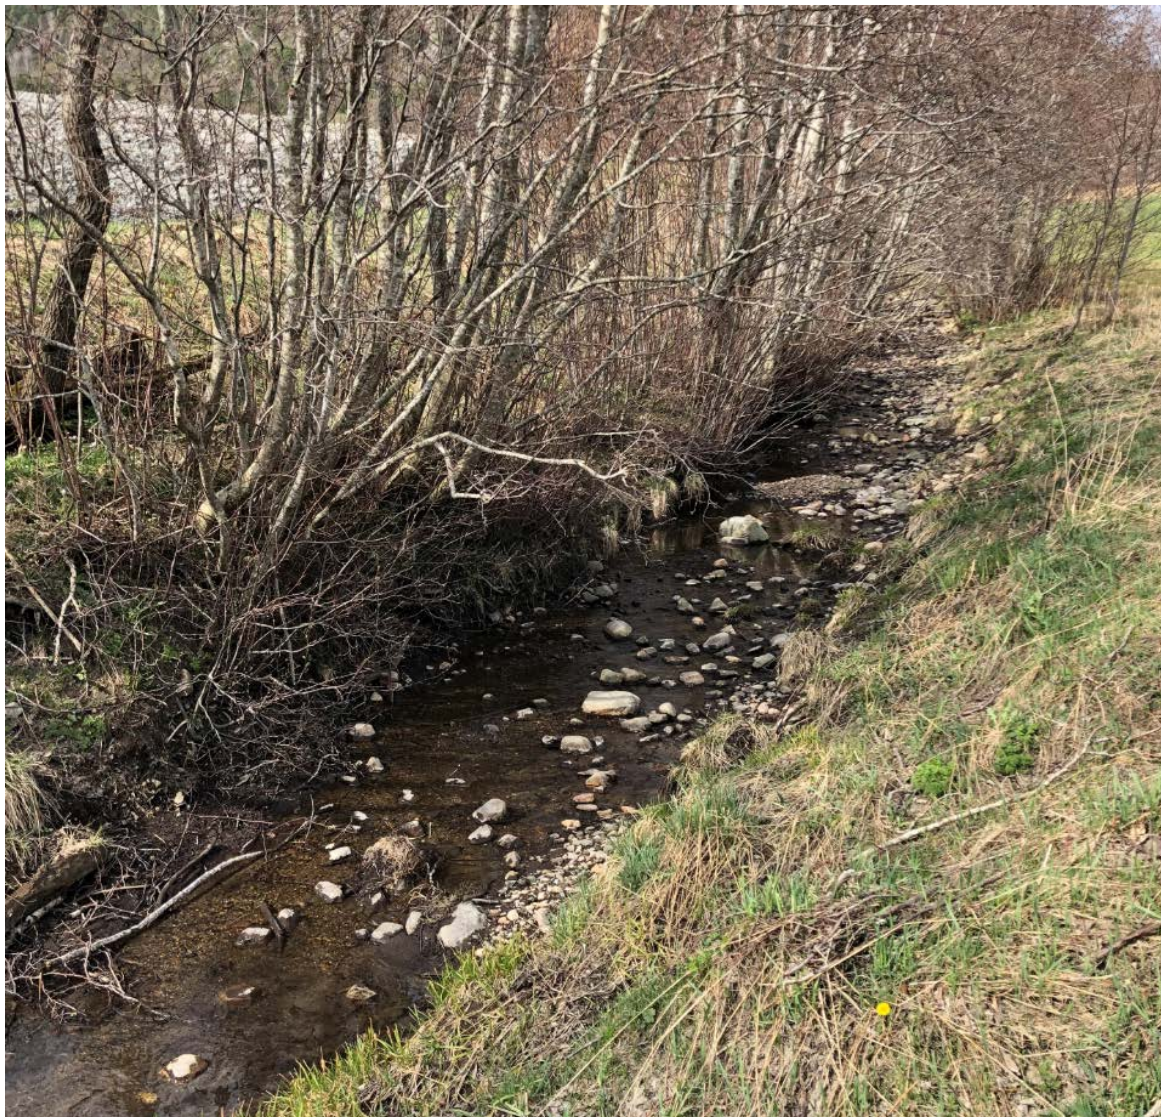
Reveggbekken er liten, og har periodevis marginal vannføring, men innehar habitatkvaliteter som er egnet for gyting (**foto 8**). Vassdraget må ikke uten videre undervurderes eller avskrives før det er gjort en grundig sjekk om sjørørret (eller laks) benytter bekken som gyteområde. Dette

Foto 8: Reveggbekken ovenfor traktorveikrysning. Foto NINA

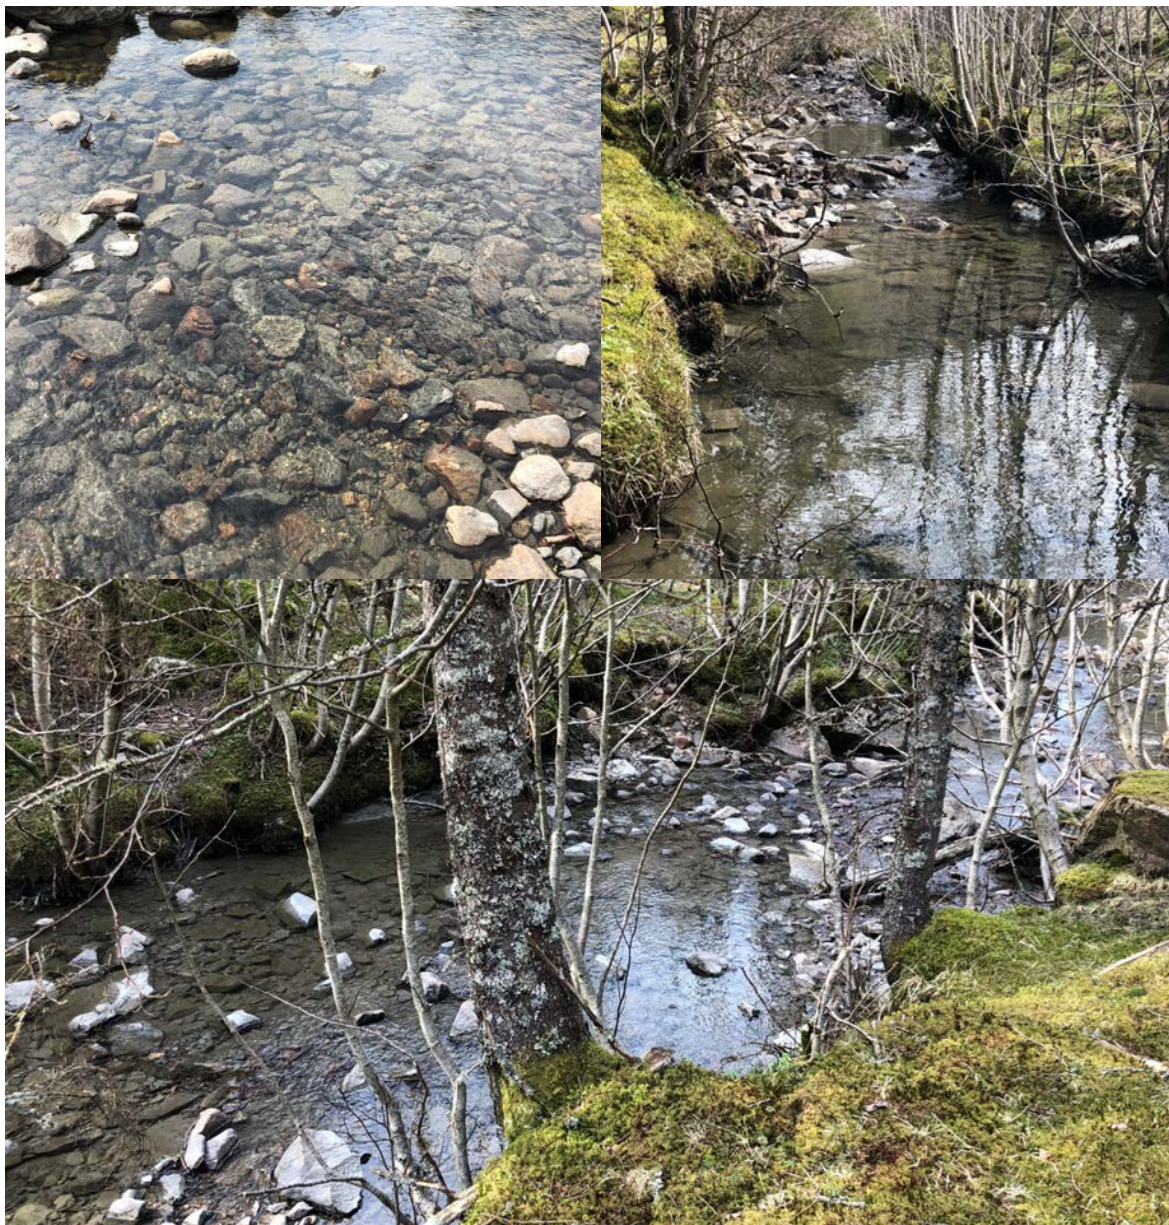
Seterbekken munner til Grovla/Nordelva omlag 130 meter oppstrøms veikrysning Monaveien. Bekken er en svært viktig, potensielt helt avgjørende, sidegrein til Grovla/Nordelva, og kanskje hovedårsaken til at hele vassdragsystemet Grovla/Nordelva som helhet har en god produksjon av spesielt sjørret. Anadrom strekning i Seterbekken er trolig svært lang, helt opp til partier avmerket «Fossan» på kart. I så fall utgjør naturlig anadrom strekning i Seterbekken til sammen mer enn 3 kilometer. Det ble observert store mengder årsyngel av ørret og eldre ungfisk av ørret på de øvre strekningene av Seterbekken under befaringen i april 2019. Dette er en klar indikasjon på at vassdraget er sjørretførende. Vannkvaliteten framsto som svært god, og har trolig rikelig med grunnvannstilførsel. Fargetypen er glassklar på normal og lav vannføring, og bekkebunnen domineres av naturlig elvestein i ulike størrelser, med et uberørt og naturligt bekkeløp (**foto 9**).

Foto 9: Seterbekken har optimal vannkvalitet i et uberørt vassdragsområde fram til våren 2019, med svært godt habitatkvalitet og egnethet for sjøørret (og eventuelt laks). Foto: NINA.

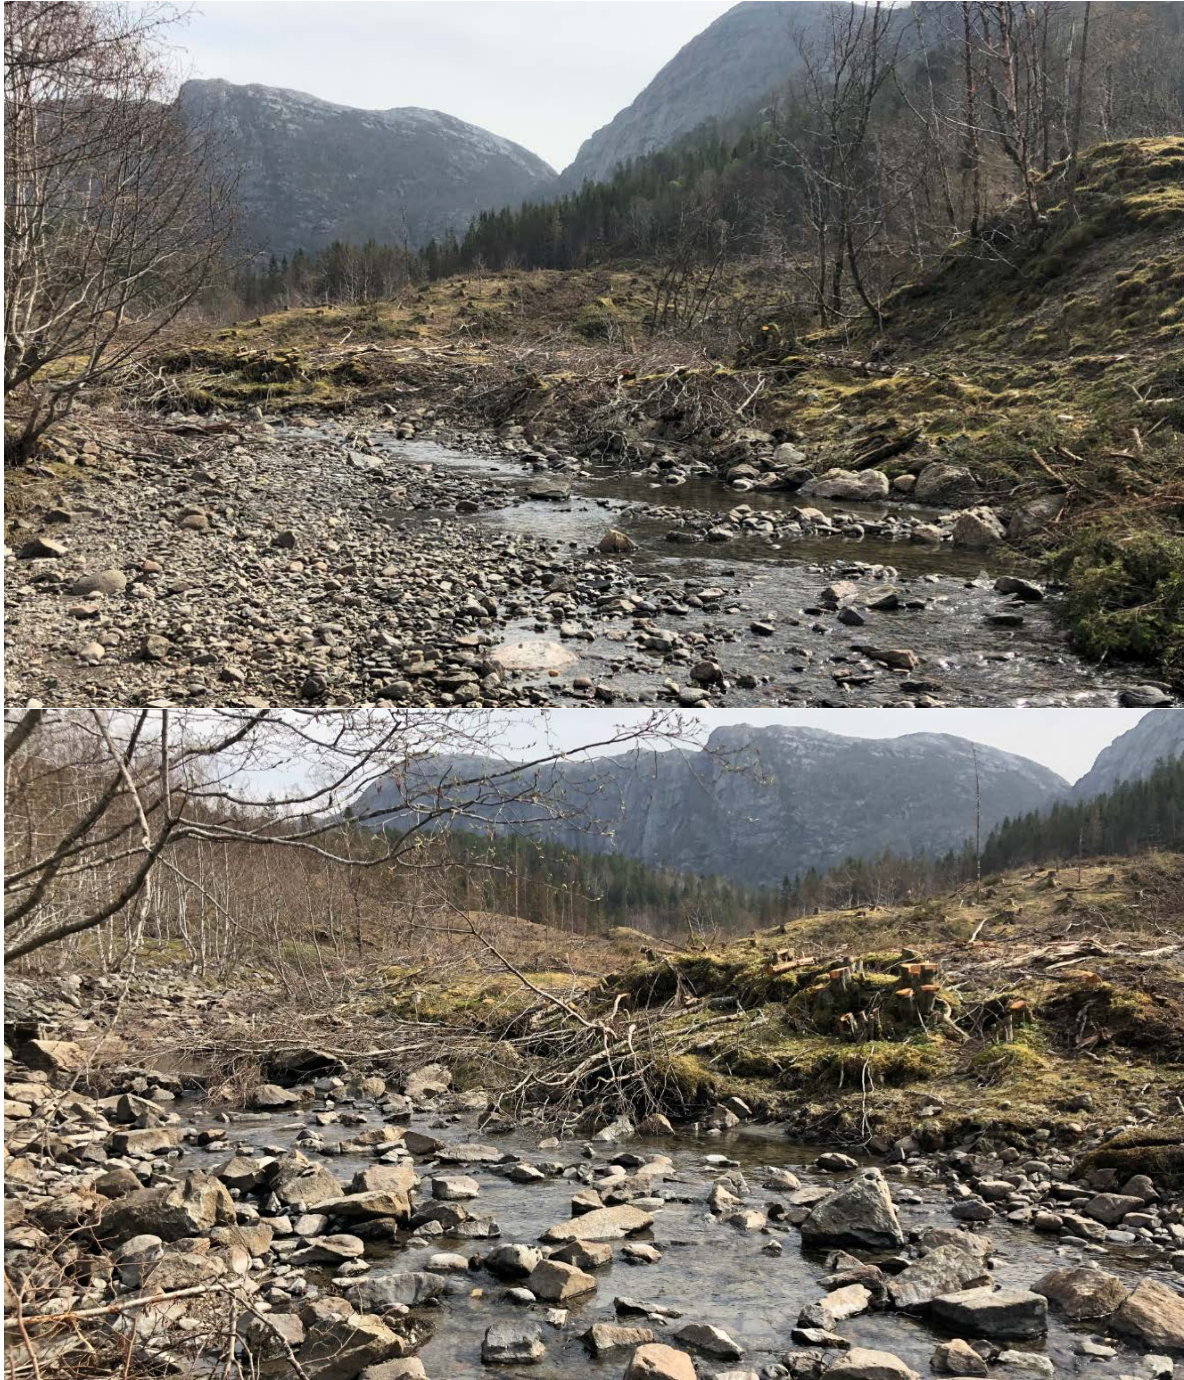
Foto 12: Påbegynt avskoging i en svært viktige og fiskeproduktive øvre anadrome strekninger av Seterbekken. Foto: NINA.

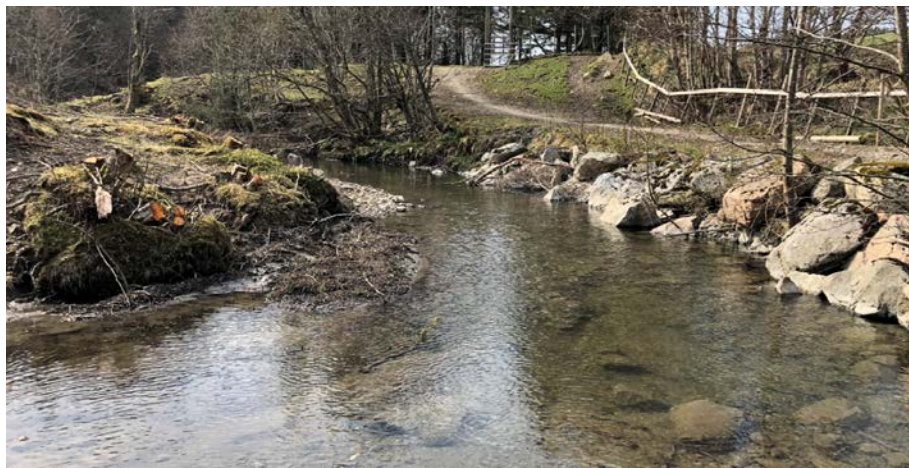
Foto 13: Del av en større kulp i øvre anadrome strekning av Seterbekken, som utgjør et viktig oppvekstområde for ungfisk, i tillegg til hvilekulp for oppvandrende sjørret (og evt laks) før og etter gyting. Foto: NINA.

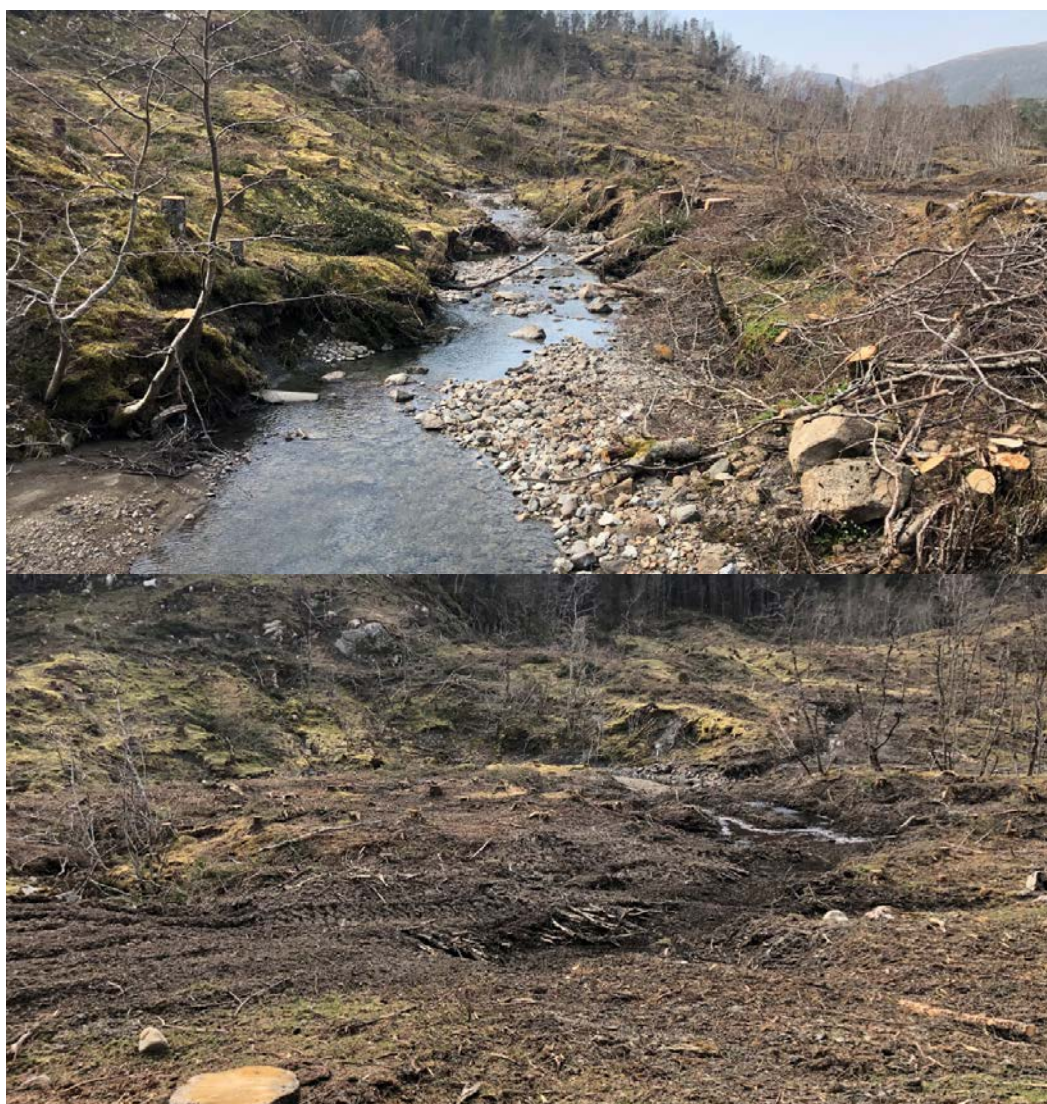
Foto 14: Nedbørfeltet til øvre anadrome strekning av Seterbekken var i ferd med å raseres i april 2019. Foto: NINA.

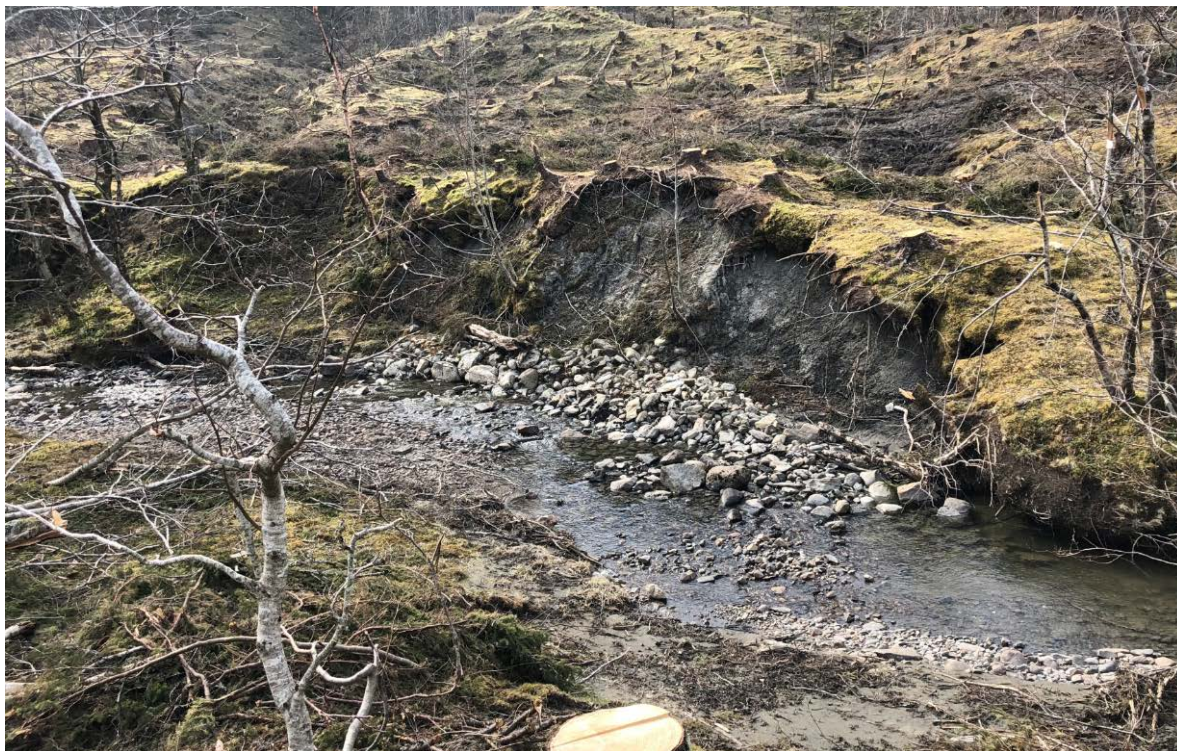
Foto 15: Nedbørfeltet til øvre anadrome strekning av Seterbekken var i ferd med å raseres i april 2019. Aktiviteten gir kraftig økning erosjon langs bekkesidene, og fører til utgraving og avrenning av partikler til vassdraget, som over tid vil gi økt partikkelforurensning, finstoffbelastning, økt turbiditet og nedslamming nedover i et allerede overbelastet Grovla/Nordelva-vassdragssystem. Foto: NINA.
