Problemkartlegging og ungfisktellinger i anadrome vassdrag i Osen kommune i 2019

- Undersøkelser av små vassdrag med naturlig potensiale for sjørret og laks

Bergan, M. A. 2020. Problemkartlegging og ungfisktellinger i anadrome vassdrag i Osen kommune i 2019. Undersøkelser av små vassdrag med naturlig potensiale for sjørret og laks. NINA Rapport 1809. Norsk institutt for naturforskning.

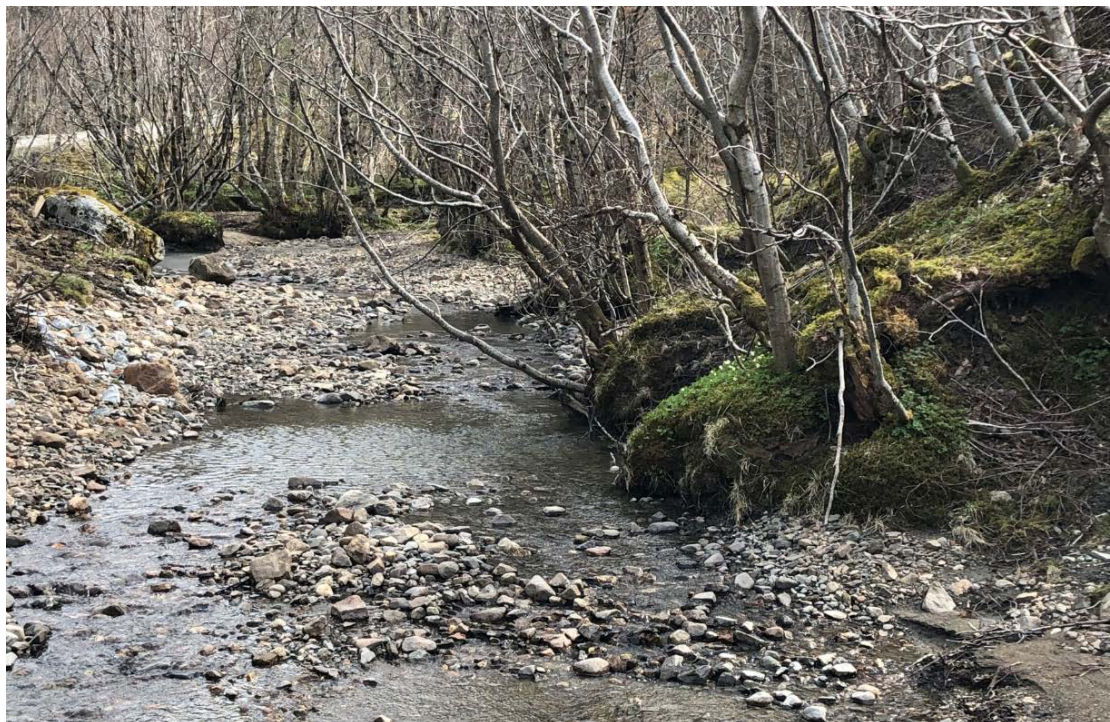
Foto 16: Enkelte steder var nedbørfeltet og kantvegetasjon i øvre anadrome strekning av Seterbekken fortsatt intakt i april 2019. Slike gjenstående bekkstreknings uten inngrep må bevares. Foto: NINA.

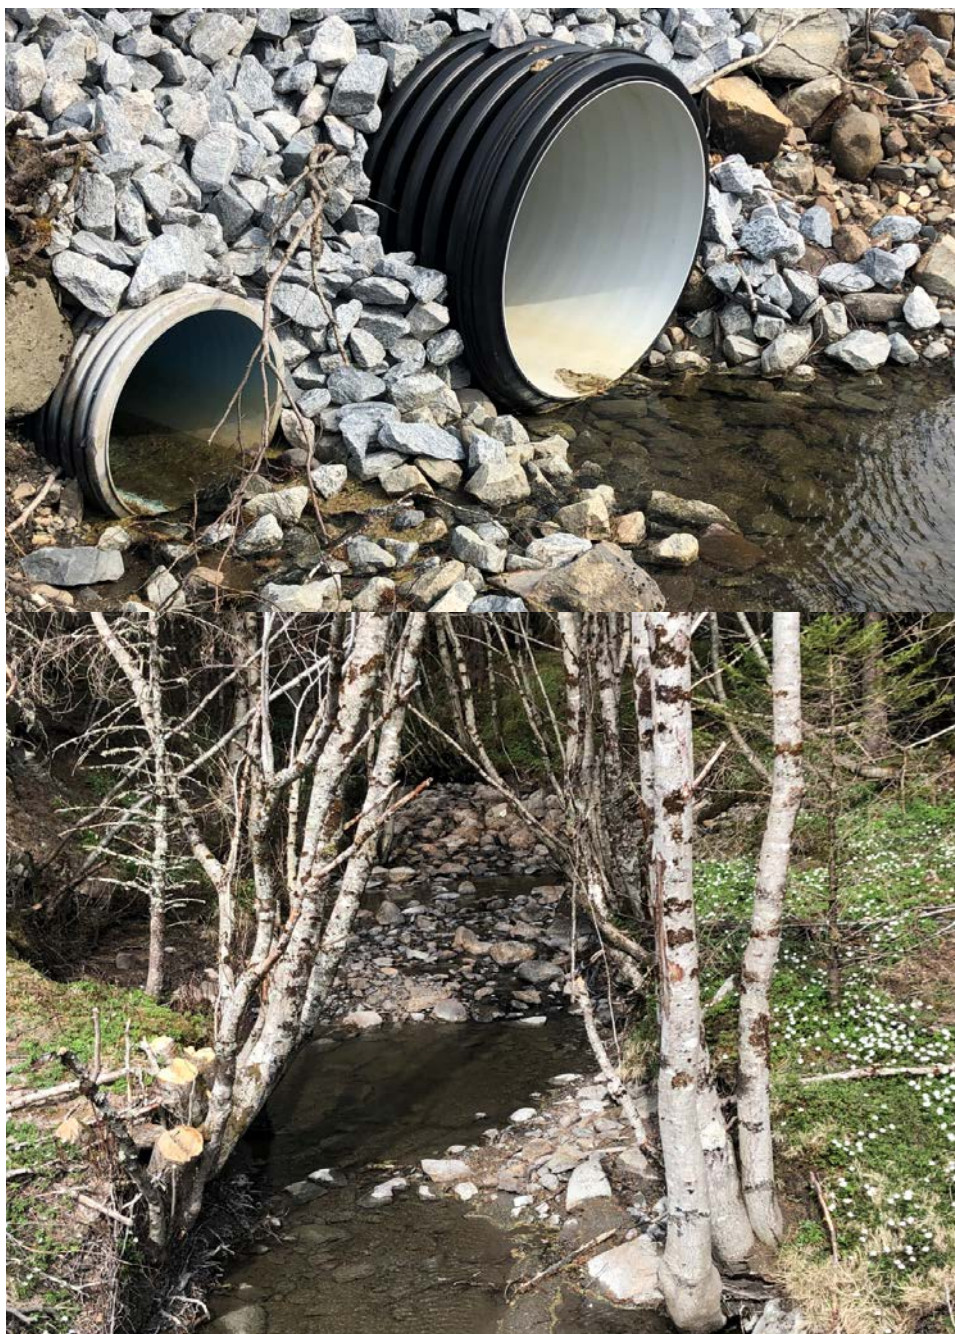
Foto 17: Ny kulvert under anleggsvei i Slåttbekken (øverst), og bekkpartier ovenfor anleggsveien (øverst). Foto: NINA.

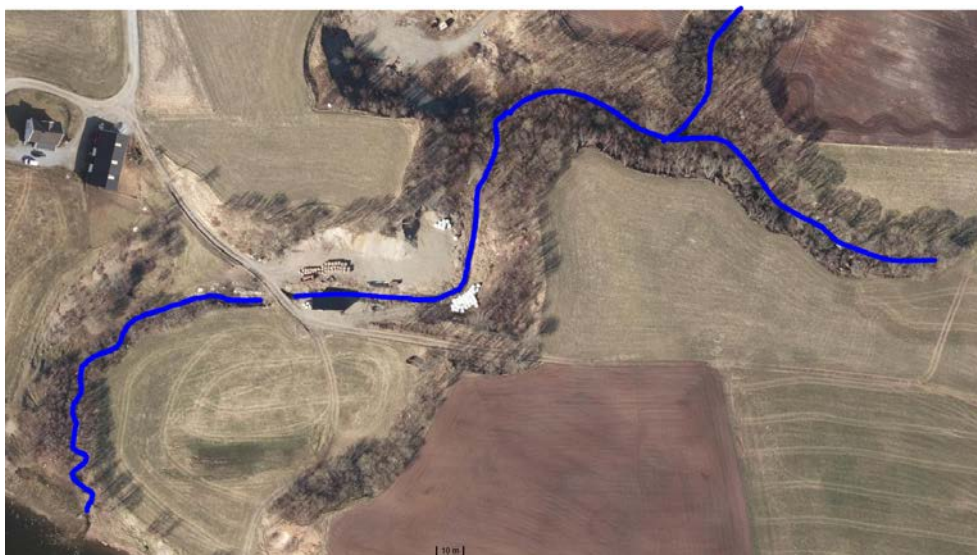
I nedre del av Steinsdalselva, på Fv 715-veiside, munner en liten navnløs bekk til elva, like ved der Sørmelanselva munner på motsatt side. Bekken går i området avmerket som Koldalen på kart, så den navnsettes til Koldalsbekken i denne rapporten. Koldalsbekken har trolig sine kilder fra dalsiden ved Anegårdsfjellet (188 moh) og Mofjellet (103 moh). Hele det tidligere bekkeløpet og kilder i øvre del ovenfor Fv 715 er i dag lagt i bakken under dyrkamark. Nedstrøms Fv 715 er bekken også lukket, men går åpen i knappe 250- 300 meter før samløp med Steinsdalselva (**foto 18**).

Foto 18: Nedre del av Koldalsbekken før samløp med Steinsdalselva. Foto: NINA.

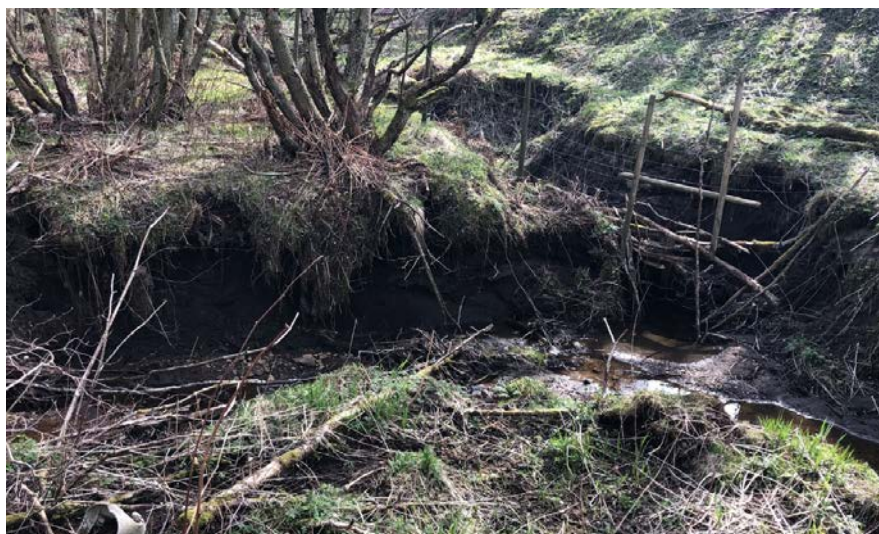
Befaringen i april 2019 avdekker at denne bekken trolig ikke lenger har livsgrunnlag for laksefisk. Vannføring er kritisk lav i tørre perioder og om vinteren, noe som trolig kan skyldes et drenert og oppdryket nedbørfelt. Det er uklart om bekken har hatt særlig gode livsvilkår for fisk tidligere, noe som har vært avhengig av om vannføringen var årssikker før bekkelukkingene og oppdyrking av nedbørfeltet skjedde. Sannsynligheten for livsvilkår har i så fall vært størst de siste 2-300 meter av bekken, etter samløp med flere små tilsig (**foto 19**).

Foto 19: Koldalsbekken mottar tilsig fra flere greiner før samløp med Steinsdalselva. Foto: NINA.

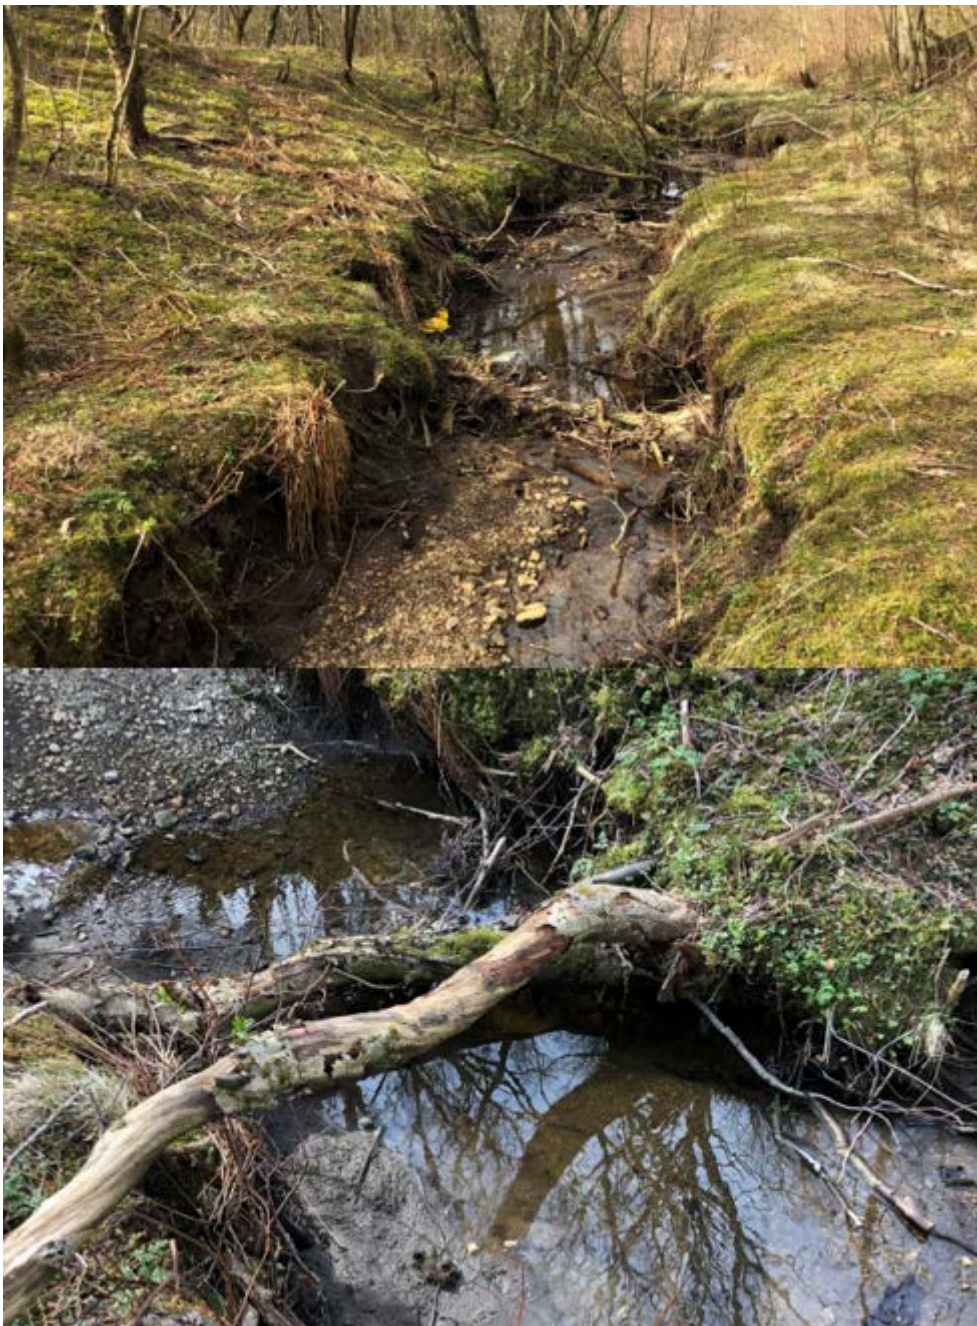
Foto 20: Koldalsbekken har trolig for lite vann i tørre perioder og om vintren i dag til å ha livsvilkår for fisk, men det utelukkes ikke at ungfisk av ørret og laks vandrer opp i bekken på gunstig vannføringer. Foto: NINA.
