1871

NINA Rapport

Salamanderdammene ved Vesle Ossjøen

Vurdering av sårbarhet ved framføring av rørgate

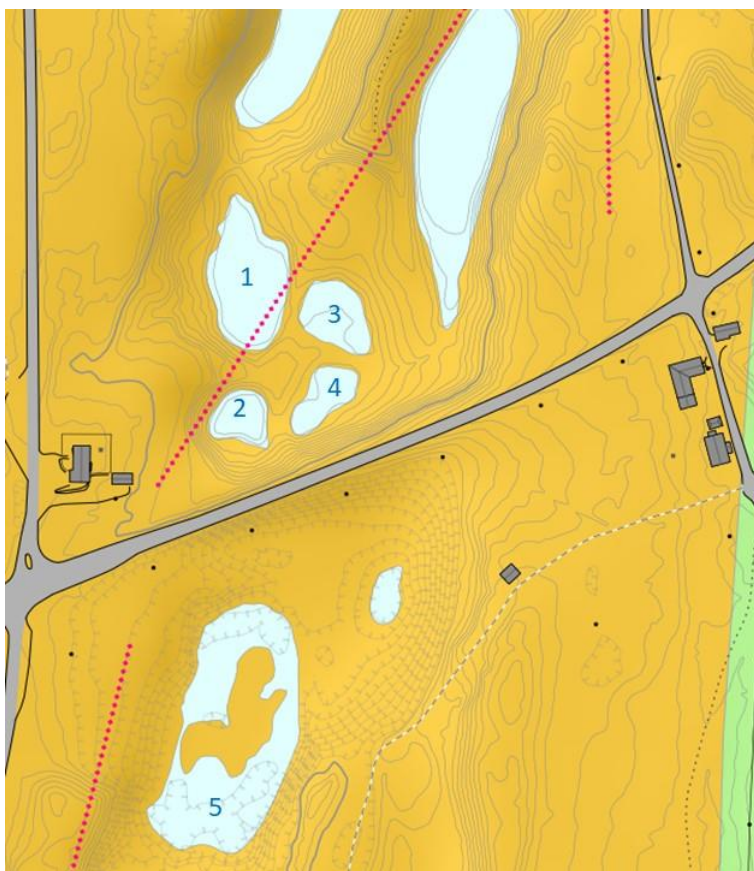
Figur 2.1. Løsmassekart over dammene sør for Vesle Ossjøen i Trysil kommune. Gul farge er sorterte breelvavsetninger, ofte skråstilte lag av forskjellig kornstørrelse fra fin sand til stein og blokk. Rød stiple linje er ryggformet breelvavsetning. Kilde: <http://geo.ngu.no/kart/losmasse/>.

Det er registrert seks dammer på N5 beliggende på gnr. 74 bnr. 114, hvor fem ble valgt ut for kartlegging og nummerert fra 1 til 5 (**Figur 2.1** og **tabell 2.1**). Dammene (439 til 442 moh.) er dødisgroper som ligger i en breelvavsetning (**Figur 2.1** og **2.2**). Arealet for dam 1 og 2 er beregnet til henholdsvis 2 500 m² og 700 m². Dam 3 og 4 er temporære. Dam 5 har et areal på 7 100 m², hvor 4 100 m² er myr. Berggrunnen under løsmasseavsetningene består av rød, middels- til grovkornet granittisk gneis og øyegneis (<http://geo.ngu.no/kart/berggrunn/>). I Naturbasen er dam 1 til 4 avgrenset som eldre fisketom dam (BN00028841) og er gitt verdien viktig. Dødisgroper er i norsk rødliste for naturtyper angitt som nær truet (NT) (<https://www.artsdatabanken.no/rodlitestefornaturtyper/>).

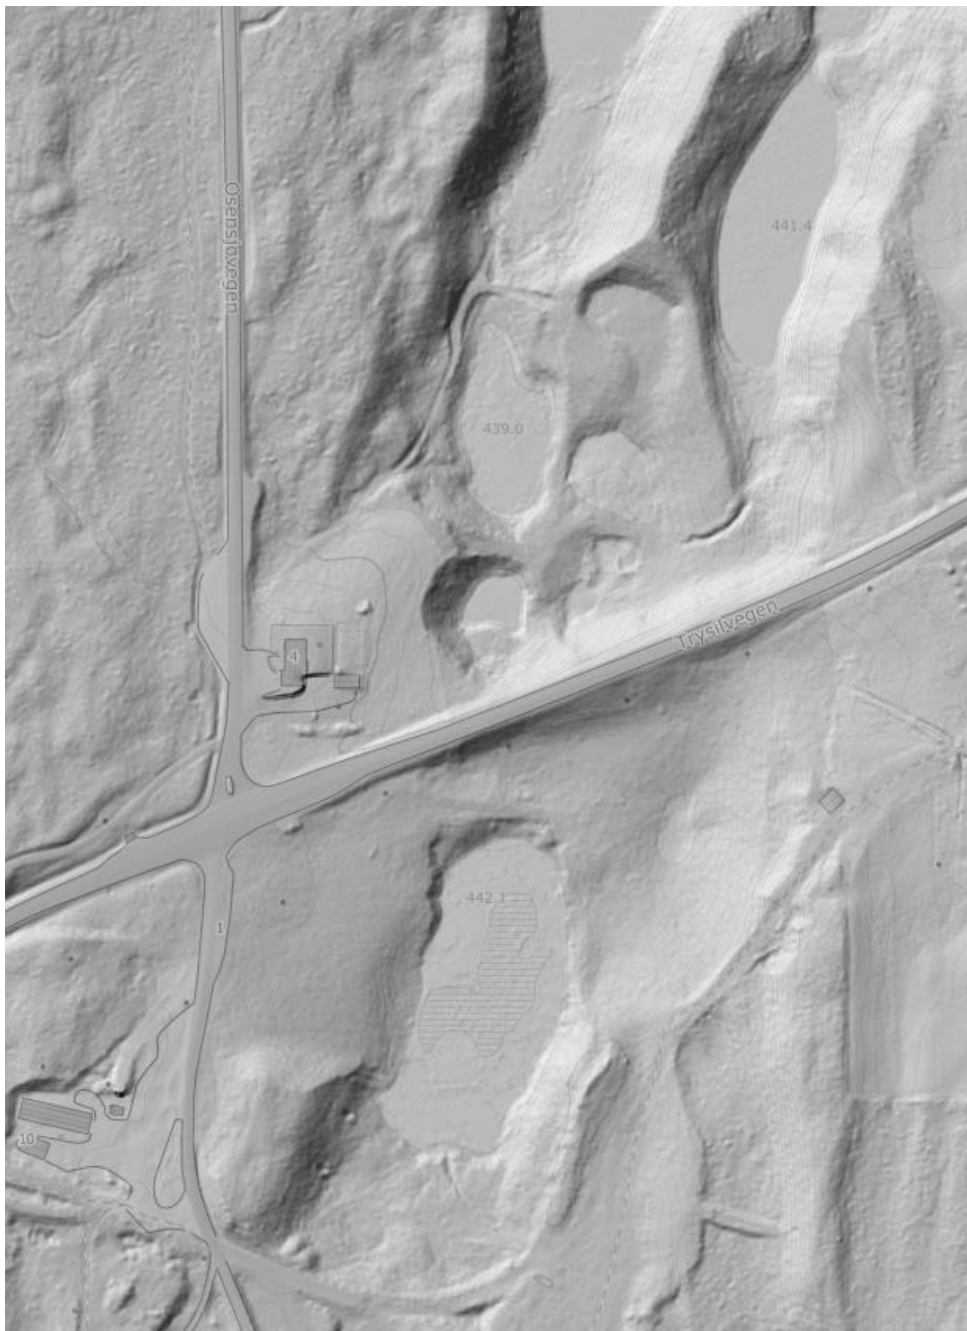
Figur 2.2. Lidarbilde over dammene sør for Vesle Ossjøen i Trysil kommune. Kilde: <https://hoydedata.no/LaserInnsyn/>

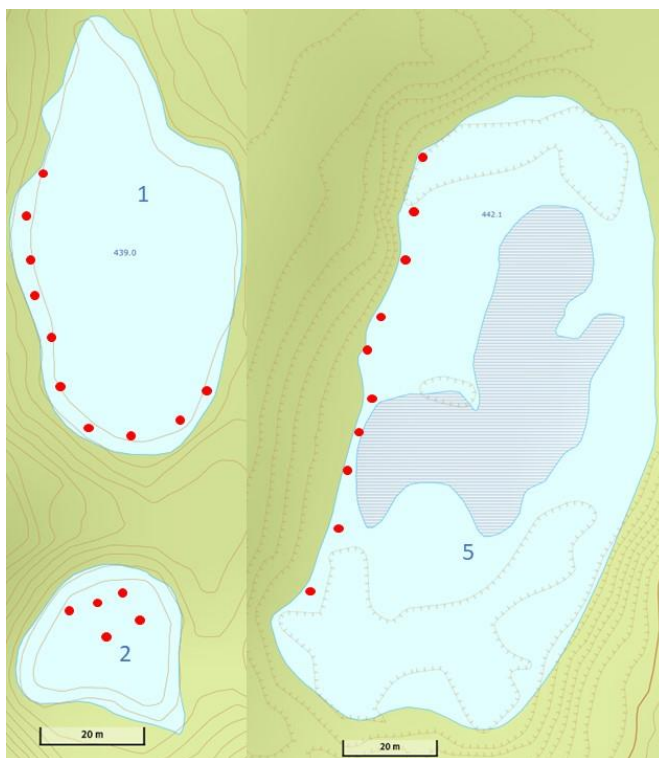
Figur 2.4. Plassering av ruser (røde punkter) i dam 1, 2 og 5 sør for Vesle Ossjøen.

Figur 2.4 viser plasseringen av rusene i dam 1, 2 og 5 sør for Vesle Ossjøen. Rusene ble plassert slik at deler av den stakk 5 til 10 cm over vannoverflaten, men med begge ruseinngangene neddykket. Indre ende sto vanligvis på bunnen og ei plastflaske sørget for at deler av rusa holdt seg over vann. Avstanden fra land og ut til rusene var mindre enn 5 m. Rusene ble satt ut kl. 13:00 (dam 2), kl 13:15 (dam 1) og kl 13:40 (dam 5) den 9 juni og tatt opp igjen den påfølgende dag henholdsvis kl. 10:45, 10:30 og 13:00 for dam 2, dam 1 og dam 5.

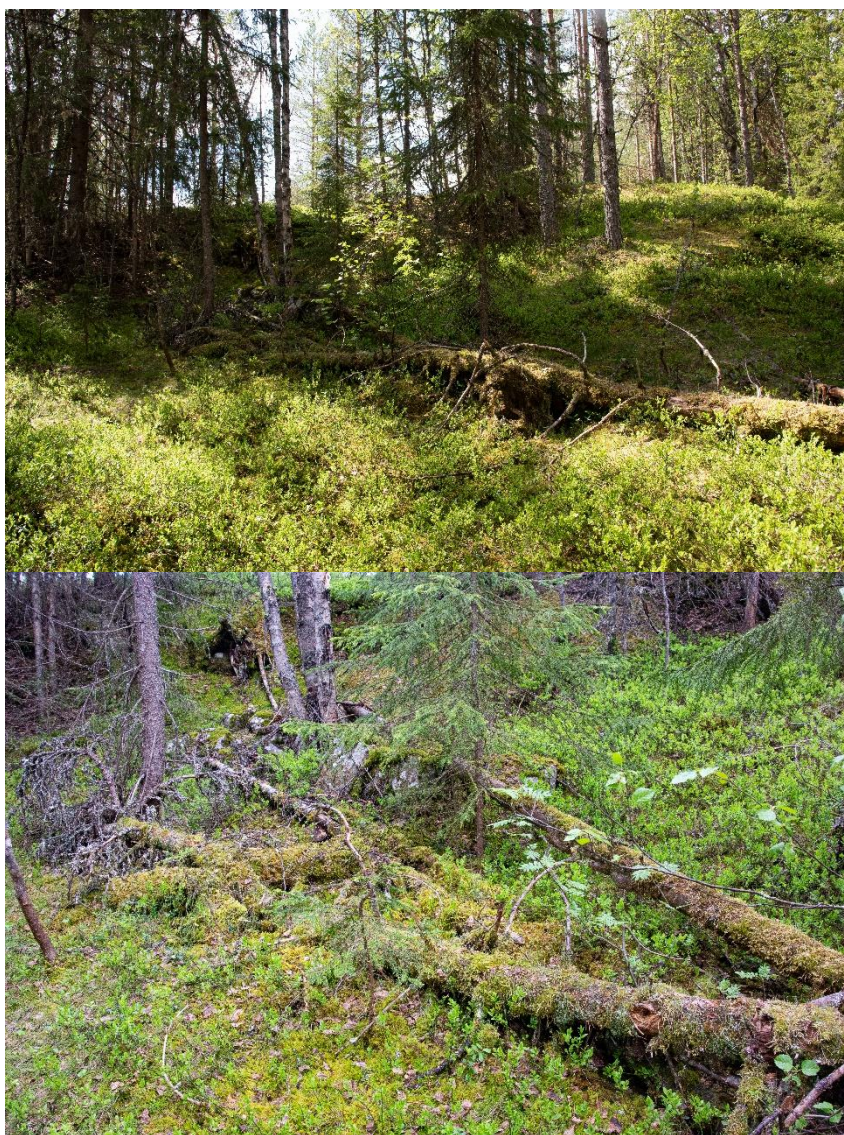
Figur 3.8. Skråningen vest for dam 1 (nederst) og dam 2 (øverst) med død ved egnet som overvintringsplass og dagskjul for småsalamanderne. Foto: Børre K. Dervo ©.

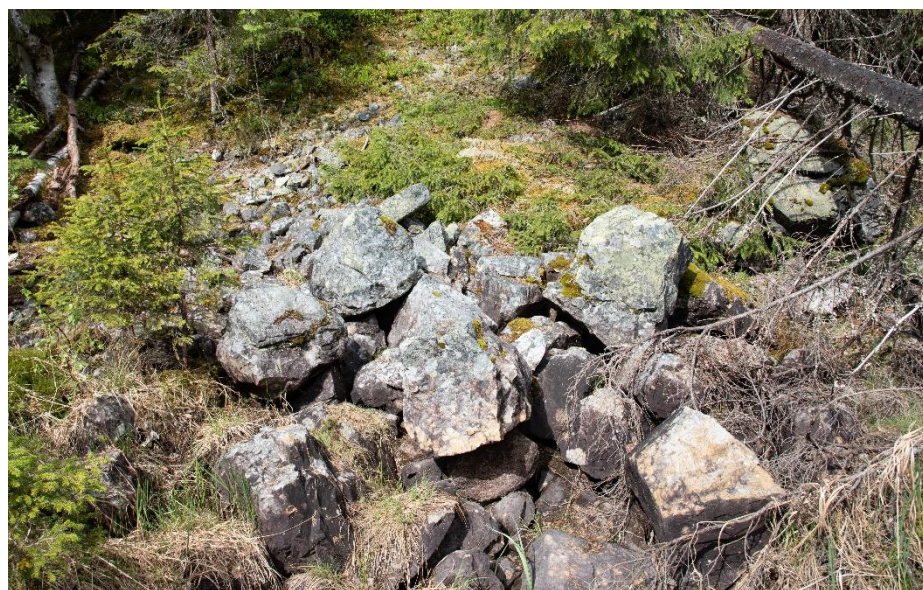
Figur 3.10. Steinrøys vest for området hvor det er planlagt kanal ved utløpet av rørgata. Et område som er svært egnet som overvintringsplass for småsalamanderne. Foto: Børre K. Dervo ©.

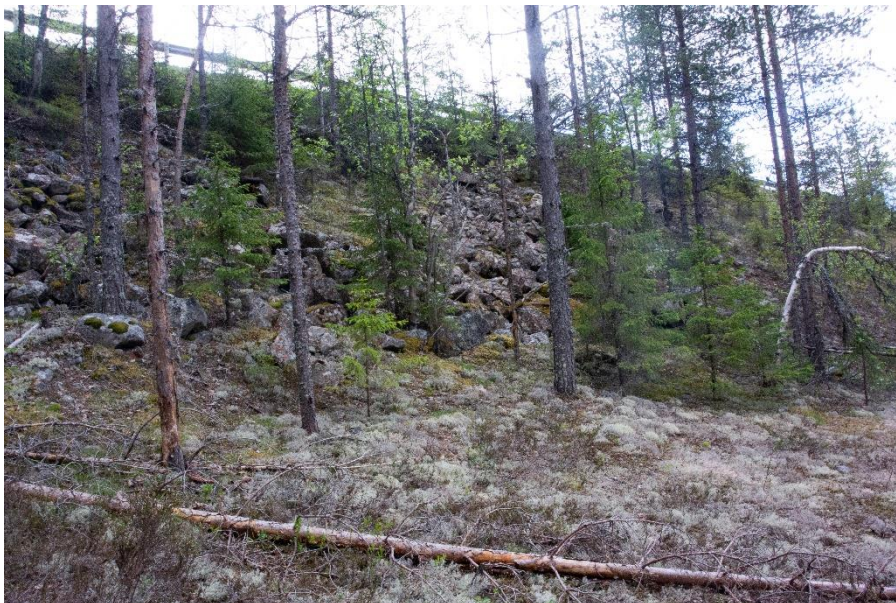
Figur 3.11. Veifyllingen ved Trysilvegen sør for dam 2 med steinstrukturer som er egnet som overvintringsplass for småsalamanderne. Foto: Børre K. Dervo ©.

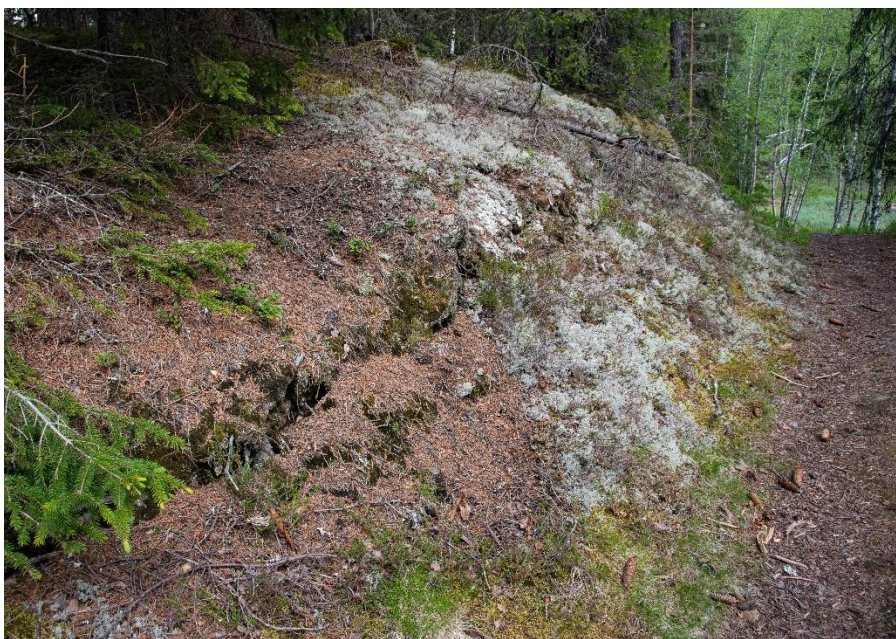
Figur 3.12. Veiskulderen i vest for traktorveien som går langs med dam 1 og 2 ned til Vesle Ossjøen. Her er det sprekker i grus og steinlaget med røtter som er egnet som overvintringsplass og dagskjul for småsalamanderne. Foto: Børre K. Dervo ©.

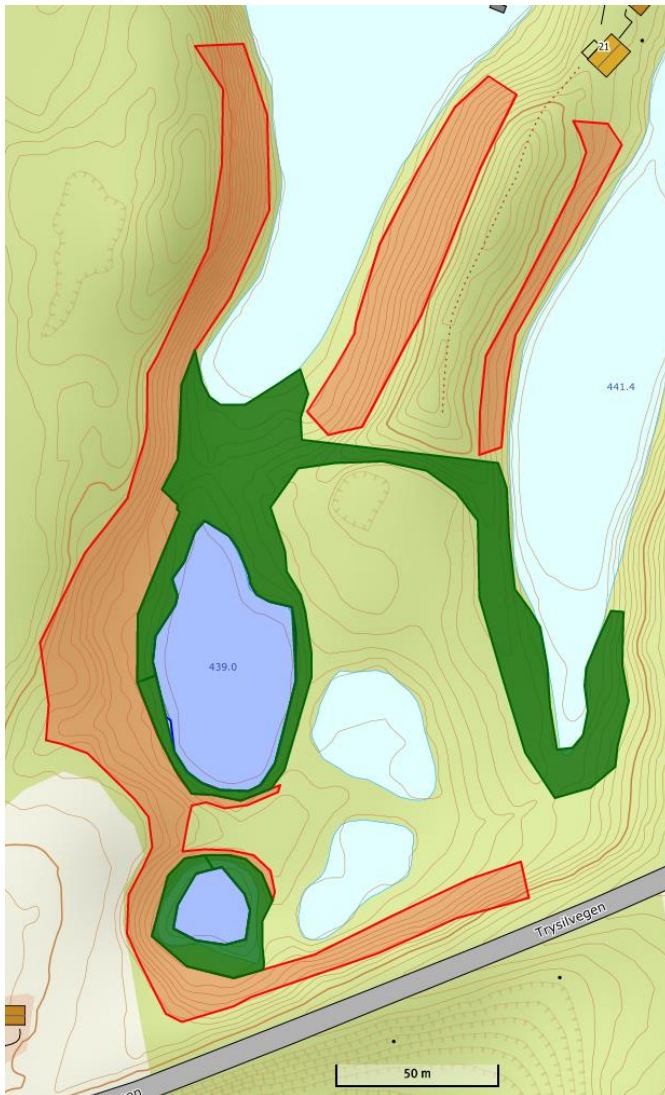
Figur 3.14. Arealer som er skravert blått er viktig som ynglelokalitet og som næringsområde tidlig på sommeren. Grønt skravert areal har gode kvaliteter som næringsområde. Rødt skravert område har gode kvaliteter som overvintningsområder.

Med unntak av Trysilveien, som skiller dammene 1 til 4 og dam 5 og eiendommen vest for dam 2, er funksjonsområdet til småsalamanderne i de undersøkte dammene relativt intakt. Det er i dag tilstrekkelige landarealer med kvaliteter både for næringssøk og overvintring innenfor en avstand på under 100 m for begge de to yngledammene. Skråningen mot Trysilveien er såpass bratt ($> 30^\circ$) at vandring sørover er lite sannsynlig. Dette reduserer faren for trafikkdød på den trafikkerte veien i sør. **Figur 3.8** til **3.12** viser ulike habitatstyper som er tilgjengelig for småsalamanderbestanden i området. Se **figur 3.13** for hvor de ulike bildene av funksjonsområdet er tatt. **Figur 3.14** viser arealene som har de beste kvalitetene som ynglelokalitet (blått), næringsområde (grønt) og overvintringsområde (rødt). De øvrige arealene rundt dammen er tørre eller mangler strukturer som egner seg for overvintring. Dette er arealer som blir brukt, men trolig i mindre grad enn de skraverte blå, grønne og røde arealene.
