NINA Rapport

Vannøkologiske undersøkelser i sidevassdraget Lynga til Gaula i Trøndelag

Undersøkelser av kvikksølv i sediment, bunndyrfauna og ungfisk i 2020 etter hogst og nydyrking av myr i øvre del av nedbørfeltet

Morten André Bergan & Karl Jan Aanes

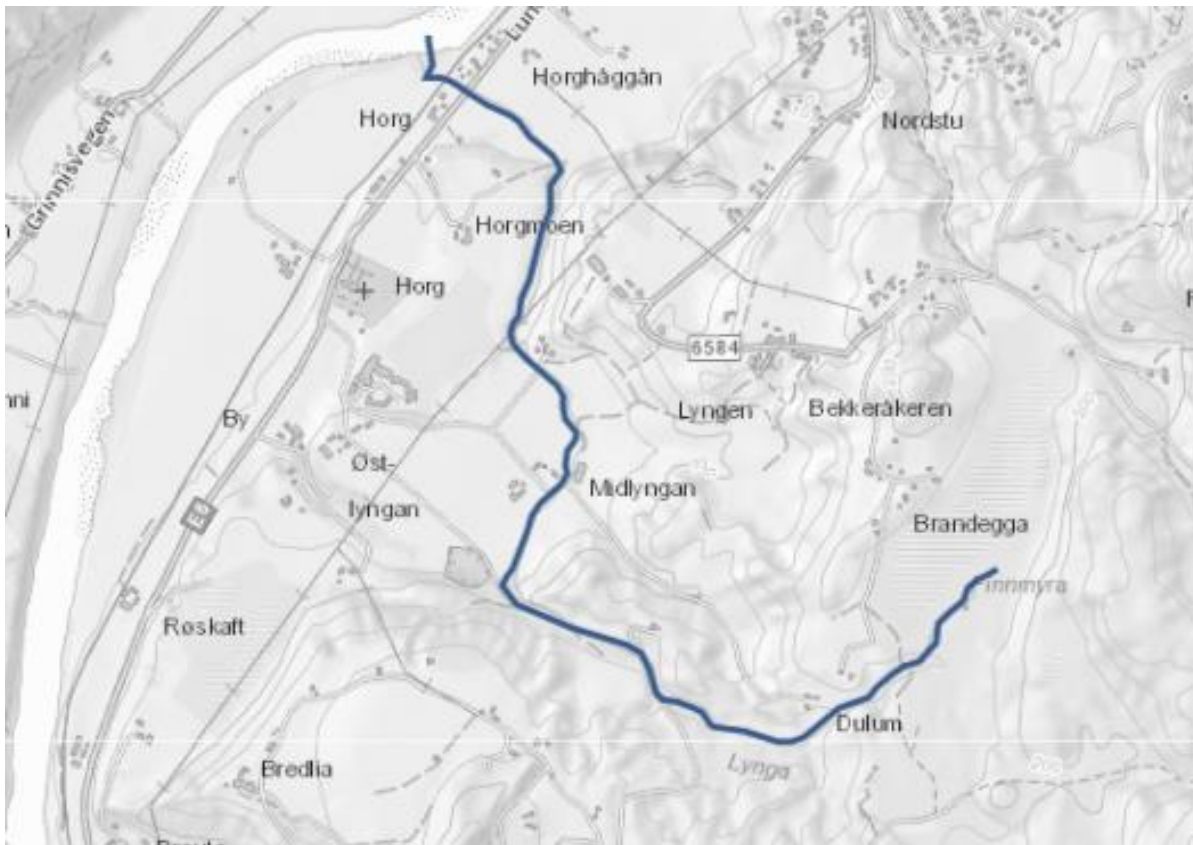
Figur 1. Lynga, definert i Vann-nett. Karter er hentet fra <https://vann-nett.no/portal/#/water-body/122-163-R>.

Vannforekomst Lynga (122-163-R) er upresist definert i Vann-nett, og står oppført med mangelfullt nedbørfelt og tilførselskilder. Vannforekomsten er her definert kun med hovedgreina, der en rekke sidegreiner/tilførselsgreiner ikke er inkludert. Dette er viktig i forhold til nedbørfeltorientert forvaltning av vassdrag, og synliggjøring av risiko for belastninger i ulike delfelt av nedbørfeltet til Lynga.

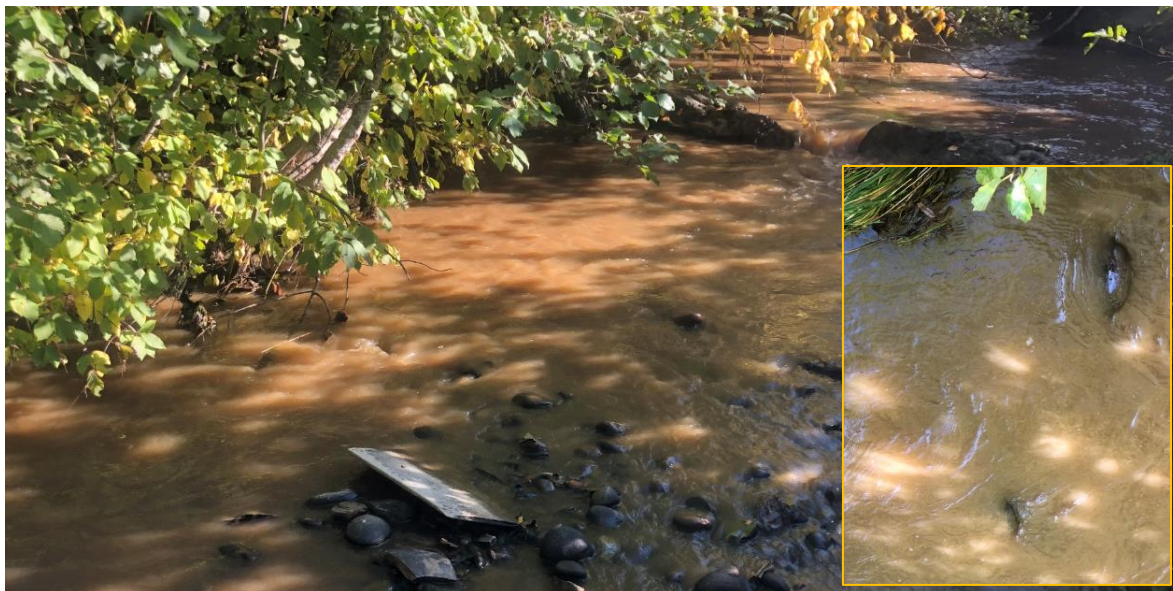
Figur 3. Kraftig turbiditet og partikkelforurensning i Lyngas sjørrettførende strekninger nedstrøms E6 den 27. september 2019. Foto: NINA.

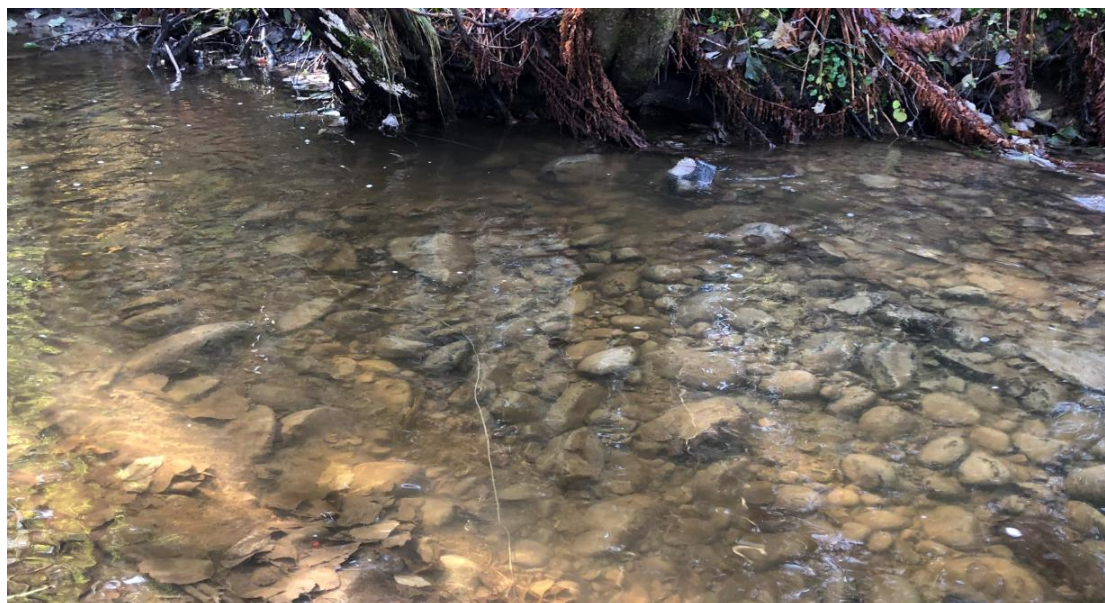
I midten av oktober 2019, et tidspunkt som normalt er etter hovedgytinga for sjørretet, ble det ikke påvist gyttegroper på områder som årene forut var anvendt til gyting i Lynga (**figur 4**).

Figur 4. Bekkeløpet i Lynga bar fortsatt sterkt preg av nedslamming i midten av oktober 2019, om lag en måned etter at den observerte partikkelforurensningen var på det meste den 27. september 2019. Ingen gyttegroper av sjørretet ble observert i bekken på stasjonsområdene som ble undersøkt dette året. Foto: Morten André Bergan.

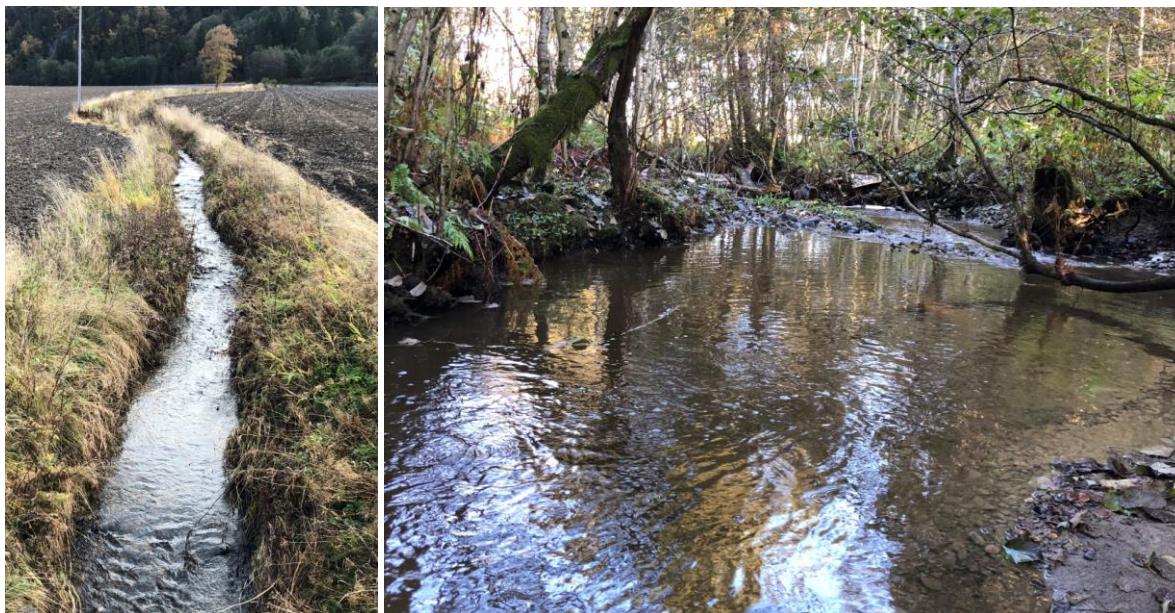
Figur 9. Lynga oppstrøms E6. Det er vesentlig forskjell i bekkeløp og habitatkvalitet på stasjon i dyrkamark (venstre bilde.) sammenlignet med Lyngas urørte strekninger oppstrøms dyrkamarka (høyre bilde). Fotografi tatt i november 2019. Foto: NINA.

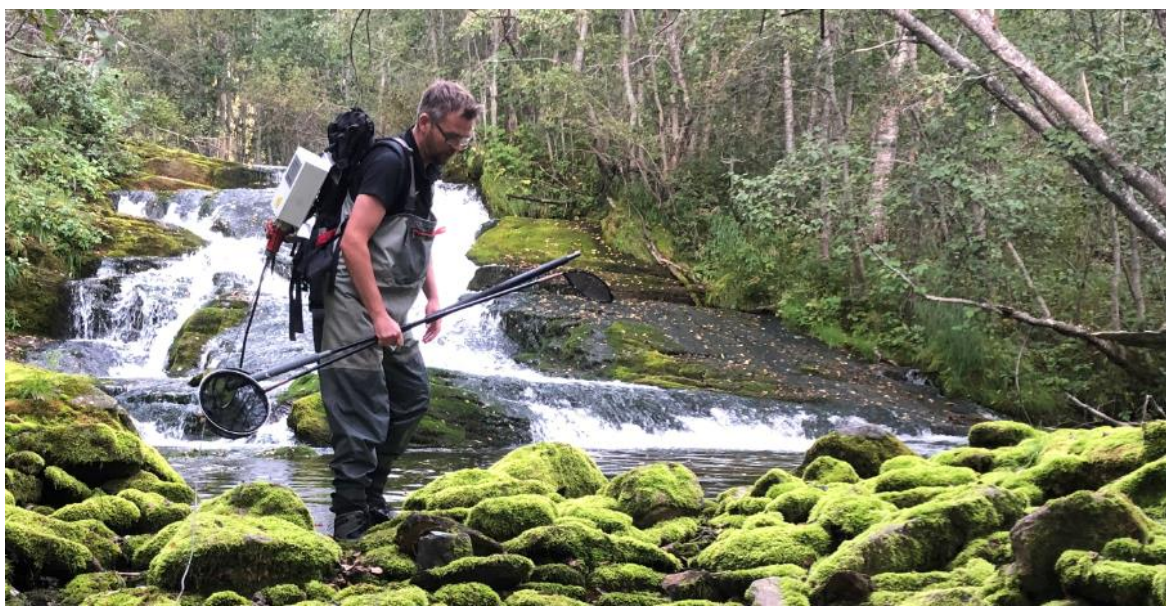
Figur 10. Ungfiskundersøkelser i Lynga foregår med bærbart strømapparat og håndholdte håver, på bekkestrekninger som er vadbare. Illustrasjonsfoto. Foto: NINA /Aa-Vann.

I 2020 ble det gjennomført elektrisk fiske med bærbart elektrisk fiskeapparat av Paulsen-type (GeOmega Fa-4) (**figur 10**) i naturlig anadrom strekning i Lynga. Undersøkelsene ble gjennomført i perioden 30.09 -14.10 2020, på lav til middels vannføring, god sikt og gunstige vanntemperaturer (6,3-9,7 grader Celcius).

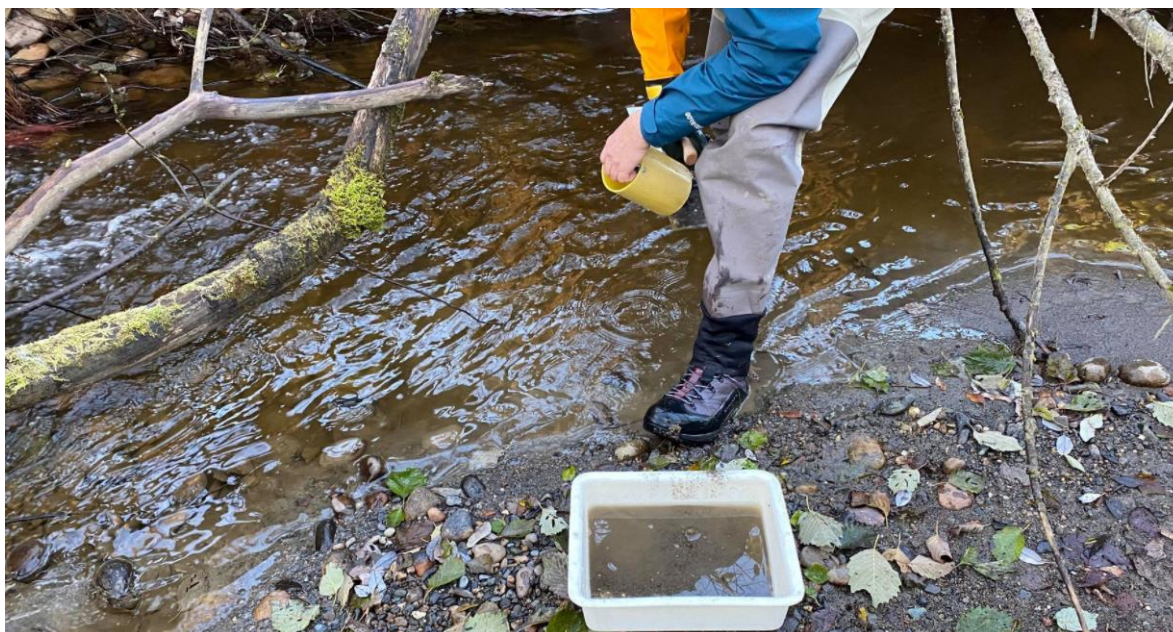
Figur 12. Uttak av finsediment i Lynga ved stasjon Ly-A. Foto: NINA.

Nederste stasjon Ly -A var lokalisert nedstrøms E6 og jernbane, på strekninger like før samløp med Gaula (tilsvarer bekkepartier ved stasjon 1 for ungfisktellinger). Stasjon Ly-B ble lokalisert i Lyngas hovedløp nedstrøms samløp med belastet sidebekk, og lokalisert i sidebekken til Lynga. De to øvrige stasjonene ble lokalisert i belastet sidebekk, hhv.. nedstrøms belastning fra hogst/skogsarbeider (Stasjon Ly-D) og oppstrøms denne aktiviteten (Ly-C). Omtrentlig lokalisering av prøvetakingsstedene er vist på kartutsnitt i **vedlegg C**. Sediment-prøvene ble oppbevart kjølig og levert neste morgen til analyse for totalinnhold av kvikksølv og totalt innhold av organisk materiale (TOC). Analysene er utført av ALS Laboratory Group, Oslo, som er et akkreditert laboratorium for denne type analyser. Innholdet av totalt kvikksølv i sedimentet ble bestemt ved å benytte AES med ICP (induktivt koblet plasma atomemisjonspektrometri). Prøvene ble homogenisert og mineralisert med salpetersyre i autoklav under høyt trykk og temperatur før analyse. For å bestemme mengde totalt organisk karbon ble sedimentprøvene først tørket ved 105 grader og pulverisert ved hjelp av en forbrenningsmetode og IR. Resultatet fra analysen er oppgitt som prosentvis innhold av totalt organisk karbon i sedimentet.

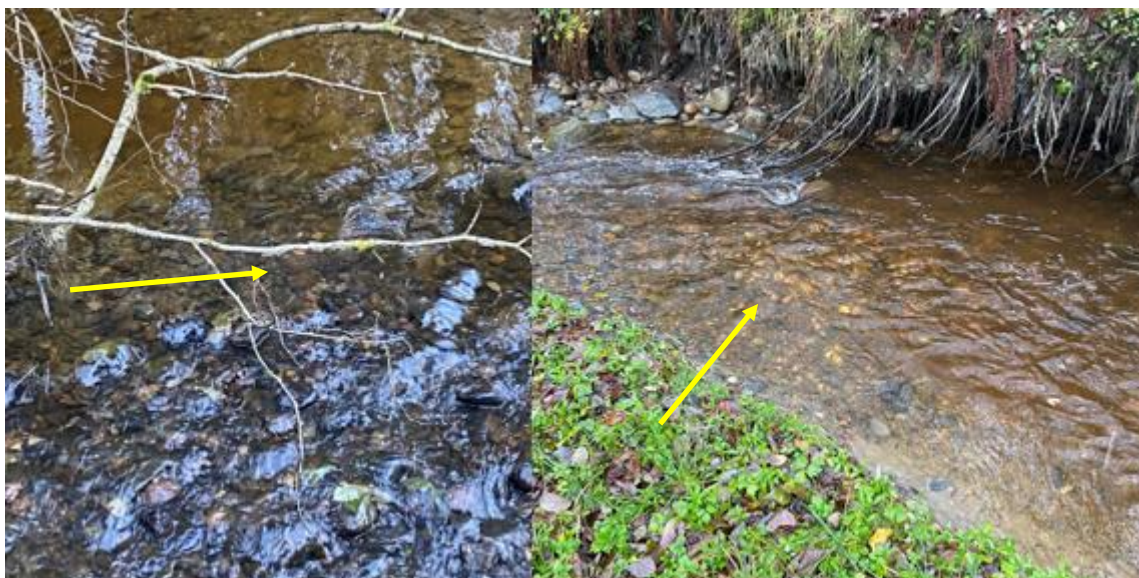
Figur 15. To av de observerte gytegrøpene i Lynga sone 1. Gul pil viser området som er gravd av sjørret. Foto: NINA.

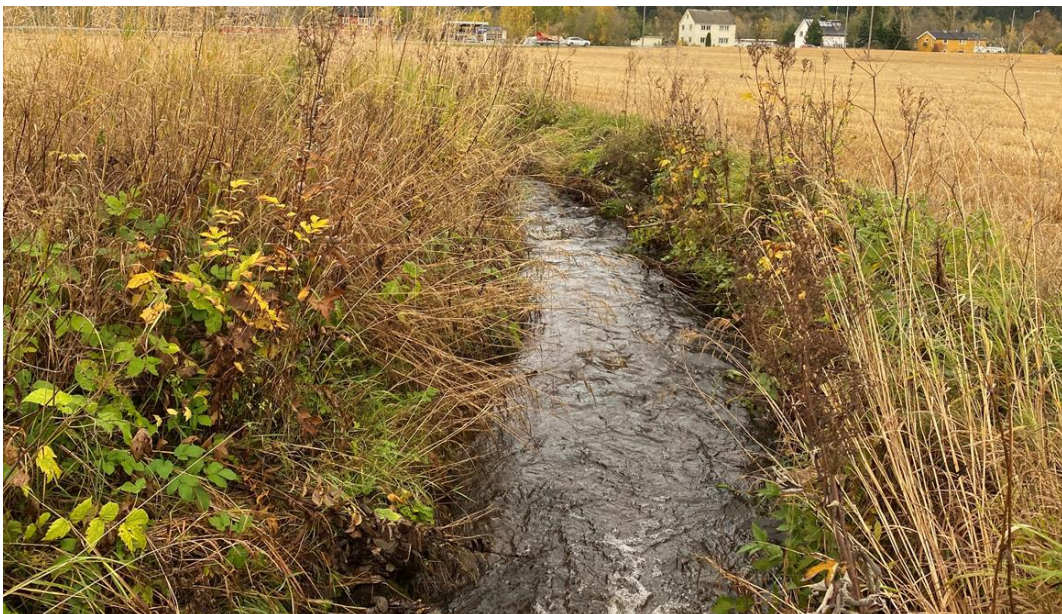
Figur 17. Vanskelig forhold for gytegroppregistrering i sone 2 som følge av høy lysrefleks i vatnet og landbruksendringer i bekkeløpet. Foto: NINA.

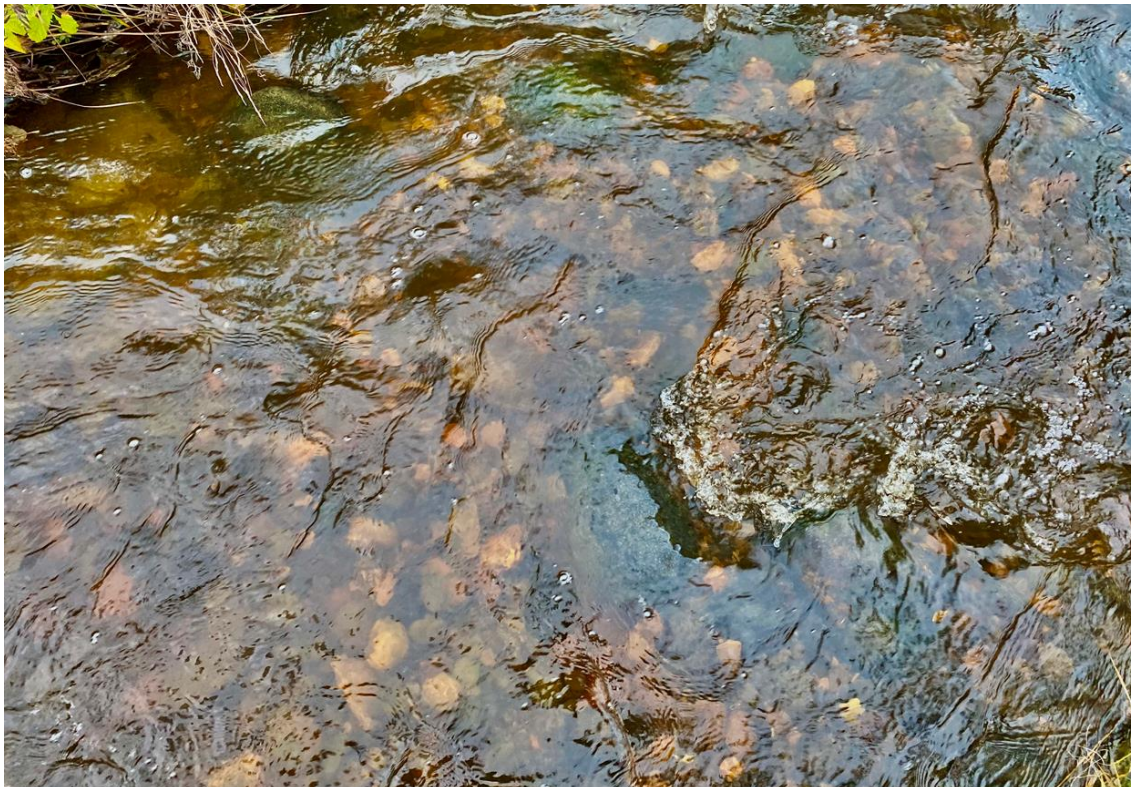
Figur 18. Ett avgrenset område i dyrkamarka hadde tydelig graveaktivitet og sikker gyting som på bildet, mens det var andre partier som ikke var mulig å vurdere om gyting har skjedd. Foto: NINA.

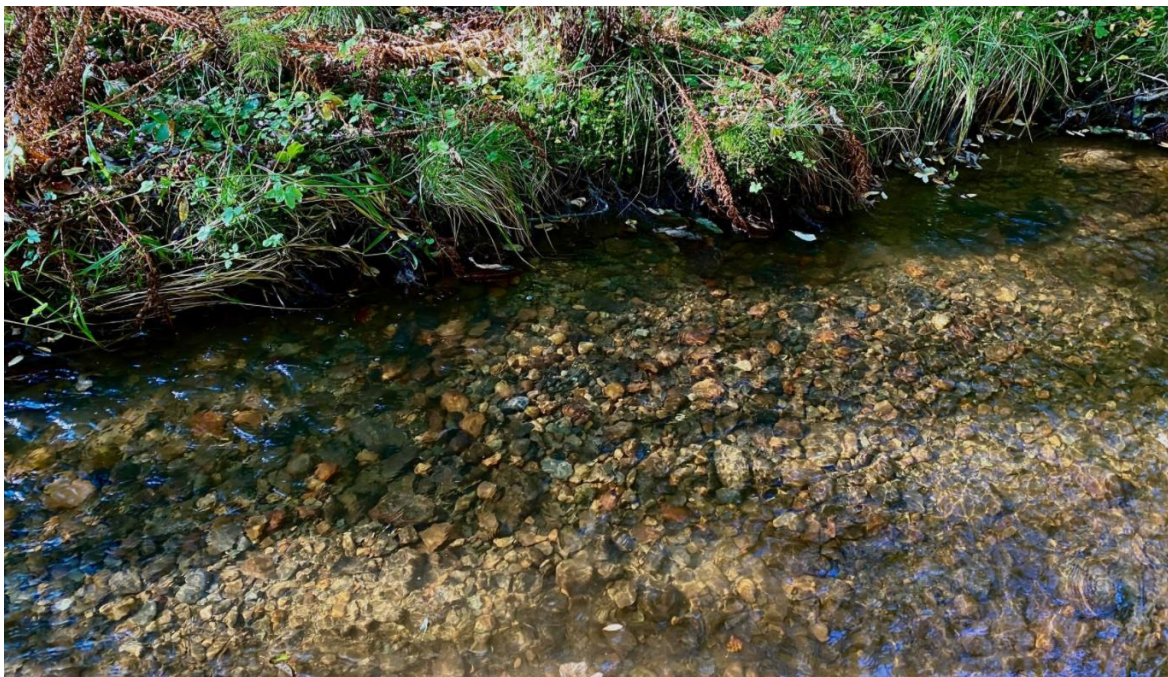
Figur 20. Gytegrøper som danner et større gytefelt i øvre del av sone 3 i Lynga. Trolig kan dette partiet inneholde mer enn ti unike gytegrøper. Området er svært viktig for sjørreten i Lynga. Foto: NINA.

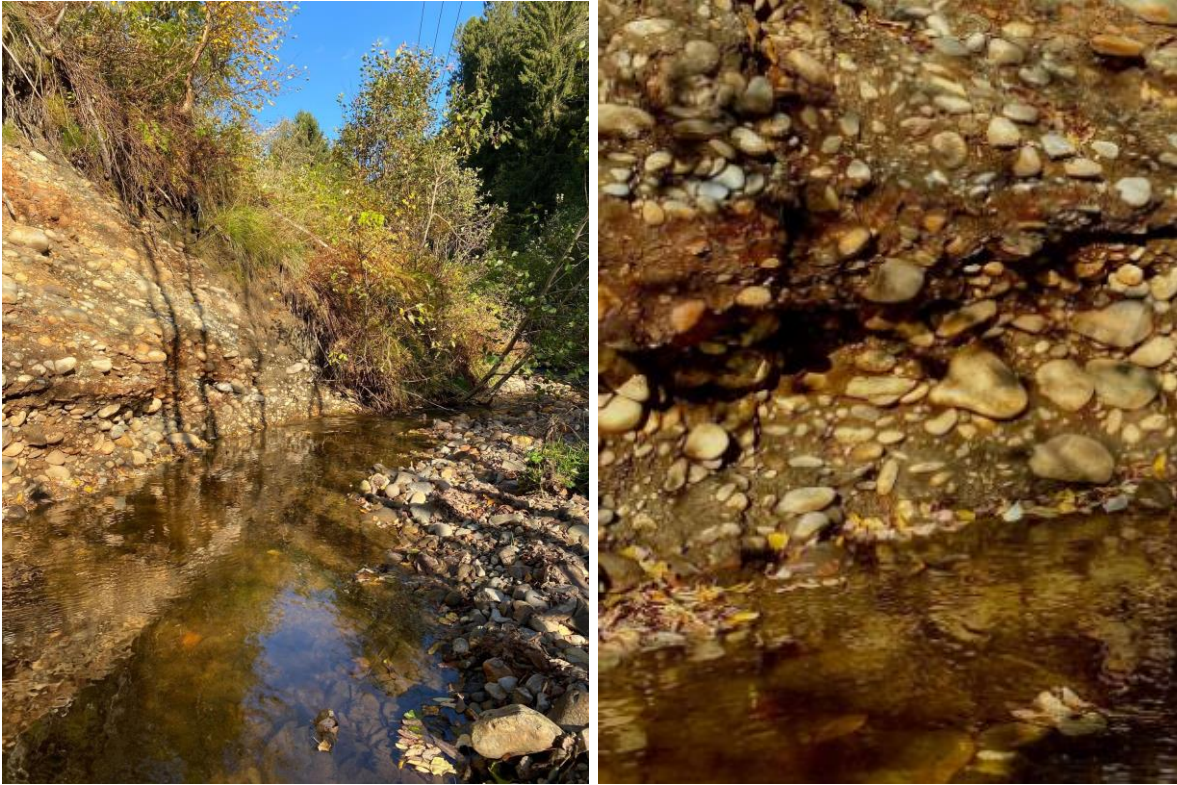
Figur 22. Stor tilførsel av egnet gytesubstrat fra naturlig avsatt morene i bekkesving, kombinert med naturlig bekkeløp, gir svært gode naturlig gyteområder i sone 3 av Lynga. Foto: NINA.

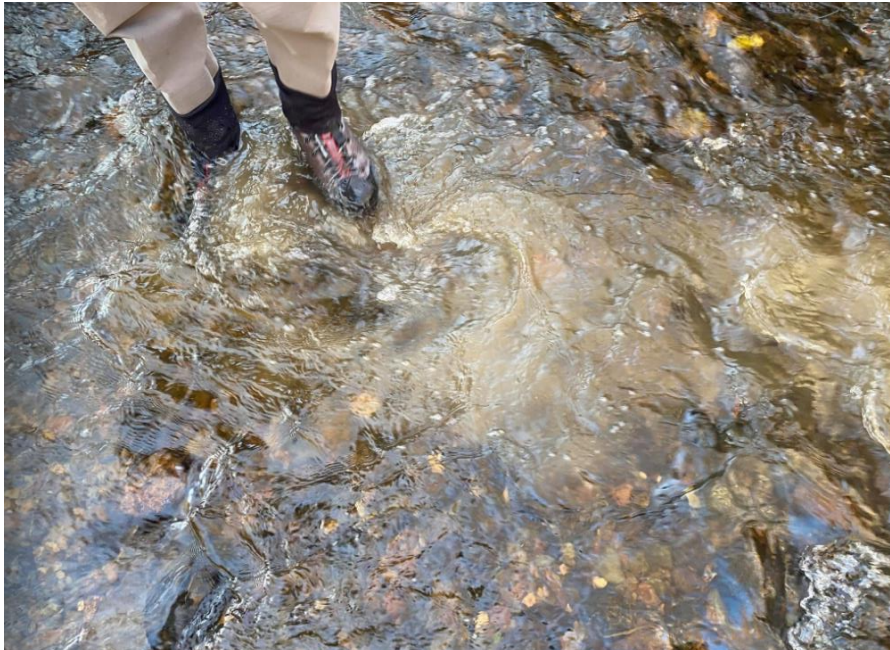
Figur 23. Økt grad av nedslamming i sone 3 i Lynga sammenlignet med tidligere år. Selv etter nedslamming består bunnen fortsatt av løse steiner. Foto: NINA.

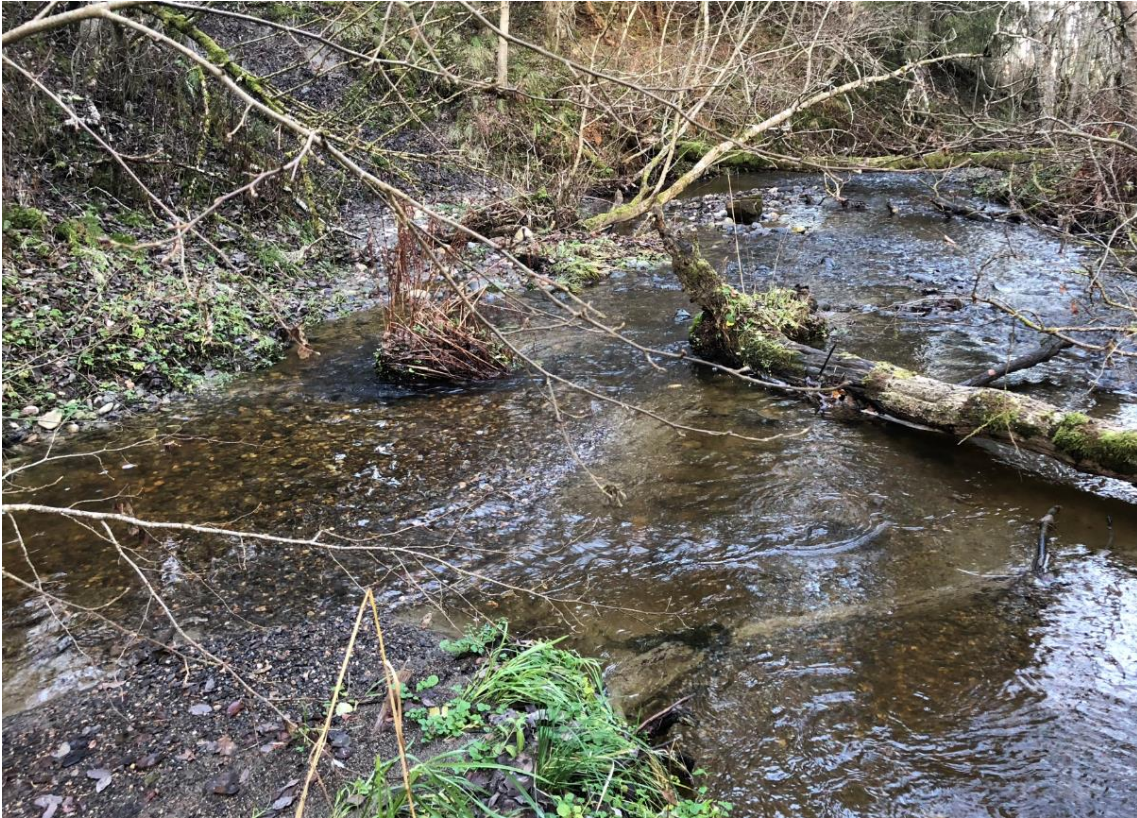
Figur 28. Svært rent og slamfritt bekkeløp i Lynga (sone 3) i november 2018, før hogst og nydyrking i nedbørfeltet. Foto: NINA.

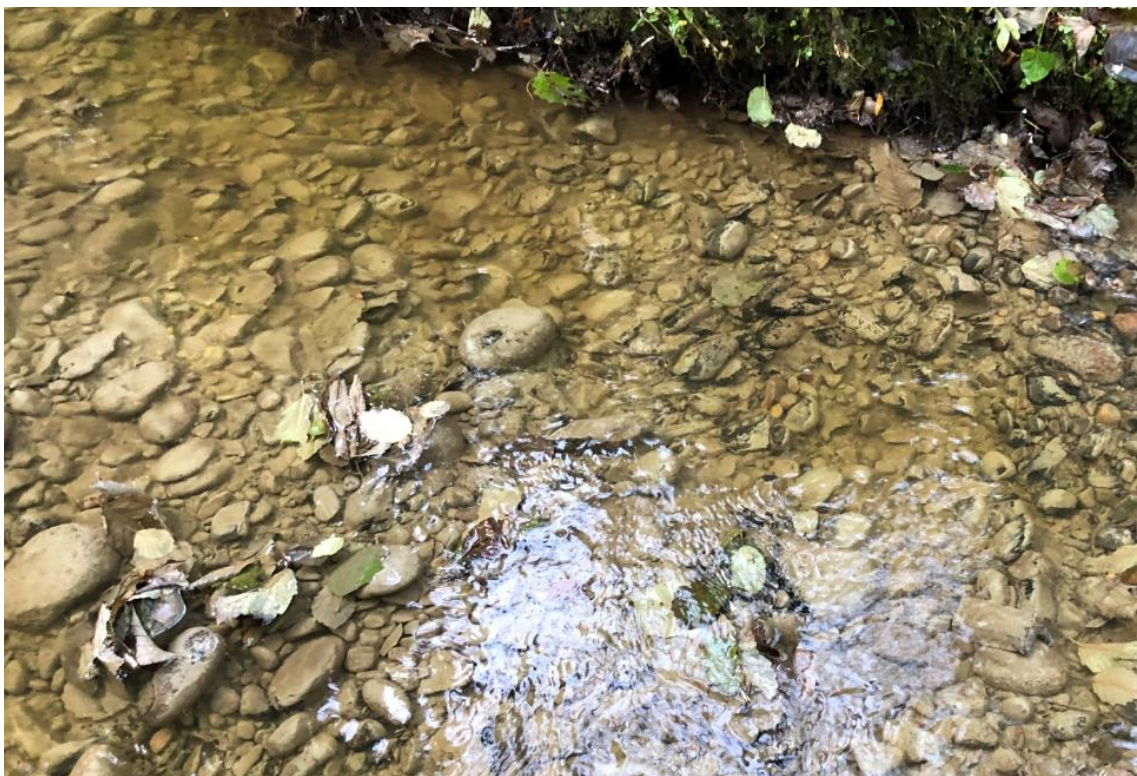
Figur 29. Nedslamming av elvestein på bekkebunnen i Lynga høsten 2019. Fotografi fra 11.oktober 2019. Foto: NINA.

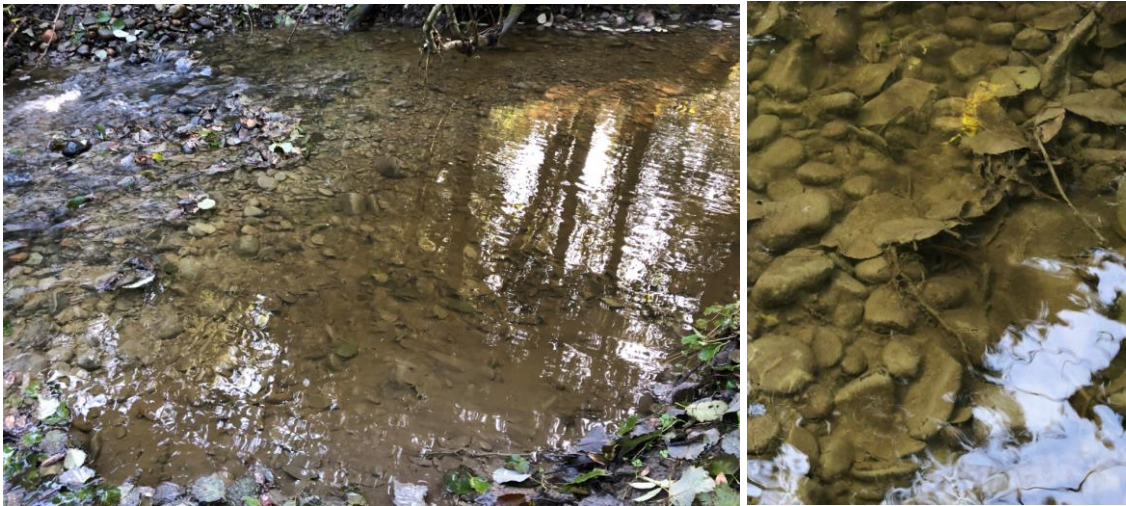
Figur 30. Økt nedslamming av kulper og elvestein på brekk i Lynga høsten 2019. Fotografi fra 11. oktober 2019. Foto: NINA.

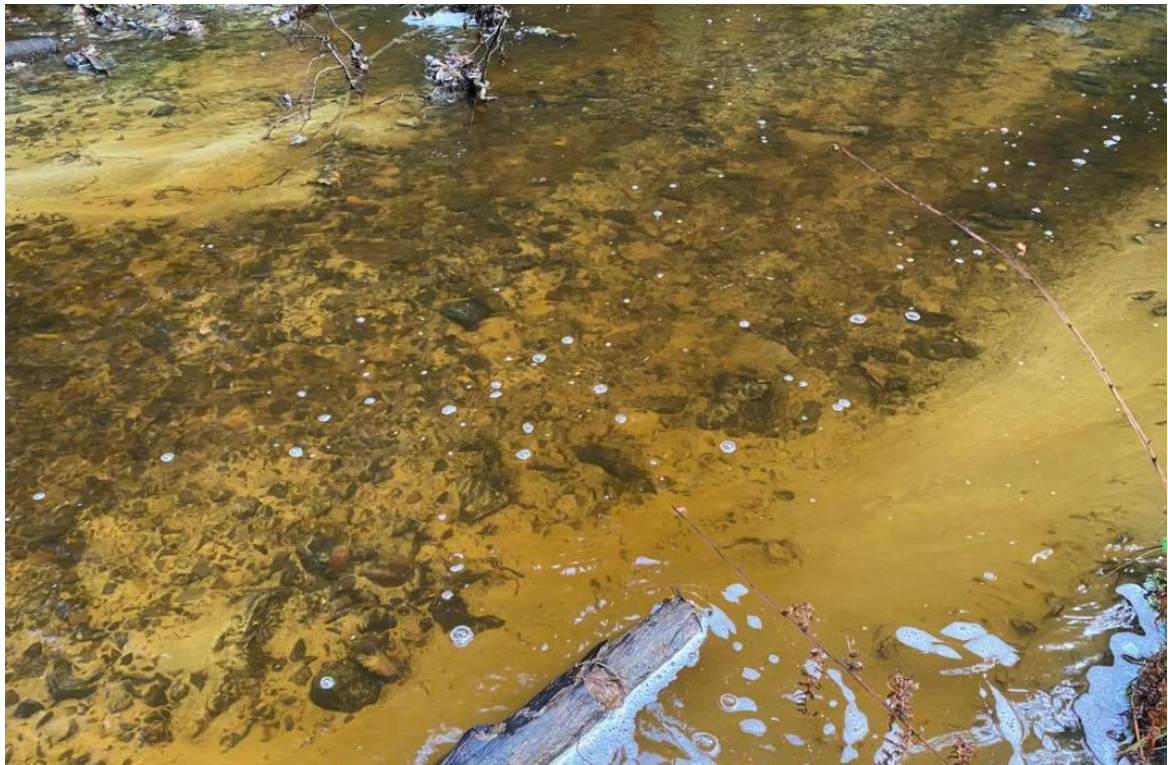
Figur 32. Nedslamming av elvestein på bekkebunnen i øvre del av Lynga høsten 2020. Årsaken er knyttet til en kombinasjon av belastning fra hogst/nydyrking og trolig naturlig utvasking av leire langs bekkesidene enkelte steder oppstrøms dette partiet (se **figur 33**). Foto: NINA.

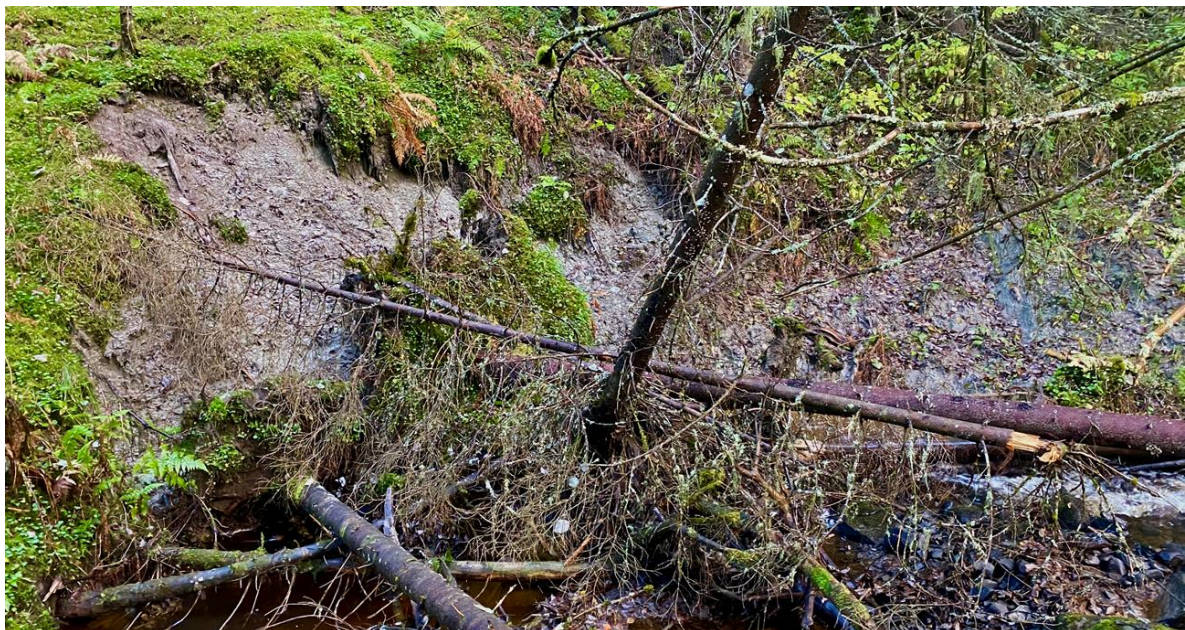
Figur 33. Det er naturlige utglidninger av jord, sand og leirholdige bekkesider noen steder i øvre del av Lynga, og dette bidrar til bekkens naturlige partikkelbelastning. Menneskeskapt partikkelforurensing kommer i tillegg. Summen av begge disse faktorene avgjør hvorvidt resipientkapasiteten er god nok. Foto: NINA.

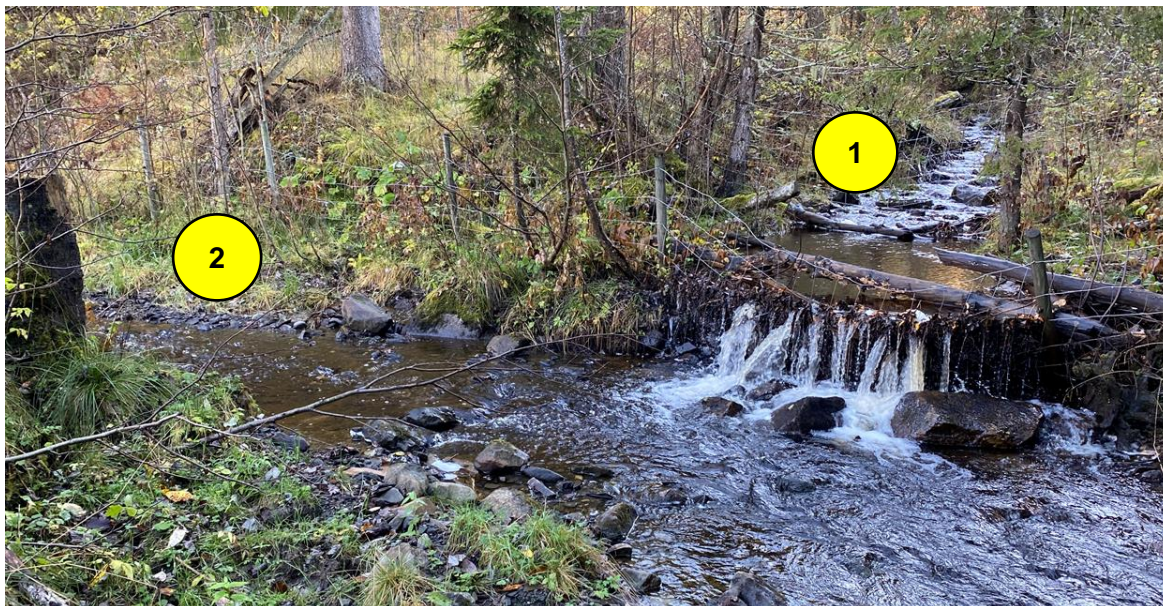
Figur 34. Partikkelbelastet sidebekk (1) møter Lyngas hovedløp (2) ved normal vannføring. Foto: NINA.

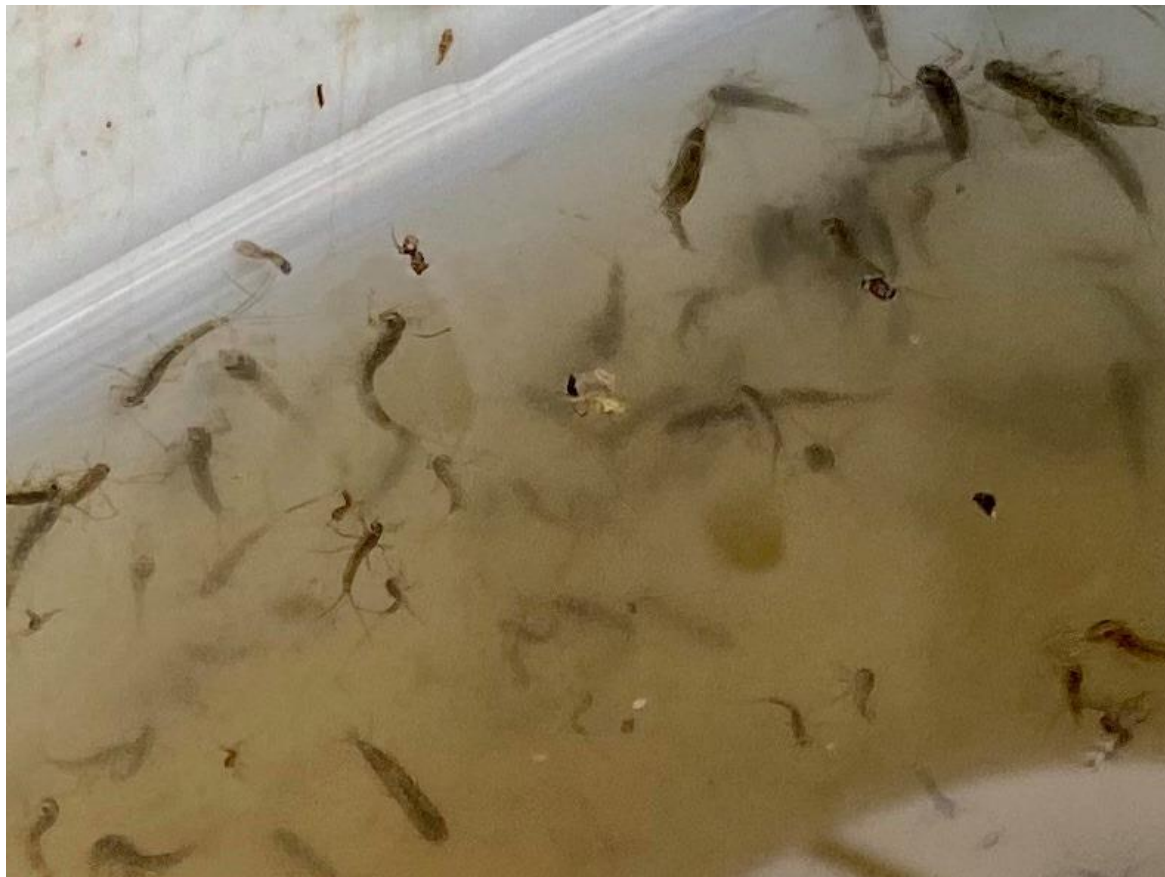
Figur 36. Svært høy bunndyrproduksjon ved alle undersøkte stasjoner i Lynga, der arter av døgnfluer i familien Baetidae er svært tallrike. Foto fra prøvetakingsbakk etter bunndyrinnsamling ved stasjon 1. Foto: NINA.

Bunndyrundersøkelsene fra referansestrekningene i Lynga oppstrøms den slam- og partikkel-belastet tilførselsbekken avdekker et høyt biologisk mangfold dominert av rentvannskrevende bunndyrarter. Den økologiske tilstanden klassifiseres som «Svært god», og indikerer liten eller ingen vannkjemisk belastning eller nedslammingsproblematikk. Bunndyrproduksjonen er samtidig stor, med et svært høyt antall bunndyr per prøve sammenlignet med andre lignende vassdrag i regionen. Spesielt bunndyrgruppen døgnfluer, med arten *B. rhodani*, er svært tallrik (**figur 36**).

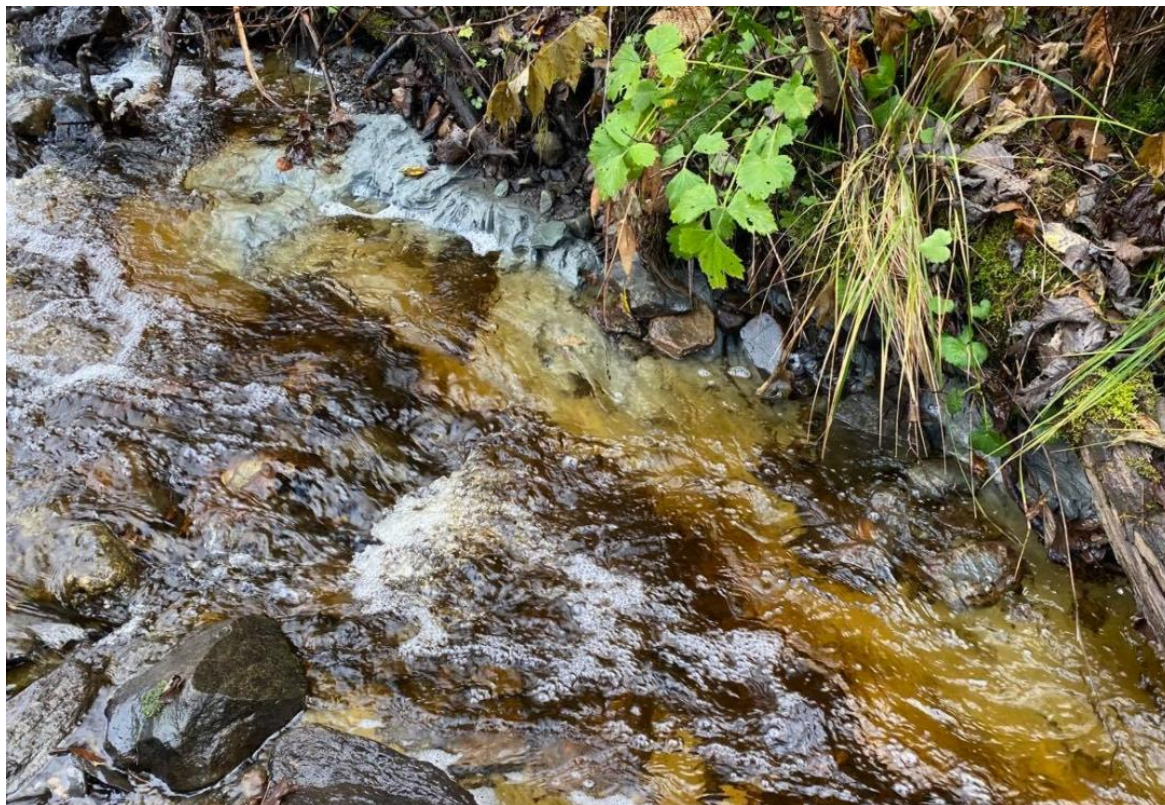
Figur 37. Marin leire i bekkebunnen ved stasjon 3 på referansestrekninger i Lynga. Foto: NINA.

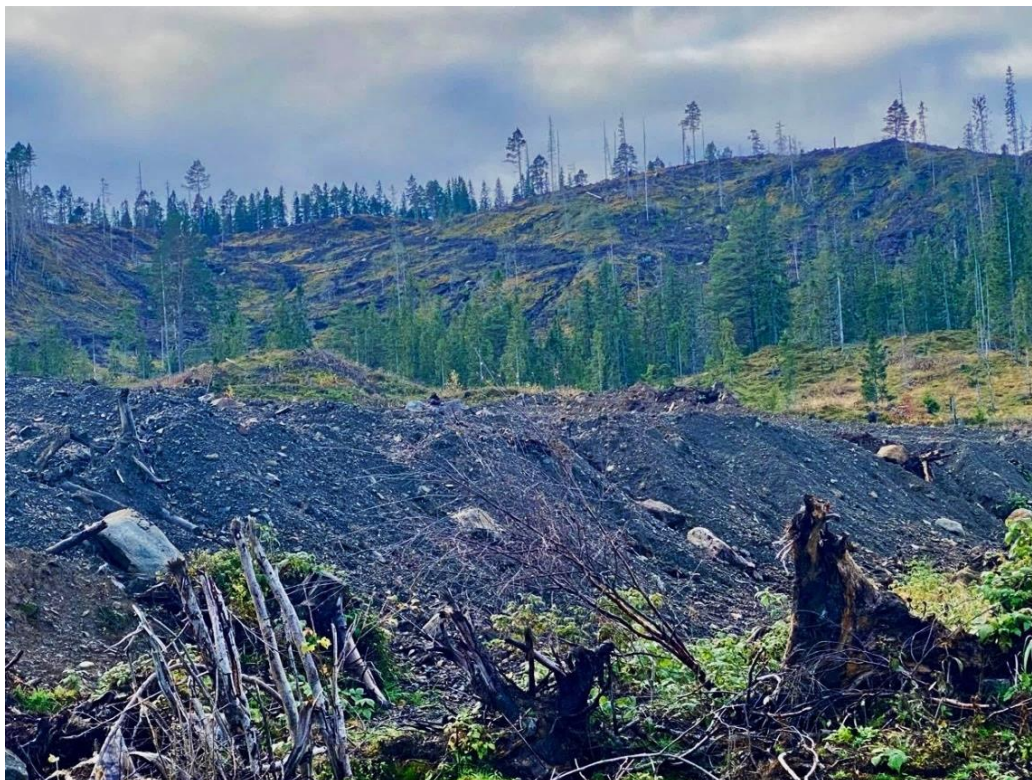
Figur 39. Øvre del av Lyngås nedbørfelt i 2020. Sår etter hogst og kjøring med anleggsmaskiner (øverst i foto) og oppgraving av myrområder for nydyrking (nederst). Foto: NINA.

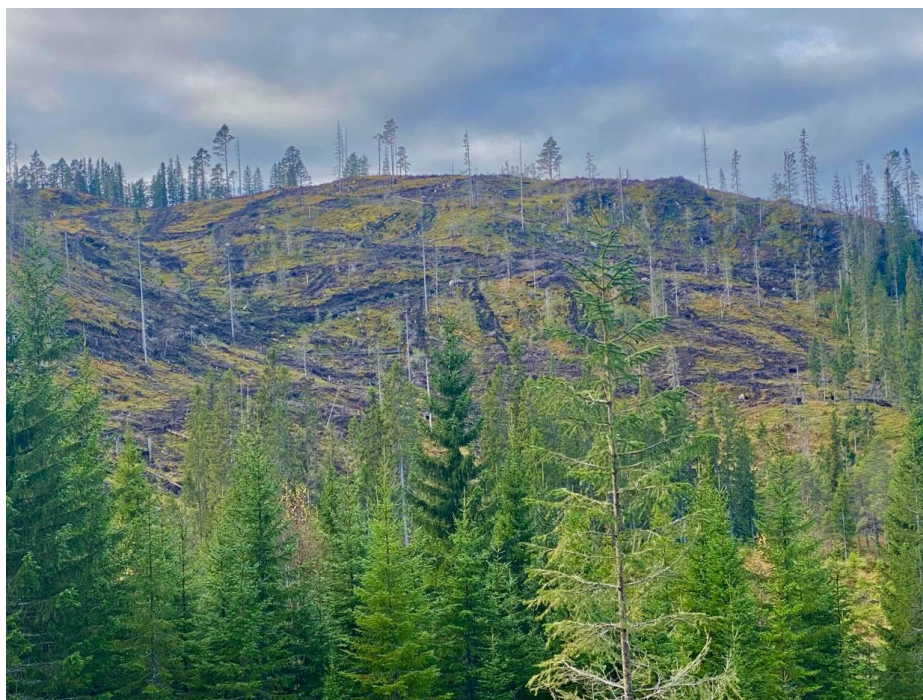
Figur 40. Øvre del av Lyngås nedbørfelt i 2020. Sår etter hogst og kjøring med anleggsmaskiner, med bratt helning ned mot tilløpsbekk til Lyngå. Foto: NINA.

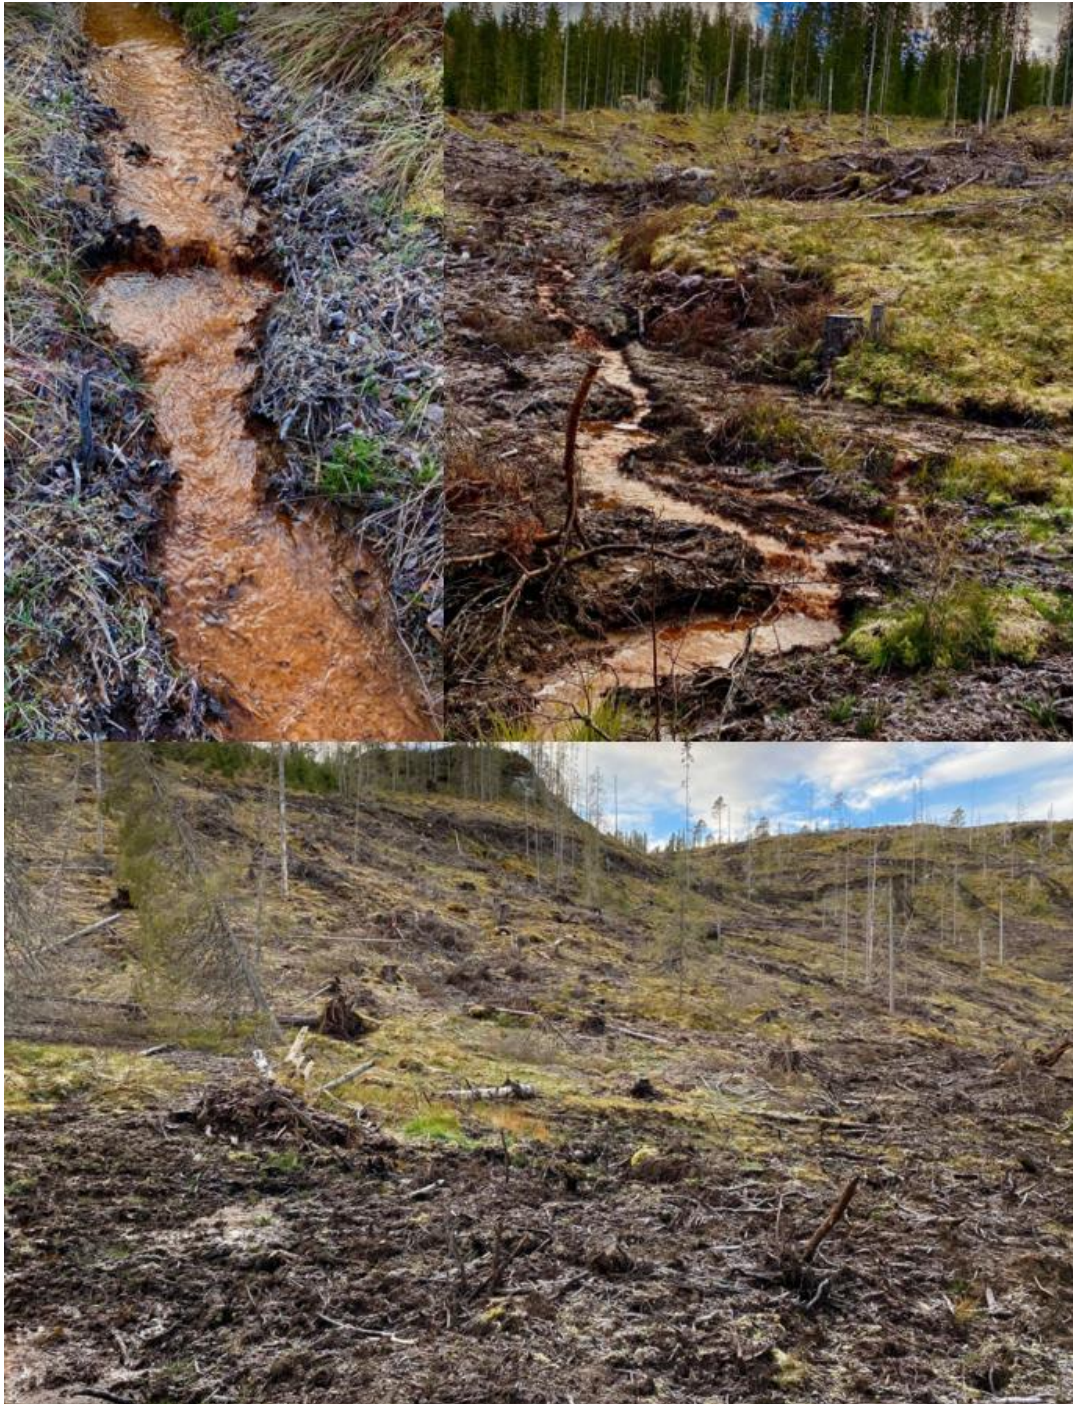
Figur 41. Øvre del av Lyngas nedbørfelt i 2020. Sår etter hogst og kjøring med anleggsmaskiner, med helning ned mot tilløpsbekk til Lynga. Kraftige forstyrrelser og punktering av myr har punktutslipp av jernholdig vann, med avrenning ned mot tilløpsbekk til Lynga. Foto: NINA.

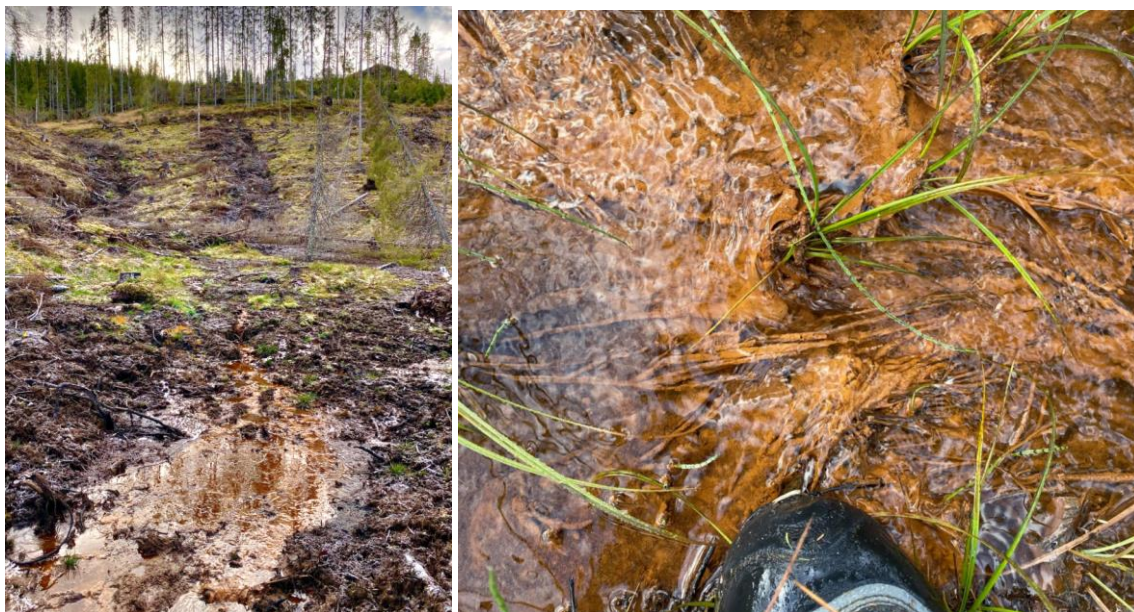
Figur 42. Kraftige forstyrrelser og punktering av myr har gitt punktutslipp av jernholdig vann, med avrenning ned mot tilløpsbekk til Lynga. Foto: NINA.

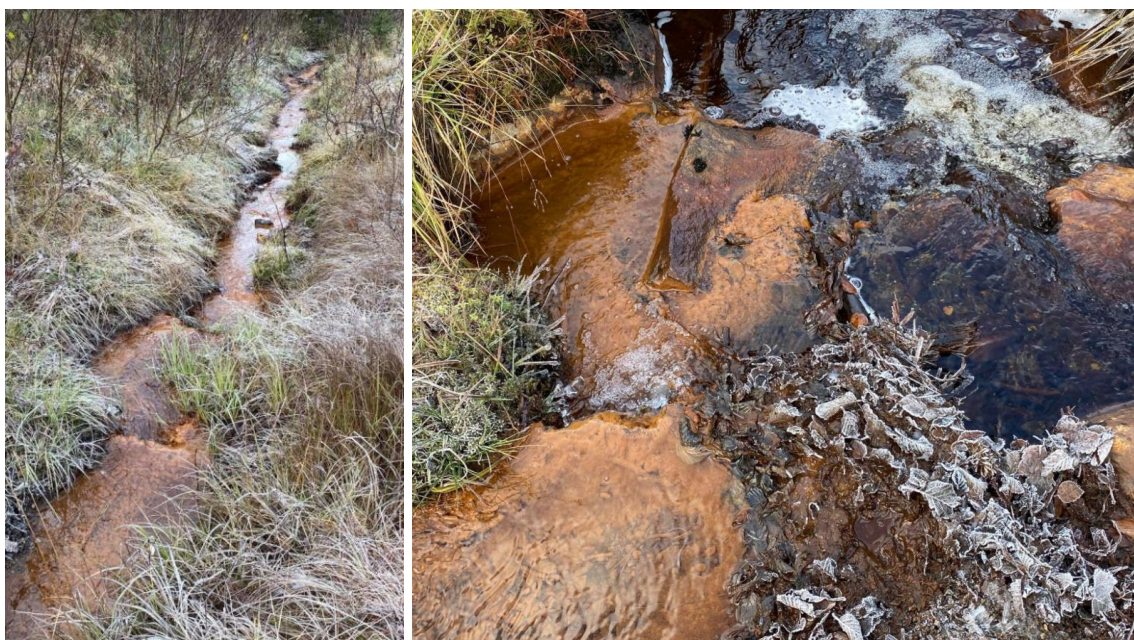
Figur 43. Punktutslipp av jernholdig vann samløper med tilløpsbekk til Lynga. Foto: NINA.
