NINA Rapport

Vannøkologiske undersøkelser i sidevassdraget Lynga til Gaula i Trøndelag

Undersøkelser av kvikksølv i sediment, bunndyrfauna og ungfisk i 2020 etter hogst og nydyrking av myr i øvre del av nedbørfeltet

Morten André Bergan & Karl Jan Aanes

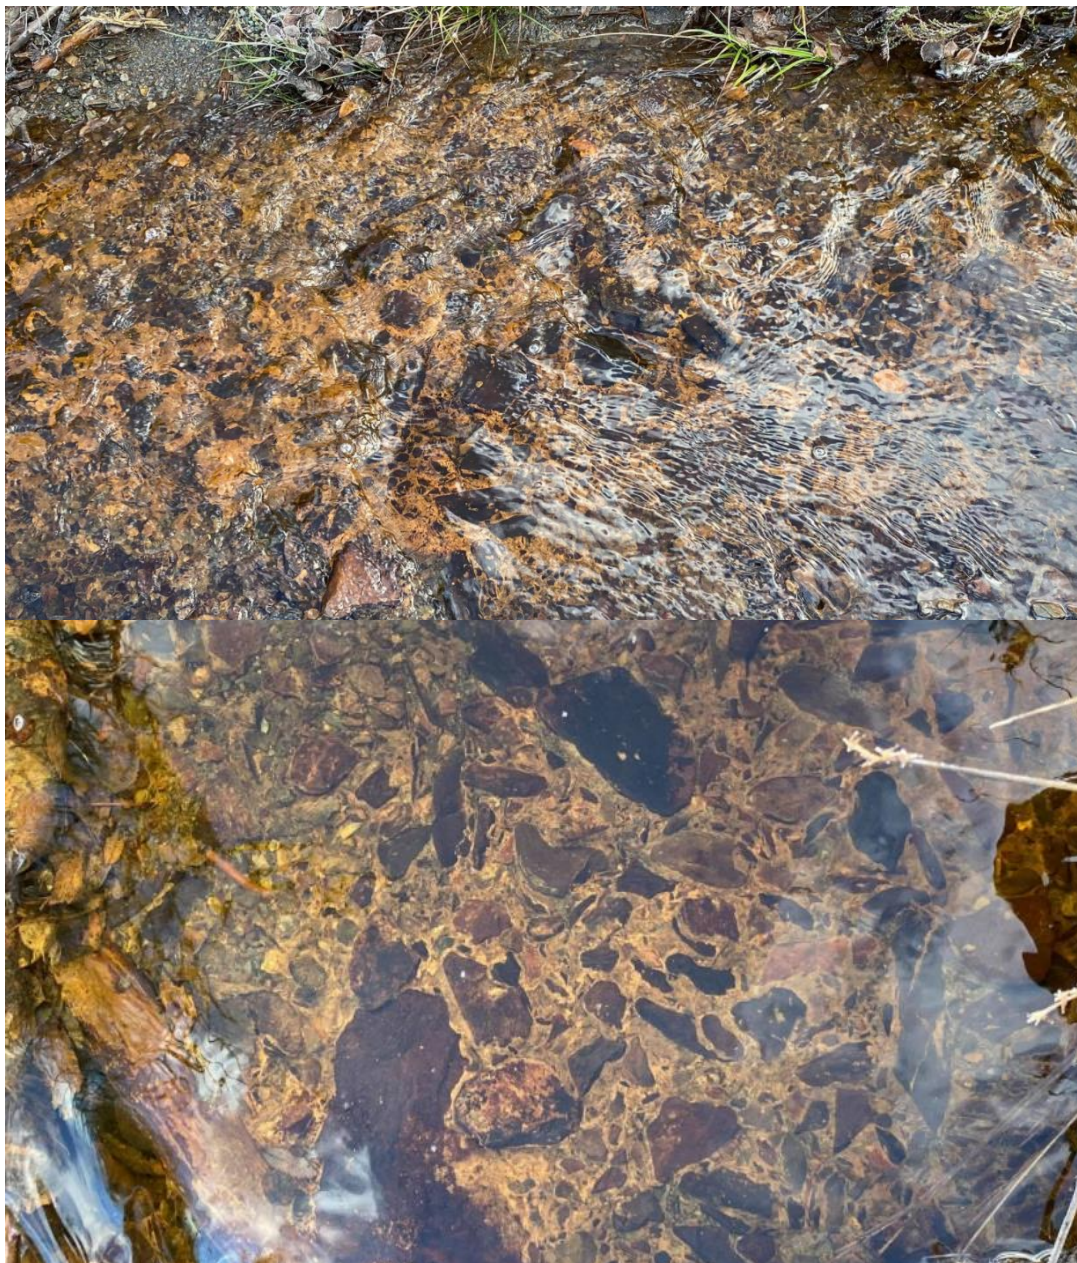
Figur 44. Kraftig jernutfelling og nedslamming/kitting av bekkesubstratet er synlig på betydelige strekninger i tilløpsbekken til Lynga nedstrøms utslippspunktet. Punktutslipp av jernholdig vann samløper med tilløpsbekk til Lynga. Foto: NINA.

Stor menneskelig aktivitet i jernholdige nedbørfelt, som bebygging, grøfting, drenering, hogst og oppdyrking, kan føre til økt tilførsel av jern fra grunn, punktert myr og ødelagt våtmark. Da kan miljøskadelige effekter skje i vassdrag, der både fisk og bunndyr dør (Bergan mfl. 2016). Den negative biologiske effekten av jernutfelling kan være både i form av nedslamming av vassdrags-habitatet og gjennom en direkte gifteffekt av jern på akvatiske (vannlevende) organismer. I en oksideringsfase med kjemisk ustabilitet vil jernet kunne felles ut på fiskens eller bunndyrenes/andre vannorganismers gjeller, og gi såkalt okerkvelning. Det er komplisert vannkjemi som avgjør giftighet og biotilgjengelighet. Slike negative vannøkologiske effekter er dokumentert for andre små sjørretvassdrag i Norge (Bergan mfl. 2016), både for fisk og bunndyr. Basert på feltbefaringene i bekkepartiet som er vist i **figur 41-44** er det overveiende sannsynlig at det har vært gifteffekt på bunndyr, og nedslamming av bekkebunnen er udiskutabel. Gifteffekten har trolig ikke hatt utstrekning ned til og med Lyngas bekkestrekninger, eller nedre anadrom strekning (jf. resultater på bunndyr og fisk i rapporten). Dersom omfanget av utlekking av jernholdig vann øker, må dette holdes unders oppsikt.

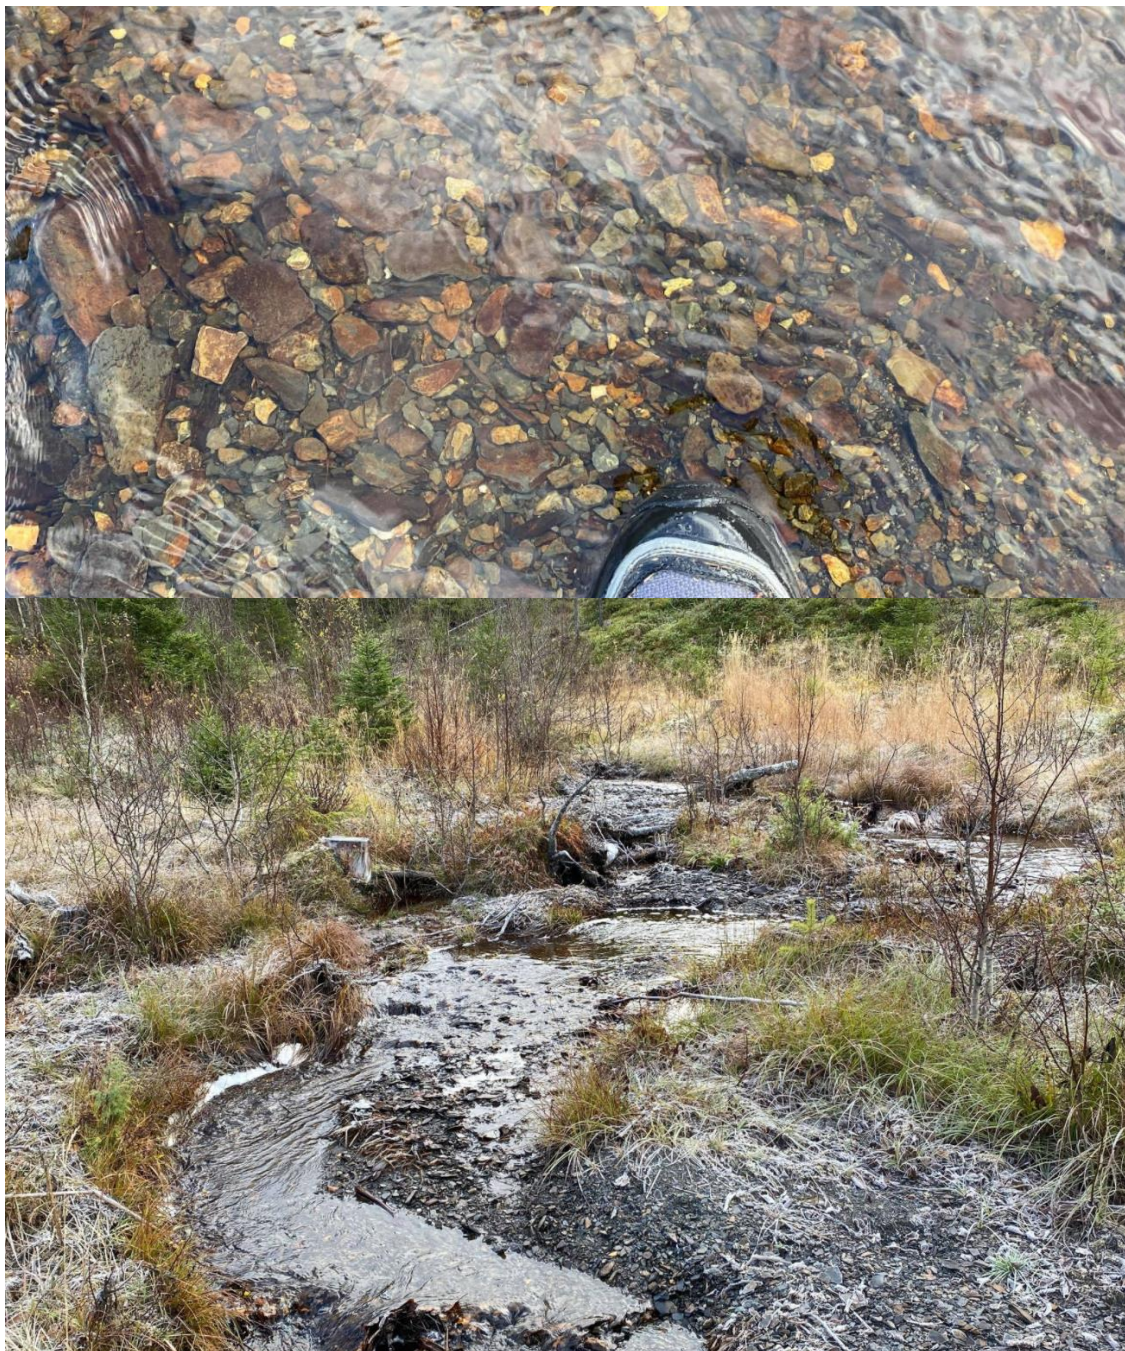
Figur 45. Bekkesubstrat og strekning oppstrøms punktutslipp av jernholdig vann, slam og partikler avdekker ett bekkeløp som reflekterer det nærmeste man kommer naturtilstand i dag for denne sidebekken til Lynga. Foto: NINA.

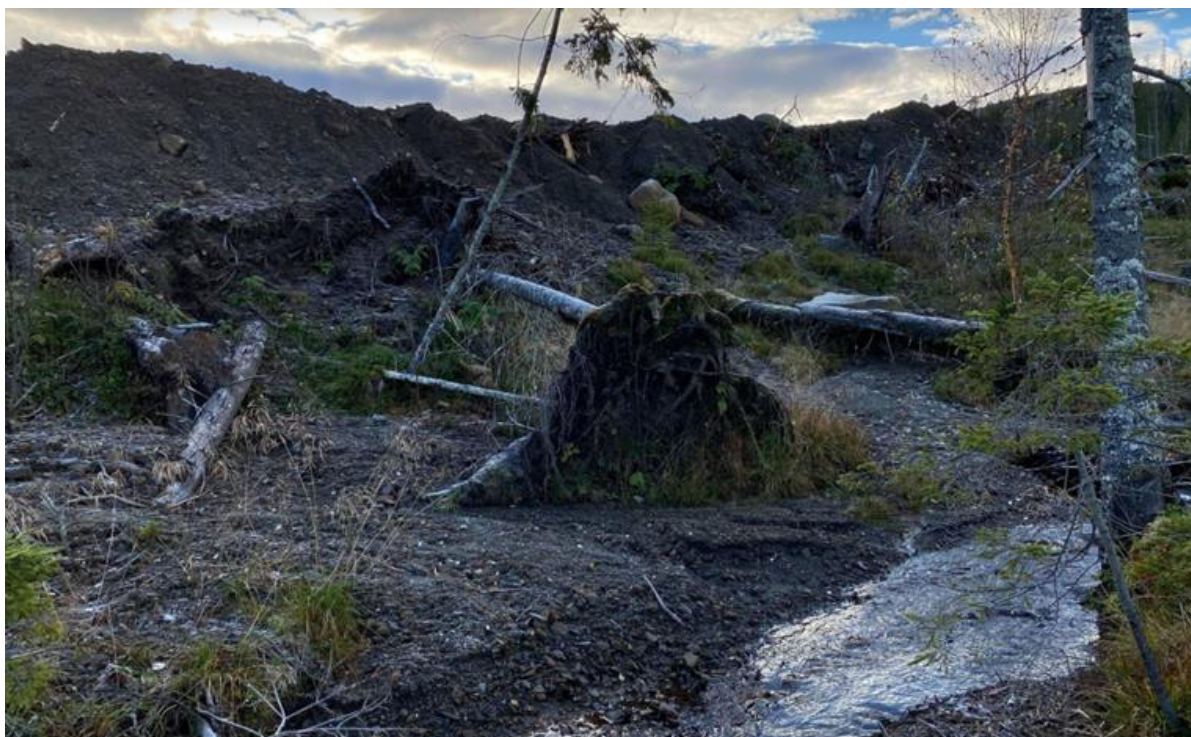
Figur 46. Nydyrking og graving helt inntil bekkeløp, uten gjenværende kantsone. Finstoff og partikler finner direkte vei ut i bekken ved kraftig nedbør. Foto: NINA.

Det vil være vanskelig å få fjernet okerproblematikk fullstendig når skaden først har skjedd i ødelagt myr, og er så vidt omfattende som for nedbørfeltet til Lyngas del, dersom en ikke har planer om å restaurere tilbake de ødelagte våtmarksområdene. Slike sig av jernholdig i vann etter forstyrrelser i myr og våtmarksområder kan ha varighet på flere tiår, og vil trolig ikke opphøre av seg selv før etter lang tid. Nydyrking kan medføre omfattende endringer i det fysiske miljøet langs bekkeløp, slik det er eksempler på fra senere tid i nedbørfeltet til Lynga (**figur 46** og **figur 47**).

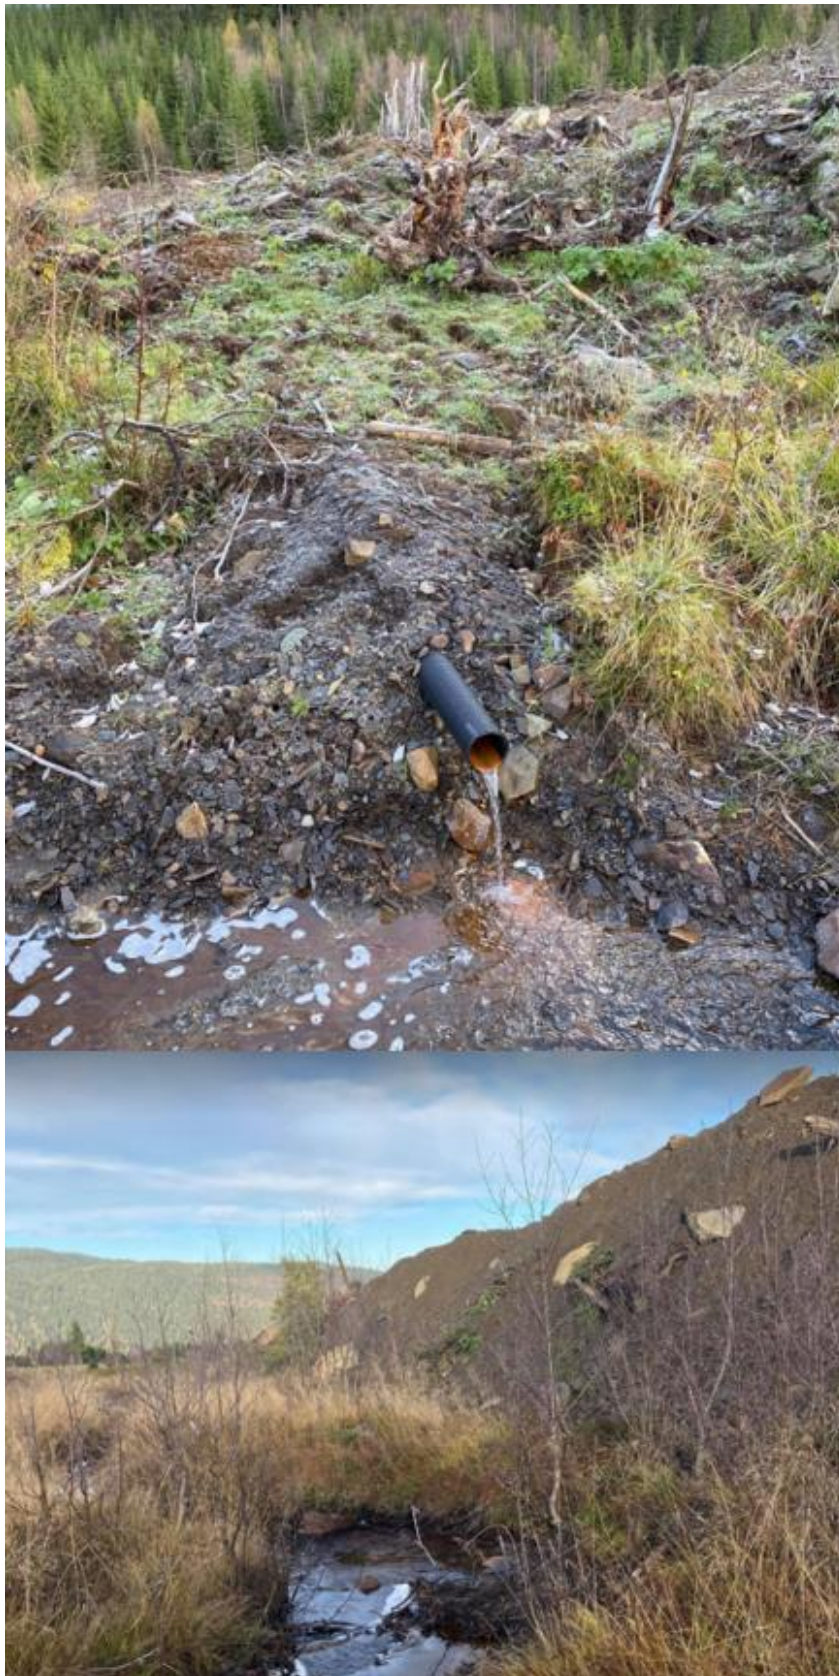
Figur 47. Nydyrking og graving nært bekkeløp, med en noen få meter gjenværende kantsone (nederste bilde.). Finstoff og partikler finner likevel veien ut i bekken ved kraftig nedbør, gjennom naturlige forsenkninger i terrenget. Bilde øverst viser drenerør-tilførsel fra nydyrkingsområdet ut i bekkeløpet, med avrenning direkte til bekkeløpet. Foto: NINA.
