NINA Rapport

Litjelv-vassdraget, Klæbu, som gyte- og oppvekstområde for vandrende nidelvørret

- Problemkartlegging og ungfisktellinger i 2020

Morten André Bergan & Terje Henrik Nøst

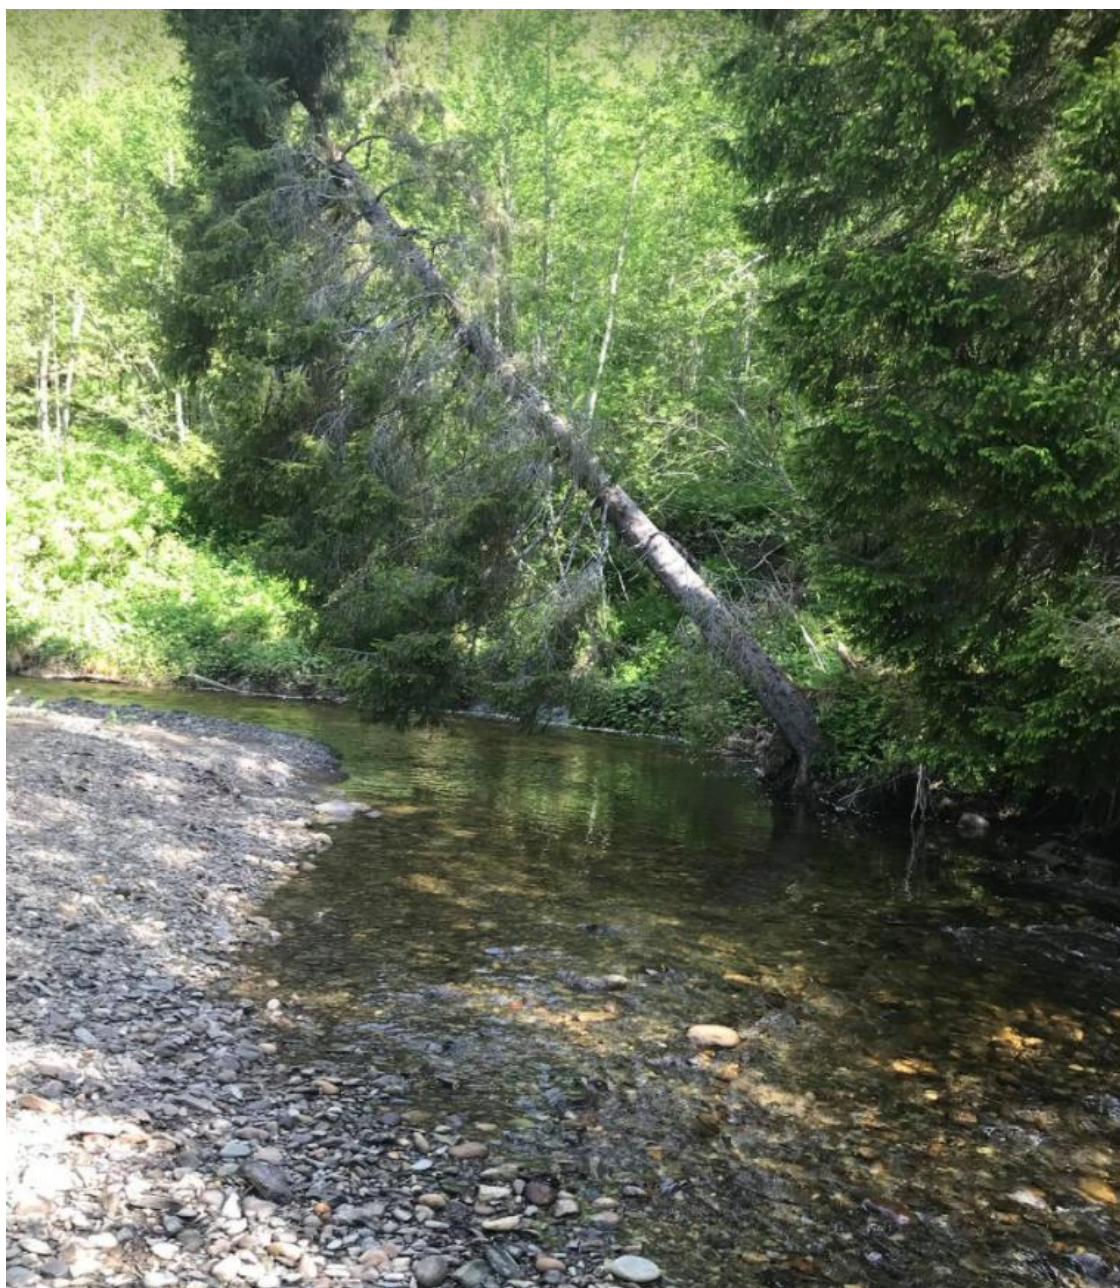
Foto 1. Litjelva er for en stor del urørt og inngrepsfri. Foto fra nedre deler av elva, nedstrøms Fv 704. Foto: Trondheim kommune.

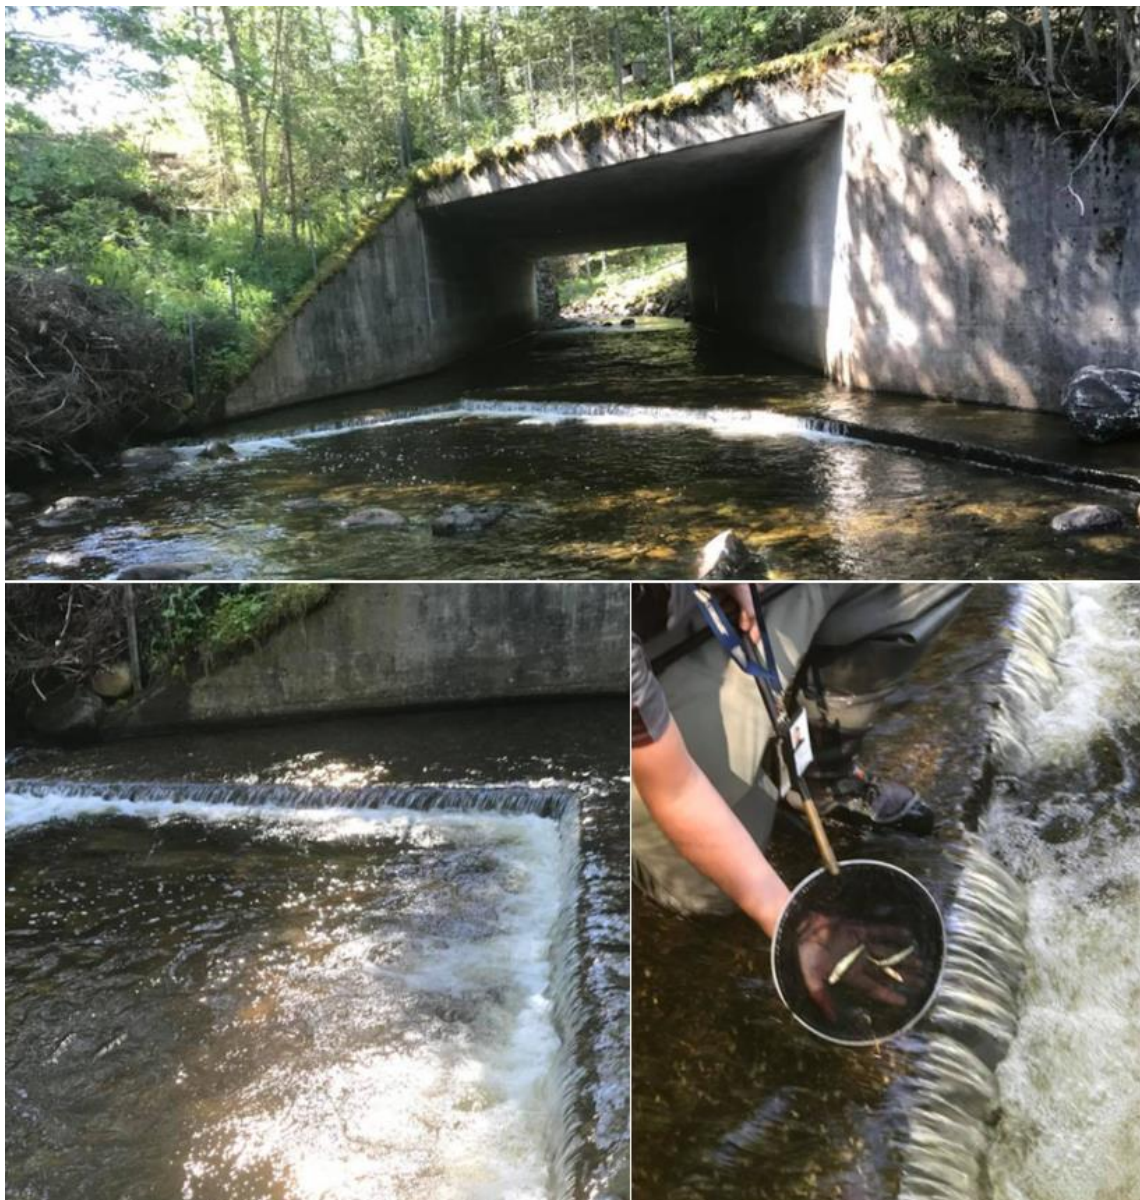
Foto 2. Veikulvert under Fv 704 i 2020. Ørekyte (bilde nederst til høyre) ble funnet på nærliggende strekninger både ovenfor og nedenfor denne kulverten i 2020. Foto: Trondheim kommune.

«Kulverten består av en flat betongbunn med svært lav vannstand i perioder, og det er et sprang på 10 cm ved utløpet. Vi vurderer det som mulig å passere veikrysningen ved stor vannføring, men at vandringsvinduet er sterkt innsnevret for oppvandrende gytefisk fra Nidelva, og at den økologiske konsekvensen er ukjent. Veikrysningen gis fargekode oransje (bør utbedres) og prioriteringsnummer 1, som følge av Nidelvørretens viktige forvaltningsmessige betydning, stor betydning ifbm. rekreasjon for allmenheten og økende trusselbilde for ørret i Nidelva (Davidsen mfl. 2013, Bergan & Arnekleiv 2009, Berger mfl 2008, Nøst 2006-2014, www.tofa.no)».

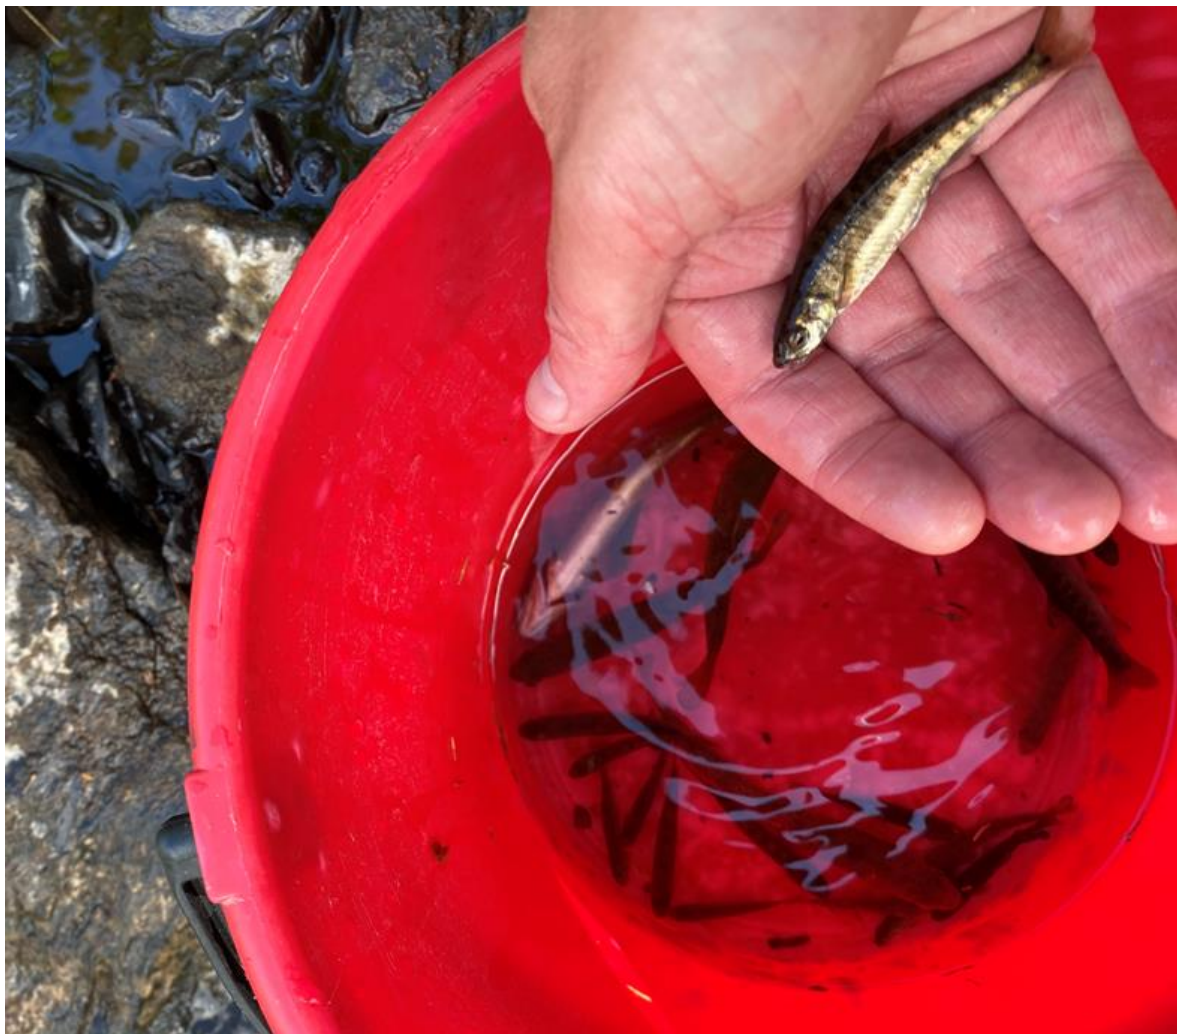
Foto 3. Ørekyte fra stasjon 2 i Rassveitbekken. Foto: NINA.

Ørekyte ble registrert på de tre nederste stasjoner (st. 1-3) høsten 2020. Ved stasjon 1 nederst i stasjonsnettet i Litjelva ble det registrert tre ørekyte, med lengder på hhv. 53, 64 og 89 mm. Tilsvarende ble det registrert åtte ørekyte med lengder fra 60 -73 mm ved stasjon 3 i Rassveitbekken (**foto 3**), nedstrøms naturlig vandringsbarriere. Ved stasjon 2 i Litjelva/Vullubekken, like ovenfor samtløp med Rassveitbekken, ble det påvist 13 ørekyte. Dette var fisk med lengder fra 61 -87 mm. Stasjon 1 ligger nedstrøms Fv 704, mens stasjon 2 og 3 ligger på strekninger ovenfor denne veien. Det ble også påvist flere ørekyte på strekninger opp mot betongkølverten under Fv 704, i tillegg til elvepartier like ovenfor Fv 704 etter et kvalitativt søk med elfiskeapparatet i disse områdene (se **foto 2**, nederst til høyre).

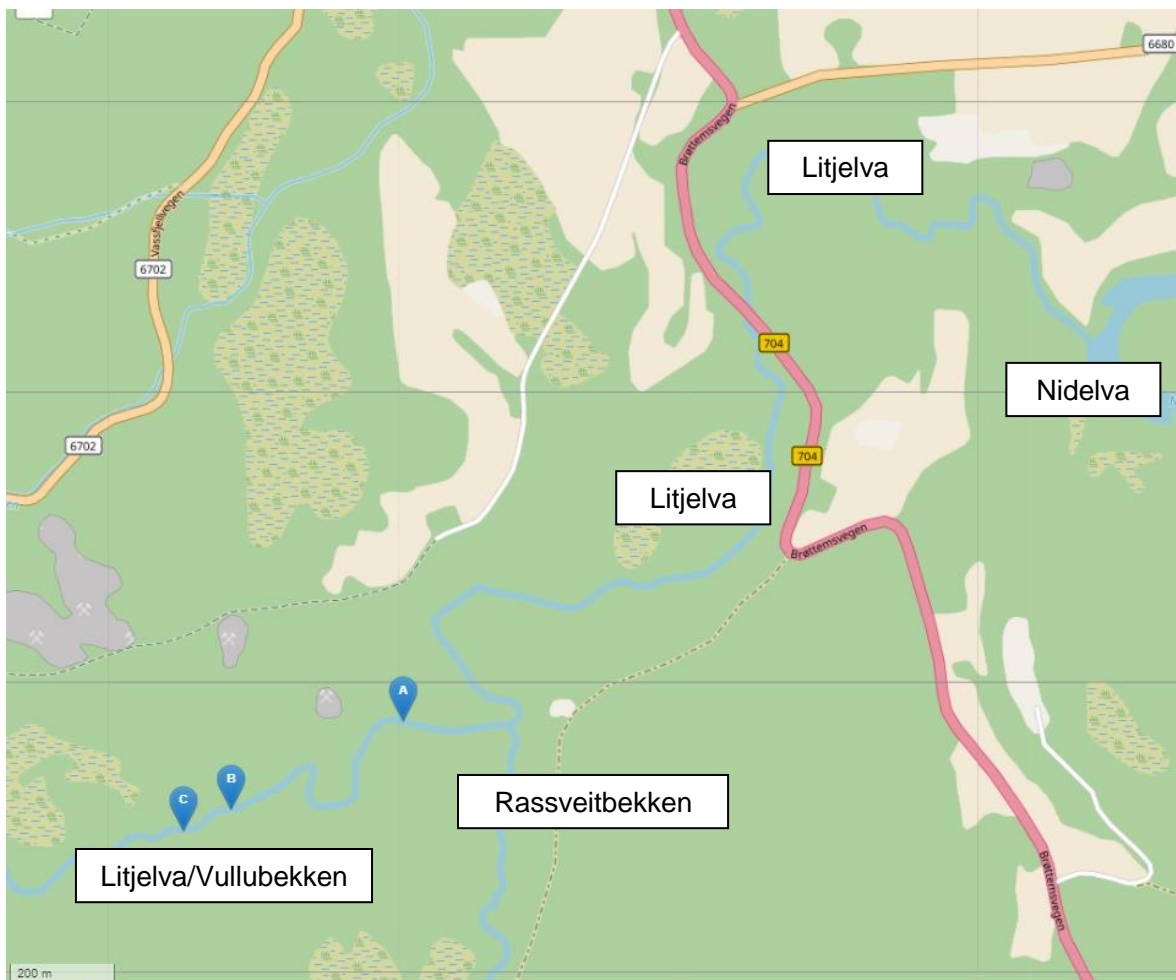
Figur 6. Tre vassdragspartier (blå markører A, B og C) i Litjelva/Vullubekken med naturlig stigning og strykpartier med noe falli elveløpet, uten at dette stopper nidelvørret fra gytevandring oppstrøms disse punktene. Trolig stoppes ørekyte fra oppstrøms vandring som følge av en eller flere av disse punktene.

Ut fra våre flyfotostudier og høydeforskjell/gradientmålinger, så representerer ingen av interesseområdene (i **figur 6** og **foto 5-7**) naturlige vandringsbarrierer for nidelvørret ved gunstige vannføringer. For ungfisk av ørret og ørekyte kan imidlertid partiene være markante vandringshindre og/eller fullstendig vandringstoppende. Etter disse strykpartiene flater gradienten i Litjelva/Vullubekken igjen noe mer ut, før elva kommer inn i et oppdemmet parti, med en kunstig oppsatt demning og dam anlagt i vannveien. Denne dammen er omtalt i **avsnitt 3.2.2** og **4.1.2**).

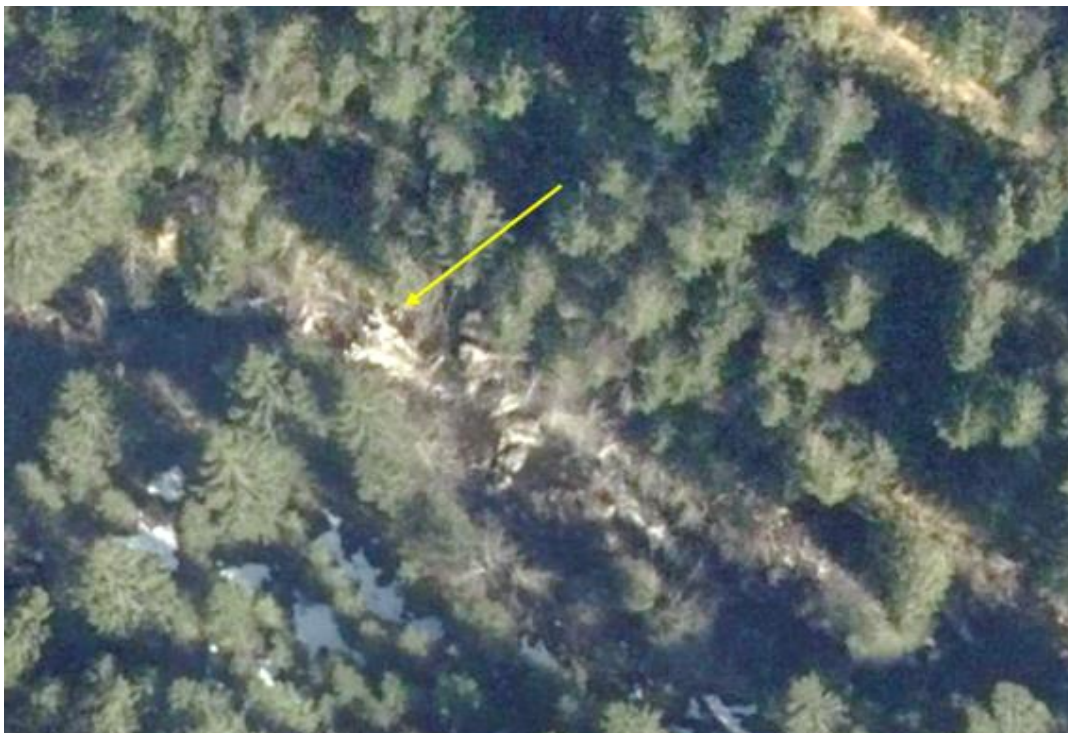
Foto 5. Markør A i **figur 6**. Parti ved kartreferanse 32 V 7016196 N, 571574 E i Litjelva/Vullubekken, med noe vandringshindrende oppgangsforhold på lav vannføring (gul pil). Partiet passerer for nidelvørret på gytevandring ved gunstige vannføringsforhold, men kan stoppe mindre fiskestørrelser av ørret og ørekyte fra oppstrøms vandringer. Flyfoto fra 2019: <https://kart.finn.no/>

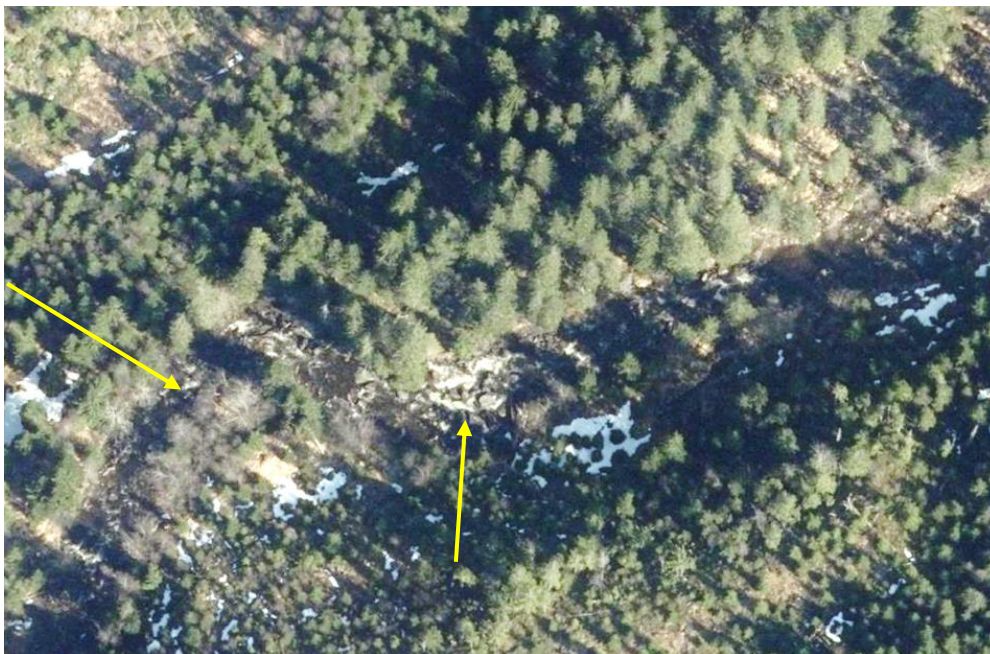
Foto 6. Markør B i **figur 6**. Parti ved kartreferanse 32 V 7016021 N, 571251 E i Litjelva/Vullubekken, med noe vandringshindrende oppgangsforhold på lav vannføring (gule piler). Partiet kan passerer av nidelvørret på gytevandring ved gunstige vannføringsforhold, men kan stoppe mindre fiskestørrelser og ørekyte fra oppstrøms vandringer. Flyfoto fra 2019: <https://kart.finn.no/>

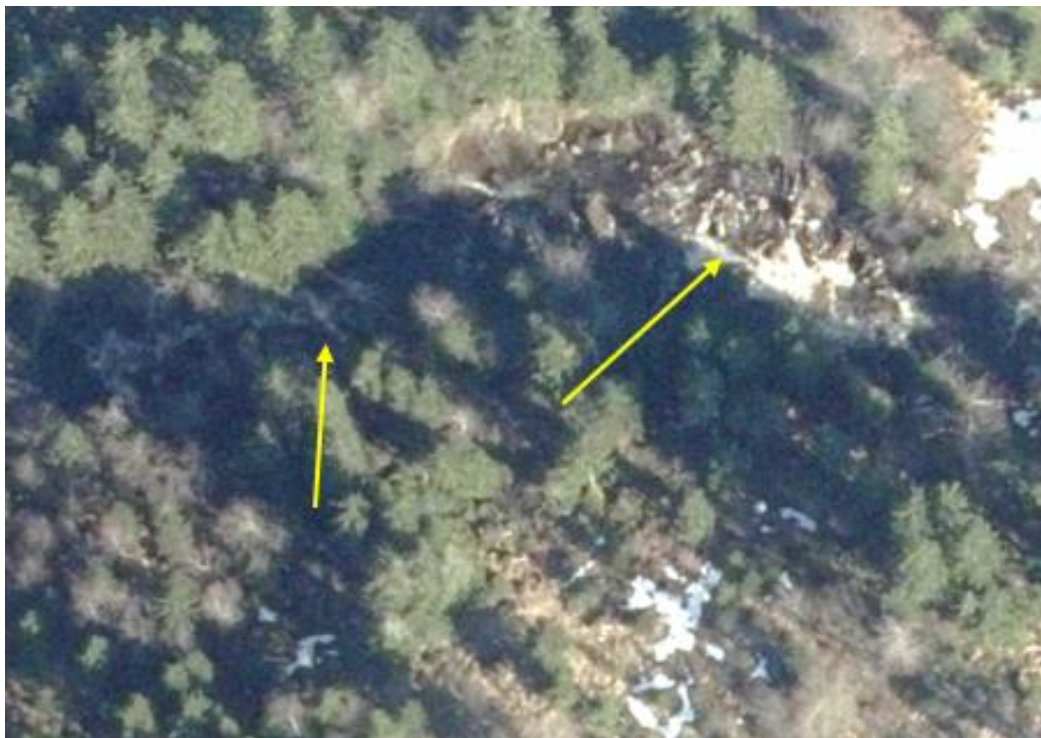
Foto 7. Markør C i **figur 6**. Parti ved kartreferanse 32 V 7015980 N, 571162 E i Litjelva/Vullubekken, med noe vandringshindrende oppgangsforhold på lav vannføring (gule piler). Partiet kan passeres av nidelvørret på gytevandring ved gunstige vannføringsforhold, men kan stoppe mindre fiskestørrelser og ørekyte fra oppstrøms vandring. Flyfoto fra 2019: <https://kart.finn.no/>

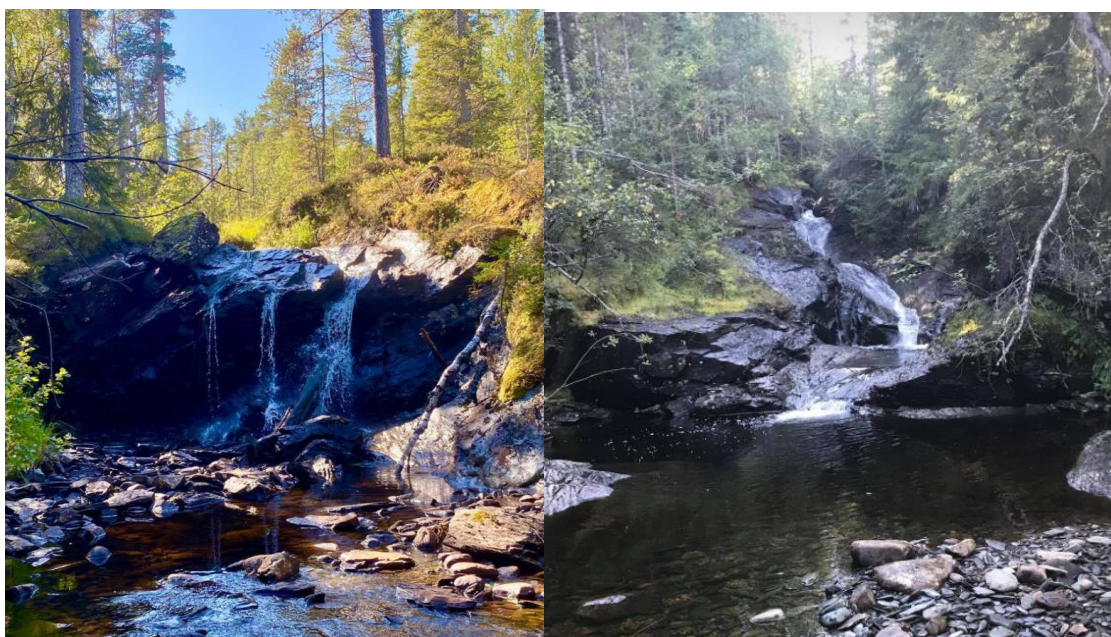
Foto 8. Naturlige fosser i Tjuvdalsbekken (t.v.) og Svallbekken (t.h.) stopper naturlig utbredelse av nidelvørret i Litjelva-vassdraget. Foto: NINA/Trondheim kommune.

Den naturlige vandringsveien for nidelvørret strekker seg derfor helt opp til naturlige fosser og vandringsbarrierer i sidebekkene Tjuvdalsbekken og Svallbekken (**foto 8**), som sammen danner hovedgreina i øvre del av Litjelva/Vullubekken ned mot dammen.

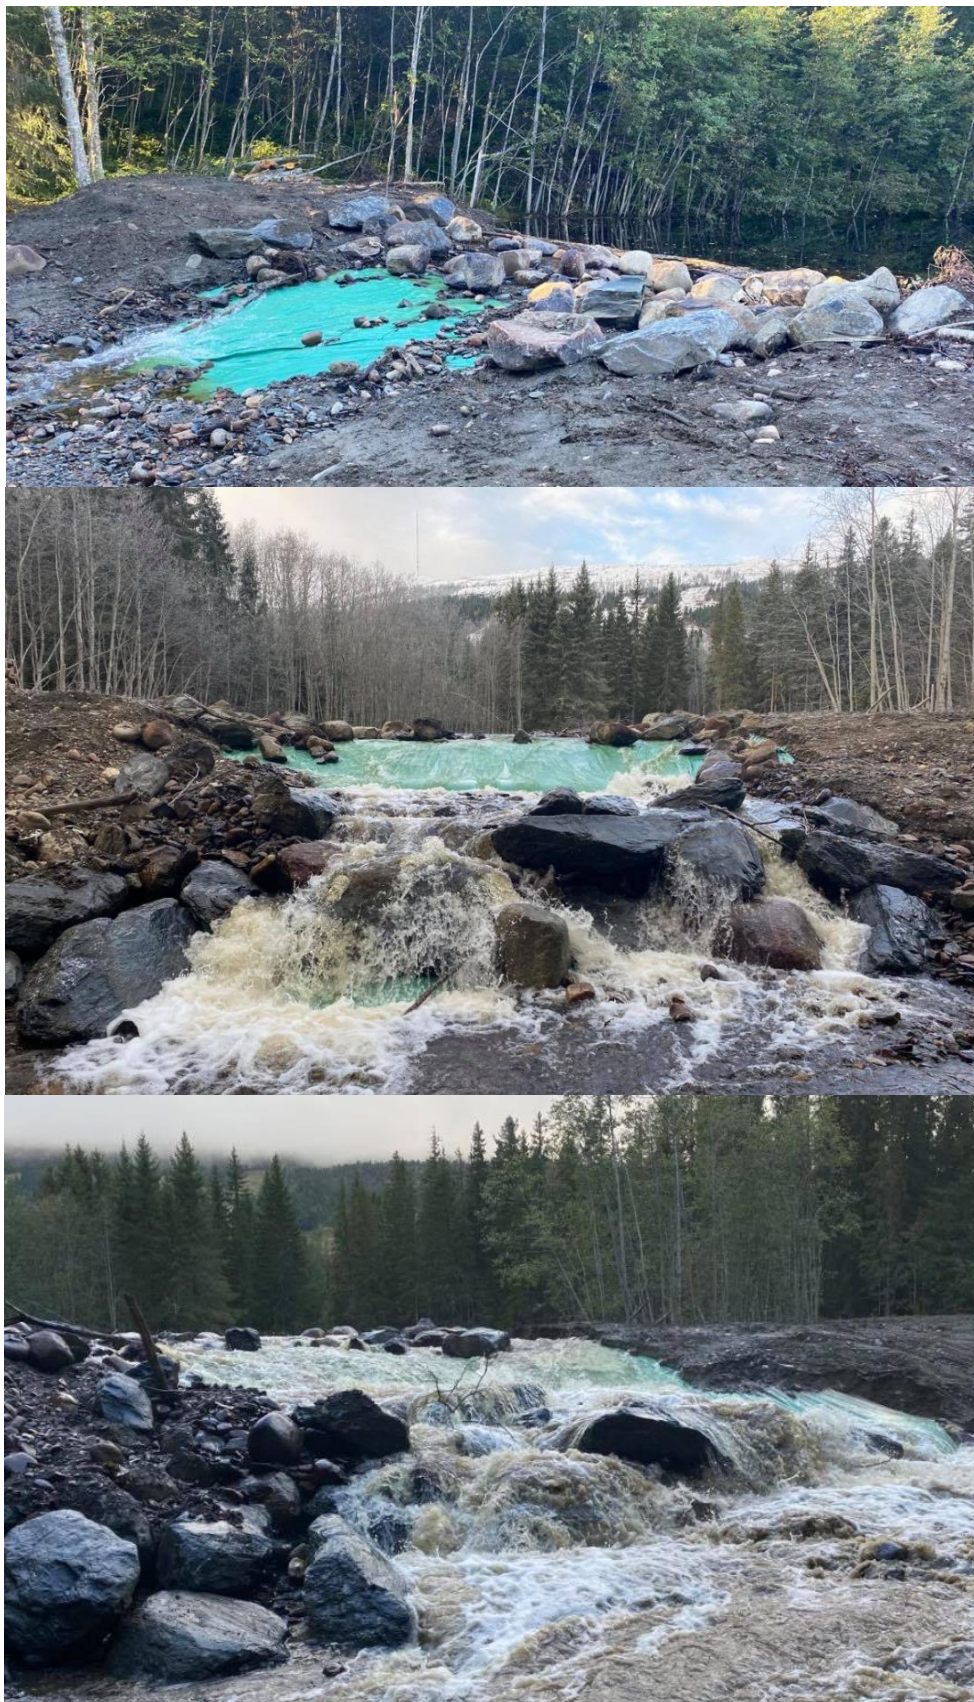
På vassdragspartiet der Merkesbekken møter Litjelva/Vullubekken, er det som tidligere nevnt i rapporten, oppført en dam i elveløpet. Dammen har eksistert i lengre tid, men er aldri tidligere befart eller vurdert i forhold til fiskevandring. I løpet av 2020 er det gjennomført nye arbeider knyttet til endringer i utformingen av dette damanlegget, noe som har ført til endret vannavrenning, vannvei og oppgangsforhold for fisk. Status for denne dammen i august 2020 var at vandringsveien for nidelvørret nå var stengt. Et nylig avsluttet anleggsarbeid hadde stengt av og fylt igjen det tidligere omløpet rundt dammen, og tørrlagt dette løpet, samtidig som all vannføring i vassdraget nå var ført over en foss i utløpet av dammen (**foto 9** og **10**).

Foto 9. Nyetablert foss i utløp av dam, fotografert i perioden juni til oktober 2020, ved lav vannføring (øverst, juni 2020), middels vannføring (midten, oktober 2020) og høy vannføring (nederst, september 2020). Foto: NINA.

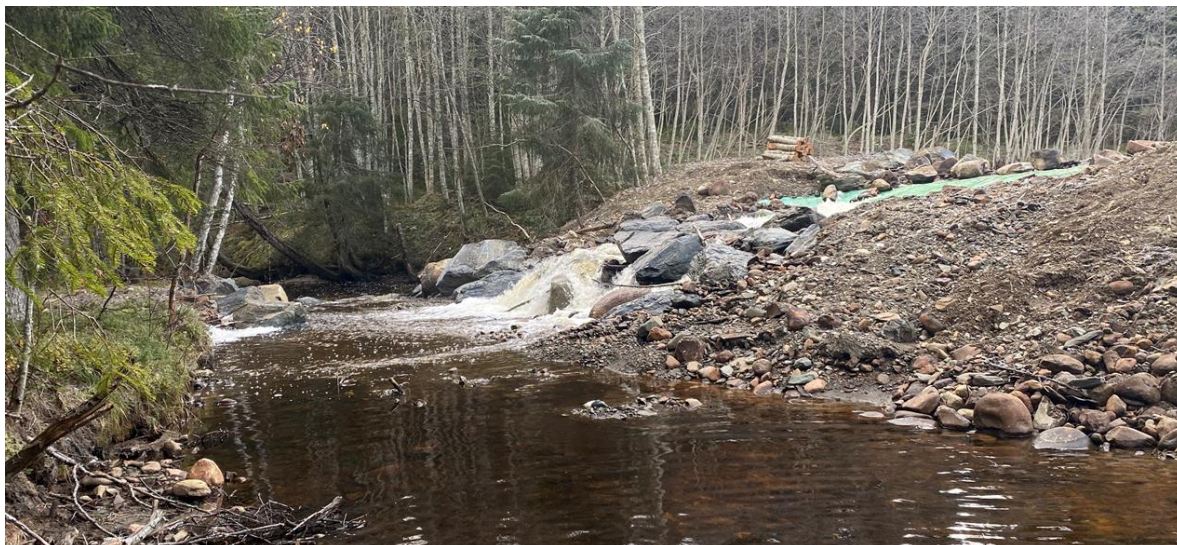
Foto 10. Overløp fra dam den 20. oktober, sett ovenfra og nedover mot fossen. Vannføring er middels. Foto tatt i sideløpet som var avstengt i august, men som er forøksvis gjenåpnet senere på høsten (se **foto 25**). Foto: NINA.

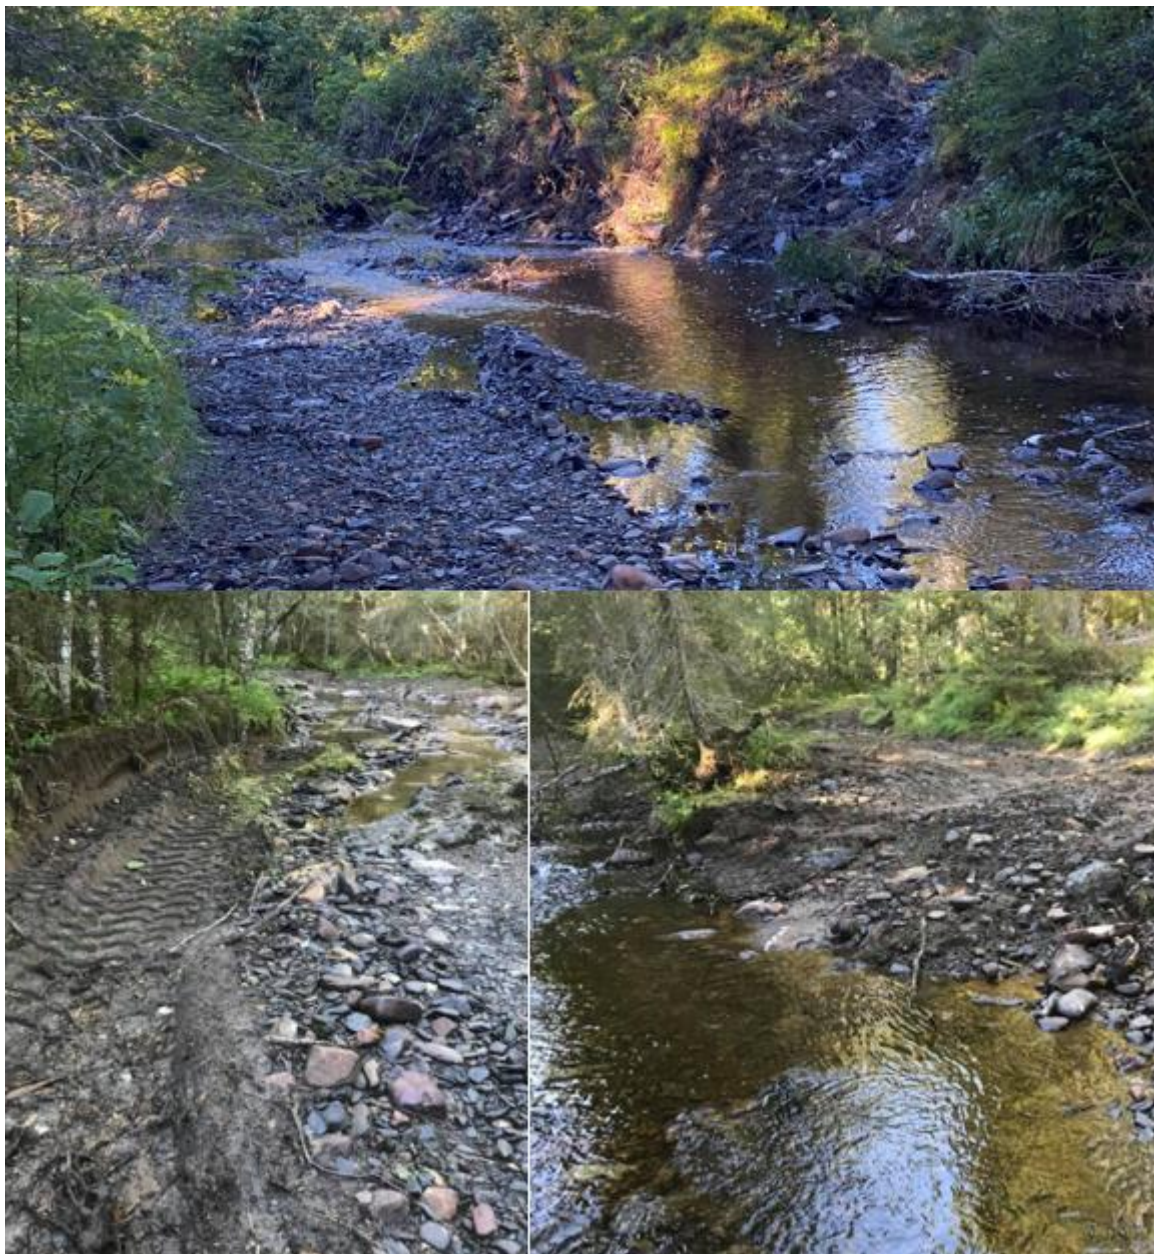
Foto 12. Spor etter kjøring med anleggsmaskiner ved elveløpet, og skader langs elvebredd og i kantvegetasjon. Foto den 2 .september 2020. Foto: Trondheim kommune.

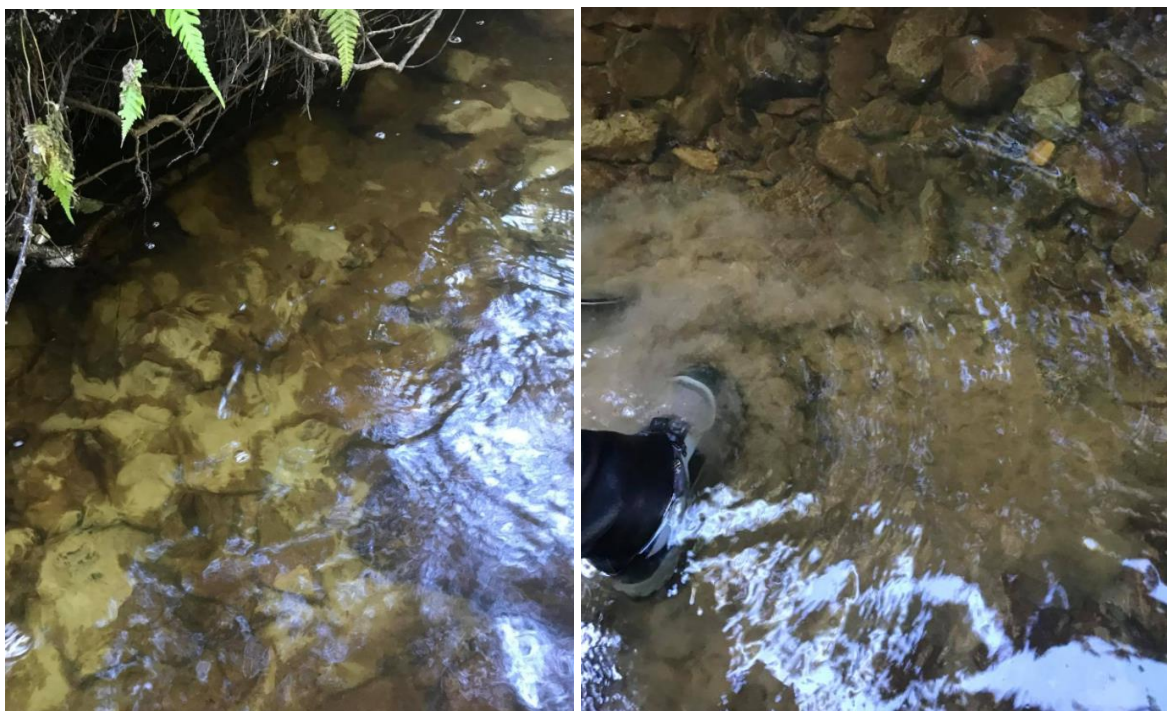
Det observeres stor nedslamming av elvebunnen på elvestrekninger i Litjelva nedstrøms dammen (**foto 13**) høsten 2020. Den observerte nedslammingen er tydelig både på strykpartier og i kulper flere hundre meter nedstrøms anleggsarbeidene og dammen, dvs. så langt vi befarte dette elvepartiet høsten 2020. Dette skyldes slik vi vurderer det tidligere erosjon og avrenning av finstoff knyttet til gravearbeidene og aktiviteten ved endringen i dammen dette året. I tillegg er det dokumentert kraftig erosjon og utvasking av finpartikler også etter anleggsfasen (**foto 14**), fra ustabile masser i tilknytning til området i og rundt dammen. Partikkelbelastningen i Litjelva har trolig vært episodisk stor i anleggsfasen, men observeres også å være periodisk stor etter anleggsfasen, spesielt knyttet til i perioder med mye nedbør og stor vannføring i vassdraget (**foto 14**). Dette var tydelig under befaring den 16. september 2020, etter kraftig nedbør. Mens turbiditet og partikkelbelastning var svært stor nedstrøms dammen, var innløpsgreinene til dammen, hhv. Vullubekken (**foto 15**) og Merkesbekken (**foto 16**), lite partikkelbelastet, med naturlig humøs vannfarge, som er å forvente i lite berørte vassdrag fra skog- og myroområder. Observasjonen fastsetter at det dermed skjer en merkbar forverring av partikkelbelastningen i vassdraget ved områdene som er berørt av anleggsarbeid og endringer ved dammen.

Foto 13. Nedslammet elvebunn i Litjelva/Vullubekken høsten 2020. Foto: Trondheim kommune.

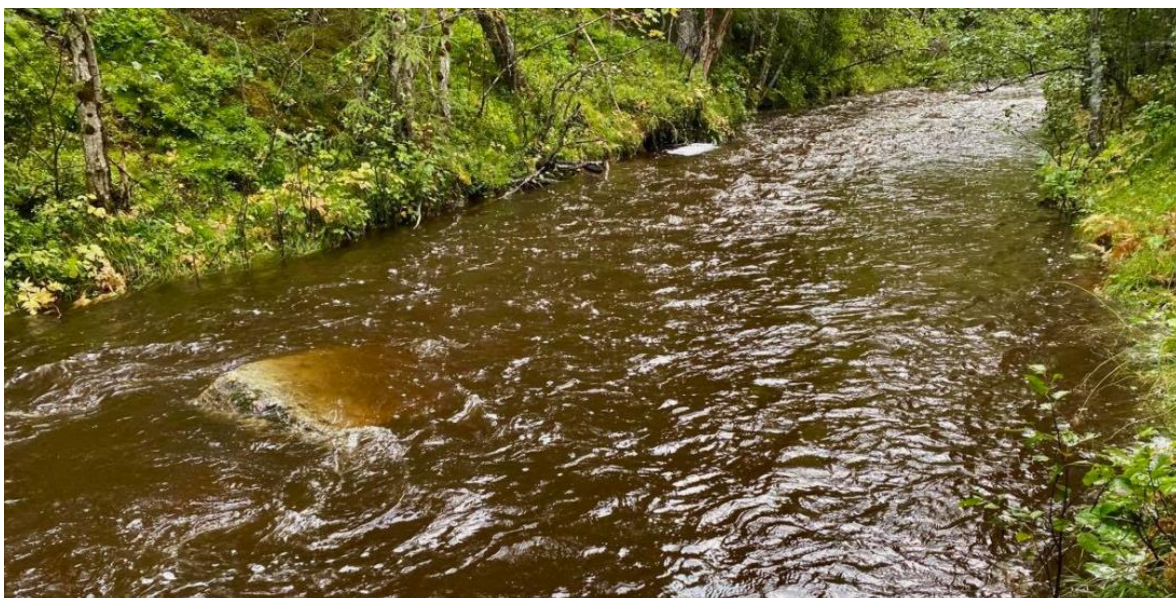
Foto 15. Foto tatt på samme tidpunkt som **foto 14** viser vannkvaliteten i tilløpsbekken Litjelva/Vullubekken før den møter dammen og anleggsområdet. Det er lav partikkelbelastning og naturlig humøs vannfarge, som er å forvente i lite berørte vassdrag fra skog- og myroområder. Foto: NINA.

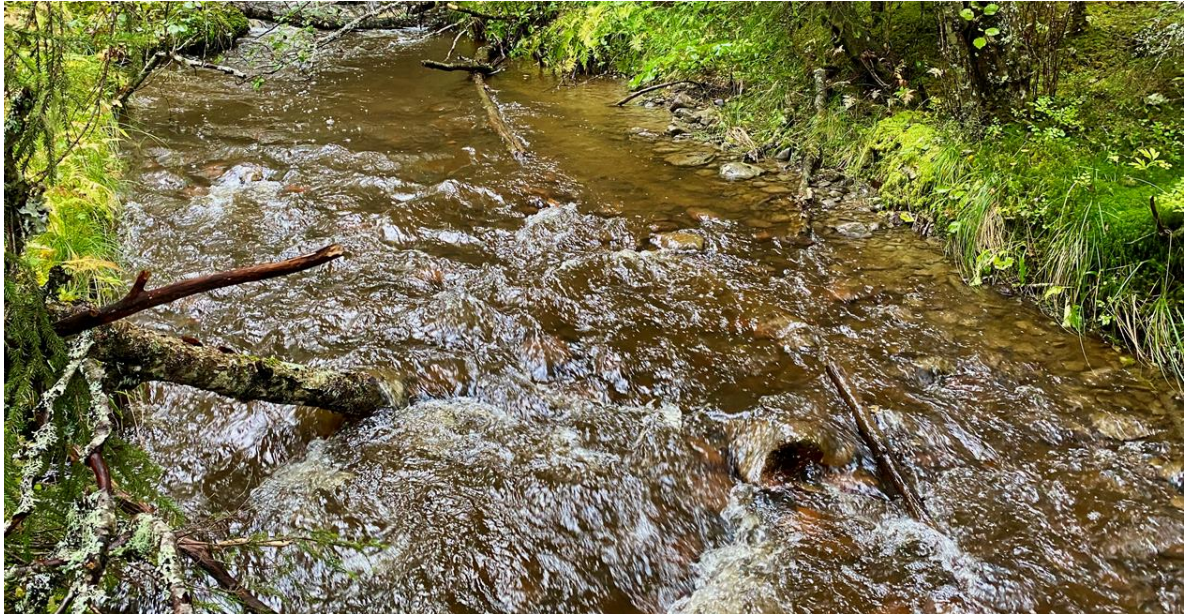
Foto 16. Foto tatt på samme tidpunkt som **foto 14** viser vannkvaliteten i tilløpsbekken Merkesbekken før den møter dammen og anleggsområdet. Det er lav partikkelbelastning og svak humøs vannfarge, som er å forvente i lite berørte vassdrag fra skog- og myrområder. Foto: NINA.

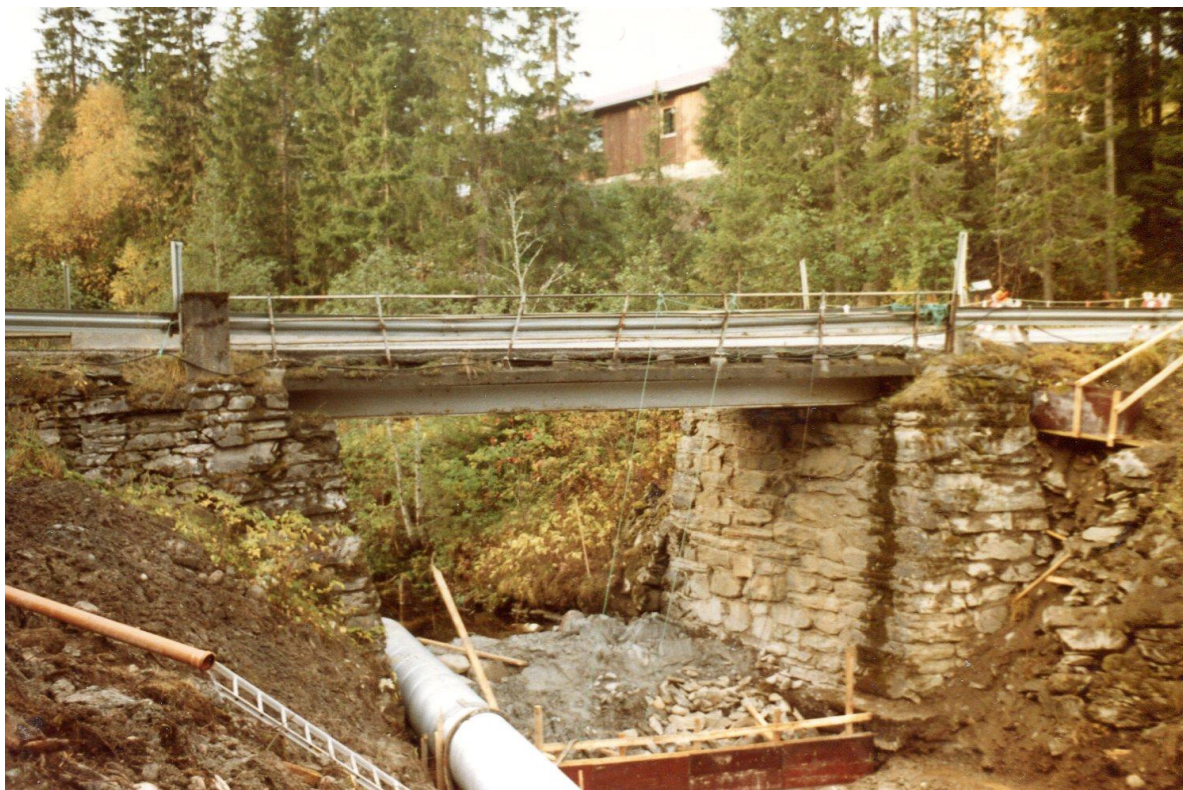
Foto 17. Bygging av Nye Lilleelv bru i september 1981. Foto: Ole Svaan.

Av menneskeskapte inngrep som har potensiale for å hindre eller stoppe fiskevandring, er veikrysningen av Brøttemsvegen (Fv 704) om lag 1,4 kilometer før samløp med Nidelva (**foto 17** og **18**). Denne kulverten er problematisert tidligere (Anonym 2012, Arnekleiv mfl. 2012, Bergan 2014) som potensielt hinder eller barriere for fiskevandring, spesielt på lav vannføring. Dagens kulvert ble trolig etablert på 80-tallet, i forbindelse med bygging av «Nye Lilleelv Bru» (**foto 17**). Ved naturtilstand har dette elvepartiet svært enkle vandringsveier for fisk. Kulverten er skissert som tiltaksprioritert og gjenstand for tiltak av Statens Vegvesen i 2011 (Anonym 2012), men framstår som uendret i dag (se **foto 2** tidligere i rapporten) sammenlignet med foto fra 2011 (**foto 18**). Vi kan ikke se at det er gjort tiltak for å lette vandringsveien for fisk forbi kulverten i dag, slik det ble forespeilet av Statens Vegvesen i 2011 (Anonym 2012.).

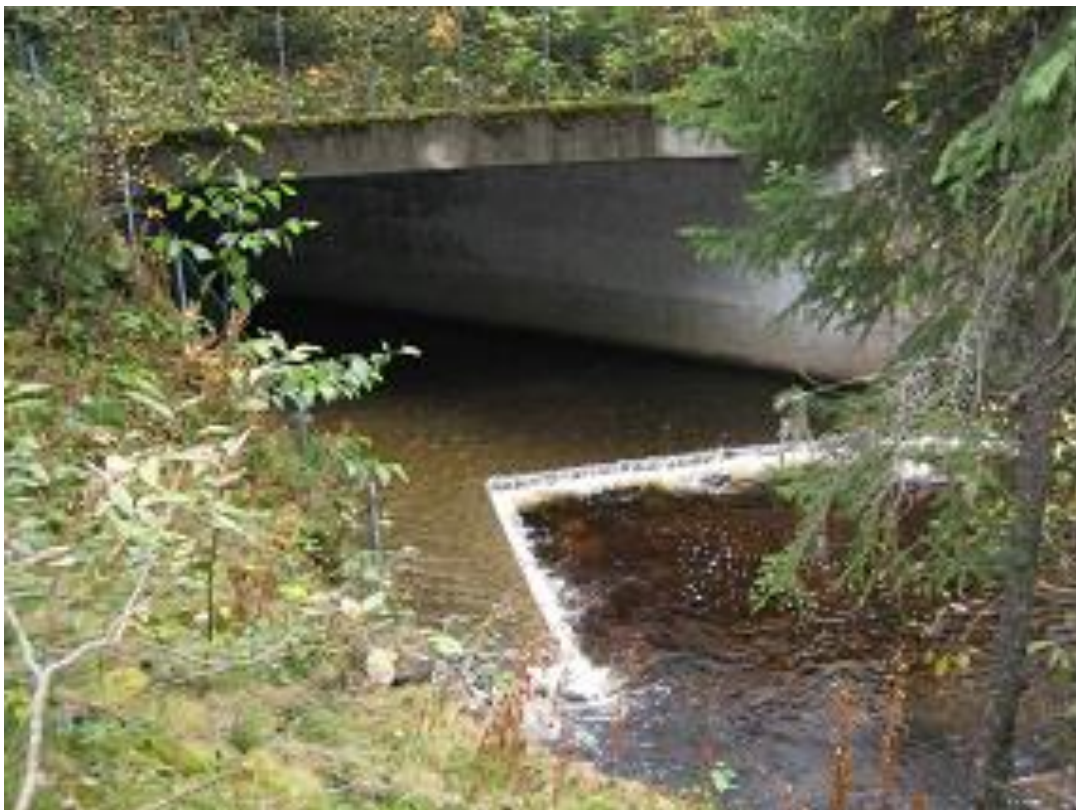
Foto 18. Veikulvert under Fv 704 i 2011. Foto hentet fra Anonym (2012).

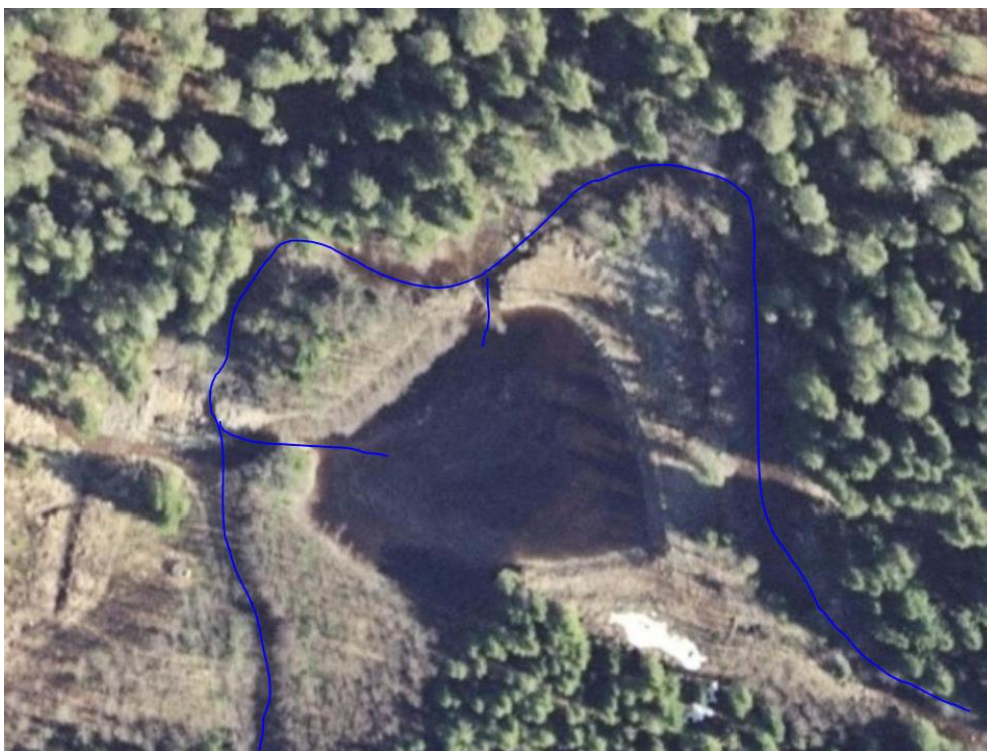
Foto 20. Flyfoto 2005: Dam etablert, men fortsatt med fri vandringsvei for nidelvørret via sideløp/omløp uten fall (blå linje). Flyfoto: <https://kart.finn.no>.

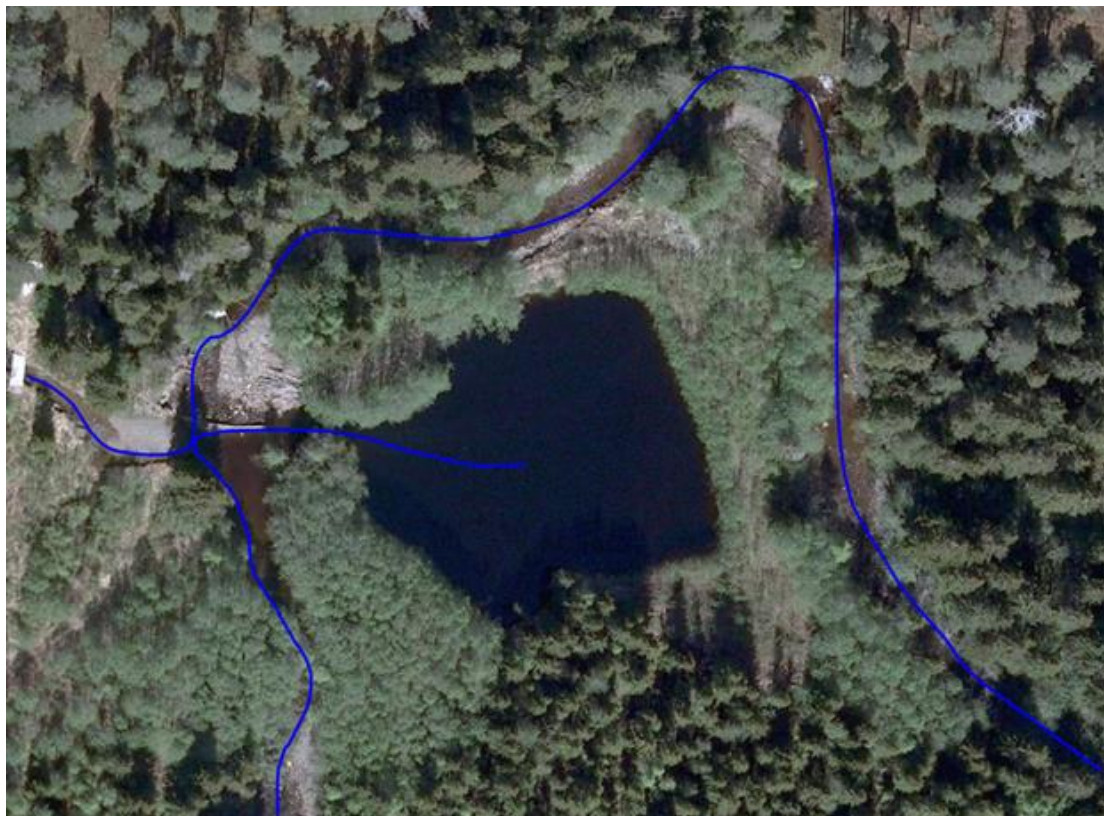
Foto 21. Flyfoto 2010: Dam med fri vandringsvei for nidelvørret (blå linje). Flyfoto: <https://kart.finn.no>.

Etter omlag 4,3 kilometer er det etablert en kunstig dam og demning i Litjelva/Vullubekken. Dette området er aldri tidligere befart eller vurdert i forhold til fiskevandring etter det vi kjenner til. Dammen var ikke etablert i 1956, 1963 eller 1964, noe som avdekker naturtilstanden for vassdragspartiet det er snakk om (**foto 19**, se også <https://kart.finn.no>). Dammen er synlig på flyfoto for første gang fra og med år 2005 (**foto 20**). Det er ingen flyfoto tilgjengelig i tidsperioden 1964-2005, slik at nøyaktig tidspunkt for etablering av dammen ikke kan fastsettes. Et tidligere sideløp/omløp var tettet i løpet av 2020, slik at all vannføring i elva rant over en foss sommer og høst 2020. Status tidligere år har vært at mesteparten av vannet enten har gått gjennom sideløpet/omløpet på nordre side av dammen, eller via deler av dette sideløpet og gjennom dammen, eller kun via dammen, men uten fossefall ved utløp. Dermed har status vært slik at nidelvørreten alltid har hatt frie vandringsveier forbi dammen (**foto 20-23**). Det var da ingen hindringer eller bratte gradienter i dette sideløpet/omløpet, eller gjennom dammen. Slik vi vurderer det i august 2020 hadde dette inngrepet ført til at vandrende ørret ikke kunne passere denne dammen. (**foto 24**).

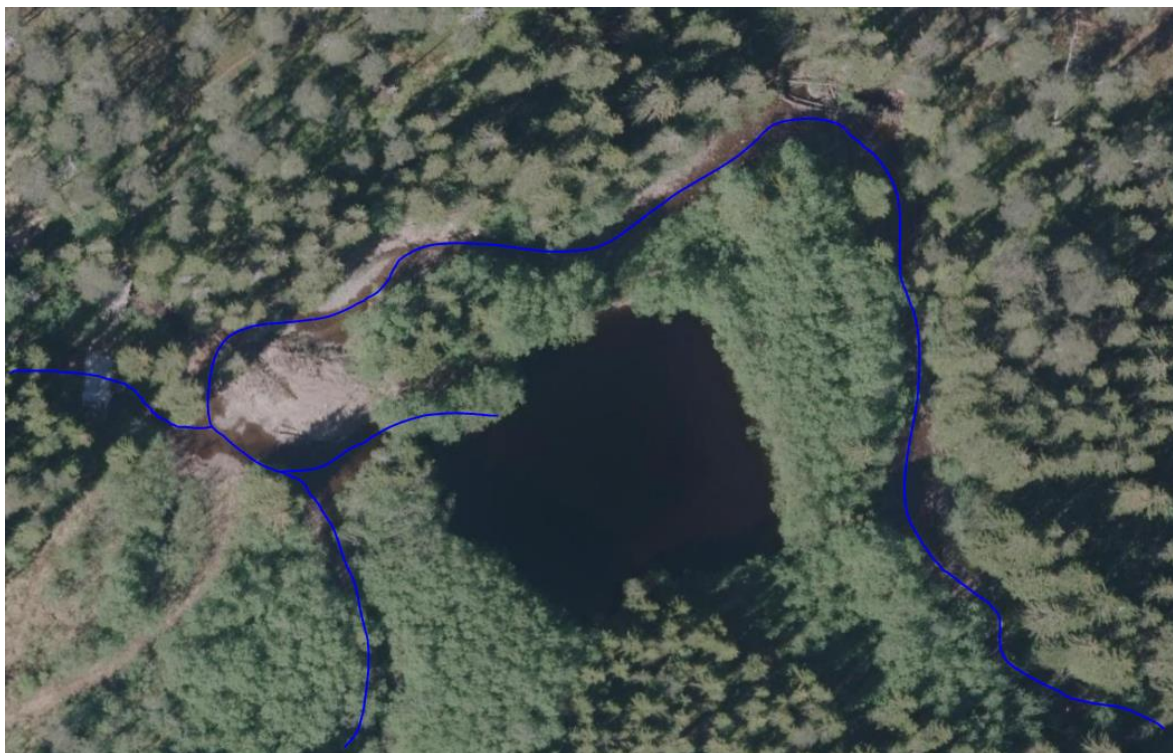
Foto 22. Flyfoto 2016: Dam med fri vandringsvei for nidelvørret (blå linje). Flyfoto: <https://kart.finn.no>.

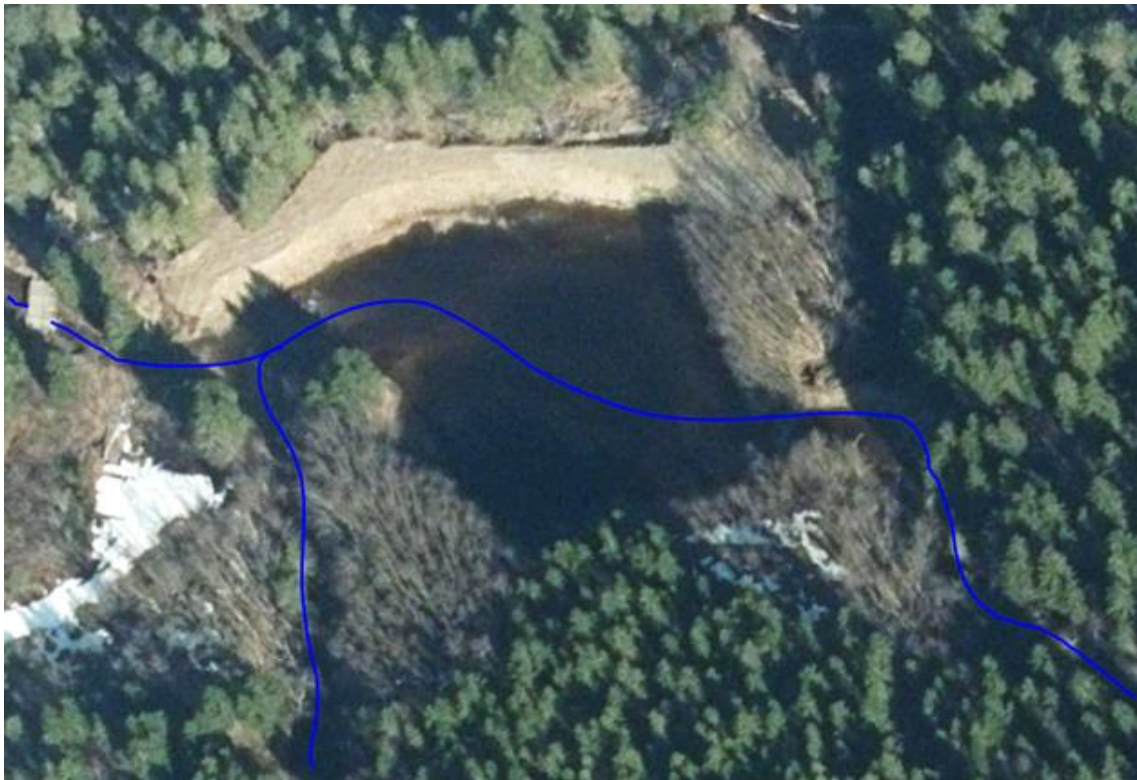
Foto 23. Flyfoto vår 2019: Nytt anleggsarbeid påbegynt, og avstengt sideløp/omløp, men fortsatt fri vandringsvei gjennom dammen for nidelvørret (blå linje). Flyfoto: <https://kart.finn.no>.
