NINA Rapport

Litjelv-vassdraget, Klæbu, som gyte- og oppvekstområde for vandrende nidelvørret

- Problemkartlegging og ungfisktellinger i 2020

Morten André Bergan & Terje Henrik Nøst

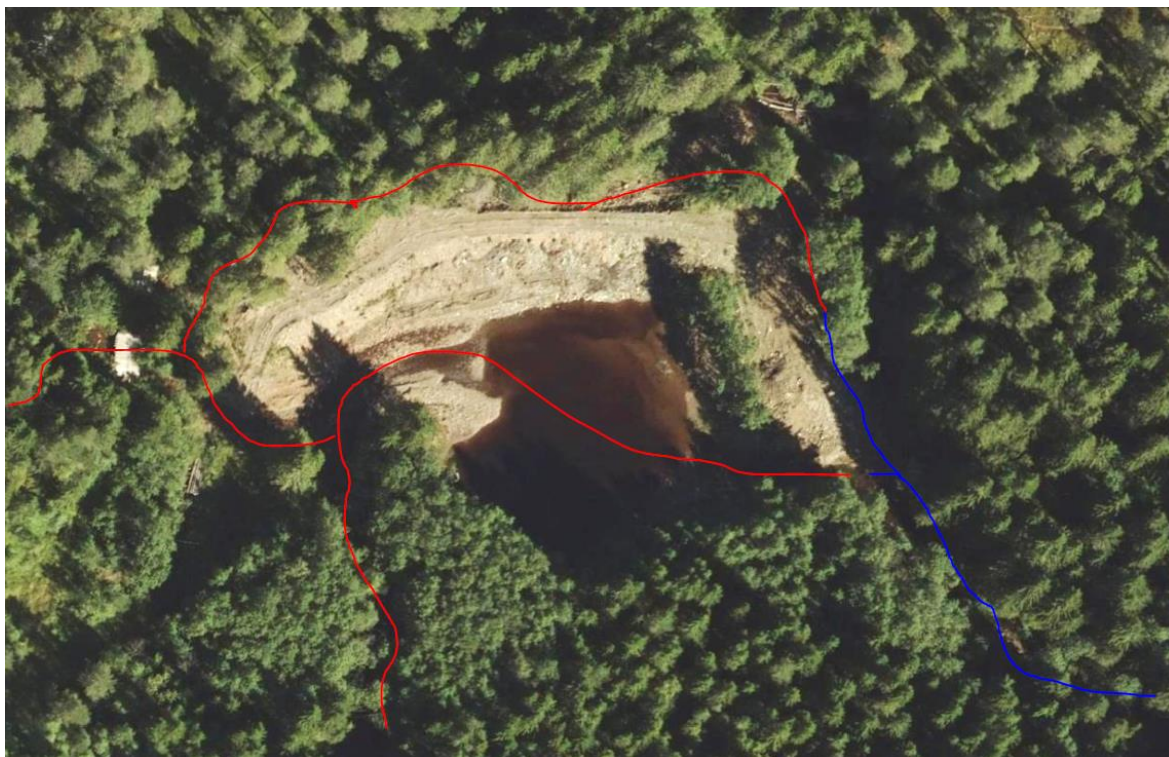
Etter omlag 4,3 kilometer er det etablert en kunstig dam og demning i Litjelva/Vullubekken. Dette området er aldri tidligere befart eller vurdert i forhold til fiskevandring etter det vi kjenner til. Dammen var ikke etablert i 1956, 1963 eller 1964, noe som avdekker naturtilstanden for vassdragspartiet det er snakk om (**foto 19**, se også <https://kart.finn.no>). Dammen er synlig på flyfoto for første gang fra og med år 2005 (**foto 20**). Det er ingen flyfoto tilgjengelig i tidsperioden 1964-2005, slik at nøyaktig tidspunkt for etablering av dammen ikke kan fastsettes. Et tidligere sideløp/omløp var tettet i løpet av 2020, slik at all vannføring i elva rant over en foss sommer og høst 2020. Status tidligere år har vært at mesteparten av vannet enten har gått gjennom sideløpet/omløpet på nordre side av dammen, eller via deler av dette sideløpet og gjennom dammen, eller kun via dammen, men uten fossefall ved utløp. Dermed har status vært slik at nidelvørreten alltid har hatt frie vandringsveier forbi dammen (**foto 20-23**). Det var da ingen hindringer eller bratte gradienter i dette sideløpet/omløpet, eller gjennom dammen. Slik vi vurderer det i august 2020 hadde dette inngrepet ført til at vandrende ørret ikke kunne passere denne dammen. (**foto 24**).

Foto 24. Flyfoto 2020: Rød linje viser brudd på vandringsvei for nidelvørret. Dette var status i august 2020. Flyfoto: <https://kart.finn.no>.

Etter at det ble avdekket stor sannsynlighet for stengte oppvandringsveier forbi dammen og sideløpet/omløpet, ble det gjort et strakstiltak i regi av Vassfjellet Vinterpark (**foto 25**). Dette ble gjort høsten 2020 for å forsøke å gjenåpne sideløpet som opprinnelig gikk i omløp dammen, og tilbakeføre vanngjennomstrømmingen i Litjelva/Vullubekken i dette løpet, slik at fisk får mulighet til å passere, tilsvarende status før 2020.

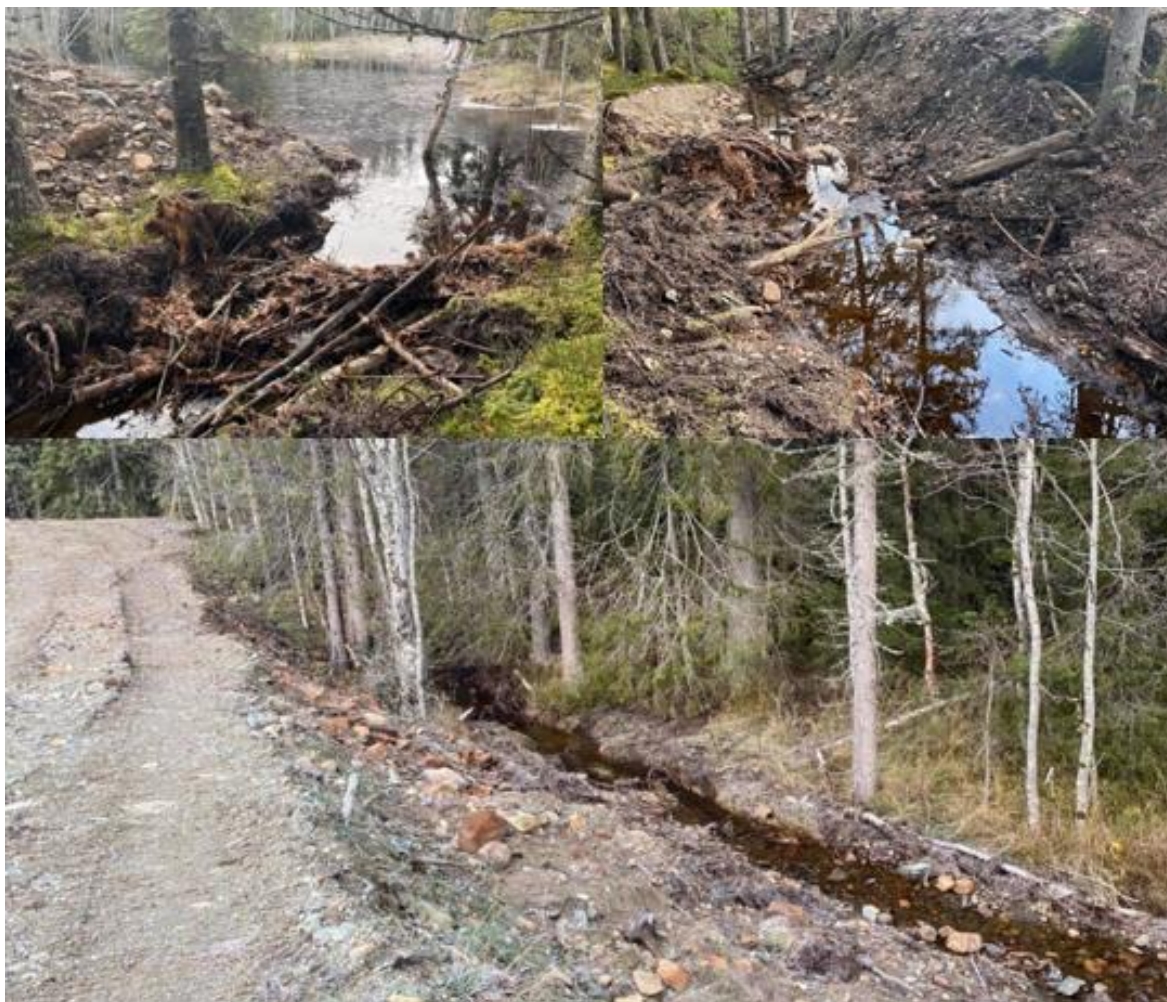
Foto 25. Gjenåpning av tettet sideløp rundt dammen høsten 2020. Foto fra 20 oktober 2020. Foto: NINA.

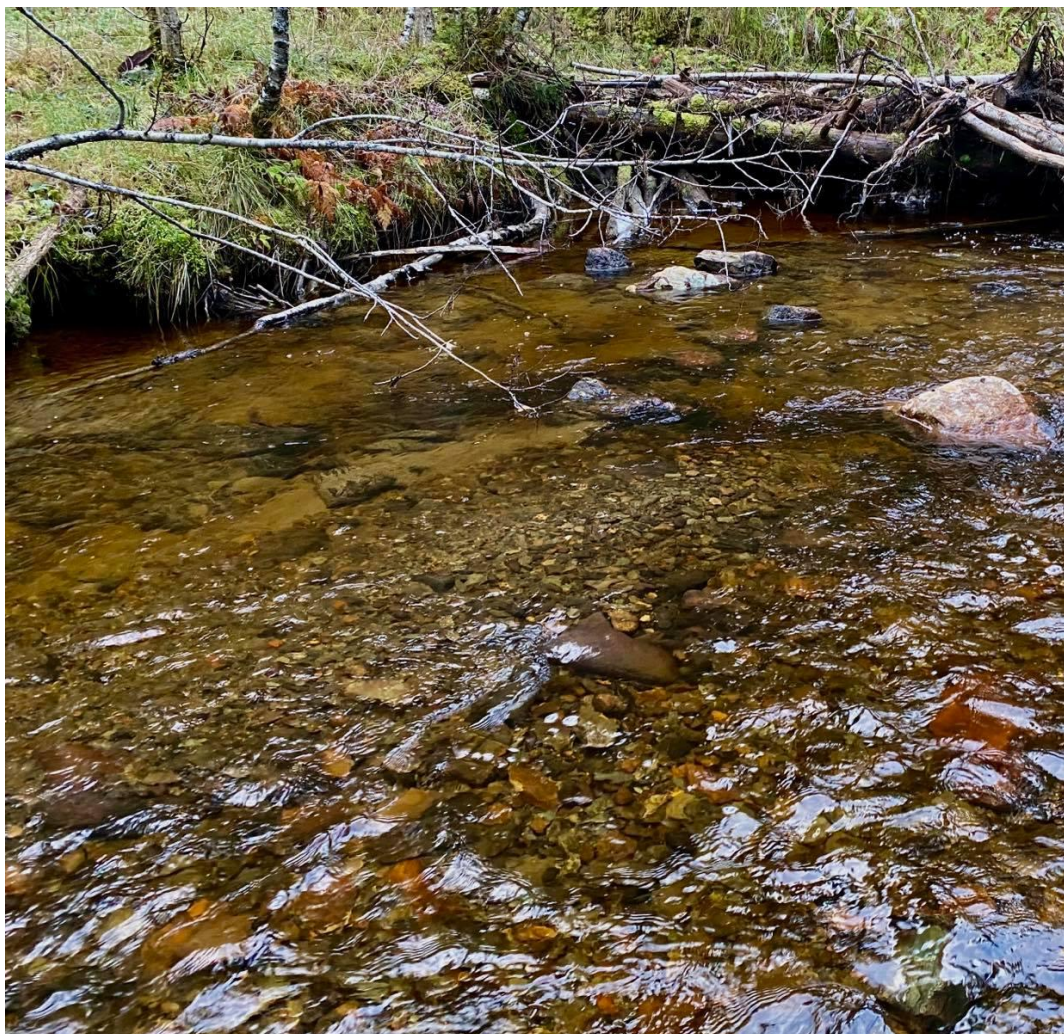
Foto 26. Stor gyteaktivitet ved enkelte felt på strykstrekninger nedstrøms dammen i Litjelva høsten 2020. Området på bildet kan inneholde en til to/tre gytegroper. Foto fra 20 oktober 2020. Foto: NINA.

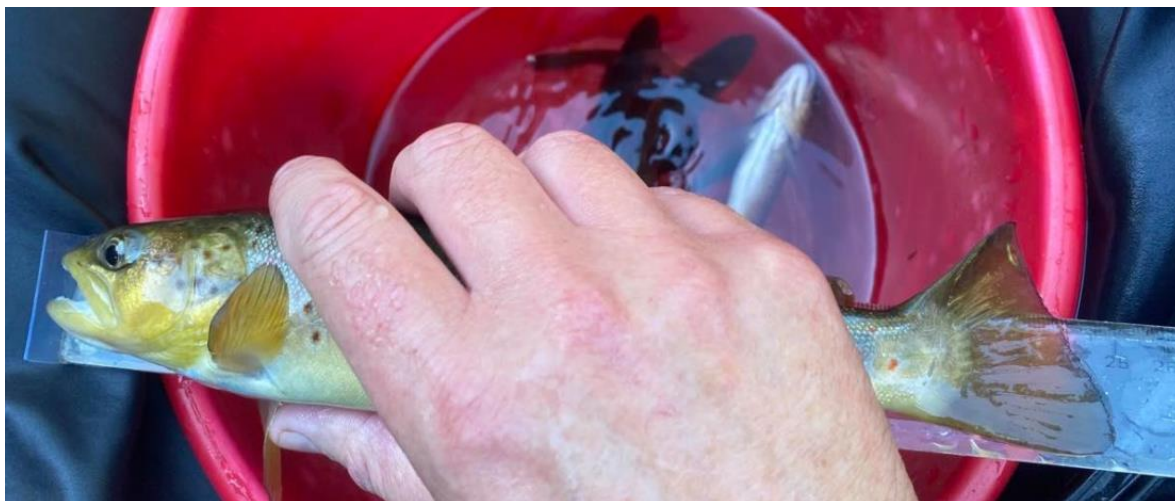
Foto 27. En av svært få elve-/bekkestasjonære ørreter over 15 cm som ble registrert i Litjelvavassdraget under ungfisktellingerne høsten 2020. Fisken ble fanget høyt oppe i vassdragssystemet, i en kulp nedstrøms foss i Svallbekken (se foto til høyre i **foto 8**), og var 25 cm lang. Foto: NINA

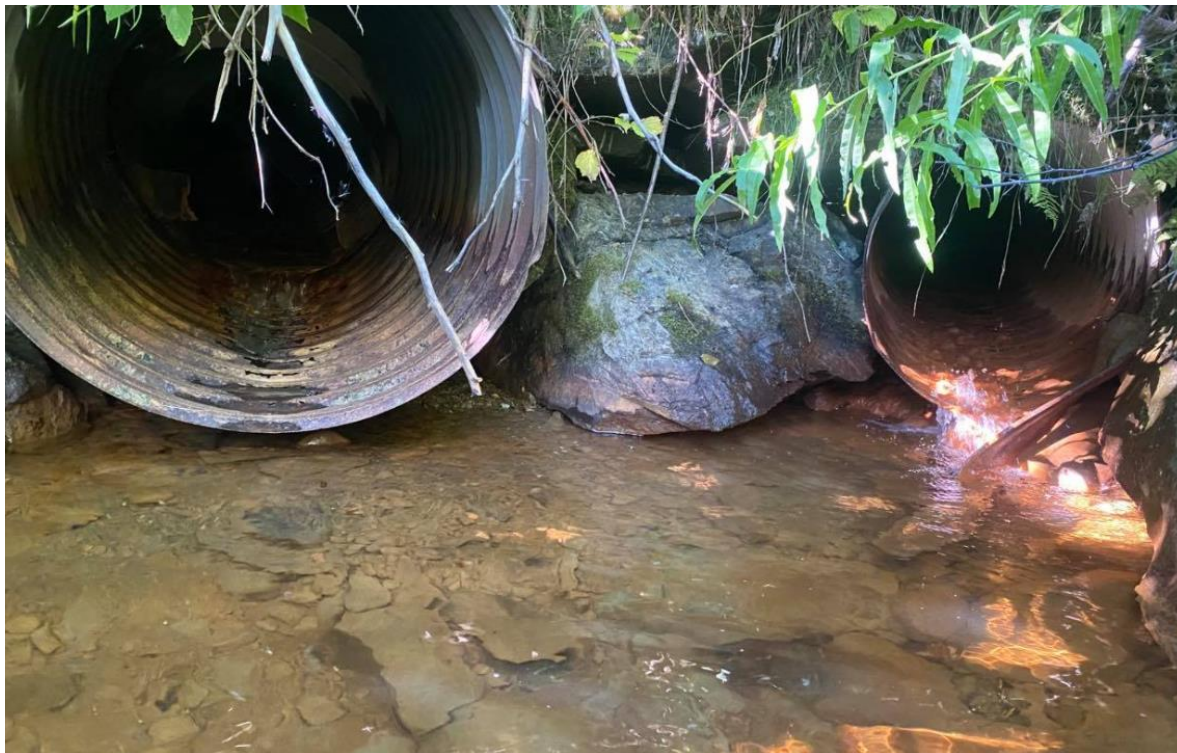
vandrer helt opp hit (**foto 28**). Det er ingen større vannkilder med ørret ovenfor dette partiet, slik at nedstrøms spredning av fisk fra disse partiene anses som umulig. De viktigste gyteområdene er likevel i nedre del av Merkesbekken, på bekkepartiene før samløp med dammen, da det er kraftig jernutfelling og stort inngrepsomfang i øvre del, det vil si på partiene ved Vassfjellet Vinterpark og parkeringsplass for brukere av skianlegget.

Foto 28. Hit, men ikke lenger, for ørreten i Merkesbekken. Det er registrert ørretunger helt opp til disse rørene ved Vassfjellet Vinterpark i bekken. Dette er ørret med opphav fra Nidelva. Foto: NINA.
