NINA Rapport

Problemkartlegging og ungfiskovervåking i små sidevassdrag til Gaula

Undersøkelser i 2020

Morten André Bergan & Øyvind Solem

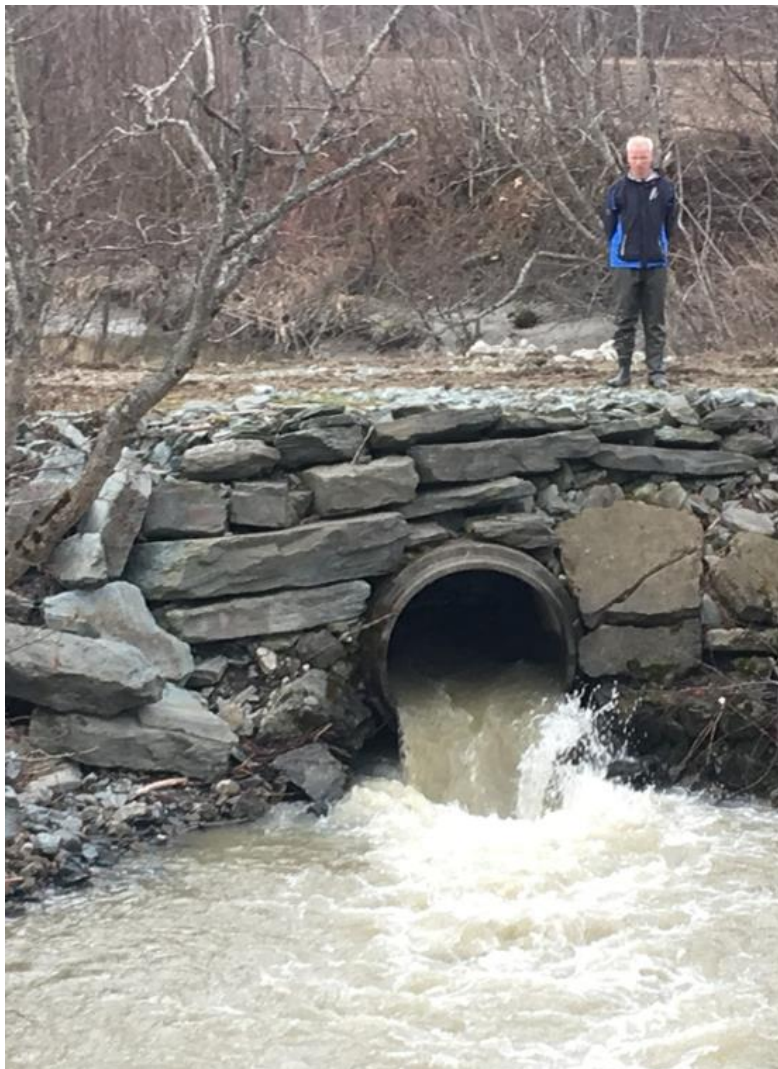
Figur 3. En underdimensjonert betongkulvert under eldre traktorvei (t.h., foto t.h.) stenger i enkelte år for oppvandring av sjørret, dersom optimal vannføringen uteblir før gytetidspunktet. Foto: NINA.

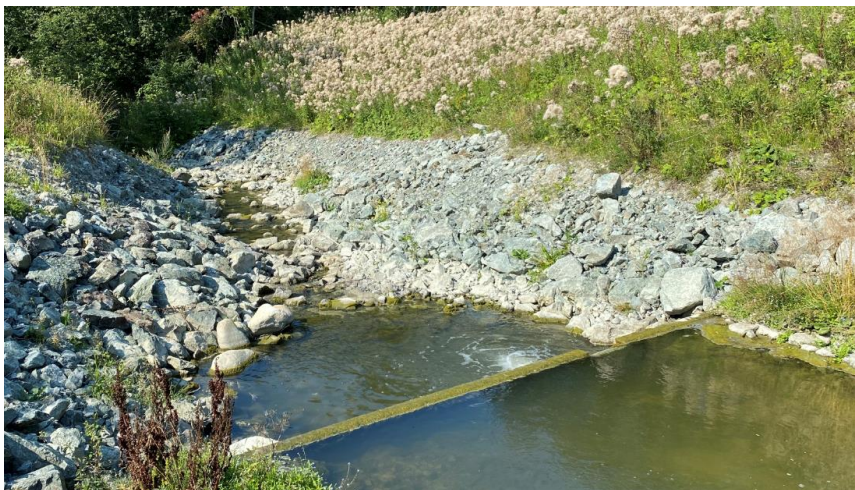
Figur 1. T.v.: Stasjonsområde 2a og vannføring nedstrøms første terskel i Søra under ungfisk-tellingene i 2020. Foto: NINA.

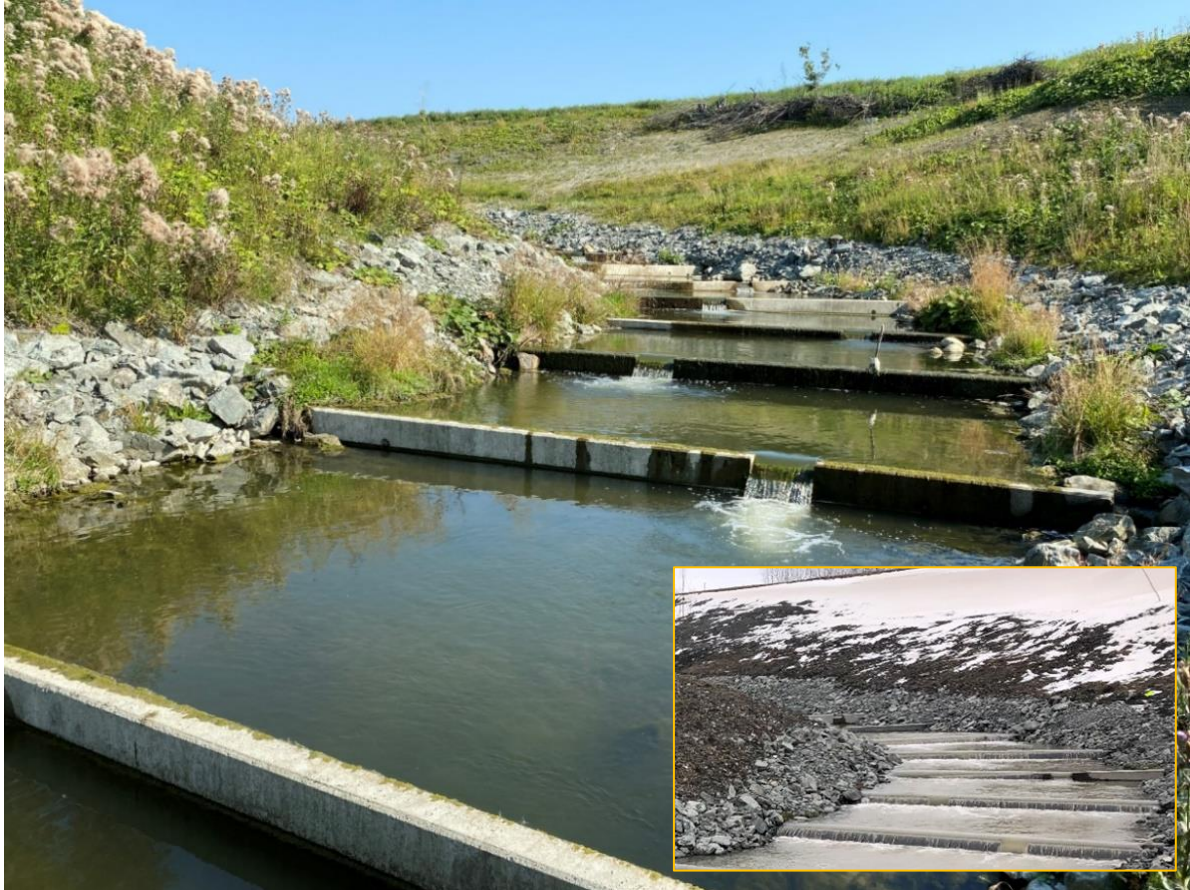
Det ble ikke gjort ungfisktellinger i tersklene i 2020, da det er tildels utfordrende å undersøke disse partiene (dypt og dårlig sikt), samt at fangbarheten her er svært lav. Derimot ble det observert relativt god forekomst av eldre ungfisk i alle terskler oppover bekken (**figur 5**). Spesielt i første terskel ble det observert mye eldre ungfisk (kan være både ørret- og laksunger) som pilte rundt omkring i bassenget til terskelen.

Figur 2. Terskler i Sørå ovenfor stasjonsområdet. Foto fra 2020, på lav vannføring. Innfelt: Samme bekkeparti i mars 2019, på høy vannføring og overløp i tersklene. Foto: NINA.

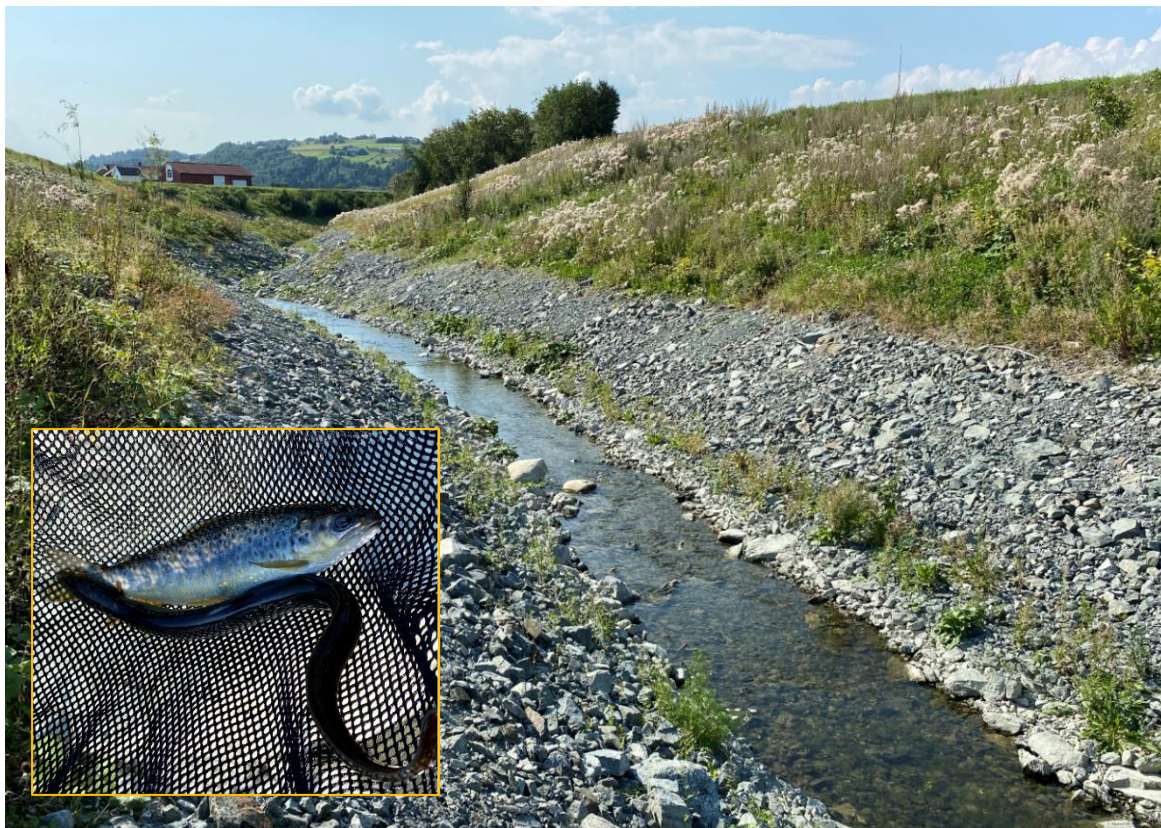
Figur 6. Strykstrekninger i Sørå opp mot E39 har begynnende etablering av ørret og ål. Stasjonsområde 2b. Foto fra 2020. Foto: NINA.

Resultatet fra ungfisktellingerne i nedre del av Sørå i 2020 er positive, og viser at ungfisk svømmer opp i Sørå fra Gaula, og forbi tersklene ved gunstige vannføringer. Dette gjelder også for ål, som finner vassdraget interessant som oppvekstområde. Videre viser resultatene at det nå trolig foregår noe gyting av sjøørret i nedre deler av Sørå (nedstrøms nedre stasjon, i usikret strekning), og at laksunger (fra Gaula) også benytter bekken som oppvekstområde. Det er lite som minner om naturlig restaurering av Sørå på partier nedstrøms E 39. Vassdraget er sterilt utformet, med rette strykstrekninger, liten variasjon i habitat og utstrakt bruk av skuttstein. Det er heller ikke gjort særlig anstrengelser for å reetablere en velutviklet kantvegetasjon (**figur 6**).

Det vil være spesielt viktig å ta hensyn til Gyllbekken i arbeidet med ny E6, da dette vil berøre bekken i vesentlig grad, og vi står i fare for permanent å tape vassdragets produksjonsneve. Et restaureringsarbeid tilsvarende Søra (se s. 19 og 20, **figur 5** og **6**) vil ikke være tilstrekkelig for Gyllbekken. Bruk av naturhermende teknikker i gjenoppsetting av bekkeløpet og restaureringsarbeid blir påkrevd for dette vassdraget (tilsvarende for Møsta i denne rapporten). Det vil være et miljømål om tilsvarende grad av oppnådd suksess for sjørret og biologisk mangfold dersom bekkeløpet må flyttes og fullrestaureres ved etablering av ny E6.

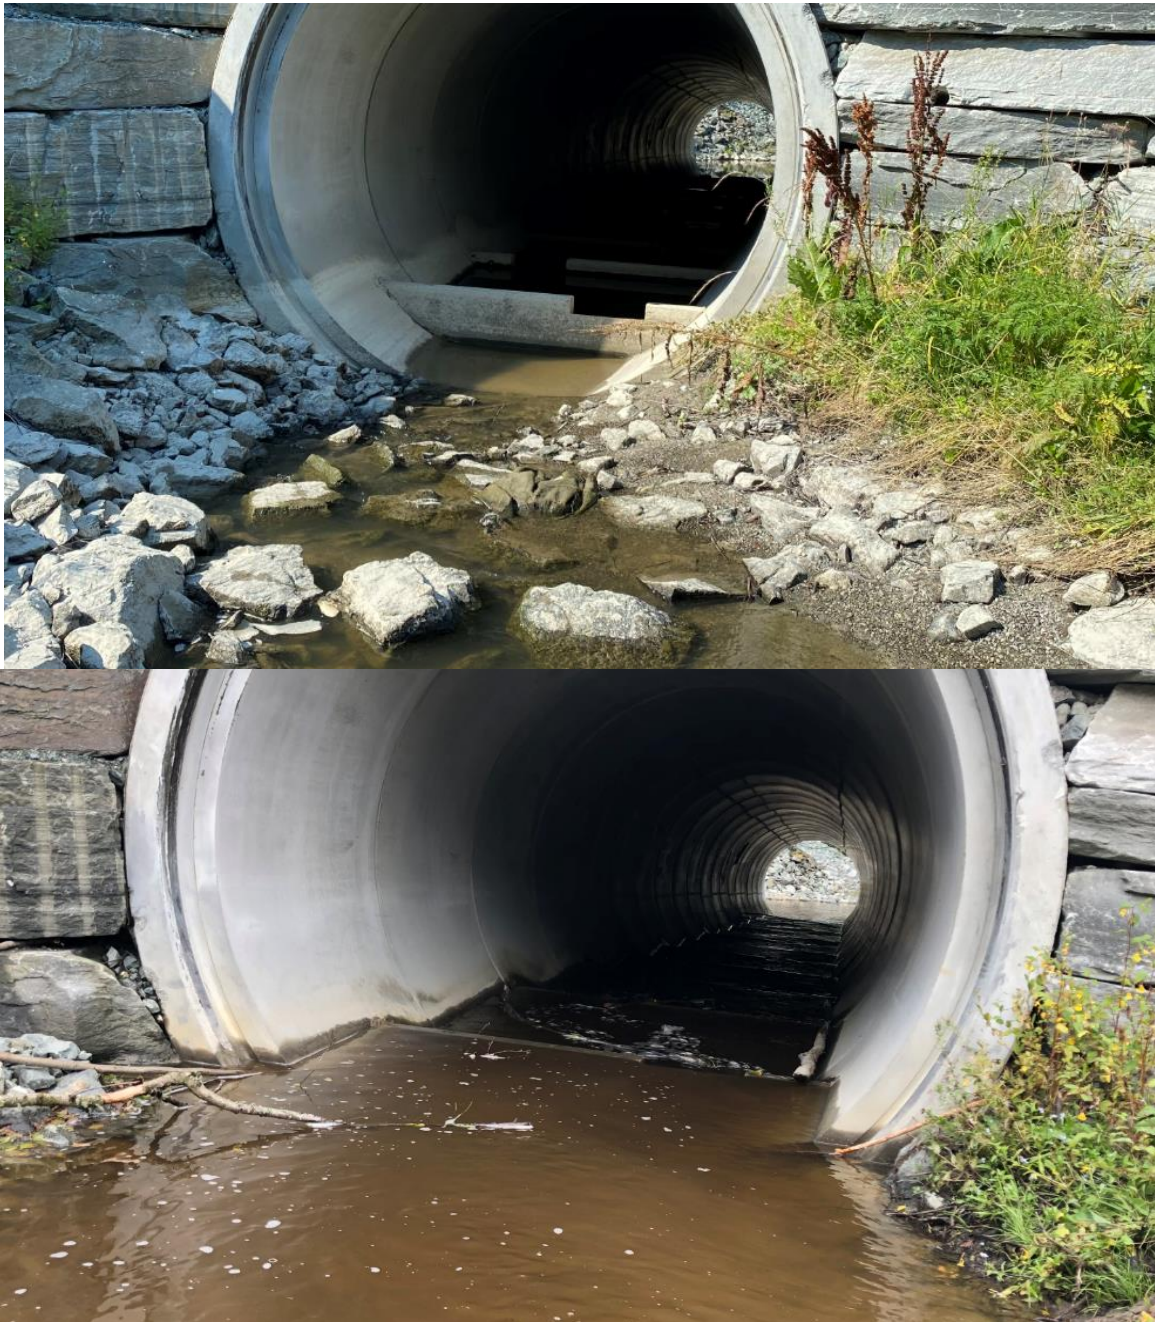
Figur 7. Veikulvert med innlagte terskler som fungerer som fisketrapp i Ratbekken når vannføringen er over middels høy. På lav vannføring (øverst, foto fra 2020) er tiltaket vandringstoppende, mens høy vannføring gir gode vandringsforhold (nederst, foto fra 2019). Foto: NINA.

den nyetablerte fisketrappa fungerer (**figur 7**), men at det ikke har foregått særlig gyting og rekruttering av sjørretet i øvre del av Ratbekken etter inngreps-hendelsen i 2017.

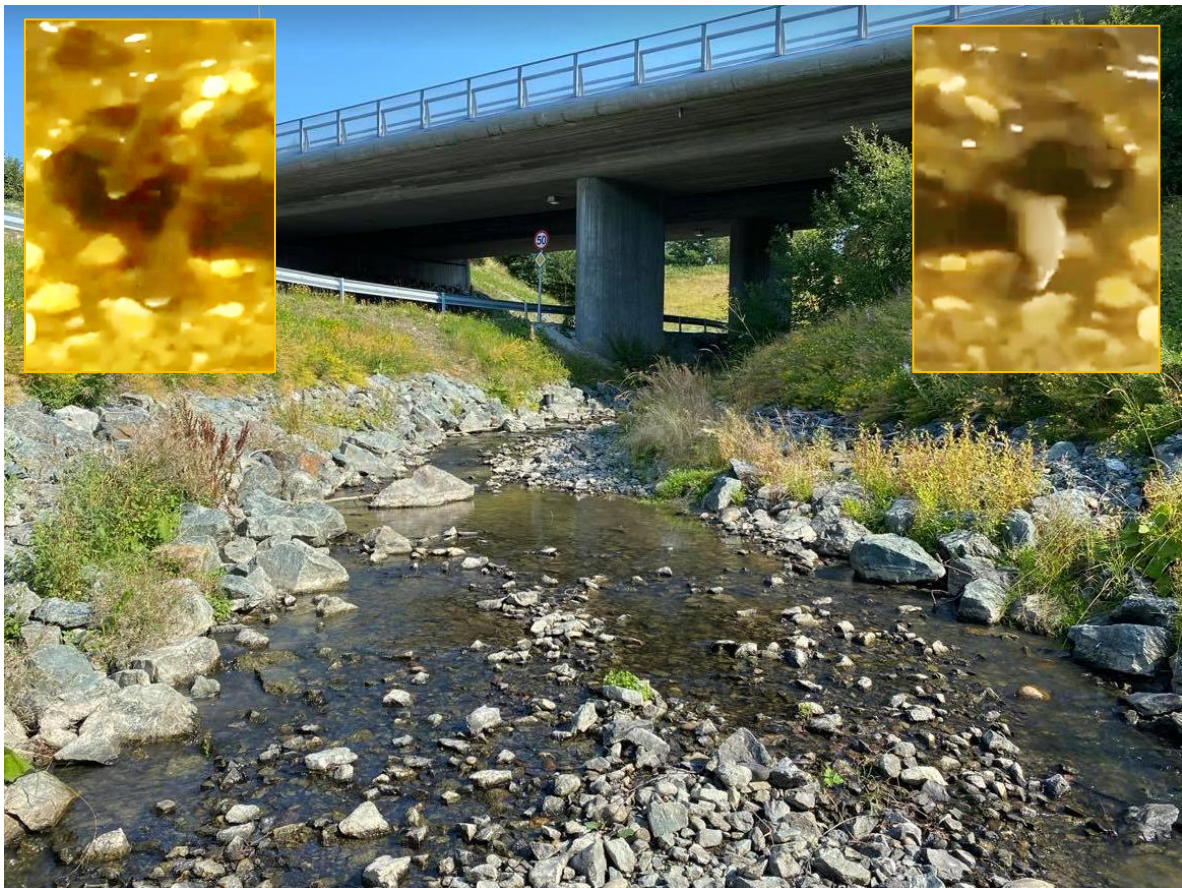
Det har før 2020 vært påpekt at det er et stort underskudd av gytestein (rund naturlig elvestein) i dette området av Ratbekken, noe som skyldes miljøvennlige sikringsarbeider og anlegging av E6 for en del år tilbake (omkring 2006). I løpet av høsten 2020, etter våre undersøkelser, ble det imidlertid for første gang tilført godt med gytesubstrat i Ratbekken på dette partiet. Dette gyte-substratet ble lagt ut 10. september. Observasjoner og video fra partiet rundt 1. oktober 2020 viste godt med stor gytefisk (sjørret på flere kilo, se **figur 10**) i denne delen av bekken, og flere gytefelt ble registrert på den utlagte gytesteinen (Torstein Rognes, pers. medd.). Like etter og delvis i gytingen, det vil si rundt 7. oktober, ble imidlertid dette nye gyteområdet ødelagt av anleggsmaskiner, som både kjørte over og gravde i, det nye gytefeltet. Vi ser ikke bort fra at denne aktiviteten har ødelagt flere titusener med nylig deponert sjørretrogn, som lå i elvebunnen etter gytinga denne høsten.

Figur 10. Stasjonsområde 4a i Ratbekken, med screenshots fra video (innfelt) filmet ved nye gyteområder i dette partiet av Ratbekken høsten 2020. Området ble for en stor del ødelagt av anleggsmaskiner like etterpå. Foto: NINA. Video-screenshots: Torstein Rognes, Gaula Natur-senter.

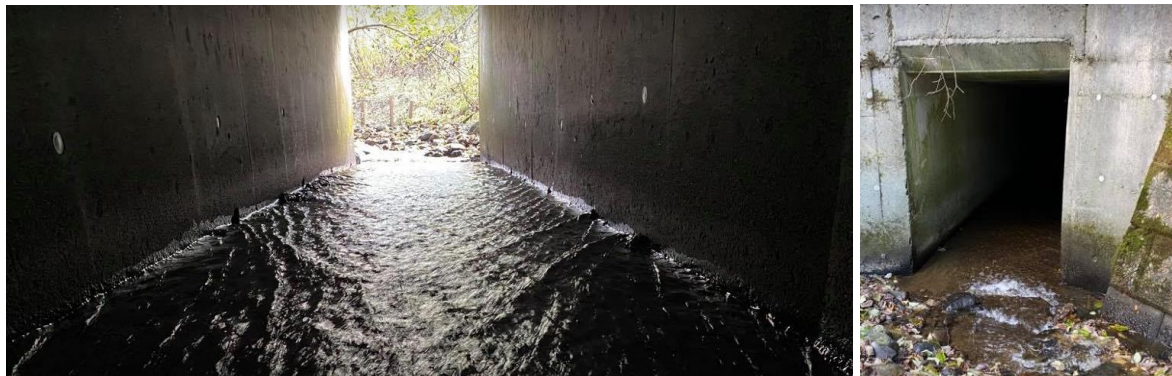
Figur 11. T.v.: Foto oppover Ratbekken, fra innside av stikkrenna. Flat asfalt/betongbunn som bør få fastmontert buner, som skaper større vanndybde, roligere vannhastighet og bedre vandringsforhold for sjørret. T.h.: Inngangen til stikkrenna, foto fra overside. Foto: NINA.

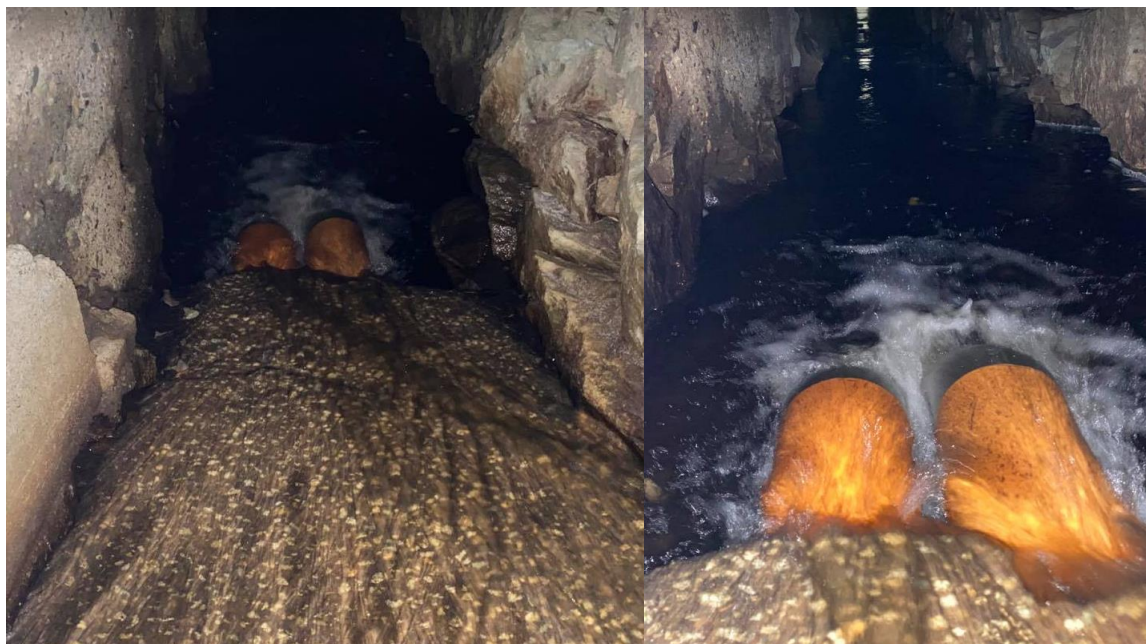
Figur 12. Inne i stikkrenna slutter asfalt/betongbunnen og går over i et parti med mer bevart bekkbunn, større vanndybde og lavere vannhastighet. Vandrende sjørret må hoppe opp i overgangen mellom bekkbunn og asfalt/betongbunn, og svømme over mange meter med lav vanndybde og høy vannhastighet. Foto: NINA

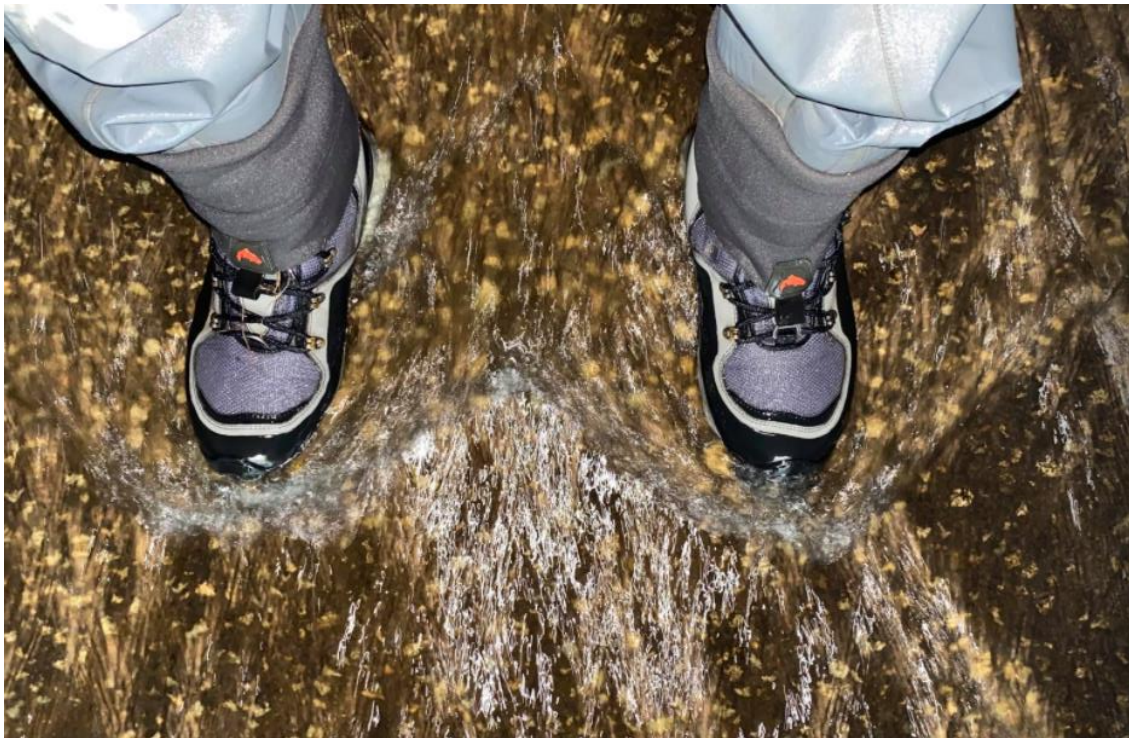
Figur 13. Lav vanddybde og høy vannhastighet over flere meter i jernbanekulverten. Foto: NINA.

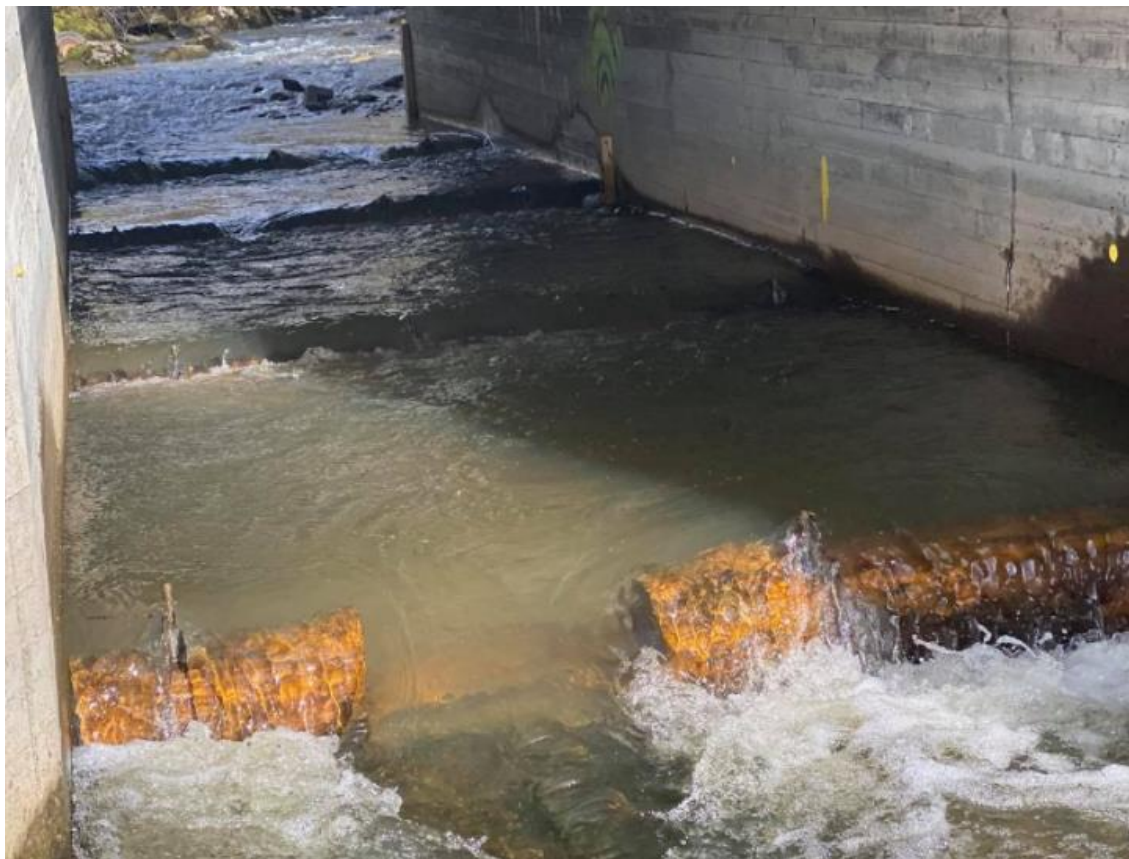
Figur 14. Fastmonterte buner på den flate betingkulverten under Fv 707 i Klefstadbekken er et eksempel til etterfølgelse for Ratbekkens stikkrenne under jernbane. Foto: NINA.

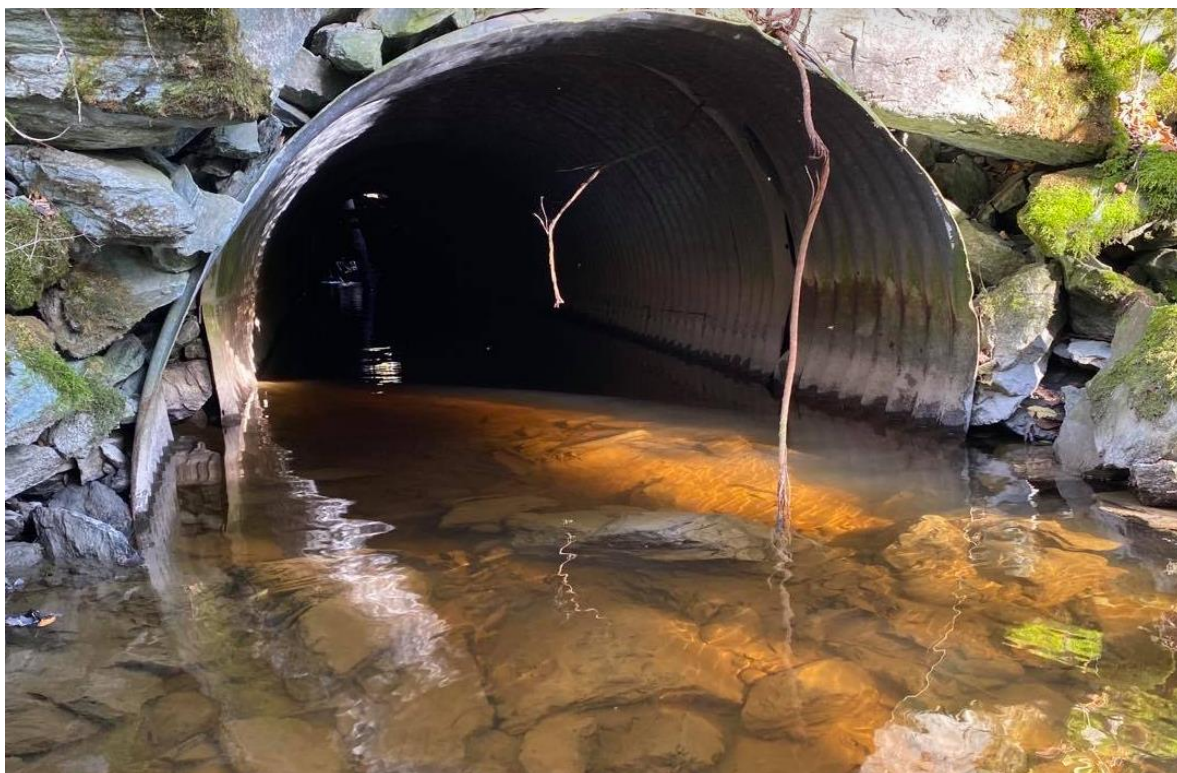
Figur 15. Nedsida av kulverten under Hjellhaugveien er intakt. Foto: NINA.

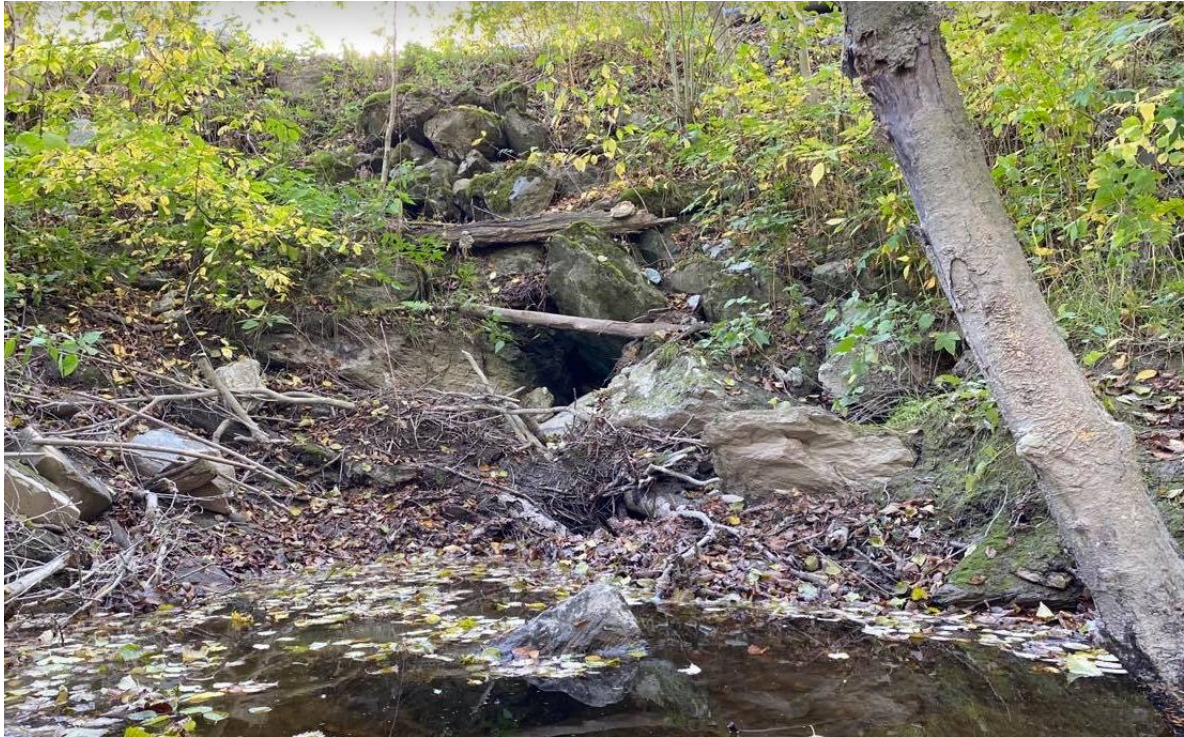
Figur 16. Overside av kulverten under Hjellhaugveien er dekt av utrast eller dumpet storstein, og har gått tett av dødt trevirke og kvist. Foto: NINA.

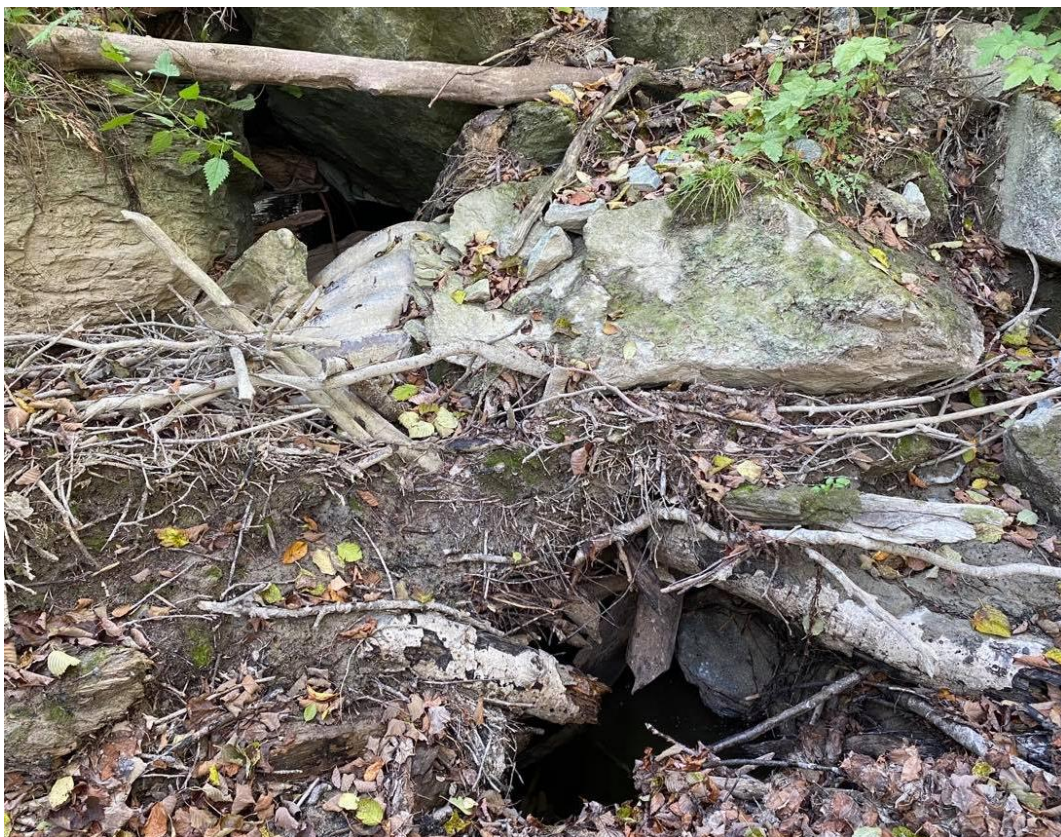
Figur 17. Sammenrast kulvert under Hjellhaugveien er dekt av utrast eller dumpet storstein, og har gått tett av dødt trevirke og kvist. Foto: NINA.

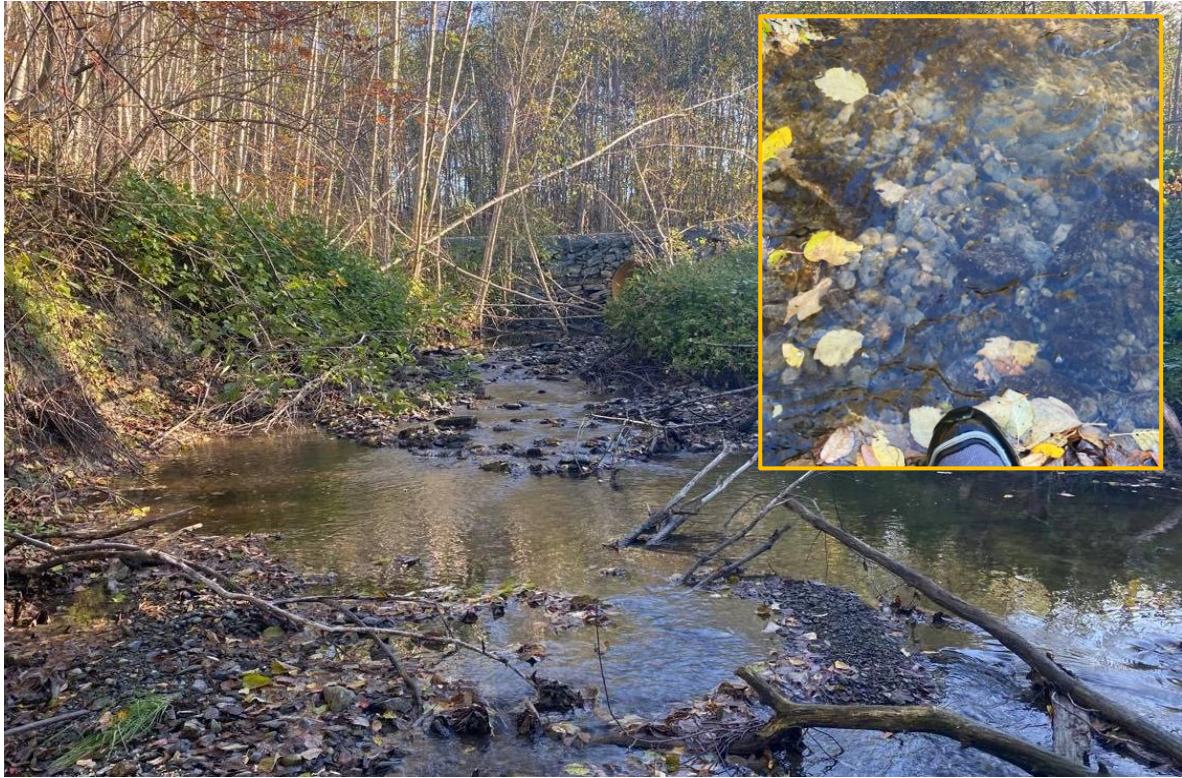
På strykstrekning i stasjon 4c, som var fisketom, ble det den 6. oktober observert noen små lysere felter i steinsubstratet. Disse syntes å være gravd i eller pusset på av ørret (se innfelt bilde i **figur 19**), og kan være nyanlagte gytegroper. To groper var relativt små, men en grop synlig

større enn resten. Hvorvidt dette stammer fra gyting av bekkelevende gytefisk av ørret (ca 20-25 cm lengde, se **foto 2 i vedlegg C**) i Langbekken, eller større sjørret oppvandet fra Gaula (≥ 35 cm), var noe vanskelig å fastslå. Stasjonen bør undersøkes i 2021 for å avdekke om det er forekomst av årsyngel og hvor stor denne tettheten eventuelt er på dette bekkepartiet, etter en eventuelt vellykket gyting i 2020.

Figur 19. Midtre del av Langbekken har «hot-spots» for gyting av sjørret, men stasjonen var fisketom. Et par sannsynlige gytegroper ble imidlertid avdekket (innfelt). Foto fra stasjonsområde 4c og oppover bekken høsten 2020. Foto: NINA.

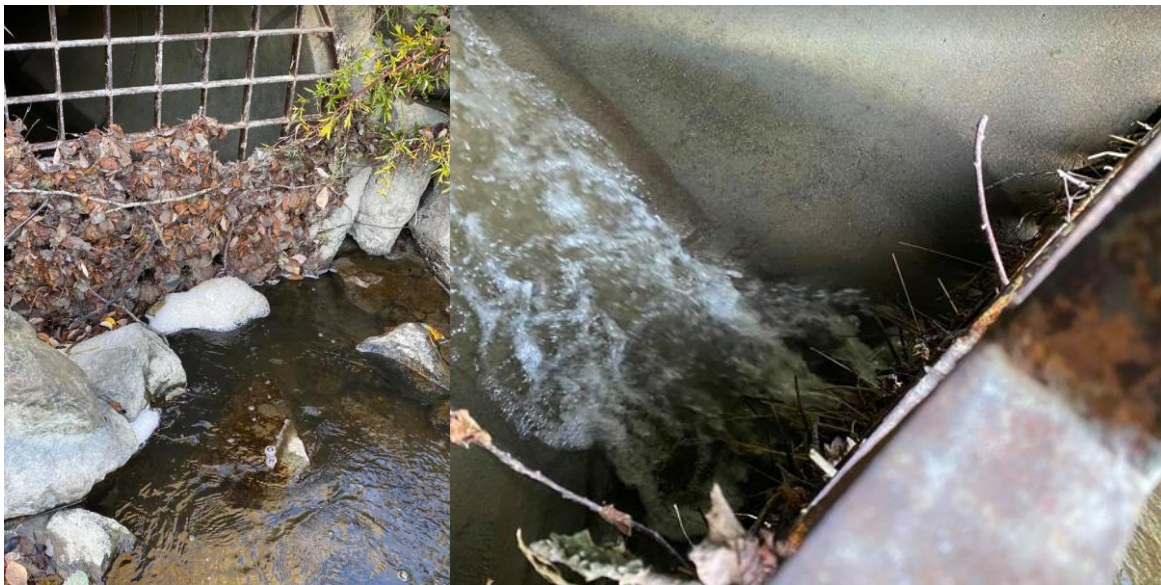
Figur 20. Rister foran jernbanekulvert var tett høsten 2020, og oppgang for gytefisk var stengt. Rista må fjernes. Foto: NINA.

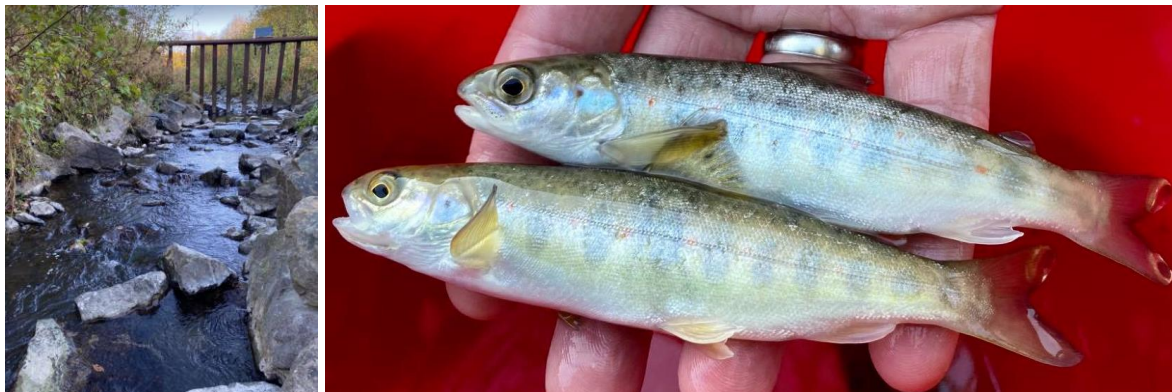
Figur 21. Miljøuvennlige steinsetting av Langbekken ovenfor jernbanekrysningen har ført til at det ikke er gytemuligheter her for laks og sjørret, samtidig som ungfisk av laks har tilhold på dette bekkpartiet. Denne ungfisken har svømt opp fra Gaula, og klarer å passere de små glipene i rista når denne ikke er tett av løv og kvist, gitt god vannføring. Foto: NINA.

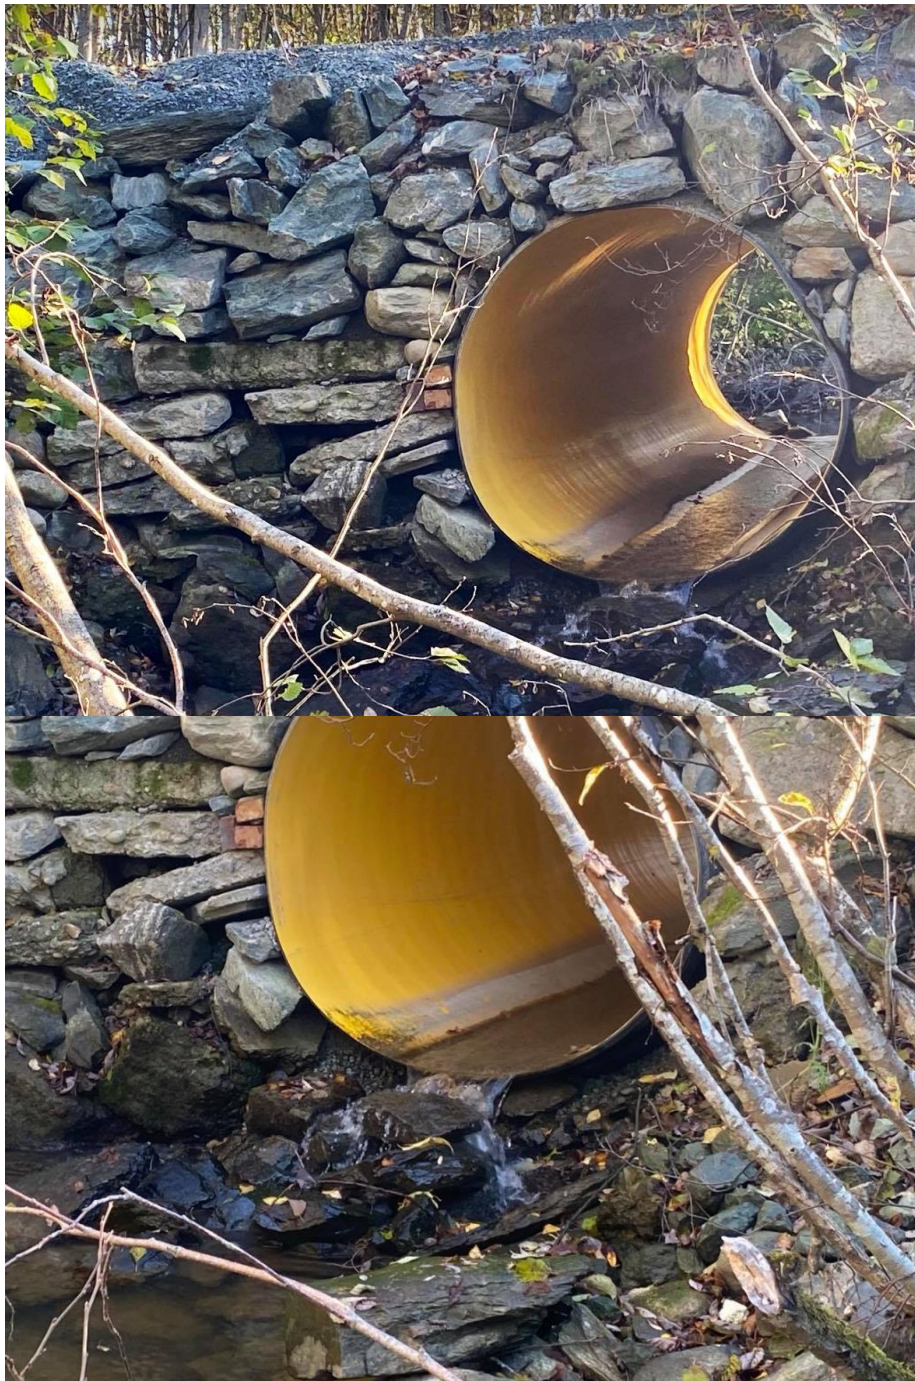
Figur 22. Ny kulvert under avlingsvei ved Haugen Gård er svært ugunstig utformet, og er ikke anlagt med hensyn til fiskens frie vandringer i Langbekken. Foto: NINA.

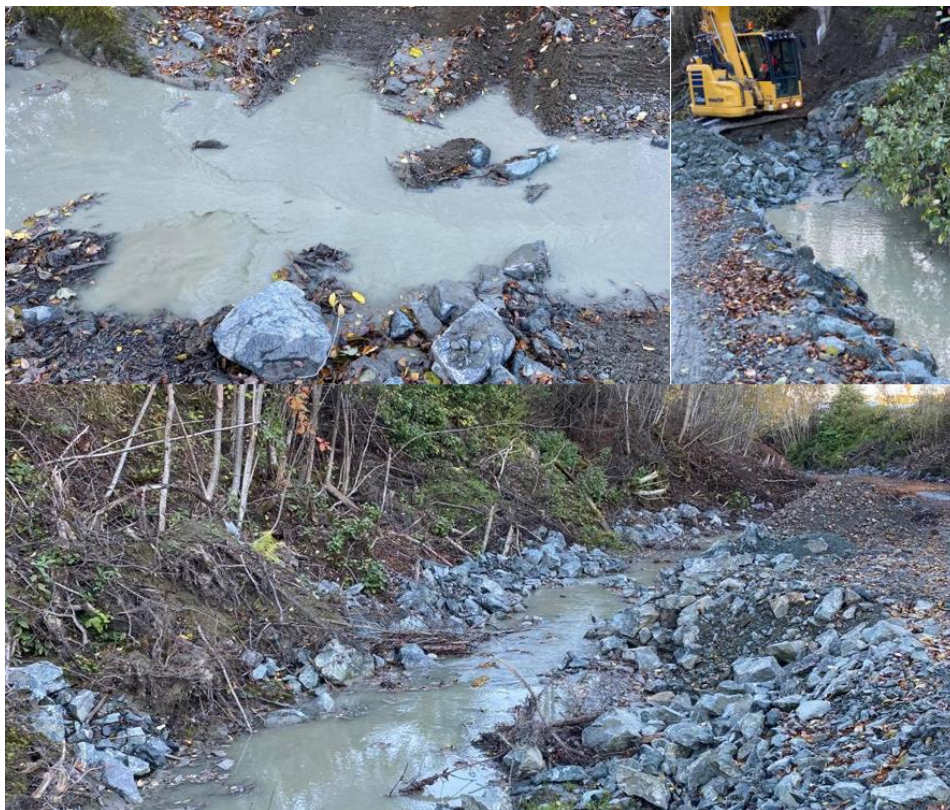
Figur 23. Vassdragsparti i Langbekken ved Kvamsleret i ferd med å sikres for ras høsten 2020. Arbeidet gir stor slam- og partikkelbelastning til Langbekken. Foto: NINA.

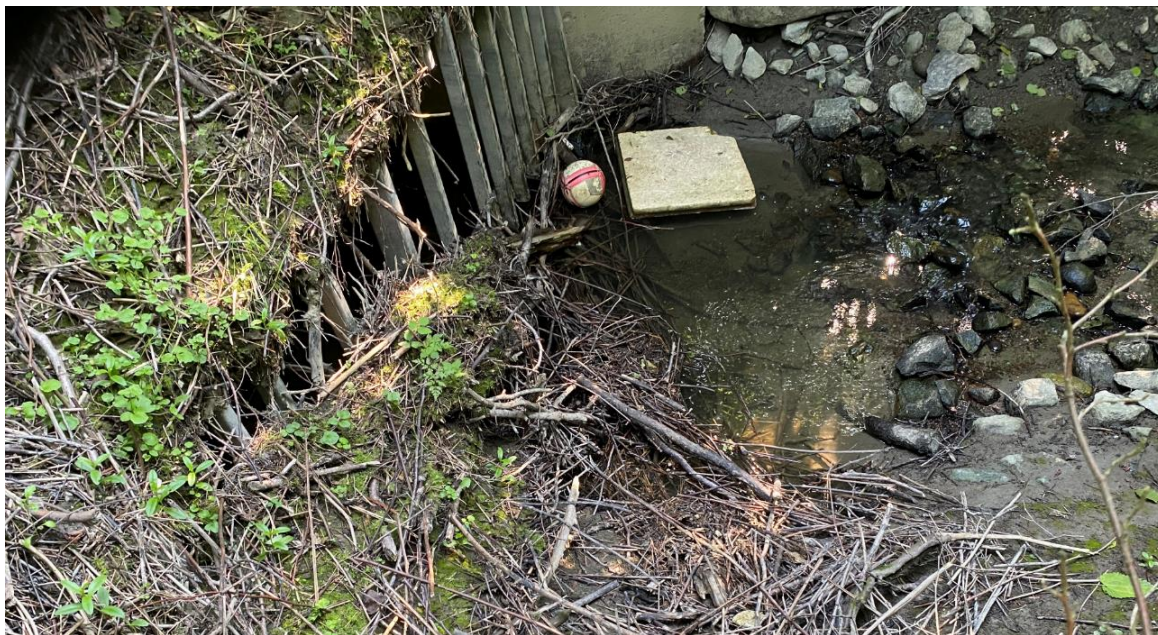
Figur 25. Rister foran veikulverten har nylig fått fjernet vertikale spiler, men går fortsatt svært fort tett, med fare for å danne oppgangshinder for ungfisk og gytefisk fra Gaula. Foto: NINA.

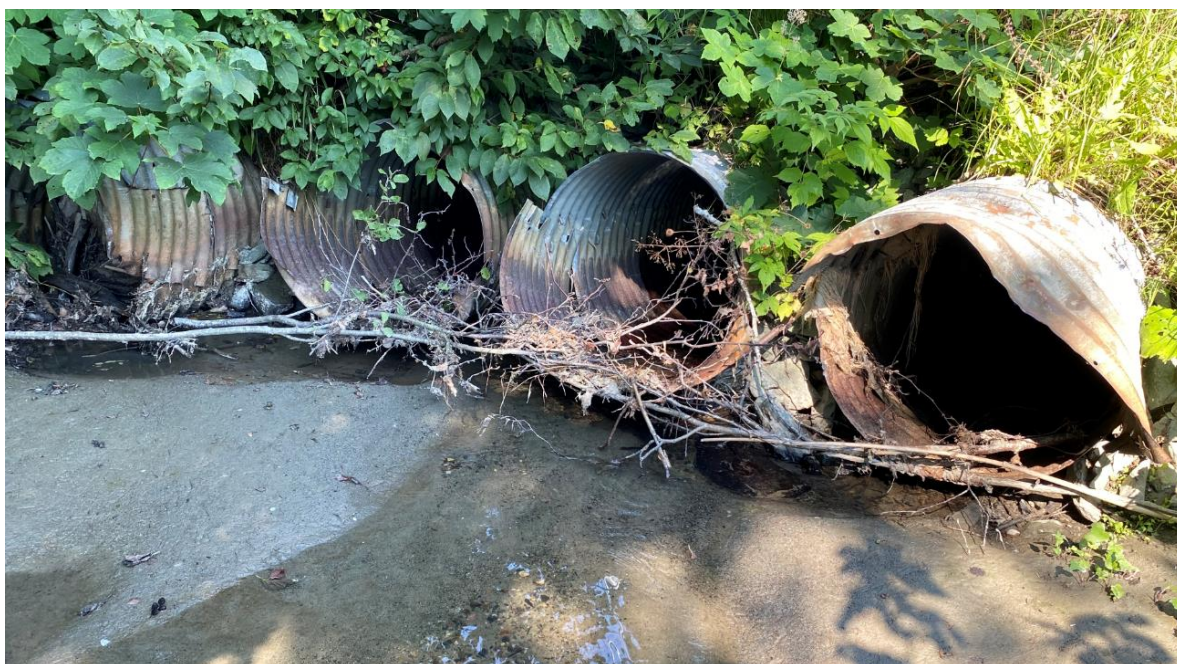
Figur 26. Utrangerte kulvertløsninger i Varmbubekken. Foto: NINA.

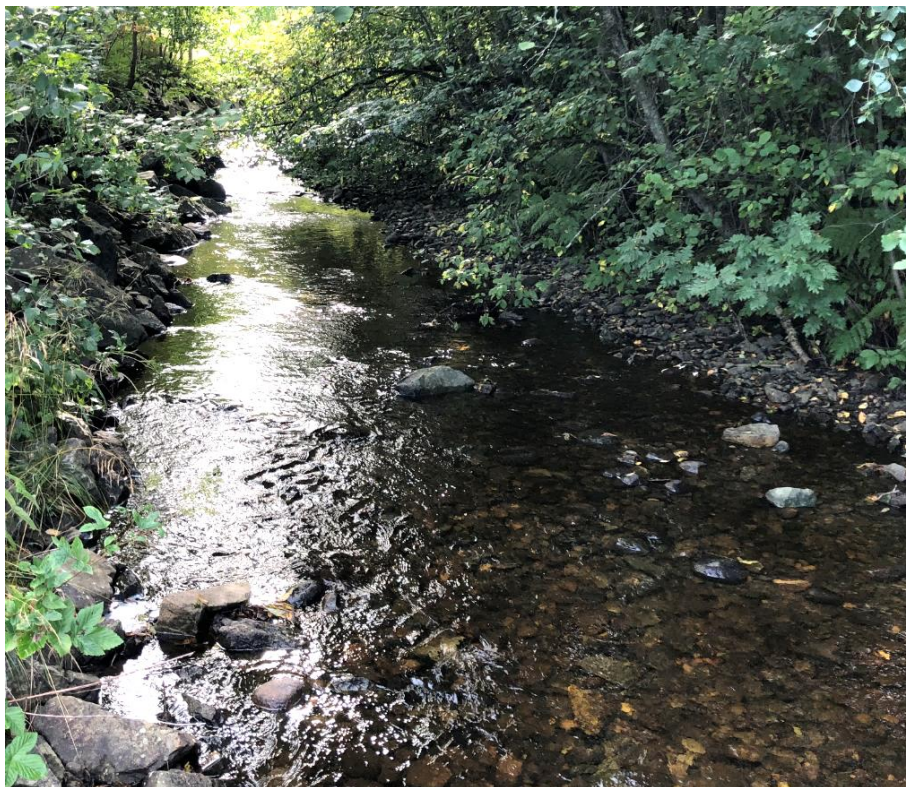
Figur 27. Bekkepartier ovenfor gamle E6 har god skjulkapasitet og overhengende kantvegetasjon, men kan ha underskudd av naturlig elvestein i gyttestørrelser. Bekkebunnen domineres av ukurant skuttstein og grovere substrat. Dette er i så fall knyttet til tidligere utretting og fjerning av det naturlige substratet på bekkepartiene. Foto: NINA.

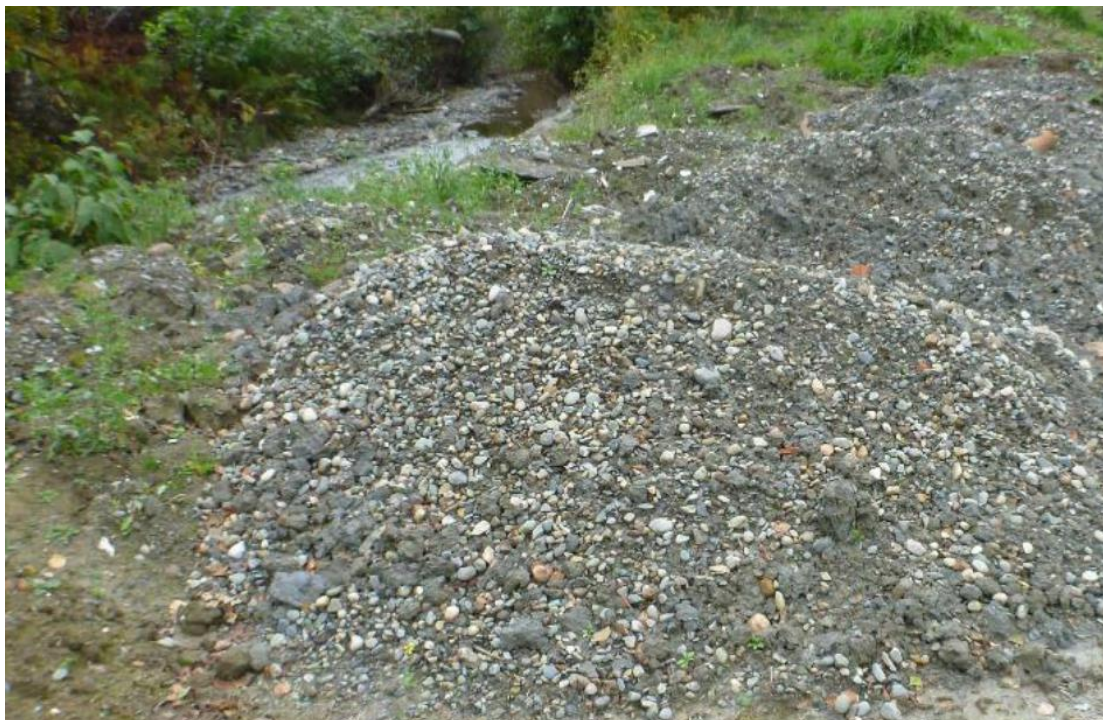
Figur 28. En vesentlig andel naturlig elvestein og -grus ble gravd ut av bekkebunnen til Loddbekken høsten 2013 i forbindelse med sikringsarbeider, og erstattet med grov stein med ukurant form (sprengstein). Solem mfl. (2014) skrev at denne praksisen kan få konsekvenser for bekkens produksjonsevne i årene som kommer. Foto hentet fra Solem mfl. (2014).

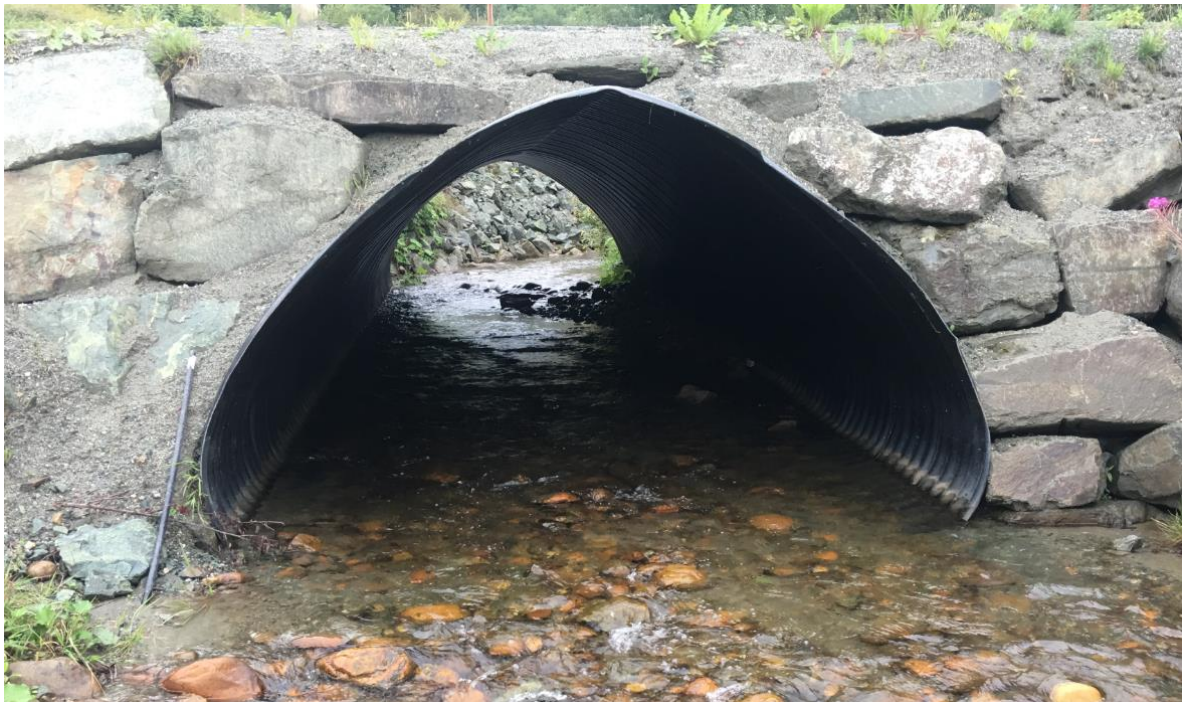
Figur 32. Den nye kulverten i Loa under Lebergsveien er et forbilledlig eksempel på en god løsning på krysning av vei over vassdrag. Foto: NINA.

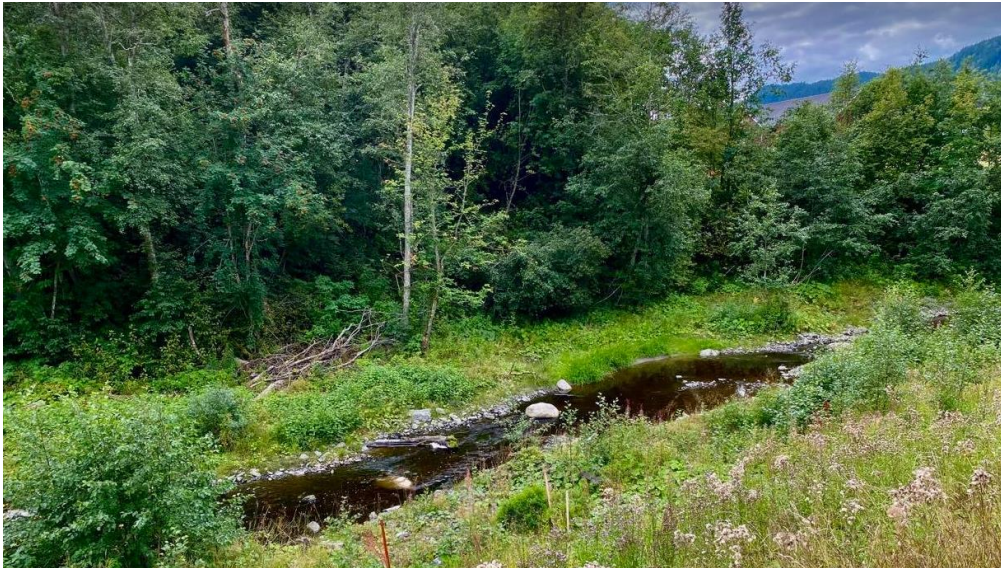
Møsta ved Ler er undersøkt de siste fem årene (Solem mfl. 2014, Bergan 2015, Bergan & Solem 2016, 2017, 2018, 2019). Vassdraget er en historisk svært viktig og produktiv sjørretbekk til Gaula og har hatt en stor oppgang av gytende sjørret også i nyere tid (Anonym 2017a). Møsta er ras- og erosjonsikret flere steder de senere år. Sikringen har vært naturhermende, der viktige nøkkelhabitater for sjørret er hentet tilbake, og biologisk mangfold er ivaretatt (Bergan & Solem 2018), på nivå med andre vellykkede sikringstiltak utført av NVE i Midt Norge de senere år (eksempelvis Hofstadelva, se Bergan mfl. 2017). I Møsta ble det undersøkt ett stasjonsområde i 2020 (st. 9), lokalisert i en nylig sikret og restaurert strekning av bekken (**figur 33-35**).

Figur 33. Møsta i deler av nyrestaurert strekning i nedre del, høsten 2020. Foto nedover bekkeløpet. Foto: NINA.
