NINA Rapport

Problemkartlegging og ungfiskovervåking i små sidevassdrag til Gaula

Undersøkelser i 2020

Morten André Bergan & Øyvind Solem

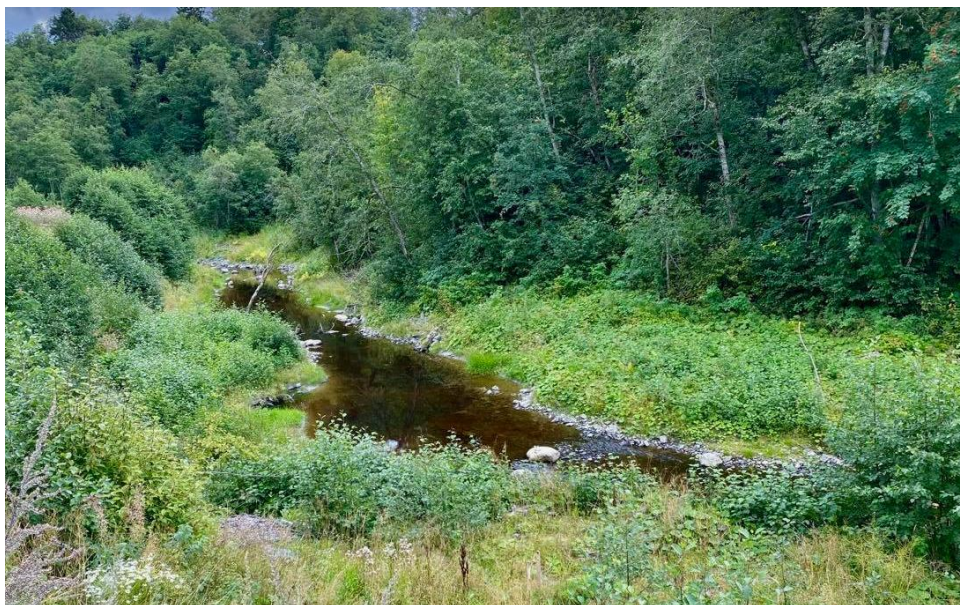
Figur 34. Møsta i deler av nyrestaurert strekning i nedre del, høsten 2020. Foto oppover bekkeløpet. Foto: NINA.

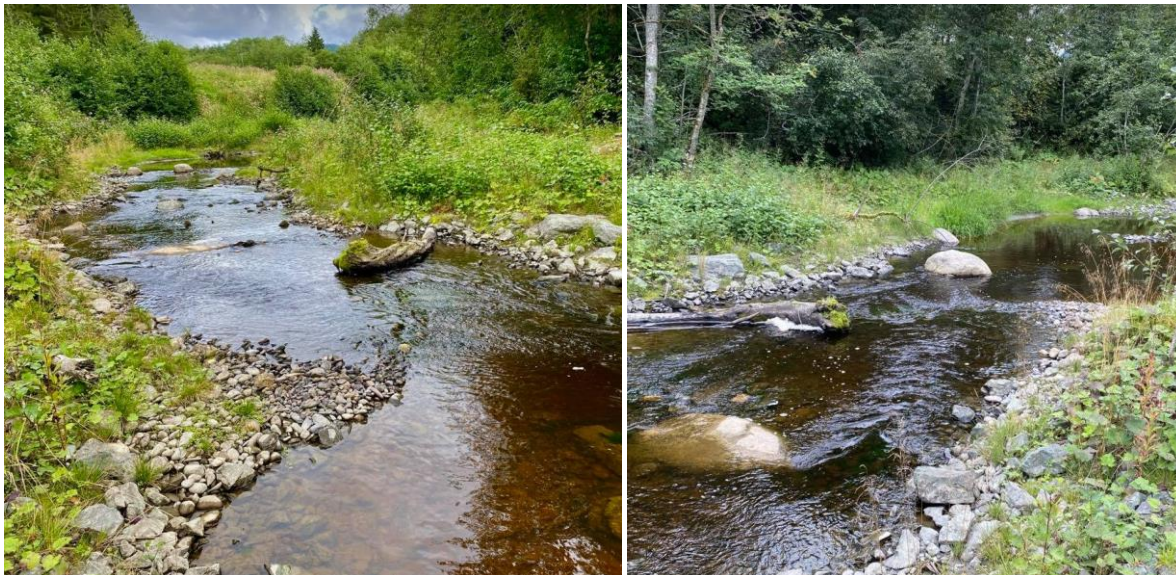
Figur 35. Stasjonsområde 10 i Møsta i nyrestaurert strekning i nedre del, høsten 2020. Foto oppover bekkeløpet til venstre, og nedover bekkeløpet til høyre. Foto: NINA.

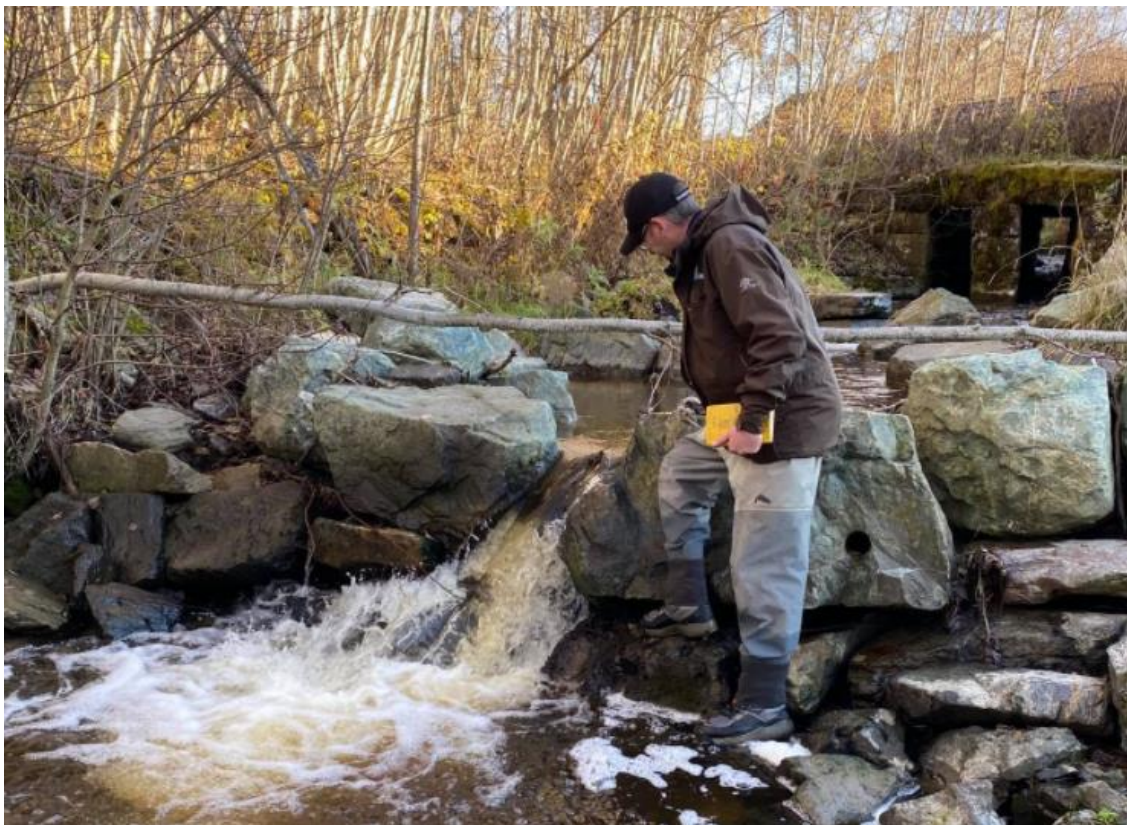
Figur 38. Terskler nedstrøms stikkrenne under jernbane i Lynga. Fotografi tatt i oktober 2020. Foto: NINA

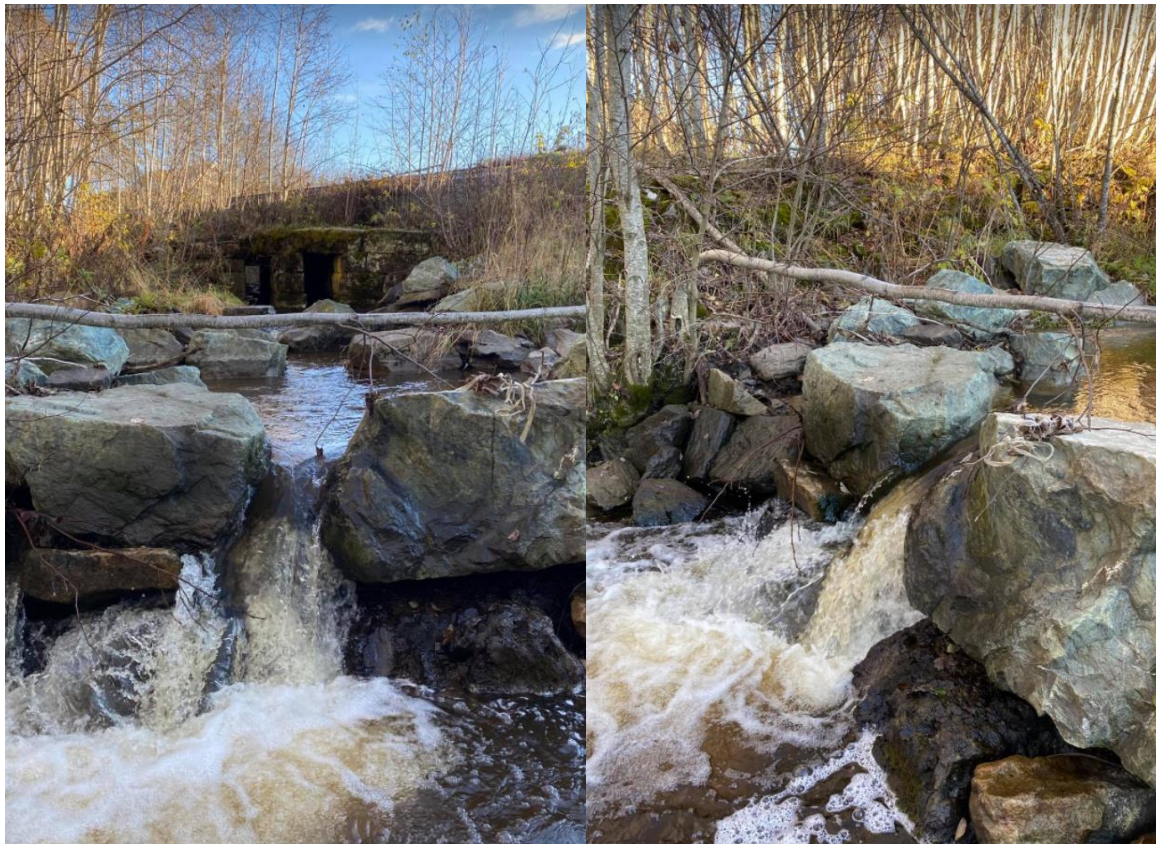
Figur 39. Åpningene i fisketrappa/terskelen nedstrøms jernbanen i Lynga er for smale i dag, og går lett tett. Dette gir forhøyd sprang nedstrøms, samt at det blir utfordrende for sjørreten å treffe den smale glippen i terskelen under gytevandringen. Foto: NINA.

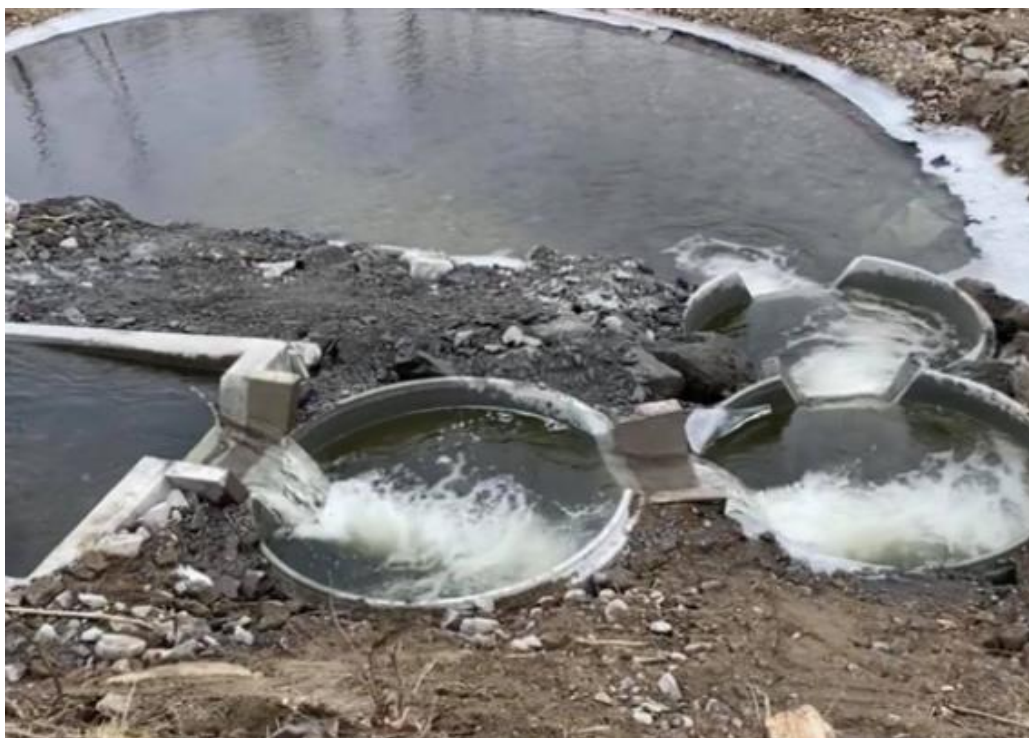
Figur 40. Løsninger i Havsbackbekken ovenfor Støren anbefales for Lynga. Foto: Torstein Rognes, Gaula Natursenter.

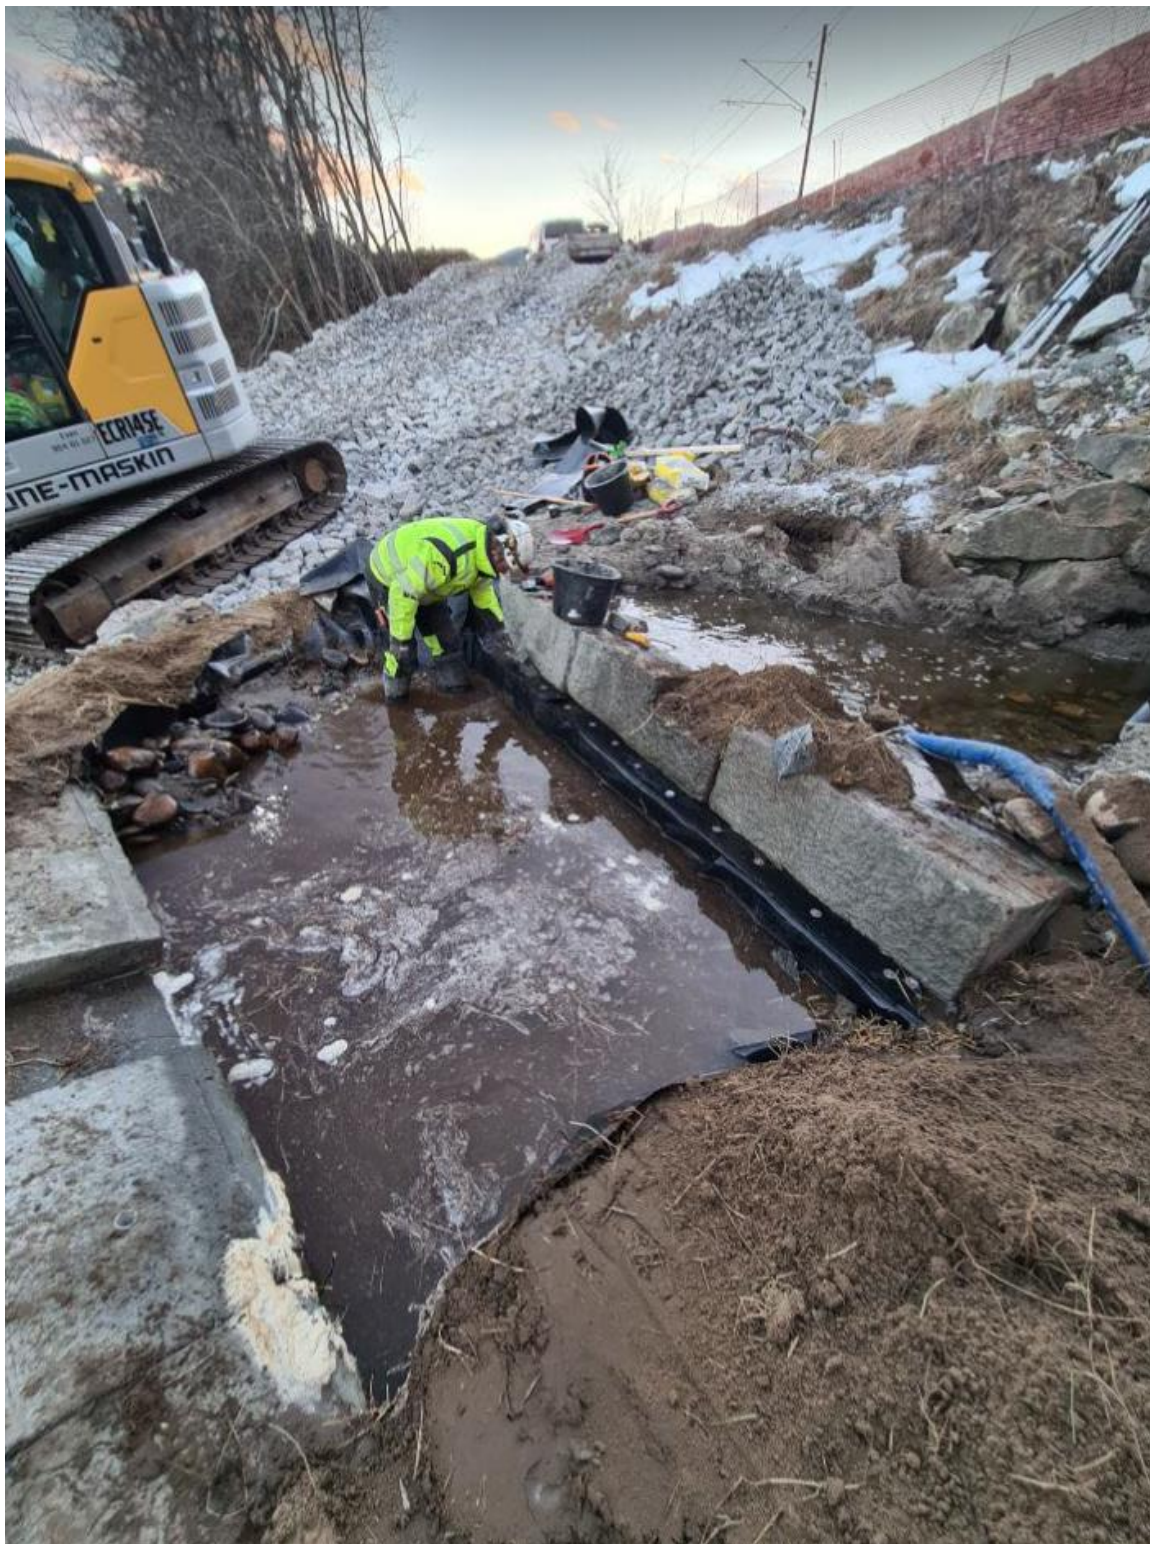
Figur 47. Det er iverksatt utbedring av fiskepassasjen i munningsområdet for Ørbekken til Gaula høsten 2020. Foto: Torstein Rognes, Gaula Natursenter.

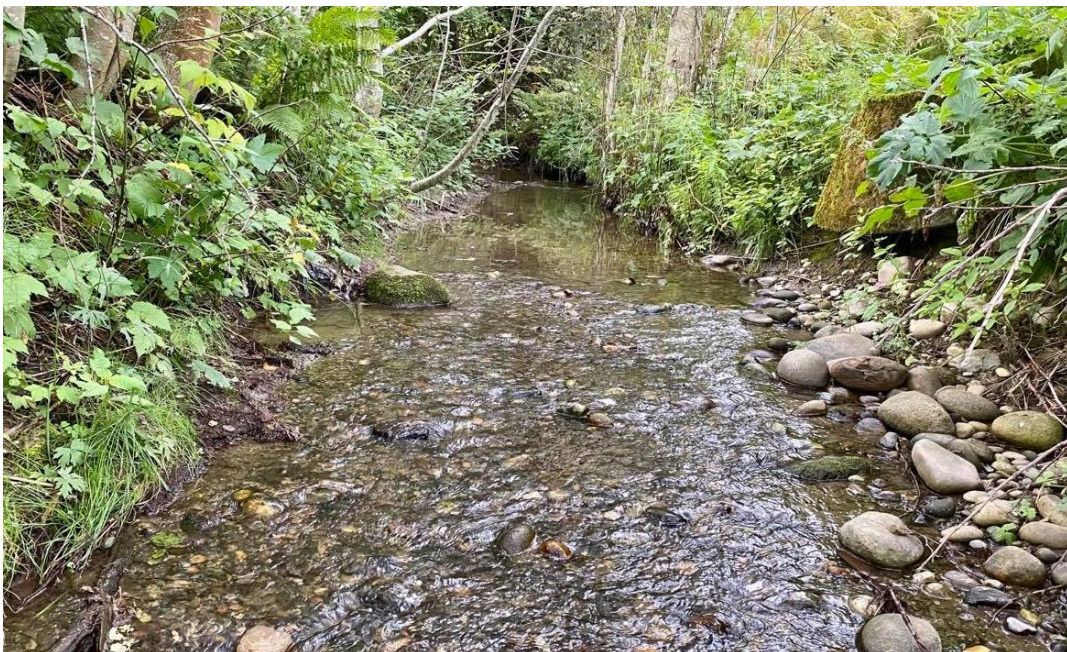
Figur 50. Det er tilført elvestein i gytetørrelser i Enganbekken høsten 2020. Foto: NINA.

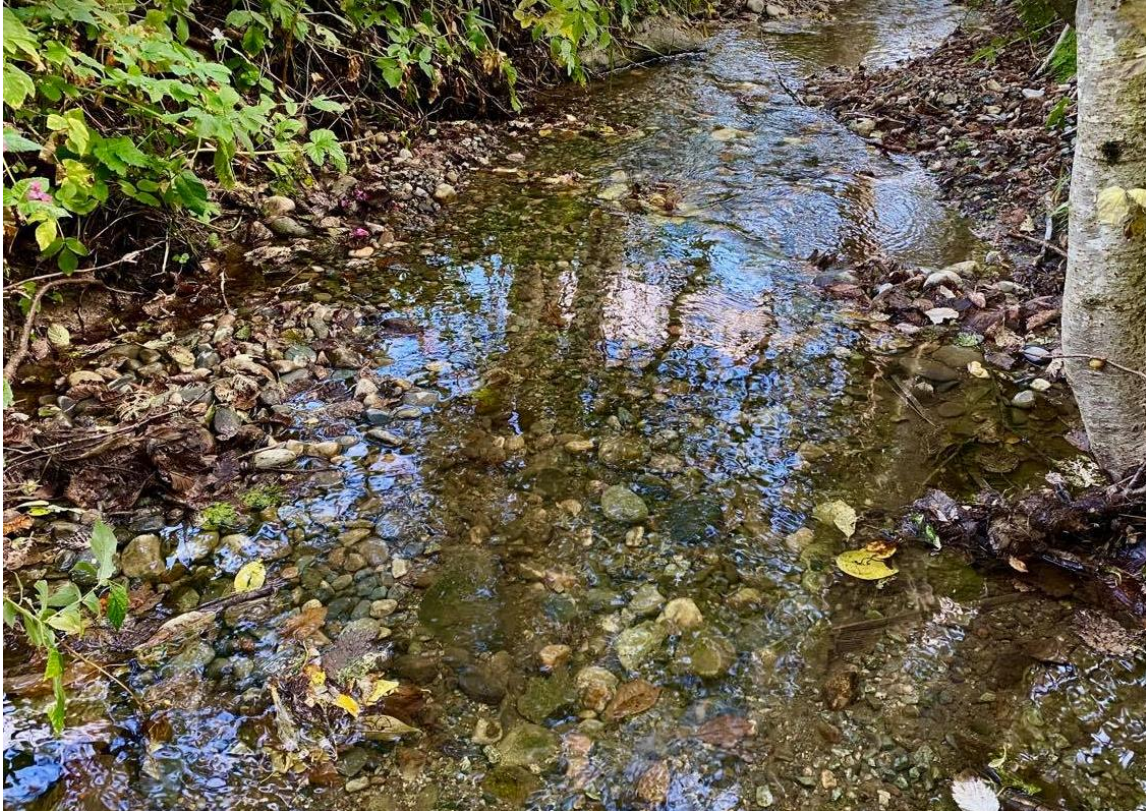
Ved en befaring av dette partiet den 1. oktober 2020 i forbindelse med bunndyrinnsamling (Bergan 2021, i arbeid), ble det avdekket minst to gytegroper på det utlagte gytesubstratet (**figur 51**). Dette er første gang med vi med sikkerhet kan fastslå at det har foregått gyting av sjørørret i Enganbekken ovenfor hhv. jernbane og fylkesvei. Tidligere år (i 2019) har gyting vært dokumentert kun på den siste strekningen av Enganbekken nær samløp med Gaula (Bergan & Solem 2020). Neste års undersøkelser vil avdekke hvorvidt rogn- og årsyngel har hatt livsvilkår gjennom året på dette partiet av Enganbekken.

Figur 51. Gytegroper fra sjørørret ble for første gang i nyere tid registrert ovenfor fylkesveien i Enganbekken høsten 2020. Foto: NINA.

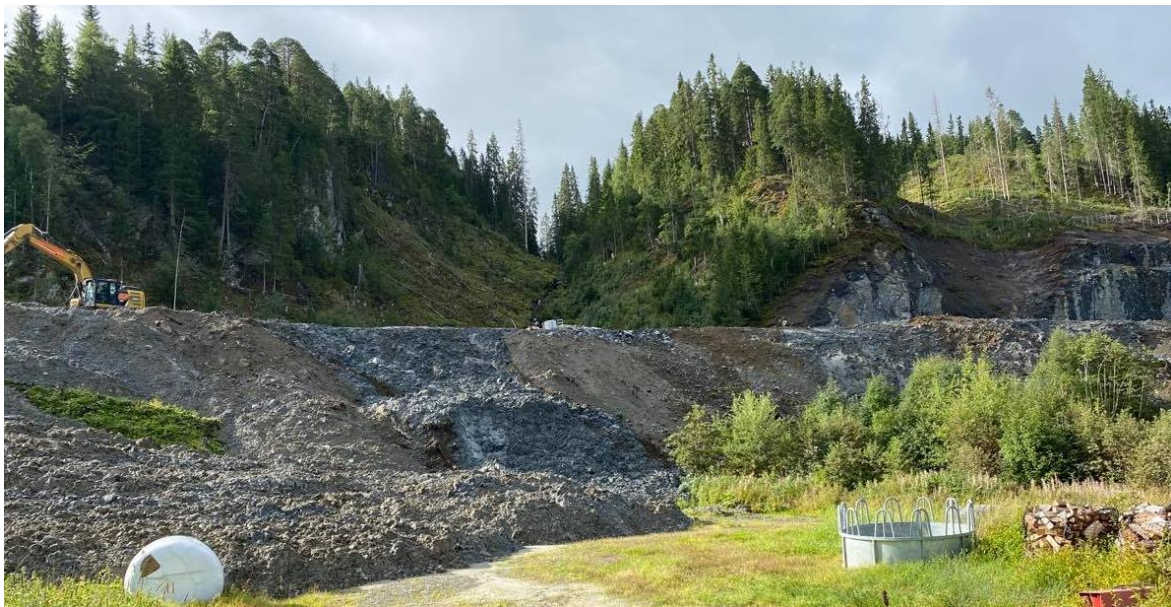
Figur 54. Det er i ferd med bli bygget en anleggsvei over Skårvollbekkens anadrome strekning, like nedstrøms fossen som markerer naturlig anadrom strekning (fossen ligger i kløfta bak jordmassene og veien midt i bildet. Foto: NINA

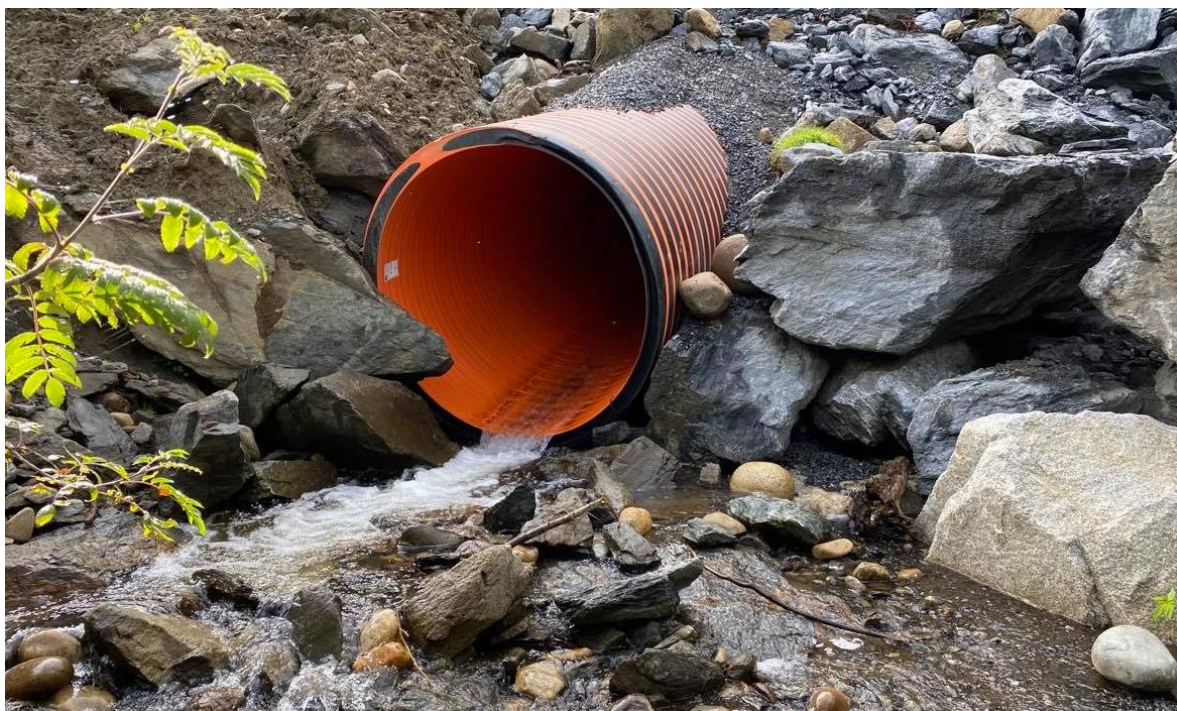
Figur 55. Hit, men ikke lenger, for sjørrreten i Skårvollbekken i 2020. Ny veifylling er lagt på tidligere nøkkelområder for gyting hos sjørrreten i Skårvollbekken. Foto: NINA.

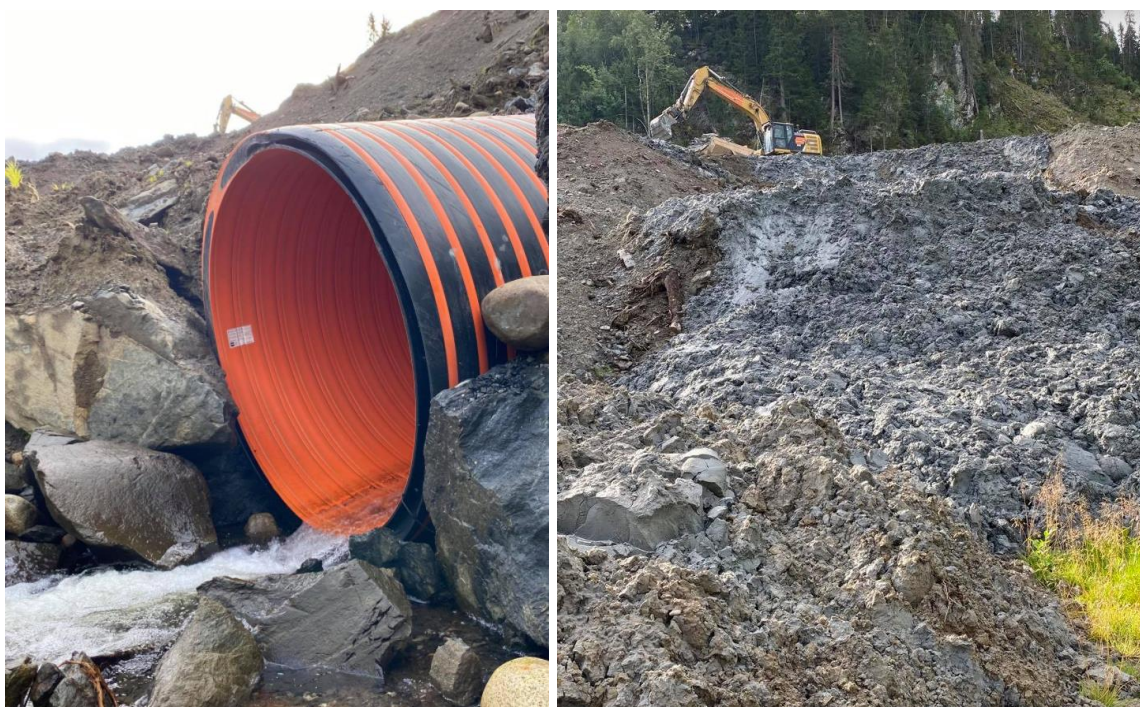
Figur 56. Stor graveaktivitet nært bekkeløpet i Skårvollbekken i 2020. Foto: NINA.

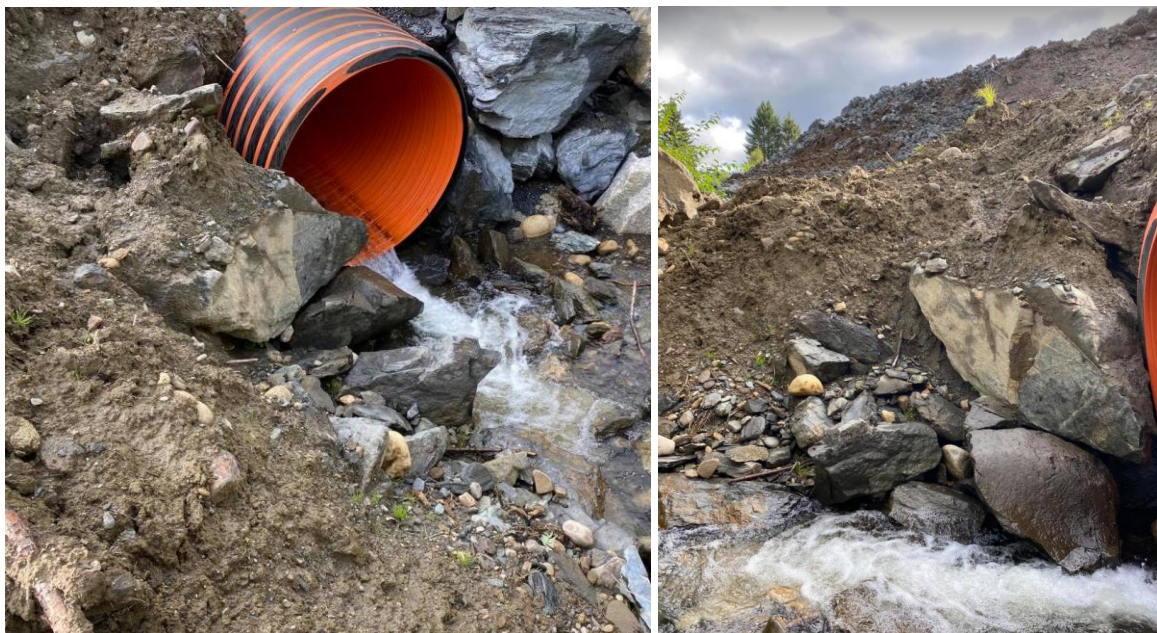
Figur 57. Jord, finpartikler og slam finner lett veien ut i Skårvollbekken etter stor graveaktivitet nær bekkeløpet i 2020. Bratt gradient ned mot bekkeløpet og mye regn spylar dette ut i bekken, og gir kraftig partikkelforurensning. Nedslamming kan kvele rogn og føre til fiskedød dersom omfanget overskrider Skårvollbekkens tåleevne/resipientkapasitet. Foto: NINA.

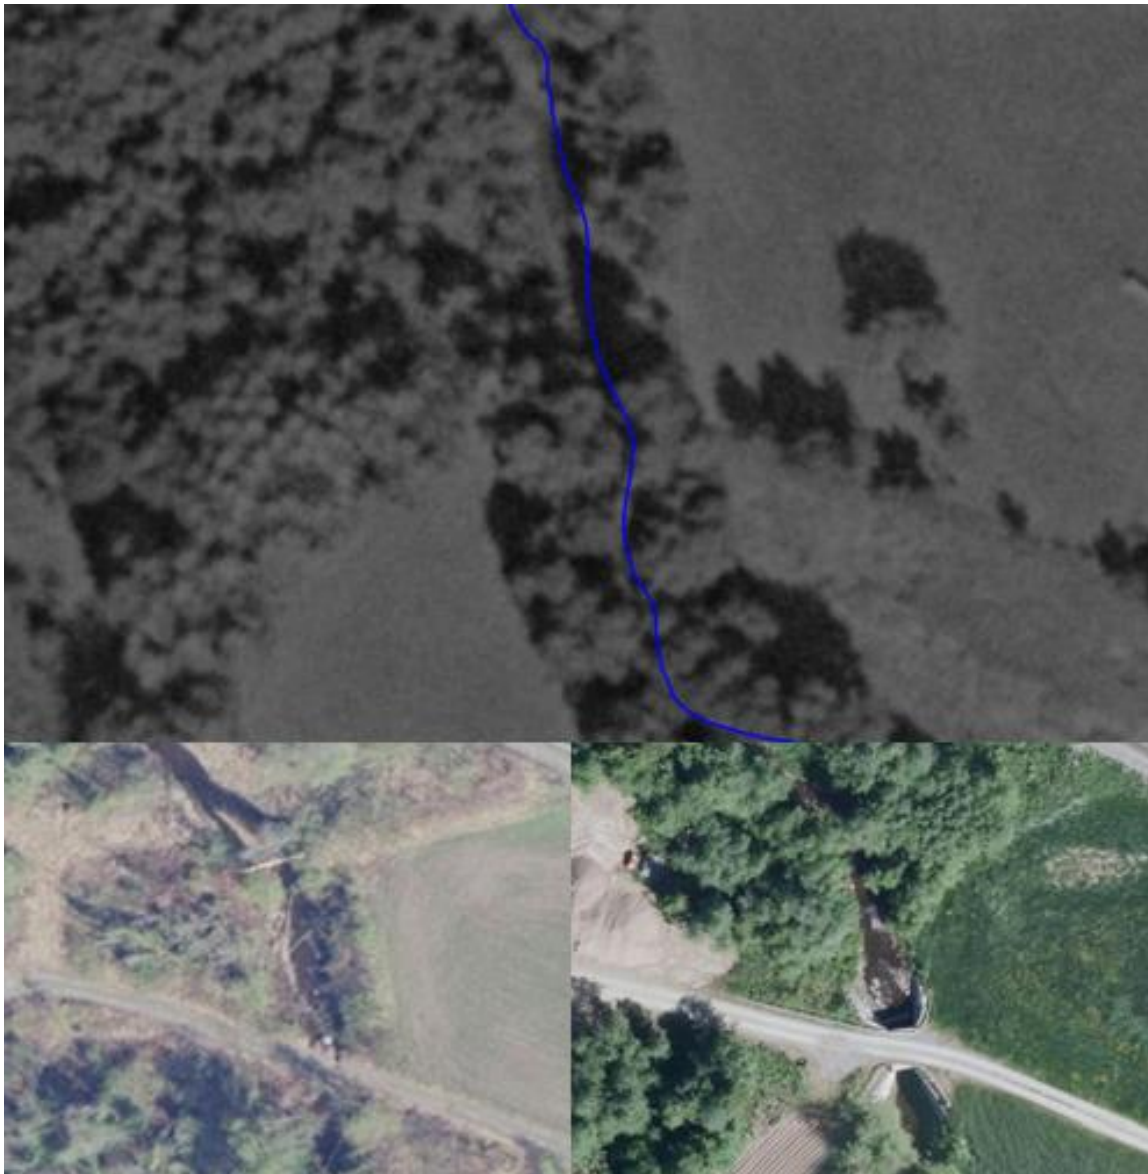
Figur 59. Folstadbekken i 1956 (øverst). Etter 2002 (t.v.) dukker en grusvei opp i nedre del av Folstadbekken, med tydelig innsnevret kulvert. Bekkekrysningen endres radikalt etter 2010 (t.h.). Interessepunktet må avklares for fiskevandring. Flyfoto: <https://kart.finn.no/>

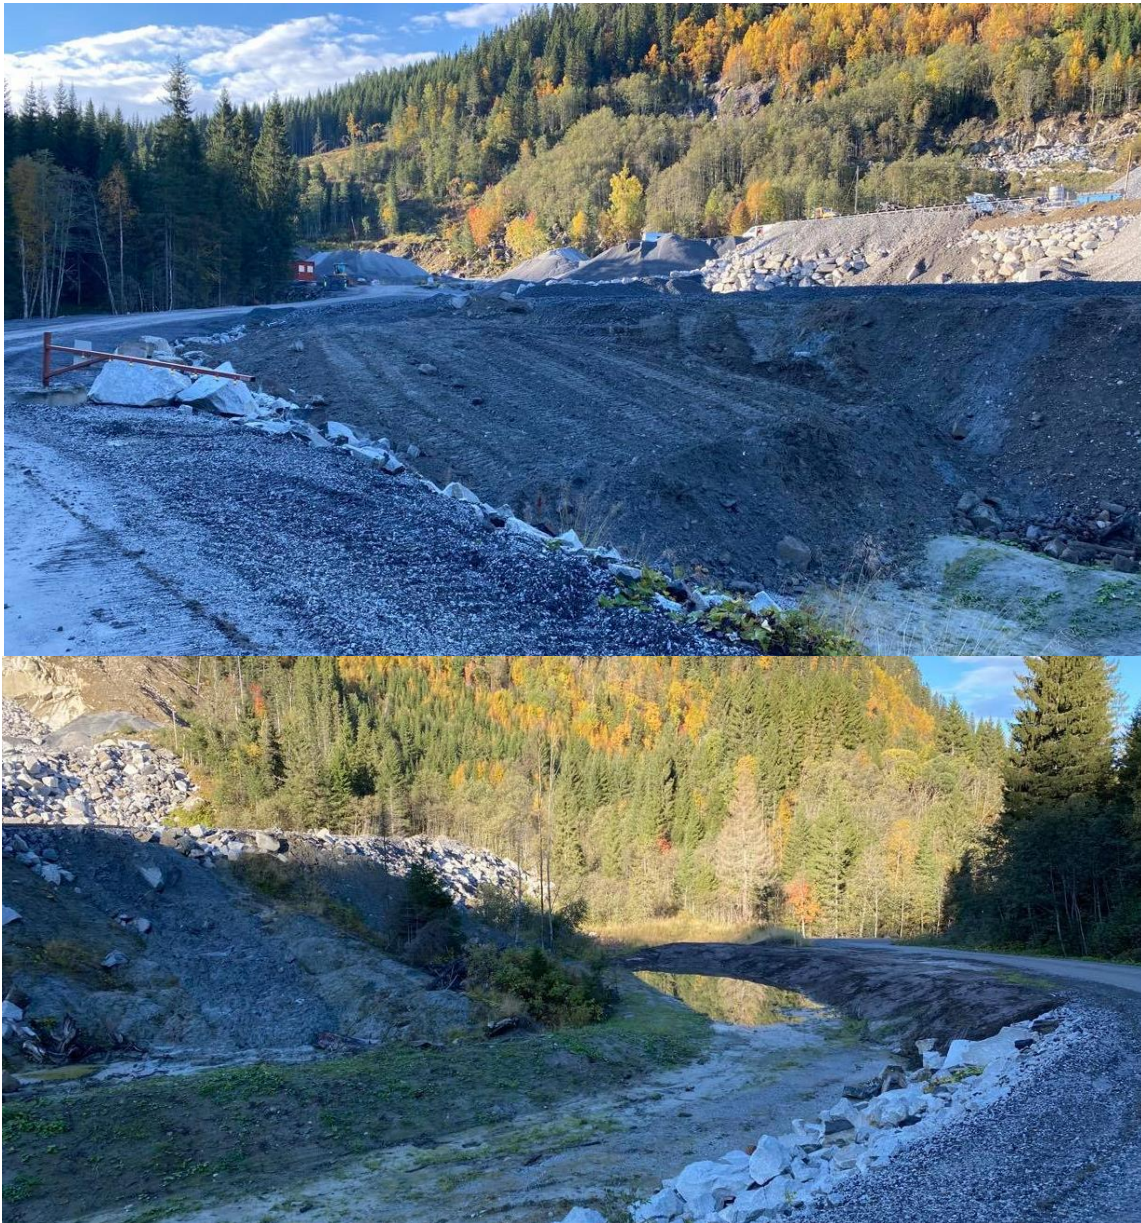
Figur 61. Sandbekken like nedstrøms delvis bekkelukking parallelt med Moe steinbrudd. Foto: NINA.

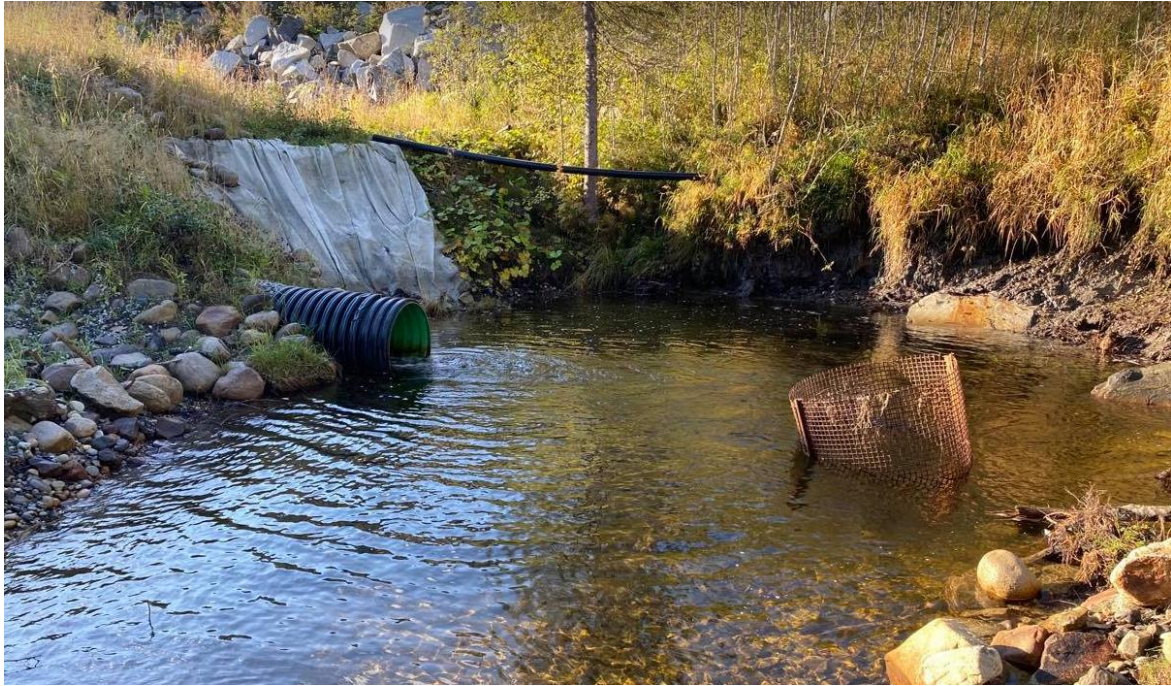
Figur 62. Sandbekken like nedstrøms delvis bekkelukking parallellt med Moe steinbrudd. Foto: NINA.

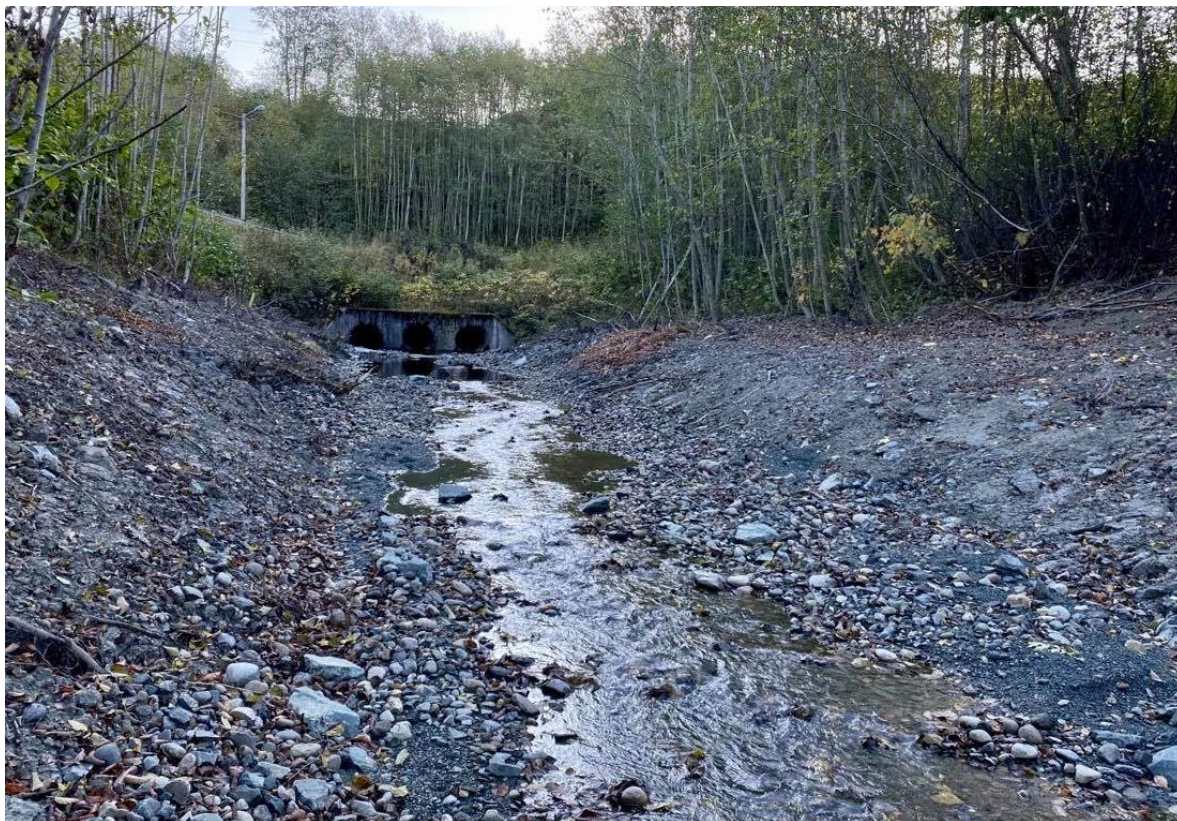
Foto 1: Foto opp mot kulp nedstrøms lukking under Stokkgjerdsveien og jernbane i Langbekken. Denne bekkestrekningen er steinsatt og sikret for ras i løpet av 2020. Stasjon 4e utgjør deler av strykstrekningen og kulpen øverst i bildet. Foto fra 6.oktober 2020. Foto: NINA

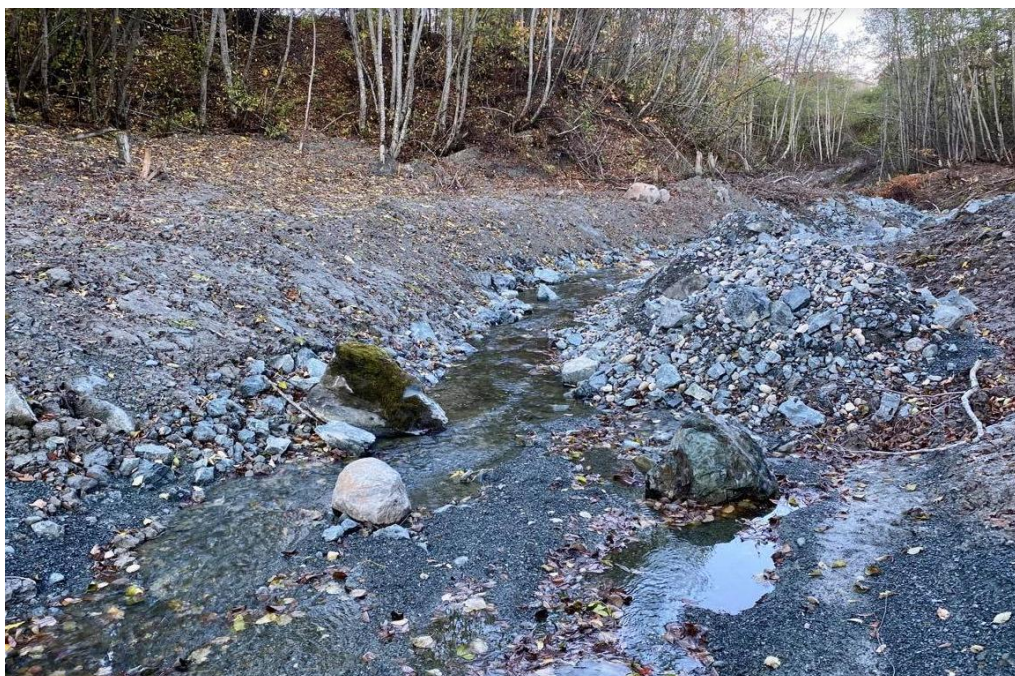
Foto 3: Foto nedover Langbekken og deler av strykstrekninger som utgjør stasjon 4d. Denne bekkestrekningen er steinsatt og sikret for ras i løpet av 2020, og var fisketom på undersøkelsestidspunktet. Foto fra 6.oktober 2020. Foto: NINA.
