1988

NINA Rapport

# Bunndyrovervåking av mindre vassdrag i Trondheim kommune

- Undersøkelser i 2020

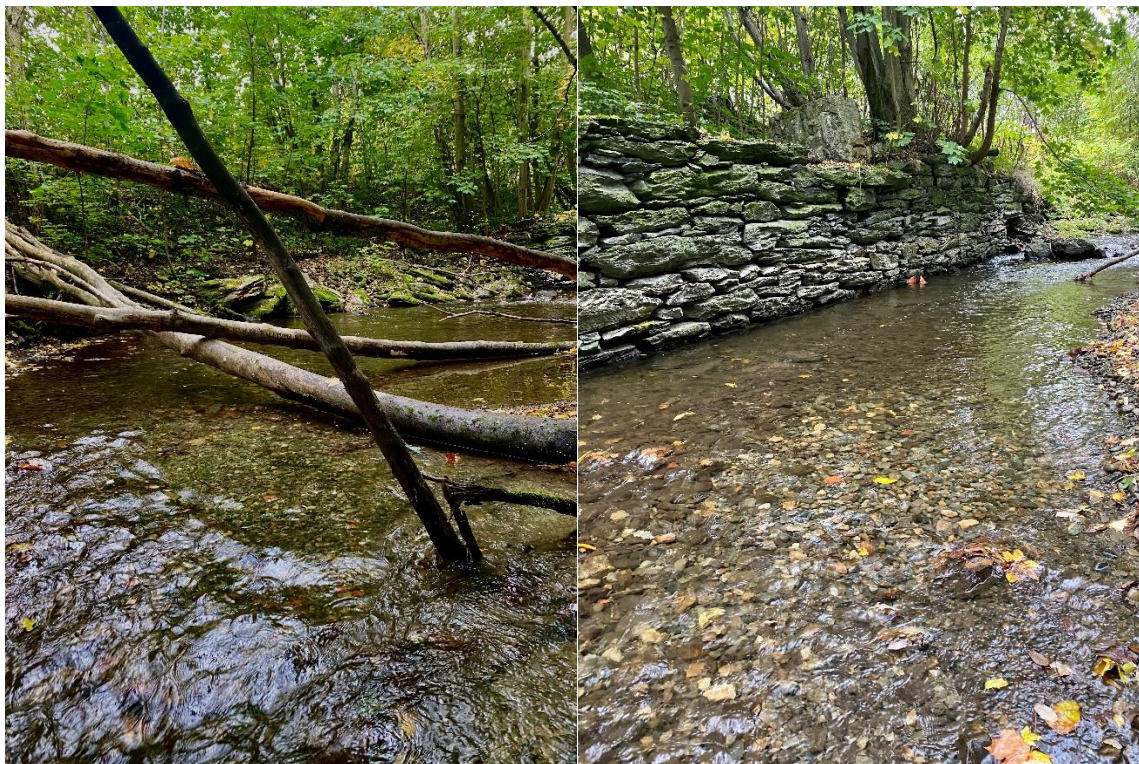
**Figur 1.** Nedre del av Vikelva og stasjon 1 den 15. oktober 2020. Synlige gytegroper laget av stor sjørret i stasjonsområdet. Foto: Morten André Bergan.

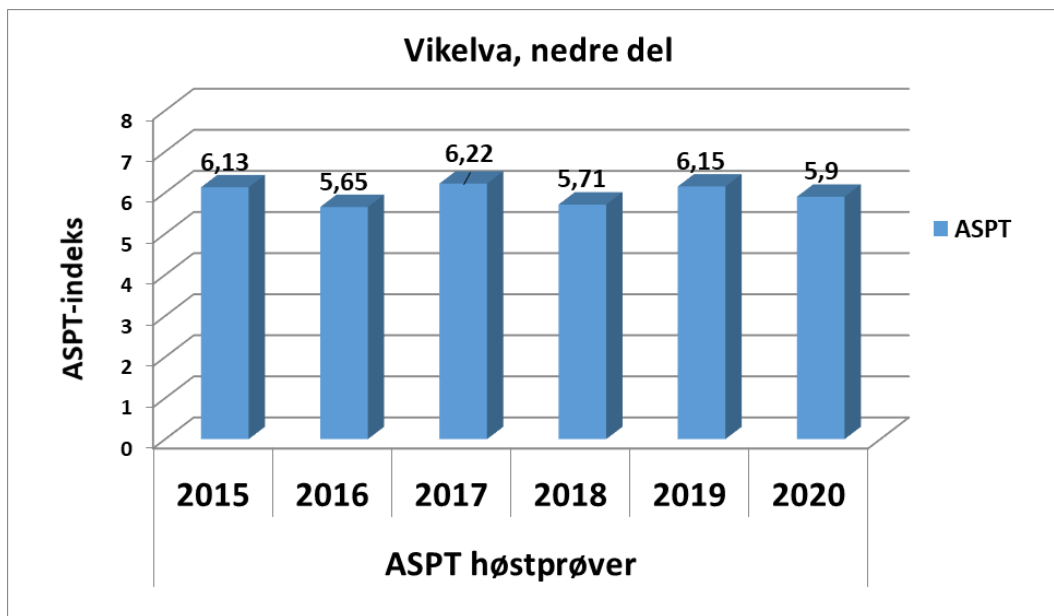
**Figur 2.** ASPT-indeksverdier beregnet ved høstprøver fra nedre del av Vikelva i perioden 2015-2020. Grensenivå for miljømål og «God økologisk tilstand» er 6,0.

Resultatene i 2020 avviker ikke i forhold til de siste årenes resultater for Vikelva, som har vist at den økologiske tilstanden varierer mellom «Moderat» og «God» (**figur 1 og 2**). Noe av årsaken til variasjonen kan trolig knyttes til kalknedslamming og gjenøring av mikrohabitater i Vikelva, nedstrøms et kjent utslippspunkt av kalkslam (Bergan 2019). Denne mekaniske effekten på bunnsubstratet, som er detaljert beskrevet i Bergan (2019), varierer i tid og rom, og kan gjøre at bunndyrfaunaen påvirkes av kalkslam nedstrøms utslippspunktet. Effekten er vannføringsavhengig og dermed klimastyrt, da mengden av kalk som slippes ut er mer eller mindre konstant.

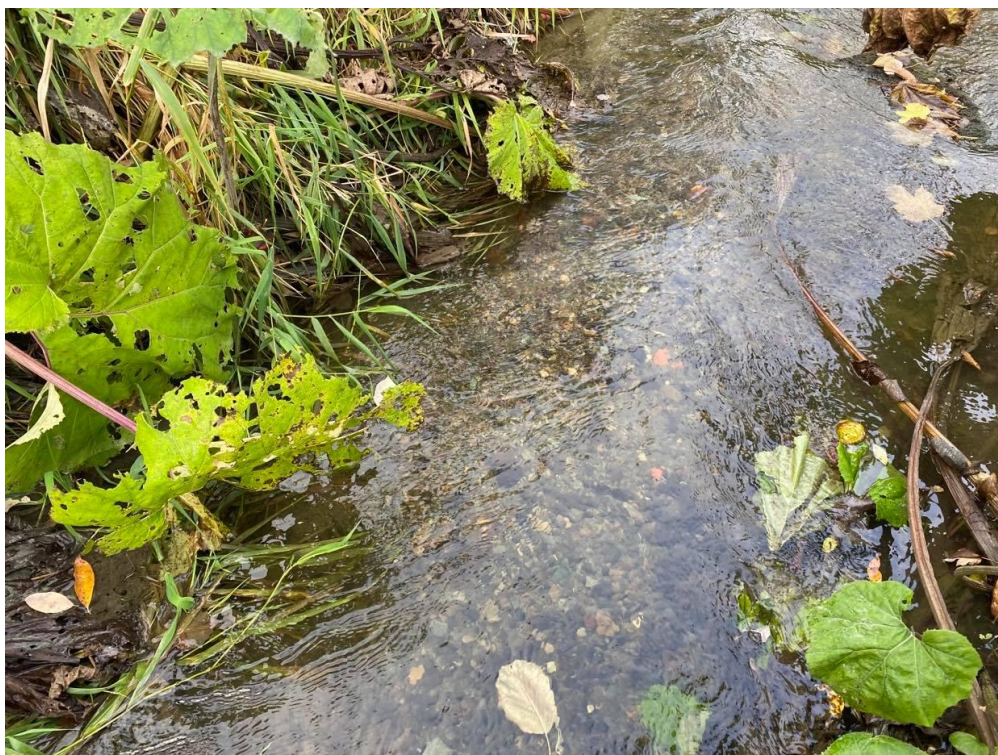
**Figur 7.** Spor av gyteaktivitet fra sjørret høsten 2020 i nedre anadrom del av Grilstadbekken og stasjonsområde 4. Foto: Morten Andre Bergan.

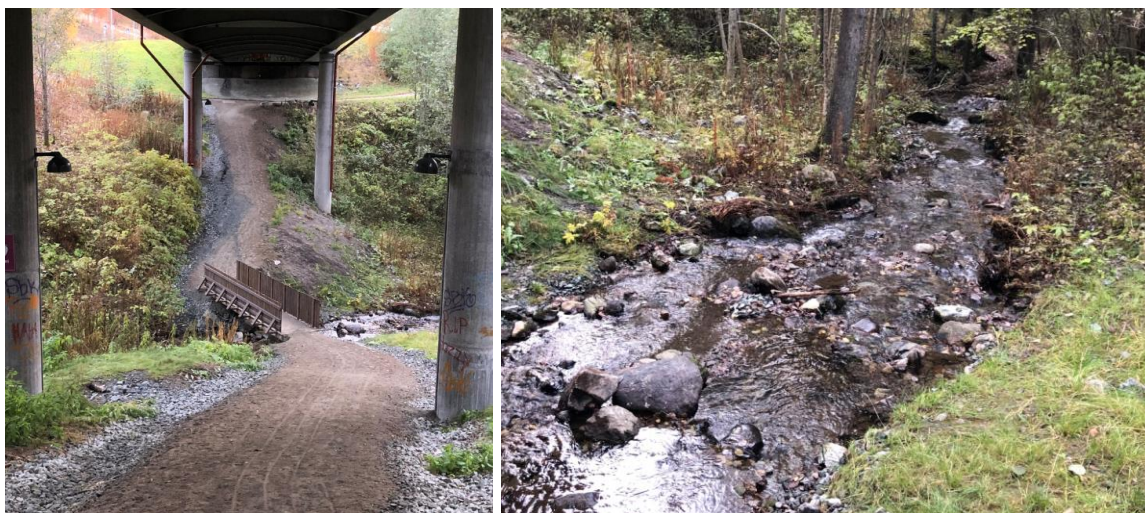
**Figur 11.** Kystadbekken og stasjonsområde under Kystadbrua. Foto: Morten Andre Bergan.

Kystadbekken ble i 2020 prøvetatt med én stasjon (st. 13) i midtre del av bekken (under Kystadbrua, se **figur 11**). Resultatene for 2020 i likhet med året før, viser en stor forbedring fra 2018. Nøkkelarter blir igjen påvist etter rotenonbehandlingen i 2016. Den økologiske tilstanden klassifiseres imidlertid til «Moderat», men avviket fra «God» er lite. Det biologiske mangfoldet er noe redusert, men ikke veldig avvikende i forhold til før rotenonbehandlingen. Økologisk tilstand synes å ha stabilisert seg etter rotenonbehandlingen (**figur 12**), og rentvanskrevende arter er godt representert i bunndyrmaterialet.

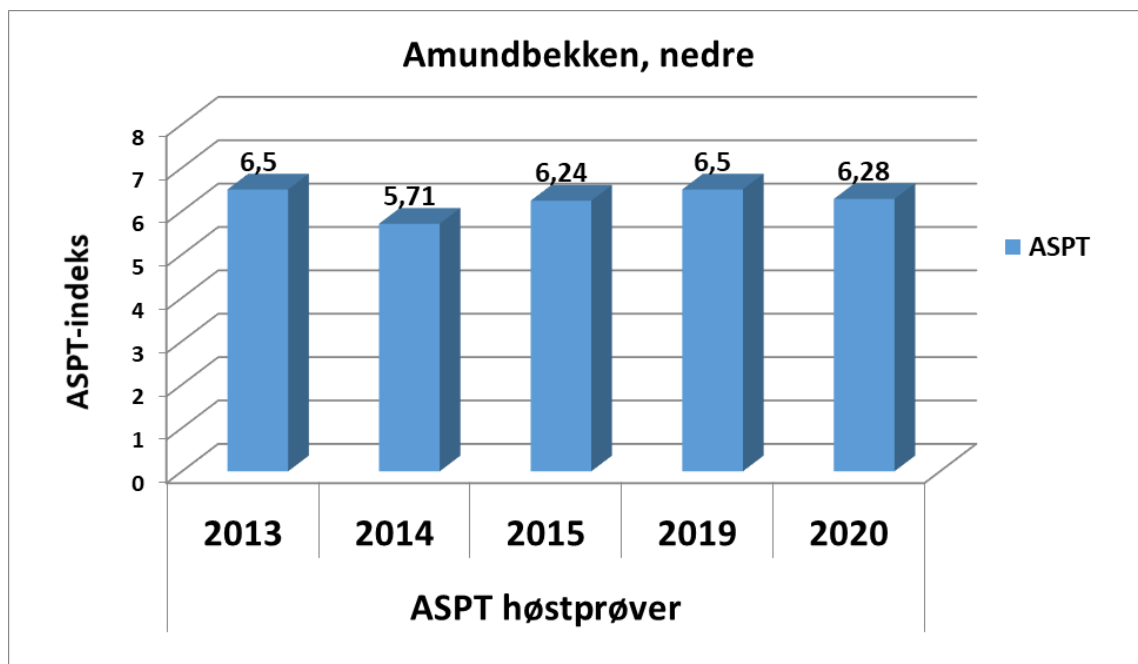
I Amundbekken er resultatene tilfredsstillende for 2020, der økologisk tilstand klassifiseres til «God». Det biologiske mangfoldet er moderat høyt, og rentvannskrevende bunndyrformer og -arter er tilfredsstillende representert. Resultatet viser en relativt stabil tilstand for ASPT-indeksen sammenlignet tidligere undersøkelser (figur 15).

**Figur 15.** ASPT-indeksverdier beregnet ved høstprøver fra nedre del av Amundbekken i årene 2013-2015 og 2019-2020. Grensenivå for miljømål og «God økologisk tilstand» er 6,0.

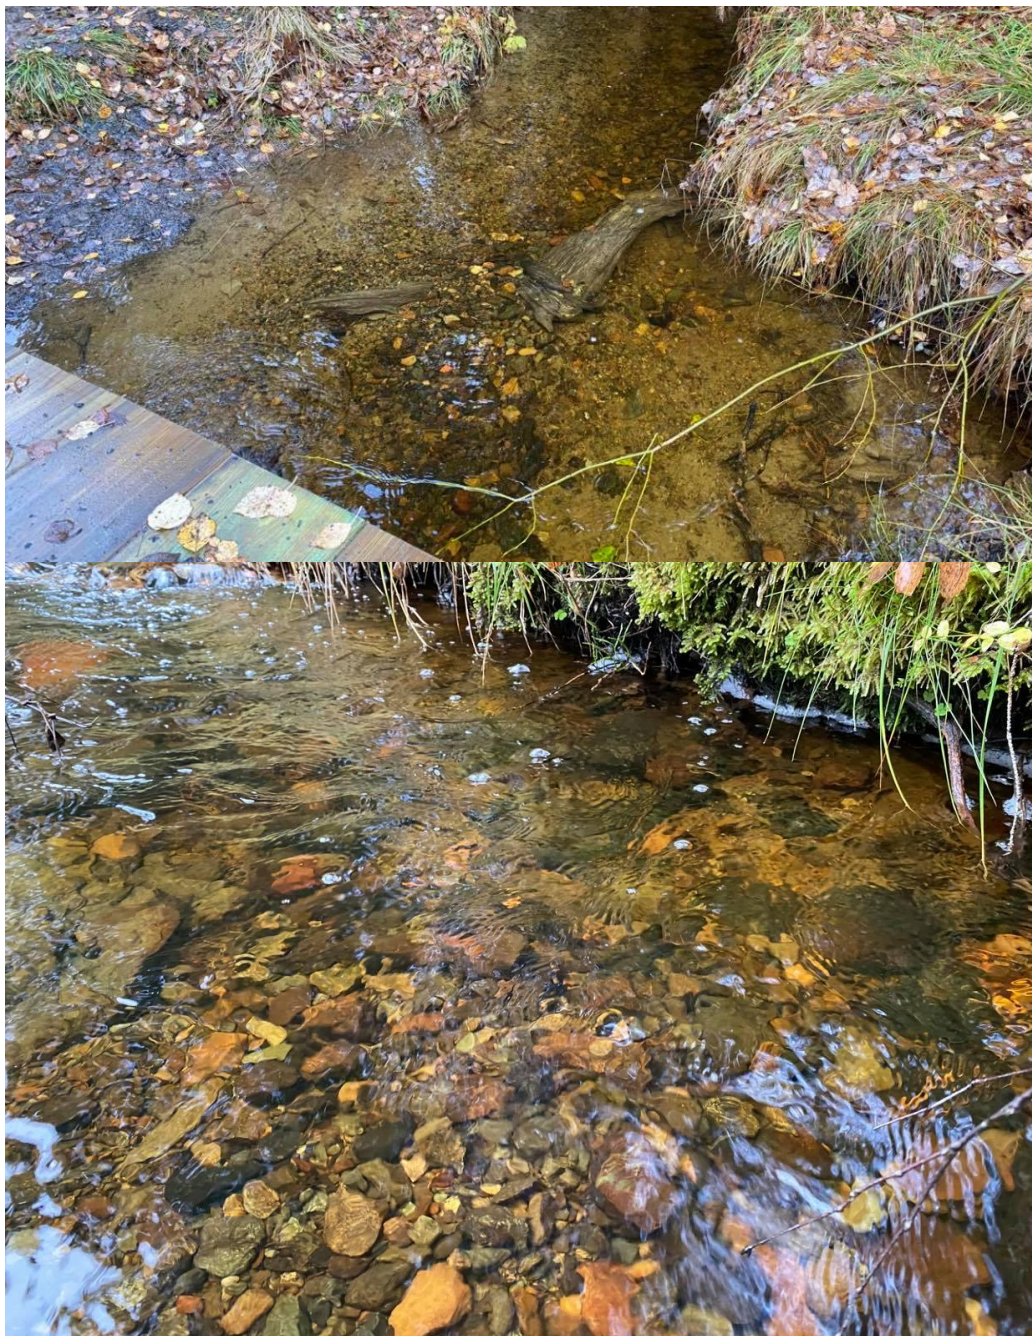
Høsten 2020 har stor ørret fra Lianvatnet anvendt bekken som gyteområde. Det ble 16.10.2020 påvist minst 10 gytegrøper på strekningen nedstrøms trikkesporet og ned mot utløp til Lianvatnet (**figur 18**). Videre ble det observert flere store gytefisk av ørret med størrelser på 1-2 kilo i nedre del av bekken. Dette er første gang i nyere tid, og etter rotenonbehandling, at ørret har tatt i bruk bekken til gyting. Dette er større ørret som er satt ut av TOFA etter rotenonbehandlingen. Samtidig er det i løpet av 2020/2021 gjennomført tiltak og utbedringer i nedre del av bekken, for å lette oppgang for fisk forbi et myr- og sivområde i nedre del før munning til Lianvatnet. Noen bekkepartier er også tilført gytesubstrat i den forbindelse.

**Figur 18.** Mer enn 10 store gytegrøper fra ørret ble registrert i bekken til Lianvatnet ved bunndyrprøvetaking den 16.10.2020. Foto: Morten Andre Bergan.

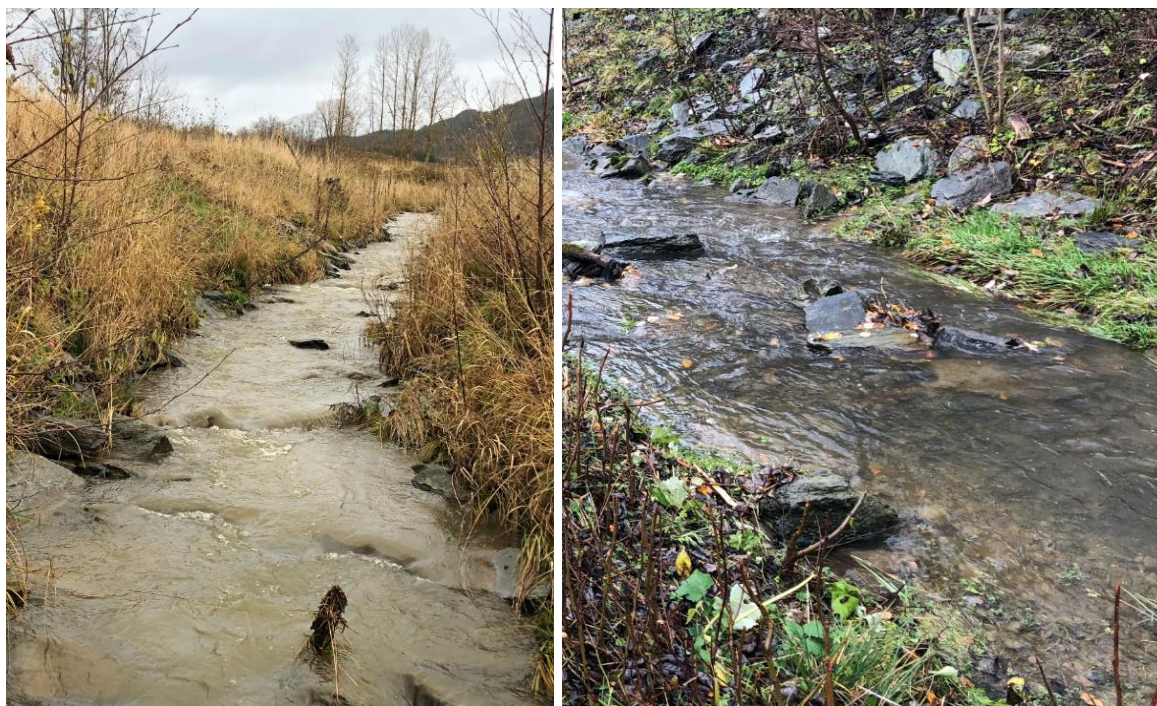
Forskjellen i økologisk tilstand, og bunndyrfaunaens strukturelle/funksjonelle sammensetning mellom disse to stasjonene er svært stor, tross at de ligger relativt nær hverandre. Det er kun litt over 900 meter mellom de to stasjonene. Dette indikerer at det skjer betydelig belastning på denne stekningen. Forskjellen kan trolig knyttes til flere samvirkende årsaker, men grundigere problemkartlegging må gjennomføres for å komme nærmere en sikker vurdering av dette. Mellom stasjonene foregår et betydelig tråkk av beitedyr (kveg) i bekkeløpet, som vil ha størst negativ effekt på stasjon 17. Videre er det nylig avdekket kraftig avrenning av turbid vann og stor partikkelforurensning fra gravearbeider/deponi nært bekkeløpet mellom stasjon 17 og 18, med punktutslipp via en liten sidebekk til Ristelva/Høstadbekken. Partikkelpåvirkning og nedslamming herfra påvirker derfor kun stasjon 17 (se **figur 23**).

**Figur 23.** Åpenbar forskjell i turbiditet og partikkelbelastning mellom stasjonsområde 17 (t.v.) sammenlignet med stasjonsområde 18 (t.h.) i Ristelva. Foto tatt på samme dag, med minutters mellomrom, i oktober 2018. Foto: Morten Andre Bergan.

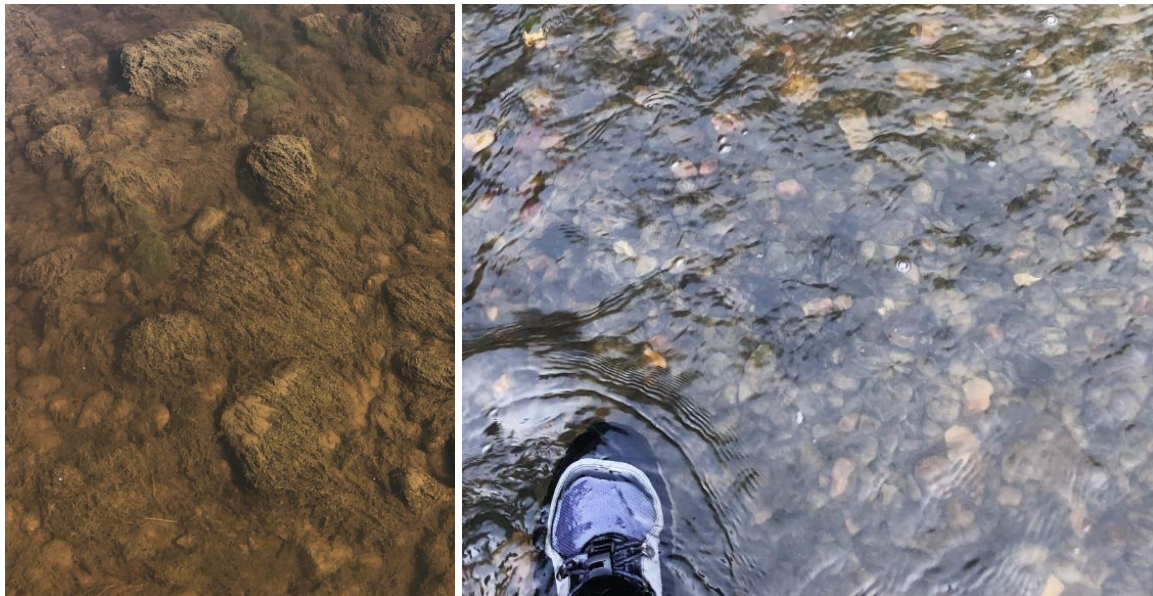
Samtidig har stasjon 17 ikke utviklet kantvegetasjon etter sikringstiltaket, slik at det er full lysinnstråling til bekkeløpet, noe som ved økt innhold av næringssalter kan gi økt begroing og nedslamming. Det er synlig mer nedslamming og begroing i bekkeløpet ved stasjon 17 sammenlignet med stasjon 18 (**figur 24**). Ved stasjon 18 har oretrær og busker vokst seg høye nok til å gi skygge.

**Figur 24.** Elvebunnen ved stasjon 17 (t.v.) sammenlignet med st. 18 (t.h.) i Ristelva. Foto: Morten Andre Bergan.

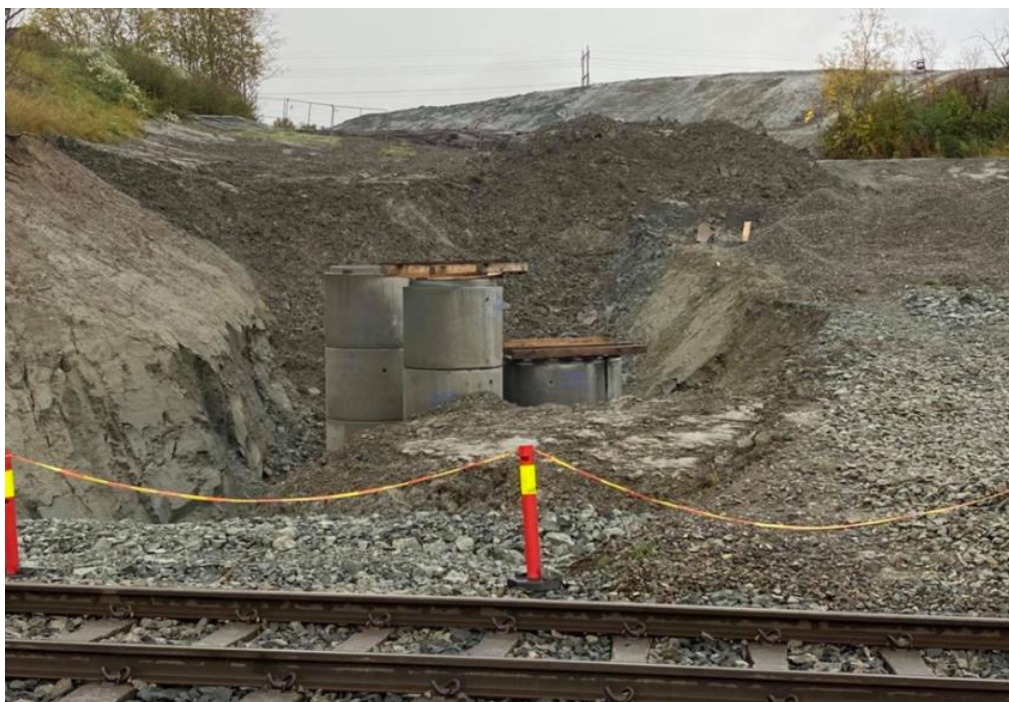
**Figur 25.** Punktutslipp av høykonsentrert slam, leire og finpartikler (nederst) fra nylige anleggs-/gravearbeider (øverst), som ga ufordrøyd drenering direkte til Sørå høsten 2020. Omfanget av partikkelbelastning til Sørå synes økt de senere år. Foto: Morten Andre Bergan.

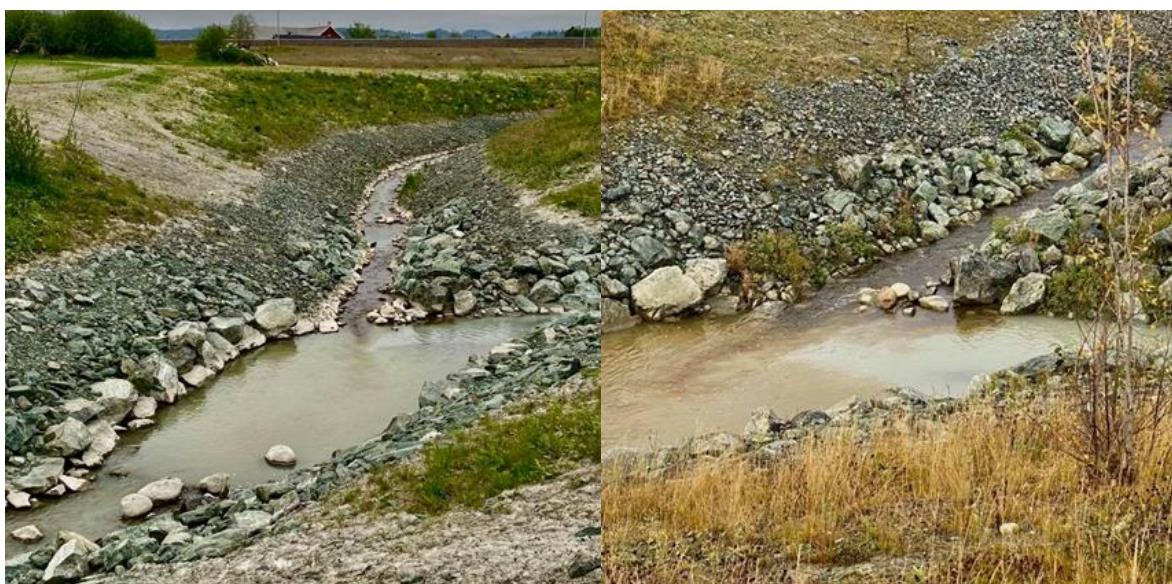
**Figur 27.** Den svært partikkelbelastede Lersbekken samløper med Søra ved Klett. Foto ved to anledninger i 2020, hhv. 3.juni (t.v.) og 21. oktober (t.h.). Det er synlig stor forskjell i turbiditet på Søra (klart vann) og Lersbekken (brunfarget/grått vann) ved samløpet, til tross for det ikke har vært nedbør dagene i forkant av da bildene ble tatt. Lersbekken utgjør et punktutslipp til Søra, og er vesentlig en del av samlet belastning til Søra. Foto: Morten Andre Bergan.

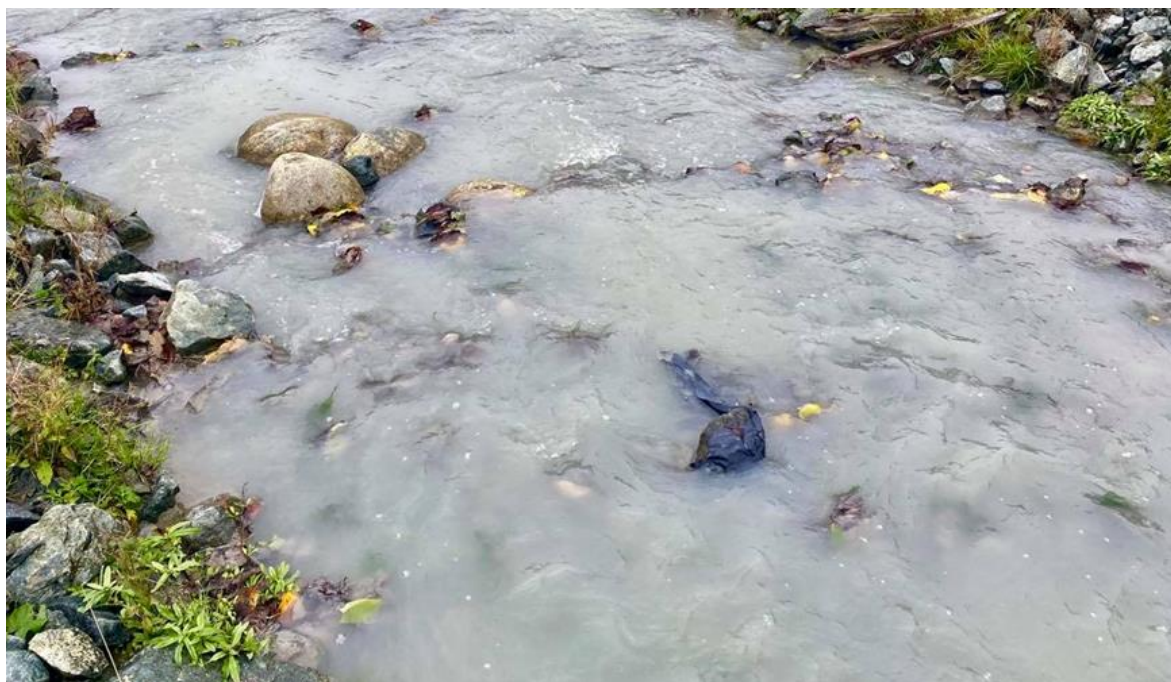
**Figur 28.** Stasjonsområde i Lersbekken. Svært turbid, leirbelastet vannkvalitet, med substrat dekket av finstoff, slam og leire. Foto: Morten Andre Bergan.

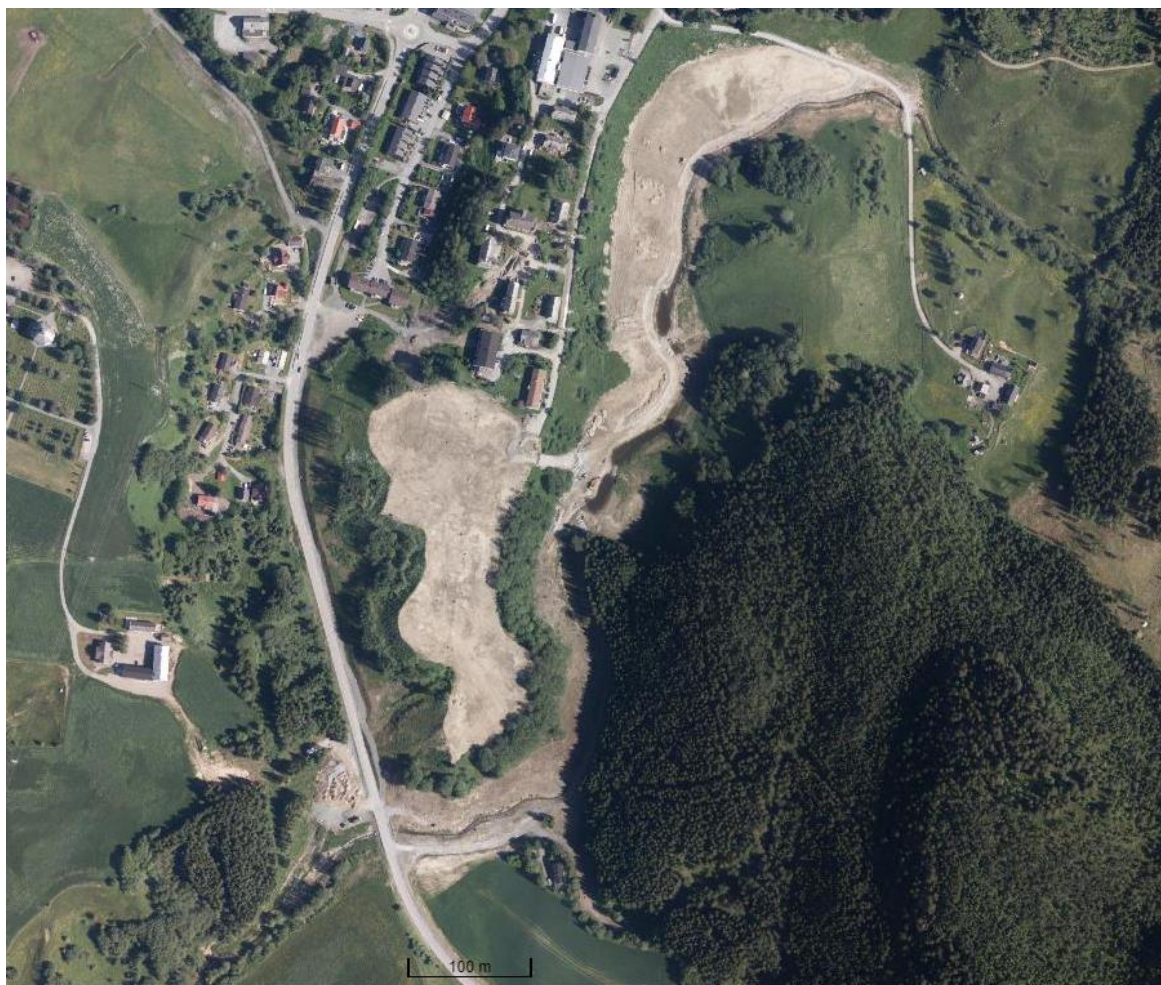
**Figur 29.** Storvollbekken og partier som nylig har gjennomgått rassikring og restaurering. Flyfoto fra 2019. Flyfoto: <https://kart.finn.no/>

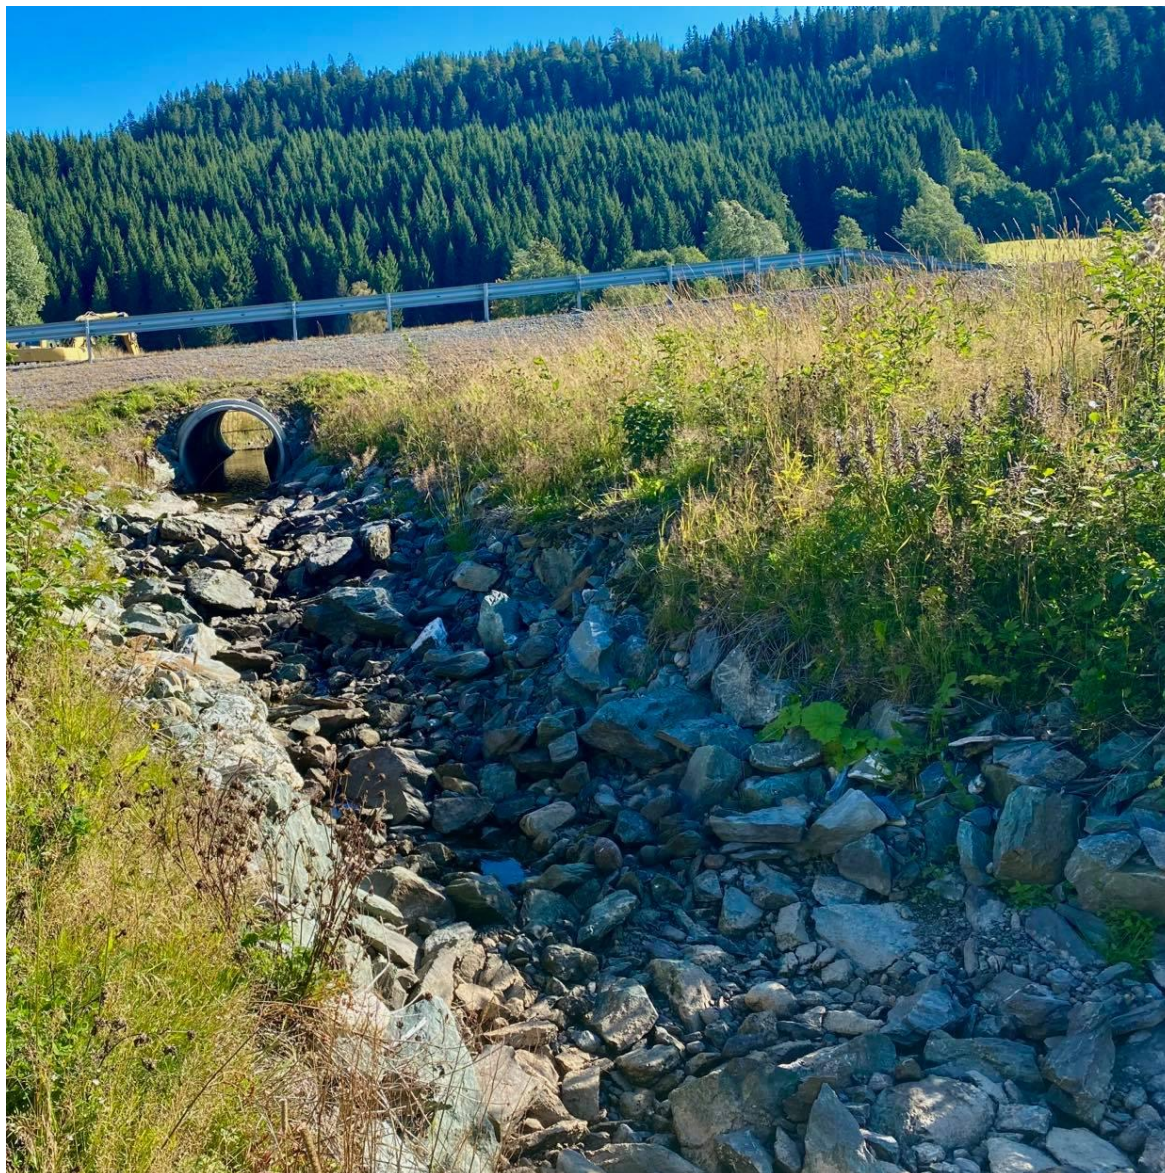
**Figur 30.** Det nylig steinsatte bekkeløpet i Storvollbekken gikk helt tørt sommeren 2020 like nedstrøms Sveanvegen, før vatnet igjen kom inn i bekkeløpet etter omlag 100 meter. Foto: Morten Andre Bergan.

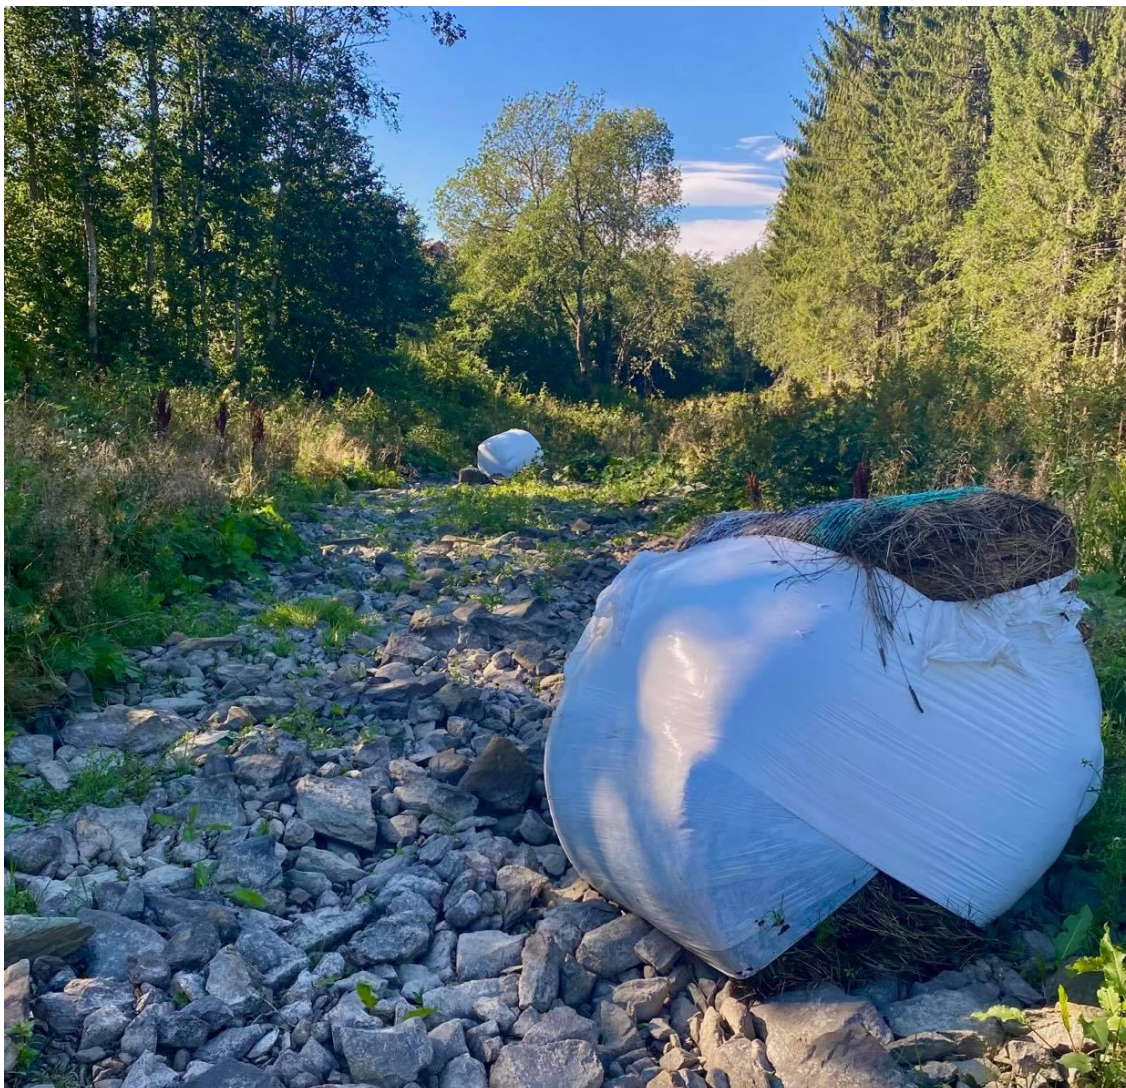
**Figur 31.** Det nylig steinsatte bekkeløpet i Storvollbekken gikk helt tørt sommeren 2020 like nedstrøms Sveanvegen, og det lå ødelagte rundballer i bekkeløpet. Foto: Morten Andre Bergan.

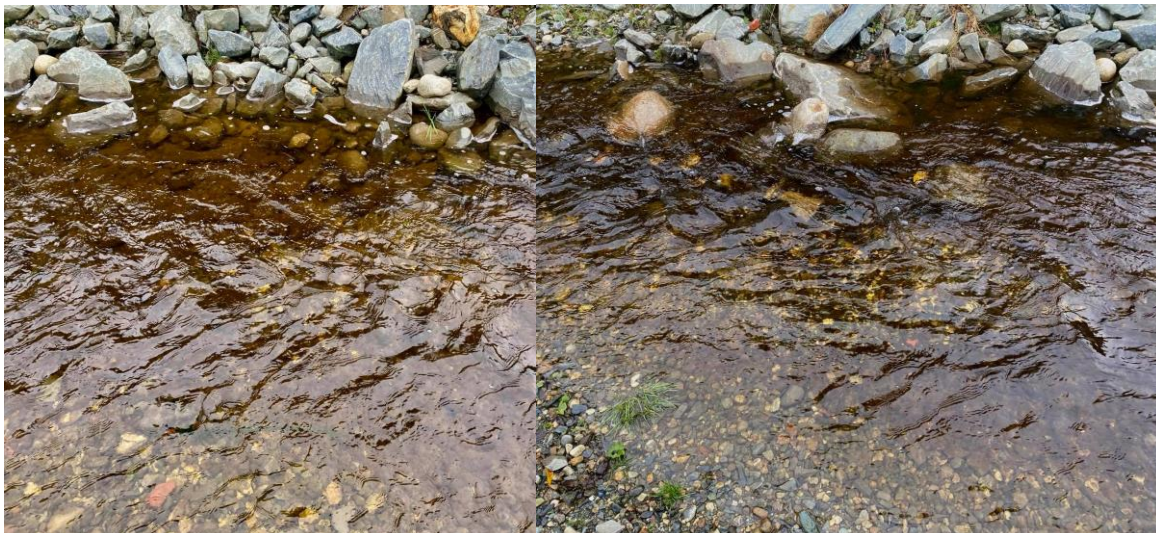
**Figur 32.** Gyttgroper fra stor nidelvørret i Storvollbekken høsten 2020. Foto: Morten Andre Bergan.

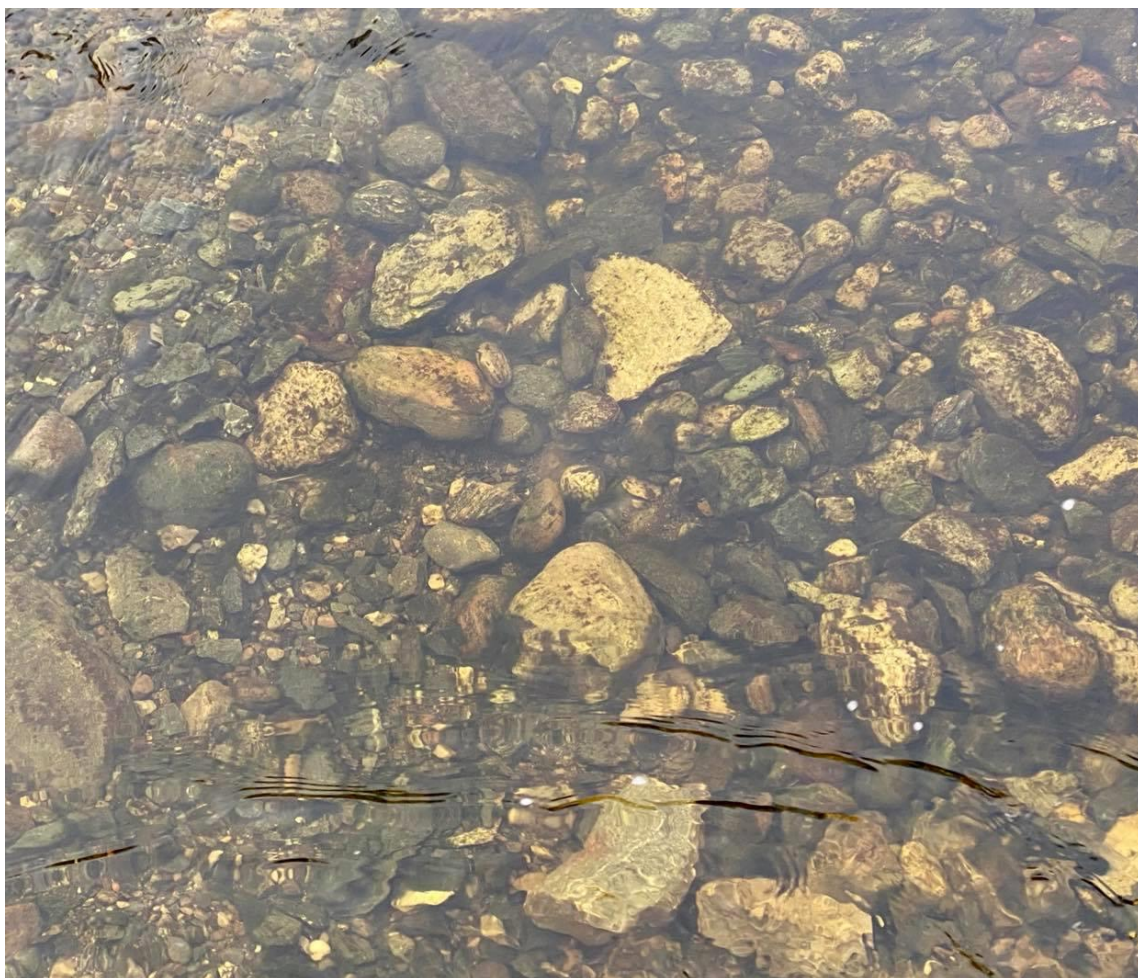
**Figur 33.** En stor gyttgrop fra nidelvørret i Storvollbekken høsten 2020. Foto: Morten Andre Bergan

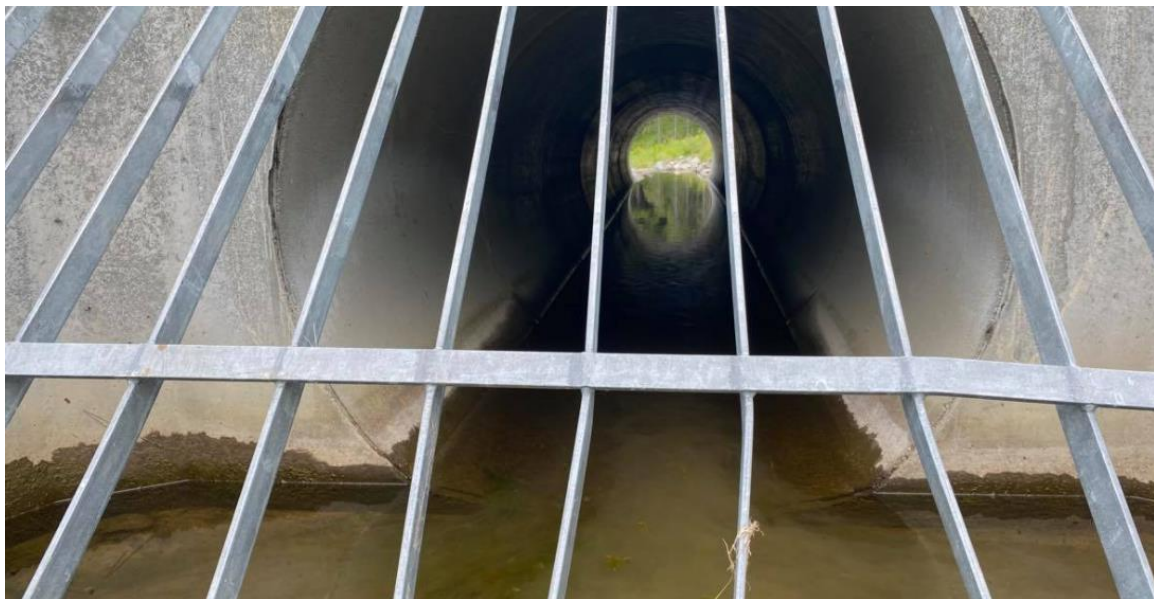
**Figur 34.** Kulvert under Sveanvegen i Storvollbekken. Foto: Morten Andre Bergan

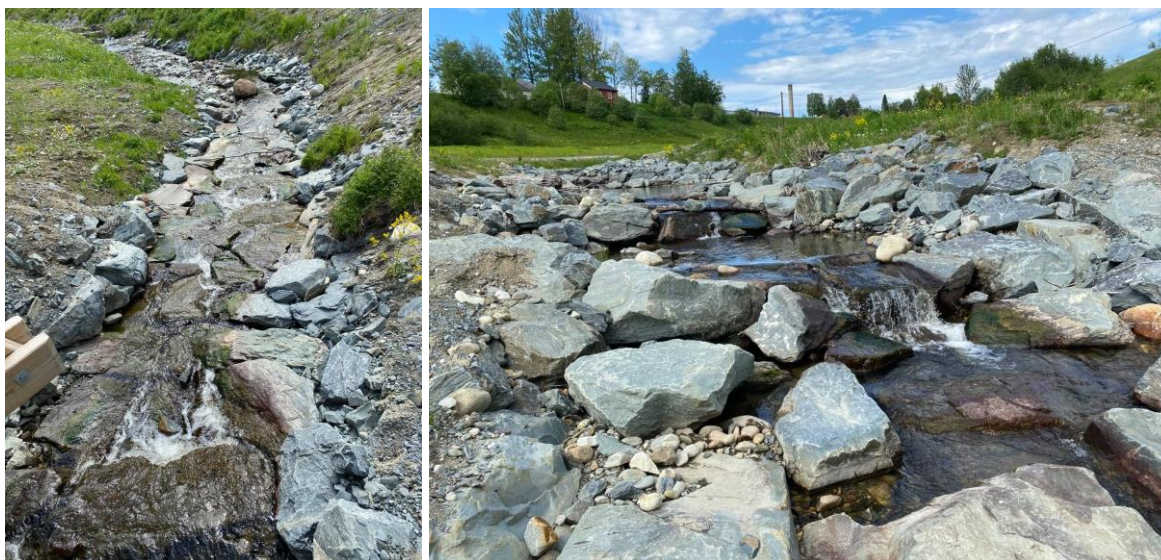
**Figur 35.** Flere vanskelige partier for fiskevandring i Storvollbekken etter steinsetting og restaurering, men stor gytefisk fra Nidelva har klart å passere på høy vannføring høsten 2020. Foto: Morten Andre Bergan.

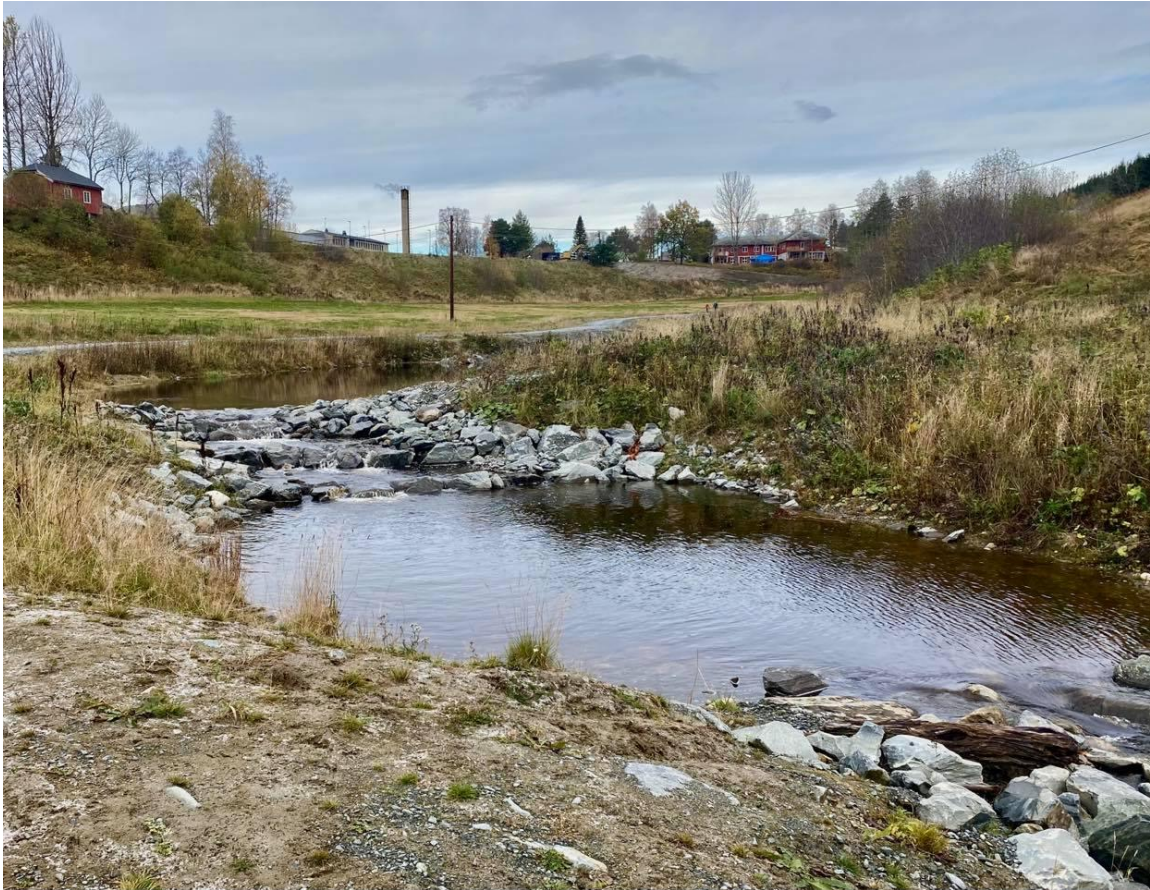
**Figur 36.** Dammer og utvidelser i Storvollbekken har ørekyte. Foto: Morten Andre Bergan.

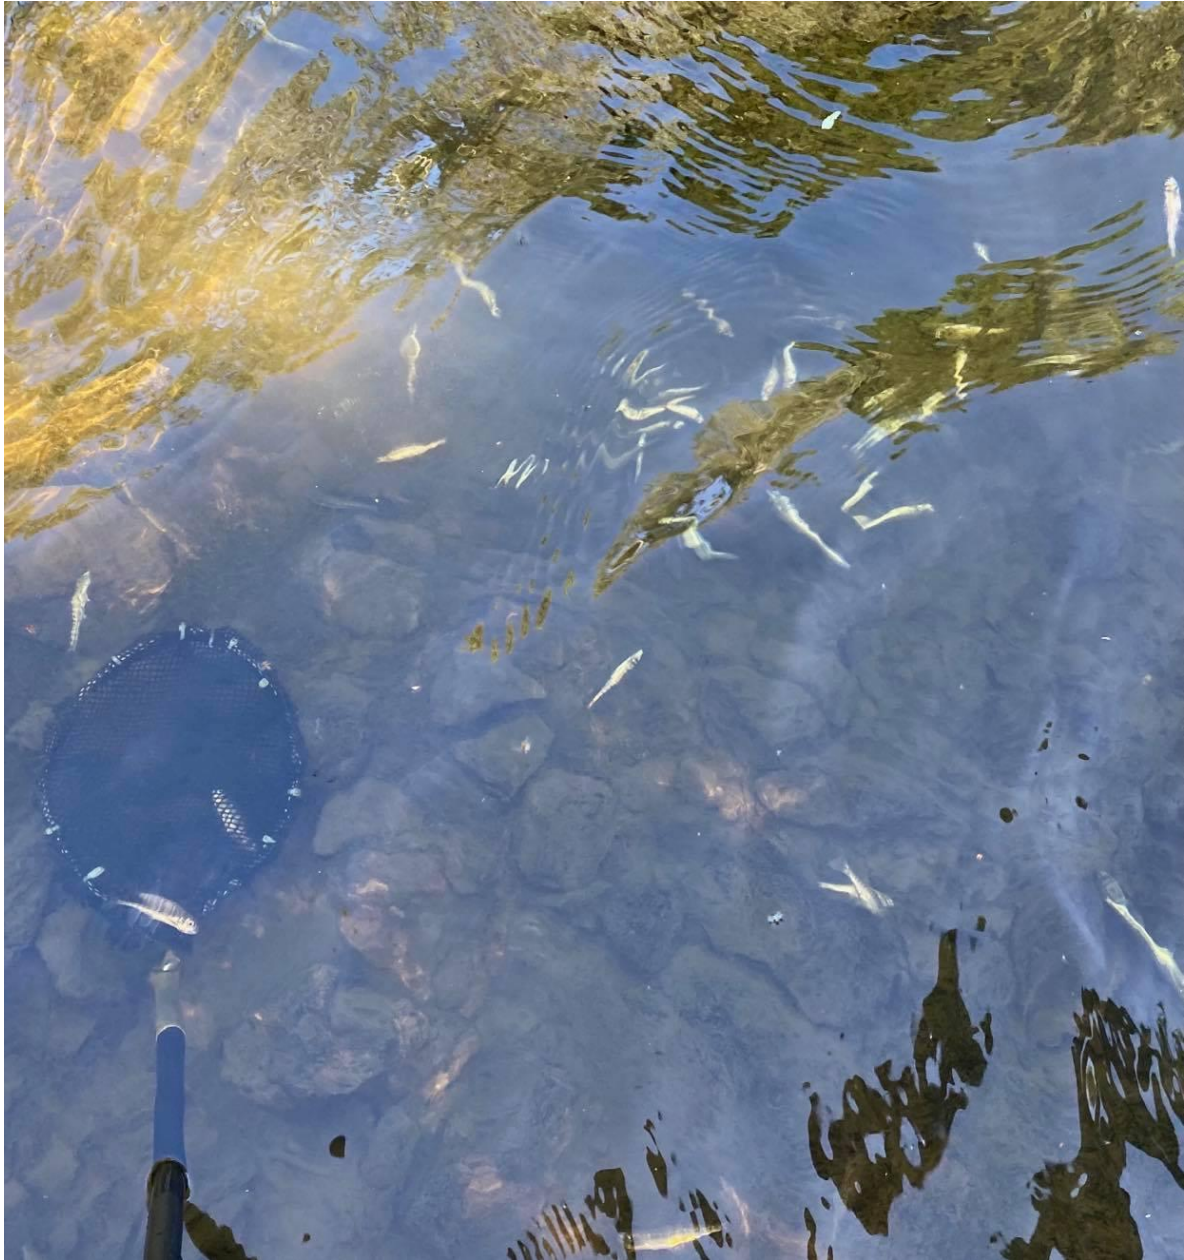
**Figur 37.** Stor forekomst av ørekyte i Storvollbekken nedstrøms Sveanvegen, og svært lite ørretunger. I nedre del av Storvollbekken har ørekyta tatt fullstendig over fiskebestanden. Foto: Morten Andre Bergan.

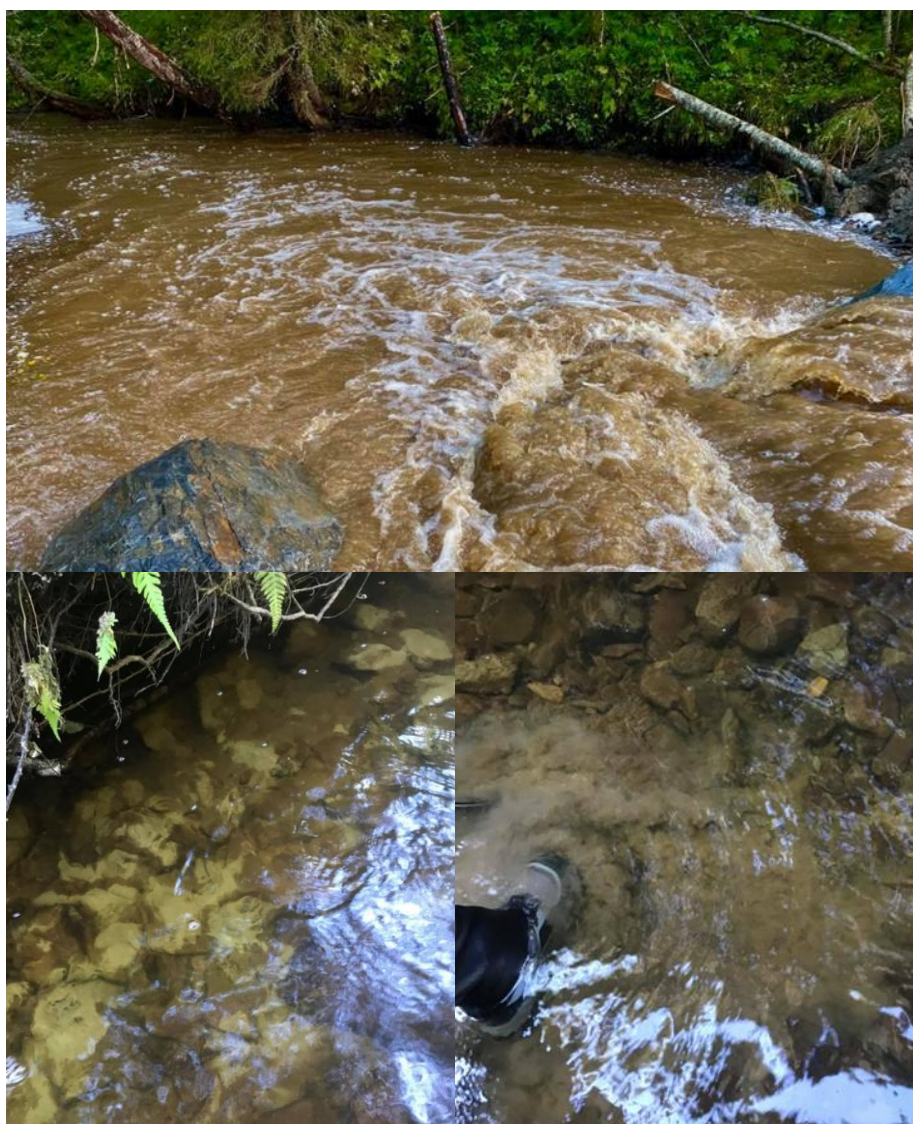
**Figur 42.** Karttig turbiditet etter gravearbeider og nedslammet elvebunn i Litjelva og st. 31 høsten 2020. Dette pågikk over lang tid sommeren og høsten 2020. Foto: Trondheim kommune.
