NINA Rapport

Tiltaksanalyse for elvemusling i nedre del av Vegårvassdraget

Jon H. Magerøy

Magerøy, J.H. 2021. Tiltaksanalyse for elvemusling i nedre del av Vegårvassdraget. NINA Rapport 1898. Norsk institutt for naturforskning.

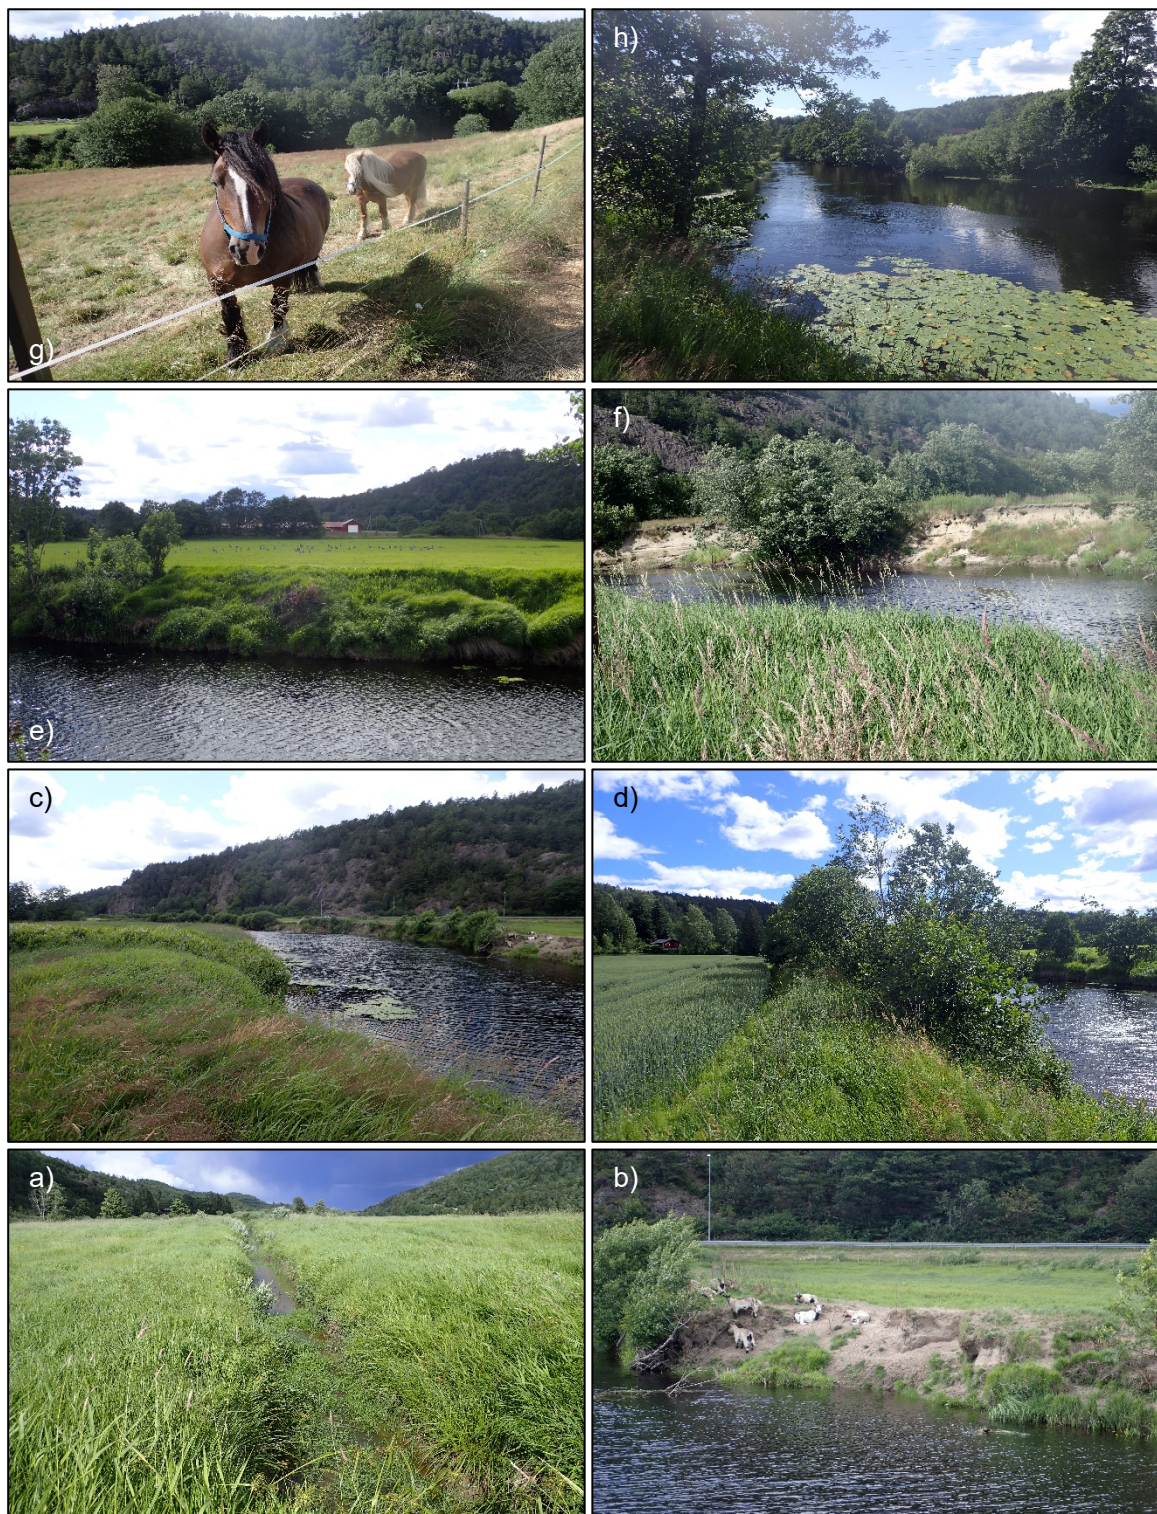
Foto 2.4.1. Storelva fra Lundevannet til E18 bro. a) Dreneringsgrøft med direkte utløp i elven. b) Erosjon pga. geitetråkk. c) Flomvoll med brede vegetasjonssoner på søndre side og beiteområde med erosjonssoner på nordre side av elvestrengen. d-e) Jorder. f) Naturlig erosjon av grusmasser i elvedeltaet. g) Beiteområder. h) Bedre kantsoner. Fotografi a-h) er tatt fra nederst til øverst i delområdet.

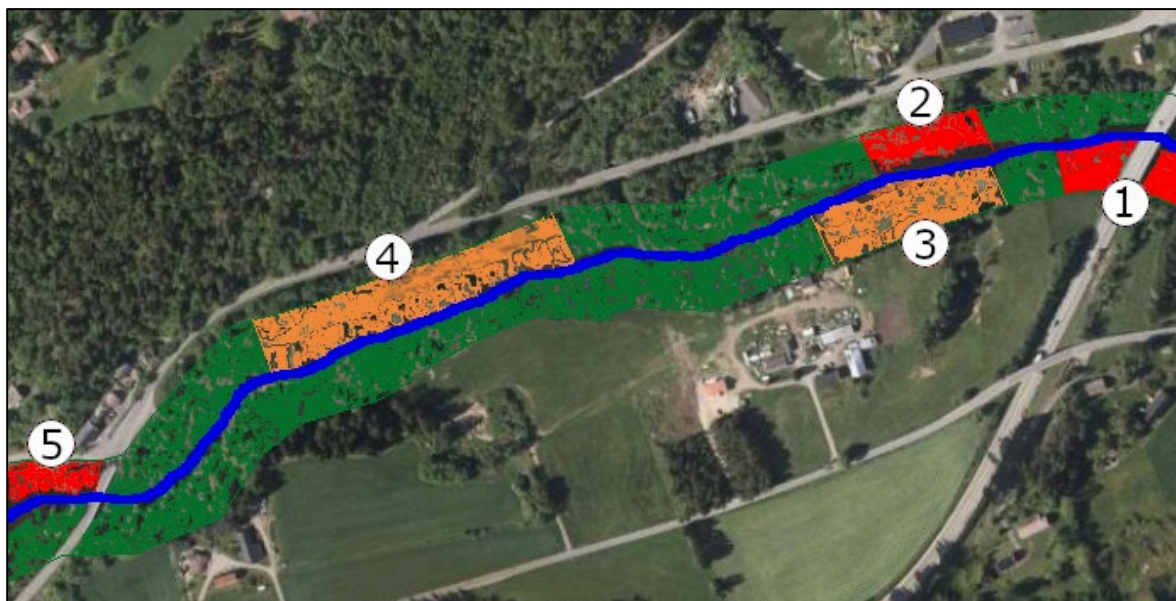
Figur 2.4.2. Kantsoner langs Storelva fra E18 bro til Gamleveien bro. De grønne sonene viser områder med, mer eller mindre, intakt kantvegetasjon. De oransje sonene viser områder med redusert kantvegetasjon pga. beitemark (sone 3) og et jorde (sone 4). De røde sonene viser områder med lite eller ingen kantvegetasjon pga. jorder (sone 1 og 2) og beitemark (sone 5). Sone 5 er diskutert i delkapittel 2.4.3. Flyfotoet er hentet fra Norge i bilder (2021) og modifisert for å illustrere kantsoner langs elven.

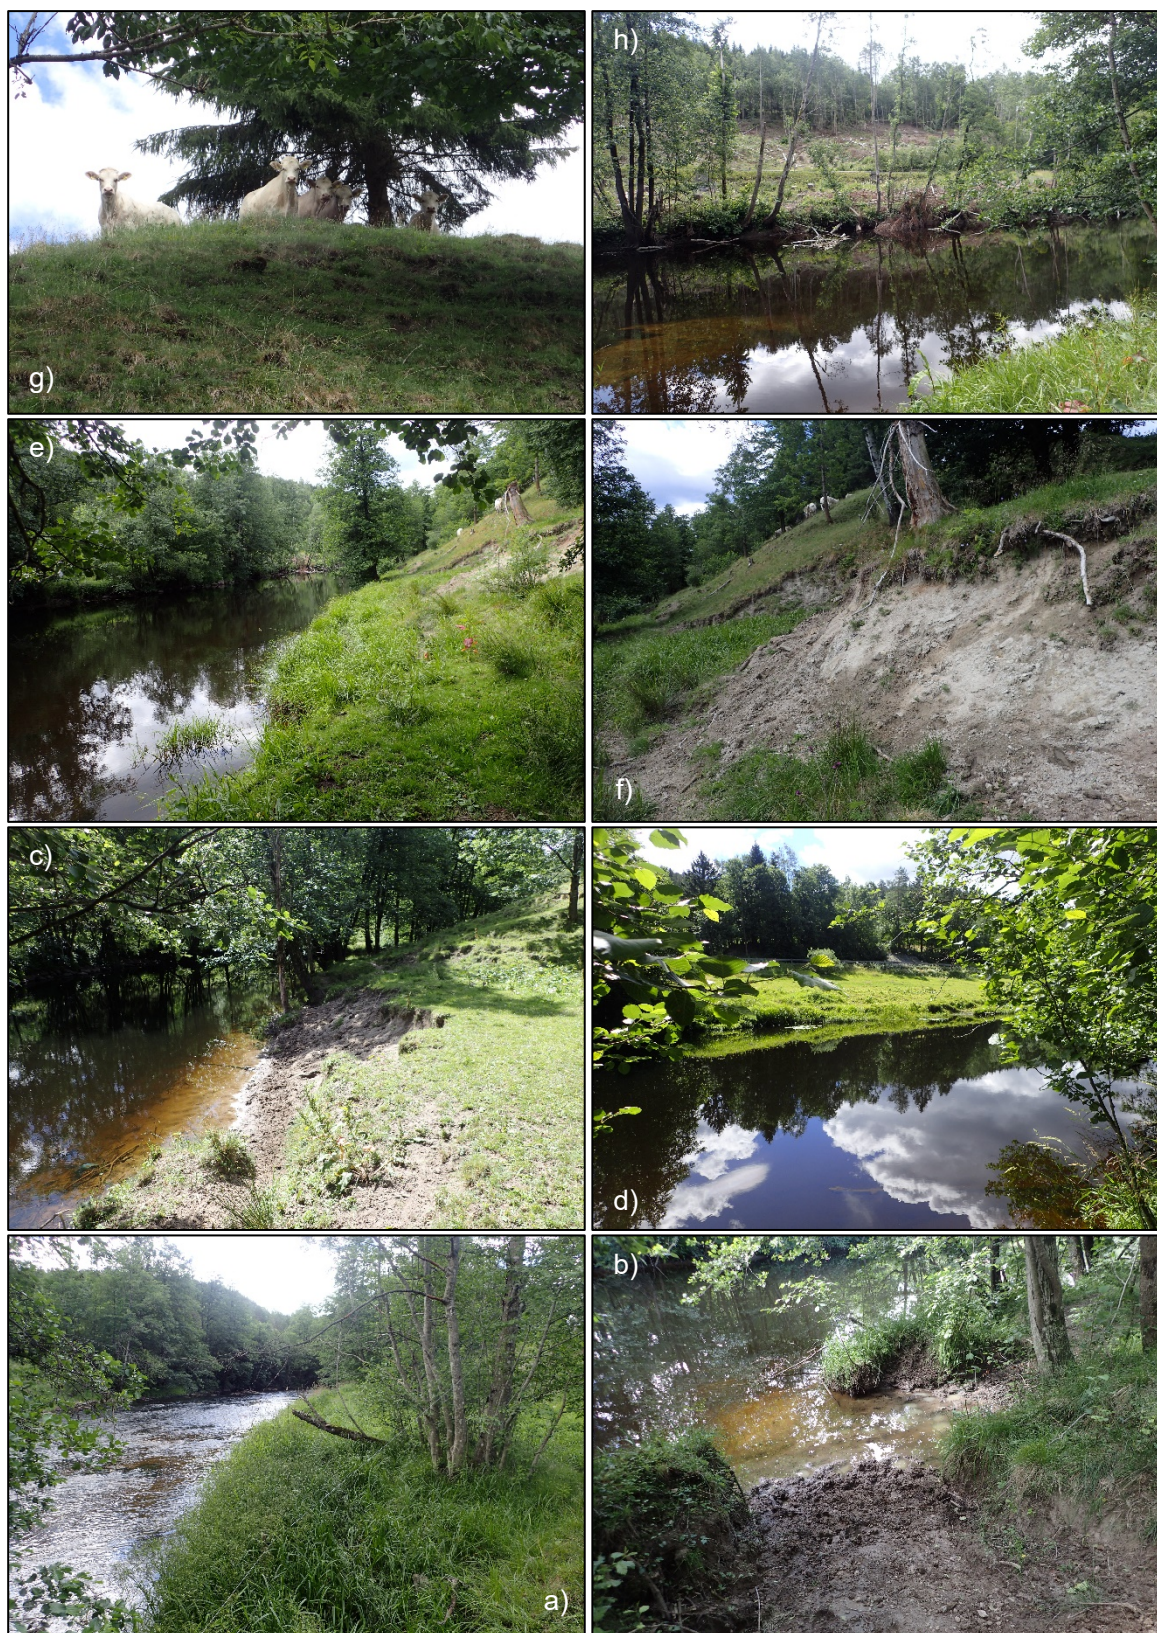
Foto 2.4.3. Storelva fra Gamleveien bro til Angelstadbekken. a) Beiteområde avgrenset fra elven med strømgjerde. b-c) Erosjon pga. kvegtråkk. d) Jorde. e) Beiteområde. f) Erosjon pga. beite. g) Kveg på beite. h) Hogstfelt. Fotografi a-h) er tatt fra nederst til øverst i delområdet.

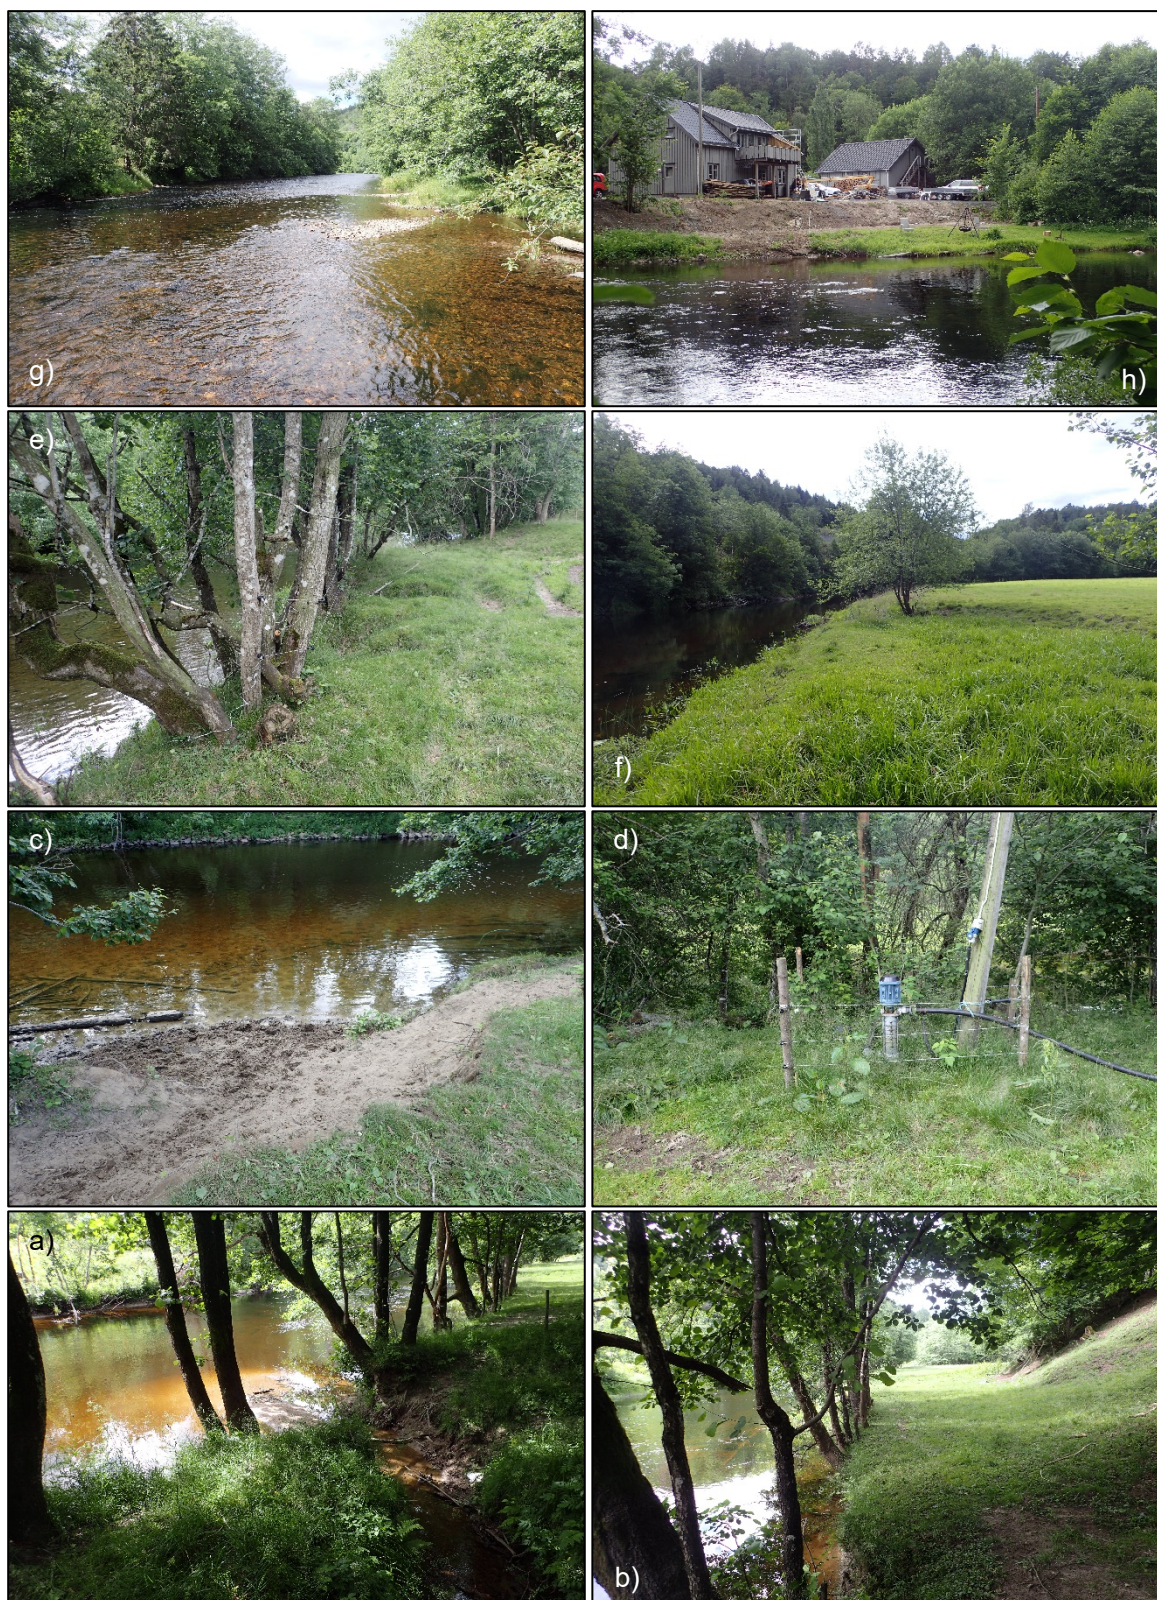
Foto 2.4.4. Storelva fra Angelstadbekken til Fosstveit. a) Sedimenttransport fra Angelstadbekken og ut i elven. b) Beiteområde. c) Erosjon pga. kvegtråkk. d) Vannpumpe. e) Beiteområdet er avgrenset fra elven med strømgjerde. f) Beiteområde/jorde. g) Bedre kantsoner. h) Husbygging. Fotografi a-h) er tatt fra nederst til øverst i delområdet.

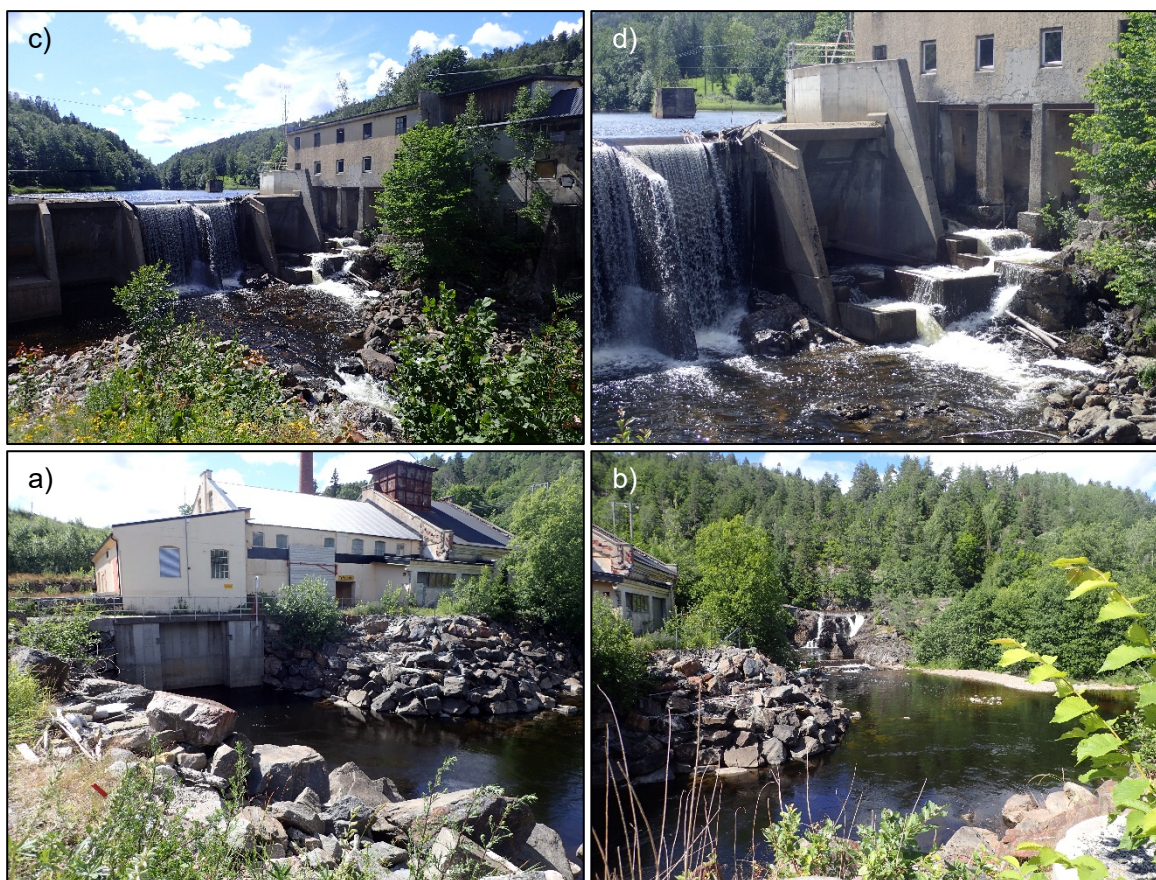
Foto 2.4.5. Storelva ved Fosstveit. a) Kraftverk med kjøringssport. b) Nedre demning. c) Øvre demning. d) Fisketrapp.

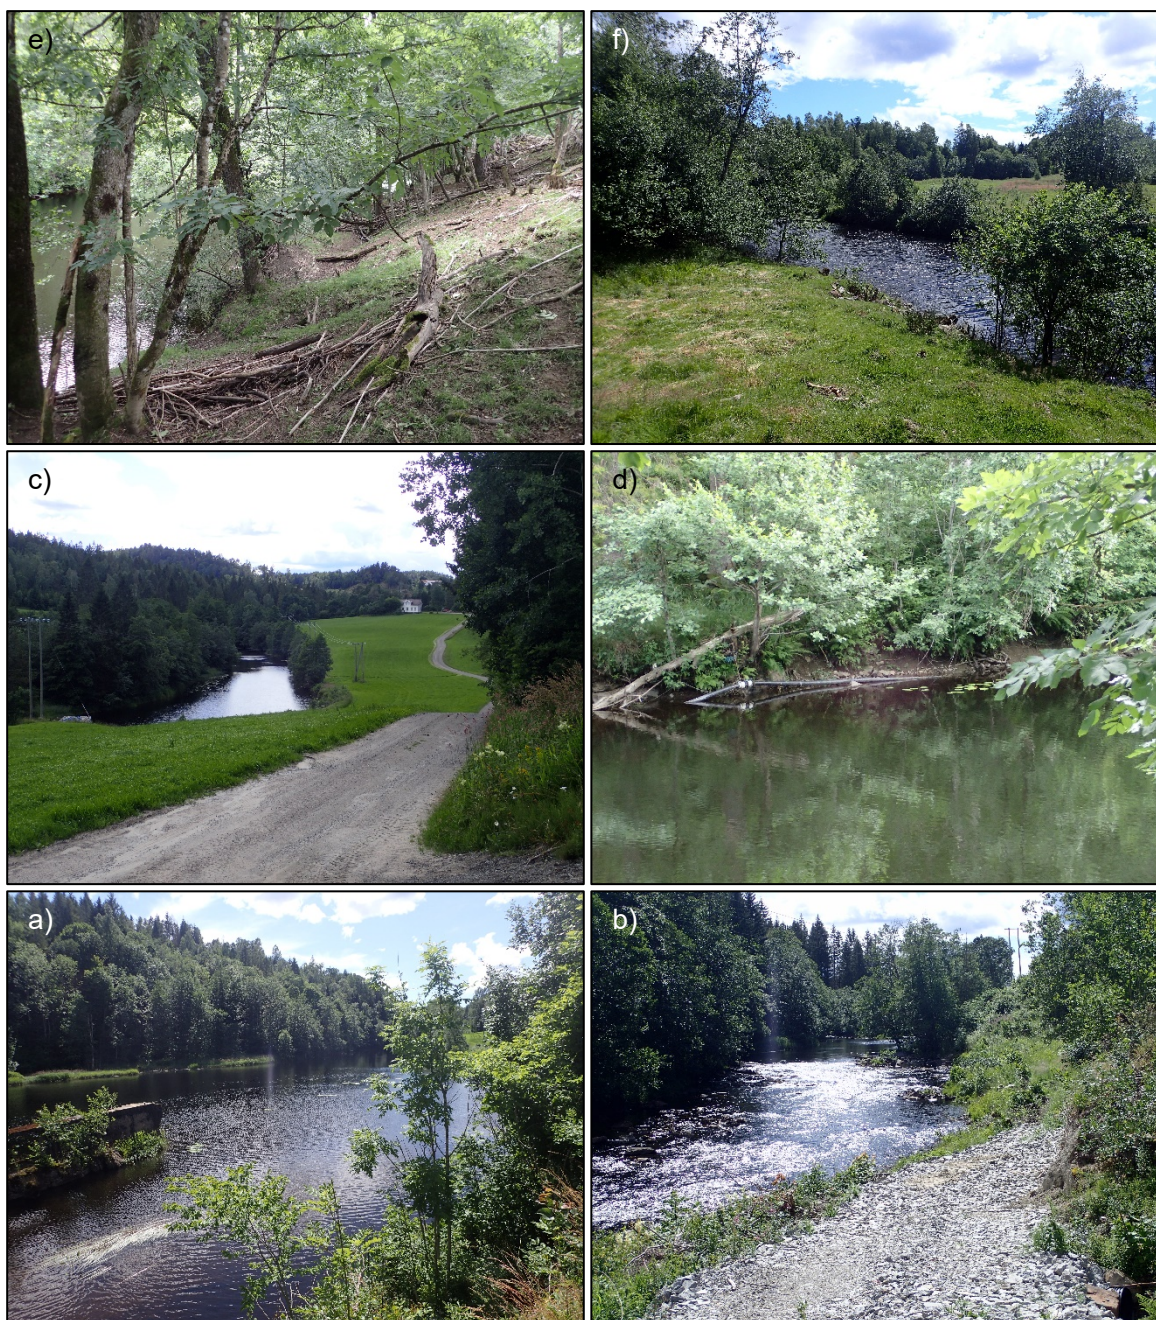
Foto 2.4.6. Storelva fra Fosstveit til Berge. a) Oppdemmet elvestreng ovenfor den øvre demningen ved Fosstveit. b) Vei og hogstfelt på nordre side og intakt skog på søndre side av elvestrengen. c) Jorde på nordre side og intakt skog på søndre side av elvestrengen. d) Vanninntak. e-f) Beiteområder. Fotografi a-f) er tatt fra nederst til øverst i delområdet.

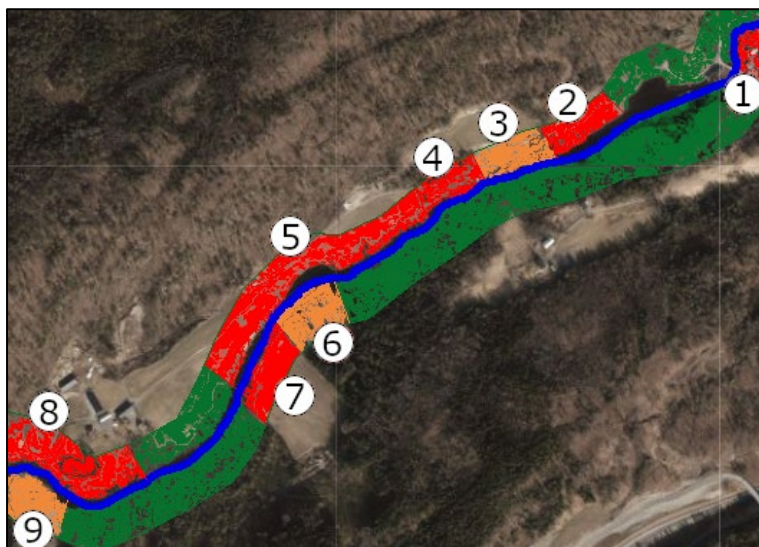
Figur 2.4.6. Kantsoner langs Storelva fra Fosstveit til Berge. De grønne sonene viser områder med, mer eller mindre, intakt kantvegetasjon. De oransje sonene viser områder med redusert kantvegetasjon pga. hogstfelt (sone 3) og jorder (sone 6 og 9). Sone 9 er diskutert i delkapittel 2.4.7. De røde sonene viser områder med lite eller ingen kantvegetasjon pga. jorder (sone 2, 5 og 7), hogstfelt med anleggsvei (sone 4) og beiteområder (sone 8). Sone 1 er området ved kraftverket ved Fosstveit, og dette området er

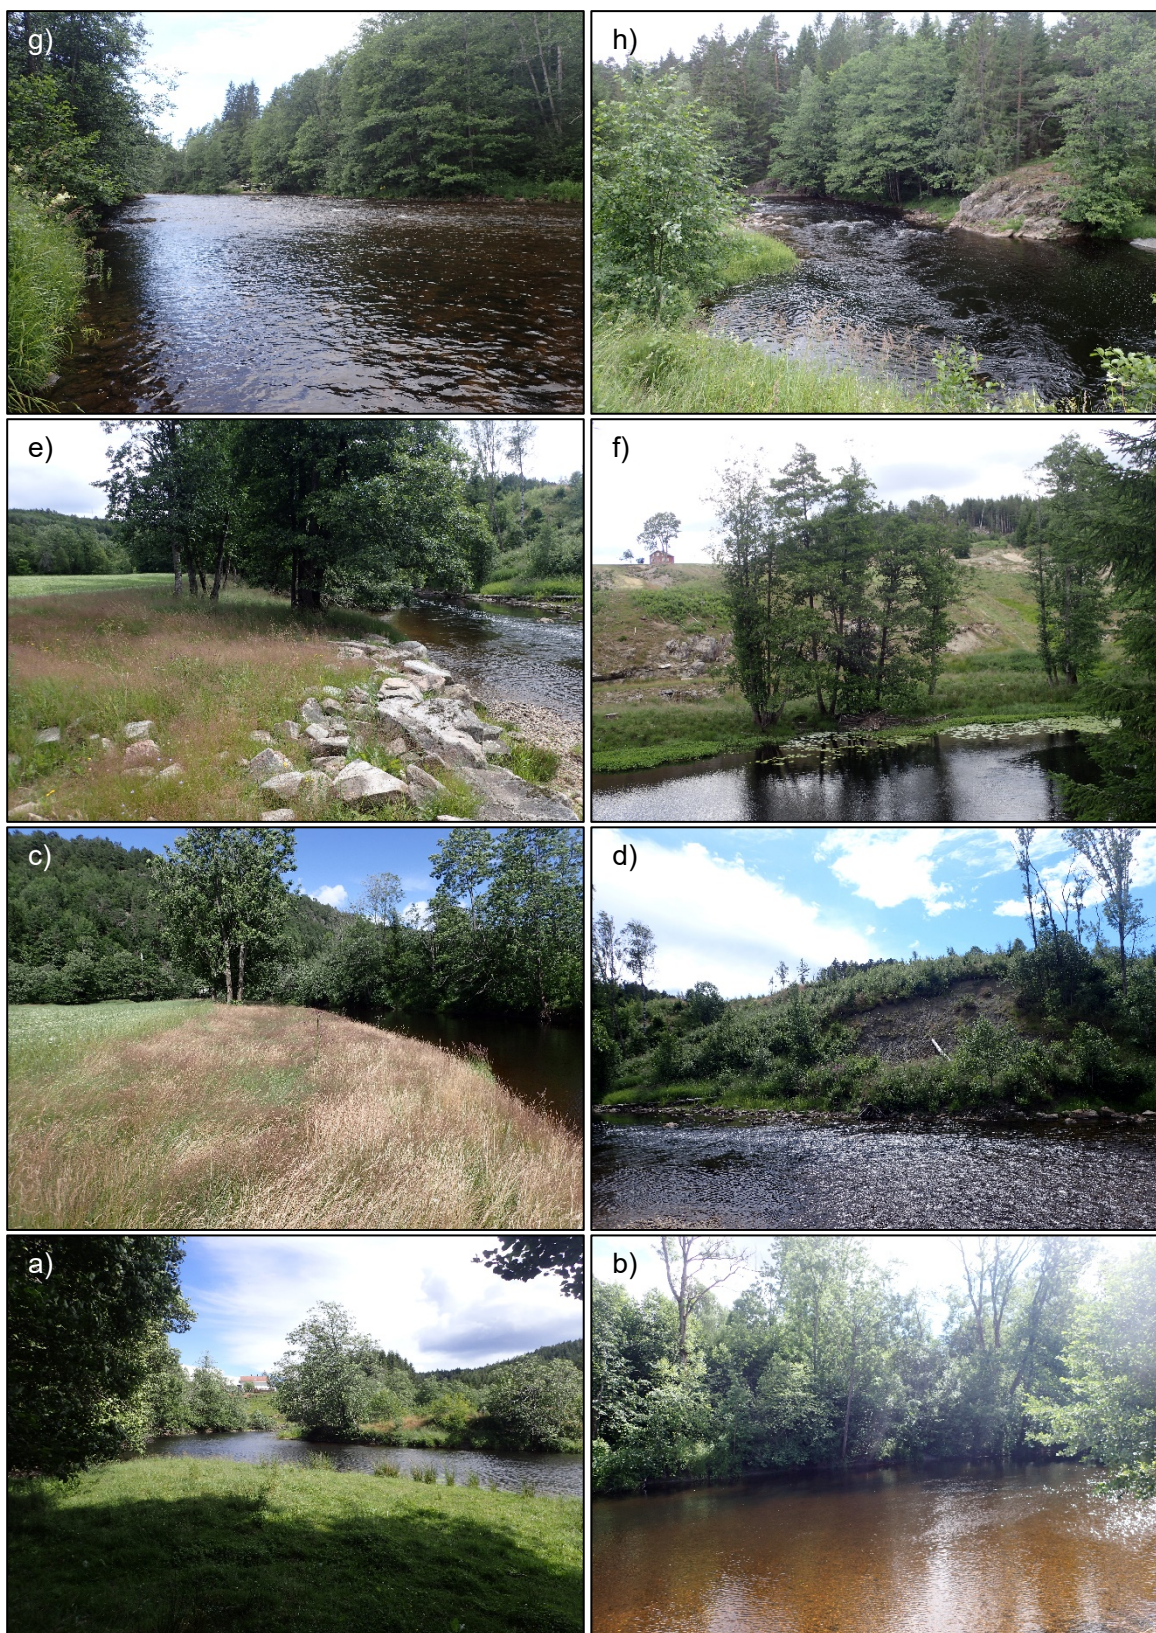
Foto 2.4.7. Storelva fra Fosstveit til Berge. a) Beiteområde. b) Ensformig elvebunn. c) Jorde. d) Hogstfelt med erosjon. e) Jorde med steinsetning mot elven. f) Beiteområde med erosjonssoner. g-h) Skogsområder. Fotografi a-h) er tatt fra nederst til øverst i delområdet.

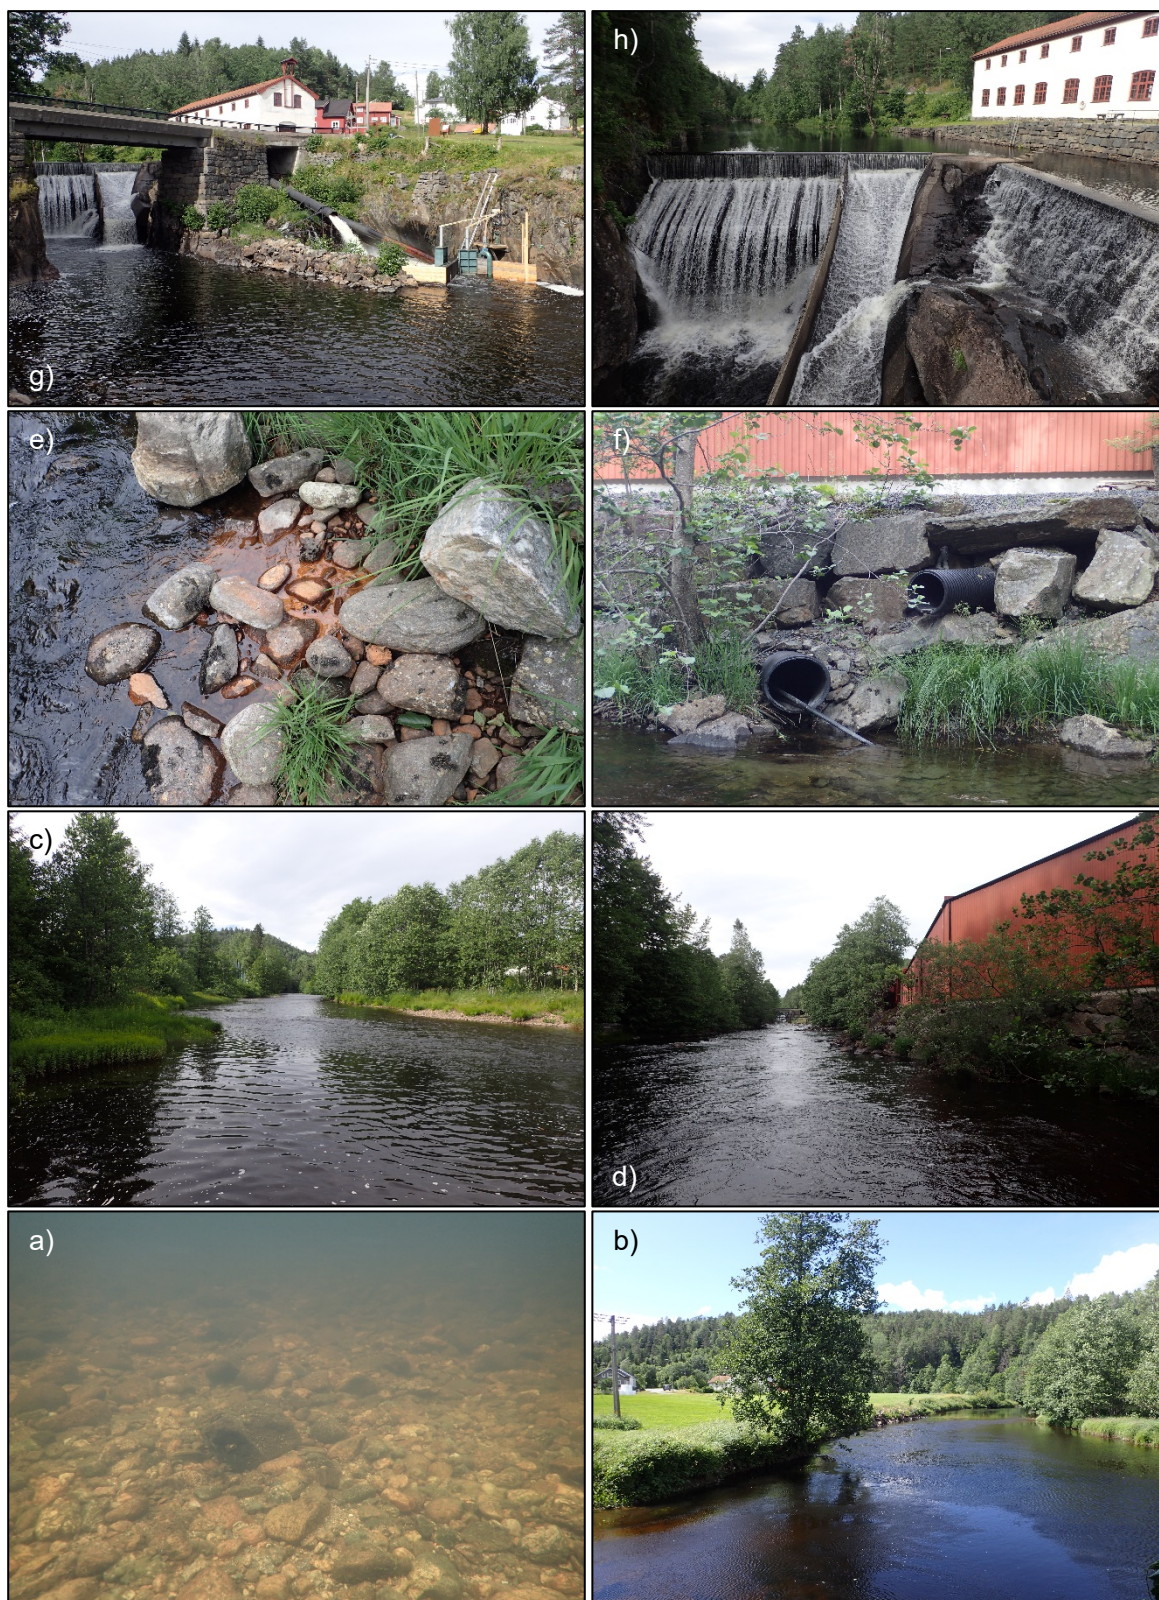
Foto 2.4.8. Storelva fra Strengselva til Nes Verk. a) Elvebunn med lite variasjon. b) Jorde. c) Relativt bred kantsone ved Lunden idrettsplass. d-f) Utløp i forbindelse med næringsbygg i Nesgrenda. g) Fiskeheis ved demningen ved Nes Verk. h) Demningen ved Nes Verk. Foto a-h) er tatt fra nederst til øverst i delområdet.

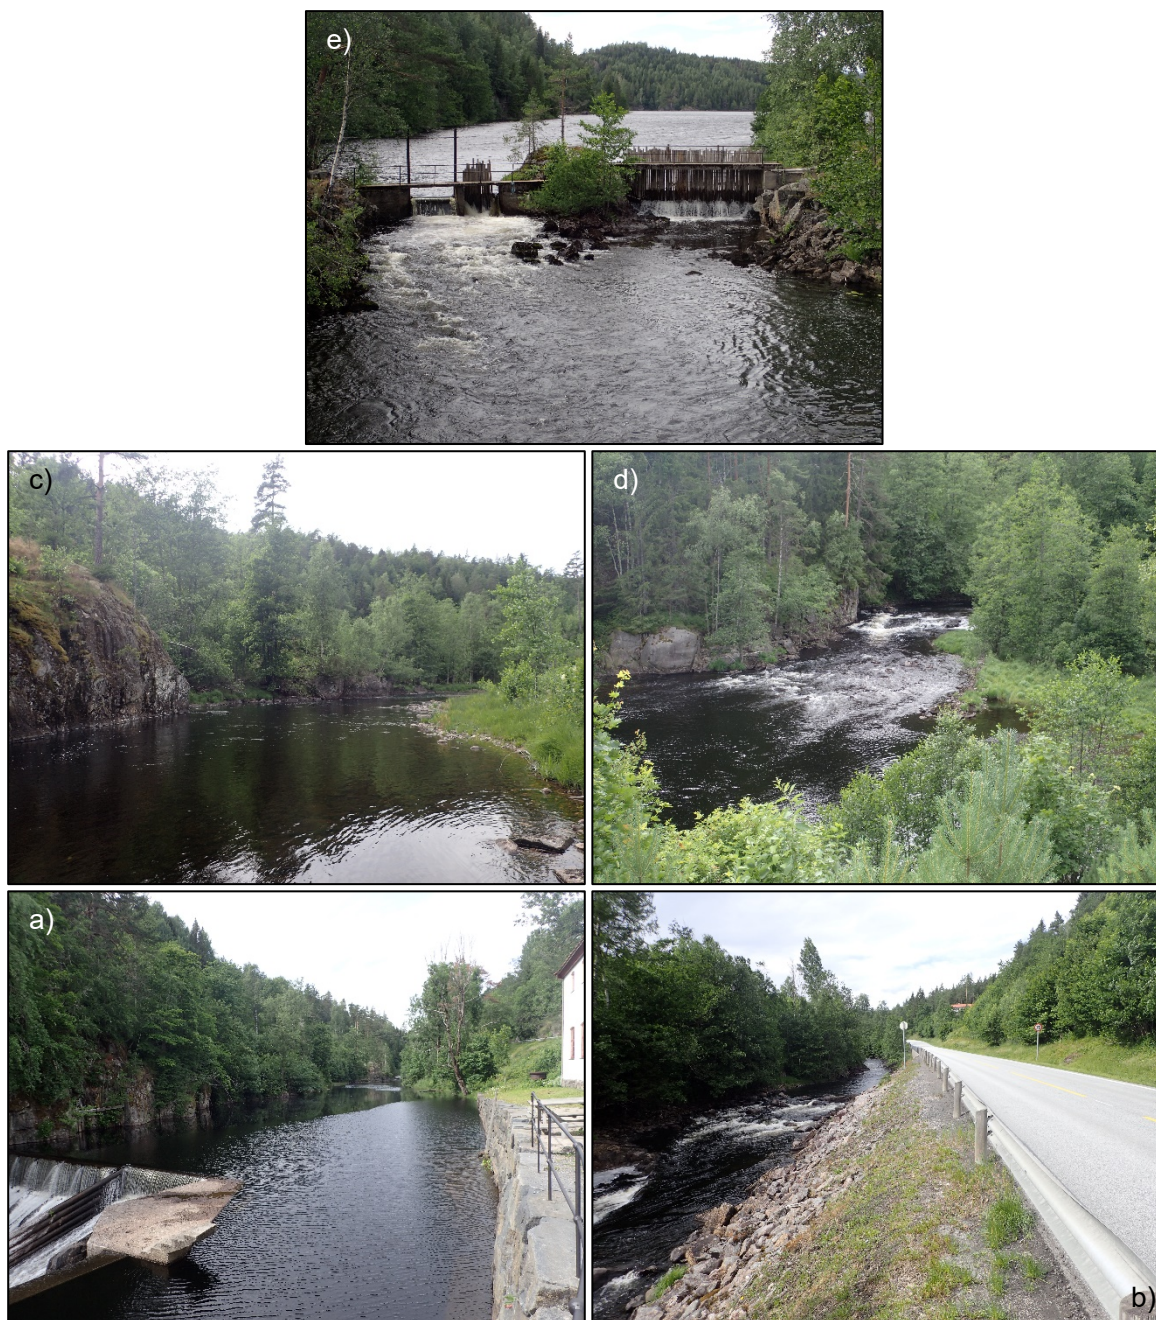
Foto 2.4.9. Storelva fra Nes Verk til Ubergsvann. a) Oppdemmet elvestreng ovenfor demningen ved Nes Verk. b) Vei langs store deler av elvestrengen. c-d) Brede soner med kantvegetasjon langs store deler av elvestrengen. e) Demning ved utløpet av Ubergsvann. Foto a-e) er tatt fra nederst til øverst i delområdet.

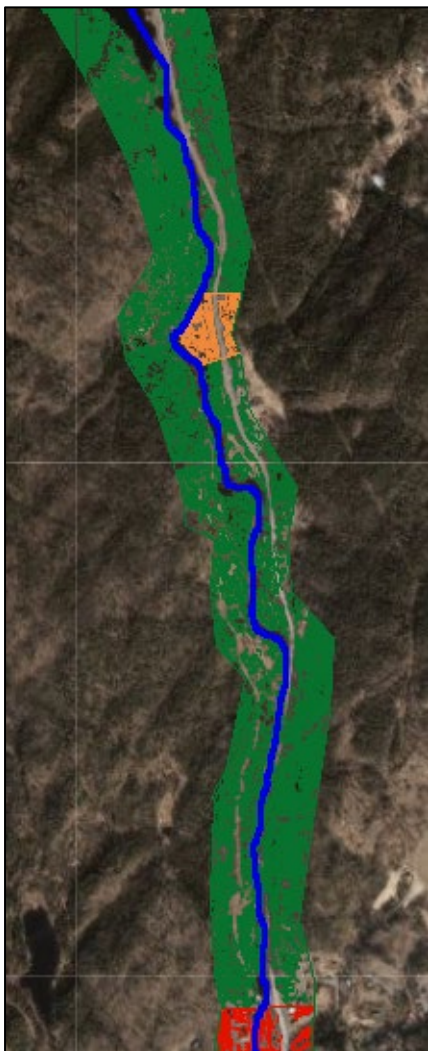
Figur 2.4.9. Kantsoner langs Storelva fra Nes Verk til Ubergsvann. De grønne sonene viser områder med, mer eller mindre, intakt kantvegetasjon. Den oransje sonen viser et område med redusert kantvegetasjon pga. beitemark. Den røde sonen viser området med lite eller ingen kantvegetasjon ved Nes Verk. Dette er beskrevet i forrige delkapittel. Flyfotoet er hentet fra Norge i bilder (2021) og modifisert for å illustrere kantsoner langs elven.

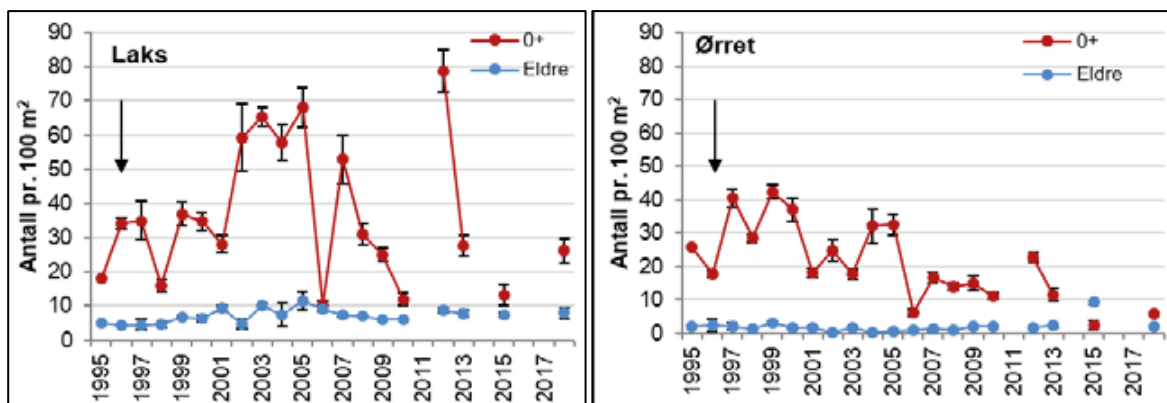
Figur 2.5b. Beregnet tetthet av ungfisk av laks og ørret i Storelva i perioden 1995-2018. Data fra før 2006 er fra Kaste et al. (1998) og Larsen et al. (2006), og data fra 2006-2010 er fra Saltveit et al. (2011). Pil angir tidspunkt for oppstart av kalking fra doserer i Storelva. I tillegg var det innsjøkalking i Vegår-Vestfjorden fra 1985 til 2013 og i Vegårselva fra 1987 til 1999 (Hindar 2020a). Grafene er hentet fra figur 5 i Saksgård & Larsen (2019).

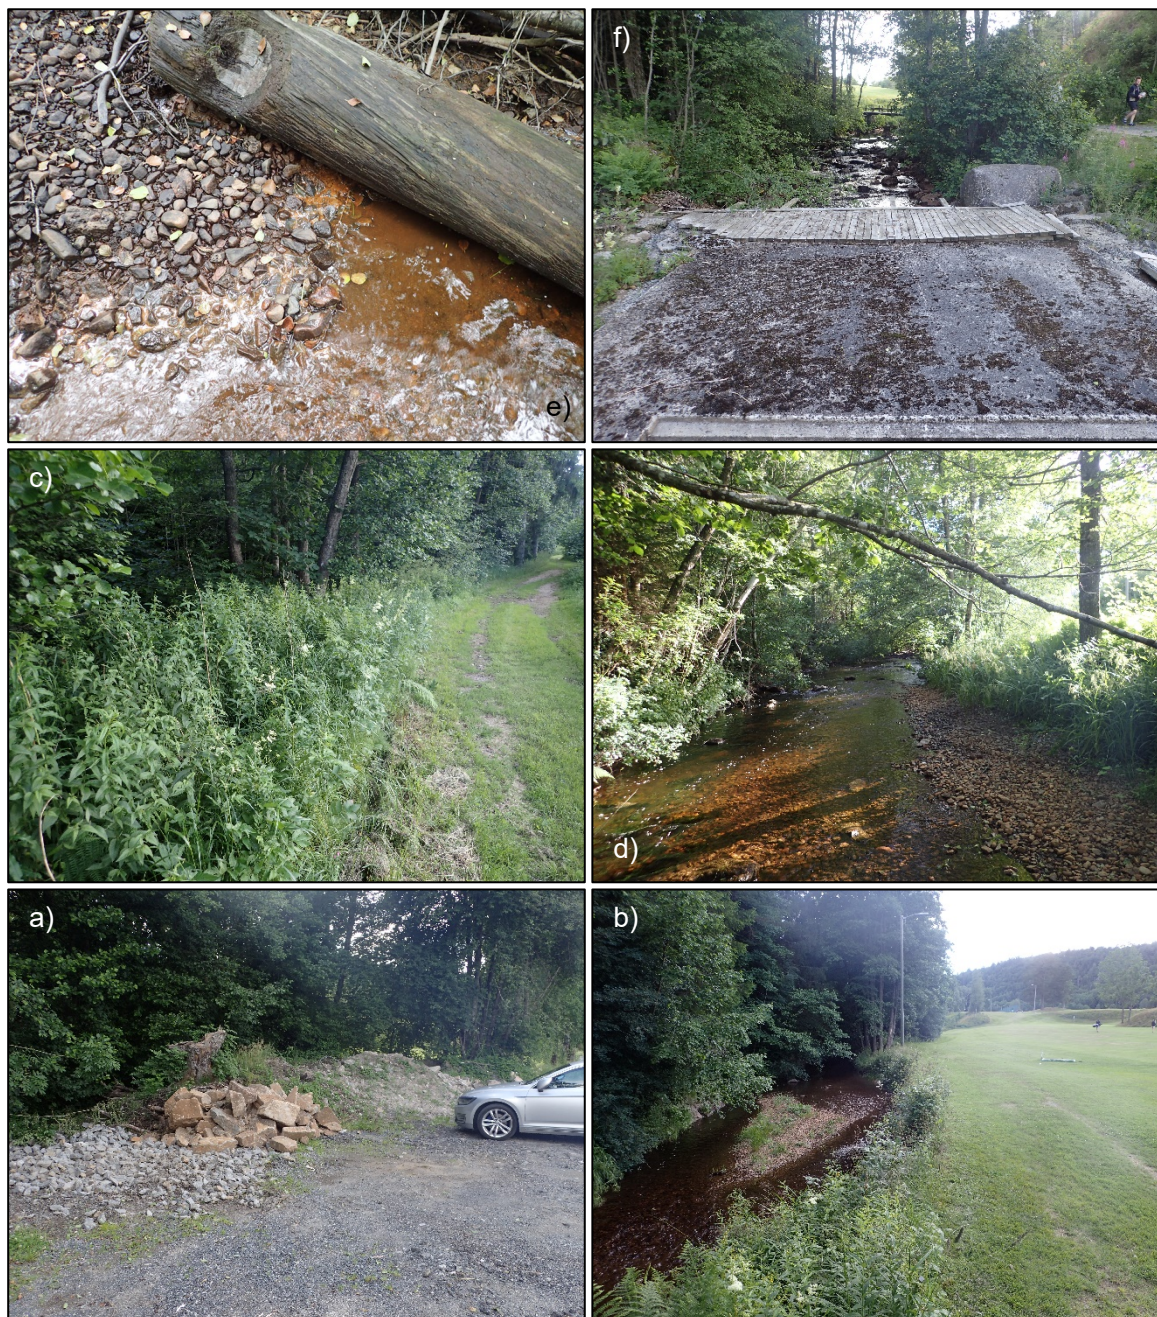
Foto 3.4.1. Lilleelv fra Storelva til Lia. a) Parkeringsplass og deponering av steinmasser. b) Golfbane på nordre side og intakt skog på søndre side av elvestrengen. c-d) Bedre kantsoner. e) Jernutfelling. f) Betonglokk fra unnarenn i gammel hoppbakke og elvestrengen ovenfor. Fotografi a-e) er tatt fra nederst til øverst i delområdet.

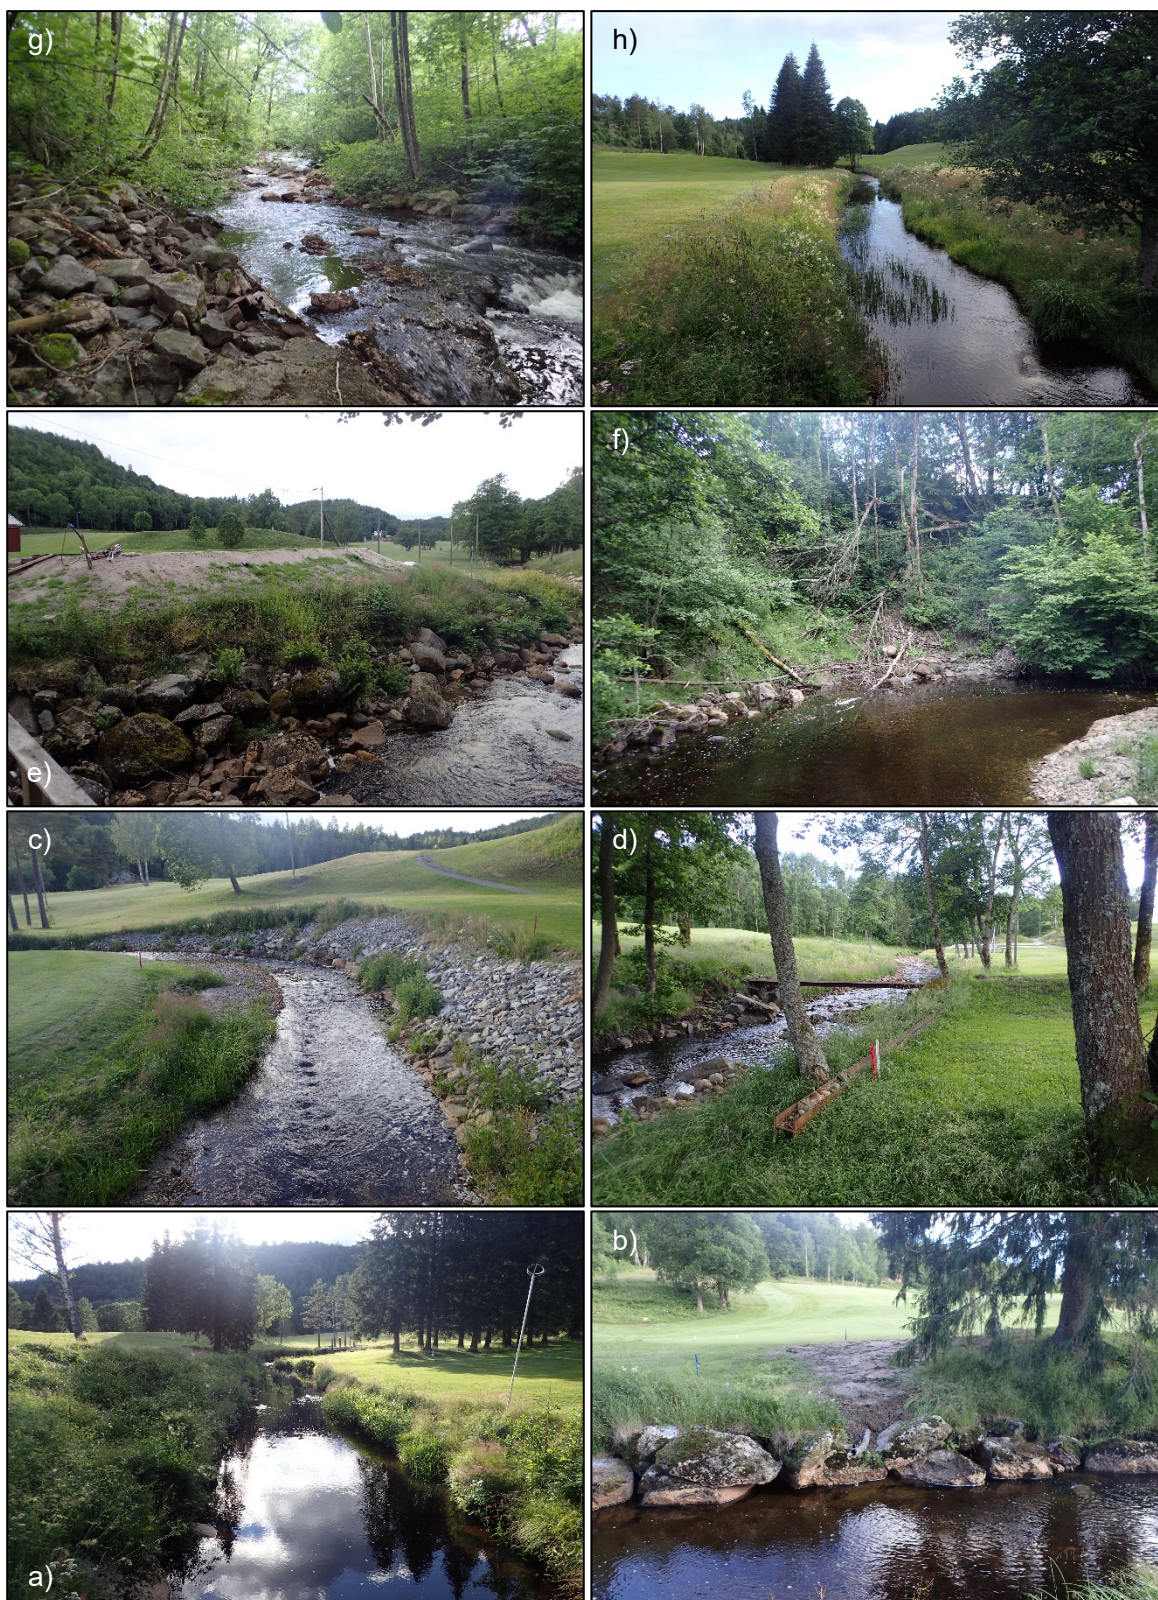
Foto 3.4.2. Lilleelv fra Lia til Marndalsbekken. a) Utrettet elvestreng gjennom golfbanen, med lite kantvegetasjon. b) Gravearbeid i forbindelse med dreneringsrør. c-d) Golfbanen. e) Erosjonsområde ved «tee». f) Golfbanen. g) Brede kantsoner. h) Golfbanen. Fotografi a-h) er tatt fra nederst til øverst i delområdet.

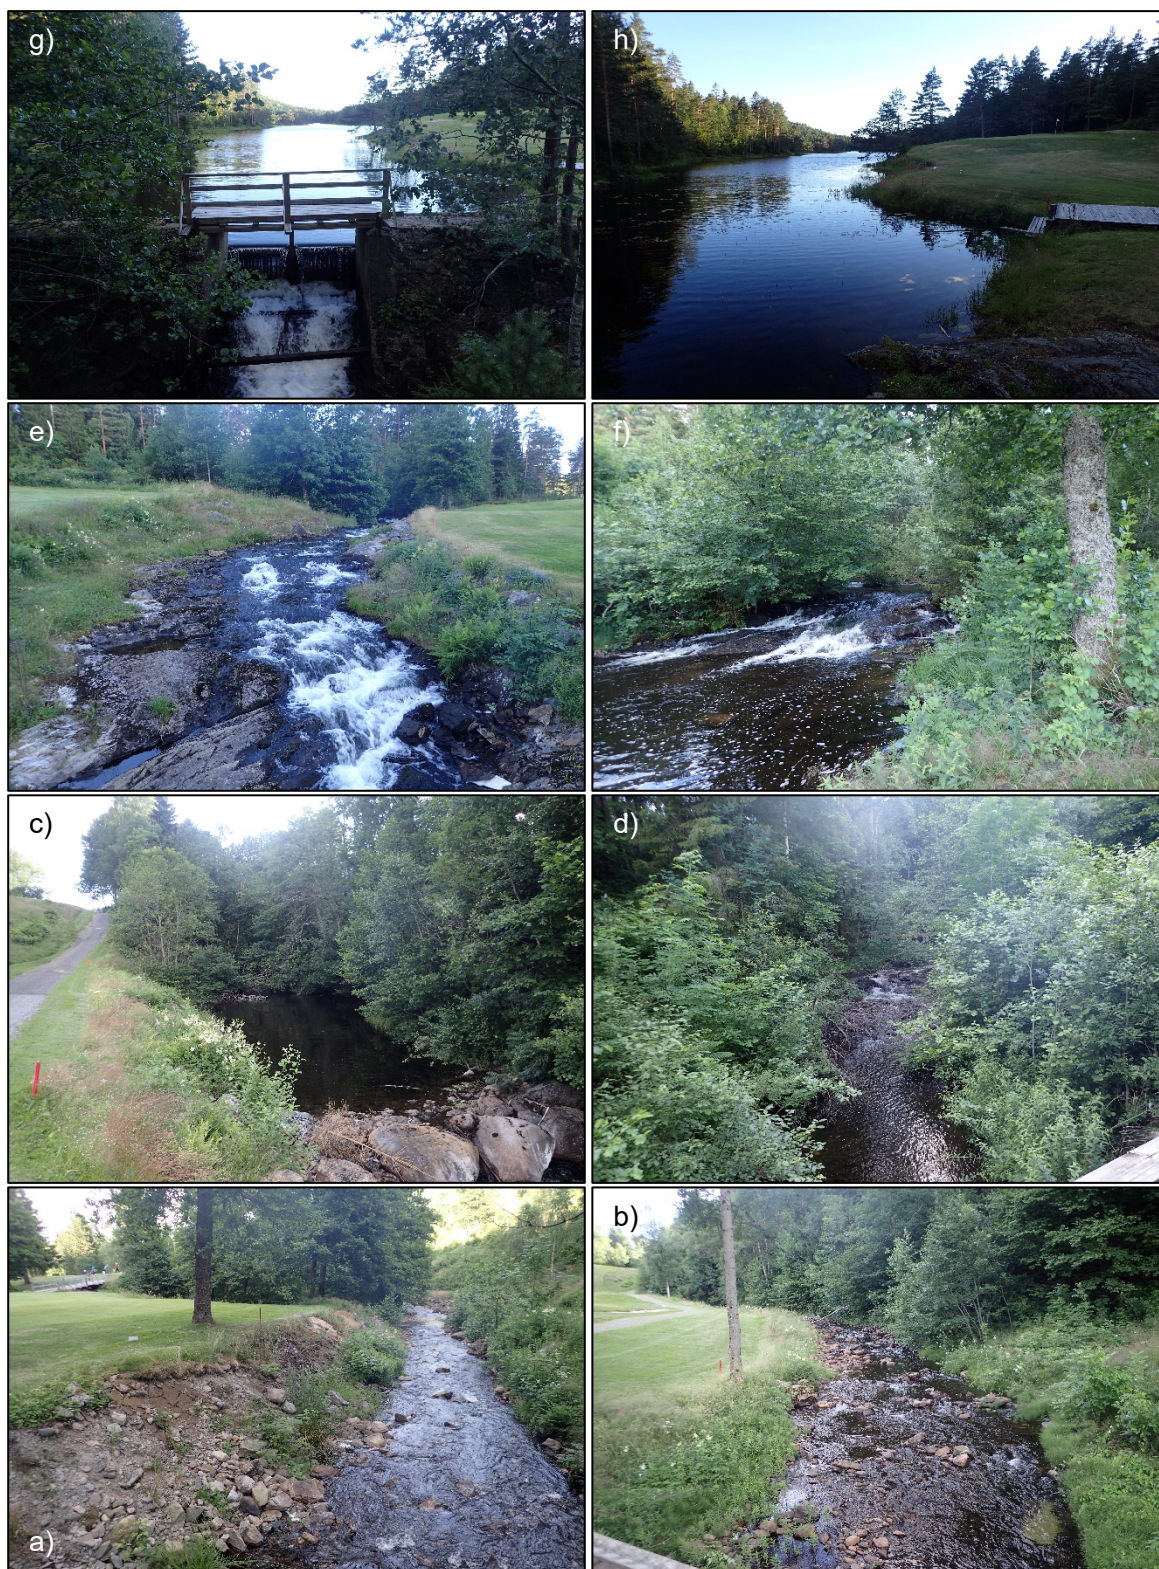
Foto 3.4.3. Lilleelv fra Marndalsbekken til Heirevann. a) Erosjon av elvekanten. b) Golfbanen på søndre side og intakt skog på nordre side av elvestrengen. c) Dam med vandringshinder. d) Brede kantsoner. e) Golfbanen med lite kantvegetasjon. f) Bedre kantsoner. g) Demning ved utløpet av Heirevann. h) Golfbanen og intakt skog rundt Heirevann. Foto a-h) er tatt fra nederst til øverst i delområdet.
