NINA Rapport

Tiltaksanalyse for elvemusling i nedre del av Vegårvassdraget

Jon H. Magerøy

Magerøy, J.H. 2021. Tiltaksanalyse for elvemusling i nedre del av Vegårvassdraget. NINA Rapport 1898. Norsk institutt for naturforskning.

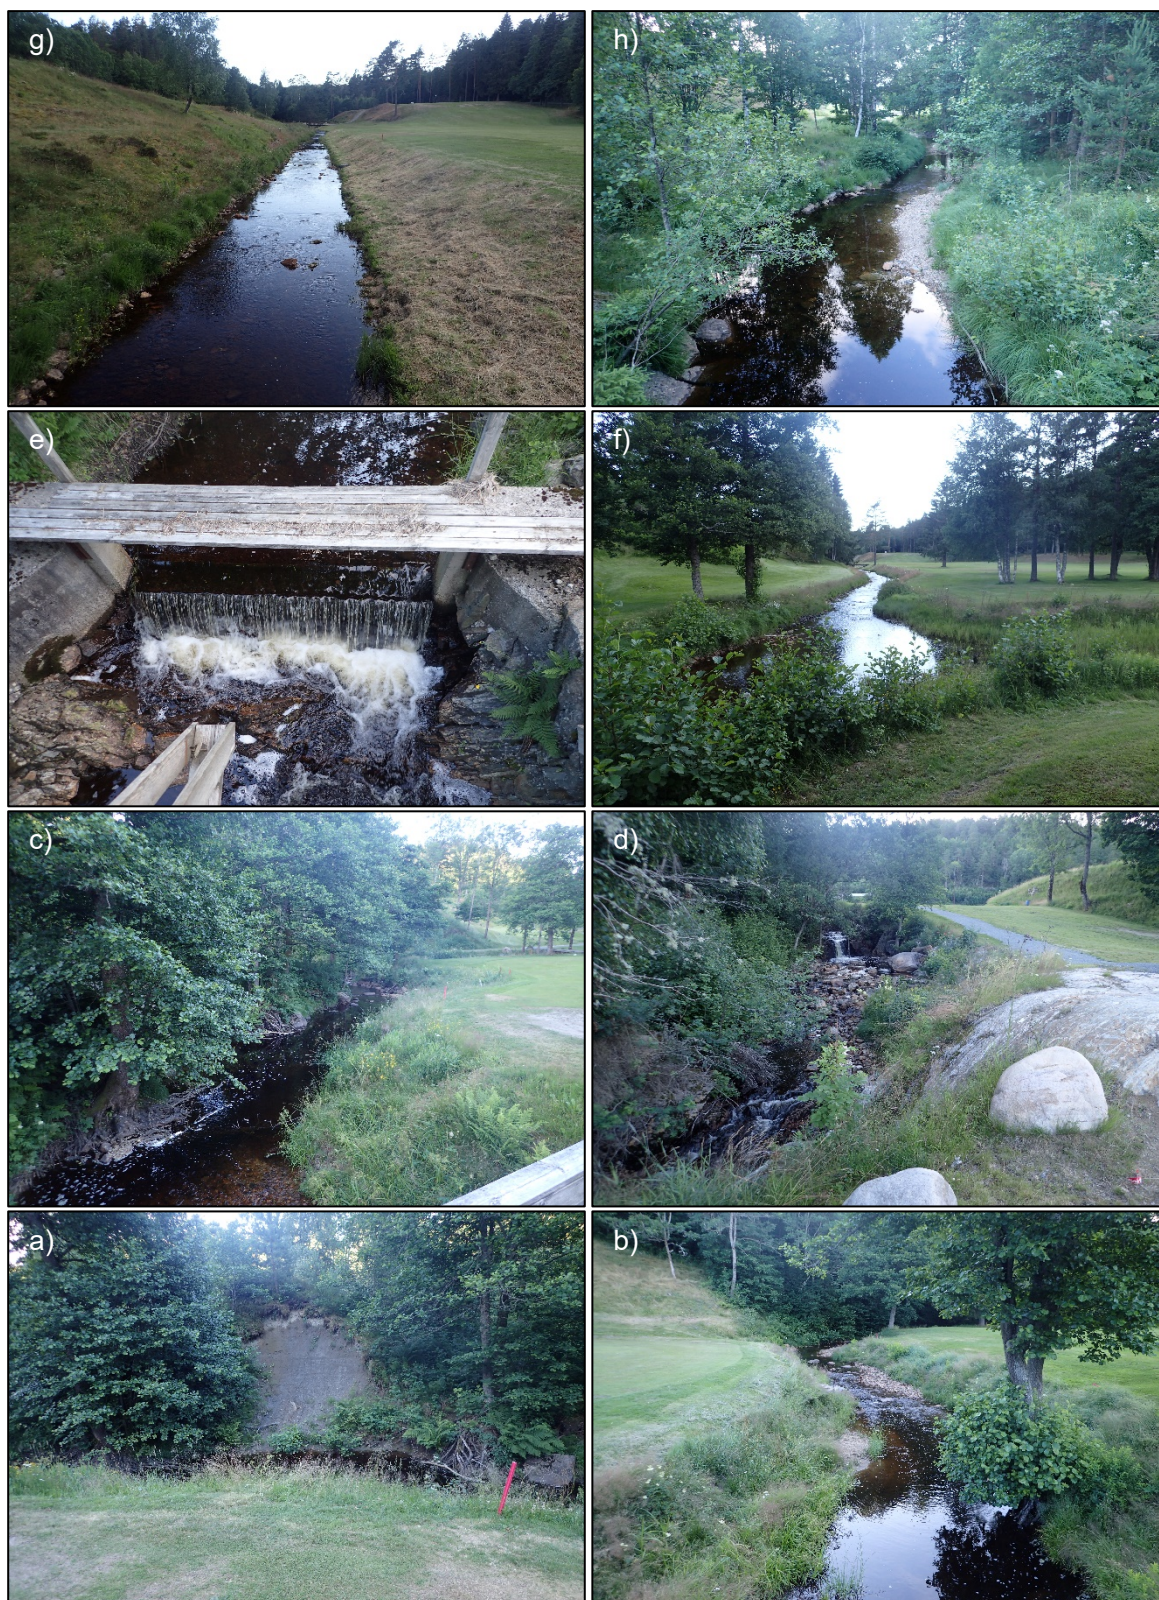
Foto 3.4.4. Nedre del av Marndalsbekken. a) Erosjon av grusmasser. b) Utrettet elvestreng gjennom golfbanen, med lite kantvegetasjon. c) Intakt skog på vestre og golfbanen på østre side av bekkestrengen. d) Strykparti. e) Liten demning. f-g) Golfbanen. h) Bedre kantsoner. Fotografi a-h) er tatt fra nederst til øverst i bekken.

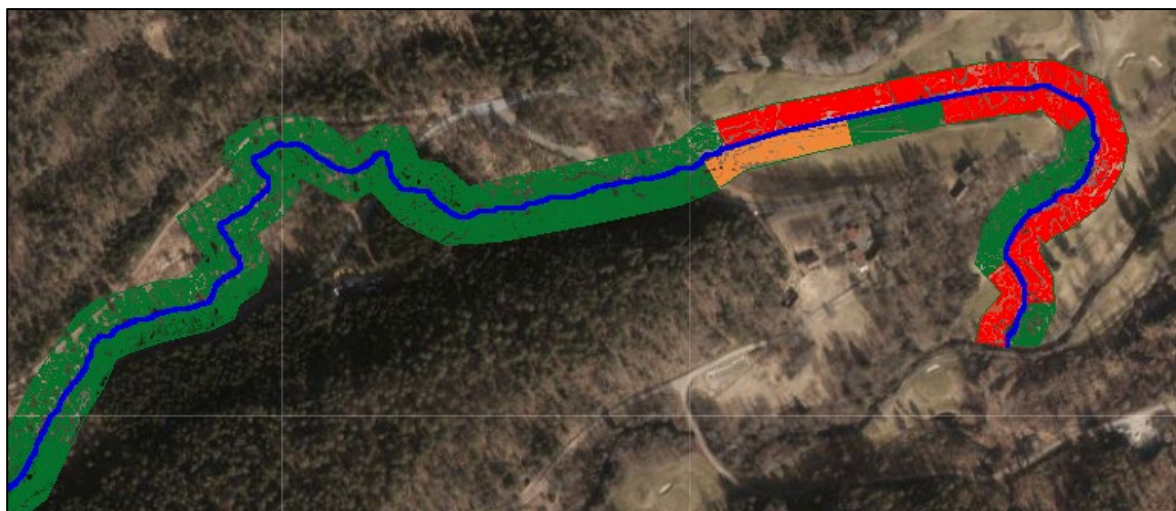
Figur 3.4.4. Kantsoner langs nedre del av Marndalsbekken. De grønne sonene viser områder med, mer eller mindre, intakt kantvegetasjon. Den oransje sonen viser et område med redusert kantvegetasjon og de røde sonene viser områder med lite eller ingen kantvegetasjon pga. golfbanen. Flyfotoet er hentet fra Norge i bilder (2021) og modifisert for å illustrere kantsoner langs elven.

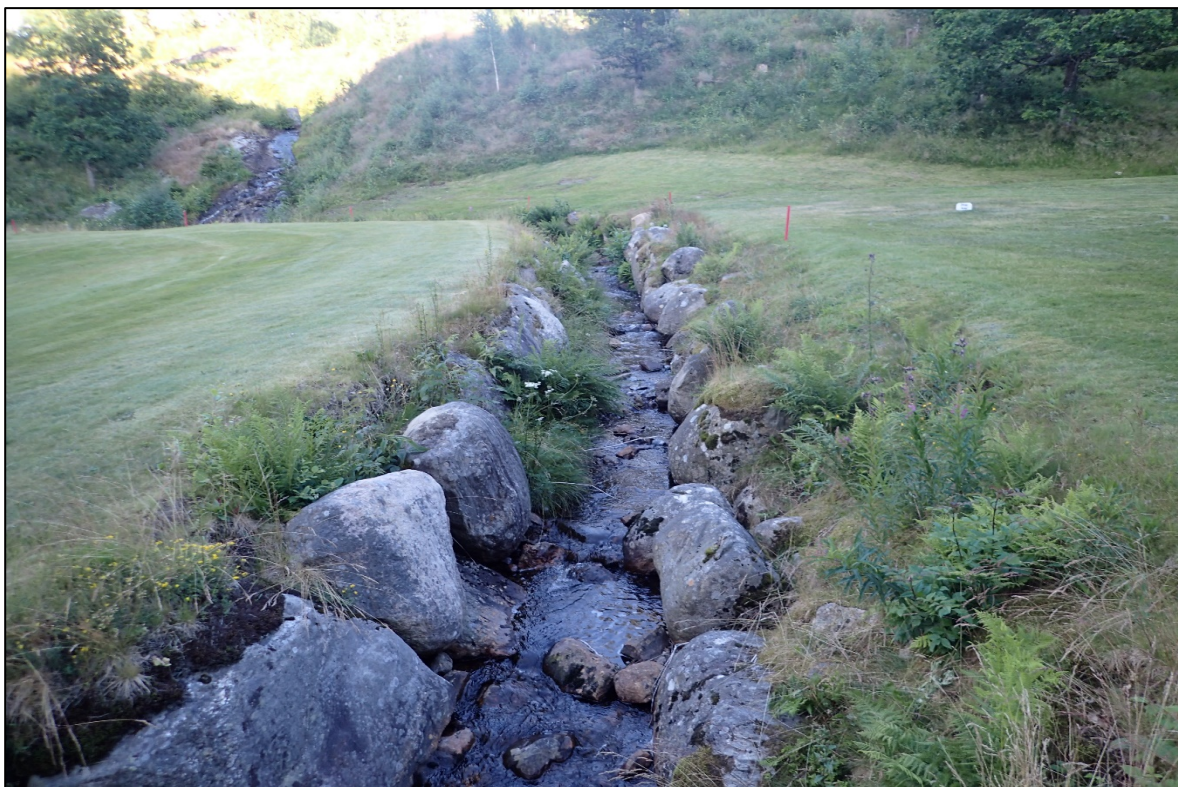
Foto 3.4.5. Nedre del av Båslandsbekken. Bekken er kanalisert og steinsatt, nesten uten kantvegetasjon og med golfbanen på begge sider.

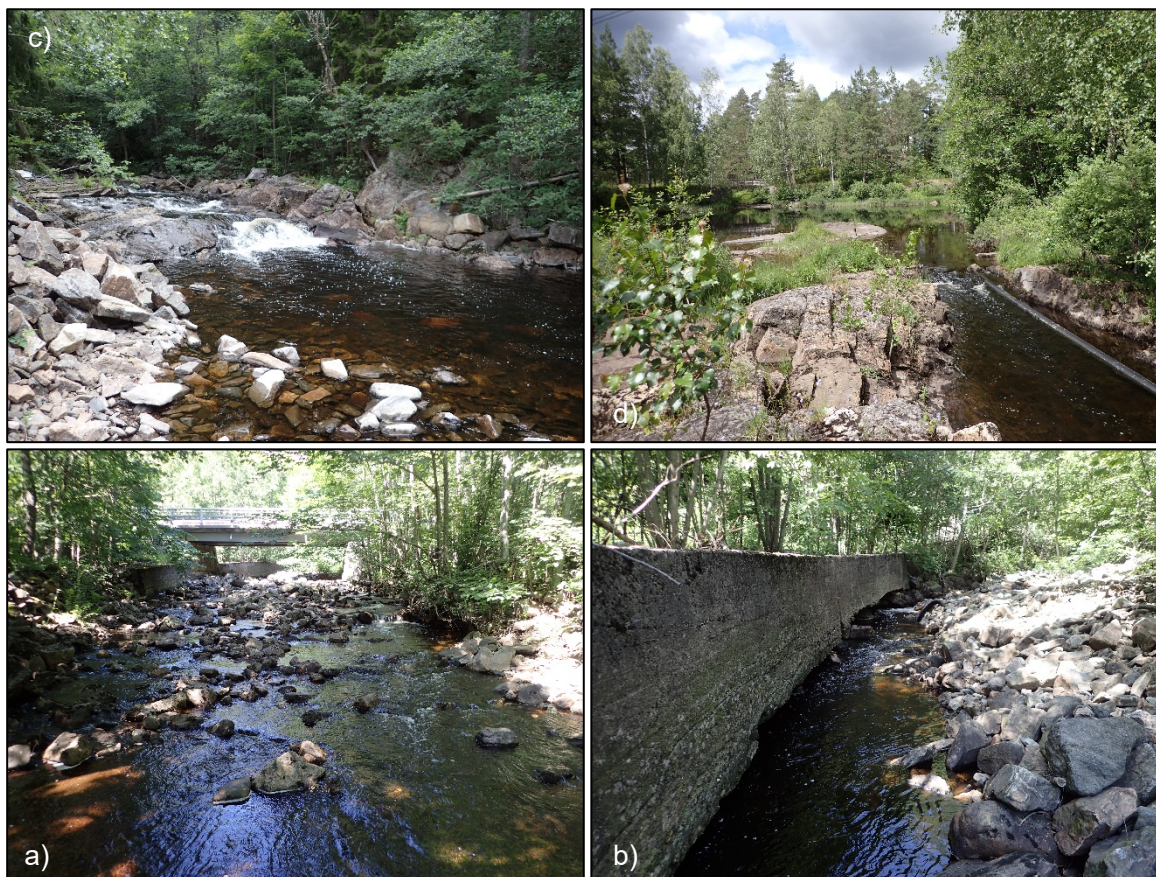
Foto 4.4.1. Skjerka fra Storelva til Åsvannet. a) Elvestrengen med fylkesvei 3486 bro. b) Mur langs elven. c) Elvestrengen ved Brudal. d) Utløpslonene ved Åsvannet, med inntaksrør for nedlagt klekkeri. Foto a-d) er tatt fra nederst til øverst i delområdet.

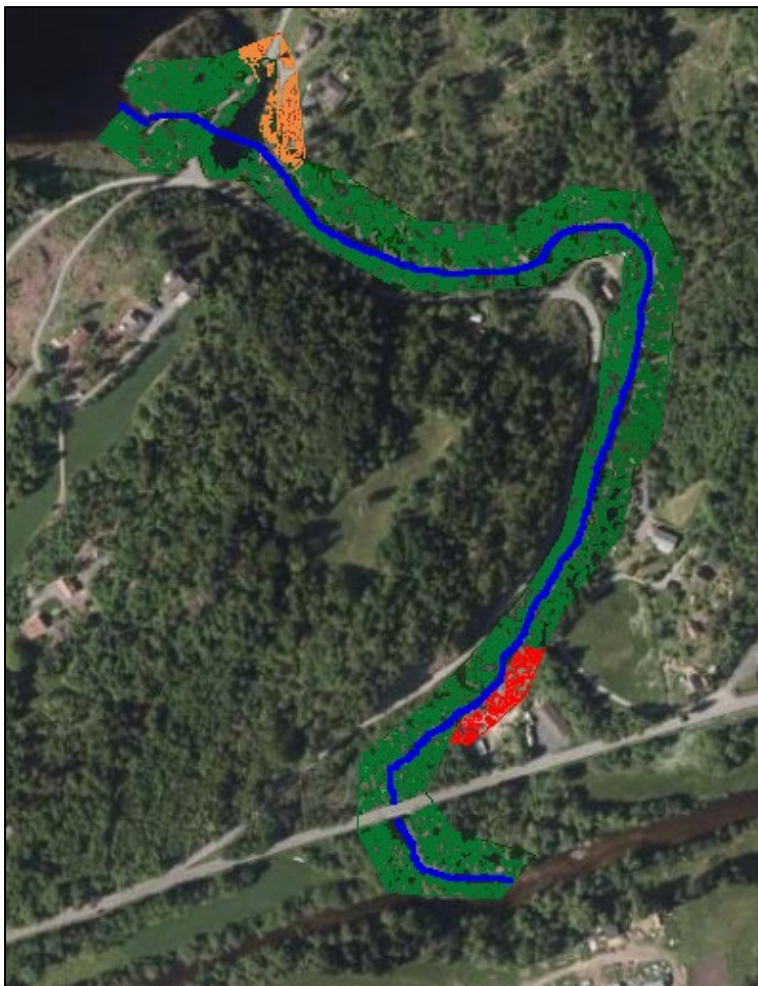
Figur 4.4.1. Kantsoner langs Skjerka fra Storelva til Åsvanet. Den blå linjen viser elvestrengen. De grønne sonene viser områder med, mer eller mindre, intakt kantvegetasjon. Den oransje sonen viser et område med moderat kantvegetasjon ved boliger. Den røde sonen viser et område med lite eller ingen kantvegetasjon ved et bilverksted. Flyfotoet er hentet fra Norge i bilder (2021) og modifisert for å illustrere kantsoner langs elvestrengen.

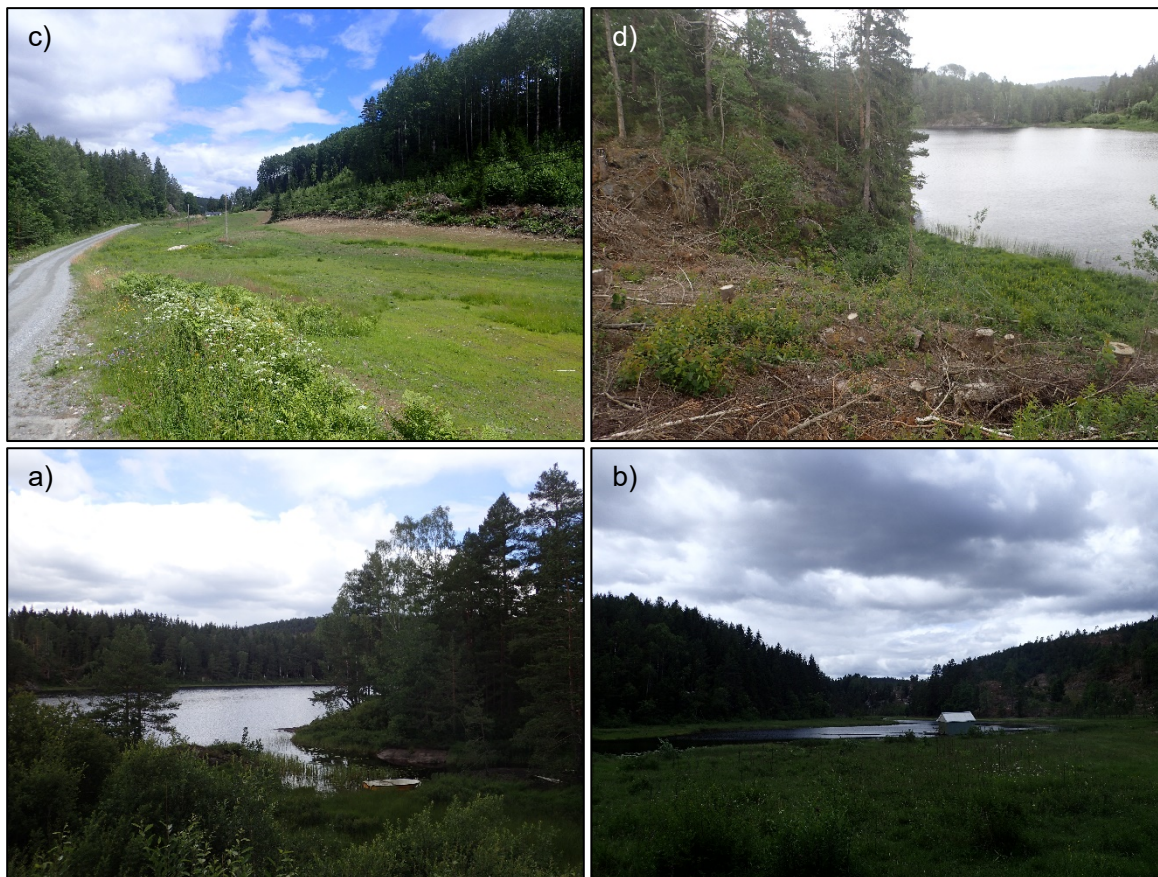
Foto 4.4.2. Skjerka med områdene rundt Åsvannet. a) Uberørte områder langs store deler av vannet. b) Beitemark for sau. c) Noe nydyrking, med drenering til vannet. d) Hogst.

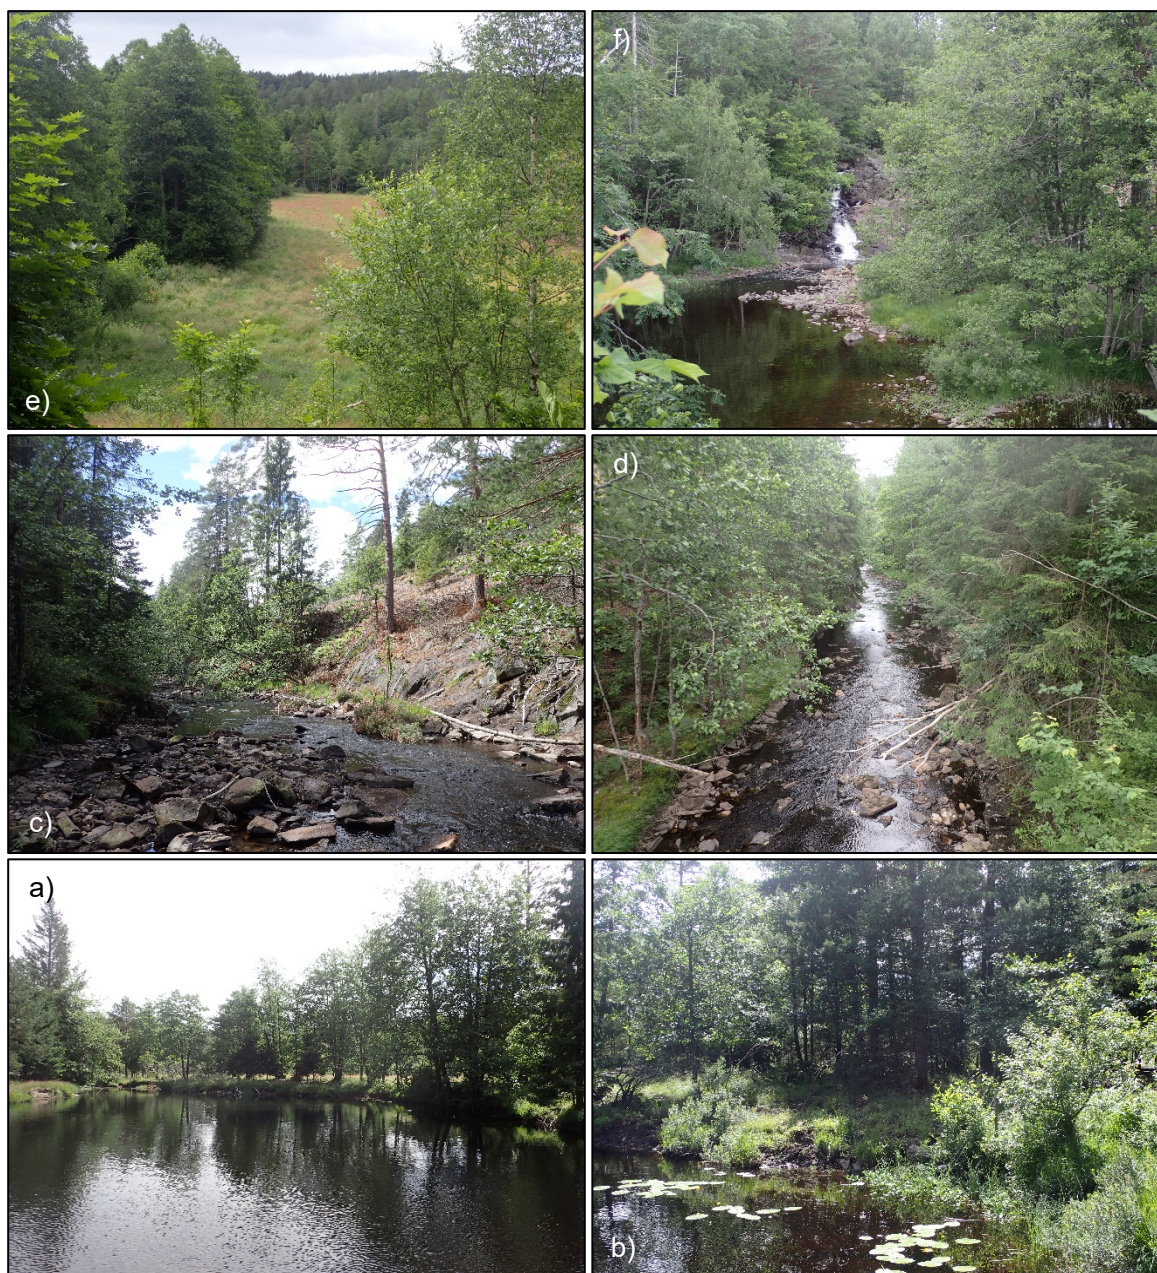
Foto 4.4.3. Skjerka fra Åsvannet til Lifossen. a) Beitemark. b) Erosjon pga. kvegtråkk. c) Hogst langs nordre elvebredd. d) Intakt kantvegetasjon nedstrøms broen til Lia gård. e) Jorder ned mot elvestrengen. f) Lifossen. Foto a-f) er tatt fra nederst til øverst i delområdet.

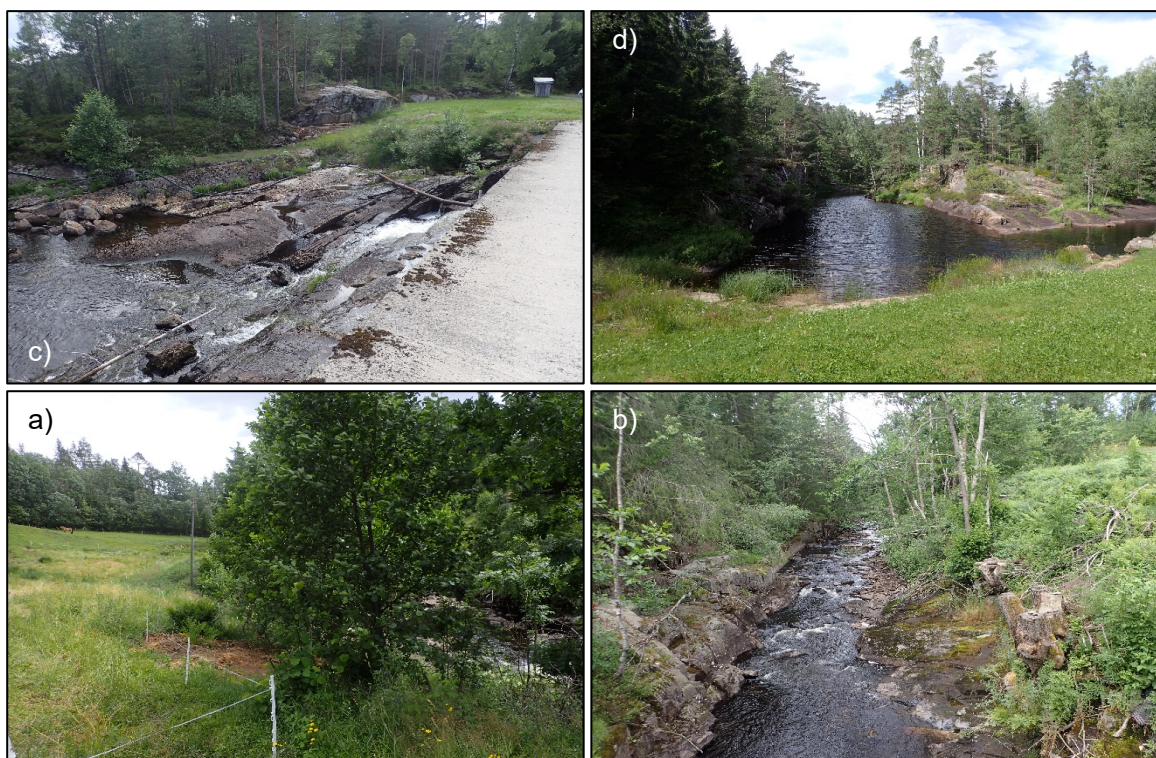
Foto 4.4.4. Skjerka fra Lifossen til Skjerkholtlonene. a) Beitemark langs elven. b) Relativt intakt kantevegetasjon oppstrøms broen til Skjerkholtdalen. c) Demning ved Skjerkholtlonene, med vannuttak. d) Intakt kantvegetasjon langs Skjerkholtlonene, med unntak av ved veien som krysser demningen. Foto a-d) er tatt fra nederst til øverst i delområdet.

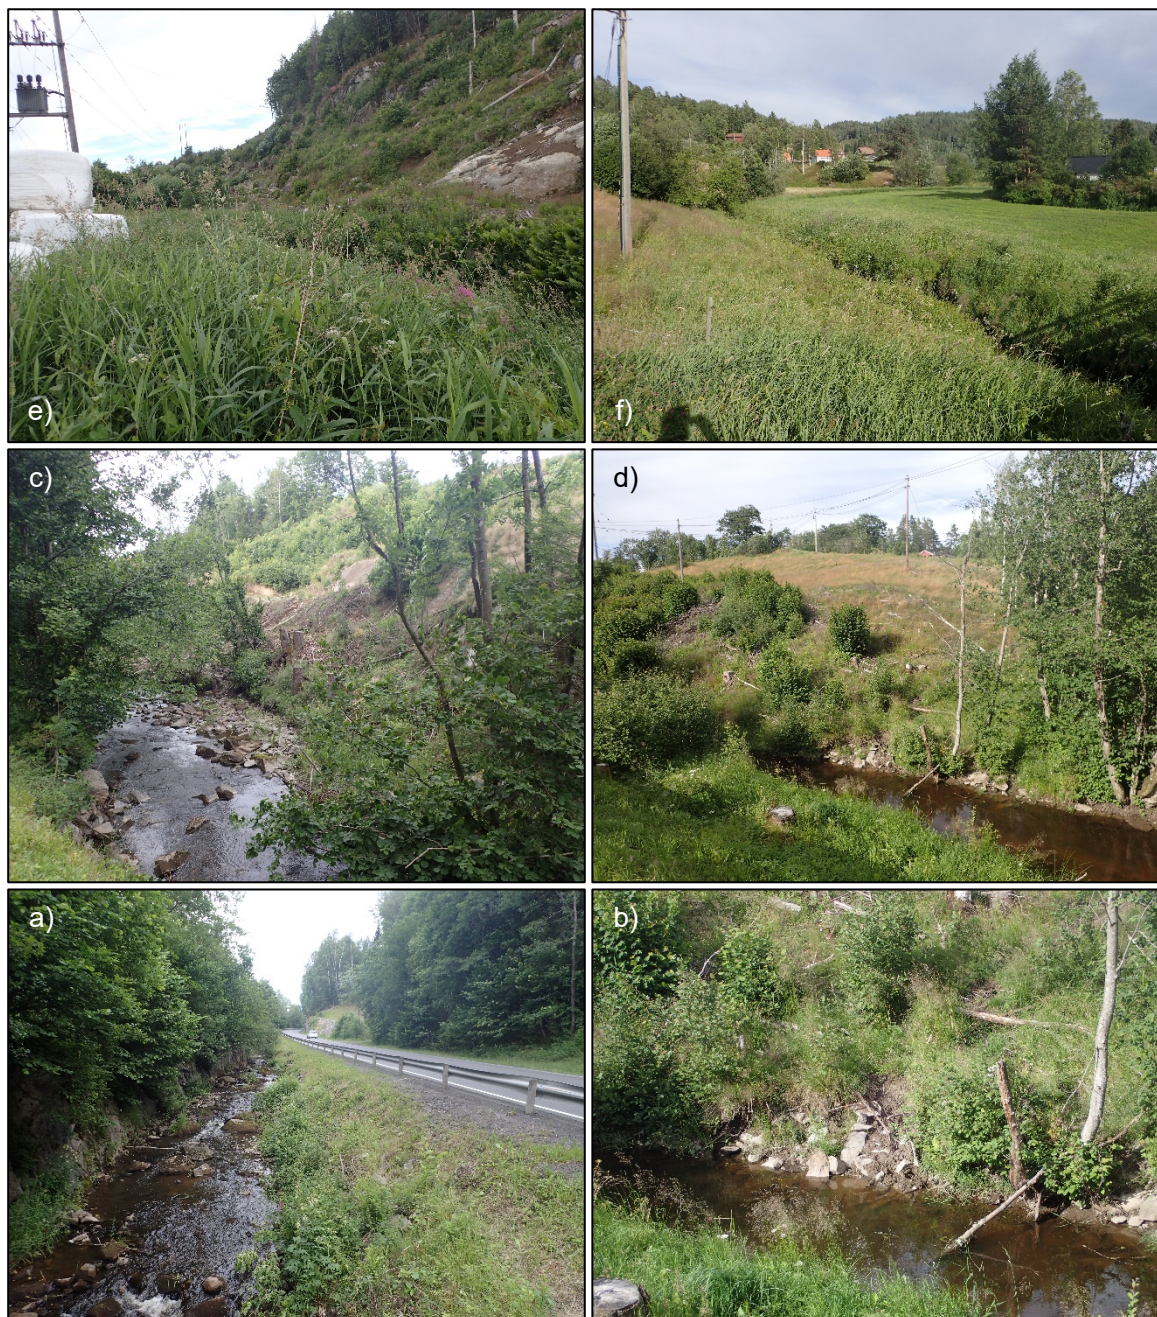
Foto 5.4.1. Strenselsva fra Storelva til Fiane. a) Vei langs store deler av elvestrengen. b) Erosjon pga. kvegtråkk. c-d) Hogst og beiteområde. e) Lagring av høyballer på østre side og hogst på vestre side av elvestrengen. f) Jorde. Foto a-f) er tatt fra nederst til øverst i delområdet.

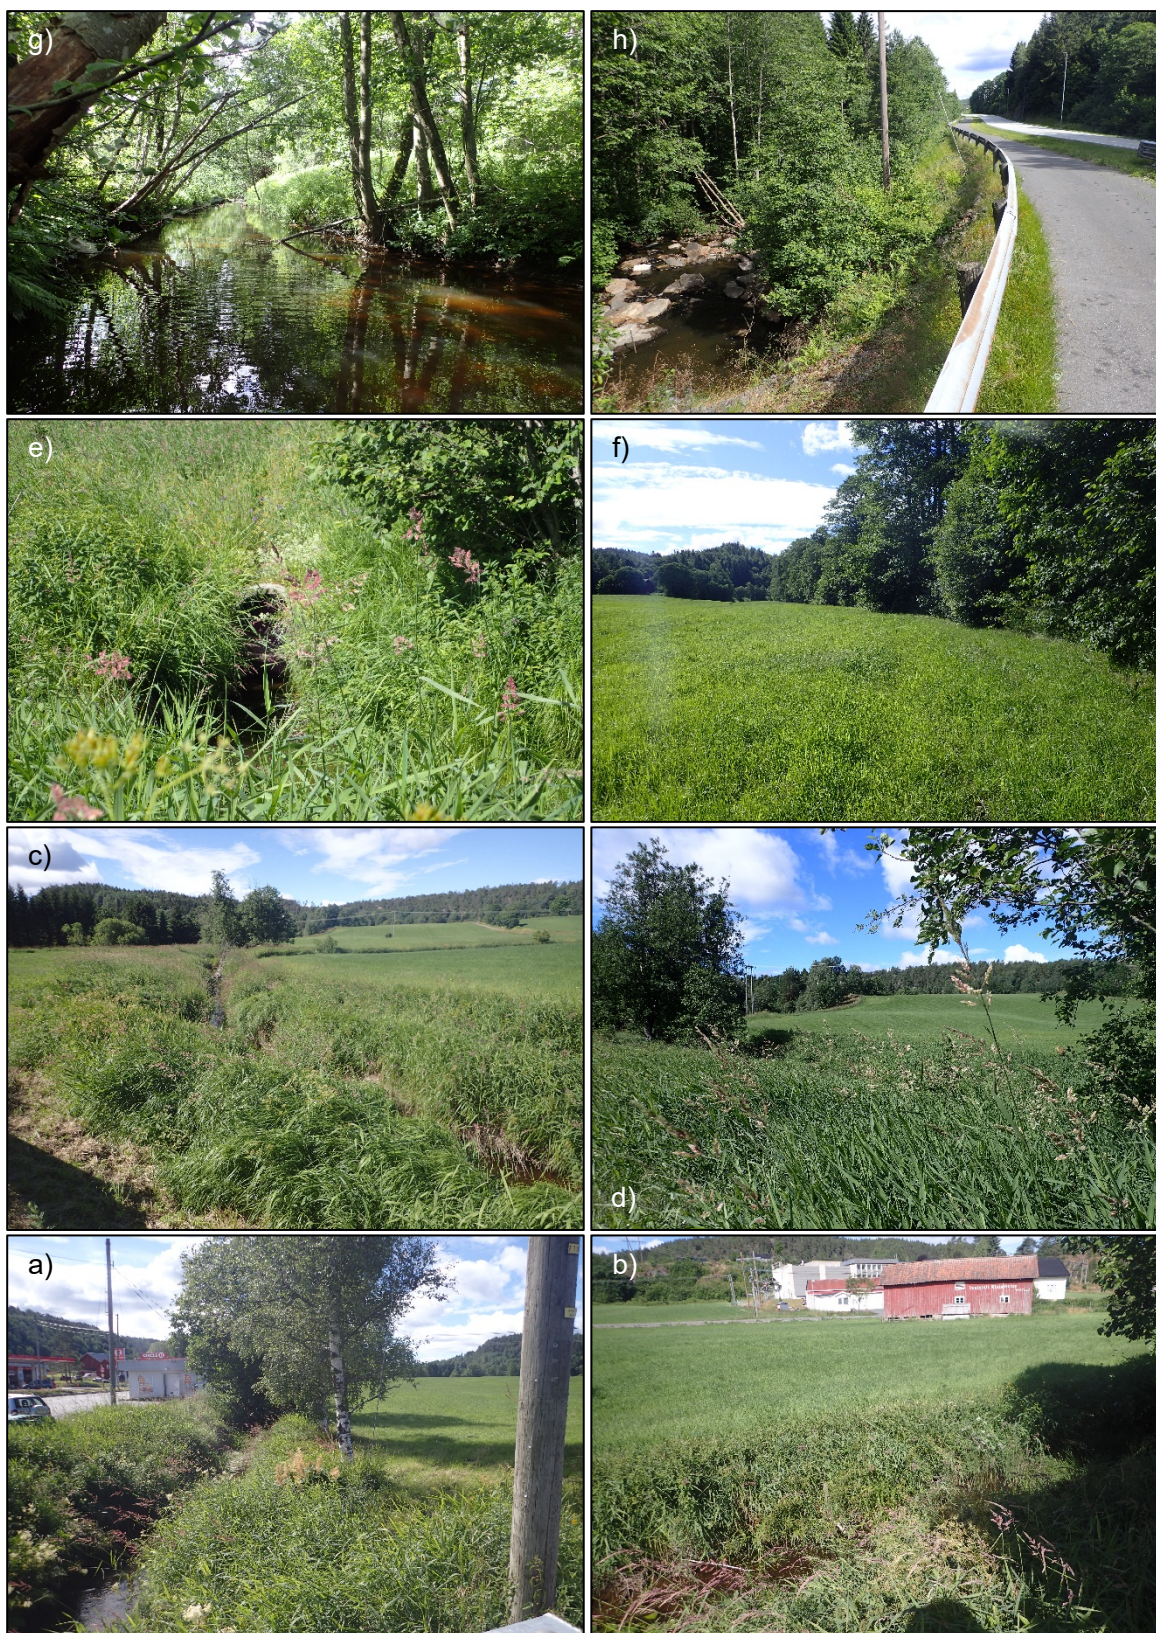
Foto 5.4.2. Strengselva fra Fiane til Holt bedehus. a) Nedlagt bensinstasjon og jorde. b-d) Jorder med lite kantvegetasjon. e) Dreneringsrør. f) Noe mer kantvegetasjon. g) Brede kantsoner. h) Vei krysser elvestrengen. Fotografi a-h) er tatt fra nederst til øverst i delområdet.

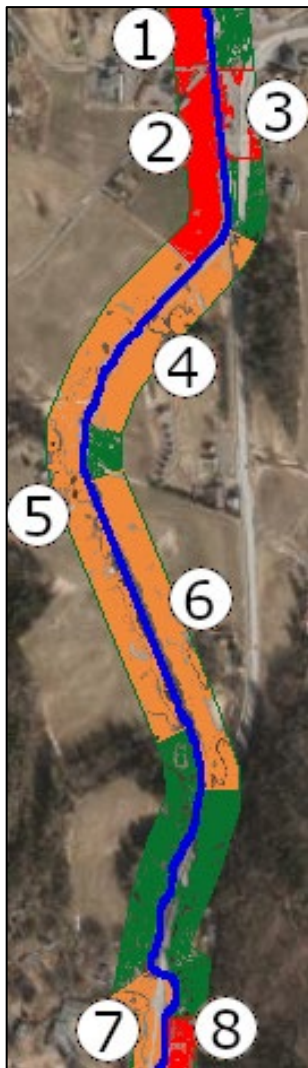
Figur 5.4.2. Kantsoner langs Strengselva fra Fiana til Holt bedehus. De grønne sonene viser områder med, mer eller mindre, intakt kantvegetasjon. De oransje sonene viser områder med redusert kantvegetasjon pga. jorder (sone 4-6) og vei (sone 7). De røde sonene viser områder med lite eller ingen kantvegetasjon pga. jorder (sone 1 og 2), bensinstasjon (sone 3) og et beiteområde (sone 8). Sone 7 og 8 er diskutert i delkapittel 5.4.3. Flyfotoet er hentet fra Norge i bilder (2021) og modifisert for å illustrere kantsoner langs elven.

Strengselva fra Fiane til Holt bedehus preges av jorder, men med noe mer intakt kantvegetasjon i øvre del (**foto 5.4.2**, **figur 5.4.2**). Jordene har, stort sett, begrenset kantvegetasjon (**foto 5.4.2a-d & f**, **figur 5.4.2**). Dermed vil det være tilførsel av næringsstoffer fra disse til elvestrengen i forbindelse med gjødsling. Tilførselen vil skje direkte langs elvekanten, men også via dreneringsrørene som kommer ut i elven (**foto 5.4.2e**). I tillegg er det svært lite kantvegetasjon ved den nedlagte bensinstasjonen ved Fiane (**foto 5.4.2a**, sone 3 i **figur 5.4.2**). Det er mulig at det har vært (og fremdeles kan forekomme) utslipp fra denne. I øvre del går veien langs elven (**foto 5.4.2h**), men kantsonene er relativt brede (**foto 5.4.2g**).

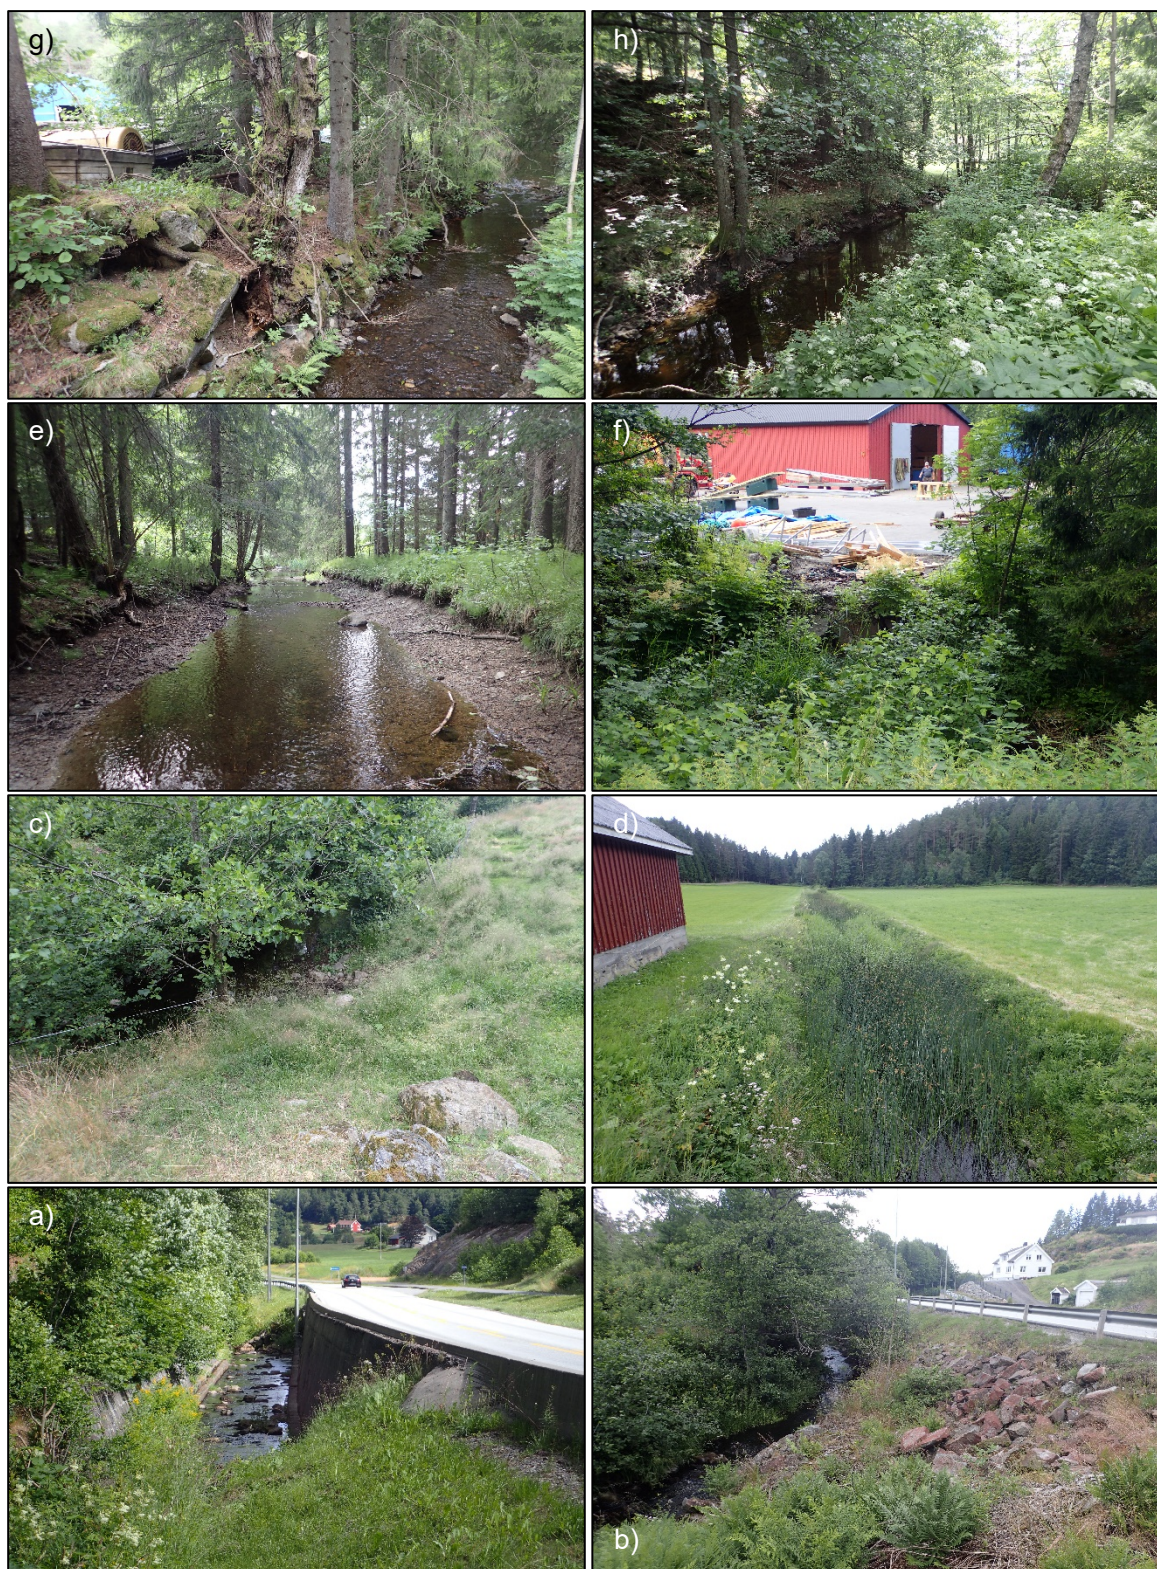
Foto 5.4.4. Stregselva fra Heståsen til Jorstadvann. a-b) Vei langs elvestrengen. c) Beitemark, med svært avgrenset tilgang for beitedyr til elven. d) Jorder. e) Brede kantsoner. f-g) Deponering av avfall på elvekanten. h) Beite- og plantefeltpåvirket område på sørøstre side og område med bred kantsone på nordvestre side av elvestrengen. Fotografi a-h) er tatt fra nederst til øverst i delområdet.

Strengselva fra Heståsen til Jorstadvann preges av veien langs nedre del av elvestrengen og en blanding av jorder, beiteområder og plantefelt (**foto 5.4.4**, **figur 5.4.4**). Veien har begrensede kantsoner (**foto 5.4.4a & b**, sone 3, 5 og 8 i **figur 5.4.4**). Dermed vil det være en del avrenning fra denne, i form av partikler og, muligens, veisalt om vinteren. Jordene langs midtre del av elvestrengen har svært lite kantvegetasjon (**foto 5.4.4d**). Dermed vil det være tilførsel av næringsstoffer i forbindelse med gjødsling av disse. Beiteområdene er stort sett inngjerdet mot elvestrengen (**foto 5.4.4c**, sone 6 og 7 i **figur 5.4.4**). I beiteområdet ved utløpet fra Jorstadvannet har dyrene tilgang til elvestrengen, men dette ser ikke ut til å føre til erosjonsproblematikk langs elvekanten (**foto 5.4.4h**, sone 12 i **figur 5.4.4**). I øvre deler er det plantefelt av gran, som skaper intakte kantsoner ned mot elvestrengen. Plantefelt av bartrær kan likevel ha en negativ påvirkning på elvemusling, da de kan føre til forsuring av vannet. Like nedstrøms Jorstadvann er det også et næringsområde, der avfall deponeres og brennes langs elvekanten (**foto 5.4.4f & g**, sone 11 i **figur 5.4.4**). Dermed tilføres det sannsynligvis forurensing fra dette området til elvestrengen.
