NINA Rapport

## Undersøkelser av fiskesamfunnet i Måsåbekken og Brenneribekken og vurdering av mulige vandringshindre i Brenneribekken

Oppfølgende undersøkelser i forbindelse med InterCity-utbyggingen på strekningen Kleverud-Hamar

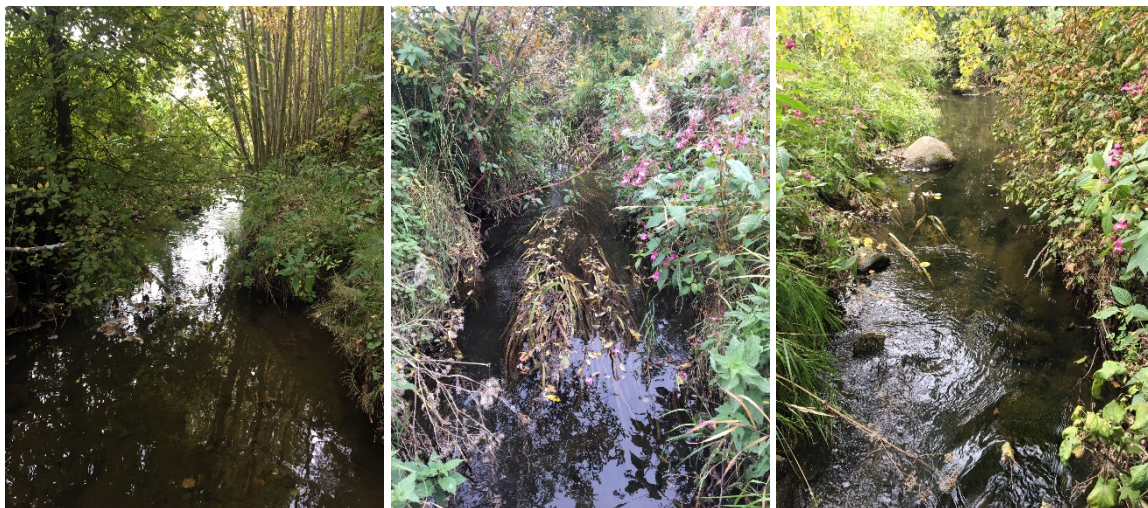
**Figur 1.** Til venstre: Brenneribekken stasjon 1 (øverste stasjon). Midten: Brenneribekken stasjon 2 (midtre stasjon). Høyre: Brenneribekken stasjon 3 (nederste stasjon).

*Stasjon 1 (øverst):* Stasjon rett nedstrøms Ottestad. Ingen fisk fanget eller observert. Silt/finmateriale dominerer, og noe grus. Lokal grunneier fortalte at bekken ble rettet ut og senket på 60-tallet og at løpet ble endret til å følge eiendomsgrensene. Det er ca. 4 m ned til vannet fra åkerkanten og den ligger ikke i det laveste punktet i terrenget. Tidligere var det fisk i bekken, men nå var det ingen tegn til fisk.

*Stasjon 2:* Stasjon i åkerlandskap oppstrøms nytt krysningspunkt. Det var mye kratt og gress rundt stasjonen dog i smal kantsone, og mye siv og annen vegetasjon i vannet. Mye silt og gjørme, noen partier med grus og mindre stein. Fikk noe overraskende 2 ørret, begge sto i sivet. Elva er tydelig rettet ut og senket og minner mest om en grøft.

*Stasjon 3 (nederst):* Stasjon med glattstrøm/stilleflytende dypt parti nederst og stryk øverst. Relativt mye stor fisk, hovedsakelig i nedre stilleflytende del. Normale tettheter i øvre del. En del siv og overhengende vegetasjon, samt noe død ved som former kulper. Grus og stein dominerer, med større felter av sandbunn innimellom.

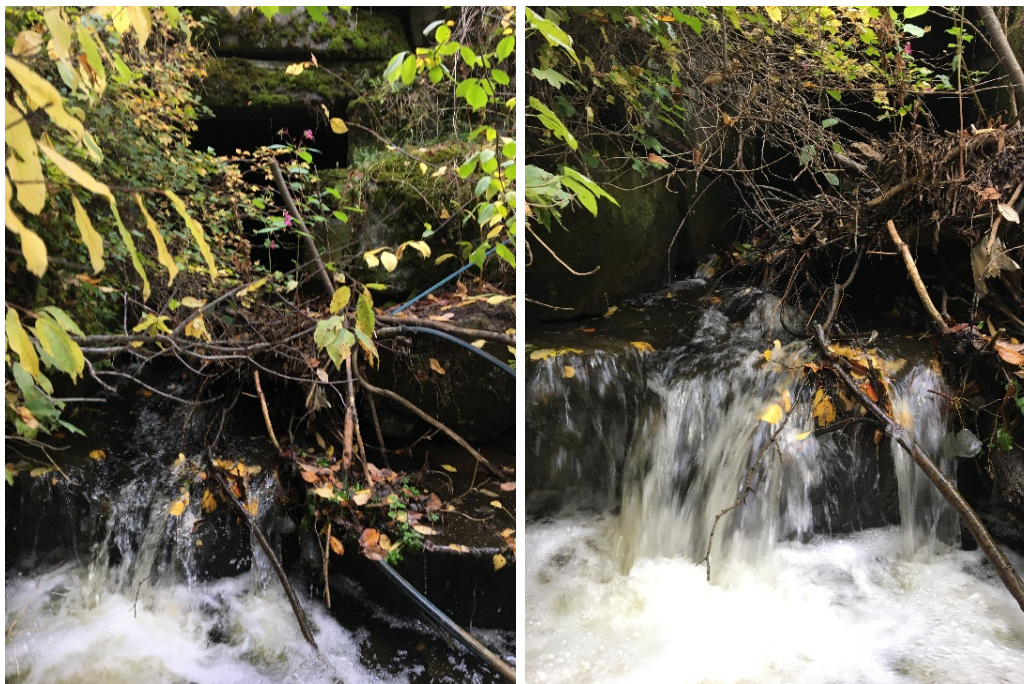
#### 3.2.3.2 Punkt 2

Kulvert under Sandvikavegen med relativt lav gradient. Oppstuvning av kvist og kvas i nedre del av kulverten, som til noen grad kan skyldes vannledning (usikkert hvor denne leder). Det var ca. 50-60 cm dypt i kulpen på undersøkelsestidspunktet, og spranget var ca. 40 cm. Dette bør være tilstrekkelig dypt for å ta sats, og spranget er ikke uoverkommelig for fisk over 35 cm. Oppsamlingen av kvist og kvas i tauverket i kulverten anses som et større problem, og kan medføre en barriereeffekt. Det var vanskelig å bedømme vannhastigheten og dybden i kulverten. Trolig er denne kulverten den viktigste barrieren før punkt 6.

Punkt 2 er også et potensielt vandringshinder grunnet opphopning av kvist og kvas i kulverten. En vannledning som ligger i kulverten er trolig årsaken til denne opphopningen. Dette er uheldig da kulverten ligger nær utløpet i Mjøsa, slik at gyte- og oppvekstområder oppstrøms kan bli utilgjengelige.

Det presiseres at grundigere undersøkelser av punkt 2 og 6 kan være nødvendig for å bestemme ved hvilke vannføringer og temperaturer de opptrer som barrierer. Her kan det være aktuelt med målinger av fallforhold og hydrauliske forhold (vanndybde og vannhastighet gjennom dybdeprofilen) inne i kulverten, samt trinnhøyde og dybde i kulpen nedstrøms kulverten.

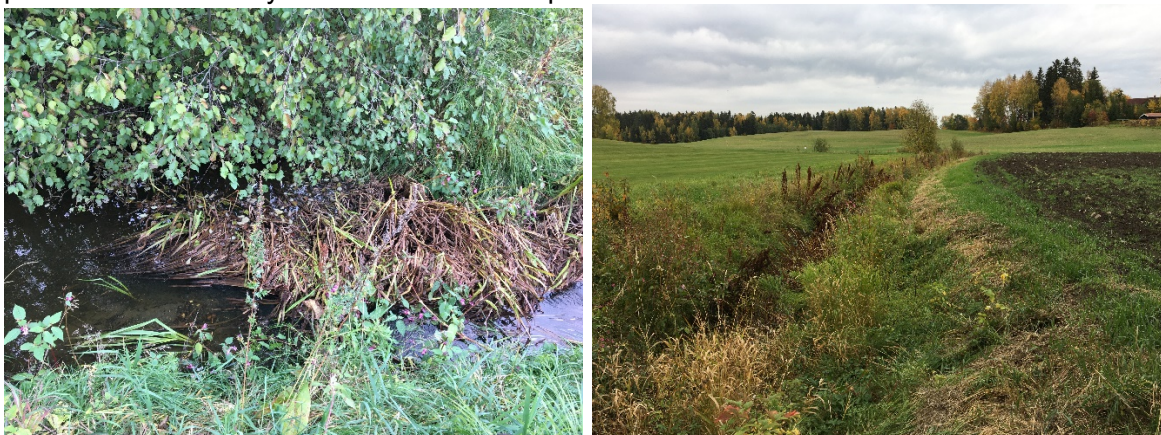
### 3.2.3.3 Punkt 3

Gangbru over Måsåbekken på Ottestadstien. Ingen innsnevring eller kulvert, og dermed ingen potensiell barriere. Mye småørret observert på sandbunnen.

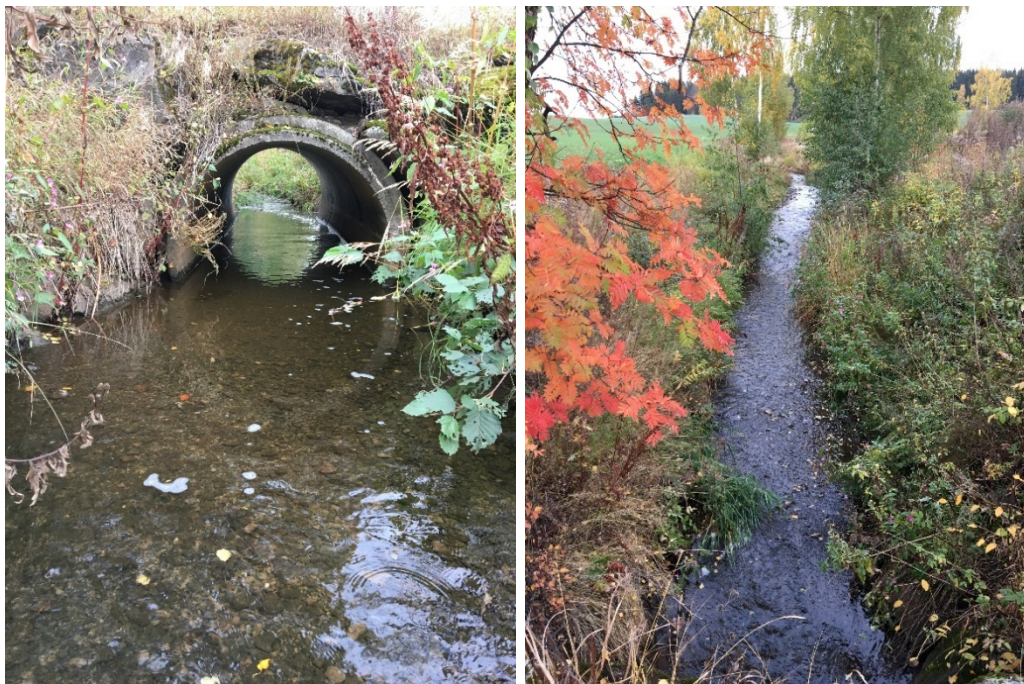
### 3.2.3.4 Punkt 4

Gårdsvei med stor kulvert. Lav gradient og ingen trinn, og dermed ingen potensiell barriere.

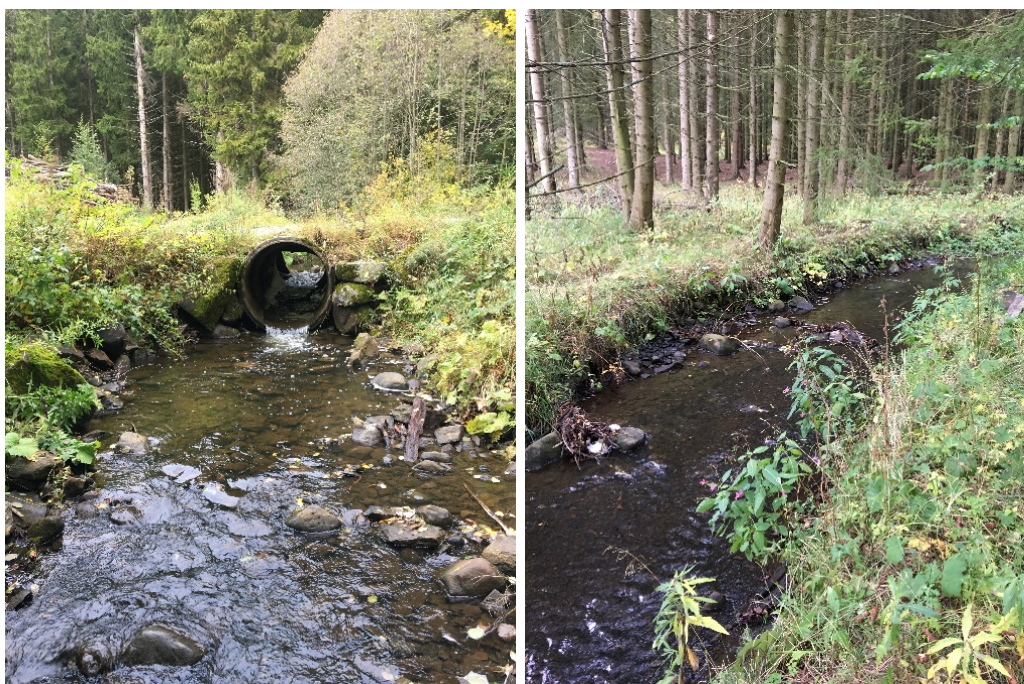
### 3.2.3.5 Punkt 5

Gårdsvei med stor kulvert. Relativt lav gradient og lite sprang, og derfor ikke et sannsynlig vandringshinder.

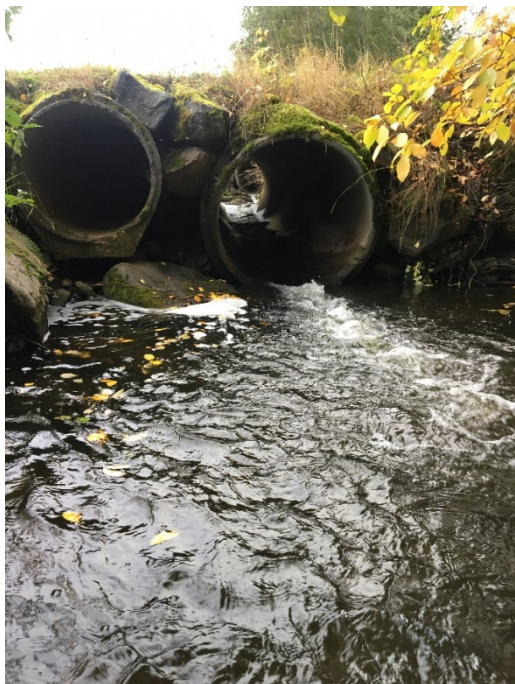
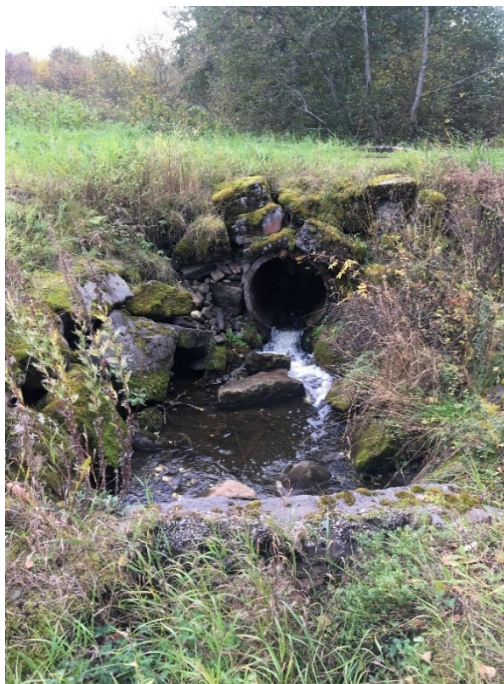
### 3.2.3.6 Punkt 6

To kulverter tett etter hverandre; venstre bilde viser den nederste kulverten og det høyre bildet viser den øverste. Begge har høy gradient, er grunne (5-10cm), og har høy vannhastighet (anslått forsiktig over 1,5 m/s). Den øvre har dessuten et sprang på rundt 40 – 50 cm. Antageligvis er disse to kulvertene et vandringshinder da de medfører en lang distanse med vanskelige hydrauliske forhold.

Kulvertene ved punkt 6 anses som vandringshindre for ørret på normal vannføring. Disse har høy gradient over en relativt lang strekning (ca. 22 m). Strekningen som er antatt tilgjengelig for vandrede fisk fra Mjøsa er derfor 1490 m.

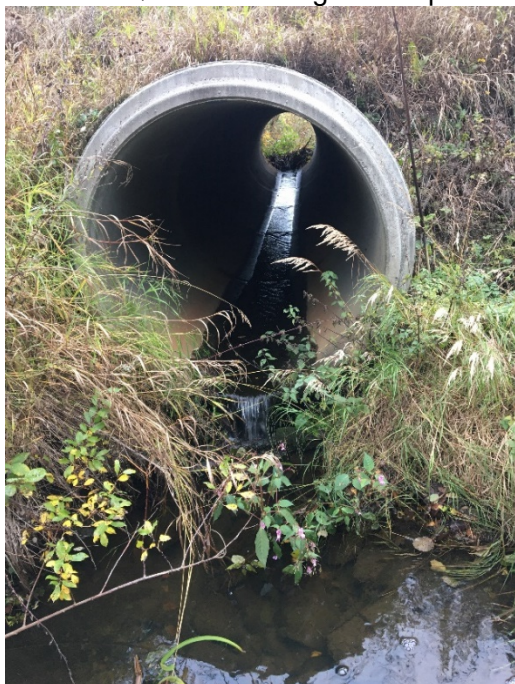
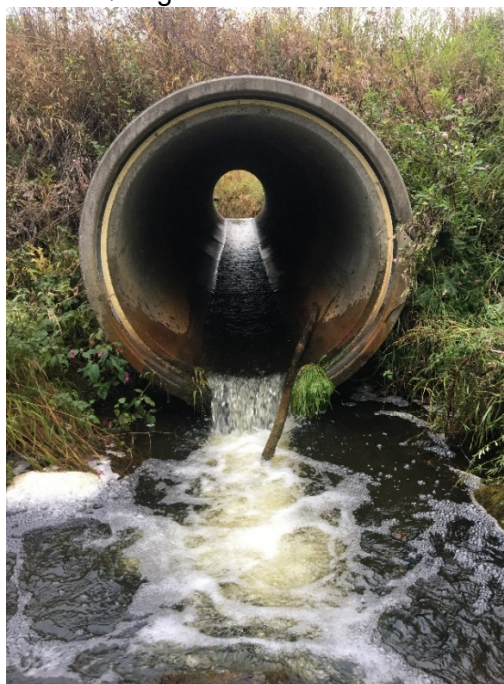
### 3.2.3.7 Punkt 7

To kulverter under jernbanesporet som er svært grunne med høy vannhastighet. Isolert sett kan disse medføre et vandringshinder på normal vannføring.
