1797

NINA Rapport

Tapt areal og redusert produksjonspotensial i sidevassdrag til Orkla

Sluttrapport for undersøkelser i perioden 2017-2019

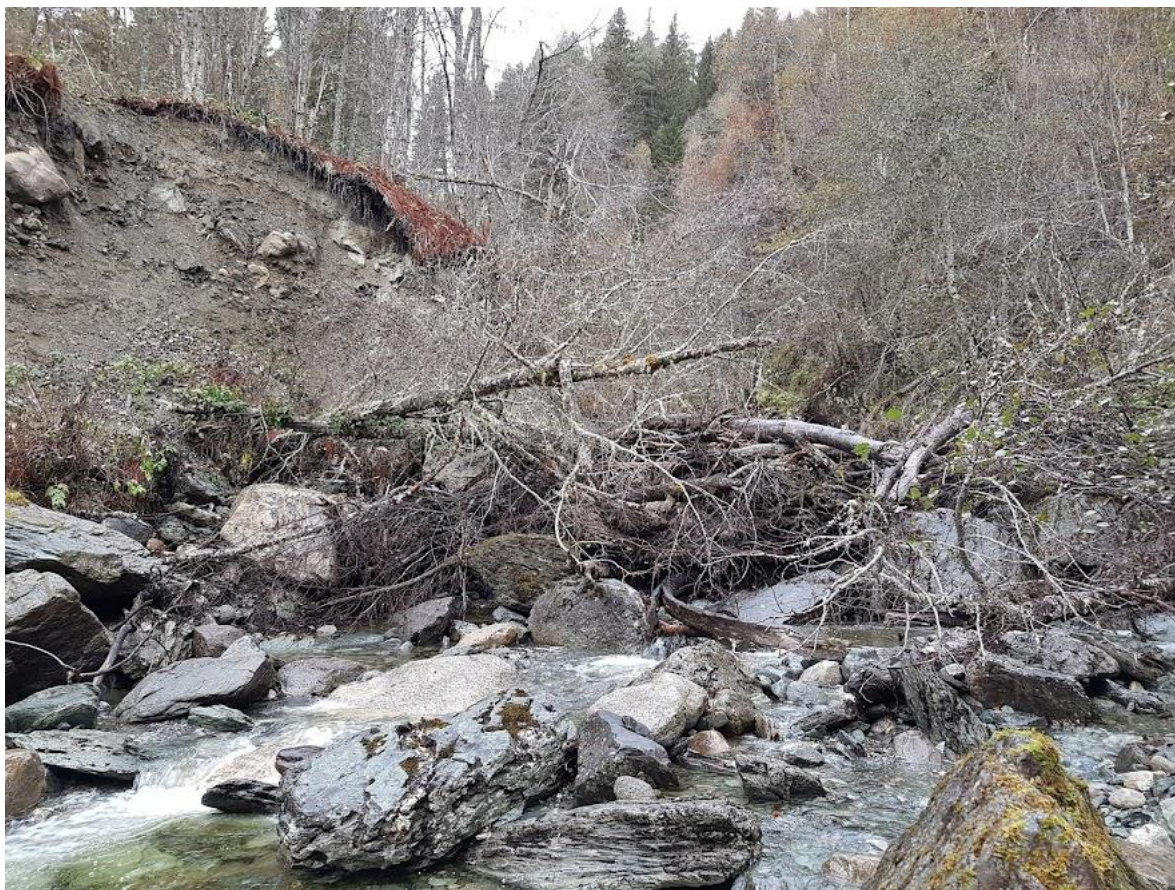
Bilde 3. Det er viktig å skille naturlige variasjoner og endringer fra menneskeskapte inngrep og endringer i vassdragene. På bildet vises sidevassdraget Ota til Resa, som er uberørt av menneskelig aktivitet, der vannvei, habitatkvalitet og vannkjemisk tilstand synes uendret fra en antatt naturtilstand. Likevel skaper naturlige prosesser variasjon i kvaliteten og status på vandringsveier, gyteforhold og oppvekstmuligheter for vandrende laksefisk.

Vedleggstabell 4 viser opprinnelige anadrome areal og opprinnelig lengde i de ulike bekkene og sidevassdragene som er undersøkt. I tillegg er det oppgitt tapt areal og lengde på anadrom strekning. Tapte arealer, og tapt lengde, er beregnet som den delen av vassdraget som ikke er tilgjengelig på grunn av menneskelig påvirkning. Dette kan være utbygging av kraftverk, fysisk infrastruktur eller jordplanering. Her har vi brukt vassdragstrekninger fra de menneskeskapte vandringsbarrierene til det naturlige vandringshinderet, som kan være en foss eller for stri vannføring, som grunnlag for å regne ut tapte bekkestrekninger. Arealer og lengde i sidevassdragene er beregnet i GIS. Der gamle elve- og bekkeløp er rettet ut har vi digitalisert disse fra tilgjengelige historiske flyfoto. Tapte lengder og arealer er visualisert i **figurene 5 og 6**. Her er den totale lengden på vassdragene vist, samt hvor stor andel av denne som i dag er lakse- eller sjørrettførende. I tillegg til reelt tap av areal, er det gjort en ekspertvurdering for hvert vassdrag (**se avsnitt 3.5**), der det er gjort en beregning av produksjonspotensial/-evne på gjenværende areal i de ulike vassdragene. Kun fem av de 62 sidevassdragene klassifiseres i påvirkningsklasse 0, med ingen menneskeskapt påvirkning. Tre av disse vannforekomstene er sidevassdrag til Resa (**bilde 3**).
