2086

NINA Rapport

Bekkeundersøkelser i Heim og Surnadal

Problemkartlegging og tilstandsvurdering i bekker og småvassdrag med anadrom laksefisk som biologisk kvalitetselement

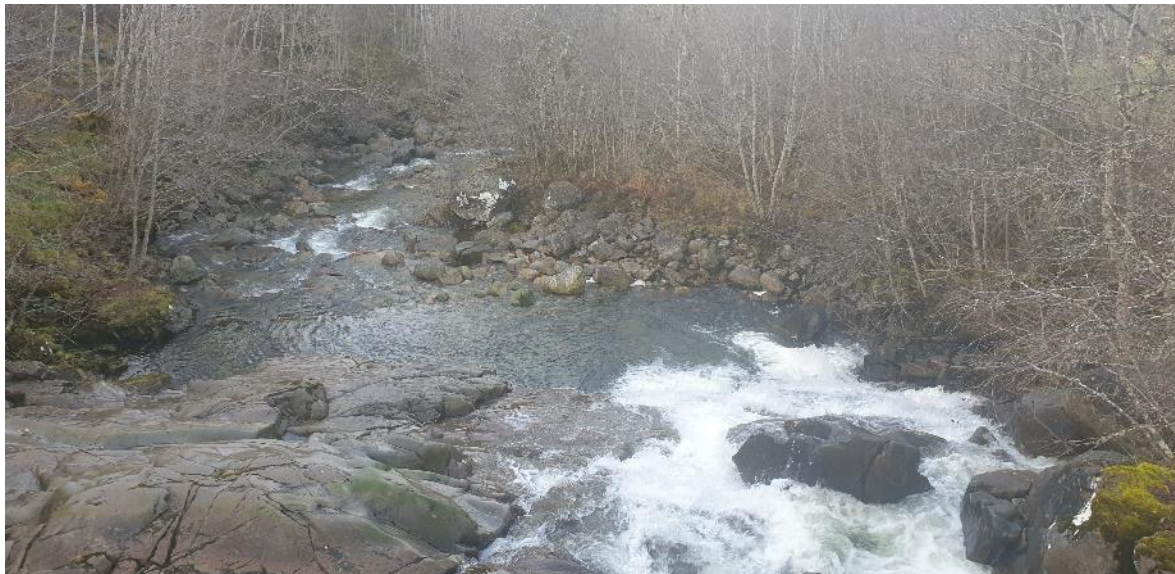
Bilde 1. Anadrom vandringsbarriere i Engdalselva 1200 meter opp i vassdraget.

strekning i hovedelva er 1200 meter. I tillegg kommer det inn flere bekker (bla. Langbekken og Sjursbekken) nedstrøms anadrom barriere (naturlig foss, se **bilde 1**) som ikke er kartlagt med hensyn til laksefisk. Elva har en jevnt bratt gradient på lakseførende del med en høydeforskjell på 58 meter. På lav vannstand vil det trolig være flere (vannføringsavhengige) vandringshindre i de bratteste partiene på anadrom strekning. Bunnsstratet er dominert av stor kuppelstein (>35 cm), men der det finnes spredte arealer egnet for gyting.

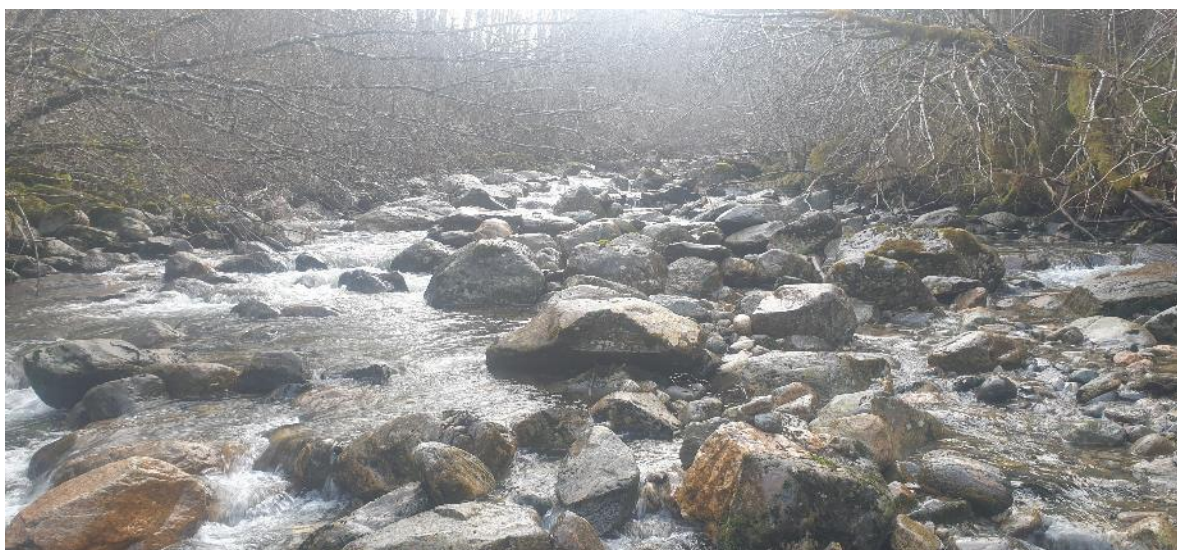
Bilde 3. Stasjon 1 (øvre) i Engdalselva.

Det ble avfisket to stasjoner i Engdalselva 3.november 2020, hvorav en stasjon ble lagt 175 meter nedstrøms anadrom barriere (Stasjon 1, øvre, **bilde 3**) og en stasjon 15 meter ovenfor utløpet til Langbekken (Stasjon 2b, nedre, **bilde 4**). Det ble ikke fanget fisk på stasjon 2a, men et punktfiske oppstrøms stasjonen resulterte i 5 eldre ørret, hvorav fire fisk ≥ 2 år og en fisk ≥ 1 år. Det ble ikke registrert årsyngel. Basert på morfologi (fiskens utseende/habitus) var hovedinntrykket at fisken var av bekkestasjonær opprinnelse. El-fiske på stasjon 2 resulterte i en eldre sjørret, som trolig hadde oppholdt seg i sjøen en sommer (**bilde 5**). Kvalitativt punktfiske på en om lag 20 meter lang strekning i Langbekken resulterte i fangst av tre årsklasser ørret der årsyngel dominerte (**bilde 6**). Bekkens utløp til hovedelva ser ved første øyekast ut til å kunne være vandringshindrende på lave vannføringer, men innehar egnet bunnsubstrat og hadde tilstrekkelig vannføring på befaringsdagen selv etter en lengre periode med forholdsvis tørt vær. Ved høyere vannstand i hovedelva kan fisk trolig vandre opp forholdsvis greit.

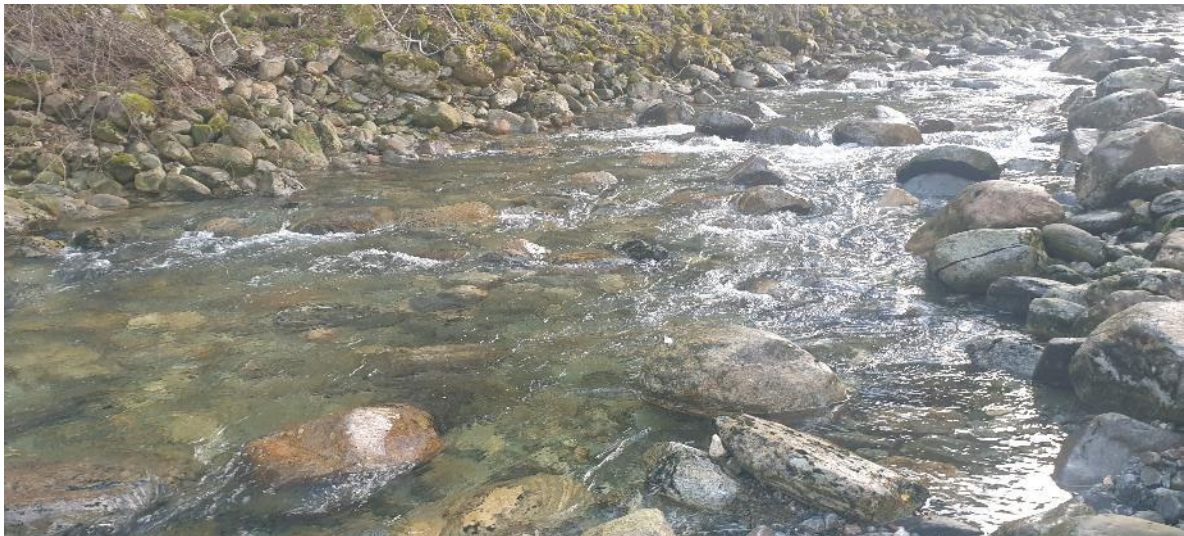
Bilde 4. Stasjon 2 (nedre) i Engdalselva ligger rett ovenfor utløpet til Langbekken.

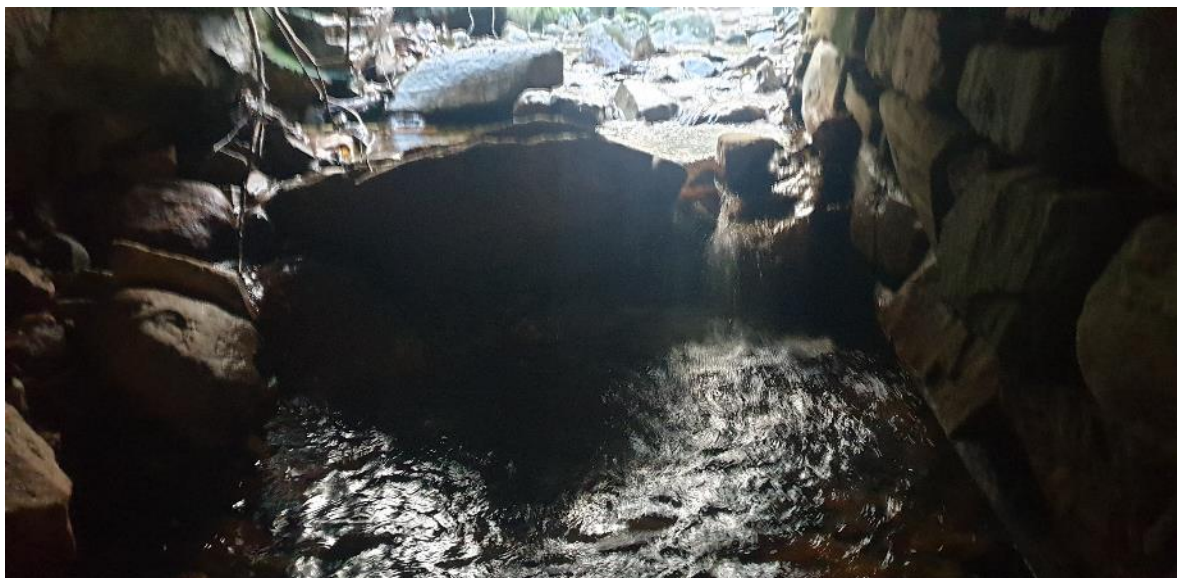
Bilde 7. Blokkstein inni kulvert som antas å være vandringshinder i Ytterbønbekken. På høye vannføringer kan fisk trolig passere dette punktet. Barriere ligger 140 meter ovenfor der bildet er tatt.

Bekken har sitt opphav fra store sammenhengende intakte myrområder langs Tjødalen og oppover mot Geitstokkhaugen. Det samlede nedbørsfeltet er 11,09 km² og bekkens samlede lengde er 1400 meter. Vandringshinder for oppvandrende laksefisk er ved kulvert under vegkrysning grusvei omtrent 200 meter fra utløpet til Vinjefjorden (**bilde 7** og **bilde 8**). Naturlig barriere ligger om lag 140 meter lengre opp.

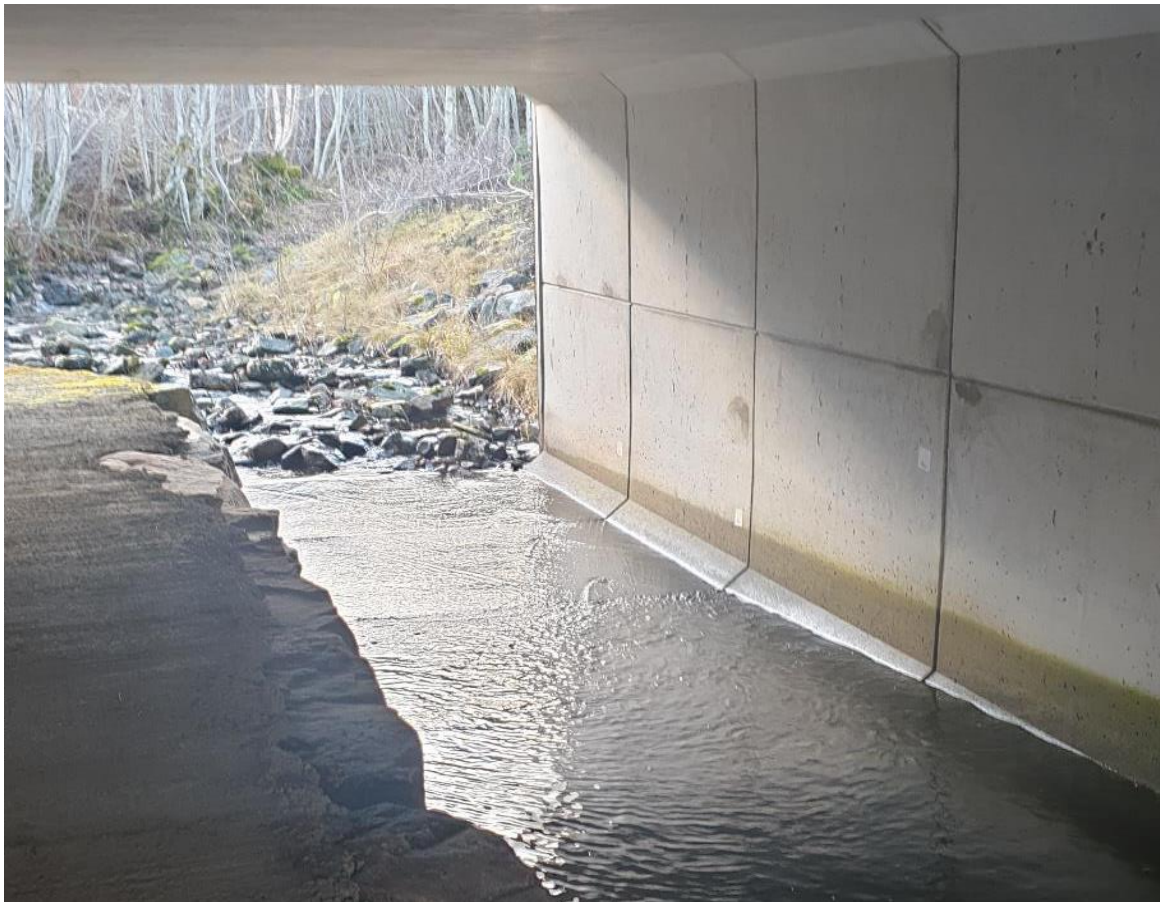
Bilde 8. Utløpsområdet til Vinjefjorden ligger rett nedstrøms vegkrysningen til E39 og har tilstrekkelig vannspeil for oppvandrende fisk.

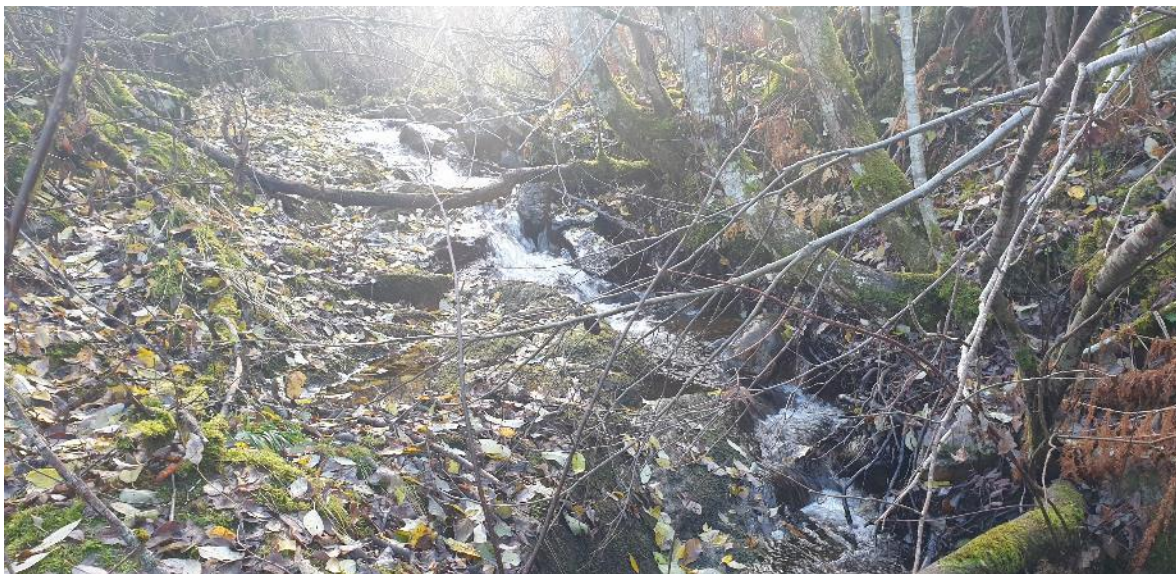
Bilde 9. Et av flere partier langs anadrom strekning der bekken har en bratt gradient og der fisk kan ha problemer med å passere på lav vannføring.

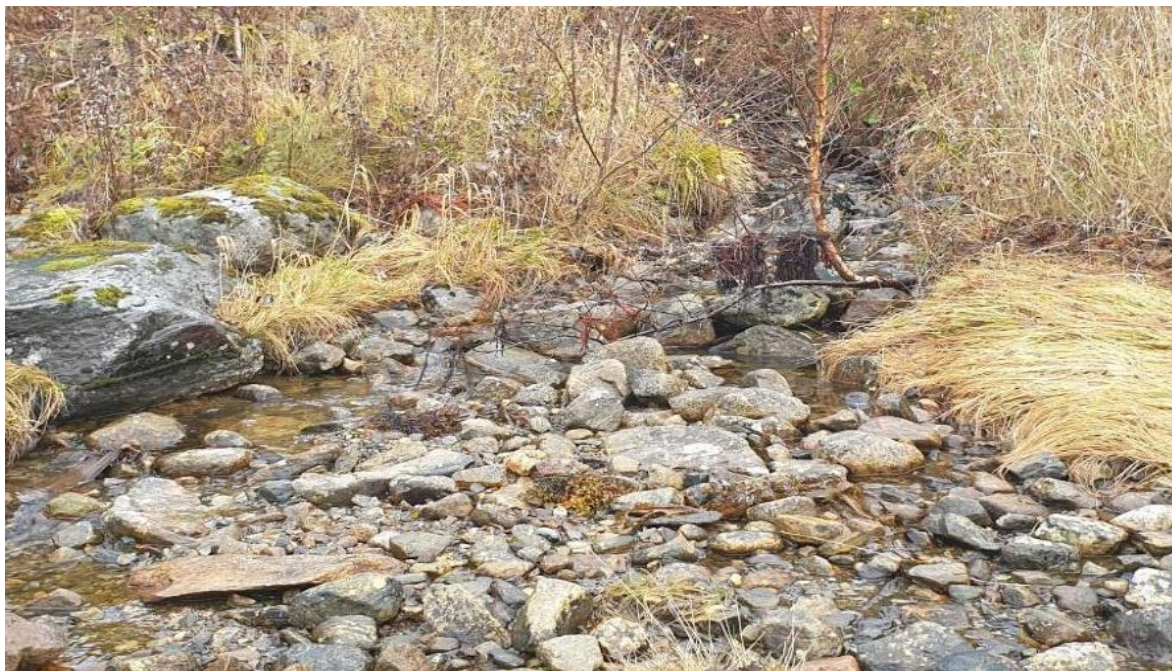
Bilde 10. Saltrøbekken er en liten bekk (>10 l/sek) som trolig går naturlig tørr om sommeren og dermed er fisketom.

ingen fangst av ungfisk og bekkens nedre del antas ut fra dette å være fisketom. Trolig går bekken helt tørr i perioder uten nedbør og ansees å ha en naturtilstand som ikke gir livsvilkår for fisk (**bilde 10**).

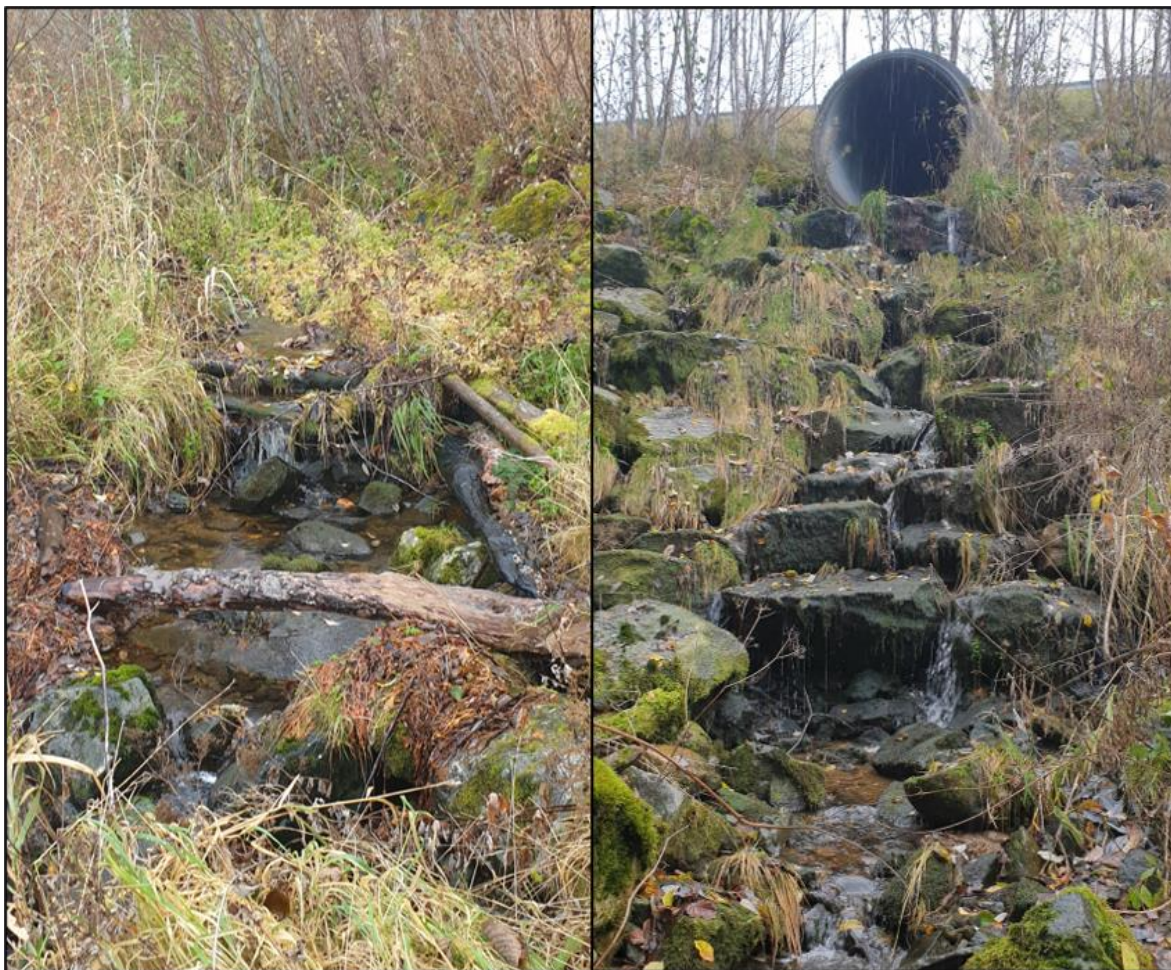
Bilde 11 a-b. Til venstre bekkeløp rett ovenfor flomål og til høyre teoretisk vandringsbarriere rett nedstrøms vegkrysning E39.

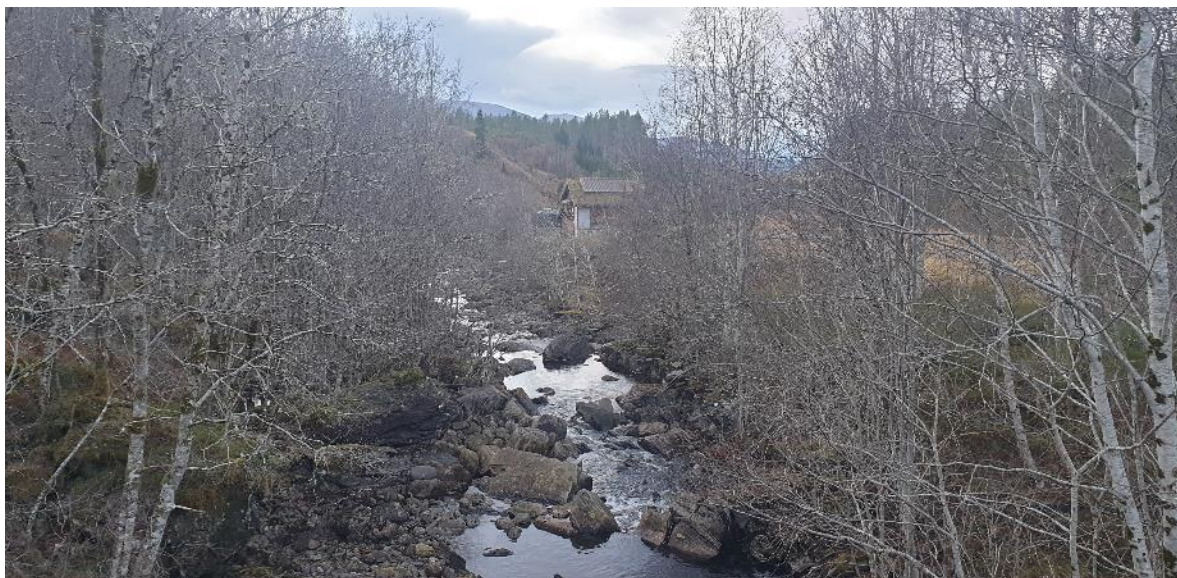
Bilde 12. Rodalselva med kraftstasjonen i bakkant på bildet.

negative konsekvenser for strekningen ovenfor det planlagte kraftverket med hensyn til fiske-samfunn (**bilde 12**). Dette området er vurdert å være produktivt og velegnet til gyte - og oppvekstområde for fiskeunger. Området innbefatter om lag 200 meter elv (8%) av den totale anadrome strekningen på 2,3 km. Konklusjonen fra undersøkelsen fra Fylkesmannen var at tiltaket ville ha middels til liten konsekvens på den anadrome strekningen. Anadrom strekning har et tilslag fra et nedbørsområde på 1,5 km² som hevdes å tilføre elva en middelvannføring cirka 125 l/s i tillegg til minstevannsføringen på 65 l/s. I tillegg kommer eventuelt overløp fra inntaket. Vannføringen vil være minst lengst opp mot kraftstasjonen, og øke i takt med tilslag fra restfeltet (sidebekker og avrenning fra terreng) ned mot sjøen.

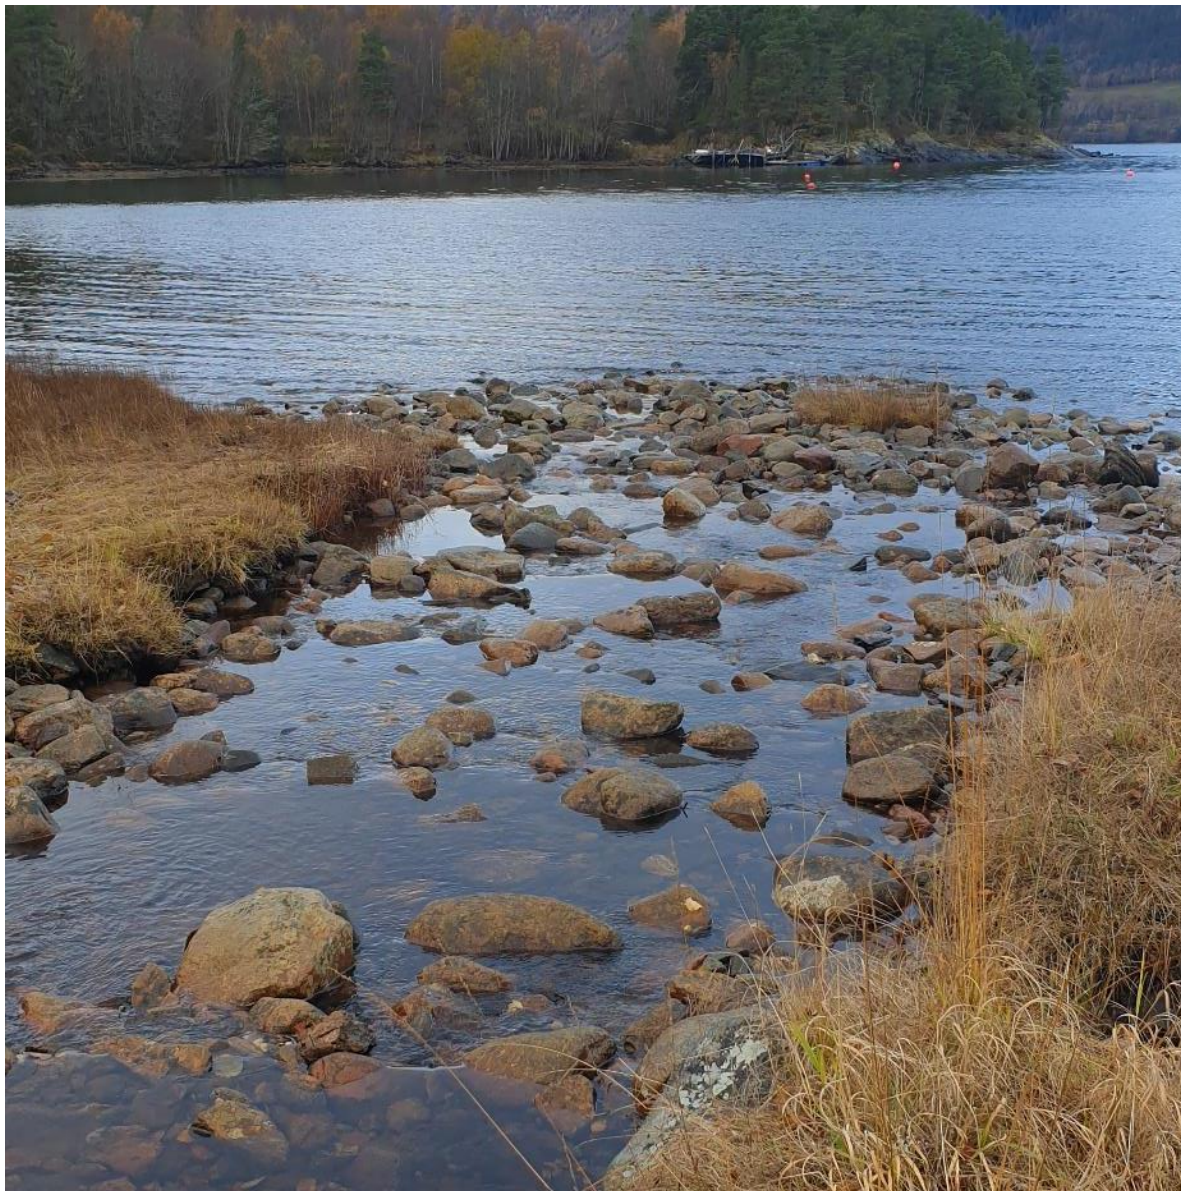
Bilde 13. Utløpsområdet til Rendalselva.

(stryk, glattstrøms og mindre kulper) og egnet bunns substrat/steinstørrelser for fisk (både gyteområder og oppvekstområder). På de nederste 30-40 meterne er det redusert kantvegetasjon, men med enkelte større trær og lave busker (**bilde 13**). Elva grenser inn til eiendommer med delvis gressmark helt inn til elvebredd. Utløpet av elva ligger i umiddelbar nærhet til ett av Lerøys oppdrettsanlegg for laks.

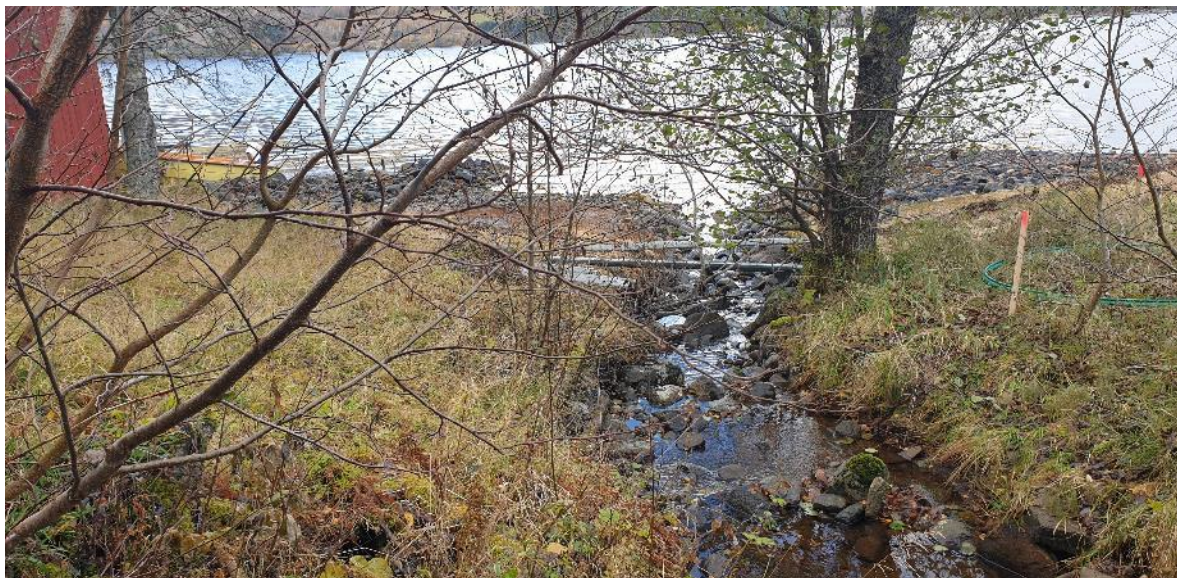
Bilde 15. Utløpet til Orbekken noen meter vest for Sjøheim.

Begge bekkene tilføres vann fra skog og små myrområder ovenfor Vinjefjordsveien og renner ut i sjøen vest for Sjøheim. Det finnes ingen innsjøer i nedbørsfeltet. Orbekken mot øst har en svært kort anadrom strekning på 15-20 meter med bratt gradient («trappetrinn») med flere vandringshindre. Det ble ikke påvist fisk ved punktfiske med el-fiskeapparat (**bilde 15**). Navnløs bekk med utløp til sjøen 130 meter vest for Orbekken har vandringsbarriere for fisk i flomålet, i et parti der bekkene går over bart fjell. Begge bekkene ansees som uegnet for sjøvandrende laksefisk, går trolig tørr/bunnfryser ved langvarig tørke/vinterstid, og omtales derfor ikke nærmere i rapporten.

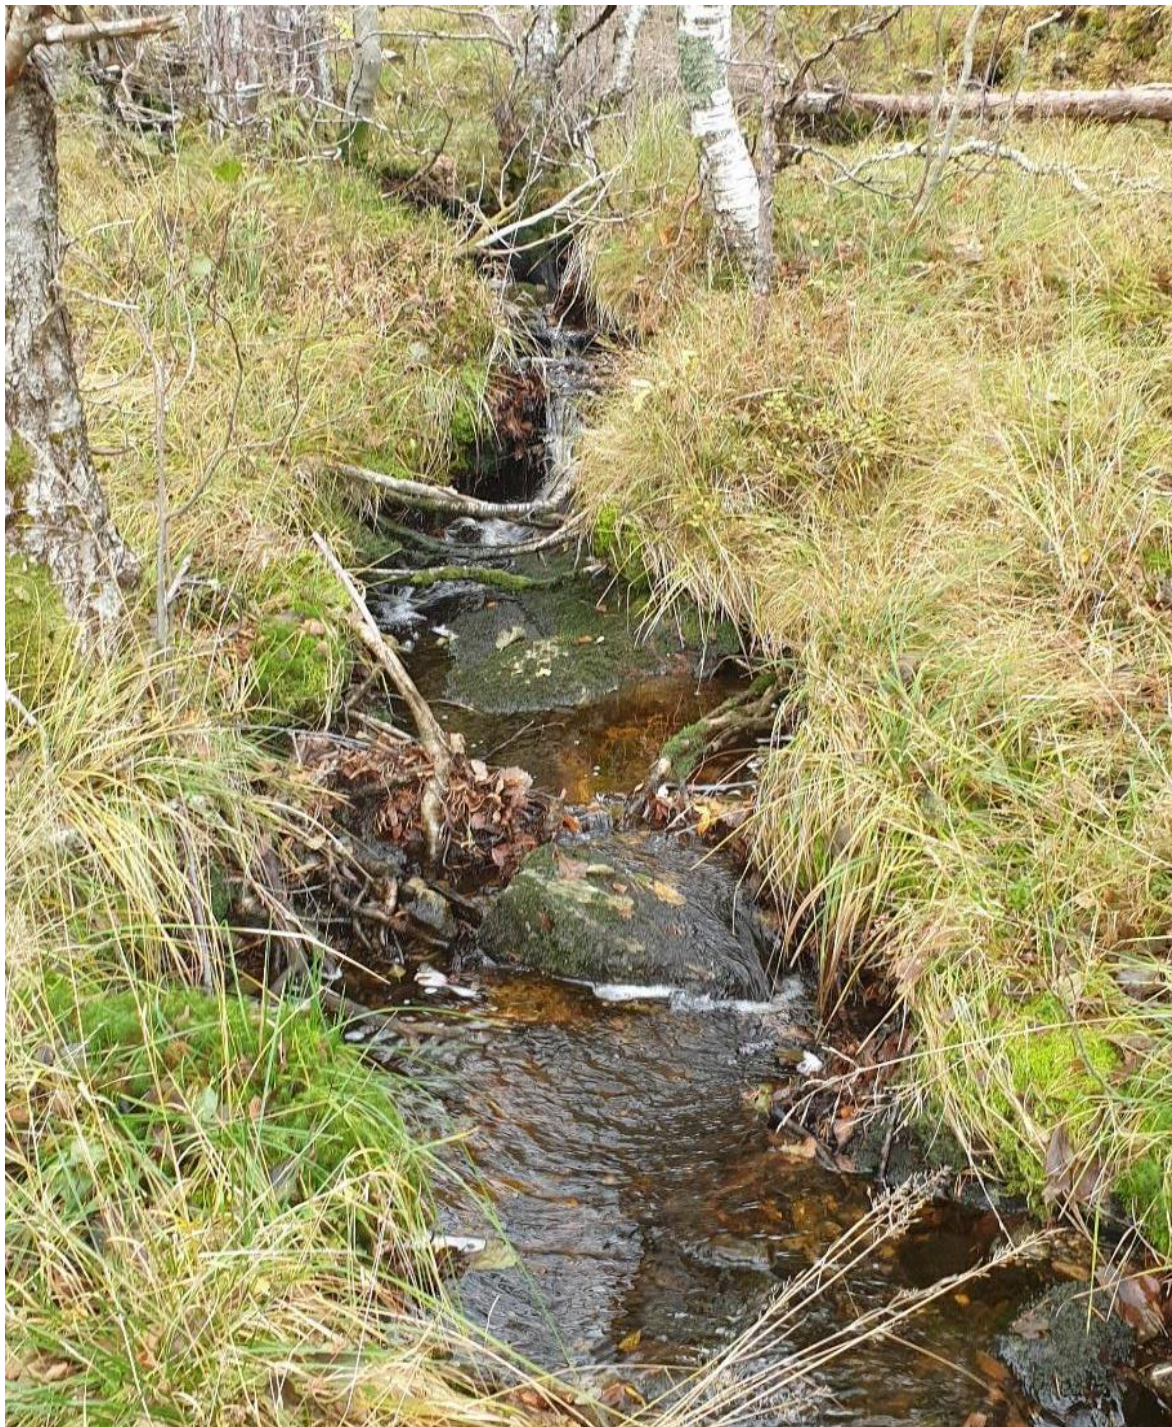
Bilde 16. Bekken renner gjennom bratt terreng og fremstår som naturlig uegnet for fisk.

Liten fiskeløs bekk med vanskelige oppgangsforhold fra sjøen og der potensiell anadrom strekning er maksimalt 10-15 meter (avfisket med el-apparat). Bekken drenerer ut fra store sammenhengende myrområder fra rundt Handklehaugen og Dyråsen. Utløpsområdet i sjøen ligger mellom Skattå i vest og Kvithylla i øst. Svært bratt gradient og naturlig uegnet for fisk (**bilde 16**).

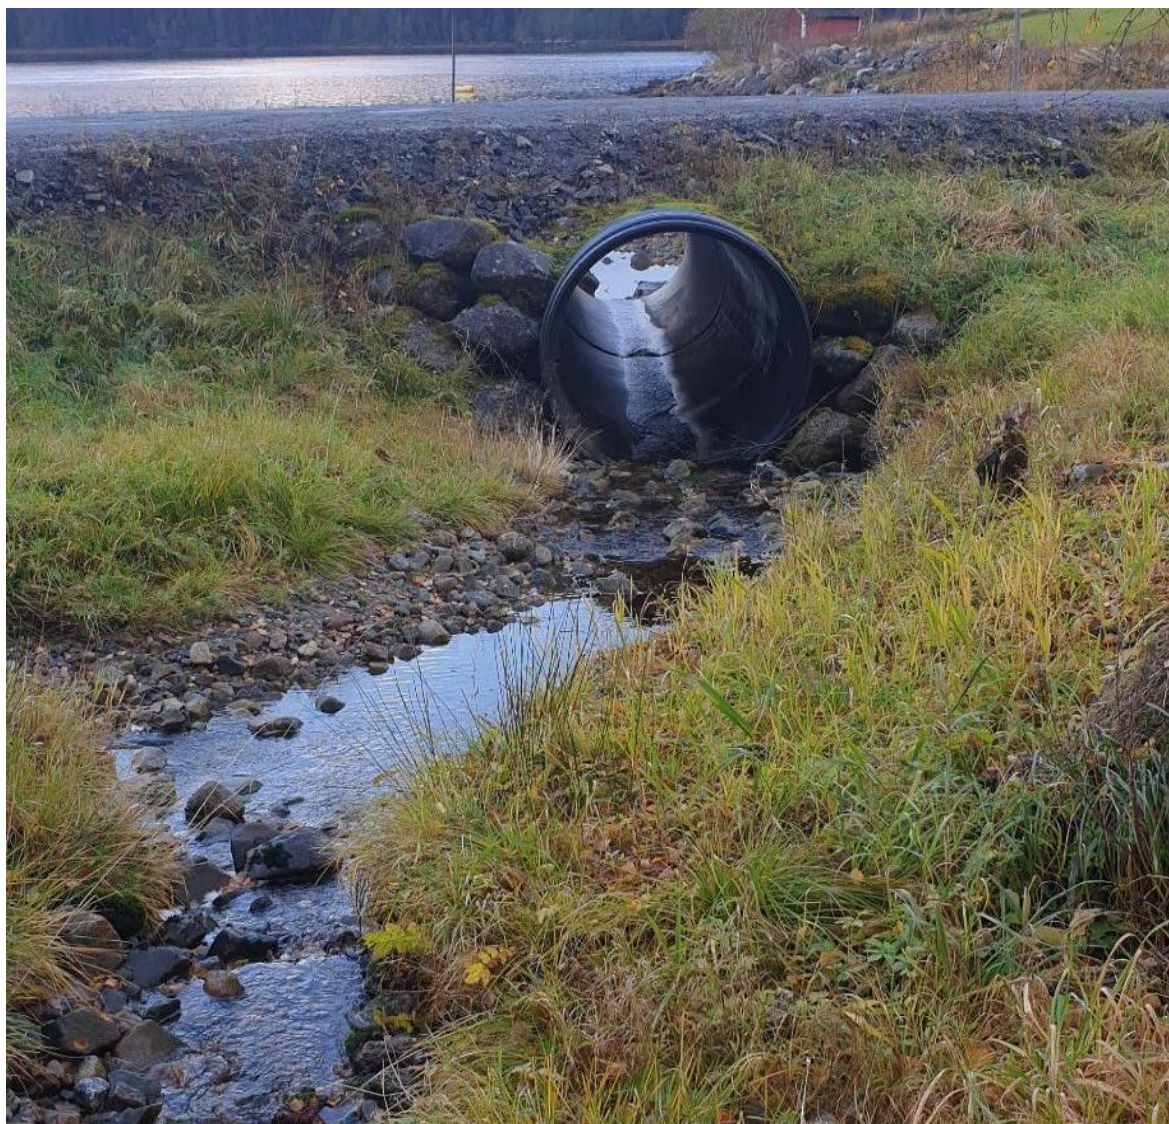
Bilde 17. Øygardsbekken hadde et lite vannspeil på befaringen 29.oktober 2020.

Bekken har sitt opphav fra sammenhengende myrområder beliggende mellom Kongsliå og Mehaugen og drenerer ut i sjøen i Stokksundet ytterst i Valsøyfjorden (**bilde 17**). Det er ingen innsjøer i nedbørsfeltet. Fra 15 meter oppstrøms flomålet deler bekken seg i to løp hvorav ett løp i nordlig retning og ett i østlig retning. Ved befaring av bekken ble det opplyst fra nærmeste nabo at bekken ofte synes å gå helt tørr om sommeren. Dette stemmer godt overens med at det ikke ble påvist fisk ved elektrofiske i noen av løpene. Bekken har i utgangspunktet gode forutsetninger for fiskeproduksjon med hensyn til fri vandringsvei fra sjøen og substratsammensetning (gyte- og oppvekstområder), der teoretisk anadrom strekning er beregnet til 110 meter. Historiske flyfoto avdekker at det har foregått omfattende drenering av myr og planting av barskog langs begge bekkeløp fra før 1960-tallet. Nye arealer har blitt drenert og grøftet opp siden den gang, blant annet på 1970-tallet. Dette har redusert terrengets evne til å holde igjen vann, og endringer i naturlig avrenning, som sannsynligvis resulterer at bekken går tørr i perioder. På grunn av overnevnte er den i dag fisketom og omtales ikke nærmere.

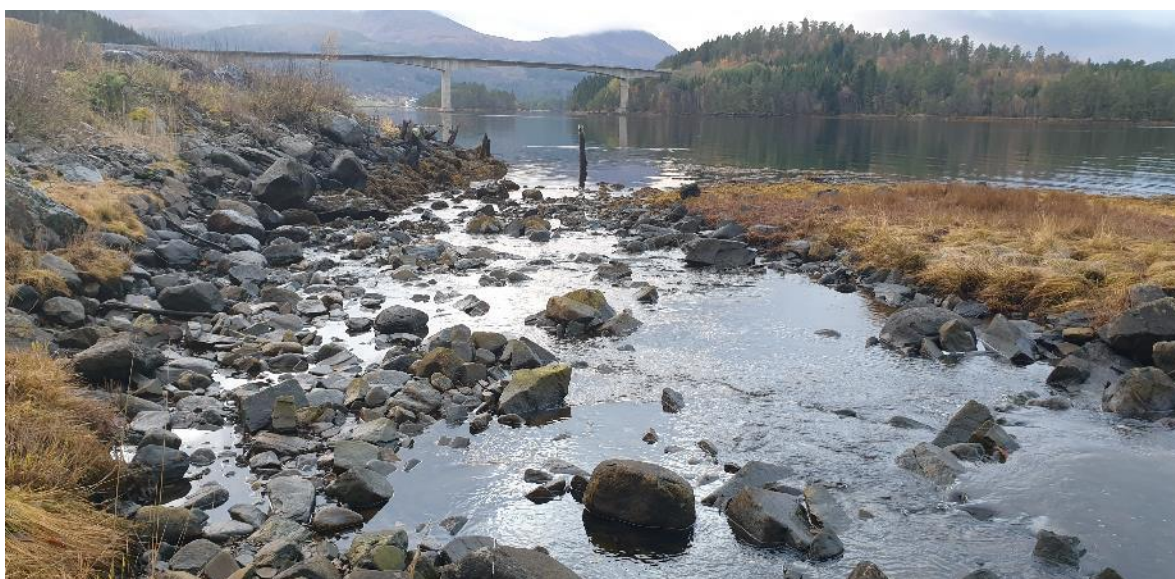
Bilde 18. Utløpsområdet til Stokkelva i Stokksundet ytterst i Valsøyfjorden.

Elva starter i Grøndalen opp mot Grøndalssetra og drenerer i nordvestlig retning forbi Lomtjønna, før den dreier vestover den siste 1,5 km, ned til utløpet til sjø ved Stokksundet (**bilde 18**). Store sammenhengende skog og myrområder mellom Kongslia i øst og Mehaugen i vest bidrar som et vannmagasin, og sørger for at Stokkelva har vannføring hele året. Det er ingen innsjøer med avrenning til Stokkelva i nedbørsfeltet. På befaringsdagen 29.oktober 2020 ble vannføringen estimert til 120-150 l/s. Stokkelva er ikke utbygd til kraftformål, men det er inntegnet et digitalt potensial i form av en rørgate (elvekraftverk) der konsesjonsstatus er trukket/henlagt (august 2016). Fra sjøen og opp til veikrysning E39 veksler elva mellom rasktflytende og rolige partier. Elvebredden mot nord er forbygd på strekningen som ellers har et variert mesohabitat og bunnsubstrat egnet for laksefisk. Dagens vandringsbarriere for oppvandrende fisk er menneskeskapt og utgjøres av kulvert under E39. Stokkelva har en samlet anadrom strekning på 139 meter (**bilde 19**). Naturlig barriere ligger 145 meter ovenfor dagens barriere, i en del av elva som er preget av svært bratt gradient (fossestryk).

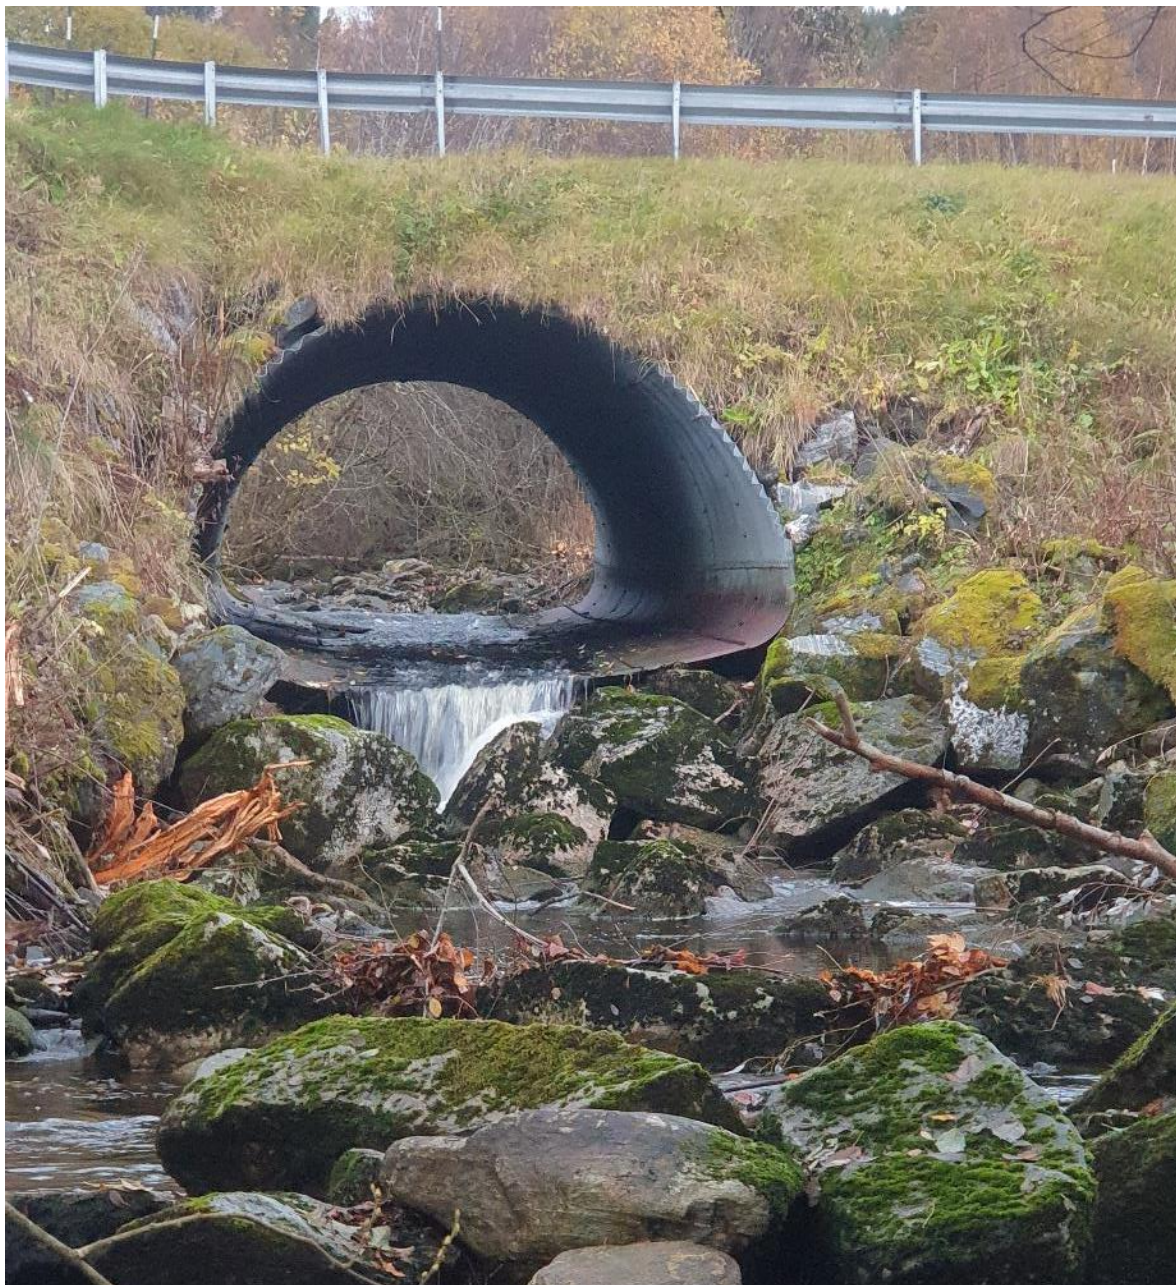
Opprinnelig gikk det naturlige elveløpet rundt 15 meter lengre sør på den delen som i dag er vandringsbarrieren for oppvandrende fisk, dvs. vegkrysning for E39. Flyfoto avdekker at elva ble rettet ut på dette punktet i forbindelse med etablering av ny vei og bru over Stokkelva i tidsrommet 1967-1972. Enorme arealer med urørt myr i øvre deler av nedbørsfeltet til Stokkelva har blitt drenert og beplantet med barskog de siste 30 årene. Det er ingen tvil om at dette i dag påvirker magasineringssevnen av vann til elva, som videre har gitt grobunn for erosjon og potensiell sedimentering av elvesubstrat ovenfor anadrom strekning. Dette er imidlertid ikke undersøkt eller påvist/dokumentert. Kantvegetasjonen var intakt nedstrøms E39 på befaringsdagen, men ble snauhogd etter avsluttet feltarbeid, anslagsvis senhøsten/vinteren 2020/21. Nedbørsfeltet til Stokkelva er midt i det som i dag er planlagt utbyggingsområde av ny trase for E39 mellom Renndalen og Stokksundet. Traseen krysser elva om lag 600 meter fra sjøen, og er forventet å stå ferdig høsten 2022.

Bilde 19. Kulvert under E39 er vandringsbarriere for oppvandrende fisk fra sjøen. Plasseringen av kulverten i forhold til naturlig elvebunn er svært uheldig.

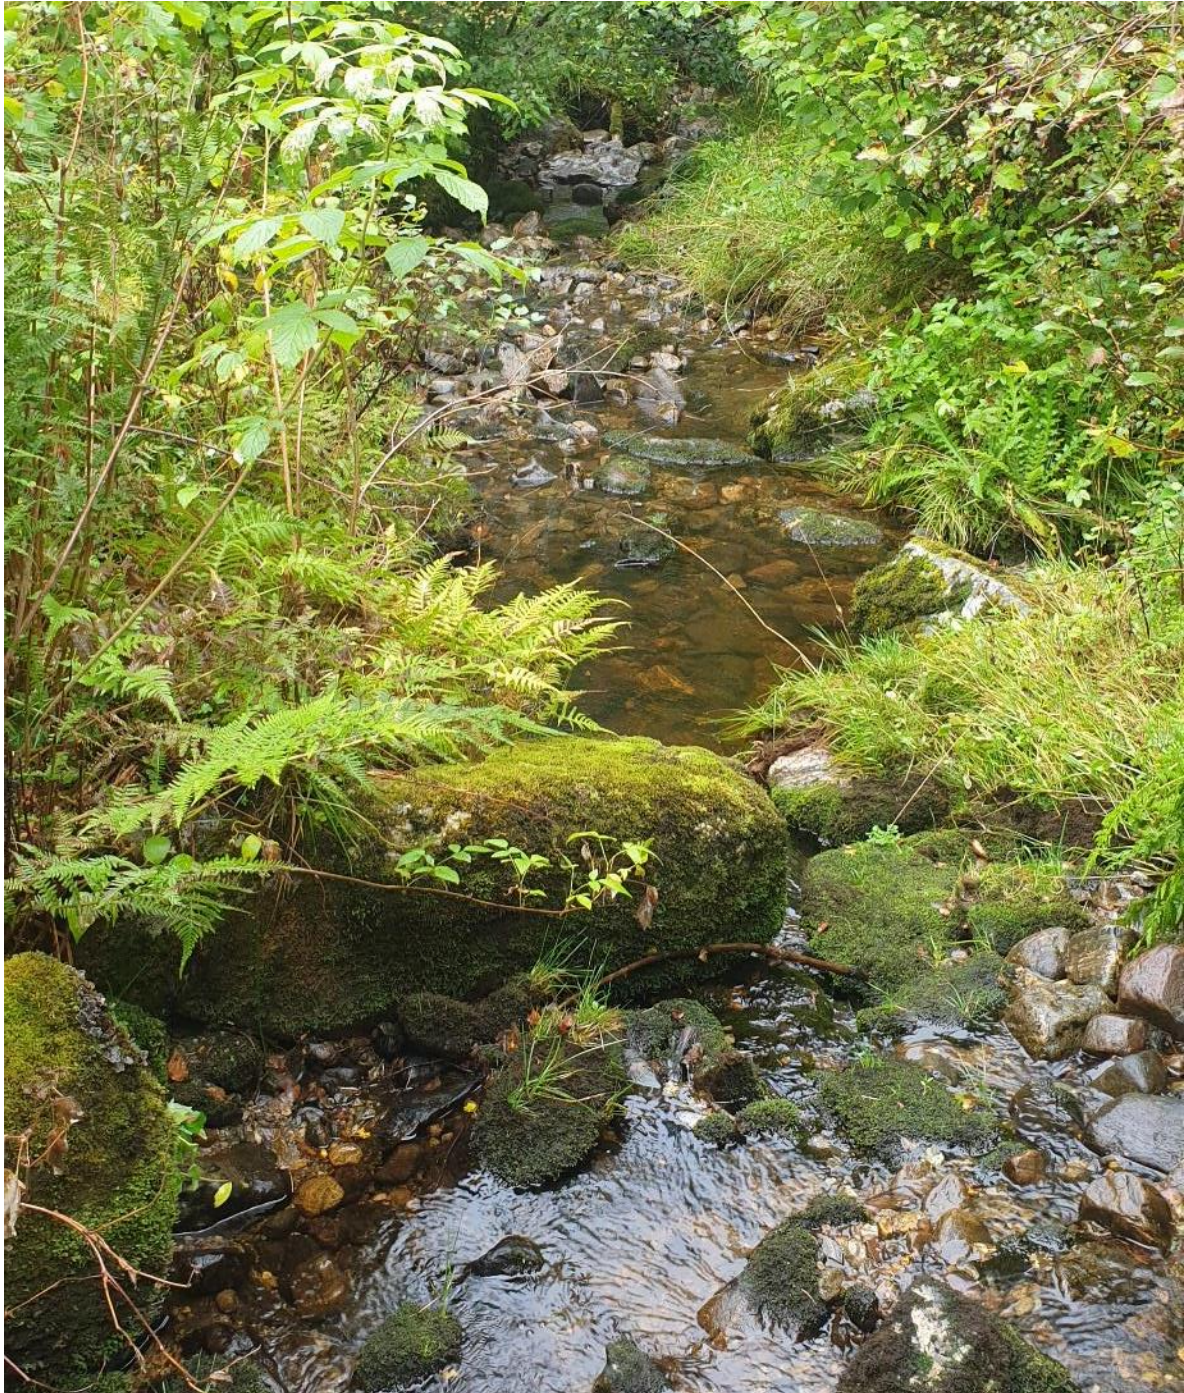
Bilde 20. Leirvikelva noen titalls meter nedstrøms naturlig anadrom oppgangsbarriere.

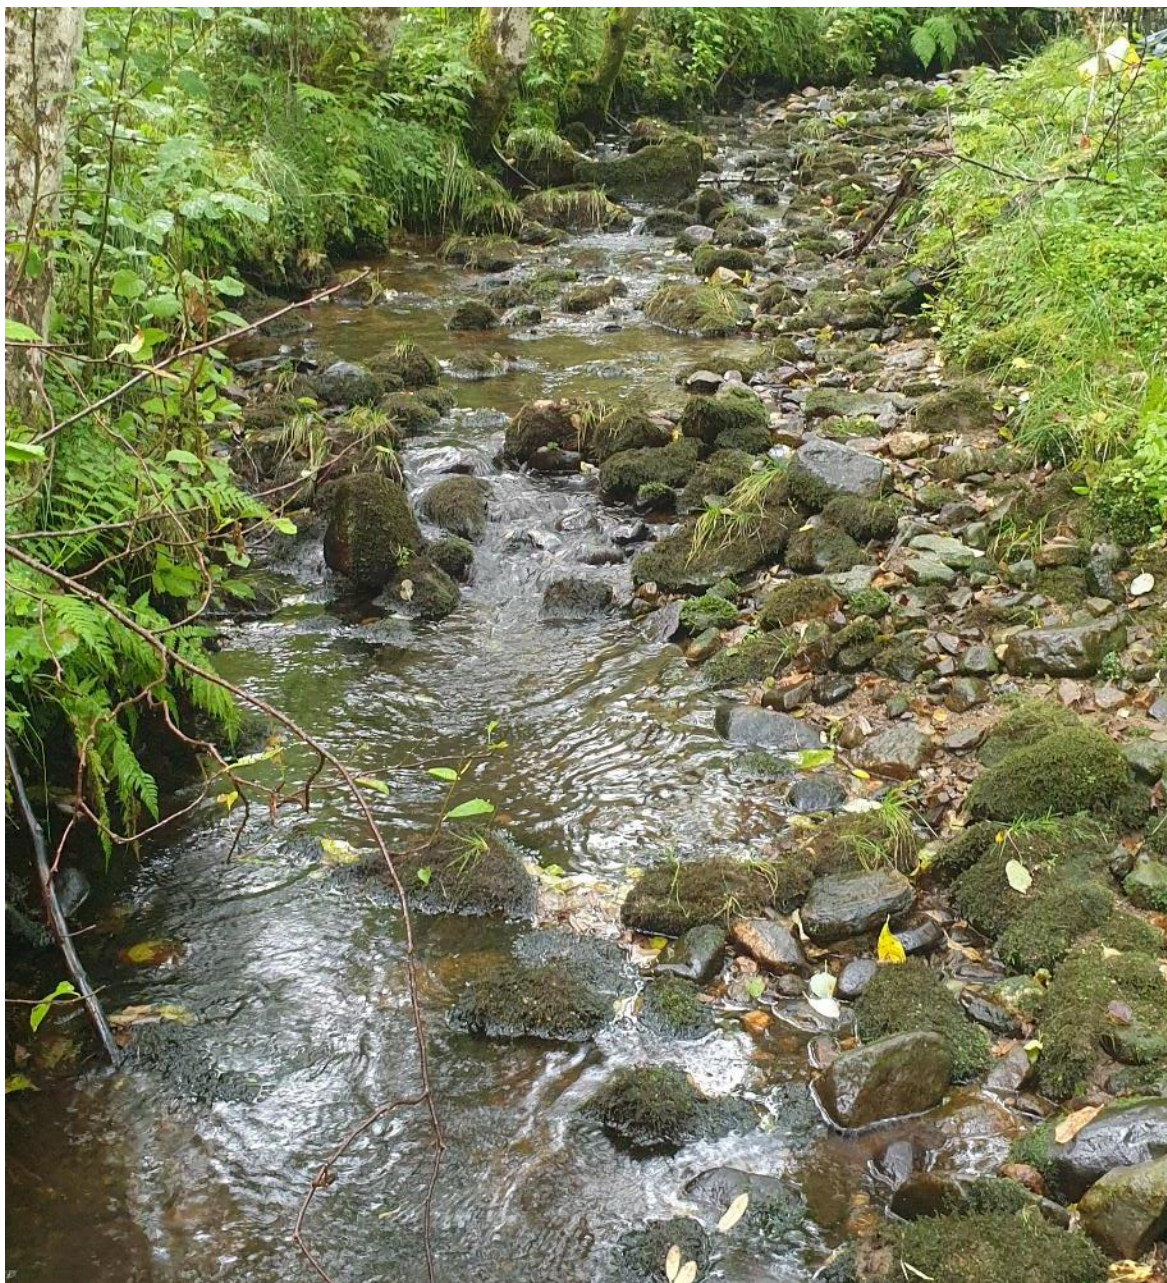
Bilde 21. Leirvikelva midtveis på anadrom strekning i tilknytning til el-fiskestasjon 1.

Det ble avfisket to stasjoner i Leirvikelva høsten 2020. Den øverste (**bilde 21**) stasjonen (stasjon 1) ble plassert omtrent 100 meter nedenfor vandringsbarrieren, mens nedre stasjonsområde ligger 200 meter ovenfor vegkrysningen til riksveg 6182 (stasjon 2). Tetthetene av ørret var gode på begge stasjoner og det ble funnet både årsyngel ørret og eldre ørretunger (**figur 7 a-b**). Det ble ikke fanget eller observert laksunger.

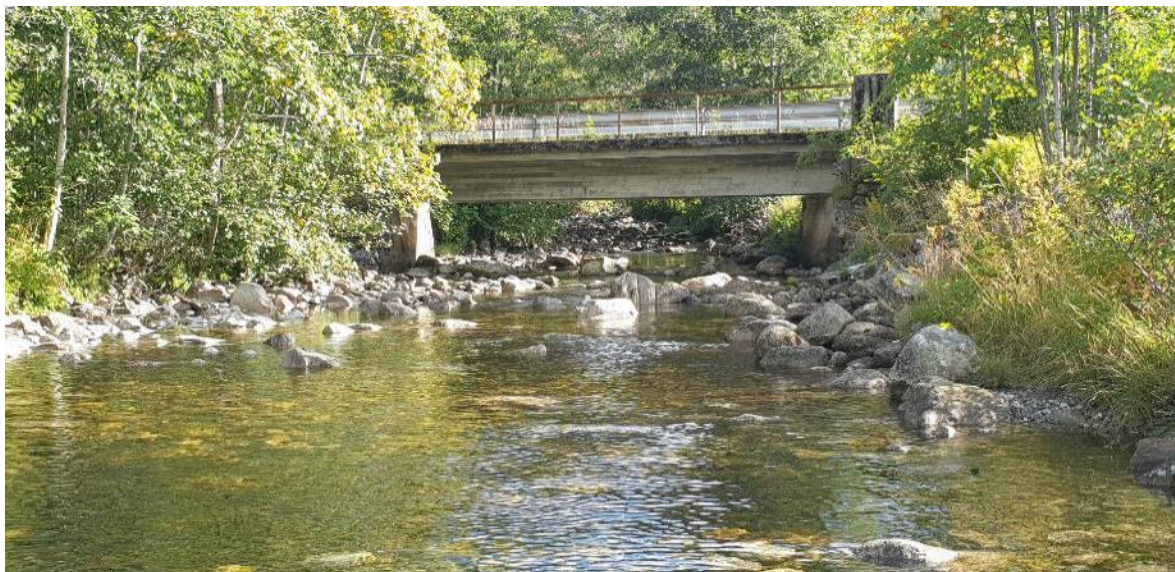
Bilde 22. Felles utløpsområde til Sandåa og Tverråa. Bildet er tatt motstrøms på fløende sjø. Den nederste el-fiskestasjonen er lokalisert fra brokaret til venstre på bildet og oppover mot samløpet.

Elvene har felles utløp til sjøen innerst i Valsøybotn. Samløpet er om lag 120 meter fra sjøen, der Sandåa kommer inn fra nord-øst og Tverråa fra sør-vest (**bilde 22**). Sandåa er anadrom opp til naturlig foss i Fossdalen 570 meter fra samløpet med Tverråa, og har en oppgitt årlig middelvannføring på 1 267 l/sek. Tilsvarende er anadrom strekning for Tverråa drøyt 420 meter fra vandringsbarriere og ned til samløpet med Sandåa, men kan være noe kortere grunnet flere potensielle barrierer. Årlig middelvannføringen er beregnet til 385 liter per sekund. Elvene grenser delvis mot dyrket mark og delvis mot spredt bebyggelse. I tillegg ligger det fritidsområder med turstier og fotballbane ved Sandåa. Det er ellers to kulper nedstrøms fossen som benyttes til bading i sommerhalvåret. Området rundt fossen brukes i tillegg som konsertarena.

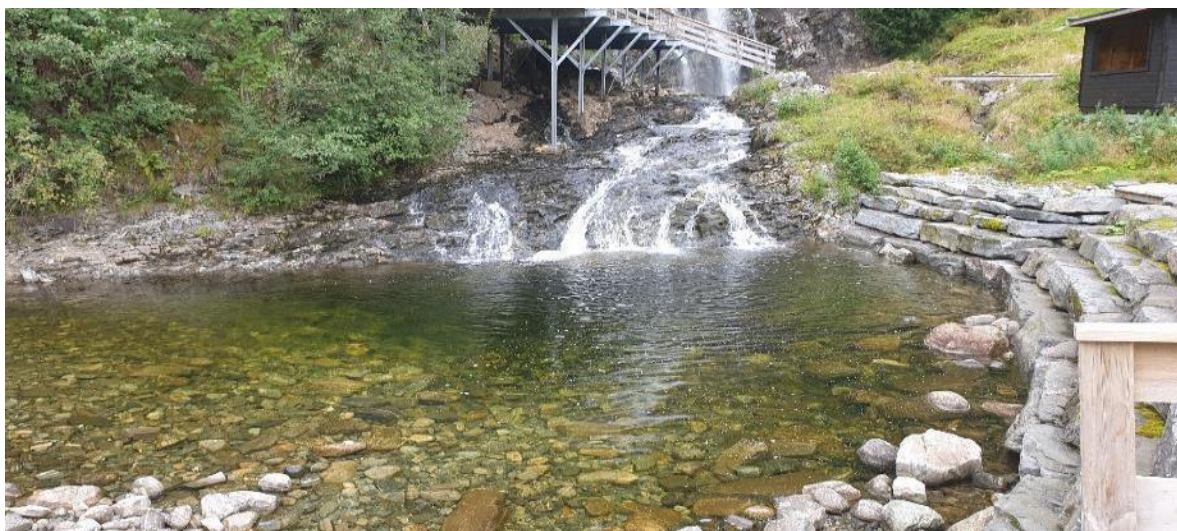
Bilde 23. Fossekulpen nedstrøms naturlig foss i Sandåa som utgjør naturlig vandringsbarriere på anadrom strekning. Fossen og konsertarena sees i bakgrunnen på bildet.

Sandåa har sitt opphav fra flere innsjøer der Litlvatnet (0,1 km², 506 moh.) Fjærlivatnet (0,21 km², 426 moh.) og Botnavatnet (0,97 km², 355 moh.) er de største, og sikrer god naturlig avrenning gjennom året (**bilde 23**). Sandåa er ikke bygd ut til kraftformål, men søknad om konsesjon til Sandåa kraftverk har tidligere blitt avslått (2017). Botn Settefisk (Lerøy Midnor AS) benytter imidlertid Sandåa som ekstravannkilde i sin produksjon i tillegg til hovedvannkilden Reinslivatnet. Utløpsbekken fra Reinslivatnet er Tverråa. Bakteppet for dette er behovet for mer vann under biomassetopper i produksjonen av settefisk. Settefiskanlegget har i dag en konsesjon på 2,5 millioner smolt. Ifølge produksjonsplanen er det i første rekke behov for å utnytte Sandåa som vannkilde i to perioder i løpet av året. Den første perioden strekker seg fra og med uke 28 til og med uke 30 (siste halvdel juli). Den andre perioden strekker seg fra og med uke 38 til og med uke 39 (siste halvdel september). Videre er det behov for å ta ut vann under tørre perioder, der man nærmer seg laveste tillate reguleringsvannstand i hovedvannkilden Reinslivatnet. Det er satt krav til en minstevannføring i elva på 100 liter per sekund. Fra Sandåa skal uttaket opphøre når den naturlige vannføringen er lik eller mindre enn dette. Vannuttaket til anlegget ligger like ovenfor anadrom barriere (naturlig foss). Botn Settefisk har skriftlig avtale med Halså kommune (nå Heim kommune) angående vannrettighetene i Sandåa. Avtalen ble inngått i 1996, og gjelder 25 år fram i tid (2021). I forbindelse med utarbeidelse av søknad om fornyet vannuttakstillatelse til NVE ble det gjennomført fiskebiologiske undersøkelser av Aqua Kompetanse AS høsten (oktober) 2011. Det ble her beregnet en gjennomsnittlig tetthet på 5,0 ørret og 0,9 laks pr 100 m², hvorav det ble konkludert med at ørretbestanden i elva er lav, mens laksebestanden anses som svært lav.
